# 제 1 장 기 실시한 안전점검의 요약

본 과업의 목적은 『울릉도 일주도로2 건설공사』현장의 과업대상 구조물에 대하여 “건설기술진흥법 제62조, 시행령 제100조, 제101조, 시행규칙 제59조, 제60조” 규정에 의한 건설공사 안전관리지침 『국토교통부 고시 제2016-718호』에 따라 실시하는 용역으로써 준공(임시사용 포함)하기 직전에 정기안전점검과 초기점검 등을 수행하고 안전점검 내용 및 그 조치사항을 종합 검토하여 종합보고서로 작성하였다.

| 구 분 | 내 용 | | |
|---|---|---|---|
| 공 사 명 | 울릉도 일주도로2 건설공사 | | |

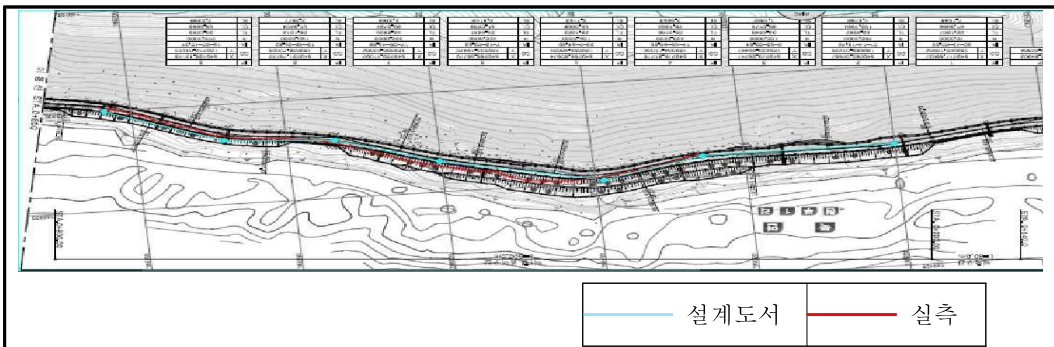
선형 및 수준

| 구분 | 설계기울기 | 전면부 측정기울기 | 등 급 | 비 고 |
|---|---|---|---|---|
| S1 | 1 : 0.02 | 1 : 0.018 | a | 비진행성 2%미만 |

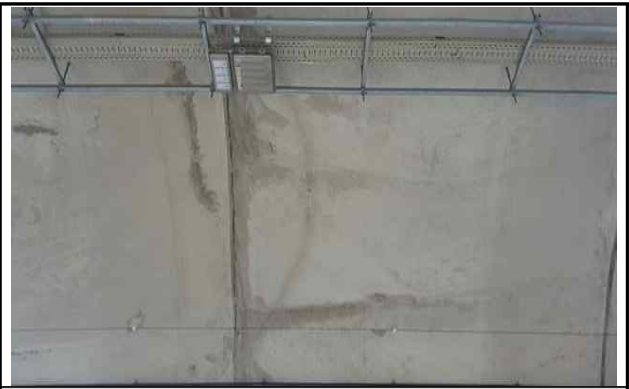
균열 보수 전경

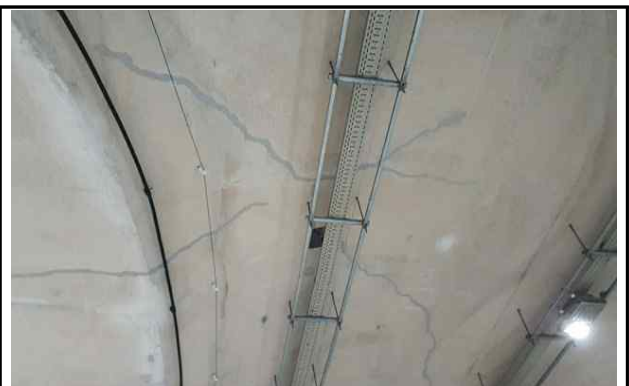
균열 보수 전경

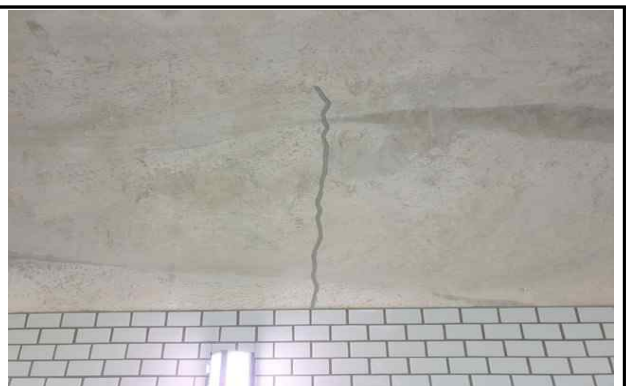
균열 보수 전경

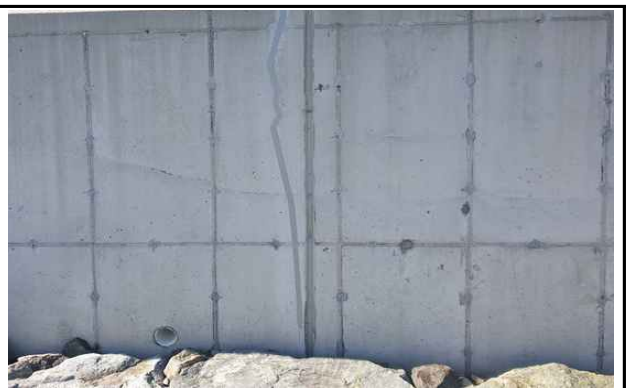
균열보수
