## Ⅱ. 부록편

울릉도 일주도로2 건설공사

# 외관조사망도

서면1터널 외관조사망도

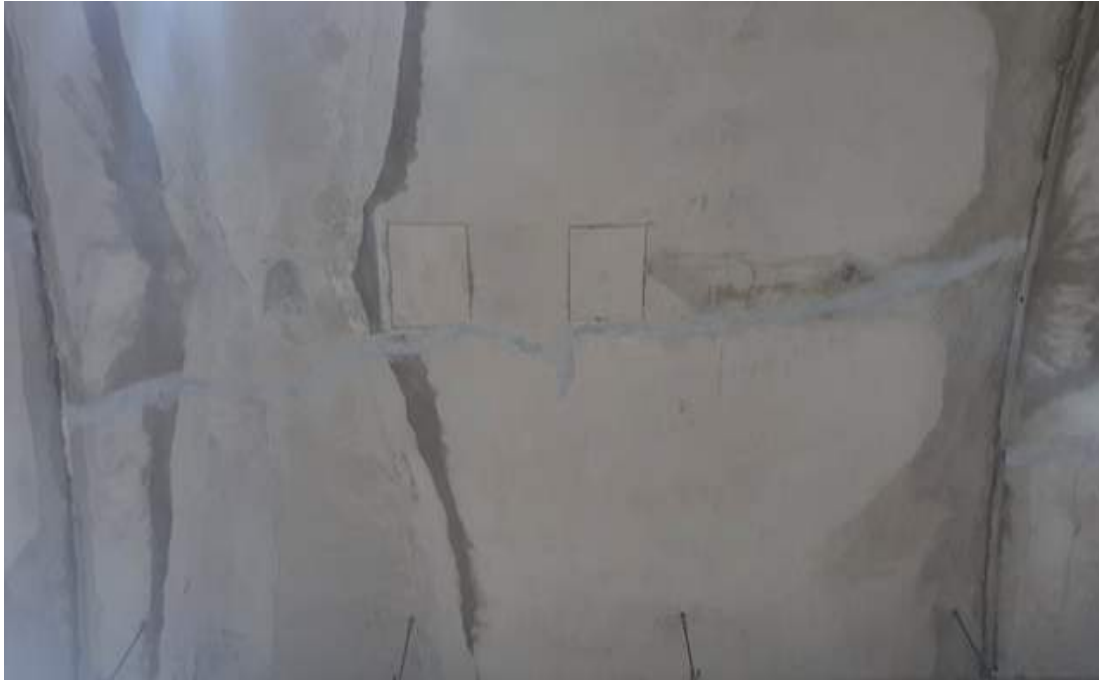
| 사진내용 | 균열보수 | | 16 |

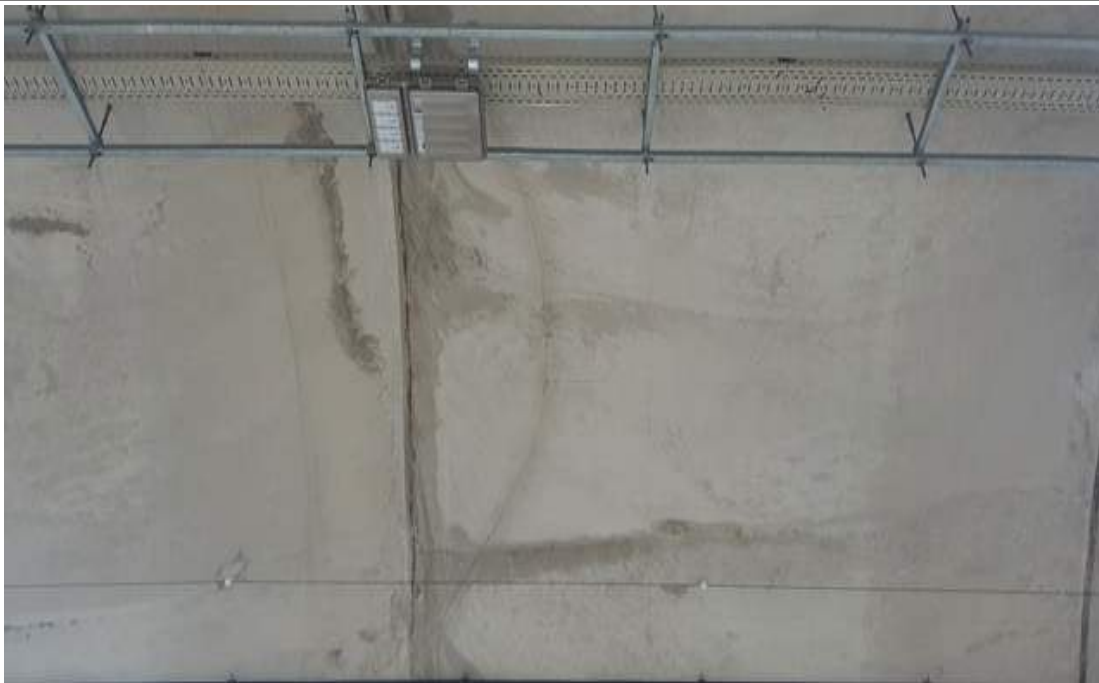
| 사진내용 | 균열보수 | 17 |

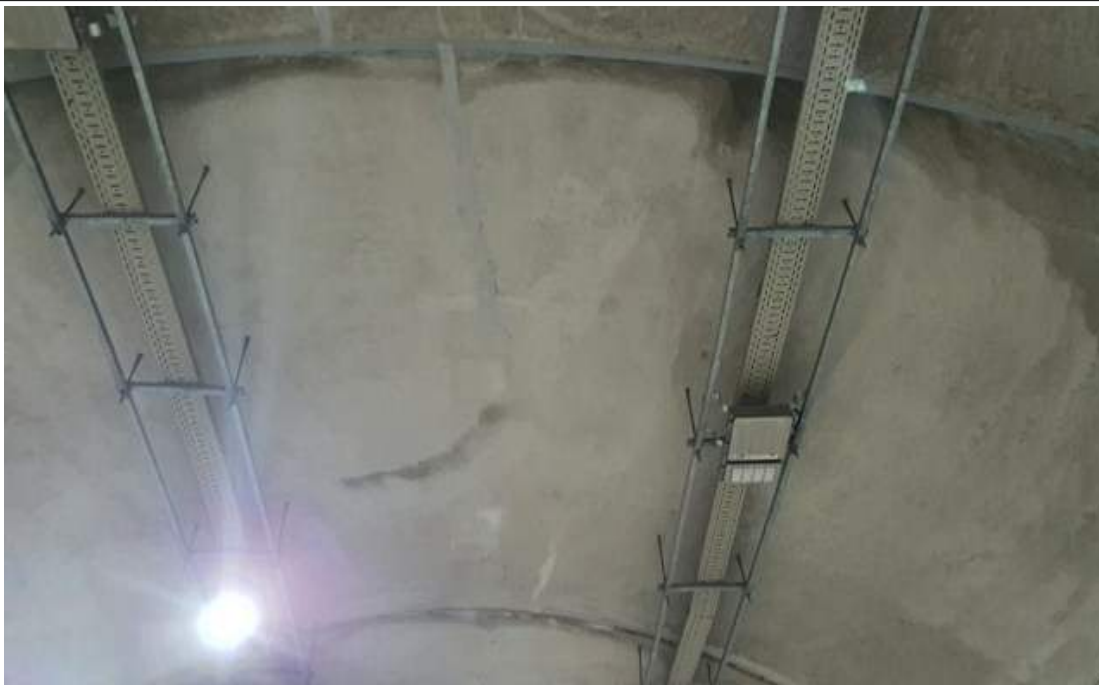
| 사진내용 | 균열 보수 | 16 |

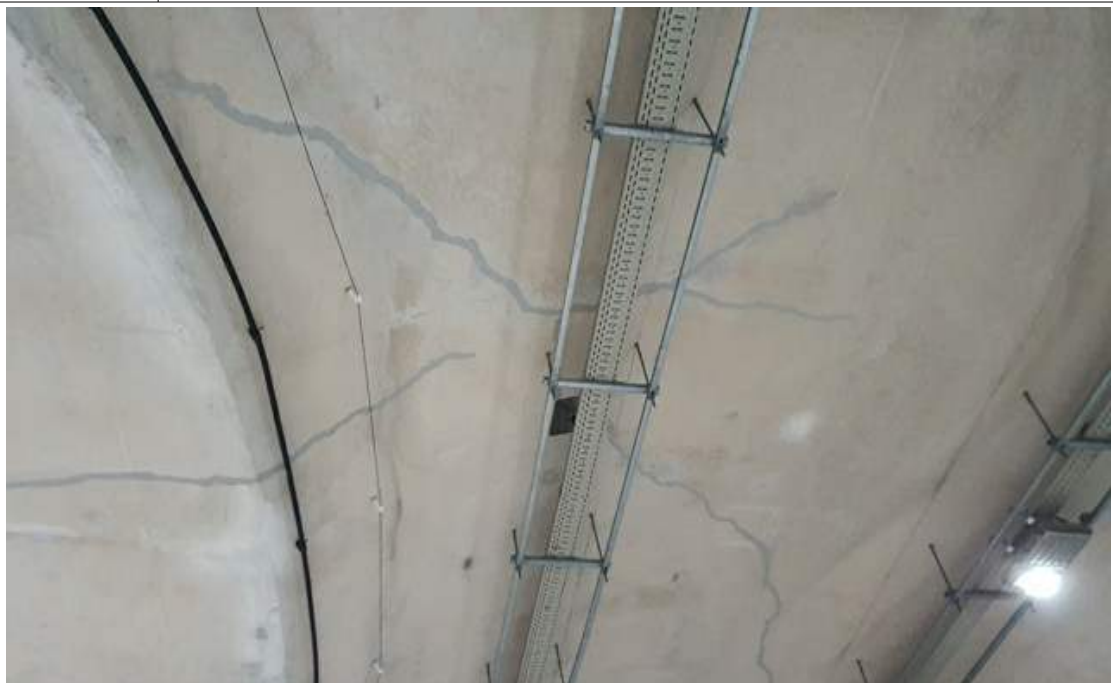
| 사진내용 | 균열 보수 | 17 |

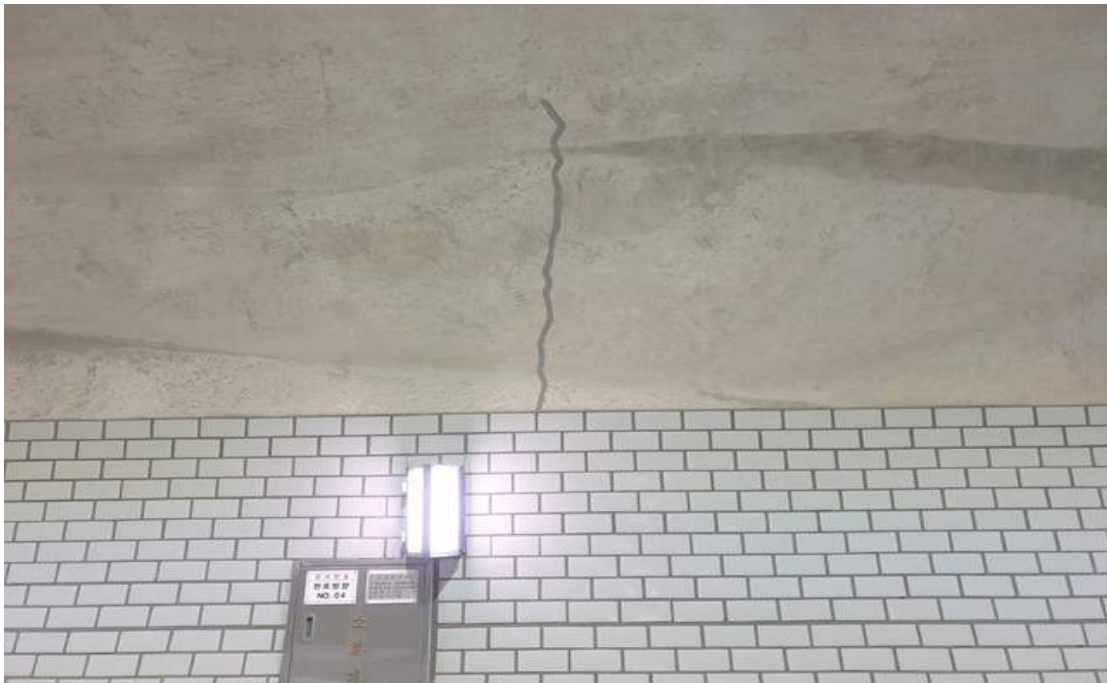
| 사진내용 | 균열 보수 | 16 |

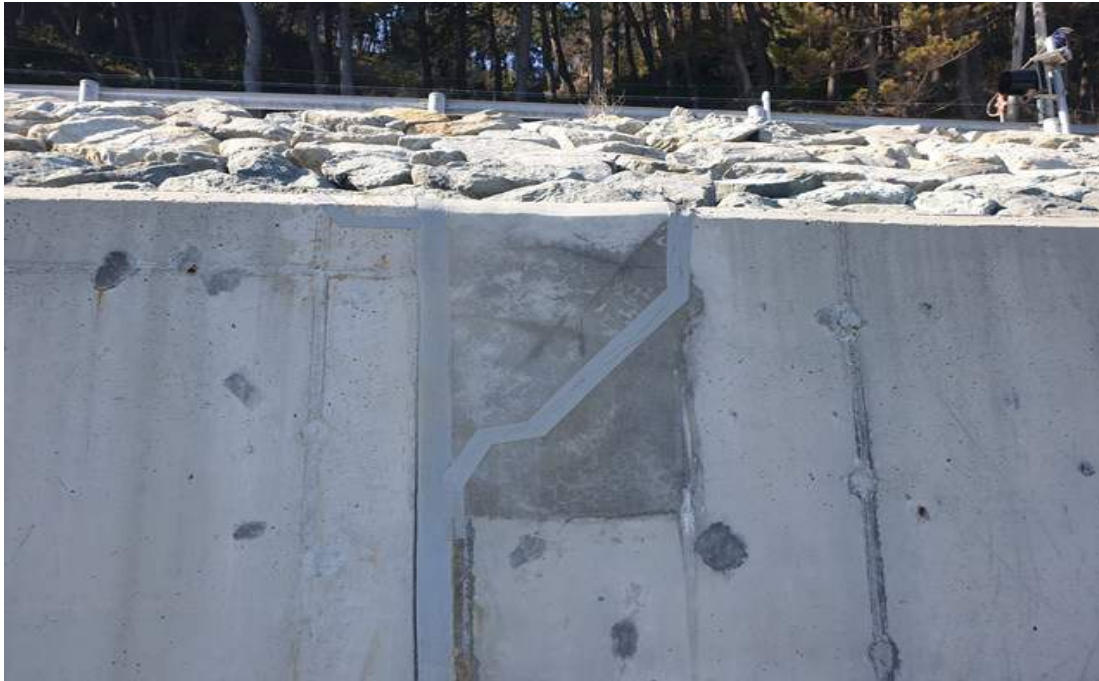
| 사진내용 | 균열 보수 | 17 |

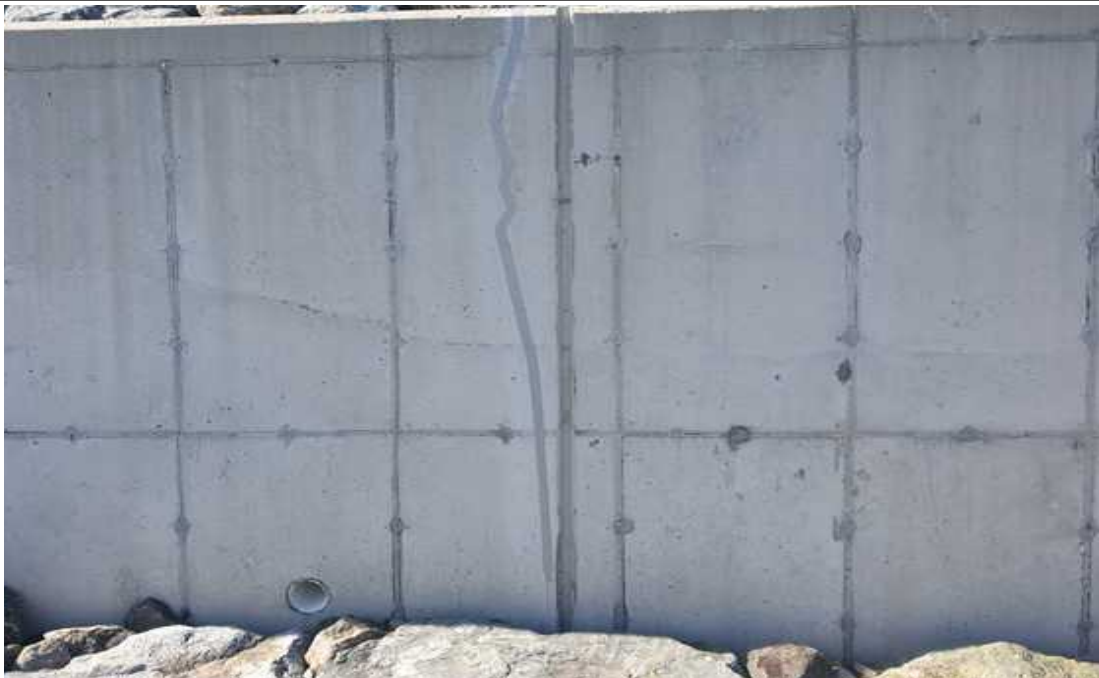
| 사진내용 | 균열 보수 | 18 |

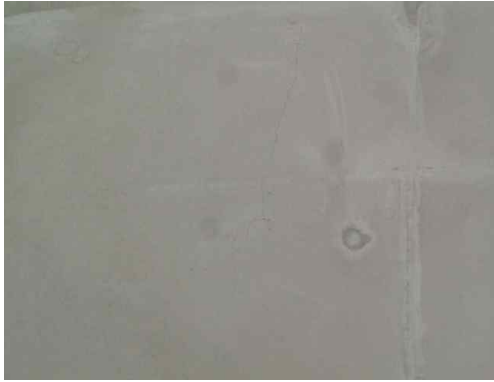
| 안전점검 지적사항 조치확인 현황 | |
|---|---|
| 지 적 사 항 | <p>라이닝 균열이 조사됨</p> <p>0.3mm 미만 균열(길이/개소) : 4.0/1 - 표면보수</p> <p>0.3mm 이상 균열(길이/개소) : 20.0/6 - 주입보수</p> <p>별첨 : 외관조사망도(손상위치)</p> |

| 점검 항목 | 점검 내용 | |
|---|---|---|
| 서면1터널 | <p>■ 점검 의견</p> <p>현장조사시, 라이닝 콘크리트 균열이 일부 조사되었고, 보수를 요한다.</p> <p>그 외 각 부재는 설계도서 및 시공계획에 맞추어 전반적으로 시공이 원만히 진행되고 있는 것으로 조사되었다.</p> | |
| | S36 균열 | S54 균열 |

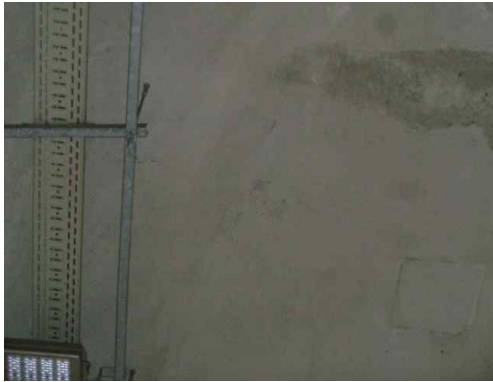
| 안전점검 지적사항 조치확인 현황 | |
|---|---|
| 지 적 사 항 | <p>라이닝 균열이 조사됨</p> <p>0.3mm 이상 균열(길이/개소) : 44.0/9 - 주입보수</p> <p>별첨 : 외관조사망도(손상위치)</p> |

| 점검 항목 | 점검 내용 | |
|---|---|---|
| 서면2터널 | <p>■ 점검 의견</p> <p>현장조사시, 라이닝 콘크리트 균열이 일부 조사되었고, 보수를 요한다.</p> <p>그 외 각 부재는 설계도서 및 시공계획에 맞추어 전반적으로 시공이 원만히 진행되고 있는 것으로 조사되었다.</p> | |
| | S18 균열 | S19 균열 |

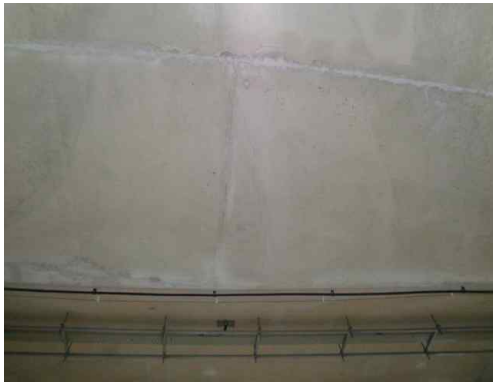
| 점검 항목 | 점검 내용 | |
|---|---|---|
| | S42 균열 | S55 균열 |

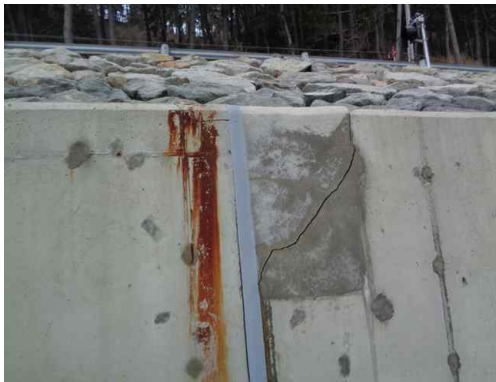
| 점검 항목 | 점검 내용 | |
|---|---|---|
| | sta.0+270 | sta.0+290 |

| 안전점검 지적사항 조치확인 현황 | |
|---|---|
| 지 적 사 항 | 콘크리트 균열이 조사됨<br>0.3mm 이상 균열(길이/개소) : 3.0/2 - 주입보수<br>별첨 : 외관조사망도(손상위치) |

| 점검 항목 | 점검 내용 | |
|---|---|---|
| 6지구<br>2구간<br>옹벽 | <p>■ 점검 의견</p> <p>현장조사시, 콘크리트 균열이 일부 조사되었고, 보수를 요한다.</p> <p>그 외 각 부재는 설계도서 및 시공계획에 맞추어 전반적으로 시공이 원만히 진행되고 있는 것으로 조사되었다.</p> | |
