울릉도 일주도로 2 건설공사  
안전점검종합보고서

2022. 04

▣ 과업명 : 울릉도 일주도로2 건설공사 초기점검

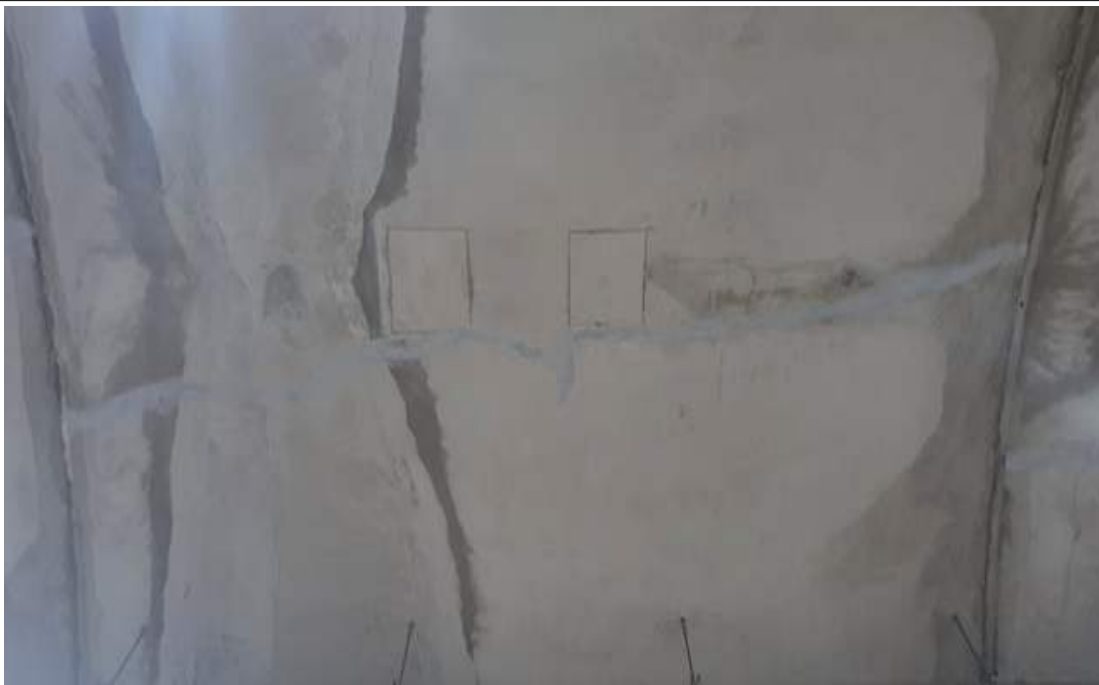
| 사진내용 | 균열보수 | | 16 |

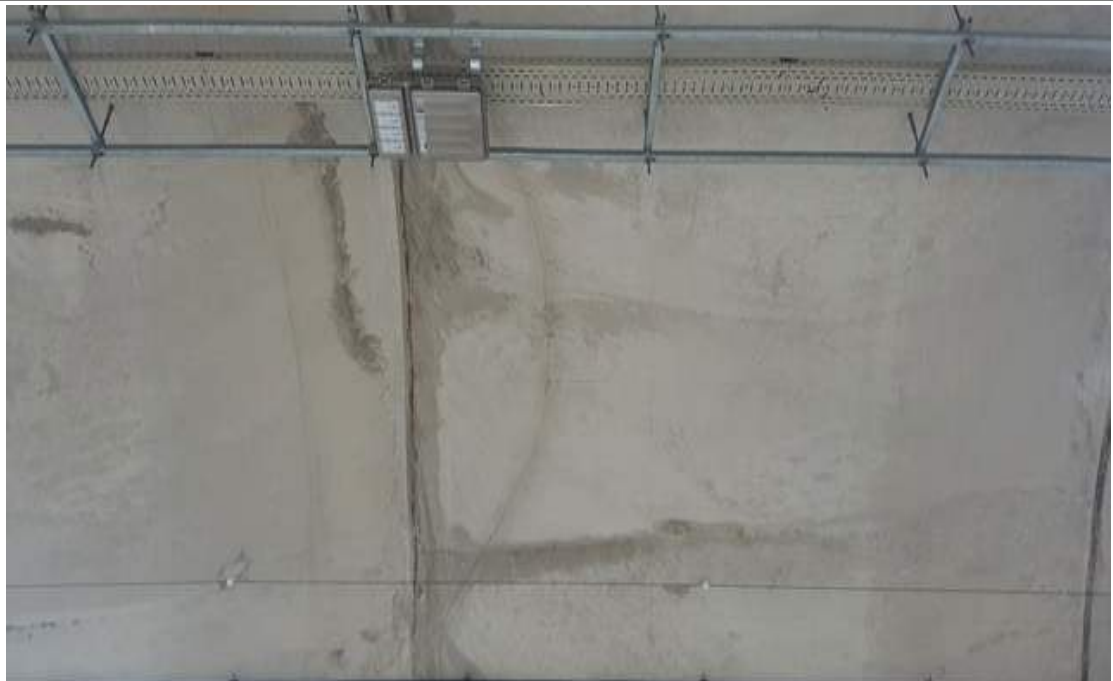
| 사진내용 | 균열보수 | 17 |

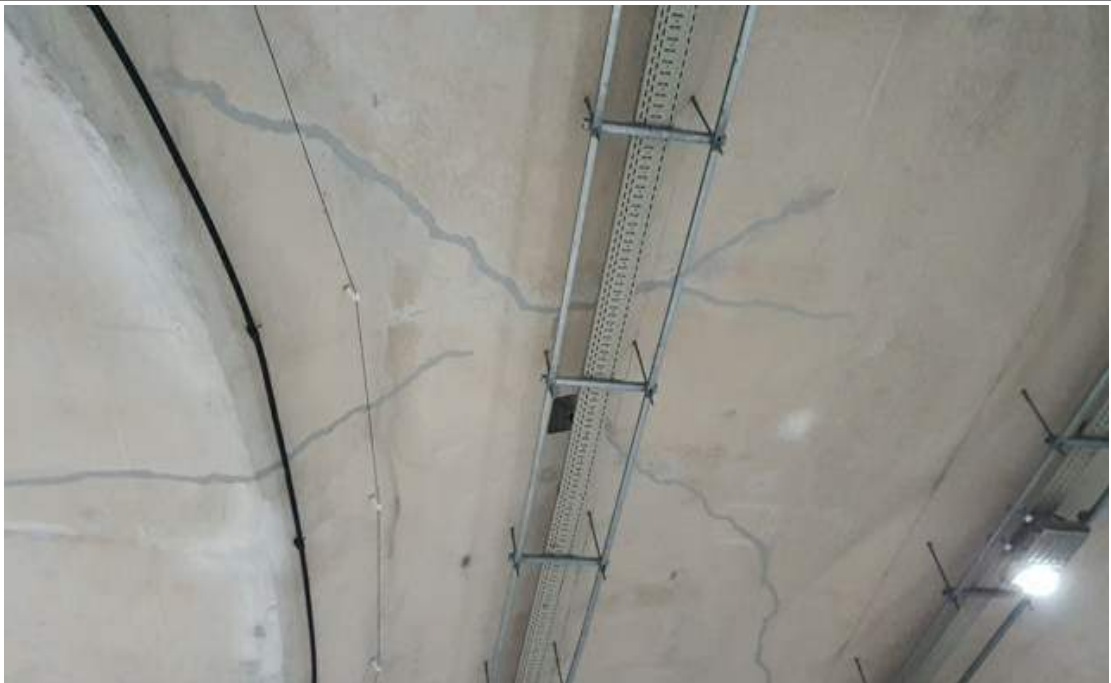
| 사진내용 | 균열 보수 | 17 |

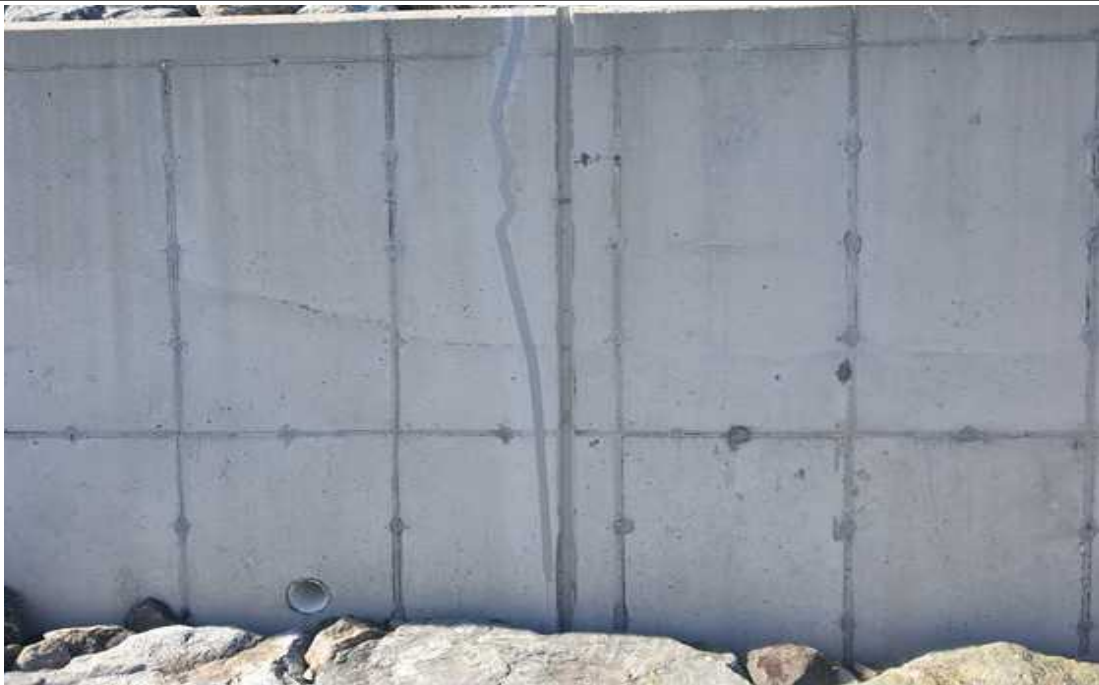
| 사진내용 | 균열 보수 | 18 |

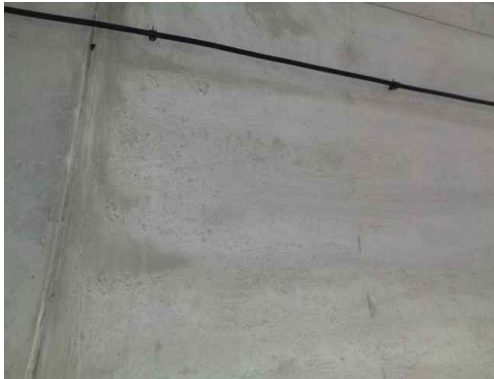
| 안전점검 지적사항 조치확인 현황 | |
|---|---|
| 지 적 사 항 | <p>라이닝 균열이 조사됨</p> <p>0.3mm 미만 균열(길이/개소) : 4.0/1 - 표면보수</p> <p>0.3mm 이상 균열(길이/개소) : 20.0/6 - 주입보수</p> <p>별첨 : 외관조사망도(손상위치)</p> |

| 점검 항목 | 점검 내용 | |
|---|---|---|
| 서면1터널 | <p>▣ 점검 의견</p> <p>현장조사시, 라이닝 콘크리트 균열이 일부 조사되었고, 보수를 요한다.</p> <p>그 외 각 부재는 설계도서 및 시공계획에 맞추어 전반적으로 시공이 원만히 진행되고 있는 것으로 조사되었다.</p> | |
| | S16 균열 | S23 균열 |

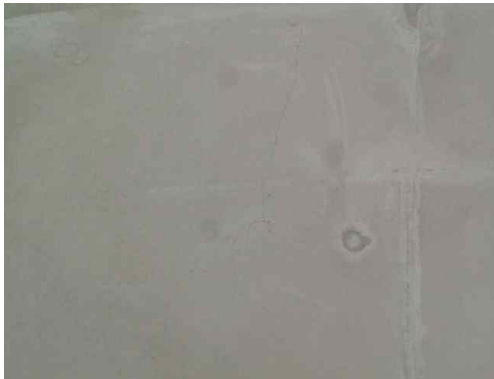
| 점검 항목 | 점검 내용 | |
|---|---|---|
| | S36 균열 | S54 균열 |

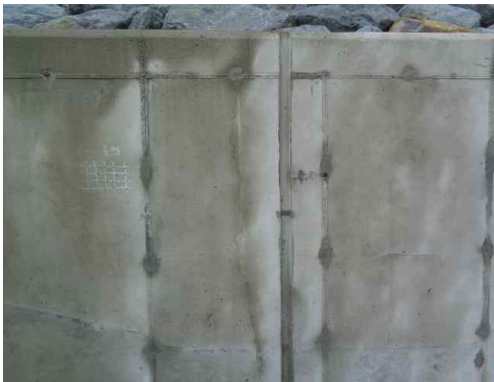
| 점검 항목 | 점검 내용 | |
|---|---|---|
| | sta.0+270 | sta.0+290 |

| 안전점검 지적사항 조치확인 현황 | |
|---|---|
| 지 적 사 항 | 콘크리트 균열이 조사됨<br>0.3mm 이상 균열(길이/개소) : 3.0/2 - 주입보수<br>별첨 : 외관조사망도(손상위치) |

| 점검 항목 | 점검 내용 | |
|---|---|---|
| 6지구<br>2구간<br>옹벽 | <p>■ 점검 의견</p> <p>현장조사시, 콘크리트 균열이 일부 조사되었고, 보수를 요한다.</p> <p>그 외 각 부재는 설계도서 및 시공계획에 맞추어 전반적으로 시공이 원만히 진행되고 있는 것으로 조사되었다.</p> | |
