# 가천교 정밀안전진단 과업요약문

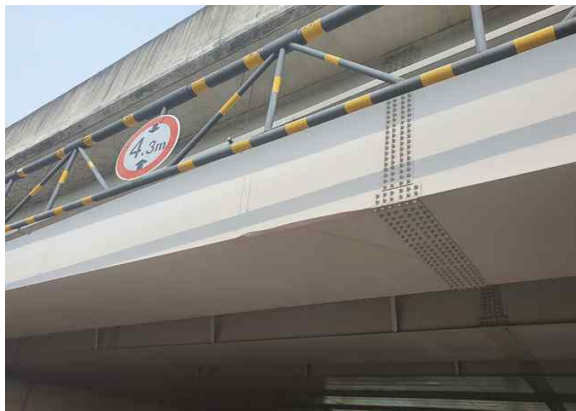
| 구분 | | 주요 결함 및 외관조사 결과 | 검토 의견 |
|---|---|---|---|
| 거더 | 외부 | ◦ 강재 거더 외부는 기존 손상인 하부 플렌지 국부 변형이 조사되었다. | ▪ 강재변형 - 하부 도로통행 차량의 충격으로 인해 발생된 손상으로 판단된다. 손상부의 거더내부 변형 및 주변부 손상은 없는 상태로써 구조적 위험성은 없으므로, 보수보다는 손상의 진전여부를 확인, 주의관찰하는 유지관리가 필요하다. |

S1-G4 거더외부 변형(안심방향)

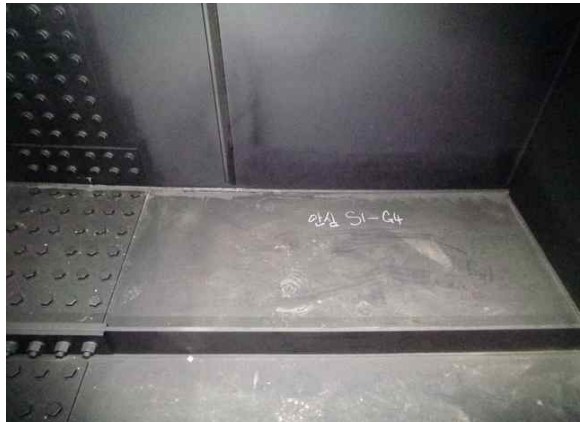
S1-G4 거더내부 상태양호(안심방향)

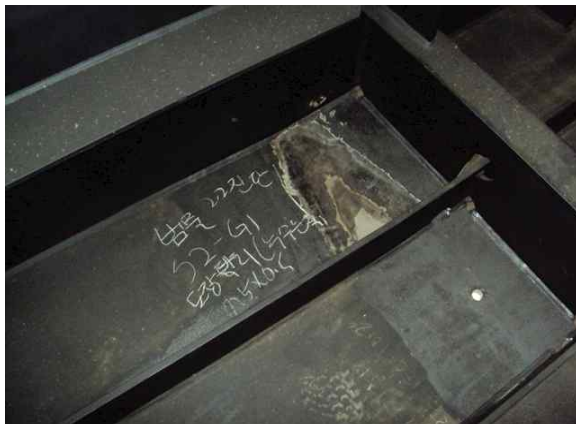
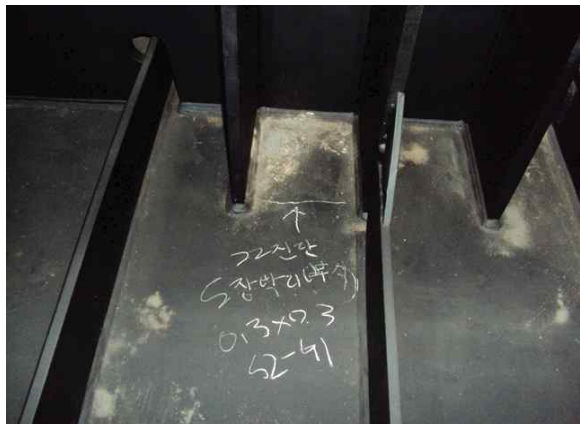
| 구분 | | 주요 결함 및 외관조사 결과 | 검토 의견 |
|---|---|---|---|
| | 내부 | <ul style="list-style-type: none"> <li>강재 거더 내부는 도장박리 및 이물질 퇴적, 환기구 볼트 체결불량이 조사되었다.</li> </ul> | <ul style="list-style-type: none"> <li>도장박리는 현장 이음부 및 시공당시 틈을 통해서 유입된 누수흔적으로 판단되며, 현재 이음부(스플라이스)는 실링으로 마감되어 있는 상태이다. 공용기간이 증가함에 따라 흔적부위 도장이 박리 및 부식 등으로 발전한 것으로 판단되며, 2차손상 발생 우려가 있으므로 재도장을 통한 보수가 필요하다.</li> <li>이물질퇴적은 조류서식에 의한 손상으로 안점점검 및 유지관리 등을 실시한 후 점검문의 폐합을 철저히 하여, 조류의 출입을 막고, 이물질 퇴적에 대해서는 청소가 필요하다.</li> <li>환기구 볼트 체결불량은 시공미흡에 의한 환기구 볼트체결불량이 일부 조사되었으며, 정비를 통한 유지관리가 필요하다.</li> </ul> |

S2-G1 거더내부 도장박리(범물방향)

- 거더 도장손상은 공용기간 경과, 우수유입, 보수미흡, 시공미흡 등에 의한 손상으로 내구성 확보 차원의 도장보수가 필요하며, 보수시 기존 도장 제거, 도료 품질관리 등을 통하여 재손상 발생을 방지하여야 한다. 거더외부에 발생한 변형은 진전은 없는 상태이나, 주기적인 점검을 실시하는 유지관리가 필요하다. 하부구조의 균열, 파손은 내구성 확보 차원의 단면보수, 표면처리가 필요하다. 신축이음 손상은 주행성에 영향이 없는 상태로 주의관찰 후 보수시기를 결정하는 것이 바람직하다.

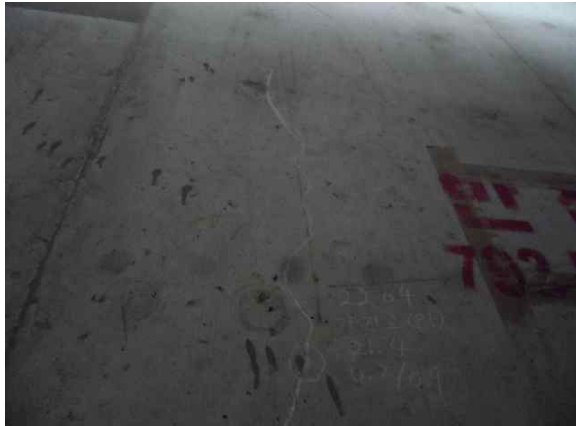
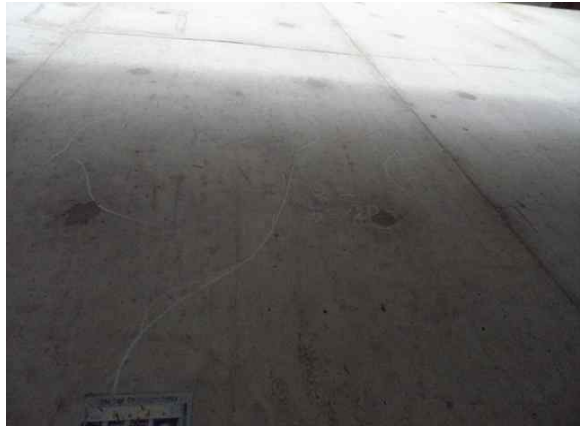
P1 코핑부 균열(폭 0.2mm)

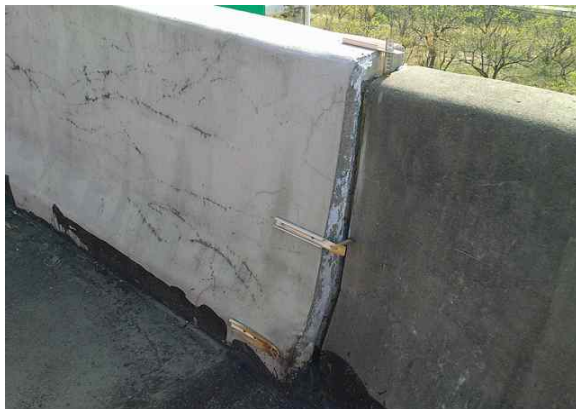
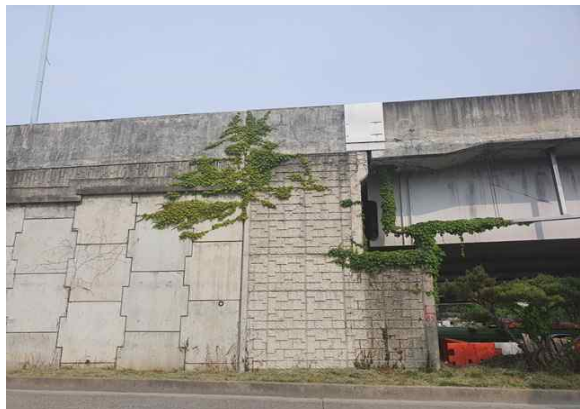
| 구분 | 주요 결함 및 외관조사 결과 | 검토 의견 |
|---|---|---|
| 난간, 연석 | <ul style="list-style-type: none"> <li>기 발생한 균열(0.3mm미만), 단차는 진전이 미미한 상태이고, 급회 방호벽 균열(0.3mm미만)이 추가 조사되었다. 그 외의 파손 등의 단면손상은 없는 상태이다.</li> </ul> | <ul style="list-style-type: none"> <li>균열(0.3mm미만)은 건조수축 및 구속응력, 온도변화, 수화열 등에 의해 발생한 수직방향의 미세균열로 보수보다는 주기적인 관찰을 실시하는 유지관리가 바람직하다.</li> <li>접속부단차는 성토부 침하 등에 의해 발생된 손상으로 판단되며, 준공후 20년이 지나 더 이상의 침하는 없는 것으로 판단된다. 방호벽에 설치한 계측자료 확인결과 전회점검과 비슷한 수준을 보이고 있는 것으로 조사되었다.</li> </ul> |

A1 접속부 단차(안심방향)
