## 제3장 현장조사 및 시험

본 과업의 대상 교량인 ‘가천교’는 대구광역시 수성구 가천동에 위치하고 있으며, 총연장 290.0m, 교폭은 28.9~51.9m(왕복 6차선)의 교량으로 범물·안심방향이 분리되어 시공된 상태이다. 상부구조는 Steel Box Girder 형식이며 최대경간장은 60.0m이며, 하부구조는 역T형 교대(A1, A2), 다주식 라멘형 교각(P1~P4)으로 구성되어있다. 교량의 기하학적 형상은 교량 시점에서 종점으로 +3.1151%의 경사를 이루며, 횡단구배는 도로중심선에서 범물방향은 -2.0%, 안심방향은 -2.0%의 경사를 이루고 있다.

2002년 08월 24일에 준공되어 약 20년이 경과된 본 교량에 대한 외관조사는 교량 물리적, 기능적 결함을 발견하고 구조적인 안전성의 판단을 목적으로 부재 전체에 대하여 가능한 근접한 상태에서 육안조사를 실시함을 원칙으로 하였다. 사전 현장답사를 통해 주변 교통여건을 파악하여 현장접근에 필요한 고소작업차, 교량점검차 등의 장비 동원과 일정계획을 수립하여 교량의 외관상태를 조사하였다.

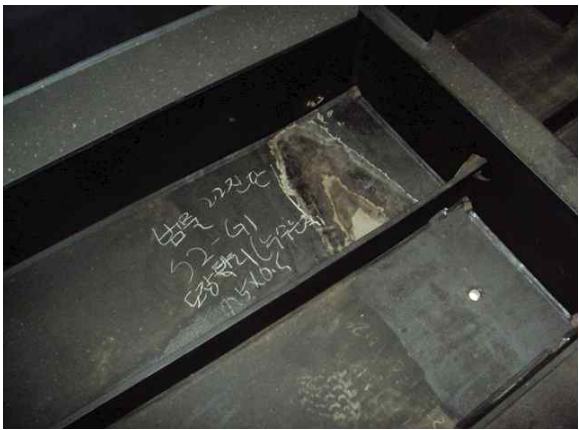
| S2-G1 하부플랜지 도장박리(누수흔적) | S2-G1 하부플랜지 도장박리(부식) |

- 도장박리 - 현장 이음부 및 시공당시 틈을 통해서 유입된 누수혼적으로 판단되며, 현재 이음부(스플라이스)는 실링으로 마감되어 있는 상태이다. 공용기간이 증가함에 따라 혼적부위 도장이 박리 및 부식 등으로 발전한 것으로 판단되며, 2차손상 발생 우려가 있으므로 재도장을 통한 보수가 필요하다.
- 이물질퇴적 - 조류서식에 의한 손상으로 안점점검 및 유지관리 등을 실시한 후 점검문의 폐합을 철저히 하여, 조류의 출입을 막고, 이물질 퇴적에 대해서는 청소가 필요하다.
- 환기구 볼트 체결불량 - 시공미흡에 의한 환기구 볼트체결불량이 일부 조사되었으며, 정비를 통한 유지관리가 필요하다.

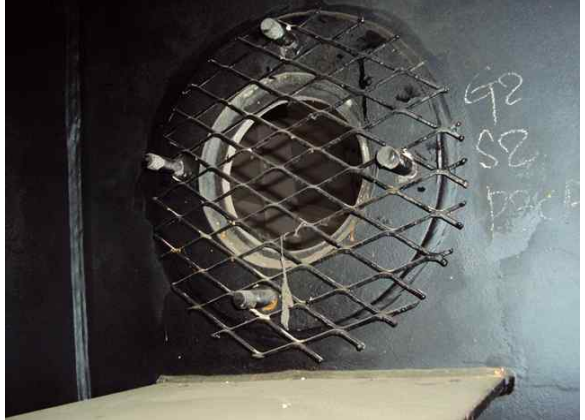
| S3-G2 하부플랜지 도장박리(부식) | S2-G2 환기구 볼트 미체결 |

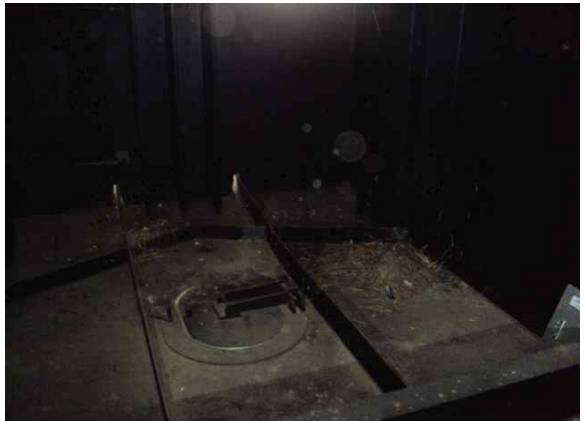
| S3-G2 하부플랜지 이물질퇴적(조류) | S4-G2 하부플랜지 이물질퇴적(조류) |

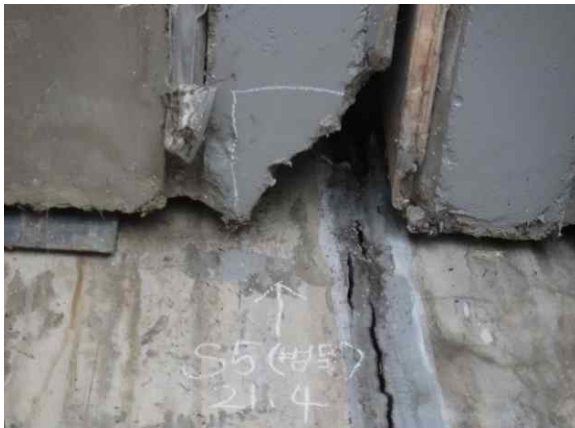
| S5 파손 (21년 정밀안전점검) | S5 파손 보수실시 - 양호 |

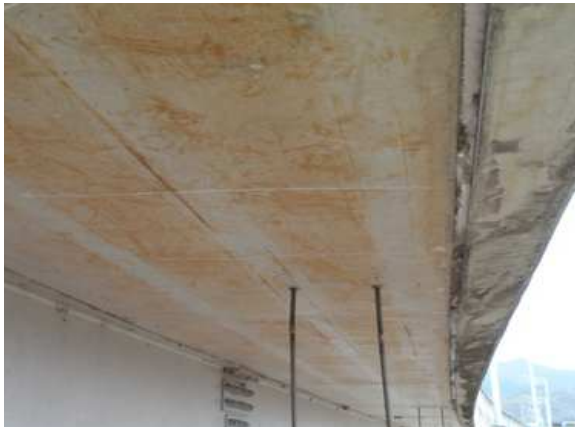
| S5 캔틸레버 표면오염 | S1 캔틸레버 균열(폭 0.2mm) |

- 균열(0.3mm미만) - 대체로 초기 건조수축에 의해 발생된 횡방향 표면균열로 균열폭 및 발생밀도 등을 고려하면 비구조적인 손상으로 판단되며, 공용기간 증가에 따른 우수유입, 온도변화 등에 의해 손상이 진전될 우려가 있으므로 내구성 확보 차원에서 표면처리 보수를 실시하는 것이 필요하다.
- 표면박리,오염 - 측면 우수유입(공용기간 증가)에 따른 수분접촉 등의 원인에 의해 발생한 것으로 판단되며, 현재 추가진전은 미미한 상태로 주의관찰을 통한 유지관리 실시가 바람직하다.

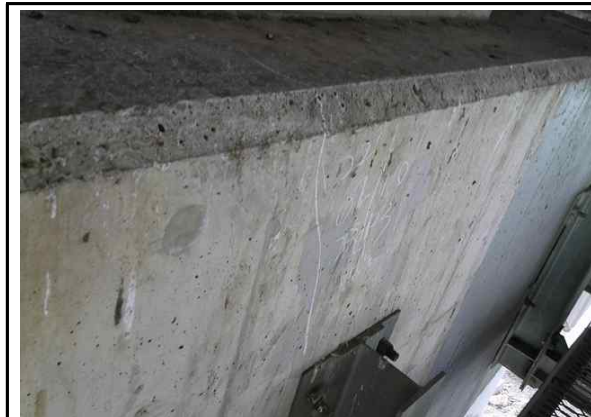
P3 코핑부 균열(폭 0.2mm)

- 균열(0.3mm미만), 망상균열 - 건조수축 및 구속응력, 온도변화 등에 의해 발생된 것으로 판단되며, 장기간 우수 및 외기에 의한 수분접촉시 표면열화에 따른 박리 또는 내부 철근의 부식 팽창 등에 의해 박락이 발생할 수 있으므로 내구성 확보를 위한 보수를 실시하는 것이 필요하다.
- 표면열화, 체수흔적 - 장기공용 및 우수, 외기에 의해 발생한 손상으로 판단되며, 전회와 비교시 진전이 미미한 상태이다. 현재 발생한, 표면열화, 체수흔적은 지속적인 주의관찰 후 손상의 진전시 보수를 실시하는 유지관리가 필요하다.
- 실란트 파손 - 장기공용 및 온도변화에 의한 실란트 열화손상으로, 손상부로 우수유입 등의 2차 손상발생 가능성이 있으므로, 실란트충전 보수가 필요하다.
- 이물질퇴적(조류서식) - 조류서식에 의한 손상으로 거더내부의 이물질퇴적과 더불어 청소가 필요하다.

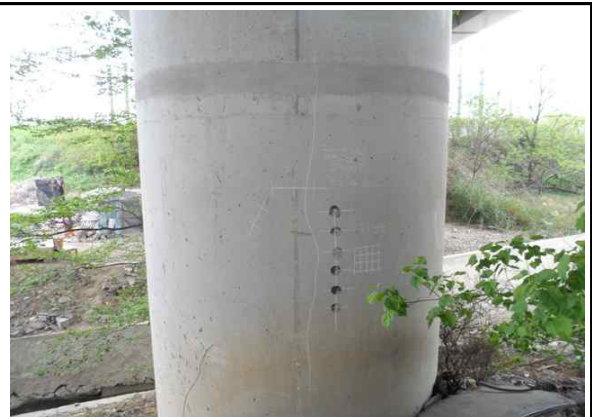
P3 기둥부 균열(폭 0.2mm)

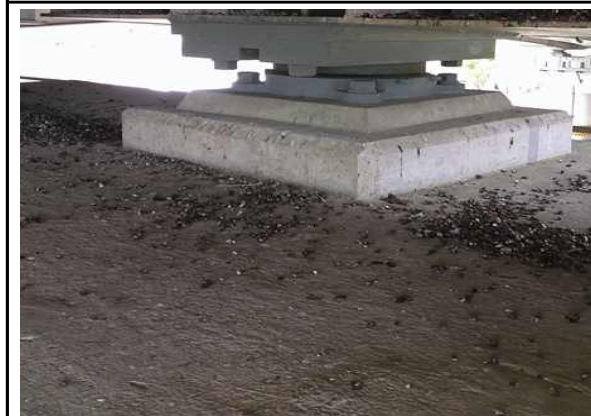
P3 코핑부 이물질퇴적(조류)

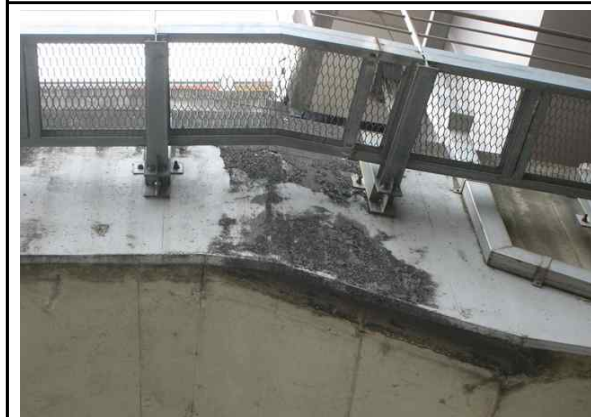
P3 코핑부 누수오염

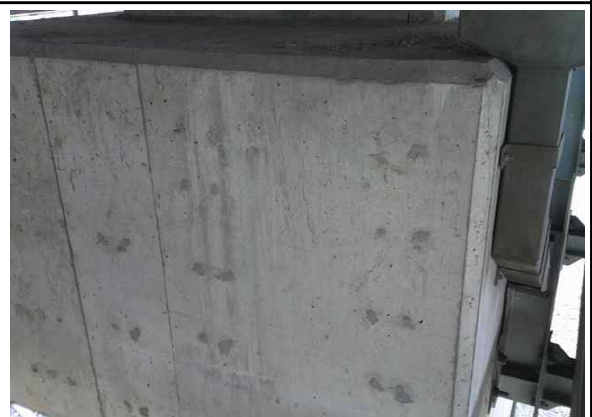
P4 코핑부 망상균열(폭 0.1mm)

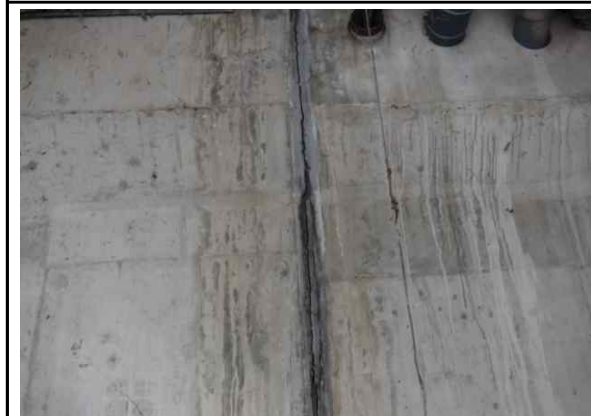
A2 실란트 파손(21년 정밀안전점검)

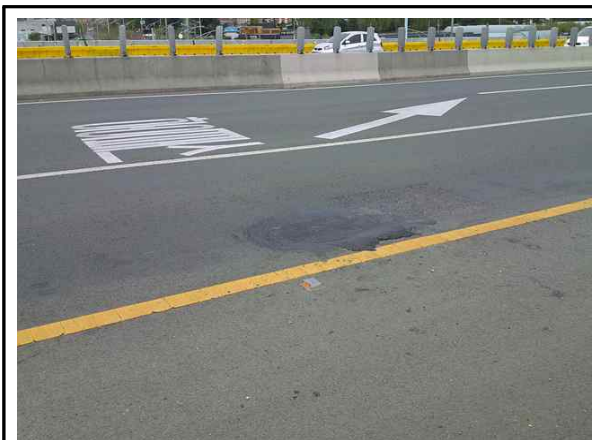
S2 임시보수부 아스콘 소성변형

- 아스콘 균열 - 중차량이 다니는 3차선측에 발생한 손상으로 차량의 반복적인 윤하중, 공용기간 경과에 의한 것으로 판단되며, 즉각보수 보다는 주기적인 관찰을 통한 유지관리 후 손상의 증가시 보수를 실시하는 것이 바람직하다.
- 아스콘 패임, 파손 - 차량의 반복적인 윤하중, 공용기간 경과에 의한 신축이음 후타재 접속부에 발생한 아스콘 파손은 보수가 필요하며, 아스콘 패임은 차량에 의한 굽힘으로 판단된다. 상기 손상들은 교면포장에 발생한 손상들과 함께 손상의 증가시 일괄보수(재포장)를 실시하는 유지관리가 유리할 것으로 판단된다.
- 소성변형 - 아스콘 임시보수를 실시한 곳에 반복적인 차량의 윤하중에 의해 발생한 손상으로 상기 손상들은 교면포장에 발생한 손상들과 함께 손상의 증가시 일괄보수(재포장)를 실시하는 유지관리가 유리할 것으로 판단된다.

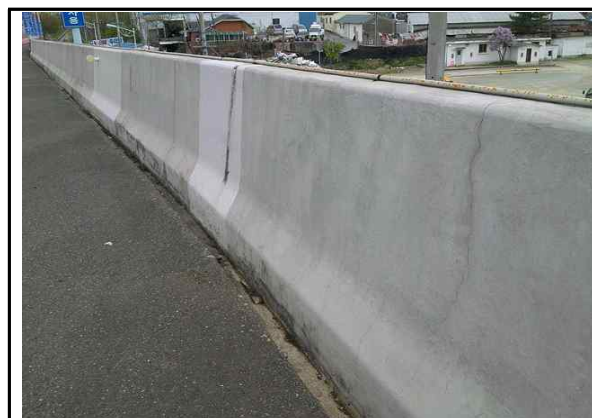
S1 방호벽 균열(폭 0.2mm)

- 균열(0.3mm미만) - 건조수축 및 구속응력, 온도변화, 수화열 등에 의해 발생된 수직방향의 미세균열로 보수보다는 주기적인 관찰을 실시하는 유지관리가 바람직하다.
- 백태균열 - 장기공용, 우수에 의한 균열부에 발생한 백태로, 전회와 비교시 진전이 미미한 상태로, 그 정도가 크지 않으므로, 주기적인 관찰을 실시하는 유지관리가 바람직하다.

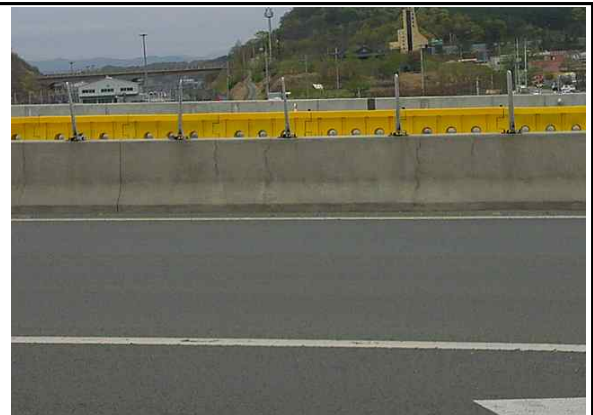
S2 중앙분리대 균열(폭 0.2mm)

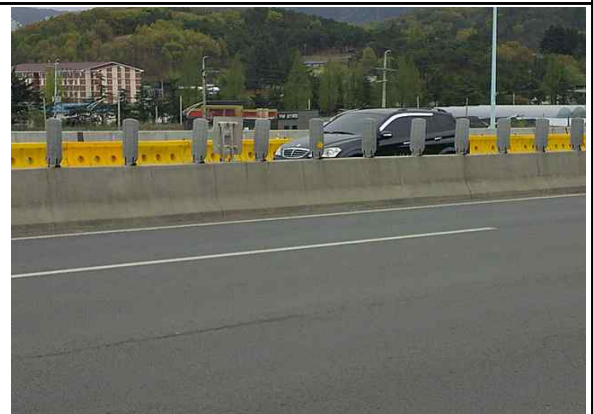
S3 중앙분리대 균열(폭 0.2mm)

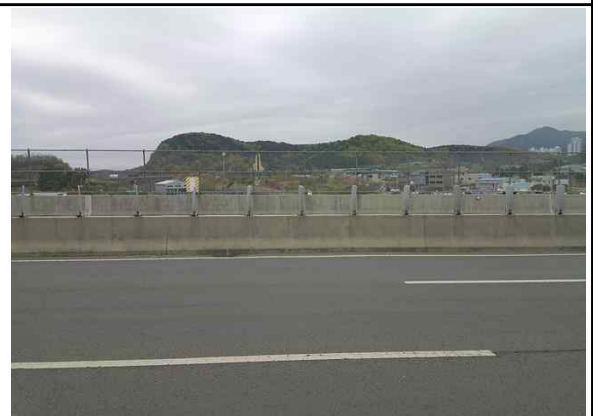
S4 중앙분리대 균열(폭 0.2mm)

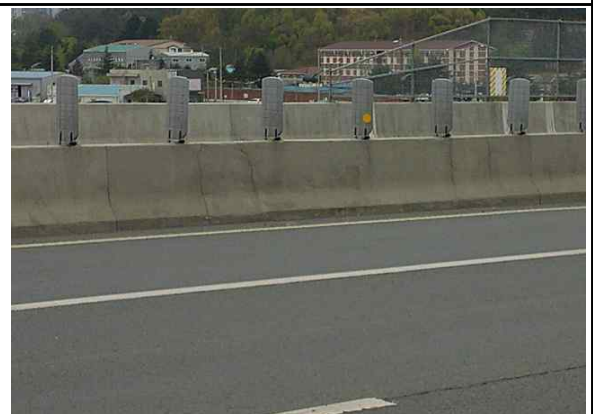
S5 중앙분리대 균열(폭 0.2mm)

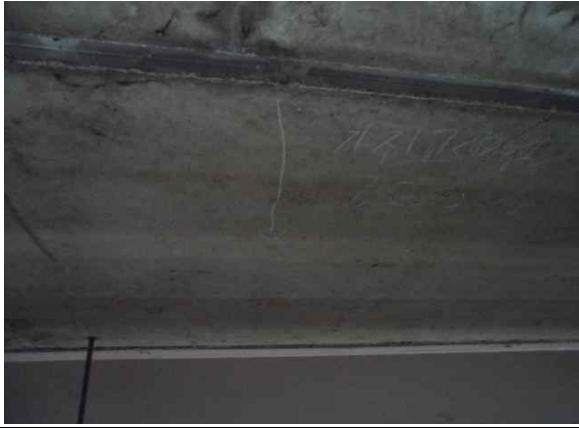
| S1 캔틸레버 균열(폭 0.2mm) | S1 캔틸레버 백태 |

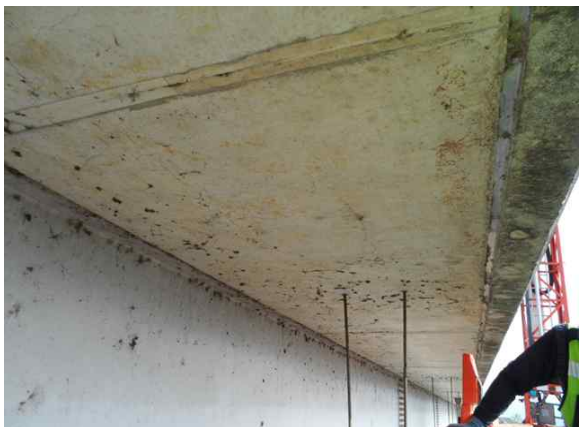
| S2 캔틸레버 균열(폭 0.2mm) | S2 캔틸레버 파손 |

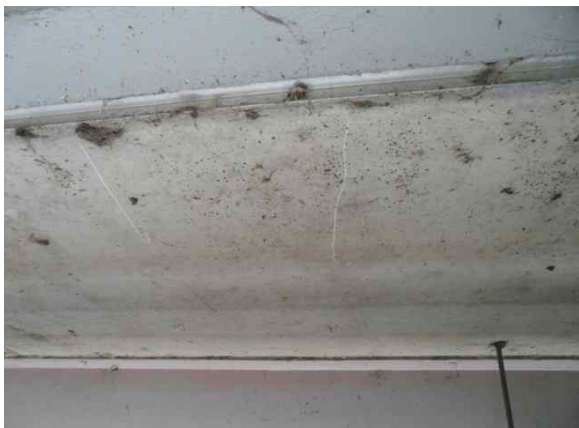
| S5 캔틸레버 균열(폭 0.2mm) | S5 캔틸레버 균열(폭 0.2mm) |

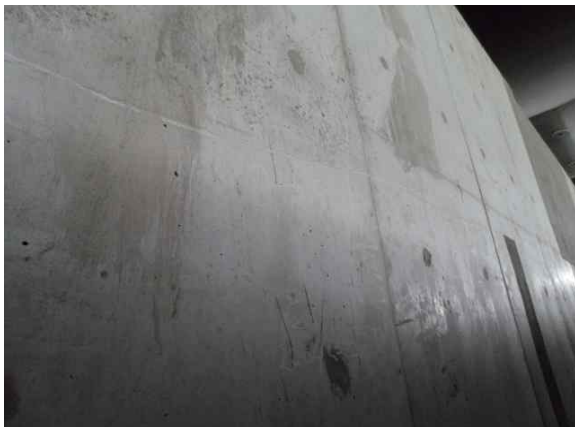
| P1 코핑부 균열(폭 0.2mm) | P1 코핑부 망상균열 |

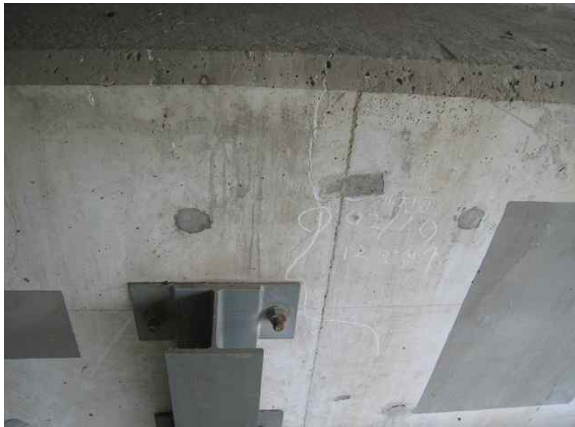
| P2 코핑부 균열(폭 0.2mm) | P3 기둥부 균열(폭 0.2mm) |

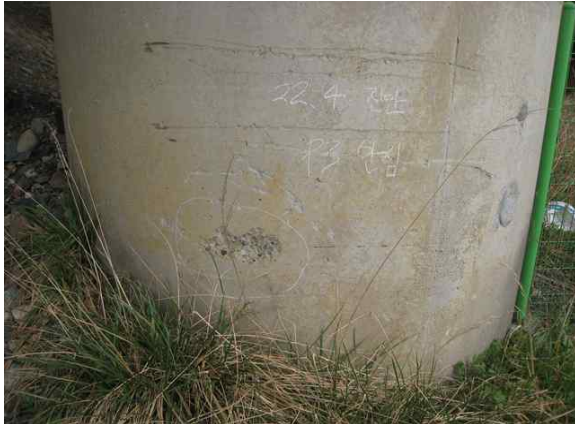
| P3 기둥부 파손 | P3 코핑부 이물질퇴적(조류) |

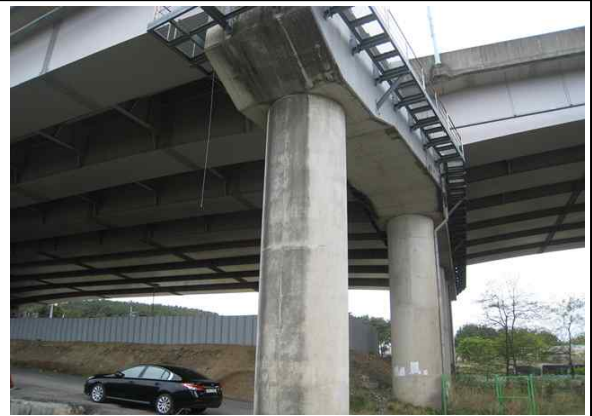
P3 기둥부 누수오염

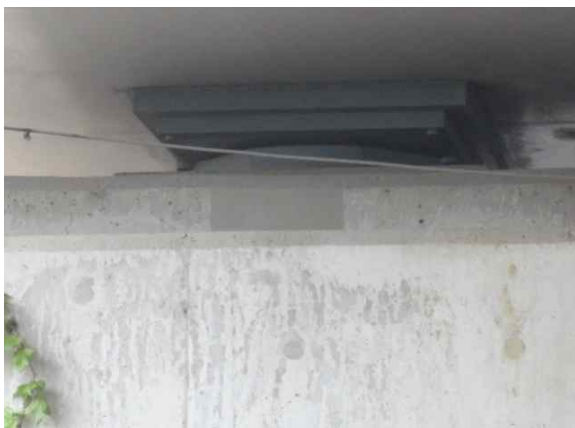
| P1-SH1 받침콘크리트 균열 보수 - 양호 | P3-SH2 무수축물탈 균열(폭 0.1mm) |

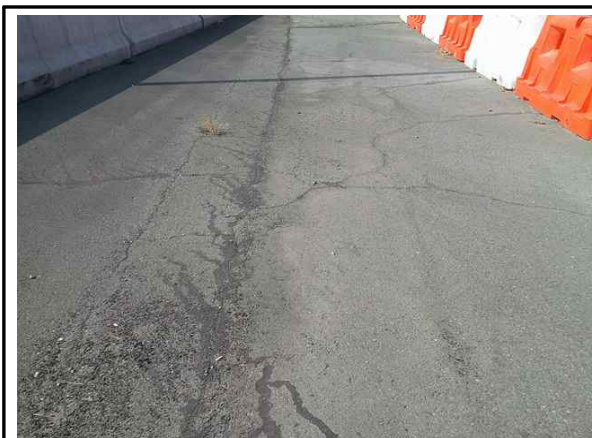
S1 아스콘 망상균열

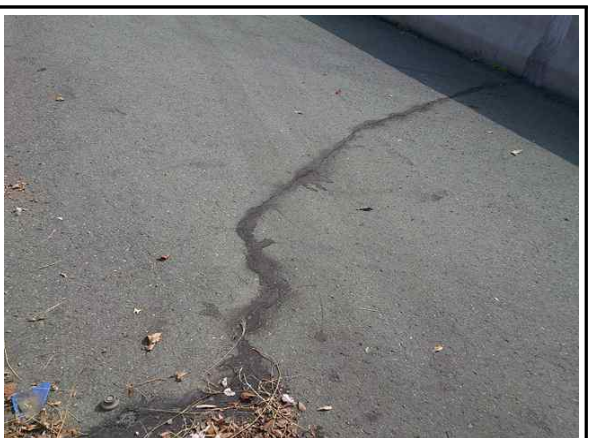
S1 아스콘 균열

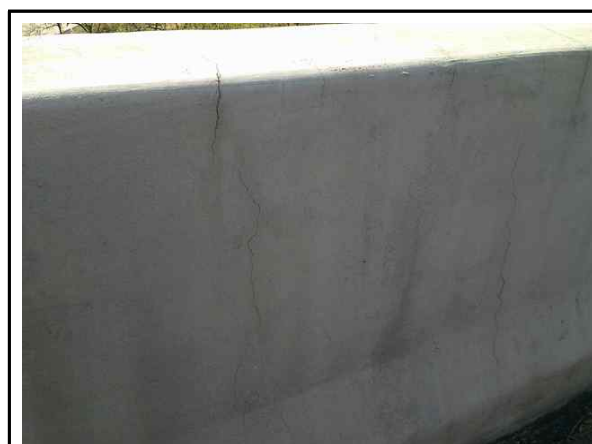
S1 방호벽 균열(폭 0.2mm)

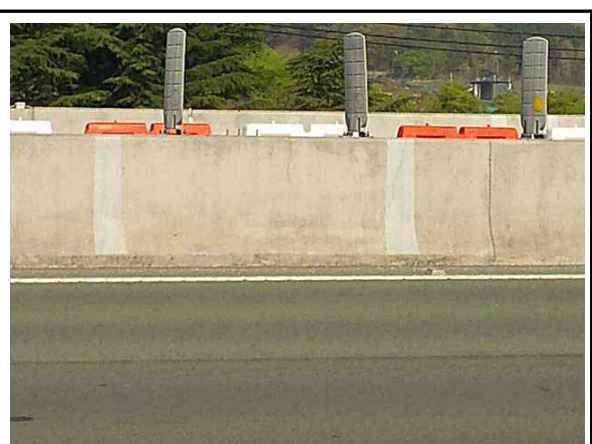
S1 중앙분리대 균열(폭 0.1mm)

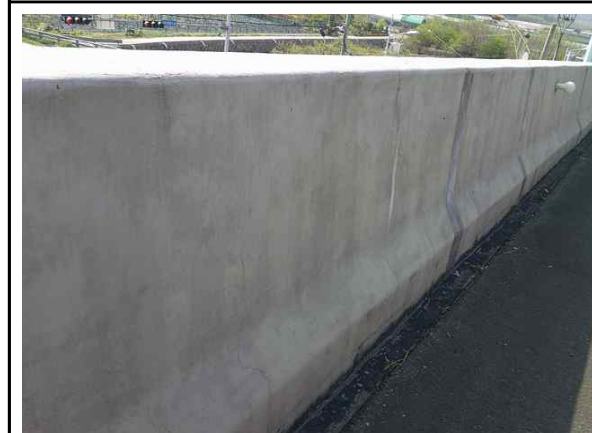
S2 방호벽 균열(폭 0.2mm)

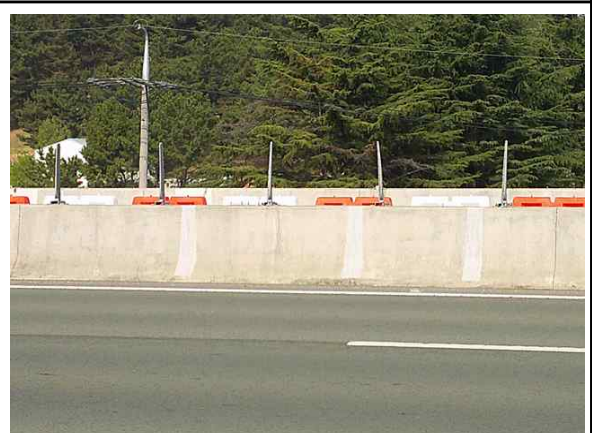
S2 중앙분리대 균열(폭 0.1mm)
