## 제4장 시설물의 상태평가

# 제4장 시설물의 상태평가

가천교(범물방향)의 외관조사 및 내구성 시험에 의한 상태평가결과, 구조물의 안전성에 영향을 미칠만한 손상이 조사되지 않았으나, 내구성 차원의 손상에 따라 “B”로 평가되었다.

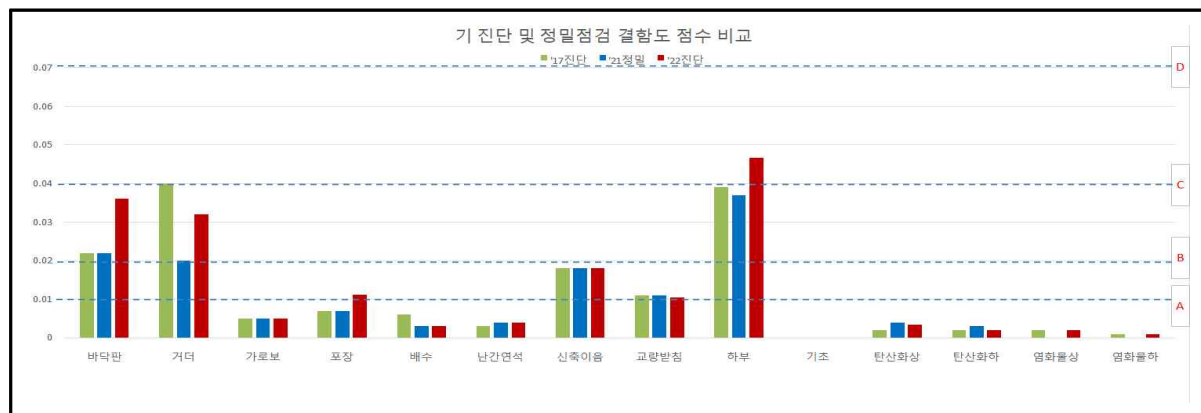
<그림 4.1> 기 진단 및 정밀안전점검 결과와의 부재별 상태평가 결과 비교(범물방향)

상태평가 결과, 기준 “B”로 평가되었으며 2017년 정밀안전진단 이후 일부 부재에 대해 보수 후 21년 정밀안전점검 이후 일부 부재에 대한 신규 손상이 조사되었다. 손상 중 중대한 결함에 해당되는 손상은 없는 것으로 평가되었다.

기 정밀안전점검 이후 바닥판하면 균열, 거더 부식, 교면포장 아스콘 균열, 하부구조 균열, 단면손상 증가 등에 의해서 환산결합도 점수가(0.132 ⇨ 0.175) 소폭 증가된 것으로 검토되었다.

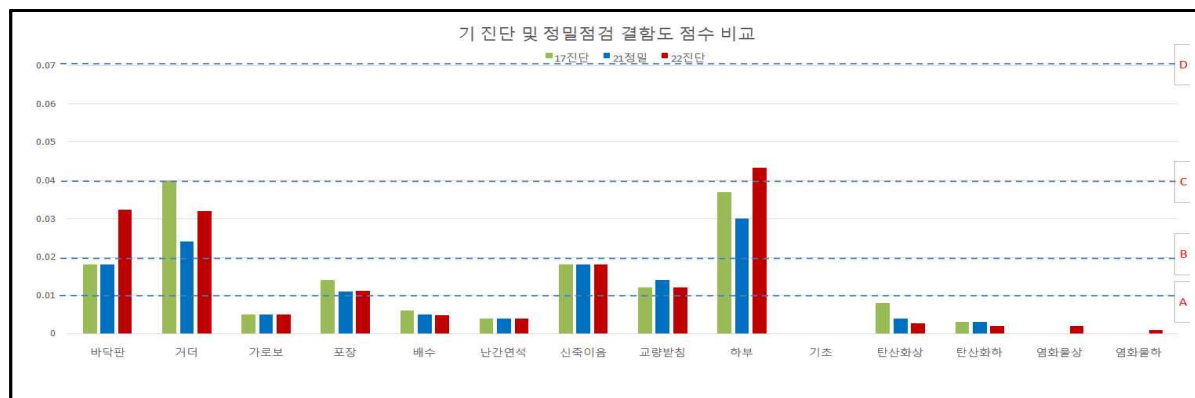
<그림 4.2> 기 진단 및 정밀안전점검 결과와의 부재별 상태평가 결과 비교(안심방향)

상태평가 결과, 기준 “B”로 평가되었으며 2017년 정밀안전진단 이후 일부 부재에 대해 보수 후 21년 정밀안전점검 이후 일부 부재에 대한 신규 손상이 조사되었다. 손상 중 중대한 결함에 해당되는 손상은 없는 것으로 평가되었다.

기 정밀안전점검 이후 바닥판하면 균열, 거더 부식, 하부구조 균열, 단면손상 증가 등에 의해서 환산결함도 점수가(0.135  $\Rightarrow$  0.170) 소폭 증가된 것으로 검토되었다.
