(주)명성엔지니어링

대구 동부순환도로 (주)

가천교 정밀안전진단 및 내진성능평가 기술용역

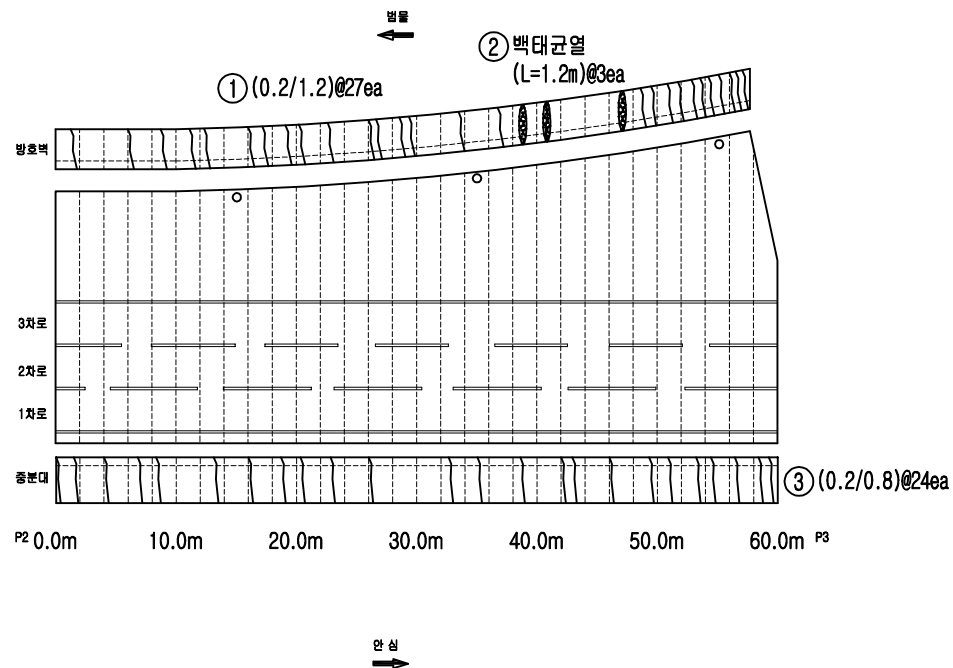
S3 교면포장

| 연호 | 위치 | 손상내용 | 손상물량 | | | | | 보수보강방안 |
|---|---|---|---|---|---|---|---|---|
| 1 | 방호벽 | 균열 | 0.2 | 1.2 | 27 | m | 32.4 | 주의관찰 |
| 2 | 방호벽 | 벽태균열 | - | 1.2 | 3 | ㎡ | 3.6 | 표면처리 |
| 3 | 중분대 | 균열 | 0.2 | 0.8 | 24 | m | 19.2 | 주의관찰 |

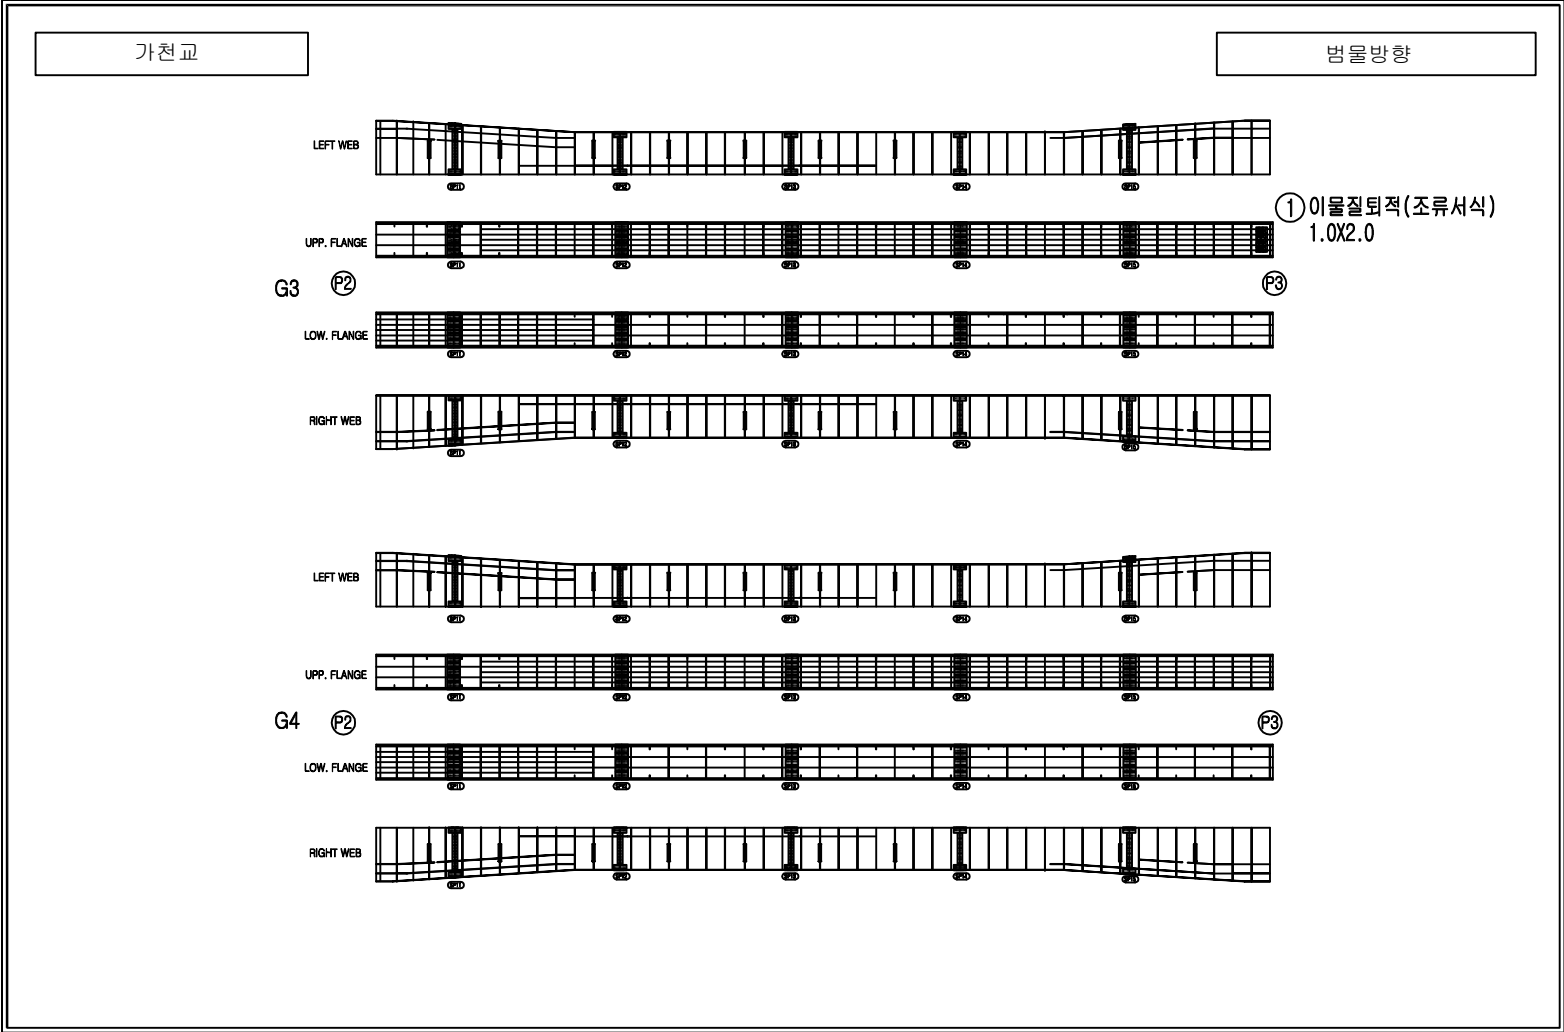
| 연호 | 위치 | 손상내용 | 손상물량 | | | | | 보수보강방법 |
|---|---|---|---|---|---|---|---|---|
| 1 | 거터내부 | 이물침투적(조류서식) | 1.0 | 2.0 | 1 | m | 2.0 | 신규 |
| 2 | 거터내부 | 이물침투적(조류서식) | 1.0 | 2.0 | 1 | m | 2.0 | 신규 |

② 이물질퇴적(조류서식)  
1.0X2.0

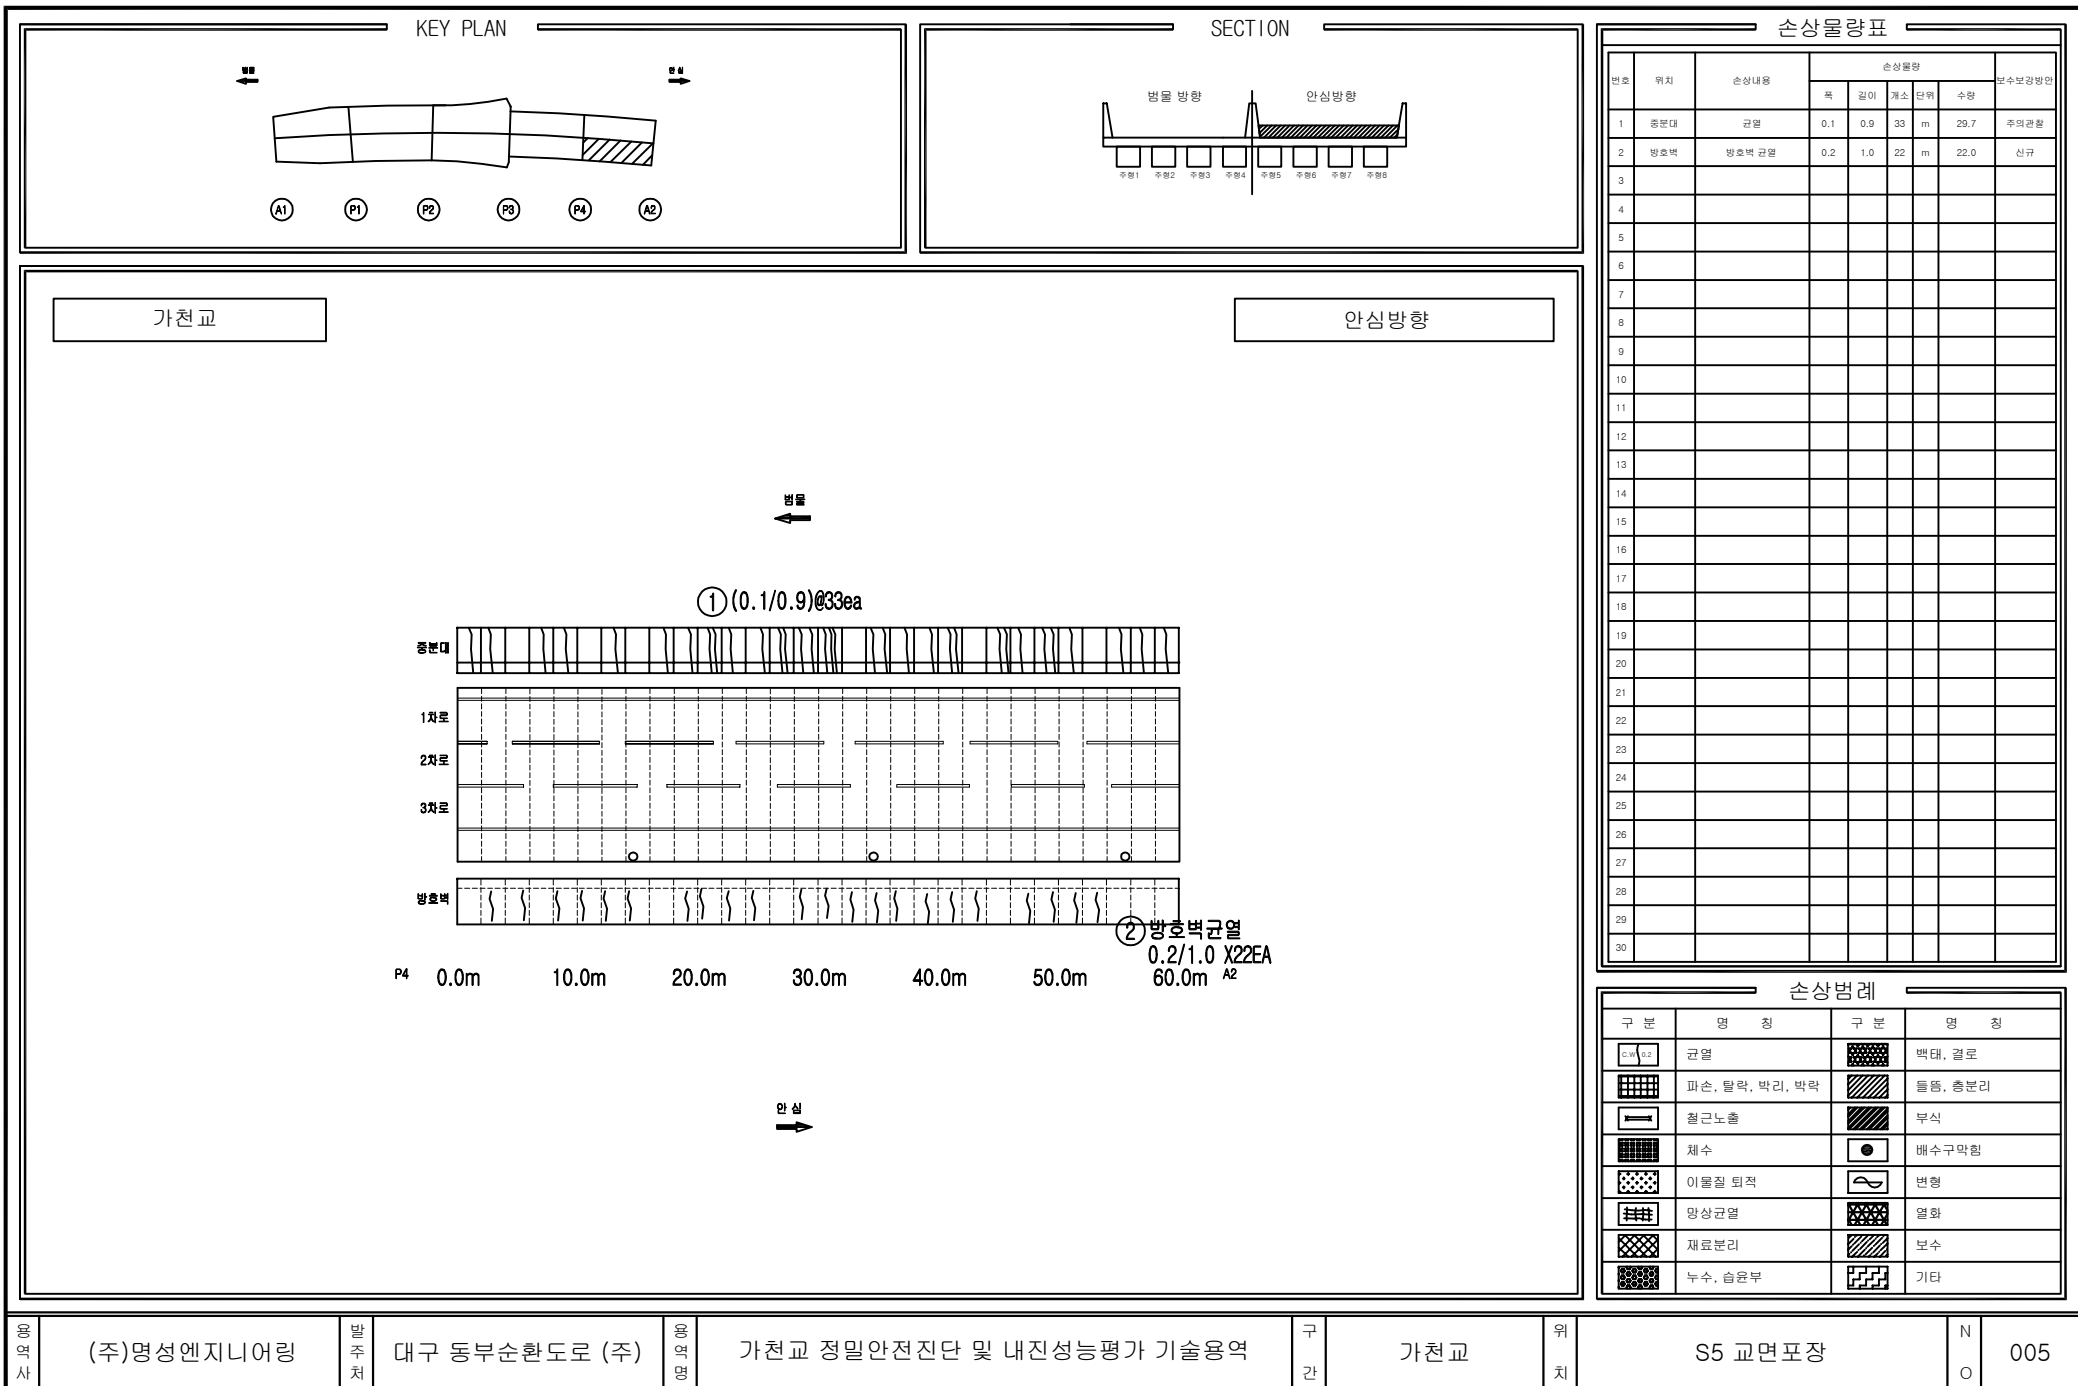
| 번호 | 위치 | 손상내용 | 손상물량 | | | | | 보수보강방안 |
|---|---|---|---|---|---|---|---|---|
| 1 | 중분대 | 균열 | 0.1 | 0.9 | 1 | m | 0.9 | 주의관찰 |
| 2 | 중분대 | 중분대 균열 | 0.3 | 1.0 | 5 | m | 5.0 | 신규 |
| 3 | 방호벽 | 방호벽 균열 | 0.3 | 1.0 | 13 | m | 13.0 | 신규 |

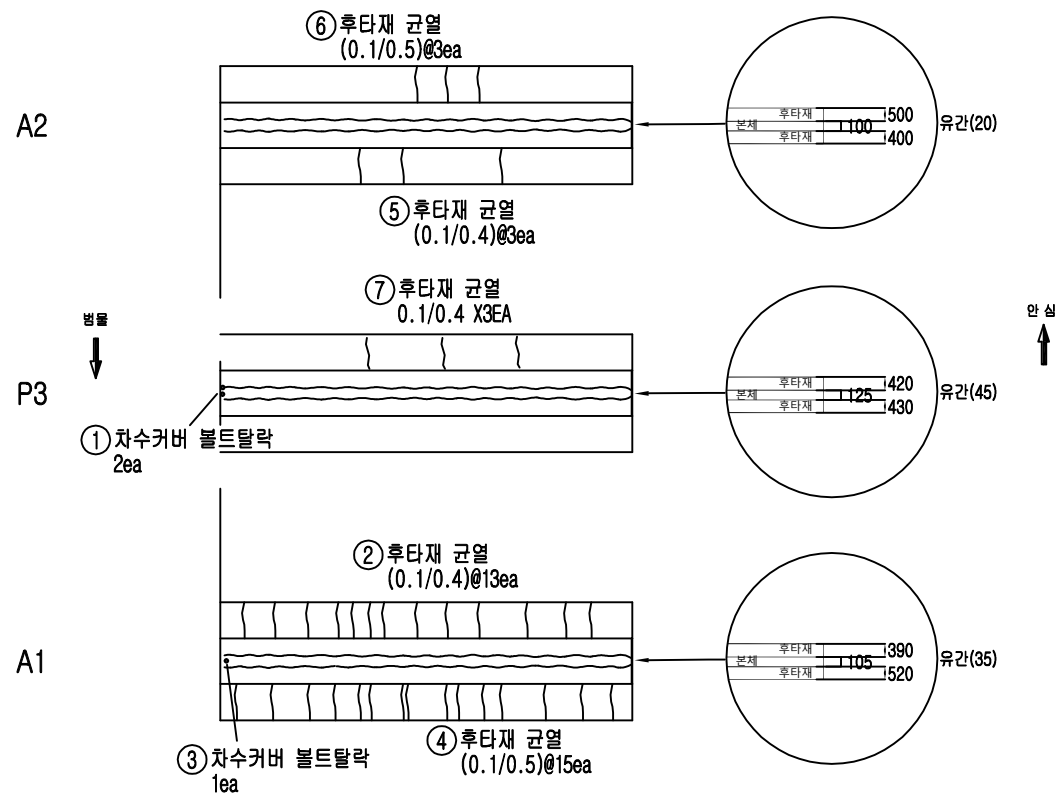
신축이음장치

| 번호 | 위치 | 손상내용 | 손상분량 | | | | | 보수보강방안 |
|---|---|---|---|---|---|---|---|---|
| 2 | 신축이음부 | 후타재 균열 | 0.1 | 0.4 | 13 | m | 5.2 | 주의관찰 |
| 4 | 신축이음부 | 후타재 균열 | 0.1 | 0.5 | 15 | m | 7.5 | 주의관찰 |
| 5 | 신축이음부 | 후타재 균열 | 0.1 | 0.4 | 3 | m | 1.2 | 주의관찰 |
| 6 | 신축이음부 | 후타재 균열 | 0.1 | 0.5 | 3 | m | 1.5 | 주의관찰 |
| 7 | 신축이음부 | 후타재 균열 | 0.1 | 0.4 | 3 | m | 1.2 | 신규 |
