# 범안대학교 정밀안전진단 과업요약문

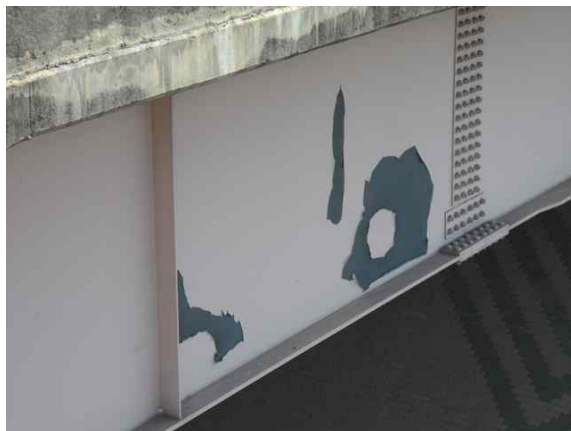
| 구분 | | 주요 결함 및 외관조사 결과 | 검토 의견 |
|---|---|---|---|
| 거더 | 외부 | <ul style="list-style-type: none"> <li>강재 거더 외부는 점검차(굴절점검차, 고소차)를 이용한 근접점검을 실시하였고, 기존손상인 도장박리 외에 신규손상으로 도장균열이 조사되었다.</li> </ul> | <ul style="list-style-type: none"> <li>균열은 작업장비 등에 의한 외부 충격에 따른 손상이며, 손상 면적은 경미한 상태로서 도장손상에 따른 부식 정도는 미미하나, 내구성 확보를 위한 도장보수가 필요하다.</li> <li>도장박리는 교량의 공용년수가 증가함에 따라 시공초기 도장이 박리 및 부식 등으로 발전한 것으로 판단되며, 2차손상 발생 우려가 있으므로 재도장을 통한 보수가 요구된다.</li> </ul> |

S1-G3 거더외부 도장박리(범물방향)

- 거더 도장손상은 공용기간 경과, 우수유입, 보수미흡, 시공미흡 등에 의한 손상으로 내구성 확보 차원의 도장보수가 필요하며, 보수시 기존 도장 제거, 도료 품질관리 등을 통하여 재손상 발생을 방지하여야 한다. 하부구조의 균열, 파손은 내구성 확보 차원의 단면보수, 표면처리가 필요하다. 배수관 위치불량은 교량하부로 누수오염 등 2차 손상발생을 유발하므로 길이연장 등의 조치가 필요하다.

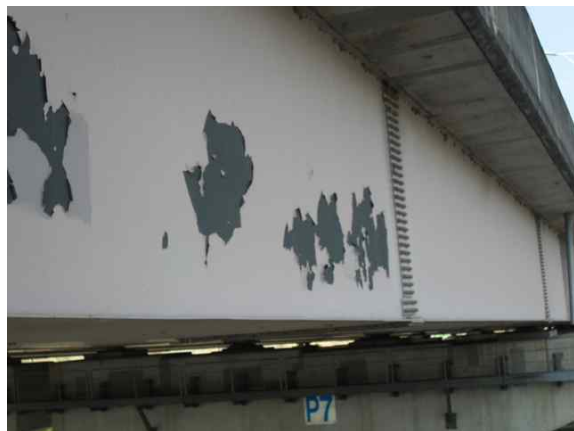
| 구분 | | 주요 결함 및 외관조사 결과 | 검토 의견 |
|---|---|---|---|
| 거더 | 외부 | <ul style="list-style-type: none"> <li>◦ 강재 거더 외부는 기 발생한 도장박리, 박락 외에 도장긁힘, 볼트 부식 손상이 추가 조사되었다.</li> </ul> | <ul style="list-style-type: none"> <li>▪ 도장박리 및 부식, 볼트부식은 공용년수 증가 및 도장 노후화 등에 의해 발생된 것으로 판단되며, 내구성 확보를 위한 도장보수를 실시하는 것이 필요하다.</li> <li>▪ 긁힘은 통행차량 또는 작업장비 등에 의한 외부 충격에 따른 손상이며, 손상 면적은 소규모로 발생한 상태로서 도장손상에 따른 부식 정도는 경미하나, 내구성 확보를 위한 도장보수가 필요하다.</li> </ul> |

S7-G3 거더외부 도장박리(안심방향)

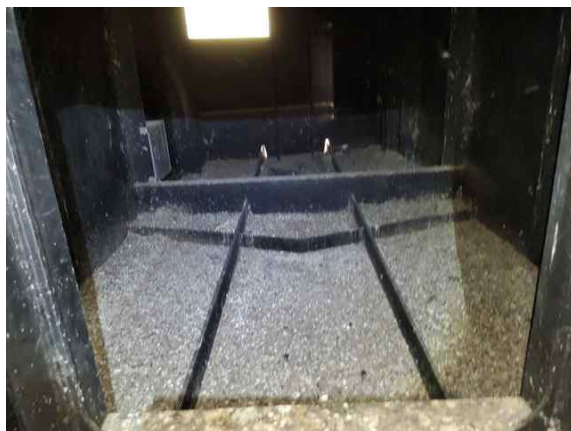
| 구분 | | 주요 결함 및 외관조사 결과 | 검토 의견 |
|---|---|---|---|
| | 내부 | <ul style="list-style-type: none"> <li>강재 거더 내부는 도보점검을 실시하였으며, 조사된 손상으로는 도장박리(누수흔적, 부식), 조류서식으로 인한 이물질퇴적 등이 조사되었다.</li> </ul> | <ul style="list-style-type: none"> <li>도장부식은 현장 이음부 및 시공당시 틈을 통해서 유입된 누수흔적으로 판단되며, 현재 이음부(스플라이스)는 실링으로 마감되어 있는 상태이다. 공용기간이 증가함에 따라 흔적부위 도장이 박리 및 부식 등으로 발전한 것으로 판단되며, 2차손상 발생 우려가 있으므로 재도장을 통한 보수가 필요하다.</li> <li>이물질퇴적은 조류서식에 의한 손상으로 안점점검 및 유지관리 등을 실시한 후 점검문의 폐합을 철저히 하여, 조류의 출입을 막고, 이물질 퇴적에 대해서는 청소가 필요하다.</li> </ul> |

S9-G1 거더내부 이물질퇴적(범물방향)

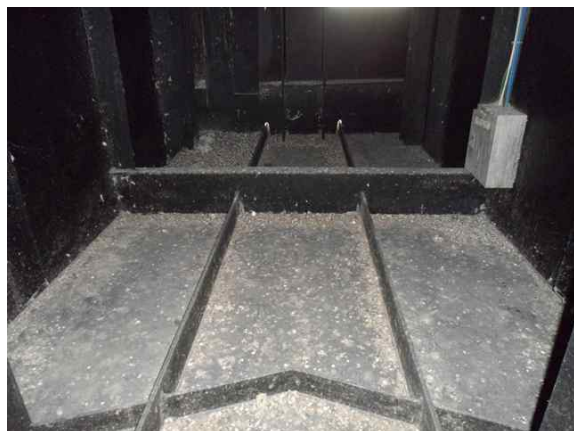
| 구분 | | 주요 결함 및 외관조사 결과 | 검토 의견 |
|---|---|---|---|
| | 내부 | <ul style="list-style-type: none"> <li>◦ 거더 내부는 금회 점검에서 환풍구 도장불량, 이물질퇴적 손상이 신규로 발생하였다.</li> </ul> | <ul style="list-style-type: none"> <li>▪ 환풍구 도장불량은 환풍구 덮개의 시공불량에 따른 손상으로 시급한 조치는 필요치 않으며, 2차손상 발생에 대한 주의관찰을 실시한다.</li> <li>▪ 이물질퇴적은 조류서식에 의한 손상으로 안점점검 및 유지관리 등을 실시한 후 점검문의 폐합을 철저히 하여, 조류의 출입을 막고, 이물질 퇴적에 대해서는 청소가 필요하다.</li> </ul> |

S8-G2 거더내부 이물질퇴적(안심방향)

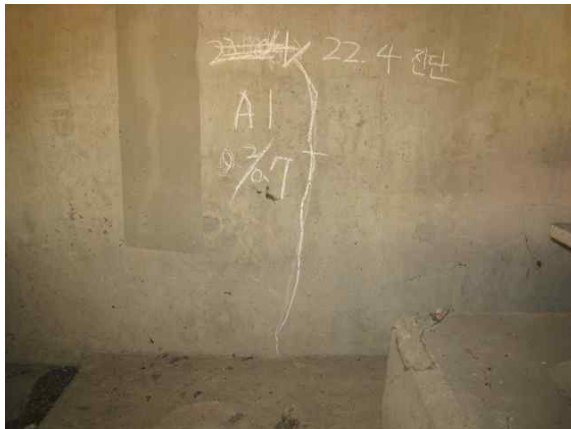
A1 홍벽 균열(폭 0.2mm)

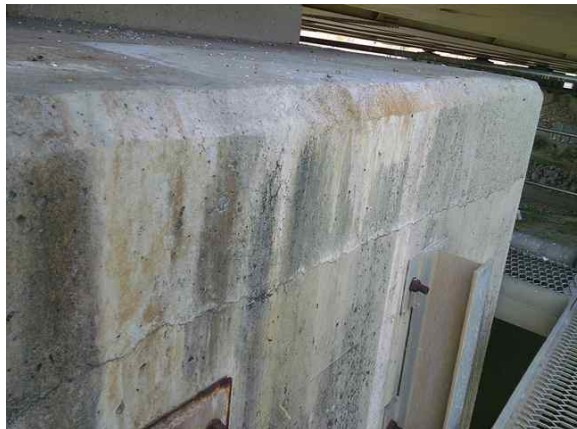
P8 코핑부 균열(폭 0.2mm)

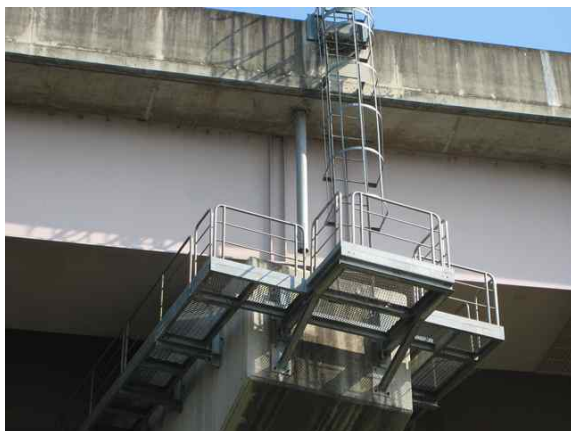
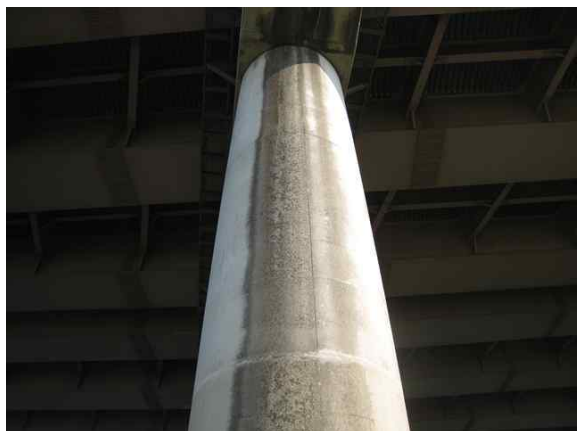
| 구분 | 주요 결함 및 외관조사 결과 | 검토 의견 |
|---|---|---|
| 배수시설 | <ul style="list-style-type: none"> <li>◦ 교량 상면의 배수구는 일부구간에서 막힘이 조사되었으며, 배수관은 위치 불량 및 연결핀 탈락이 조사되었다.</li> </ul> | <ul style="list-style-type: none"> <li>▪ 배수구 막힘은 공용기간 증가 및 강우에 의해 퇴적물이 쌓여 발생한 손상으로 원활한 배수기능 확보를 위해 주기적인 청소가 필요하다.</li> <li>▪ 배수관 위치불량은 배수관 설계오류에 기인한 손상으로 교각 코핑부로 낙수된 우수가 콘크리트 열화의 원인이 될 수 있으므로, 길이연장 등을 통해 원활히 배수가 될수 있도록 조치를 실시하는 것이 바람직하다.</li> <li>▪ 배수관 연결핀 탈락은 연결핀의 노후화로 인해 발생한 손상으로 배수관의 탈락등의 2차손상 방지를 위한 조치가 필요하다.</li> </ul> |

P5 배수관 위치불량-교각 누수오염의 원인(범물방향)
