## 제3장 현장조사 및 시험

본 과업의 대상 교량인 ‘범안대교’는 대구광역시 수성구 가천동에 위치하고 있으며, 총연장 545.0m, 교폭은 28.9~52.0m(왕복 6차선), 최대경간장은 55.0m인 1층 시설물인 교량으로 범물·안심방향이 분리되어 시공된 상태이다. 상부구조는 S1-Steel Plate Girder, S2~S11-Steel Box Girder 형식이며, 하부구조는 역T형 교대(A1, A2), 다주식 라멘형 교각(P1~P11)으로 시공된 상태이다. 교량의 기하학적 형상은 교량 시점에서 종점으로 -2.4886%의 경사를 이루며, 횡단구배는 도로중심선에서 범물방향은 +2.0 ~ -2.0%, 안심방향은 -2.0%의 경사를 이루고 있다.

2002년 08월 24일에 준공되어 약 20년이 경과된 본 교량에 대한 외관조사는 교량 물리적, 기능적 결함을 발견하고 구조적인 안전성의 판단을 목적으로 부재 전체에 대하여 가능한 근접한 상태에서 육안조사를 실시함을 원칙으로 하였다. 사전 현장답사를 통해 주변 교통여건을 파악하여 현장접근에 필요한 고소작업차, 교량점검차 등의 장비 동원과 일정계획을 수립하여 교량의 외관상태를 조사하였다.

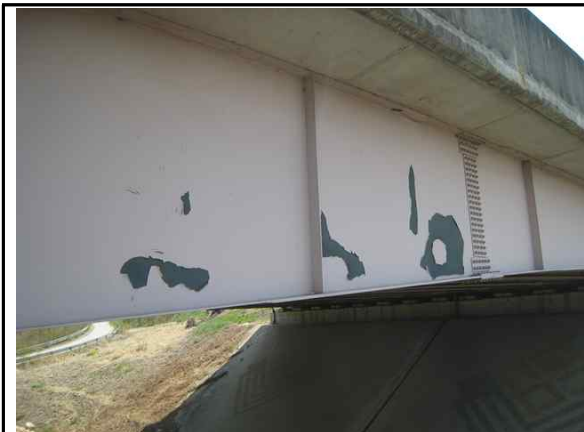
| S1-G1 복부 도장박리 | S4-G1 복부 도장손상(긫힘) |

- 굽힘 - 작업장비 등에 의한 외부 충격에 따른 손상이며, 손상 면적은 경미한 상태로서 도장손상에 따른 부식 정도는 미미하나, 내구성 확보를 위한 도장보수가 필요하다.
- 도장박리 - 교량의 공용년수가 증가함에 따라 시공초기 도장이 박리 및 부식 등으로 발전한 것으로 판단되며, 2차손상 발생 우려가 있으므로 재도장을 통한 보수가 요구된다.

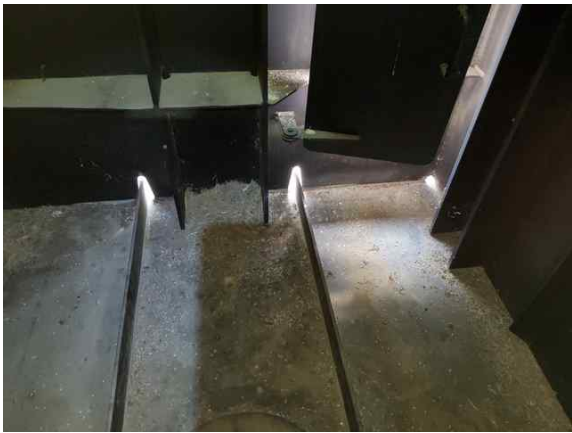
| S2-G1 하부플랜지 이물질퇴적(조류) | S4-G2 하부플랜지 도장부식 |

- 도장부식 - 현장 이음부 및 시공당시 틈을 통해서 유입된 누수흔적으로 판단되며, 현재 이음부(스플라이스)는 실링으로 마감되어 있는 상태이다. 공용기간이 증가함에 따라 손상부의 도장이 박리 및 부식 등으로 진전될 것으로 판단되며, 2차손상 발생 방지를 위해 재도장을 통한 보수가 필요하다.
- 이물질퇴적 - 조류서식에 의한 손상으로 점검문의 폐합을 철저히 하여 조류의 출입을 막고, 기 발생된 이물질 퇴적에 대해서는 청소가 필요하다.

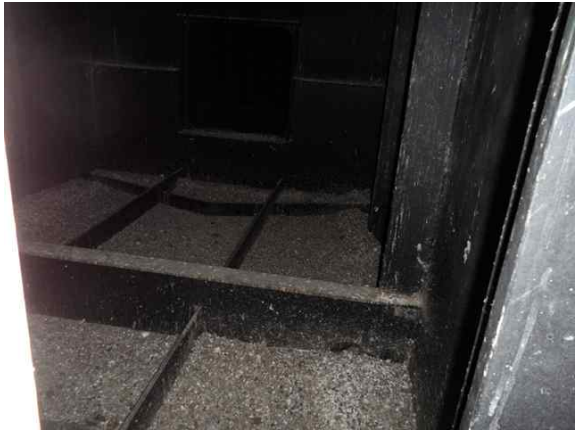
| S8-G1 하부플랜지 이물질퇴적(조류) | S8-G2 하부플랜지 이물질퇴적(조류) |

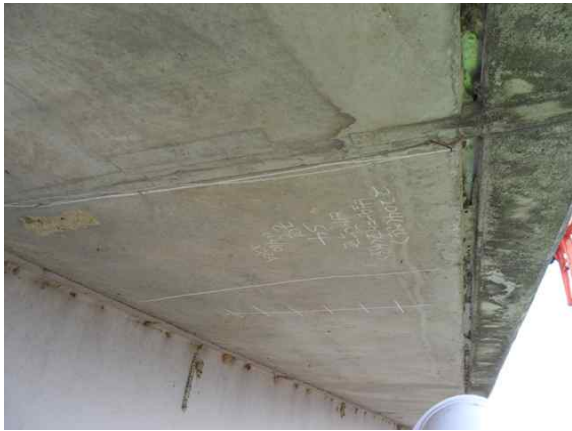
| S4 캔틸레버 균열(폭 0.2mm) | S4 캔틸레버 백태 |

- 균열(0.3mm미만) - 시공초기 건조수축에 의해 발생된 표면균열로 균열폭 및 발생밀도는 적은 비구조적인 손상으로 판단되며, 공용기간 증가에 따른 우수유입, 온도변화 등에 의해 손상이 진전될 우려가 있으므로 내구성 확보 차원에서 보수를 실시하는 것이 바람직하다.
- 백태 - 켄틸레버측의 우수유입(공용기간 증가)에 따른 손상으로 판단되며, 현재 추가진전은 미미한 상태로 주의관찰을 통한 유지관리를 실시한다.

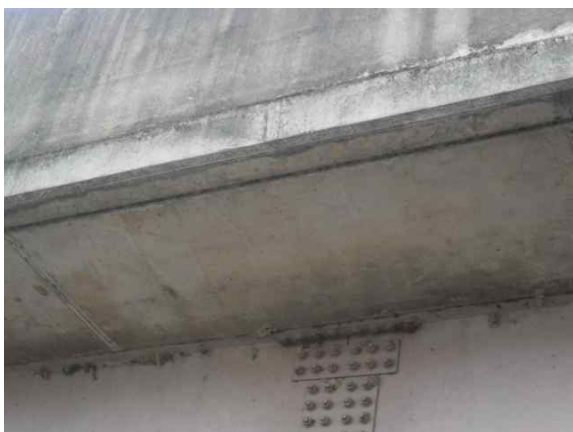
| S5 캔틸레버 기 보수부 상태양호 | S6 캔틸레버 균열(폭 0.1mm) |

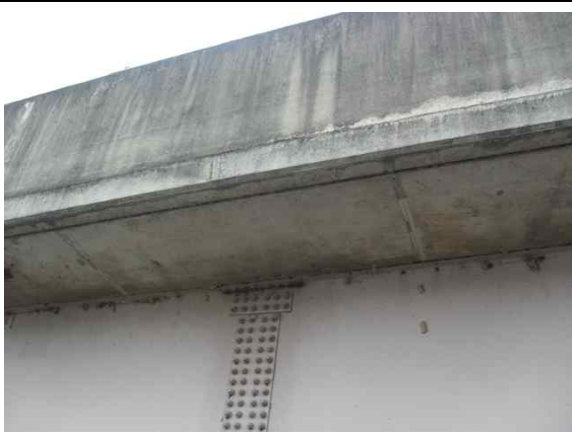
| S6 캔틸레버 균열(폭 0.1mm) | S9 데크플레이트 상태양호 |

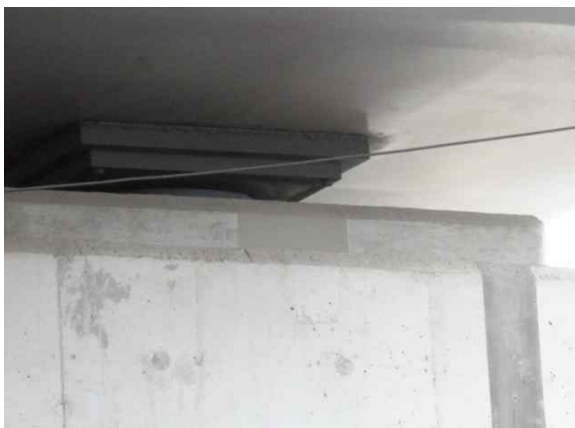
| <p>P1-SH1 받침콘크리트 균열 보수 - 양호</p> | <p>P1-SH4 받침콘크리트 균열 보수 - 양호</p> |

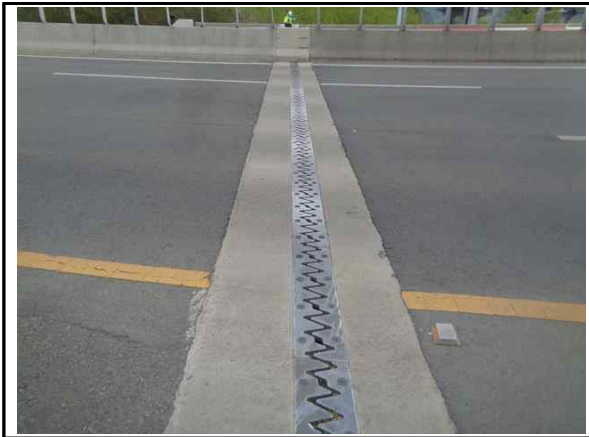
| A1 후타재 균열(폭 0.2mm) | A2 후타재 균열(폭 0.2mm) |

- 후타재 균열(0.3mm미만) - 건조수축, 차량의 반복적인 윤회중, 온도변화, 공용기간 경과에 의한 것으로 판단되며, 표면처리를 통한 내구성 확보를 하는 것이 바람직하다.
- 본체 이물질퇴적 - 우수유입 및 퇴적물에 의한 것으로 판단되며, 원활한 신축거동을 위해 주기적인 청소를 실시하는 것이 바람직하다.

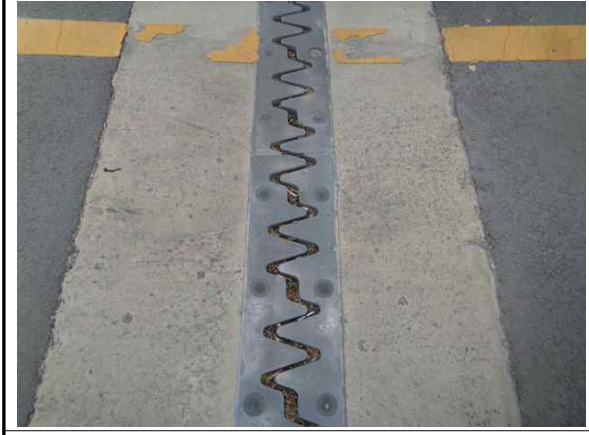
| P1 후타재 균열(폭 0.2mm) | P8 본체 이물질퇴적 |

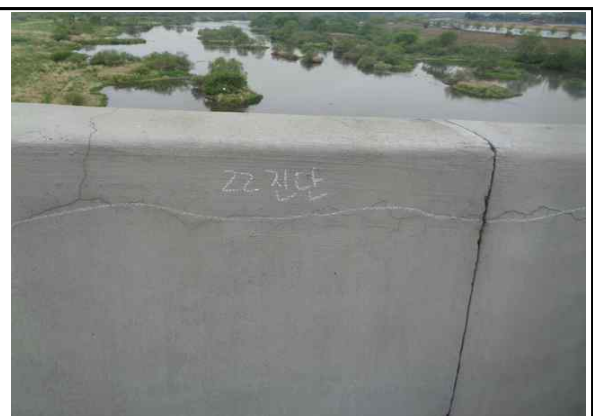
S6 방호벽 균열(폭 0.2mm)

- 균열(0.3mm미만), 망상균열 - 건조수축 및 구속응력, 온도변화, 수화열 등에 의해 발생한 수직방향의 미세균열로 보수보다는 주기적인 관찰이 필요하다.
- 균열부백태 - 장기공용, 우수에 의한 균열부에 발생한 백태로, 주기적인 관찰을 실시하는 유지관리가 바람직하다.
- 긁힘 - 통행차량의 충돌로 인해 발생한 소규모 손상으로 전전여부에 대한 주의 관찰을 실시한다.

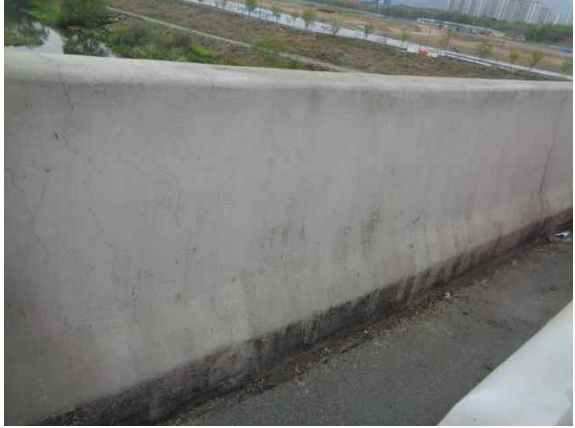
| S9 방호벽 망상균열 | S8 중앙분리대 균열(폭 0.1mm) |

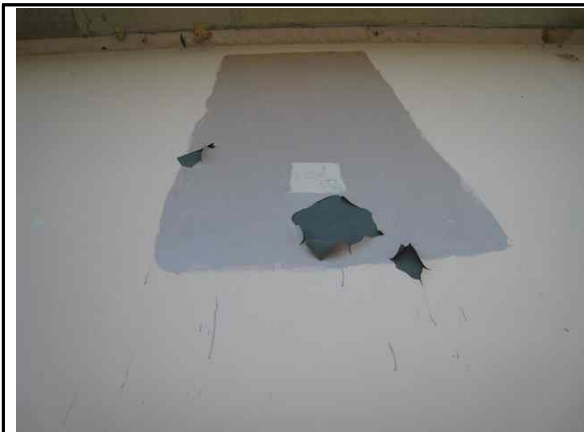
| S2-G3 복부 도장박리 | S3-G1 볼트 부식 |

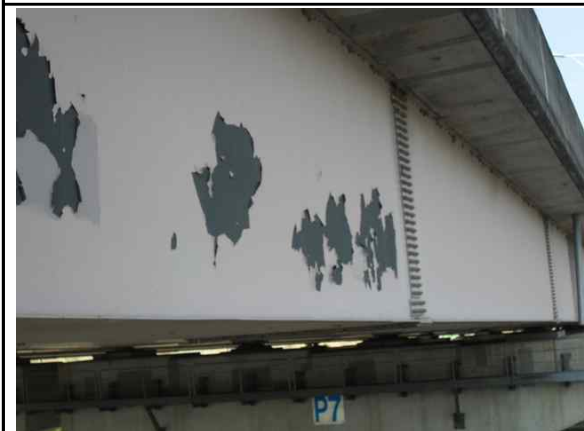
| S7-G4 복부 도장박리, 박락 | 굴절차를 이용한 거더외부 점검 |

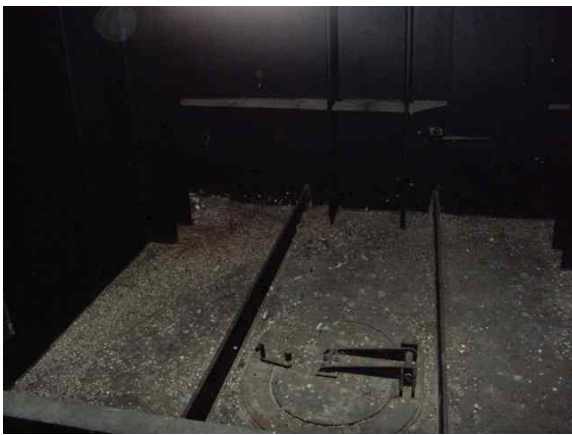
| S2-G1 하부플랜지 이물질퇴적(조류) | S2-G3 상부플랜지 기 보수부 상태양호 |

- 환풍구 도장불량 - 환풍구 덮개에 대한 도장미흡 손상으로 보수보다는 손상의 진전에 대한 주의관찰을 실시한다.
- 이물질퇴적 - 조류서식에 의한 손상으로 안점점검 및 유지관리 등을 실시한 후 점검문의 폐합을 철저히 하여, 조류의 출입을 막고, 이물질 퇴적에 대해서는 청소가 필요하다.

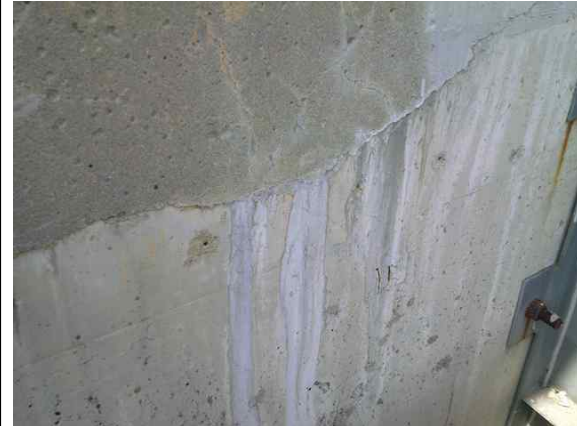
| <p>P7 기둥부 망상균열(폭 0.1mm)</p> | <p>P7 코핑부 철근노출</p> |

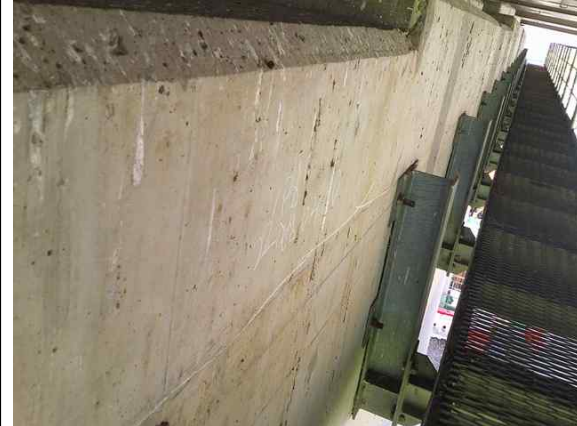
| <p>P7 코핑부 표면열화</p> | <p>P7 코핑부 균열(폭 0.2mm)</p> |

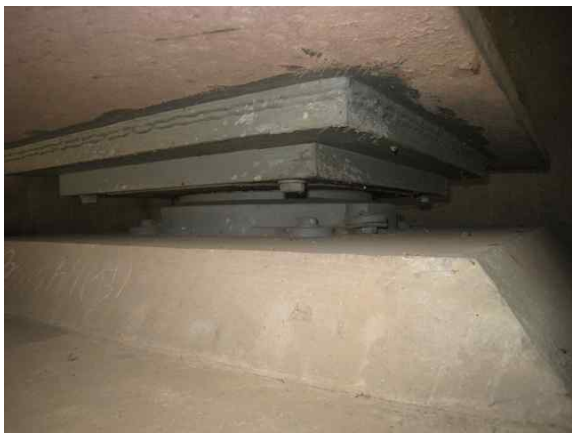
| A1-SH1 본체 실링재 탈락 | P9-SH3 무수축물탈 균열(폭 0.1mm) |

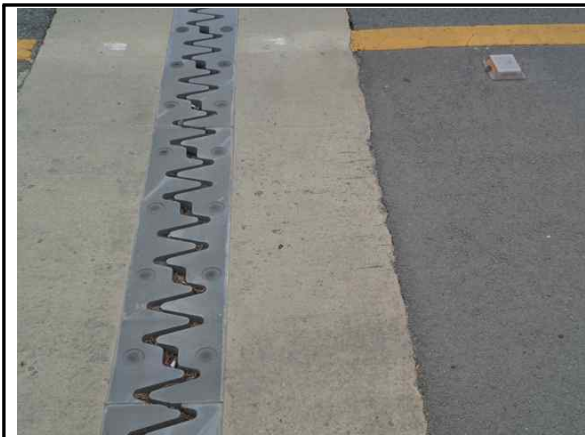
| A1 후타재 균열(폭 0.1mm) | P4 후타재 균열(폭 0.2mm) |

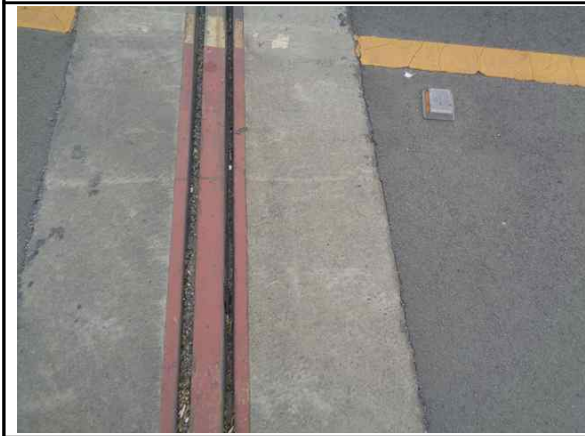
| P8 후타재 균열(폭 0.2mm) | A2 후타재 균열(폭 0.2mm) 및 파손 |

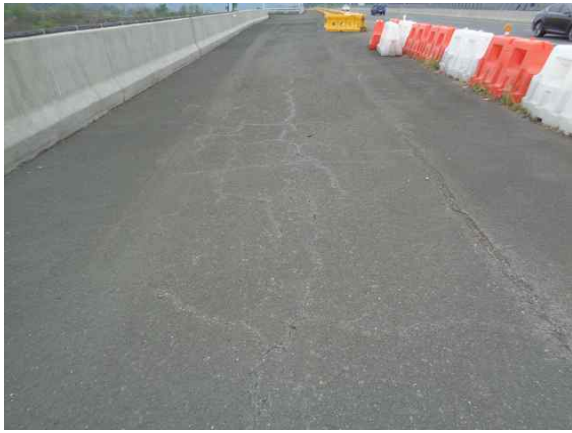
| S6 갓길측 아스콘 균열 | S8 갓길측 아스콘 파손 |

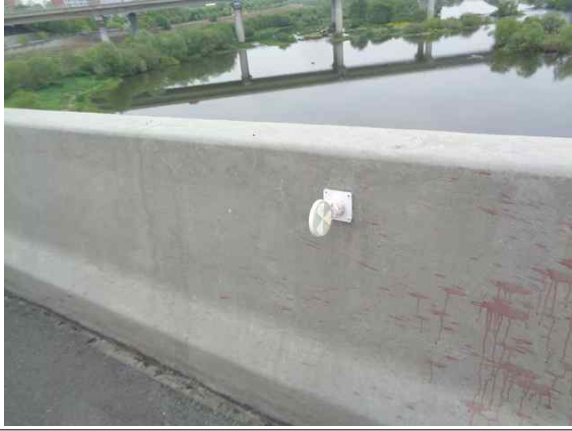
| S7 방호벽 텔리네이터 보수실시 | S8 방호벽 균열(폭 0.2mm) |
