## 제4장 시설물의 상태평가

범안대교(범물방향)의 외관조사 및 내구성 시험에 의한 상태평가결과, 구조물의 안전성에 영향을 미칠만한 손상이 조사되지 않았으나, 내구성 차원의 손상에 따라 “B”로 평가되었다.

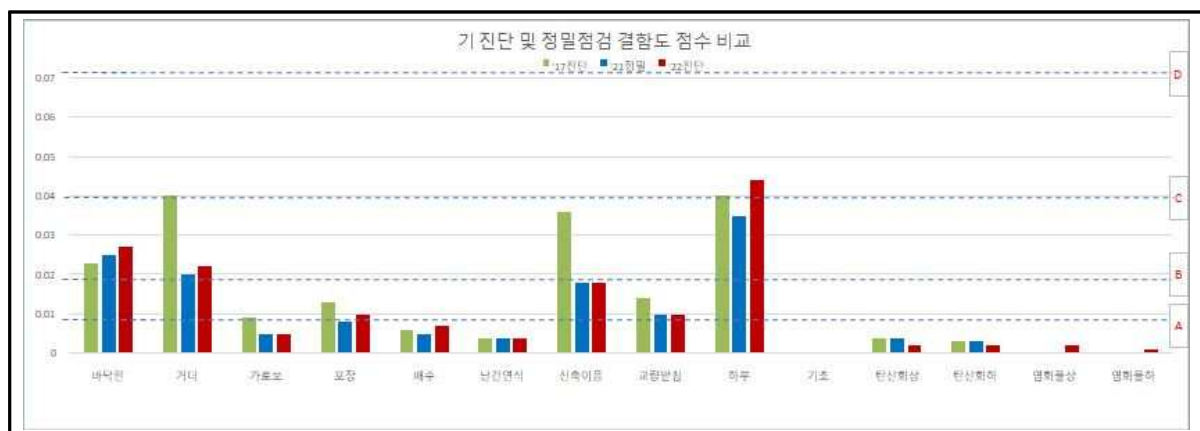
<그림 4.1> 기 진단 및 정밀안전점검 결과와의 부재별 상태평가 결과 비교(범물방향)

상태평가 결과, 기준 “B”로 평가되었으며 2017년 정밀안전진단 이후 일부 부재에 대해 보수 후 21년 정밀안전점검 이후 일부 부재에 대한 신규 손상이 조사되었다. 손상 중 중대한 결함에 해당되는 손상은 없는 것으로 평가되었다.

기 정밀안전점검 이후 바닥판하면 균열, 거더 부식, 교면포장 아스콘 균열, 하부구조 균열, 단면손상 증가, 배수관 손상 등에 의해서 환산결함도 점수가(0.138 ⇨ 0.152) 소폭 증가된 것으로 검토되었다.

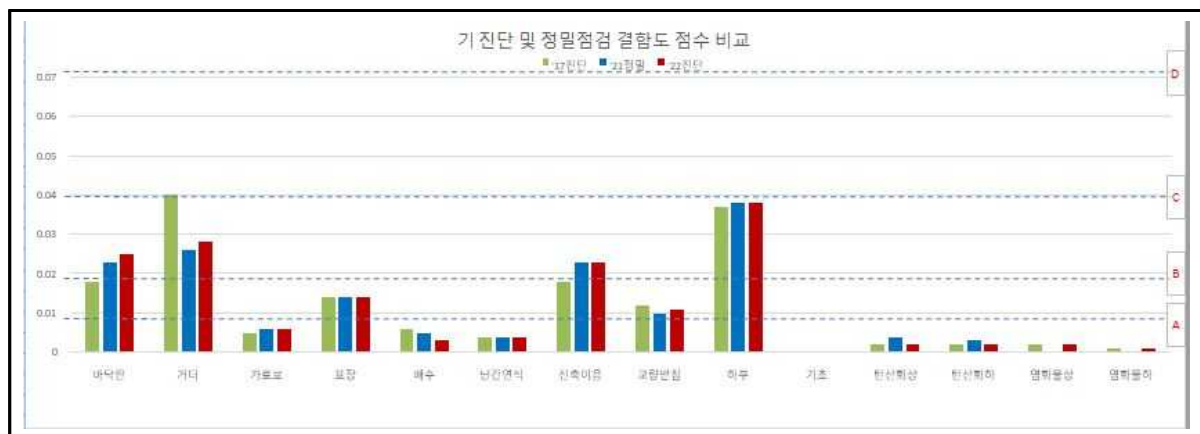
<그림 4.2> 기 진단 및 정밀안전점검 결과와의 부재별 상태평가 결과 비교(안심방향)

상태평가 결과, 기준 “B”로 평가되었으며 2017년 정밀안전진단 이후 일부 부재에 대한 보수가 완료되었으나, 금회 진단까지 기간동안 신규손상이 추가적으로 발생한 것으로 조사되었으며, 중대한 결함에 해당되는 손상은 없는 것으로 평가되었다.

기 진단 이후 바닥판하면 일부 균열 증가, 거더 일부 도장손상 증가, 배수구 정비, 난간 균열, 백태, 교량받침 균열 등에 의해서 환산결함도 점수가(0.154 ⇨ 0.157) 증가된 것으로 검토되었다.
