# 합천대교(상, 하) 정밀안전진단 요약보고서

| 구 분 | | | 내 용 |
|---|---|---|---|
| 교 량 명 | | | 합천대교(상, 하행선) |
| 상부구조 | 형 식 | | Steel Box Girder 교 |

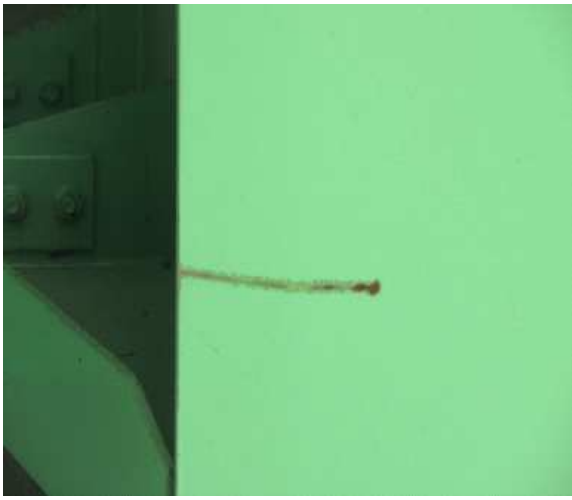
| 거터외부 S2-G1 하부플랜지 부식 | 거터내부 S16-G1 상부플랜지 도장손상 |

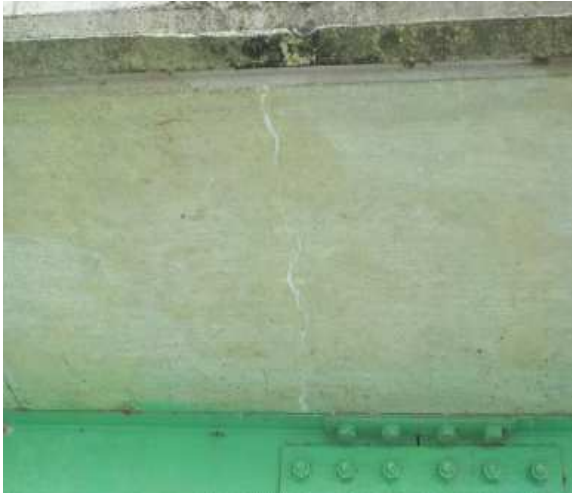
| 바닥판 하면 S5 균열부백태 | 바닥판 하면 S11 파손 |

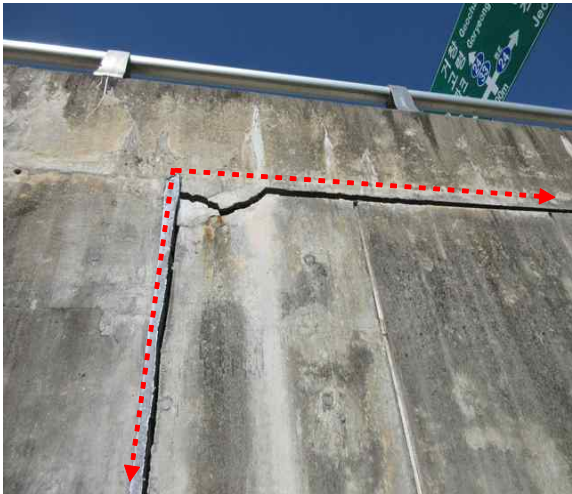
| 교대 A1 날개벽 접속부 이격 | |

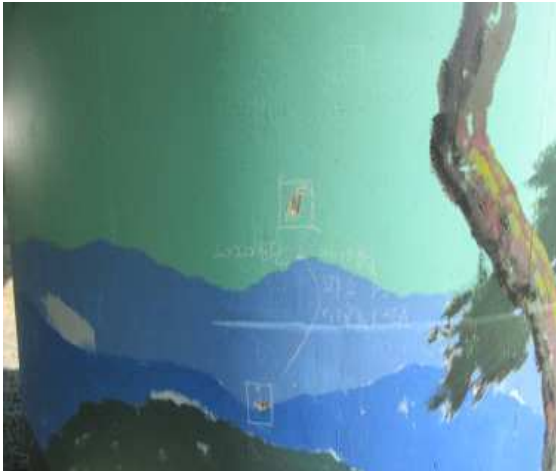
| <p>교각 P2 기둥 파손</p> | <p>교각 P3 코핑 재균열(폭:0.2mm)</p> |

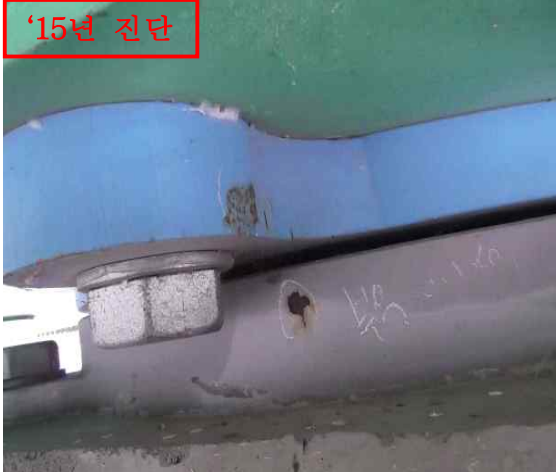
| <p>교량받침 P9-SH2 플레이트 부식</p> | |

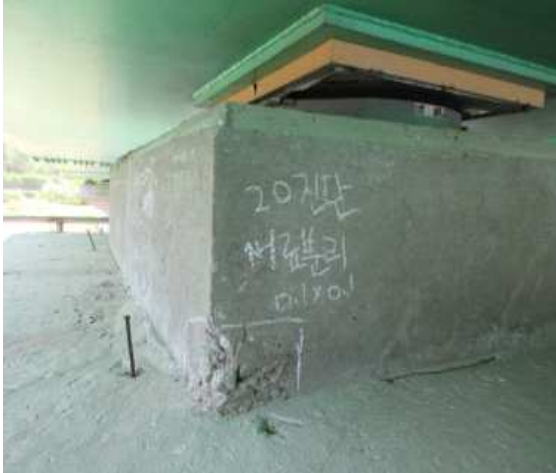
| <p>교량받침 P11-SH1 받침콘크리트 재료분리</p> | <p>신축이음 P12 본체 고무재 파손</p> |

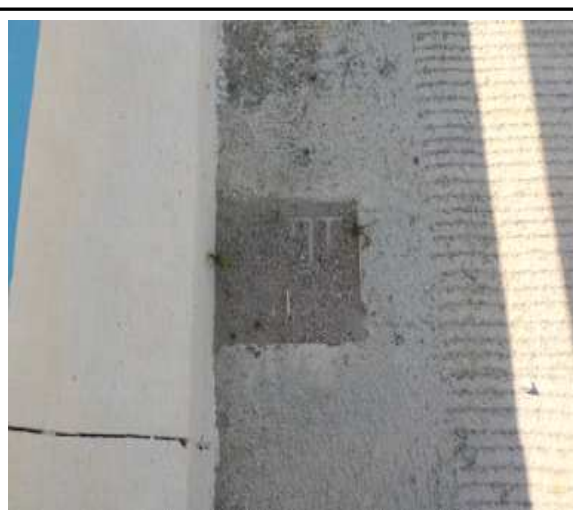
배수시설 S1 배수구 막힘

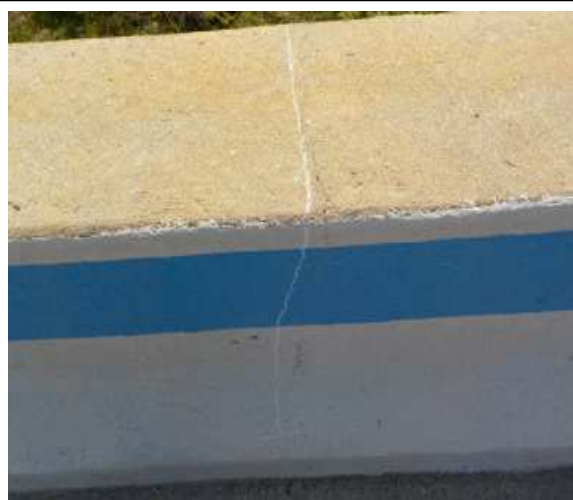
난간 S17 방호벽 균열(폭:0.2mm)

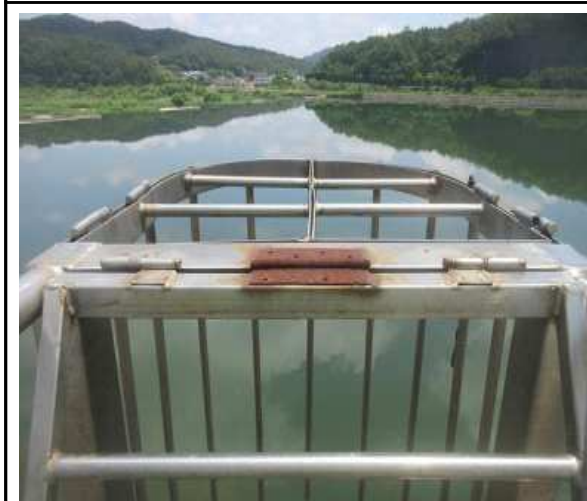
점검시설 P3 출입문 연결부 부식

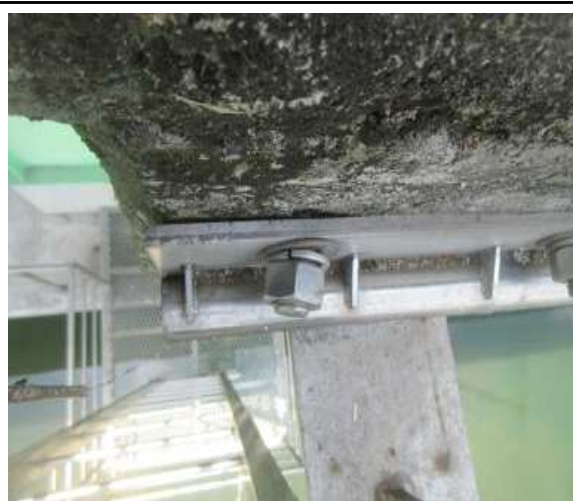
점검시설 P6 점검사다리 브라켓 볼트풀림(#4-1)

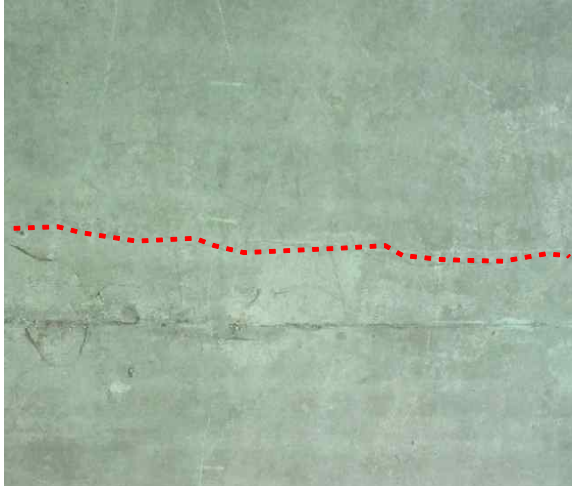
| <p>바닥판 하면 S11 균열(폭:0.3mm)</p> | <p>교각 P3 기둥 망상균열</p> |

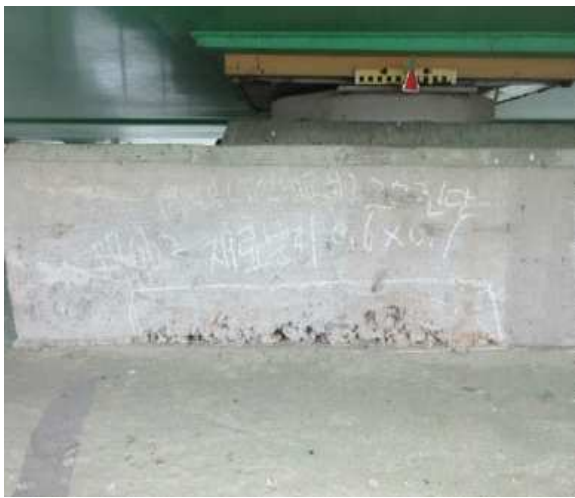
| <p>교량받침 P7-SH2 받침콘크리트 재료분리</p> | <p>신축이음 A2 후타재 균열(폭:0.2mm)</p> |

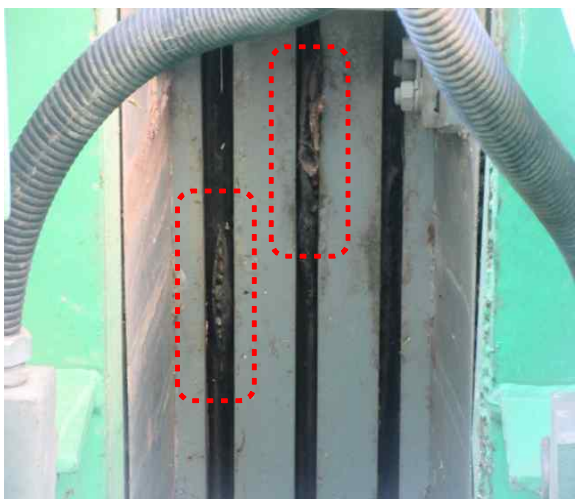
| <p>신축이음 P12 하부 고무재 파손(하부 토사 및 이물질퇴적)</p> | |

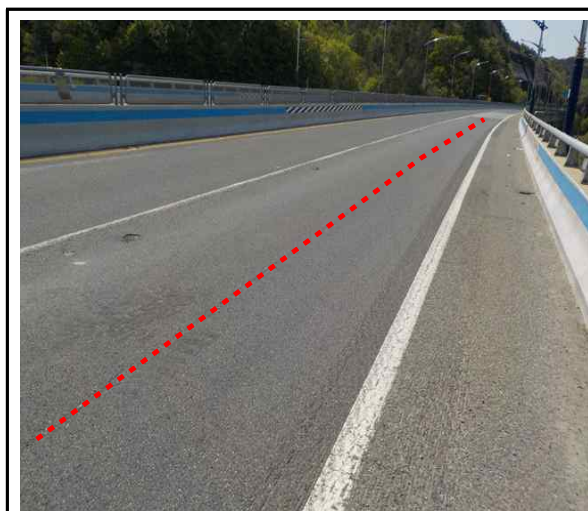
교면포장 S13 아스콘 균열

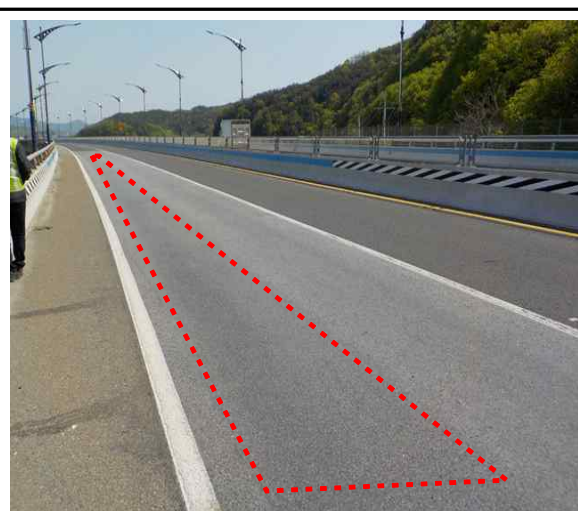
교면포장 S18 아스콘 소성변형

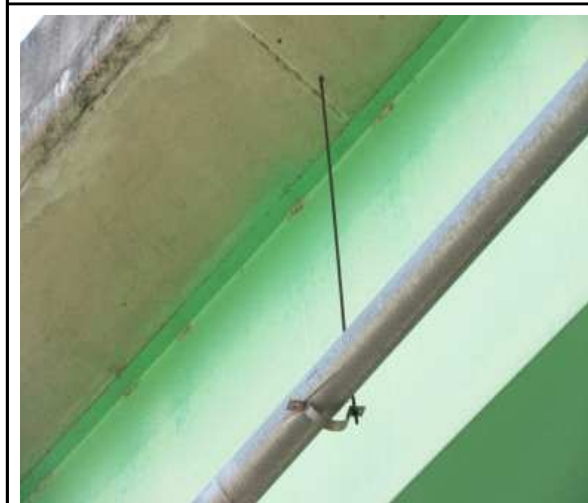
배수시설 S13 배수관 연결볼트 탈락

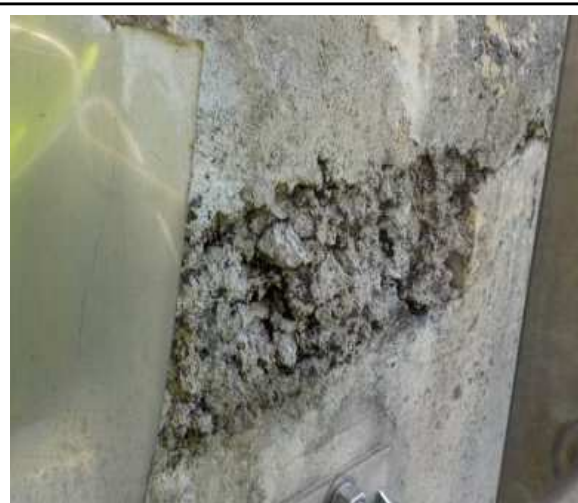
난간 S7 방호벽 외측 파손

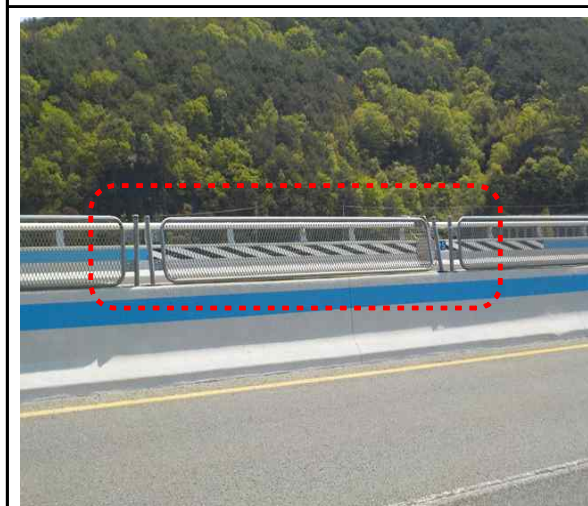
부속시설 S5 차광막 고정불량

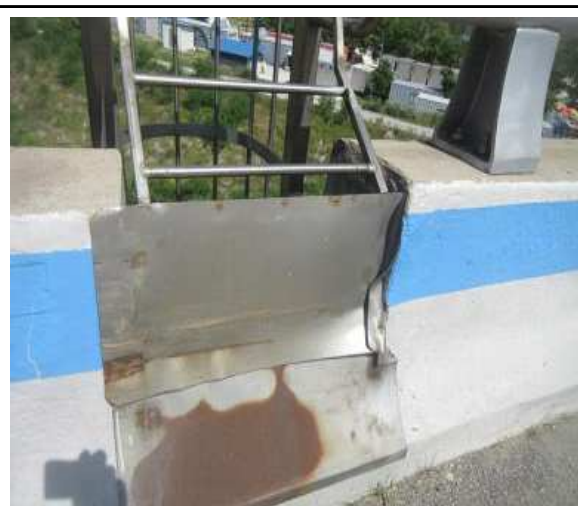
점검시설 P16 점검로 출입덮개판 변형

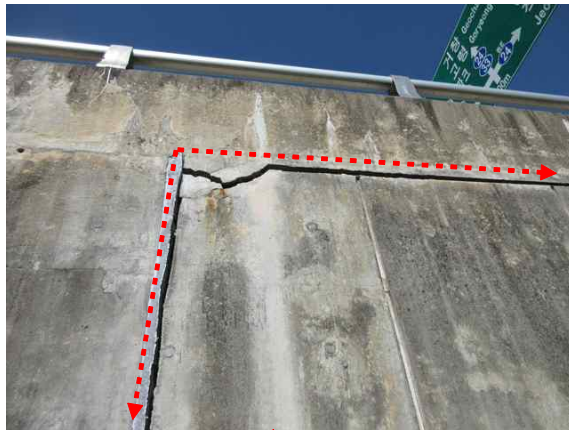
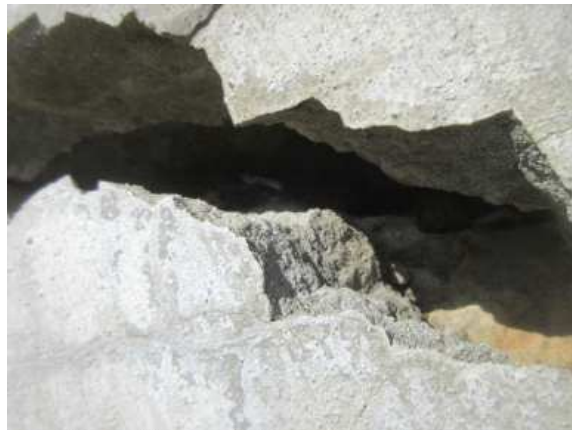
##### ① 교대 A1 날개벽 접속부 이격

○ 본 교량의 손상에 대한 주요 원인은 교대 A1 날개벽 접속부 이격, 교각 기초 파손, 신축이음 본체 고무재 파손이다. 교대 날개벽 접속부 이격의 경우 다짐부족, 공용기간 경과에 따른 성토부 침하 등에 의해 발생된 것으로 실란트 충전을 하여 손상을 방지하며, 지속적인 계측후 조치계획을 수립하는 것이 필요하다. 기초 파손은 타설불량, 공용중 충격 등에 의해 발생된 손상으로 평시 황강의 수위로 인해 보수가 어려우니 갈수기시 단면보수를 통한 유지관리가 필요하다. 신축이음 하부에 시공된 우수흡통인 고무재의 파손은 온도변화에 의한 신축작용, 공용년수 경과, 연결부 시공미흡 등의 원인에 의한 것으로 진전시 교량받침 및 하부구조의 2차손상 발생 우려가 있으므로 재설치를 통한 보수계획을 수립하는 것이 필요하다.

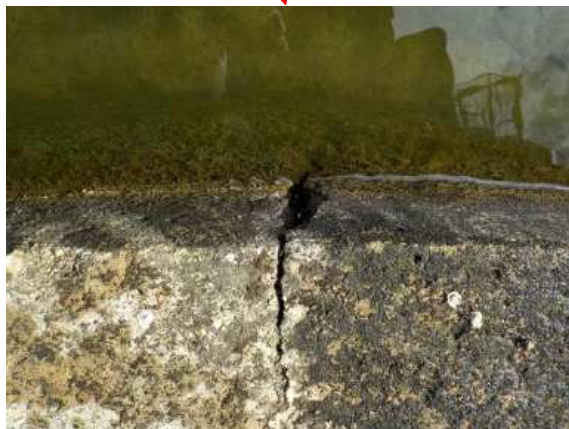
② 교각 P11 기초 파손

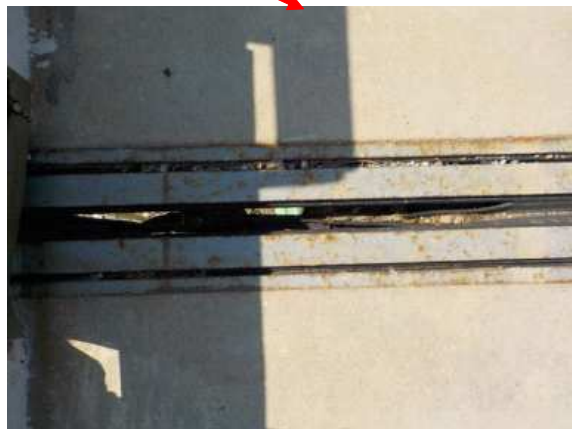
③ 신축이음 P12 본체 고무재 파손

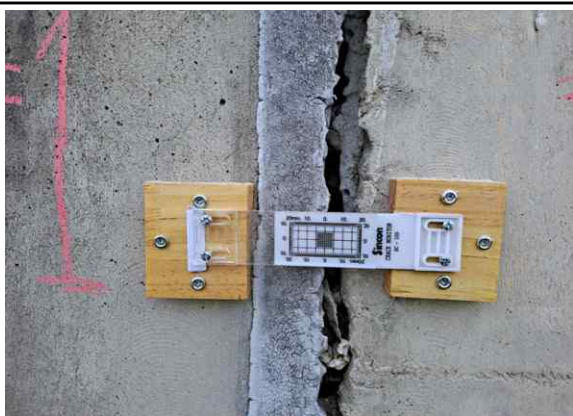
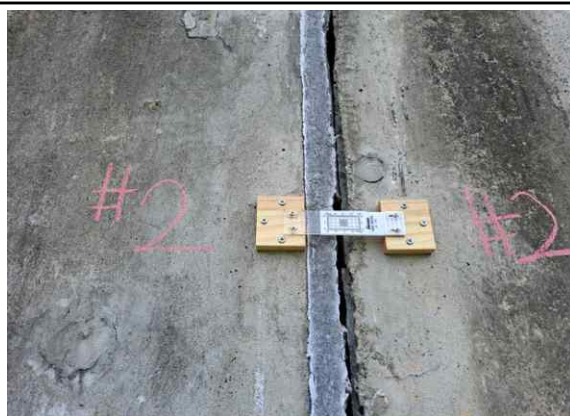
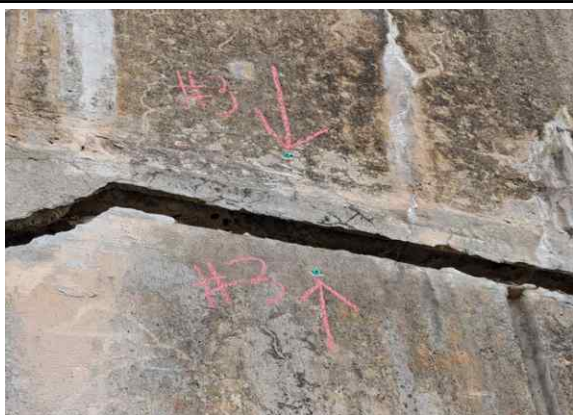
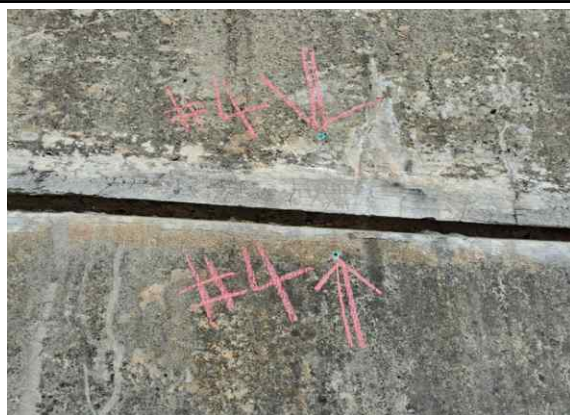
④ 교대 A1 날개벽 접속부 이격 유지관리

측점 #3(228mm)

측점 #4(243mm)

- 초기 계측값을 토대로 추후 주기적인 계측을 통한 유지관리 실시 필요

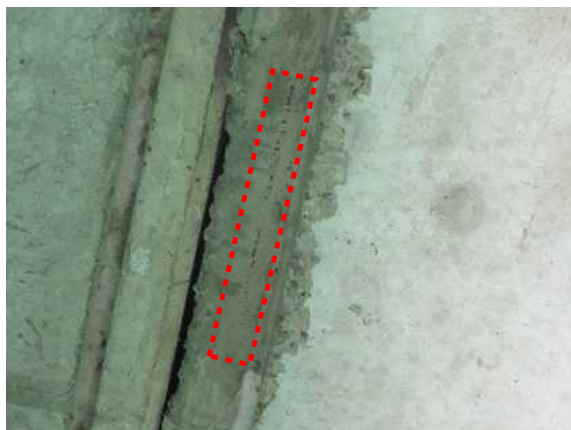
① 바닥판하면 S12 보수부 철근노출

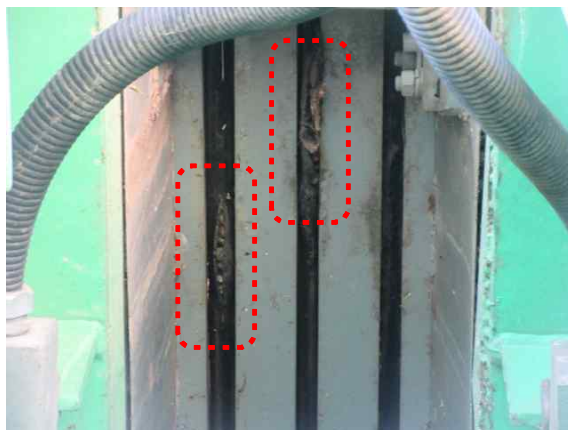
② 신축이음 P12 고무재 파손

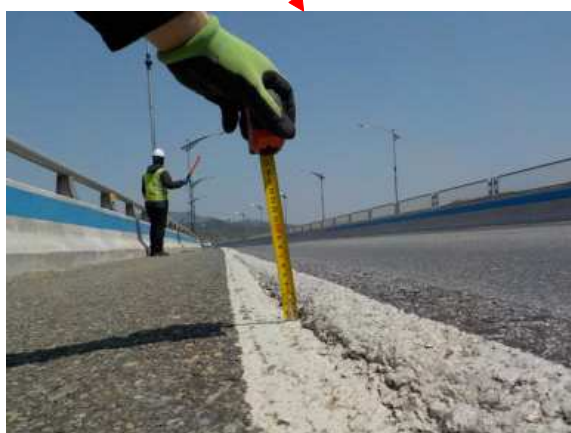
③ 교면포장 S10 아스콘 소성변형

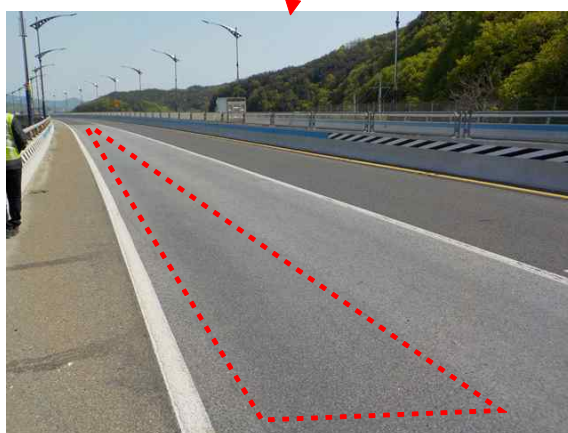
④ 교면포장 S18 아스콘 소성변형
