# 성능평가 결과 요약보고서

| 본부 | 지사 | 구조물명 | 노선 | 이정<br>(km) | 연장<br>(m) | 상부형식 | 준공<br>년도 | 기존<br>안전등급 | 비고 |
|---|---|---|---|---|---|---|---|---|---|
| 경남 | 진주 | 합천대교(상행선) | 국도33호선 | STA.<br>2+237 | 900 | STB | 2004 | B | |
| 경남 | 진주 | 합천대교(하행선) | 국도33호선 | STA.<br>2+245 | 900 | STB | 2004 | B | |

| 구분 | | 내용 | | 구분 | | 내용 | |
|---|---|---|--|---|---|---|--|
| 시설물명 | | 합천대교(상,하행선) | | 시설물번호 | | BR2004-0002008 [상행선]<br>BR2005-0000917 [하행선] | |

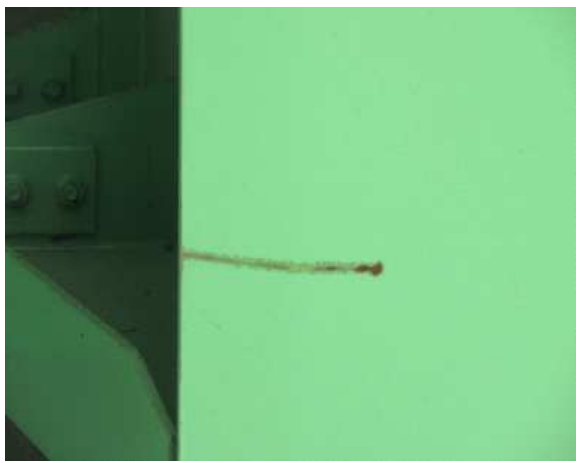
| <p>거더외부 S2-G1 하부플랜지 부식</p> | <p>거더내부 S16-G1 상부플랜지 도장손상</p> |

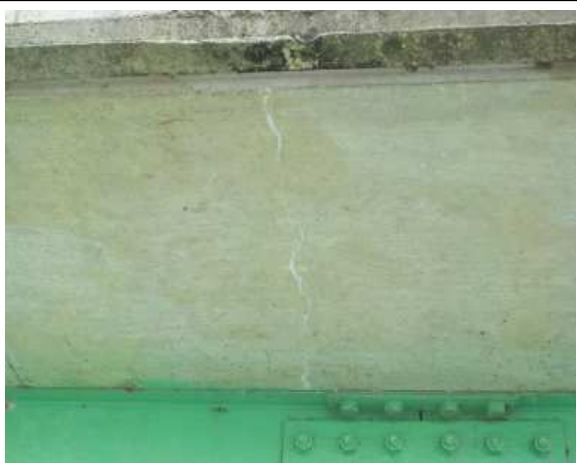
| <p>바닥판 하면 S5 균열부백태</p> | <p>바닥판 하면 S11 파손</p> |

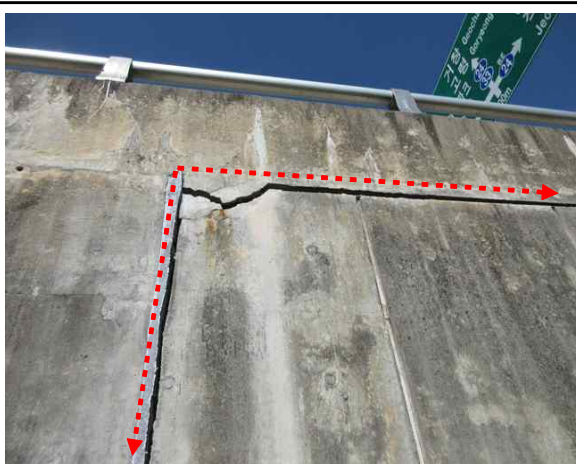
| <p>교대 A1 날개벽 접속부 이격</p> | |

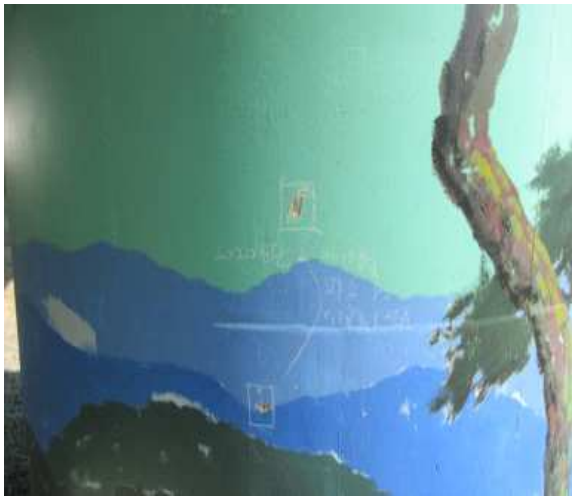
| <p>교각 P2 기둥 파손</p> | <p>교각 P3 코핑 재균열(폭:0.2mm)</p> |

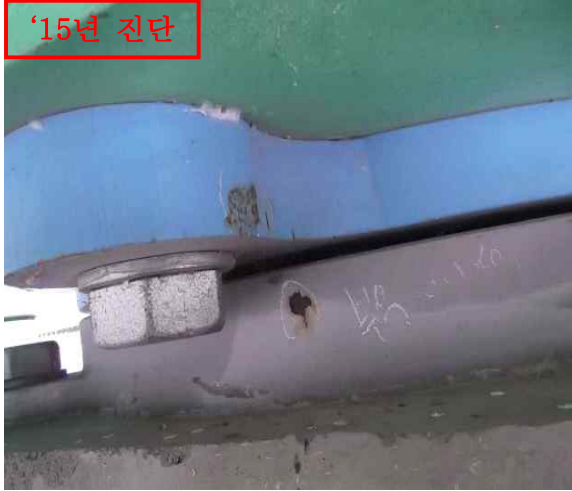
| <p>교량받침 P9-SH2 플레이트 부식</p> | |

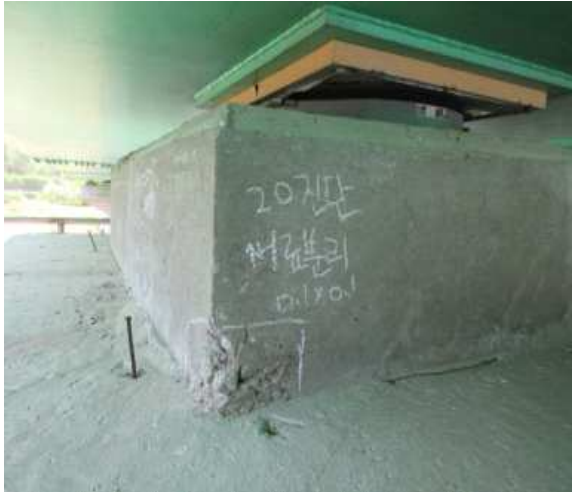
| <p>교량받침 P11-SH1 받침콘크리트 재료분리</p> | <p>신축이음 P12 본체 고무재 파손</p> |

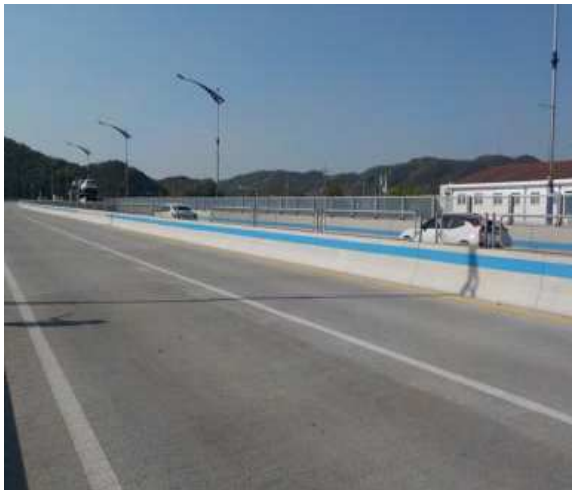
| <p>교면포장 상태양호</p> | <p>배수시설 S1 배수구 막힘</p> |

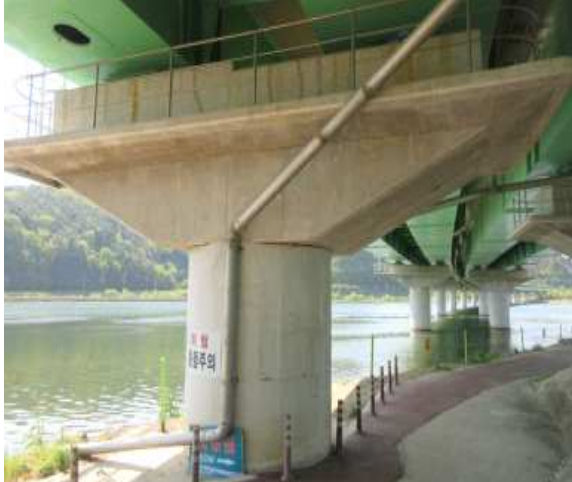
| <p>배수시설 S3 배수관(육교형) 상태양호</p> | <p>난간 S17 방호벽 균열(폭:0.2mm)</p> |

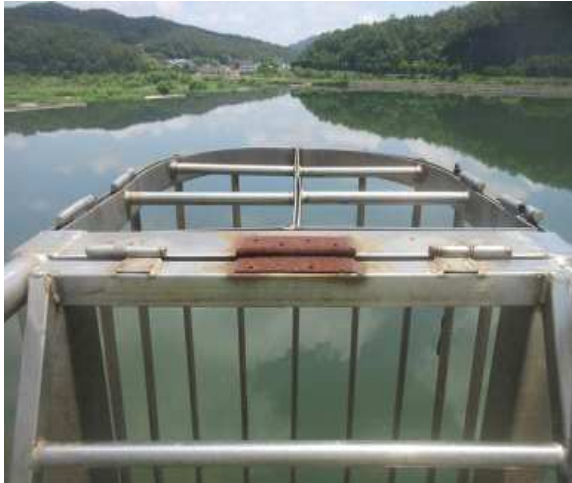
| <p>점검시설 P3 출입문 연결부 부식</p> | <p>점검시설 P6 점검사다리 브라켓 볼트풀림(#4-1)</p> |

| 구분 | 주요 결함 및 외관조사 결과 | 검토 의견 |
|---|---|---|
| 교량<br>점검시설 | <ul style="list-style-type: none"> <li>◦ 점검문 연결부 부식, 브라켓 앵커 볼트 풀림이 조사되었다.</li> </ul> | <ul style="list-style-type: none"> <li>■ 점검문 연결부 부식은 공용기간 경과, 외부 습기노출, 우수유입 등에 의해 발생된 손상으로 현재 좌·우측 경첩이 양호하여 점검시설 출입은 양호하나, 내구성 및 작업자의 안전성 확보를 위해 보수를 실시하는 것이 필요하다.</li> <li>■ 브라켓 앵커 볼트풀림은 점검사다리(P6)에 3개소 볼트풀림이 조사되었으며, 시공미흡, 공용기간 경과 등에 발생된 손상으로 판단된다. 작업자의 출입시 안전 등을 고려하여 앵커볼트 풀림에 대한 정비를 실시하는 것이 필요하다.</li> </ul> |

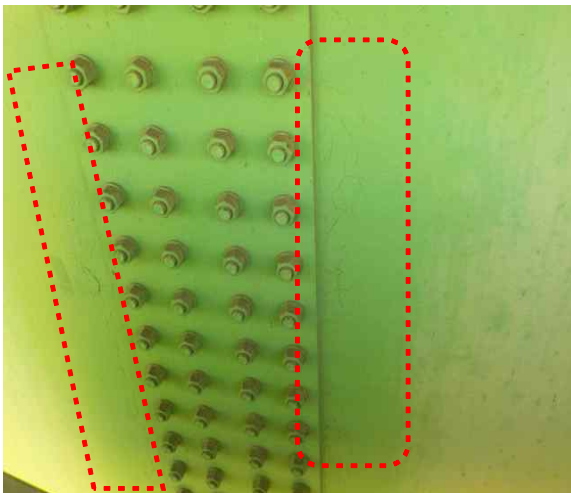
| <p>거터외부 S4-G2 복부 도장박리</p> | <p>거터내부 S15-G2 하부플랜지 부식</p> |

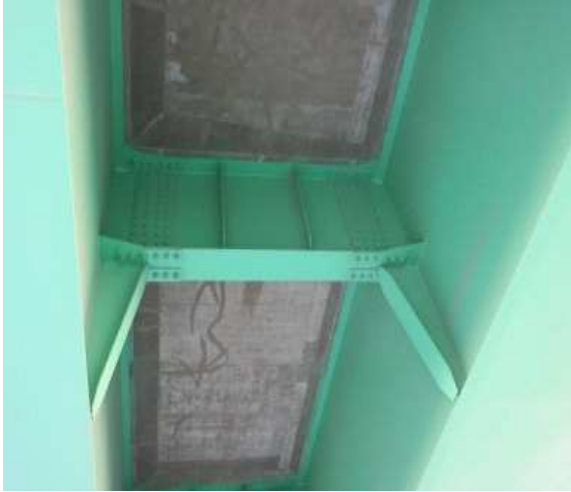
| <p>가로보 상태 양호</p> | <p>바닥판 하면 S10 균열부백태</p> |

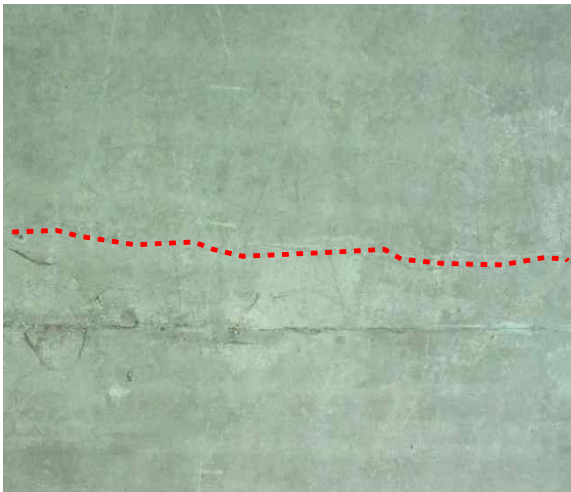
| <p>바닥판 하면 S11 균열(폭:0.3mm)</p> | <p>교각 P3 기둥 망상균열</p> |

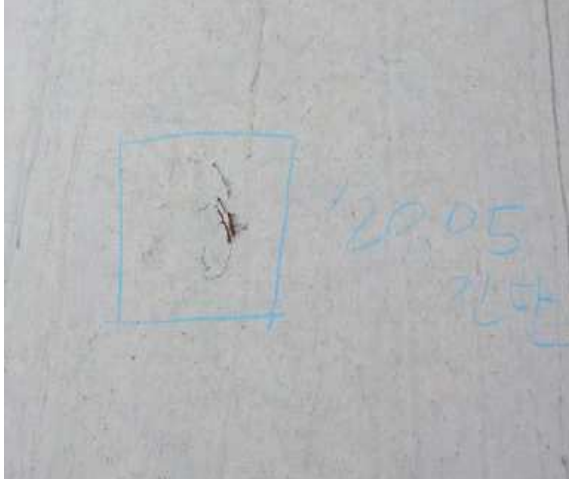
| <p>교각 P7 기둥 파손</p> | <p>교량받침 P3-SH1 도장박리, 무수축물탈 파손</p> |

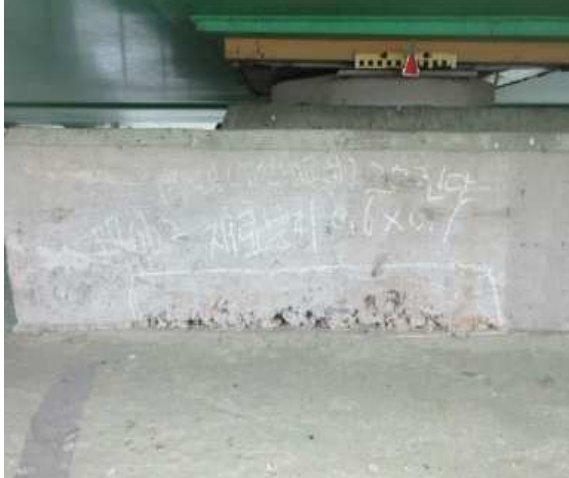
| <p>교량받침 P7-SH2 받침콘크리트 재료분리</p> | <p>신축이음 A2 후타재 균열(폭:0.2mm)</p> |

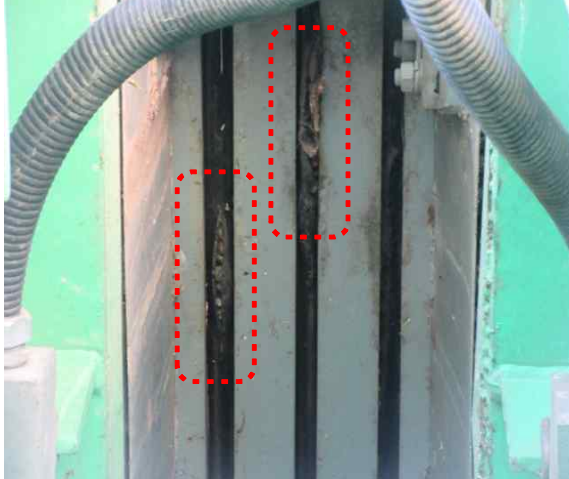
| <p>신축이음 P12 하부 고무재 파손(하부 토사 및 이물질퇴적)</p> | |

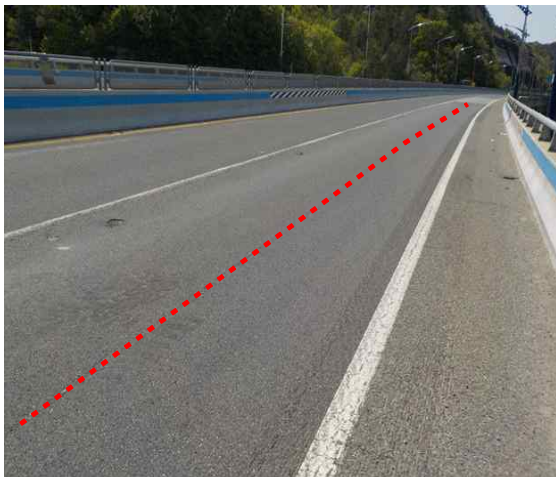
| <p>교면포장 S13 아스콘 균열</p> | <p>교면포장 S18 아스콘 소성변형</p> |

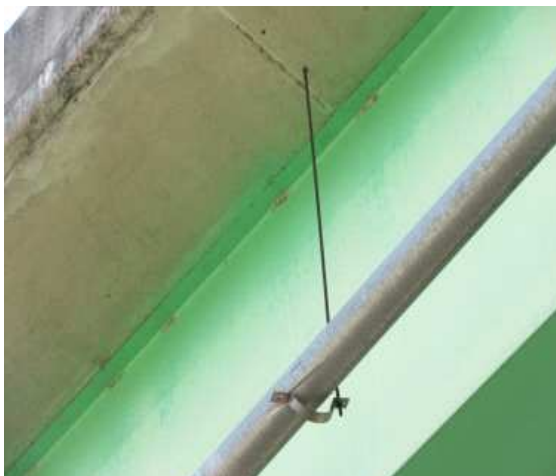
| <p>배수시설 S13 배수관 연결볼트 탈락</p> | <p>난간 S7 방호벽 외측 파손</p> |

| 구분 | 주요 결함 및 외관조사 결과 | 검토 의견 |
|---|---|---|
| 배수시설 | <ul style="list-style-type: none"> <li>교량 상면의 배수구는 양호한 상태로 조사되었으며, 배수관은 산악형 배수관 볼트탈락, 육교형 배수관 고정철물 연결 볼트 탈락이 조사되었다.</li> </ul> | <ul style="list-style-type: none"> <li>■ 배수관 볼트탈락은 시공미흡, 공용기간 경과 등에 의해 발생한 손상으로 정비를 실시하는 것이 필요하다.</li> </ul> |

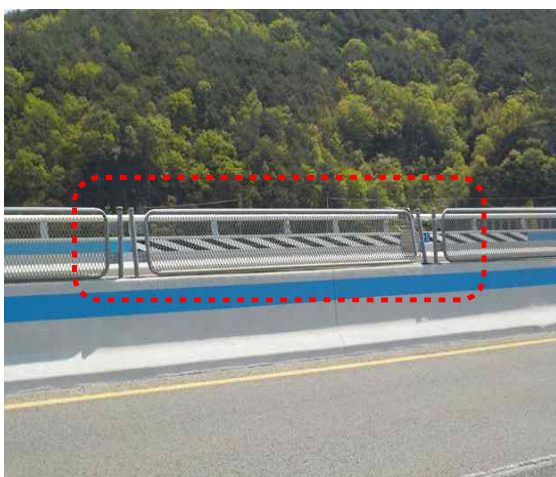
| <p>부속시설 S5 차광망 고정볼락</p> | <p>점검시설 P16 점검로 출입덮개판 변형</p> |

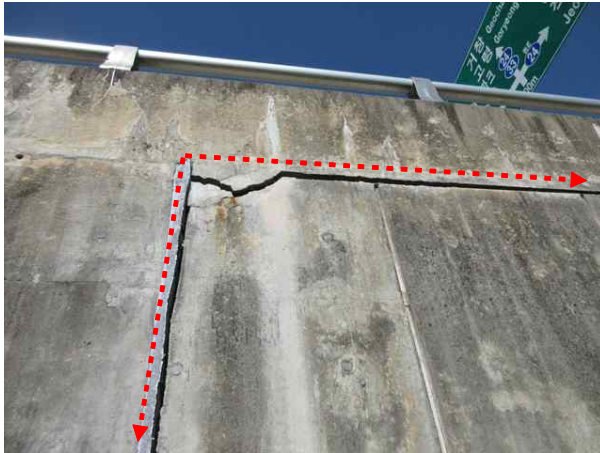
① 교대 A1 날개벽 접속부 이격

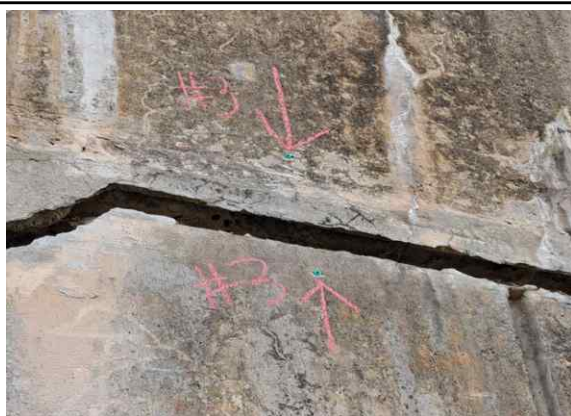
측점 #3(228mm)

- 초기 계측값을 토대로 추후 주기적인 계측을 통한 유지관리 실시 필요

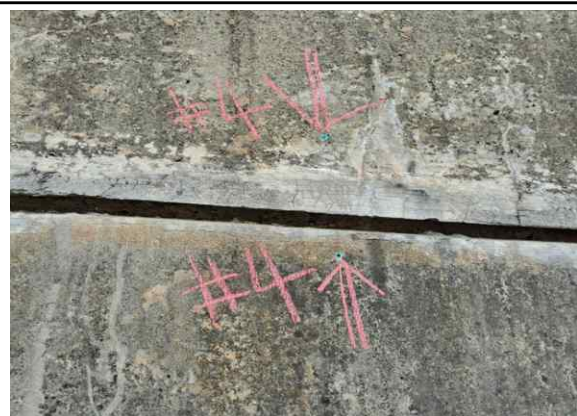
측점 #4(243mm)

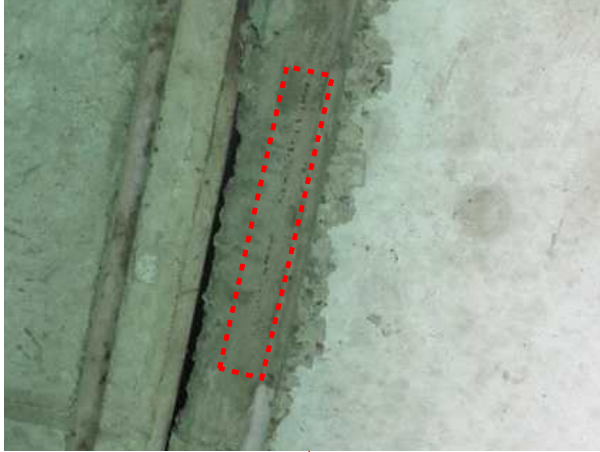
① 바닥판하면 S12 보수부 철근노출

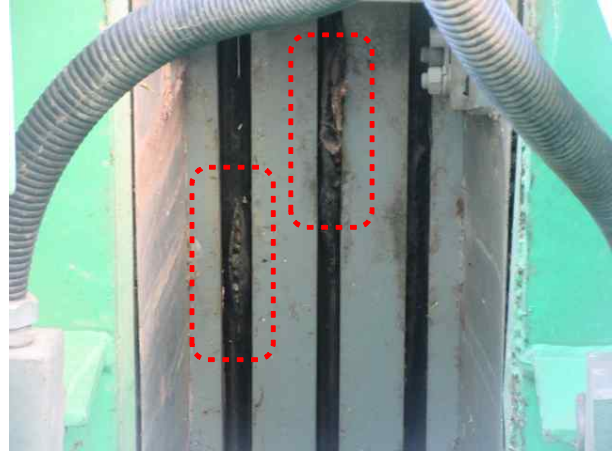
② 신축이음 P12 고무재 파손

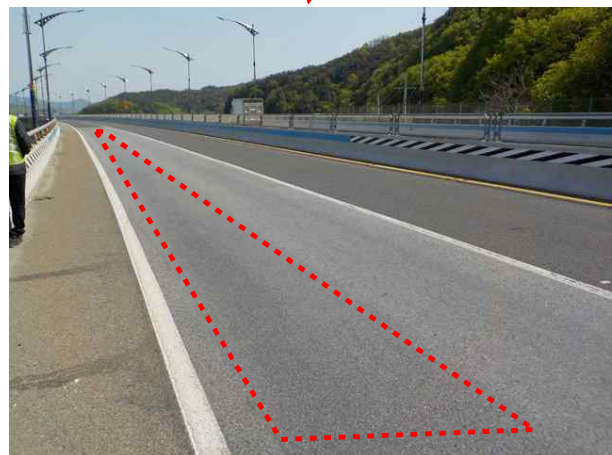
④ 교면포장 S18 아스콘 소성변형
