상주영천고속도로 시설물 안전·하자점검 및 성능평가 용역  
(2021년 하반기 정밀안전점검)

# 외 관 조 사 망 도

산호교

2021.12

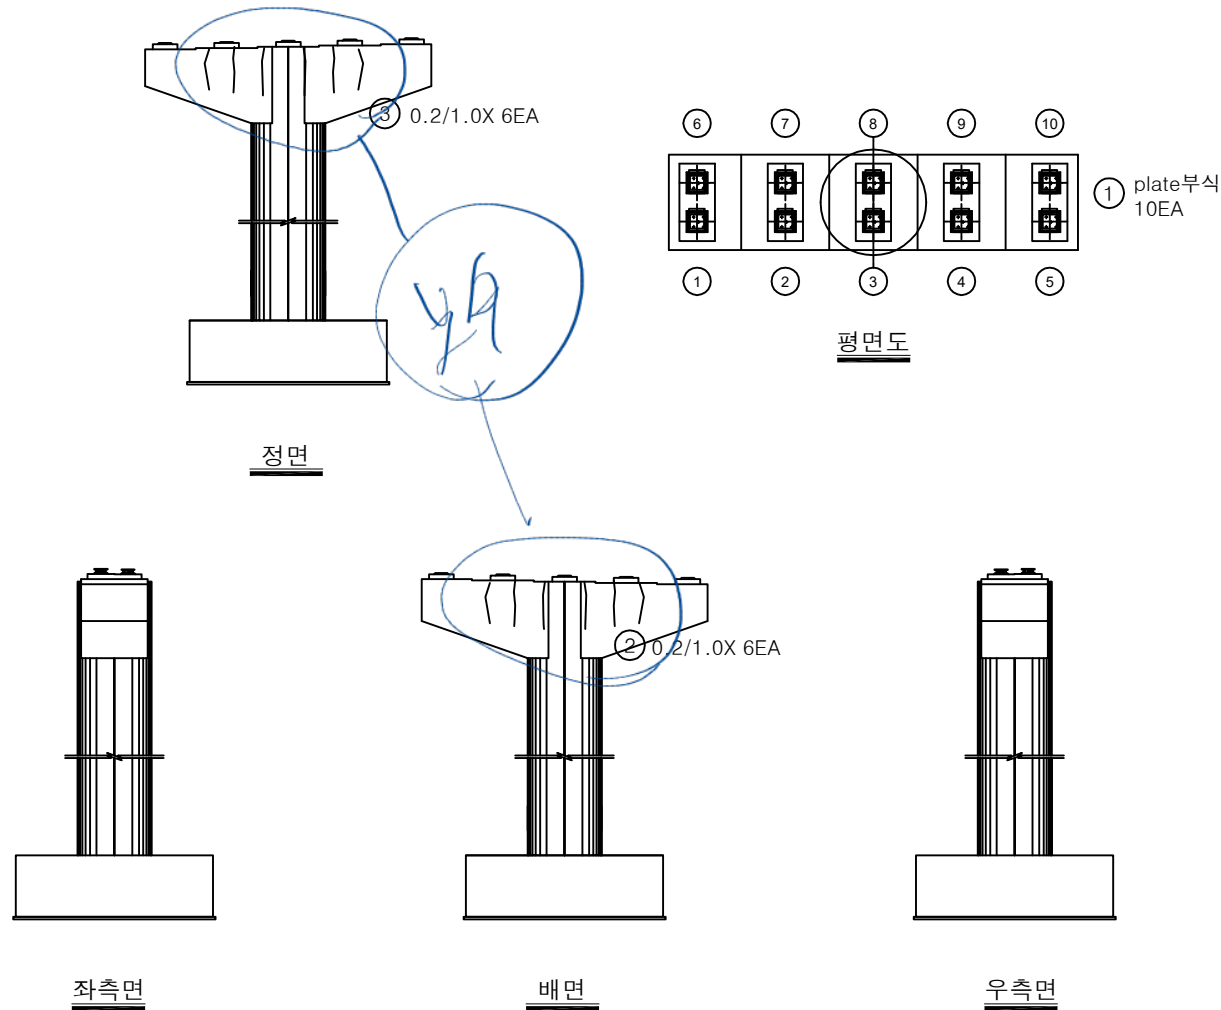
| 번호 | 손상내용 | 손상현황 | | | | | | 비고 |
|---|---|---|---|---|---|---|---|---|
| 1 | plate부식 | | | | 10.00 | EA | 10 | |
| 2 | 균열 | 0.2 | 1.0 | | 6.00 | m | 6 | |
| 3 | 균열 | 0.2 | 1.0 | | 6.00 | m | 6 | |

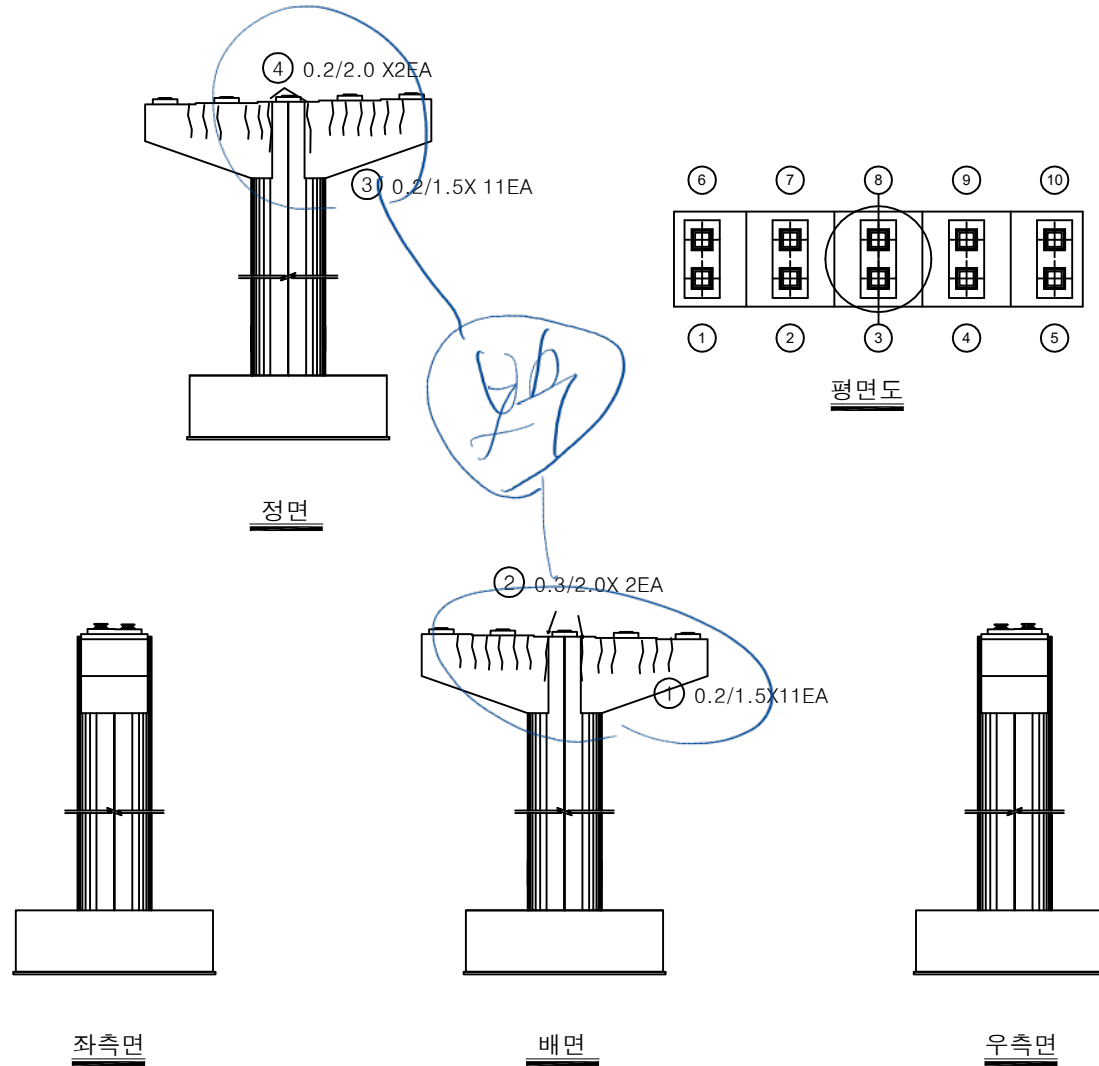
| 번호 | 손상내용 | 손상현황 | | | | | | 비고 |
|---|---|---|---|---|---|---|---|---|
| 1 | 균열 | 0.2 | 1.5 | | 16.50 | m | 11 | |
| 2 | 균열 | 0.3 | 2.0 | | 4.00 | m | 2 | 21'하 보수 |
| 3 | 균열 | 0.2 | 1.5 | | 16.50 | m | 11 | |
| 4 | 균열 | 0.2 | 2.0 | | 4.00 | m | 2 | 신규 |

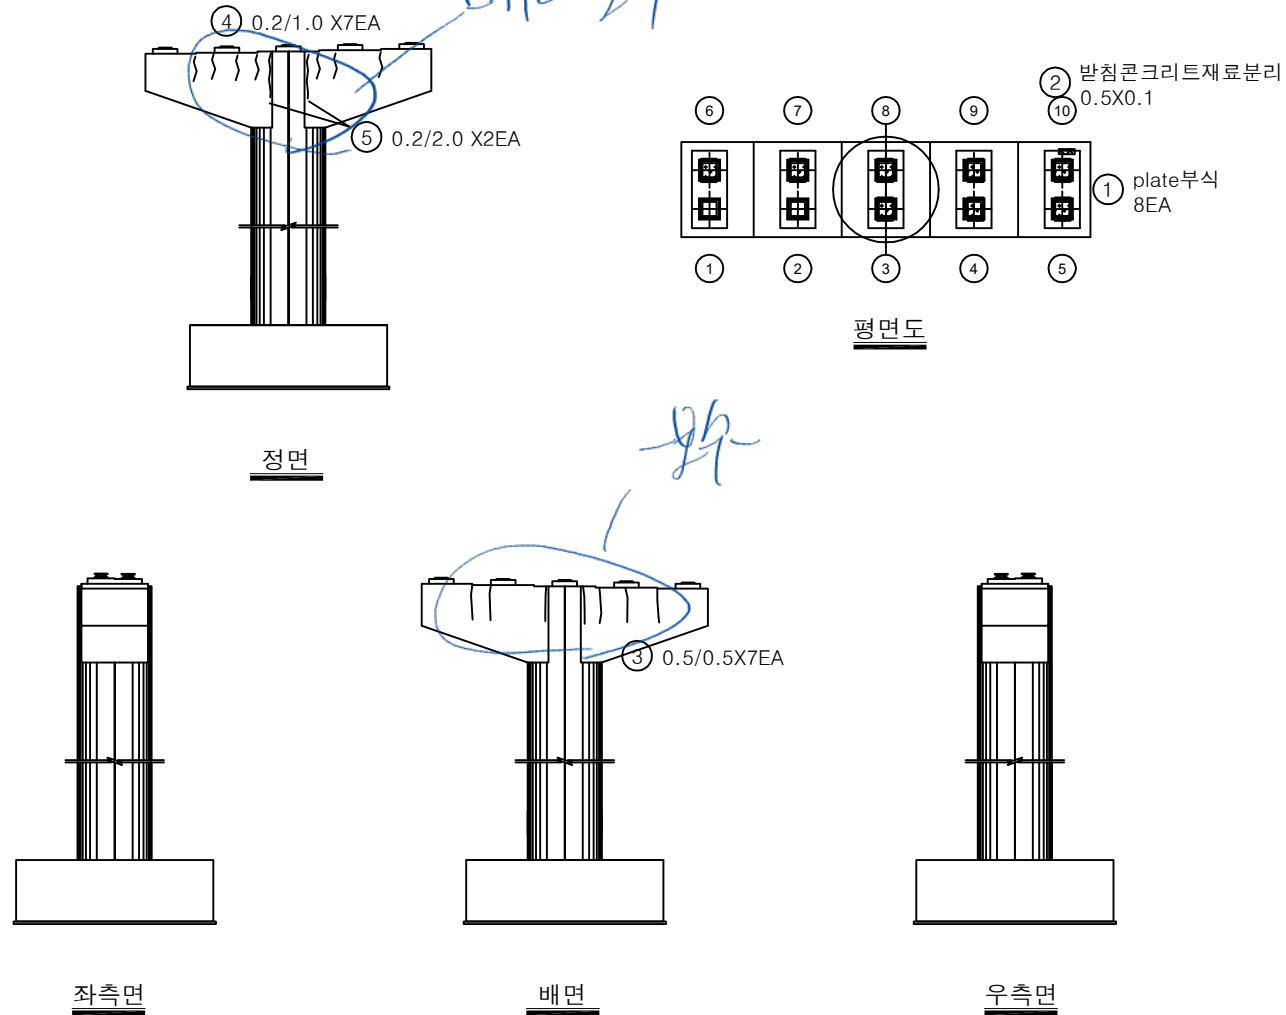
| 번호 | 손상내용 | 손상현황 | | | | | | 비고 |
|---|---|---|---|---|---|---|---|---|
| 1 | plate부식 | | | | 8.00 | EA | 8 | |
| 3 | 균열 | 0.5 | 0.5 | | 3.50 | m | 7 | 21'하 보수 |
| 4 | 균열 | 0.2 | 1.0 | | 7.00 | m | 7 | 신규 |
| 5 | 균열 | 0.2 | 2.0 | | 4.00 | m | 2 | 신규 |

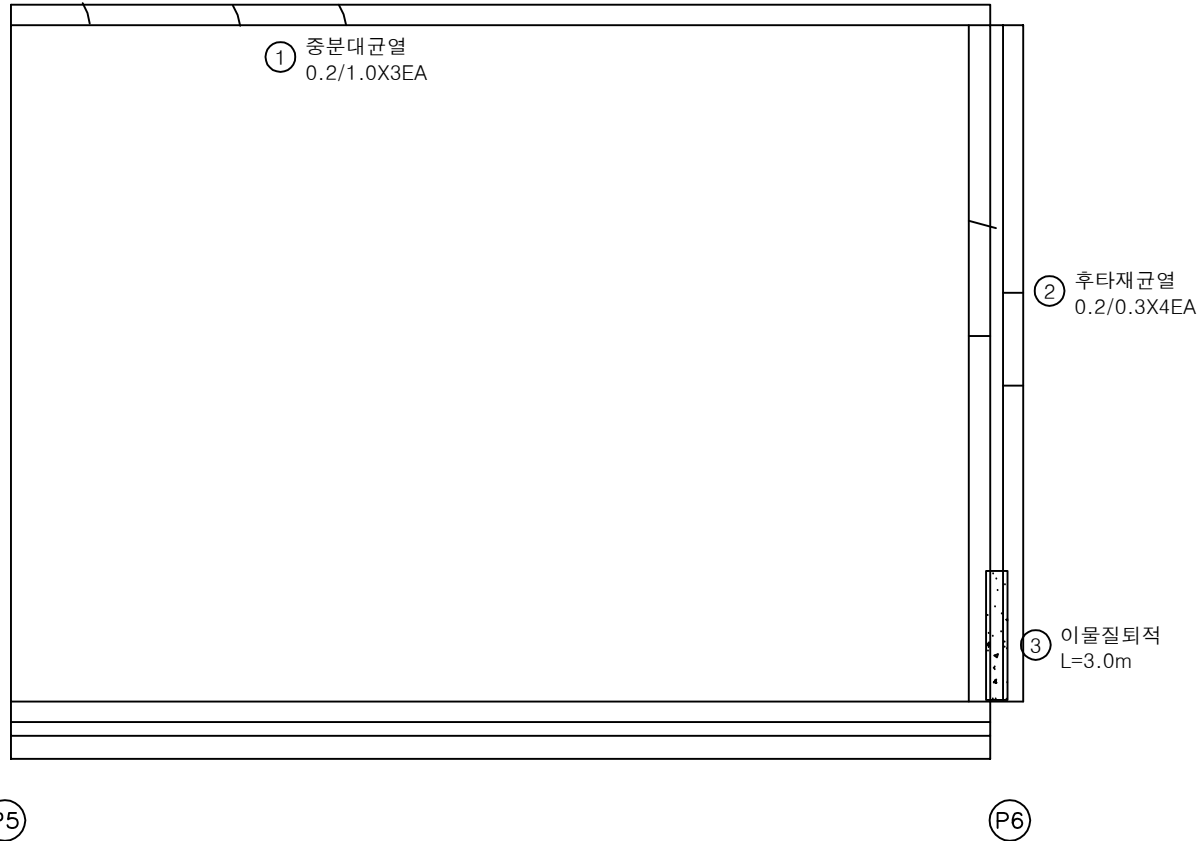
| 번호 | 손상내용 | 손상현황 | | | | | | 비고 |
|---|---|---|---|---|---|---|---|---|
| 1 | 중분대균열 | 0.2 | 1.0 | | 3.00 | m | 3 | |
| 2 | 후타재균열 | 0.2 | 0.3 | | 1.20 | m | 4 | |

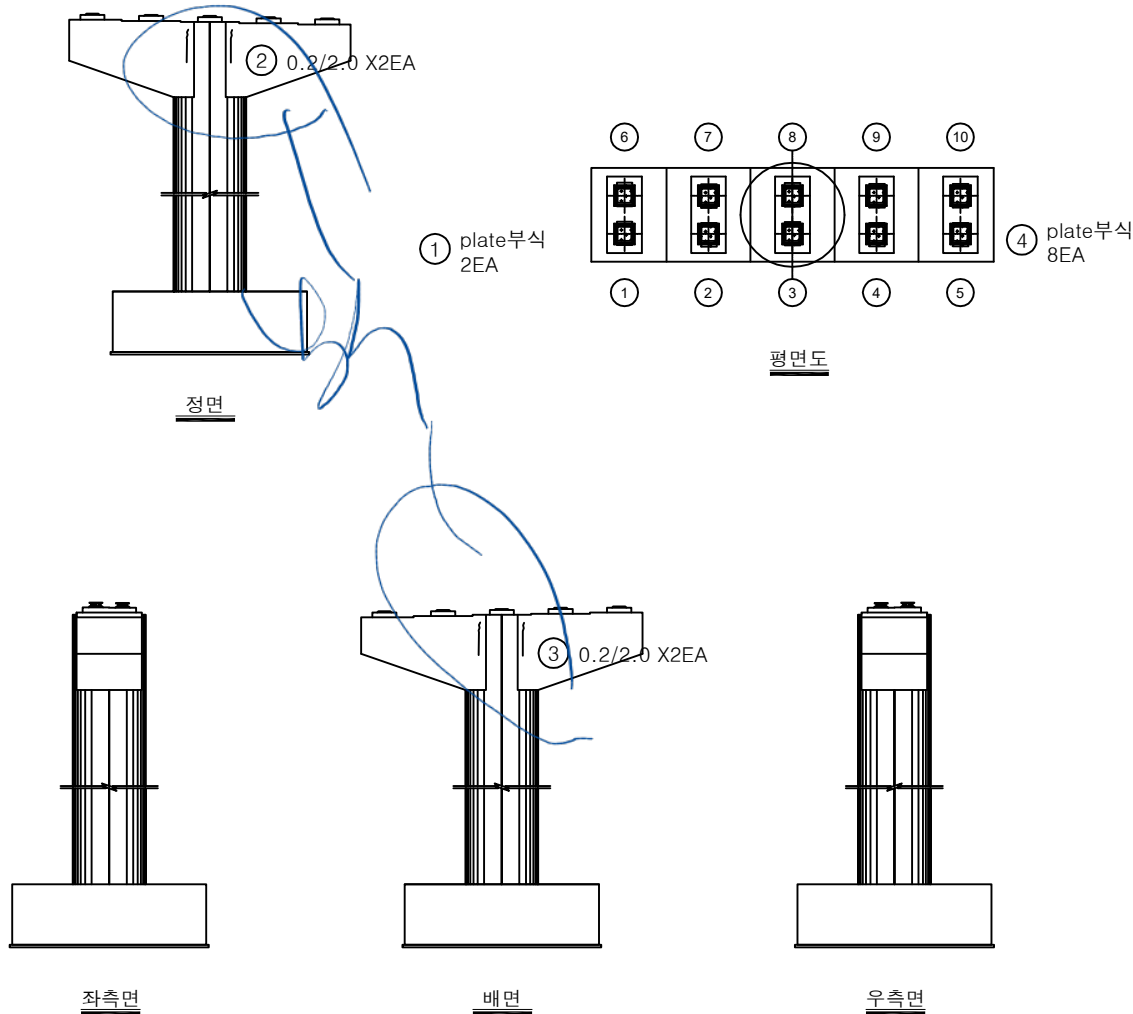
| 번호 | 손상내용 | 손상현황 | | | | | | 비고 |
|---|---|---|---|---|---|---|---|---|
| 1 | plate부식 | | | | 2.00 | EA | 2 | |
| 2 | 균열 | 0.2 | 2.0 | | 4.00 | m | 2 | 신규 |
| 3 | 균열 | 0.2 | 2.0 | | 4.00 | m | 2 | 신규 |
| 4 | plate부식 | | | | 8.00 | EA | 8 | 신규 |

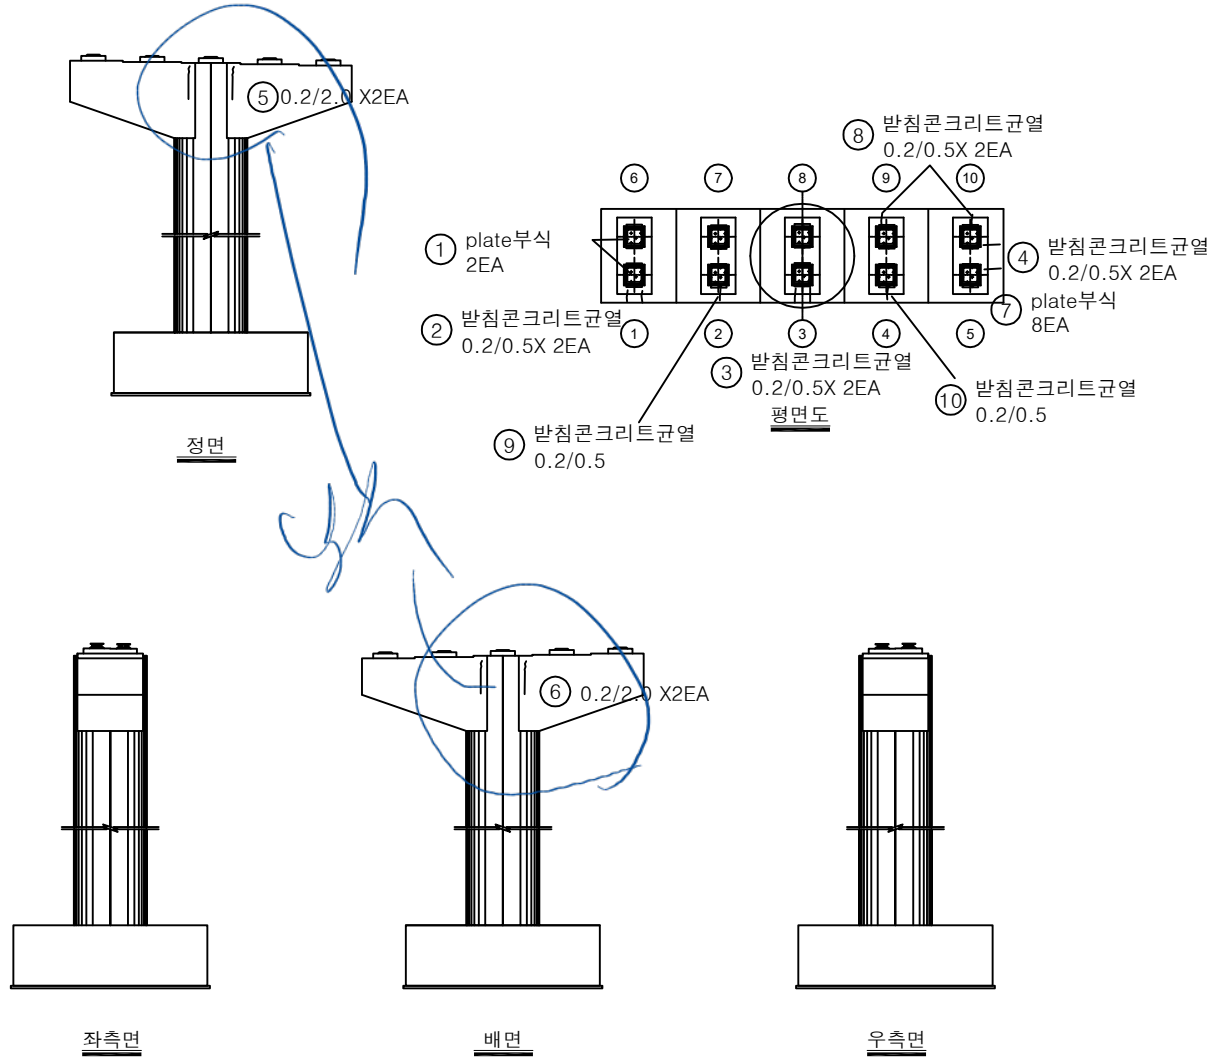
| 번호 | 손상내용 | 손상현황 | | | | | | 비고 |
|---|---|---|---|---|---|---|---|---|
| 1 | plate부식 | | | | 2.00 | EA | 2 | |
| 2 | 받침콘크리트균열 | 0.2 | 0.5 | | 1.00 | m | 2 | |
| 5 | 균열 | 0.2 | 2.0 | | 4.00 | m | 2 | 신규 |
| 7 | plate부식 | | | | 8.00 | EA | 8 | 신규 |
| 8 | 받침콘크리트균열 | 0.2 | 0.5 | | 1.00 | m | 2 | 신규 |

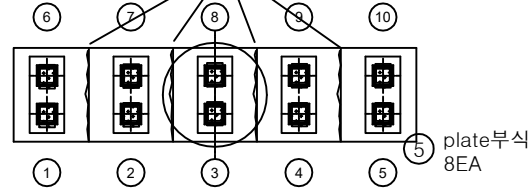
| 번호 | 손상내용 | 손상현황 | | | | | 비고 |
|---|---|---|---|---|---|---|---|
| 4 | 망상균열 | | 10.0 | 1.5 | 15.00 | m <sup>2</sup> | 1 |

④ 망상균열  
10.0X1.5① plate부식  
2EA

⑥ 0.3/2.0 X4EA

⑤ plate부식  
8EA

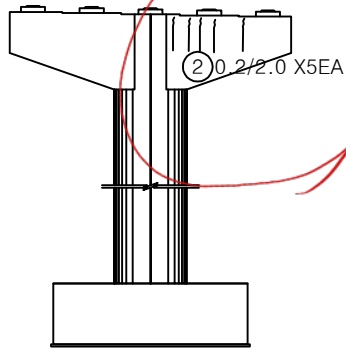
정면

① plate부식  
2EA

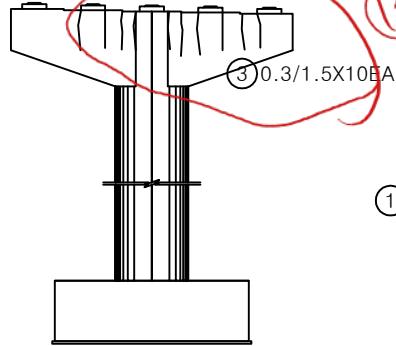
정면

① plate부식  
2EA
