## 2.22 화남1교 (7공구)

### 2) 현황표

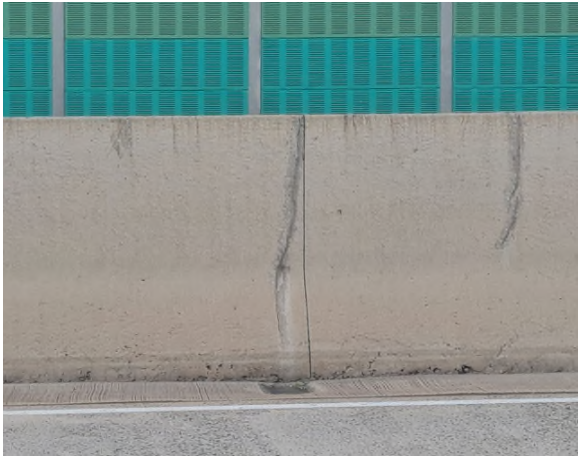
| 위 치 | 방호벽 영천방향 S2 | 위 치 | 방호벽 영천방향 S3 |

| 현 황 | 중분대 균열부백태(A=0.1m×1.0m) | 현 황 | 균열부 백태(A=0.1m×1.0m) |

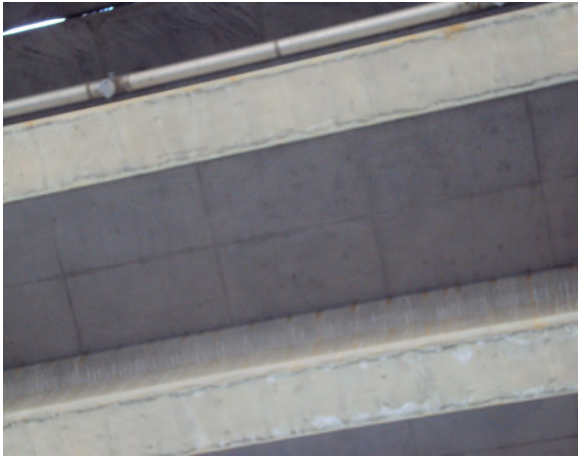
| 위 치 | 바닥판하면 영천방향 S3 | 위 치 | 바닥판하면 상주방향 S1 |

| 현 황 | 망상균열(A=2.5m×4.0m) | 현 황 | 파손(A=0.2m×1.0m) |

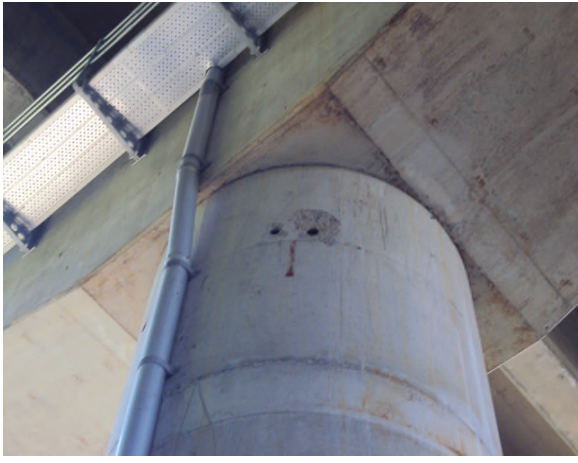
| 위 치 | 교각 상주방향 P1 | 위 치 | 교각 영천방향 P3 |

| 현 황 | 박락(A=0.4m×0.5m) | 현 황 | 균열(Cw<0.3mm) |

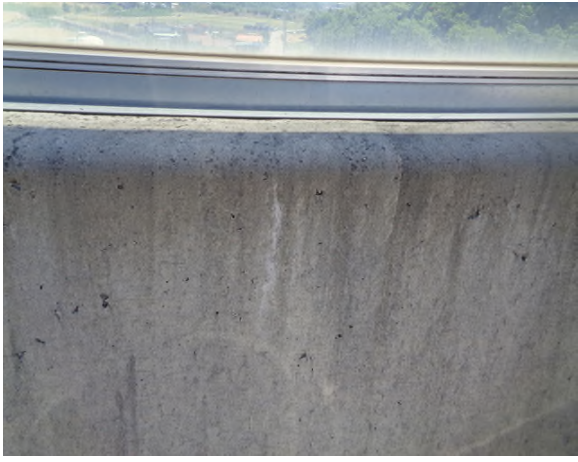
| 위 치 | 방호벽 상주방향 S3 | 위 치 | 방호벽 영천방향 S5 |

| 현 황 | 균열 ( $C_w < 0.3\text{mm}$ ) | 현 황 | 중분대 긁힘 ( $A=0.1\text{m} \times 1.0\text{m}$ ) |

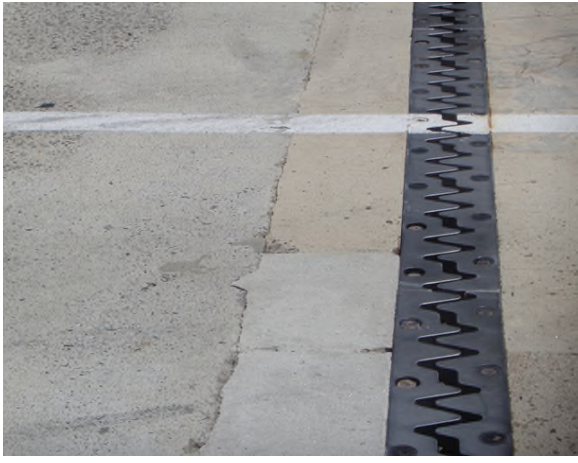
| 위 치 | 신축이음 상주방향 A1 | 위 치 | 신축이음 영천방향 A1 |

| 현 황 | 후타재 파손 ( $A=0.1\text{m} \times 0.1\text{m}$ ) | 현 황 | 후타재 파손 ( $A=0.1\text{m} \times 0.1\text{m}$ ) |

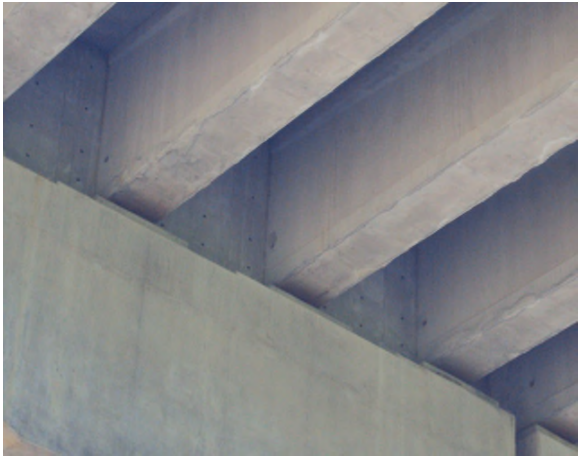
| 위 치 | 거더 상주방향 S2-G3 | 위 치 | 바닥판하면 상주방향 S1 |

| 현 황 | 인양홀 박락( $A = 0.2\text{m} \times 0.2\text{m}$ ) | 현 황 | 균열( $Cw < 0.3\text{mm}$ ) |

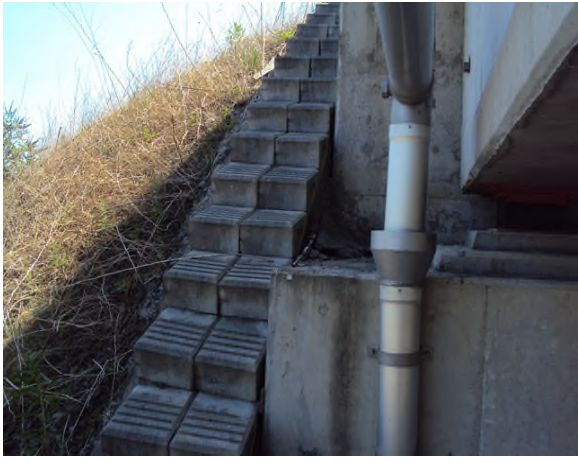
| 위 치 | 교대 상주방향 A1 | 위 치 | 교대 영천방향 A1 |

| 현 황 | 하부 철근노출 | 현 황 | 법면 토사유실 |

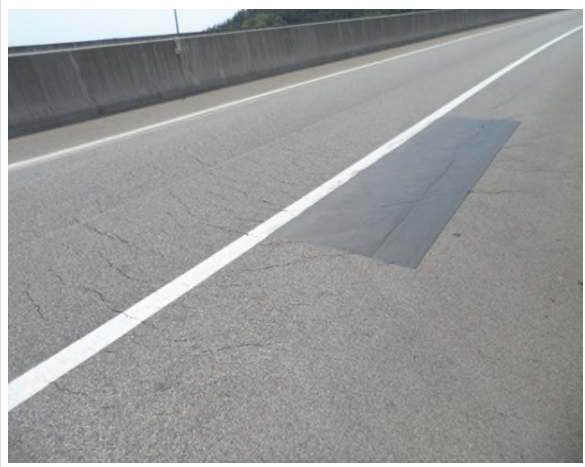
| 위 치 | 교면포장 S2 | 위 치 | 방호벽 S2 |

| 현 황 | 아스콘 망상균열(A=15.0m×3.0m) | 현 황 | 균열(Cw<0.3mm) |

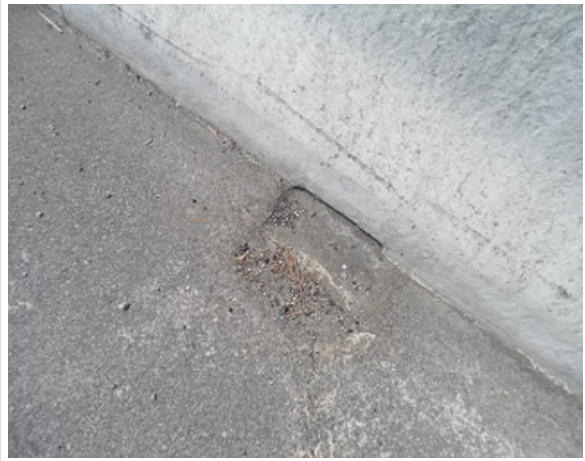
| 위 치 | 배수시설 S1 | 위 치 | 신축이음 A1 |

| 현 황 | 배수구 막힘(1EA) | 현 황 | 후타재 박리(A=0.3m×0.3m) |

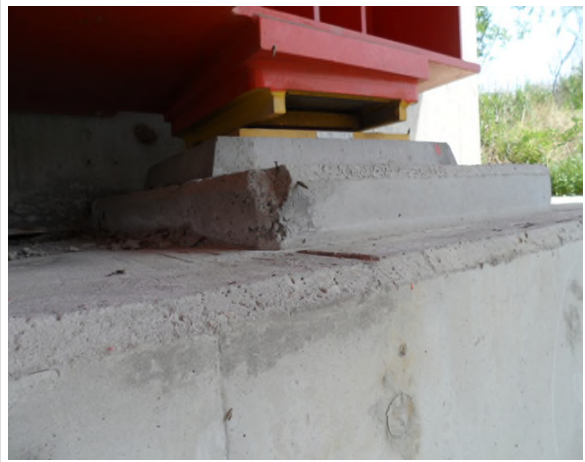
| 위 치 | 교량받침 A1 SH1 | 위 치 | 교대 A1 |

| 현 황 | 받침콘크리트 박락(A=0.2m×0.2m) | 현 황 | 망상균열(A=5.0m×2.0m) |

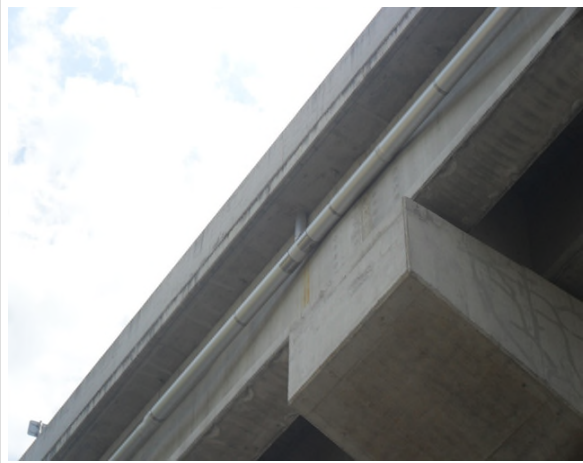
| 위 치 | 바닥판하면 상주방향 S7 | 위 치 | 교량받침 영천방향 A2 SH3 |

| 현 황 | 백태 (A=0.2m×0.3m) | 현 황 | 무수축물탈 균열 (Cw<0.3mm) |

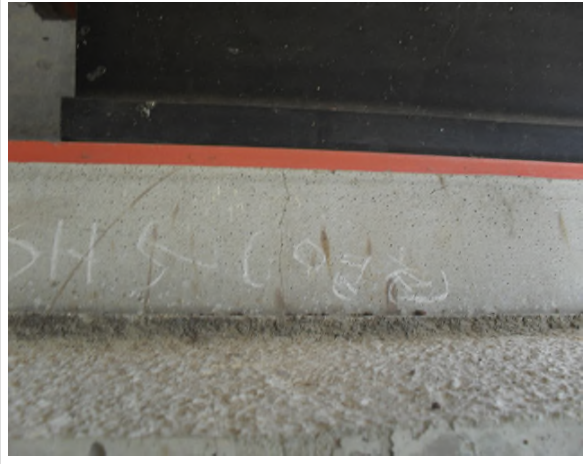
| 위 치 | 교량받침 영천방향 A2 SH3 | 위 치 | 교대 상주방향 A2 |

| 현 황 | 무수축물탈 균열 (Cw<0.3mm) | 현 황 | 누수흔적 (A=0.5m×2.0m) |

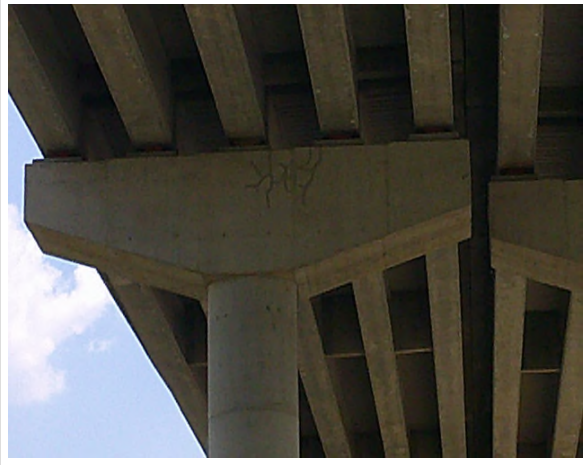
| 위 치 | 교각 상주방향 P3 | 위 치 | 교각 영천방향 P7 |

| 현 황 | 망상균열 (A=10.0m×2.0m) | 현 황 | 망상균열 (A=10.0m×1.0m) |

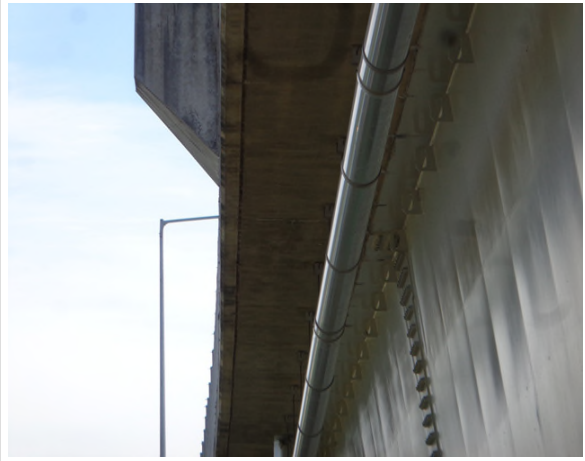
| 위 치 | 바닥판하면 영천방향 S3 | 위 치 | 교대 상주방향 A1 |

| 현 황 | 균열부백태 ( $A=0.1\text{m} \times 1.0\text{m}$ ) | 현 황 | 실란트 이격 ( $L=5.0\text{m}$ ) |

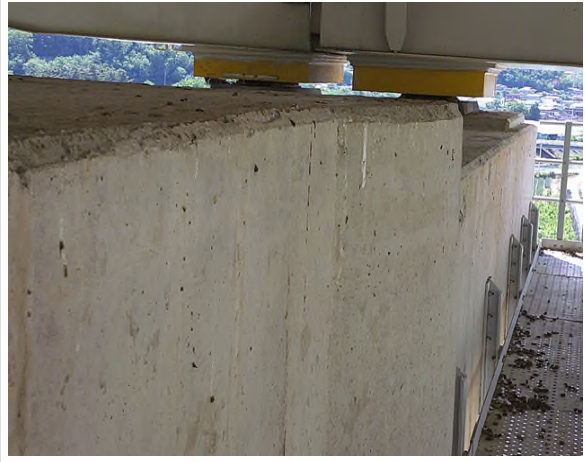
| 위 치 | 교각 상주방향 P3 | 위 치 | 교각 영천방향 P5 |

| 현 황 | 박락 ( $A=0.3\text{m} \times 0.3\text{m}$ ) | 현 황 | 균열 ( $Cw < 0.3\text{mm}$ ) |

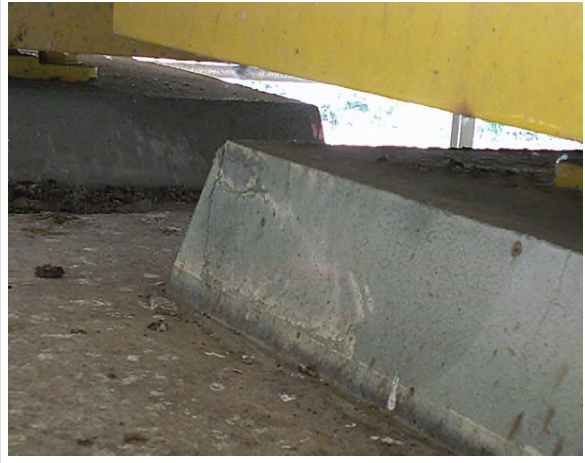
| 위 치 | 교량반침 영천방향 P7 SH1 | 위 치 | 교량반침 상주방향 P7 SH3 |

| 현 황 | 무수축물탈박리 ( $A=0.1\text{m} \times 0.1\text{m}$ ) | 현 황 | 박락 ( $A=0.2\text{m} \times 0.1\text{m}$ ) |
