## 2.34 영천절토 34

영천절토 34 (관리이정 1.890~2.150km / 5공구 군위R-A(중양)STA.1+890~2+150)

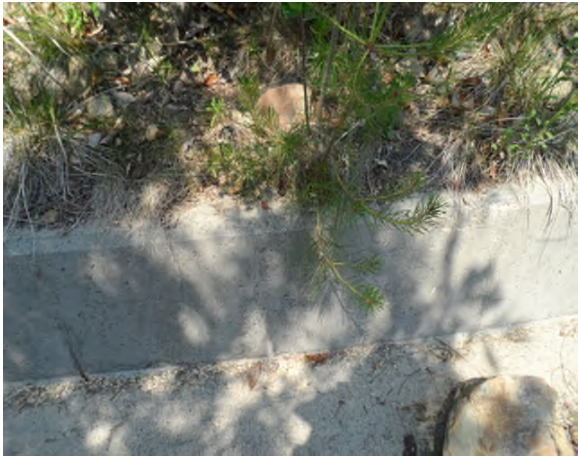
| 위 치 | STA 2+140 산마루측구 | 위 치 | STA 1+980 자연사면 |

| 현 황 | 균열 (L=1.5m) | 현 황 | 낙석위험, 수목전도 위험 |

| 구 분 | 손상 내용 | 단위 | 물량 | 개소 | 보수방안 | 비고 |
|---|---|---|---|---|---|---|
| | 산마루측구 균열 | m | 6.0 | 4 | 주입보수 | |

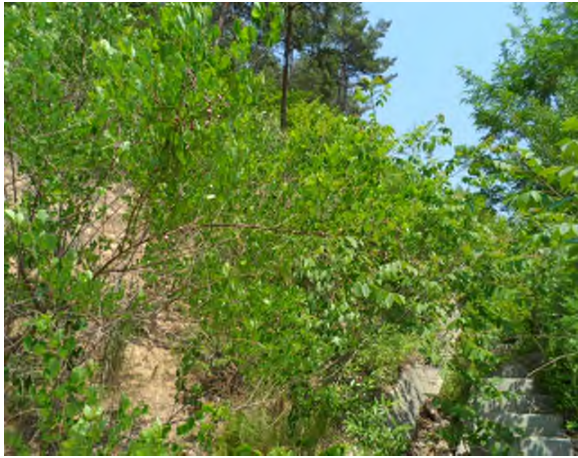
| 점검내용 | | 점 검 결 과 | | |
|---|---|---|---|---|
| 점검자<br>의견 | <p>영천절토 34 사면은 사면 전반에 걸쳐 보호공, 식생공, 배수시설이 설치되어 있으며, 풍화등급은 약간풍화(SW) ~ 심한풍화(HW) 정도이다. 상부자연사면 및 사면부는 손상이 없는 상태이나, 심한풍화(충전물유실우려)는 지속적인 지표수유입 및 동결융해작용으로 충전물유실이 발생하여 이완암이 발생할 수 있으므로, 주기적인 점검을 통한 유지관리가 필요하다. 배수시설에 발생한 균열은 배수기능에는 문제가 없으나, 내구성확보를 위해 균열보수를 통한 유지관리가 요망된다. 사면보호/보강시설은 기능발휘에 큰 문제가 없는 양호한 상태로 조사되었다.</p> | | | |

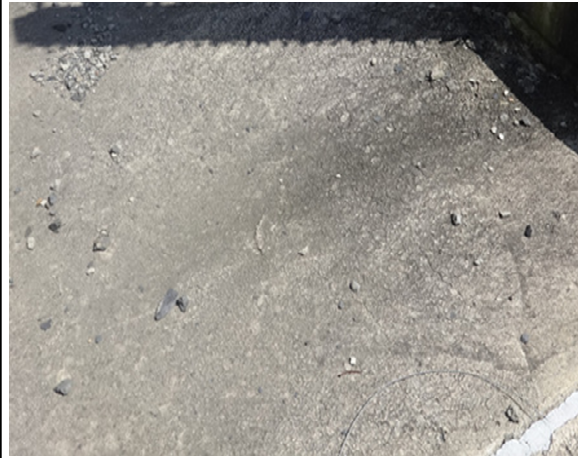
| 위 치 | 자연사면 | 위 치 | STA 0+260~270 1소단배수로 |

| 현 황 | 전경 | 현 황 | 망상균열(A=5.0m×1.0m) |

| 구 분 | 손상 내용 | 단위 | 물량 | 개소 | 보수방안 | 비고 |
|---|---|---|---|---|---|---|
| | 소단배수로 망상균열 | m <sup>2</sup> | 5.0 | 1 | 균열보수 | |

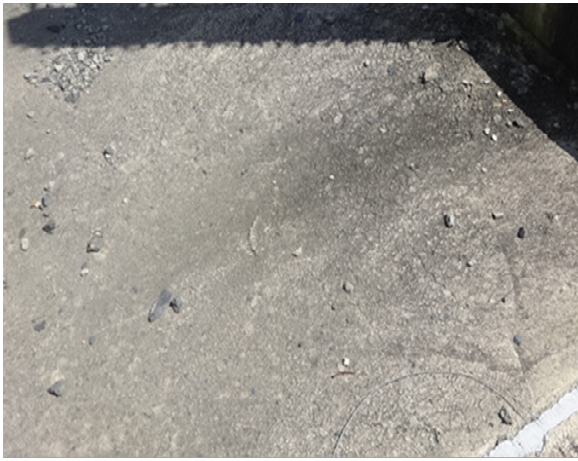
| 위 치 | STA 0+260~270 1소단배수로 | 위 치 | STA 0+230 산마루측구 |

| 현 황 | 망상균열(A=5.0m×1.0m) | 현 황 | 균열(L=1.0m) |

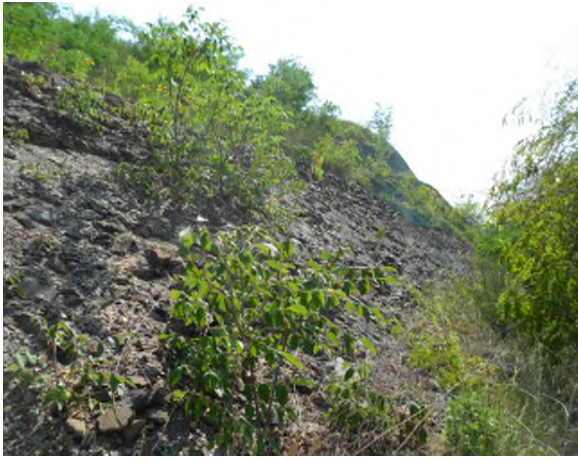
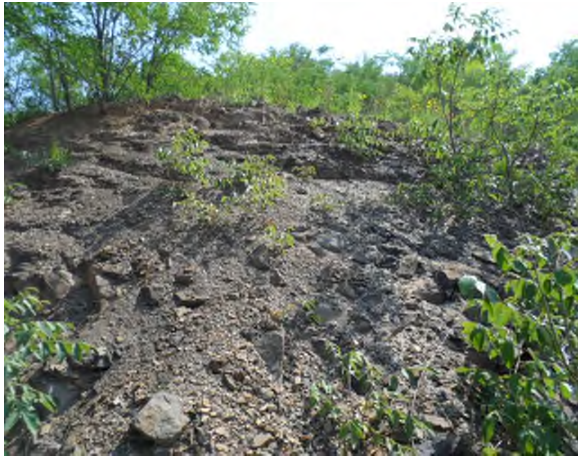
| 위 치 | 전구간 | 위 치 | 전구간 |

| 현 황 | 심한 풍화 | 현 황 | 심한 풍화 |

| 점검내용 | | 점 검 결 과 | | |
|---|---|---|---|---|
| 점검자<br>의견 | | 상주절토 35 사면은 사면 전반에 걸쳐 보호공, 식생공, 배수시설이 설치되어 있으며, 풍화등급은 약한풍화(SW) ~ 심한풍화(HW) 정도이다. 상부자연사면 및 사면부는 손상이 없는 상태이나, 심한풍화는 지속적인 지표수유입 및 동결융해작용으로 충전물유실이 발생하여 이완암이 발생할 수 있으므로, 주기적인 점검을 통한 유지관리가 필요하다. 배수시설에 기 손상인 균열 및 토사퇴적이 조사되었고, 균열에 대해 보수를 실시하고, 토사퇴적은 원활한 배수를 위해 정비가 필요하다. 사면보호/보강시설은 기능발휘에 큰 문제가 없는 양호한 상태로 조사되었다. | | |

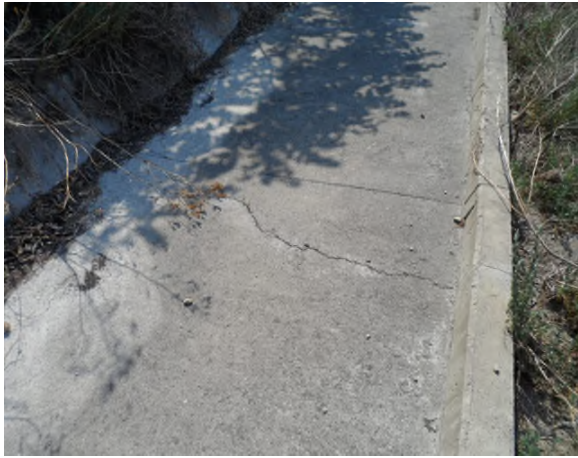
| 위 치 | 수직도수로 | 위 치 | STA 53.38k 1소단배수로 |

| 현 황 | 전경 | 현 황 | 균열(L=2.0m) |

| 구 분 | 손상 내용 | 단위 | 물량 | 개소 | 보수방안 | 비고 |
|---|---|---|---|---|---|---|
| 배수시설 | 소단배수로 균열 | m | 2.0 | 1 | 주입보수 | |

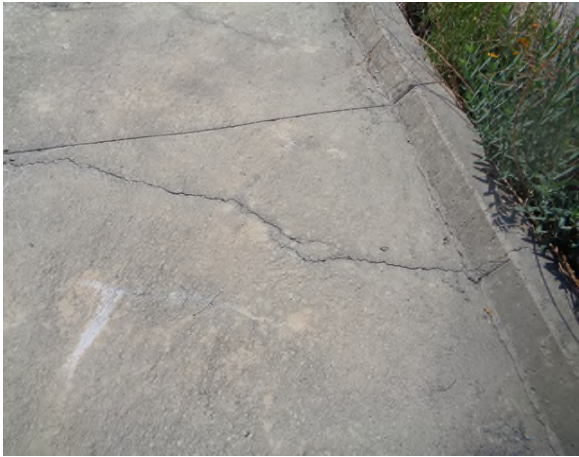
| 위 치 | STA 54.60k 1소단배수로 | 위 치 | STA 54.60k 1소단배수로 |

| 현 황 | 균열 (L=20.0m) | 현 황 | 균열 (L=20.0m) |

| 구 분 | 손상 내용 | 단위 | 물량 | 개소 | 보수방안 | 비고 |
|---|---|---|---|---|---|---|
| 배수시설 | 소단배수로 균열 | m | 20.0 | 1 | 주입보수 | |

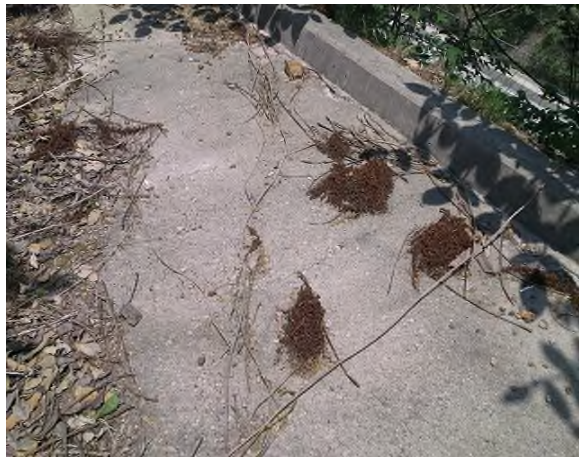
| 위 치 | STA 54.84k 1소단배수로 | 위 치 | STA 54.88k 1소단배수로 |

| 현 황 | 균열(L=2.0m) | 현 황 | 균열(L=2.0m) |

| 구 분 | 손상 내용 | 단위 | 물량 | 개소 | 보수방안 | 비고 |
|---|---|---|---|---|---|---|
| 배수시설 | 소단배수로 균열 | m | 14.0 | 7 | 주입보수 | |

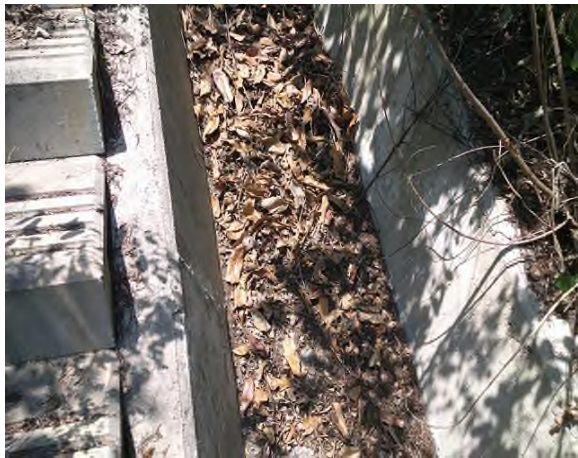
| 위 치 | STA 54.90k 산마루측구 | 위 치 | - |

| 현 황 | 균열(L=1.0m) | 현 황 | - |

| 구 분 | 손상 내용 | 단위 | 물량 | 개소 | 보수방안 | 비고 |
|---|---|---|---|---|---|---|
| | 산마루측구 균열 | m | 2.5 | 2 | 주입보수 | |

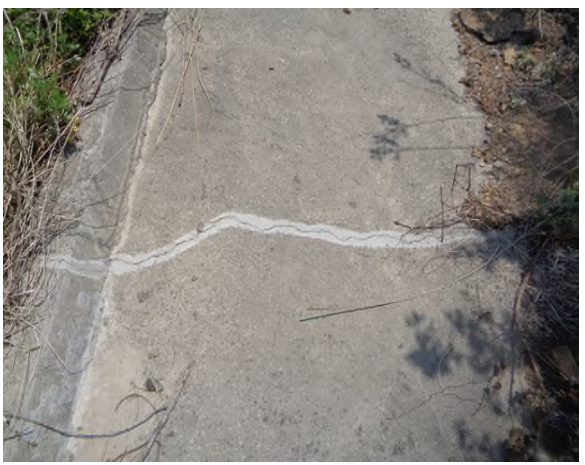
| 위 치 | 소단배수로 | 위 치 | STA 55.33k 1소단배수로 |

| 현 황 | 전경 | 현 황 | 균열(L=2.0m) |

| 구 분 | 손상 내용 | 단위 | 물량 | 개소 | 보수방안 | 비고 |
|---|---|---|---|---|---|---|
| 배수시설 | 소단배수로 균열 | m | 10.0 | 5 | 주입보수 | |

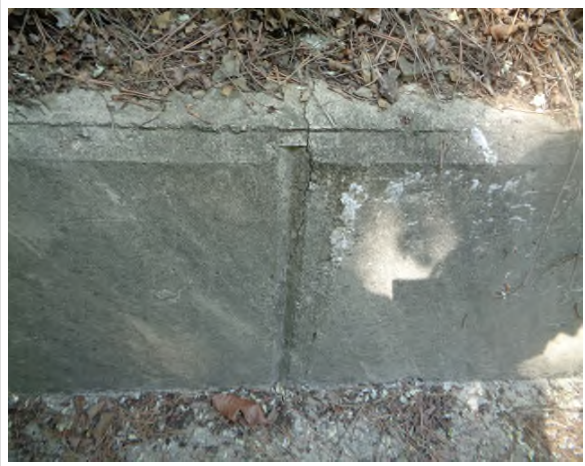
| 현 황 | 균열(L=0.5m) | 현 황 | 균열(L=2.0m) |

| 구 분 | 손상 내용 | 단위 | 물량 | 개소 | 보수방안 | 비고 |
|---|---|---|---|---|---|---|
| | 산마루측구 균열 | m | 0.5 | 1 | 주입보수 | |

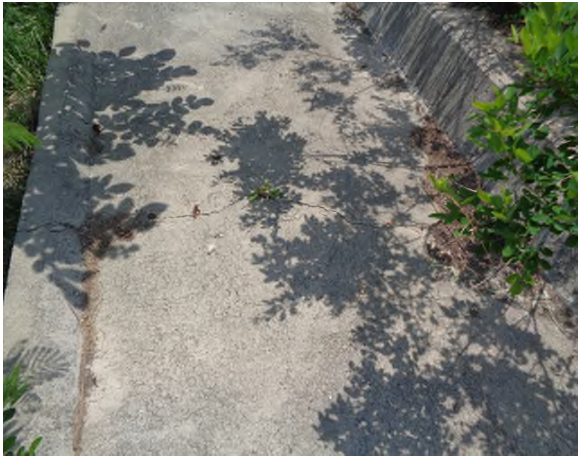
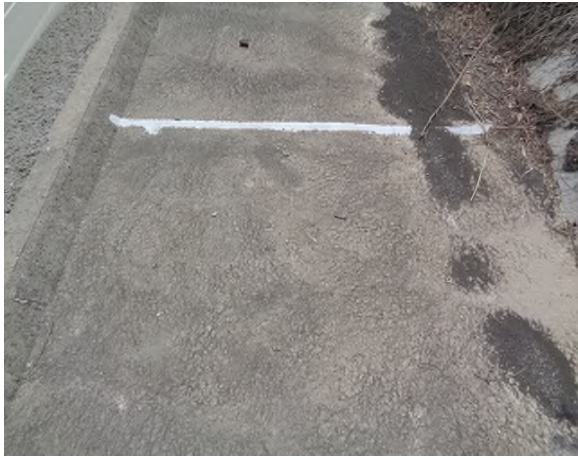
| 위 치 | STA 56.15k 1소단배수로 | 위 치 | STA 56.15k 1소단배수로 |

| 현 황 | 균열(L=1.0m) | 현 황 | 균열(L=1.0m) |

| 구 분 | 손상 내용 | 단위 | 물량 | 개소 | 보수방안 | 비고 |
|---|---|---|---|---|---|---|
| 배수시설 | 소단배수로 균열 | m | 104.0 | 6 | 주입보수 | |

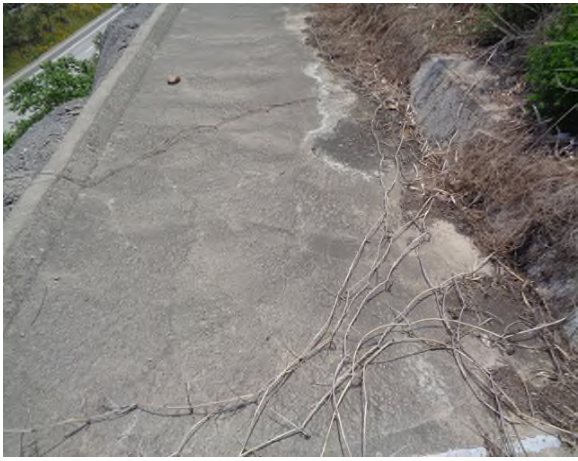
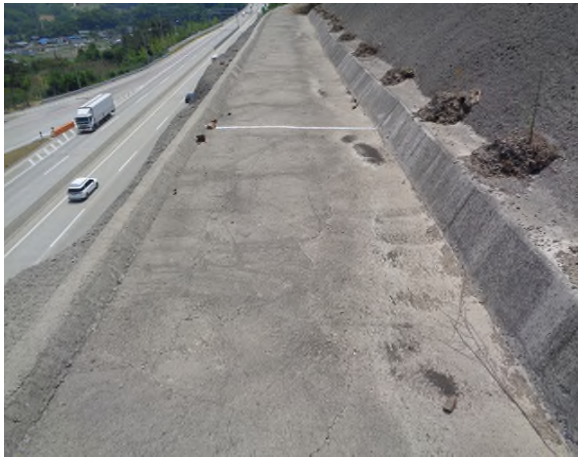
| 위 치 | STA 56.20k 1소단배수로 | 위 치 | STA 56.28k 1소단배수로 |

| 현 황 | 균열(L=50.0m) | 현 황 | 균열(L=9.0m) |

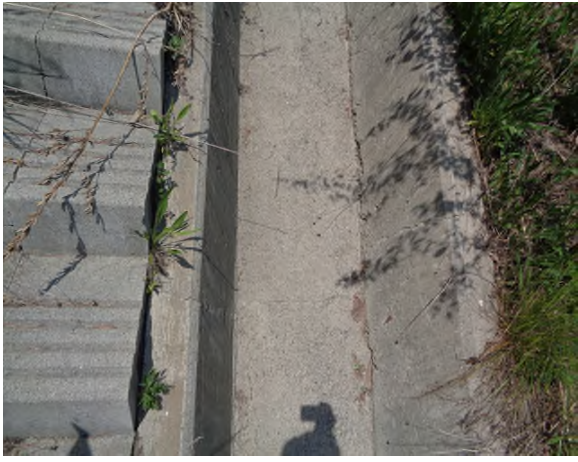
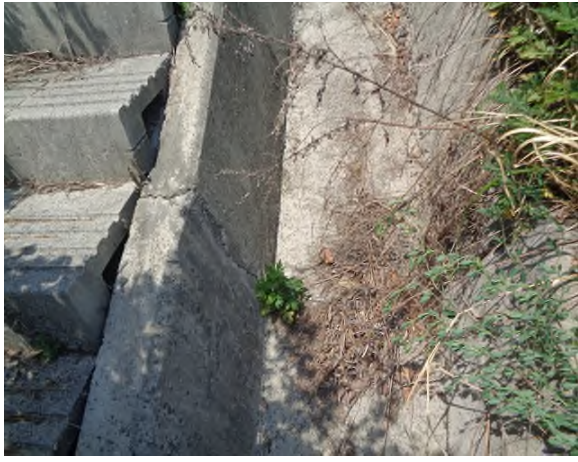
| 위 치 | STA 56.38k 산마루측구 | 위 치 | STA 56.38k 산마루측구 |

| 현 황 | 균열(L=1.0m) | 현 황 | 균열(L=1.0m) |

| 구 분 | 손상 내용 | 단위 | 물량 | 개소 | 보수방안 | 비고 |
|---|---|---|---|---|---|---|
| | 산마루측구 균열 | m | 2.0 | 2 | 주입보수 | |

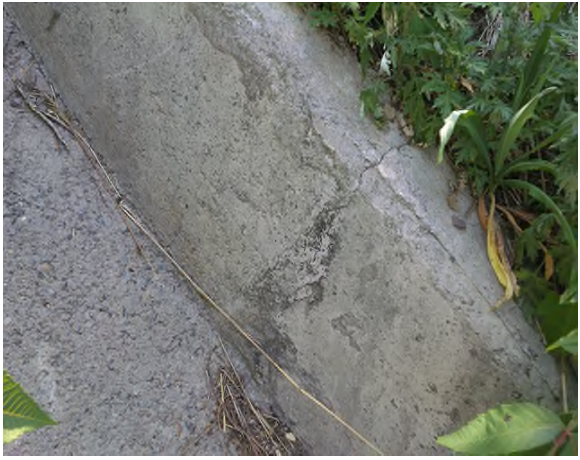
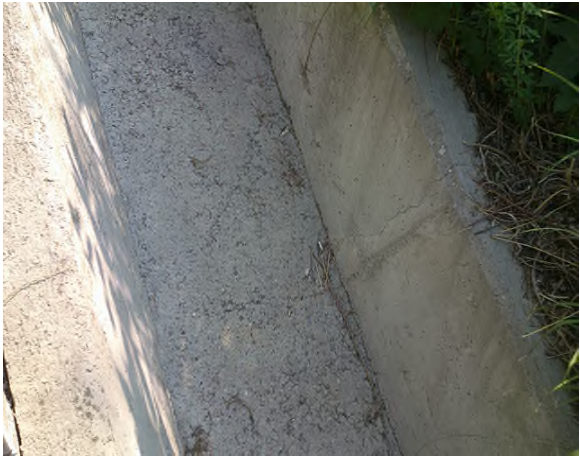
| 위 치 | STA 58.63k 산마루측구 | 위 치 | STA 58.63k 산마루측구 |

| 현 황 | 균열 (L=1.0m) | 현 황 | 균열 (L=1.0m) |

| 구 분 | 손상 내용 | 단위 | 물량 | 개소 | 보수방안 | 비고 |
|---|---|---|---|---|---|---|
| 배수시설 | 산마루측구 균열 | m | 3.0 | 3 | 주입보수 | |

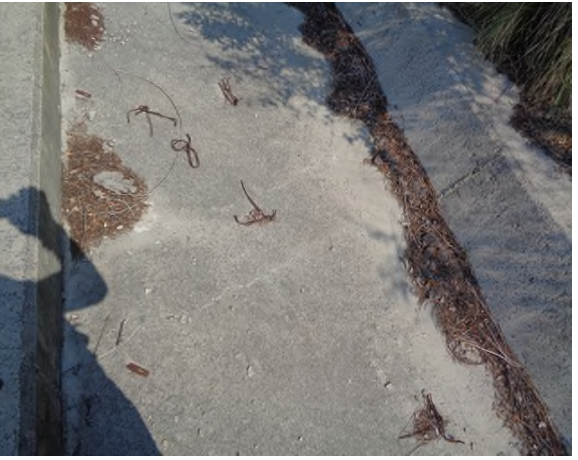
| 현 황 | 균열(L=2.0m) | 현 황 | 망상균열(A=3.0m×50.0m) |

| 구 분 | 손상 내용 | 단위 | 물량 | 개소 | 보수방안 | 비고 |
|---|---|---|---|---|---|---|
| 배수시설 | 소단배수로 균열 | m | 28.0 | 19 | 주입보수 | |

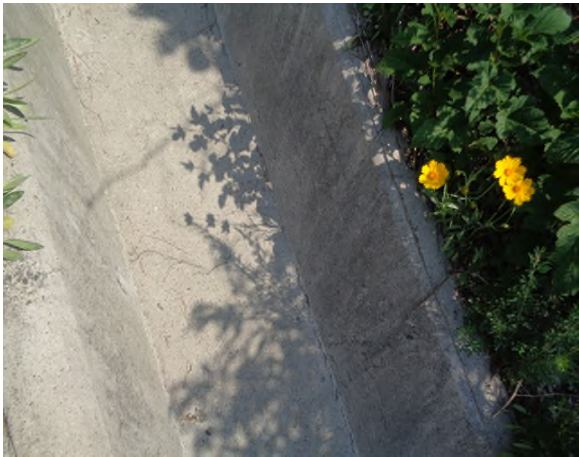
| 위 치 | STA 58.97k 산마루측구 | 위 치 | STA 59.03k 산마루측구 |

| 현 황 | 균열 (L=0.5m) | 현 황 | 균열 (L=0.5m) |

| 구 분 | 손상 내용 | 단위 | 물량 | 개소 | 보수방안 | 비고 |
|---|---|---|---|---|---|---|
| | 산마루측구 균열 | m | 4.5 | 4 | 주입보수 | |

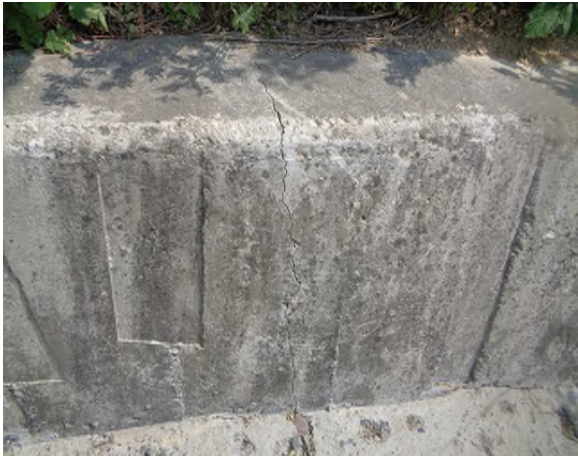
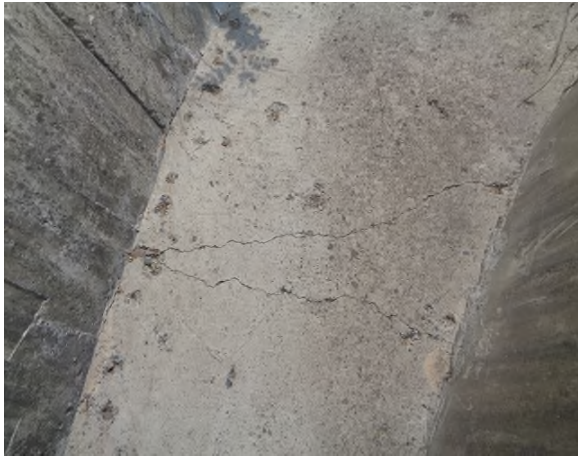
| 위 치 | STA 69.21k 산마루측구 | 위 치 | STA 69.21k 산마루측구 |

| 현 황 | 균열 (L=1.5m) | 현 황 | 균열 (L=1.5m) |

| 구 분 | 손상 내용 | 단위 | 물량 | 개소 | 보수방안 | 비고 |
|---|---|---|---|---|---|---|
| | 산마루측구 균열 | m | 1.5 | 1 | 주입보수 | |

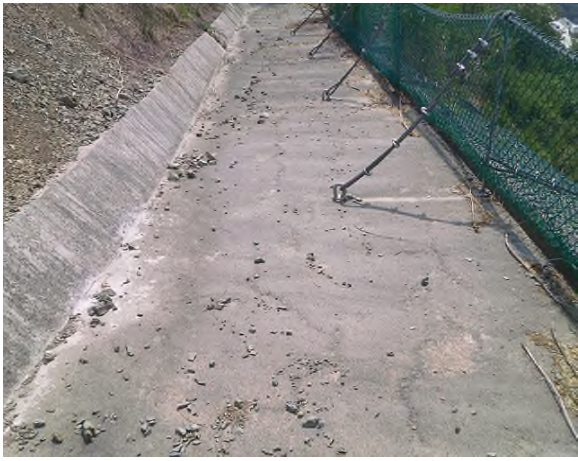
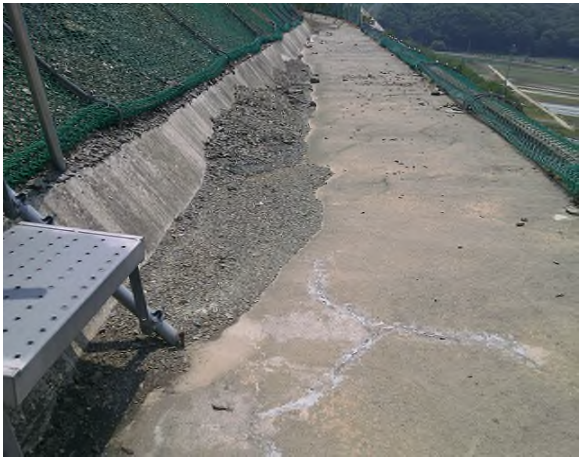
| 위 치 | STA 70.12~70.14k 1소단배수로 | 위 치 | STA 70.12~70.14k 1소단배수로 |

| 현 황 | 중균열 및 횡균열(L=40.0m) | 현 황 | 중균열 및 횡균열(L=40.0m) |

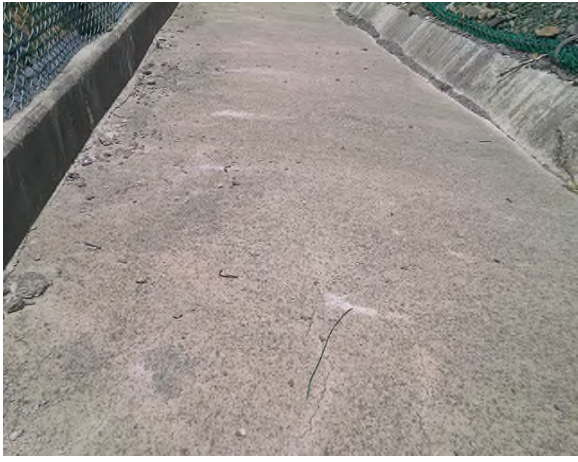
| 현 황 | 중균열 및 횡균열(L=40.0m) | 현 황 | 균열(L=0.5m) |

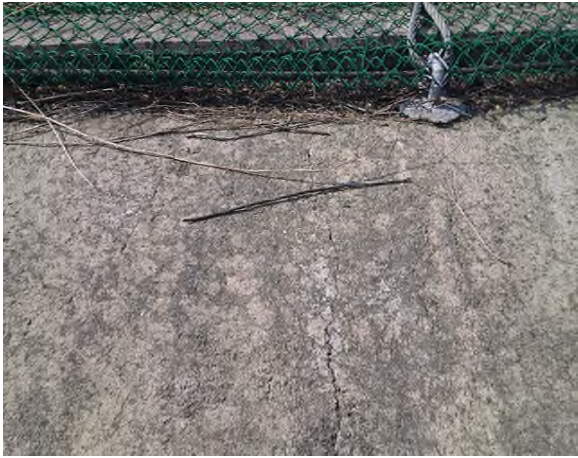
| 현 황 | 균열(L=2.0m) | 현 황 | 토사 및 낙석퇴적 |

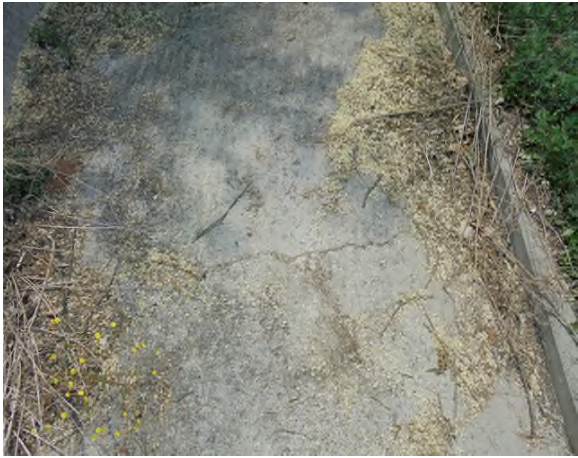
| 위 치 | STA 71.12k 1소단배수로 | 위 치 | — |

| 현 황 | 균열 (L=1.0m) | 현 황 | — |

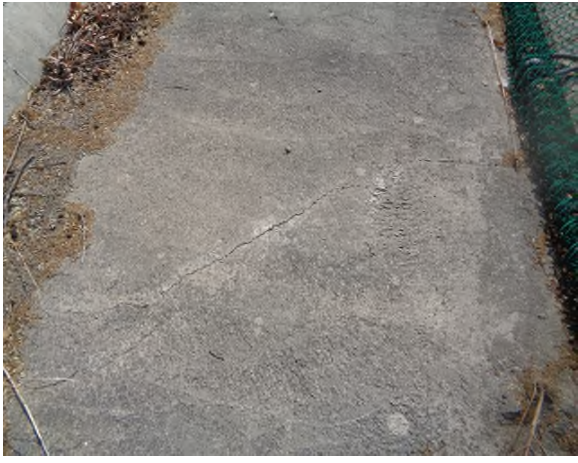
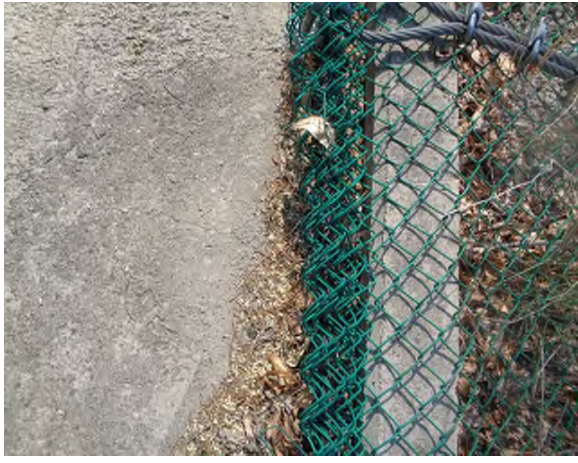
| 위 치 | STA 71.54k 1소단배수로 | 위 치 | STA 71.54k 1소단배수로 |

| 현 황 | 균열(L=2.0m) | 현 황 | 균열(L=2.0m) |

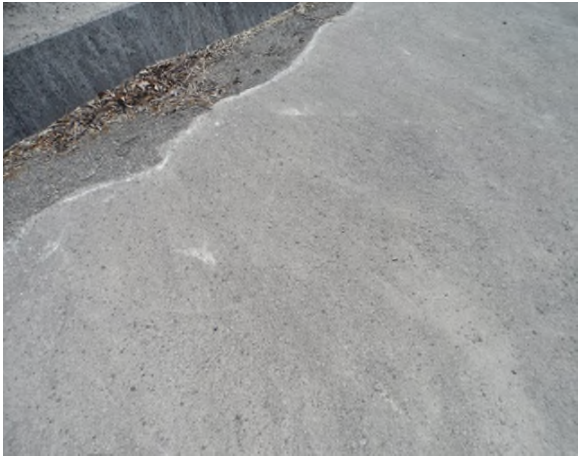
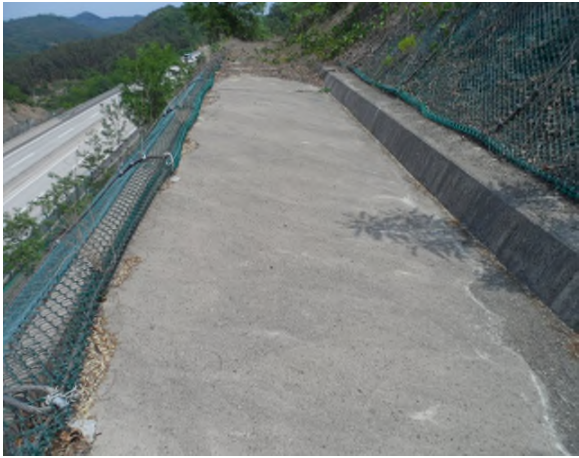
| 위 치 | STA 72.49k 1소단배수로 | 위 치 | STA 72.49k 1소단배수로 |

| 현 황 | 사균열(L=1.0m) | 현 황 | 사균열(L=1.0m) |

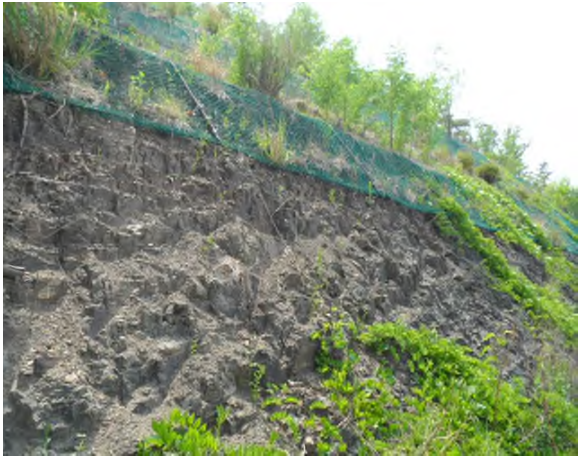
| 현 황 | 심한풍화 | 현 황 | 균열(L=60.0m) |

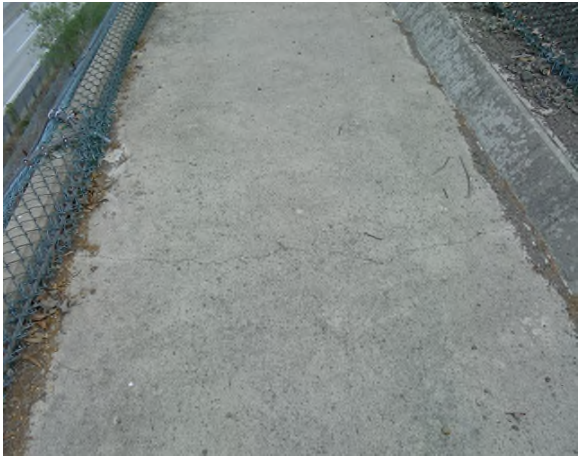
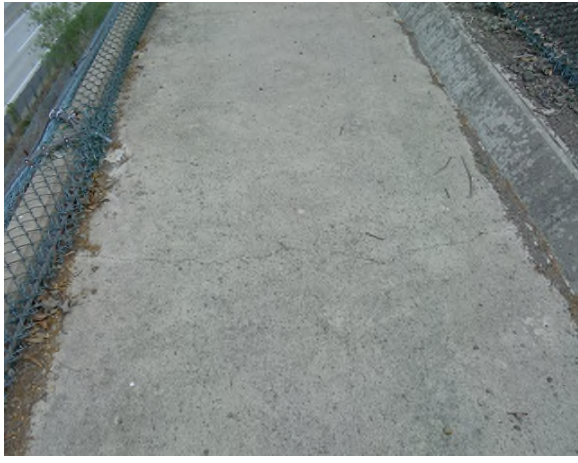
| 위 치 | STA 73.49k 1소단배수로 | 위 치 | STA 73.49k 1소단배수로 |

| 현 황 | 균열 (L=2.0m) | 현 황 | 균열 (L=2.0m) |

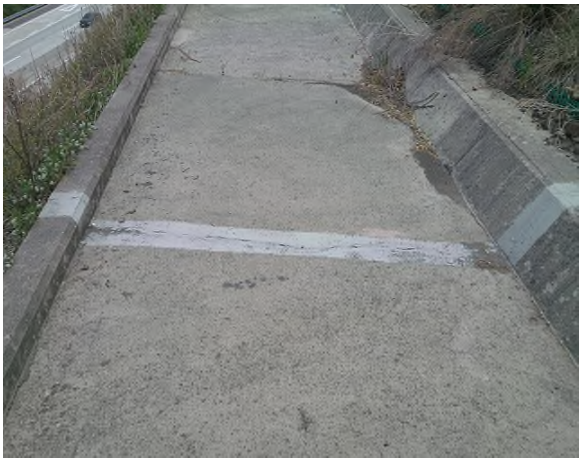
| 현 황 | 전경 | 현 황 | 균열(L=0.5m) |

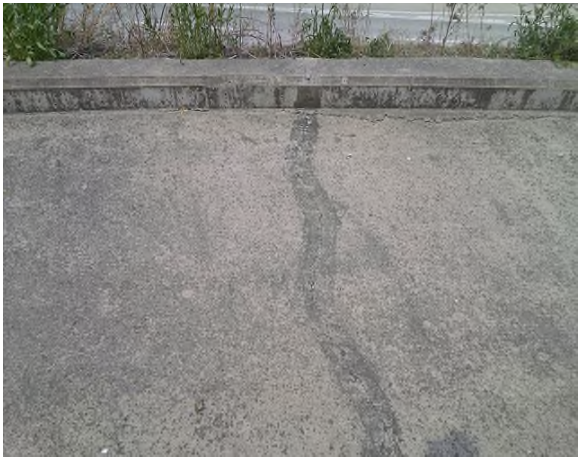
| 현 황 | 재균열(L=3.0m) | 현 황 | 토사퇴적(A=10.0m×0.5m) |

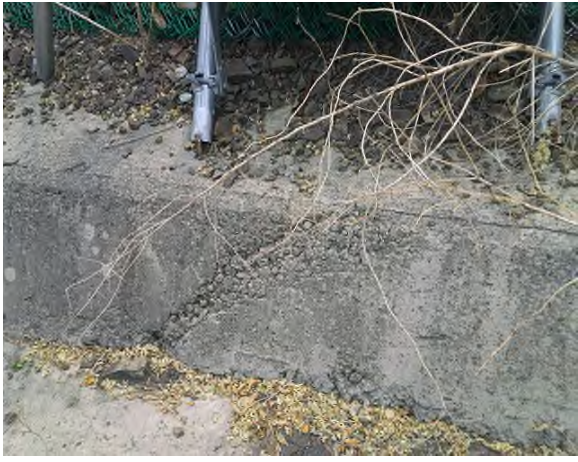
| 현 황 | 재료분리(A=0.5m×0.5m) | 현 황 | 표층유실(A=20.0m×10.0m) |

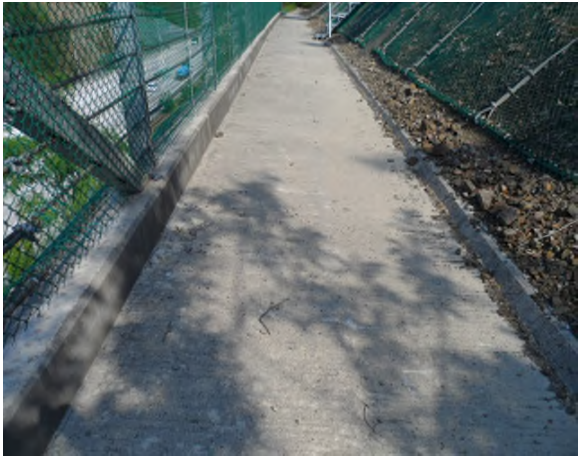
| 현 황 | 망상균열 (A=1.0m×20.0m) | 현 황 | 토사퇴적 (A=20.0m×0.5m) |

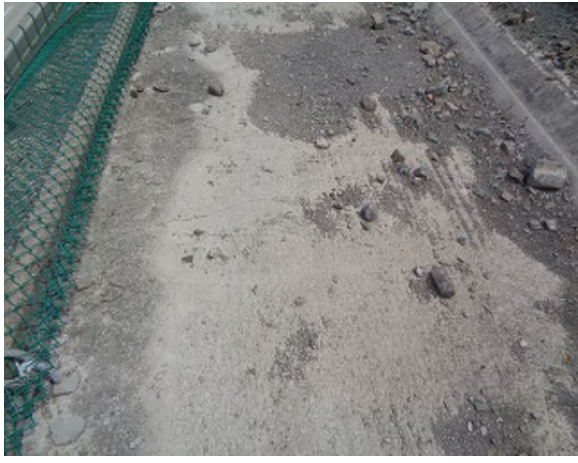
| 현 황 | 전경 | 현 황 | 균열(L=2.0m) |

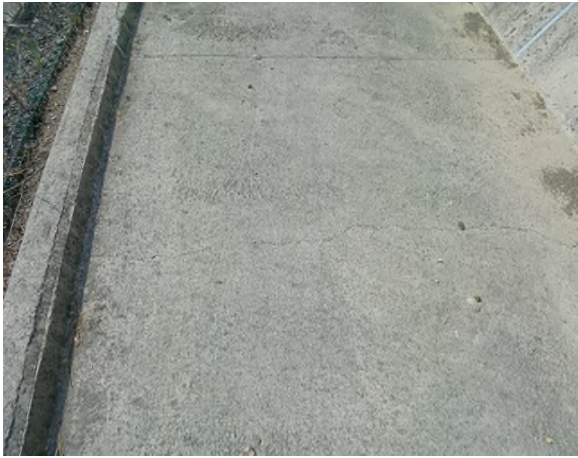
| 현 황 | 균열(L=2.0m) | 현 황 | 균열(L=1.0m) |

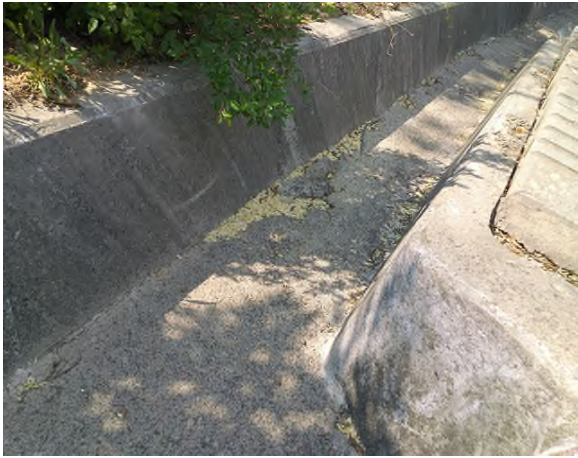
| 현 황 | 균열(L=0.5m) | 현 황 | 심한풍화 |

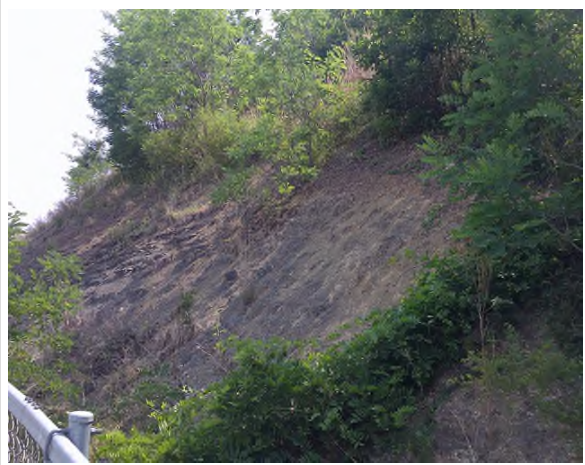
| 현 황 | 심한풍화 | 현 황 | 균열(L=2.0m) |

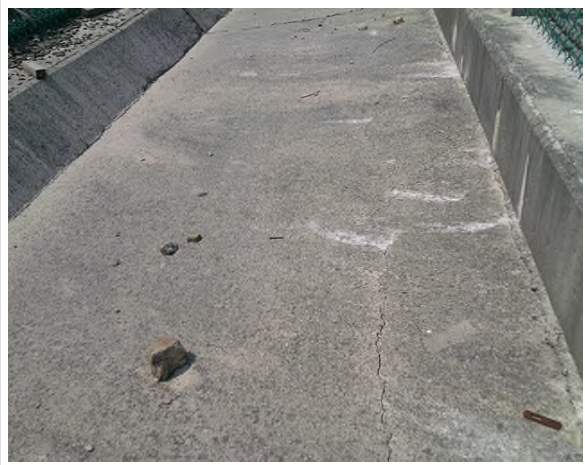
| 현 황 | 중,형균열(L=20.0m) | 현 황 | 세굴(A=1.5m×10.0m) |

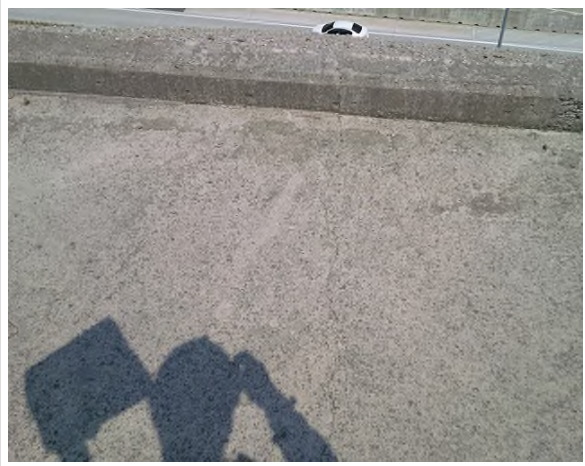
| 위 치 | STA 1+52 1소단배수로 | 위 치 | — |

| 현 황 | 형균열(L=2.0m) | 현 황 | — |

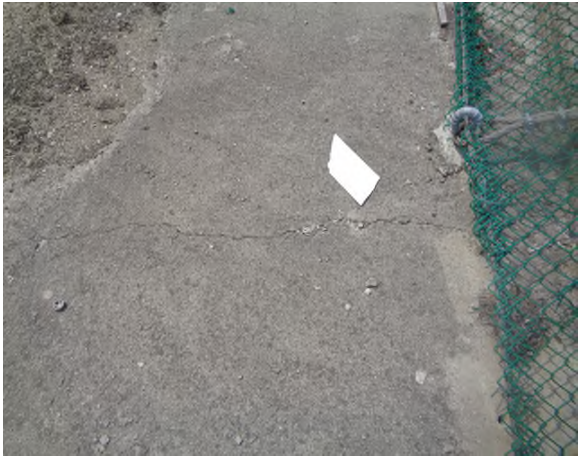
| 현 황 | 균열(L=2.0m) | 현 황 | 토사 및 낙석퇴적(L=90.0m) |

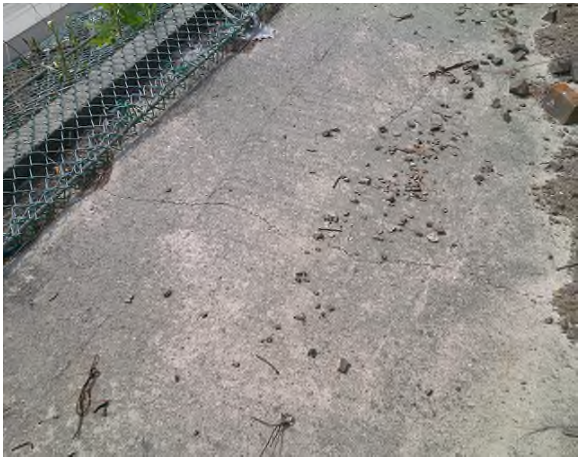
| 현 황 | 중균열 및 횡균열(L=2.5m) | 현 황 | 파손(0.1m × 1.5m) |

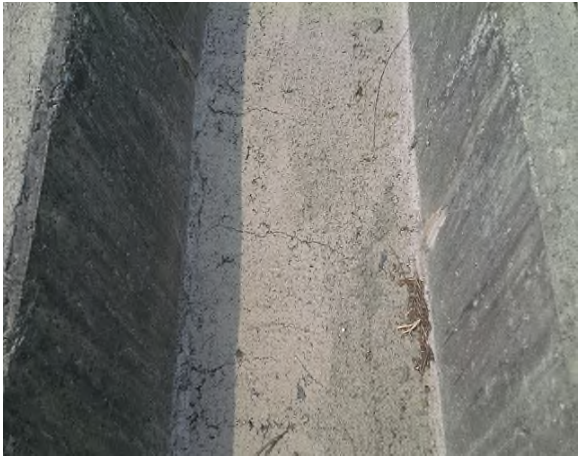
| 현 황 | 균열(L=0.5m) | 현 황 | 심한풍화 |
