### 3. 용벽

# 1. 패널식옹벽1

## 전경 및 손상현황 사진

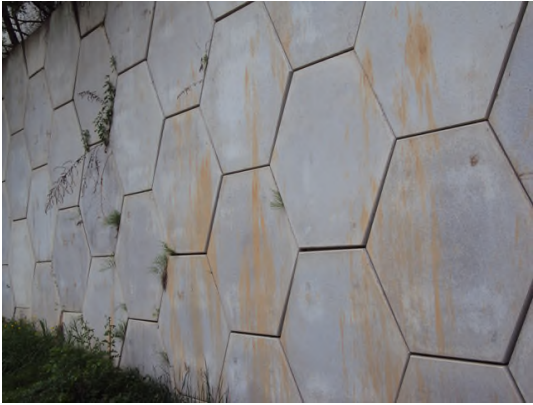
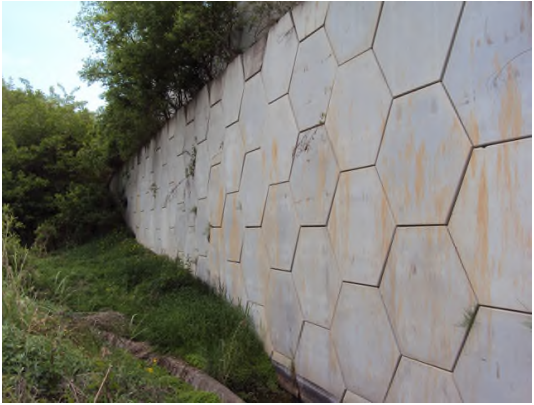
| 위 치 | S02 패널 전면부 | 위 치 | S02 패널 전면부 |

| 현 황 | 배부름(A=7.0m×2.5m) | 현 황 | 배부름(A=7.0m×2.5m) |

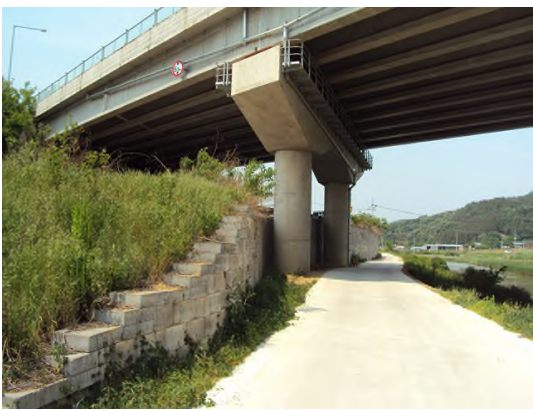
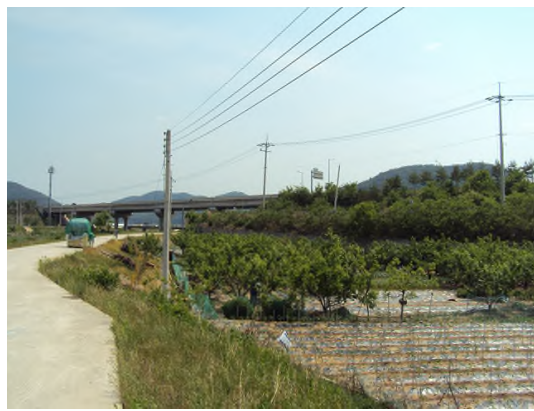
| 현 황 | 시점부 전경 | 현 황 | 종점부 전경 |

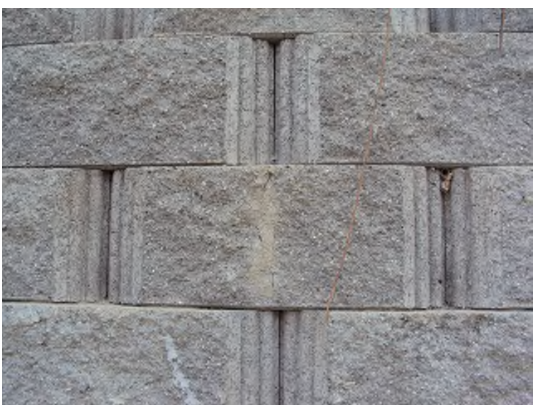
| 위 치 | S02 블럭 전면부 | 위 치 | S08 블럭 전면부 |
| 현 황 | 블럭 균열 2EA | 현 황 | 블럭 균열 1EA |

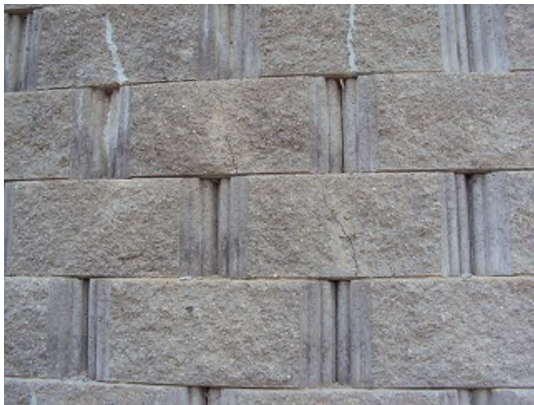
| 위 치 | S11 블럭 전면부 | 위 치 | S05 상부 배수로 |
| 현 황 | 블럭 균열 2EA | 현 황 | 파손(A=0.1m×0.5m) |

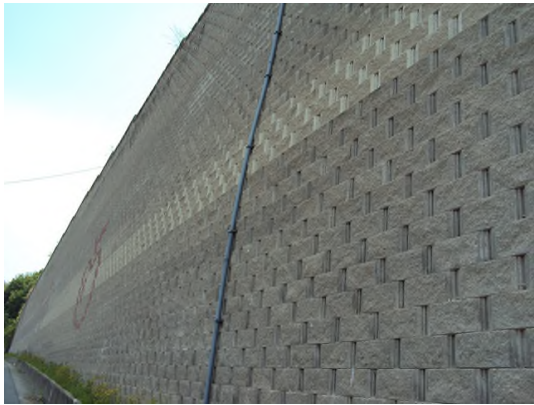
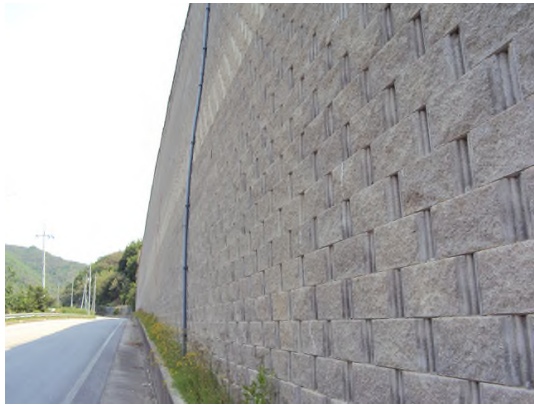
| 위 치 | S10~12 블럭 전면부 | 위 치 | S10~12 블럭 전면부 |

| 현 황 | 배부름(A=20.0m×10.0m) | 현 황 | 배부름(A=20.0m×10.0m) |

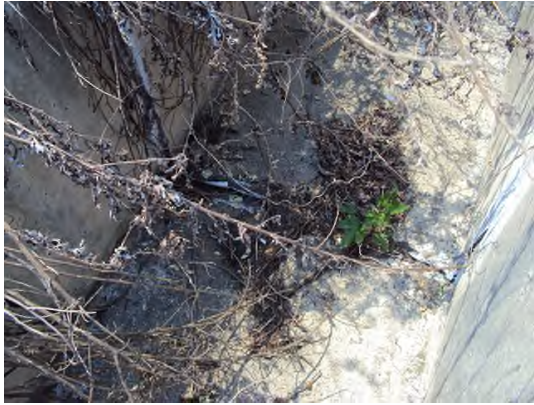
| 위 치 | S13 상부 배수로 | 위 치 | S14 상부 배수로 |
| 현 황 | 실란트 파손(L=1.0m) | 현 황 | 균열(Cw=0.3mm이상) / L=1.0m |

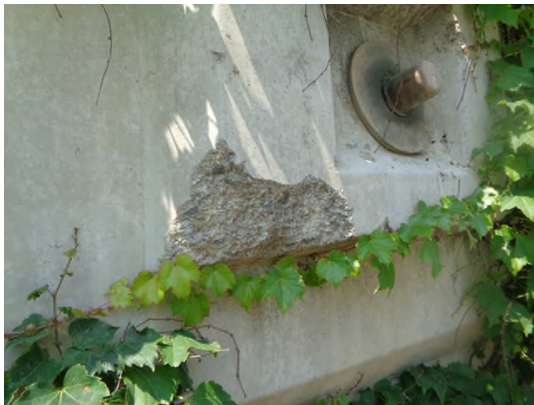
| 위 치 | S1 패널 전면부 | 위 치 | S1 패널 전면부 |
| 현 황 | 파손(A=0.2m×0.5m) | 현 황 | 들뜸(A=1.0m×0.3m) |

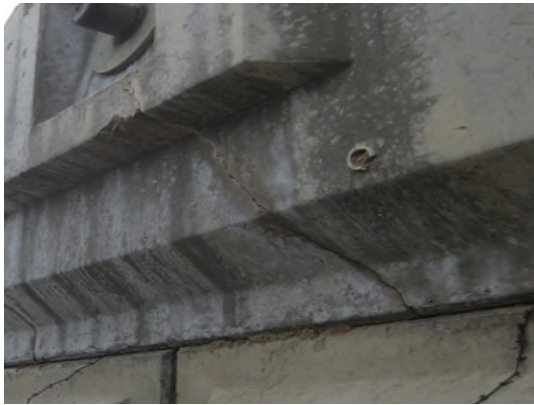
| 위 치 | S1 패널 전면부 | 위 치 | S1 패널 전면부 |
| 현 황 | 균열(Cw=0.5mm이상) / L=1.0m | 현 황 | 파손(A=0.3m×0.5m) |

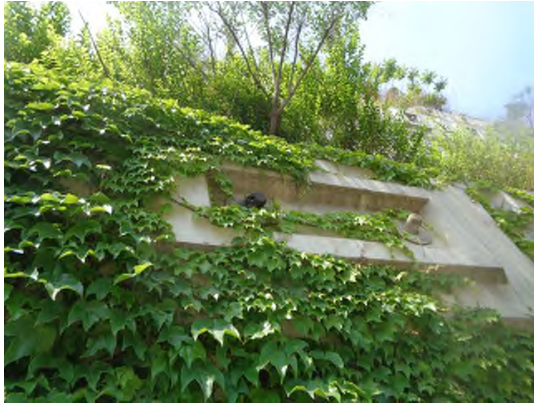
| 위 치 | S1 패널 전면부 | 위 치 | S2 패널 전면부 |
| 현 황 | 앵커캡 탈락(1EA) | 현 황 | 앵커캡 탈락(1EA) |

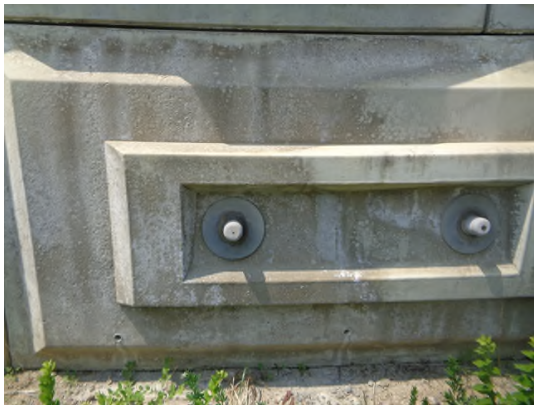
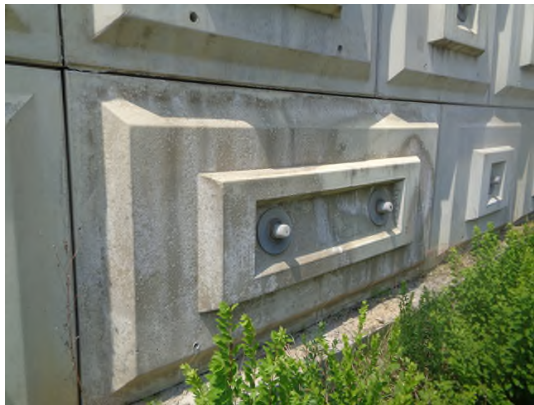
| 위 치 | S3 패널 전면부 | 위 치 | S3 패널 전면부 |

| 현 황 | 백태(표면열화) (A=5.0m×8.0m) | 현 황 | 백태(표면열화) (A=5.0m×8.0m) |

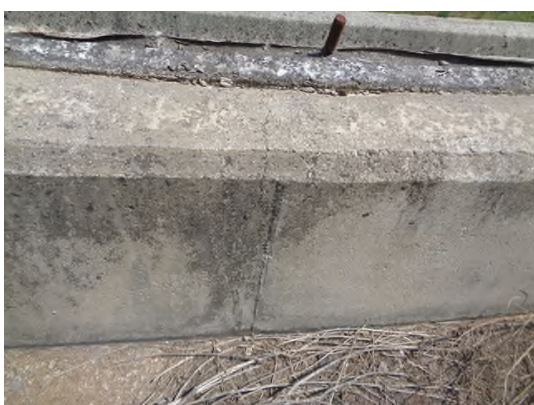
| 위 치 | S6 상부 배수로 | 위 치 | S7 상부 배수로 |
| 현 황 | 균열(Cw=0.3mm미만) / L=0.5m | 현 황 | 이격(L=0.5m) |

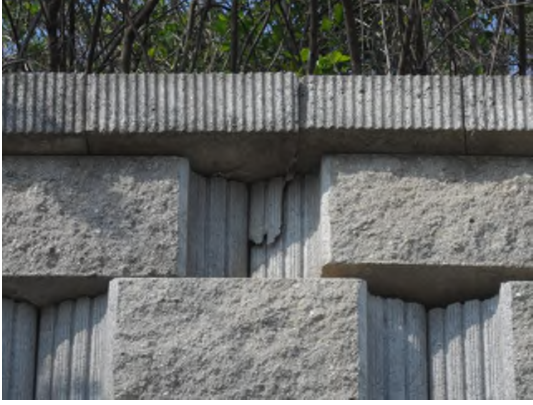
| 위 치 | S05 전면부 블럭 | 위 치 | S09 배수로 |
| 현 황 | 블럭 파손 1EA | 현 황 | 균열(Cw=0.3mm이상) / L=1.0m |

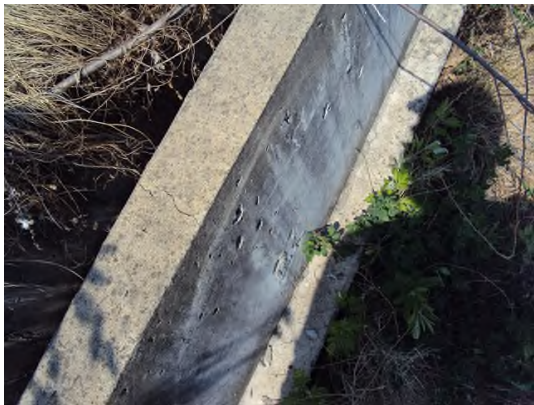
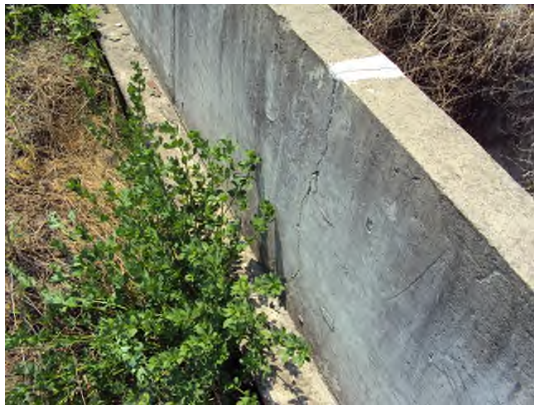
| 위 치 | S02 배수로 | 위 치 | S02 배수로 |

| 현 황 | 균열(Cw=0.3mm이상) / L=1.0m | 현 황 | 균열(Cw=0.3mm이상) / L=1.0m |

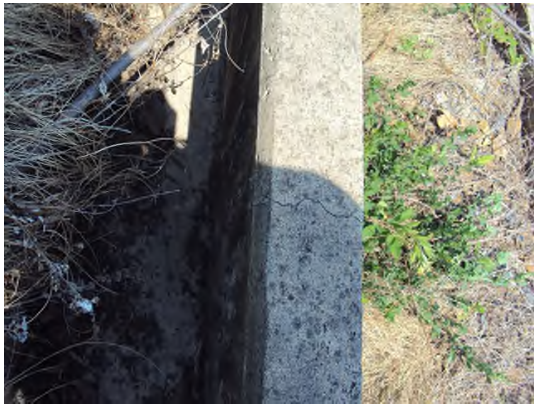
| 위 치 | S02 배수로 | 위 치 | S37 패널 전면부 |
| 현 황 | 균열(Cw=0.3mm이상) / L=1.0m | 현 황 | 이격(L=5.0m) |

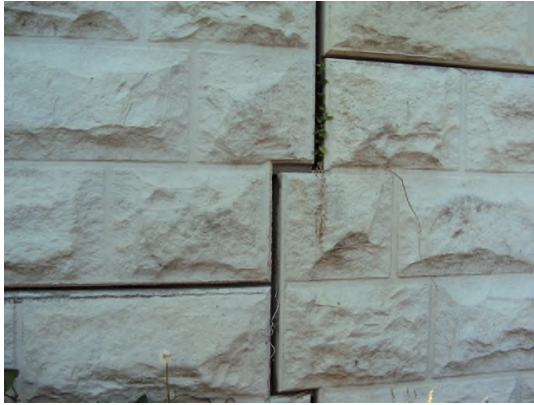
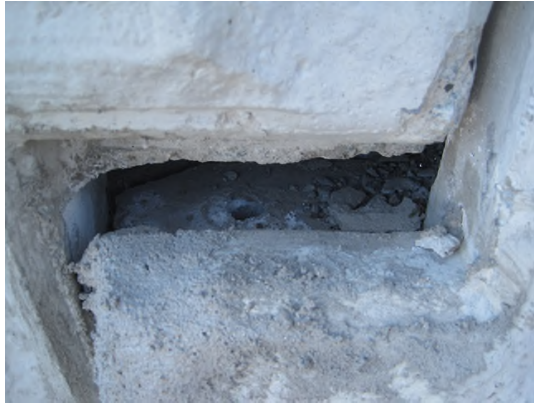
| 위 치 | S37 패널 전면부 | 위 치 | S37 패널 전면부 |

| 현 황 | 이격(L=5.0m) | 현 황 | 이격(L=5.0m) |

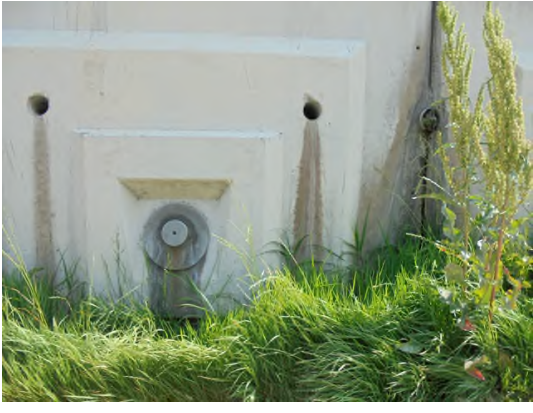
| 위 치 | S01 패널 전면부 | 위 치 | S01 패널 전면부 |
| 현 황 | 누수흔적 3EA | 현 황 | 누수흔적 2EA |

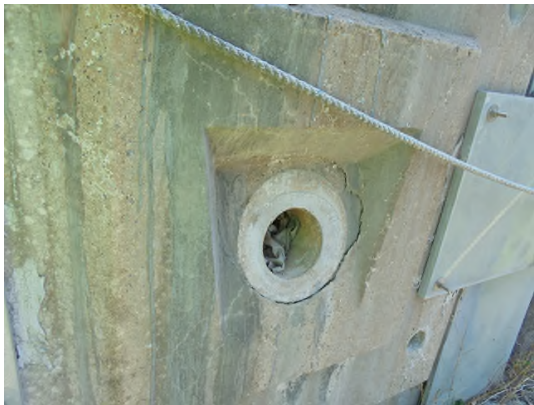
| 위 치 | S04 패널 전면부 | 위 치 | S05 패널 전면부 |
| 현 황 | 판넬 파손(A=0.5m×0.5m) | 현 황 | 강선 절단 1EA |

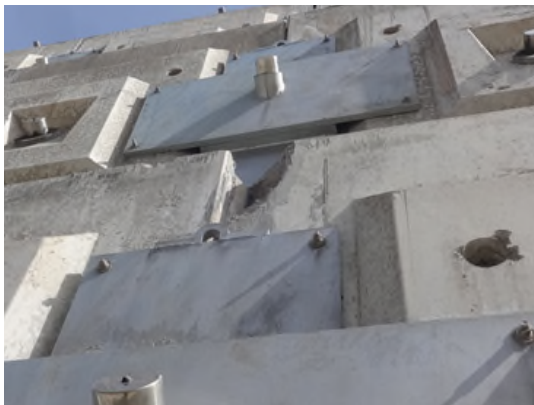
| 위 치 | S09 패널 전면부 | 위 치 | S09 패널 전면부 |
| 현 황 | 판넬 파손(A=0.3m×0.3m) | 현 황 | 균열(Cw=0.5mm이상) / L=1.0m |

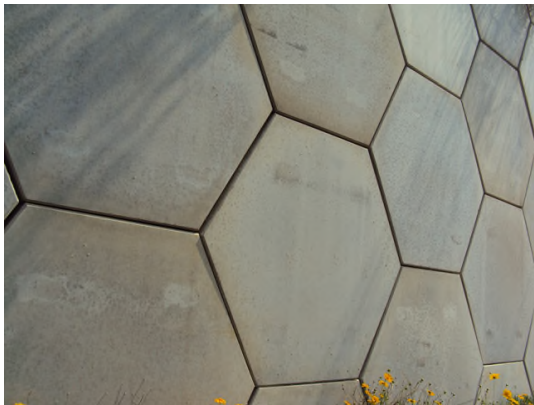
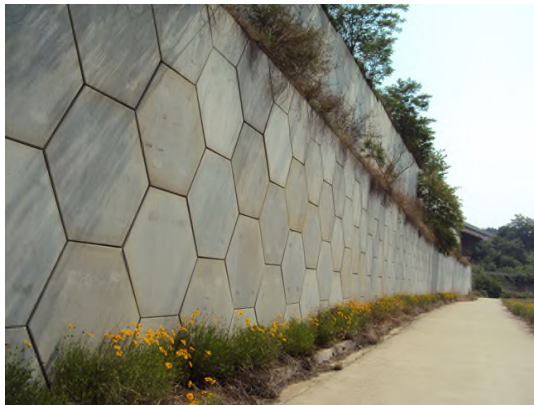
| 위 치 | 우측 S14 패널 전면부 | 위 치 | 우측 S14 패널 전면부 |

| 현 황 | 배부름(A=40.0m×5.0m) | 현 황 | 배부름(A=40.0m×5.0m) |

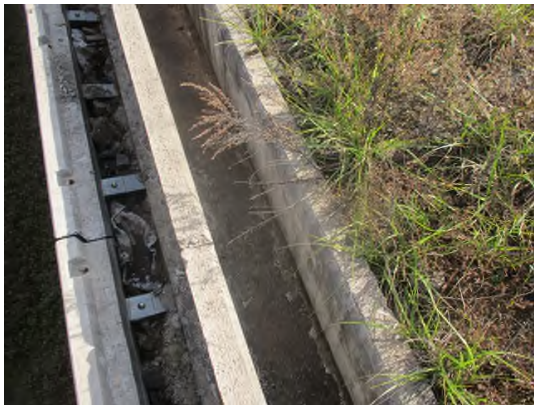
| 위 치 | S1 배수로 | 위 치 | S2 배수로 |
| 현 황 | 균열(폭0.3mm이상) | 현 황 | 파손(A=0.1m×0.2m) |

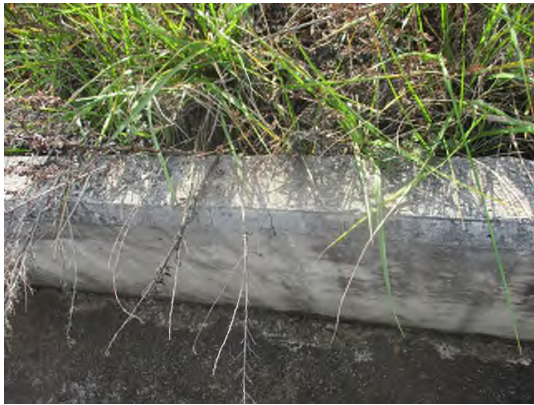
| 위 치 | S1 배수로 | 위 치 | S2 배수로 |
| 현 황 | 균열(폭0.3mm이상) | 현 황 | 파손(A=0.2m×0.5m) |

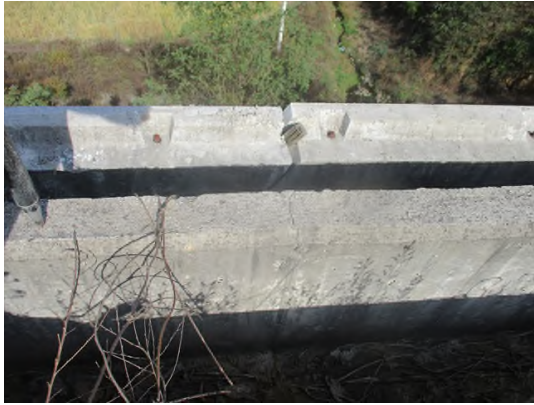
| 위 치 | S6 배수로 | 위 치 | — |
| 현 황 | 균열(폭0.3mm미만) | 현 황 | — |

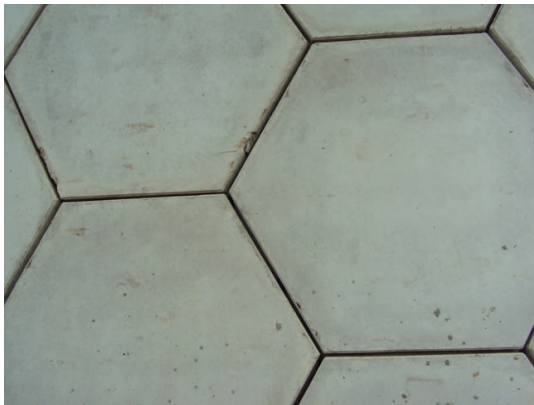
| 위 치 | S03 패널 전면부 | 위 치 | S04 배수로 |
| 현 황 | 판넬 파손(A=0.1m×0.1m) | 현 황 | 상부 들뜸(A=0.3m×6.0m) |

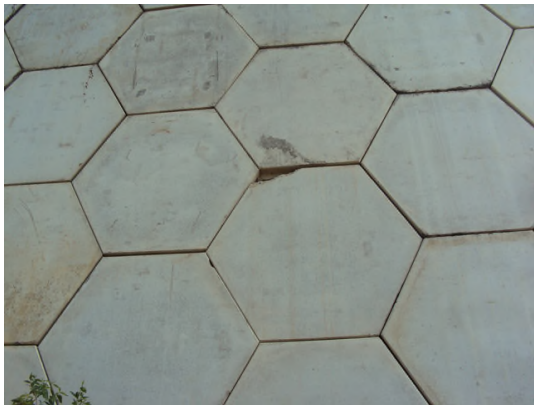
| 위 치 | S01 패널 전면부 | 위 치 | S03 배수로 |
| 현 황 | 판넬 파손(A=0.3m×0.3m) | 현 황 | 파손(A=0.1m×1.0m) |
