## 도로교량 하자 목록(1공구)

## 사진대지

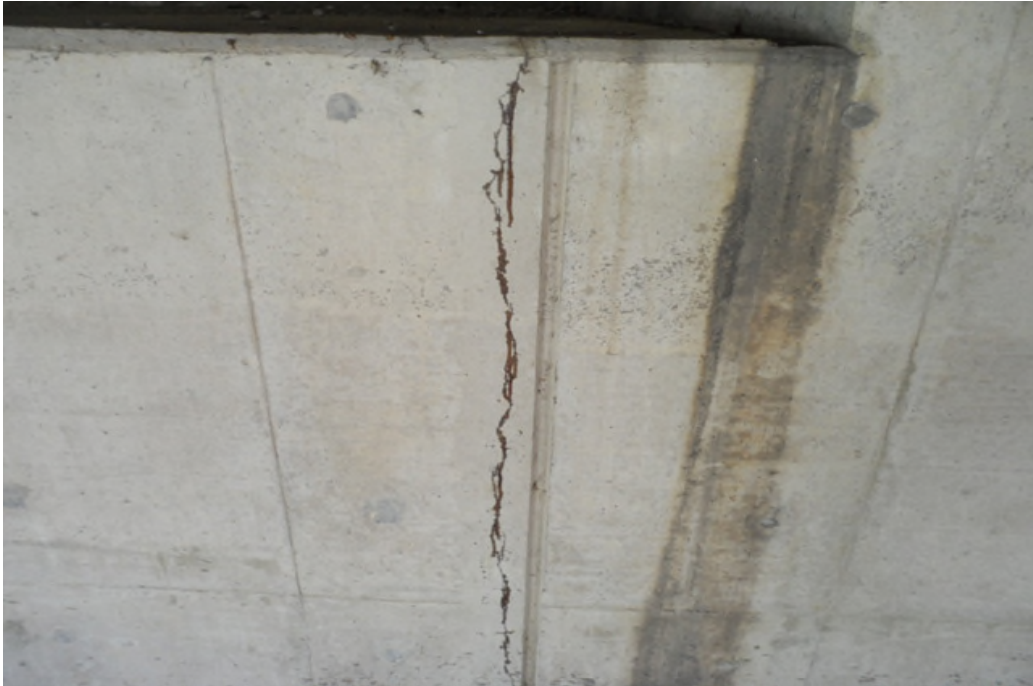
| 점검위치 | - | 낙동JCT교(A2) | 사진번호 | #01 |

| No. | 위치 | | 점검 내용 | 사진번호 |
|---|---|---|---|---|
| 1 | - | 낙동JCT교(A2) | 교대 균열(cw=0.3mm미만) 보수됨 | #01 |

| 점검내용 | | 교대 균열(cw=0.3mm미만) 보수됨 | | |

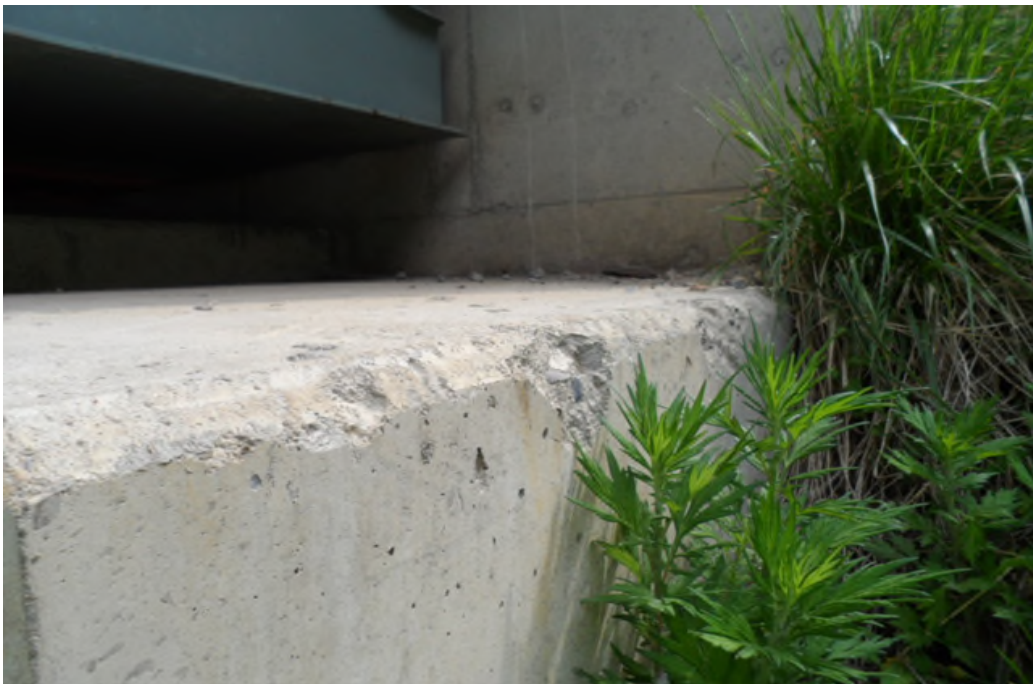
| 점검위치 | - | 낙동JCT교(A2) | 사진번호 | #02 |

| No. | 위치 | | 점검 내용 | 사진번호 |
|---|---|---|---|---|
| 2 | - | 낙동JCT교(A2) | 교대 파손 | #02 |

| 점검내용 | | 교대 파손 | | |

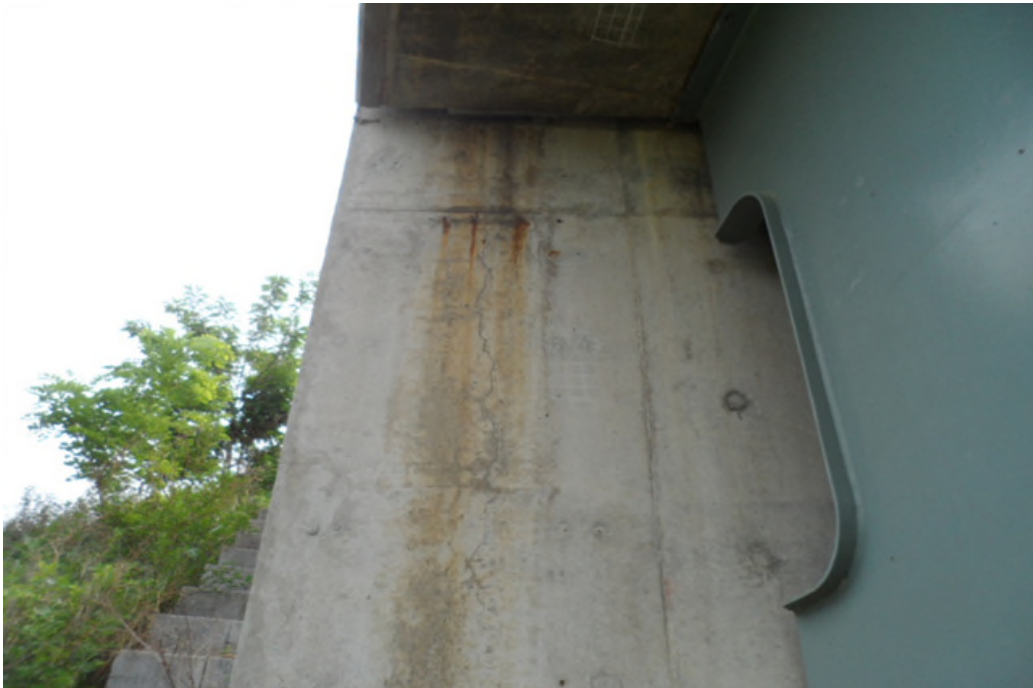
| 점검위치 | - | 낙동JCT교(A2) | 사진번호 | #03 |

| No. | 위치 | | 점검 내용 | 사진번호 |
|---|---|---|---|---|
| 3 | - | 낙동JCT교(A2) | 교대 균열(cw=0.3mm이상) | #03 |

| 점검내용 | | 교대 균열(cw=0.3mm이상) | | |

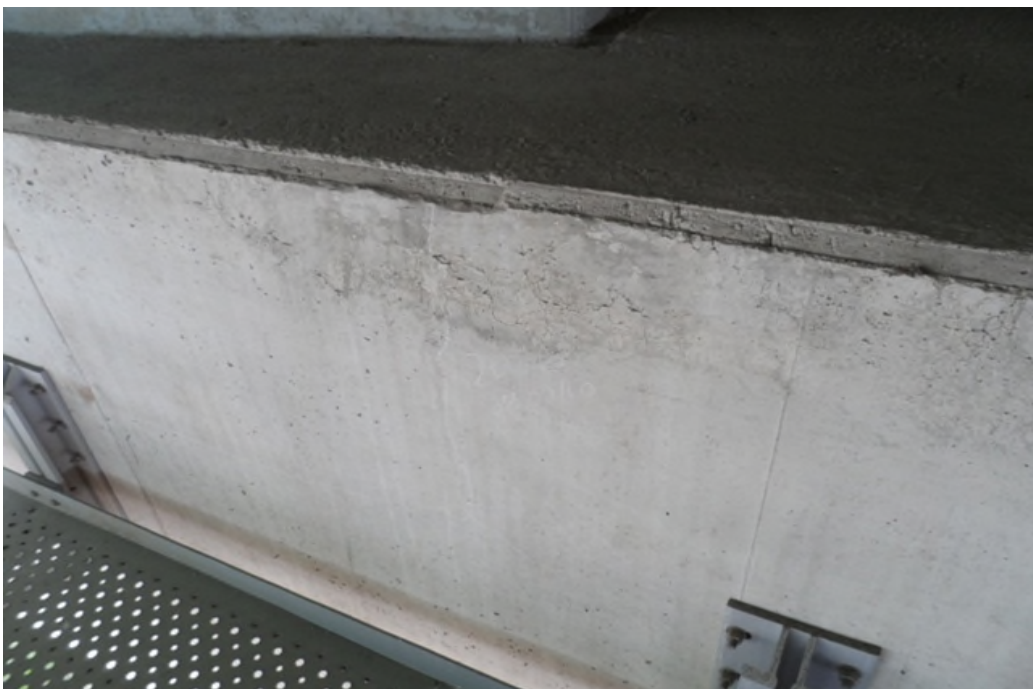
| 점검위치 | - | 낙동JCT교(P1) | 사진번호 | #04 |

| No. | 위치 | | 점검 내용 | 사진번호 |
|---|---|---|---|---|
| 4 | - | 낙동JCT교(P1) | 교각 균열(cw=0.3mm미만) | #04 |

| 점검내용 | | 교각 균열(cw=0.3mm미만) | | |

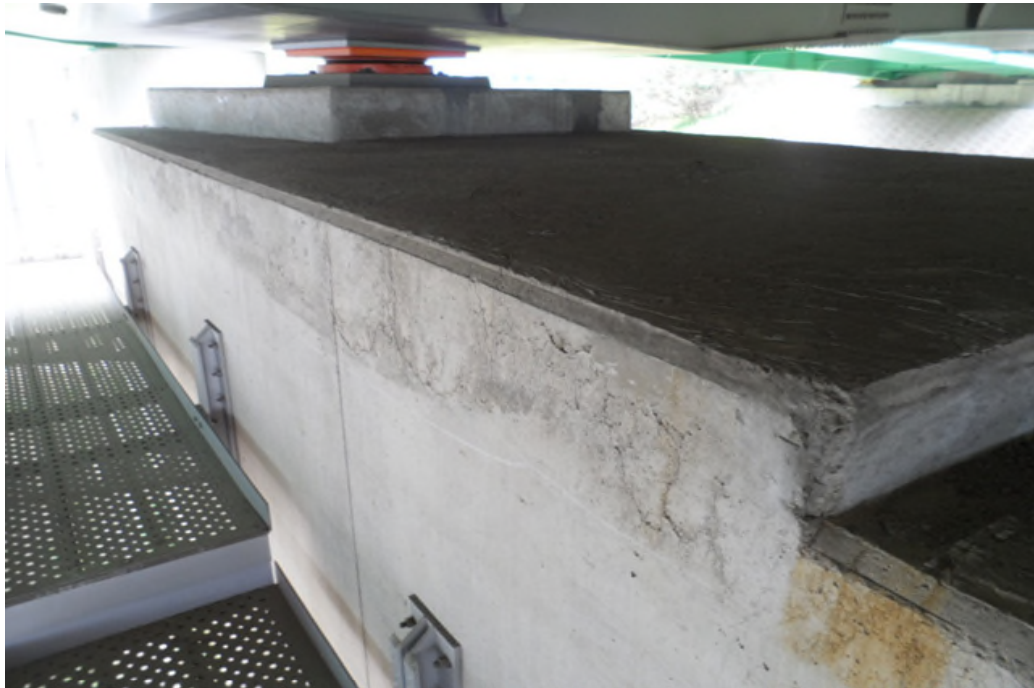
| 점검위치 | - 낙동JCT교(P1) | 사진번호 | #05 |

| No. | 위치 | | 점검 내용 | 사진번호 |
|---|---|---|---|---|
| 5 | - | 낙동JCT교(P1) | 교각 재료분리 | #05 |

| 점검내용 | 교각 재료분리 |

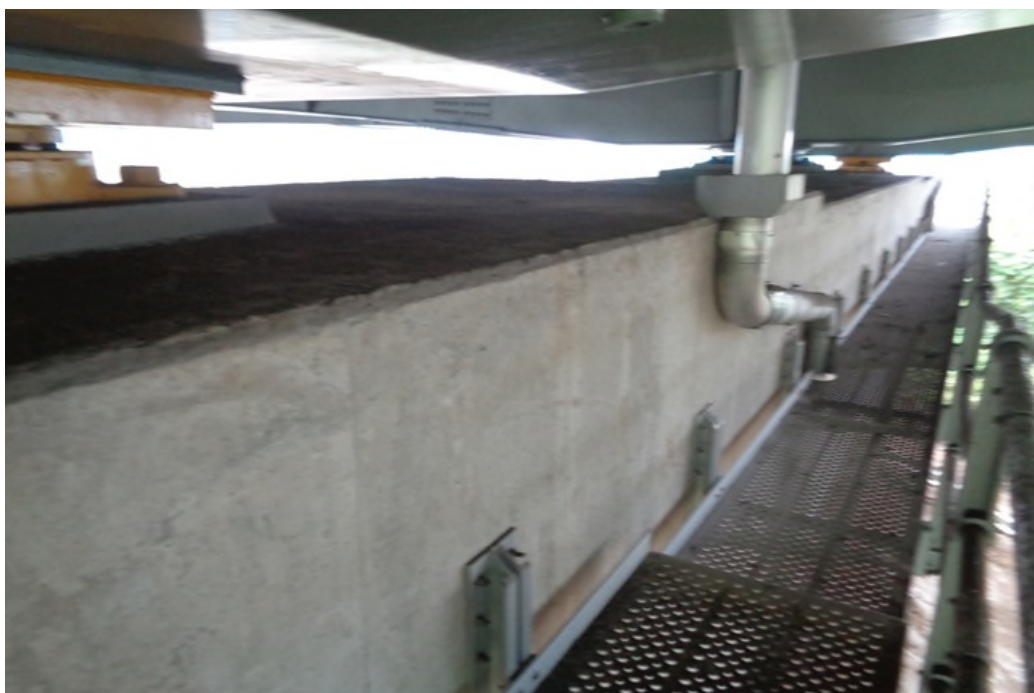
| 점검위치 | - 낙동JCT교(P2) | 사진번호 | #06 |

| No. | 위치 | | 점검 내용 | 사진번호 |
|---|---|---|---|---|
| 6 | - | 낙동JCT교(P2) | 교각 균열(cw=0.3mm미만) | #06 |

| 점검내용 | 교각 균열(cw=0.3mm미만) |

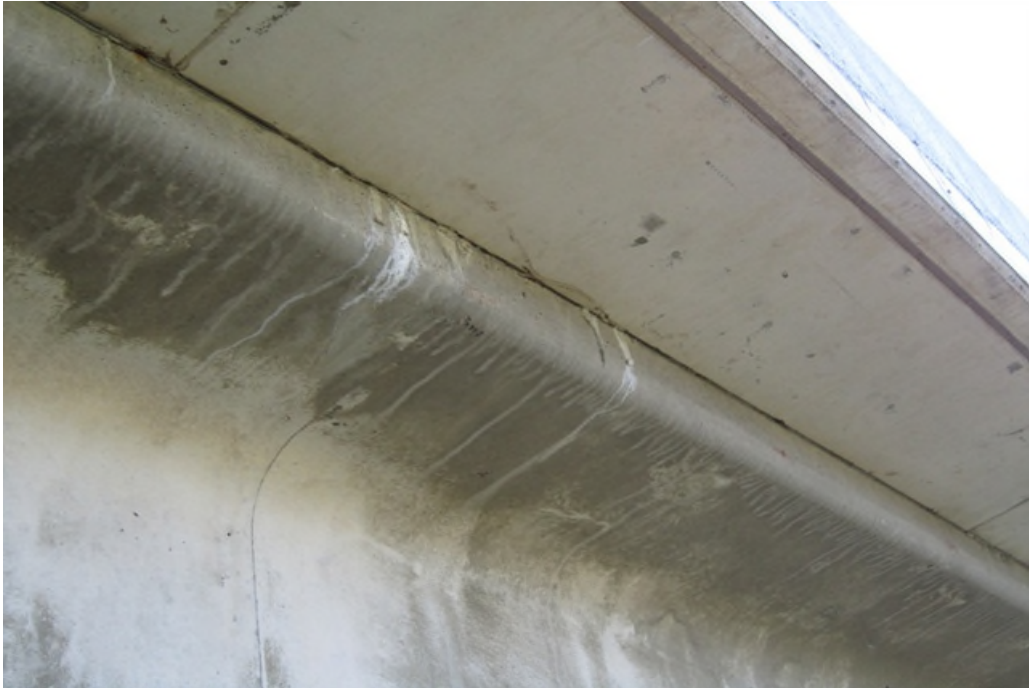
| 점검위치 | 상주 | 상촌교(S8) | 사진번호 | #07 |

| No. | 위치 | | 점검 내용 | 사진번호 |
|---|---|---|---|---|
| 7 | 상주 | 상촌교(S8) | 거더 백태 | #07 |

| 점검내용 | | 거더 백태 | | |

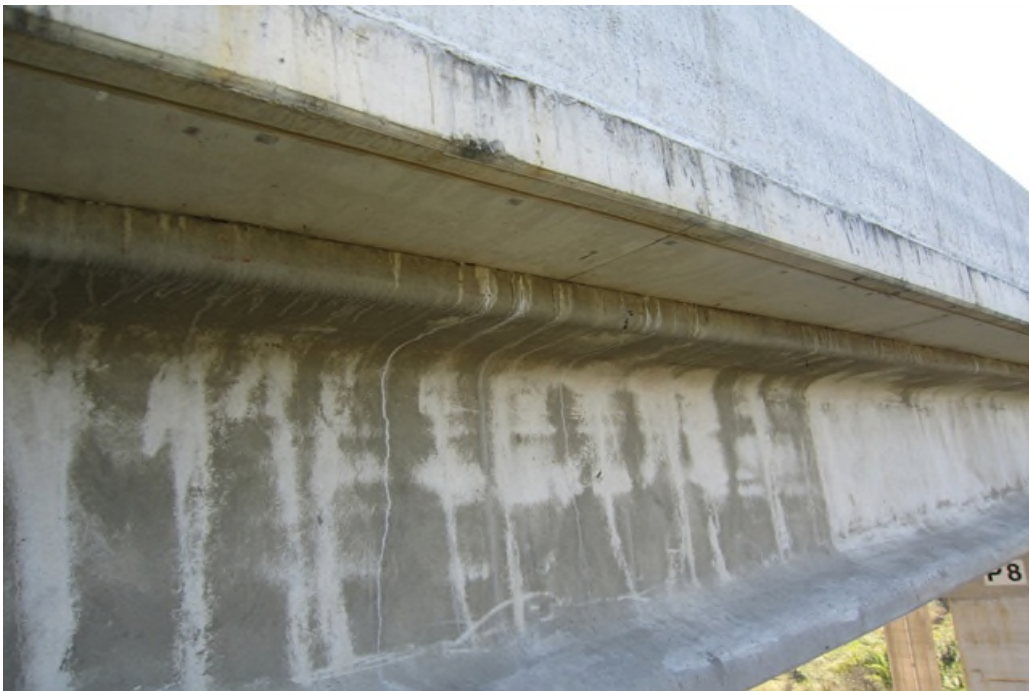
| 점검위치 | 상주 | 상촌교(S9) | 사진번호 | #08 |

| No. | 위치 | | 점검 내용 | 사진번호 |
|---|---|---|---|---|
| 8 | 상주 | 상촌교(S9) | 거더 백태 | #08 |

| 점검내용 | | 거더 백태 | | |

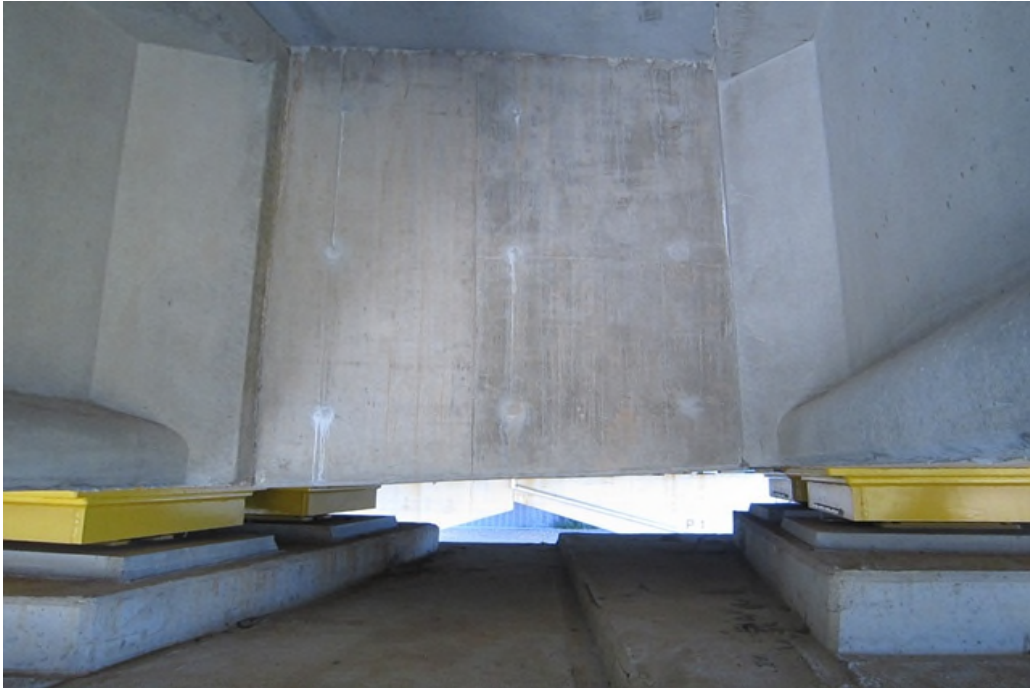
| 점검위치 | 상주 | 상촌교(S3) | 사진번호 | #09 |

| No. | 위치 | | 점검 내용 | 사진번호 |
|---|---|---|---|---|
| 9 | 상주 | 상촌교(S3) | 가로보 백태 | #09 |

| 점검내용 | | 가로보 백태 | | |

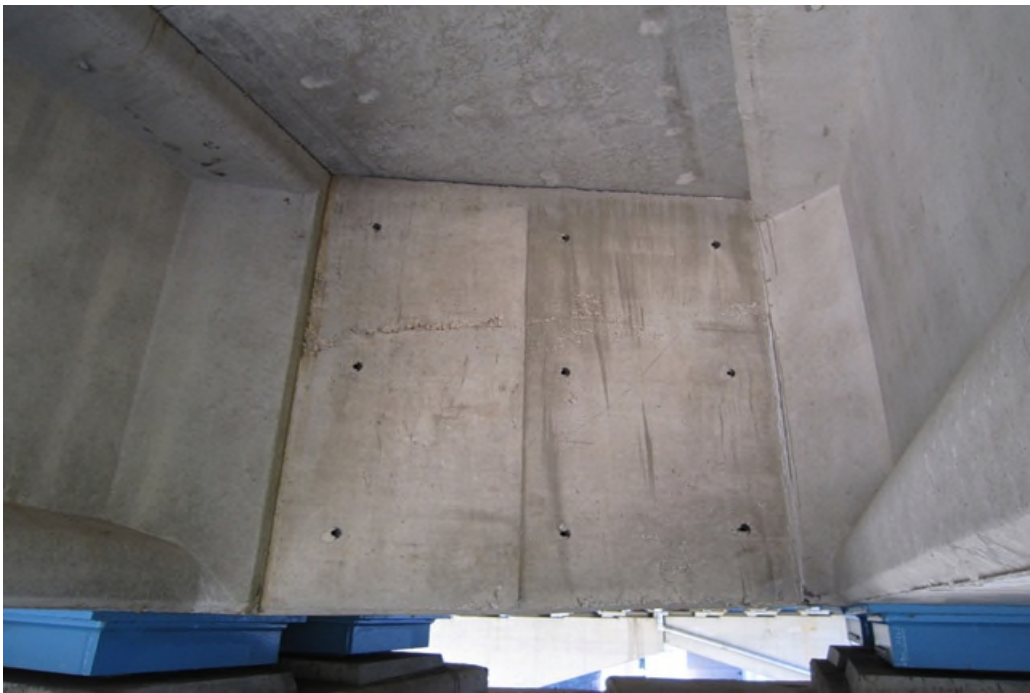
| 점검위치 | 상주 | 상촌교(S7) | 사진번호 | #10 |

| No. | 위치 | | 점검 내용 | 사진번호 |
|---|---|---|---|---|
| 10 | 상주 | 상촌교(S7) | 가로보 재료분리 | #10 |

| 점검내용 | | 가로보 재료분리 | | |

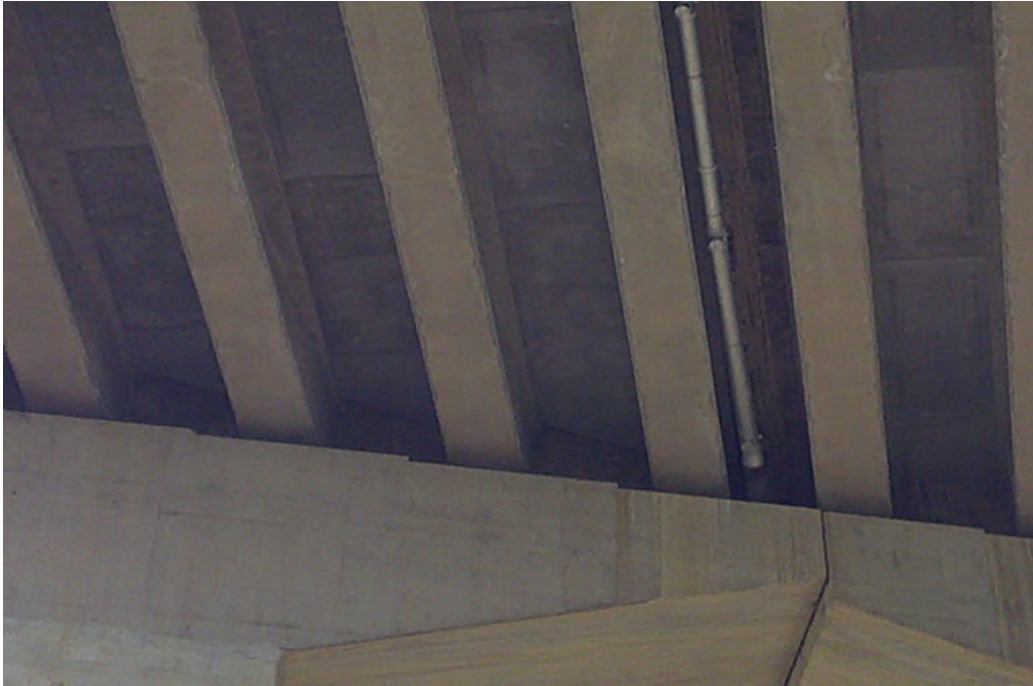
| 점검위치 | 상주 | 상촌교(S8) | 사진번호 | #11 |

| No. | 위치 | | 점검 내용 | 사진번호 |
|---|---|---|---|---|
| 11 | 상주 | 상촌교(S8) | 가로보 재료분리 | #11 |

| 점검내용 | | 가로보 재료분리 | | |

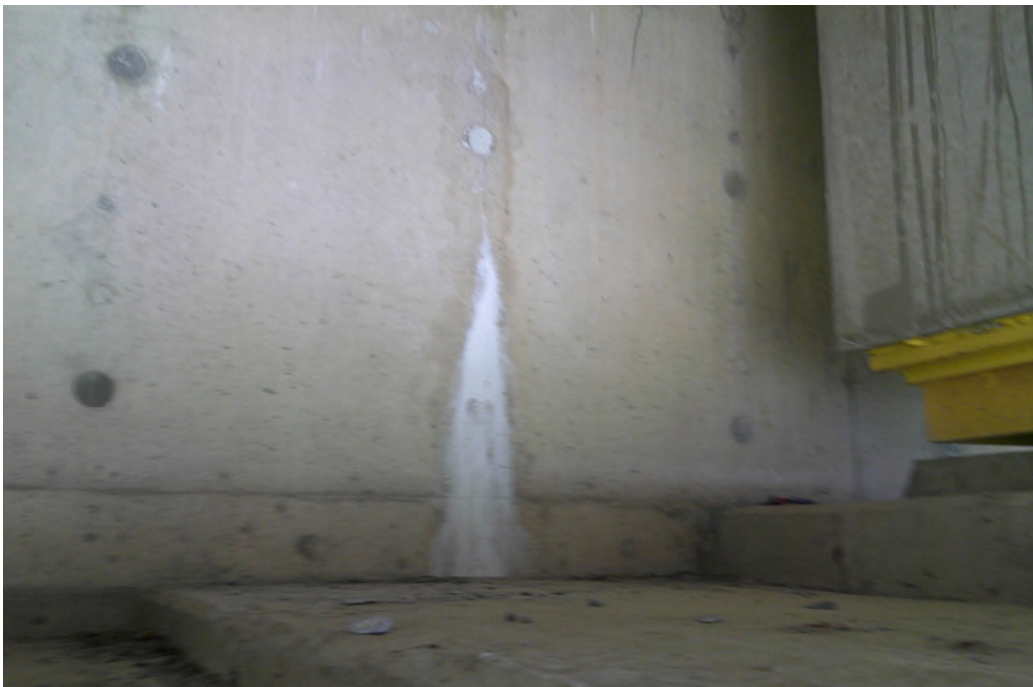
| 점검위치 | 상주 | 상촌교(A1) | 사진번호 | #12 |

| No. | 위치 | | 점검 내용 | 사진번호 |
|---|---|---|---|---|
| 12 | 상주 | 상촌교(A1) | 교대 백태 | #12 |

| 점검내용 | | 교대 백태 | | |

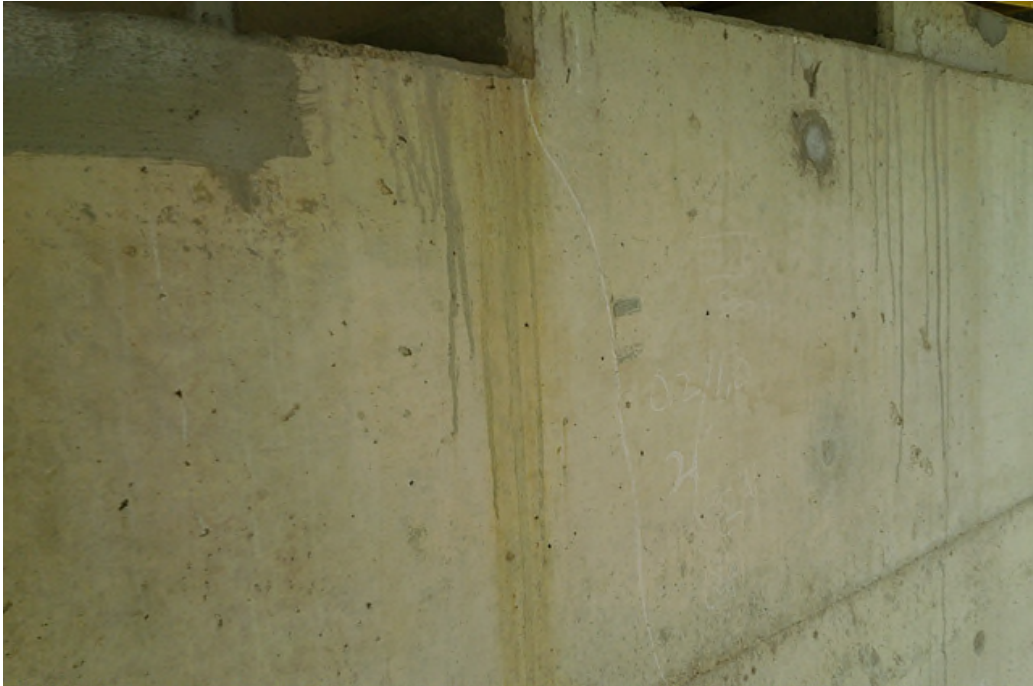
| 점검위치 | 상주 | 상촌교(A1) | 사진번호 | #13 |

| No. | 위치 | | 점검 내용 | 사진번호 |
|---|---|---|---|---|
| 13 | 상주 | 상촌교(A1) | 교대 균열(cw=0.3mm미만) | #13 |

| 점검내용 | | 교대 균열(cw=0.3mm미만) | | |

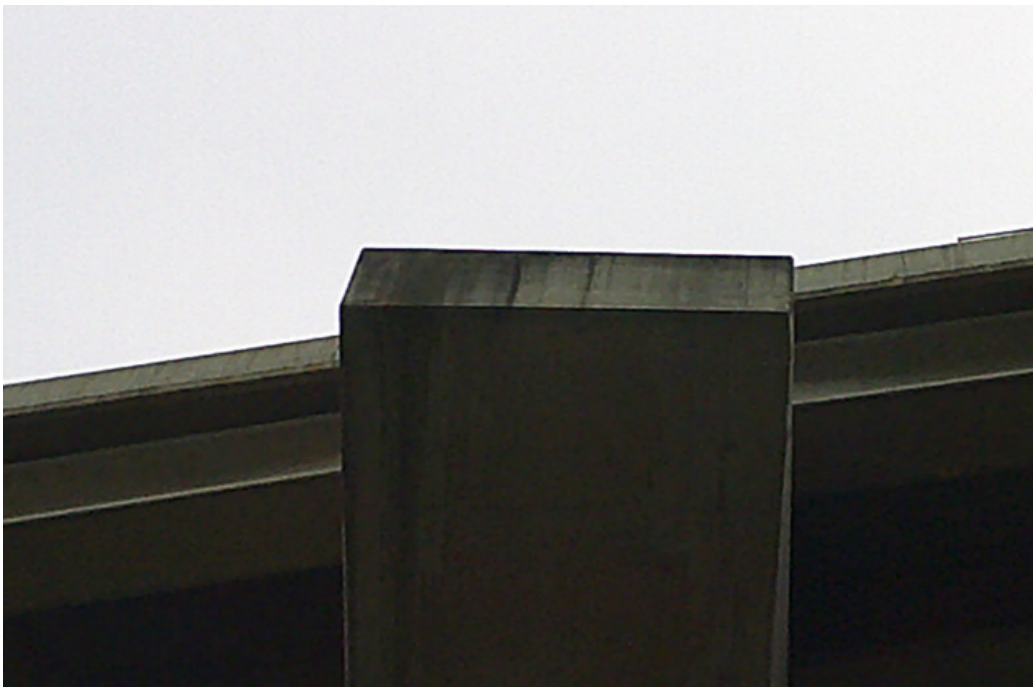
| 점검위치 | 상주 | 상촌교(P2) | 사진번호 | #14 |

| No. | 위치 | | 점검 내용 | 사진번호 |
|---|---|---|---|---|
| 14 | 상주 | 상촌교(P2) | 교각 균열(cw=0.3mm미만) | #14 |

| 점검내용 | | 교각 균열(cw=0.3mm미만) | | |

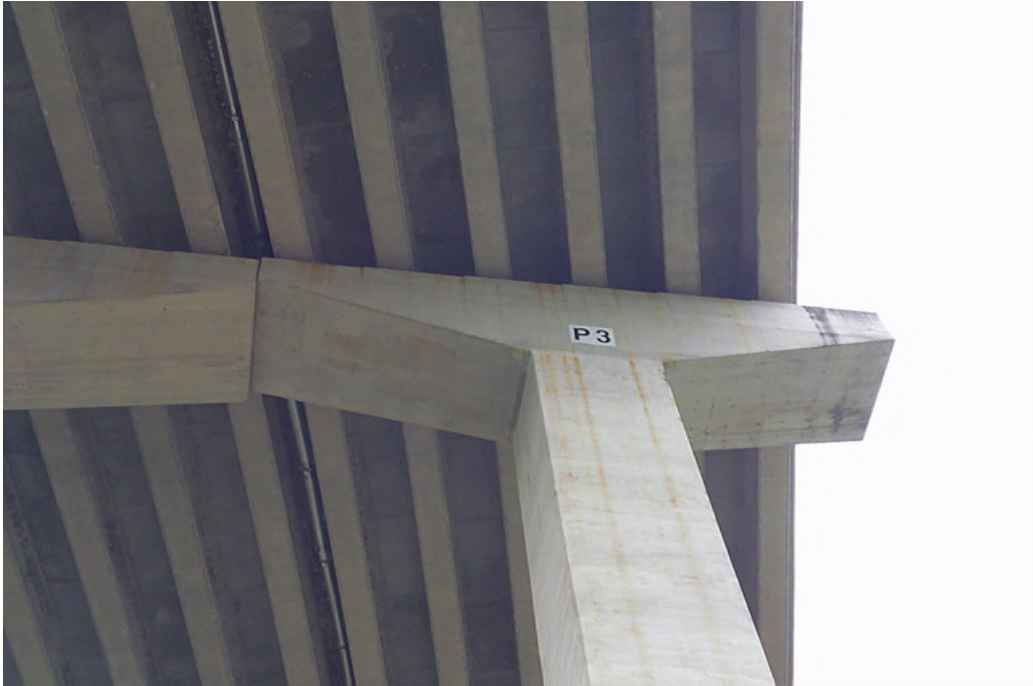
| 점검위치 | 상주 | 상촌교(P3) | 사진번호 | #15 |

| No. | 위치 | | 점검 내용 | 사진번호 |
|---|---|---|---|---|
| 15 | 상주 | 상촌교(P3) | 교각 박리 | #15 |

| 점검내용 | | 교각 박리 | | |

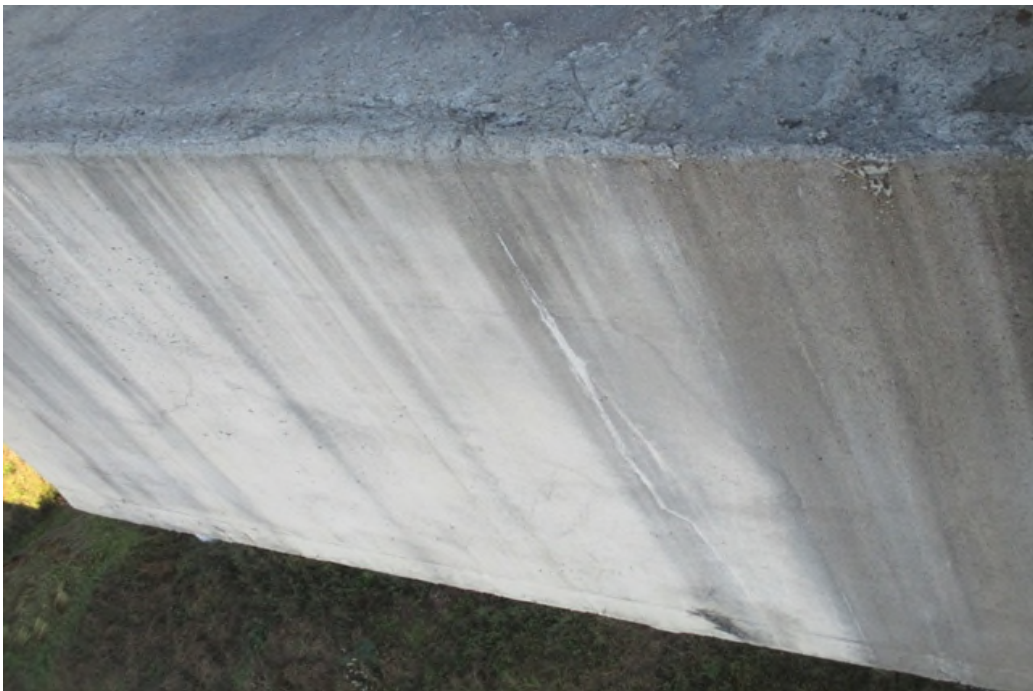
| 점검위치 | 상주 | 상촌교(P4) | 사진번호 | #16 |

| No. | 위치 | | 점검 내용 | 사진번호 |
|---|---|---|---|---|
| 16 | 상주 | 상촌교(P4) | 교각 균열(cw=0.3mm미만) | #16 |

| 점검내용 | | 교각 균열(cw=0.3mm미만) | | |

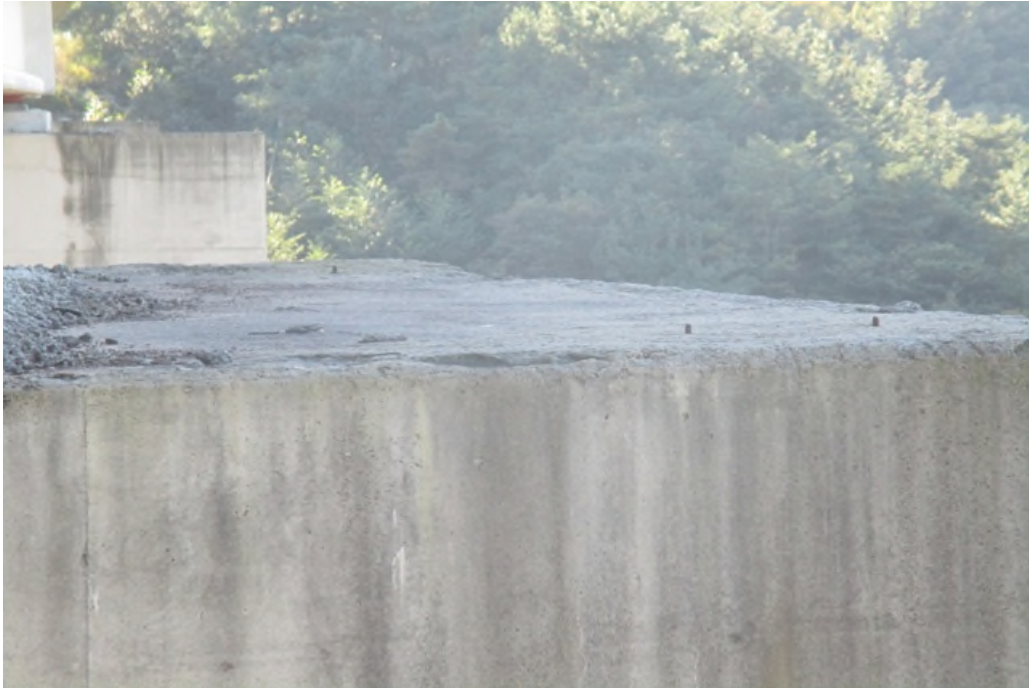
| 점검위치 | 상주 | 상촌교(P4) | 사진번호 | #17 |

| No. | 위치 | | 점검 내용 | 사진번호 |
|---|---|---|---|---|
| 17 | 상주 | 상촌교(P4) | 교각 박리 | #17 |

| 점검내용 | | 교각 박리 | | |

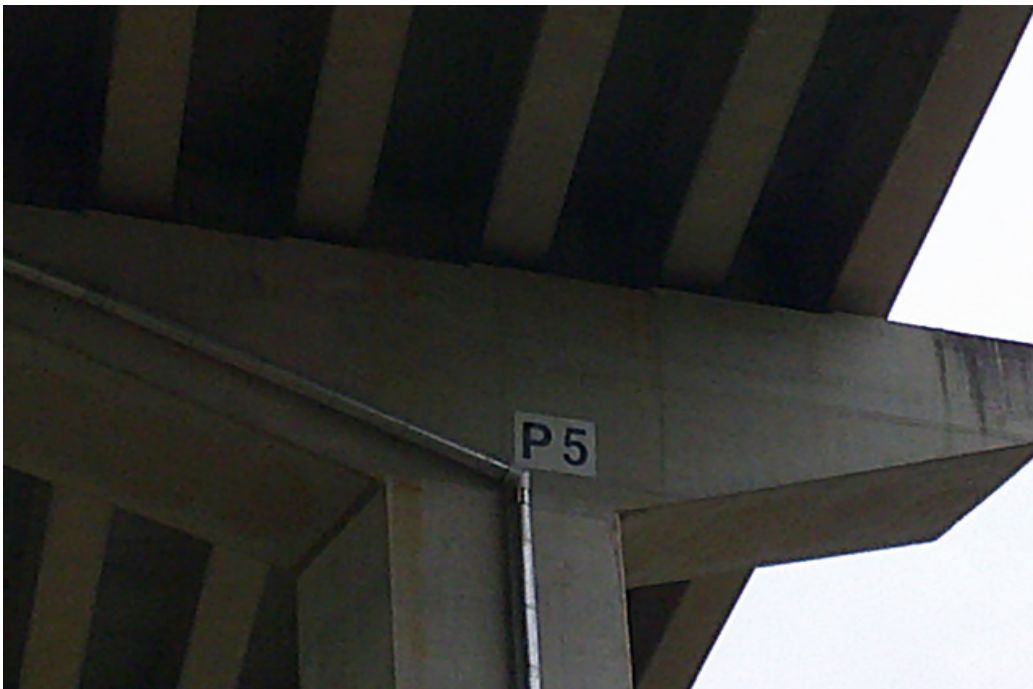
| 점검위치 | 상주 | 상촌교(P5) | 사진번호 | #18 |

| No. | 위치 | | 점검 내용 | 사진번호 |
|---|---|---|---|---|
| 18 | 상주 | 상촌교(P5) | 교각 균열(cw=0.3mm미만) | #18 |

| 점검내용 | | 교각 균열(cw=0.3mm미만) | | |

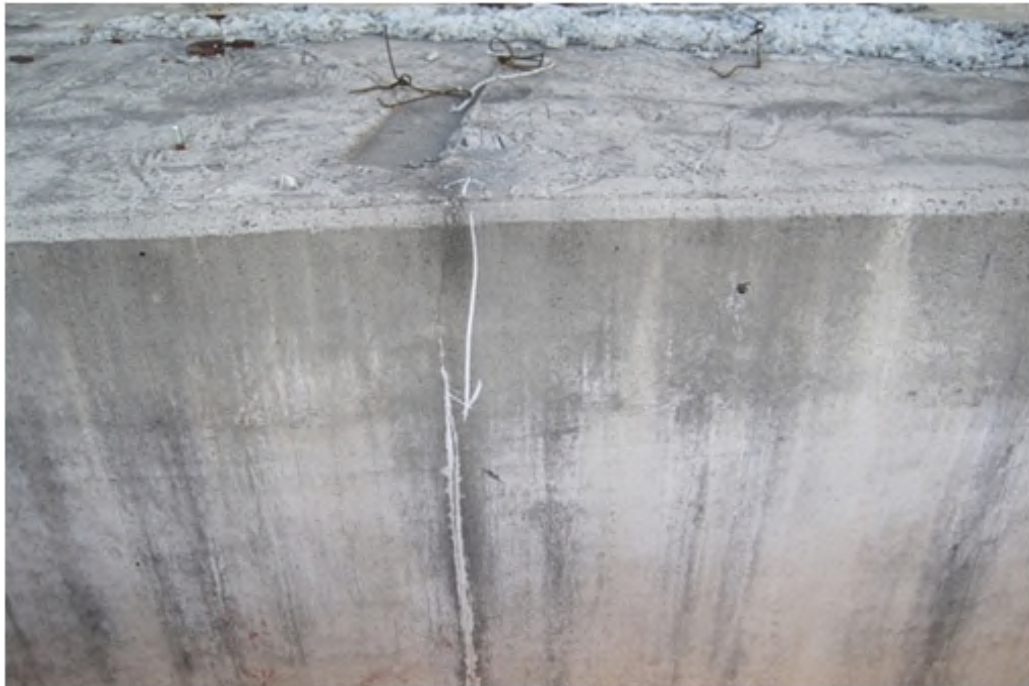
| 점검위치 | 상주 | 상촌교(P6) | 사진번호 | #19 |

| No. | 위치 | | 점검 내용 | 사진번호 |
|---|---|---|---|---|
| 19 | 상주 | 상촌교(P6) | 교각 균열(cw=0.3mm미만) | #19 |

| 점검내용 | | 교각 균열(cw=0.3mm미만) | | |

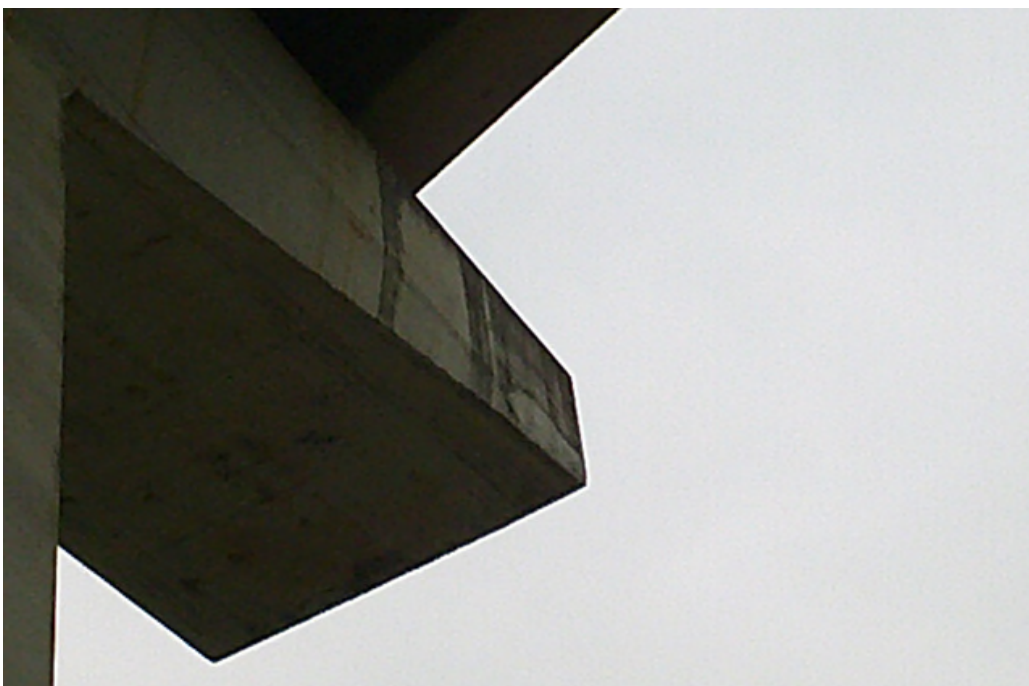
| 점검위치 | 상주 | 상촌교(P6) | 사진번호 | #20 |

| No. | 위치 | | 점검 내용 | 사진번호 |
|---|---|---|---|---|
| 20 | 상주 | 상촌교(P6) | 교각 박리 | #20 |

| 점검내용 | | 교각 박리 | | |

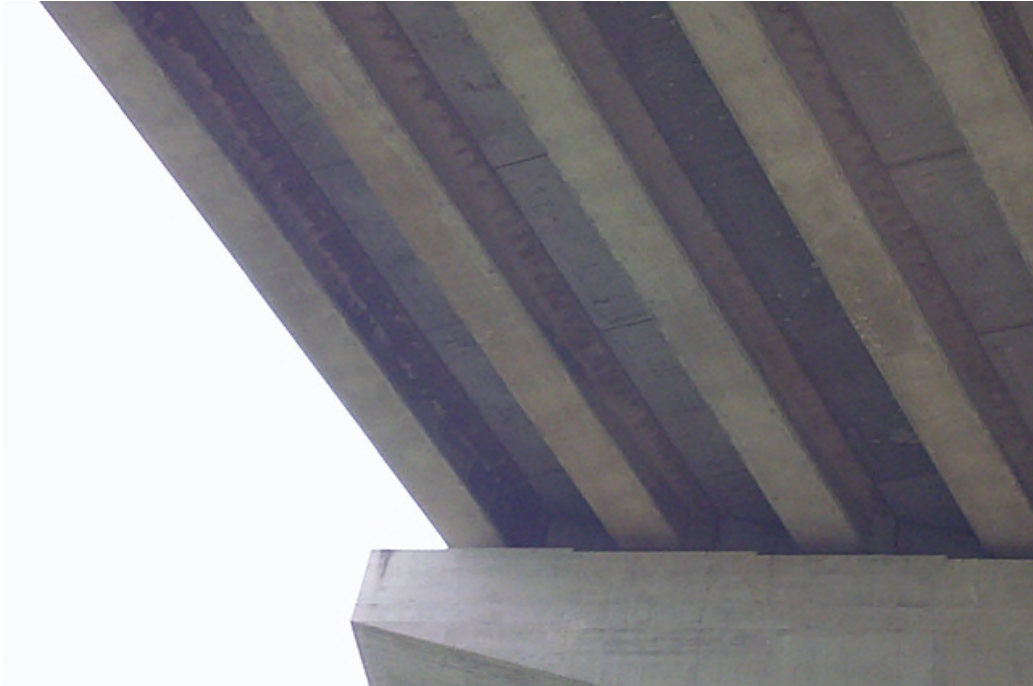
| 점검위치 | 상주 | 상촌교(P8) | 사진번호 | #21 |

| No. | 위치 | | 점검 내용 | 사진번호 |
|---|---|---|---|---|
| 21 | 상주 | 상촌교(P8) | 교각 박리 | #21 |

| 점검내용 | | 교각 박리 | | |

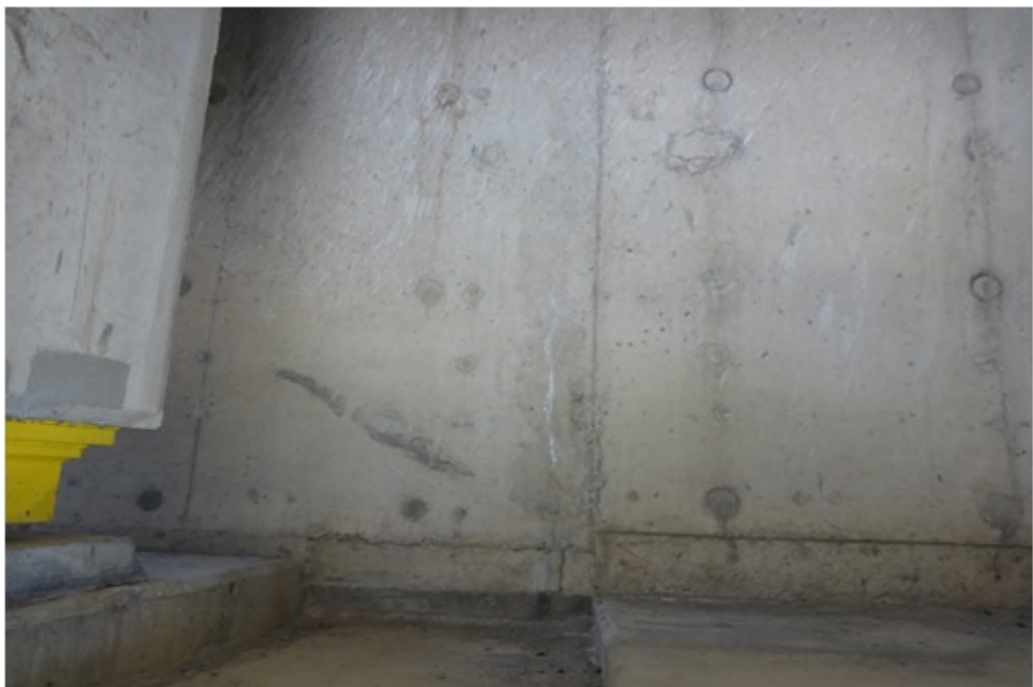
| 점검위치 | 영천 | 상촌교(A1) | 사진번호 | #22 |

| No. | 위치 | | 점검 내용 | 사진번호 |
|---|---|---|---|---|
| 22 | 영천 | 상촌교(A1) | 교대 들뜸 및 파손 보수됨 | #22 |

| 점검내용 | | 교대 들뜸 및 파손 보수됨 | | |

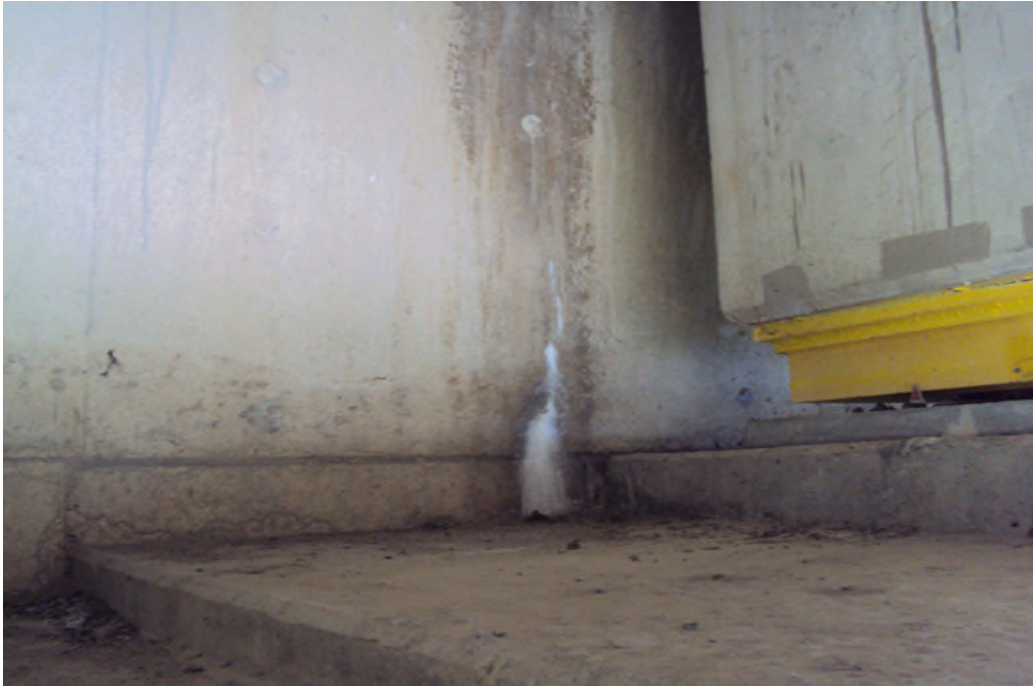
| 점검위치 | 영천 | 상촌교(A1) | 사진번호 | #23 |

| No. | 위치 | | 점검 내용 | 사진번호 |
|---|---|---|---|---|
| 23 | 영천 | 상촌교(A1) | 교대 백태 | #23 |

| 점검내용 | | 교대 백태 | | |

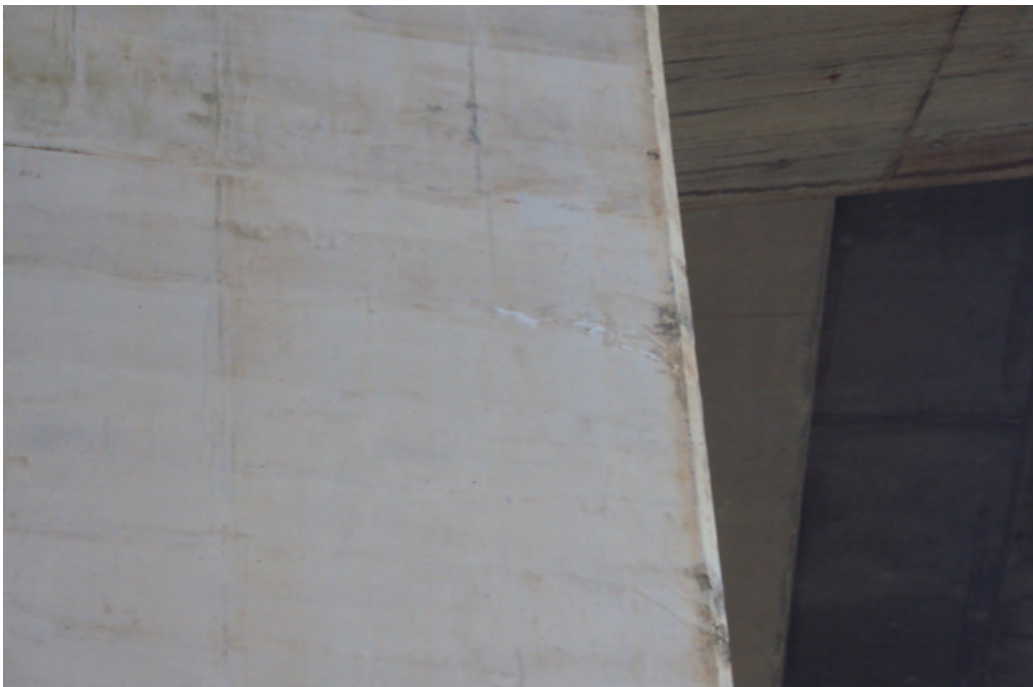
| 점검위치 | 영천 | 상촌교(P1) | 사진번호 | #24 |

| No. | 위치 | | 점검 내용 | 사진번호 |
|---|---|---|---|---|
| 24 | 영천 | 상촌교(P1) | 교각 균열부백태 | #24 |

| 점검내용 | | 교각 균열부백태 | | |

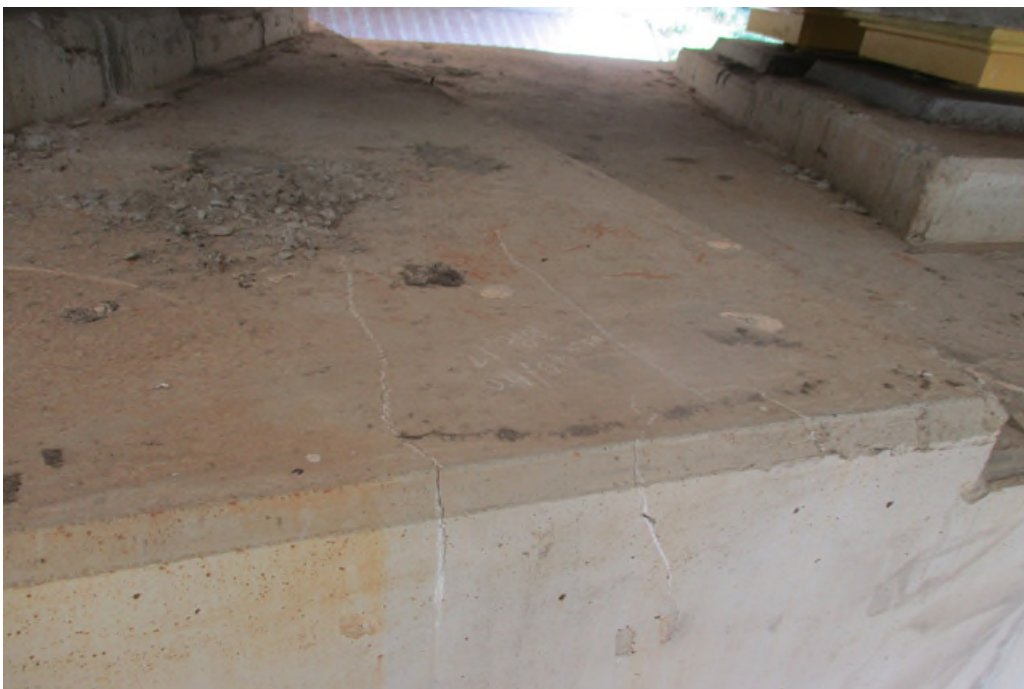
| 점검위치 | 영천 | 상촌교(P10) | 사진번호 | #26 |

| No. | 위치 | | 점검 내용 | 사진번호 |
|---|---|---|---|---|
| 26 | 영천 | 상촌교(P10) | 교각 균열(cw=0.3mm이상) | #26 |

| 점검내용 | 교각 균열(cw=0.3mm이상) | | | |

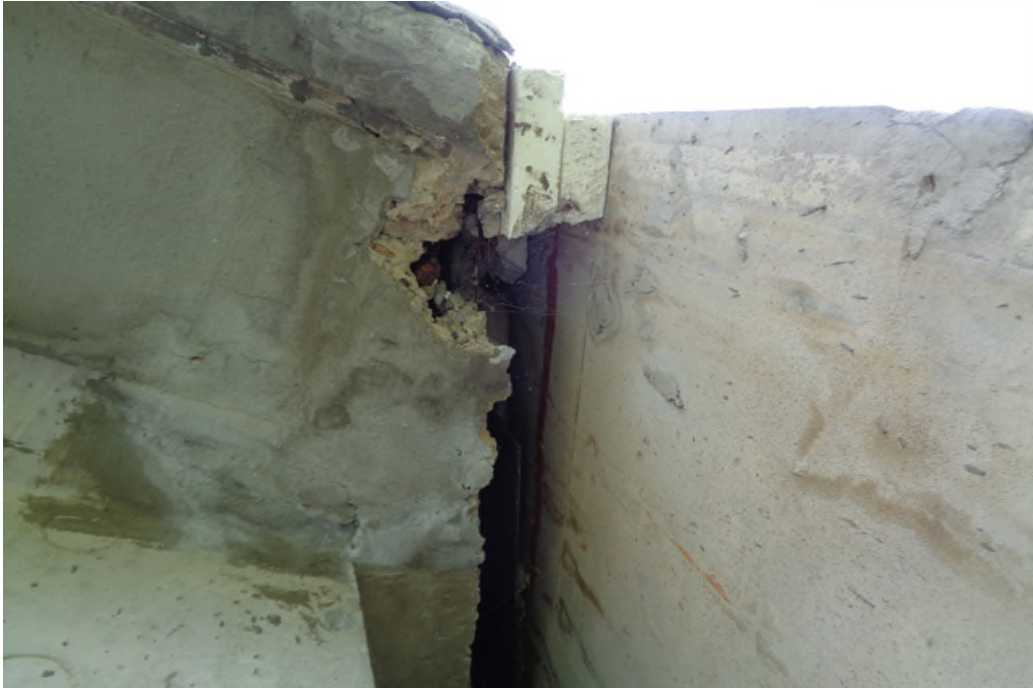
| 점검위치 | 상주 | 양지교(S1) | 사진번호 | #27 |

| No. | 위치 | | 점검 내용 | 사진번호 |
|---|---|---|---|---|
| 27 | 상주 | 양지교(S1) | 바닥판하면 파손, 재료분리 및 철근노출 | #27 |

| 점검내용 | | 바닥판하면 파손, 재료분리 및 철근노출 | | |

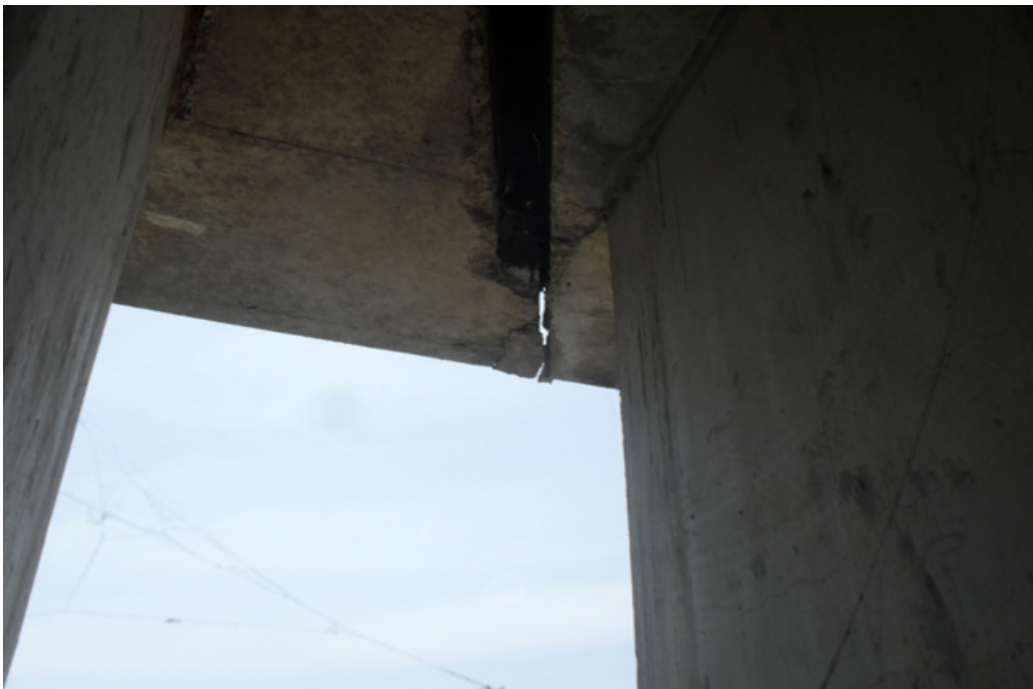
| 점검위치 | 상주 | 양지교(S3) | 사진번호 | #28 |

| No. | 위치 | | 점검 내용 | 사진번호 |
|---|---|---|---|---|
| 28 | 상주 | 양지교(S3) | 바닥판하면 박리, 박락 | #28 |

| 점검내용 | | 바닥판하면 박리, 박락 | | |

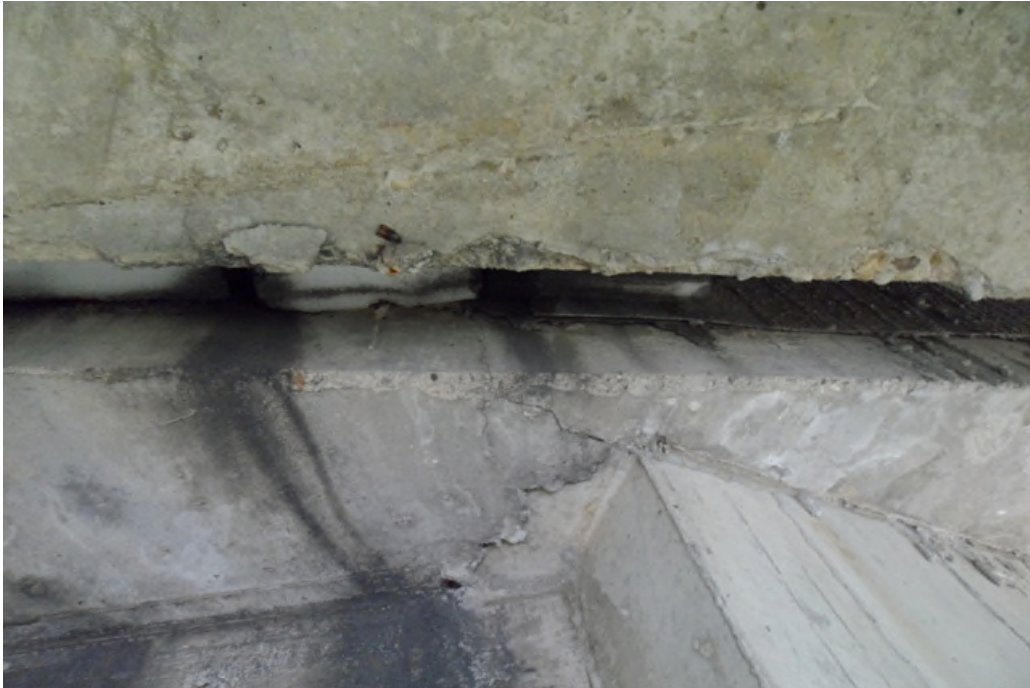
| 점검위치 | 상주 | 양지교(S4) | 사진번호 | #29 |

| No. | 위치 | | 점검 내용 | 사진번호 |
|---|---|---|---|---|
| 29 | 상주 | 양지교(S4) | 바닥판하면 균열(cw=0.3mm미만) | #29 |

| 점검내용 | | 바닥판하면 균열(cw=0.3mm미만) | | |

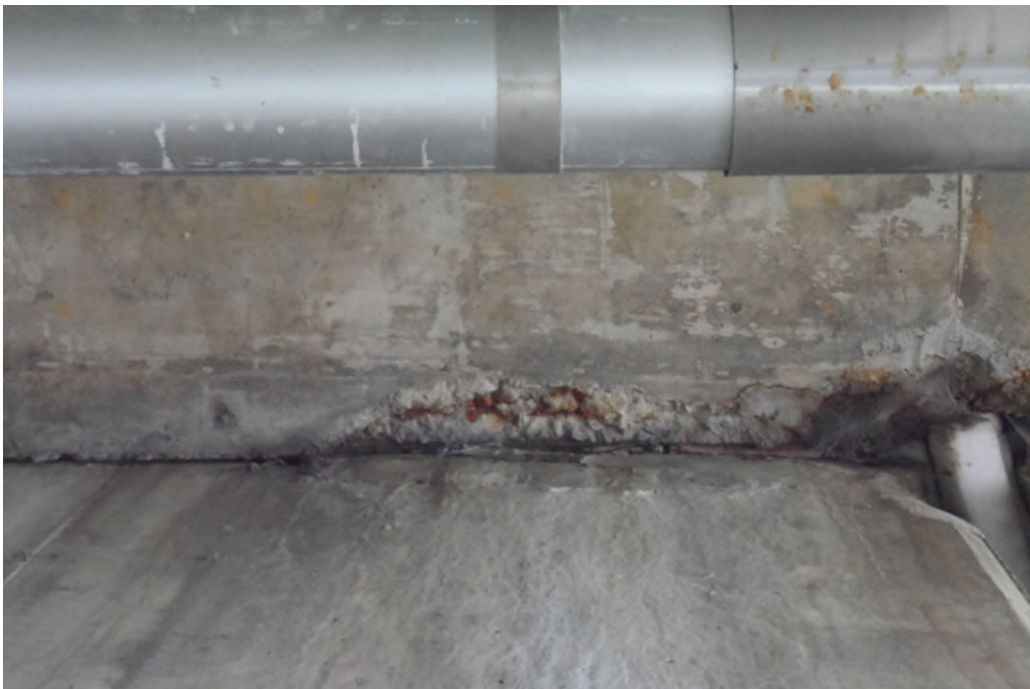
| 점검위치 | 상주 | 양지교(S5) | 사진번호 | #30 |

| No. | 위치 | | 점검 내용 | 사진번호 |
|---|---|---|---|---|
| 30 | 상주 | 양지교(S5) | 바닥판하면 박리, 박락 | #30 |

| 점검내용 | | 바닥판하면 파손, 재료분리 및 철근노출 | | |

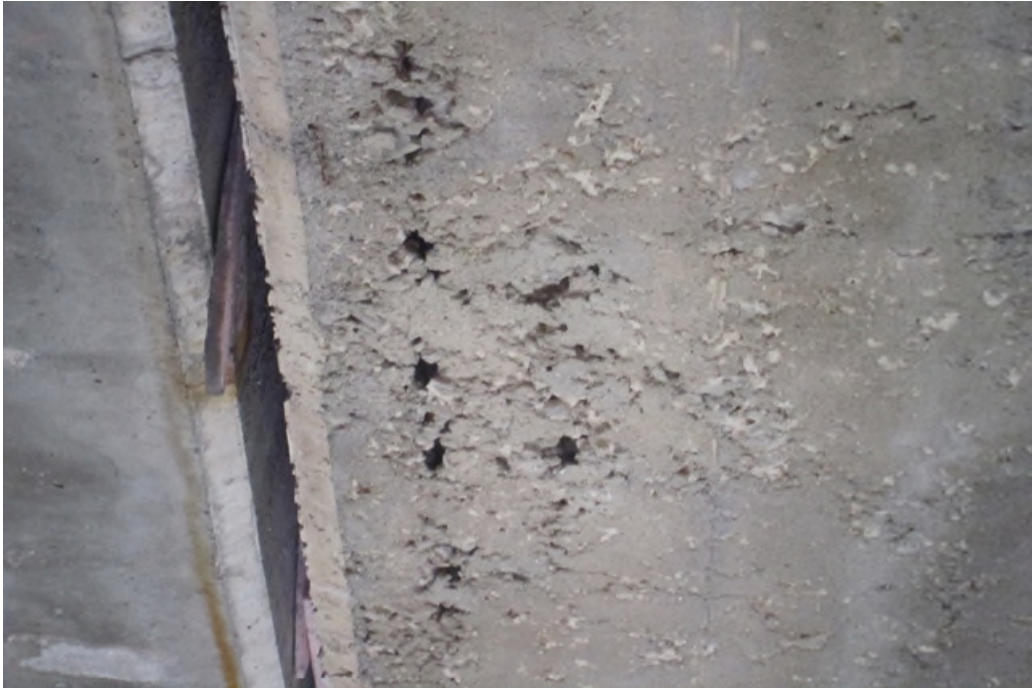
| 점검위치 | 상주 | 양지교(S5) | 사진번호 | #31 |

| No. | 위치 | | 점검 내용 | 사진번호 |
|---|---|---|---|---|
| 31 | 상주 | 양지교(S5) | 바닥판하면 파손, 재료분리 및 철근노출 | #31 |

| 점검내용 | | 바닥판하면 파손, 재료분리 및 철근노출 | | |
