## 도로교량 하자 목록(1공구)

## 사진대지

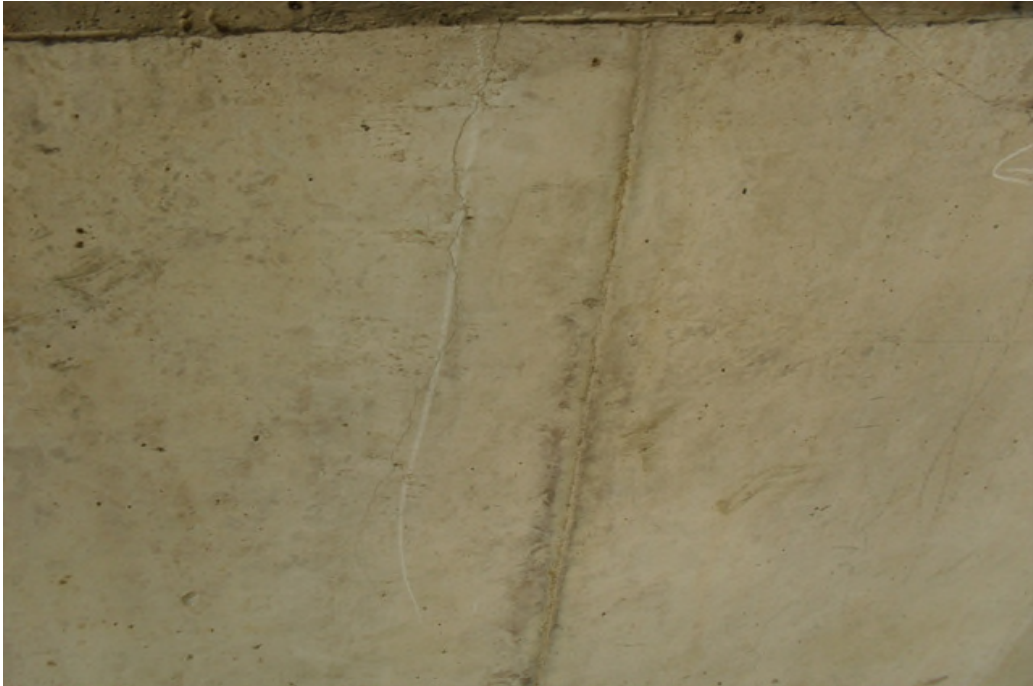
| 점검위치 | 상주 | 양지교(P1) | 사진번호 | #33 |

| No. | 위치 | | 점검 내용 | 사진번호 |
|---|---|---|---|---|
| 33 | 상주 | 양지교(P1) | 교각 균열(cw=0.3mm미만) | #33 |

| 점검내용 | | 교각 균열(cw=0.3mm미만) | | |

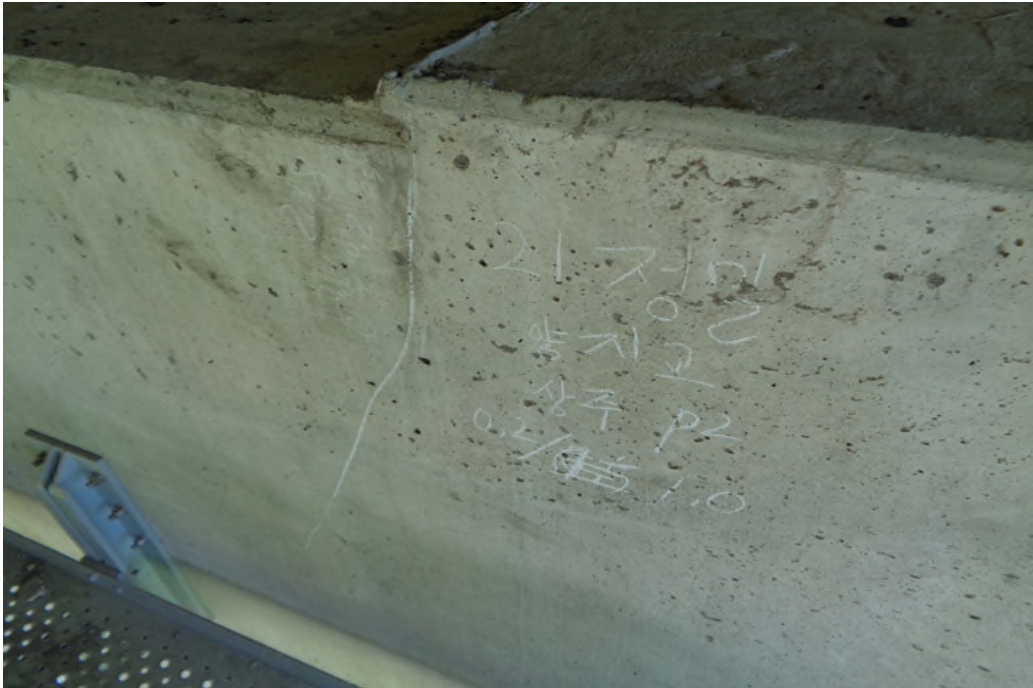
| 점검위치 | 상주 | 양지교(P2) | 사진번호 | #34 |

| No. | 위치 | | 점검 내용 | 사진번호 |
|---|---|---|---|---|
| 34 | 상주 | 양지교(P2) | 교각 균열(cw=0.3mm미만) | #34 |

| 점검내용 | | 교각 균열(cw=0.3mm미만) | | |

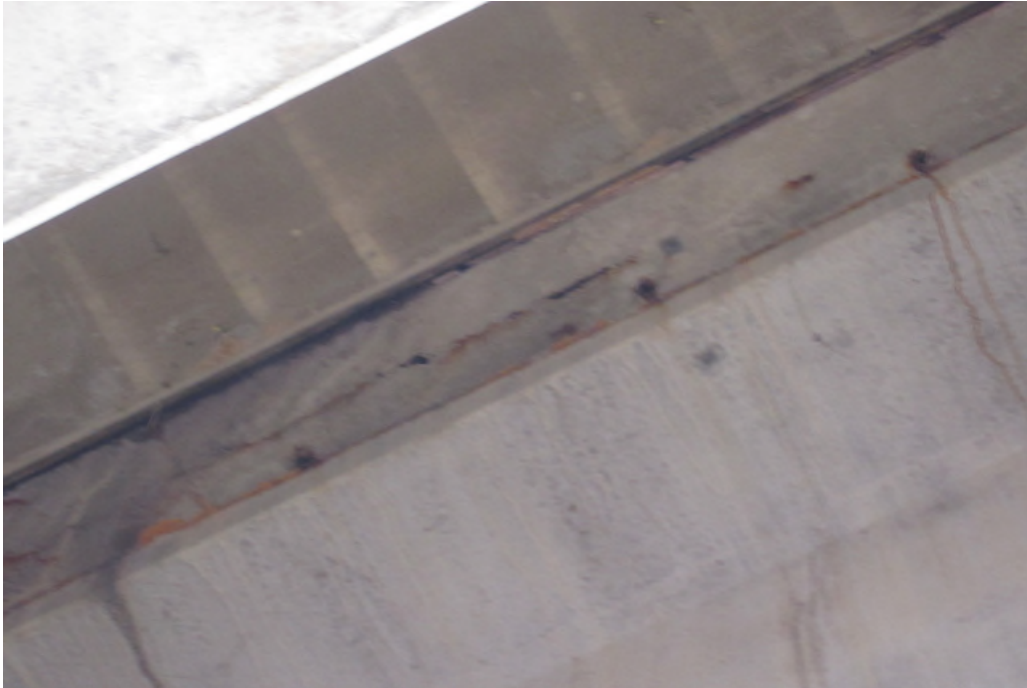
| 점검위치 | 영천 | 양지교(S2) | 사진번호 | #35 |

| No. | 위치 | | 점검 내용 | 사진번호 |
|---|---|---|---|---|
| 35 | 영천 | 양지교(S2) | 바닥판하면 철근노출 | #35 |

| 점검내용 | 바닥판하면 철근노출 | | | |

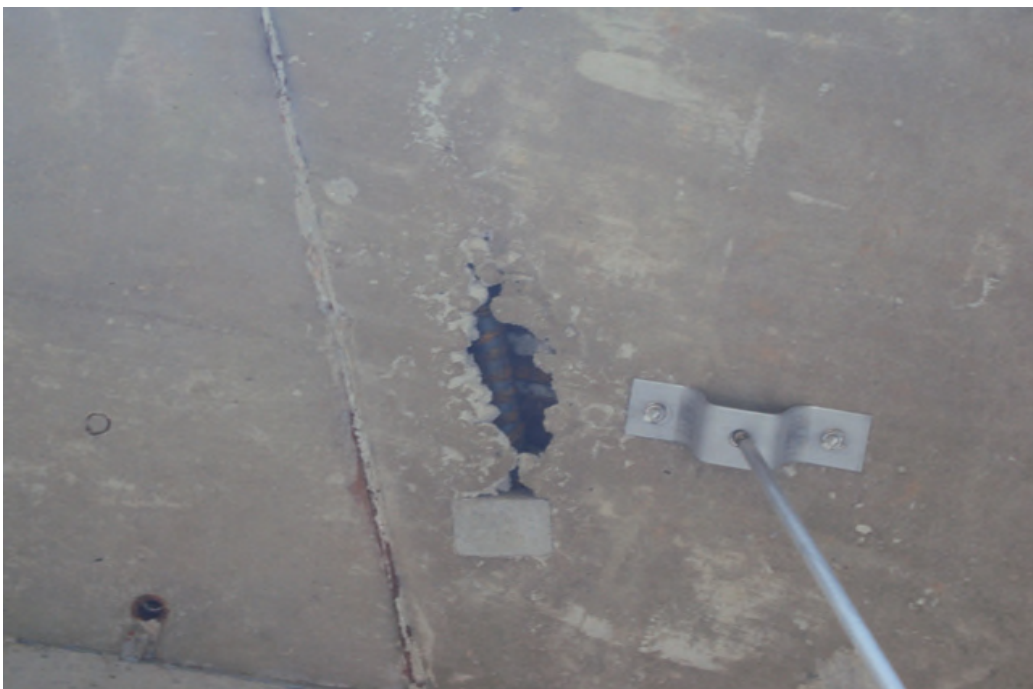
| 점검위치 | 영천 | 양지교(S3) | 사진번호 | #36 |

| No. | 위치 | | 점검 내용 | 사진번호 |
|---|---|---|---|---|
| 36 | 영천 | 양지교(S3) | 바닥판하면 철근노출 | #36 |

| 점검내용 | 바닥판하면 철근노출 | | | |

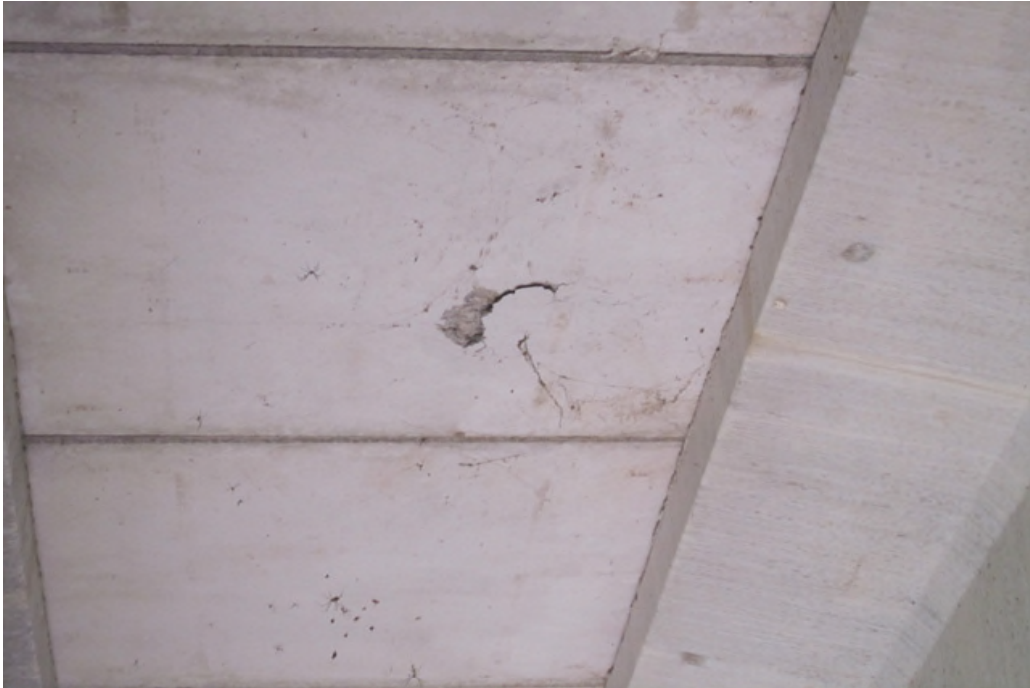
| 점검위치 | 영천 | 양지교(S2) | 사진번호 | #37 |

| No. | 위치 | | 점검 내용 | 사진번호 |
|---|---|---|---|---|
| 37 | 영천 | 양지교(S2) | 바닥판하면 들뜸 | #37 |

| 점검내용 | | 바닥판하면 들뜸 | | |

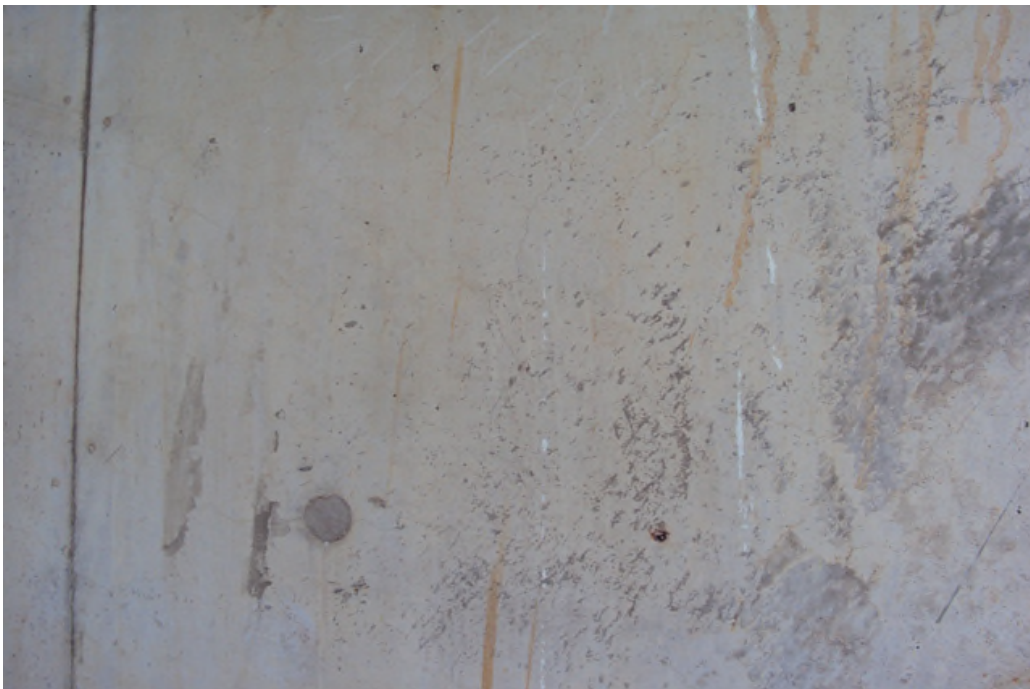
| 점검위치 | 영천 | 양지교(A2) | 사진번호 | #38 |

| No. | 위치 | | 점검 내용 | 사진번호 |
|---|---|---|---|---|
| 38 | 영천 | 양지교(A2) | 교대 균열(cw=0.3mm미만) | #38 |

| 점검내용 | | 교대 균열(cw=0.3mm미만) | | |

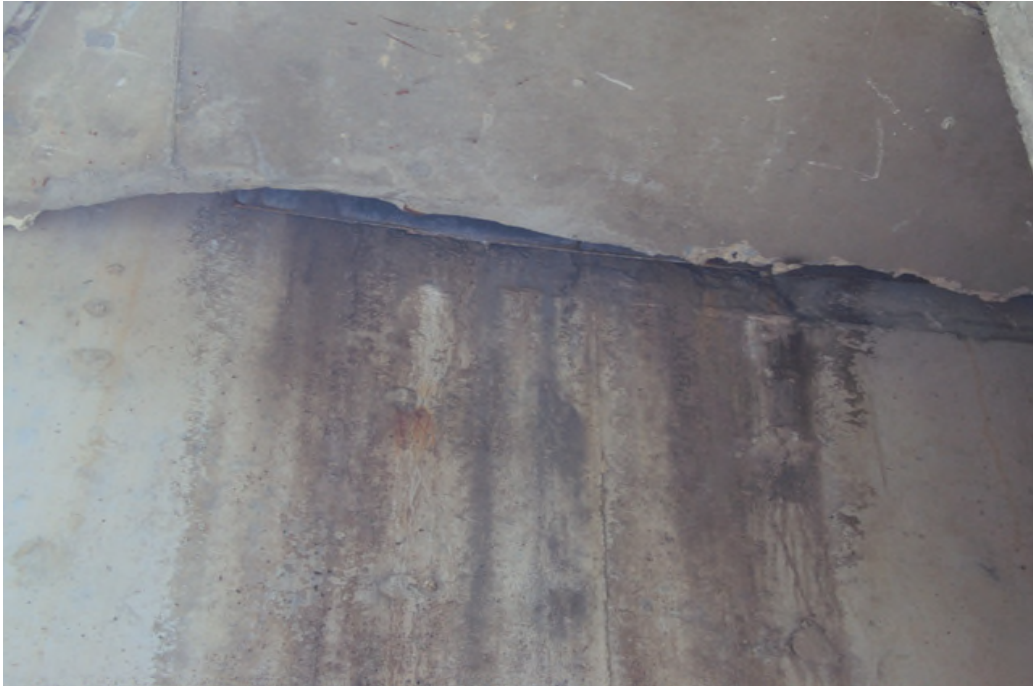
| 점검위치 | 영천 | 양지교(A1) | 사진번호 | #39 |

| No. | 위치 | | 점검 내용 | 사진번호 |
|---|---|---|---|---|
| 39 | 영천 | 양지교(A1) | 교대 백태 | #39 |

| 점검내용 | | 교대 백태 | | |

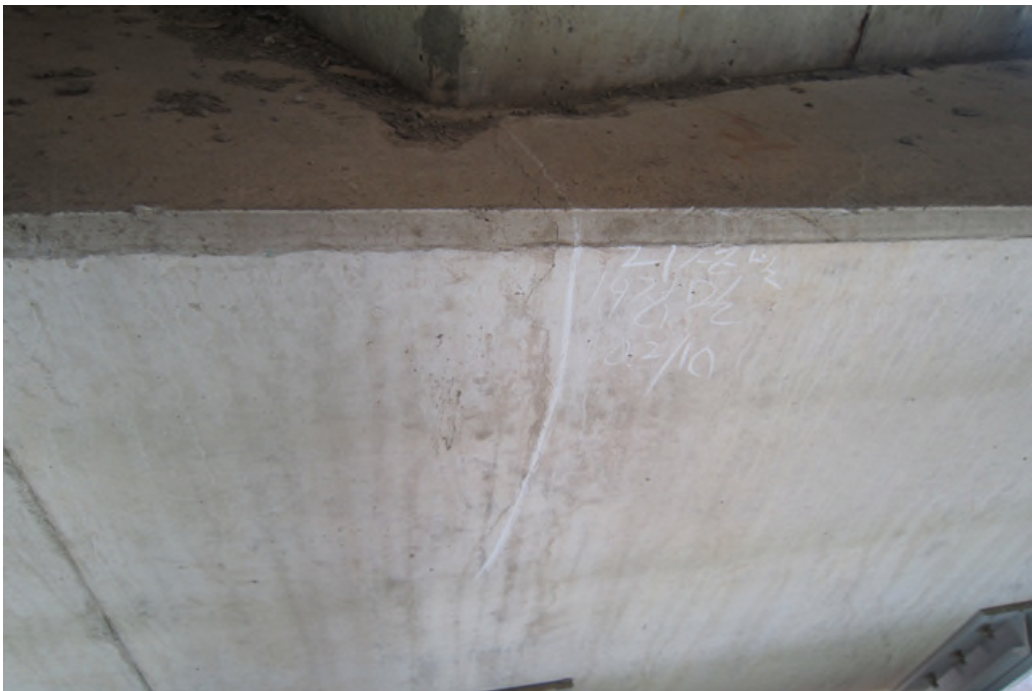
| 점검위치 | 영천 | 양지교(P2) | 사진번호 | #40 |

| No. | 위치 | | 점검 내용 | 사진번호 |
|---|---|---|---|---|
| 40 | 영천 | 양지교(P2) | 교각 균열(cw=0.3mm미만) | #40 |

| 점검내용 | | 교각 균열(cw=0.3mm미만) | | |

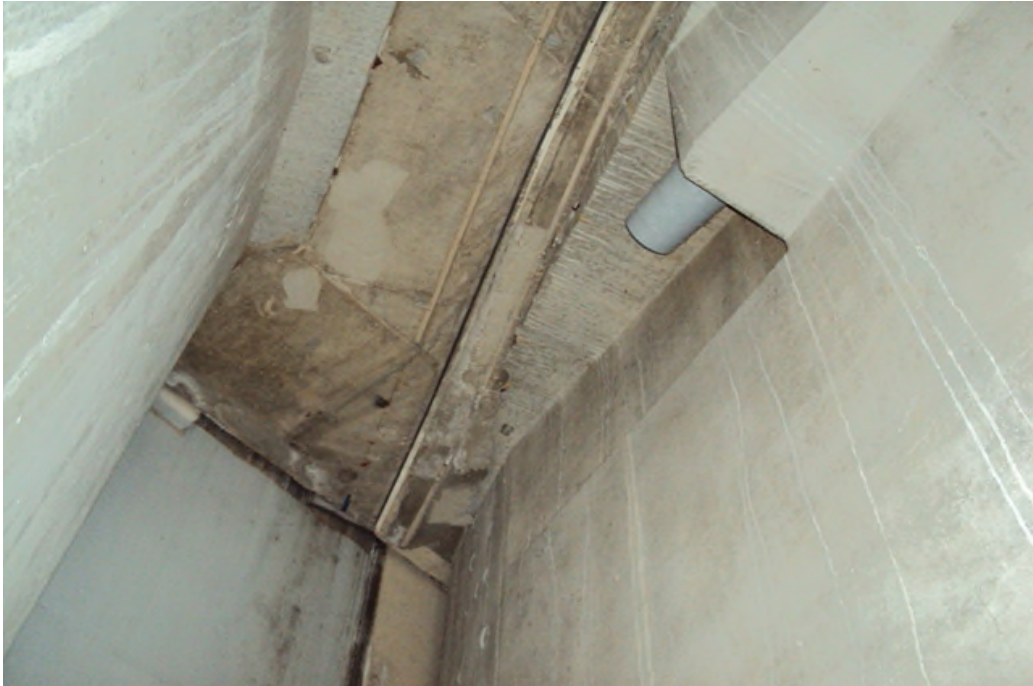
| 점검위치 | 상주 | 장곡교(S1) | 사진번호 | #41 |

| No. | 위치 | | 점검 내용 | 사진번호 |
|---|---|---|---|---|
| 41 | 상주 | 장곡교(S1) | 바닥판하면 재료분리 및 들뜸 | #41 |

| 점검내용 | | 바닥판하면 재료분리 및 들뜸 | | |

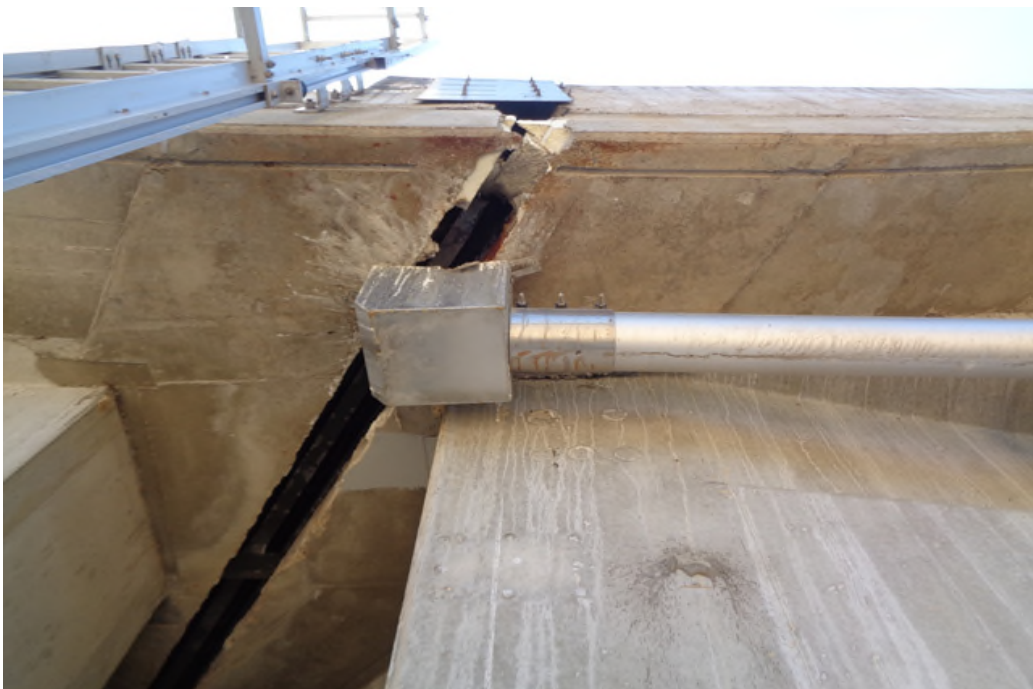
| 점검위치 | 상주 | 장곡교(S3) | 사진번호 | #42 |

| No. | 위치 | | 점검 내용 | 사진번호 |
|---|---|---|---|---|
| 42 | 상주 | 장곡교(S3) | 바닥판하면 재료분리 및 들뜸 | #42 |

| 점검내용 | | 바닥판하면 재료분리 및 들뜸 | | |

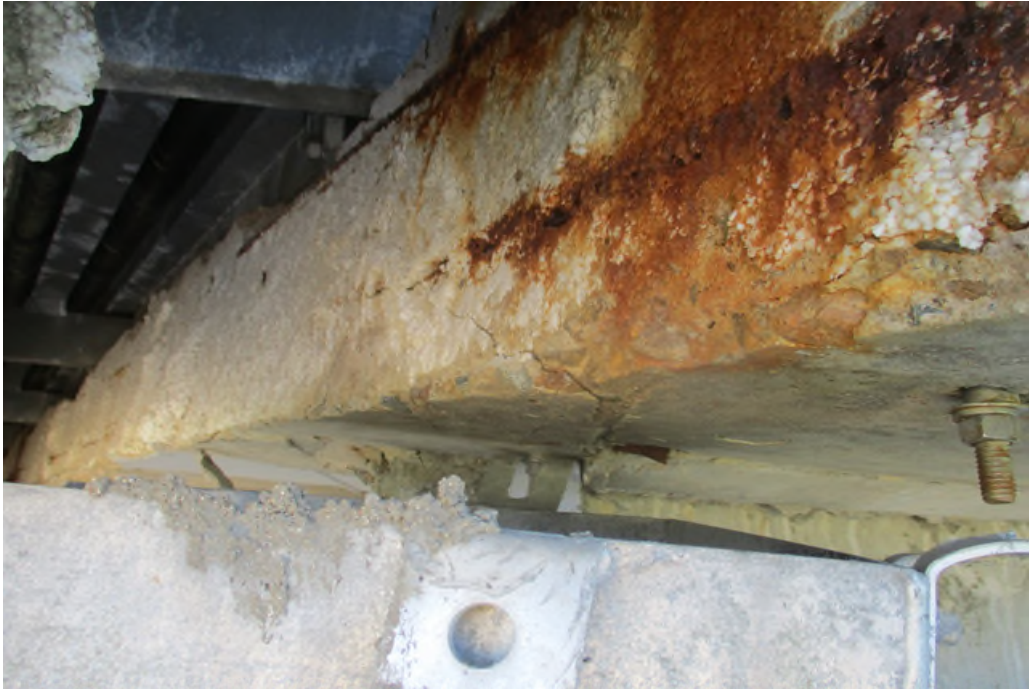
| 점검위치 | 상주 | 장곡교(S5) | 사진번호 | #43 |

| No. | 위치 | | 점검 내용 | 사진번호 |
|---|---|---|---|---|
| 43 | 상주 | 장곡교(S5) | 바닥판하면 재료분리 및 들뜸 | #43 |

| 점검내용 | | 바닥판하면 재료분리 및 들뜸 | | |

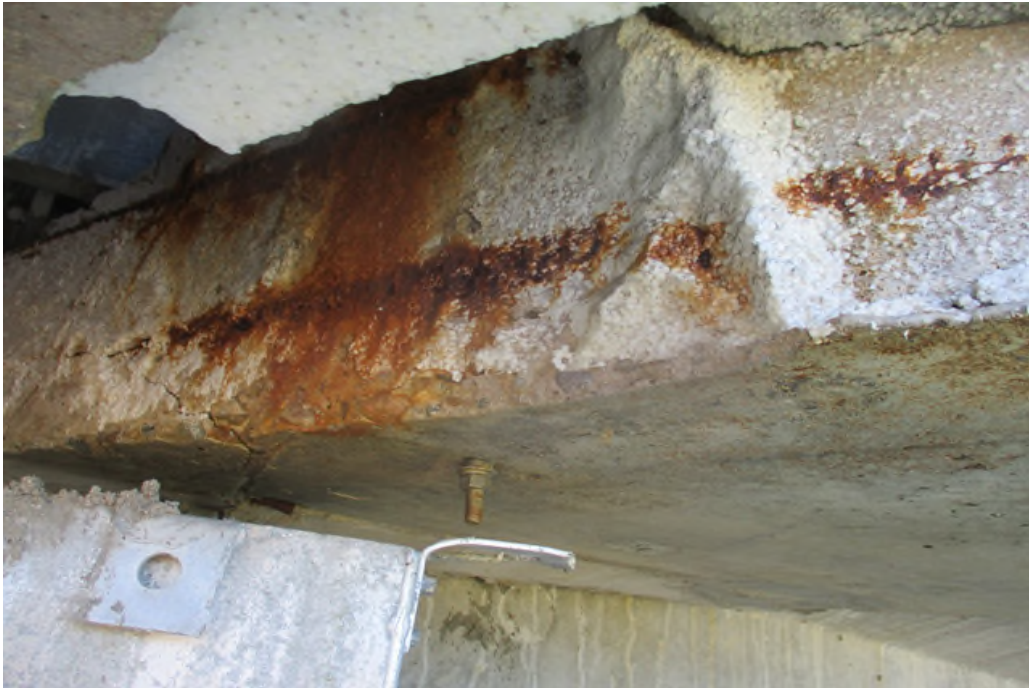
| 점검위치 | 상주 | 장곡교(S3) | 사진번호 | #44 |

| No. | 위치 | | 점검 내용 | 사진번호 |
|---|---|---|---|---|
| 44 | 상주 | 장곡교(S3) | 바닥판하면 철근노출 | #44 |

| 점검내용 | | 바닥판하면 철근노출 | | |

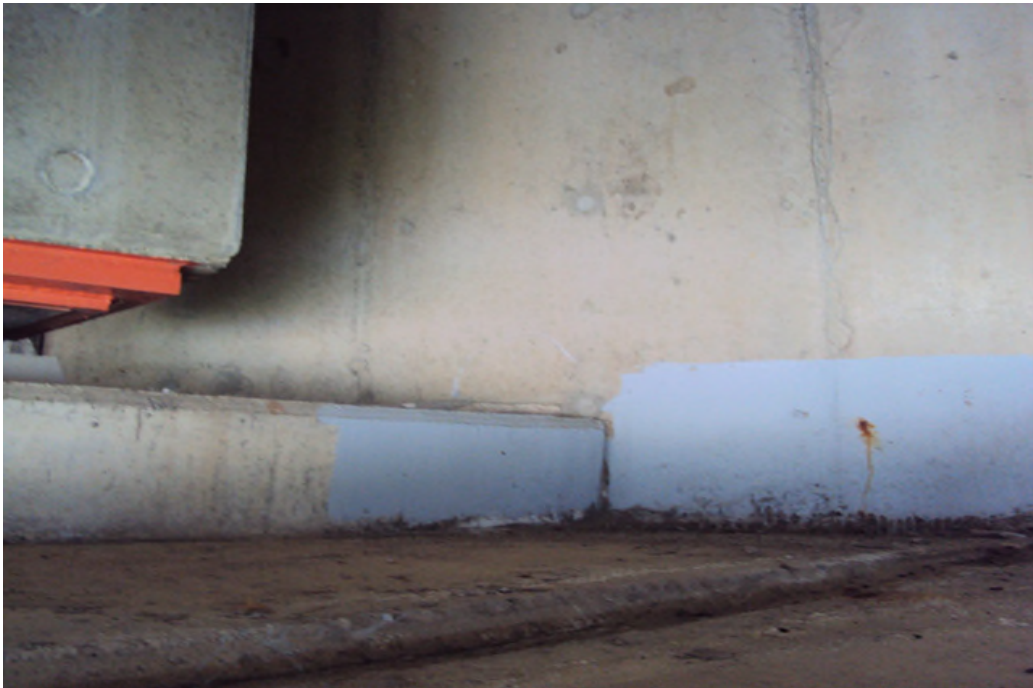
| 점검위치 | 상주 | 장곡교(A1) | 사진번호 | #45 |

| No. | 위치 | | 점검 내용 | 사진번호 |
|---|---|---|---|---|
| 45 | 상주 | 장곡교(A1) | 교대 백태 보수됨 | #45 |

| 점검내용 | | 교대 백태 보수됨 | | |

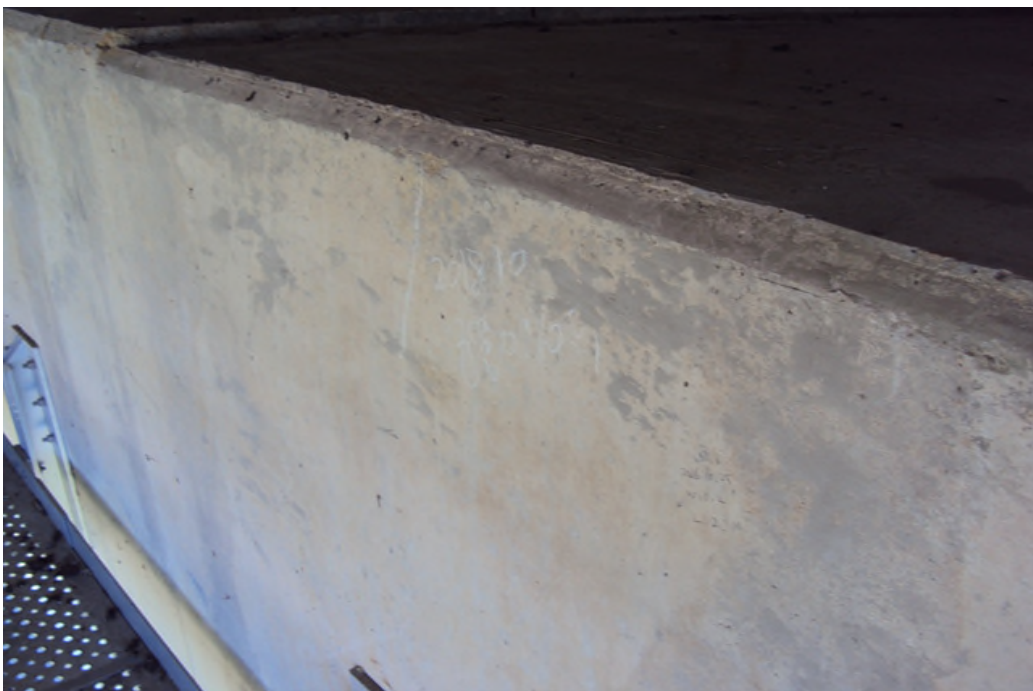
| 점검위치 | 상주 | 장곡교(P1) | 사진번호 | #46 |

| No. | 위치 | | 점검 내용 | 사진번호 |
|---|---|---|---|---|
| 46 | 상주 | 장곡교(P1) | 교각 균열(cw=0.3mm미만) | #46 |

| 점검내용 | | 교각 균열(cw=0.3mm미만) | | |

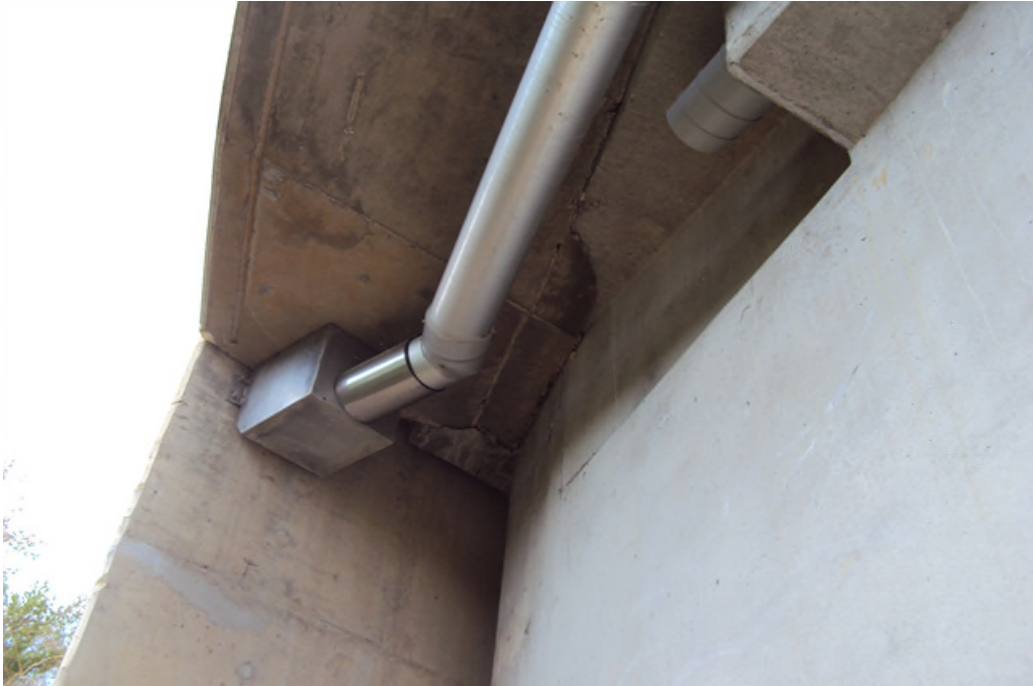
| 점검위치 | 영천 | 장곡교(S1) | 사진번호 | #47 |

| No. | 위치 | | 점검 내용 | 사진번호 |
|---|---|---|---|---|
| 47 | 영천 | 장곡교(S1) | 바닥판하면 파손 | #47 |

| 점검내용 | | 바닥판하면 파손 | | |

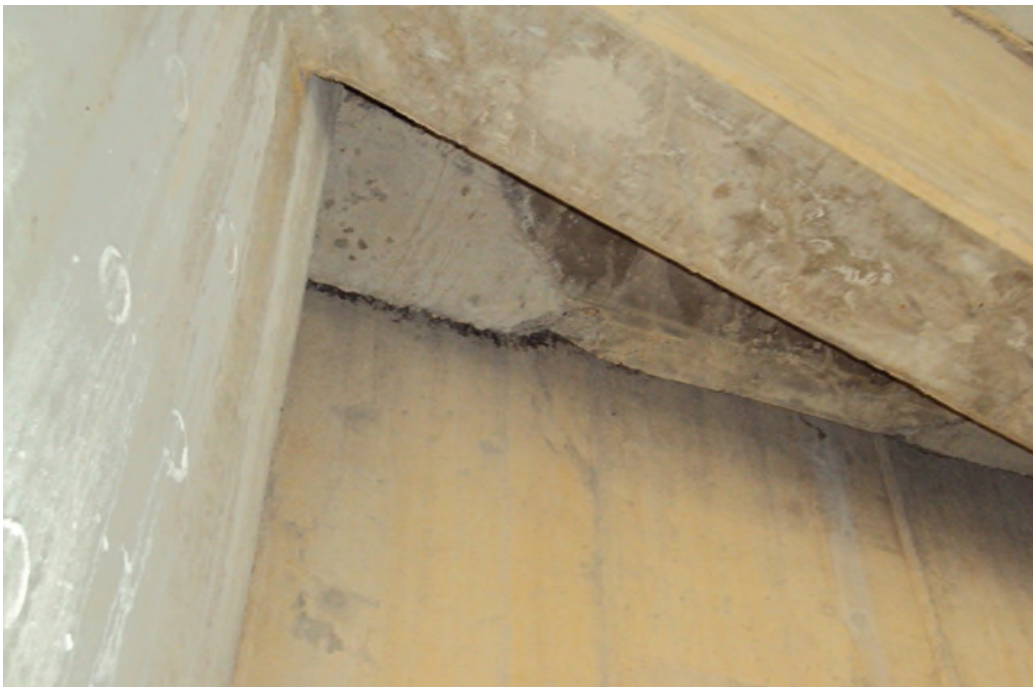
| 점검위치 | 영천 | 장곡교(A1) | 사진번호 | #48 |

| No. | 위치 | | 점검 내용 | 사진번호 |
|---|---|---|---|---|
| 48 | 영천 | 장곡교(A1) | 교대 파손 보수됨 | #48 |

| 점검내용 | | 교대 파손 보수됨 | | |

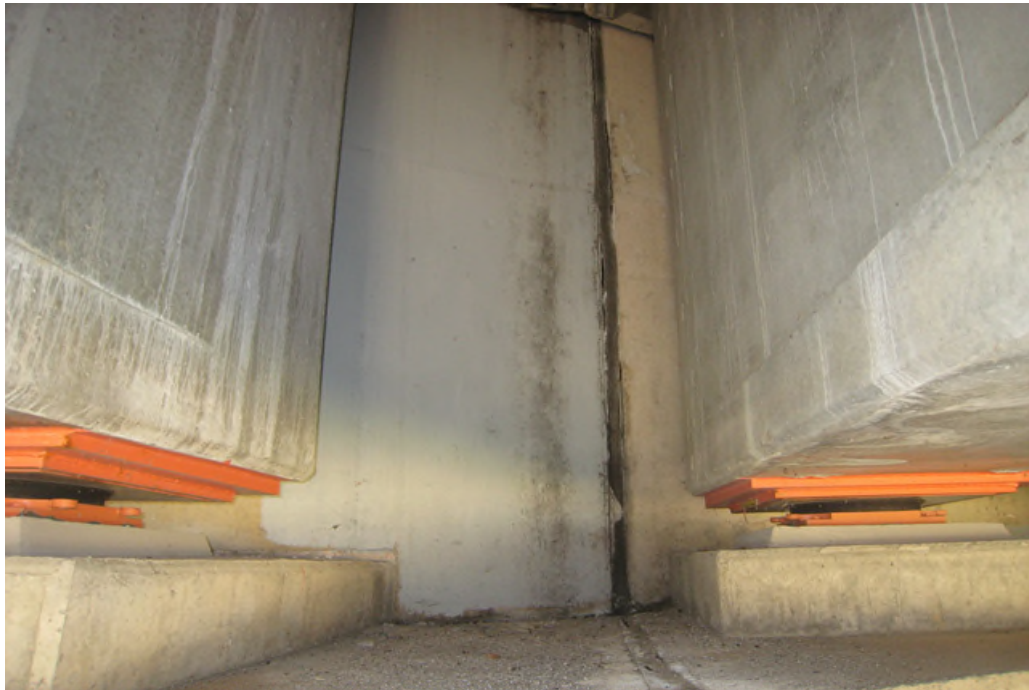
| 점검위치 | 영천 | 장곡교(A1) | 사진번호 | #49 |

| No. | 위치 | | 점검 내용 | 사진번호 |
|---|---|---|---|---|
| 49 | 영천 | 장곡교(A1) | 교대 백태 보수됨 | #49 |

| 점검내용 | | 교대 백태 보수됨 | | |

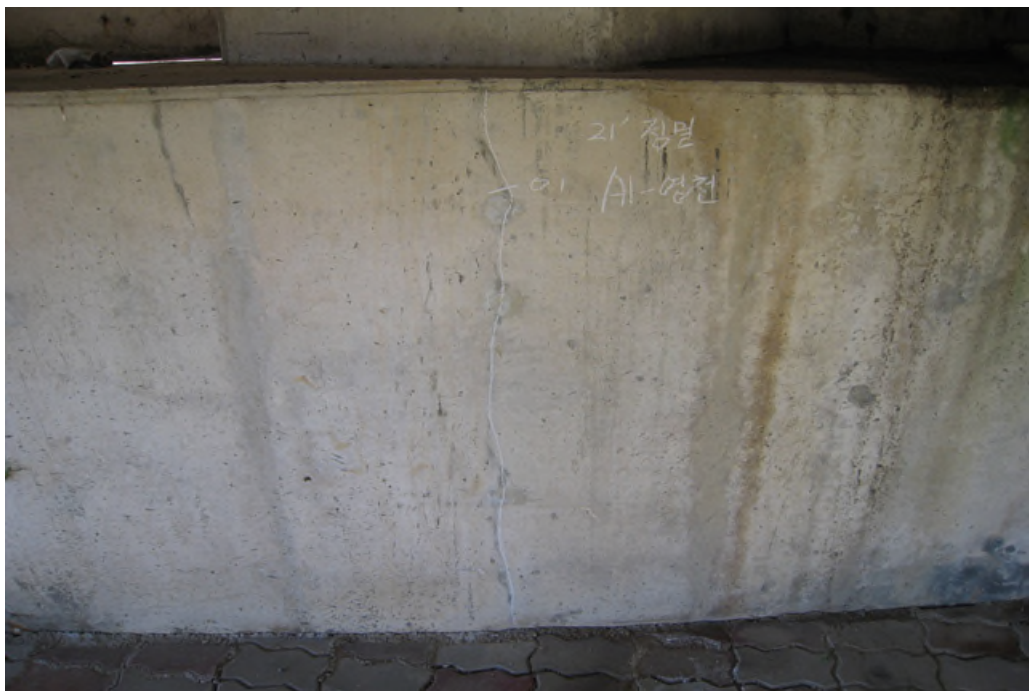
| 점검위치 | 영천 | 장곡교(A2) | 사진번호 | #50 |

| No. | 위치 | | 점검 내용 | 사진번호 |
|---|---|---|---|---|
| 50 | 영천 | 장곡교(A2) | 교대 균열(cw=0.3mm미만) | #50 |

| 점검내용 | | 교대 균열(cw=0.3mm미만) | | |

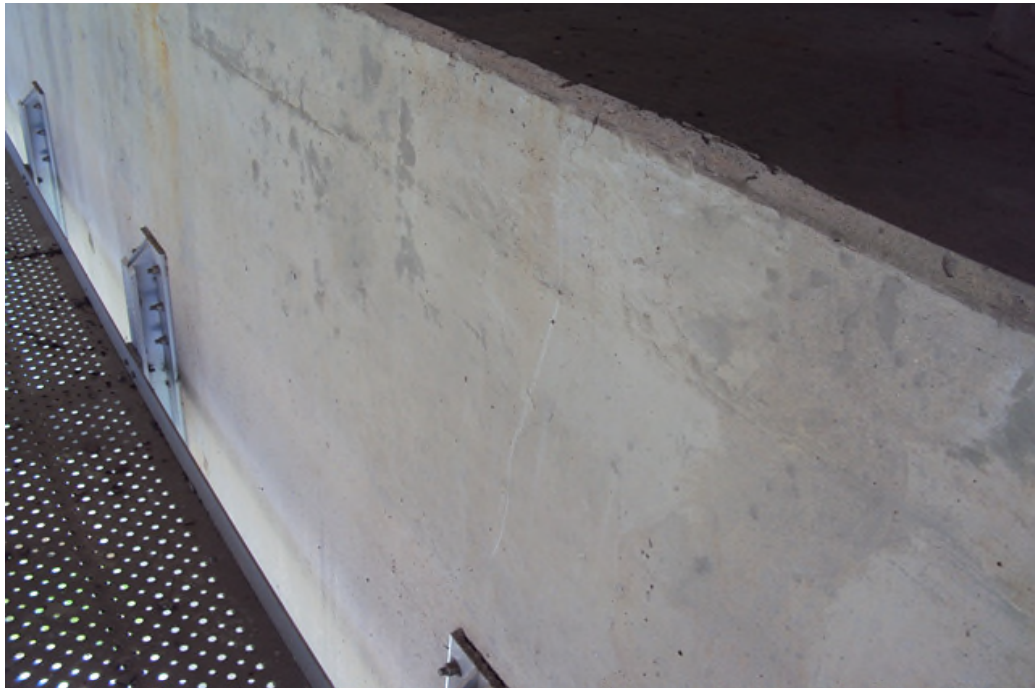
| 점검위치 | 영천 | 장곡교(P1) | 사진번호 | #51 |

| No. | 위치 | | 점검 내용 | 사진번호 |
|---|---|---|---|---|
| 51 | 영천 | 장곡교(P1) | 교각 균열(cw=0.3mm미만) | #51 |

| 점검내용 | | 교각 균열(cw=0.3mm미만) | | |

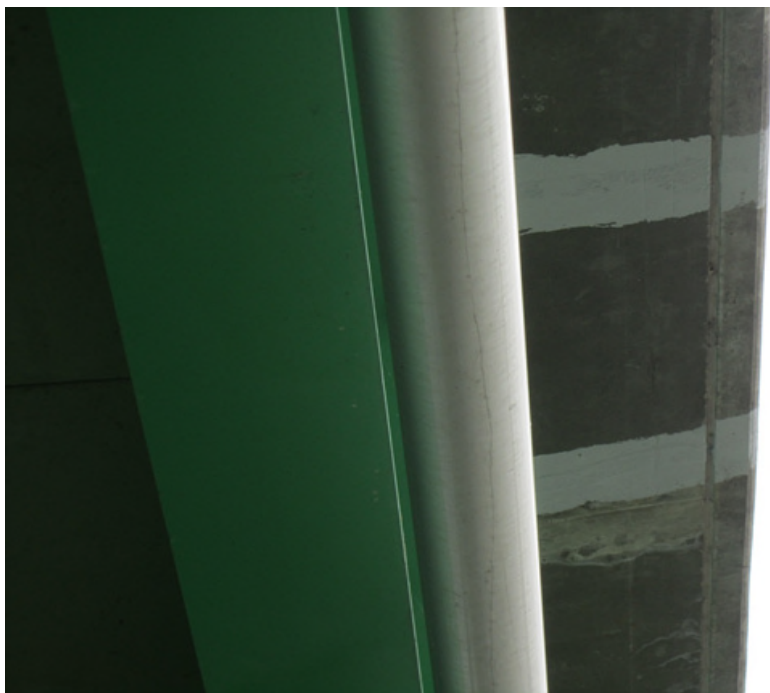
| 점검위치 | - | 낙동강대교(S5) | 사진번호 | #52 |

| No. | 위치 | | 점검 내용 | 사진번호 |
|---|---|---|---|---|
| 52 | - | 낙동강대교(S5) | 바닥판하면 균열(cw=0.3mm이상) 보수됨 | #52 |

| 점검내용 | | 바닥판하면 균열(cw=0.3mm이상) 보수됨 | | |

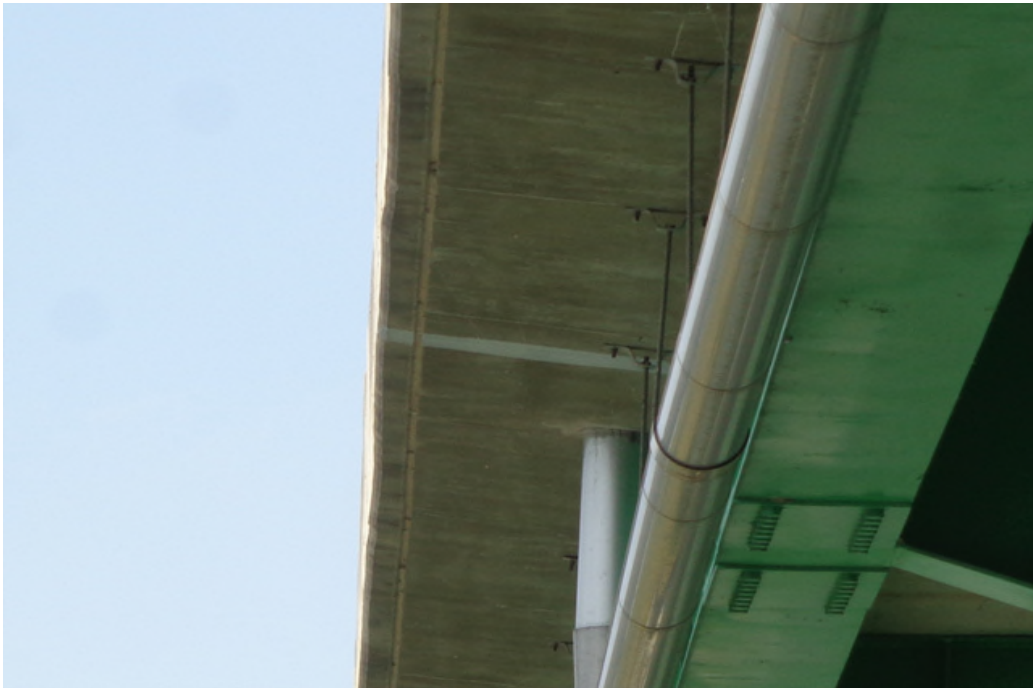
| 점검위치 | - | 낙동강대교(S7) | 사진번호 | #53 |

| No. | 위치 | | 점검 내용 | 사진번호 |
|---|---|---|---|---|
| 53 | - | 낙동강대교(S7) | 바닥판하면 백태 보수됨 | #53 |

| 점검내용 | | 바닥판하면 백태 보수됨 | | |

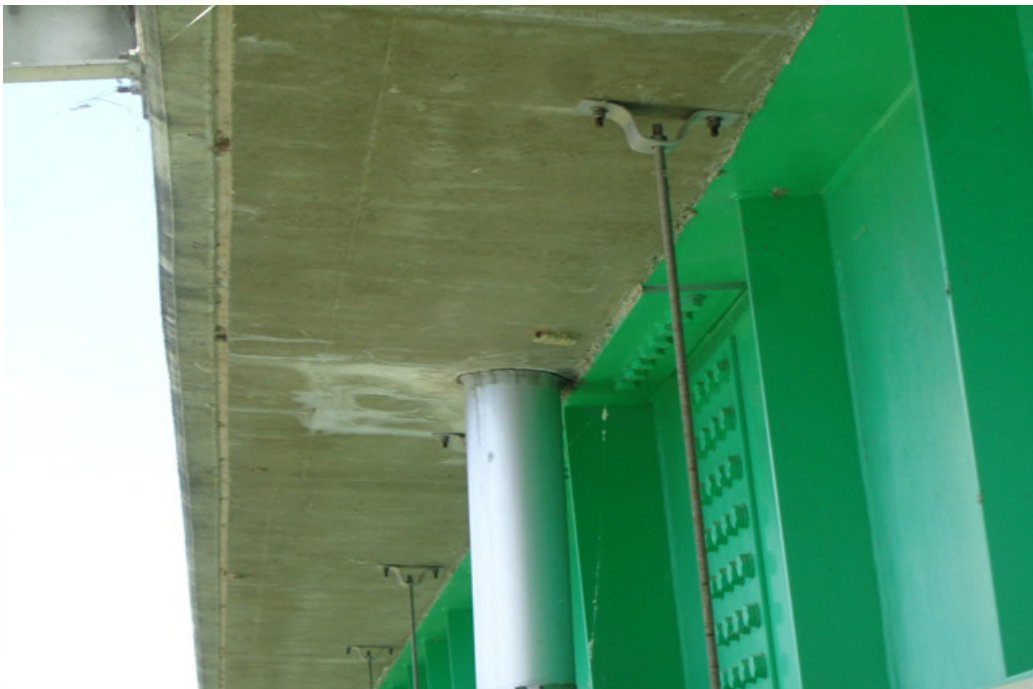
| 점검위치 | - | 낙동강대교(S5) | 사진번호 | #54 |

| No. | 위치 | | 점검 내용 | 사진번호 |
|---|---|---|---|---|
| 54 | - | 낙동강대교(S5) | 바닥판하면 균열부백태 | #54 |

| 점검내용 | | 바닥판하면 균열부백태 | | |

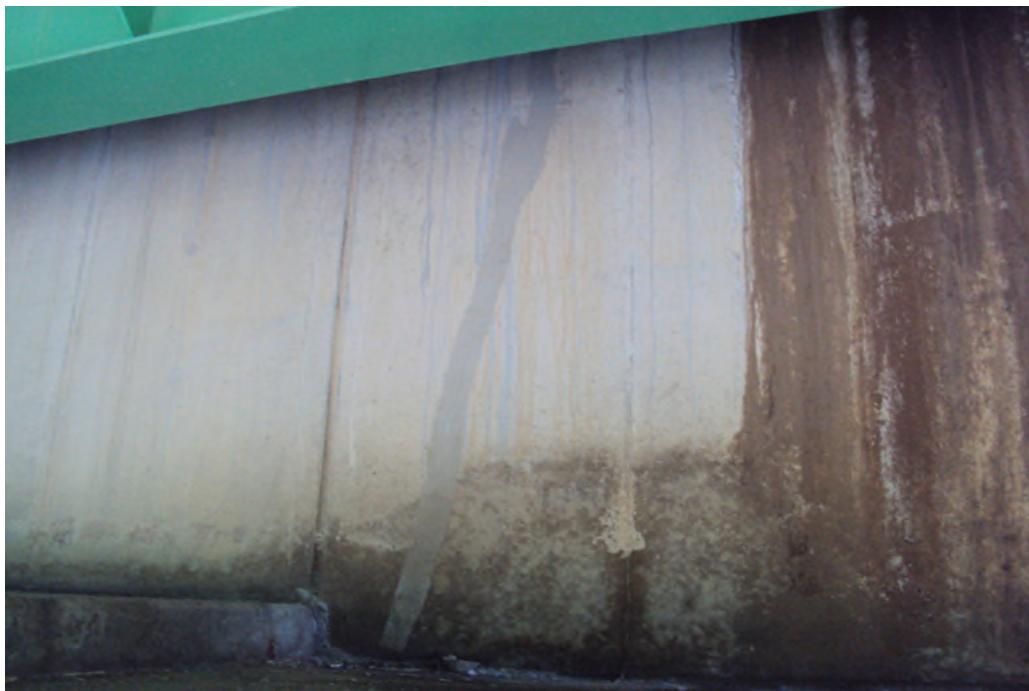
| 점검위치 | - 낙동강대교(A2) | 사진번호 | #55 |

| No. | 위치 | | 점검 내용 | 사진번호 |
|---|---|---|---|---|
| 55 | - | 낙동강대교(A2) | 교대 균열(cw=0.3mm미만) 보수됨 | #55 |

| 점검내용 | 교대 균열(cw=0.3mm미만) 보수됨 | | |

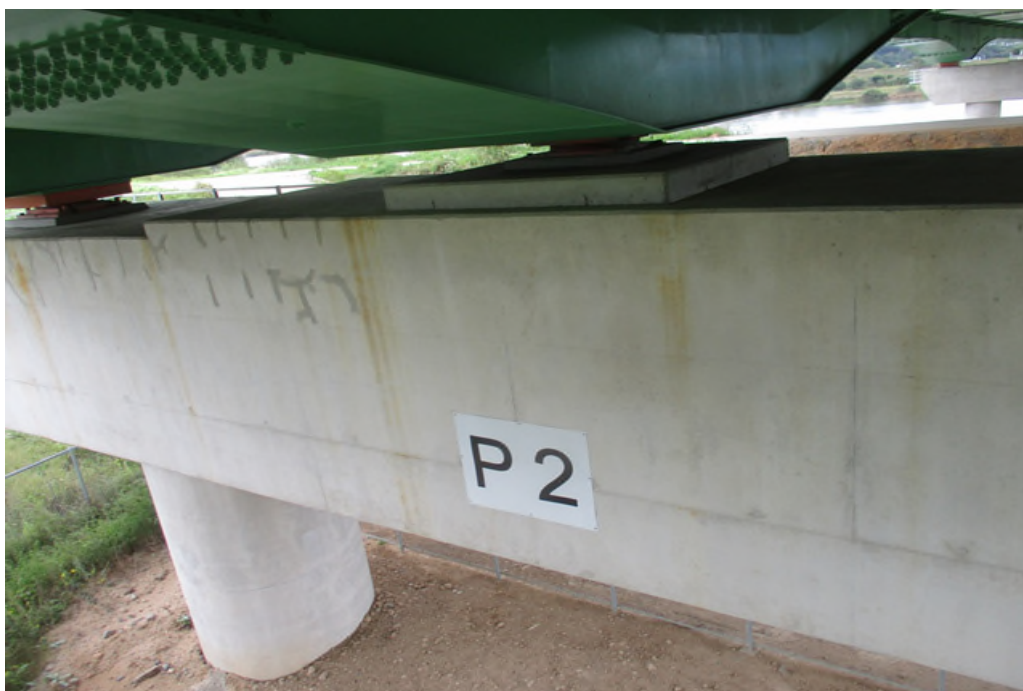
| 점검위치 | - 낙동강대교(P2) | 사진번호 | #56 |

| No. | 위치 | | 점검 내용 | 사진번호 |
|---|---|---|---|---|
| 56 | - | 낙동강대교(P2) | 교각 망상균열 | #56 |

| 점검내용 | 교각 망상균열 | | |

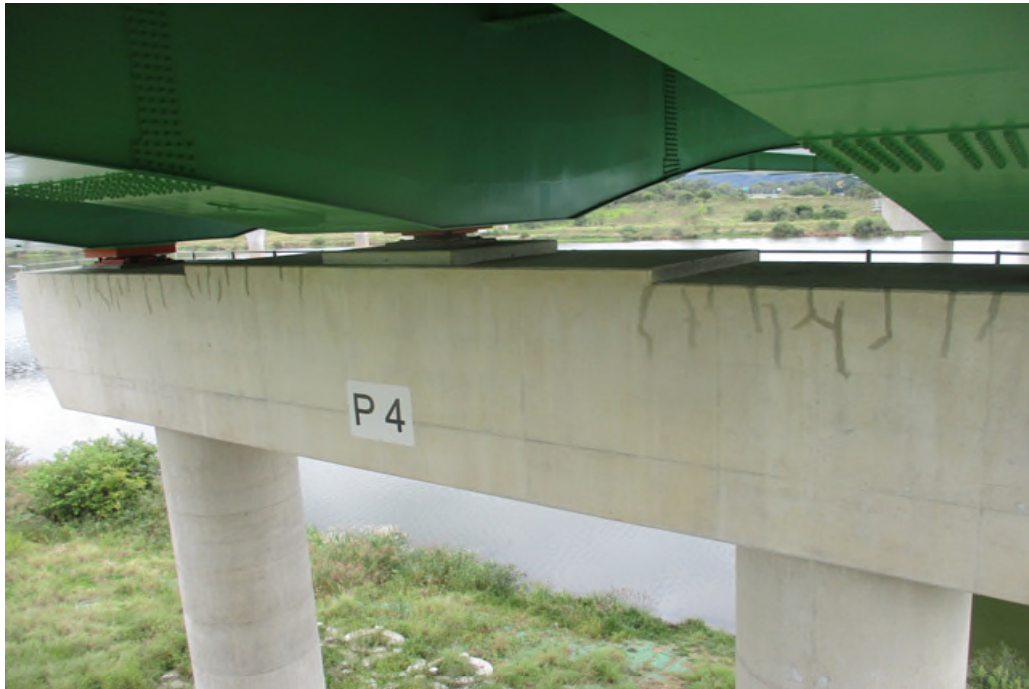
| 점검위치 | - | 낙동강대교(P4) | 사진번호 | #57 |

| No. | 위치 | | 점검 내용 | 사진번호 |
|---|---|---|---|---|
| 57 | - | 낙동강대교(P4) | 교각 균열(cw=0.3mm미만) | #57 |

| 점검내용 | | 교각 균열(cw=0.3mm미만) | | |

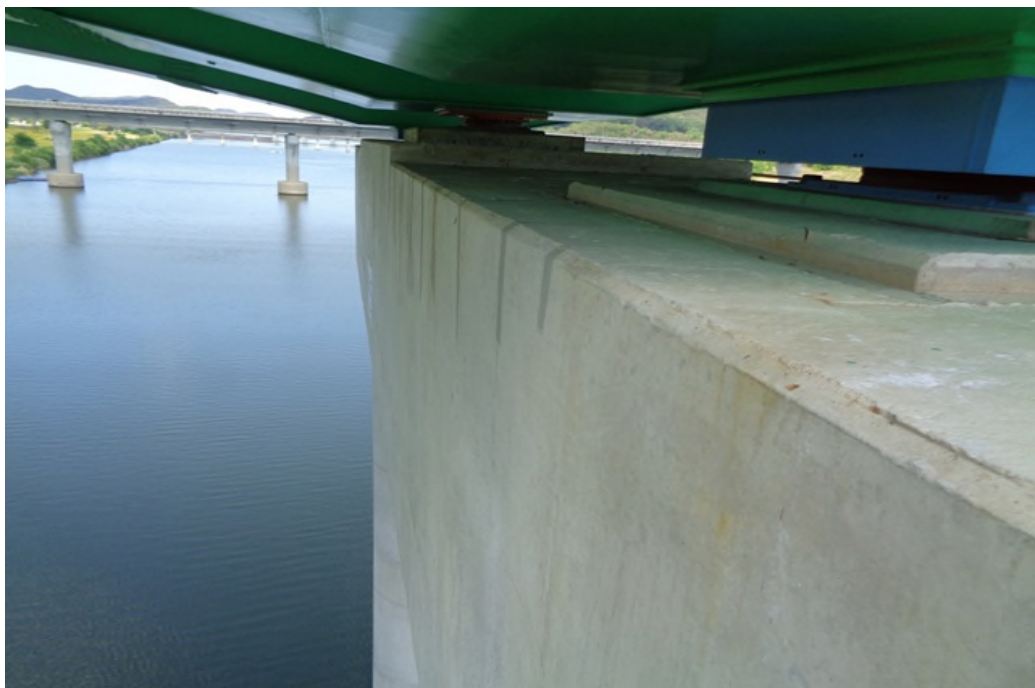
| 점검위치 | - | 낙동강대교(P5) | 사진번호 | #58 |

| No. | 위치 | | 점검 내용 | 사진번호 |
|---|---|---|---|---|
| 58 | - | 낙동강대교(P5) | 교각 균열(cw=0.3mm미만) | #58 |

| 점검내용 | | 교각 균열(cw=0.3mm미만) | | |
