## 도로교량 하자 목록(9공구)

## 사진대지

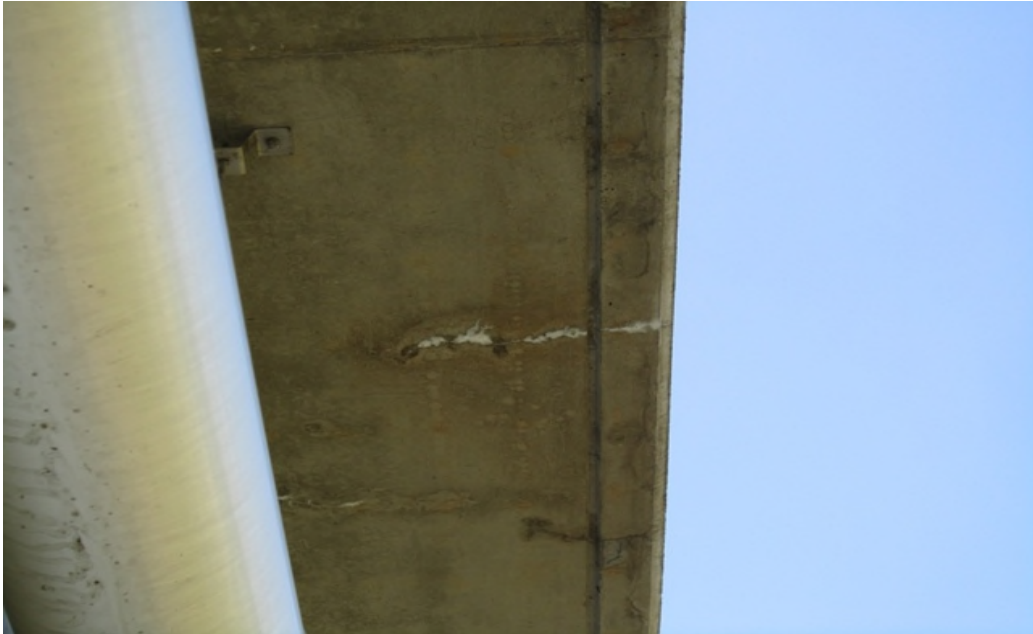
| 점검위치 | 상주 | 가래실교(S4, S7) | 사진번호 | #01 |

| No. | 위치 | | 점검 내용 | 사진번호 |
|---|---|---|---|---|
| 1 | 상주 | 가래실교(S4, S7) | 바닥판하면 백태 | #01 |

| 점검내용 | | 바닥판하면 백태 | | |

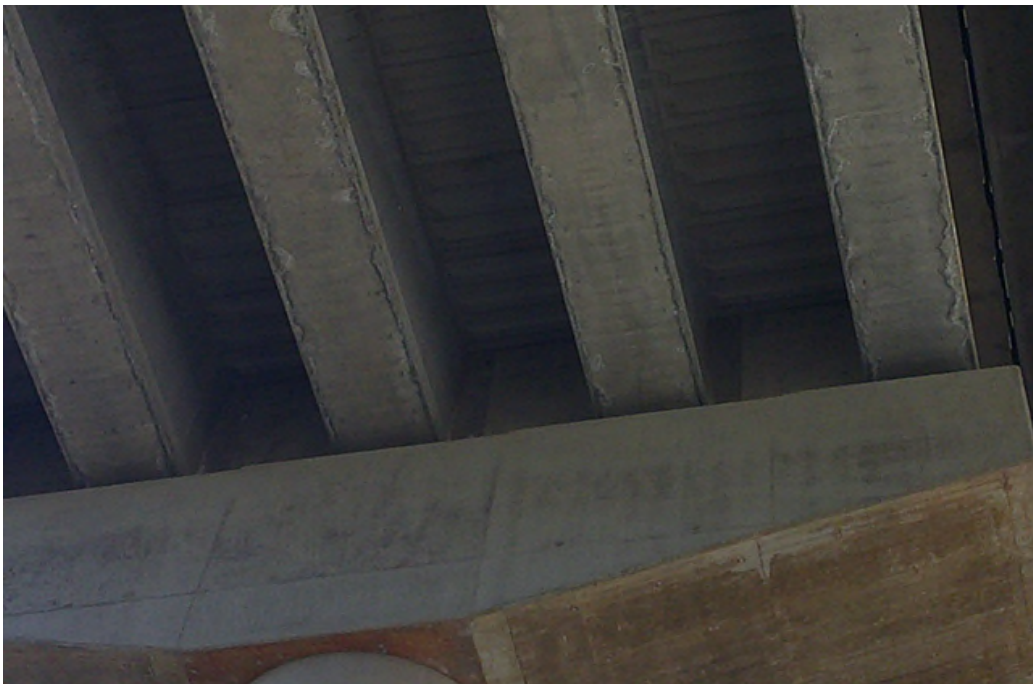
| 점검위치 | 상주 | 가래실교(S2~S6) | 사진번호 | #02 |

| No. | 위치 | | 점검 내용 | 사진번호 |
|---|---|---|---|---|
| 2 | 상주 | 가래실교(S2~S6) | 가로보 망상균열 | #02 |

| 점검내용 | | 가로보 망상균열 | | |

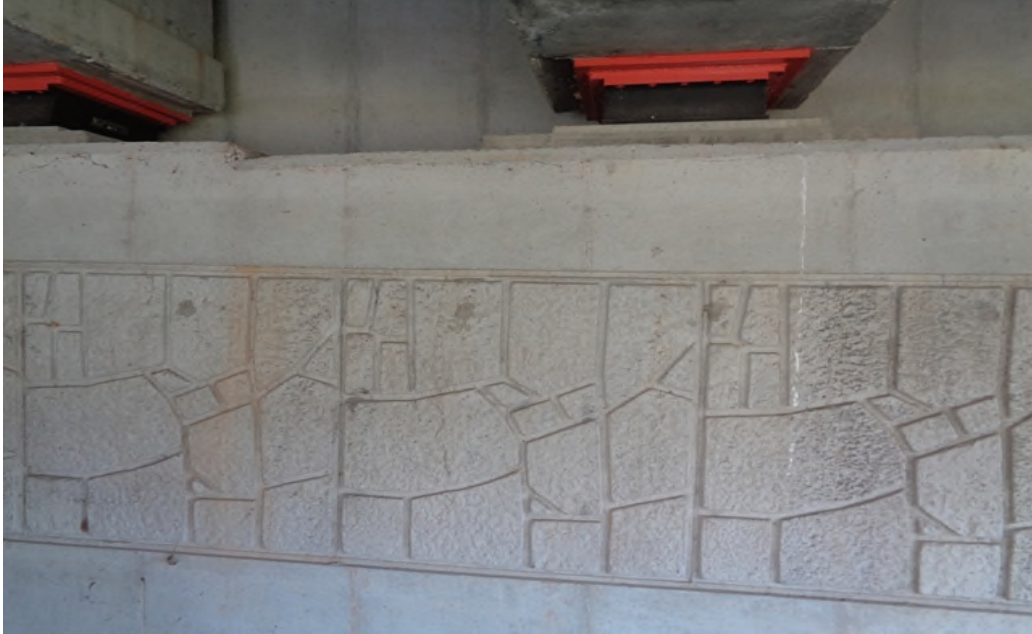
| 점검위치 | 상주 가래실교(A1) | 사진번호 | #05 |

| No. | 위치 | | 점검 내용 | 사진번호 |
|---|---|---|---|---|
| 5 | 상주 | 가래실교(A1) | 교대 균열(cw=0.3mm미만) | #05 |

| 점검내용 | 교대 균열(cw=0.3mm미만) | | |

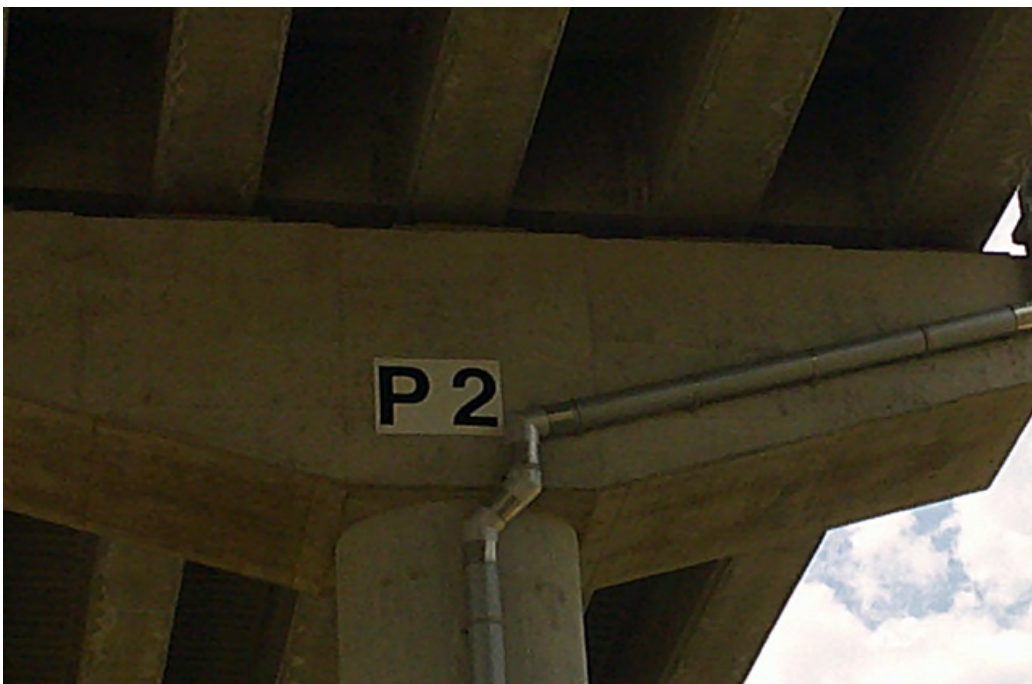
| 점검위치 | 상주 가래실교(P1~P6) | 사진번호 | #06 |

| No. | 위치 | | 점검 내용 | 사진번호 |
|---|---|---|---|---|
| 6 | 상주 | 가래실교(P1~P6) | 교각 망상균열 | #06 |

| 점검내용 | 교각 망상균열 | | |

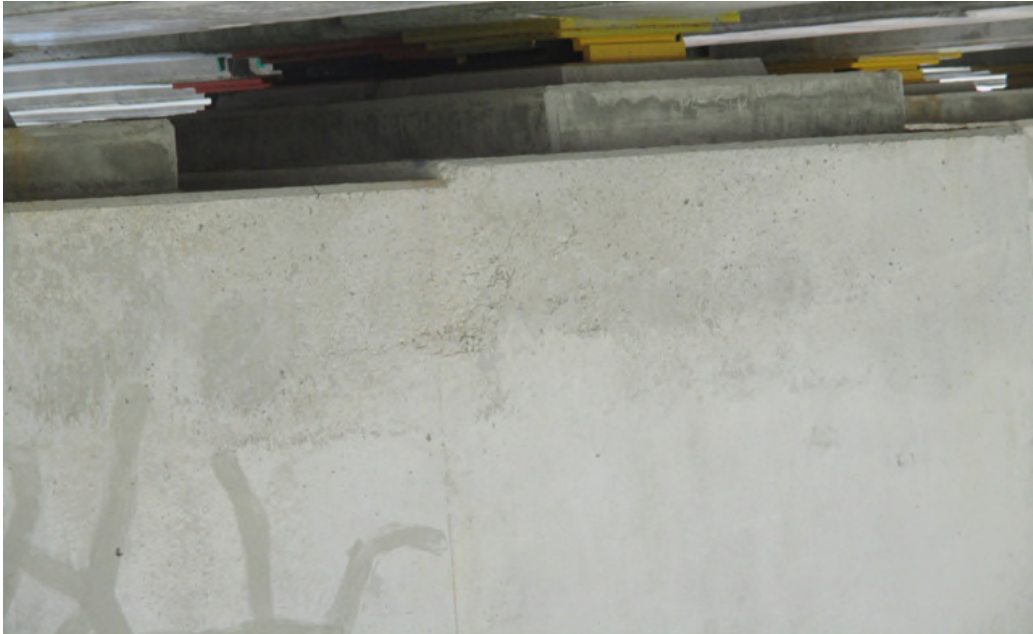
| 점검위치 | 상주 | 가래실교(P5) | 사진번호 | #07 |

| No. | 위치 | | 점검 내용 | 사진번호 |
|---|---|---|---|---|
| 7 | 상주 | 가래실교(P5) | 교각 박리 | #07 |

| 점검내용 | | 교각 박리 | | |

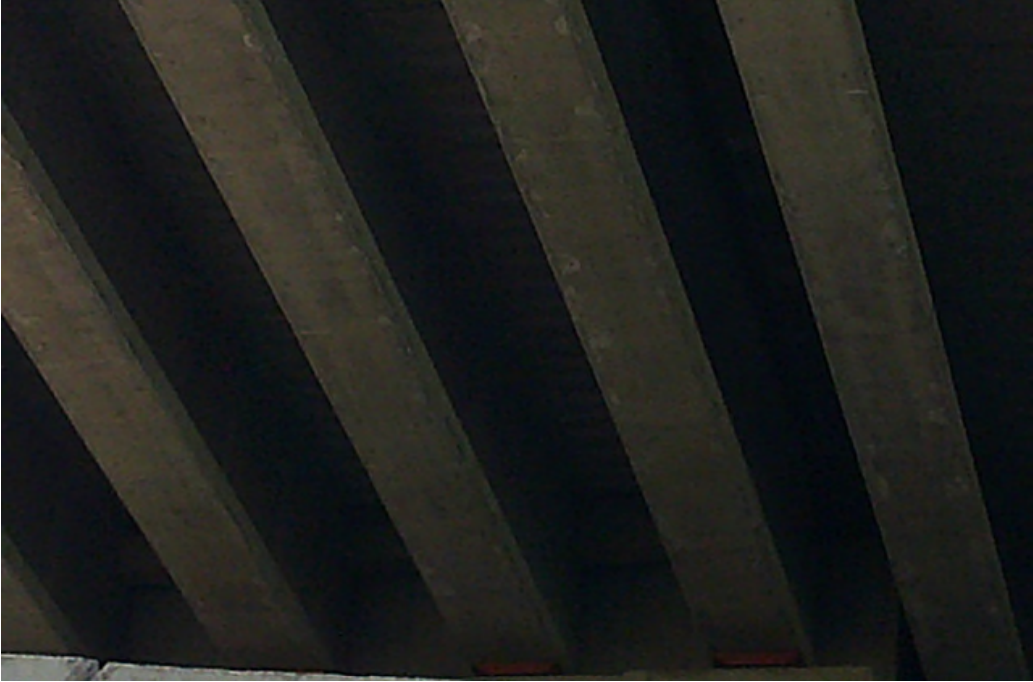
| 점검위치 | 영천 | 가래실교(S1) | 사진번호 | #09 |

| No. | 위치 | | 점검 내용 | 사진번호 |
|---|---|---|---|---|
| 9 | 영천 | 가래실교(S1) | 거더 망상균열 | #09 |

| 점검내용 | | 거더 망상균열 | | |

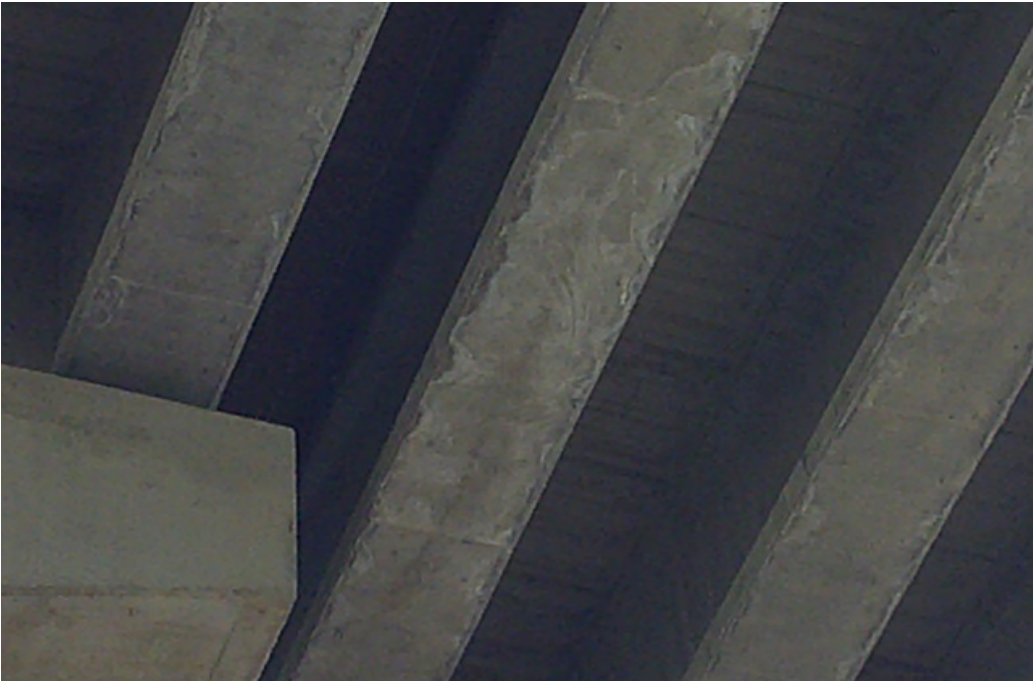
| 점검위치 | 영천 | 가래실교(S5) | 사진번호 | #10 |

| No. | 위치 | | 점검 내용 | 사진번호 |
|---|---|---|---|---|
| 10 | 영천 | 가래실교(S5) | 거더 박락 | #10 |

| 점검내용 | | 거더 박락 | | |

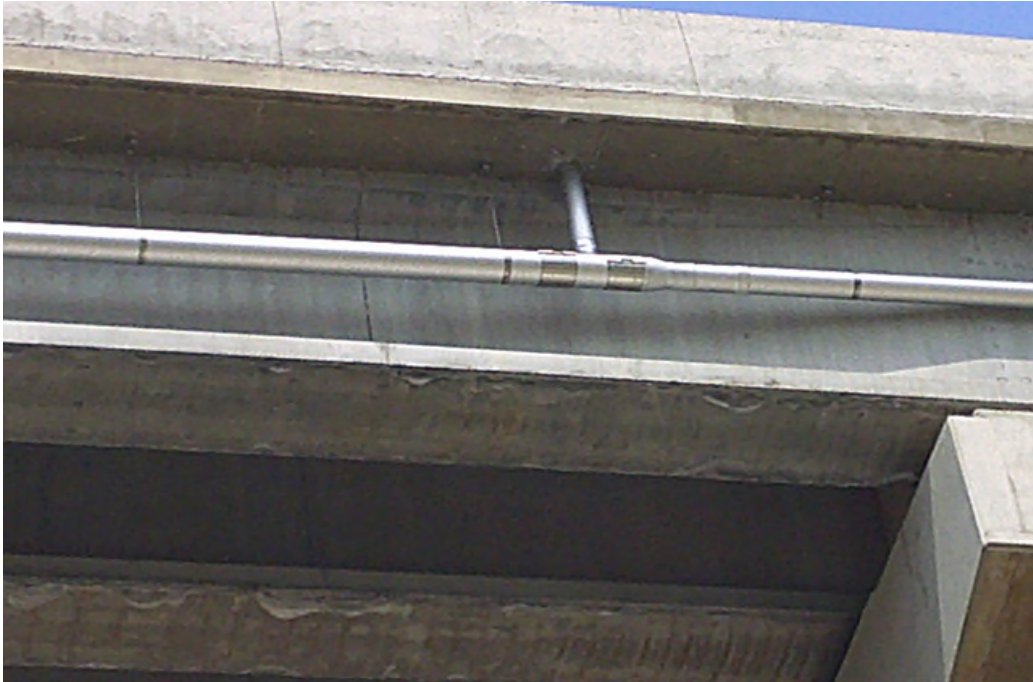
| 점검위치 | 영천 | 가래실교(S3) | 사진번호 | #11 |

| No. | 위치 | | 점검 내용 | 사진번호 |
|---|---|---|---|---|
| 11 | 영천 | 가래실교(S3) | 거더 재료분리 | #11 |

| 점검내용 | | 거더 재료분리 | | |

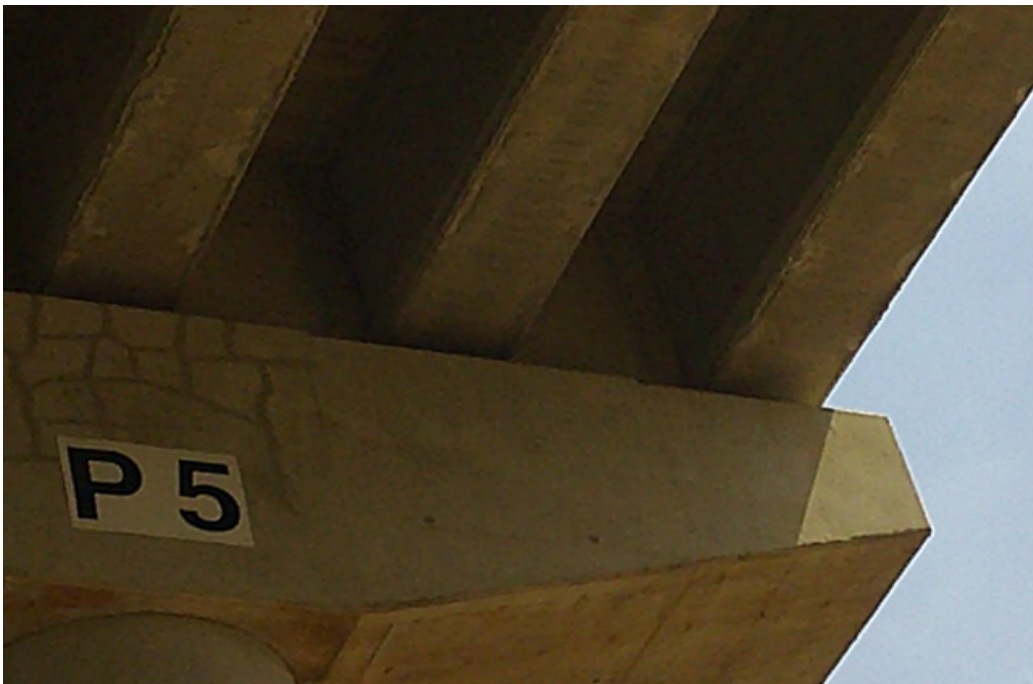
| 점검위치 | 영천 | 가래실교(S5, S6) | 사진번호 | #12 |

| No. | 위치 | | 점검 내용 | 사진번호 |
|---|---|---|---|---|
| 12 | 영천 | 가래실교(S5, S6) | 가로보 망상균열 | #12 |

| 점검내용 | | 가로보 망상균열 | | |

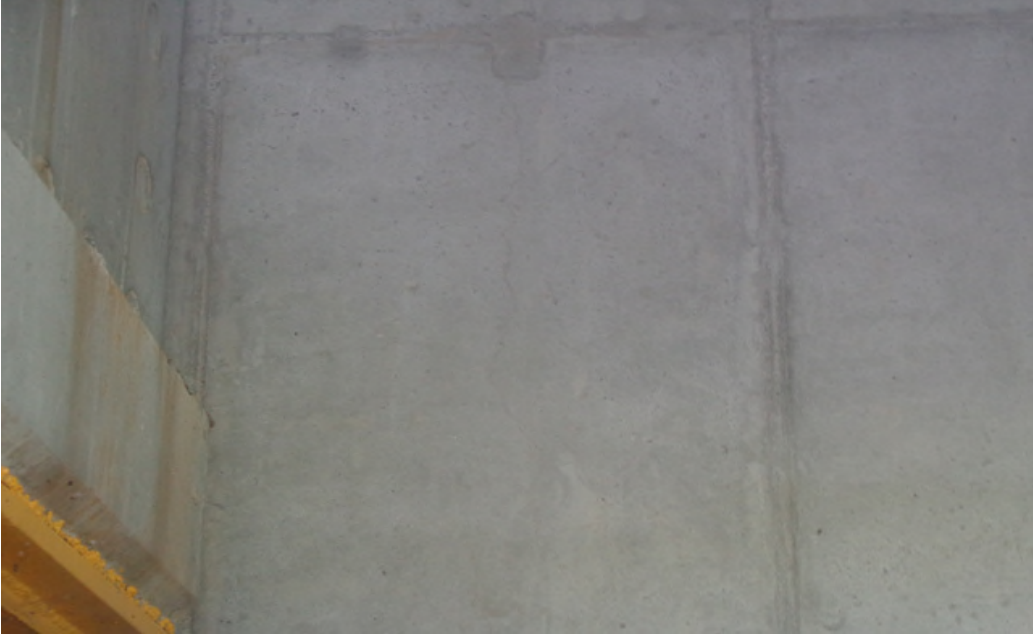
| 점검위치 | 영천 | 가래실교(A1) | 사진번호 | #13 |

| No. | 위치 | | 점검 내용 | 사진번호 |
|---|---|---|---|---|
| 13 | 영천 | 가래실교(A1) | 교대 균열(cw=0.3mm미만) | #13 |

| 점검내용 | | 교대 균열(cw=0.3mm미만) | | |

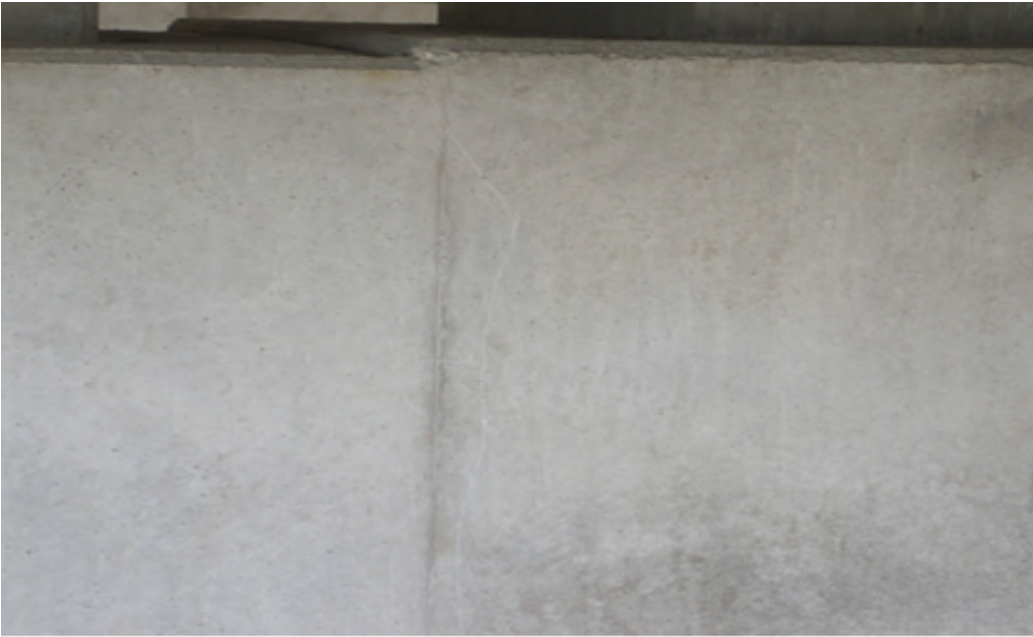
| 점검위치 | 영천 | 가래실교(P2) | 사진번호 | #14 |

| No. | 위치 | | 점검 내용 | 사진번호 |
|---|---|---|---|---|
| 14 | 영천 | 가래실교(P2) | 교각 균열(cw=0.3mm미만) | #14 |

| 점검내용 | | 교각 균열(cw=0.3mm미만) | | |

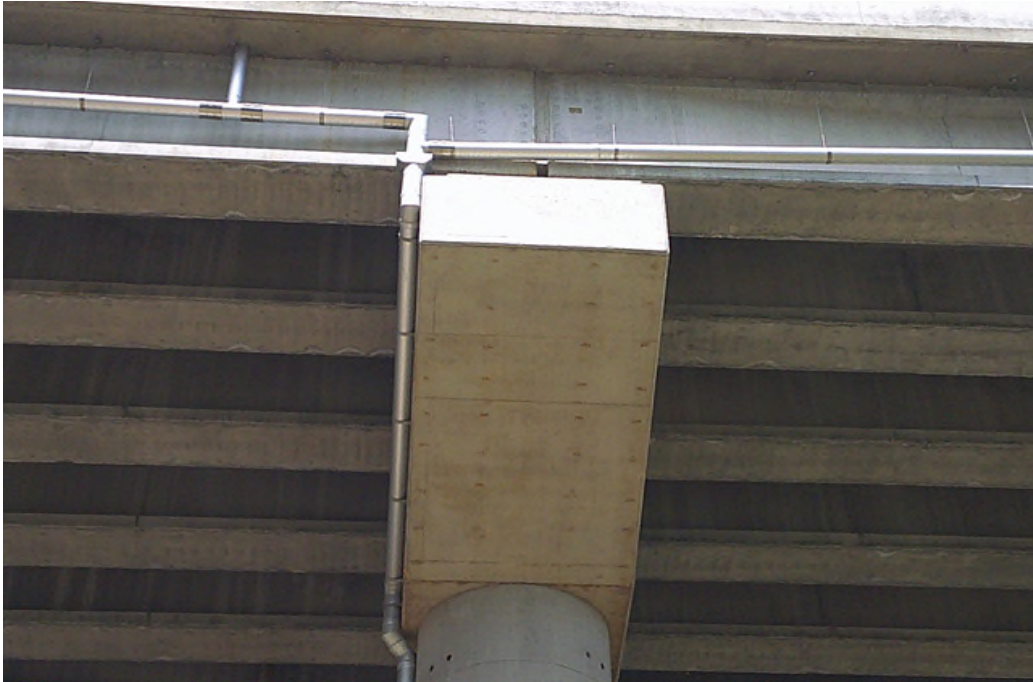
| 점검위치 | 영천 가래실교(P1, P5) | 사진번호 | #15 |

| No. | 위치 | | 점검 내용 | 사진번호 |
|---|---|---|---|---|
| 15 | 영천 | 가래실교(P1, P5) | 교각 망상균열 | #15 |

| 점검내용 | 교각 망상균열 | | |

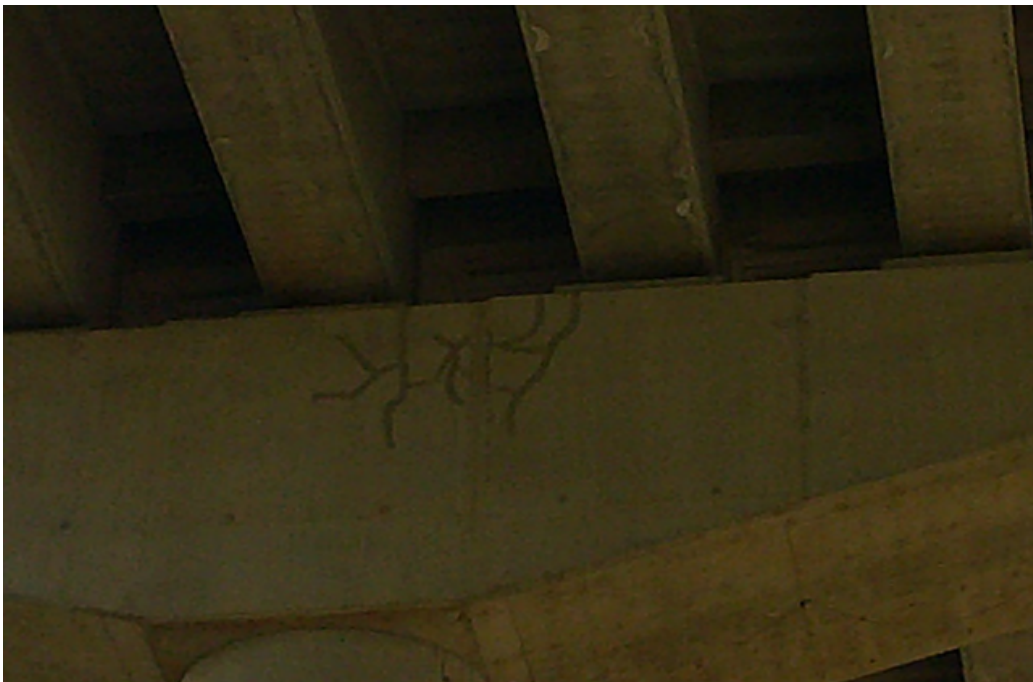
| 점검위치 | 영천 가래실교(P4) | 사진번호 | #16 |

| No. | 위치 | | 점검 내용 | 사진번호 |
|---|---|---|---|---|
| 16 | 영천 | 가래실교(P4) | 교각 박락 | #16 |

| 점검내용 | 교각 박락 | | |

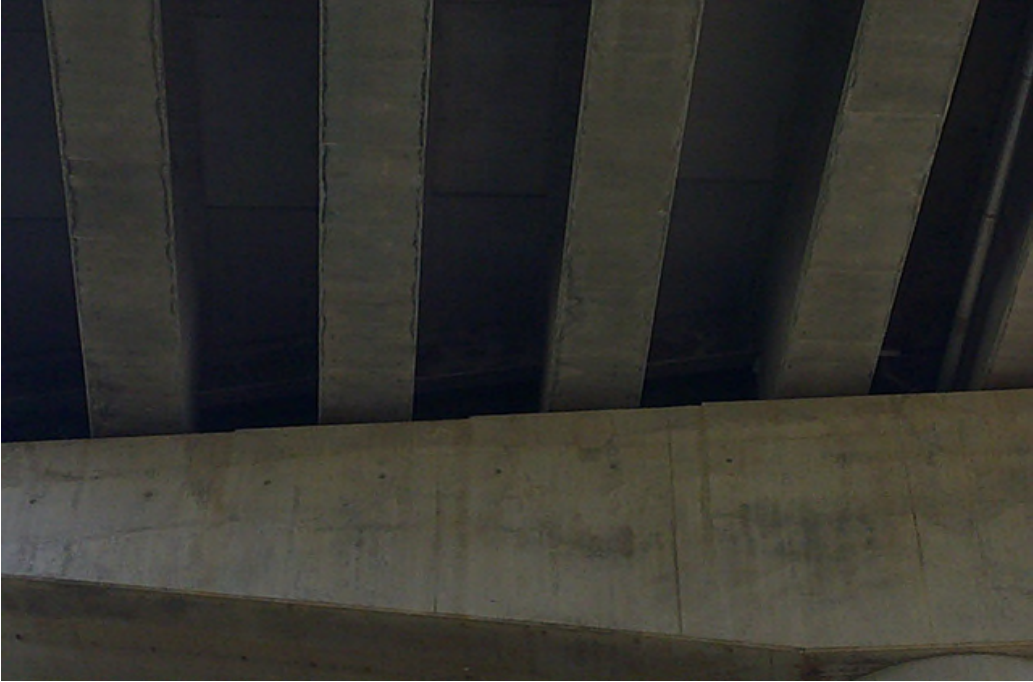
| 점검위치 | 상주 | 암기교(S2) | 사진번호 | #17 |

| No. | 위치 | | 점검 내용 | 사진번호 |
|---|---|---|---|---|
| 17 | 상주 | 암기교(S2) | 바닥판하면 파손 | #17 |

| 점검내용 | | 바닥판하면 파손 | | |

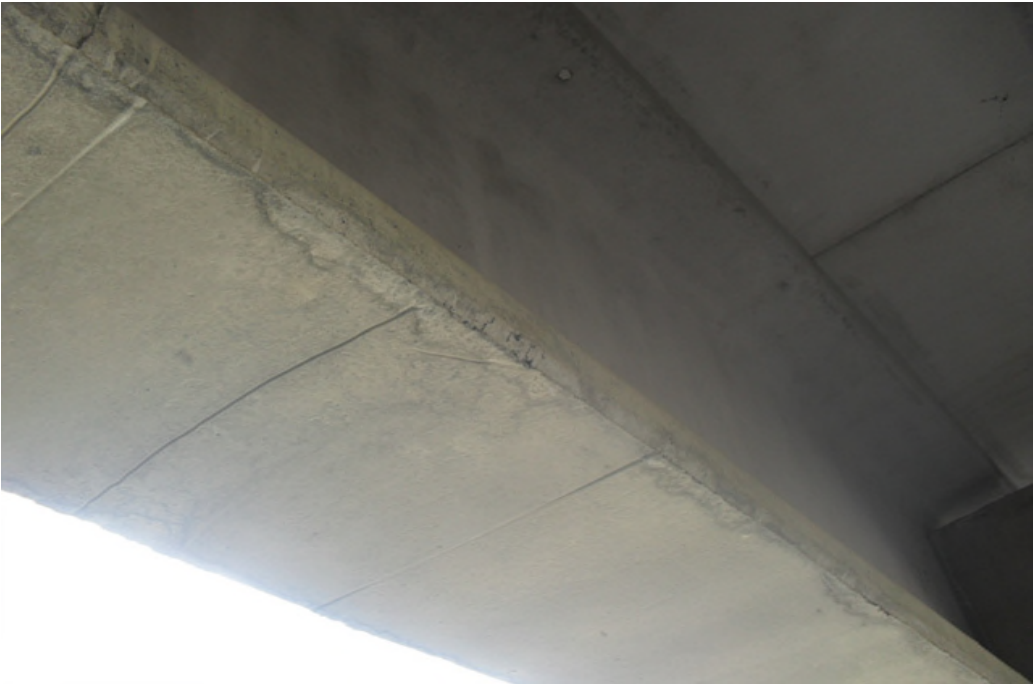
| 점검위치 | 상주 | 암기교(S1) | 사진번호 | #18 |

| No. | 위치 | | 점검 내용 | 사진번호 |
|---|---|---|---|---|
| 18 | 상주 | 암기교(S1) | 거더 재료분리 | #18 |

| 점검내용 | | 거더 재료분리 | | |

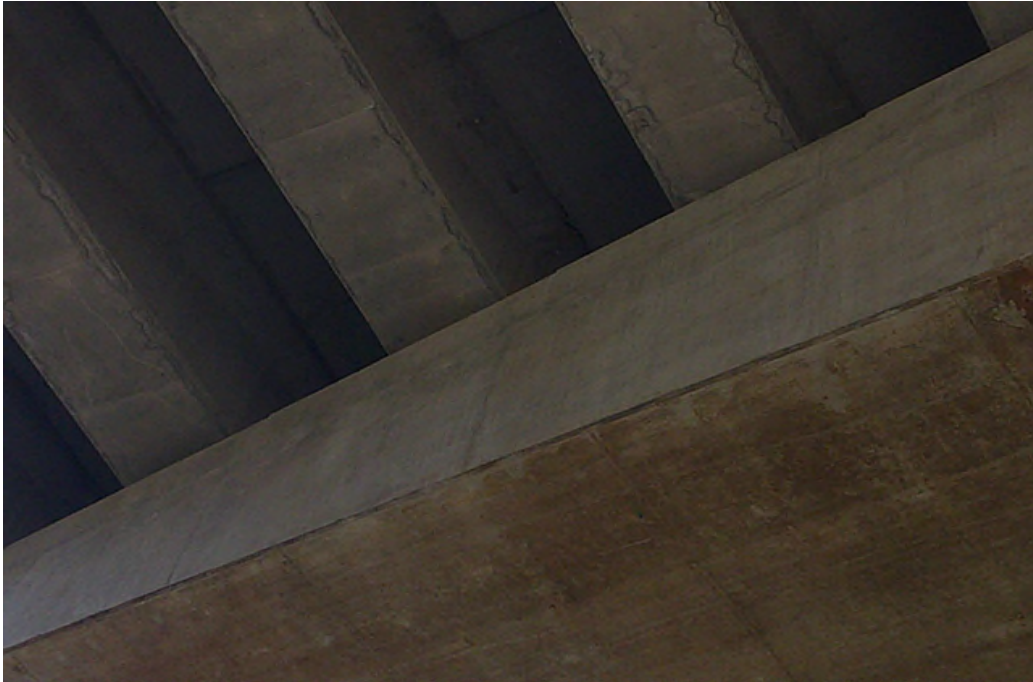
| 점검위치 | - | 암기교(P1) | 사진번호 | #19 |

| No. | 위치 | | 점검 내용 | 사진번호 |
|---|---|---|---|---|
| 19 | - | 암기교(P1) | 교각 망상균열 | #19 |

| 점검내용 | | 교각 망상균열 | | |

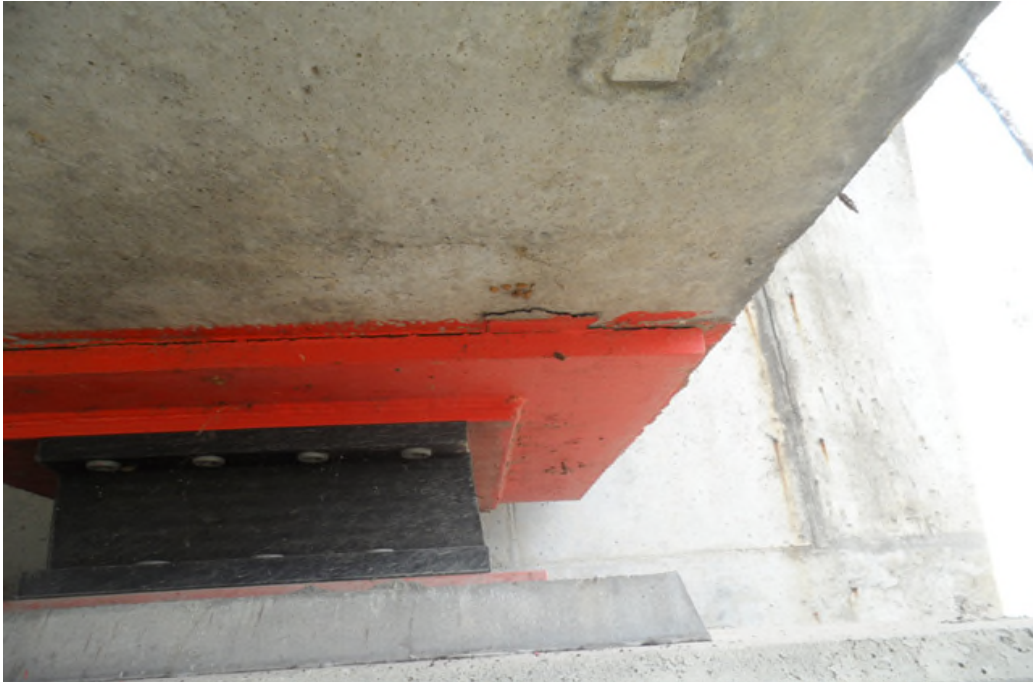
| 점검위치 | 상주 | 고현천교(S1, S3) | 사진번호 | #21 |

| No. | 위치 | | 점검 내용 | 사진번호 |
|---|---|---|---|---|
| 21 | 상주 | 고현천교(S1, S3) | 거더 박리 | #21 |

| 점검내용 | | 거더 박리 | | |

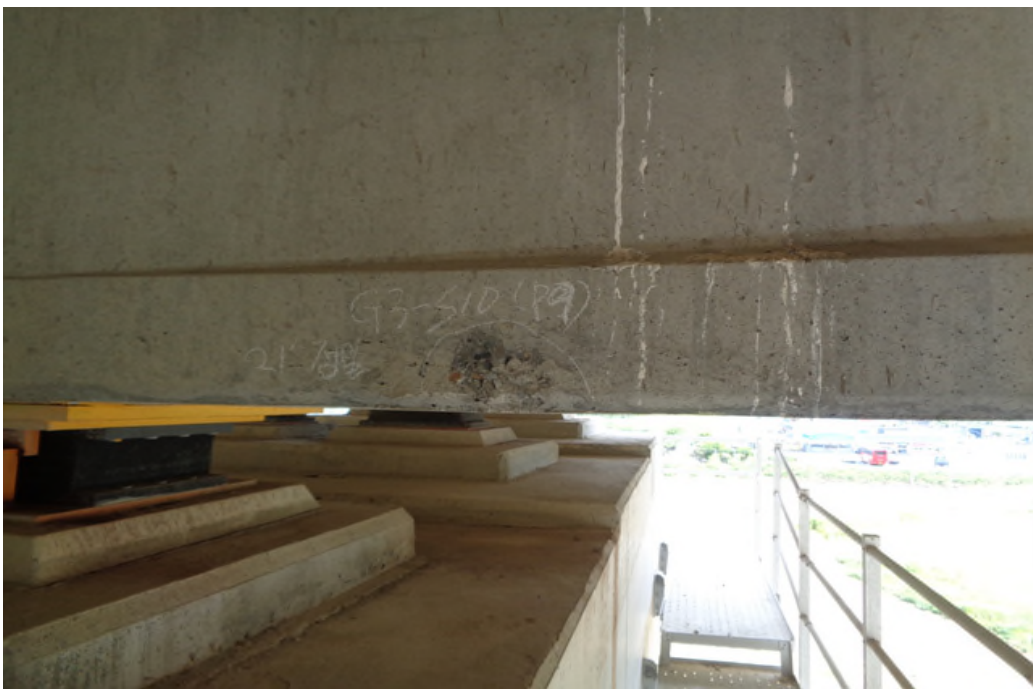
| 점검위치 | 상주 | 고현천교(S10) | 사진번호 | #22 |

| No. | 위치 | | 점검 내용 | 사진번호 |
|---|---|---|---|---|
| 22 | 상주 | 고현천교(S10) | 거더 재료분리 | #22 |

| 점검내용 | | 거더 재료분리 | | |

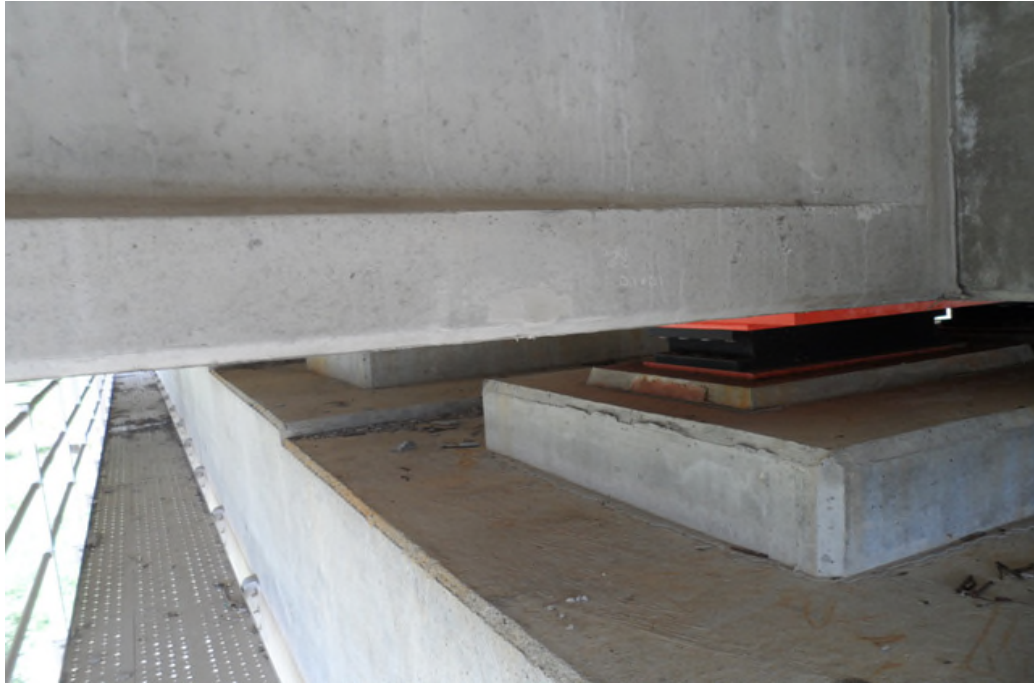
| 점검위치 | 상주 | 고현천교(S2) | 사진번호 | #23 |

| No. | 위치 | | 점검 내용 | 사진번호 |
|---|---|---|---|---|
| 23 | 상주 | 고현천교(S2) | 거더 파손 보수됨 | #23 |

| 점검내용 | | 거더 파손 보수됨 | | |

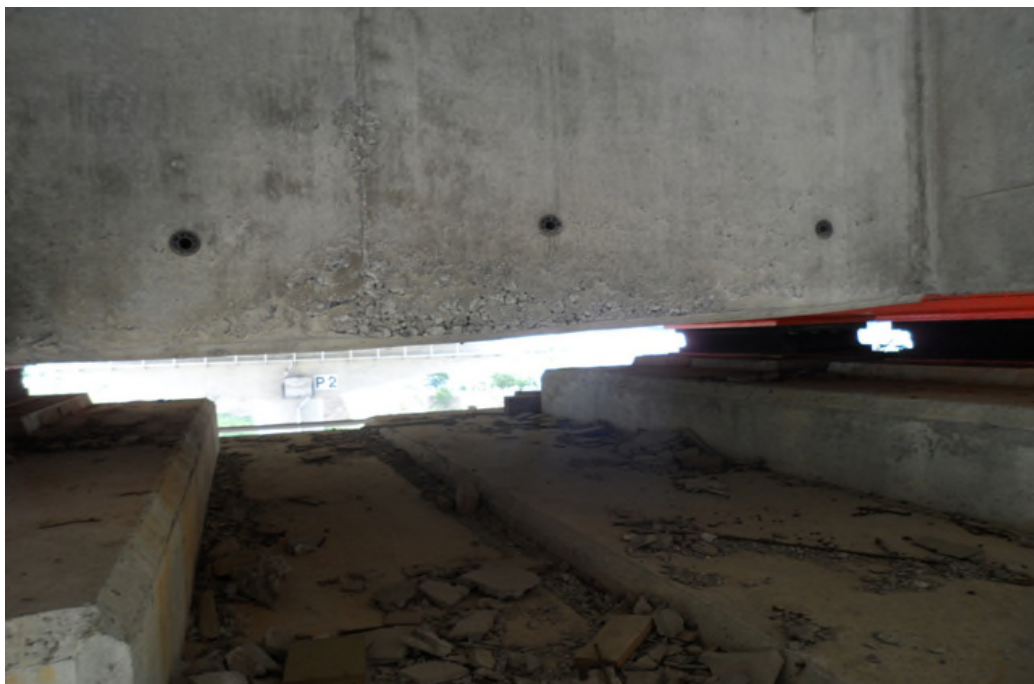
| 점검위치 | 상주 | 고현천교(S1, S3) | 사진번호 | #24 |

| No. | 위치 | | 점검 내용 | 사진번호 |
|---|---|---|---|---|
| 24 | 상주 | 고현천교(S1, S3) | 가로보 재료분리 | #24 |

| 점검내용 | | 가로보 재료분리 | | |

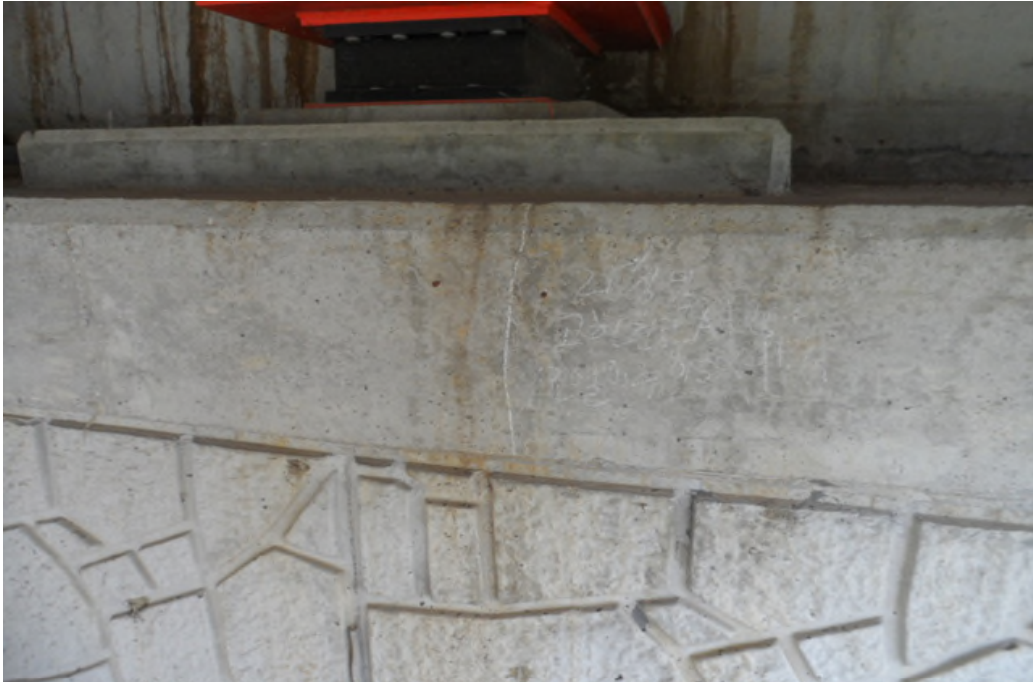
| 점검위치 | 상주 | 고현천교(A1, A2) | 사진번호 | #25 |

| No. | 위치 | | 점검 내용 | 사진번호 |
|---|---|---|---|---|
| 25 | 상주 | 고현천교(A1, A2) | 교대 균열(cw=0.3mm미만) | #25 |

| 점검내용 | | 교대 균열(cw=0.3mm미만) | | |

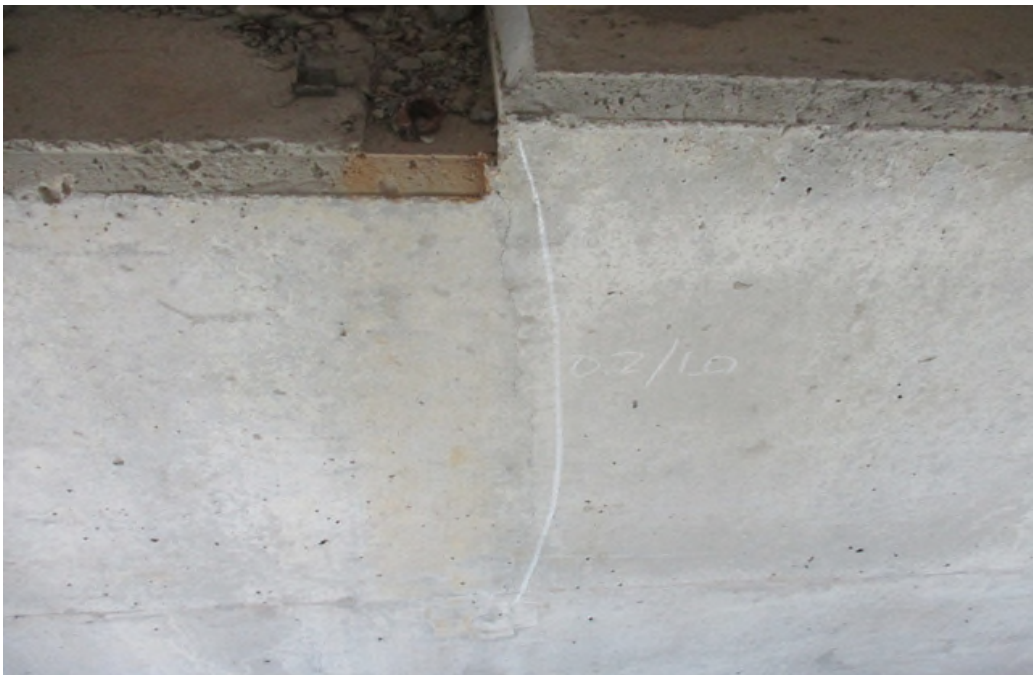
| 점검위치 | - | 고현천교(P1~P11) | 사진번호 | #26 |

| No. | 위치 | | 점검 내용 | 사진번호 |
|---|---|---|---|---|
| 26 | - | 고현천교(P1~P11) | 교각 균열(cw=0.3mm미만) | #26 |

| 점검내용 | | 교각 균열(cw=0.3mm미만) | | |

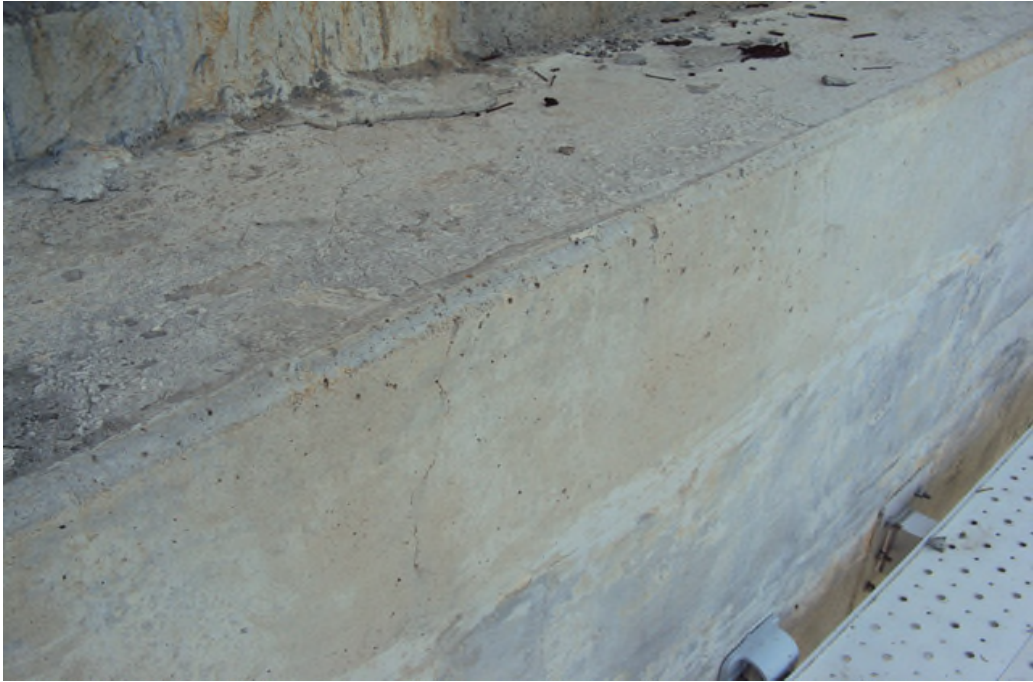
| 점검위치 | - | 고현천교(P2~P11) | 사진번호 | #27 |

| No. | 위치 | | 점검 내용 | 사진번호 |
|---|---|---|---|---|
| 27 | - | 고현천교(P2~P11) | 교각 균열(cw=0.3mm이상) | #27 |

| 점검내용 | | 교각 균열(cw=0.3mm이상) | | |

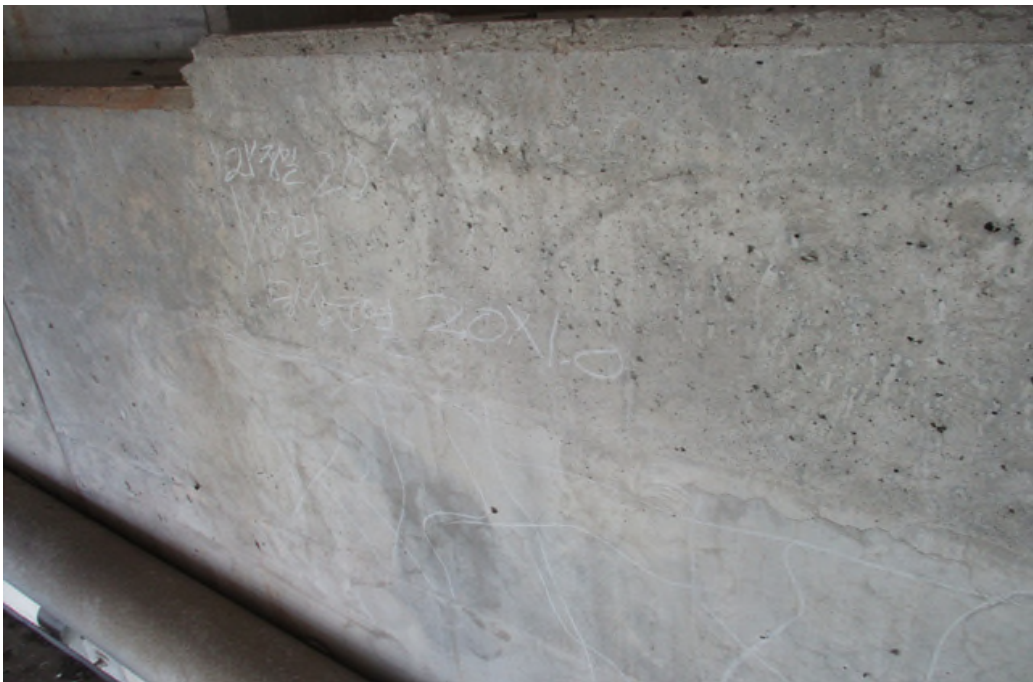
| 점검위치 | - | 고현천교(P4, P5) | 사진번호 | #28 |

| No. | 위치 | | 점검 내용 | 사진번호 |
|---|---|---|---|---|
| 28 | - | 고현천교(P4, P5) | 교각 망상균열 | #28 |

| 점검내용 | | 교각 망상균열 | | |

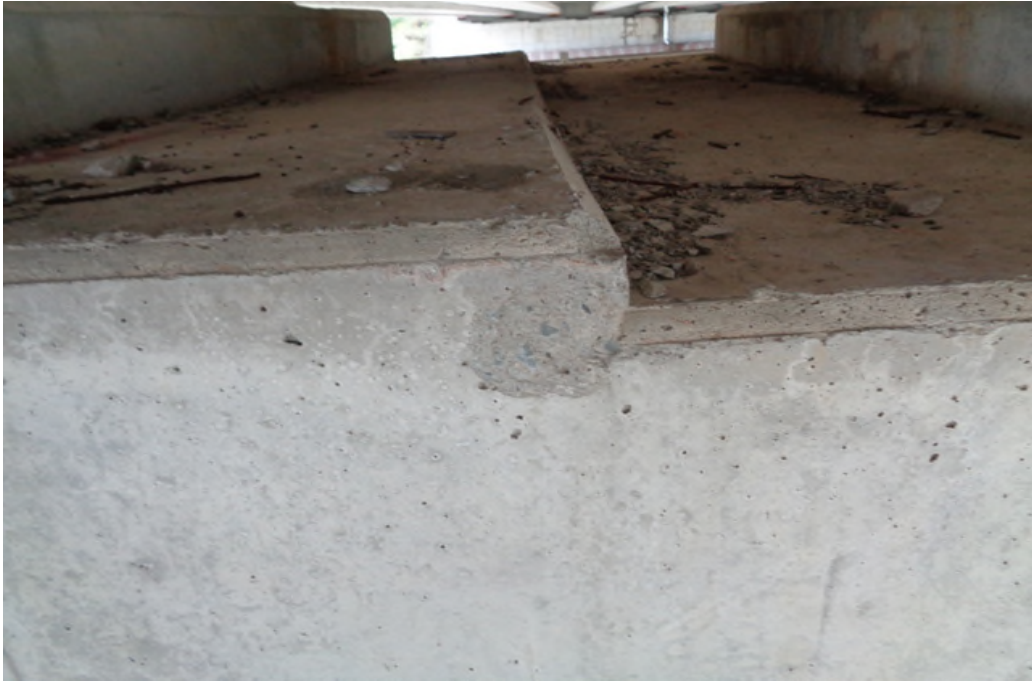
| 점검위치 | - | 현천교(P10, P11) | 사진번호 | #29 |

| No. | 위치 | | 점검 내용 | 사진번호 |
|---|---|---|---|---|
| 29 | - | 고현천교(P10, P11) | 교각 들뜸, 파손 | #29 |

| 점검내용 | | 교각 들뜸, 파손 | | |

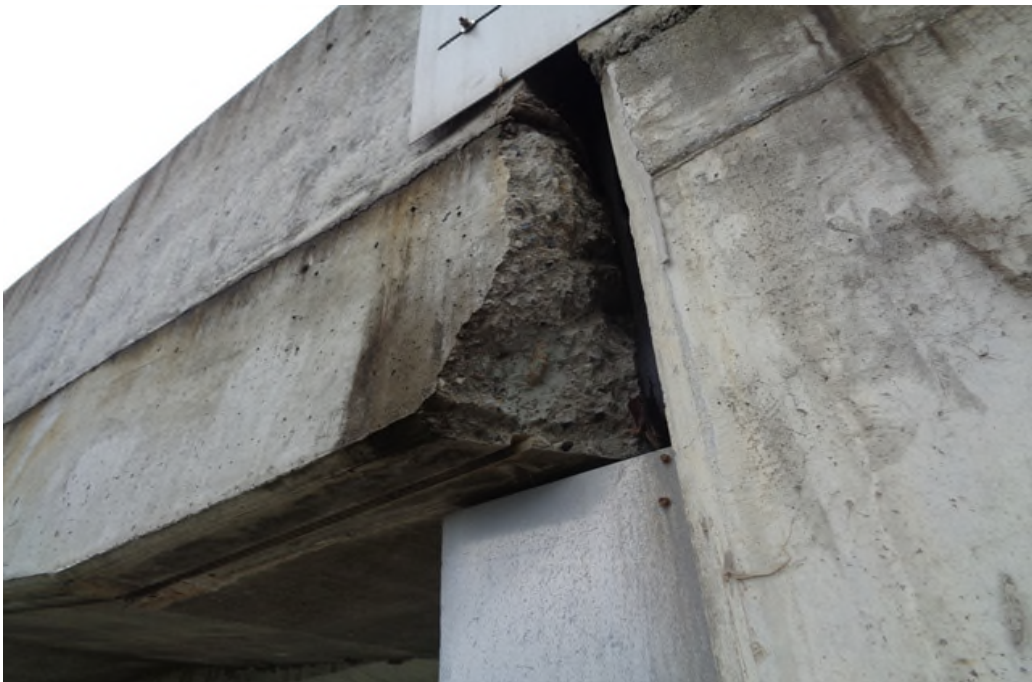
| 점검위치 | 영천 | 고현천교(S12) | 사진번호 | #30 |

| No. | 위치 | | 점검 내용 | 사진번호 |
|---|---|---|---|---|
| 30 | 영천 | 고현천교(S12) | 바닥판하면 파손 | #30 |

| 점검내용 | | 바닥판하면 파손 | | |

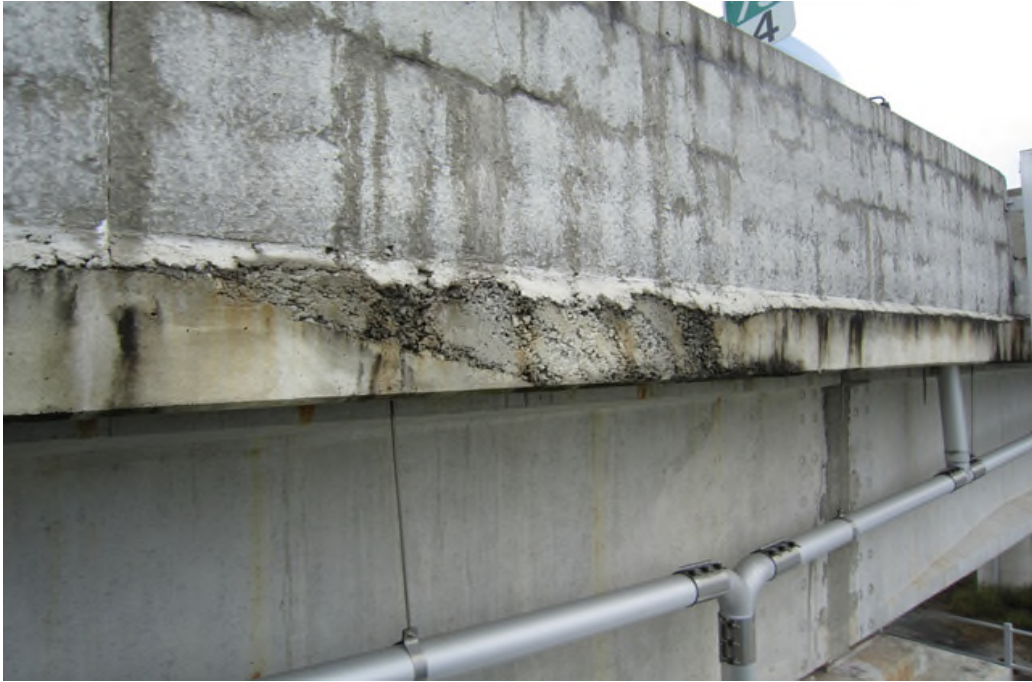
| 점검위치 | 영천 | 고현천교(S8) | 사진번호 | #31 |

| No. | 위치 | | 점검 내용 | 사진번호 |
|---|---|---|---|---|
| 31 | 영천 | 고현천교(S8) | 바닥판하면 재료분리 | #31 |

| 점검내용 | | 바닥판하면 재료분리 | | |

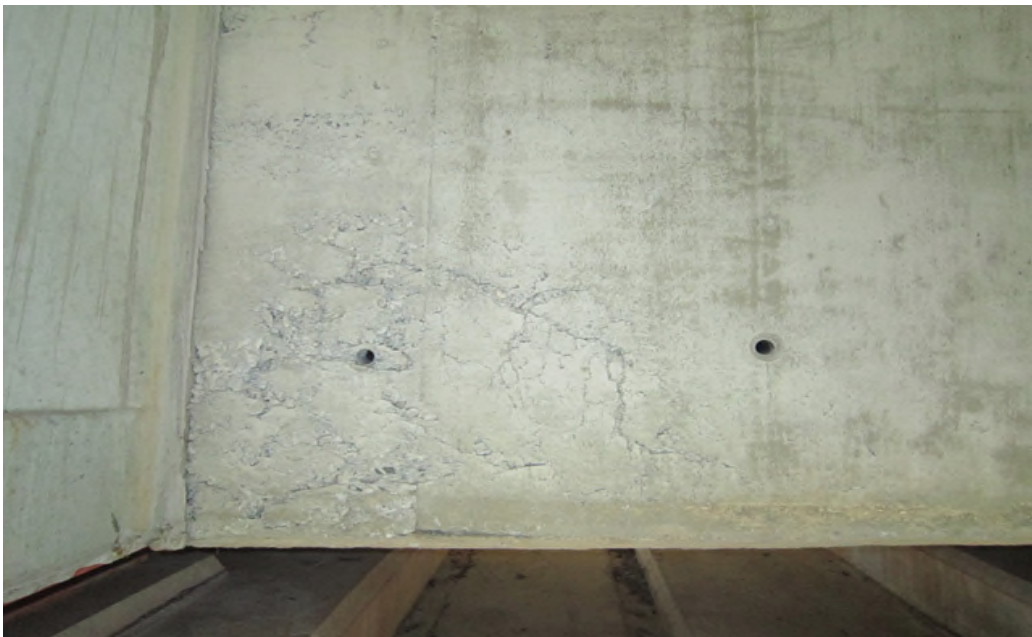
| 점검위치 | 영천 | 고현천교(S3) | 사진번호 | #32 |

| No. | 위치 | | 점검 내용 | 사진번호 |
|---|---|---|---|---|
| 32 | 영천 | 고현천교(S3) | 가로보 재료분리 | #32 |

| 점검내용 | | 가로보 재료분리 | | |

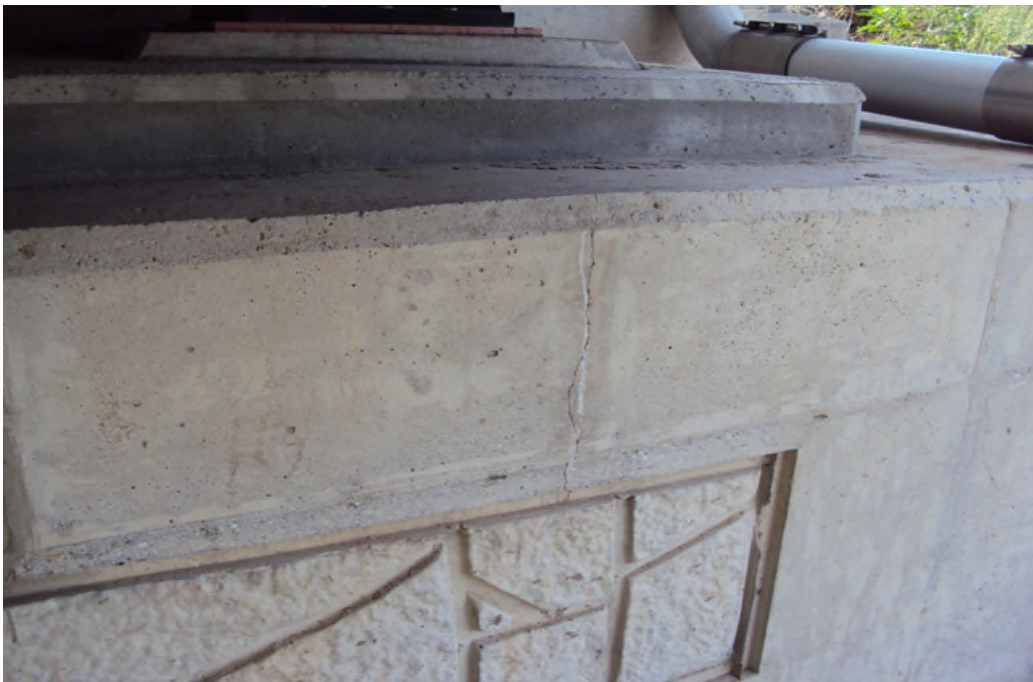
| 점검위치 | 영천 | 고현천교(A2) | 사진번호 | #34 |

| No. | 위치 | | 점검 내용 | 사진번호 |
|---|---|---|---|---|
| 34 | 영천 | 고현천교(A2) | 교대 균열(cw=0.3mm이상) | #34 |

| 점검내용 | | 교대 균열(cw=0.3mm이상) | | |

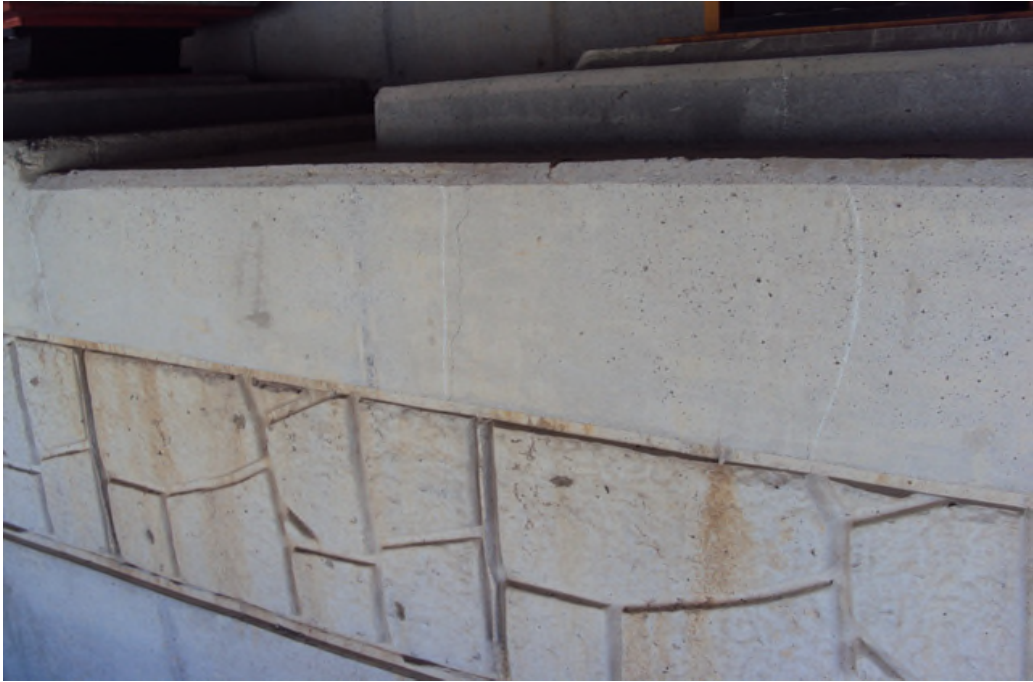
| 점검위치 | 영천 | 고현천교(A2) | 사진번호 | #35 |

| No. | 위치 | | 점검 내용 | 사진번호 |
|---|---|---|---|---|
| 35 | 영천 | 고현천교(A2) | 교대 균열(cw=0.3mm미만) | #35 |

| 점검내용 | | 교대 균열(cw=0.3mm미만) | | |

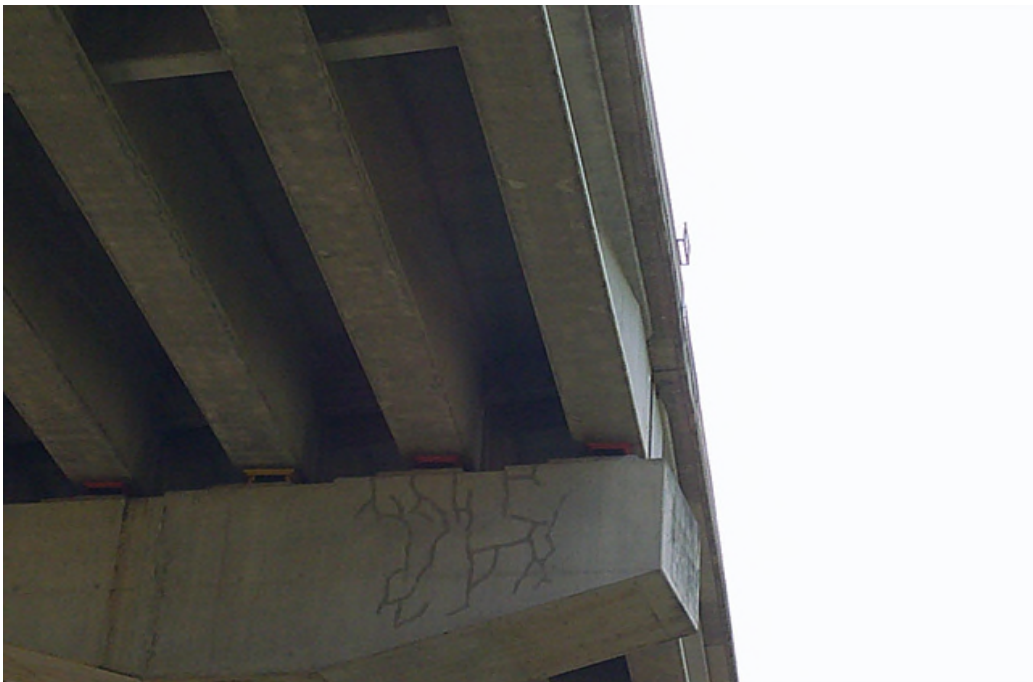
| 점검위치 | 상주 | 도림천교(S3) | 사진번호 | #36 |

| No. | 위치 | | 점검 내용 | 사진번호 |
|---|---|---|---|---|
| 36 | 상주 | 도림천교(S3) | 바닥판하면 재료분리 | #36 |

| 점검내용 | | 바닥판하면 재료분리 | | |
