## 도로교량 하자 목록(9공구)

## 사진대지

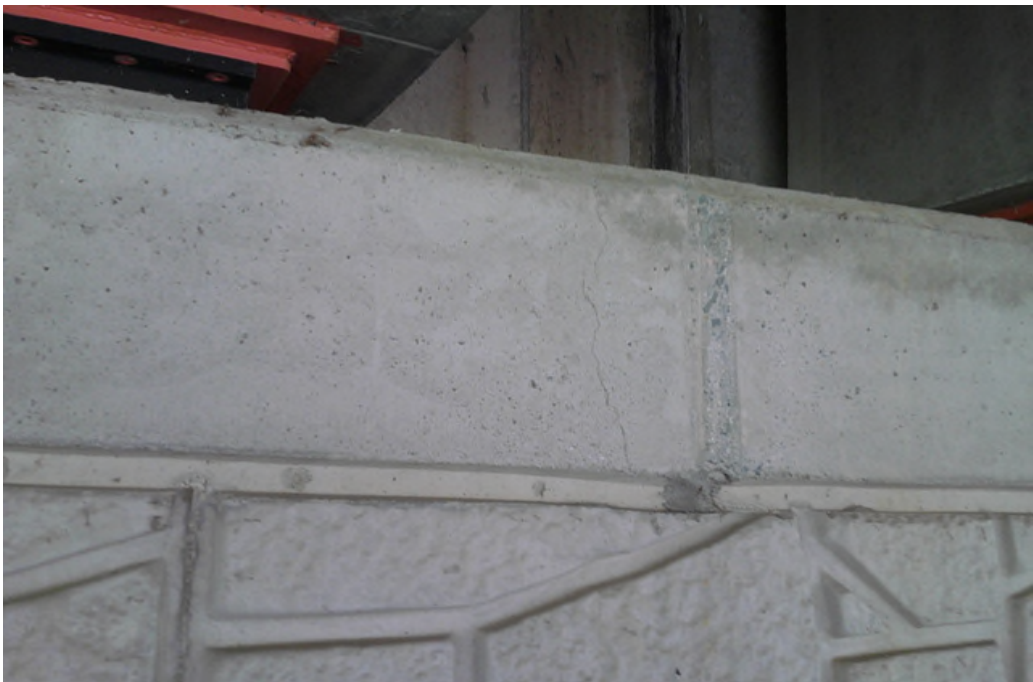
| 점검위치 | 상주 | 도림천교(A1, A2) | 사진번호 | #38 |

| No. | 위치 | | 점검 내용 | 사진번호 |
|---|---|---|---|---|
| 38 | 상주 | 도림천교(A1, A2) | 교대 균열(cw=0.3mm미만) | #38 |

| 점검내용 | | 교대 균열(cw=0.3mm미만) | | |

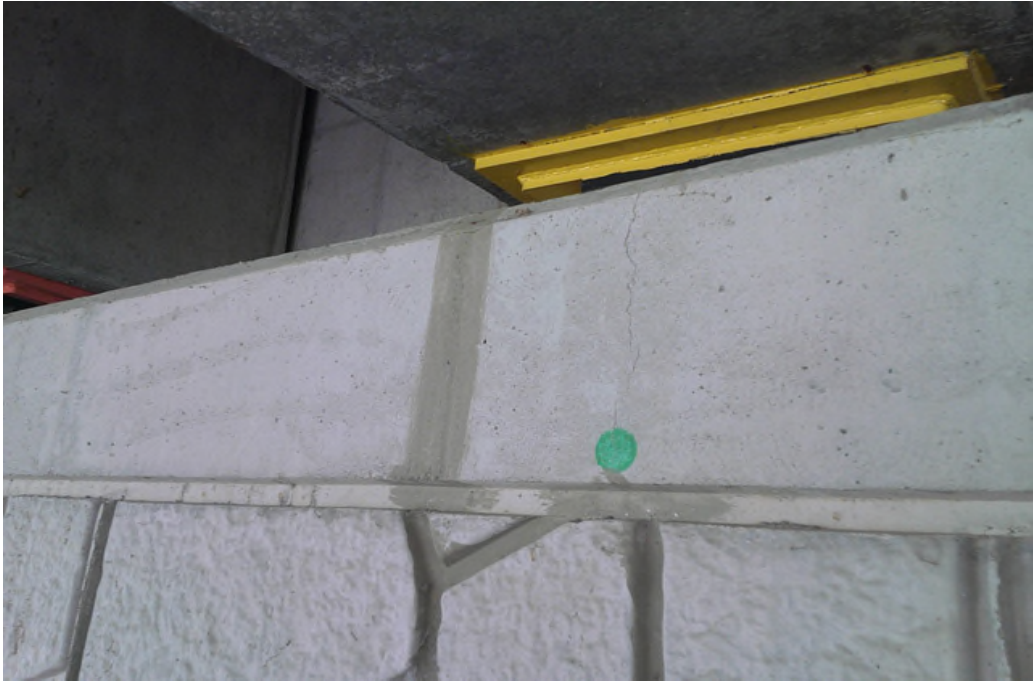
| 점검위치 | 상주 | 도림천교(A2) | 사진번호 | #39 |

| No. | 위치 | | 점검 내용 | 사진번호 |
|---|---|---|---|---|
| 39 | 상주 | 도림천교(A2) | 교대 균열(cw=0.3mm이상) | #39 |

| 점검내용 | | 교대 균열(cw=0.3mm이상) | | |

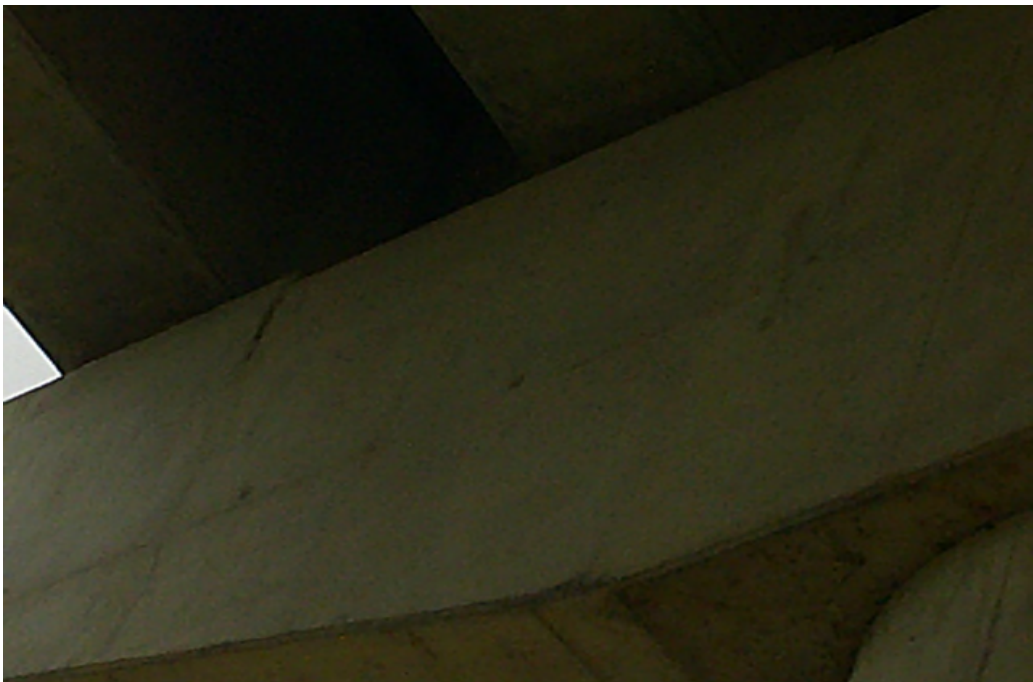
| 점검위치 | 상주 | 도림천교(P1, P2) | 사진번호 | #40 |

| No. | 위치 | | 점검 내용 | 사진번호 |
|---|---|---|---|---|
| 40 | 상주 | 도림천교(P1, P2) | 교각 균열(cw=0.3mm미만) | #40 |

| 점검내용 | | 교각 균열(cw=0.3mm미만) | | |

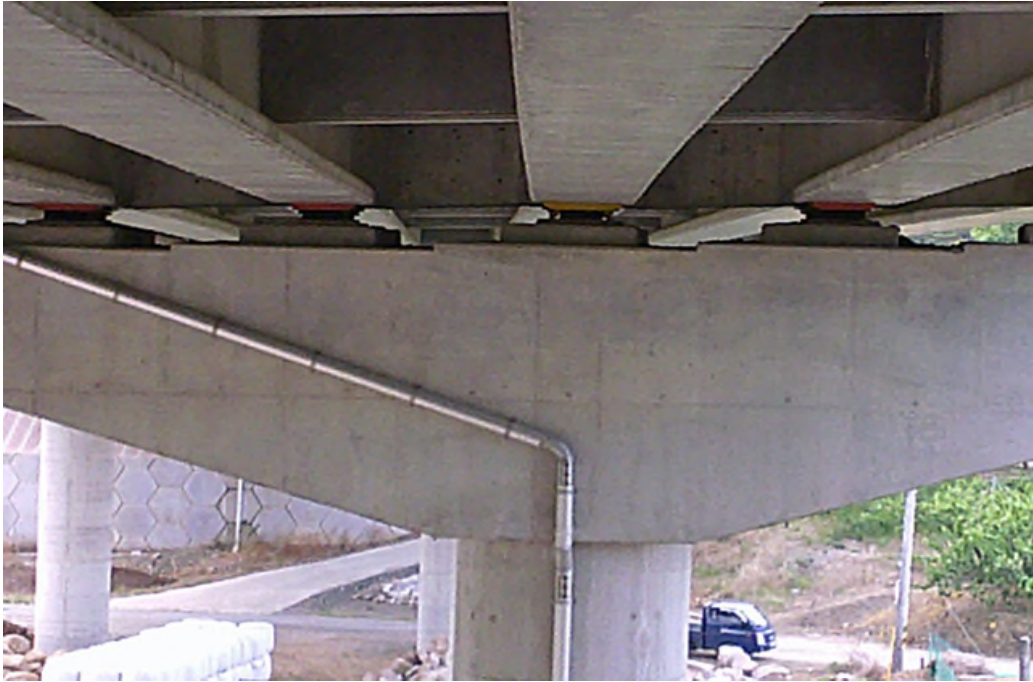
| 점검위치 | 상주 | 도림천교(P2, P3) | 사진번호 | #41 |

| No. | 위치 | | 점검 내용 | 사진번호 |
|---|---|---|---|---|
| 41 | 상주 | 도림천교(P2, P3) | 교각 망상균열 | #41 |

| 점검내용 | | 교각 망상균열 | | |

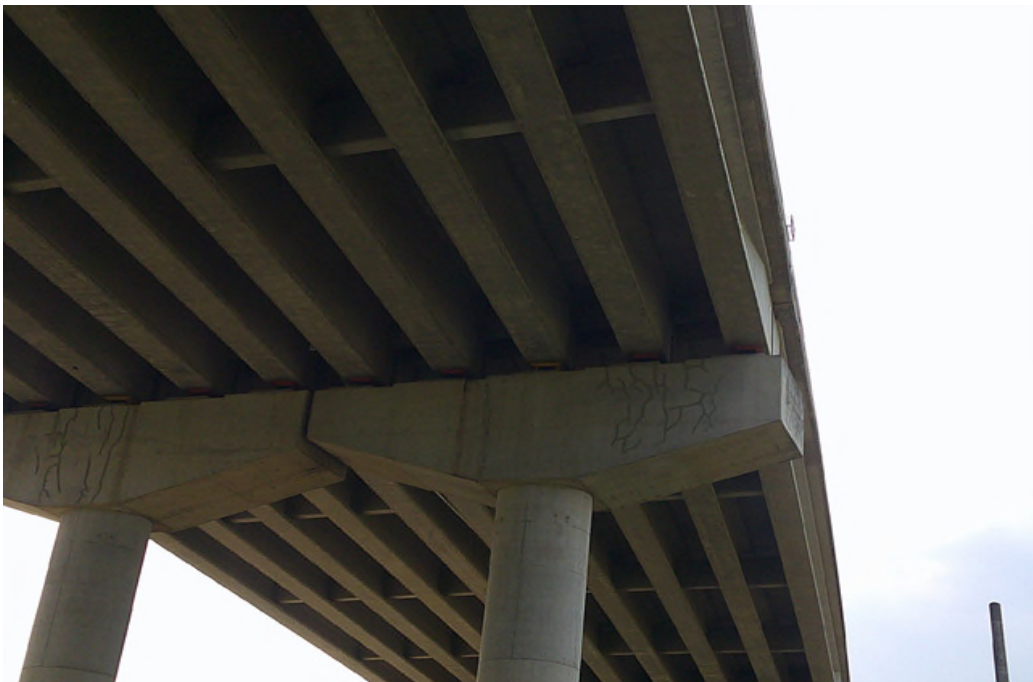
| 점검위치 | 상주 | 도림천교(P2, P3) | 사진번호 | #42 |

| No. | 위치 | | 점검 내용 | 사진번호 |
|---|---|---|---|---|
| 42 | 상주 | 도림천교(P2, P3) | 교각 망상균열 및 망상균열 | #42 |

| 점검내용 | | 교각 망상균열 및 망상균열 | | |

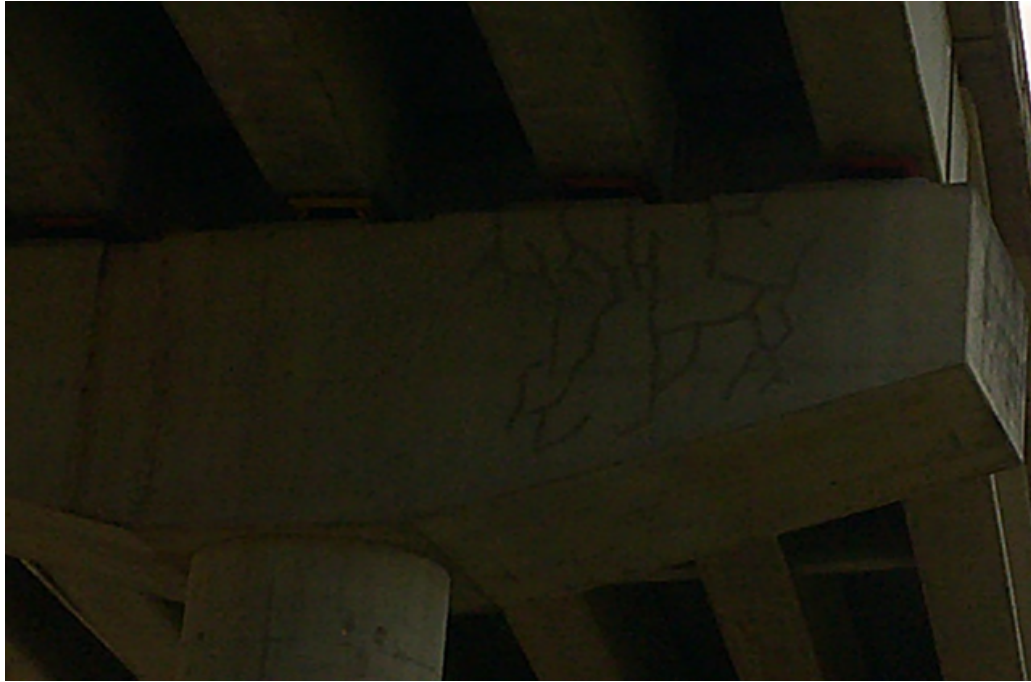
| 점검위치 | 상주 | 도림천교(P2) | 사진번호 | #43 |

| No. | 위치 | | 점검 내용 | 사진번호 |
|---|---|---|---|---|
| 43 | 상주 | 도림천교(P2) | 교각 균열부백태 | #43 |

| 점검내용 | | 교각 균열부백태 | | |

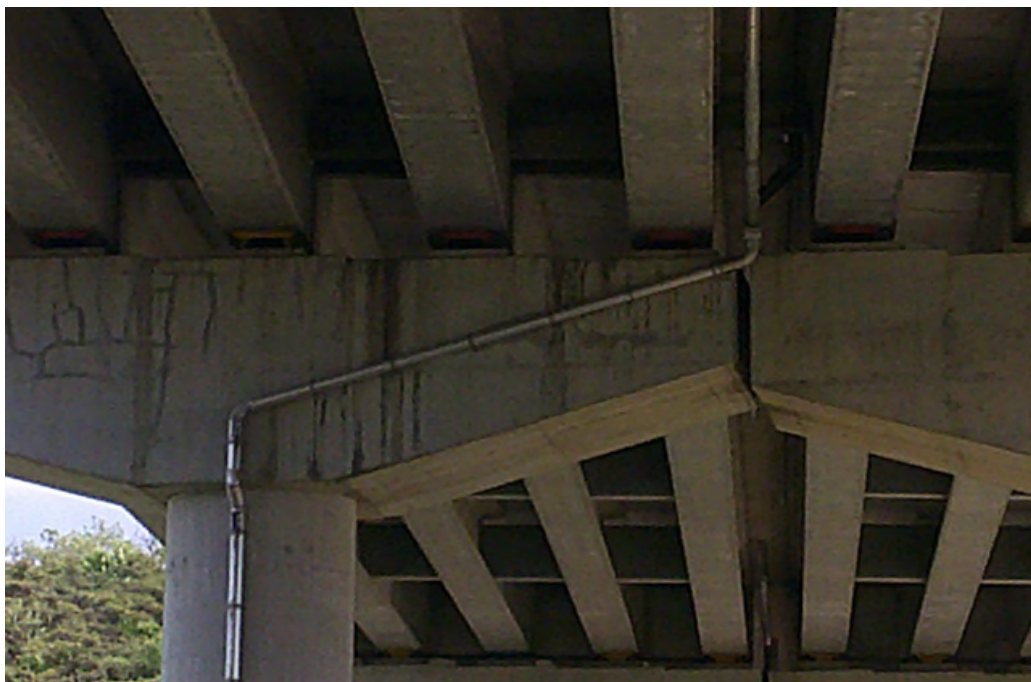
| 점검위치 | 상주 | 도림천교(P2) | 사진번호 | #44 |

| No. | 위치 | | 점검 내용 | 사진번호 |
|---|---|---|---|---|
| 44 | 상주 | 도림천교(P2) | 교각 백태 | #44 |

| 점검내용 | | 교각 백태 | | |

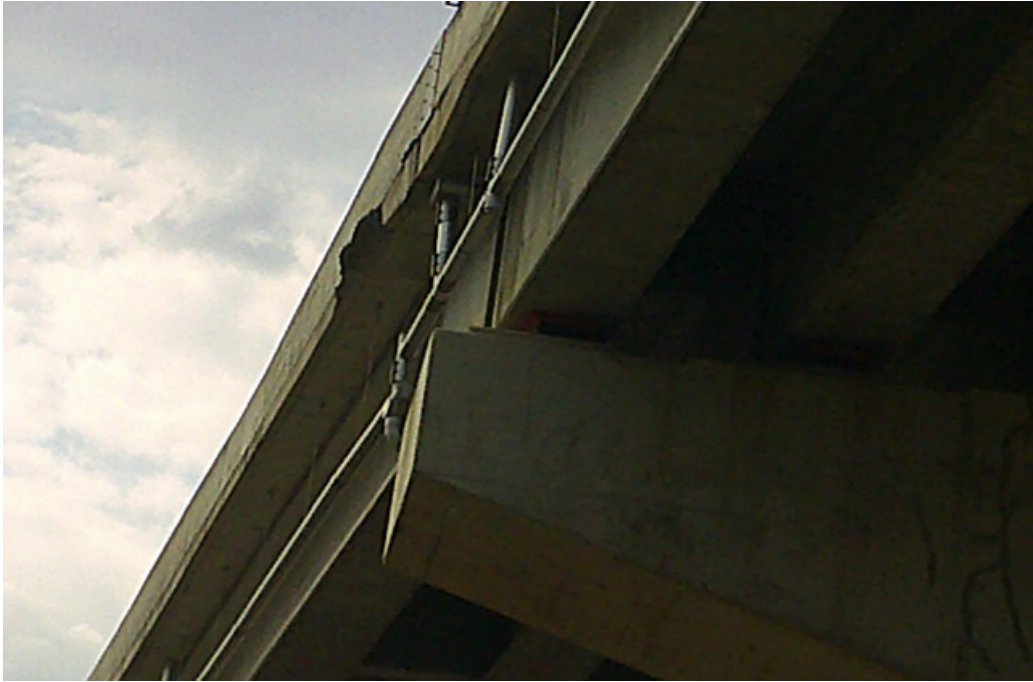
| 점검위치 | 영천 | 도림천교(S2) | 사진번호 | #45 |

| No. | 위치 | | 점검 내용 | 사진번호 |
|---|---|---|---|---|
| 45 | 영천 | 도림천교(S2) | 바닥판하면 타설불량 | #45 |

| 점검내용 | | 바닥판하면 타설불량 | | |

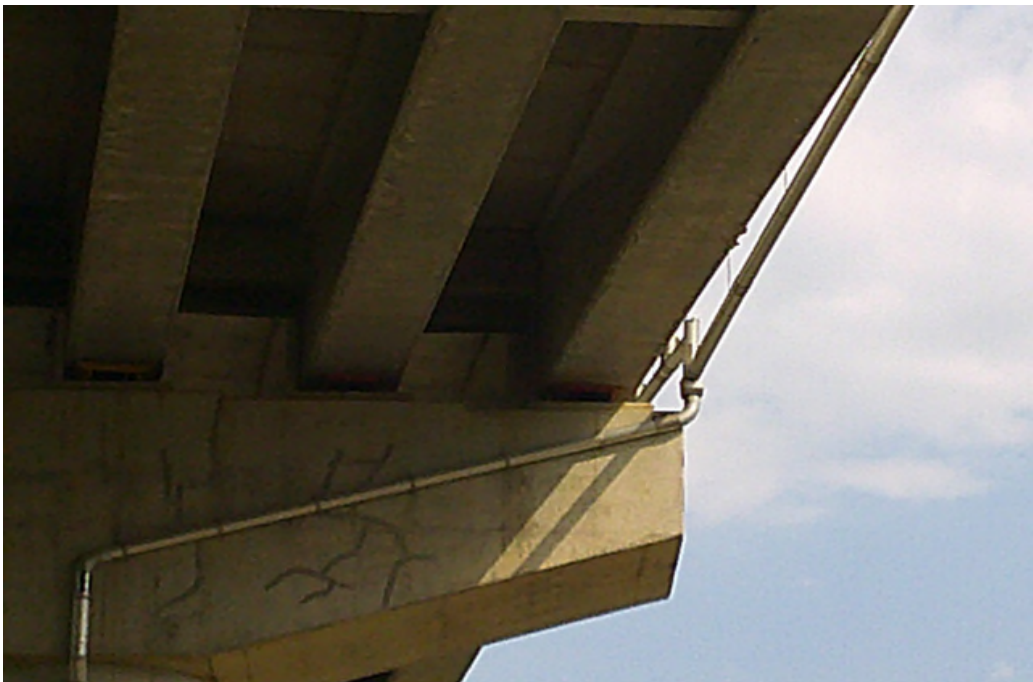
| 점검위치 | 영천 | 도림천교(S2) | 사진번호 | #46 |

| No. | 위치 | | 점검 내용 | 사진번호 |
|---|---|---|---|---|
| 46 | 영천 | 도림천교(S2) | 가로보 재료분리 | #46 |

| 점검내용 | | 가로보 재료분리 | | |

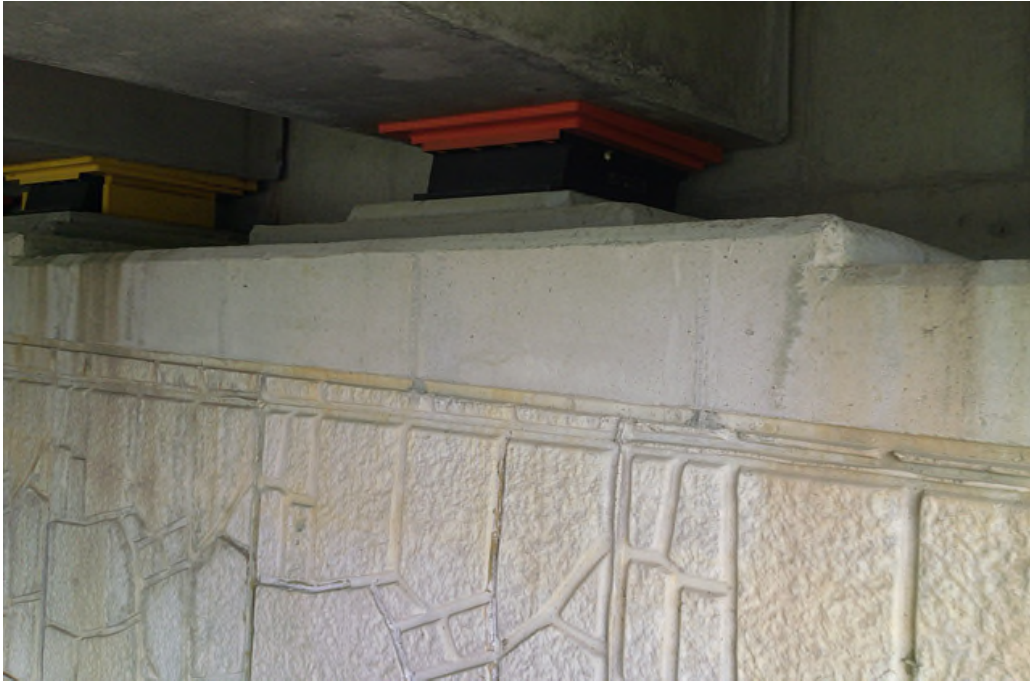
| 점검위치 | 영천 | 도림천교(A2) | 사진번호 | #47 |

| No. | 위치 | | 점검 내용 | 사진번호 |
|---|---|---|---|---|
| 47 | 영천 | 도림천교(A2) | 교대 균열(cw=0.3mm미만) | #47 |

| 점검내용 | | 교대 균열(cw=0.3mm미만) | | |

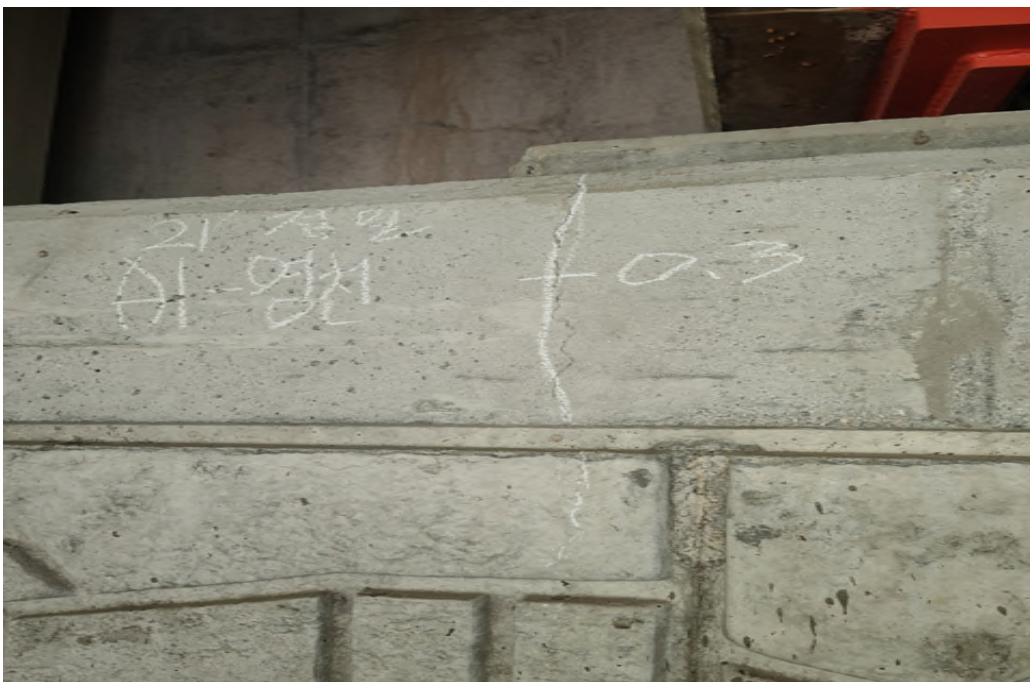
| 점검위치 | 영천 | 도림천교(A1) | 사진번호 | #48 |

| No. | 위치 | | 점검 내용 | 사진번호 |
|---|---|---|---|---|
| 48 | 영천 | 도림천교(A1) | 교대 균열(cw=0.3mm이상) | #48 |

| 점검내용 | | 교대 균열(cw=0.3mm이상) | | |

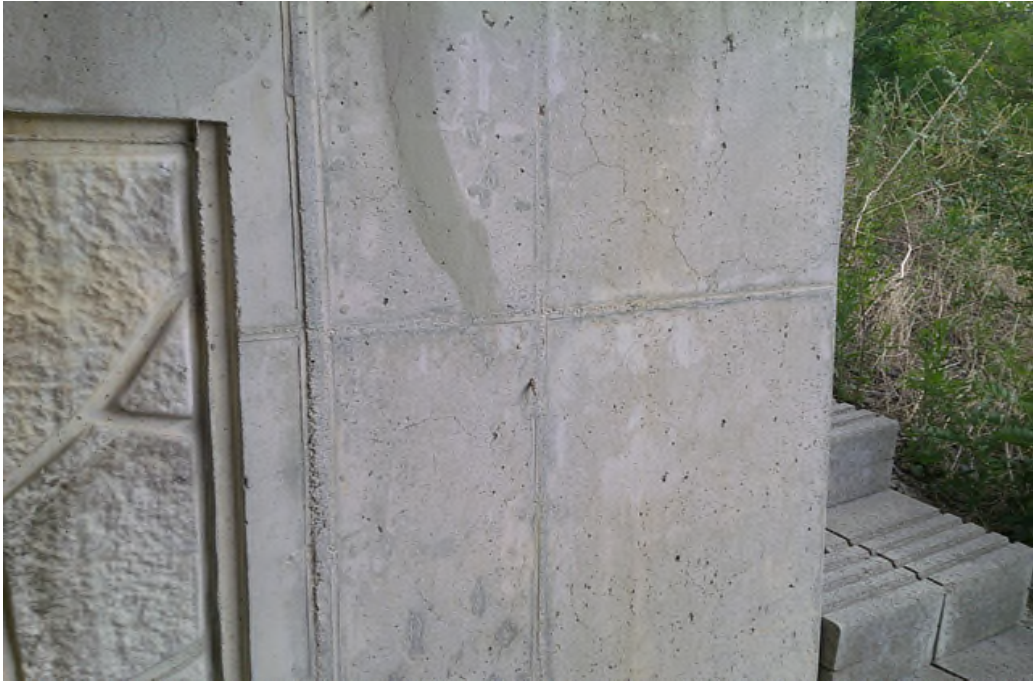
| 점검위치 | 영천 | 도림천교(A2) | 사진번호 | #49 |

| No. | 위치 | | 점검 내용 | 사진번호 |
|---|---|---|---|---|
| 49 | 영천 | 도림천교(A2) | 교대 망상균열 | #49 |

| 점검내용 | | 교대 망상균열 | | |

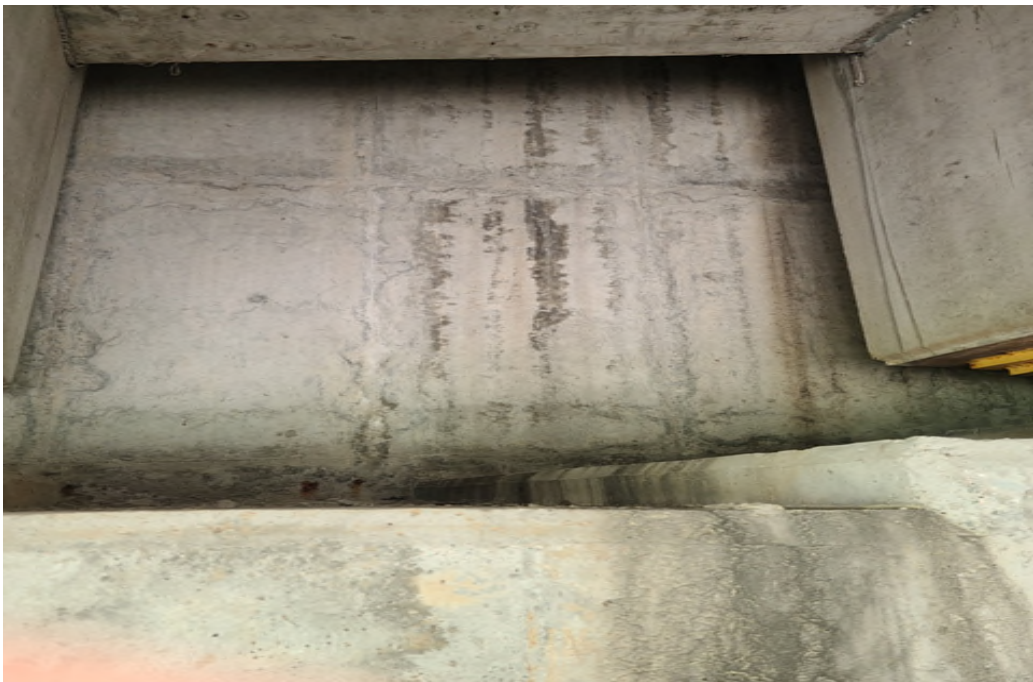
| 점검위치 | 영천 | 도림천교(A1) | 사진번호 | #50 |

| No. | 위치 | | 점검 내용 | 사진번호 |
|---|---|---|---|---|
| 50 | 영천 | 도림천교(A1) | 교대 백태 | #50 |

| 점검내용 | | 교대 백태 | | |

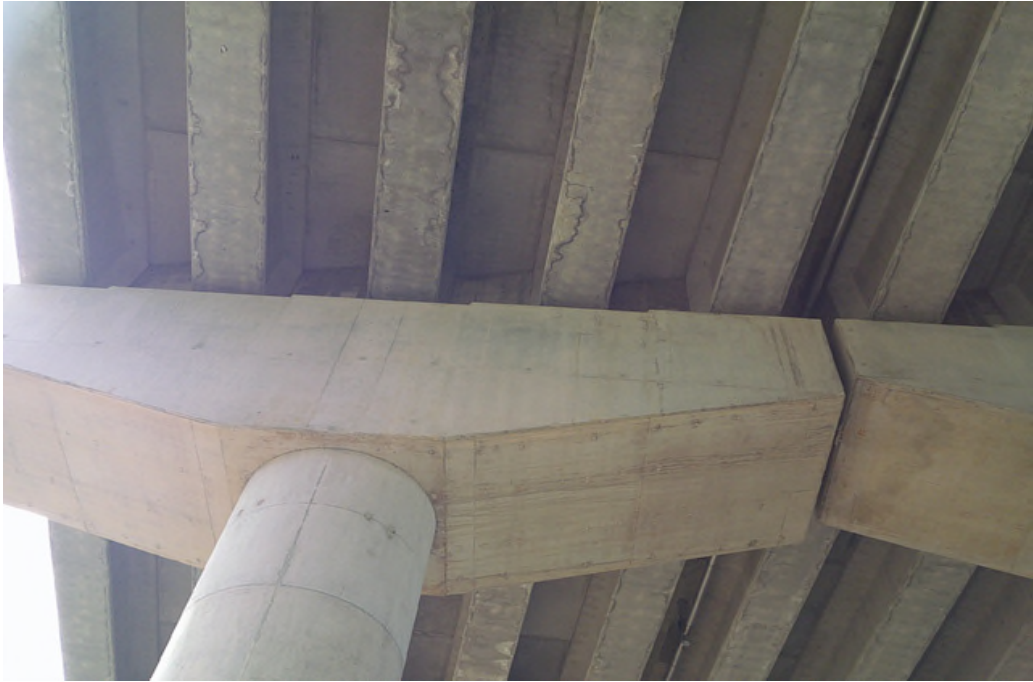
| 점검위치 | 영천 | 도림천교(P1) | 사진번호 | #51 |

| No. | 위치 | | 점검 내용 | 사진번호 |
|---|---|---|---|---|
| 51 | 영천 | 도림천교(P1) | 교각 균열(cw=0.3mm미만) | #51 |

| 점검내용 | | 교각 균열(cw=0.3mm미만) | | |

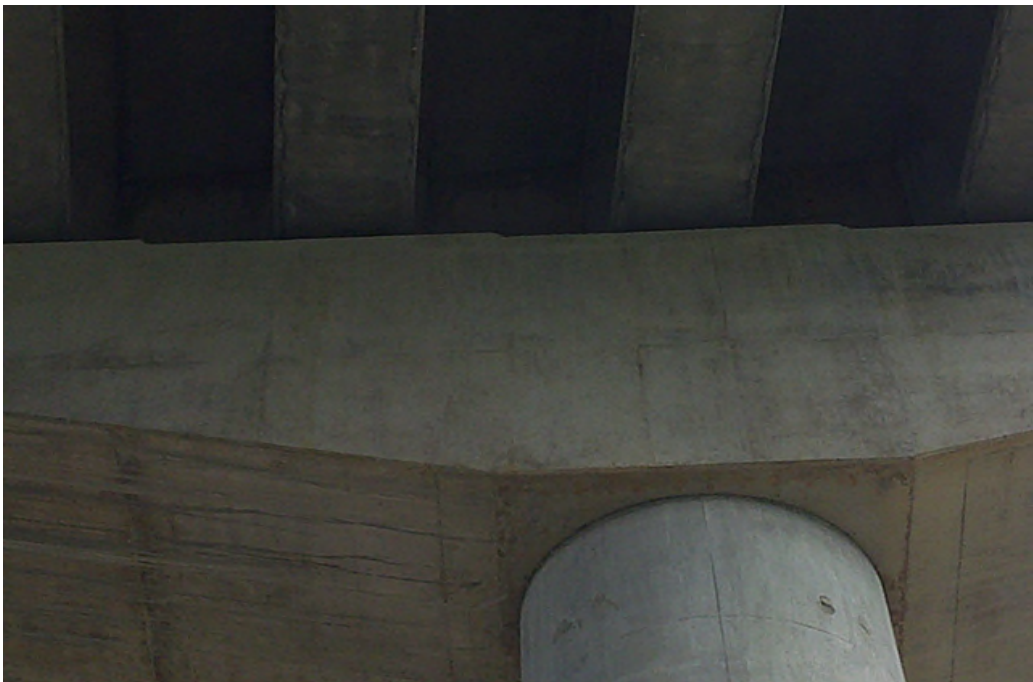
| 점검위치 | 영천 | 도림천교(P1, P3) | 사진번호 | #52 |

| No. | 위치 | | 점검 내용 | 사진번호 |
|---|---|---|---|---|
| 52 | 영천 | 도림천교(P1, P3) | 교각 망상균열 | #52 |

| 점검내용 | | 교각 망상균열 | | |

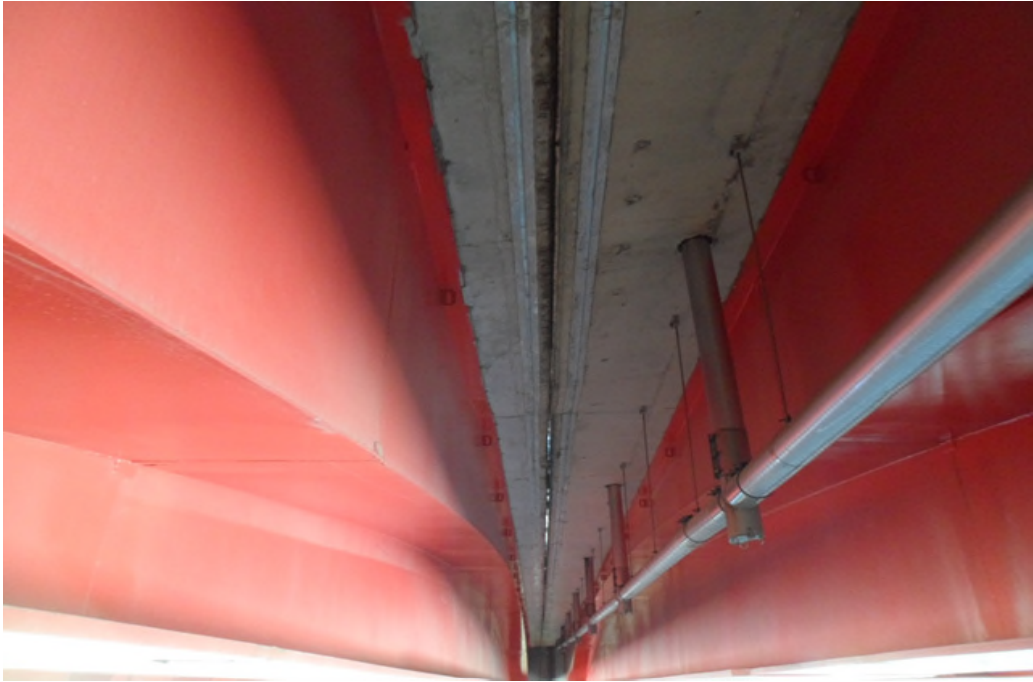
| 점검위치 | 상주 | 오미교(S1) | 사진번호 | #53 |

| No. | 위치 | | 점검 내용 | 사진번호 |
|---|---|---|---|---|
| 53 | 상주 | 오미교(S1) | 바닥판하면 균열(cw=0.3mm미만) | #53 |

| 점검내용 | | 바닥판하면 균열(cw=0.3mm미만) | | |

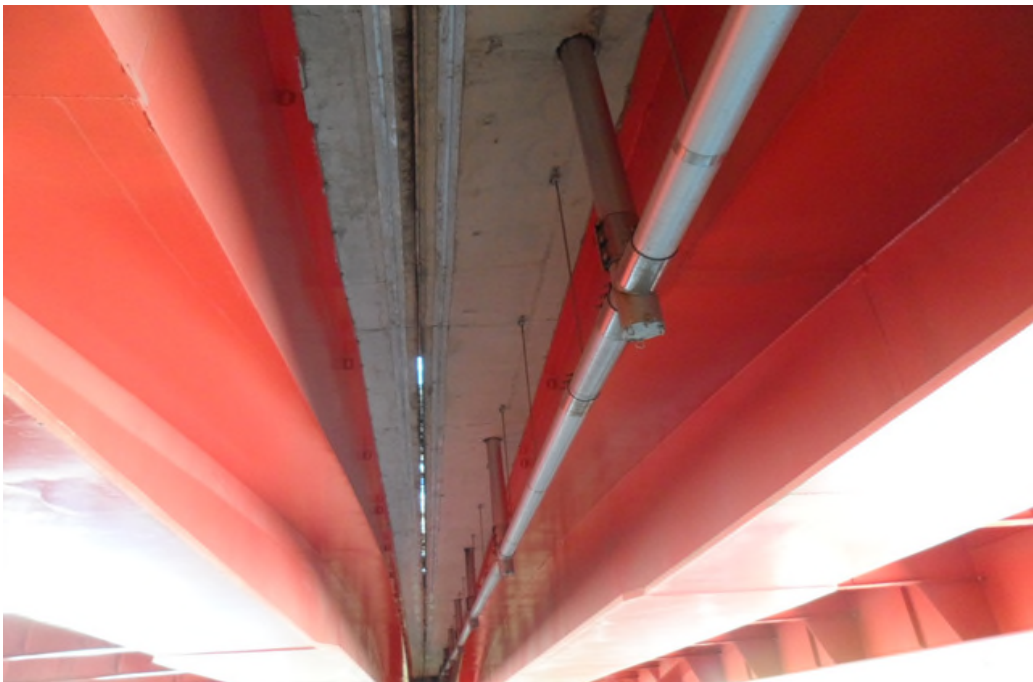
| 점검위치 | 영천 | 오미교(S1) | 사진번호 | #54 |

| No. | 위치 | | 점검 내용 | 사진번호 |
|---|---|---|---|---|
| 54 | 영천 | 오미교(S1) | 바닥판하면 망상균열 | #54 |

| 점검내용 | | 바닥판하면 망상균열 | | |
