## 도로교량 하자 목록(10공구)

## 사진대지

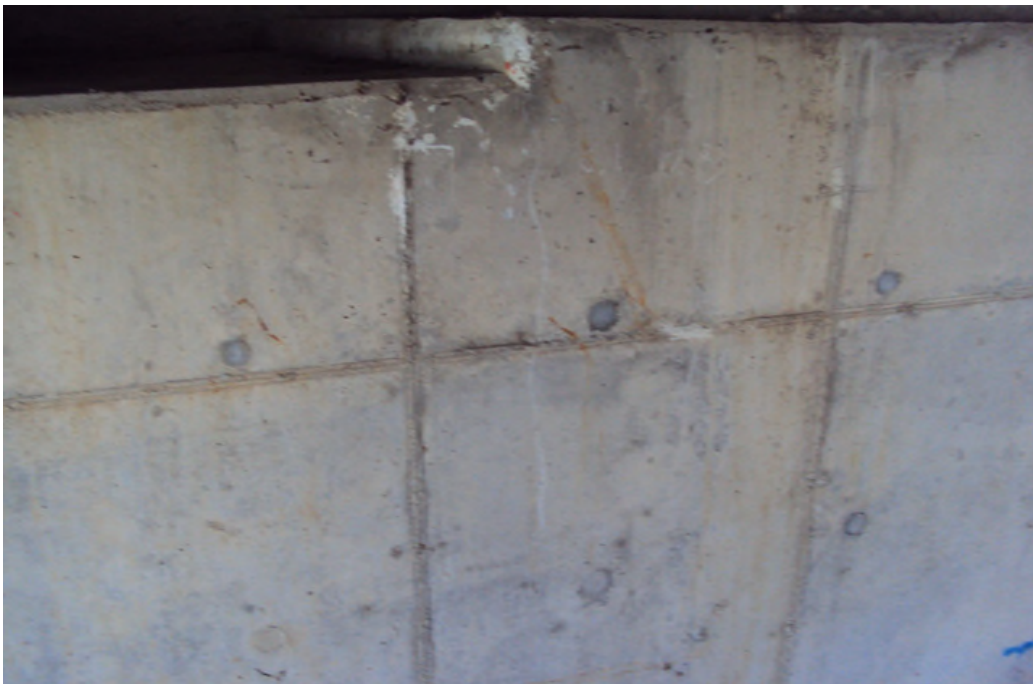
| 점검위치 | 상주 | 산하교(A2) | 사진번호 | #02 |

| No. | 위치 | | 점검 내용 | 사진번호 |
|---|---|---|---|---|
| 2 | 상주 | 산하교(A2) | 교대 균열(cw=0.3mm미만) | #02 |

| 점검내용 | | 교대 균열(cw=0.3mm미만) | | |

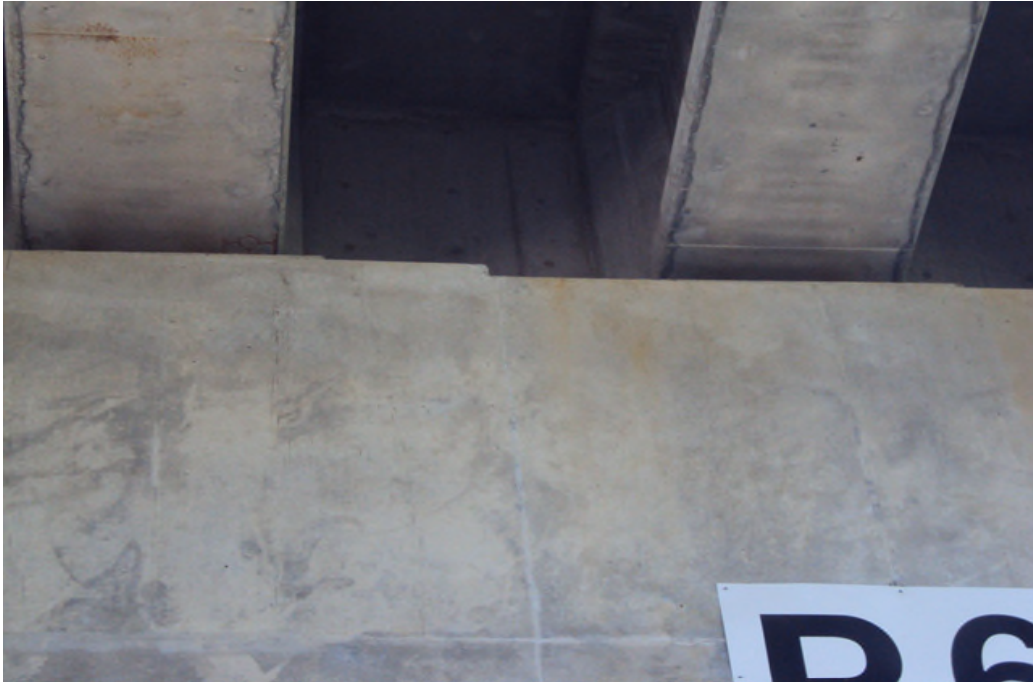
| 점검위치 | 상주 산하교(P1, P6) | 사진번호 | #03 |

| No. | 위치 | | 점검 내용 | 사진번호 |
|---|---|---|---|---|
| 3 | 상주 | 산하교(P1, P6) | 교각 균열(cw=0.3mm미만) | #03 |

| 점검내용 | 교각 균열(cw=0.3mm미만) | | |

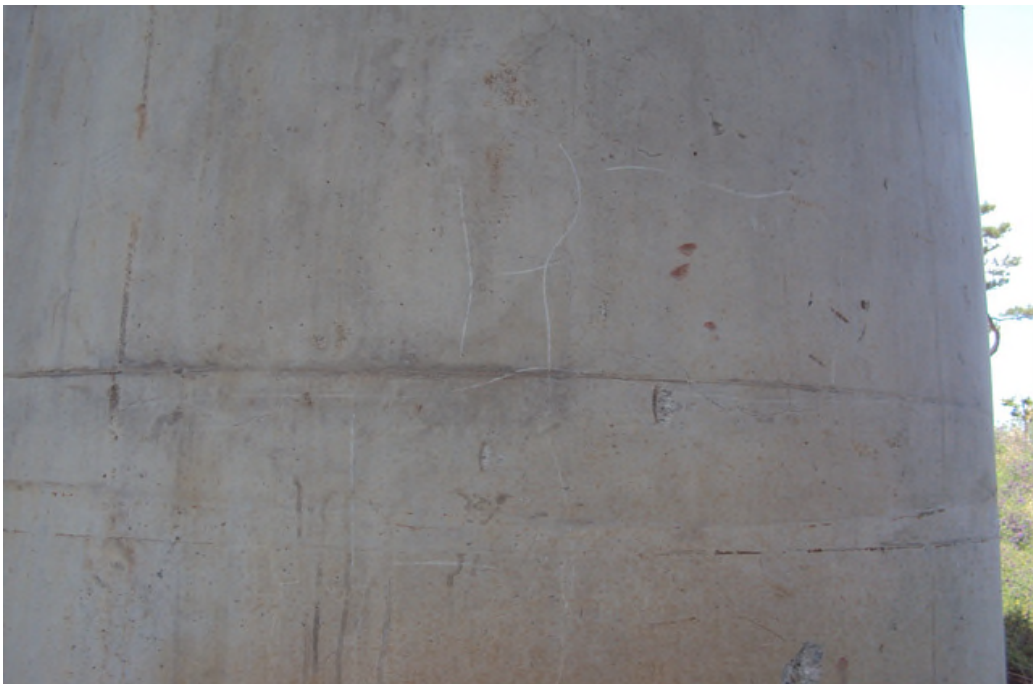
| 점검위치 | 상주 산하교(P3, P10) | 사진번호 | #04 |

| No. | 위치 | | 점검 내용 | 사진번호 |
|---|---|---|---|---|
| 4 | 상주 | 산하교(P3, P10) | 교각 망상균열 | #04 |

| 점검내용 | 교각 망상균열 | | |

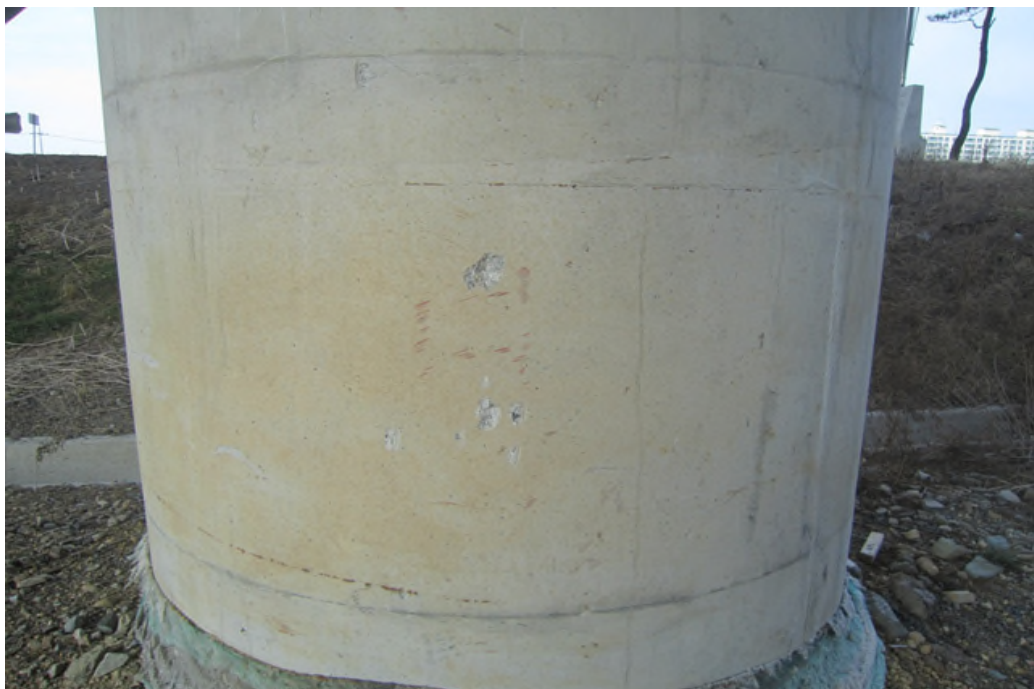
| 점검위치 | 상주 | 산하교(P10) | 사진번호 | #06 |

| No. | 위치 | | 점검 내용 | 사진번호 |
|---|---|---|---|---|
| 6 | 상주 | 산하교(P10) | 교각 파손 | #06 |

| 점검내용 | 교각 파손 | | | |

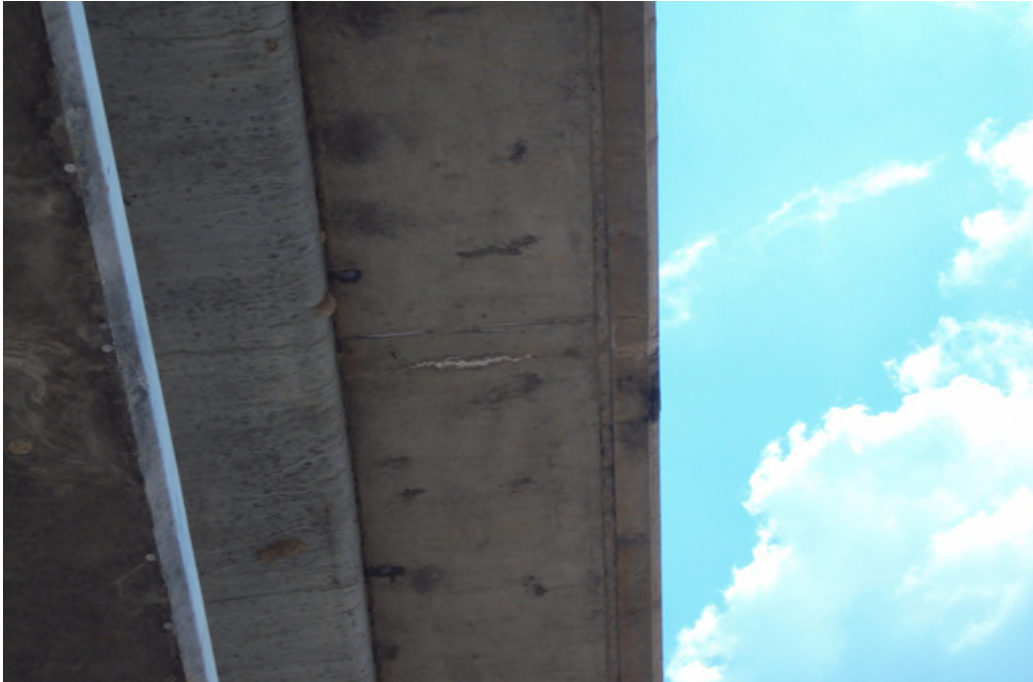
| 점검위치 | 영천 | 산하교(S1) | 사진번호 | #07 |

| No. | 위치 | | 점검 내용 | 사진번호 |
|---|---|---|---|---|
| 7 | 영천 | 산하교(S1) | 바닥판하면 백태 | #07 |

| 점검내용 | | 바닥판하면 백태 | | |

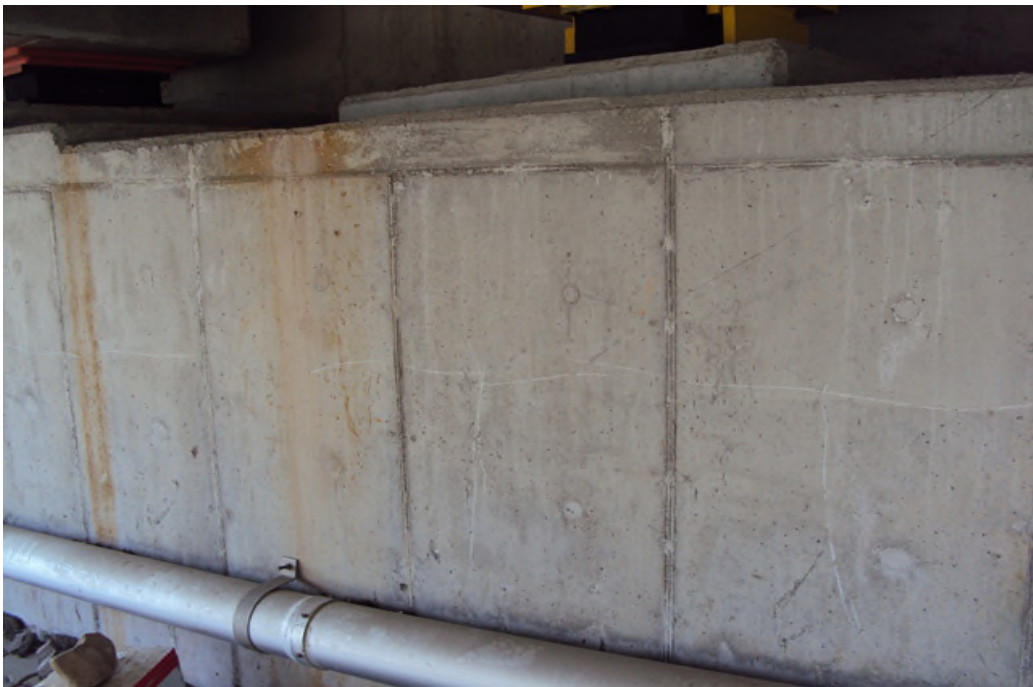
| 점검위치 | 영천 | 산하교(A1, A2) | 사진번호 | #08 |

| No. | 위치 | | 점검 내용 | 사진번호 |
|---|---|---|---|---|
| 8 | 영천 | 산하교(A1, A2) | 교대 균열(cw=0.3mm미만) | #08 |

| 점검내용 | | 교대 균열(cw=0.3mm미만) | | |

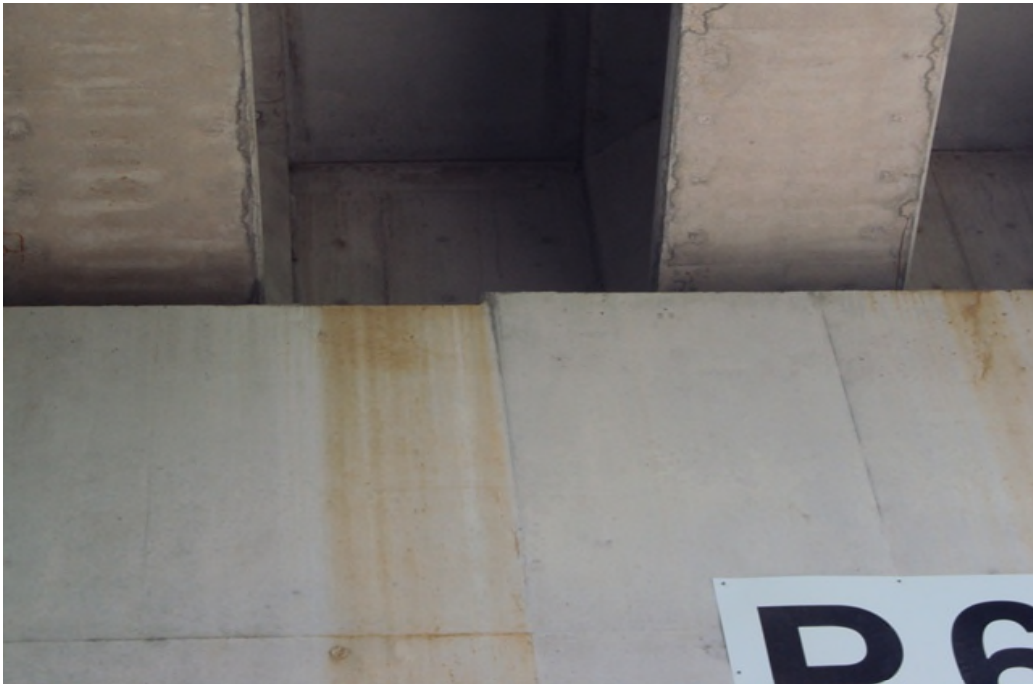
| 점검위치 | 영천 산하교(P1~P10) | 사진번호 | #09 |

| No. | 위치 | | 점검 내용 | 사진번호 |
|---|---|---|---|---|
| 9 | 영천 | 산하교(P1~P10) | 교각 균열(cw=0.3mm미만) | #09 |

| 점검내용 | 교각 균열(cw=0.3mm미만) | | |

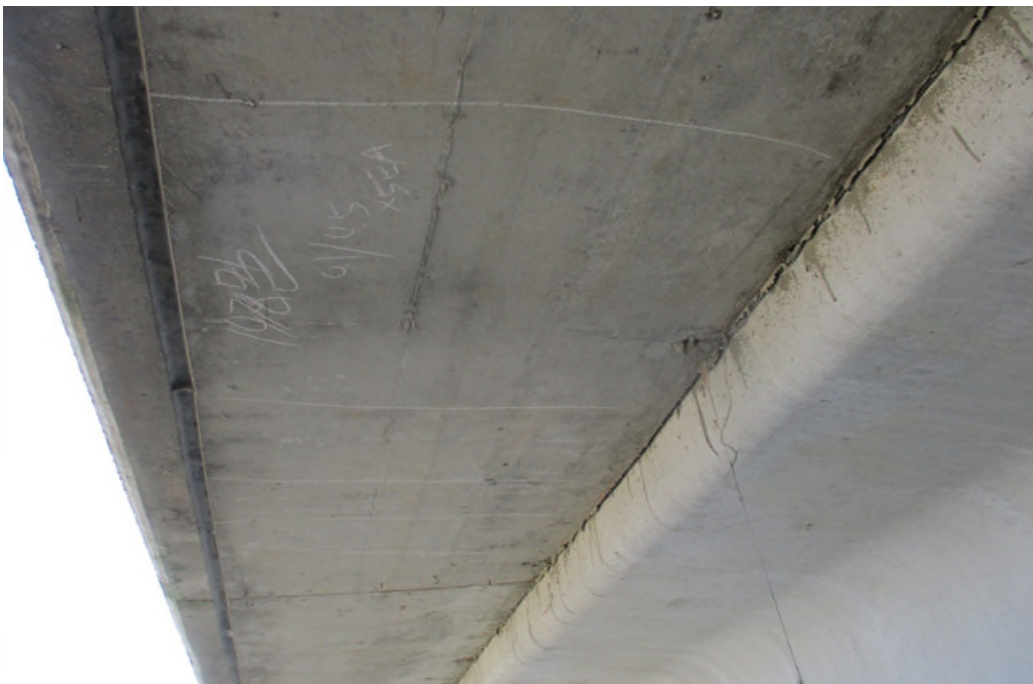
| 점검위치 | 상주 단포교(S3) | 사진번호 | #10 |

| No. | 위치 | | 점검 내용 | 사진번호 |
|---|---|---|---|---|
| 10 | 상주 | 단포교(S3) | 바닥판하면 균열(cw=0.3mm미만) | #10 |

| 점검내용 | 바닥판하면 균열(cw=0.3mm미만) | | |

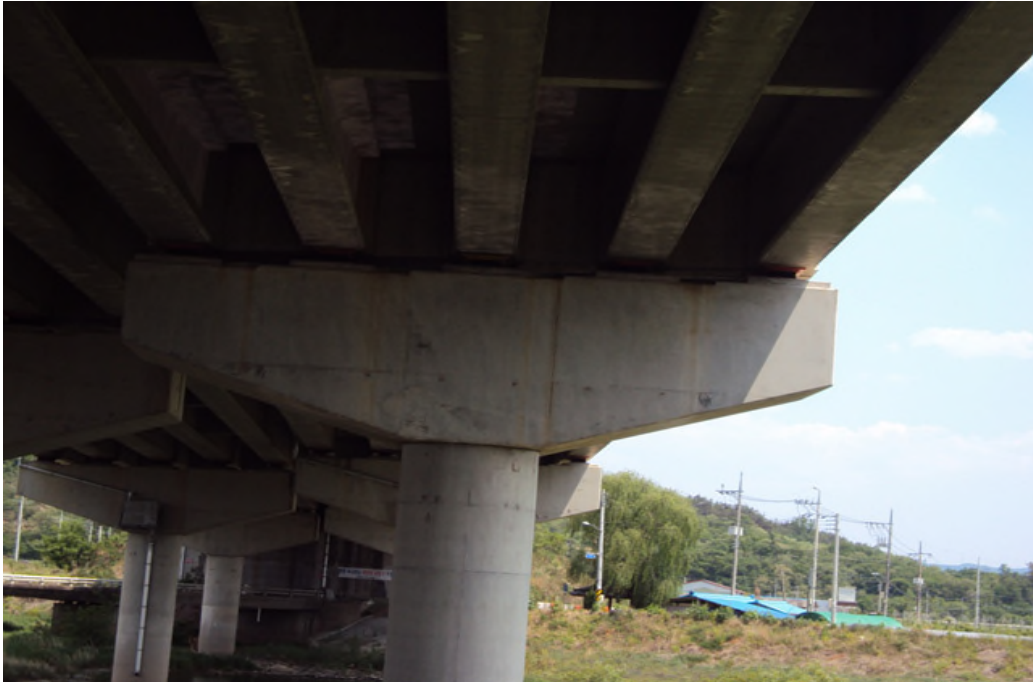
| 점검위치 | 영천 단포교(P1, P3) | 사진번호 | #11 |

| No. | 위치 | | 점검 내용 | 사진번호 |
|---|---|---|---|---|
| 11 | 영천 | 단포교(P1, P3) | 교각 균열(cw=0.3mm미만) | #11 |

| 점검내용 | 교각 균열(cw=0.3mm미만) | | |

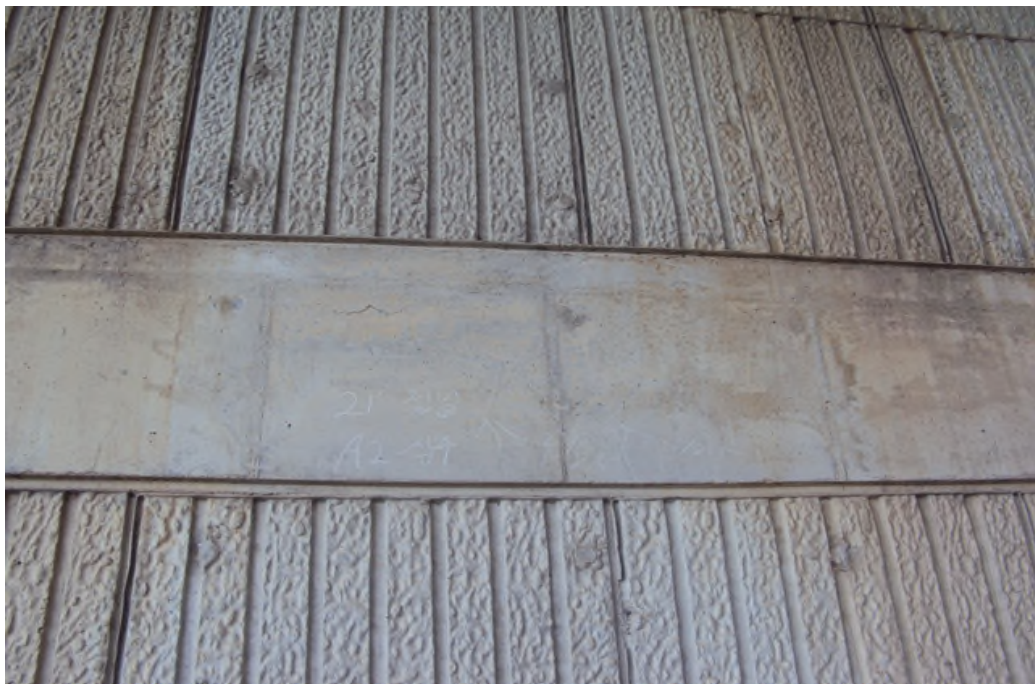
| 점검위치 | 상주 | 단포교(A2) | 사진번호 | #13 |

| No. | 위치 | | 점검 내용 | 사진번호 |
|---|---|---|---|---|
| 13 | 상주 | 단포교(A2) | 교대 균열(cw=0.3mm미만) | #13 |

| 점검내용 | | 교대 균열(cw=0.3mm미만) | | |

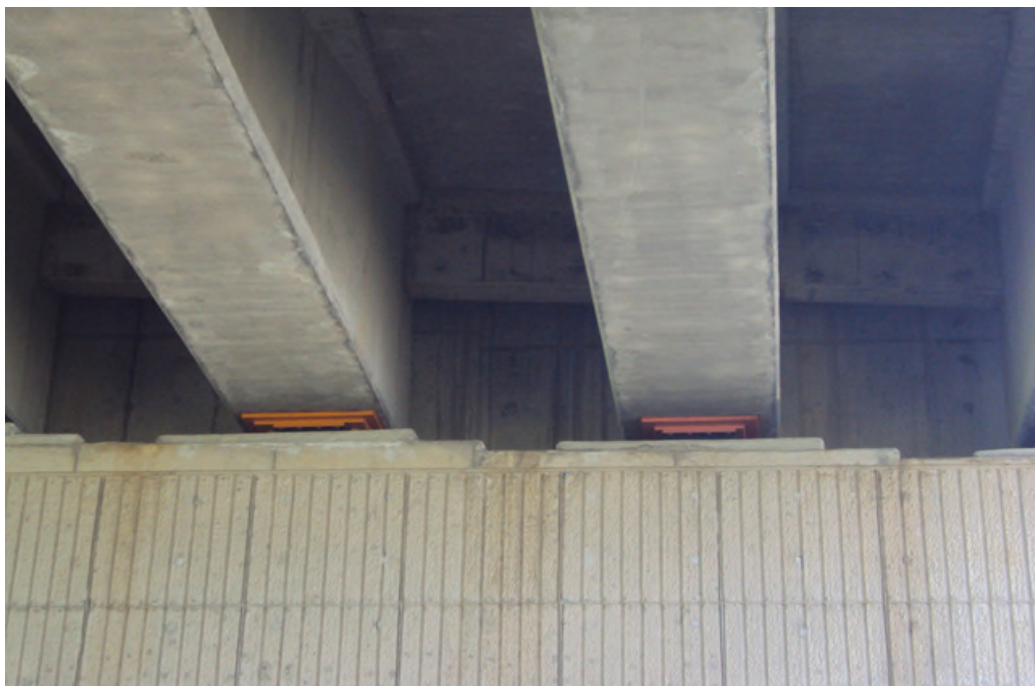
| 점검위치 | 상주 | 단포교(A1) | 사진번호 | #14 |

| No. | 위치 | | 점검 내용 | 사진번호 |
|---|---|---|---|---|
| 14 | 상주 | 단포교(A1) | 교대 백태 | #14 |

| 점검내용 | | 교대 백태 | | |

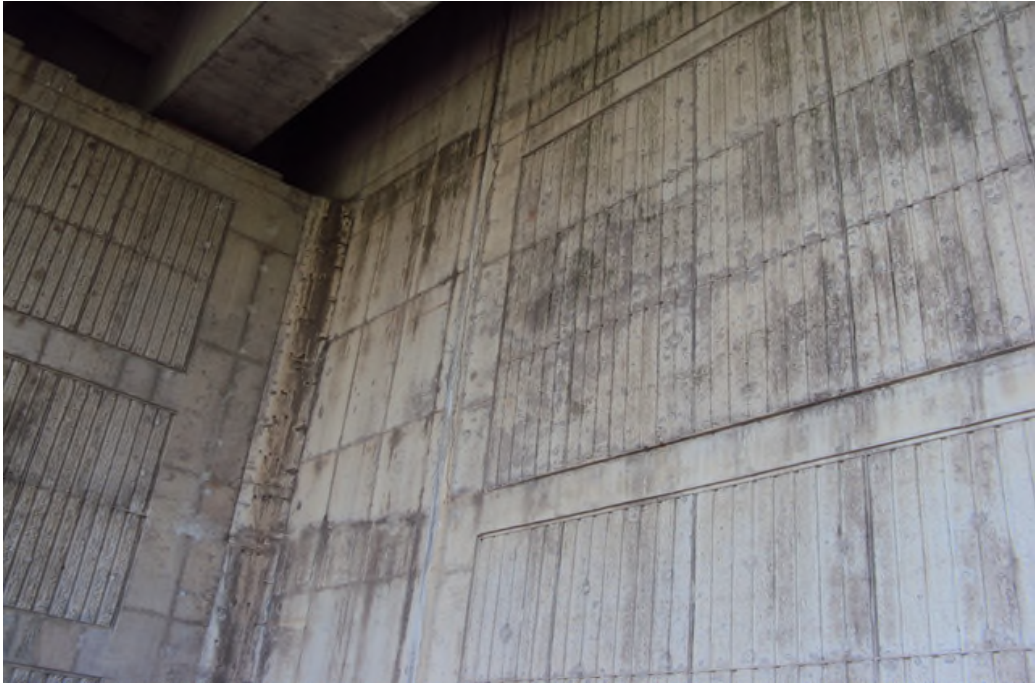
| 점검위치 | 상주 | 단포교(A1) | 사진번호 | #15 |

| No. | 위치 | | 점검 내용 | 사진번호 |
|---|---|---|---|---|
| 15 | 상주 | 단포교(A1) | 교대 들뜸 | #15 |

| 점검내용 | | 교대 들뜸 | | |

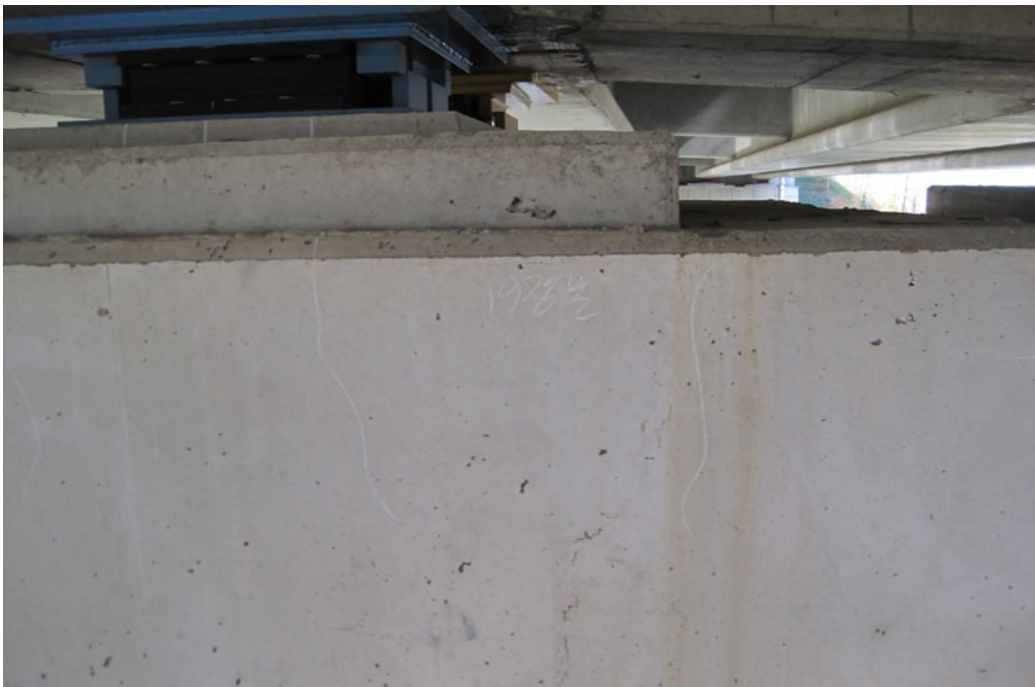
| 점검위치 | 상주 | 단포교(P1) | 사진번호 | #16 |

| No. | 위치 | | 점검 내용 | 사진번호 |
|---|---|---|---|---|
| 16 | 상주 | 단포교(P1) | 교각 균열(cw=0.3mm미만) | #16 |

| 점검내용 | | 교각 균열(cw=0.3mm미만) | | |

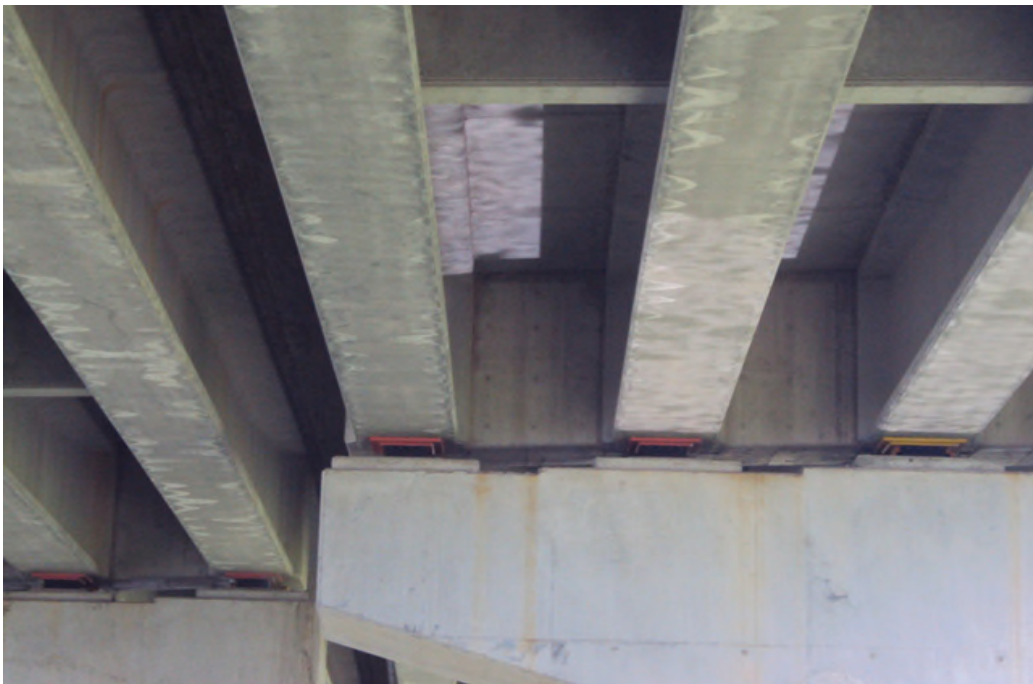
| 점검위치 | 영천 | 단포교(S1) | 사진번호 | #18 |

| No. | 위치 | | 점검 내용 | 사진번호 |
|---|---|---|---|---|
| 18 | 영천 | 단포교(S1) | 가로보 박락 | #18 |

| 점검내용 | | 가로보 박락 | | |

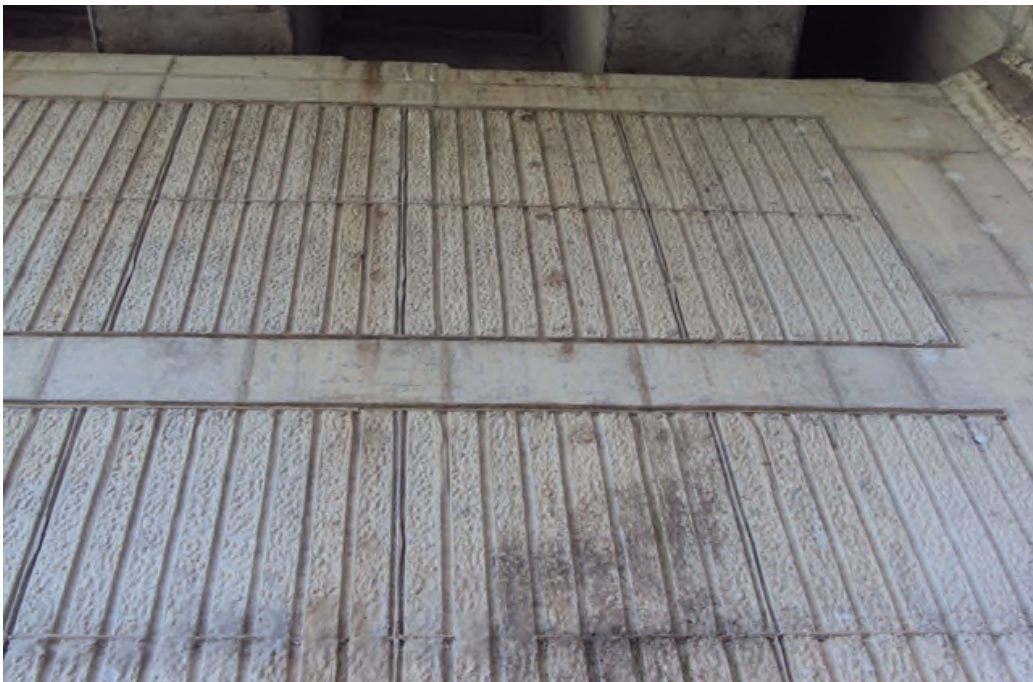
| 점검위치 | 영천 | 단포교(A1) | 사진번호 | #20 |

| No. | 위치 | | 점검 내용 | 사진번호 |
|---|---|---|---|---|
| 20 | 영천 | 단포교(A1) | 교대 균열(cw=0.3mm미만) | #20 |

| 점검내용 | | 교대 균열(cw=0.3mm미만) | | |

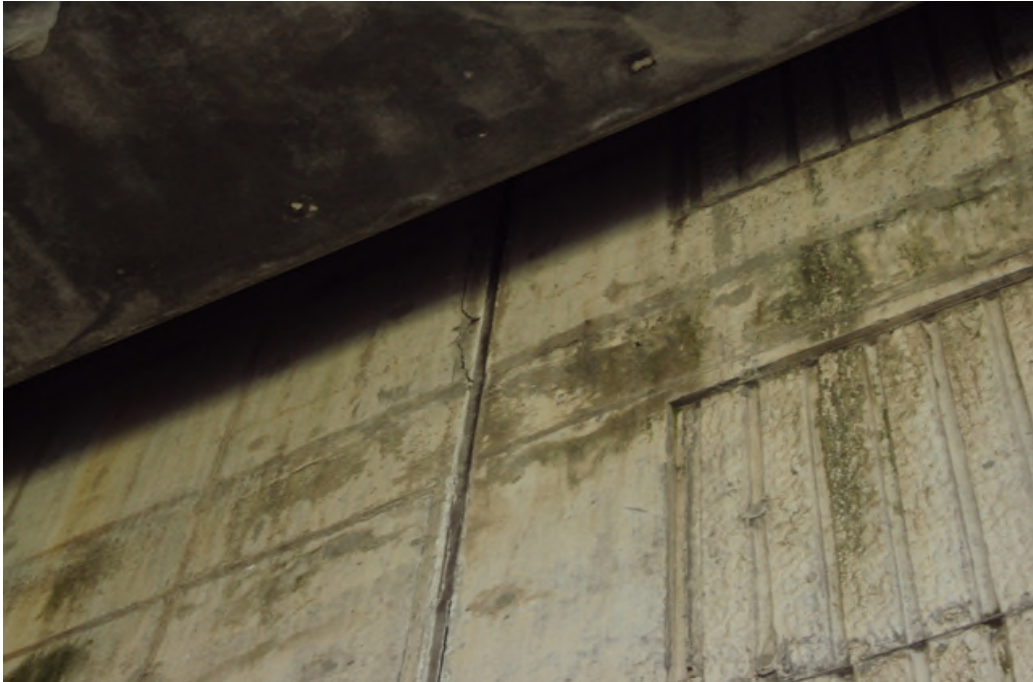
| 점검위치 | 영천 | 단포교(A2) | 사진번호 | #21 |

| No. | 위치 | | 점검 내용 | 사진번호 |
|---|---|---|---|---|
| 21 | 영천 | 단포교(A2) | 교대 들뜸 | #21 |

| 점검내용 | | 교대 들뜸 | | |

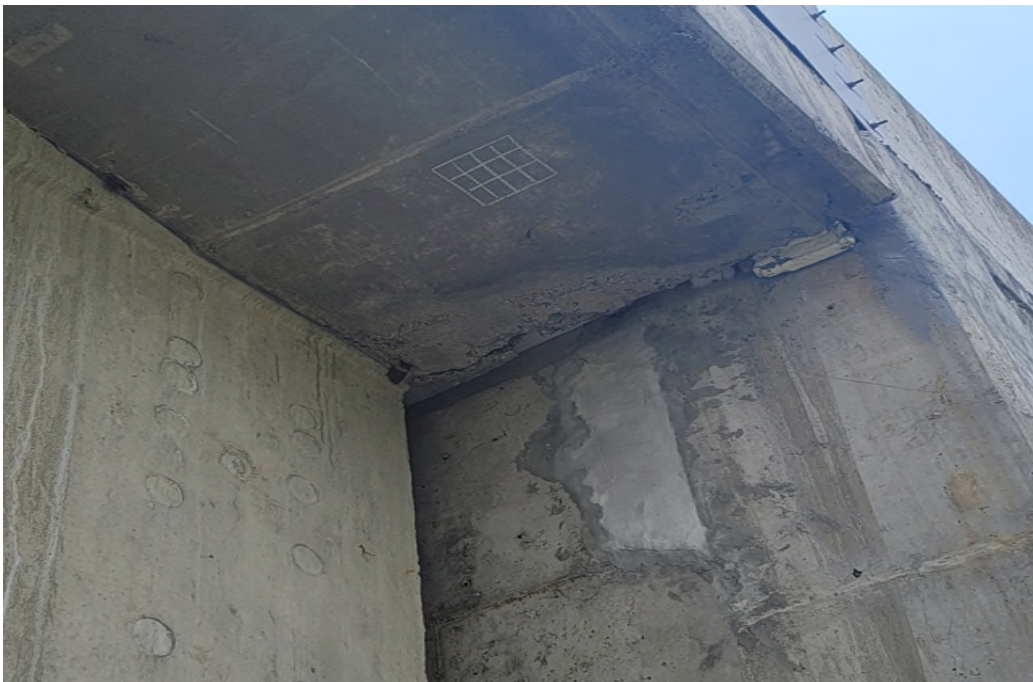
| 점검위치 | 상주 | 대성교(S1) | 사진번호 | #22 |

| No. | 위치 | | 점검 내용 | 사진번호 |
|---|---|---|---|---|
| 23 | 상주 | 대성교(S1) | 바닥판하면 파손 | #22 |

| 점검내용 | | 바닥판하면 파손 | | |

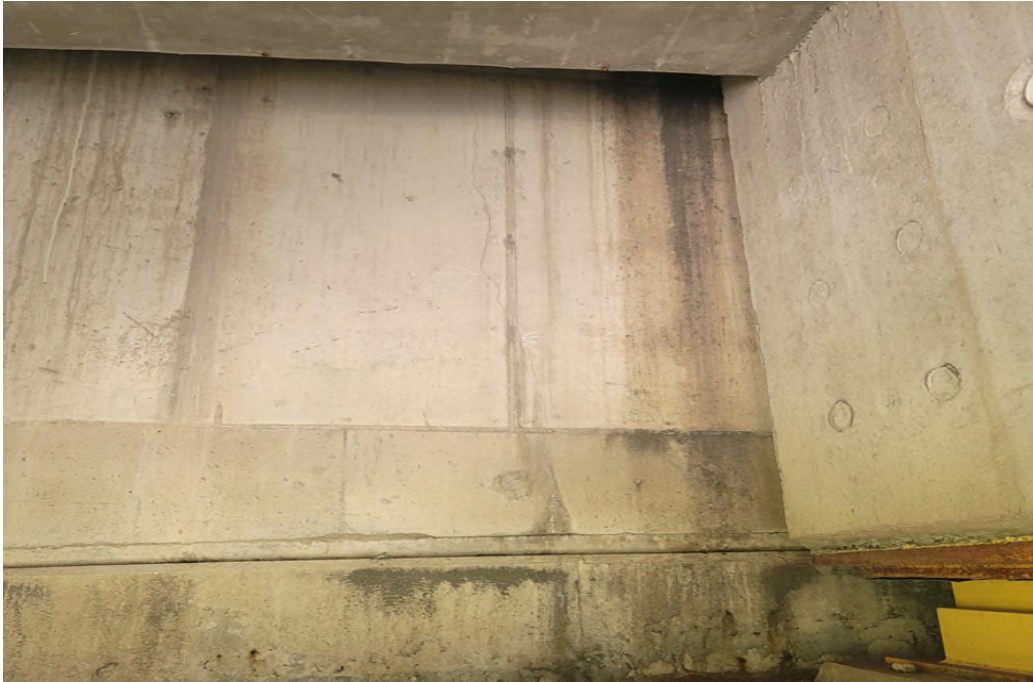
| 점검위치 | 상주 | 대성교(A1) | 사진번호 | #23 |

| No. | 위치 | | 점검 내용 | 사진번호 |
|---|---|---|---|---|
| 24 | 상주 | 대성교(A1) | 교대 균열(cw=0.3mm미만) | #23 |

| 점검내용 | | 교대 균열(cw=0.3mm미만) | | |

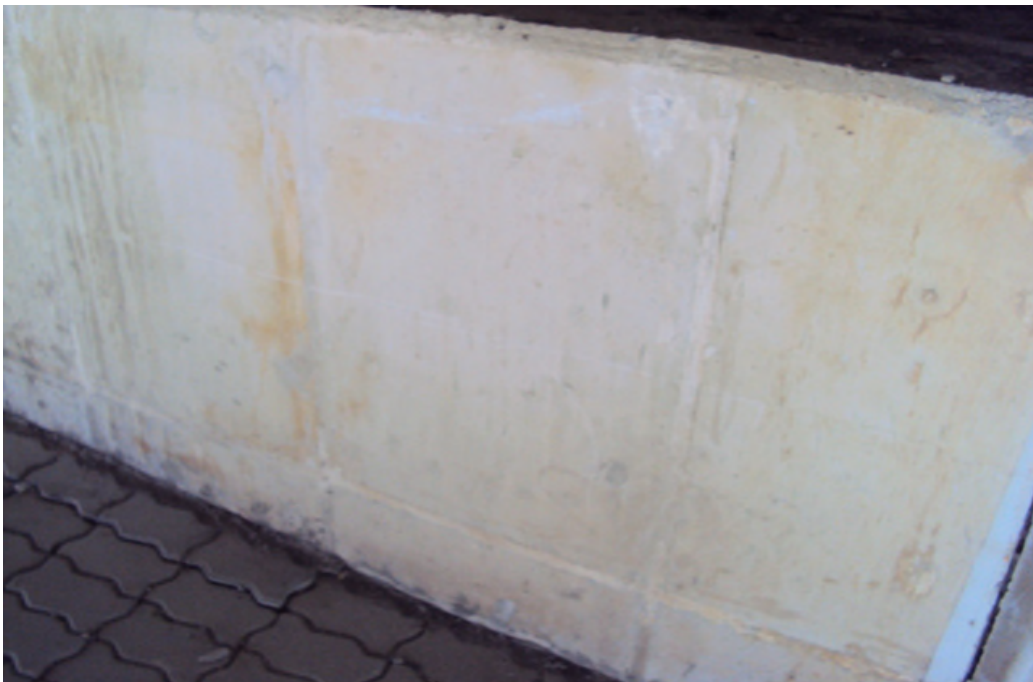
| 점검위치 | 상주 | 대성교(A2) | 사진번호 | #24 |

| No. | 위치 | | 점검 내용 | 사진번호 |
|---|---|---|---|---|
| 25 | 상주 | 대성교(A2) | 교대 망상균열 | #24 |

| 점검내용 | | 교대 망상균열 | | |

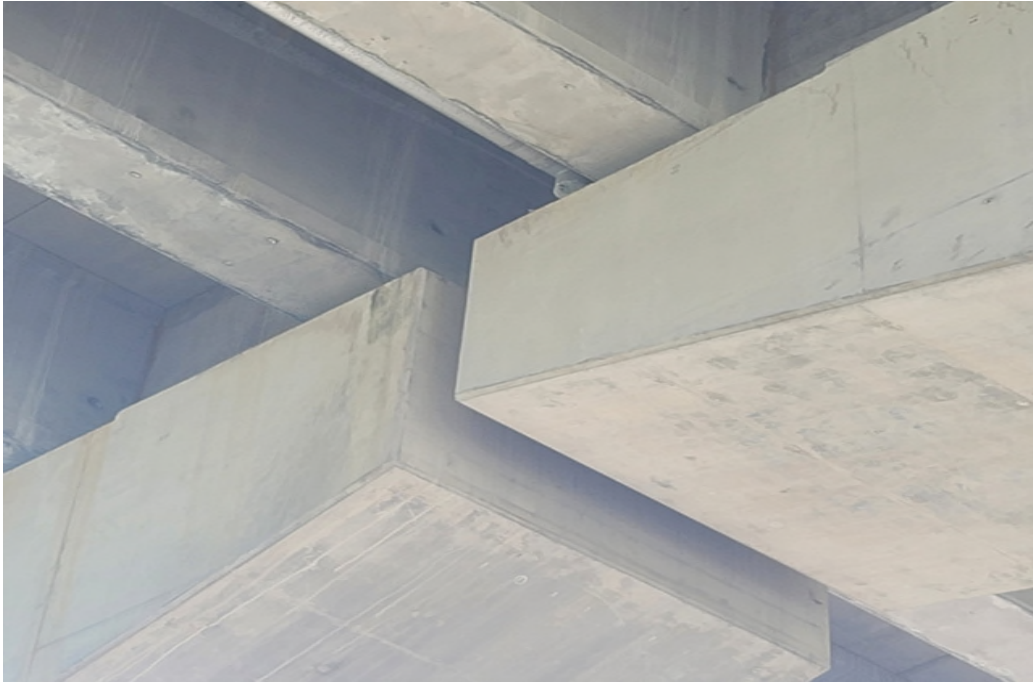
| 점검위치 | 상주 | 대성교(P2) | 사진번호 | #25 |

| No. | 위치 | | 점검 내용 | 사진번호 |
|---|---|---|---|---|
| 26 | 상주 | 대성교(P2) | 교각 망상균열 | #25 |

| 점검내용 | | 교각 망상균열 | | |

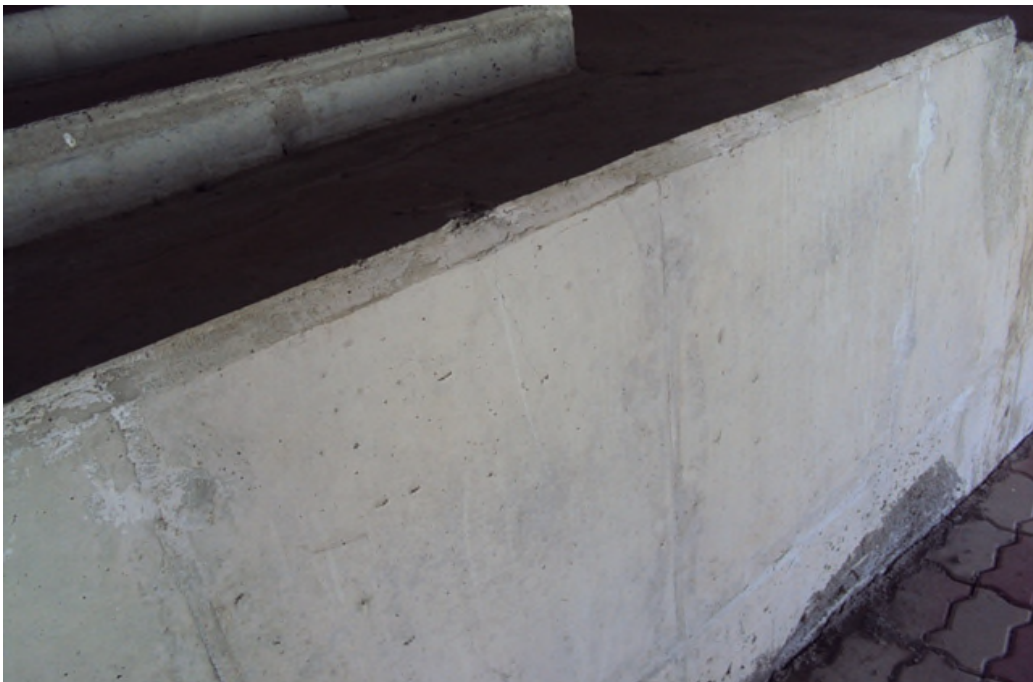
| 점검위치 | 영천 | 대성교(A2) | 사진번호 | #26 |

| No. | 위치 | | 점검 내용 | 사진번호 |
|---|---|---|---|---|
| 27 | 영천 | 대성교(A2) | 교대 균열(cw=0.3mm미만) | #26 |

| 점검내용 | | 교대 균열(cw=0.3mm미만) | | |

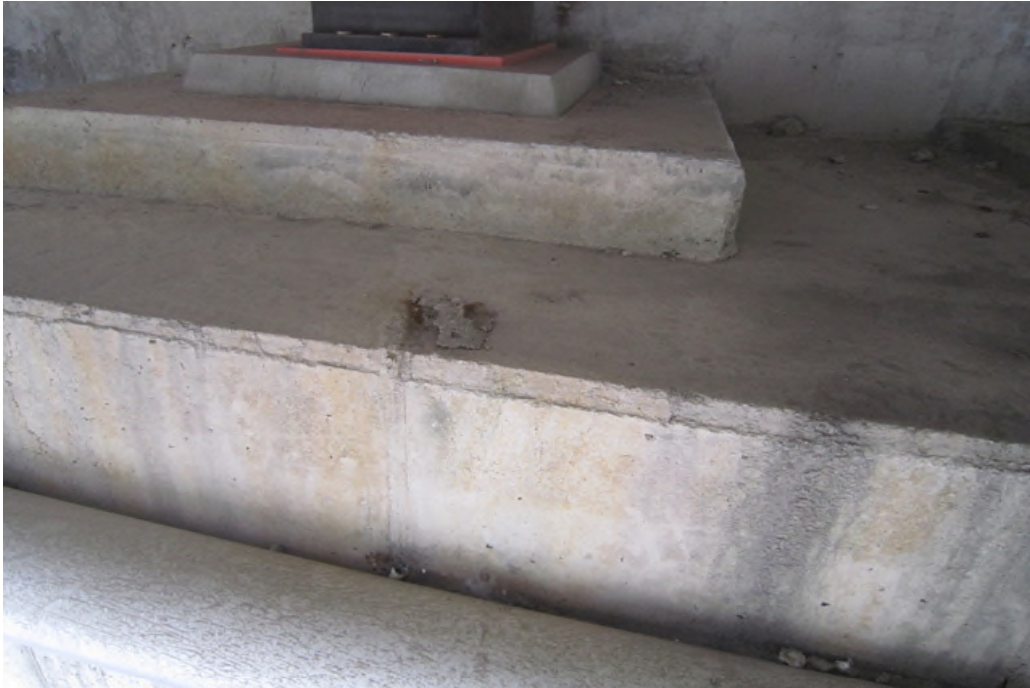
| 점검위치 | 영천 | 대성교(A1) | 사진번호 | #27 |

| No. | 위치 | | 점검 내용 | 사진번호 |
|---|---|---|---|---|
| 28 | 영천 | 대성교(A1) | 교대 박리 | #27 |

| 점검내용 | | 교대 박리 | | |

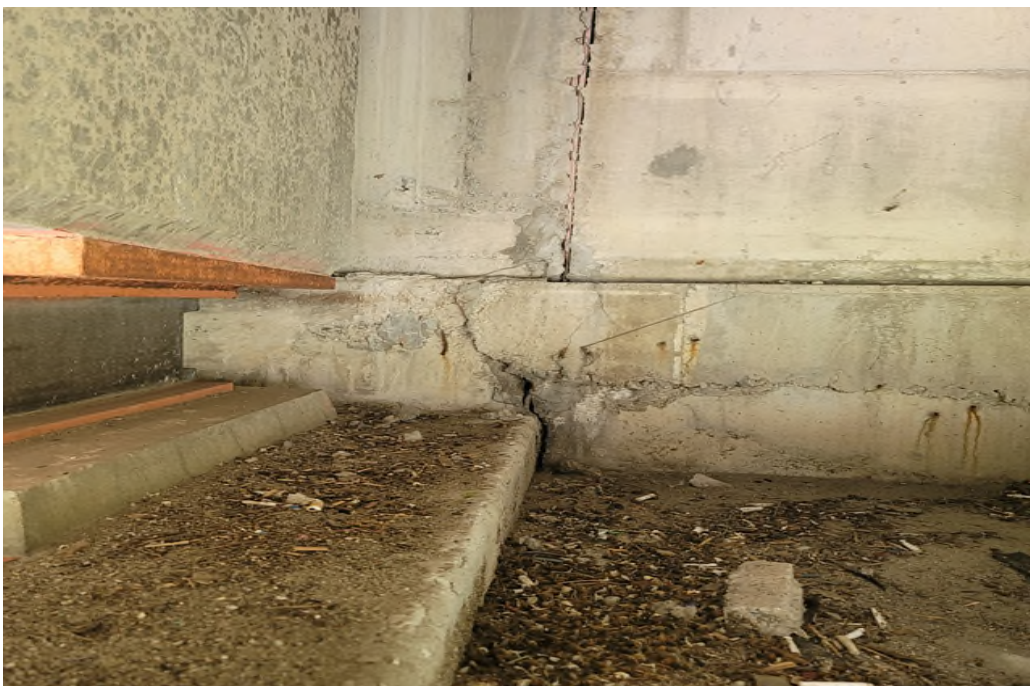
| 점검위치 | 영천 | 대성교(A1) | 사진번호 | #28 |

| No. | 위치 | | 점검 내용 | 사진번호 |
|---|---|---|---|---|
| 29 | 영천 | 대성교(A1) | 교대 파손 | #28 |

| 점검내용 | | 교대 파손 | | |

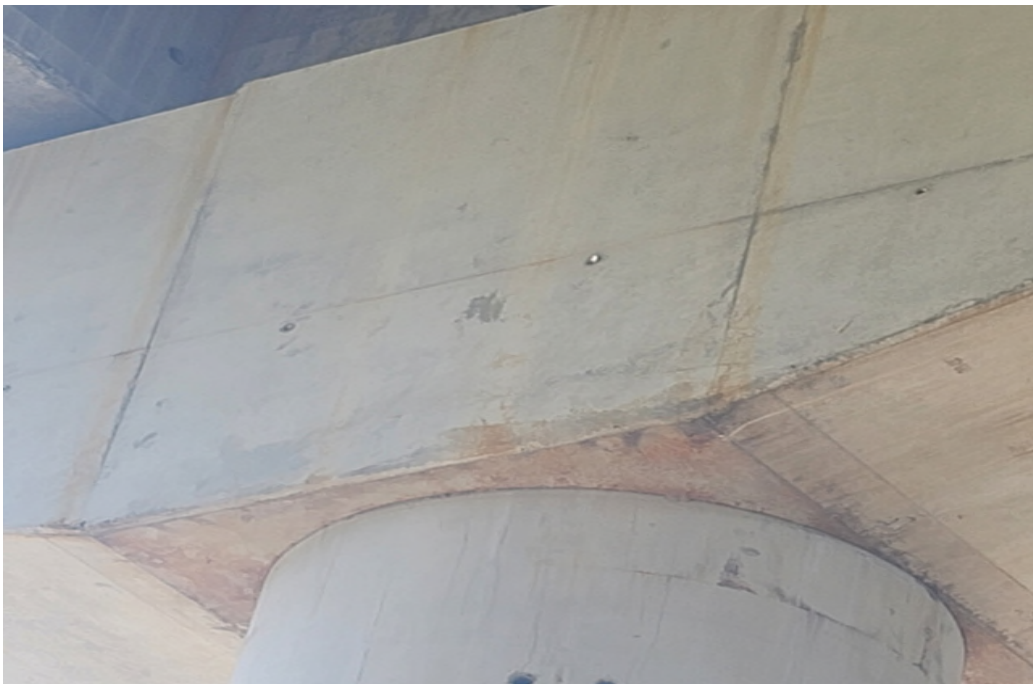
| 점검위치 | 영천 | 대성교(P2) | 사진번호 | #30 |

| No. | 위치 | | 점검 내용 | 사진번호 |
|---|---|---|---|---|
| 31 | 영천 | 대성교(P2) | 교각 균열(cw=0.3mm미만) | #30 |

| 점검내용 | | 교각 균열(cw=0.3mm미만) | | |

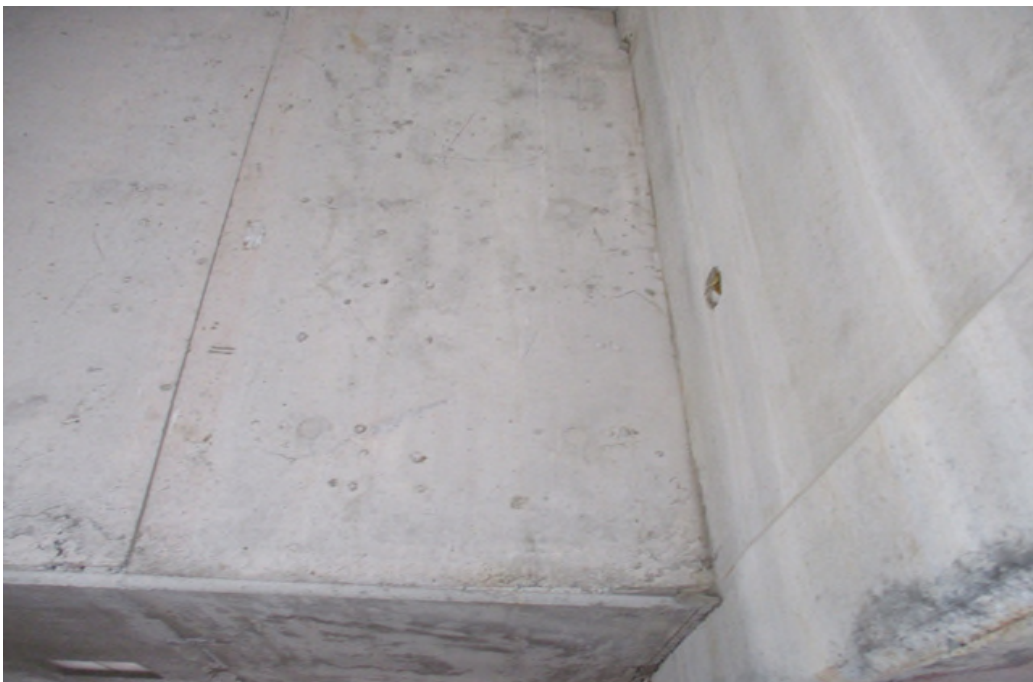
| 점검위치 | 상주 | 내포교(S2) | 사진번호 | #32 |

| No. | 위치 | | 점검 내용 | 사진번호 |
|---|---|---|---|---|
| 33 | 상주 | 내포교(S2) | 가로보 박리 | #32 |

| 점검내용 | | 가로보 박리 | | |

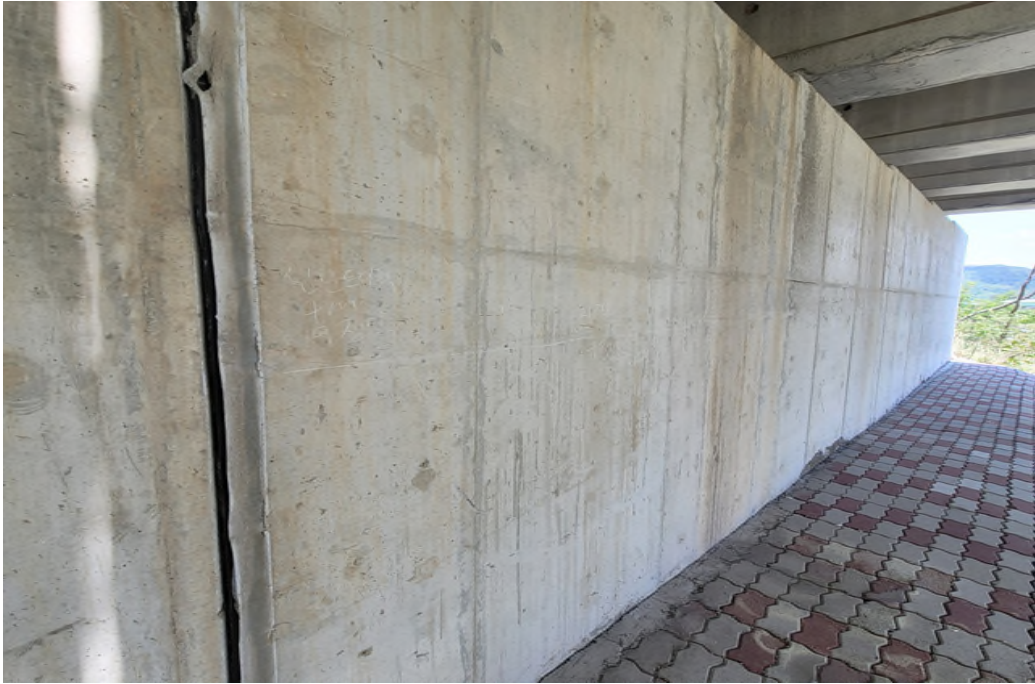
| 점검위치 | 상주 | 내포교(A1) | 사진번호 | #33 |

| No. | 위치 | | 점검 내용 | 사진번호 |
|---|---|---|---|---|
| 34 | 상주 | 내포교(A1) | 교대 균열(cw=0.3mm미만) | #33 |

| 점검내용 | | 교대 균열(cw=0.3mm미만) | | |

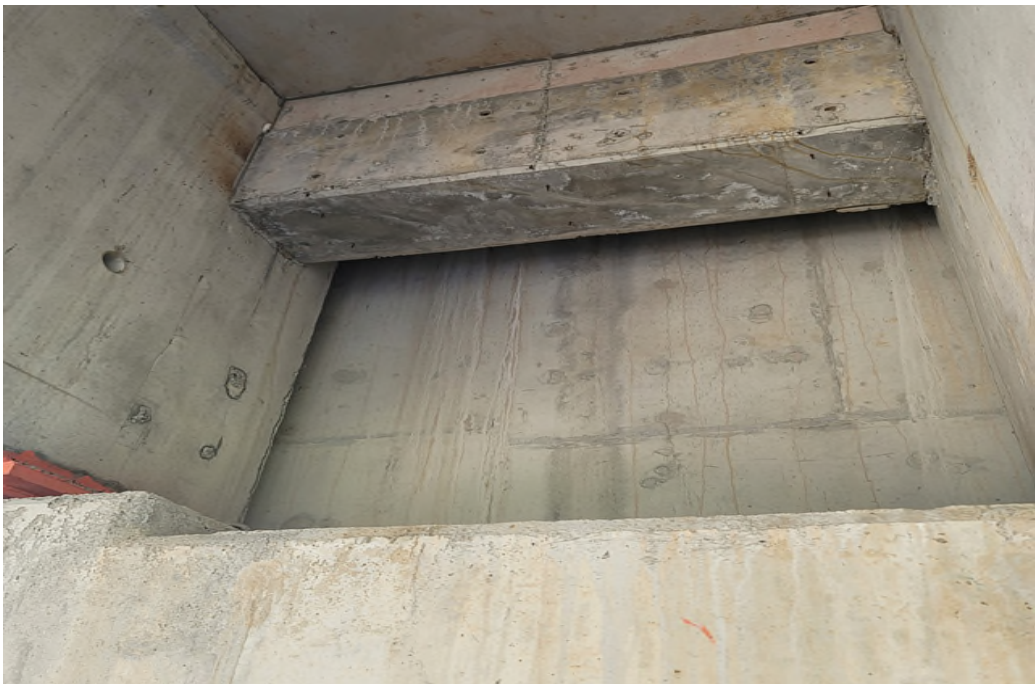
| 점검위치 | 상주 | 내포교(A2) | 사진번호 | #34 |

| No. | 위치 | | 점검 내용 | 사진번호 |
|---|---|---|---|---|
| 35 | 상주 | 내포교(A2) | 교대 백태 | #34 |

| 점검내용 | | 교대 백태 | | |

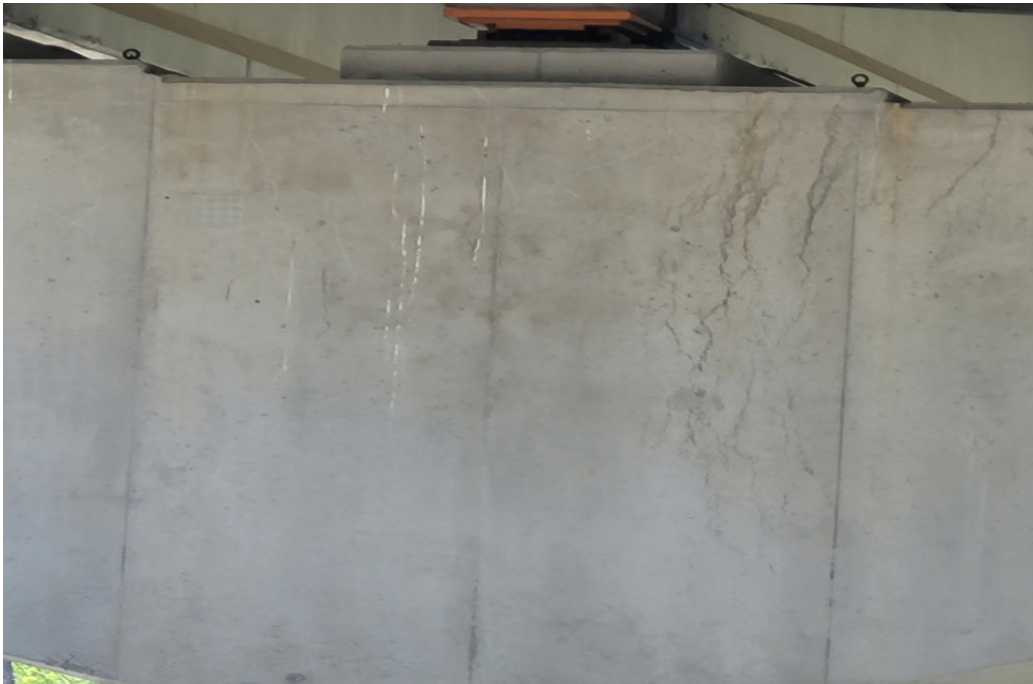
| 점검위치 | 상주 | 내포교(P2) | 사진번호 | #35 |

| No. | 위치 | | 점검 내용 | 사진번호 |
|---|---|---|---|---|
| 36 | 상주 | 내포교(P2) | 교각 망상균열 | #35 |

| 점검내용 | | 교각 망상균열 | | |

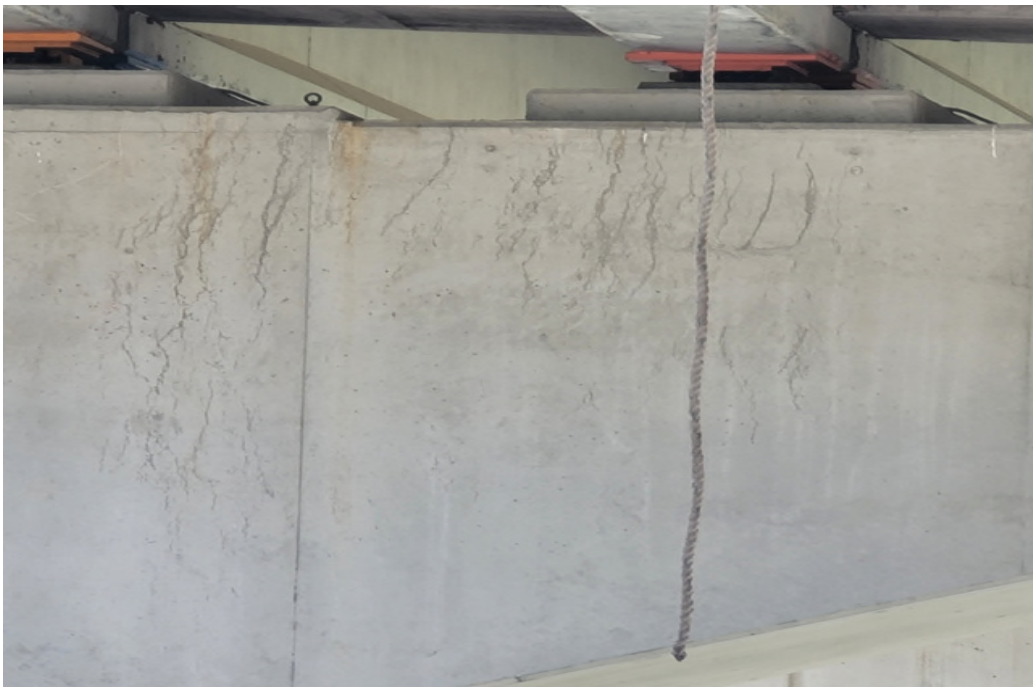
| 점검위치 | 상주 | 내포교(P1, P2) | 사진번호 | #36 |

| No. | 위치 | | 점검 내용 | 사진번호 |
|---|---|---|---|---|
| 37 | 상주 | 내포교(P1, P2) | 교각 박리 | #36 |

| 점검내용 | | 교각 박리 | | |

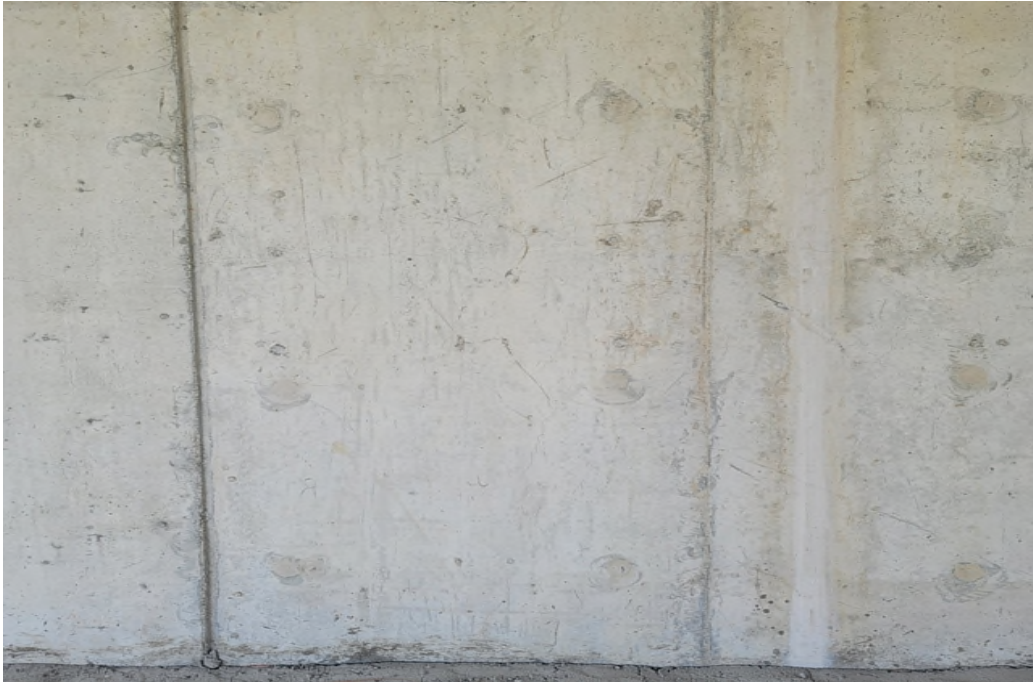
| 점검위치 | 영천 | 내포교(A1) | 사진번호 | #37 |

| No. | 위치 | | 점검 내용 | 사진번호 |
|---|---|---|---|---|
| 38 | 영천 | 내포교(A1) | 교대 균열(cw=0.3mm미만) | #37 |

| 점검내용 | | 교대 균열(cw=0.3mm미만) | | |

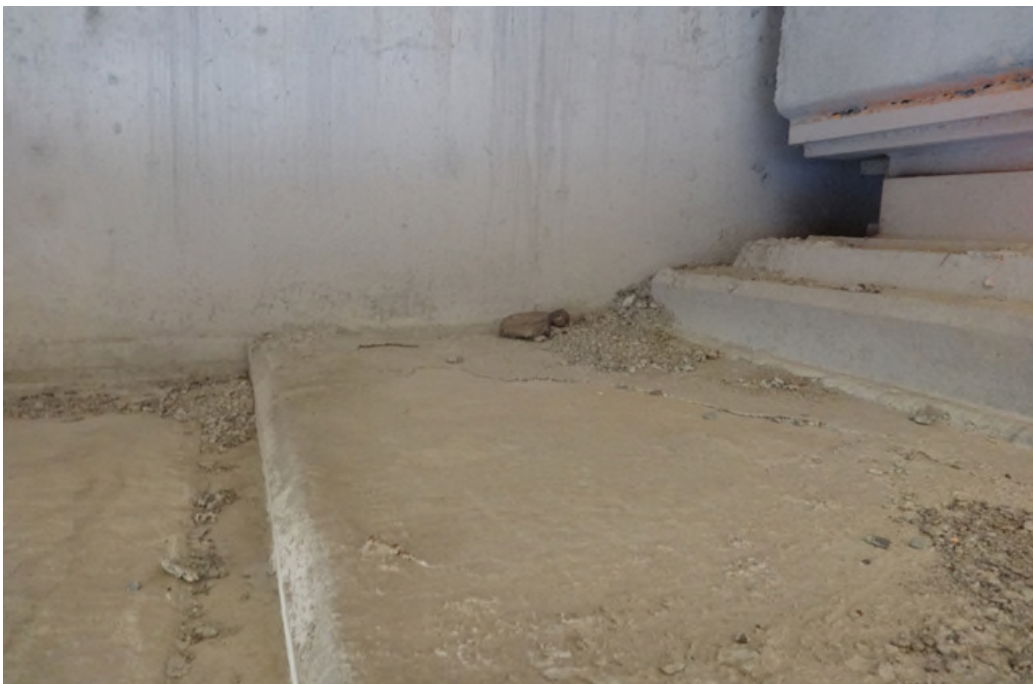
| 점검위치 | 영천 | 내포교(A1) | 사진번호 | #38 |

| No. | 위치 | | 점검 내용 | 사진번호 |
|---|---|---|---|---|
| 39 | 영천 | 내포교(A1) | 교대 박리 | #38 |

| 점검내용 | | 교대 박리 | | |
