## 도로교량 하자 목록(10공구)

## 사진대지

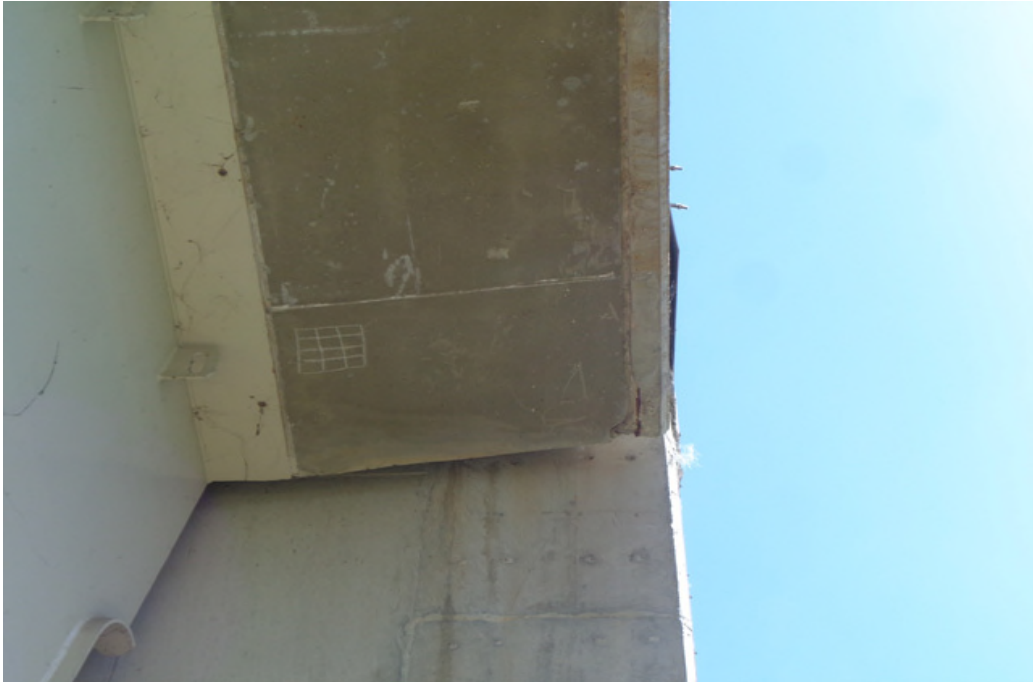
| 점검위치 | 상주 | 반정교(S1) | 사진번호 | #39 |

| No. | 위치 | | 점검 내용 | 사진번호 |
|---|---|---|---|---|
| 40 | 상주 | 반정교(S1) | 바닥판하면 박락 및 철근노출 | #39 |

| 점검내용 | | 바닥판하면 박락 및 철근노출 | | |

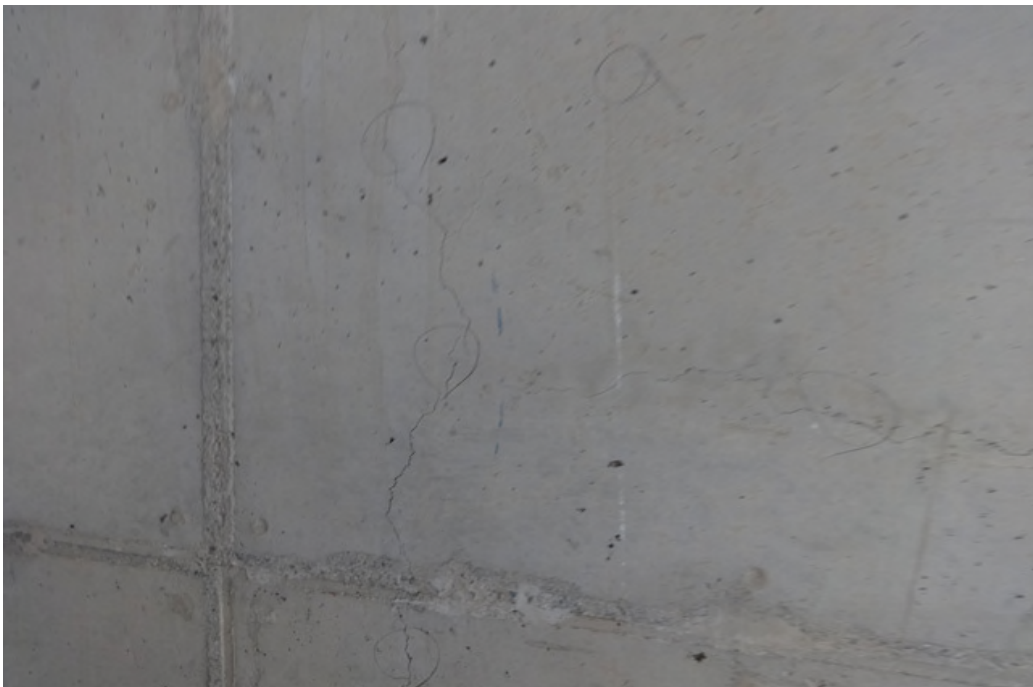
| 점검위치 | 상주 | 반정교(A1) | 사진번호 | #40 |

| No. | 위치 | | 점검 내용 | 사진번호 |
|---|---|---|---|---|
| 41 | 상주 | 반정교(A1) | 교대 망상균열 | #40 |

| 점검내용 | | 교대 망상균열 | | |

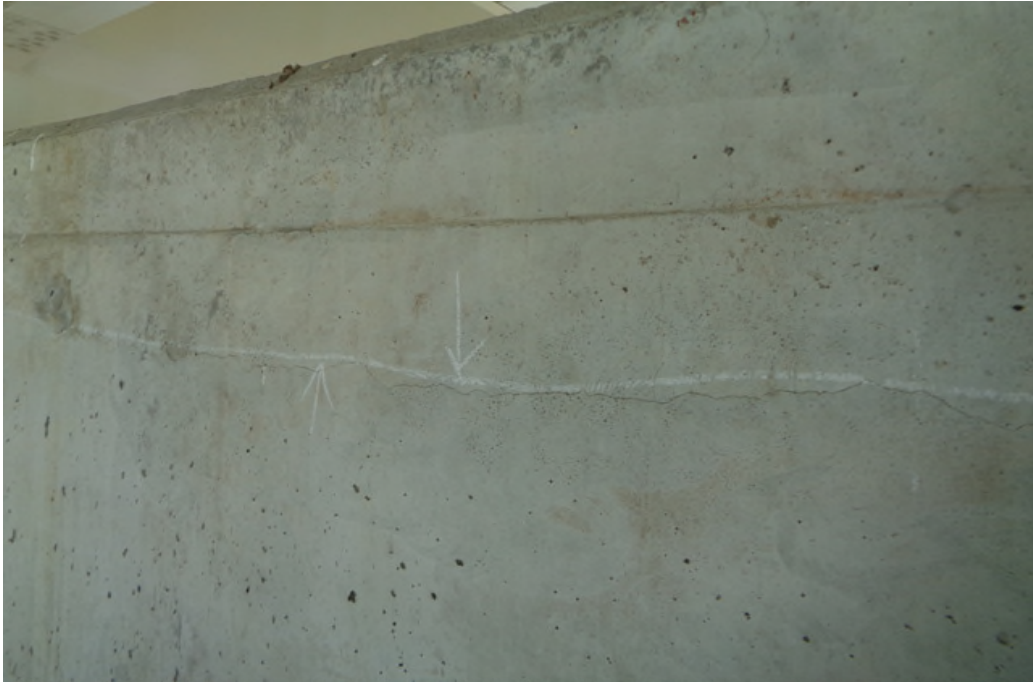
| 점검위치 | 상주 반정교(P3~P7) | 사진번호 | #41 |

| No. | 위치 | | 점검 내용 | 사진번호 |
|---|---|---|---|---|
| 42 | 상주 | 반정교(P3~P7) | 교각 균열(cw=0.3mm미만) | #41 |

| 점검내용 | 교각 균열(cw=0.3mm미만) | | |

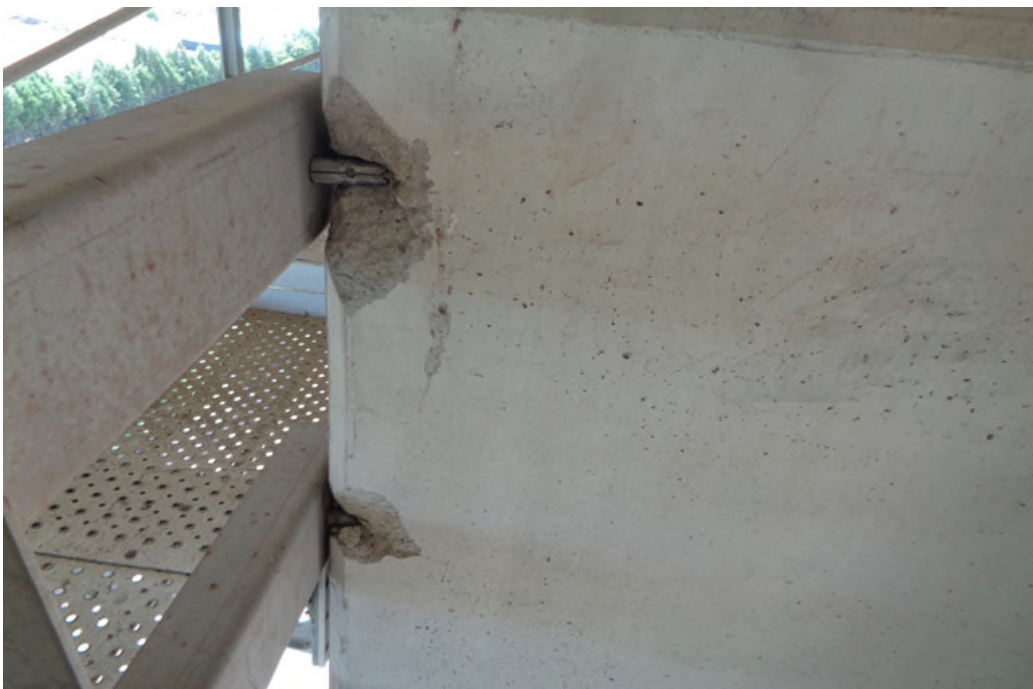
| 점검위치 | 상주 반정교(P1, P3) | 사진번호 | #42 |

| No. | 위치 | | 점검 내용 | 사진번호 |
|---|---|---|---|---|
| 43 | 상주 | 반정교(P1, P3) | 교각 박락 | #42 |

| 점검내용 | 교각 박락 | | |

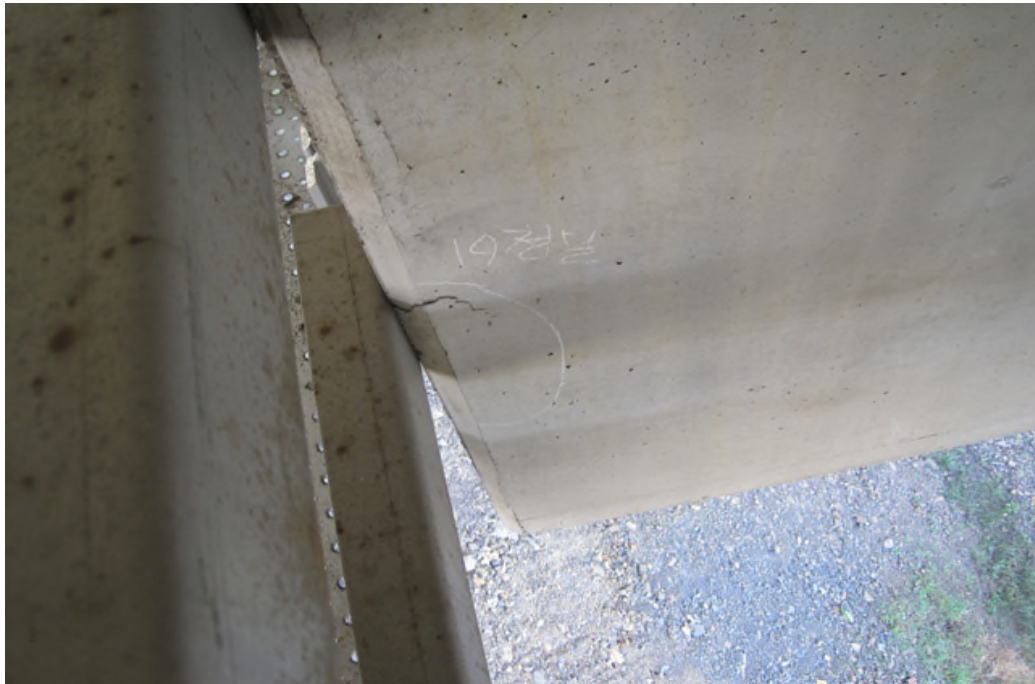
| 점검위치 | 상주 | 반정교(P1~P4) | 사진번호 | #43 |

| No. | 위치 | | 점검 내용 | 사진번호 |
|---|---|---|---|---|
| 44 | 상주 | 반정교(P1~P4) | 교각 박리 | #43 |

| 점검내용 | | 교각 박리 | | |

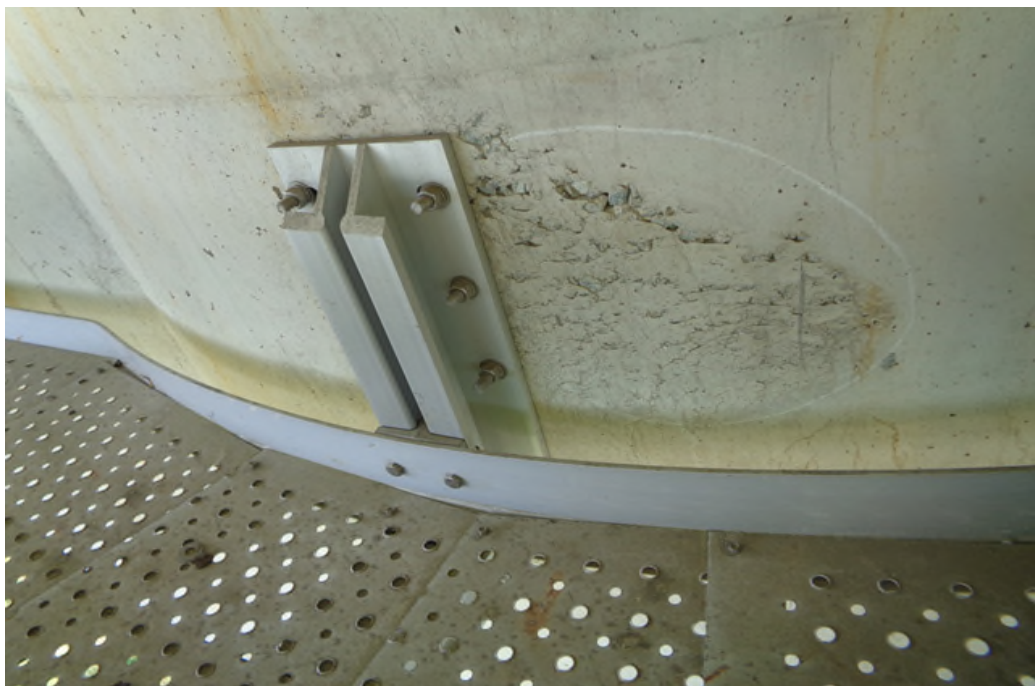
| 점검위치 | 상주 | 반정교(P5) | 사진번호 | #44 |

| No. | 위치 | | 점검 내용 | 사진번호 |
|---|---|---|---|---|
| 45 | 상주 | 반정교(P5) | 교각 재료분리 | #44 |

| 점검내용 | | 교각 재료분리 | | |

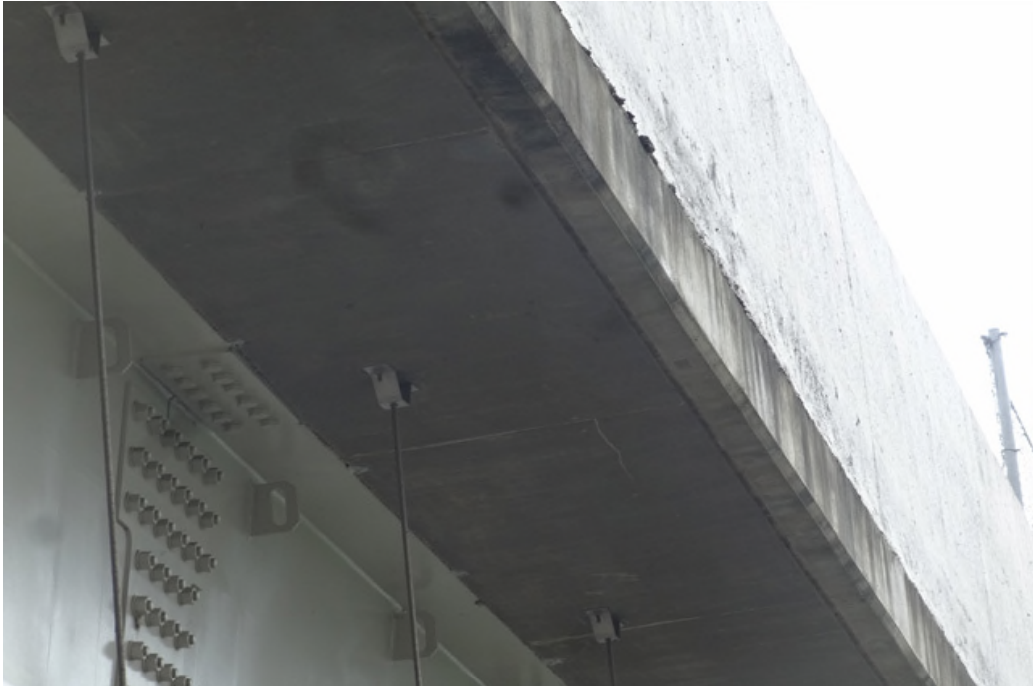
| 점검위치 | 영천 | 반정교(S1) | 사진번호 | #45 |

| No. | 위치 | | 점검 내용 | 사진번호 |
|---|---|---|---|---|
| 46 | 영천 | 반정교(S1) | 바닥판하면 균열부백태 | #45 |

| 점검내용 | | 바닥판하면 균열부백태 | | |

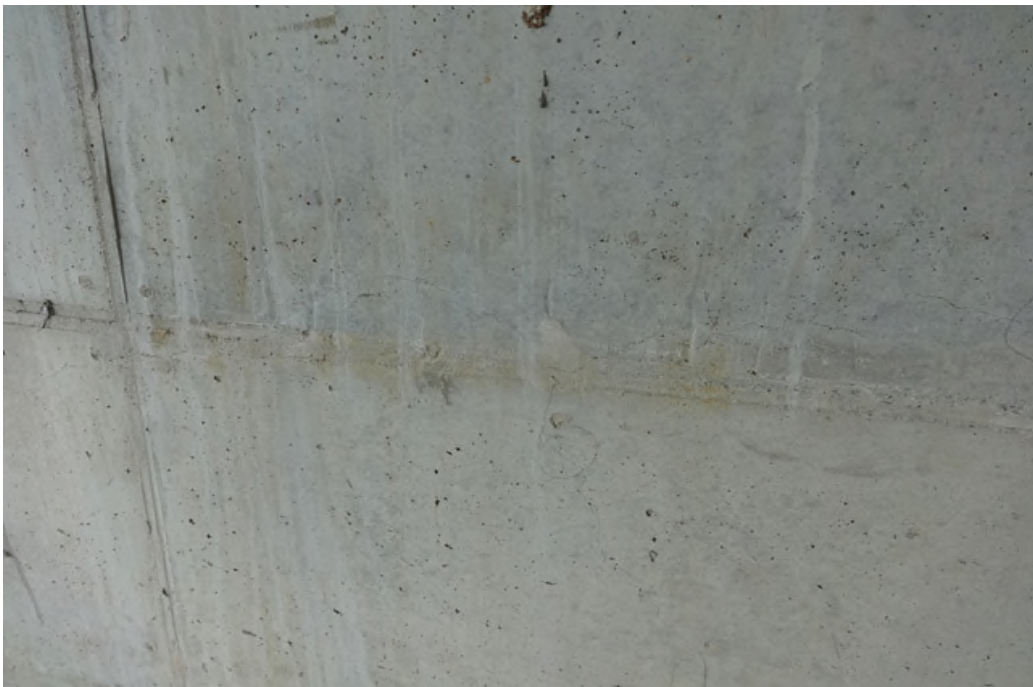
| 점검위치 | 영천 | 반정교(A1) | 사진번호 | #46 |

| No. | 위치 | | 점검 내용 | 사진번호 |
|---|---|---|---|---|
| 47 | 영천 | 반정교(A1) | 교대 망상균열 | #46 |

| 점검내용 | | 교대 망상균열 | | |

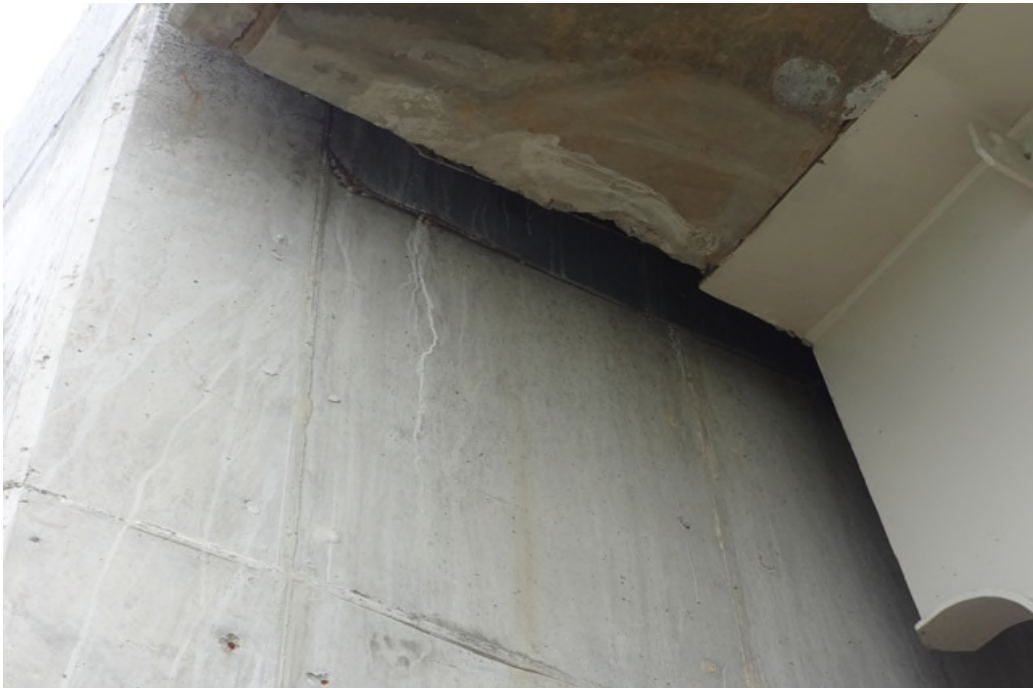
| 점검위치 | 영천 | 반정교(A1) | 사진번호 | #47 |

| No. | 위치 | | 점검 내용 | 사진번호 |
|---|---|---|---|---|
| 48 | 영천 | 반정교(A1) | 교대 백태 | #47 |

| 점검내용 | | 교대 백태 | | |

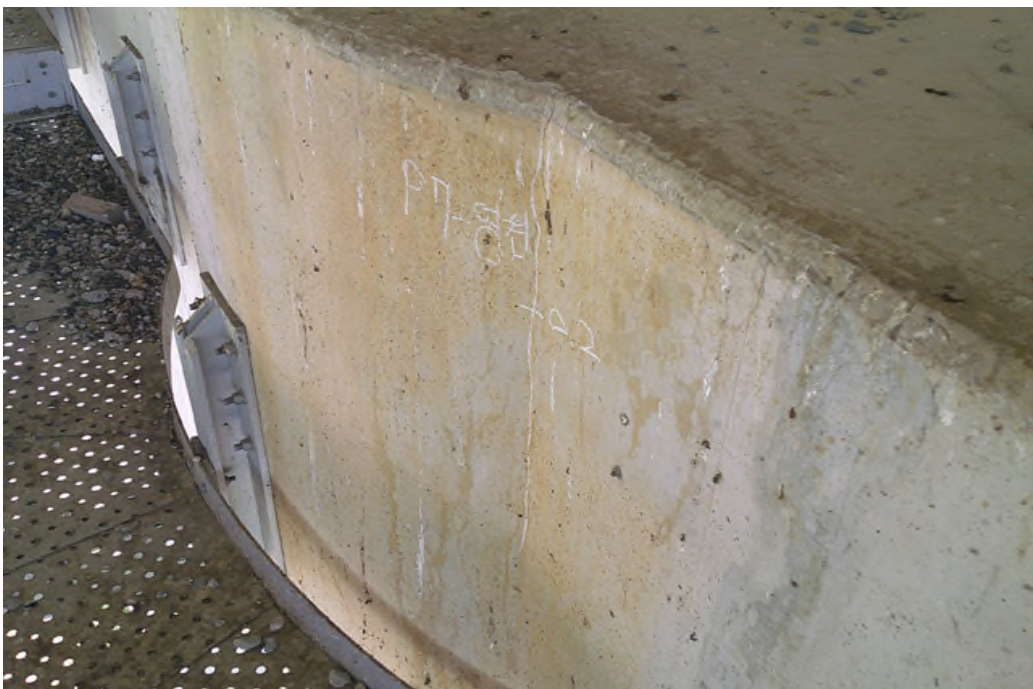
| 점검위치 | 영천 | 반정교(P3~P7) | 사진번호 | #48 |

| No. | 위치 | | 점검 내용 | 사진번호 |
|---|---|---|---|---|
| 49 | 영천 | 반정교(P3~P7) | 교각 균열(cw=0.3mm미만) | #48 |

| 점검내용 | | 교각 균열(cw=0.3mm미만) | | |

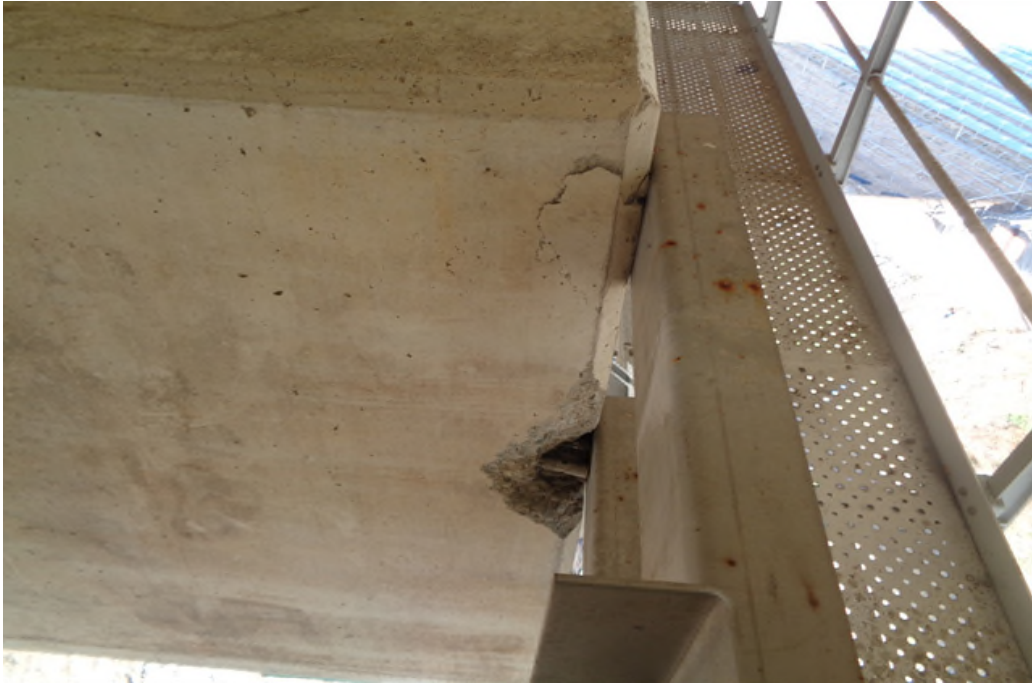
| 점검위치 | 영천 | 반정교(P1) | 사진번호 | #49 |

| No. | 위치 | | 점검 내용 | 사진번호 |
|---|---|---|---|---|
| 50 | 영천 | 반정교(P1) | 교각 박락 | #49 |

| 점검내용 | | 교각 박락 | | |

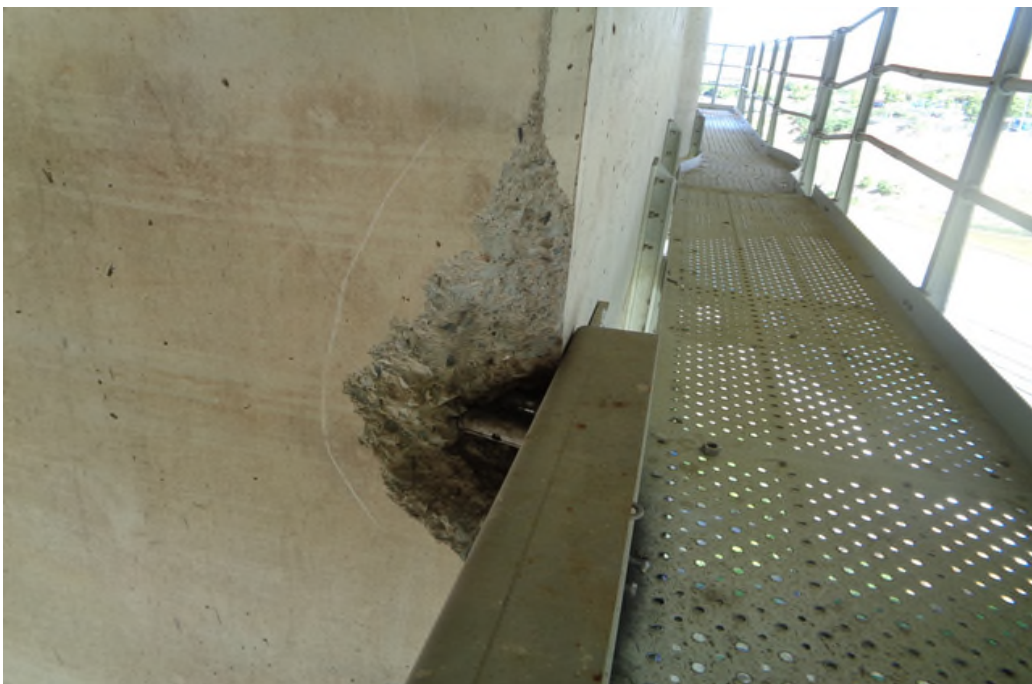
| 점검위치 | 영천 | 반정교(P5) | 사진번호 | #50 |

| No. | 위치 | | 점검 내용 | 사진번호 |
|---|---|---|---|---|
| 51 | 영천 | 반정교(P5) | 교각 파손 | #50 |

| 점검내용 | | 교각 파손 | | |

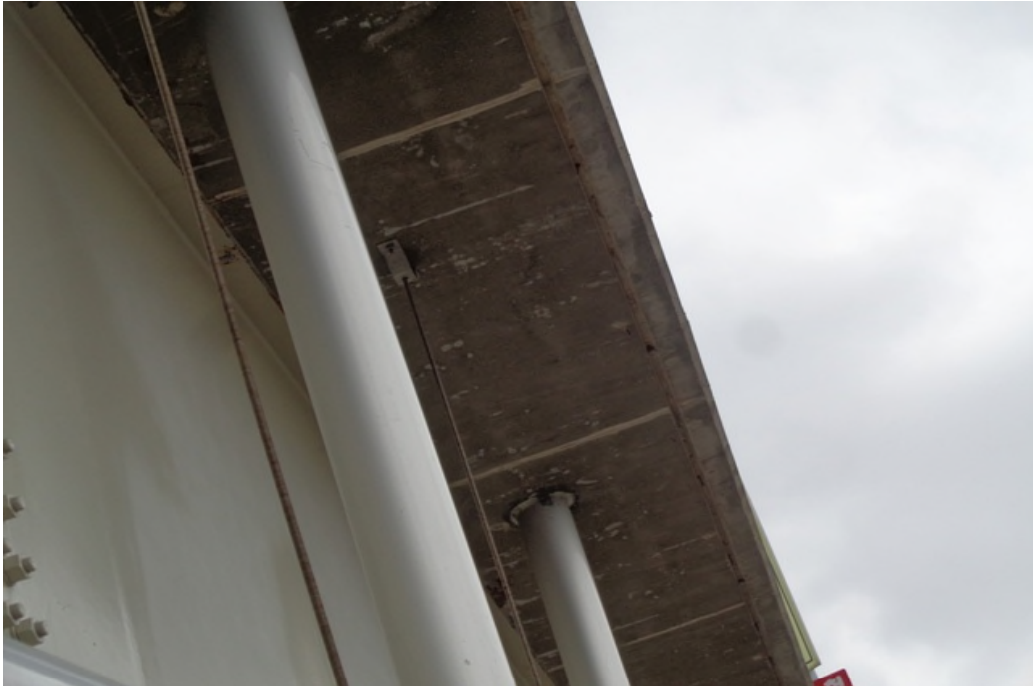
| 점검위치 | - | 영천JCT R-A교(S9) | 사진번호 | #51 |

| No. | 위치 | | 점검 내용 | 사진번호 |
|---|---|---|---|---|
| 52 | - | 영천JCT R-A교(S9) | 바닥판하면 균열(cw=0.3mm미만) | #51 |

| 점검내용 | | 바닥판하면 균열(cw=0.3mm미만) | | |

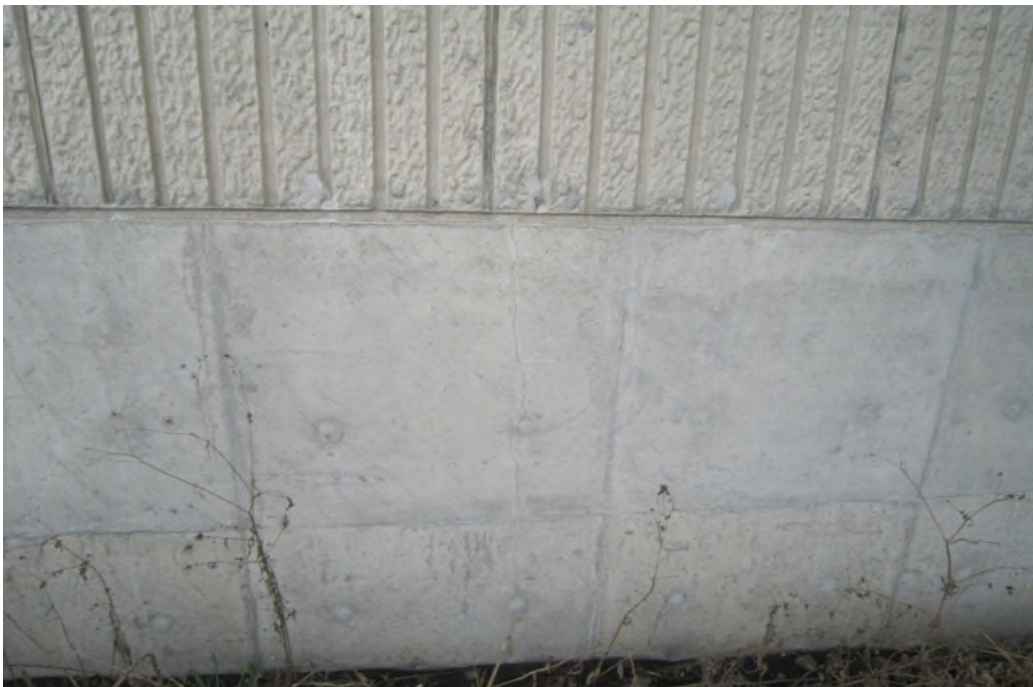
| 점검위치 | - | 영천JCT R-A교(A2) | 사진번호 | #52 |

| No. | 위치 | | 점검 내용 | 사진번호 |
|---|---|---|---|---|
| 53 | - | 영천JCT R-A교(A2) | 교대 균열(cw=0.3mm이상) | #52 |

| 점검내용 | | 교대 균열(cw=0.3mm이상) | | |

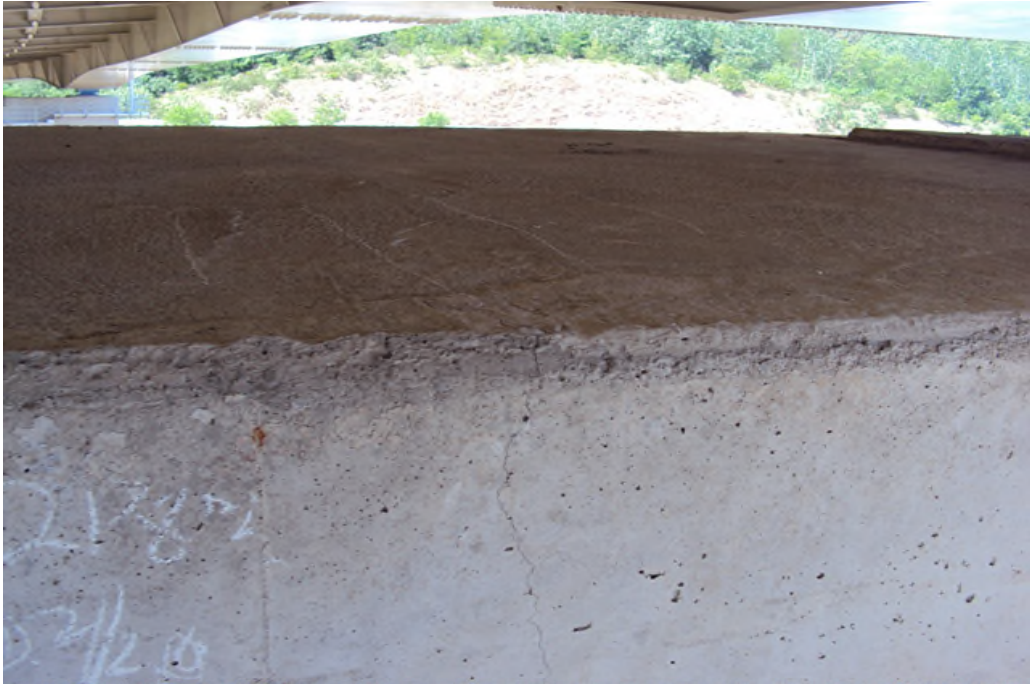
| 점검위치 | - | 영천JCT R-A교(P8~P13) | 사진번호 | #53 |

| No. | 위치 | | 점검 내용 | 사진번호 |
|---|---|---|---|---|
| 54 | - | 영천JCT R-A교(P8~P13) | 교각 균열(cw=0.3mm미만) | #53 |

| 점검내용 | | 교각 균열(cw=0.3mm미만) | | |

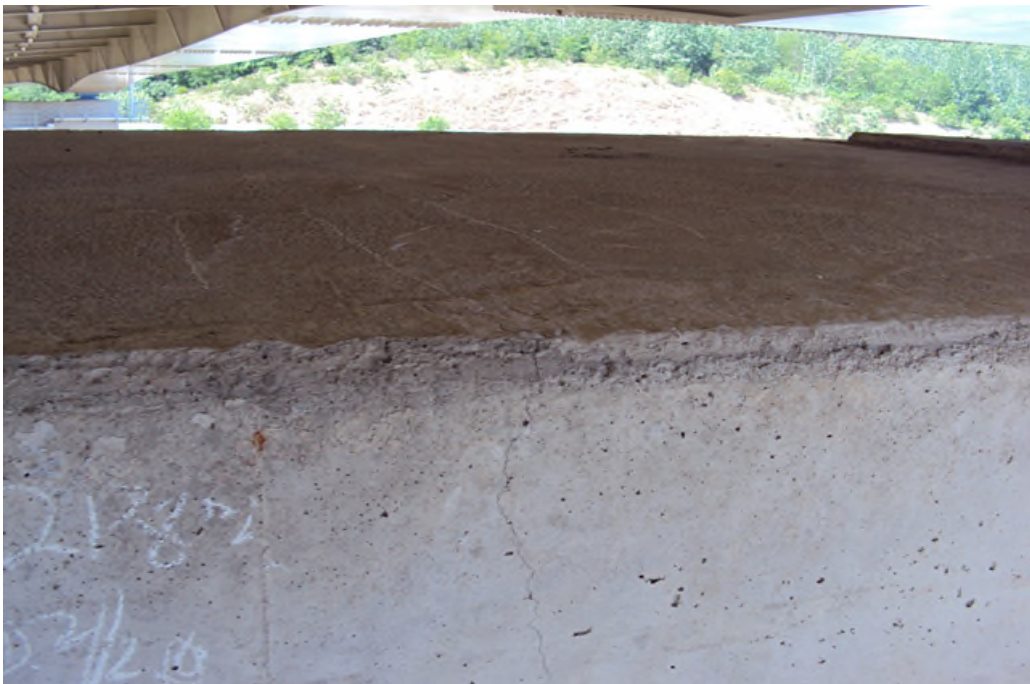
| 점검위치 | - | 영천JCT R-A교(P10, P11) | 사진번호 | #54 |

| No. | 위치 | | 점검 내용 | 사진번호 |
|---|---|---|---|---|
| 55 | - | 영천JCT R-A교(P10, P11) | 교각 균열(cw=0.3mm이상) | #54 |

| 점검내용 | | 교각 균열(cw=0.3mm이상) | | |

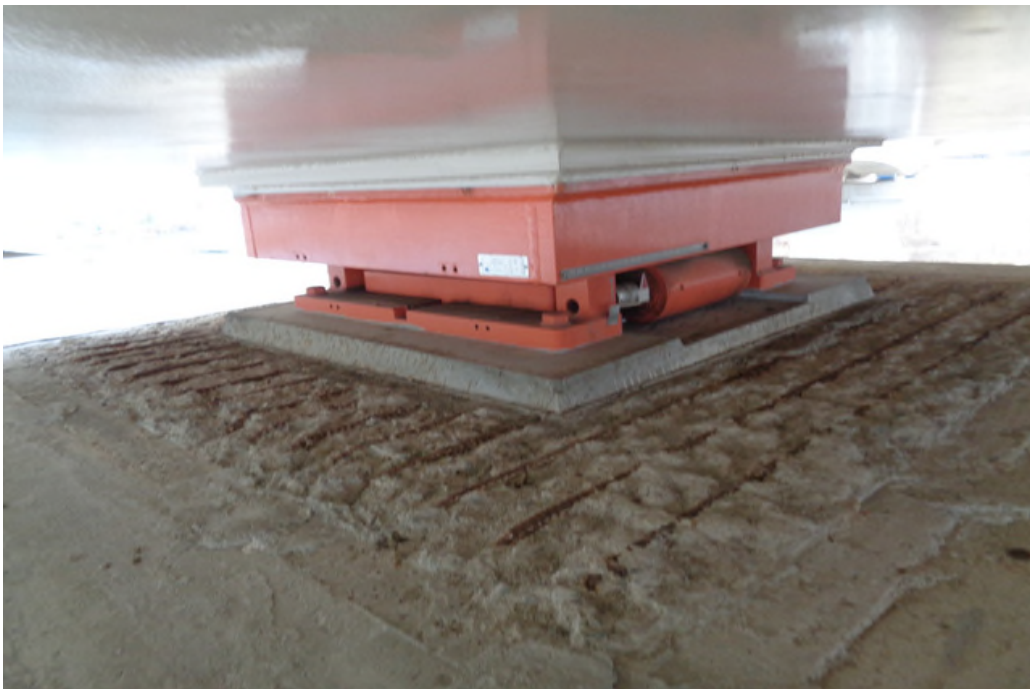
| 점검위치 | - | 영천JCT R-A교(P8) | 사진번호 | #56 |

| No. | 위치 | | 점검 내용 | 사진번호 |
|---|---|---|---|---|
| 57 | - | 영천JCT R-A교(P8) | 교각 철근노출, 피복부족 | #56 |

| 점검내용 | | 교각 철근노출, 피복부족 | | |

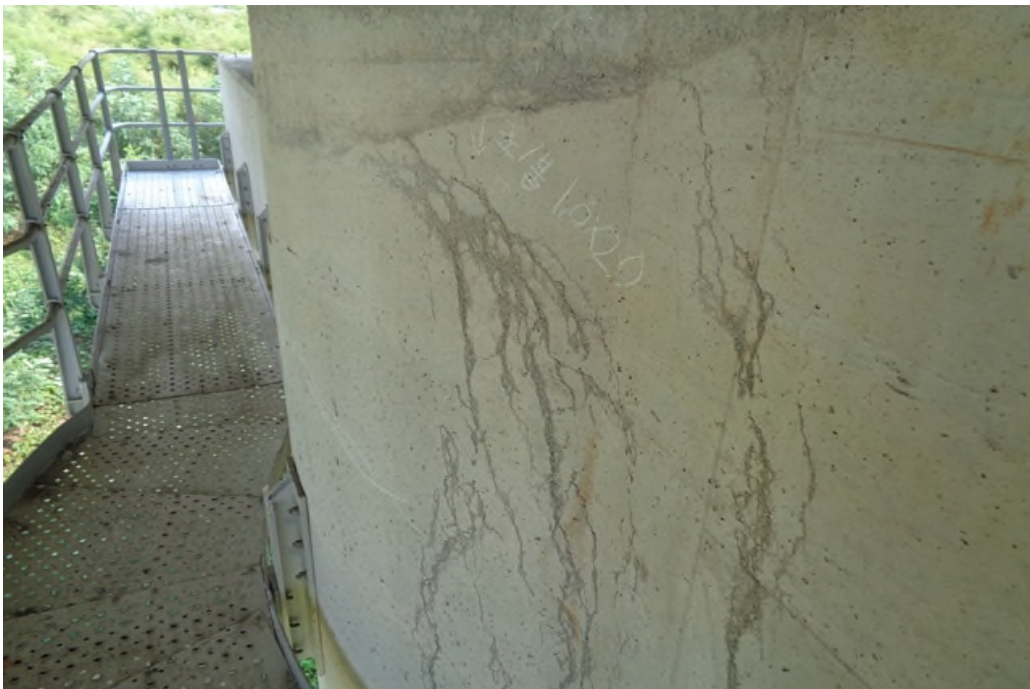
| 점검위치 | - | 영천JCT R-A교(P12) | 사진번호 | #58 |

| No. | 위치 | | 점검 내용 | 사진번호 |
|---|---|---|---|---|
| 59 | - | 영천JCT R-A교(P12) | 교각 표면불량 | #58 |

| 점검내용 | | 교각 표면불량 | | |

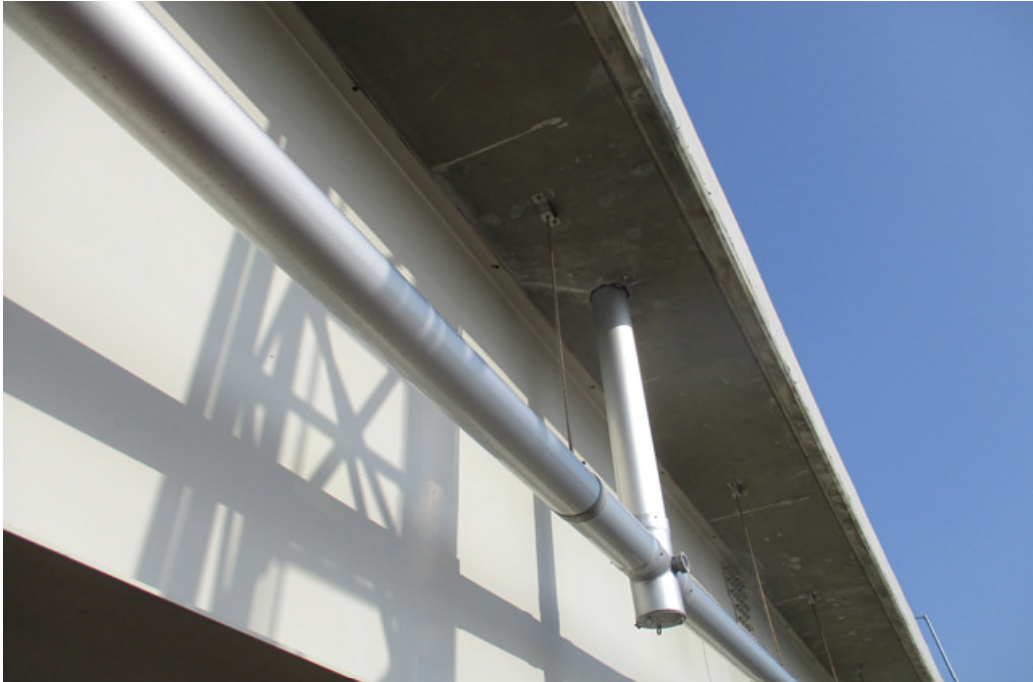
| 점검위치 | - | 영천JCT R-B교(S4) | 사진번호 | #59 |

| No. | 위치 | | 점검 내용 | 사진번호 |
|---|---|---|---|---|
| 60 | - | 영천JCT R-B교(S4) | 바닥판하면 백태 | #59 |

| 점검내용 | | 바닥판하면 백태 | | |

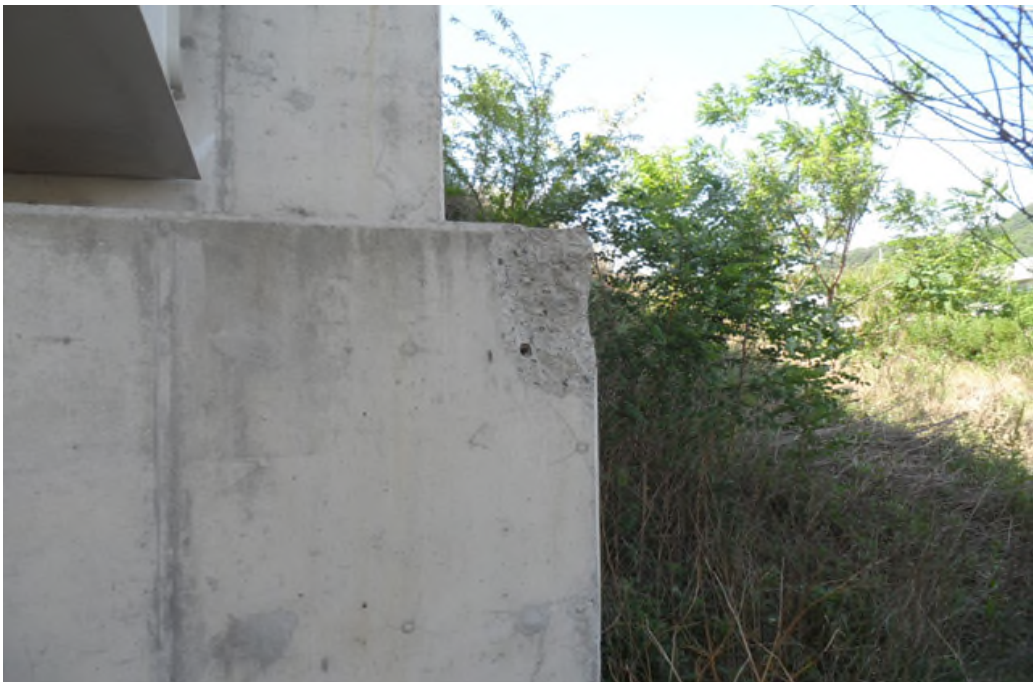
| 점검위치 | - | 영천JCT R-B교(A1) | 사진번호 | #60 |

| No. | 위치 | | 점검 내용 | 사진번호 |
|---|---|---|---|---|
| 61 | - | 영천JCT R-B교(A1) | 교대 박리 및 박락 | #60 |

| 점검내용 | | 교대 박리 및 박락 | | |

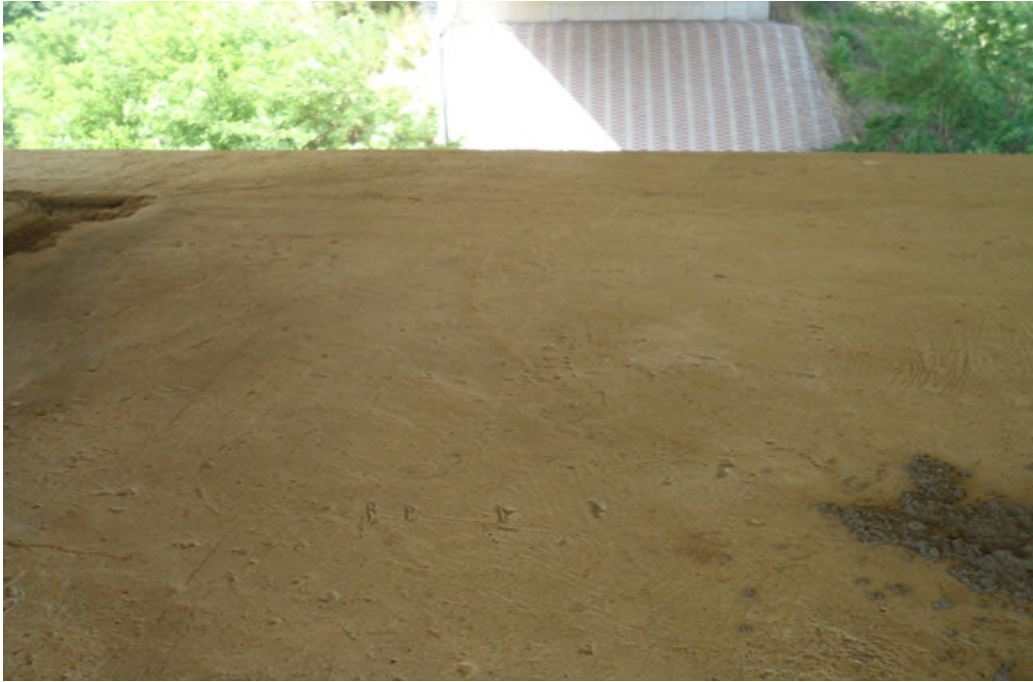
| 점검위치 | - | 영천JCT R-B교(P1) | 사진번호 | #61 |

| No. | 위치 | | 점검 내용 | 사진번호 |
|---|---|---|---|---|
| 62 | - | 영천JCT R-B교(P1) | 교각 균열(cw=0.3mm미만) | #61 |

| 점검내용 | | 교각 균열(cw=0.3mm미만) | | |

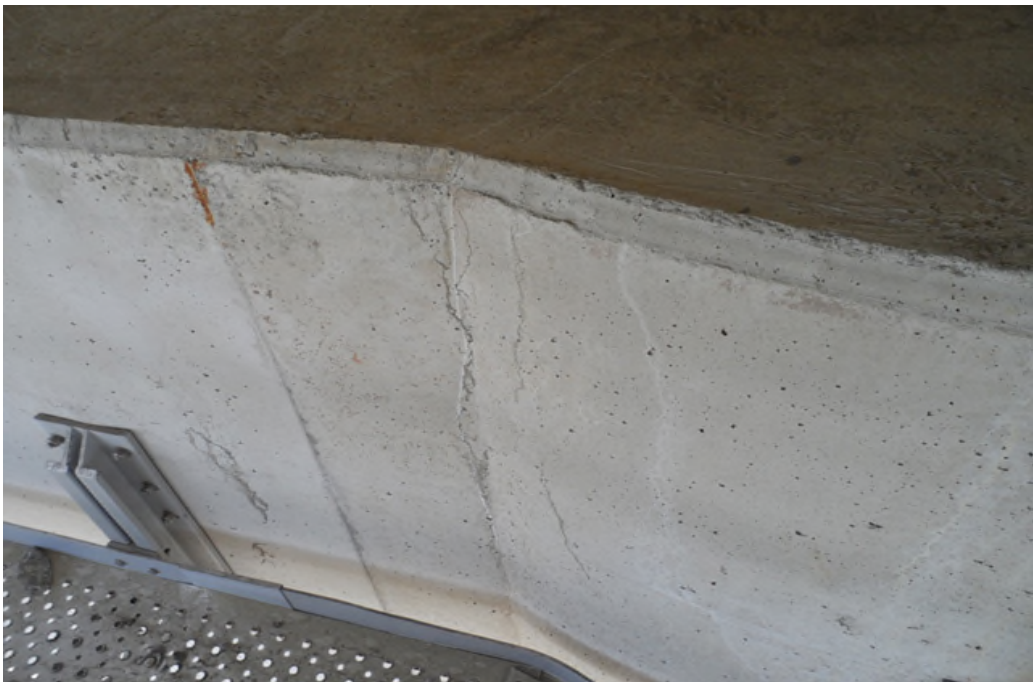
| 점검위치 | - | 영천JCT R-B교(P1, P2) | 사진번호 | #62 |

| No. | 위치 | | 점검 내용 | 사진번호 |
|---|---|---|---|---|
| 63 | - | 영천JCT R-B교(P1, P3) | 교각 균열(cw=0.3mm이상) | #62 |

| 점검내용 | | 교각 균열(cw=0.3mm이상) | | |

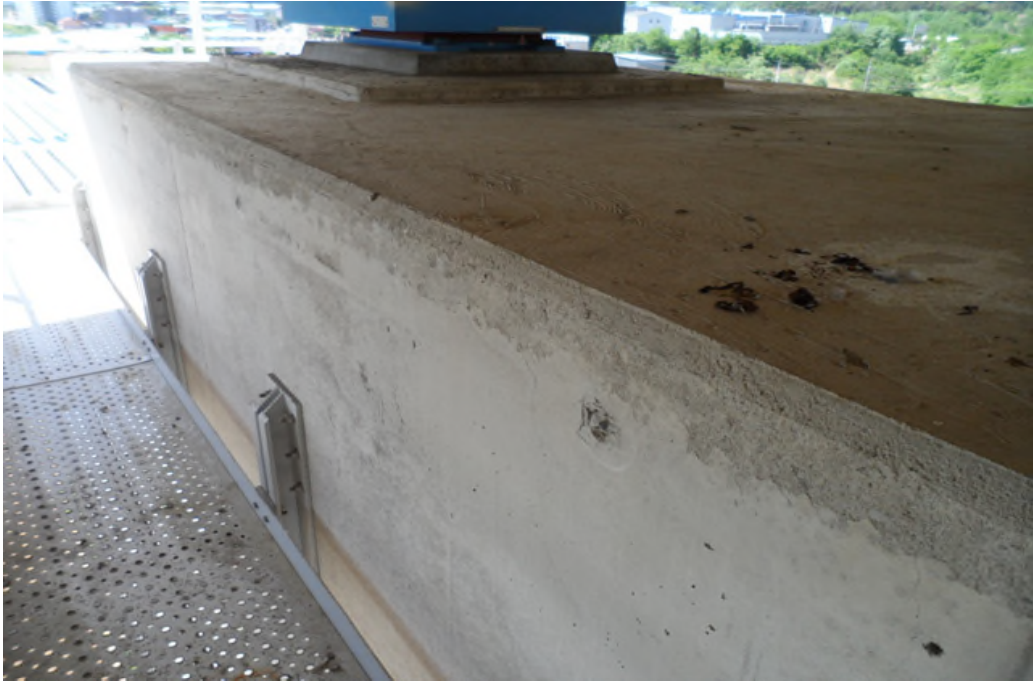
| 점검위치 | - | 영천JCT R-B교(P3) | 사진번호 | #63 |

| No. | 위치 | | 점검 내용 | 사진번호 |
|---|---|---|---|---|
| 64 | - | 영천JCT R-B교(P3) | 교각 박리 | #63 |

| 점검내용 | | 교각 박리 | | |

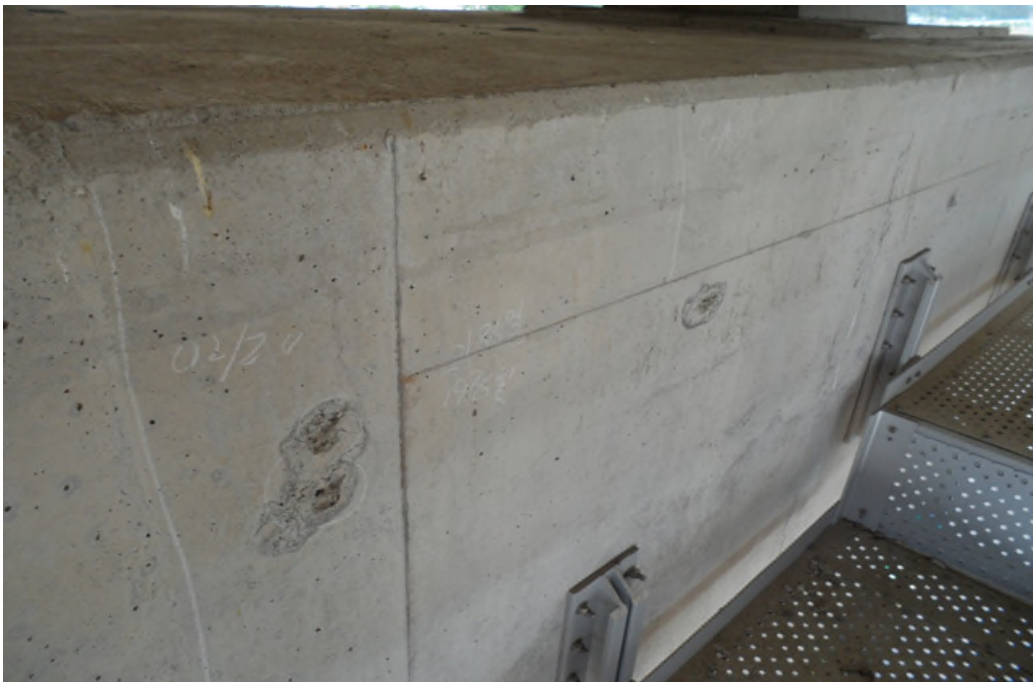
| 점검위치 | - | 영천JCT R-B교(P2, P3) | 사진번호 | #64 |

| No. | 위치 | | 점검 내용 | 사진번호 |
|---|---|---|---|---|
| 65 | - | 영천JCT R-B교(P2, P3) | 교각 재료분리 | #64 |

| 점검내용 | | 교각 재료분리 | | |
