## 도로교량 하자 목록(2공구)

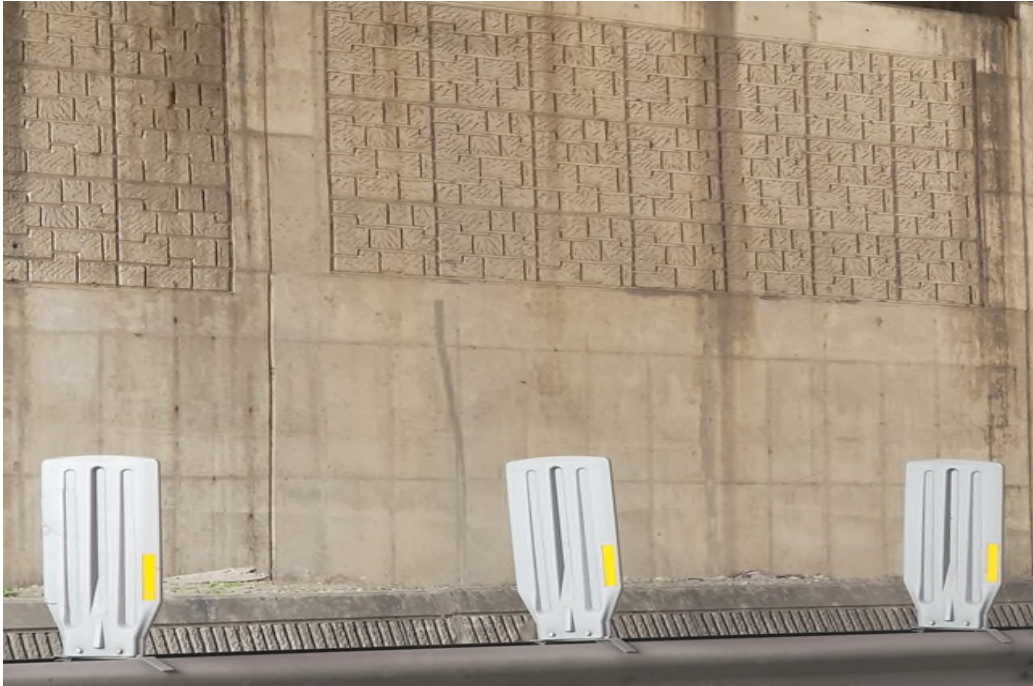
| 점검위치 | 상주 | 신개교(A2) | 사진번호 | #01 |

| No. | 위치 | | 점검 내용 | 사진번호 |
|---|---|---|---|---|
| 1 | 상주 | 신개교(A2) | 교대 균열(cw=0.3mm미만) | #01 |

| 점검내용 | | 교대 균열(cw=0.3mm미만) | | |

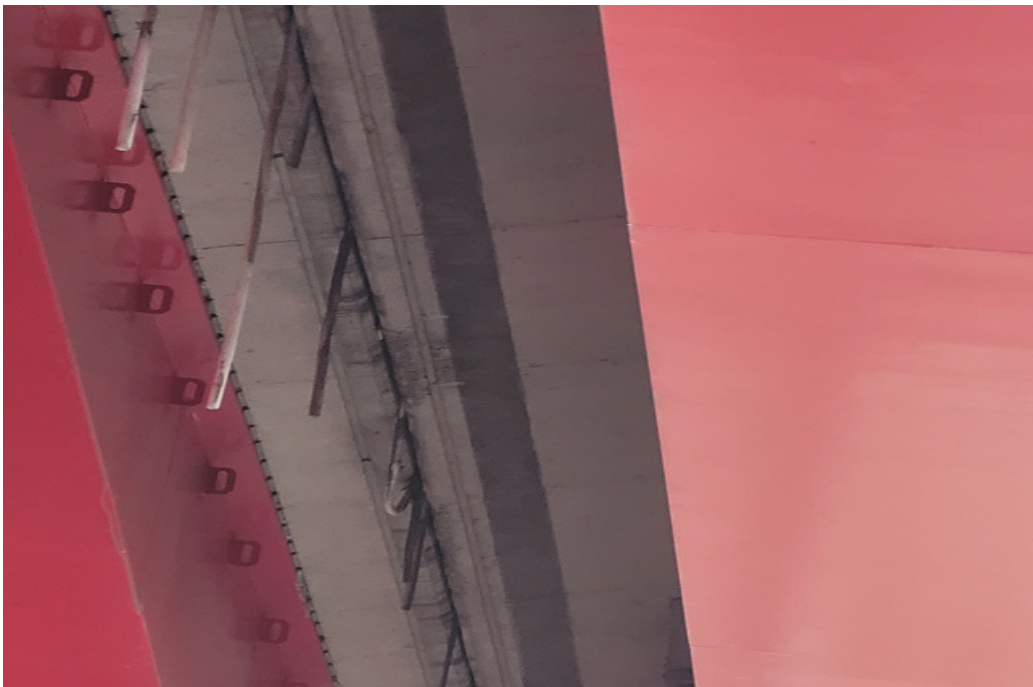
| 점검위치 | 영천 | 신개교(A2) | 사진번호 | #02 |

| No. | 위치 | | 점검 내용 | 사진번호 |
|---|---|---|---|---|
| 2 | 영천 | 신개교(A2) | 바닥판하면 재료분리 | #02 |

| 점검내용 | | 바닥판하면 재료분리 | | |

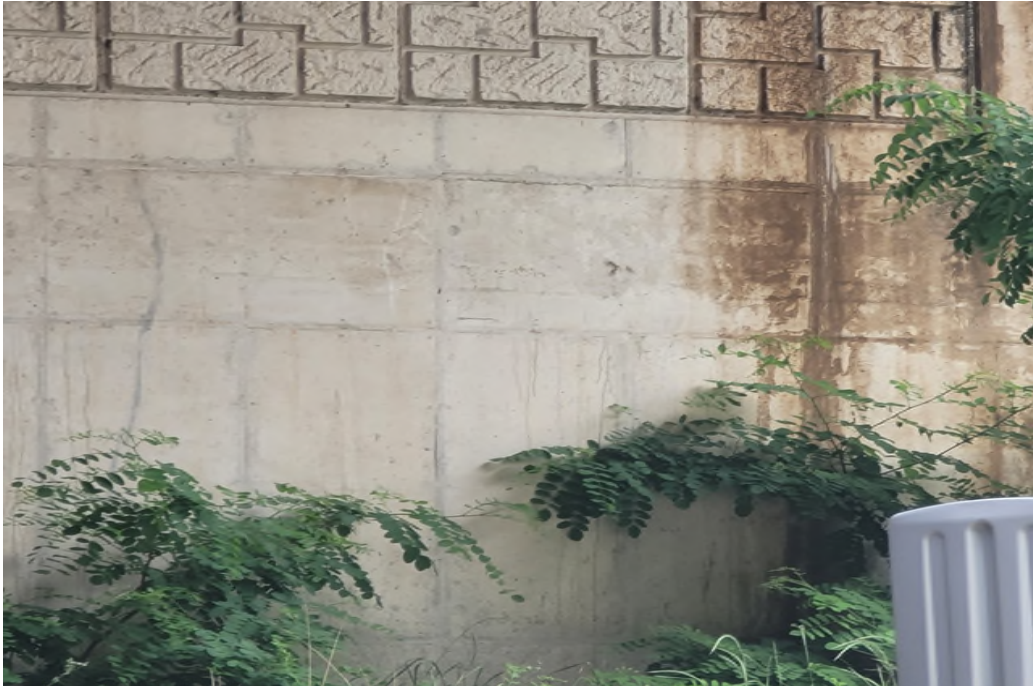
| 점검위치 | 영천 | 신개교(A2) | 사진번호 | #03 |

| No. | 위치 | | 점검 내용 | 사진번호 |
|---|---|---|---|---|
| 3 | 영천 | 신개교(A2) | 교대 균열(cw=0.3mm미만) | #03 |

| 점검내용 | | 교대 균열(cw=0.3mm미만) | | |

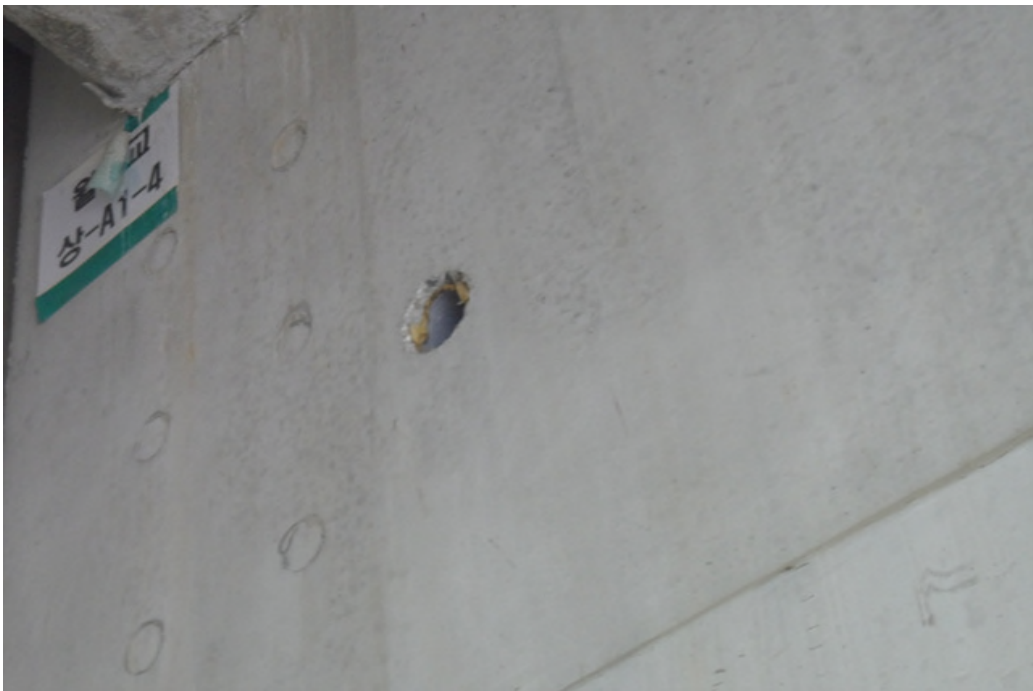
| 점검위치 | 상주 | 월가교(S1) | 사진번호 | #04 |

| No. | 위치 | | 점검 내용 | 사진번호 |
|---|---|---|---|---|
| 4 | 상주 | 월가교(S1) | 거더 파손 | #04 |

| 점검내용 | | 거더 파손 | | |

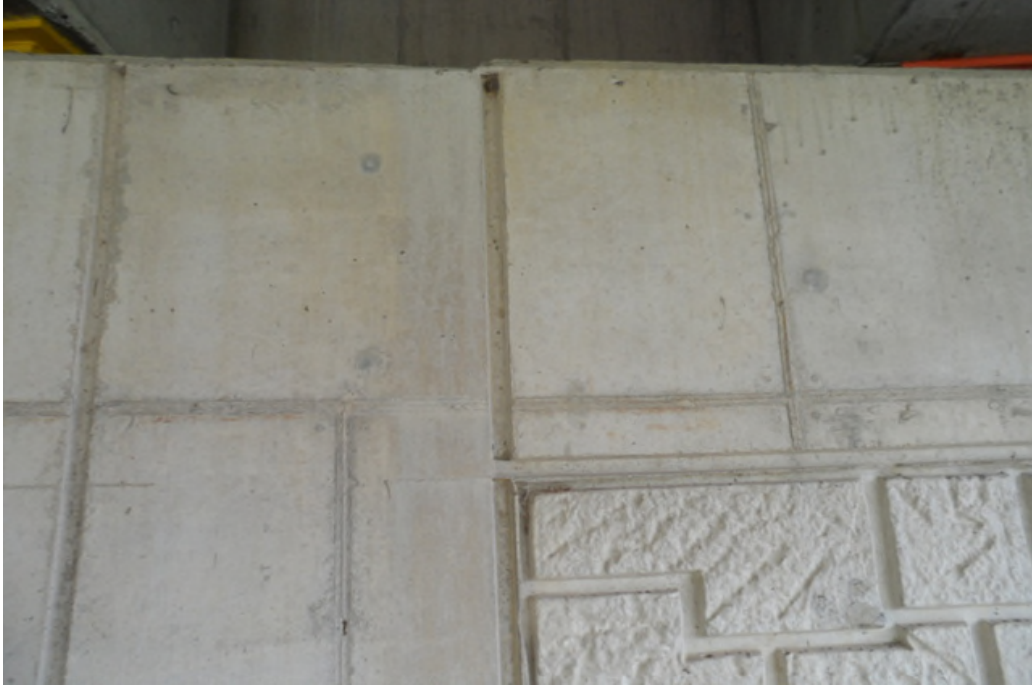
| 점검위치 | 상주 | 월가교(A1) | 사진번호 | #05 |

| No. | 위치 | | 점검 내용 | 사진번호 |
|---|---|---|---|---|
| 5 | 상주 | 월가교(A1) | 교대 균열(cw=0.3mm미만) | #05 |

| 점검내용 | | 교대 균열(cw=0.3mm미만) | | |

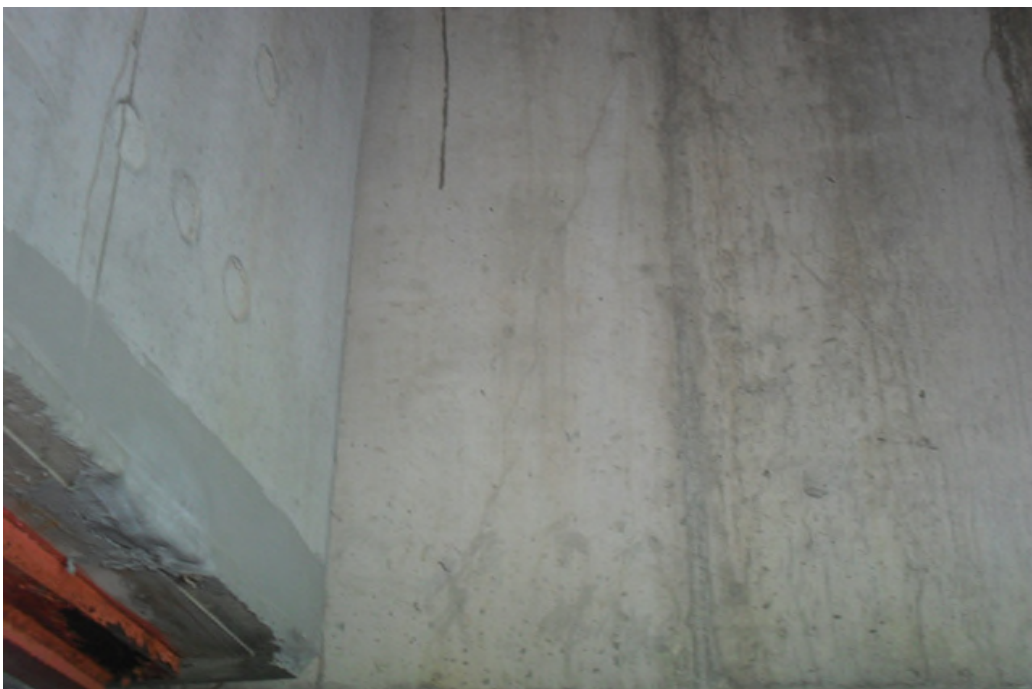
| 점검위치 | 상주 | 월가교(A2) | 사진번호 | #06 |

| No. | 위치 | | 점검 내용 | 사진번호 |
|---|---|---|---|---|
| 6 | 상주 | 월가교(A2) | 교대 균열(cw=0.3mm미만) | #06 |

| 점검내용 | | 교대 균열(cw=0.3mm미만) | | |

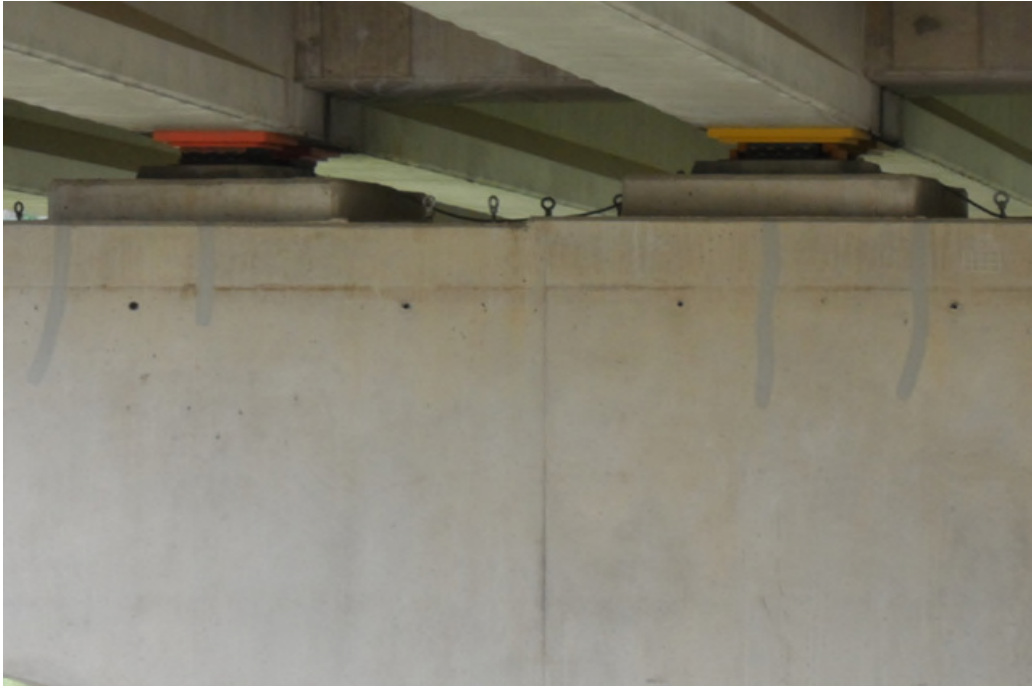
| 점검위치 | 상주 | 월가교(P1) | 사진번호 | #07 |

| No. | 위치 | | 점검 내용 | 사진번호 |
|---|---|---|---|---|
| 7 | 상주 | 월가교(P1) | 교각 균열(cw=0.3mm미만) | #07 |

| 점검내용 | 교각 균열(cw=0.3mm미만) | | | |

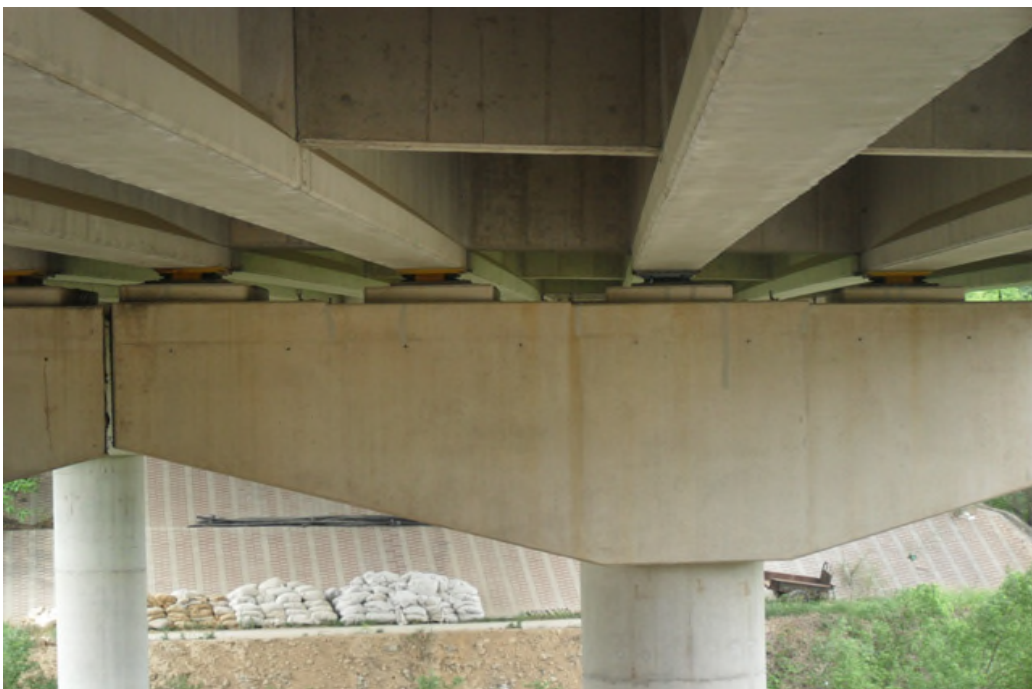
| 점검위치 | 상주 | 월가교(P2) | 사진번호 | #08 |

| No. | 위치 | | 점검 내용 | 사진번호 |
|---|---|---|---|---|
| 8 | 상주 | 월가교(P2) | 교각 균열(cw=0.3mm미만) | #08 |

| 점검내용 | 교각 균열(cw=0.3mm미만) | | | |

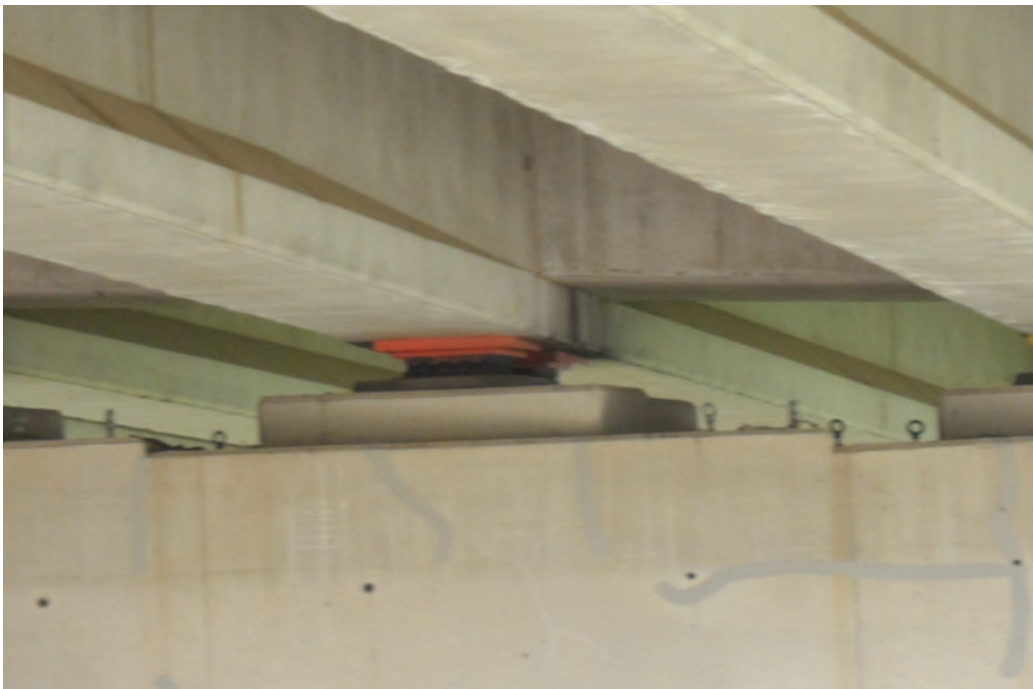
| 점검위치 | 영천 | 월가교(S1) | 사진번호 | #10 |

| No. | 위치 | | 점검 내용 | 사진번호 |
|---|---|---|---|---|
| 10 | 영천 | 월가교(S1) | 거더 백태 | #10 |

| 점검내용 | | 거더 백태 | | |

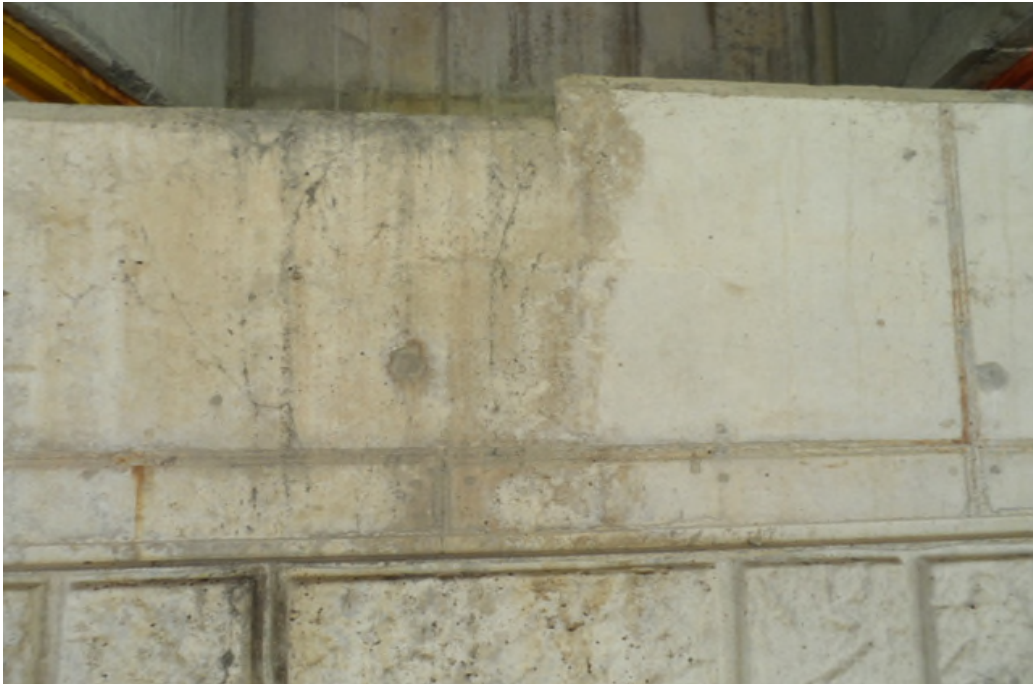
| 점검위치 | 영천 | 월가교(A1) | 사진번호 | #12 |

| No. | 위치 | | 점검 내용 | 사진번호 |
|---|---|---|---|---|
| 12 | 영천 | 월가교(A1) | 교대 균열(cw=0.3mm미만) | #12 |

| 점검내용 | | 교대 균열(cw=0.3mm미만) | | |

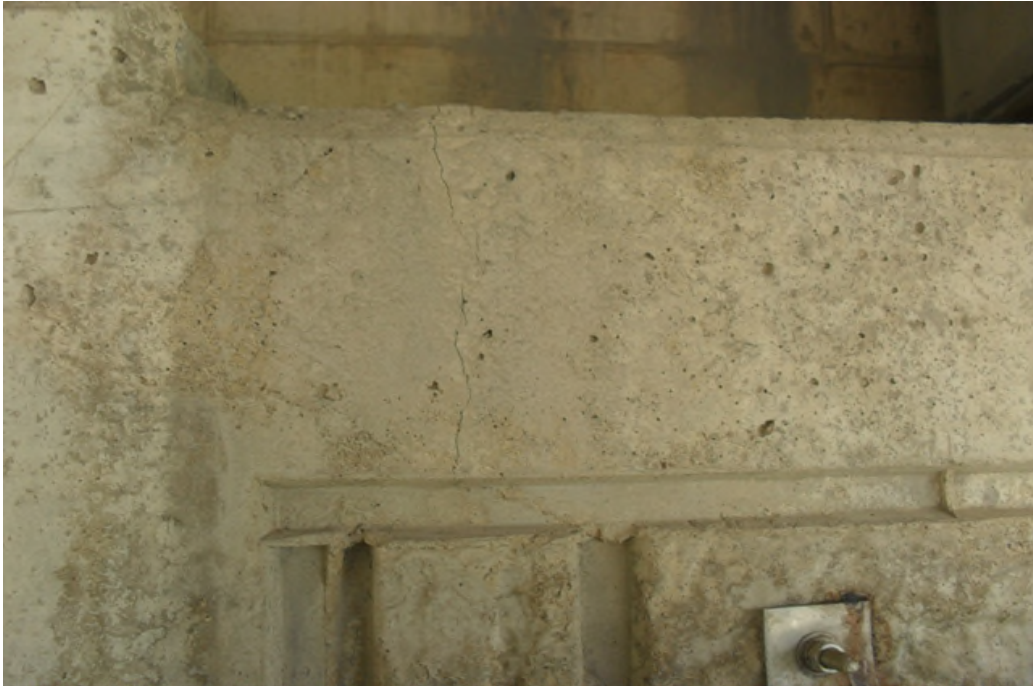
| 점검위치 | 영천 | 월가교(A2) | 사진번호 | #13 |

| No. | 위치 | | 점검 내용 | 사진번호 |
|---|---|---|---|---|
| 13 | 영천 | 월가교(A2) | 교대 균열(cw=0.3mm미만) | #13 |

| 점검내용 | | 교대 균열(cw=0.3mm미만) | | |

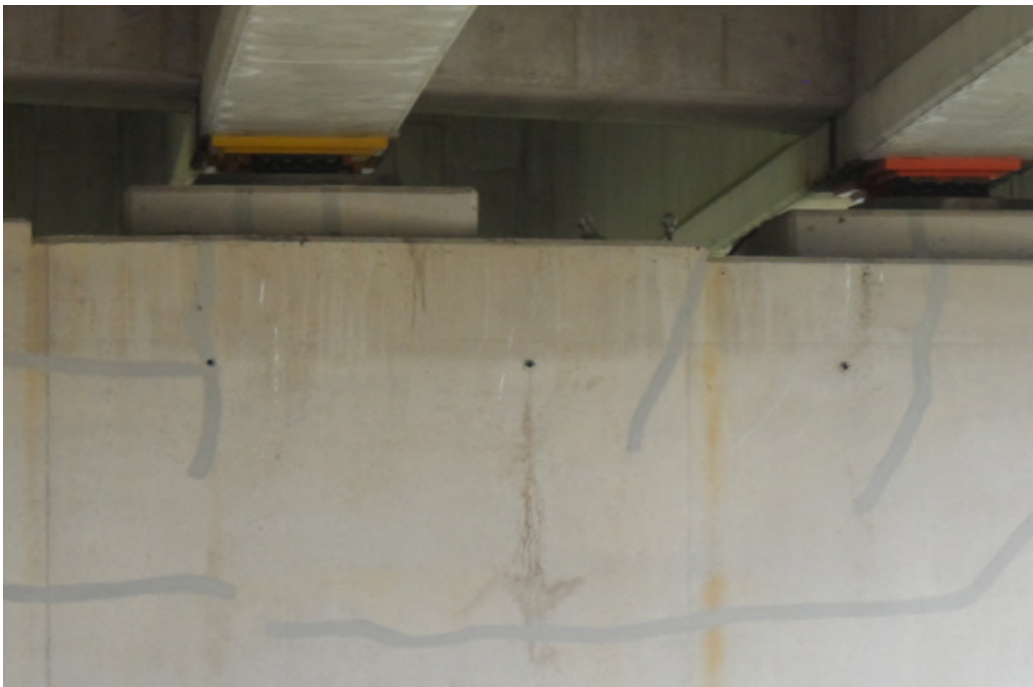
| 점검위치 | 영천 | 월가교(P1) | 사진번호 | #14 |

| No. | 위치 | | 점검 내용 | 사진번호 |
|---|---|---|---|---|
| 14 | 영천 | 월가교(P1) | 교각 균열(cw=0.3mm미만) | #14 |

| 점검내용 | | 교각 균열(cw=0.3mm미만) | | |

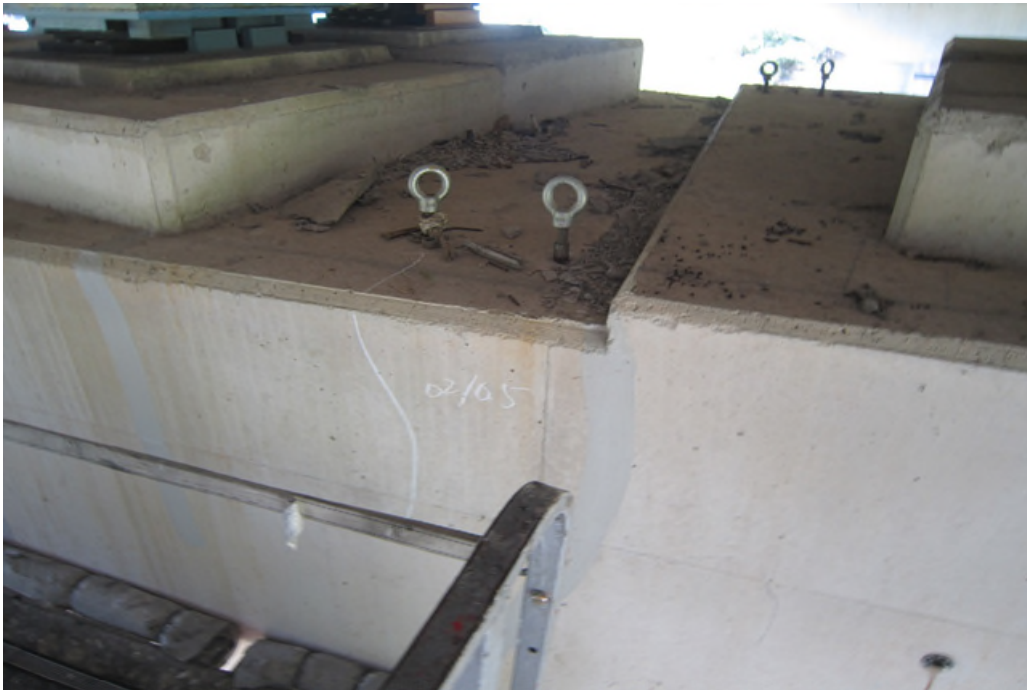
| 점검위치 | 영천 | 월가교(P2) | 사진번호 | #15 |

| No. | 위치 | | 점검 내용 | 사진번호 |
|---|---|---|---|---|
| 15 | 영천 | 월가교(P2) | 교각 균열(cw=0.3mm미만) | #15 |

| 점검내용 | | 교각 균열(cw=0.3mm미만) | | |

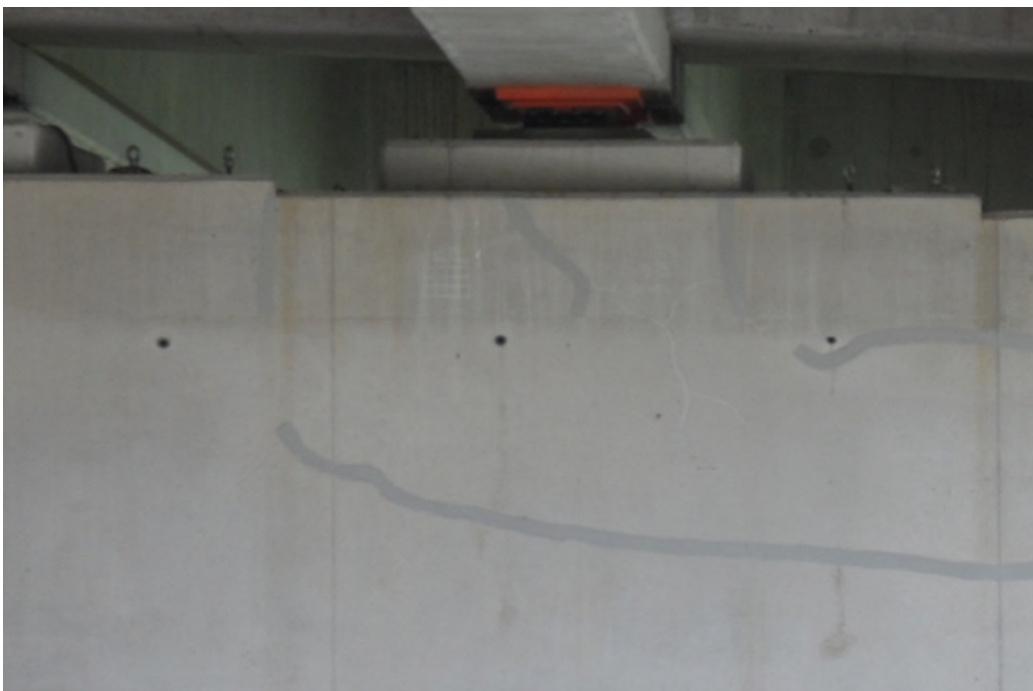
| 점검위치 | 영천 | 월가교(P1) | 사진번호 | #16 |

| No. | 위치 | | 점검 내용 | 사진번호 |
|---|---|---|---|---|
| 16 | 영천 | 월가교(P1) | 교각 망상균열 | #16 |

| 점검내용 | | 교각 망상균열 | | |
