## 도로교량 하자 목록(3공구)

## 도로터널 하자 목록(3공구)

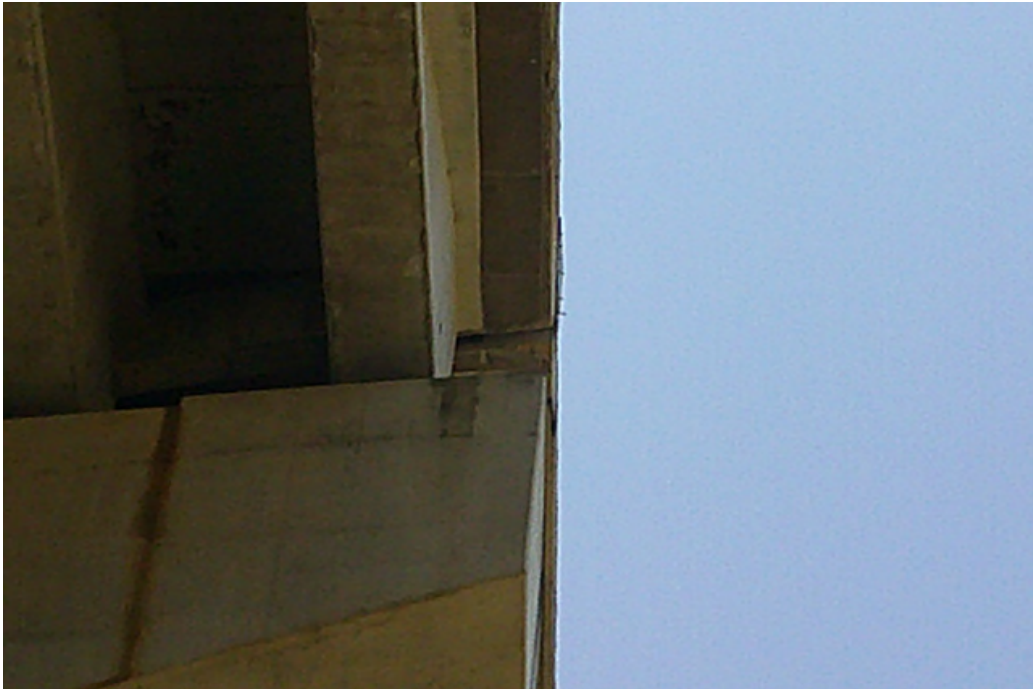
| 점검위치 | - | 도개교(S3~S4) | 사진번호 | #01 |

| No. | 위치 | | 점검 내용 | 사진번호 |
|---|---|---|---|---|
| 1 | - | 도개교(S3~S4) | 바닥판하면 파손 | #01 |

| 점검내용 | | 바닥판하면 파손 | | |

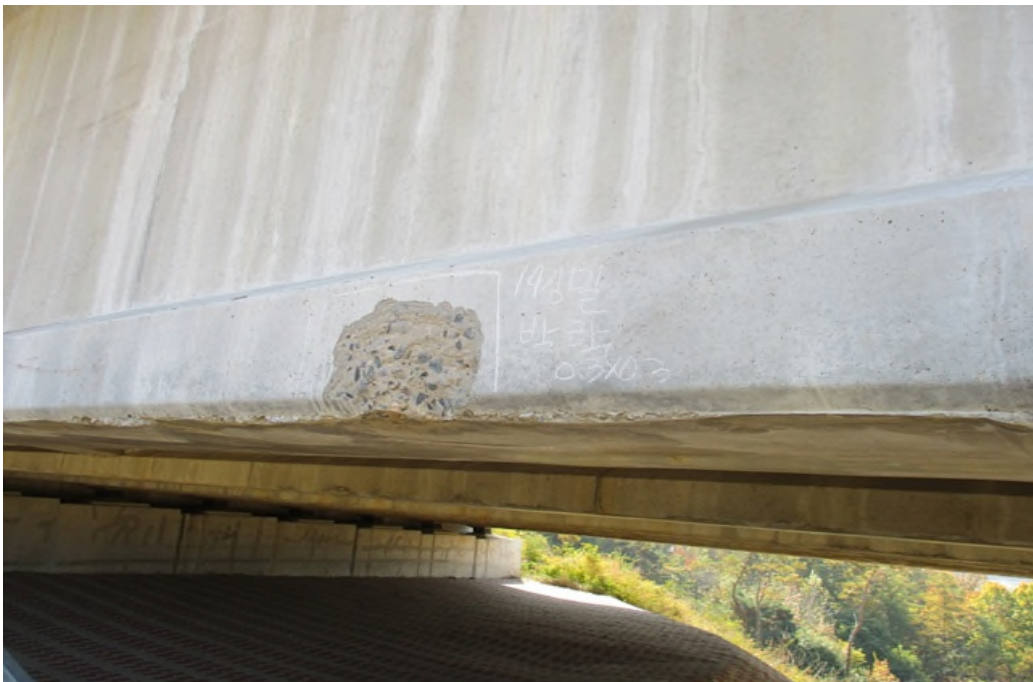
| 점검위치 | - | 도개교(S1~S7) | 사진번호 | #02 |

| No. | 위치 | | 점검 내용 | 사진번호 |
|---|---|---|---|---|
| 3 | - | 도개교(S1~S7) | 거더 파손, 박리, 박락 | #02 |

| 점검내용 | | 거더 파손, 박리, 박락 | | |

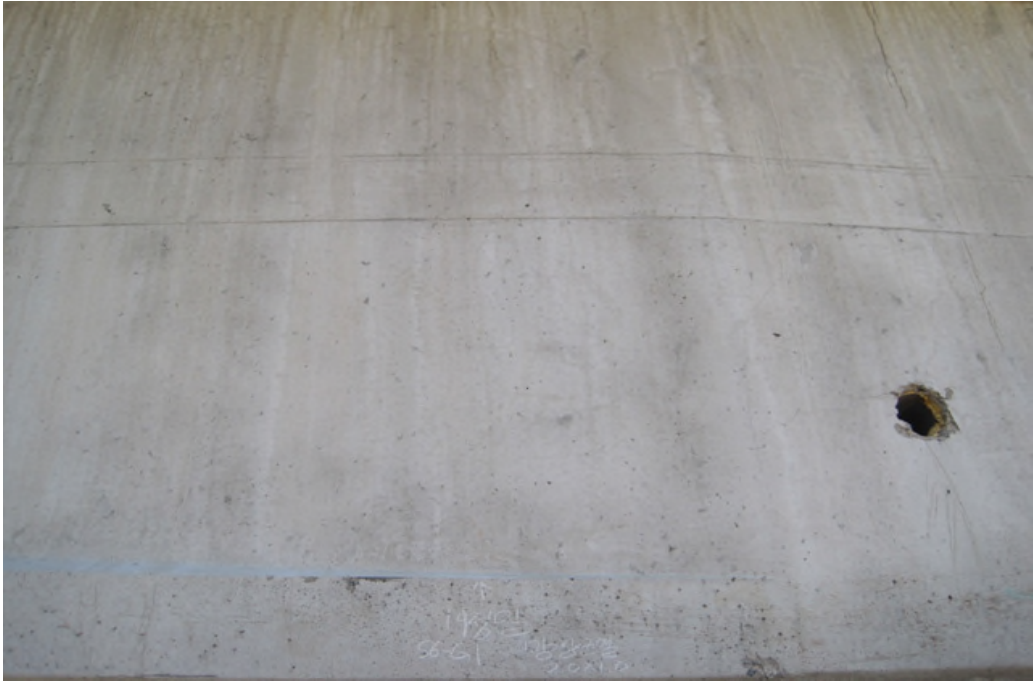
| 점검위치 | - | 도개교(S6) | 사진번호 | #03 |

| No. | 위치 | | 점검 내용 | 사진번호 |
|---|---|---|---|---|
| 4 | - | 도개교(S6) | 거더 망상균열 | #03 |

| 점검내용 | | 거더 망상균열 | | |

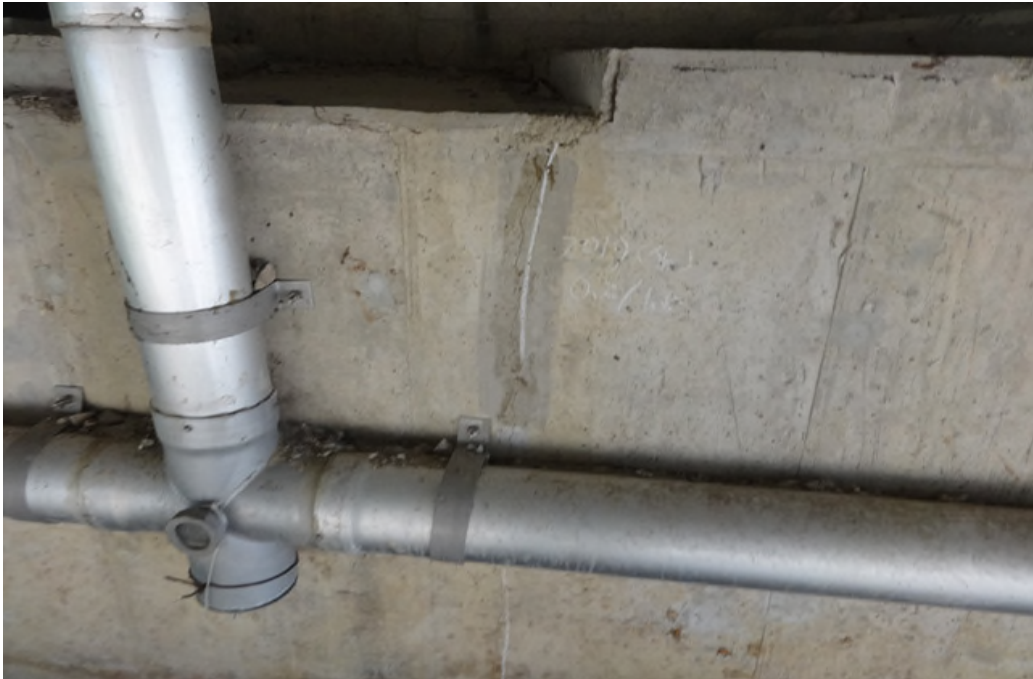
| 점검위치 | - | 도개교(A1) | 사진번호 | #04 |

| No. | 위치 | | 점검 내용 | 사진번호 |
|---|---|---|---|---|
| 6 | - | 도개교(A1) | 교대 균열(cw=0.3mm미만) | #04 |

| 점검내용 | | 교대 균열(cw=0.3mm미만) | | |

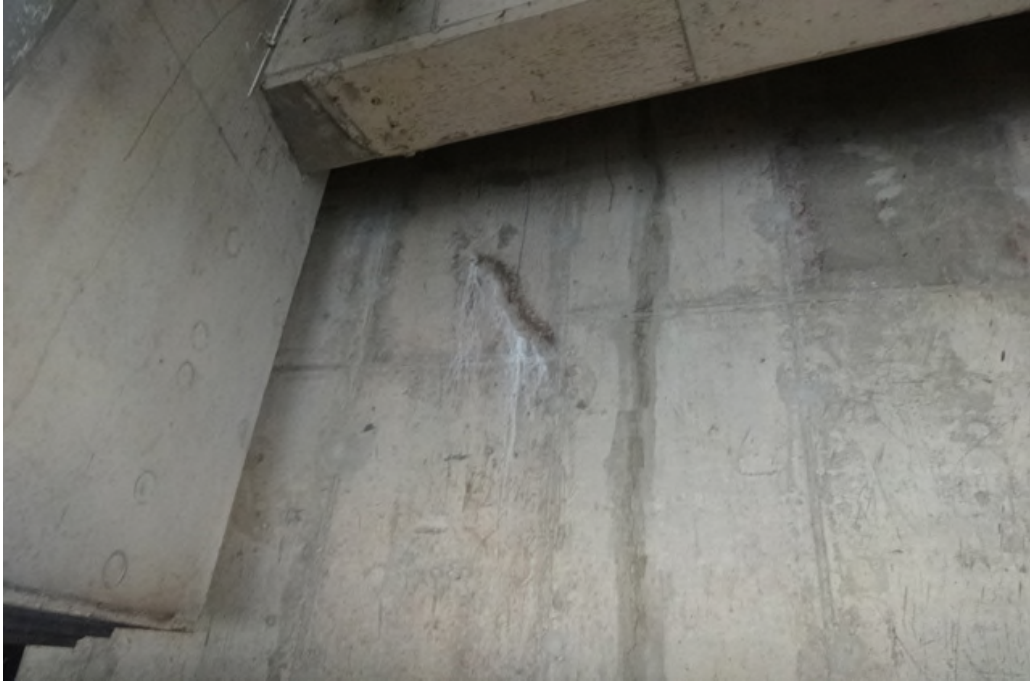
| 점검위치 | - | 도개교(A1) | 사진번호 | #05 |

| No. | 위치 | | 점검 내용 | 사진번호 |
|---|---|---|---|---|
| 7 | - | 도개교(A1) | 교대 백태 | #05 |

| 점검내용 | 교대 백태 | | | |

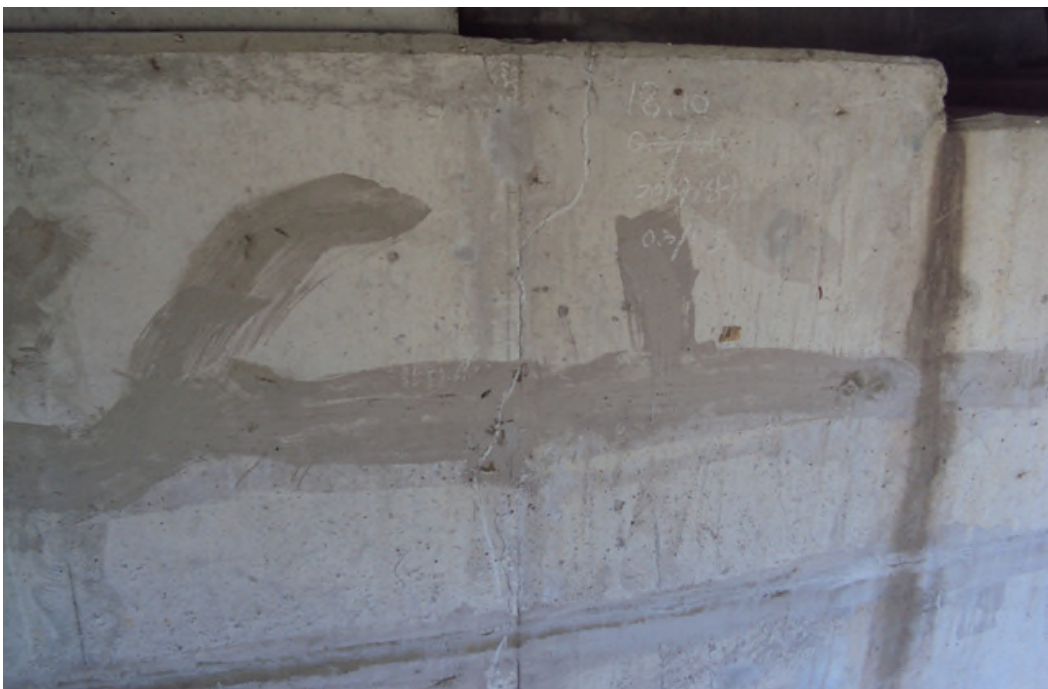
| 점검위치 | - | 도개교(A2) | 사진번호 | #06 |

| No. | 위치 | | 점검 내용 | 사진번호 |
|---|---|---|---|---|
| 8 | - | 도개교(A2) | 교대 균열(cw=0.3mm이상) | #06 |

| 점검내용 | 교대 균열(cw=0.3mm이상) | | | |

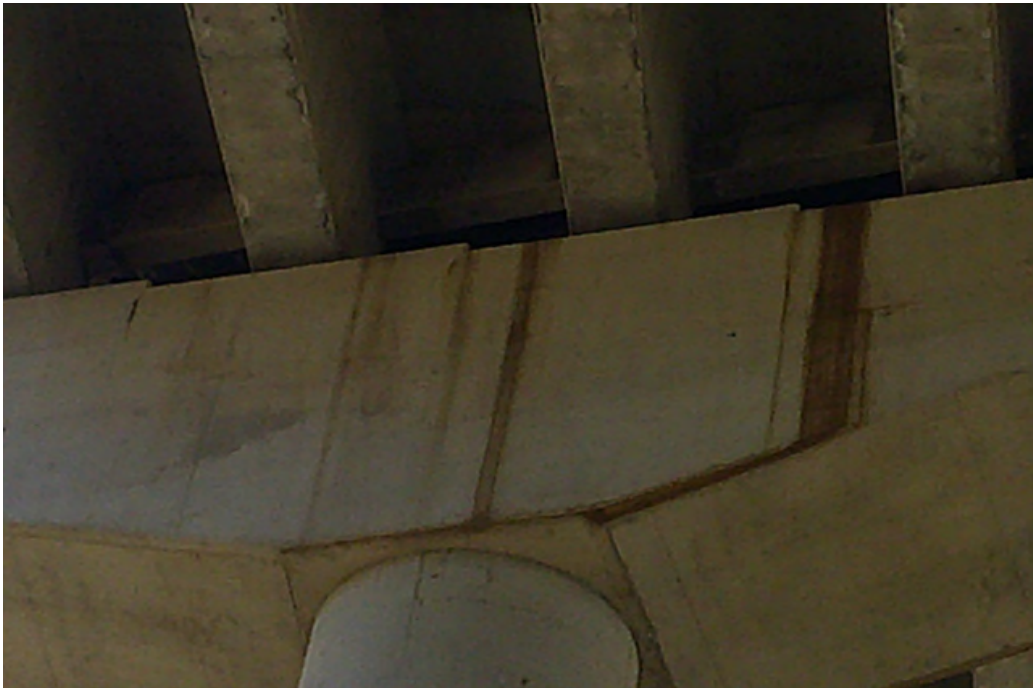
| 점검위치 | - | 도개교(P1~P8) | 사진번호 | #07 |

| No. | 위치 | | 점검 내용 | 사진번호 |
|---|---|---|---|---|
| 9 | - | 도개교(P1~P8) | 교각 균열(cw=0.3mm미만) | #07 |

| 점검내용 | | 교각 균열(cw=0.3mm미만) | | |

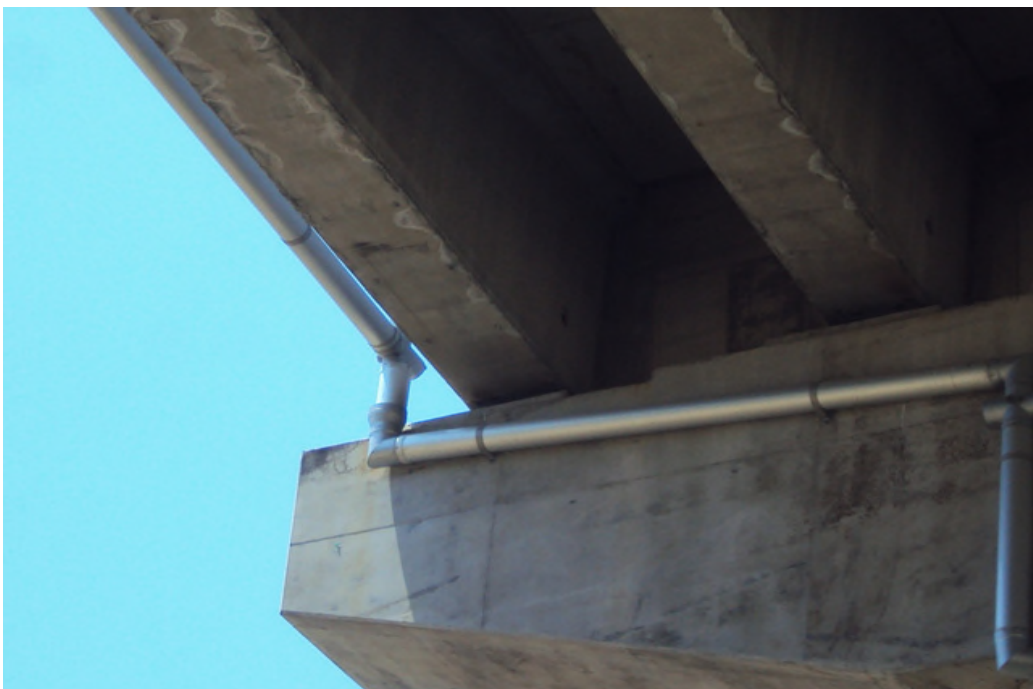
| 점검위치 | - | 도개교(P2~P7) | 사진번호 | #08 |

| No. | 위치 | | 점검 내용 | 사진번호 |
|---|---|---|---|---|
| 10 | - | 도개교(P2~P7) | 교각 재료분리 | #08 |

| 점검내용 | | 교각 재료분리 | | |

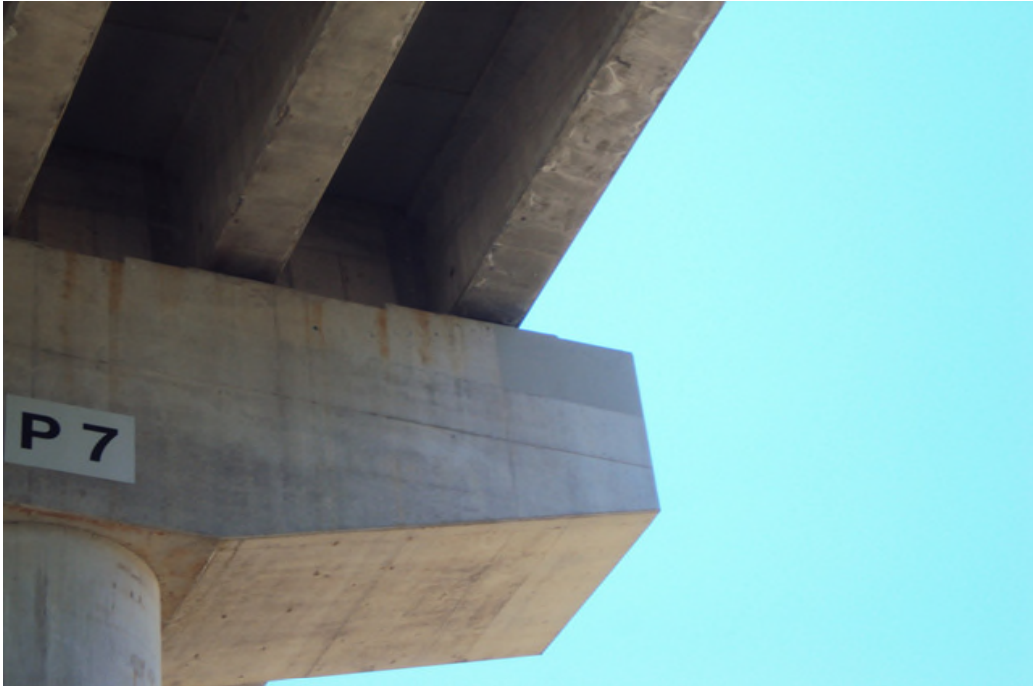
| 점검위치 | - | 도개교(P7) | 사진번호 | #09 |

| No. | 위치 | | 점검 내용 | 사진번호 |
|---|---|---|---|---|
| 11 | - | 도개교(P7) | 교각 망상균열 보수됨 | #09 |

| 점검내용 | | 교각 망상균열 보수됨 | | |

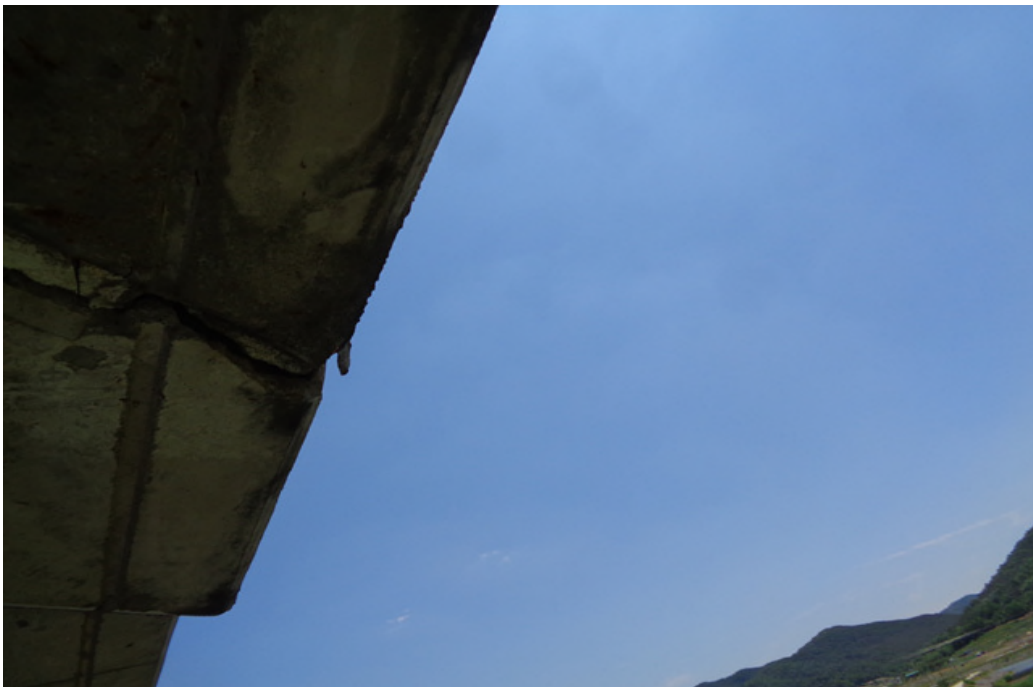
| 점검위치 | - | 신계교(S3) | 사진번호 | #10 |

| No. | 위치 | | 점검 내용 | 사진번호 |
|---|---|---|---|---|
| 12 | - | 신계교(S3) | 바닥판하면 박리 | #10 |

| 점검내용 | | 바닥판하면 박리 | | |

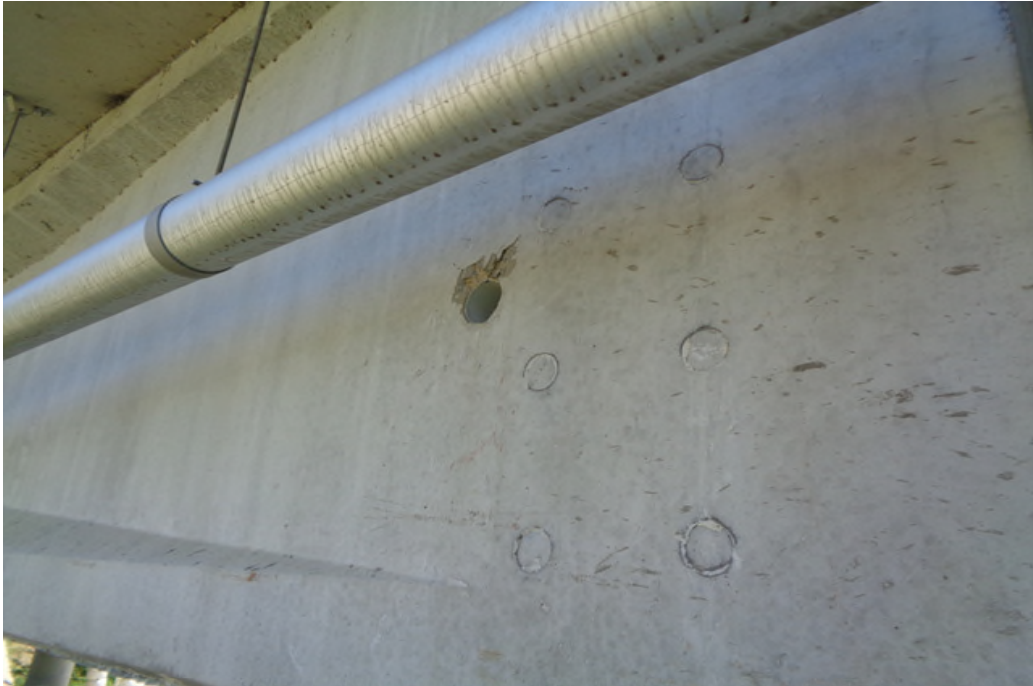
| 점검위치 | - | 신계교(S4) | 사진번호 | #11 |

| No. | 위치 | | 점검 내용 | 사진번호 |
|---|---|---|---|---|
| 13 | - | 신계교(S4) | 거더 인양홀 박락 | #11 |

| 점검내용 | | 거더 인양홀 박락 | | |

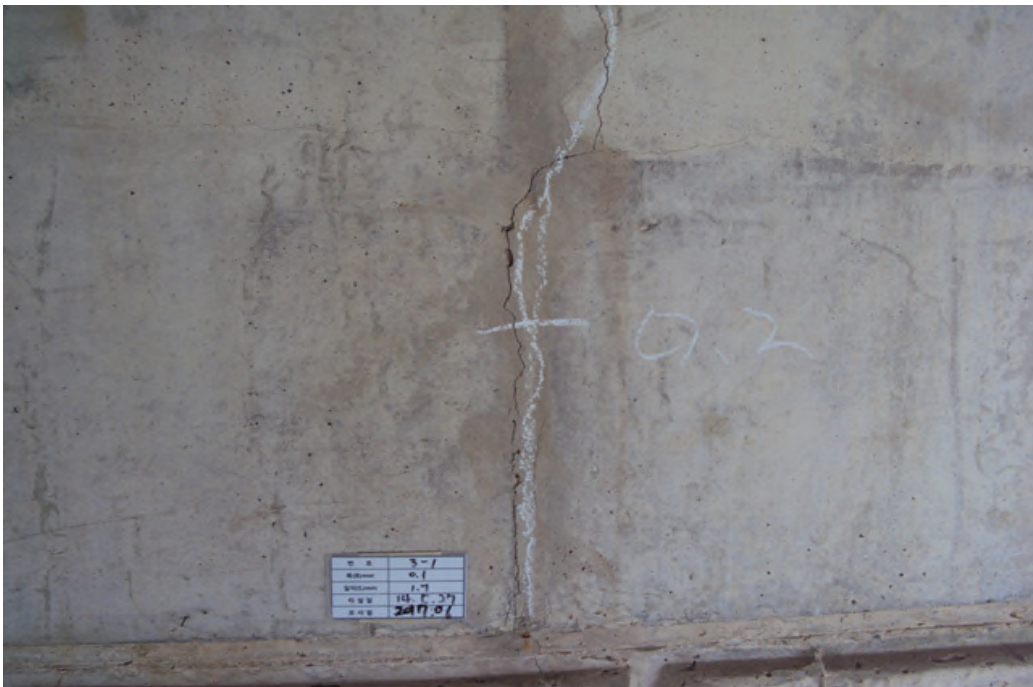
| 점검위치 | - | 신계교(A2) | 사진번호 | #12 |

| No. | 위치 | | 점검 내용 | 사진번호 |
|---|---|---|---|---|
| 14 | - | 신계교(A2) | 교대 균열(cw=0.3mm미만) | #12 |

| 점검내용 | | 교대 균열(cw=0.3mm미만) | | |

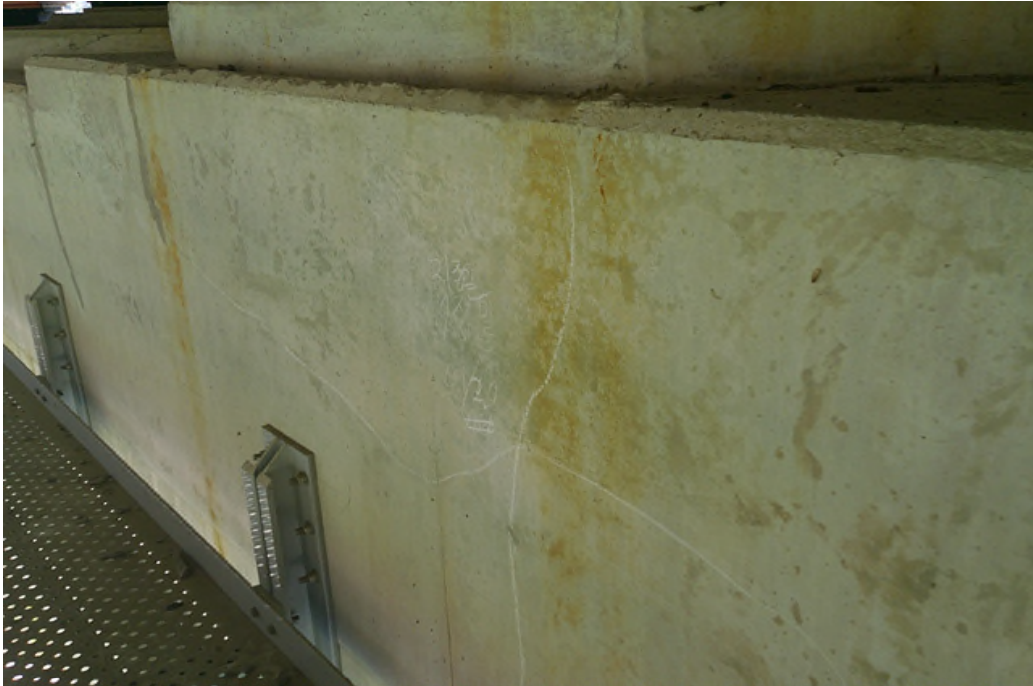
| 점검위치 | - | 신계교(P1~P4) | 사진번호 | #13 |

| No. | 위치 | | 점검 내용 | 사진번호 |
|---|---|---|---|---|
| 15 | - | 신계교(P1~P4) | 교각 균열(cw=0.3mm미만) | #13 |

| 점검내용 | | 교각 균열(cw=0.3mm미만) | | |

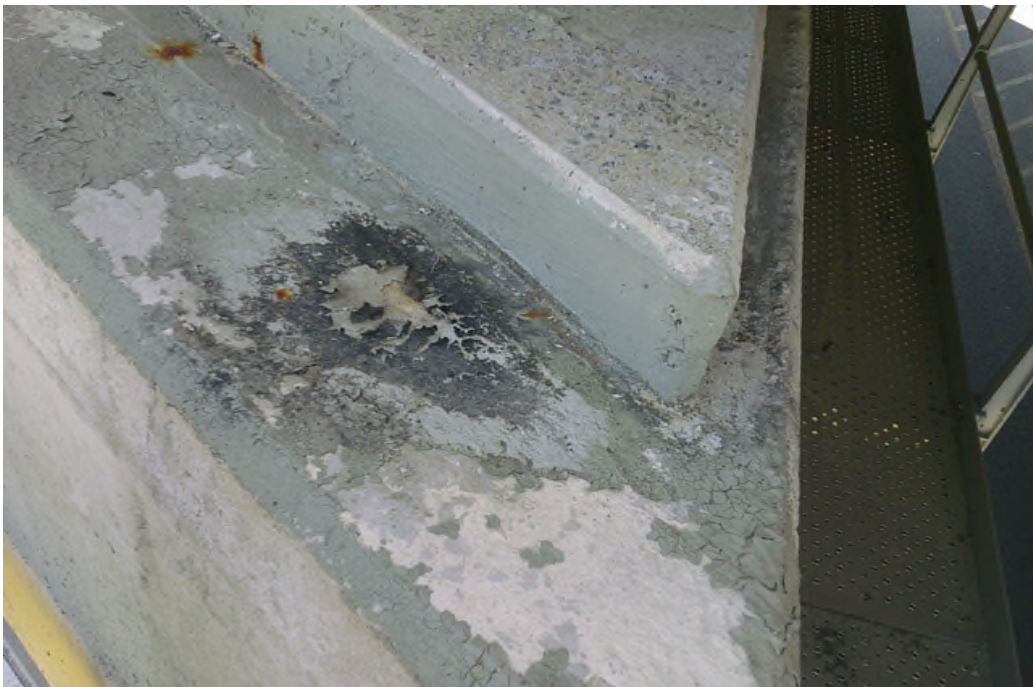
| 점검위치 | - | 신계교(P1) | 사진번호 | #14 |

| No. | 위치 | | 점검 내용 | 사진번호 |
|---|---|---|---|---|
| 16 | - | 신계교(P1) | 교각 박리 | #14 |

| 점검내용 | | 교각 박리 | | |

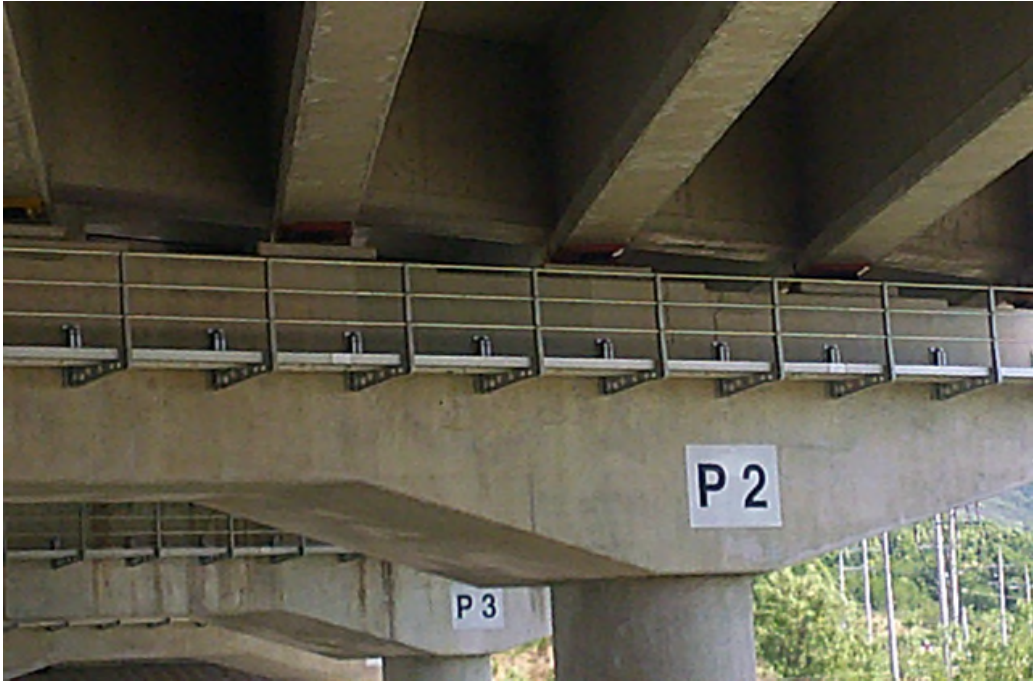
| 점검위치 | - | 신계교(P2) | 사진번호 | #15 |

| No. | 위치 | | 점검 내용 | 사진번호 |
|---|---|---|---|---|
| 17 | - | 신계교(P2) | 교각 망상균열 보수됨 | #15 |

| 점검내용 | | 교각 망상균열 보수됨 | | |

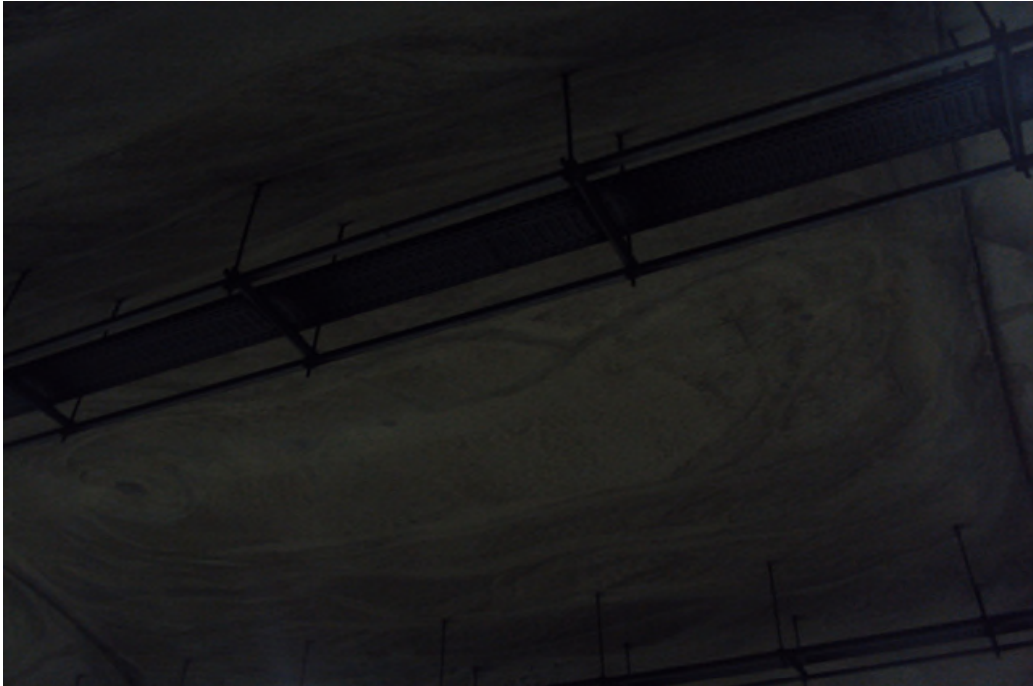
| 점검위치 | 상주 | 균위터널(S1~S112) | 사진번호 | #01 |

| No. | 위치 | | 점검 내용 | 사진번호 |
|---|---|---|---|---|
| 1 | 상주 | 군위터널(S1~S112) | 라이닝 콘크리트 균열(cw=0.3mm미만) | #01 |

| 점검내용 | | 라이닝 콘크리트 균열(cw=0.3mm미만) | | |

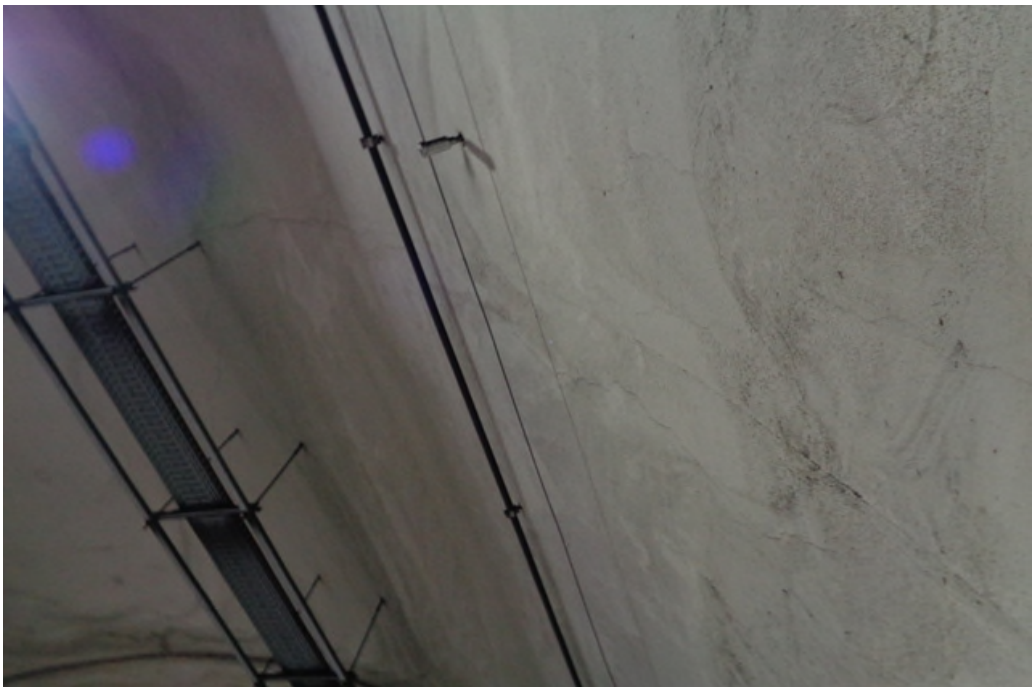
| 점검위치 | 상주 | 균위터널(S1~S112) | 사진번호 | #02 |

| No. | 위치 | | 점검 내용 | 사진번호 |
|---|---|---|---|---|
| 2 | 상주 | 군위터널(S1~S112) | 라이닝 콘크리트 균열(cw=0.3mm이상) | #02 |

| 점검내용 | | 라이닝 콘크리트 균열(cw=0.3mm이상) | | |

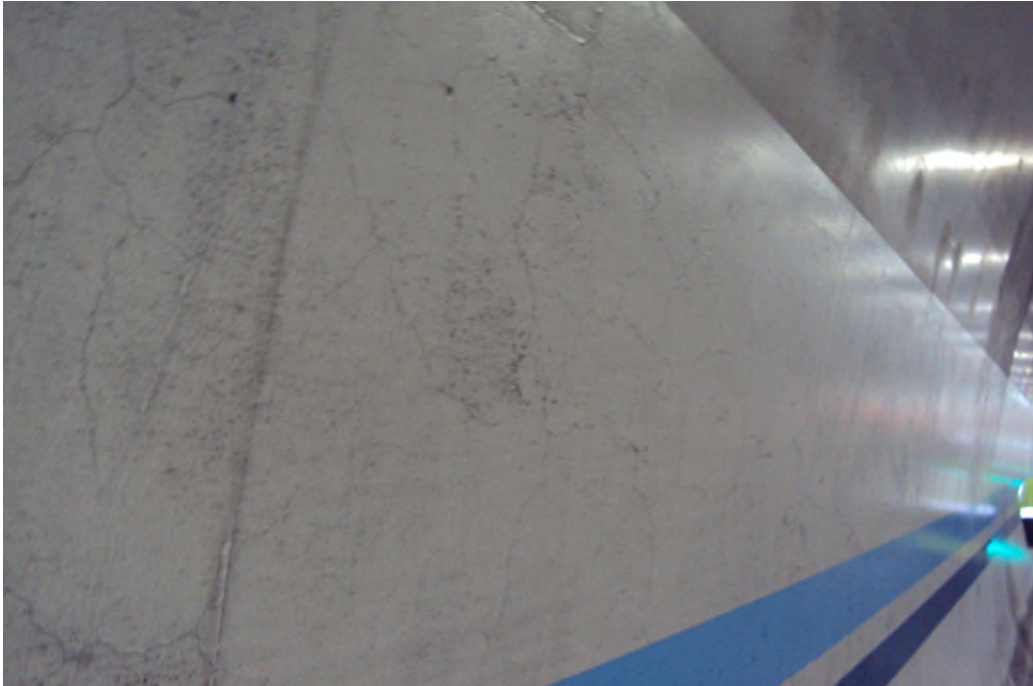
| 점검위치 | 상주 | 군위터널(S1~S112) | 사진번호 | #03 |

| No. | 위치 | | 점검 내용 | 사진번호 |
|---|---|---|---|---|
| 3 | 상주 | 군위터널(S1~S112) | 라이닝 콘크리트 망상균열 | #03 |

| 점검내용 | | 라이닝 콘크리트 망상균열 | | |

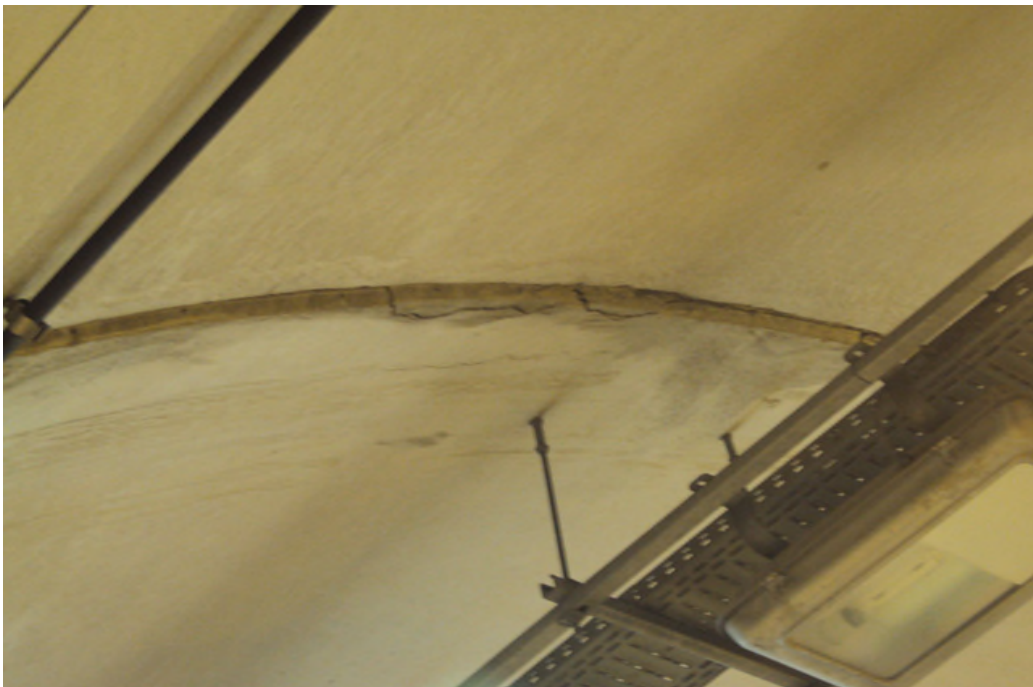
| 점검위치 | 상주 | 군위터널(S1~S112) | 사진번호 | #04 |

| No. | 위치 | | 점검 내용 | 사진번호 |
|---|---|---|---|---|
| 4 | 상주 | 군위터널(S1~S112) | 라이닝 콘크리트 조인트부 들뜸 | #04 |

| 점검내용 | | 라이닝 콘크리트 조인트부 들뜸 | | |

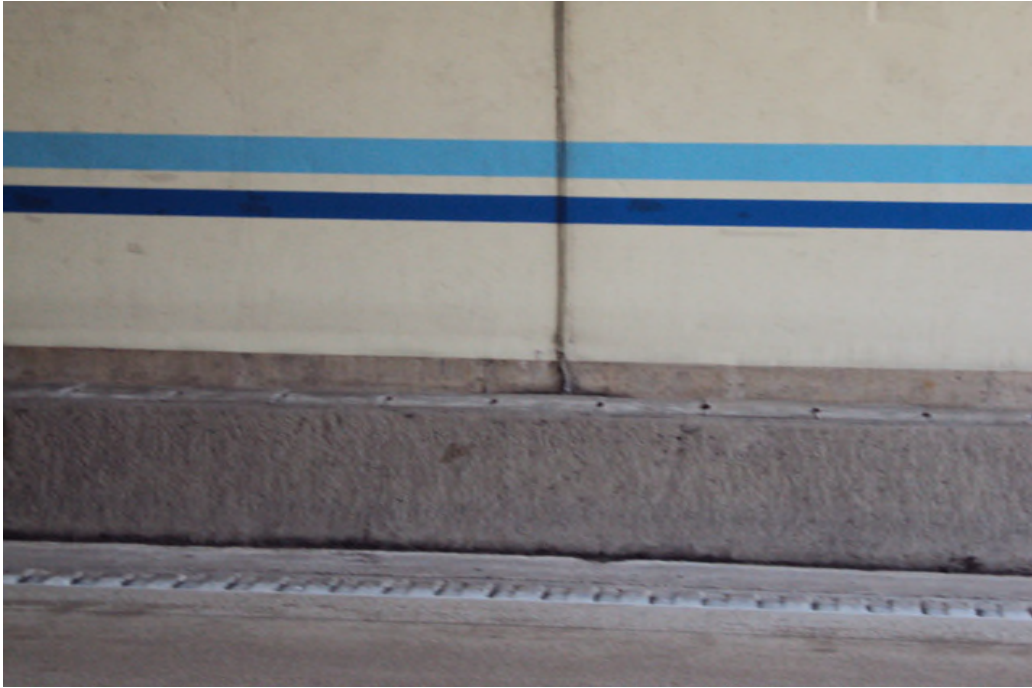
| 점검위치 | 상주    균위터널(S1~S112) | 사진번호 | #05 |

| No. | 위치 | | 점검 내용 | 사진번호 |
|---|---|---|---|---|
| 5 | 상주 | 군위터널(S1~S112) | 라이닝 콘크리트 백태, 누수흔적 | #05 |

| 점검내용 | 라이닝 콘크리트 백태, 누수흔적 | | |

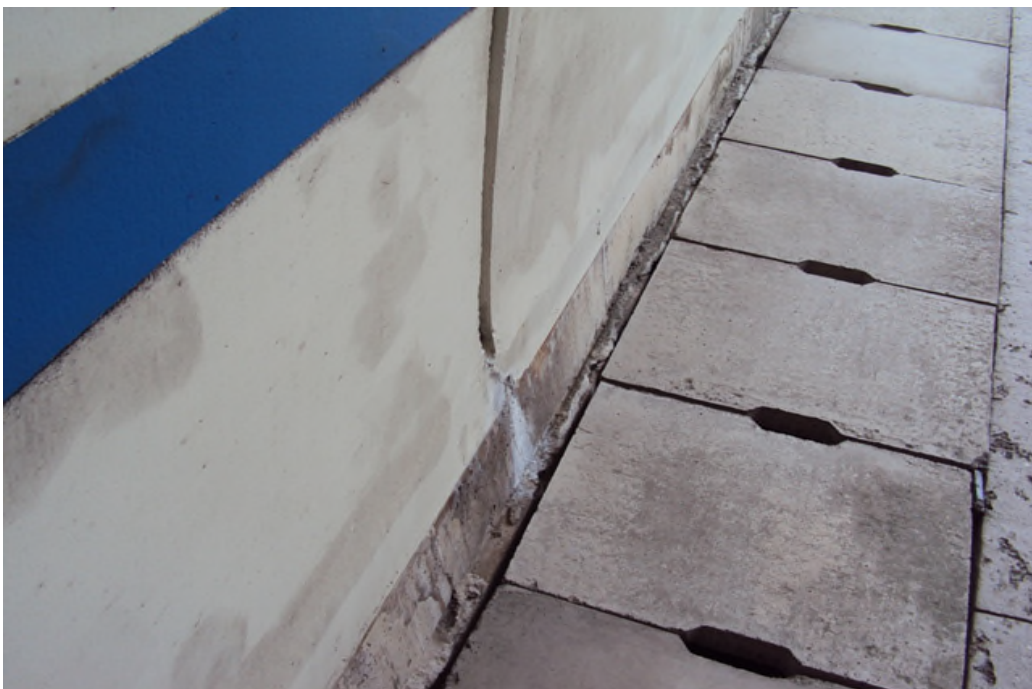
| 점검위치 | 영천    균위터널(S106) | 사진번호 | #06 |

| No. | 위치 | | 점검 내용 | 사진번호 |
|---|---|---|---|---|
| 6 | 영천 | 군위터널(S106) | 라이닝 콘크리트 백태, 누수흔적 | #06 |

| 점검내용 | 라이닝 콘크리트 백태, 누수흔적 | | |

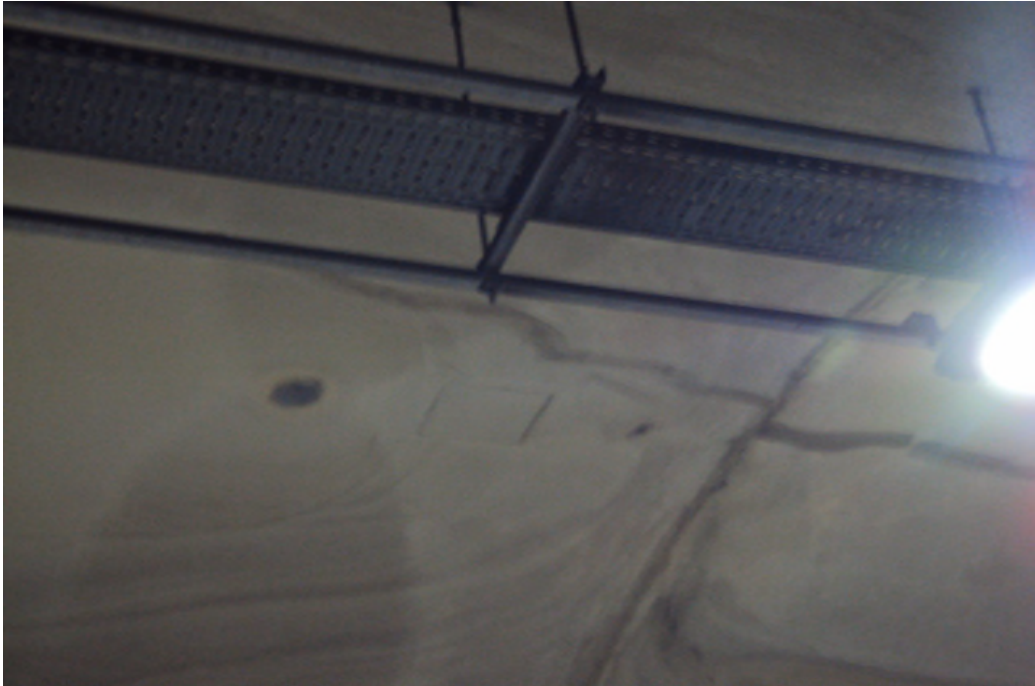
| 점검위치 | 영천 | 균위터널(S1~S109) | 사진번호 | #07 |

| No. | 위치 | | 점검 내용 | 사진번호 |
|---|---|---|---|---|
| 7 | 영천 | 군위터널(S1~S109) | 라이닝 콘크리트 균열(cw=0.3mm미만) | #07 |

| 점검내용 | | 라이닝 콘크리트 균열(cw=0.3mm미만) | | |

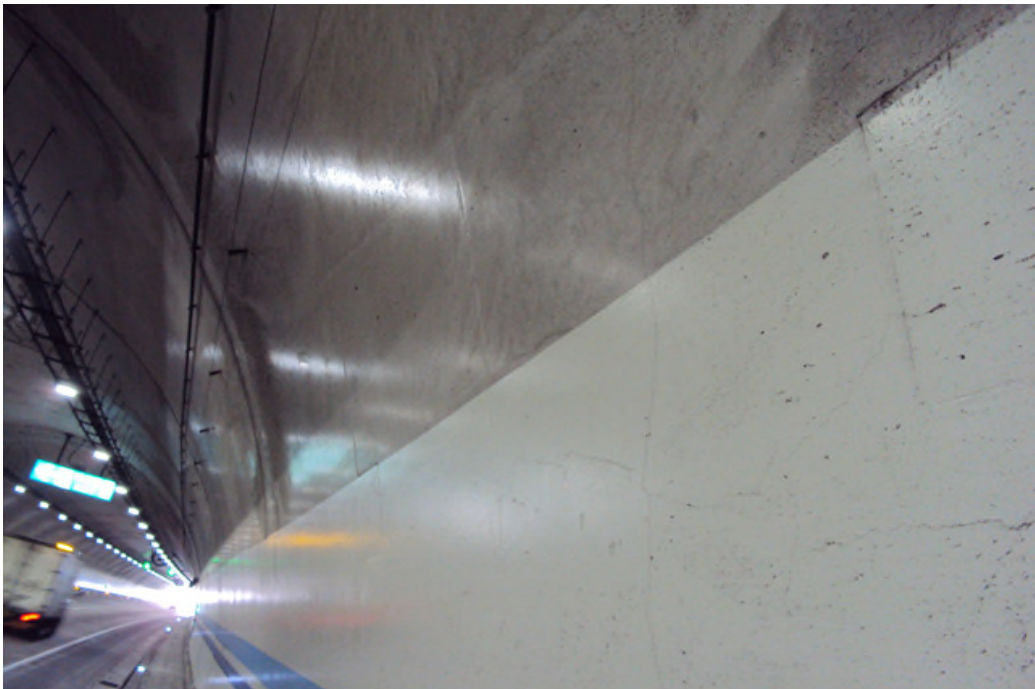
| 점검위치 | 영천 | 균위터널(S1~S109) | 사진번호 | #08 |

| No. | 위치 | | 점검 내용 | 사진번호 |
|---|---|---|---|---|
| 8 | 영천 | 군위터널(S1~S109) | 라이닝 콘크리트 균열(cw=0.3mm이상) | #08 |

| 점검내용 | | 라이닝 콘크리트 균열(cw=0.3mm이상) | | |

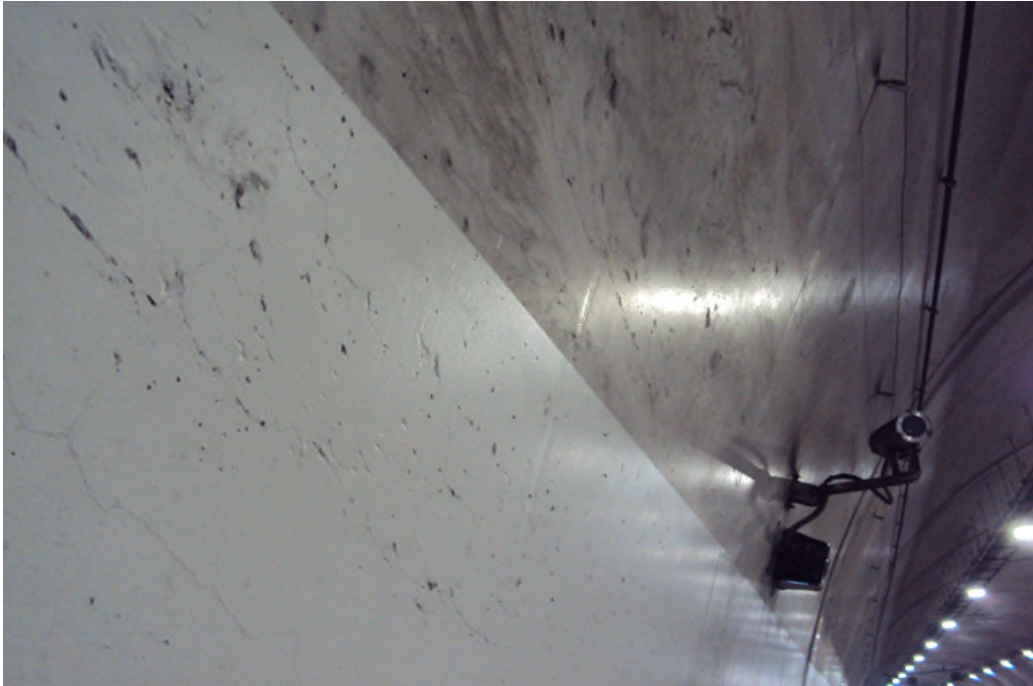
| 점검위치 | 영천 | 군위터널(S1~S109) | 사진번호 | #09 |

| No. | 위치 | | 점검 내용 | 사진번호 |
|---|---|---|---|---|
| 9 | 영천 | 군위터널(S1~S109) | 라이닝 콘크리트 망상균열 | #09 |

| 점검내용 | | 라이닝 콘크리트 망상균열 | | |

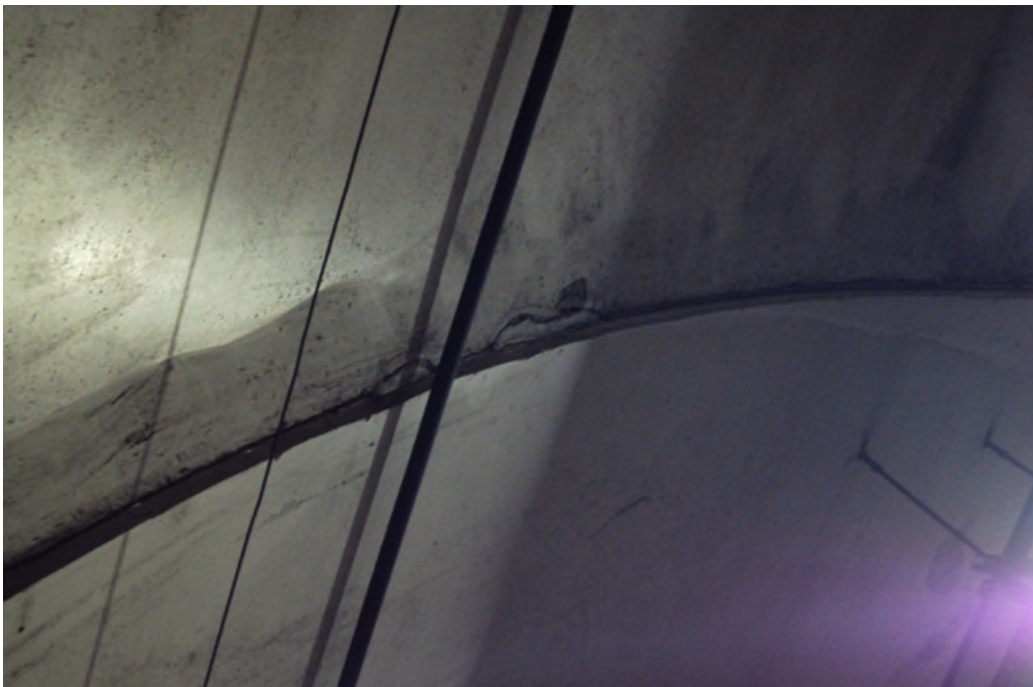
| 점검위치 | 영천 | 군위터널(S1~S109) | 사진번호 | #10 |

| No. | 위치 | | 점검 내용 | 사진번호 |
|---|---|---|---|---|
| 10 | 영천 | 군위터널(S1~S109) | 라이닝 콘크리트 조인트부 들뜸 | #10 |

| 점검내용 | | 라이닝 콘크리트 조인트부 들뜸 | | |
