## 도로교량 하자 목록(4공구)

## 도로터널 하자 목록(4공구)

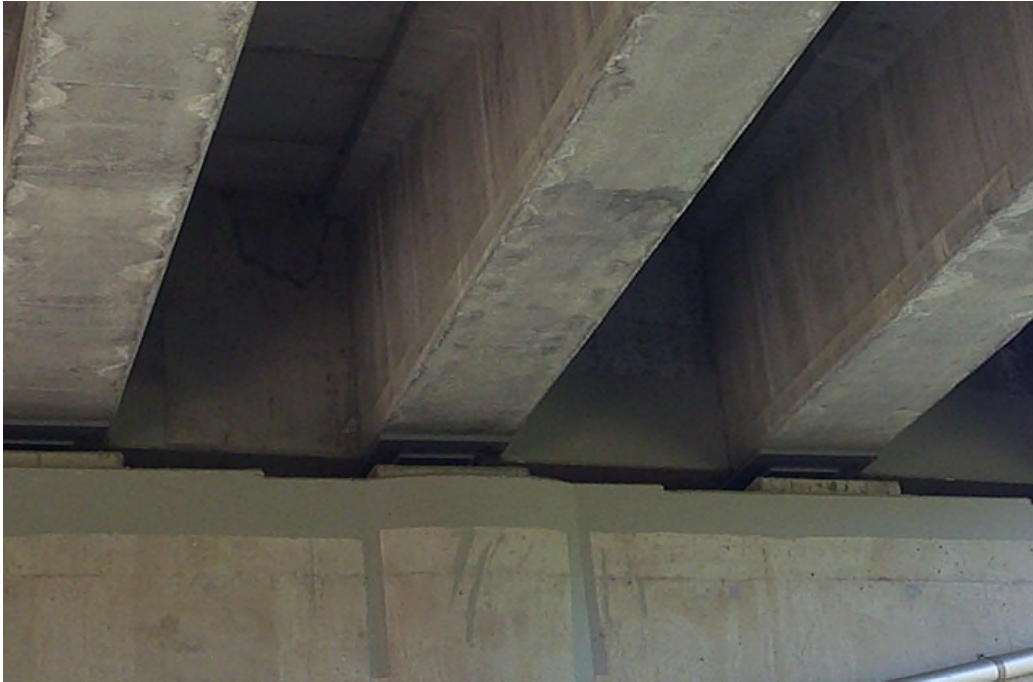
| 점검위치 | 상주 산호교(S3, S9) | 사진번호 | #01 |

| No. | 위치 | | 점검 내용 | 사진번호 |
|---|---|---|---|---|
| 1 | 상주 | 산호교(S3, S9) | 가로보 재료분리 보수됨 | #01 |

| 점검내용 | 가로보 재료분리 보수됨 | | |

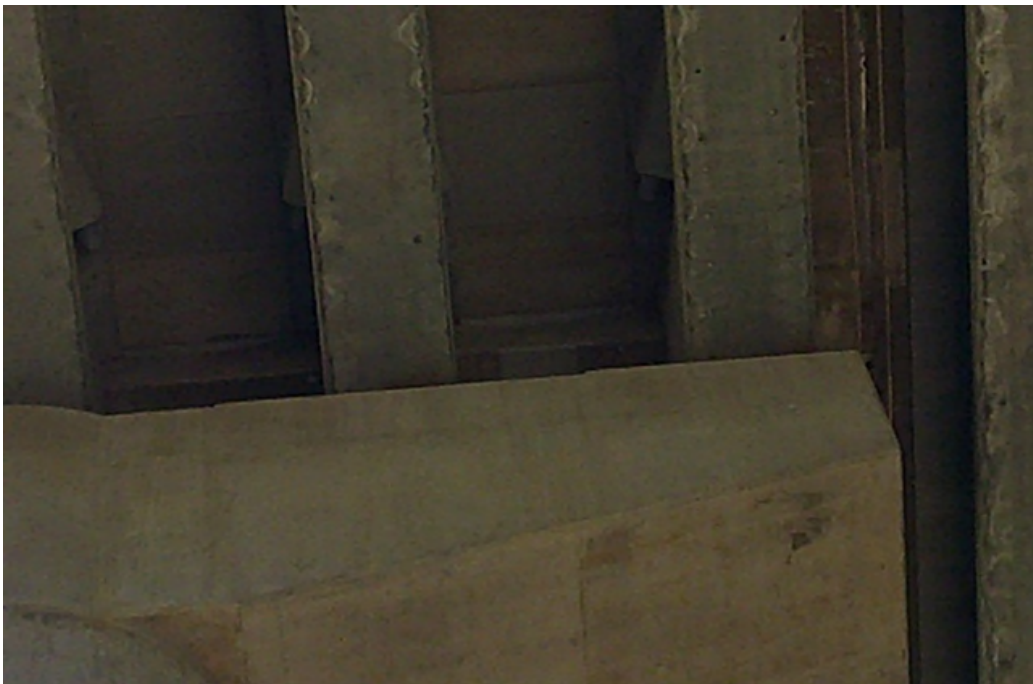
| 점검위치 | 상주 산호교(S6) | 사진번호 | #02 |

| No. | 위치 | | 점검 내용 | 사진번호 |
|---|---|---|---|---|
| 2 | 상주 | 산호교(S6) | 가로보 철근노출 | #02 |

| 점검내용 | 가로보 철근노출 | | |

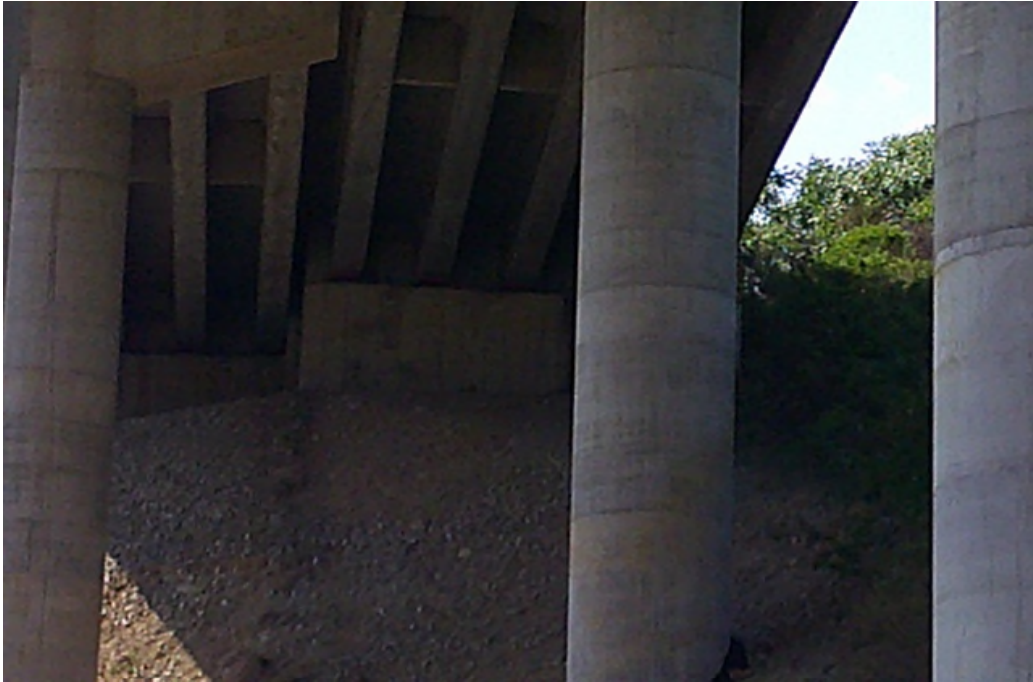
| 점검위치 | 상주 | 산호교(A1) | 사진번호 | #03 |

| No. | 위치 | | 점검 내용 | 사진번호 |
|---|---|---|---|---|
| 3 | 상주 | 산호교(A1) | 교대 균열(cw=0.3mm미만) 보수됨 | #03 |

| 점검내용 | | 교대 균열(cw=0.3mm미만) 보수됨 | | |

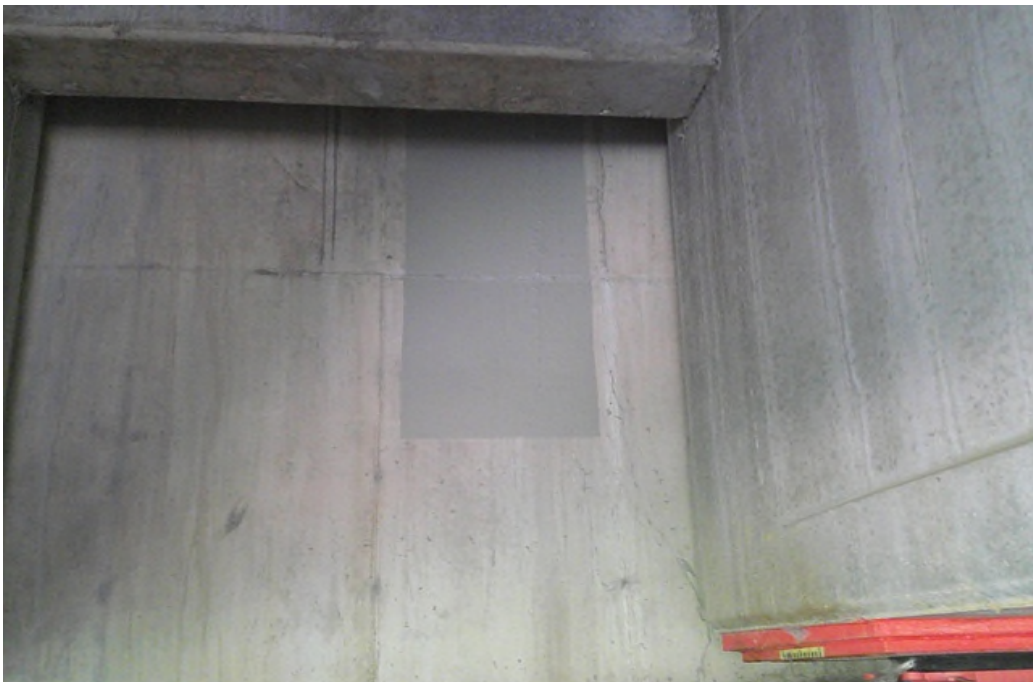
| 점검위치 | 상주 | 산호교(A2) | 사진번호 | #04 |

| No. | 위치 | | 점검 내용 | 사진번호 |
|---|---|---|---|---|
| 4 | 상주 | 산호교(A2) | 교대 백태 보수됨 | #04 |

| 점검내용 | | 교대 백태 보수됨 | | |

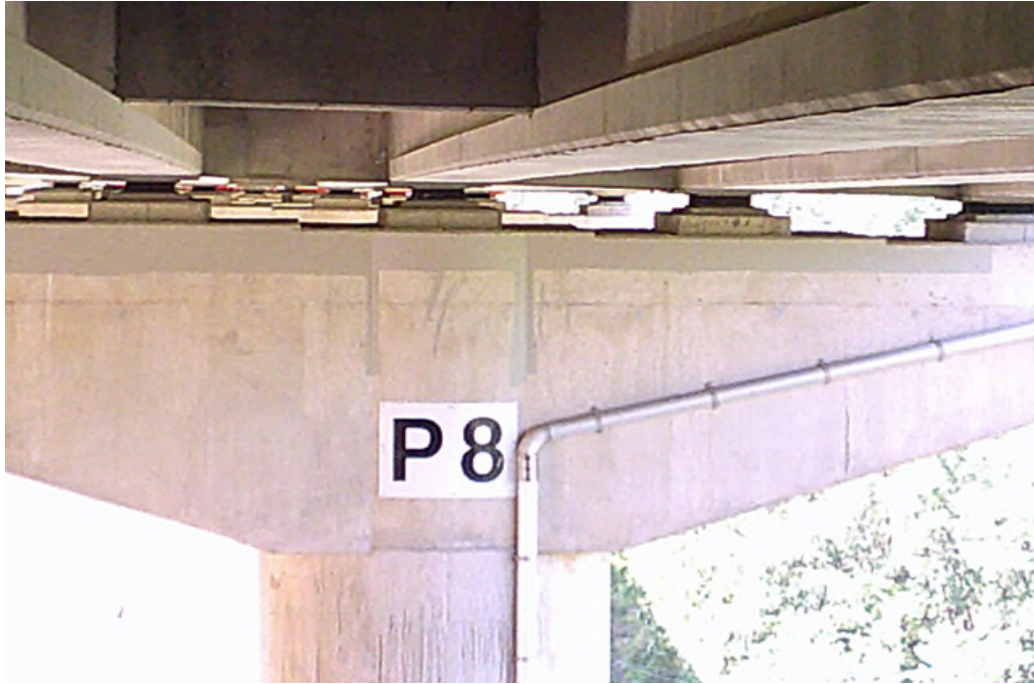
| 점검위치 | 상주 산호교(P2~P8) | 사진번호 | #05 |

| No. | 위치 | | 점검 내용 | 사진번호 |
|---|---|---|---|---|
| 5 | 상주 | 산호교(P2~P8) | 교각 균열(cw=0.3mm미만) 보수됨 | #05 |

| 점검내용 | 교각 균열(cw=0.3mm미만) 보수됨 | | |

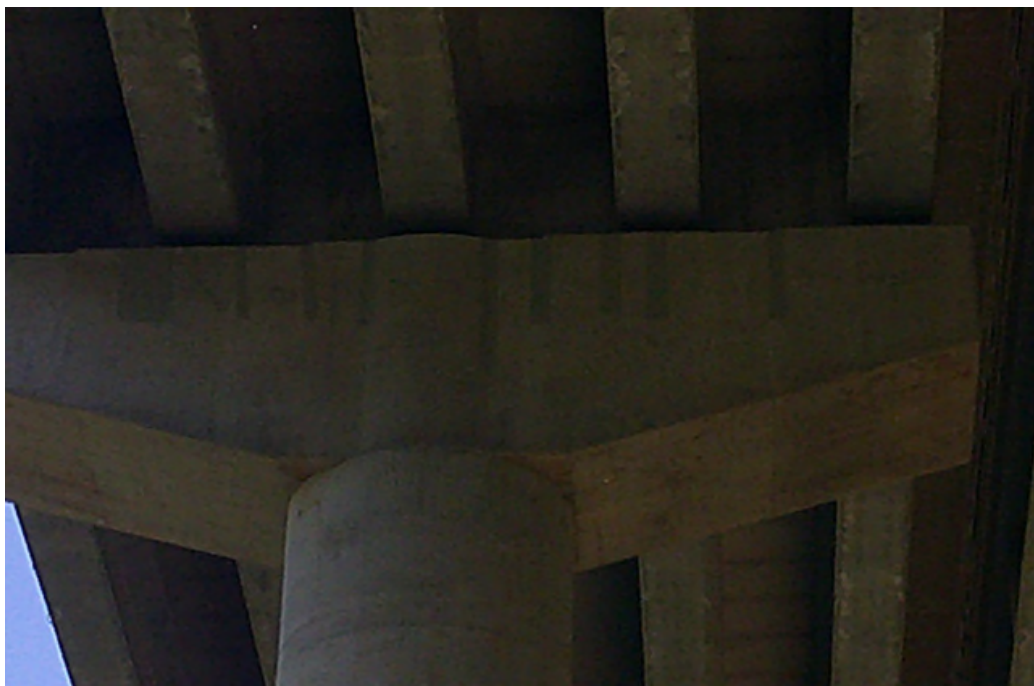
| 점검위치 | 상주 산호교(P3~P7) | 사진번호 | #06 |

| No. | 위치 | | 점검 내용 | 사진번호 |
|---|---|---|---|---|
| 6 | 상주 | 산호교(P3~P7) | 교각 균열(cw=0.3mm이상) 보수됨 | #06 |

| 점검내용 | 교각 균열(cw=0.3mm이상) 보수됨 | | |

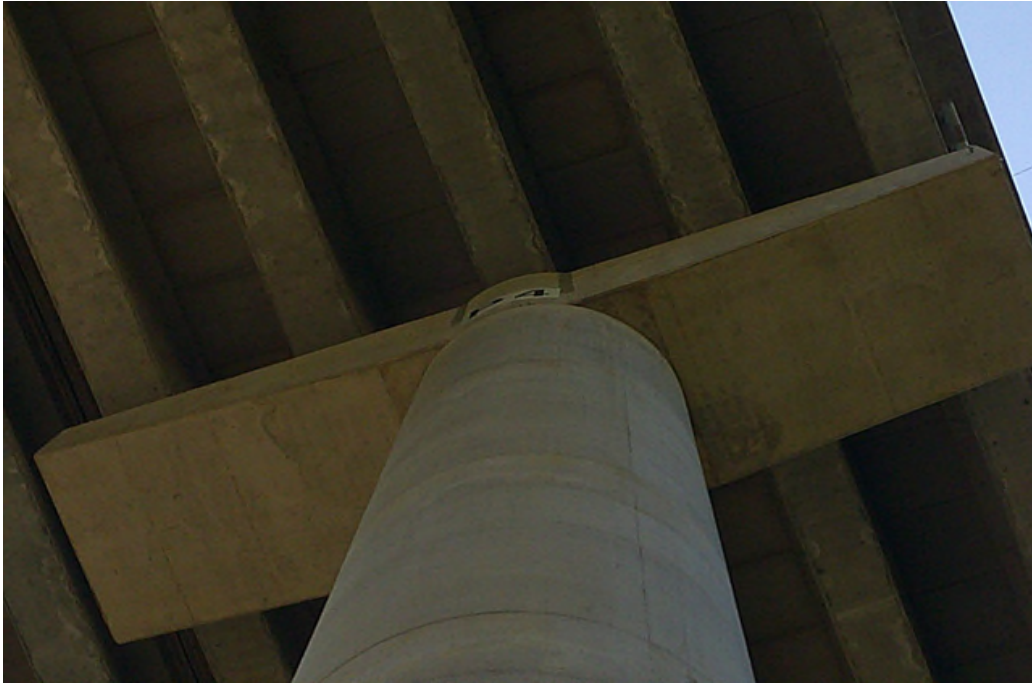
| 점검위치 | 상주 | 산호교(P4) | 사진번호 | #07 |

| No. | 위치 | | 점검 내용 | 사진번호 |
|---|---|---|---|---|
| 7 | 상주 | 산호교(P4) | 교각 철근노출 보수됨 | #07 |

| 점검내용 | 교각 철근노출 보수됨 | | | |

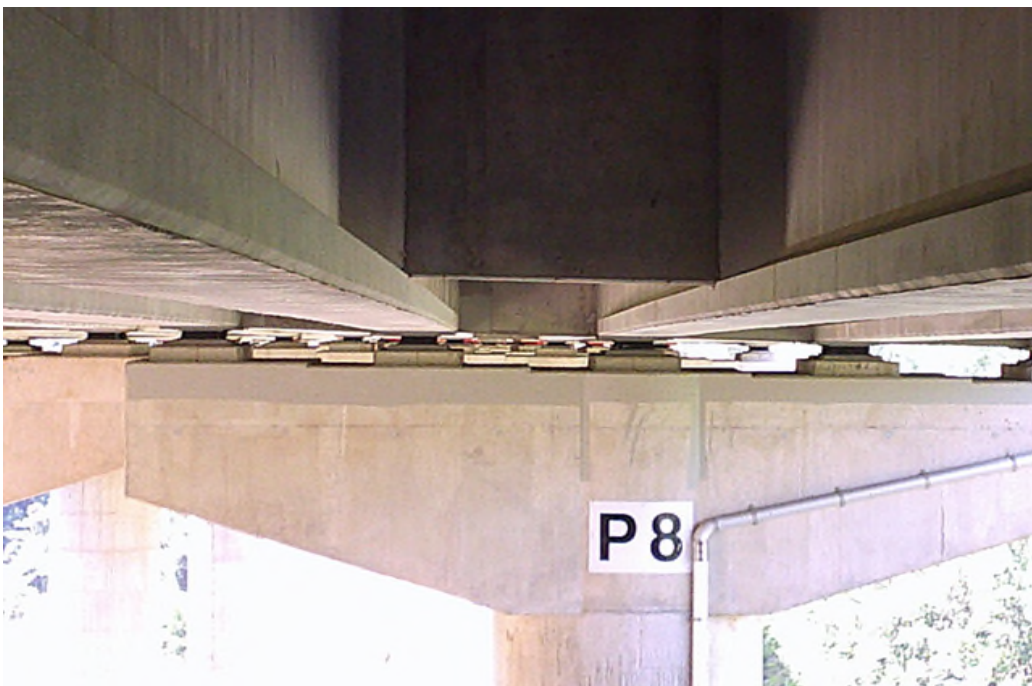
| 점검위치 | 상주 | 산호교(P8) | 사진번호 | #08 |

| No. | 위치 | | 점검 내용 | 사진번호 |
|---|---|---|---|---|
| 8 | 상주 | 산호교(P8) | 교각 박리 보수됨 | #08 |

| 점검내용 | 교각 박리 보수됨 | | | |

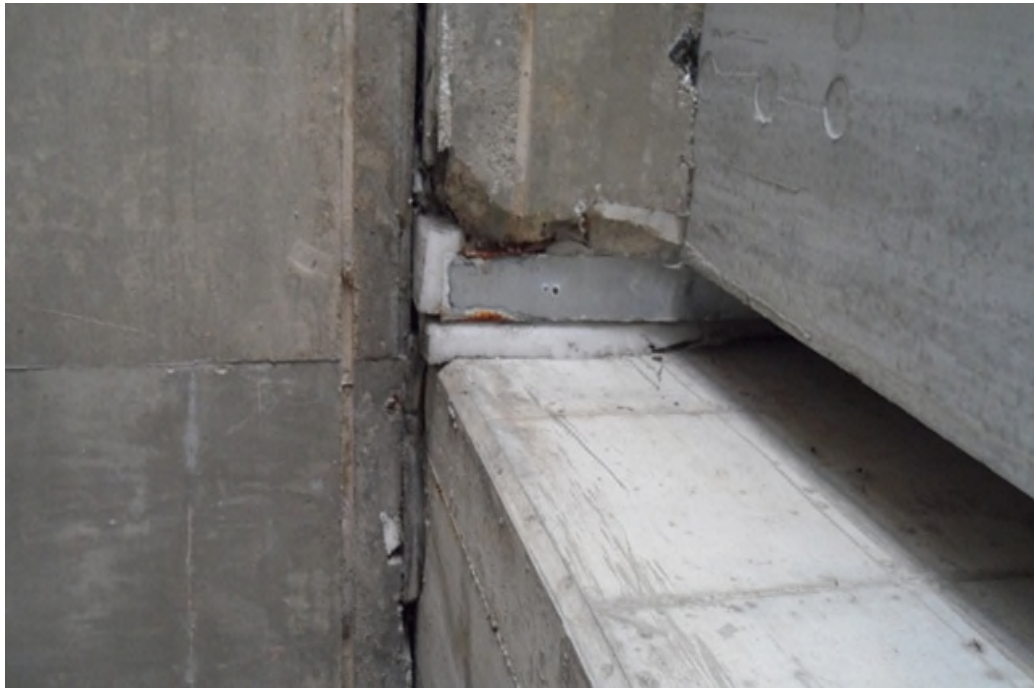
| 점검위치 | 영천 | 산호교(S2, S9) | 사진번호 | #09 |

| No. | 위치 | | 점검 내용 | 사진번호 |
|---|---|---|---|---|
| 9 | 영천 | 산호교(S2, S9) | 바닥판하면 박락, 파손 | #09 |

| 점검내용 | | 바닥판하면 박락, 파손 | | |

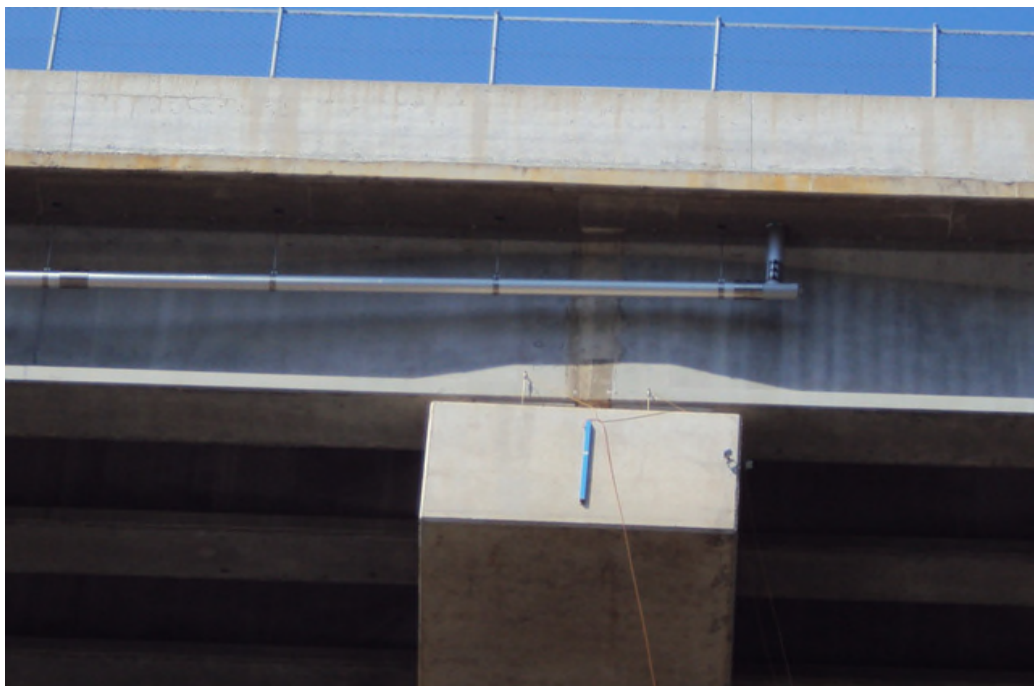
| 점검위치 | 영천 | 산호교(S4) | 사진번호 | #10 |

| No. | 위치 | | 점검 내용 | 사진번호 |
|---|---|---|---|---|
| 10 | 영천 | 산호교(S4) | 거더 박락 보수됨 | #10 |

| 점검내용 | | 거더 박락 보수됨 | | |

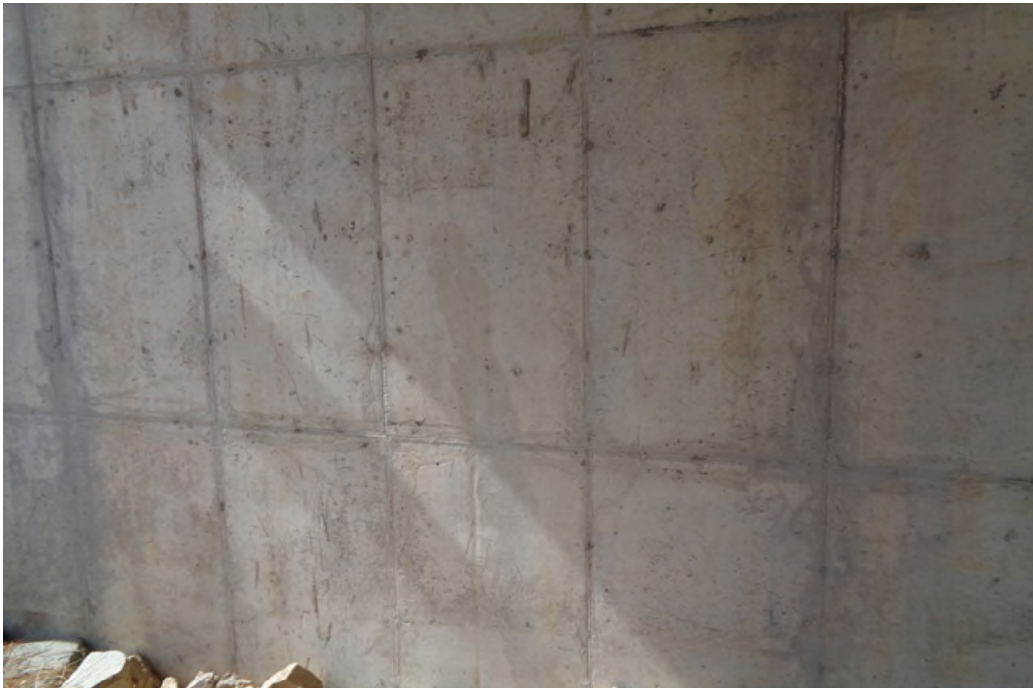
| 점검위치 | 영천 | 산호교(A1) | 사진번호 | #11 |

| No. | 위치 | | 점검 내용 | 사진번호 |
|---|---|---|---|---|
| 11 | 영천 | 산호교(A1) | 교대 균열(cw=0.3mm미만) | #11 |

| 점검내용 | | 교대 균열(cw=0.3mm미만) | | |

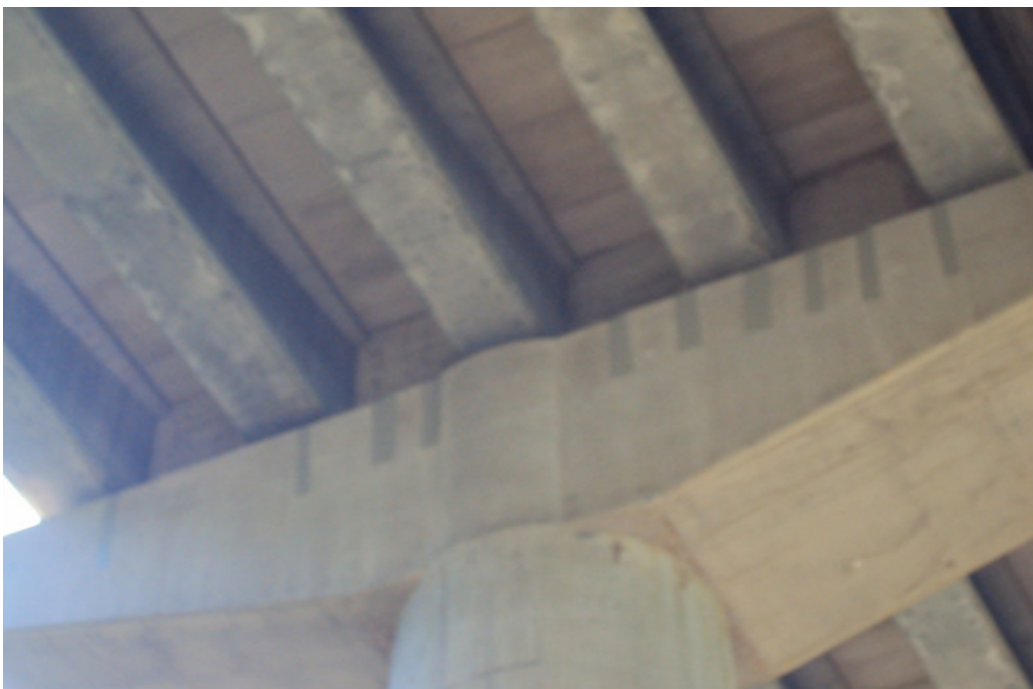
| 점검위치 | 영천 | 산호교(P5, P7) | 사진번호 | #12 |

| No. | 위치 | | 점검 내용 | 사진번호 |
|---|---|---|---|---|
| 12 | 영천 | 산호교(P5, P7) | 교각 균열(cw=0.3mm이상) 보수됨 | #12 |

| 점검내용 | | 교각 균열(cw=0.3mm이상) 보수됨 | | |

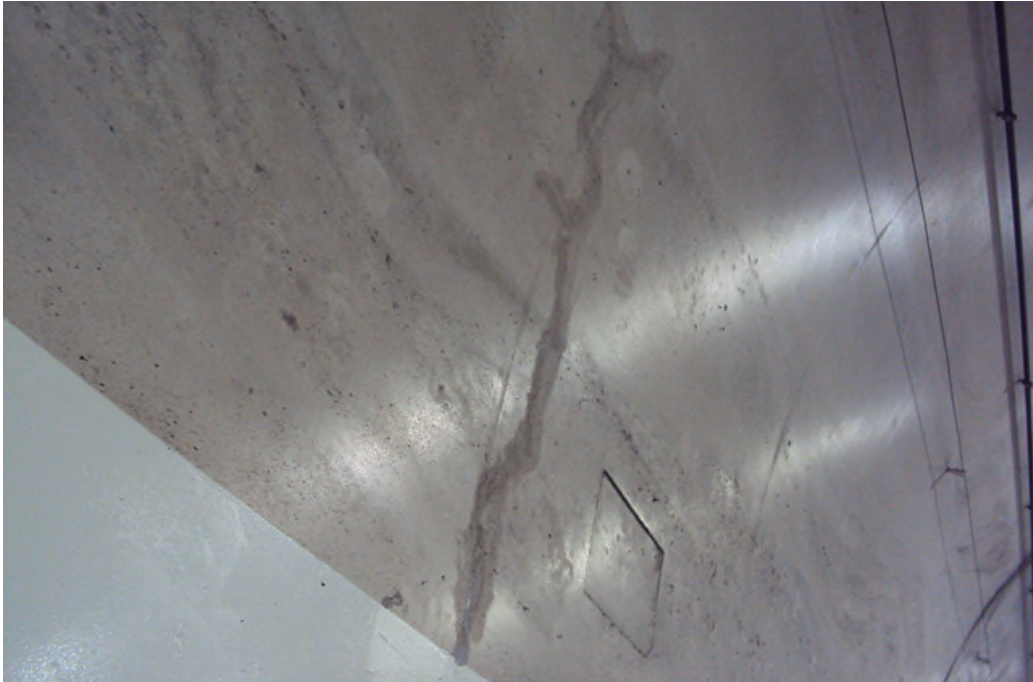
| 점검위치 | 상주 | 산법터널(S1~S40) | 사진번호 | #01 |

| No. | 위치 | | 점검 내용 | 사진번호 |
|---|---|---|---|---|
| 1 | 상주 | 산법터널(S1~S40) | 라이닝 콘크리트 균열(cw=0.3mm미만) | #01 |

| 점검내용 | | 라이닝 콘크리트 균열(cw=0.3mm미만) | | |

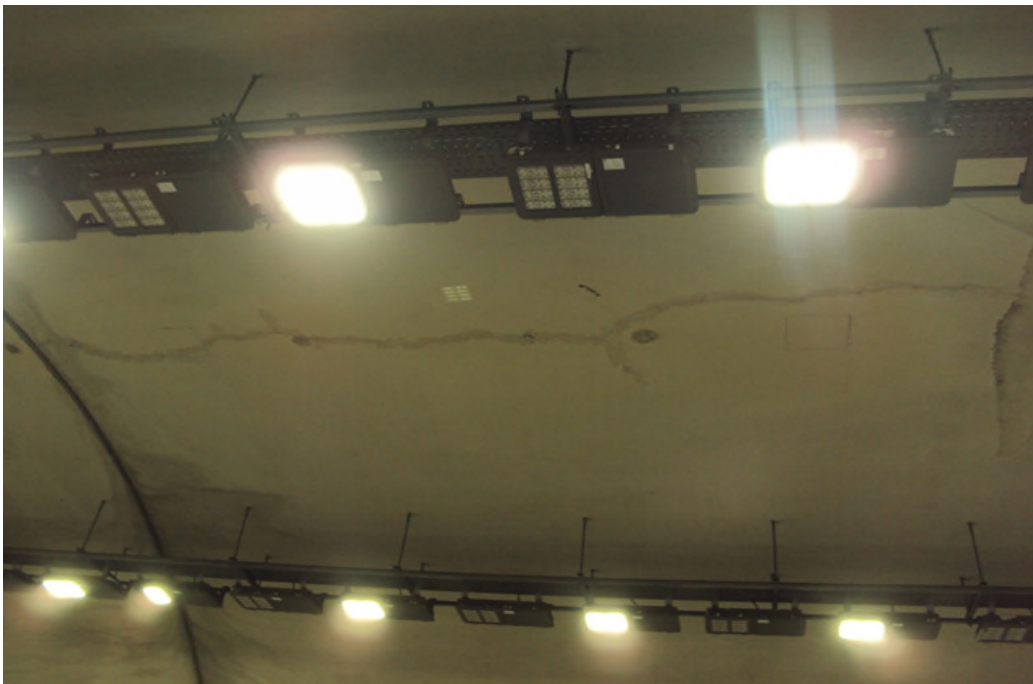
| 점검위치 | 상주 | 산법터널(S1~S40) | 사진번호 | #02 |

| No. | 위치 | | 점검 내용 | 사진번호 |
|---|---|---|---|---|
| 2 | 상주 | 산법터널(S1~S40) | 라이닝 콘크리트 균열(cw=0.3mm이상) | #02 |

| 점검내용 | | 라이닝 콘크리트 균열(cw=0.3mm이상) | | |

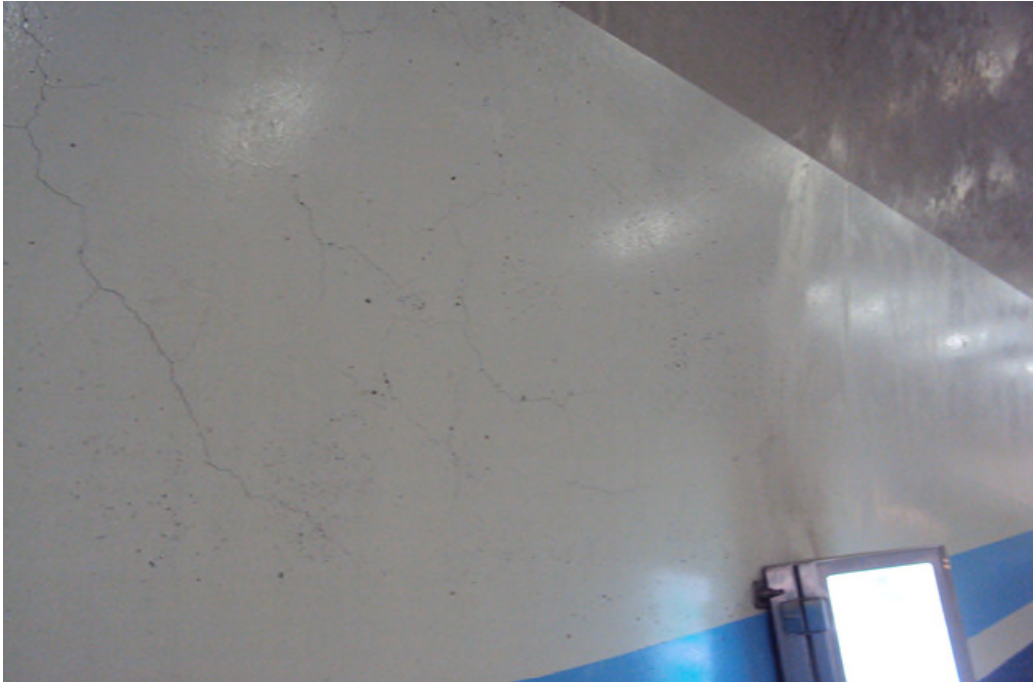
| 점검위치 | 상주 | 산법터널(S1~S40) | 사진번호 | #03 |

| No. | 위치 | | 점검 내용 | 사진번호 |
|---|---|---|---|---|
| 3 | 상주 | 산법터널(S1~S40) | 라이닝 콘크리트 망상균열 | #03 |

| 점검내용 | | 라이닝 콘크리트 망상균열 | | |

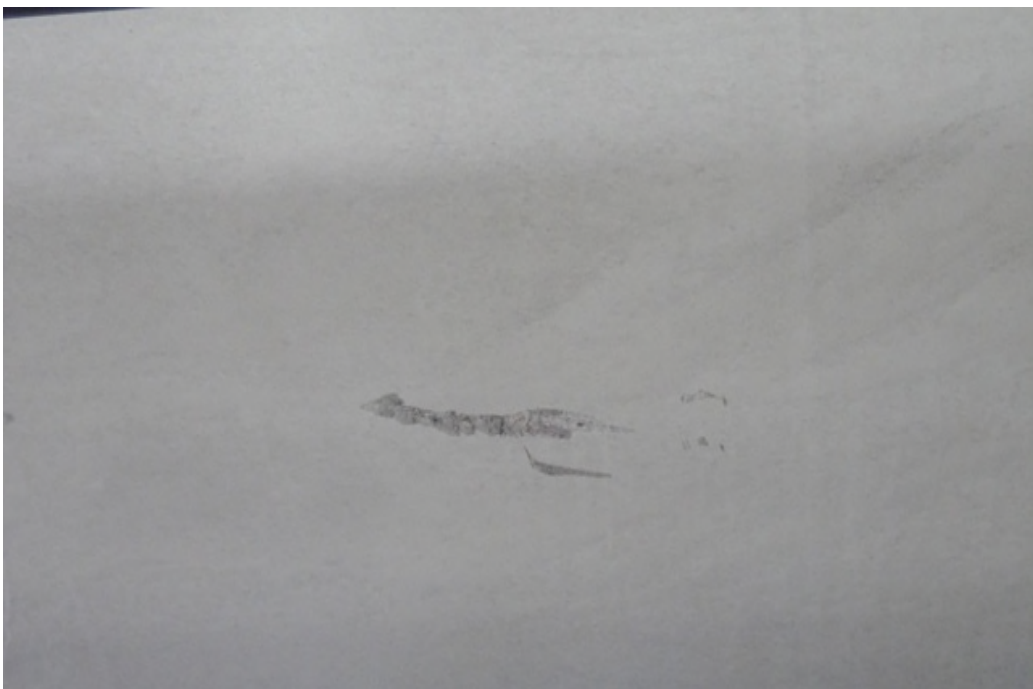
| 점검위치 | 상주 | 산법터널(S1~S40) | 사진번호 | #04 |

| No. | 위치 | | 점검 내용 | 사진번호 |
|---|---|---|---|---|
| 4 | 상주 | 산법터널(S1~S40) | 라이닝 콘크리트 굽힘 | #04 |

| 점검내용 | | 라이닝 콘크리트 긁힘 | | |

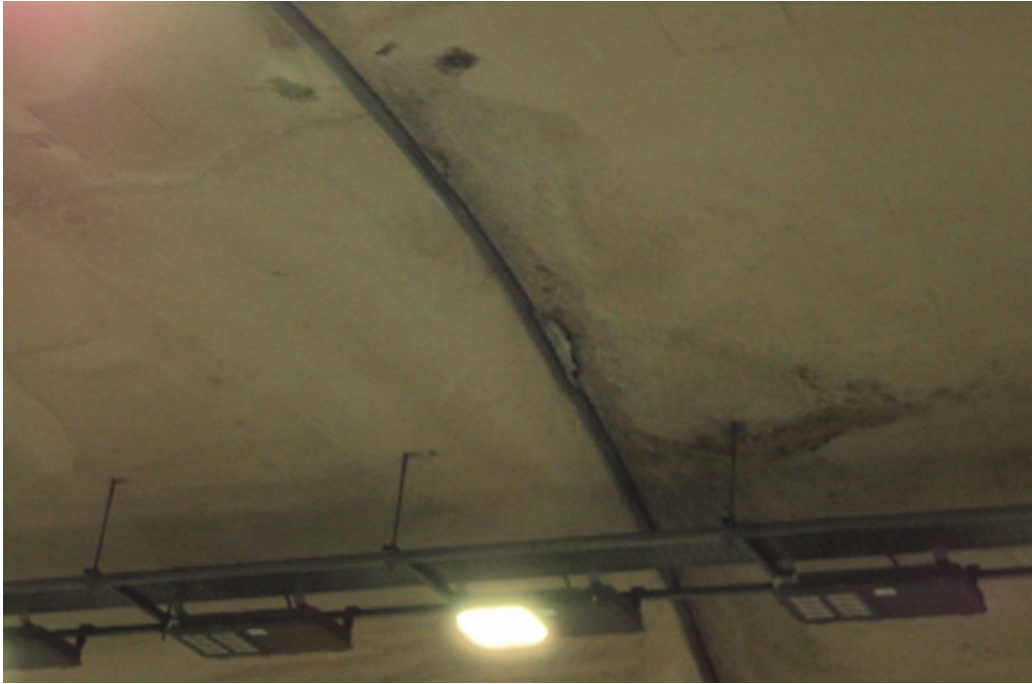
| 점검위치 | 상주 산법터널(S1~S40) | 사진번호 | #05 |

| No. | 위치 | | 점검 내용 | 사진번호 |
|---|---|---|---|---|
| 5 | 상주 | 산법터널(S1~S40) | 라이닝 콘크리트 조인트부 들뜸 | #05 |

| 점검내용 | 라이닝 콘크리트 조인트부 들뜸 | | |

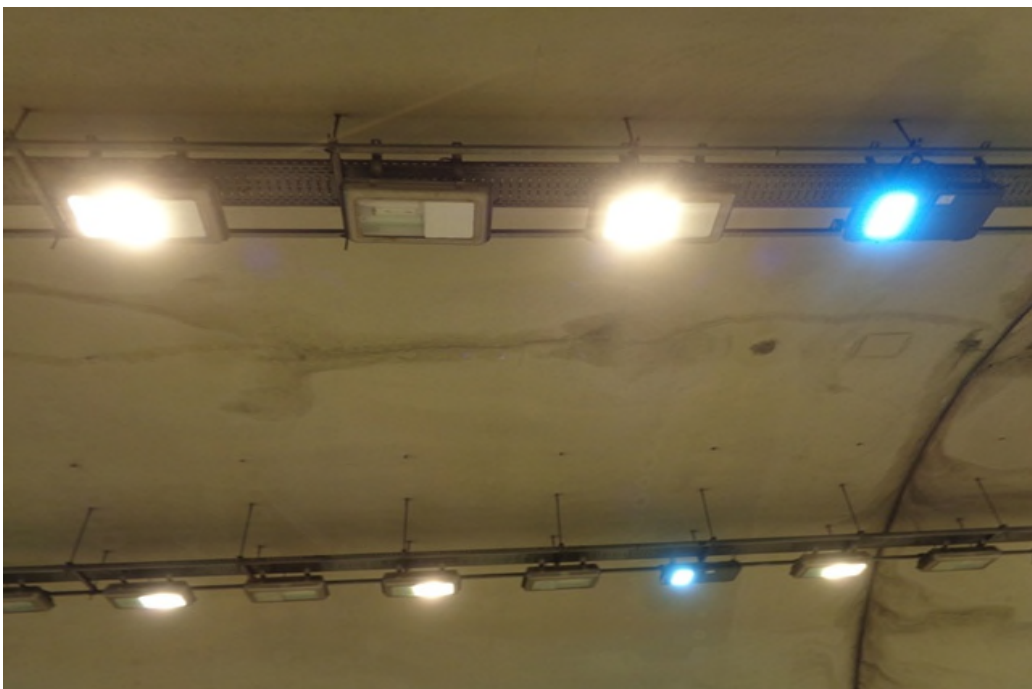
| 점검위치 | 영천 산법터널(S1~S40) | 사진번호 | #06 |

| No. | 위치 | | 점검 내용 | 사진번호 |
|---|---|---|---|---|
| 6 | 영천 | 산법터널(S1~S40) | 라이닝 콘크리트 균열(cw=0.3mm미만) | #06 |

| 점검내용 | 라이닝 콘크리트 균열(cw=0.3mm미만) | | |

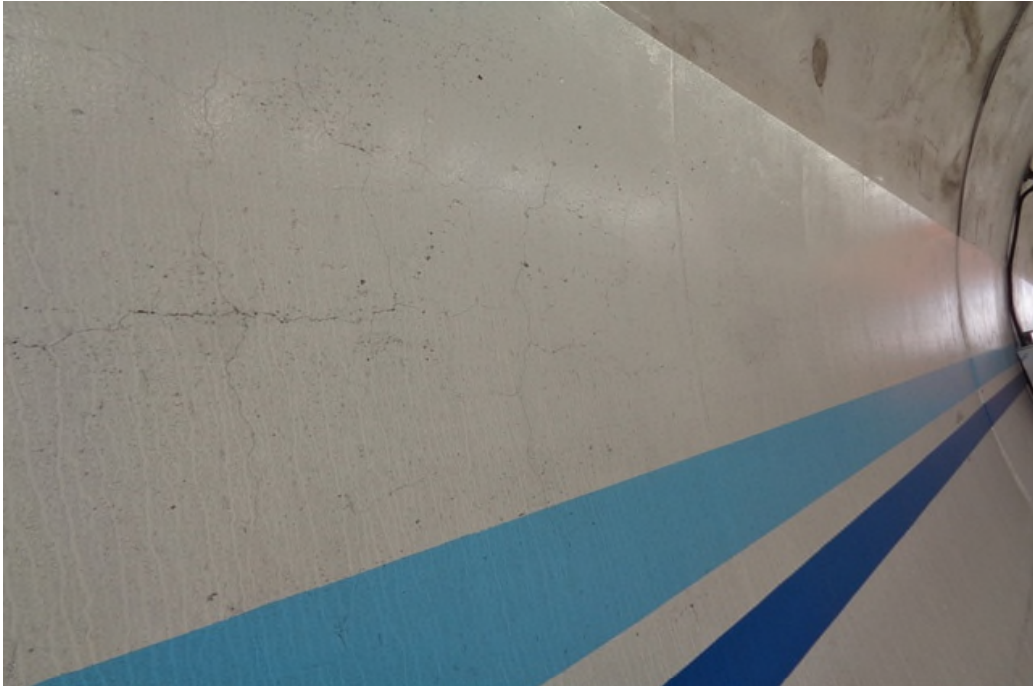
| 점검위치 | 영천 | 산법터널(S1~S40) | 사진번호 | #07 |

| No. | 위치 | | 점검 내용 | 사진번호 |
|---|---|---|---|---|
| 7 | 영천 | 산법터널(S1~S40) | 라이닝 콘크리트 망상균열 | #07 |

| 점검내용 | | 라이닝 콘크리트 망상균열 | | |

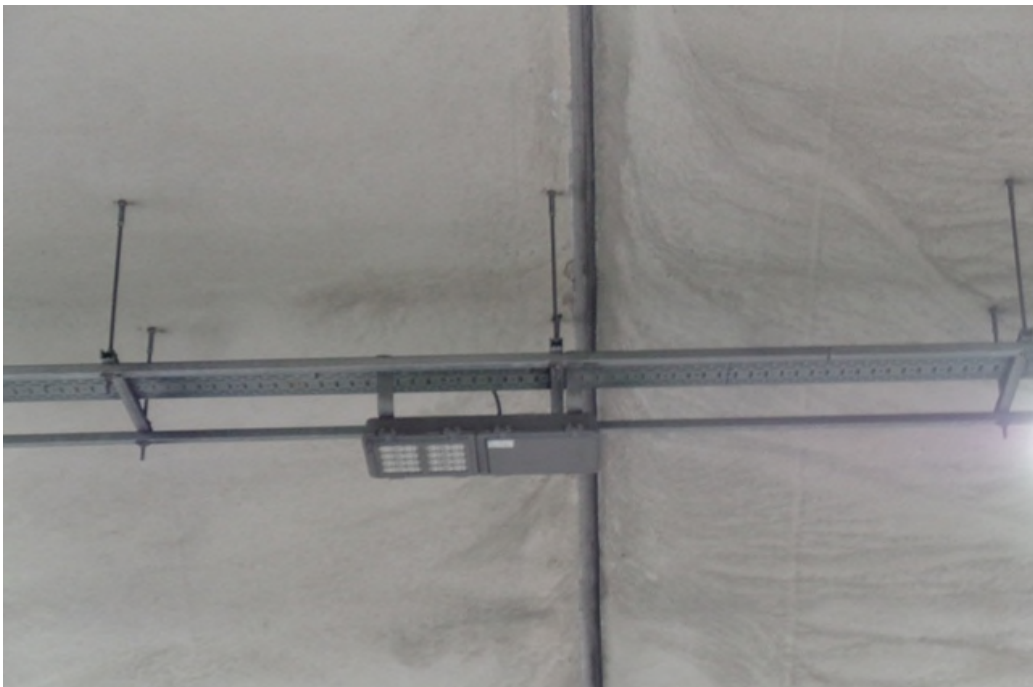
| 점검위치 | 영천 | 산법터널(S1~S40) | 사진번호 | #08 |

| No. | 위치 | | 점검 내용 | 사진번호 |
|---|---|---|---|---|
| 8 | 영천 | 산법터널(S1~S40) | 라이닝 콘크리트 조인트부 들뜸 | #08 |

| 점검내용 | | 라이닝 콘크리트 조인트부 들뜸 | | |

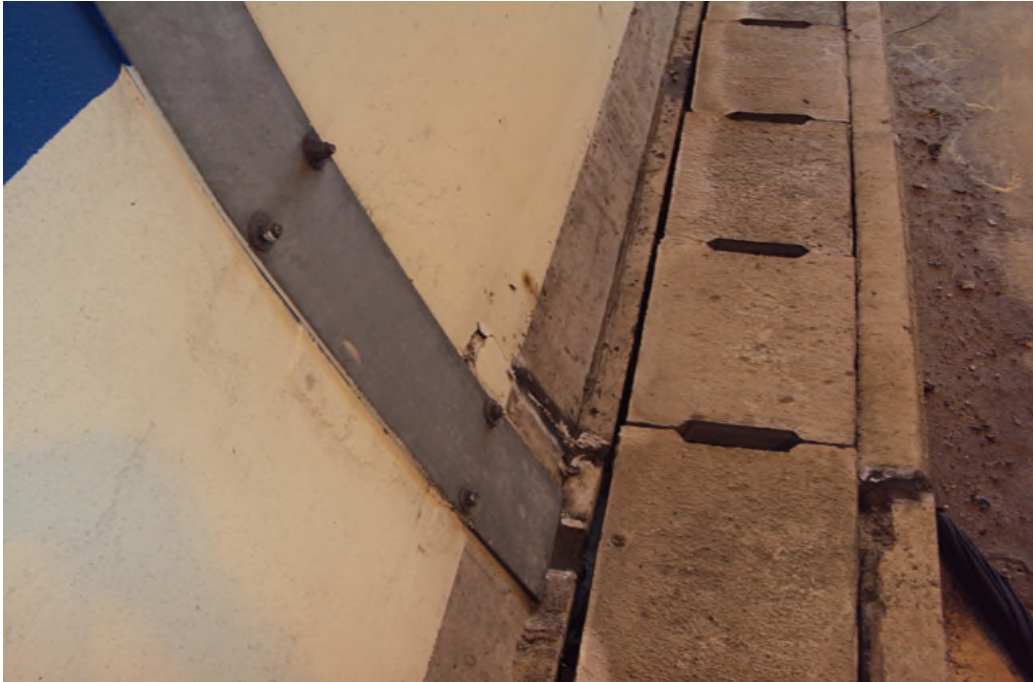
| 점검위치 | 영천 | 산법터널(S1~S40) | 사진번호 | #09 |

| No. | 위치 | | 점검 내용 | 사진번호 |
|---|---|---|---|---|
| 9 | 영천 | 산법터널(S1~S40) | 라이닝 콘크리트 누수흔적 | #09 |

| 점검내용 | | 라이닝 콘크리트 누수흔적 | | |

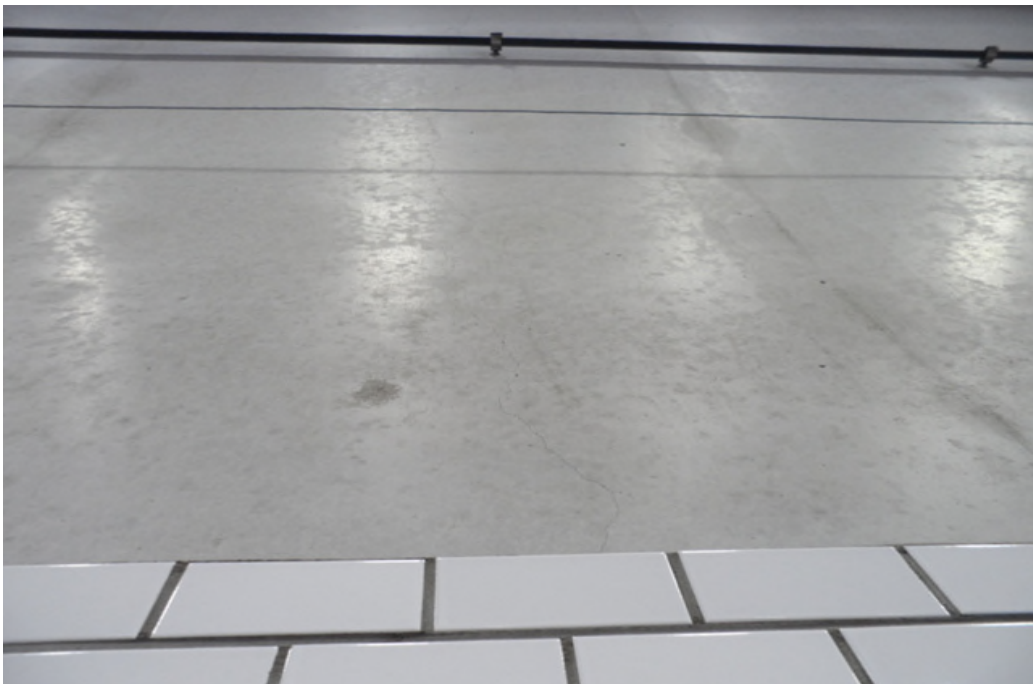
| 점검위치 | 상주 | 평호터널(S1~S198) | 사진번호 | #10 |

| No. | 위치 | | 점검 내용 | 사진번호 |
|---|---|---|---|---|
| 10 | 상주 | 평호터널(S1~S198) | 라이닝 콘크리트 균열(cw=0.3mm미만) | #10 |

| 점검내용 | | 라이닝 콘크리트 균열(cw=0.3mm미만) | | |

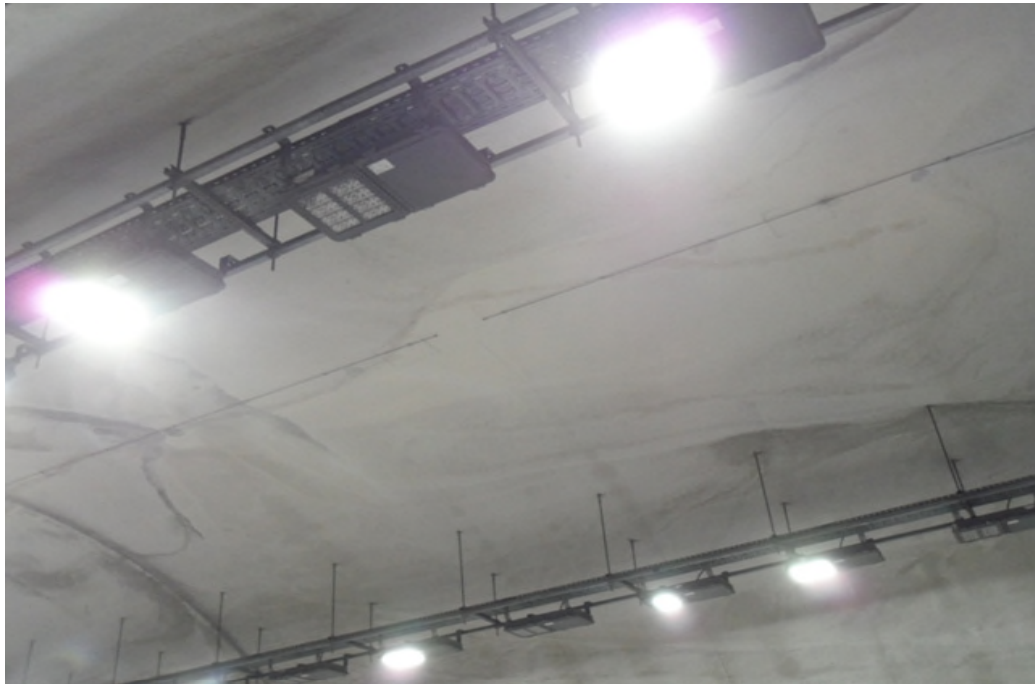
| 점검위치 | 상주 | 평호터널(S1~S198) | 사진번호 | #11 |

| No. | 위치 | | 점검 내용 | 사진번호 |
|---|---|---|---|---|
| 11 | 상주 | 평호터널(S1~S198) | 라이닝 콘크리트 균열(cw=0.3mm이상) | #11 |

| 점검내용 | | 라이닝 콘크리트 균열(cw=0.3mm이상) | | |

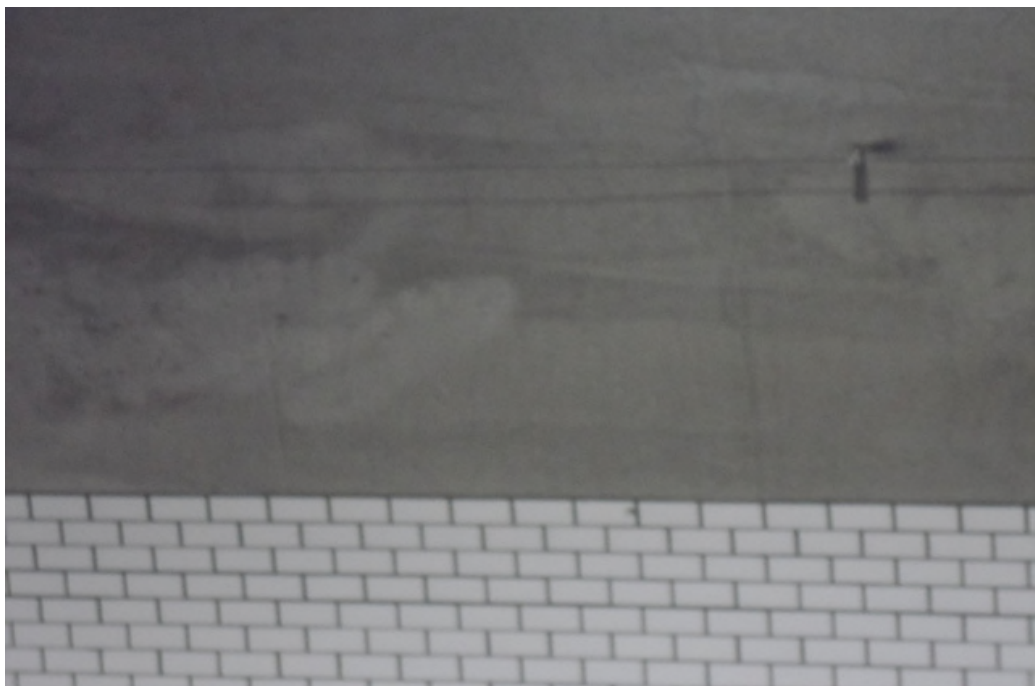
| 점검위치 | 상주 | 평호터널(S1~S198) | 사진번호 | #12 |

| No. | 위치 | | 점검 내용 | 사진번호 |
|---|---|---|---|---|
| 12 | 상주 | 평호터널(S1~S198) | 라이닝 콘크리트 망상균열 | #12 |

| 점검내용 | | 라이닝 콘크리트 망상균열 | | |

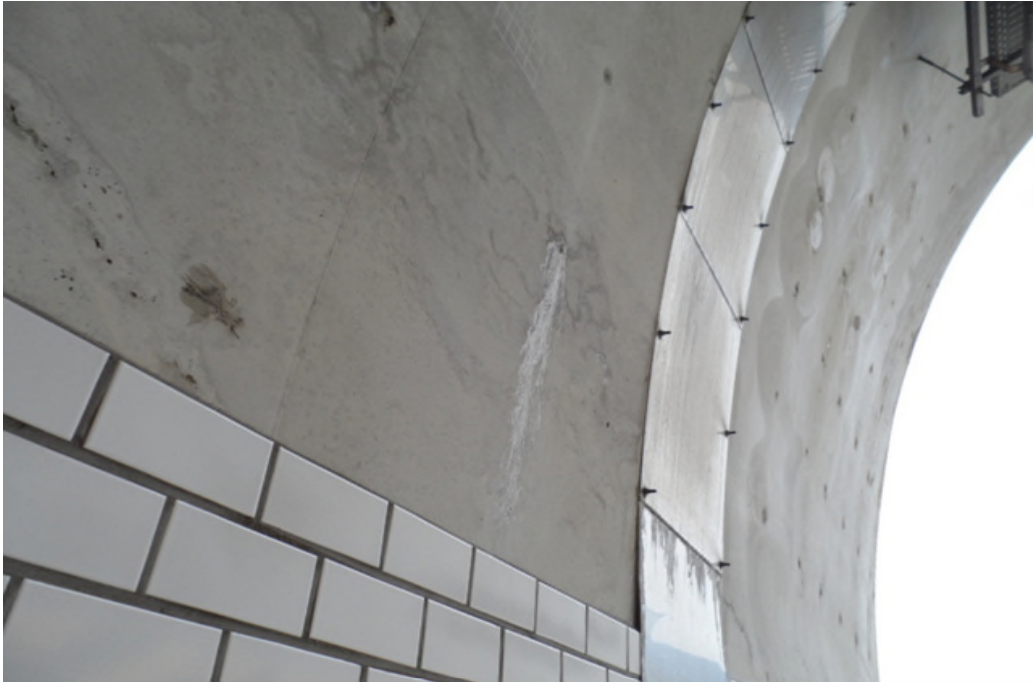
| 점검위치 | 상주 | 평호터널(S1~S198) | 사진번호 | #13 |

| No. | 위치 | | 점검 내용 | 사진번호 |
|---|---|---|---|---|
| 13 | 상주 | 평호터널(S1~S198) | 라이닝 콘크리트 백태 | #13 |

| 점검내용 | | 라이닝 콘크리트 백태 | | |

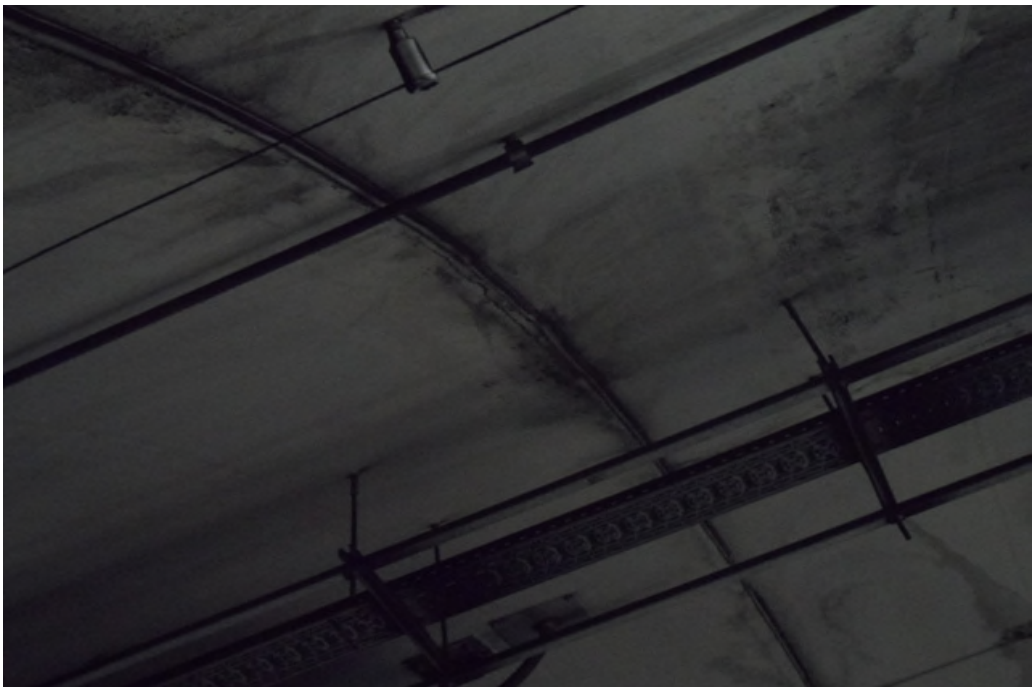
| 점검위치 | 상주 | 평호터널(S1~S198) | 사진번호 | #14 |

| No. | 위치 | | 점검 내용 | 사진번호 |
|---|---|---|---|---|
| 14 | 상주 | 평호터널(S1~S198) | 라이닝 콘크리트 조인트부 들뜸, 탈락 | #14 |

| 점검내용 | | 라이닝 콘크리트 조인트부 들뜸, 탈락 | | |

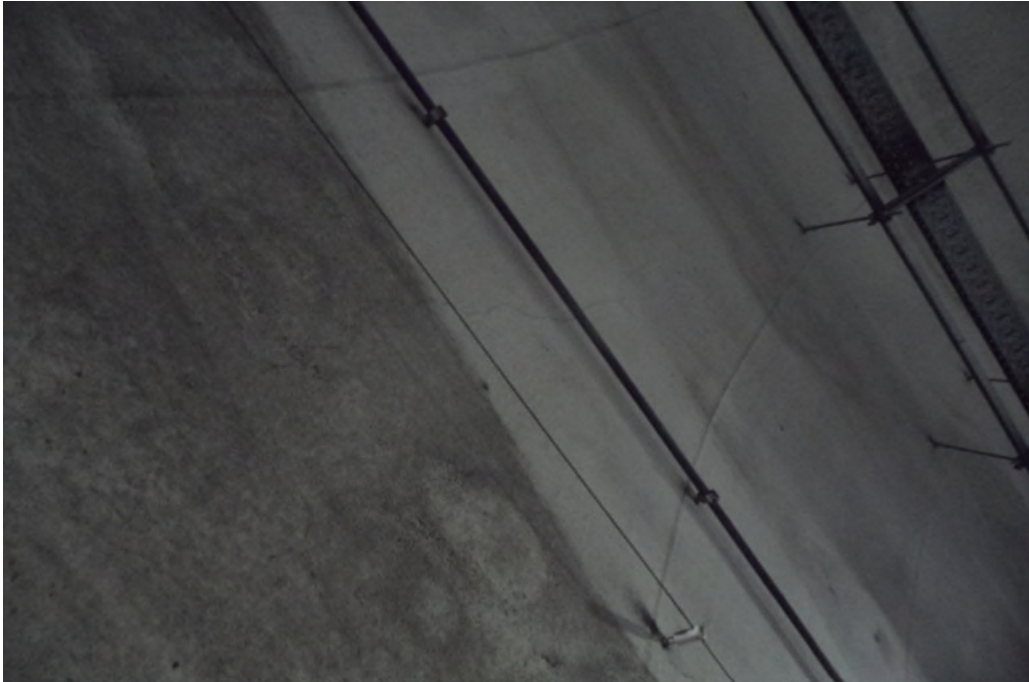
| 점검위치 | 영천 | 평호터널(S1~S185) | 사진번호 | #15 |

| No. | 위치 | | 점검 내용 | 사진번호 |
|---|---|---|---|---|
| 15 | 영천 | 평호터널(S1~S185) | 라이닝 콘크리트 균열(cw=0.3mm미만) | #15 |

| 점검내용 | | 라이닝 콘크리트 균열(cw=0.3mm미만) | | |

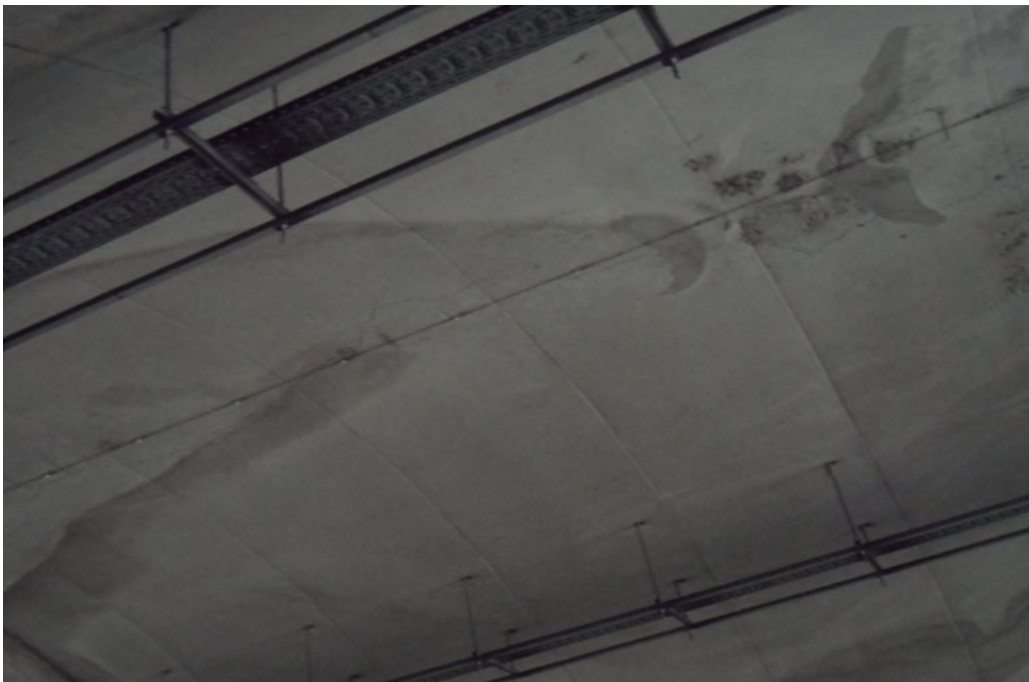
| 점검위치 | 영천 | 평호터널(S1~S185) | 사진번호 | #16 |

| No. | 위치 | | 점검 내용 | 사진번호 |
|---|---|---|---|---|
| 16 | 영천 | 평호터널(S1~S185) | 라이닝 콘크리트 균열(cw=0.3mm이상) | #16 |

| 점검내용 | | 라이닝 콘크리트 균열(cw=0.3mm이상) | | |

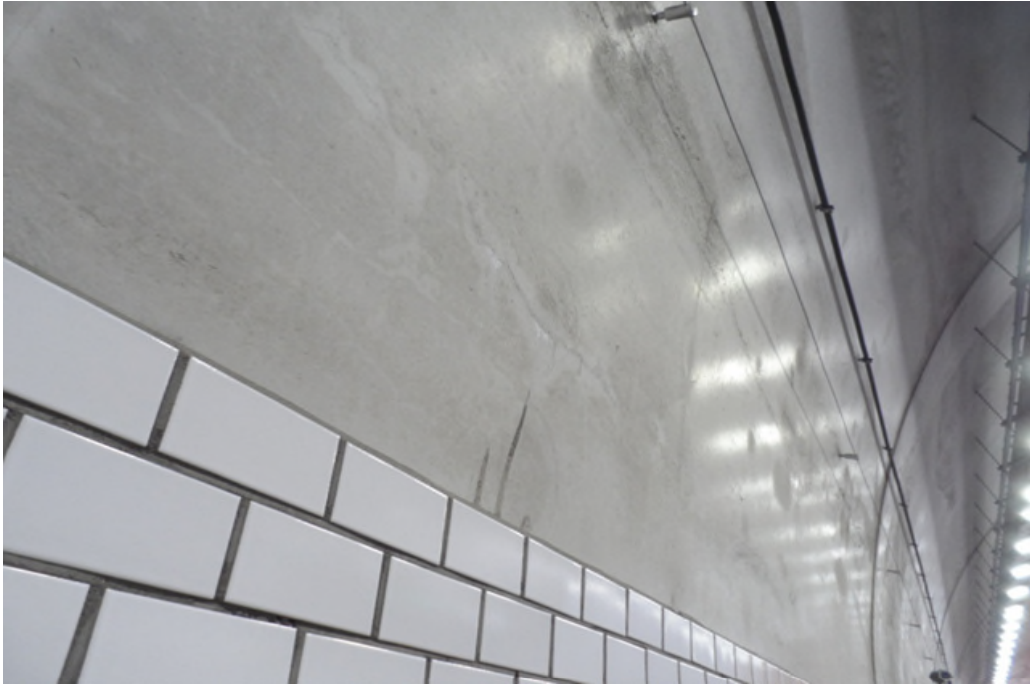
| 점검위치 | 영천 | 평호터널(S1~S185) | 사진번호 | #17 |

| No. | 위치 | | 점검 내용 | 사진번호 |
|---|---|---|---|---|
| 17 | 영천 | 평호터널(S1~S185) | 라이닝 콘크리트 균열부백태 | #17 |

| 점검내용 | | 라이닝 콘크리트 균열부백태 | | |

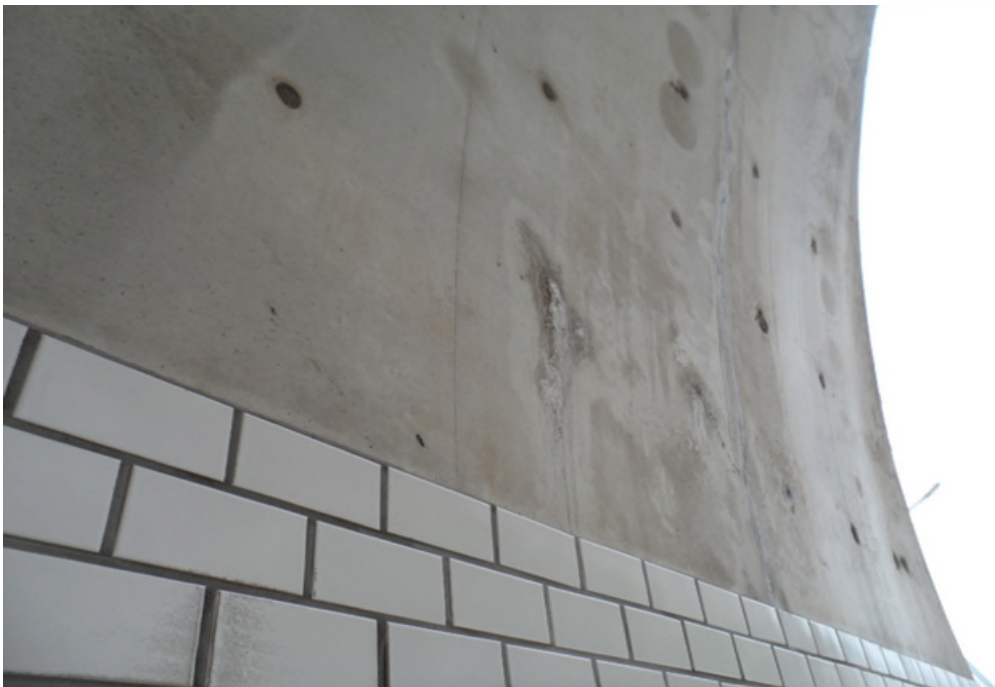
| 점검위치 | 영천 | 평호터널(S1~S185) | 사진번호 | #18 |

| No. | 위치 | | 점검 내용 | 사진번호 |
|---|---|---|---|---|
| 18 | 영천 | 평호터널(S1~S185) | 라이닝 콘크리트 백태 | #18 |

| 점검내용 | | 라이닝 콘크리트 백태 | | |
