## 도로교량 하자 목록(4공구)

## 도로터널 하자 목록(4공구)

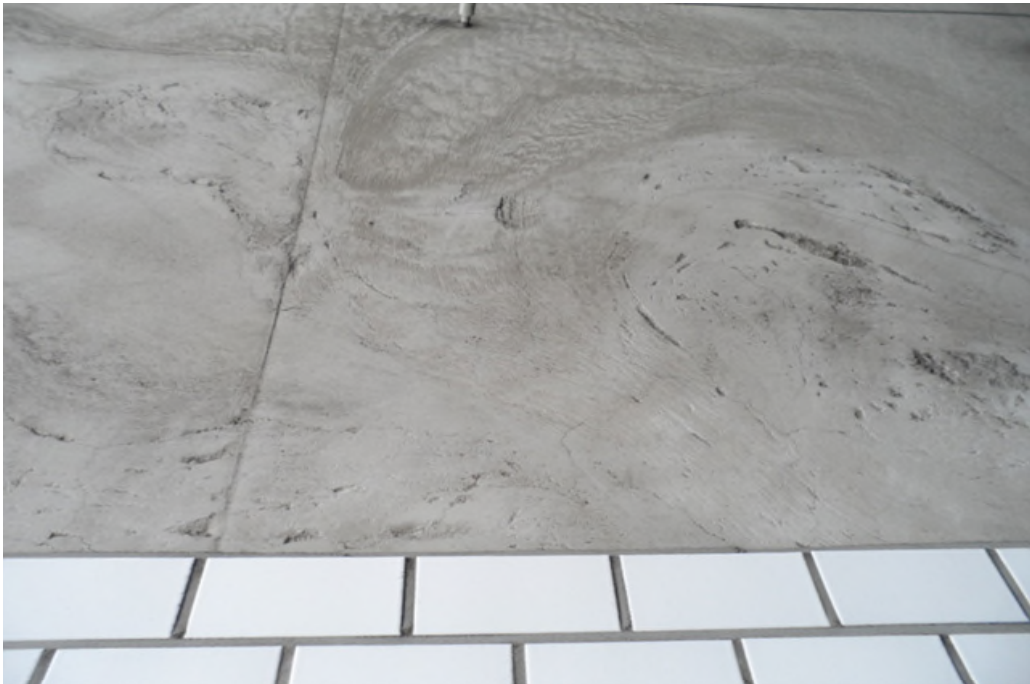
| 점검위치 | 영천 | 평호터널(S1~S185) | 사진번호 | #19 |

| No. | 위치 | | 점검 내용 | 사진번호 |
|---|---|---|---|---|
| 19 | 영천 | 평호터널(S1~S185) | 라이닝 콘크리트 망상균열 | #19 |

| 점검내용 | | 라이닝 콘크리트 망상균열 | | |

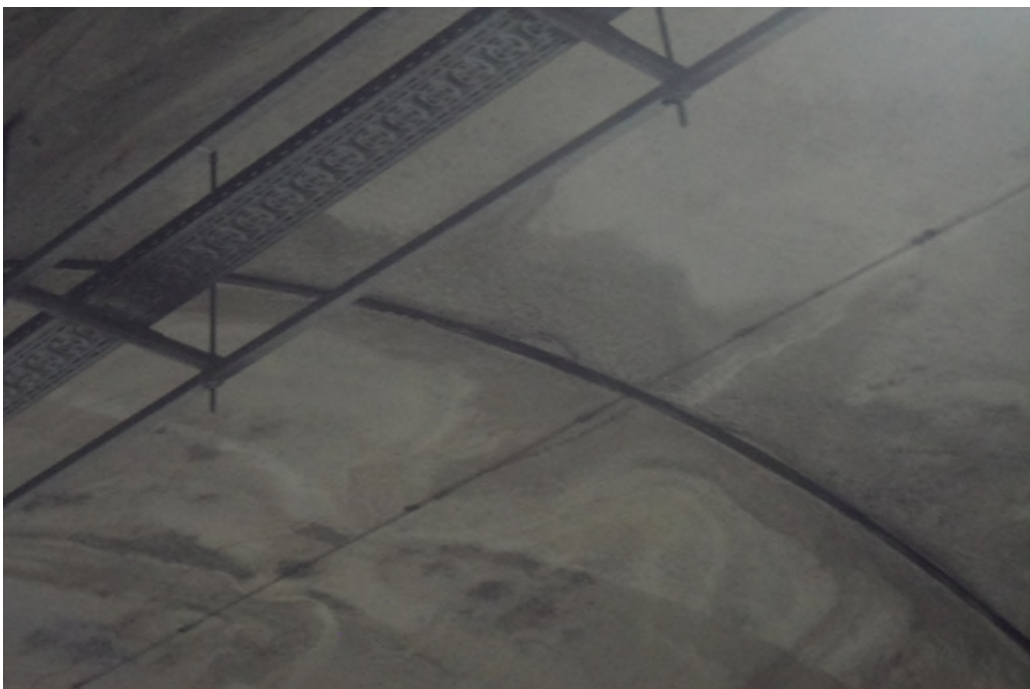
| 점검위치 | 영천 | 평호터널(S1~S185) | 사진번호 | #20 |

| No. | 위치 | | 점검 내용 | 사진번호 |
|---|---|---|---|---|
| 20 | 영천 | 평호터널(S1~S185) | 라이닝 콘크리트 조인트부 들뜸 | #20 |

| 점검내용 | | 라이닝 콘크리트 조인트부 들뜸 | | |

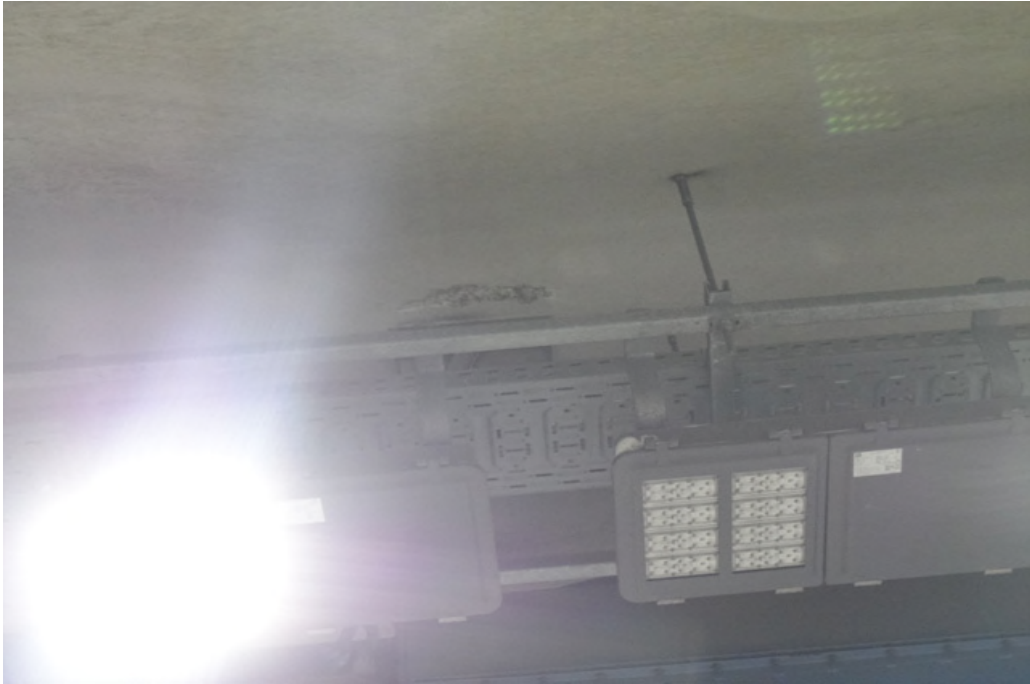
| 점검위치 | 영천    평호터널(S1~S185) | 사진번호 | #21 |

| No. | 위치 | | 점검 내용 | 사진번호 |
|---|---|---|---|---|
| 21 | 영천 | 평호터널(S1~S185) | 라이닝 콘크리트 파손 | #21 |

| 점검내용 | 라이닝 콘크리트 파손 | | |
