## 도로교량 하자 목록(5공구)

## 도로터널 하자 목록(5공구)

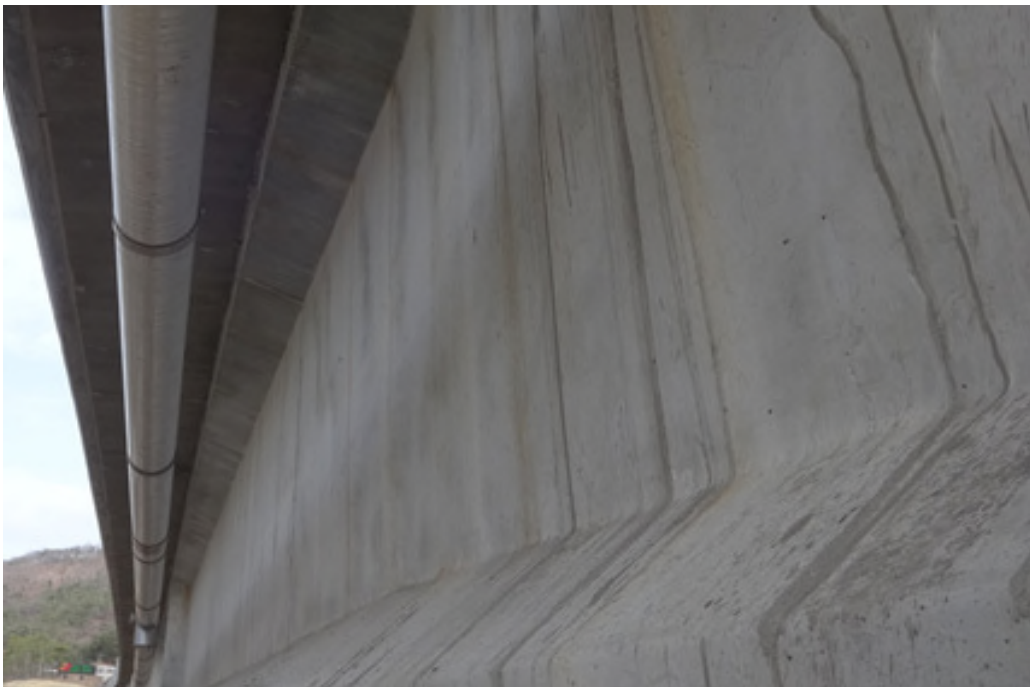
| 점검위치 | 상주 | 오로교(S3) | 사진번호 | #02 |

| No. | 위치 | | 점검 내용 | 사진번호 |
|---|---|---|---|---|
| 2 | 상주 | 오로교(S3) | 거더 표면불량 | #02 |

| 점검내용 | | 거더 표면불량 | | |

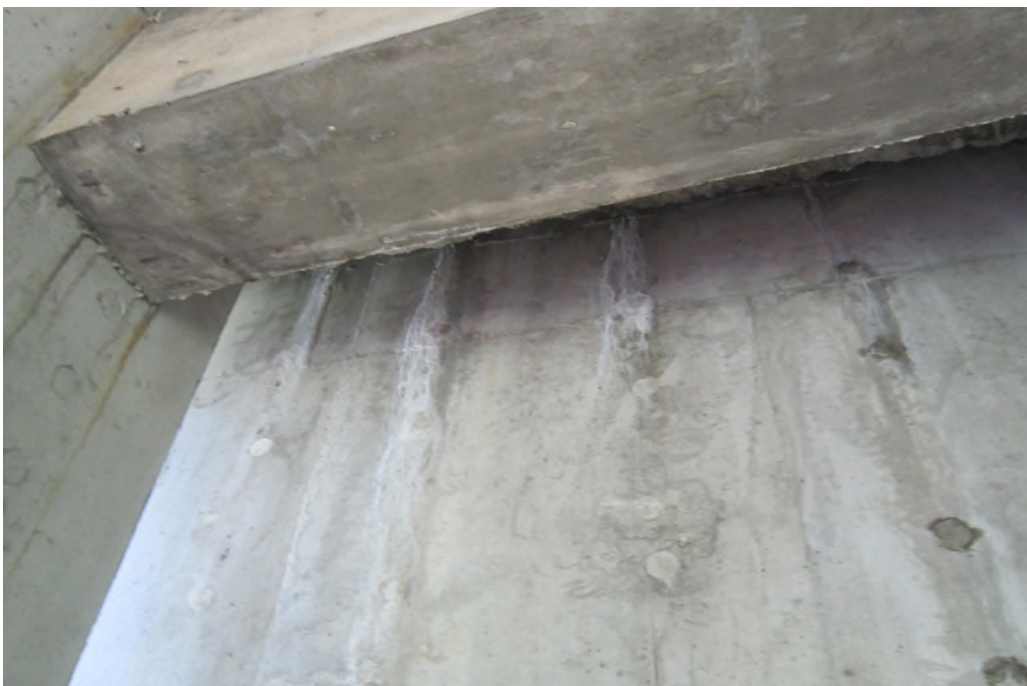
| 점검위치 | 상주 | 오로교(A1) | 사진번호 | #06 |

| No. | 위치 | | 점검 내용 | 사진번호 |
|---|---|---|---|---|
| 6 | 상주 | 오로교(A1) | 교대 백태 | #06 |

| 점검내용 | | 교대 백태 | | |

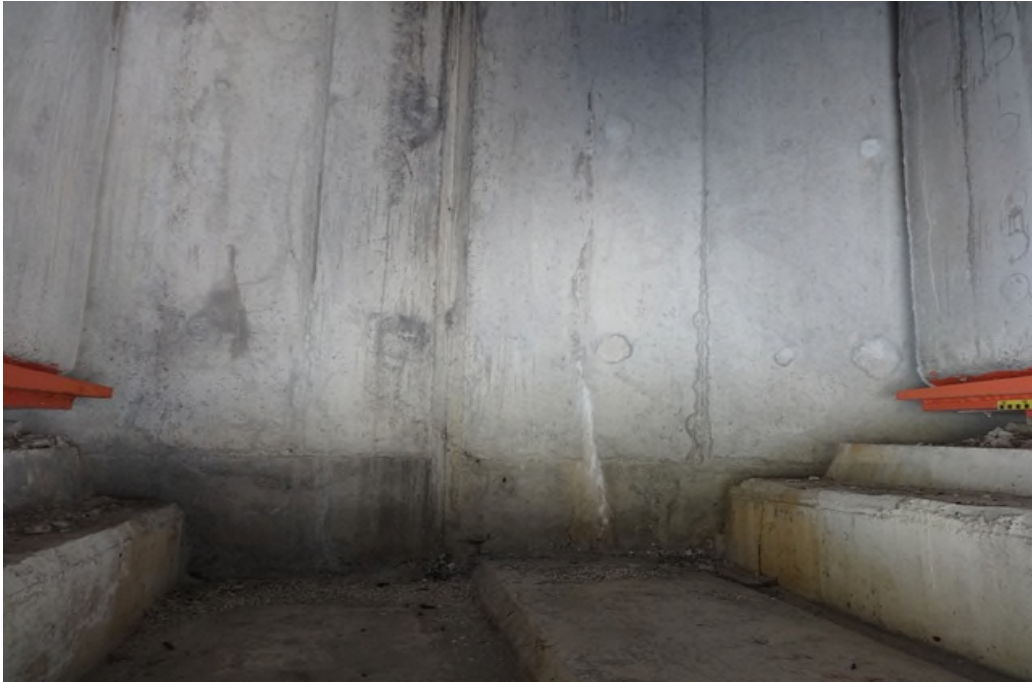
| 점검위치 | 상주 | 오로교(A2) | 사진번호 | #07 |

| No. | 위치 | | 점검 내용 | 사진번호 |
|---|---|---|---|---|
| 7 | 상주 | 오로교(A2) | 교대 백태 | #07 |

| 점검내용 | | 교대 백태 | | |

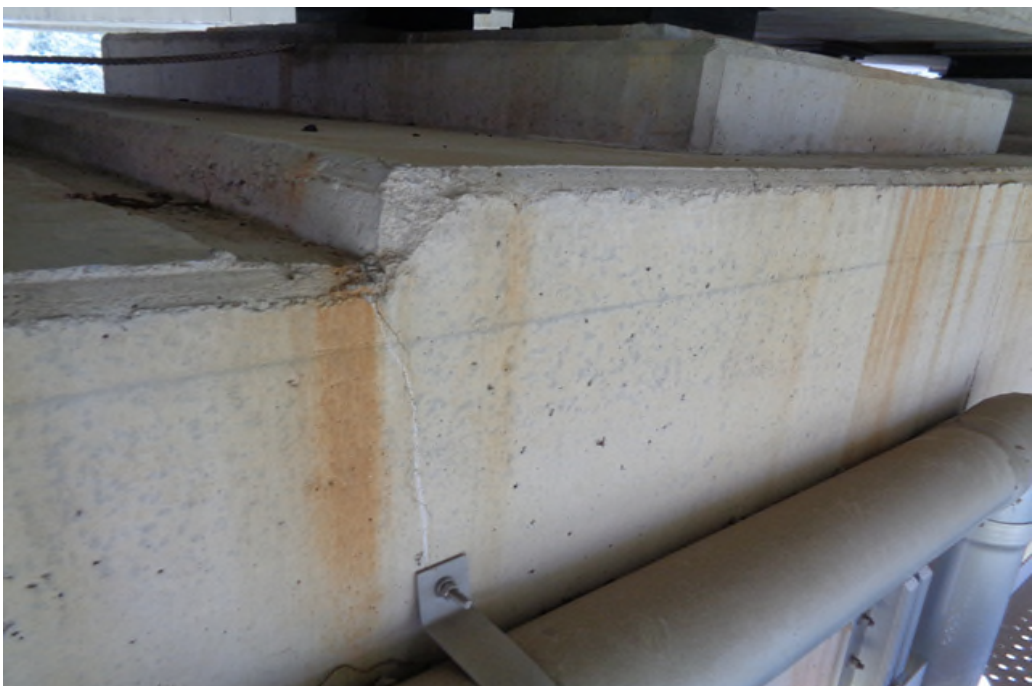
| 점검위치 | 상주 | 오로교(P2) | 사진번호 | #08 |

| No. | 위치 | | 점검 내용 | 사진번호 |
|---|---|---|---|---|
| 8 | 상주 | 오로교(P2) | 교각 균열(cw=0.3mm미만) | #08 |

| 점검내용 | 교각 균열(cw=0.3mm미만) | | | |

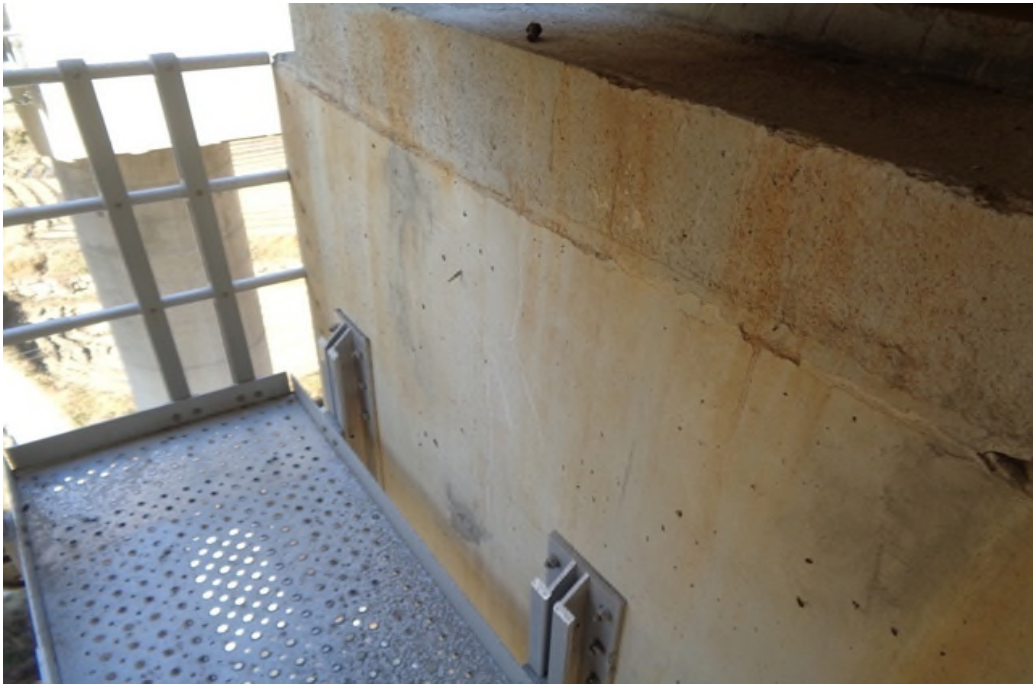
| 점검위치 | 상주 | 오로교(P3) | 사진번호 | #09 |

| No. | 위치 | | 점검 내용 | 사진번호 |
|---|---|---|---|---|
| 9 | 상주 | 오로교(P3) | 교각 균열(cw=0.3mm미만) | #09 |

| 점검내용 | | 교각 균열(cw=0.3mm미만) | | |

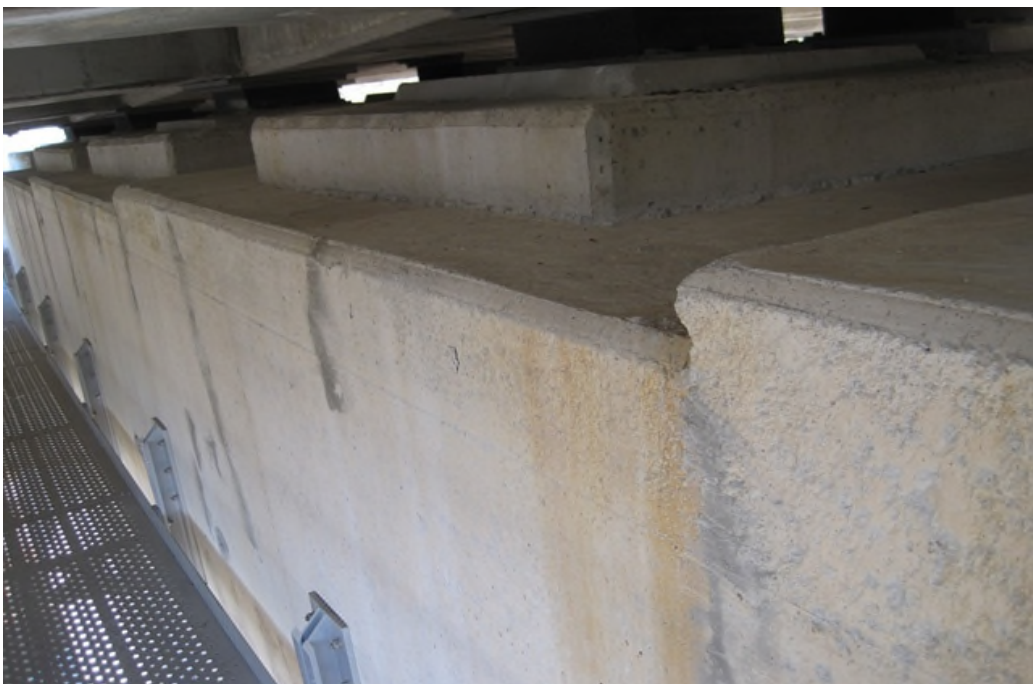
| 점검위치 | 상주 | 오로교(P1) | 사진번호 | #10 |

| No. | 위치 | | 점검 내용 | 사진번호 |
|---|---|---|---|---|
| 10 | 상주 | 오로교(P1) | 교각 박리 | #10 |

| 점검내용 | | 교각 박리 | | |

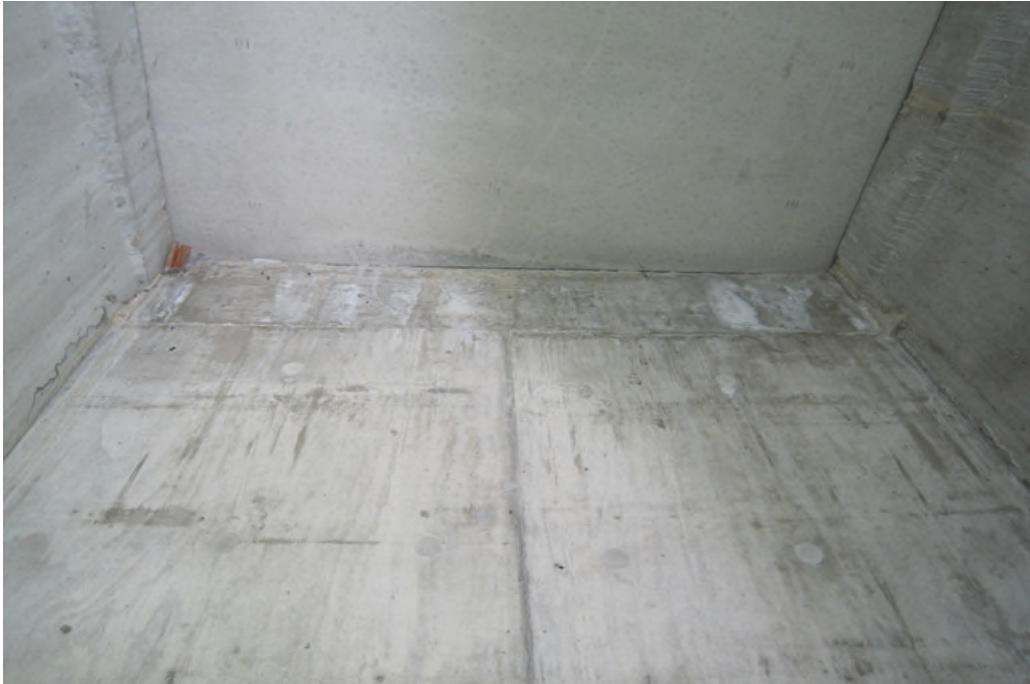
| 점검위치 | 영천 오로교(S1~S10) | 사진번호 | #11 |

| No. | 위치 | | 점검 내용 | 사진번호 |
|---|---|---|---|---|
| 11 | 영천 | 오로교(S1~S10) | 가로보 백태 | #11 |

| 점검내용 | 가로보 백태 | | |

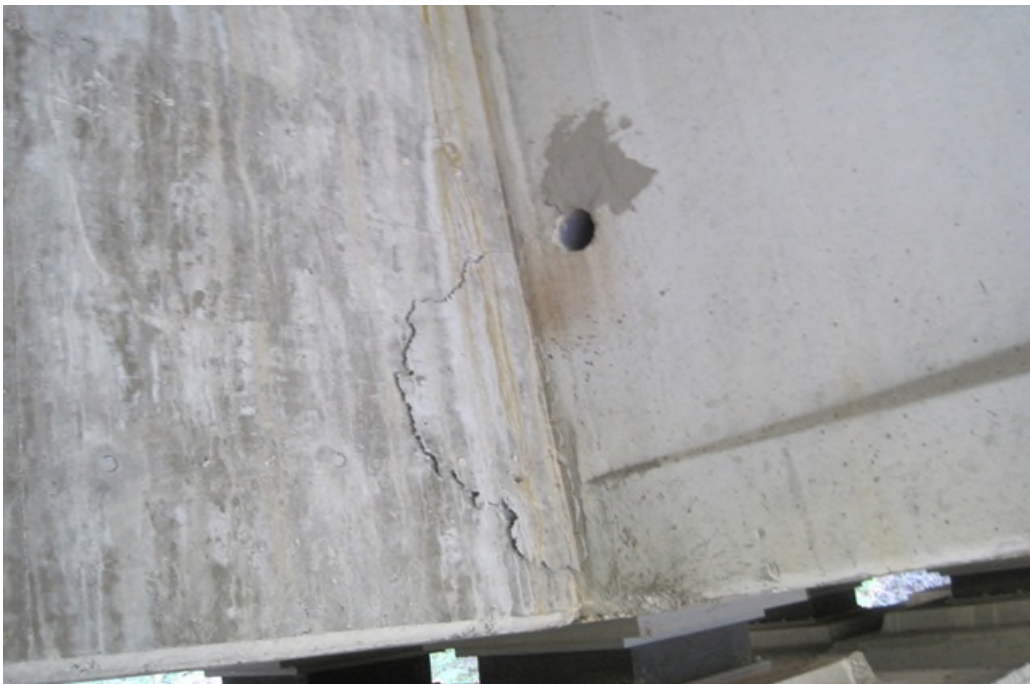
| 점검위치 | 영천 오로교(S7) | 사진번호 | #12 |

| No. | 위치 | | 점검 내용 | 사진번호 |
|---|---|---|---|---|
| 12 | 영천 | 오로교(S7) | 가로보 박리 | #12 |

| 점검내용 | 가로보 박리 | | |

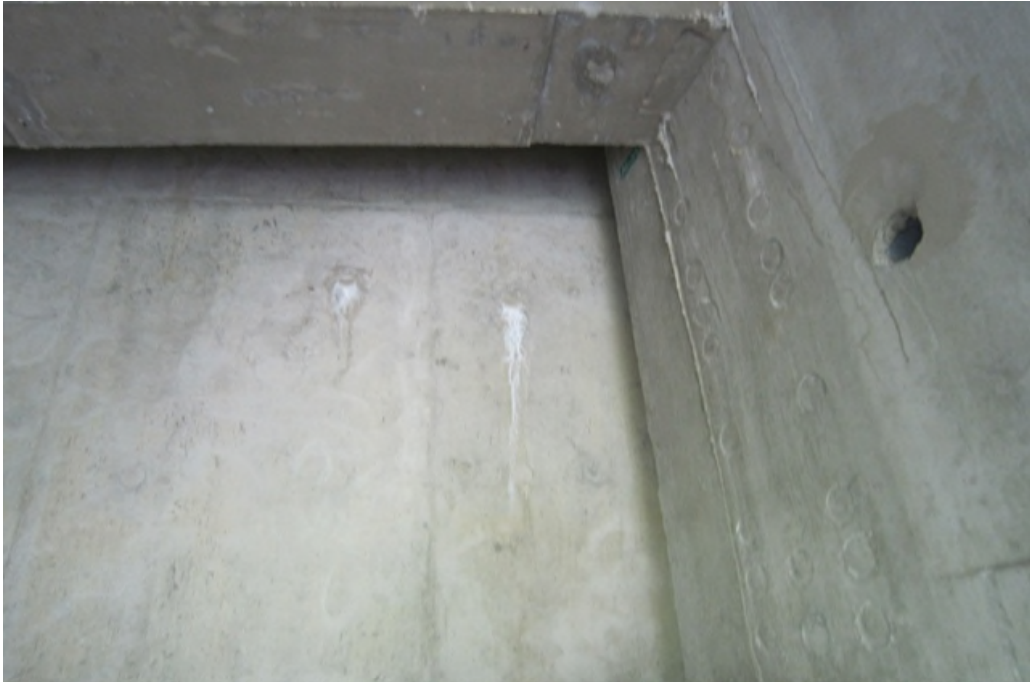
| 점검위치 | 영천 | 오로교(A1) | 사진번호 | #13 |

| No. | 위치 | | 점검 내용 | 사진번호 |
|---|---|---|---|---|
| 13 | 영천 | 오로교(A1) | 교대 백태 | #13 |

| 점검내용 | | 교대 백태 | | |

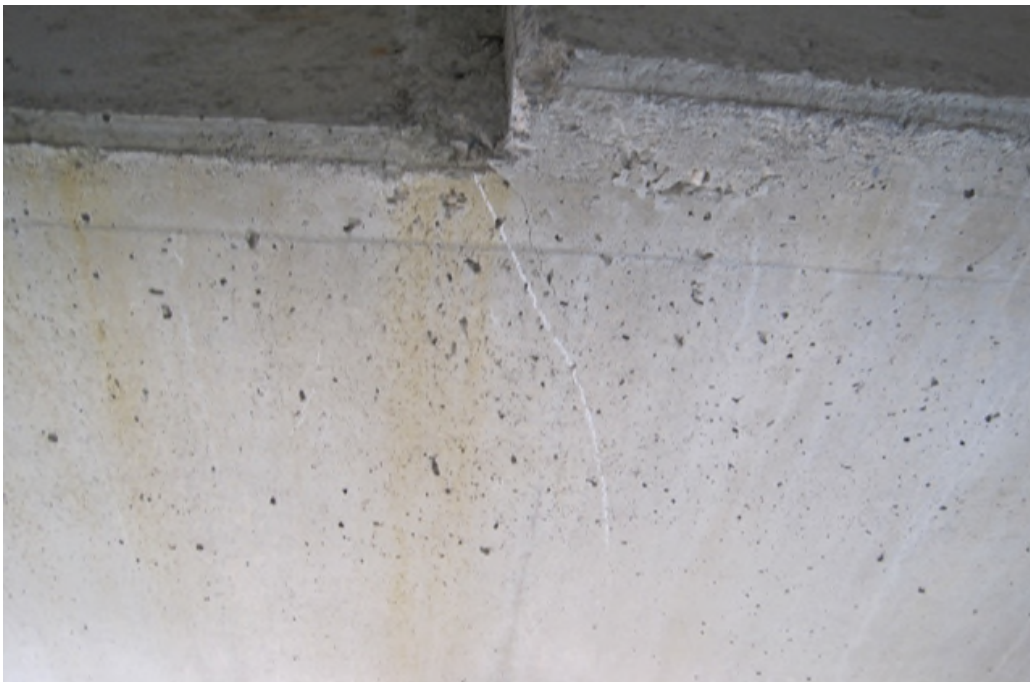
| 점검위치 | 영천 | 오로교(P2, P4) | 사진번호 | #14 |

| No. | 위치 | | 점검 내용 | 사진번호 |
|---|---|---|---|---|
| 14 | 영천 | 오로교(P2, P4) | 교각 균열(cw=0.3mm미만) | #14 |

| 점검내용 | | 교각 균열(cw=0.3mm미만) | | |

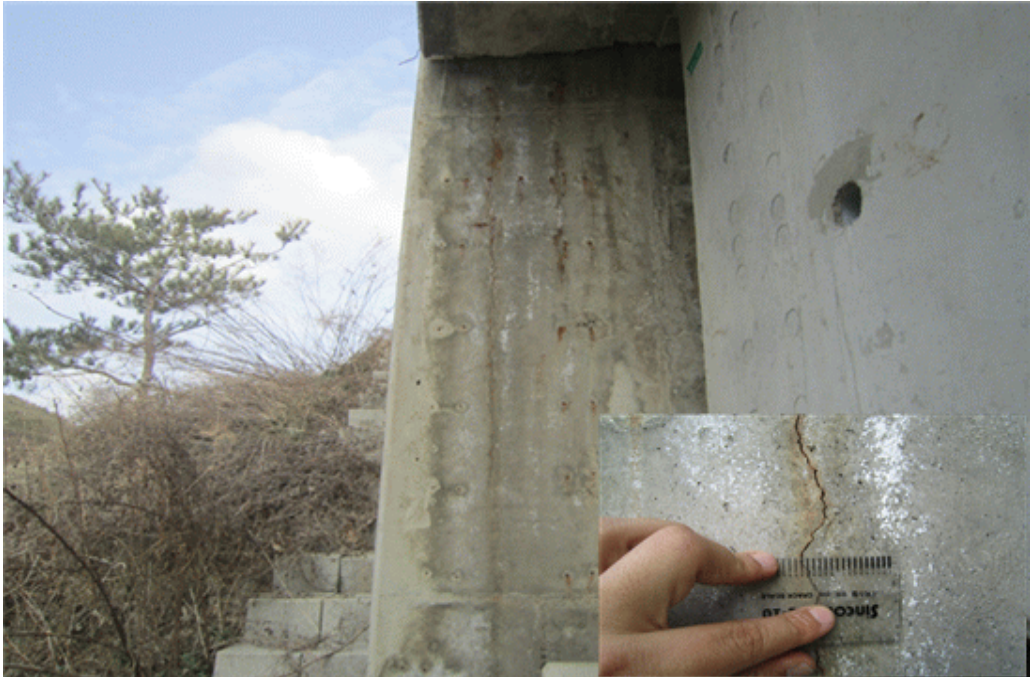
| 점검위치 | 영천 2로교(A1, P3, P9) | 사진번호 | #15 |

| No. | 위치 | | 점검 내용 | 사진번호 |
|---|---|---|---|---|
| 15 | 영천 | 오로교(A1, P3, P9) | 교대, 교각 균열(cw=0.3mm이상) | #15 |

| 점검내용 | 교대, 교각 균열(cw=0.3mm이상) | | |

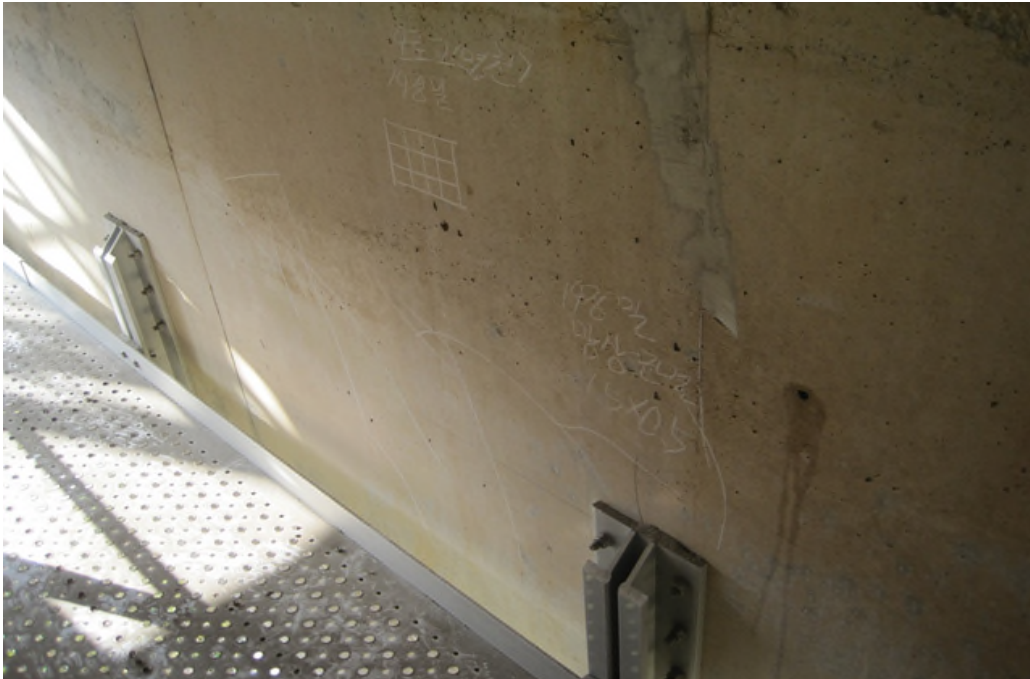
| 점검위치 | 영천 오로교(P1, P3) | 사진번호 | #16 |

| No. | 위치 | | 점검 내용 | 사진번호 |
|---|---|---|---|---|
| 16 | 영천 | 오로교(P1, P3) | 교각 망상균열 | #16 |

| 점검내용 | 교각 망상균열 | | |

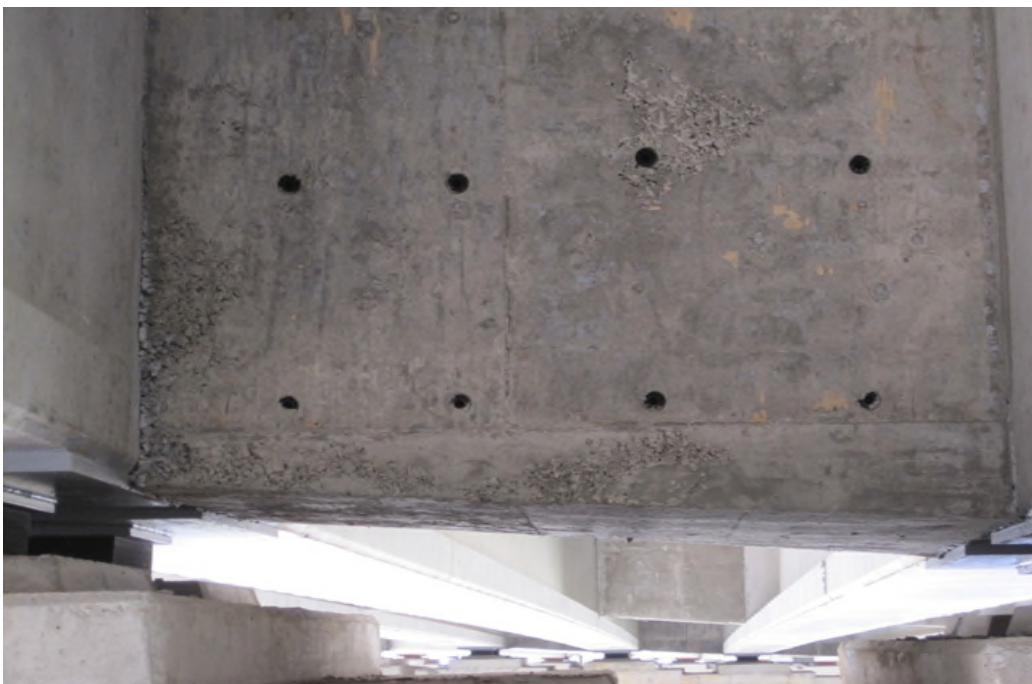
| 점검위치 | 상주 | 오실교(S7) | 사진번호 | #20 |

| No. | 위치 | | 점검 내용 | 사진번호 |
|---|---|---|---|---|
| 20 | 상주 | 오실교(S7) | 가로보 재료분리 | #20 |

| 점검내용 | | 가로보 재료분리 | | |

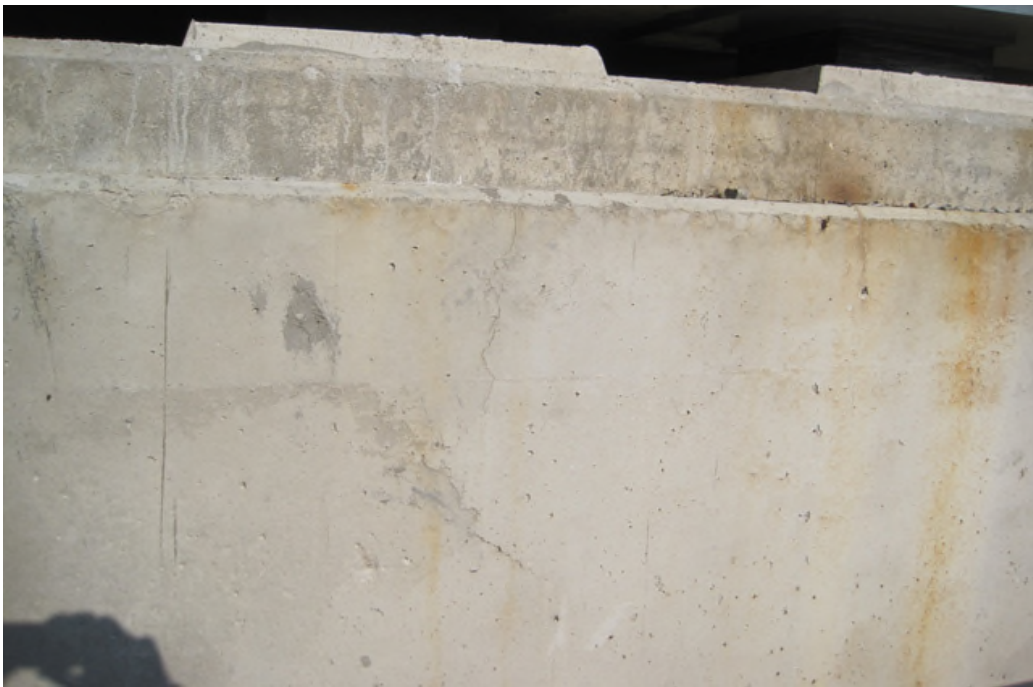
| 점검위치 | 영천 오실교(P1~P4) | 사진번호 | #28 |

| No. | 위치 | | 점검 내용 | 사진번호 |
|---|---|---|---|---|
| 28 | 영천 | 오실교(P1~P4) | 교각 균열(cw=0.3mm미만) | #28 |

| 점검내용 | 교각 균열(cw=0.3mm미만) | | |

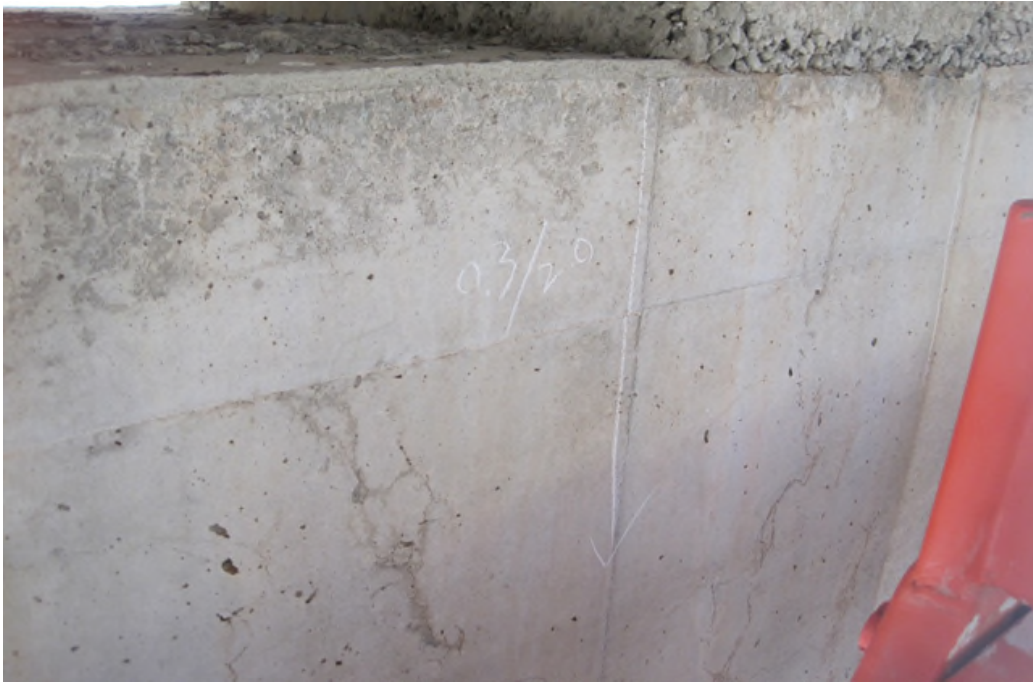
| 점검위치 | 영천 | 오실교(P1) | 사진번호 | #29 |

| No. | 위치 | | 점검 내용 | 사진번호 |
|---|---|---|---|---|
| 29 | 영천 | 오실교(P1) | 교각 균열(cw=0.3mm이상) | #29 |

| 점검내용 | | 교각 균열(cw=0.3mm이상) | | |

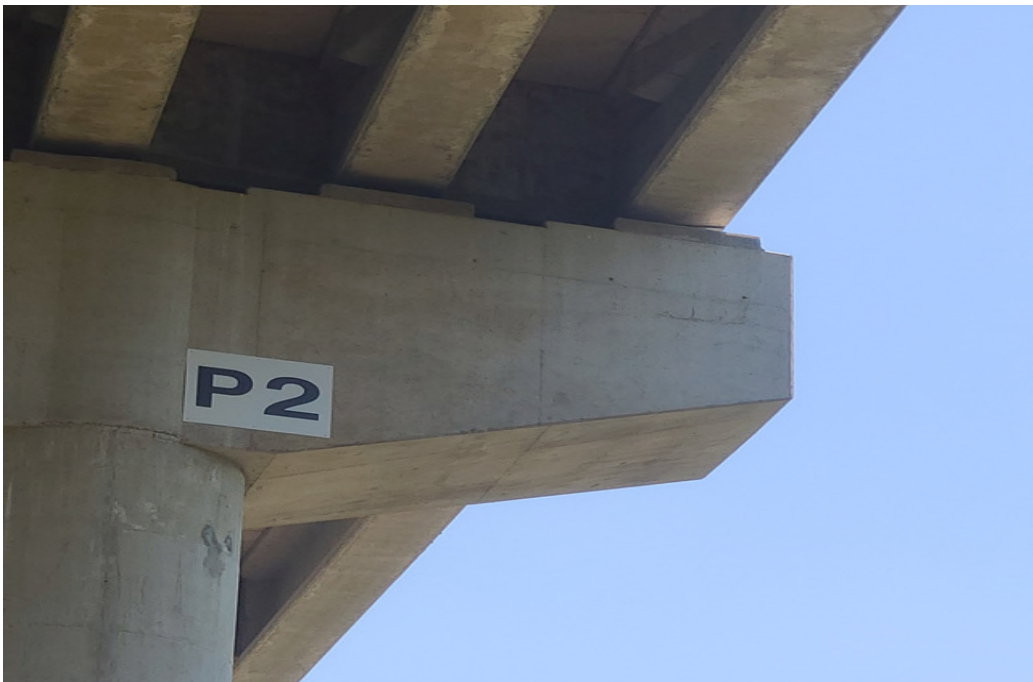
| 점검위치 | 영천 | 오실교(P1~P3) | 사진번호 | #30 |

| No. | 위치 | | 점검 내용 | 사진번호 |
|---|---|---|---|---|
| 30 | 영천 | 오실교(P1~P3) | 교각 망상균열 | #30 |

| 점검내용 | | 교각 망상균열 | | |

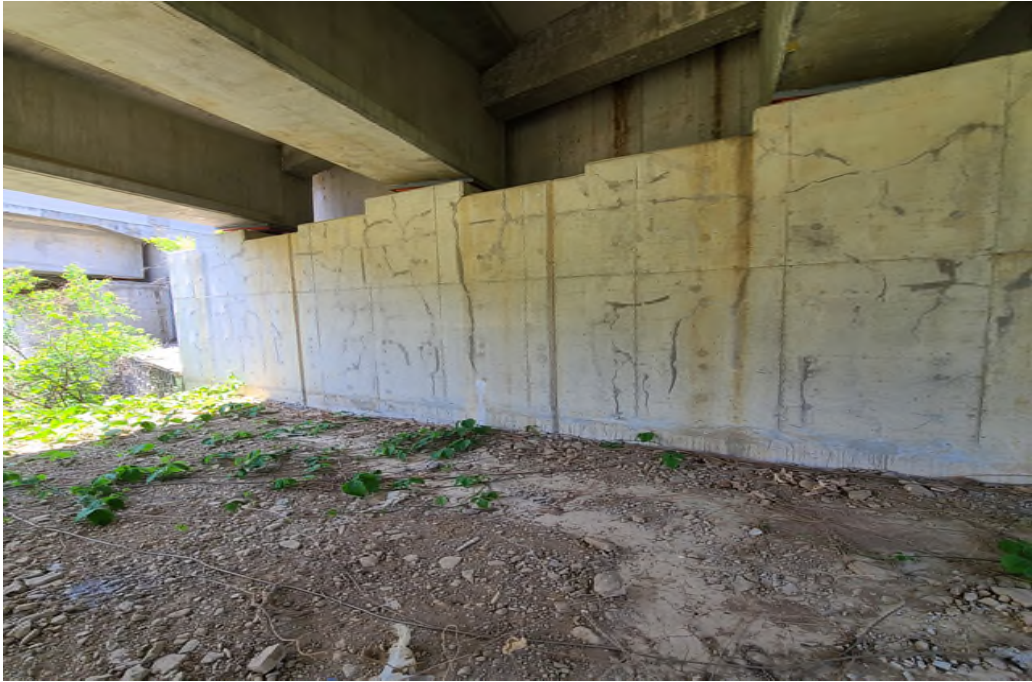
| 점검위치 | 상주 | 불당교(A1) | 사진번호 | #35 |

| No. | 위치 | | 점검 내용 | 사진번호 |
|---|---|---|---|---|
| 35 | 상주 | 불당교(A1) | 교대 균열(cw=0.3mm미만) | #35 |

| 점검내용 | | 교대 균열(cw=0.3mm미만) | | |

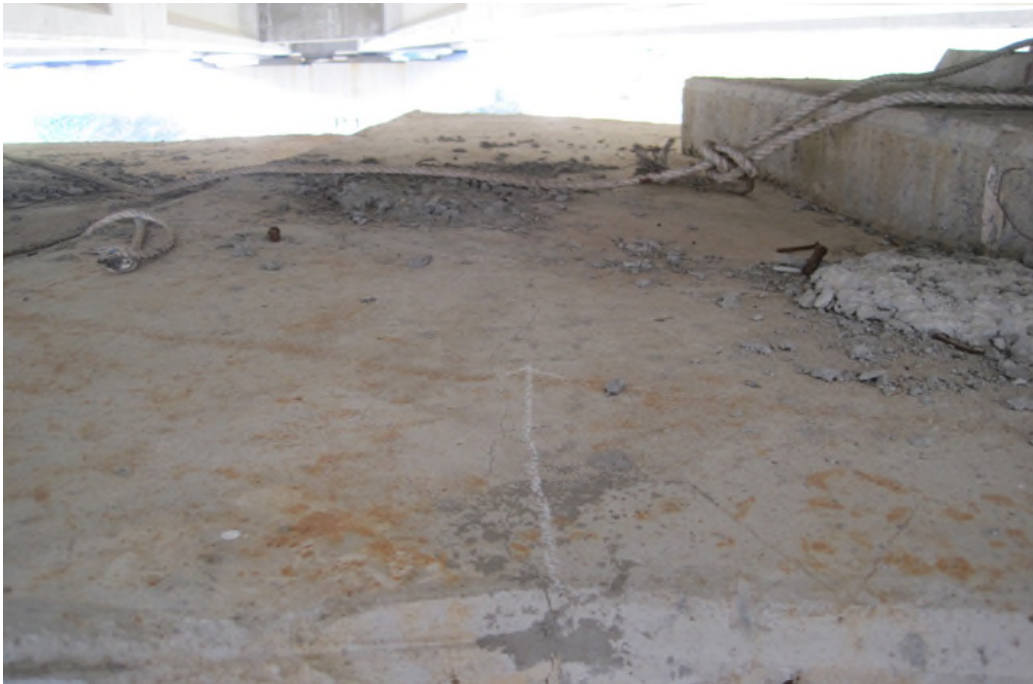
| 점검위치 | 상주 | 불당교(P3, P4) | 사진번호 | #37 |

| No. | 위치 | | 점검 내용 | 사진번호 |
|---|---|---|---|---|
| 37 | 상주 | 불당교(P3, P4) | 교각 균열(cw=0.3mm미만) | #37 |

| 점검내용 | | 교각 균열(cw=0.3mm미만) | | |

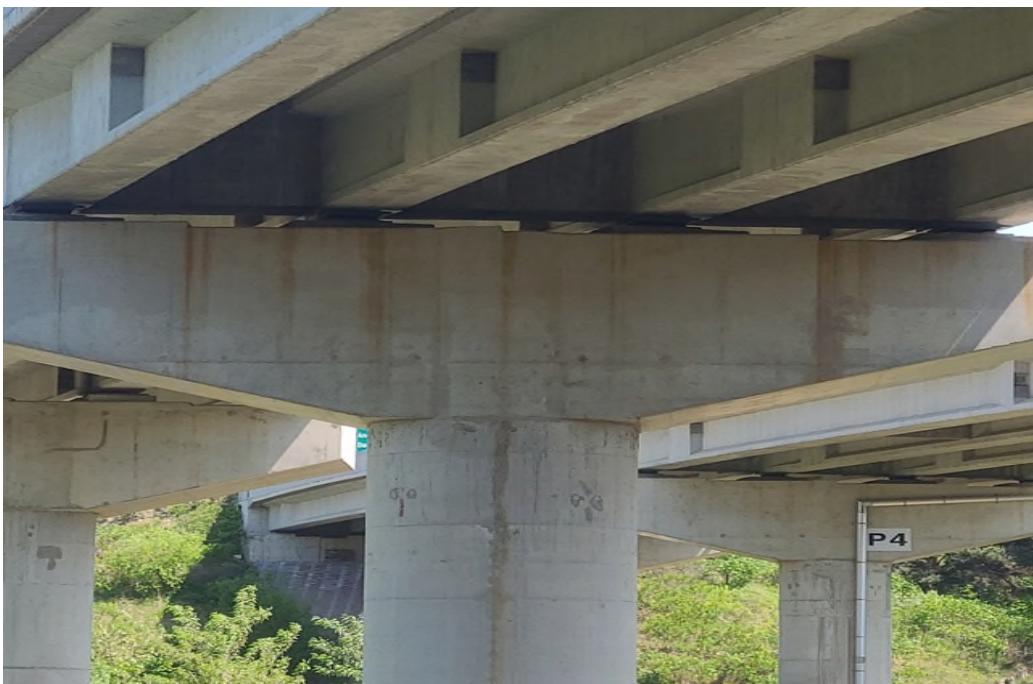
| 점검위치 | 상주 | 불당교(P1~P4) | 사진번호 | #38 |

| No. | 위치 | | 점검 내용 | 사진번호 |
|---|---|---|---|---|
| 38 | 상주 | 불당교(P1~P4) | 교각 균열(cw=0.3mm이상) | #38 |

| 점검내용 | | 교각 균열(cw=0.3mm이상) | | |

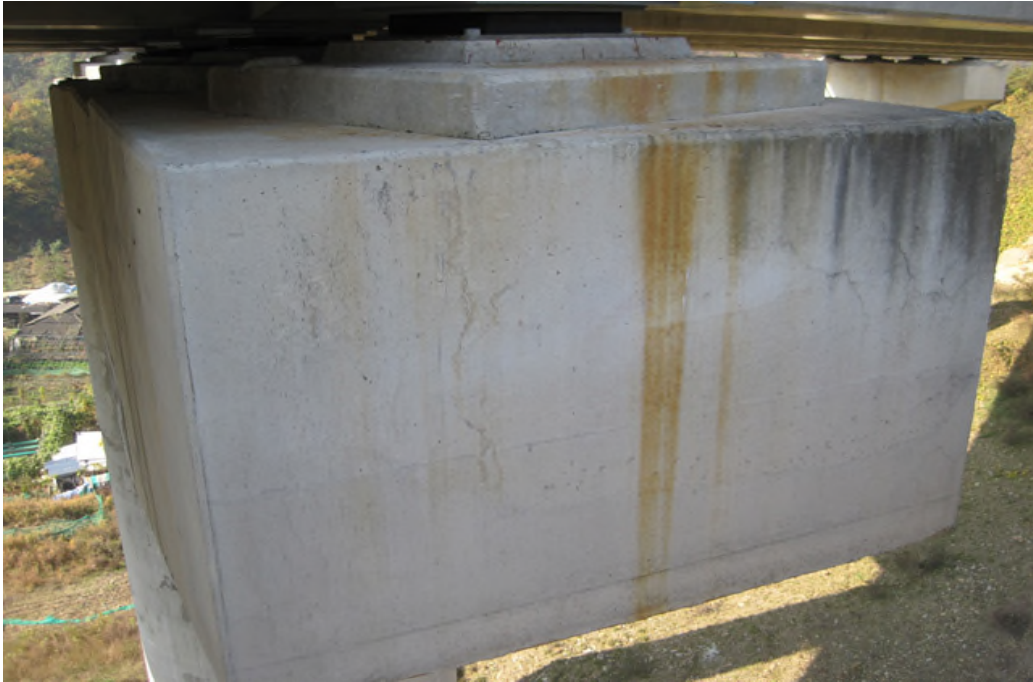
| 점검위치 | 상주 | 불당교(P1, P2) | 사진번호 | #39 |

| No. | 위치 | | 점검 내용 | 사진번호 |
|---|---|---|---|---|
| 39 | 상주 | 불당교(P1, P2) | 교각 망상균열 | #39 |

| 점검내용 | | 교각 망상균열 | | |

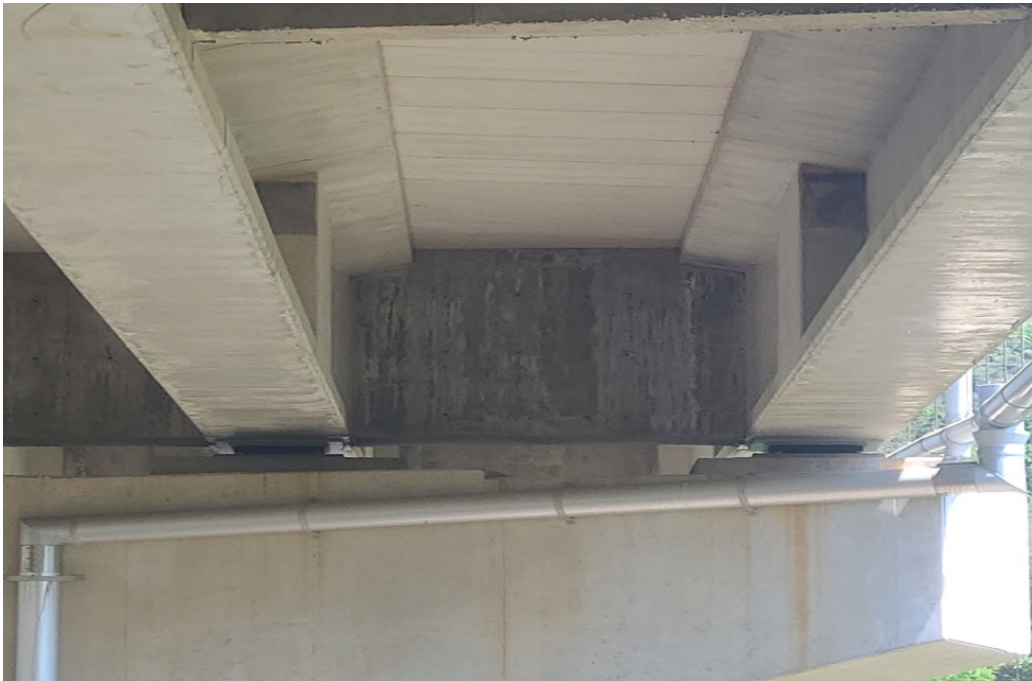
| 점검위치 | 영천 | 불당교(S1~S5) | 사진번호 | #41 |

| No. | 위치 | | 점검 내용 | 사진번호 |
|---|---|---|---|---|
| 41 | 영천 | 불당교(S1~S5) | 가로보 백태 | #41 |

| 점검내용 | | 가로보 백태 | | |

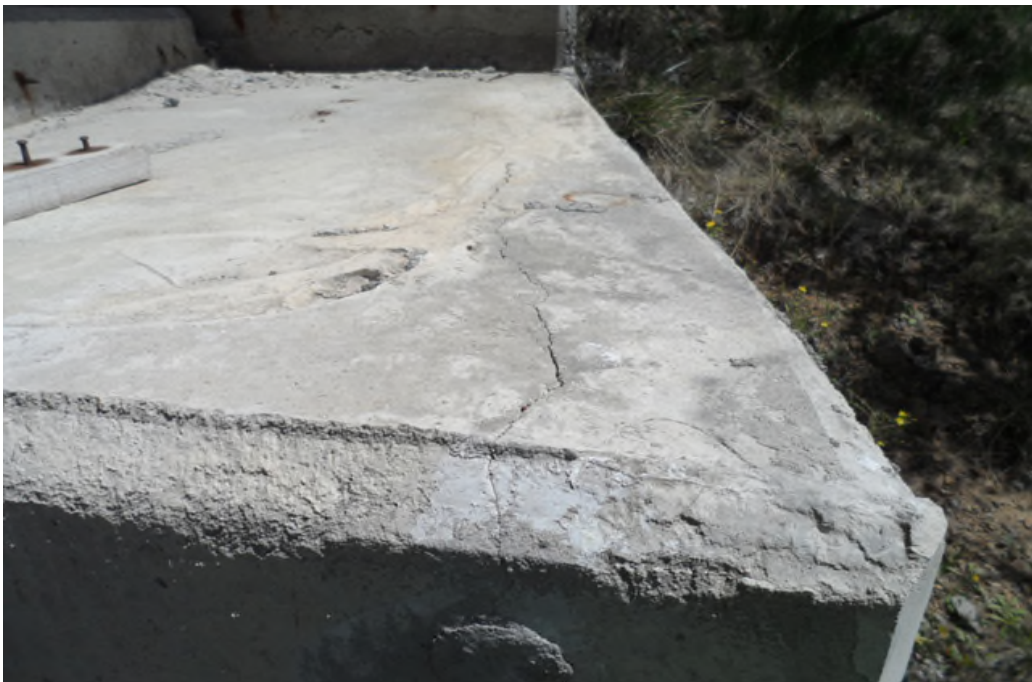
| 점검위치 | 영천 | 불당교(A2) | 사진번호 | #42 |

| No. | 위치 | | 점검 내용 | 사진번호 |
|---|---|---|---|---|
| 42 | 영천 | 불당교(A2) | 교대 균열(cw=0.3mm이상) | #42 |

| 점검내용 | | 교대 균열(cw=0.3mm이상) | | |

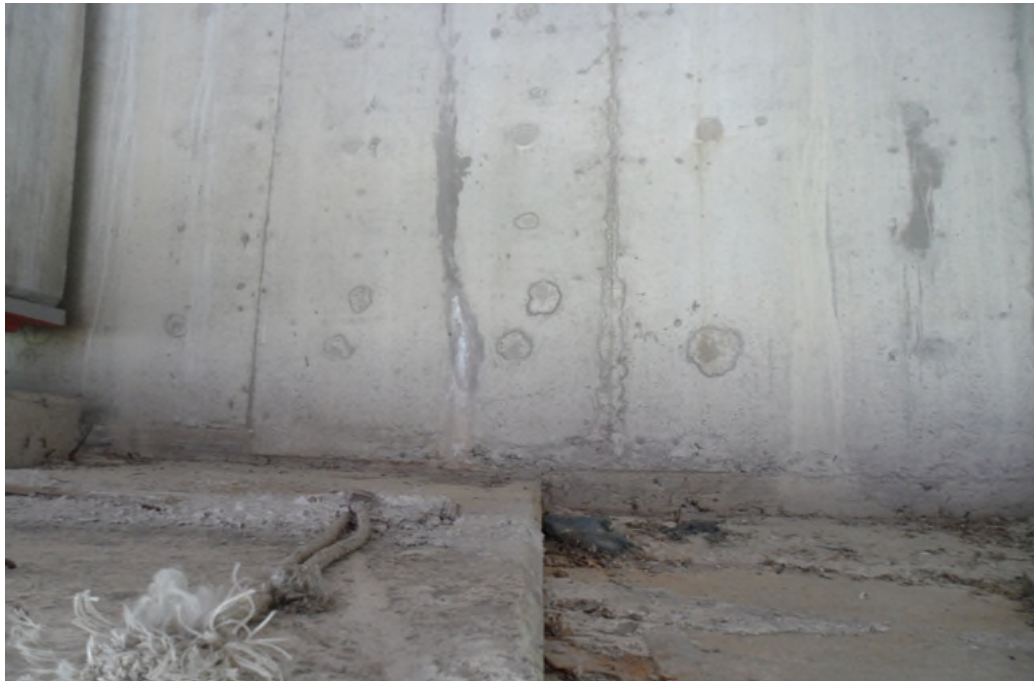
| 점검위치 | 영천 | 불당교(A2) | 사진번호 | #43 |

| No. | 위치 | | 점검 내용 | 사진번호 |
|---|---|---|---|---|
| 43 | 영천 | 불당교(A2) | 교대 백태 | #43 |

| 점검내용 | | 교대 백태 | | |

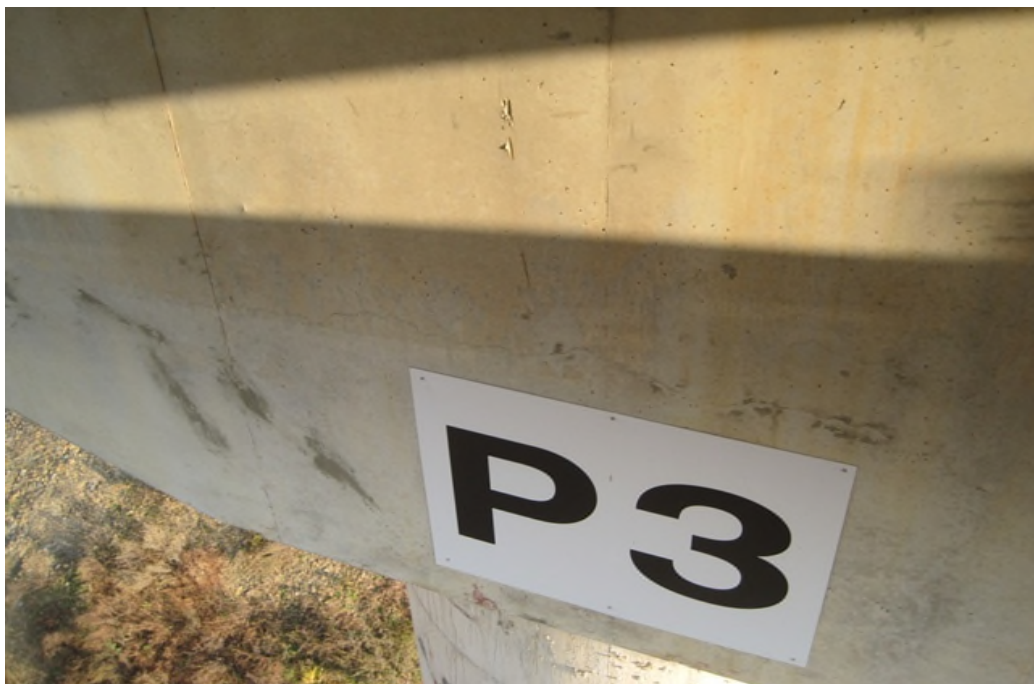
| 점검위치 | 영천 | 불당교(P3) | 사진번호 | #44 |

| No. | 위치 | | 점검 내용 | 사진번호 |
|---|---|---|---|---|
| 44 | 영천 | 불당교(P3) | 교각 균열(cw=0.3mm미만) | #44 |

| 점검내용 | | 교각 균열(cw=0.3mm미만) | | |

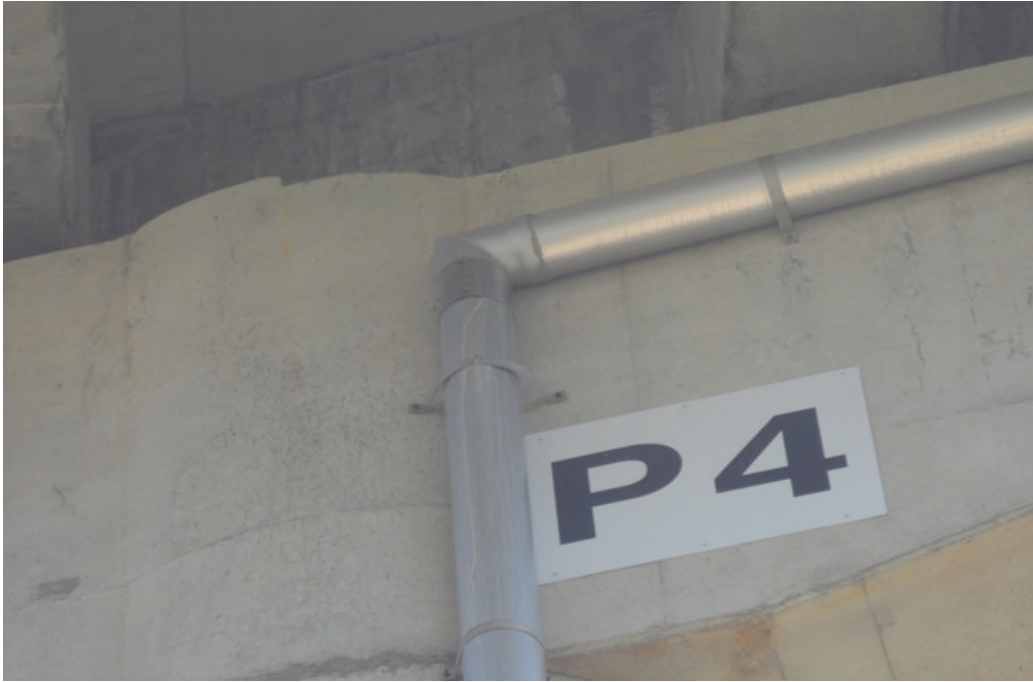
| 점검위치 | 영천 | 불당교(P4, P5) | 사진번호 | #45 |

| No. | 위치 | | 점검 내용 | 사진번호 |
|---|---|---|---|---|
| 45 | 영천 | 불당교(P4, P5) | 교각 균열(cw=0.3mm이상) | #45 |

| 점검내용 | | 교각 균열(cw=0.3mm이상) | | |

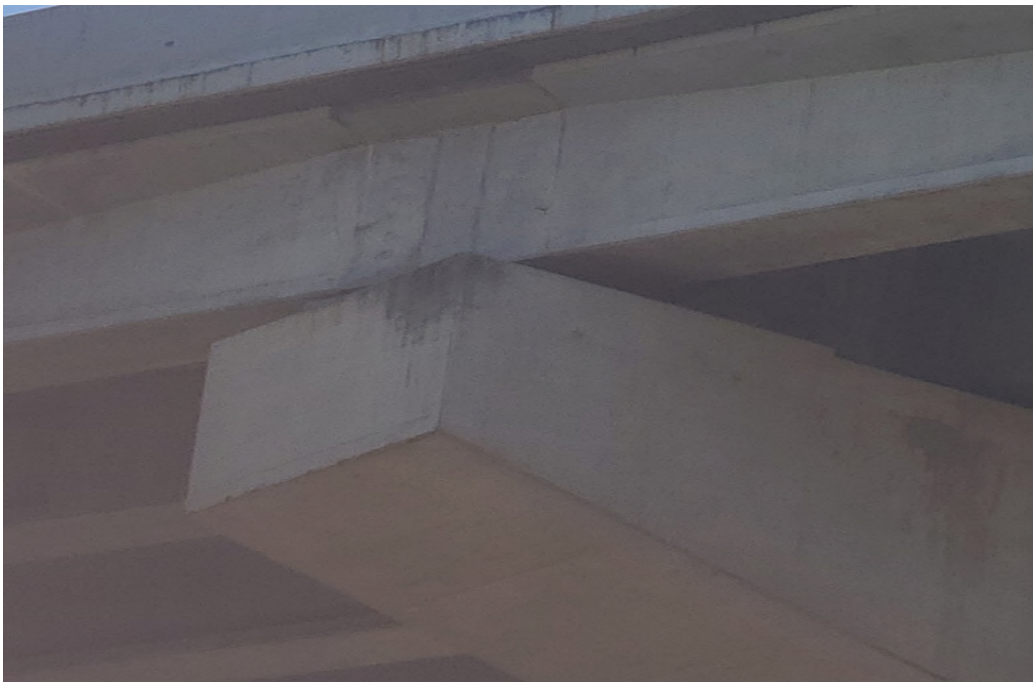
| 점검위치 | 영천 | 불당교(P1~P4) | 사진번호 | #46 |

| No. | 위치 | | 점검 내용 | 사진번호 |
|---|---|---|---|---|
| 46 | 영천 | 불당교(P1~P4) | 교각 망상균열 | #46 |

| 점검내용 | | 교각 망상균열 | | |

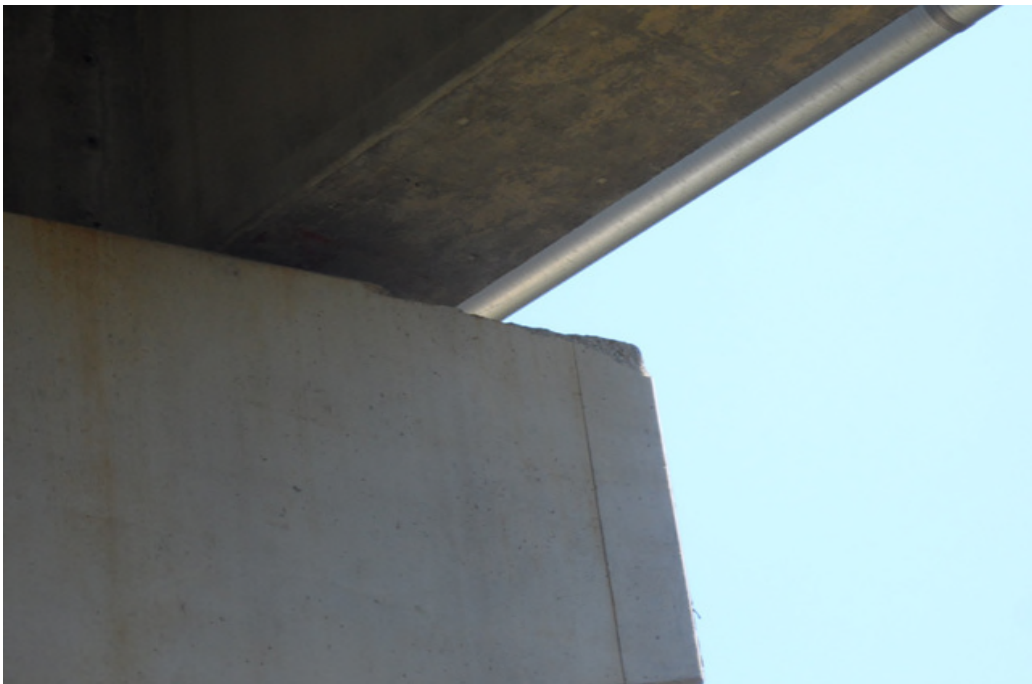
| 점검위치 | 영천 | 불당교(P5) | 사진번호 | #48 |

| No. | 위치 | | 점검 내용 | 사진번호 |
|---|---|---|---|---|
| 48 | 영천 | 불당교(P5) | 교각 박락 | #48 |

| 점검내용 | | 교각 박락 | | |

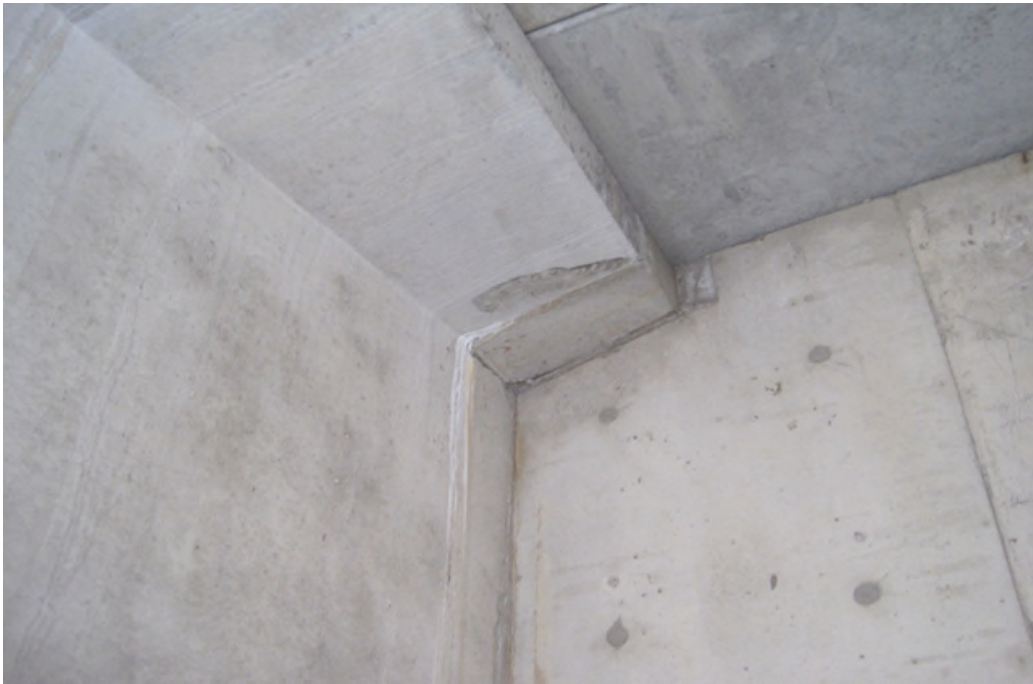
| 점검위치 | 상주 | 내리교(S4) | 사진번호 | #49 |

| No. | 위치 | | 점검 내용 | 사진번호 |
|---|---|---|---|---|
| 49 | 상주 | 내리교(S4) | 거더 백태 | #49 |

| 점검내용 | | 거더 백태 | | |

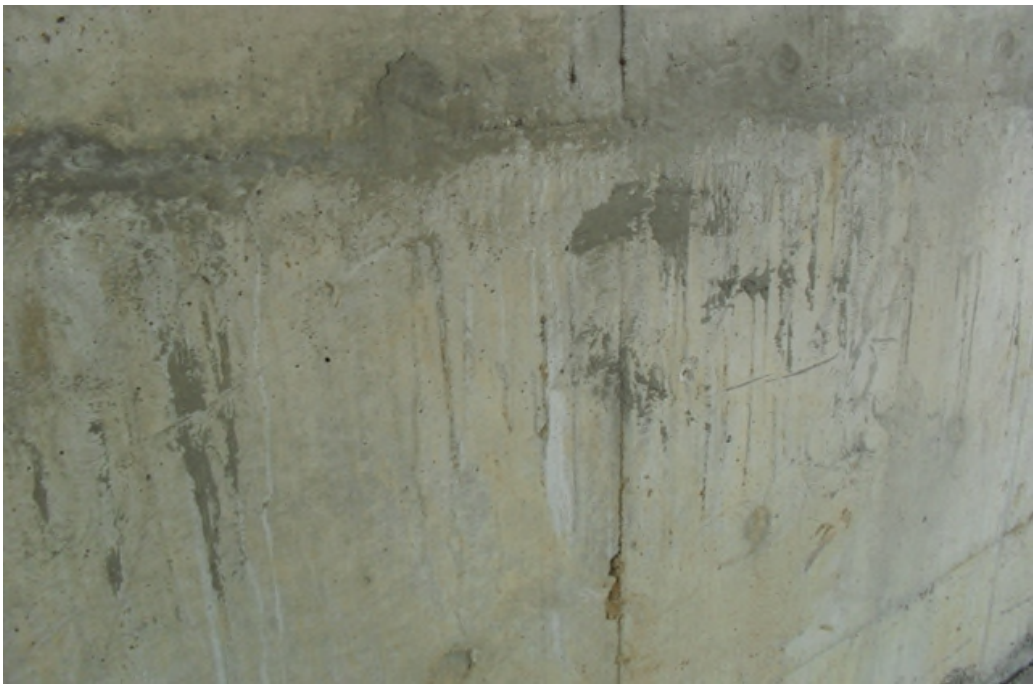
| 점검위치 | 상주 | 내리교(A1) | 사진번호 | #50 |

| No. | 위치 | | 점검 내용 | 사진번호 |
|---|---|---|---|---|
| 50 | 상주 | 내리교(A1) | 교대 균열(cw=0.3mm미만) | #50 |

| 점검내용 | | 교대 균열(cw=0.3mm미만) | | |

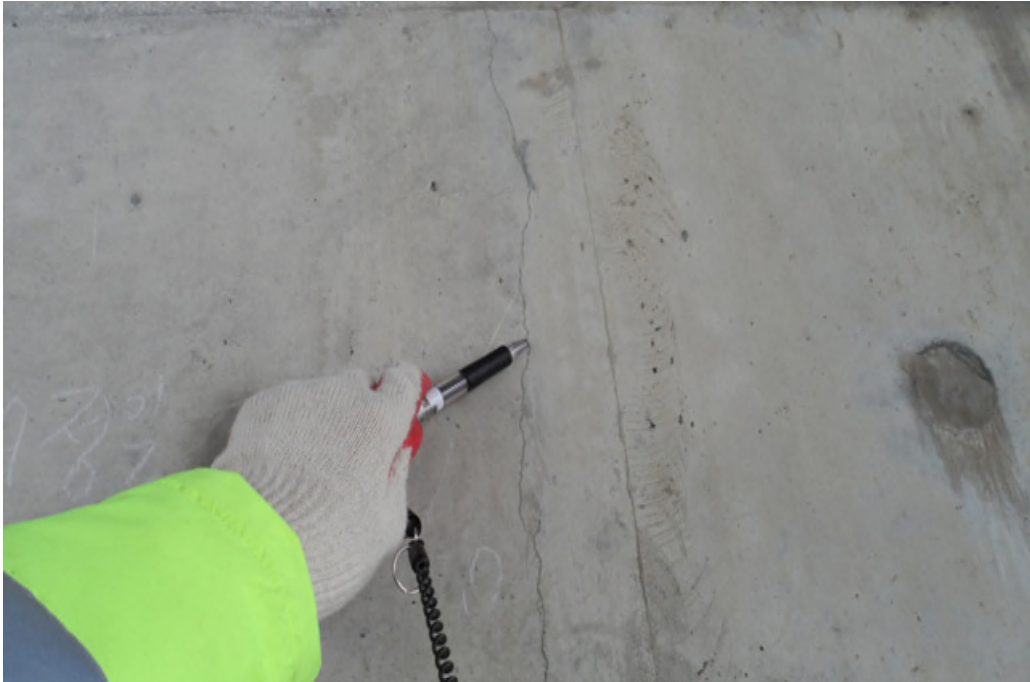
| 점검위치 | 상주 | 내리교(A1) | 사진번호 | #51 |

| No. | 위치 | | 점검 내용 | 사진번호 |
|---|---|---|---|---|
| 51 | 상주 | 내리교(A1) | 교대 균열(cw=0.3mm이상) | #51 |

| 점검내용 | | 교대 균열(cw=0.3mm이상) | | |

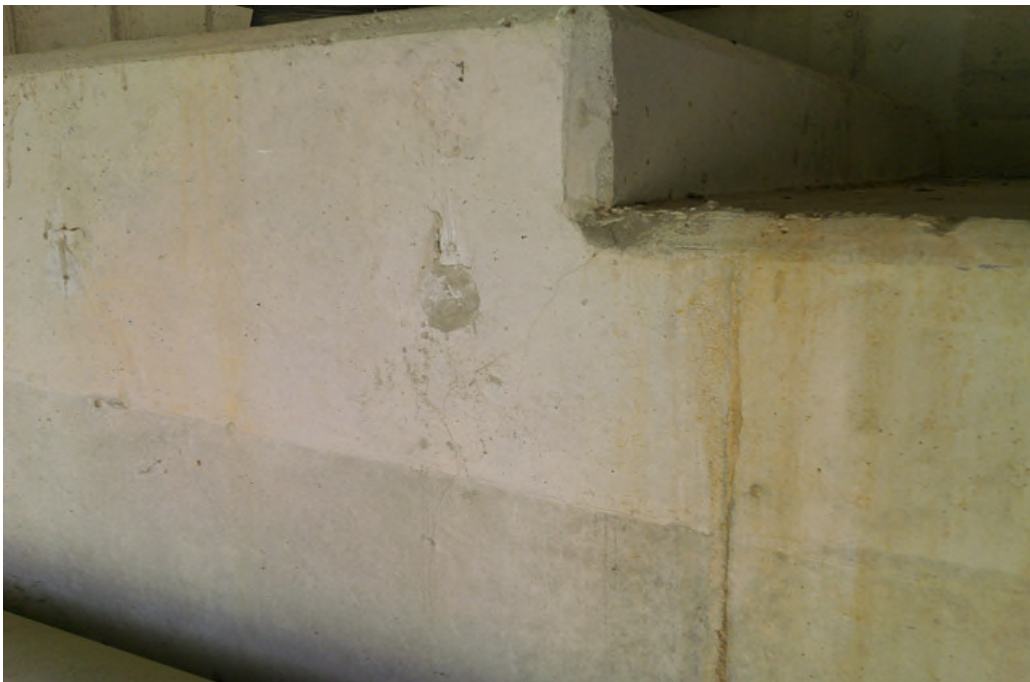
| 점검위치 | 상주 | 내리교(A2) | 사진번호 | #52 |

| No. | 위치 | | 점검 내용 | 사진번호 |
|---|---|---|---|---|
| 52 | 상주 | 내리교(A2) | 교대 균열(cw=0.3mm미만) | #52 |

| 점검내용 | | 교대 균열(cw=0.3mm미만) | | |
