## 도로교량 하자 목록(5공구)

## 도로터널 하자 목록(5공구)

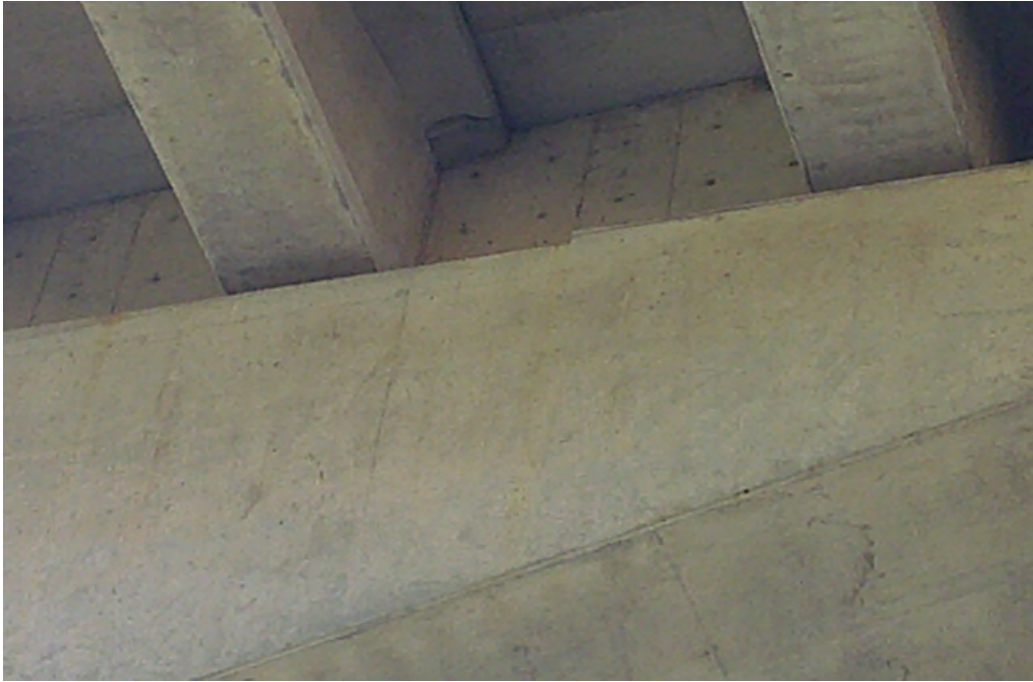
| 점검위치 | 상주 | 내리교(P4) | 사진번호 | #53 |

| No. | 위치 | | 점검 내용 | 사진번호 |
|---|---|---|---|---|
| 53 | 상주 | 내리교(P4) | 교각 균열(cw=0.3mm미만) | #53 |

| 점검내용 | | 교각 균열(cw=0.3mm미만) | | |

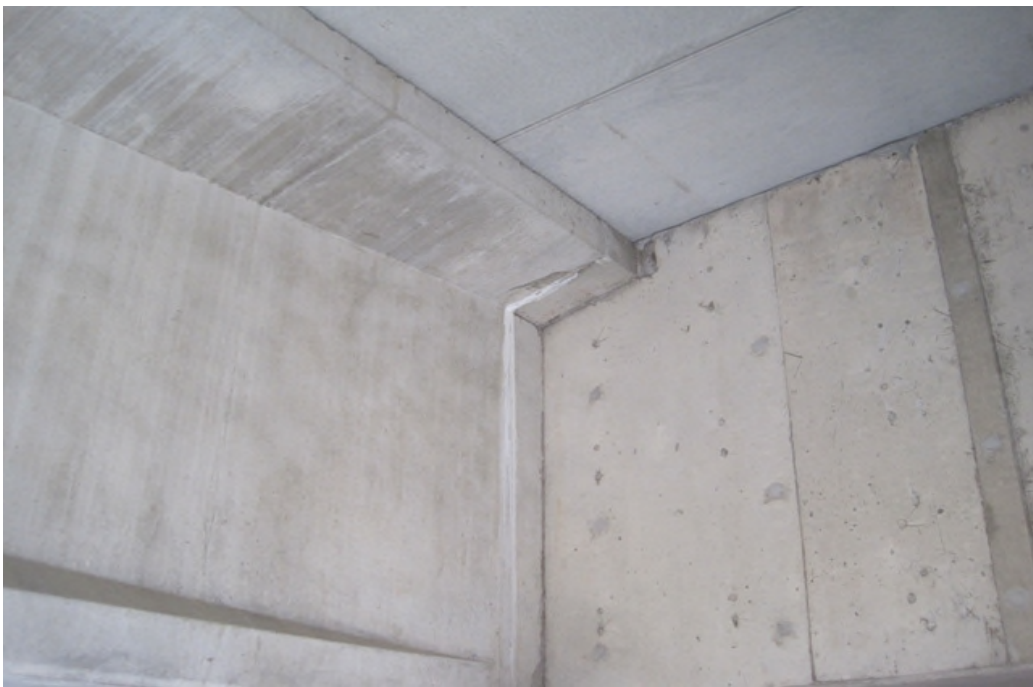
| 점검위치 | 영천 | 내리교(S4) | 사진번호 | #54 |

| No. | 위치 | | 점검 내용 | 사진번호 |
|---|---|---|---|---|
| 54 | 영천 | 내리교(S4) | 거더 백태 | #54 |

| 점검내용 | | 거더 백태 | | |

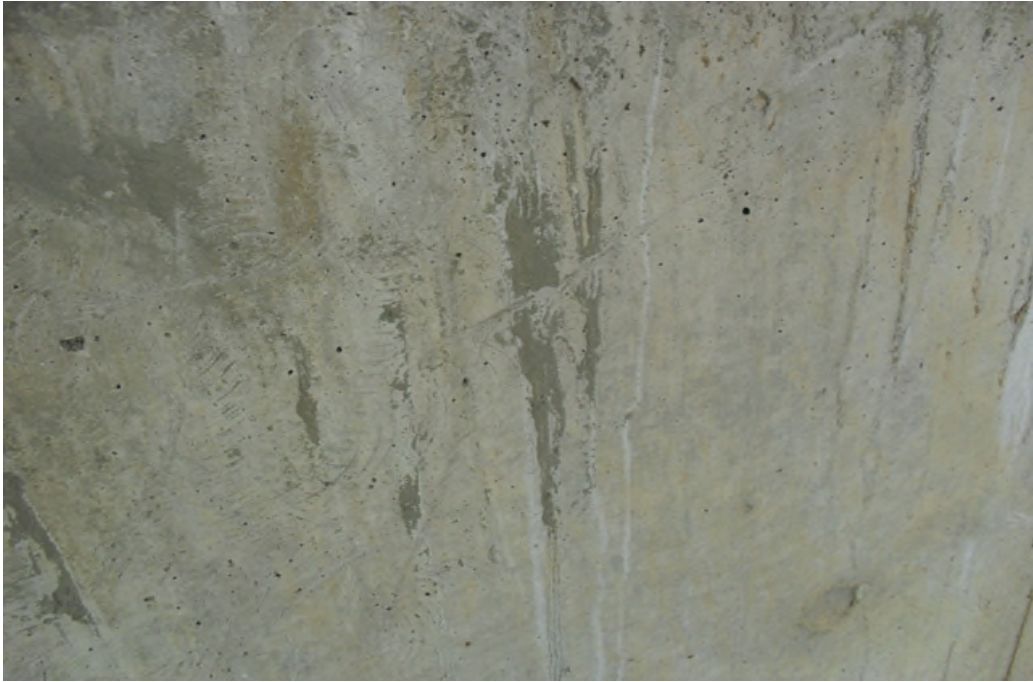
| 점검위치 | 영천 | 내리교(A1) | 사진번호 | #55 |

| No. | 위치 | | 점검 내용 | 사진번호 |
|---|---|---|---|---|
| 55 | 영천 | 내리교(A1) | 교대 균열(cw=0.3mm미만) | #55 |

| 점검내용 | | 교대 균열(cw=0.3mm미만) | | |

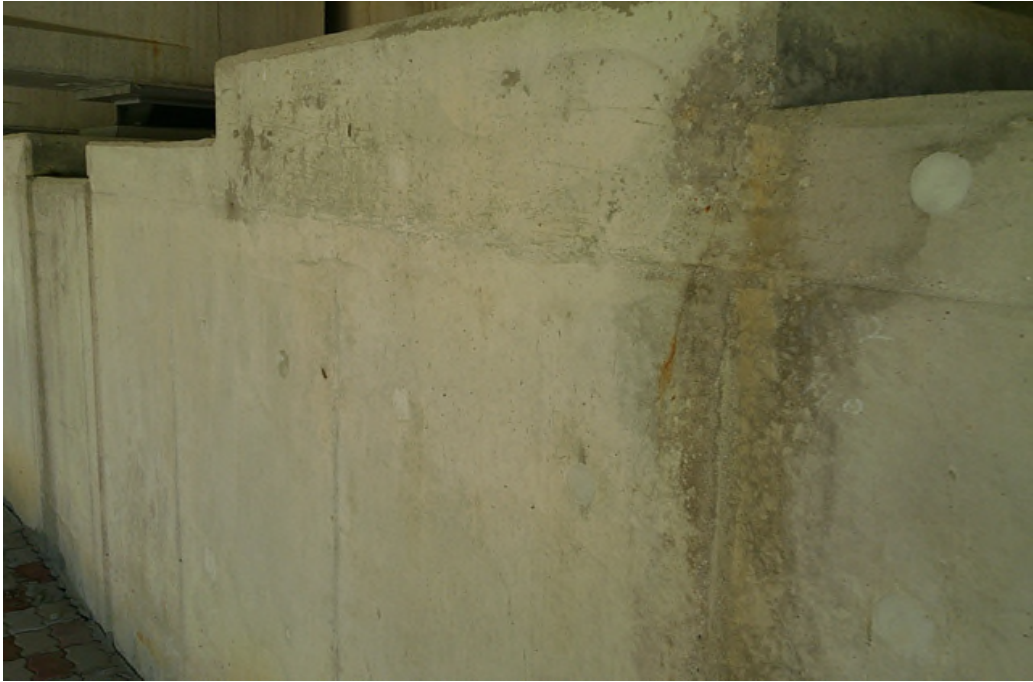
| 점검위치 | 영천 | 내리교(A2) | 사진번호 | #57 |

| No. | 위치 | | 점검 내용 | 사진번호 |
|---|---|---|---|---|
| 57 | 영천 | 내리교(A2) | 교대 균열(cw=0.3mm미만) | #57 |

| 점검내용 | | 교대 균열(cw=0.3mm미만) | | |

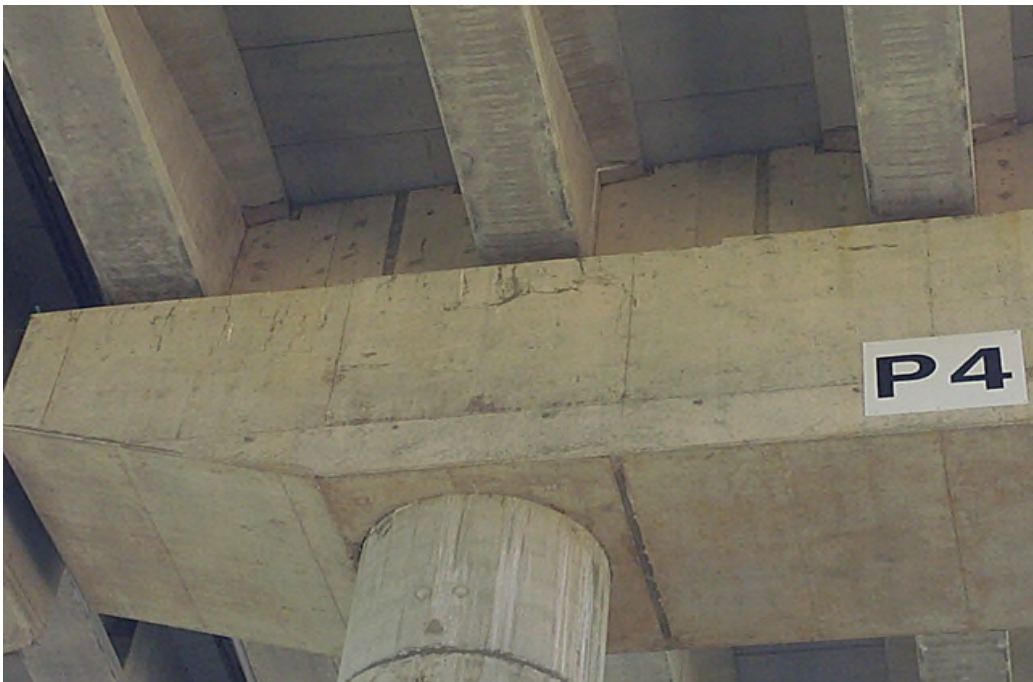
| 점검위치 | 영천 | 내리교(P4) | 사진번호 | #58 |

| No. | 위치 | | 점검 내용 | 사진번호 |
|---|---|---|---|---|
| 58 | 영천 | 내리교(P4) | 교각 균열(cw=0.3mm미만) | #58 |

| 점검내용 | | 교각 균열(cw=0.3mm미만) | | |

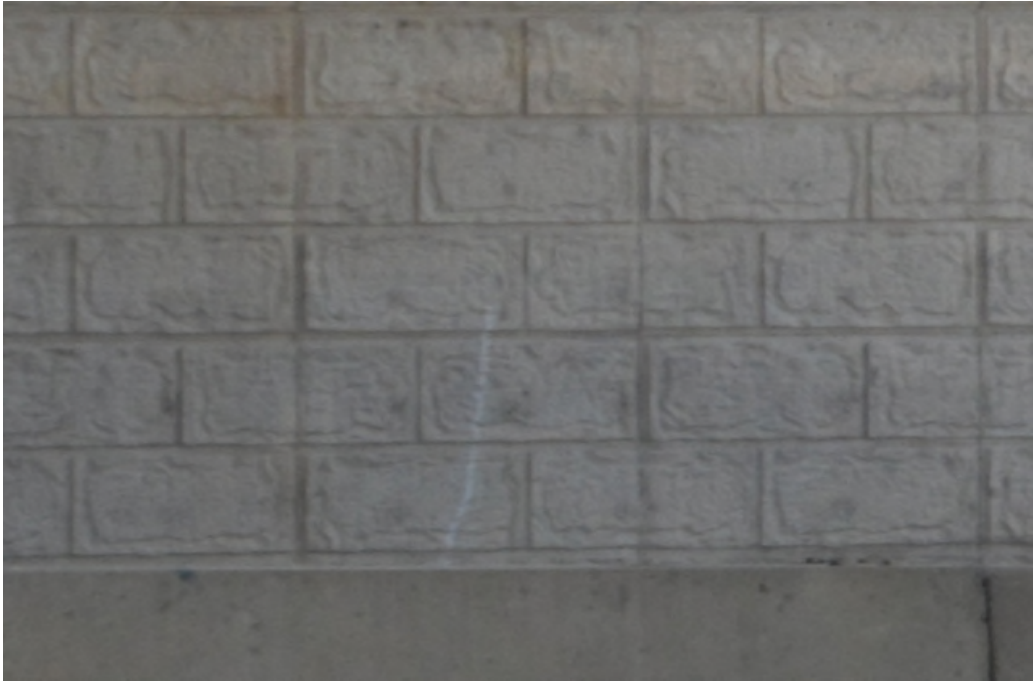
| 점검위치 | - | 균위JCT R-A4교(A1) | 사진번호 | #61 |

| No. | 위치 | | 점검 내용 | 사진번호 |
|---|---|---|---|---|
| 61 | - | 군위JCT R-A4교(A1) | 교대 균열(cw=0.3mm미만) | #61 |

| 점검내용 | | 교대 균열(cw=0.3mm미만) | | |

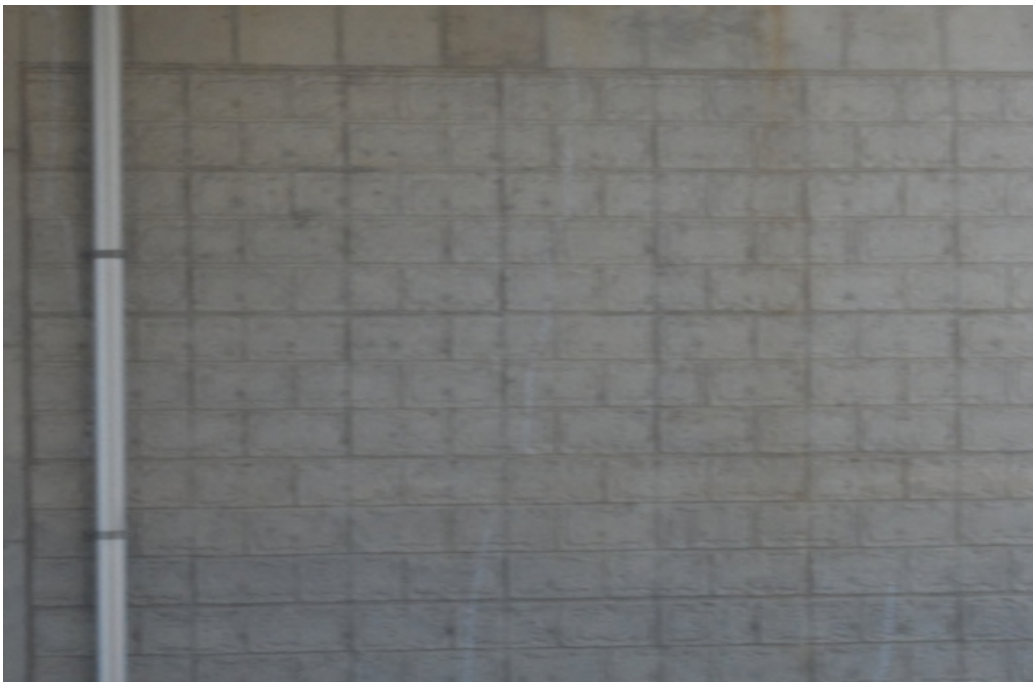
| 점검위치 | - | 균위JCT R-A4교(A1) | 사진번호 | #62 |

| No. | 위치 | | 점검 내용 | 사진번호 |
|---|---|---|---|---|
| 62 | - | 군위JCT R-A4교(A1) | 교대 균열(cw=0.3mm이상) | #62 |

| 점검내용 | | 교대 균열(cw=0.3mm이상) | | |

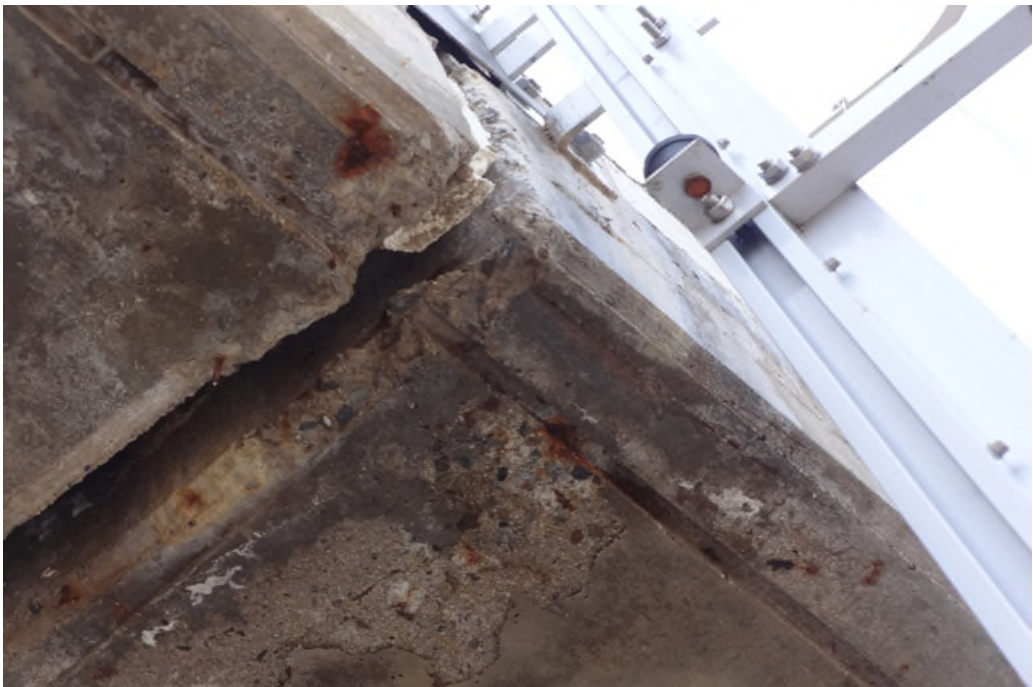
| 점검위치 | - | 균위JCT R-C교(S4, S5) | 사진번호 | #64 |

| No. | 위치 | | 점검 내용 | 사진번호 |
|---|---|---|---|---|
| 64 | - | 군위JCT R-C교(S4, S5) | 바닥판하면 파손 | #64 |

| 점검내용 | | 바닥판하면 파손 | | |

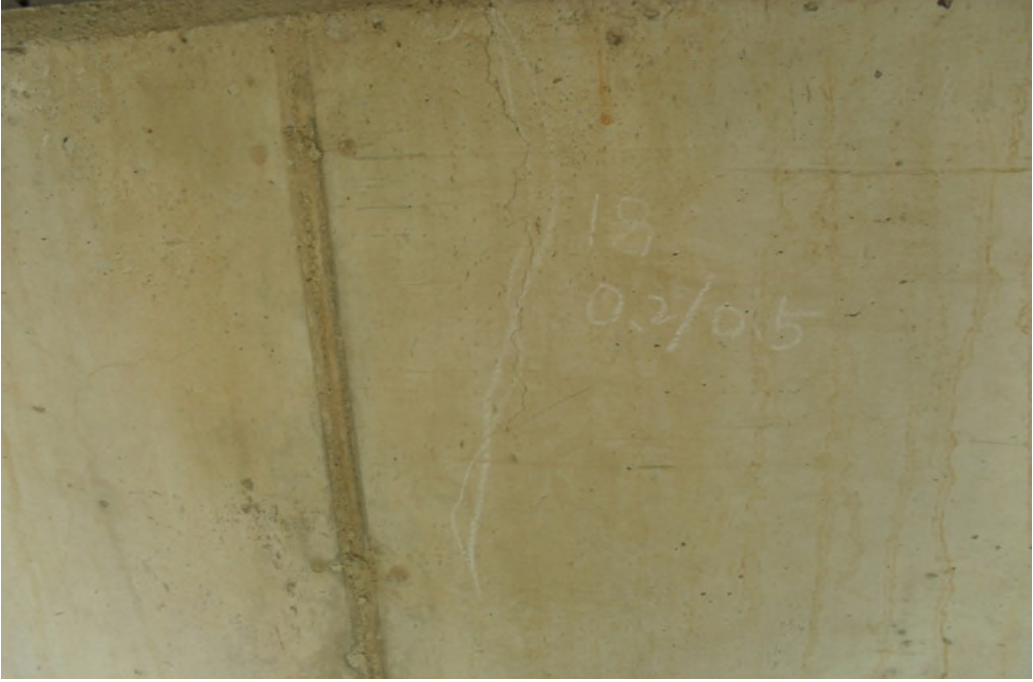
| 점검위치 | -      균위JCT R-C교(A2) | 사진번호 | #65 |

| No. | 위치 | | 점검 내용 | 사진번호 |
|---|---|---|---|---|
| 65 | - | 군위JCT R-C교(A2) | 교대 균열(cw=0.3mm미만) | #65 |

| 점검내용 | | 교대 균열(cw=0.3mm미만) | |

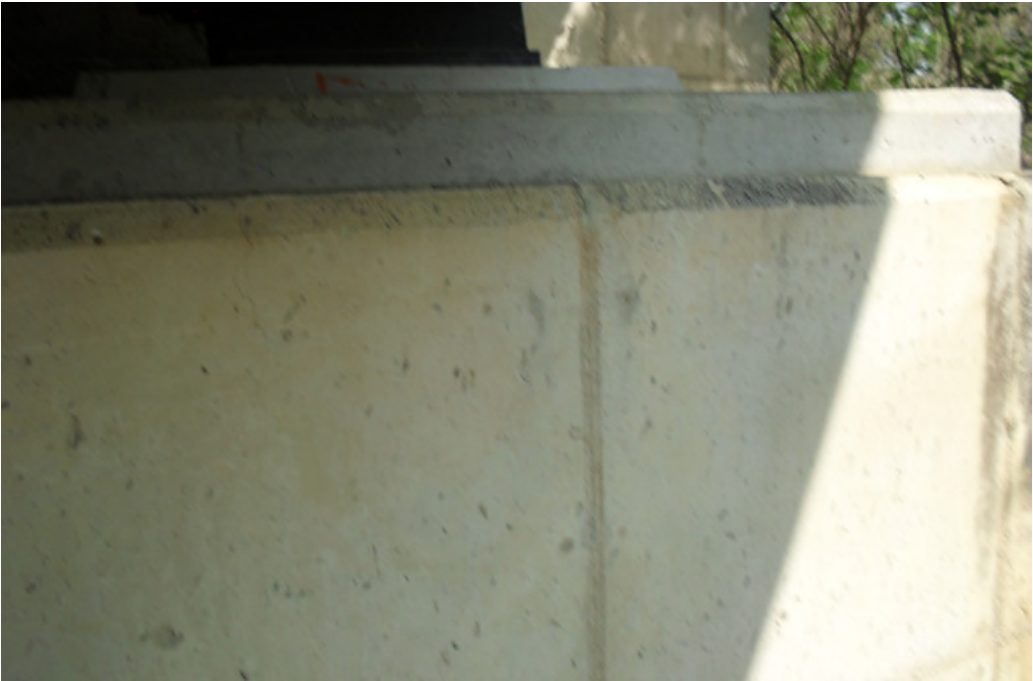
| 점검위치 | -      균위JCT R-C교(A2) | 사진번호 | #66 |

| No. | 위치 | | 점검 내용 | 사진번호 |
|---|---|---|---|---|
| 66 | - | 군위JCT R-C교(A2) | 교대 망상균열 | #66 |

| 점검내용 | | 교대 망상균열 | |

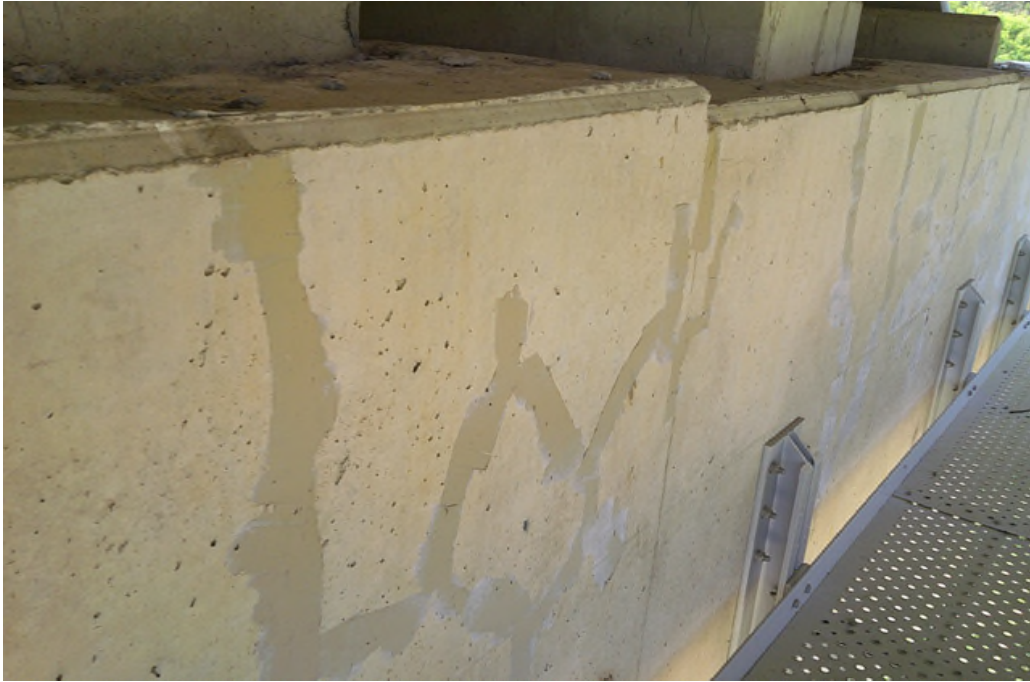
| 점검위치 | - | 군위JCT R-C교(P1) | 사진번호 | #67 |

| No. | 위치 | | 점검 내용 | 사진번호 |
|---|---|---|---|---|
| 67 | - | 군위JCT R-C교(P1) | 교각 망상균열 보수 | #67 |

| 점검내용 | 교각 망상균열 보수 | | | |

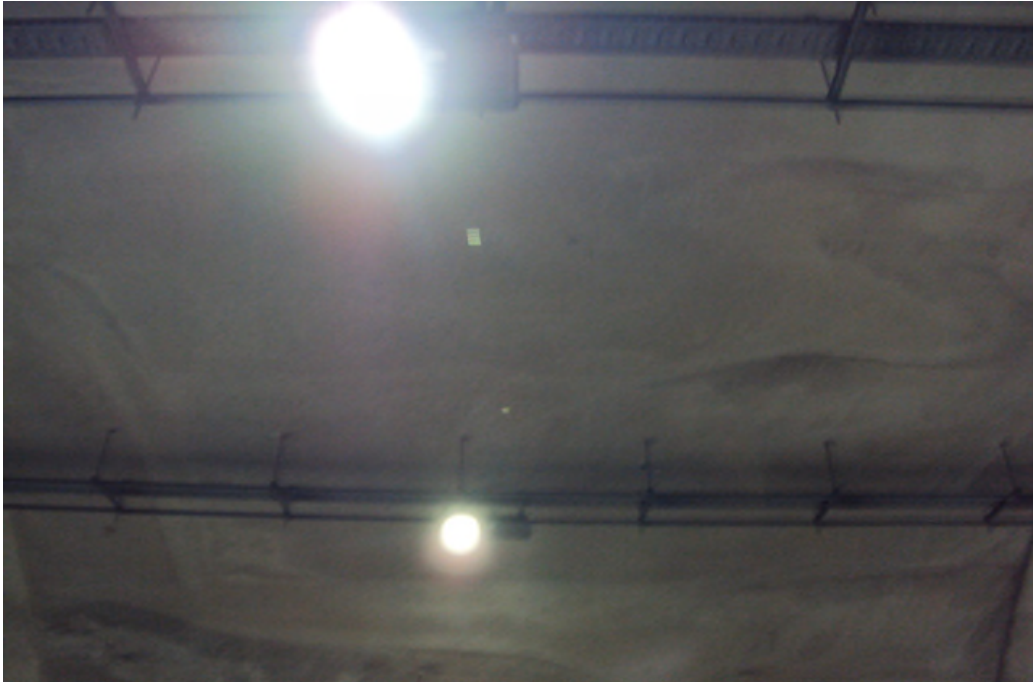
| 점검위치 | 상주 | 블로터널(S1~S49) | 사진번호 | #01 |

| No. | 위치 | | 점검 내용 | 사진번호 |
|---|---|---|---|---|
| 1 | 상주 | 불로터널(S1~S49) | 라이닝 콘크리트 균열(cw=0.3mm미만) | #01 |

| 점검내용 | | 라이닝 콘크리트 균열(cw=0.3mm미만) | | |

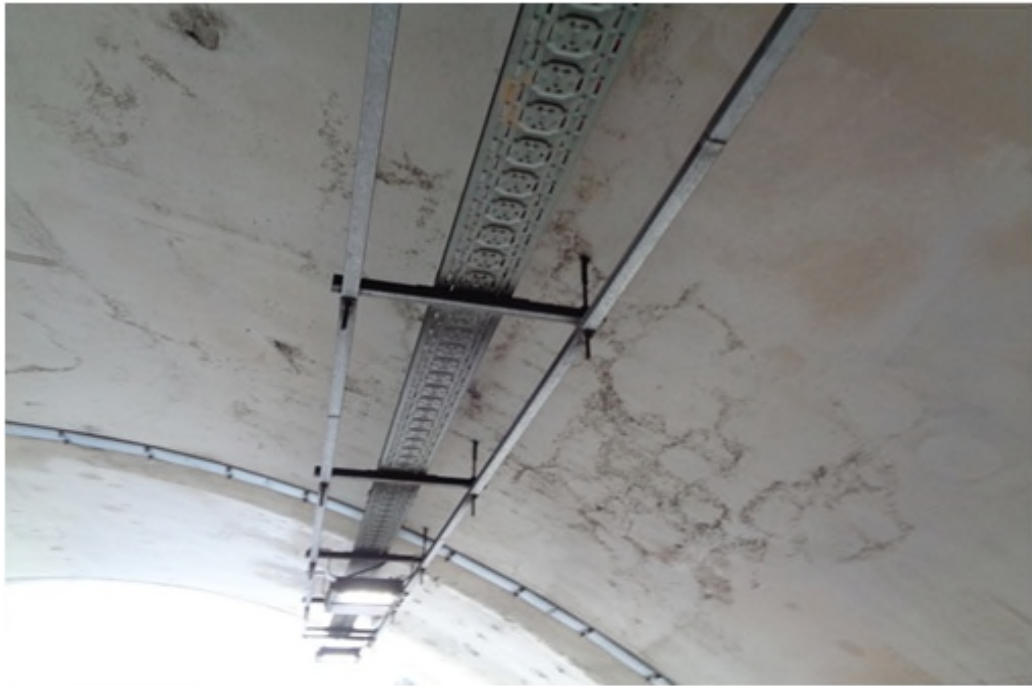
| 점검위치 | 상주 | 블로터널(S1~S49) | 사진번호 | #03 |

| No. | 위치 | | 점검 내용 | 사진번호 |
|---|---|---|---|---|
| 3 | 상주 | 불로터널(S1~S49) | 라이닝 콘크리트 균열부백태 | #03 |

| 점검내용 | | 라이닝 콘크리트 균열부백태 | | |

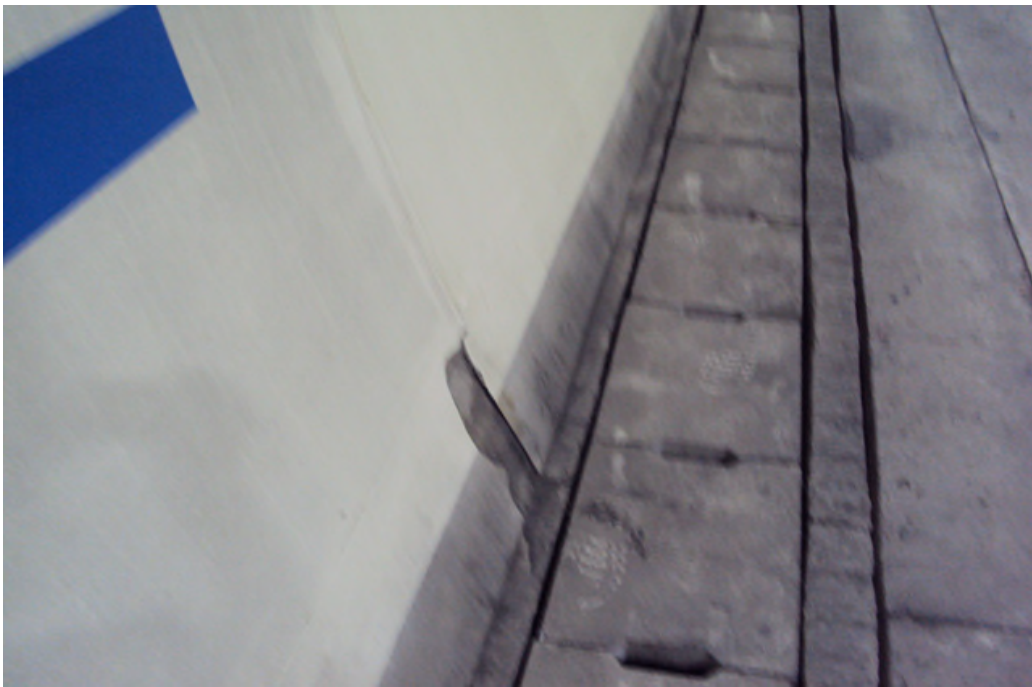
| 점검위치 | 상주 | 블로터널(S1~S49) | 사진번호 | #04 |

| No. | 위치 | | 점검 내용 | 사진번호 |
|---|---|---|---|---|
| 4 | 상주 | 불로터널(S1~S49) | 라이닝 콘크리트 박락 | #04 |

| 점검내용 | | 라이닝 콘크리트 박락 | | |

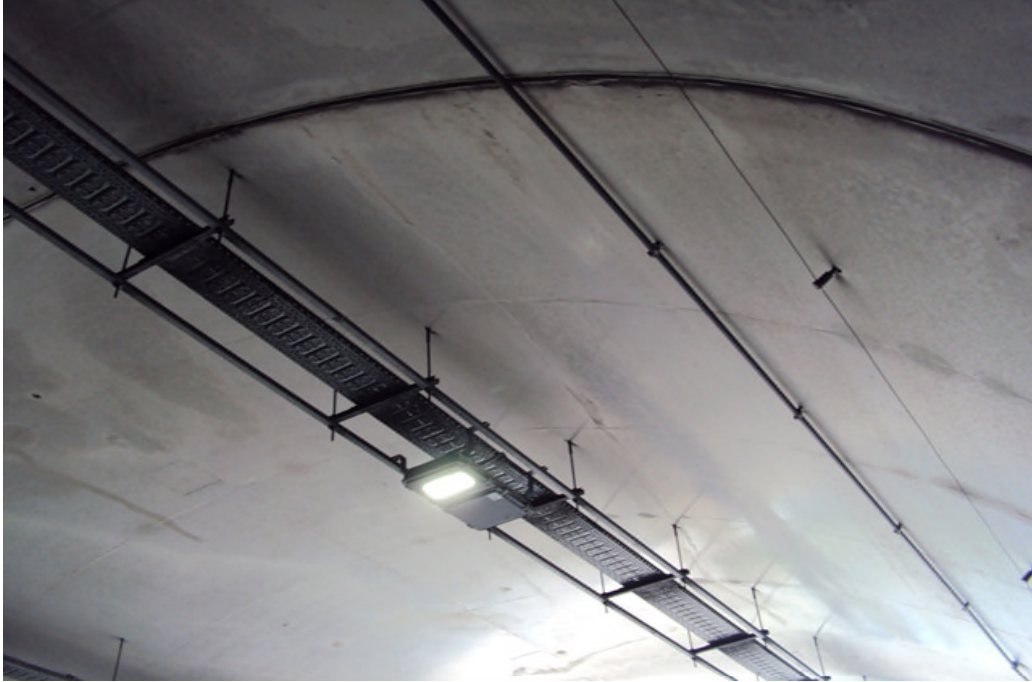
| 점검위치 | 영천 | 볼로터널(S1~S50) | 사진번호 | #05 |

| No. | 위치 | | 점검 내용 | 사진번호 |
|---|---|---|---|---|
| 5 | 영천 | 불로터널(S1~S50) | 라이닝 콘크리트 균열(cw=0.3mm미만) | #05 |

| 점검내용 | | 라이닝 콘크리트 균열(cw=0.3mm미만) | | |

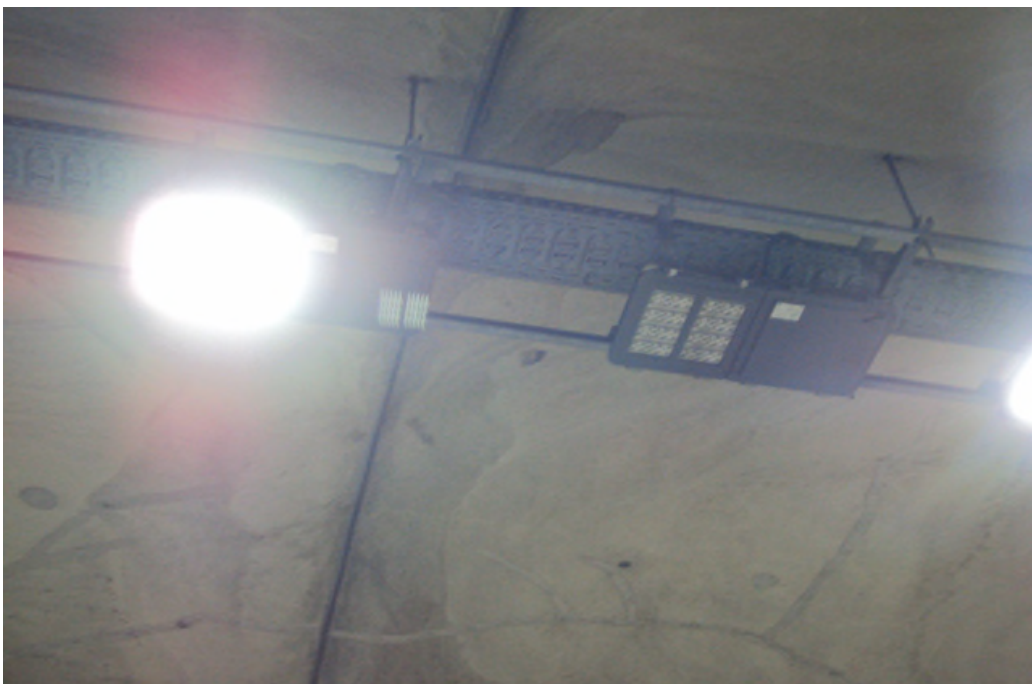
| 점검위치 | 영천 | 볼로터널(S1~S50) | 사진번호 | #06 |

| No. | 위치 | | 점검 내용 | 사진번호 |
|---|---|---|---|---|
| 6 | 영천 | 불로터널(S1~S50) | 라이닝 콘크리트 파손 | #06 |

| 점검내용 | | 라이닝 콘크리트 파손 | | |

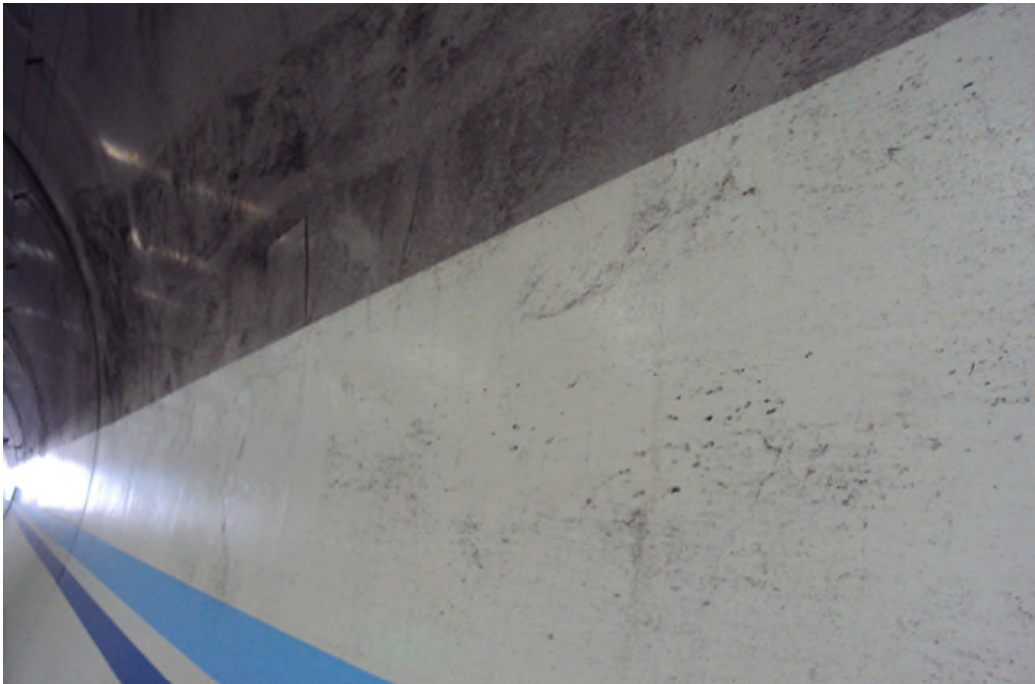
| 점검위치 | 영천 | 블로터널(S1~S47) | 사진번호 | #07 |

| No. | 위치 | | 점검 내용 | 사진번호 |
|---|---|---|---|---|
| 7 | 영천 | 불로터널(S1~S47) | 라이닝 콘크리트 망상균열 | #07 |

| 점검내용 | | 라이닝 콘크리트 망상균열 | | |

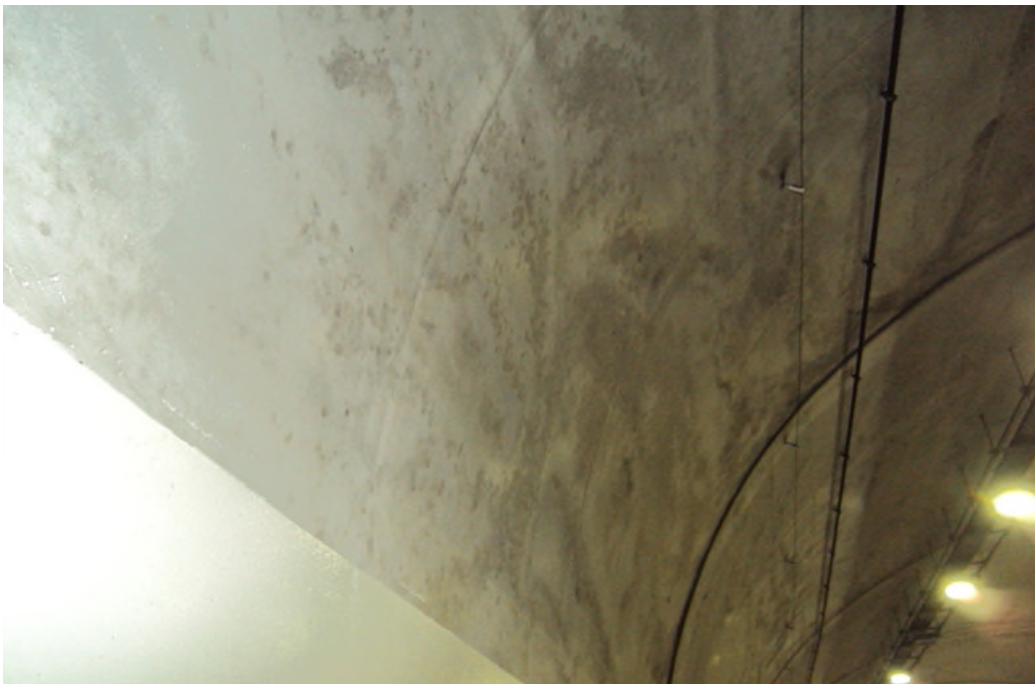
| 점검위치 | 상주 | 중구터널(S1~S45) | 사진번호 | #08 |

| No. | 위치 | | 점검 내용 | 사진번호 |
|---|---|---|---|---|
| 8 | 상주 | 중구터널(S1~S45) | 라이닝 콘크리트 균열(cw=0.3mm미만) | #08 |

| 점검내용 | | 라이닝 콘크리트 균열(cw=0.3mm미만) | | |

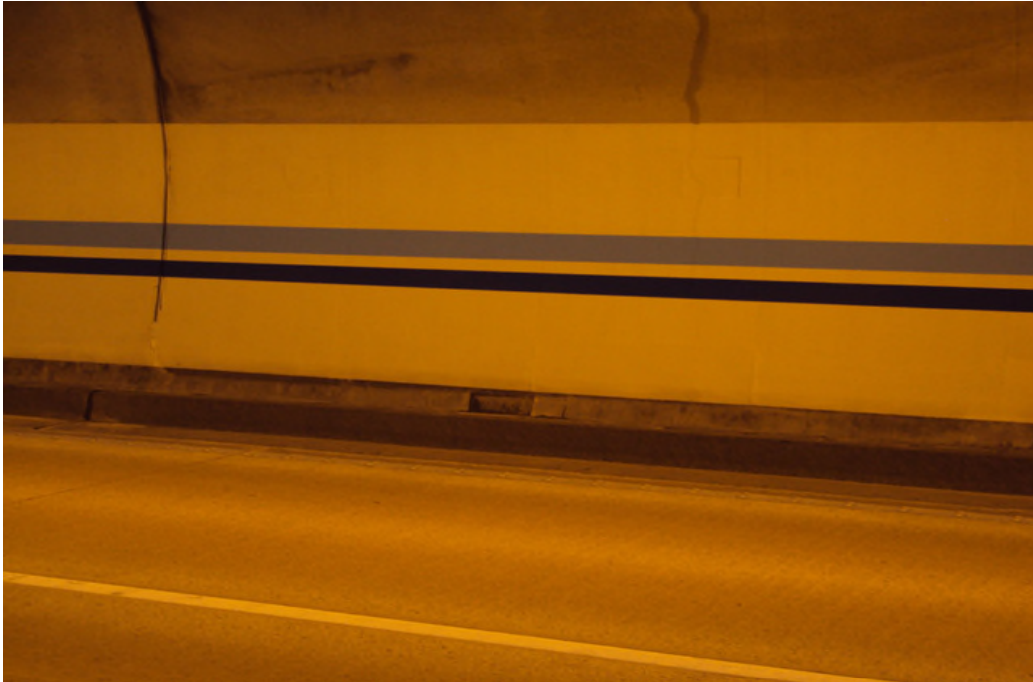
| 점검위치 | 상주 | 중구터널(S1~S45) | 사진번호 | #09 |

| No. | 위치 | | 점검 내용 | 사진번호 |
|---|---|---|---|---|
| 9 | 상주 | 중구터널(S1~S45) | 라이닝 콘크리트 박락 | #09 |

| 점검내용 | | 라이닝 콘크리트 박락 | | |

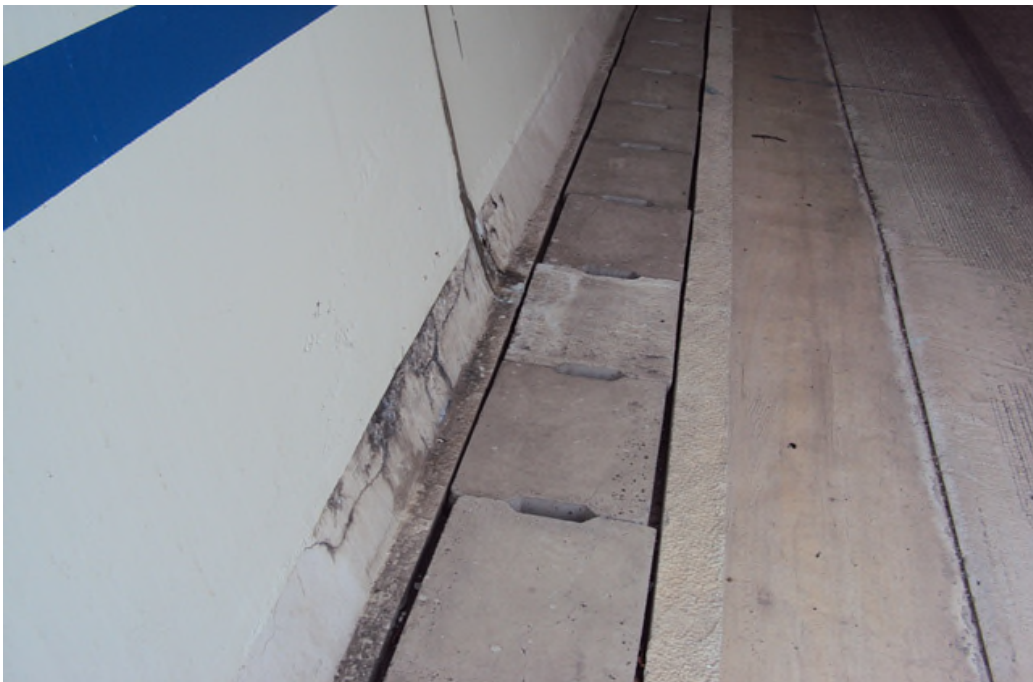
| 점검위치 | 상주 | 중구터널(S1~S45) | 사진번호 | #10 |

| No. | 위치 | | 점검 내용 | 사진번호 |
|---|---|---|---|---|
| 10 | 상주 | 중구터널(S1~S45) | 라이닝 콘크리트 누수흔적 | #10 |

| 점검내용 | | 라이닝 콘크리트 누수흔적 | | |

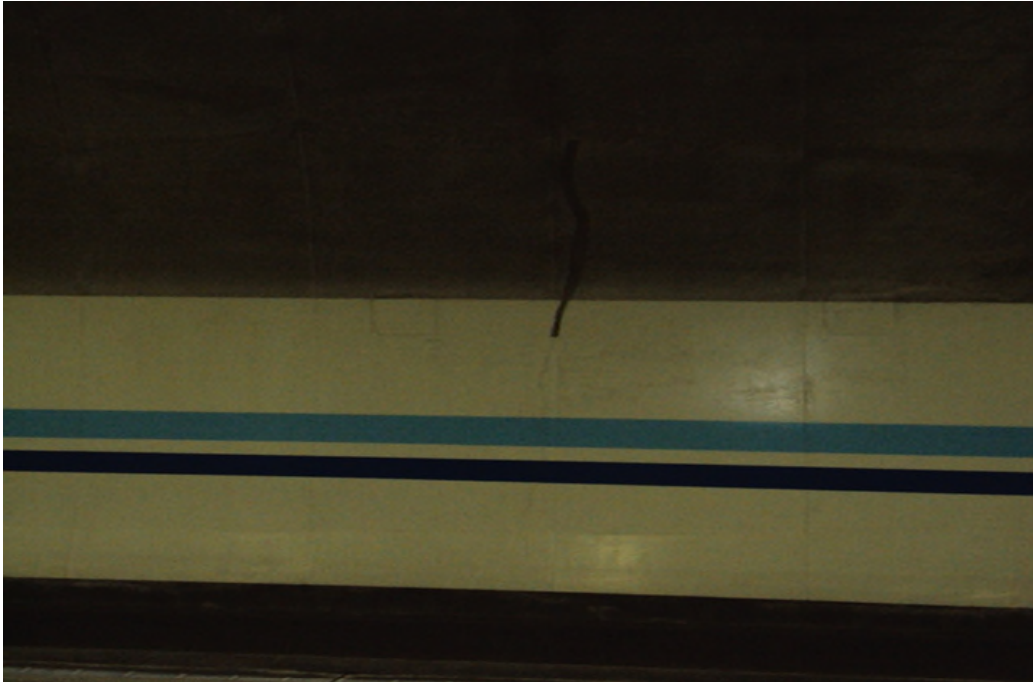
| 점검위치 | 영천 | 중구터널(S1~S45) | 사진번호 | #11 |

| No. | 위치 | | 점검 내용 | 사진번호 |
|---|---|---|---|---|
| 11 | 영천 | 중구터널(S1~S45) | 라이닝 콘크리트 균열(cw=0.3mm미만) | #11 |

| 점검내용 | | 라이닝 콘크리트 균열(cw=0.3mm미만) | | |

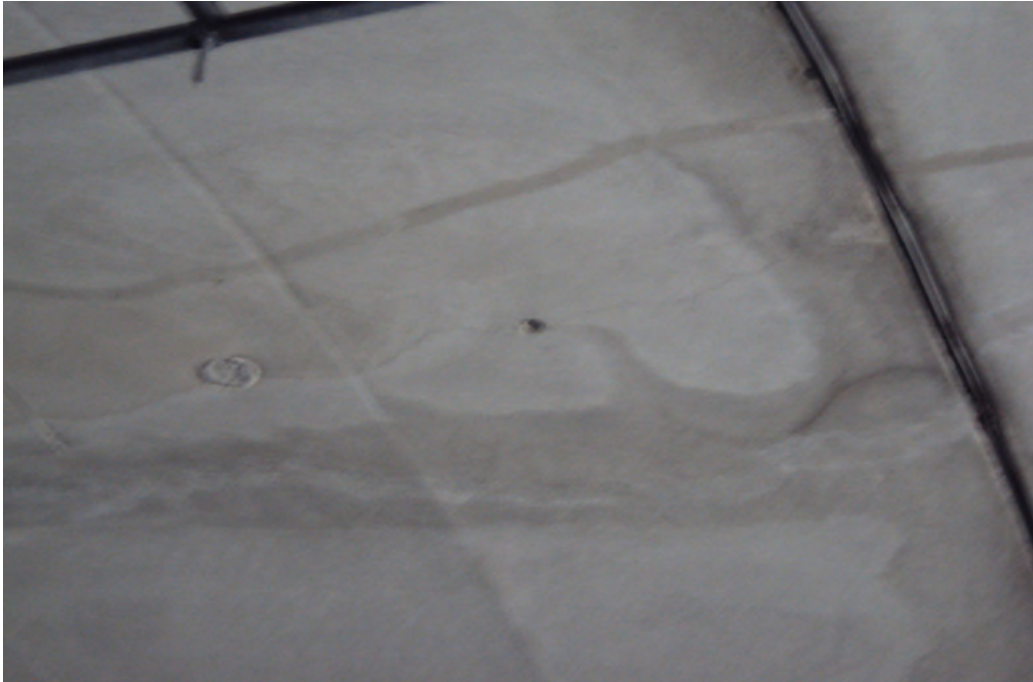
| 점검위치 | 영천 | 중구터널(S1~S45) | 사진번호 | #13 |

| No. | 위치 | | 점검 내용 | 사진번호 |
|---|---|---|---|---|
| 13 | 영천 | 중구터널(S1~S45) | 라이닝 콘크리트 파손 | #13 |

| 점검내용 | | 라이닝 콘크리트 파손 | | |

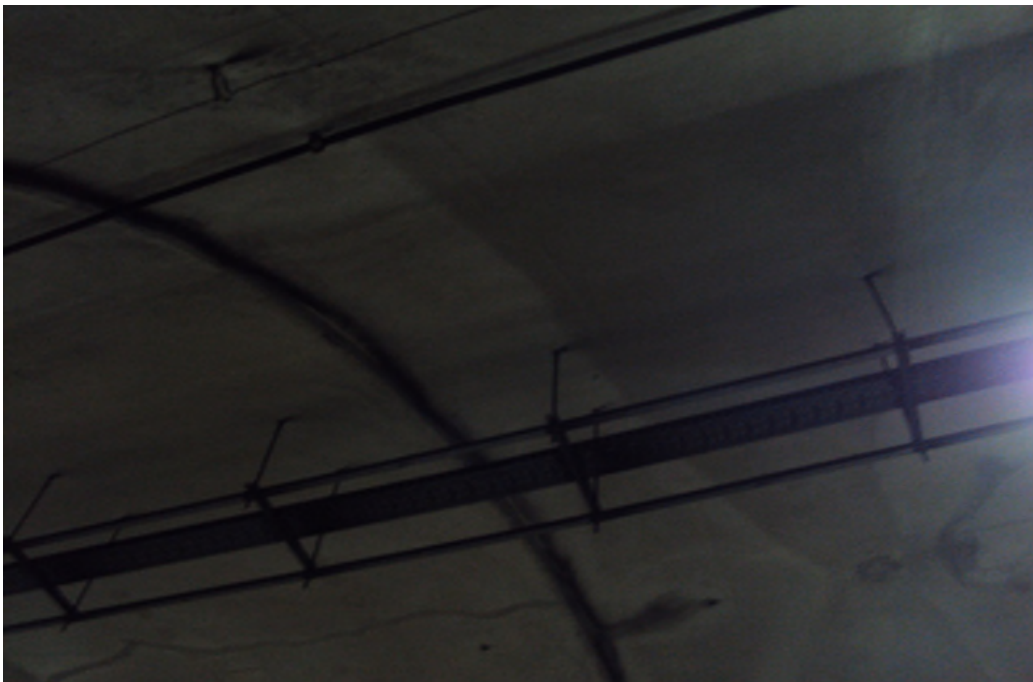
| 점검위치 | 상주 | 효령터널(S1~S100) | 사진번호 | #14 |

| No. | 위치 | | 점검 내용 | 사진번호 |
|---|---|---|---|---|
| 14 | 상주 | 효령터널(S1~S100) | 라이닝 콘크리트 균열(cw=0.3mm미만) | #14 |

| 점검내용 | | 라이닝 콘크리트 균열(cw=0.3mm미만) | | |

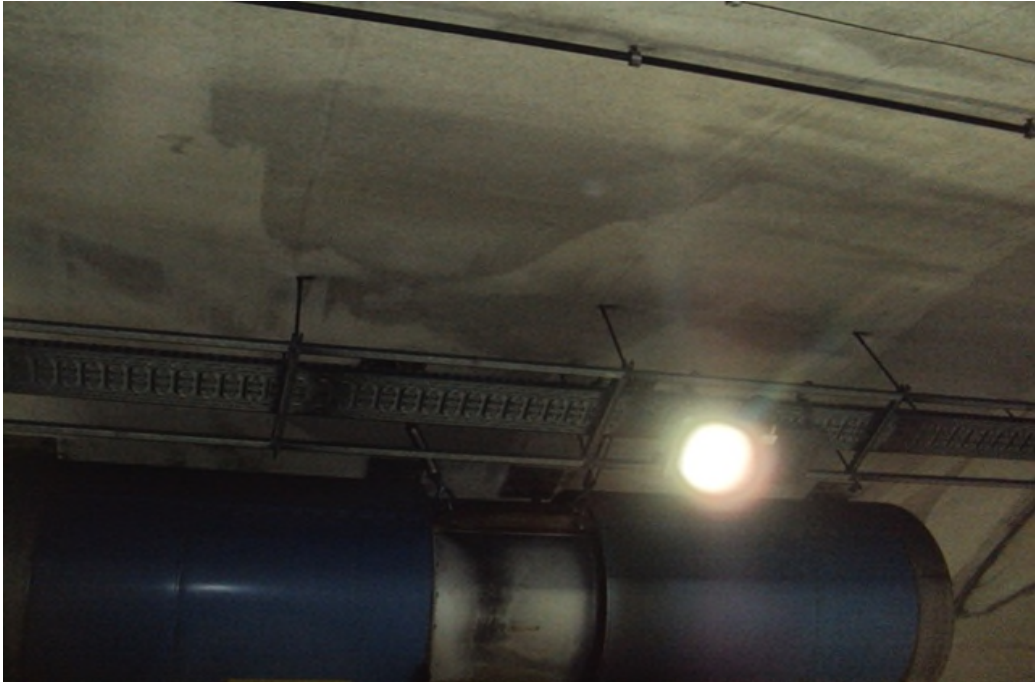
| 점검위치 | 상주 | 효령터널(S1~S100) | 사진번호 | #15 |

| No. | 위치 | | 점검 내용 | 사진번호 |
|---|---|---|---|---|
| 15 | 상주 | 효령터널(S1~S100) | 라이닝 콘크리트 균열(cw=0.3mm이상) | #15 |

| 점검내용 | | 라이닝 콘크리트 균열(cw=0.3mm이상) | | |

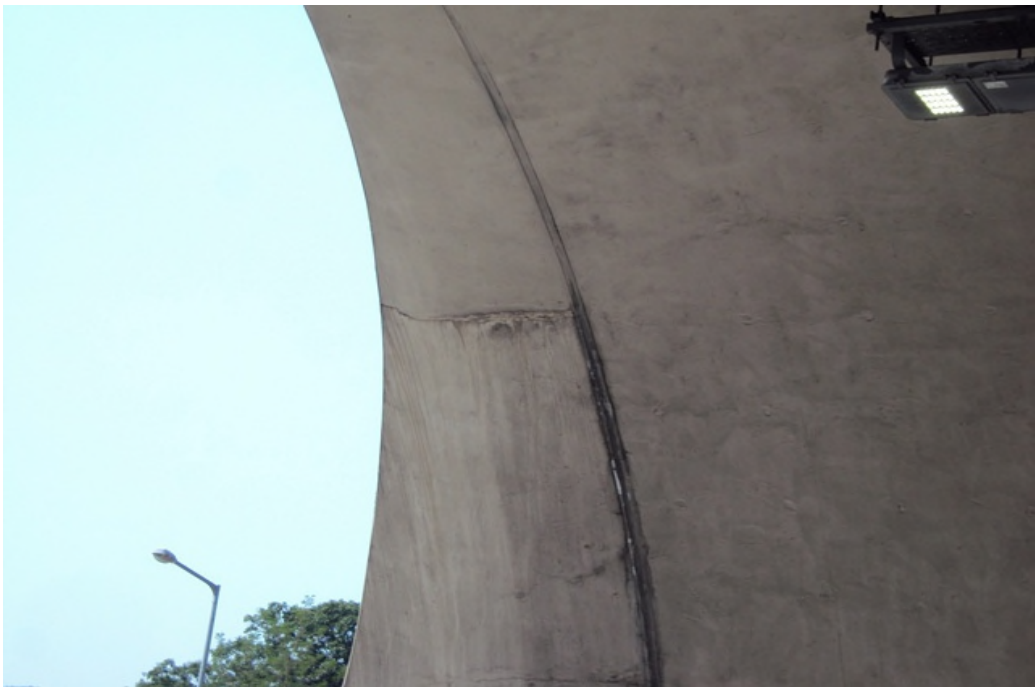
| 점검위치 | 상주 | 효령터널(S1~S100) | 사진번호 | #16 |

| No. | 위치 | | 점검 내용 | 사진번호 |
|---|---|---|---|---|
| 16 | 상주 | 효령터널(S1~S100) | 라이닝 콘크리트 균열부백태 | #16 |

| 점검내용 | | 라이닝 콘크리트 균열부백태 | | |

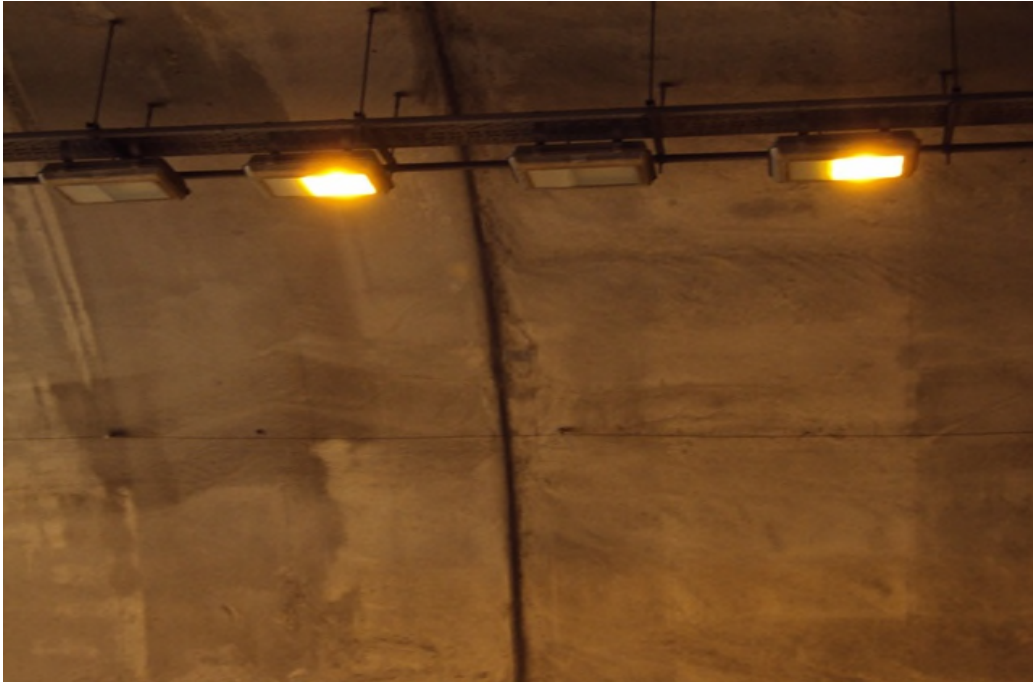
| 점검위치 | 상주 | 효령터널(S1~S100) | 사진번호 | #17 |

| No. | 위치 | | 점검 내용 | 사진번호 |
|---|---|---|---|---|
| 17 | 상주 | 효령터널(S1~S100) | 라이닝 콘크리트 들뜸, 박락, 파손 | #17 |

| 점검내용 | | 라이닝 콘크리트 들뜸, 박락, 파손 | | |

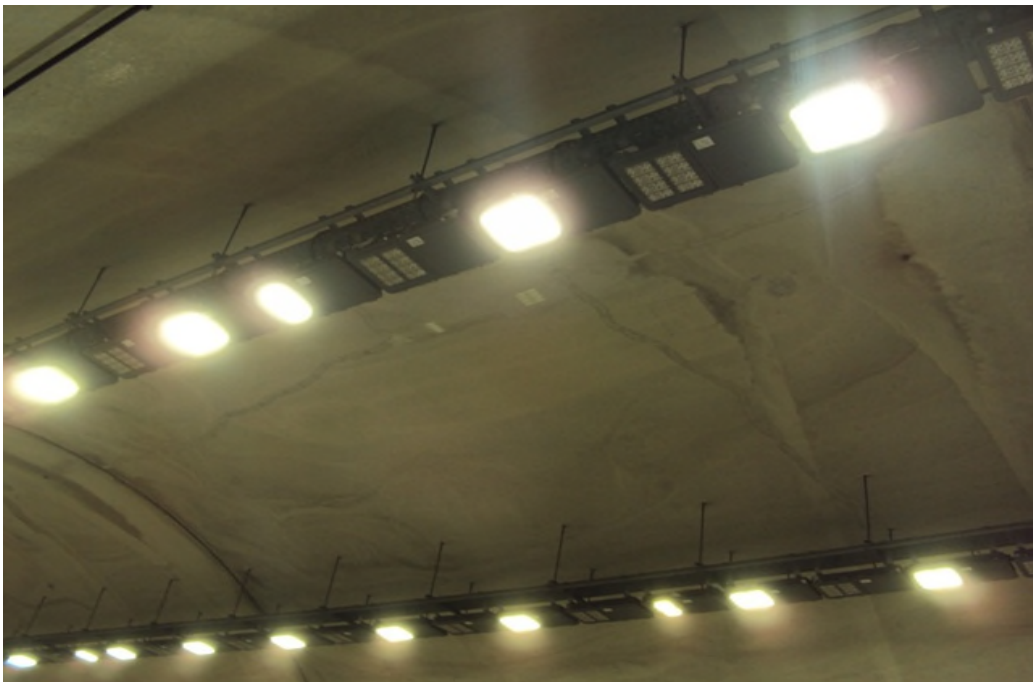
| 점검위치 | 영천 | 효령터널(S1~S102) | 사진번호 | #18 |

| No. | 위치 | | 점검 내용 | 사진번호 |
|---|---|---|---|---|
| 18 | 영천 | 효령터널(S1~S102) | 라이닝 콘크리트 균열(cw=0.3mm미만) | #18 |

| 점검내용 | | 라이닝 콘크리트 균열(cw=0.3mm미만) | | |

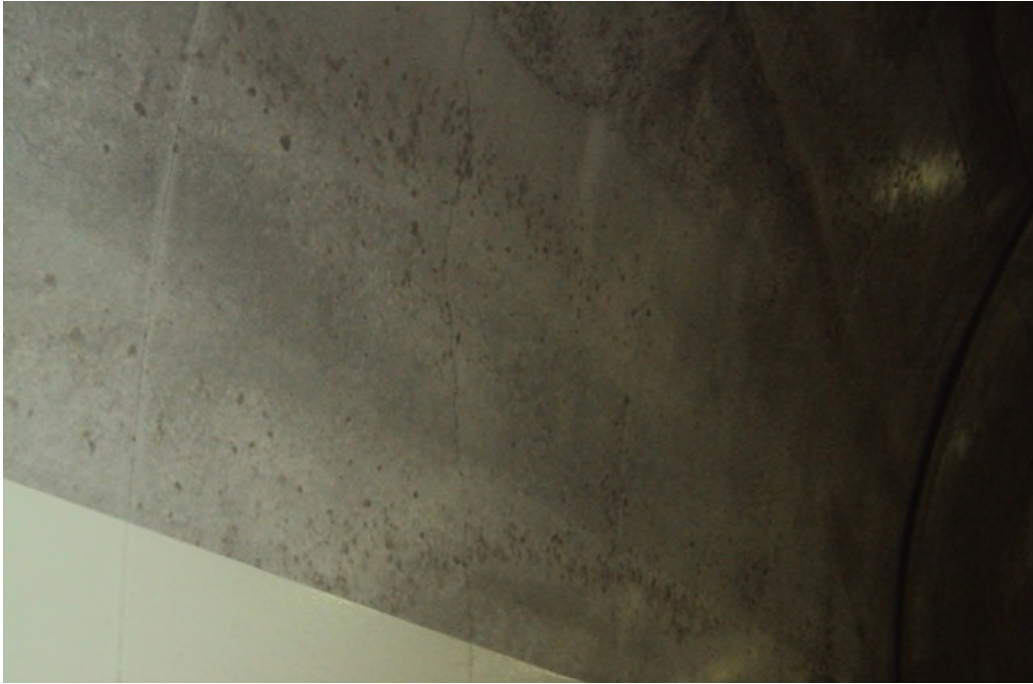
| 점검위치 | 영천 | 효령터널(S1~S102) | 사진번호 | #19 |

| No. | 위치 | | 점검 내용 | 사진번호 |
|---|---|---|---|---|
| 19 | 영천 | 효령터널(S1~S102) | 라이닝 콘크리트 균열(cw=0.3mm이상) | #19 |

| 점검내용 | | 라이닝 콘크리트 균열(cw=0.3mm이상) | | |

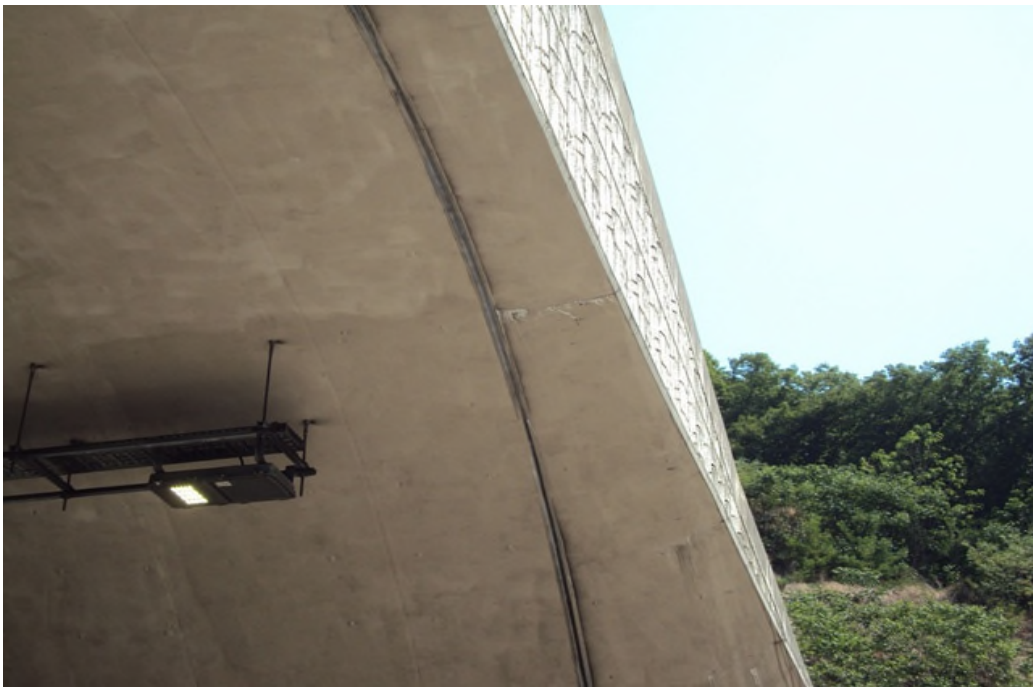
| 점검위치 | 영천 | 효령터널(S1~S102) | 사진번호 | #20 |

| No. | 위치 | | 점검 내용 | 사진번호 |
|---|---|---|---|---|
| 20 | 영천 | 효령터널(S1~S102) | 라이닝 콘크리트 균열부백태 | #20 |

| 점검내용 | | 라이닝 콘크리트 균열부백태 | | |

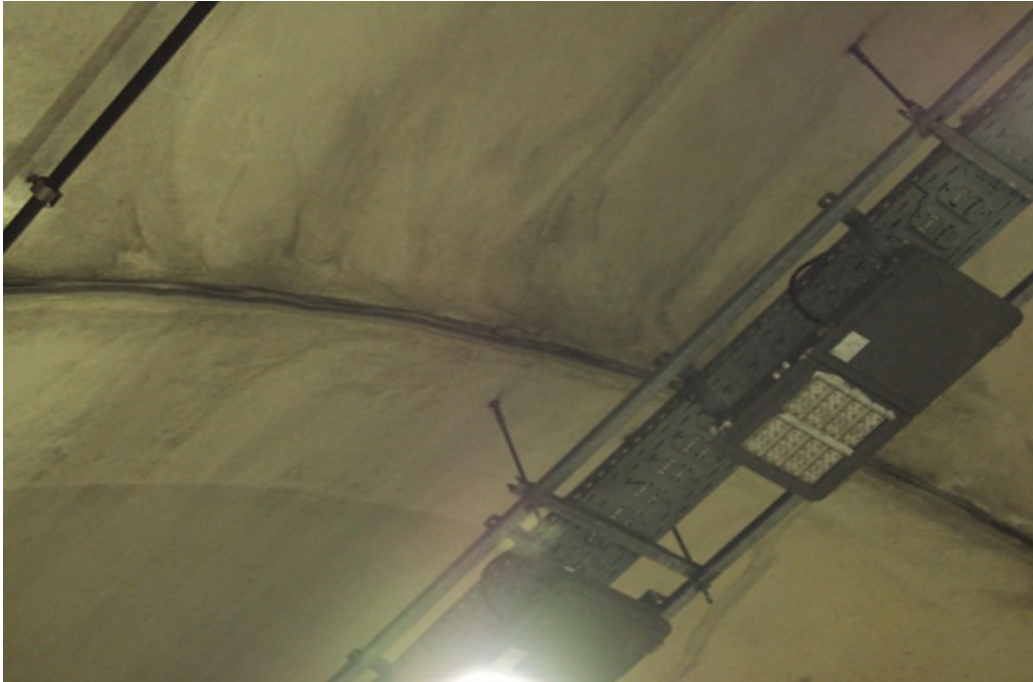
| 점검위치 | 영천 | 효령터널(S1~S102) | 사진번호 | #21 |

| No. | 위치 | | 점검 내용 | 사진번호 |
|---|---|---|---|---|
| 21 | 영천 | 효령터널(S1~S102) | 라이닝 콘크리트 조인트부 들뜸, 박락 | #21 |

| 점검내용 | | 라이닝 콘크리트 조인트부 들뜸, 박락 | | |
