## 도로교량 하자 목록(5공구)

## 도로터널 하자 목록(5공구)

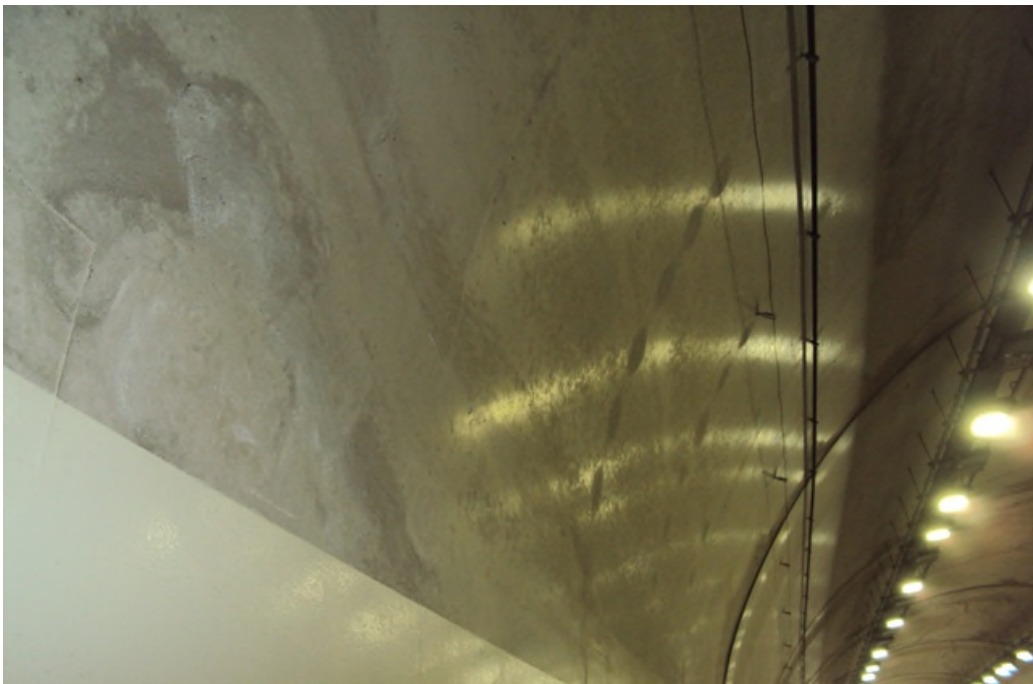
| 점검위치 | 영천 | 효령터널(S1~S102) | 사진번호 | #22 |

| No. | 위치 | | 점검 내용 | 사진번호 |
|---|---|---|---|---|
| 22 | 영천 | 효령터널(S1~S102) | 라이닝 콘크리트 망상균열 | #22 |

| 점검내용 | | 라이닝 콘크리트 망상균열 | | |
