## 도로교량 하자 목록(6공구)

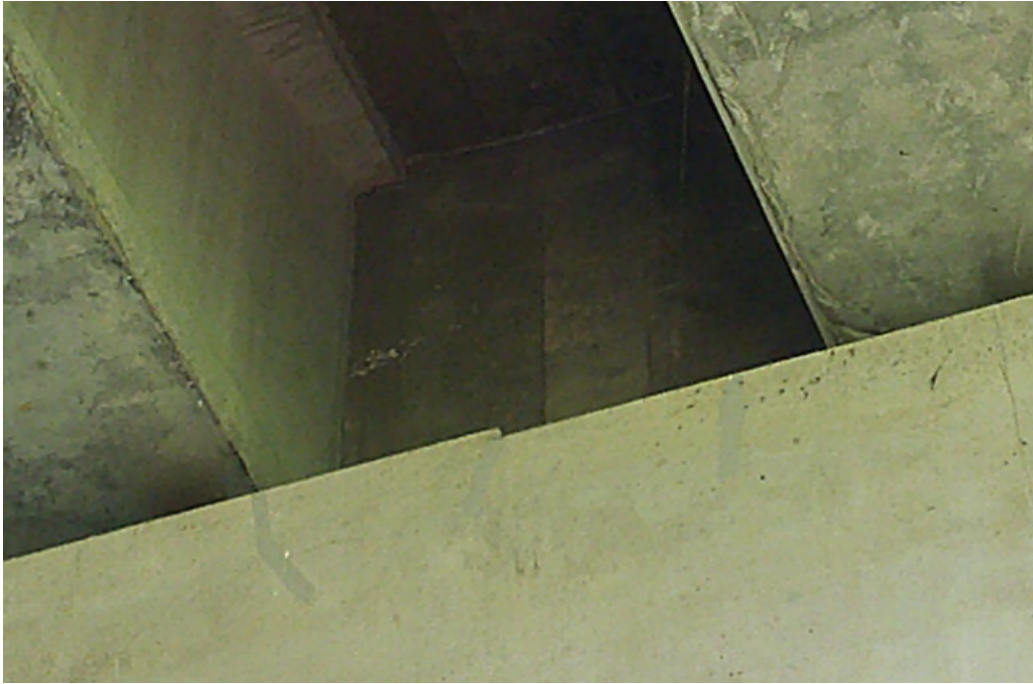
| 점검위치 | 상주 | 장기교(S2) | 사진번호 | #01 |

| No. | 위치 | | 점검 내용 | 사진번호 |
|---|---|---|---|---|
| 1 | 상주 | 장기교(S2) | 가로보 재료분리 | #01 |

| 점검내용 | | 가로보 재료분리 | | |

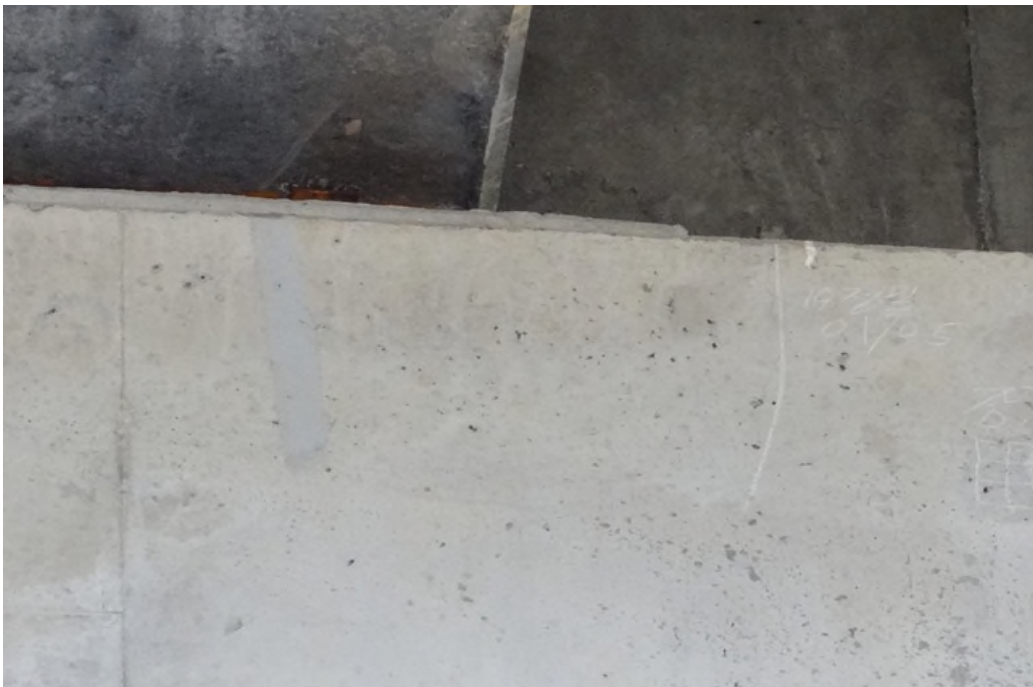
| 점검위치 | 상주 | 장기교(P1, P3) | 사진번호 | #02 |

| No. | 위치 | | 점검 내용 | 사진번호 |
|---|---|---|---|---|
| 2 | 상주 | 장기교(P1, P3) | 교각 균열(cw=0.3mm미만) | #02 |

| 점검내용 | | 교각 균열(cw=0.3mm미만) | | |

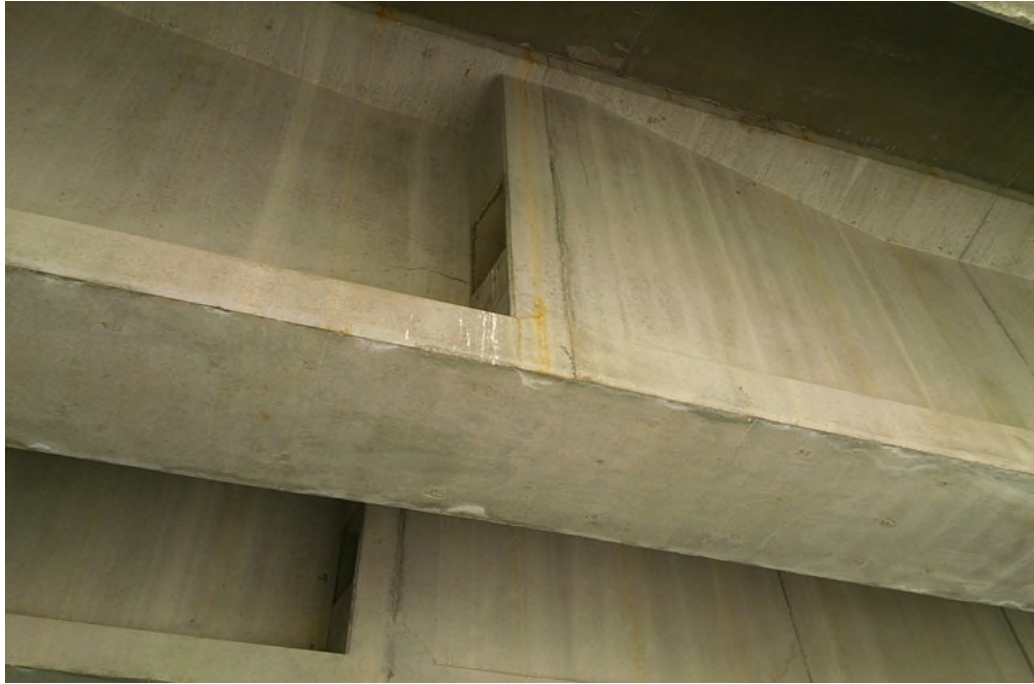
| 점검위치 | 상주 | 금매교(S7) | 사진번호 | #03 |

| No. | 위치 | | 점검 내용 | 사진번호 |
|---|---|---|---|---|
| 3 | 상주 | 금매교(S7) | 거더 파손 | #03 |

| 점검내용 | | 거더 파손 | | |

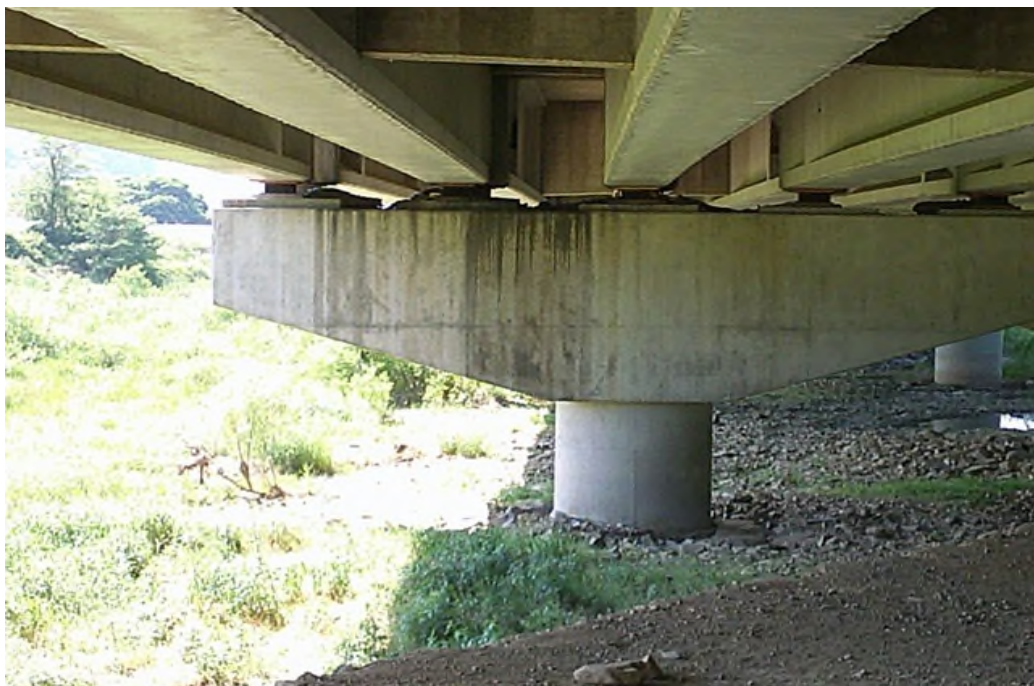
| 점검위치 | 상주 | 금매교(P2) | 사진번호 | #04 |

| No. | 위치 | | 점검 내용 | 사진번호 |
|---|---|---|---|---|
| 4 | 상주 | 금매교(P2) | 교각 표면열화 | #04 |

| 점검내용 | | 교각 표면열화 | | |

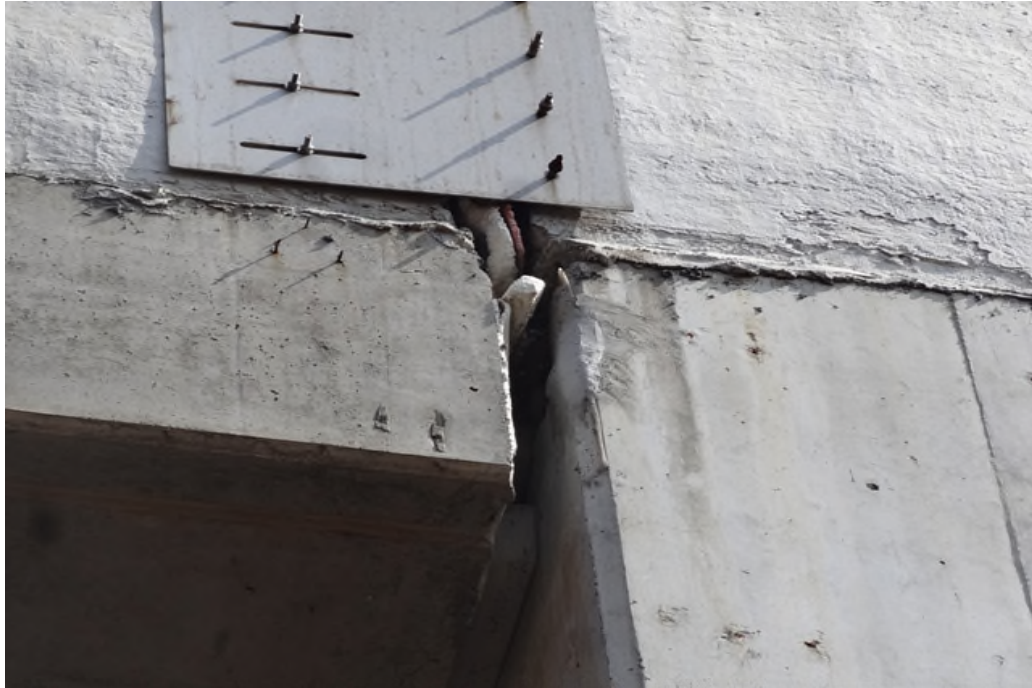
| 점검위치 | 영천 | 금매교(A2) | 사진번호 | #05 |

| No. | 위치 | | 점검 내용 | 사진번호 |
|---|---|---|---|---|
| 5 | 영천 | 금매교(A2) | 교대 파손 보수 | #05 |

| 점검내용 | 교대 파손 보수 | | | |

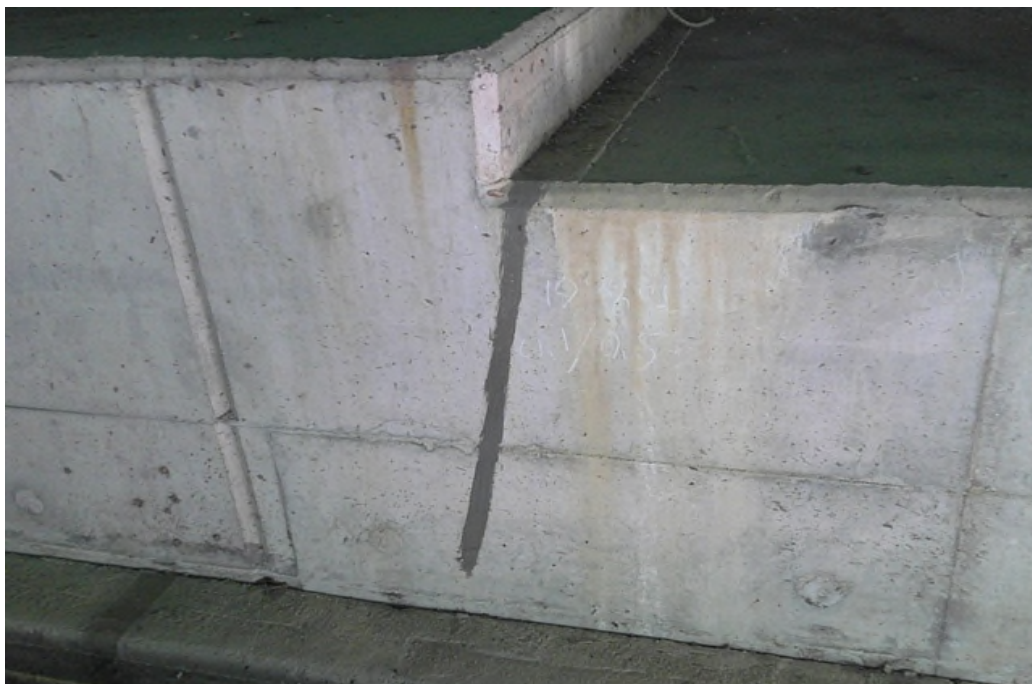
| 점검위치 | 상주 | 가호교(A1) | 사진번호 | #06 |

| No. | 위치 | | 점검 내용 | 사진번호 |
|---|---|---|---|---|
| 6 | 상주 | 가호교(A1) | 교대 균열(cw=0.3mm미만) 보수 | #06 |

| 점검내용 | 교대 균열(cw=0.3mm미만) 보수 | | | |

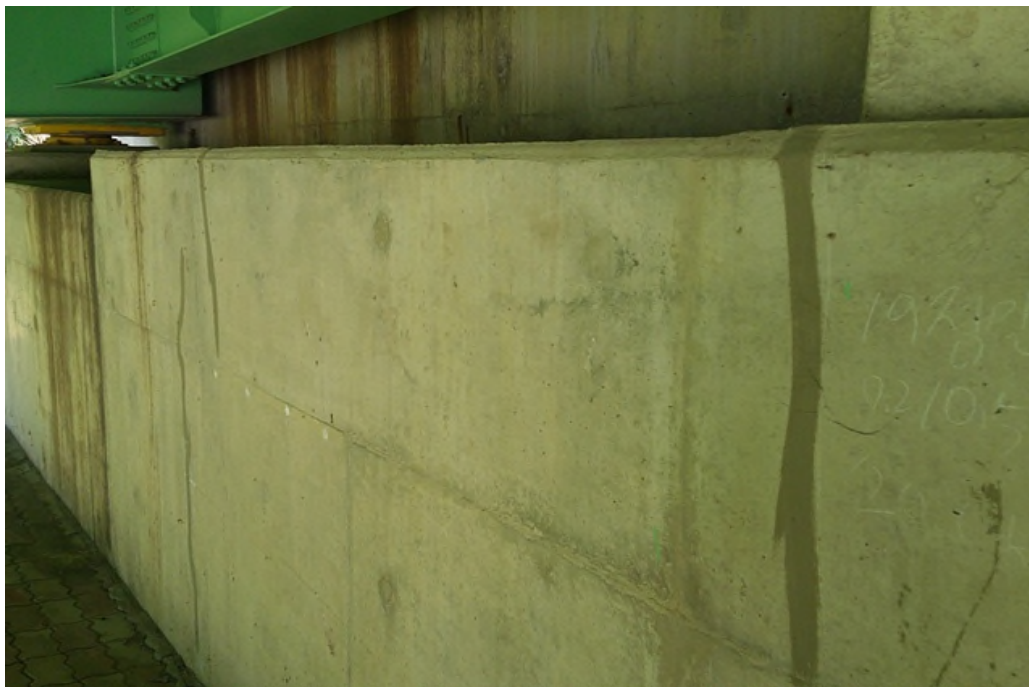
| 점검위치 | 상주 | 가호교(A2) | 사진번호 | #07 |

| No. | 위치 | | 점검 내용 | 사진번호 |
|---|---|---|---|---|
| 7 | 상주 | 가호교(A2) | 교대 균열(cw=0.3mm미만) 보수 | #07 |

| 점검내용 | 교대 균열(cw=0.3mm미만) 보수 | | | |

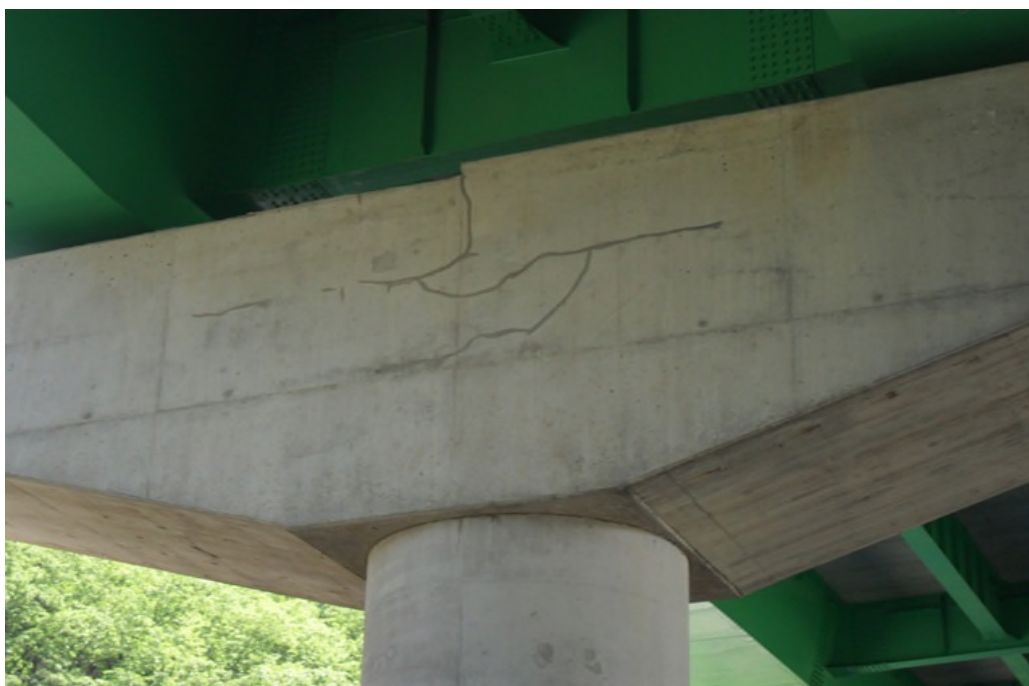
| 점검위치 | 상주 | 가호교(P1) | 사진번호 | #08 |

| No. | 위치 | | 점검 내용 | 사진번호 |
|---|---|---|---|---|
| 8 | 상주 | 가호교(P1) | 교각 망상균열 | #08 |

| 점검내용 | 교각 망상균열 | | | |

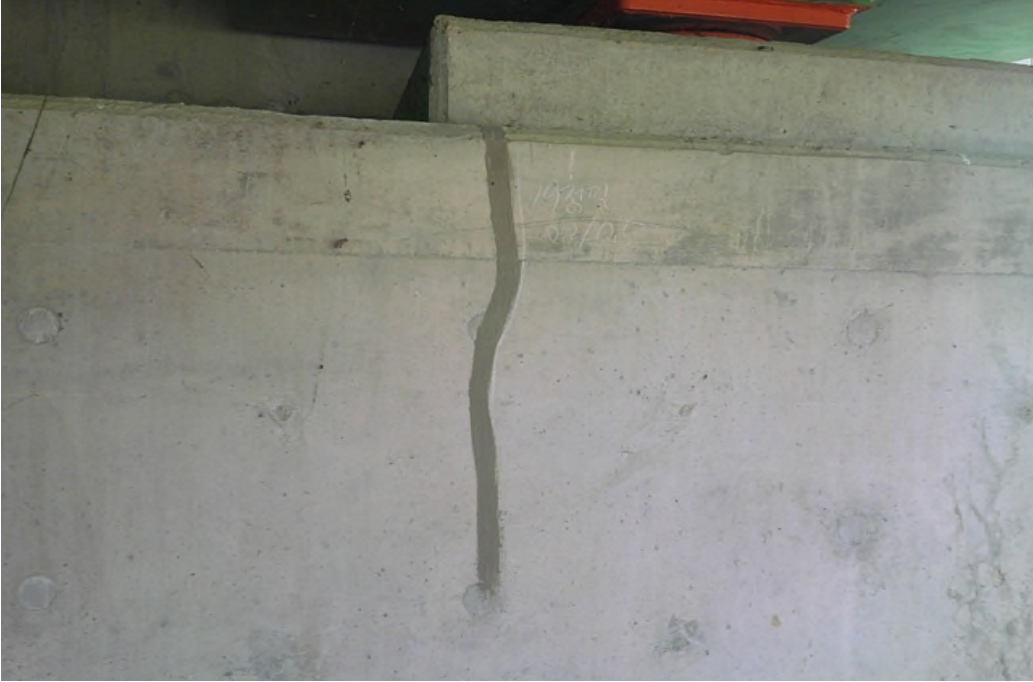
| 점검위치 | 영천 | 가호교(A2) | 사진번호 | #09 |

| No. | 위치 | | 점검 내용 | 사진번호 |
|---|---|---|---|---|
| 9 | 영천 | 가호교(A2) | 교대 균열(cw=0.3mm미만) 보수 | #09 |

| 점검내용 | | 교대 균열(cw=0.3mm미만) 보수 | | |
