## 도로교량 하자 목록(7공구)

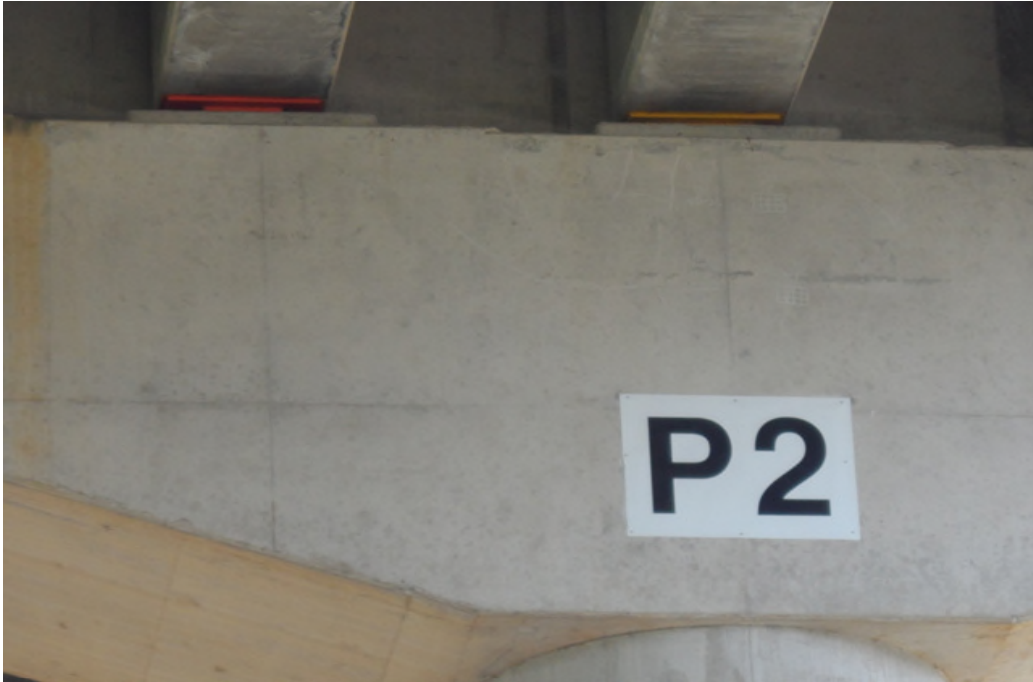
| 점검위치 | 상주 | 산성교(P2) | 사진번호 | #01 |

| No. | 위치 | | 점검 내용 | 사진번호 |
|---|---|---|---|---|
| 1 | 상주 | 산성교(P2) | 교각 망상균열 | #01 |

| 점검내용 | | 교각 망상균열 | | |

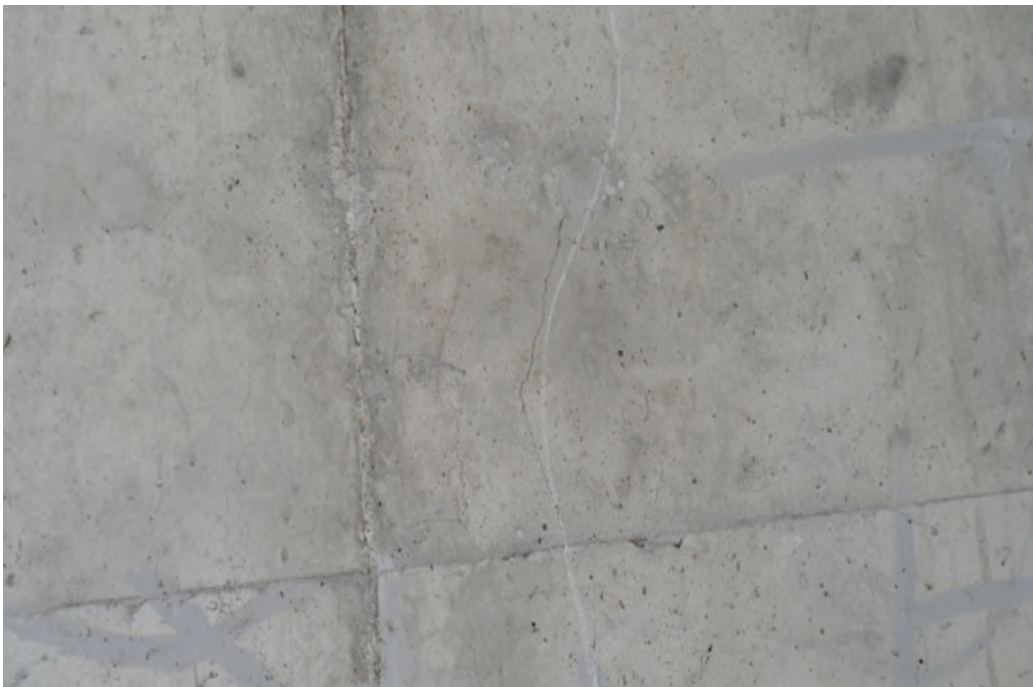
| 점검위치 | 영천 | 산성교(A1) | 사진번호 | #02 |

| No. | 위치 | | 점검 내용 | 사진번호 |
|---|---|---|---|---|
| 2 | 영천 | 산성교(A1) | 교대 균열(cw=0.3mm미만) | #02 |

| 점검내용 | | 교대 균열(cw=0.3mm미만) | | |

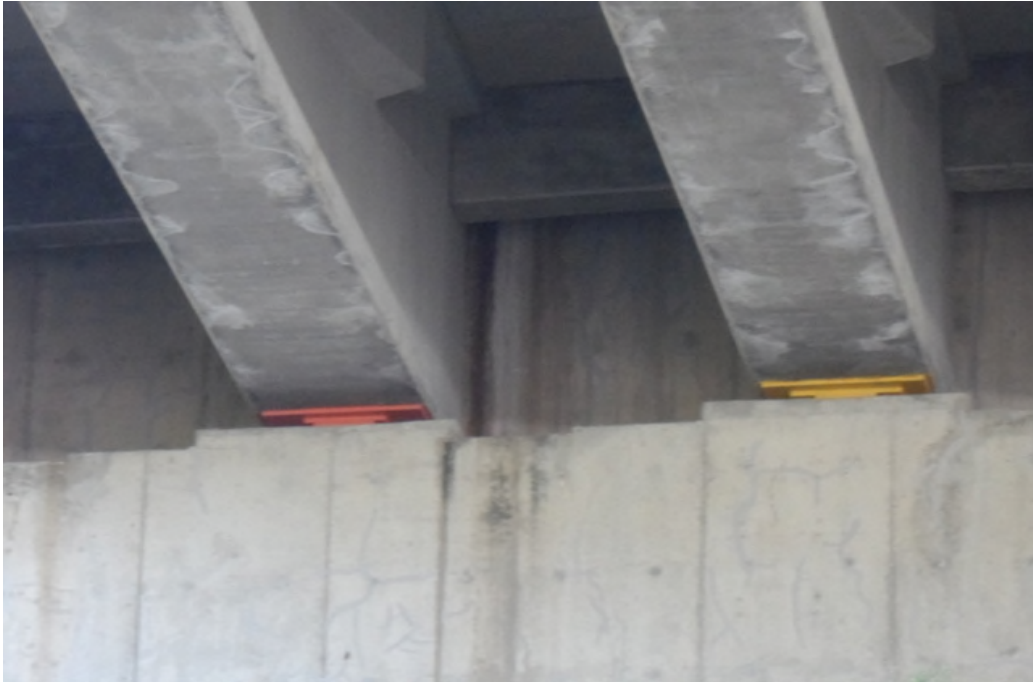
| 점검위치 | 영천 | 산성교(A1) | 사진번호 | #03 |

| No. | 위치 | | 점검 내용 | 사진번호 |
|---|---|---|---|---|
| 3 | 영천 | 산성교(A1) | 교대 백태 | #03 |

| 점검내용 | | 교대 백태 | | |

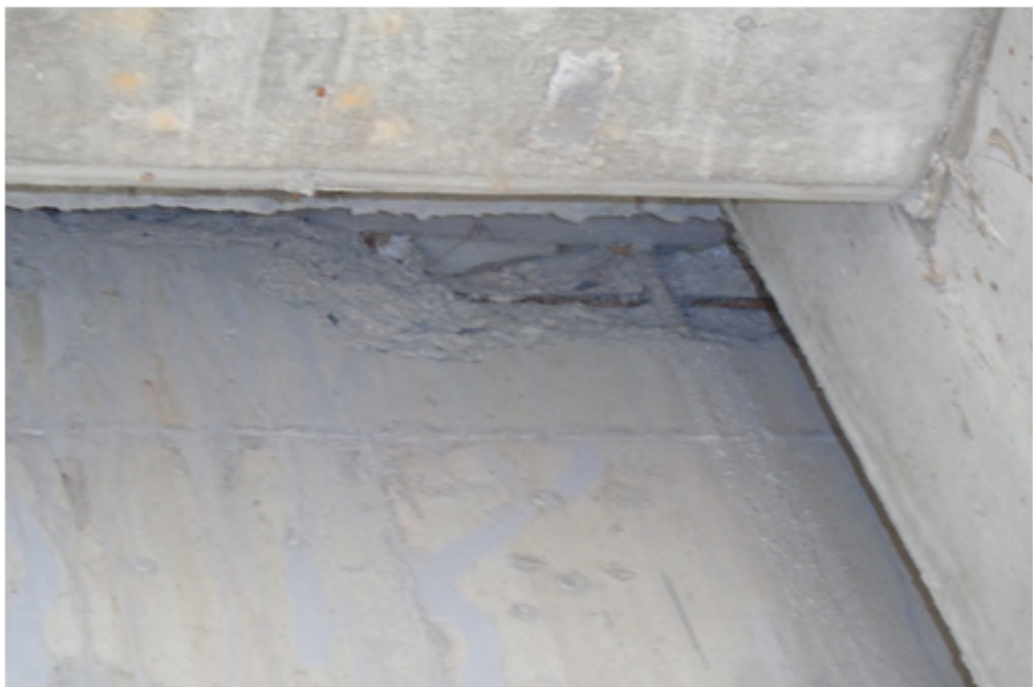
| 점검위치 | 영천 | 산성교(A1) | 사진번호 | #04 |

| No. | 위치 | | 점검 내용 | 사진번호 |
|---|---|---|---|---|
| 4 | 영천 | 산성교(A1) | 교대 파손 및 철근노출 | #04 |

| 점검내용 | | 교대 파손 및 철근노출 | | |

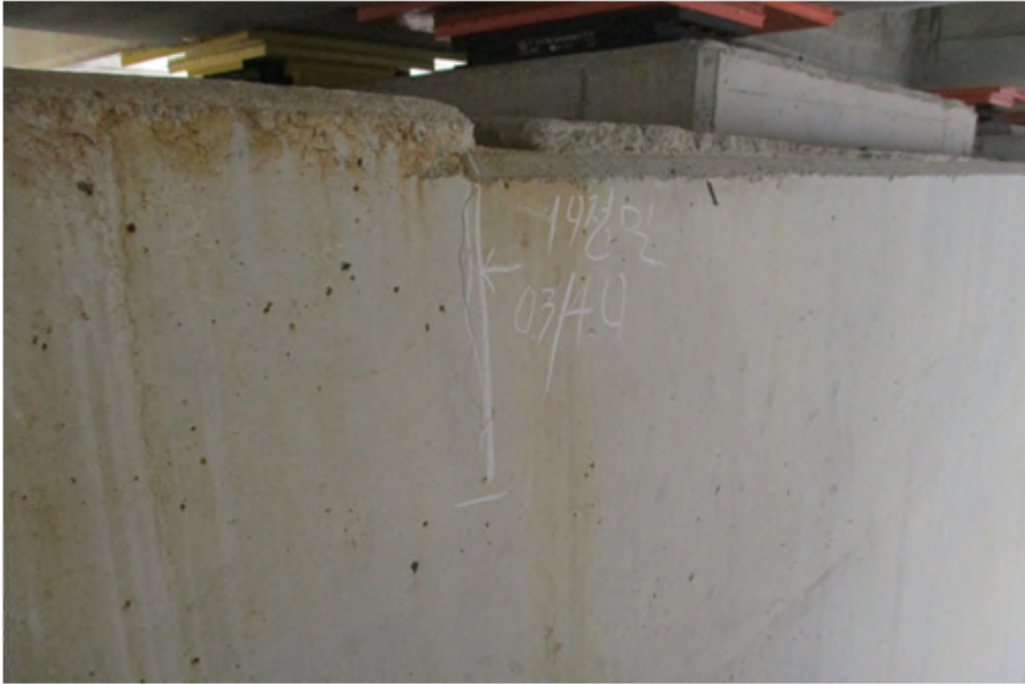
| 점검위치 | 영천 | 산성교(P2) | 사진번호 | #05 |

| No. | 위치 | | 점검 내용 | 사진번호 |
|---|---|---|---|---|
| 5 | 영천 | 산성교(P2) | 교각 균열(cw=0.3mm미만) | #05 |

| 점검내용 | 교각 균열(cw=0.3mm미만) | | | |

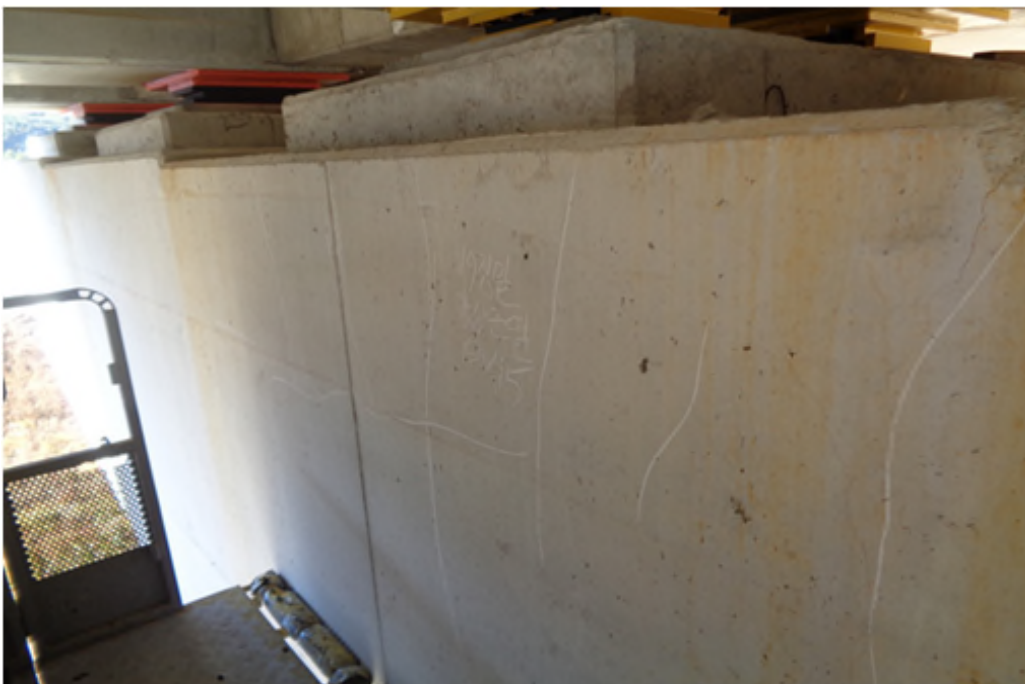
| 점검위치 | 영천 | 산성교(P4) | 사진번호 | #06 |

| No. | 위치 | | 점검 내용 | 사진번호 |
|---|---|---|---|---|
| 6 | 영천 | 산성교(P4) | 교각 망상균열 | #06 |

| 점검내용 | 교각 망상균열 | | | |

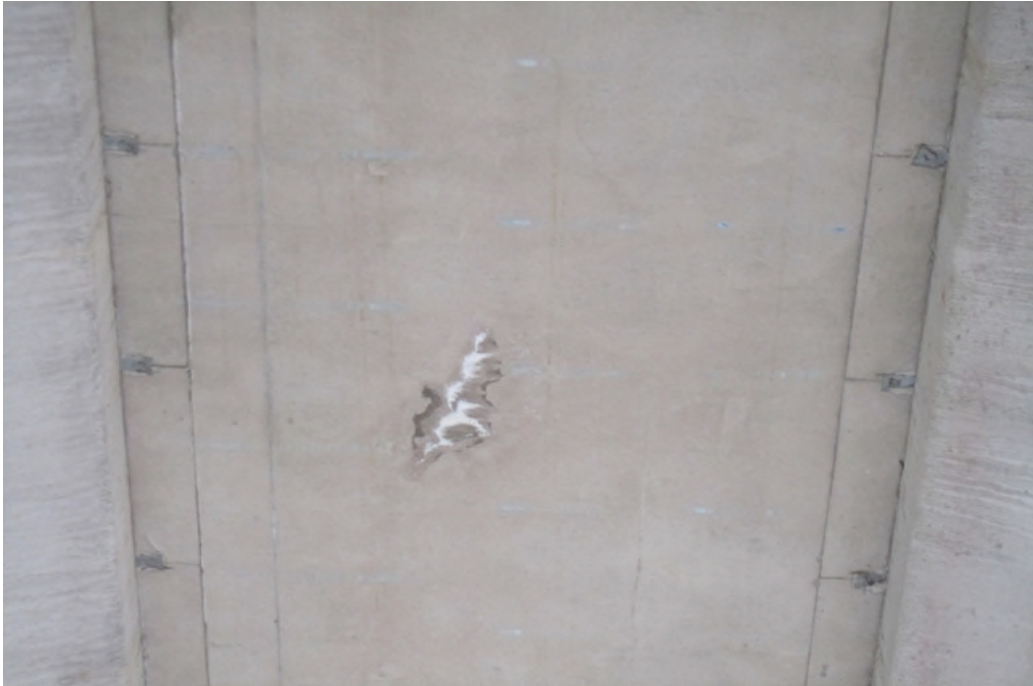
| 점검위치 | 상주 | 배골교(S3) | 사진번호 | #07 |

| No. | 위치 | | 점검 내용 | 사진번호 |
|---|---|---|---|---|
| 7 | 상주 | 배골교(S3) | 바닥판하면 백태 | #07 |

| 점검내용 | | 바닥판하면 백태 | | |

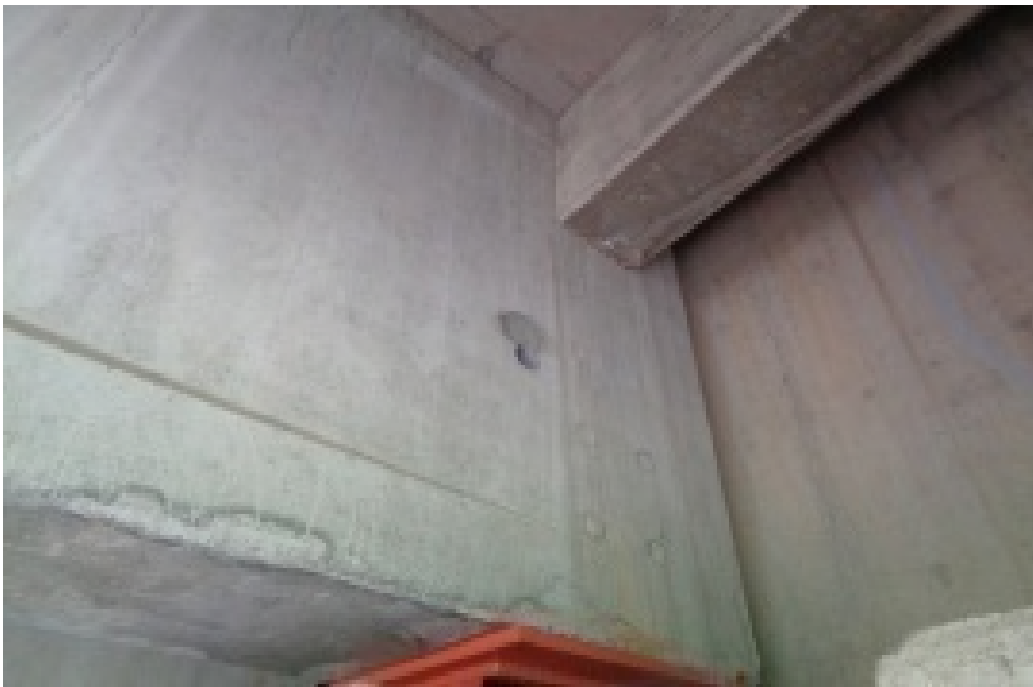
| 점검위치 | 상주 | 배골교(S1, S3) | 사진번호 | #08 |

| No. | 위치 | | 점검 내용 | 사진번호 |
|---|---|---|---|---|
| 8 | 상주 | 배골교(S1, S3) | 거더 인양홀 박리, 박락, 파손 일부보수 | #08 |

| 점검내용 | | 거더 인양홀 박리, 박락, 파손 일부보수 | | |

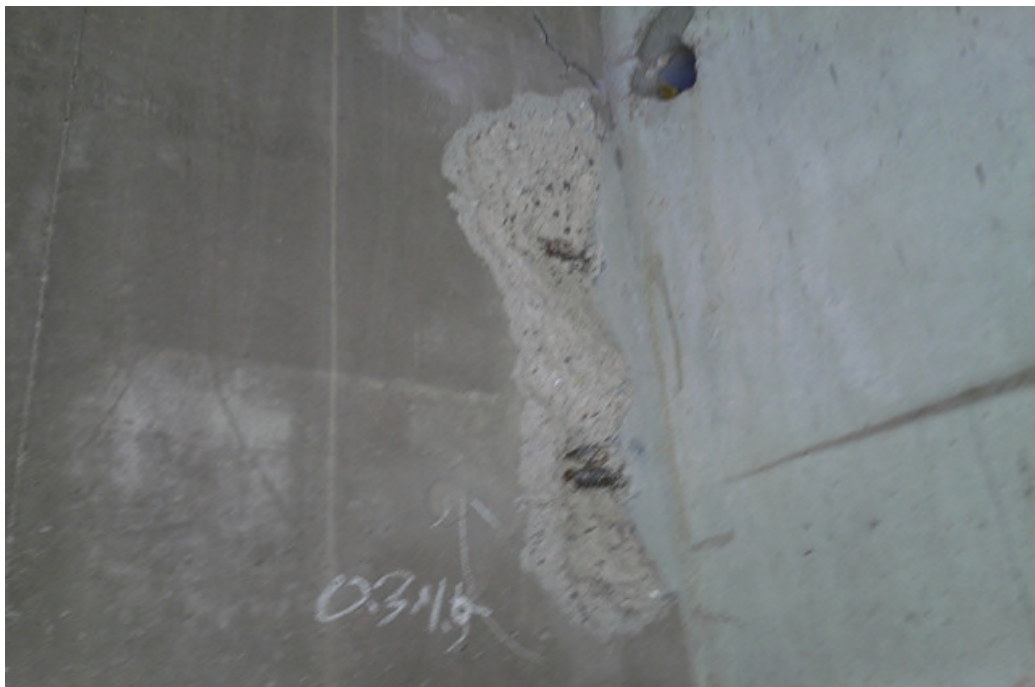
| 점검위치 | 상주 | 배골교(S1, S3) | 사진번호 | #09 |

| No. | 위치 | | 점검 내용 | 사진번호 |
|---|---|---|---|---|
| 9 | 상주 | 배골교(S1, S3) | 가로보 박리, 박락, 들뜸 | #09 |

| 점검내용 | | 가로보 박리, 박락, 들뜸 | | |

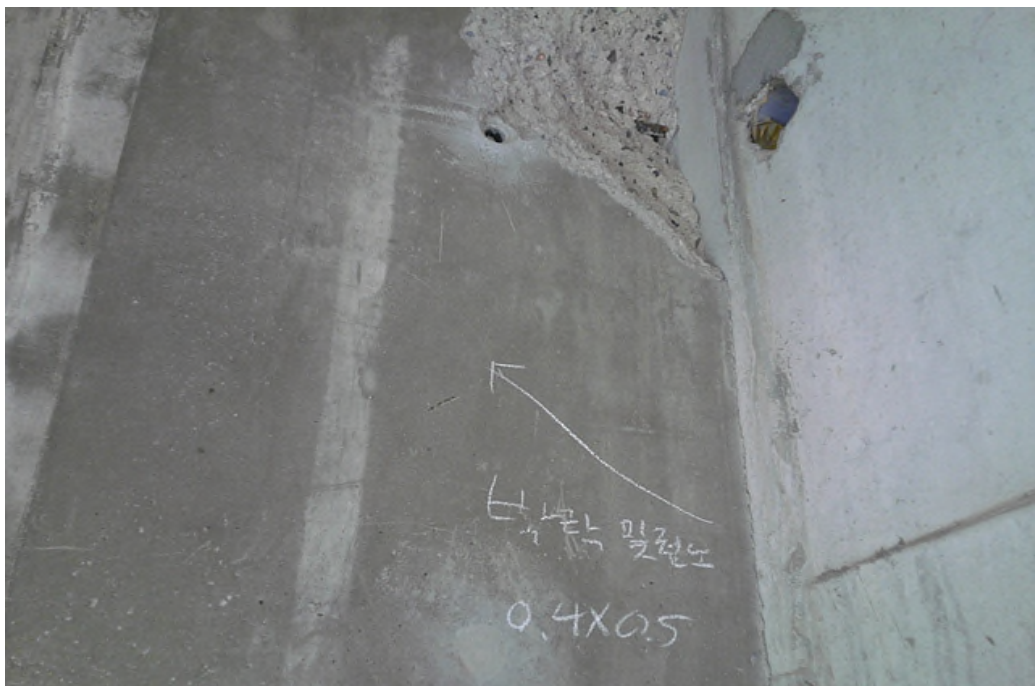
| 점검위치 | 상주 | 배골교(S1) | 사진번호 | #10 |

| No. | 위치 | | 점검 내용 | 사진번호 |
|---|---|---|---|---|
| 10 | 상주 | 배골교(S1) | 가로보 박락 및 철근노출 | #10 |

| 점검내용 | | 가로보 박락 및 철근노출 | | |

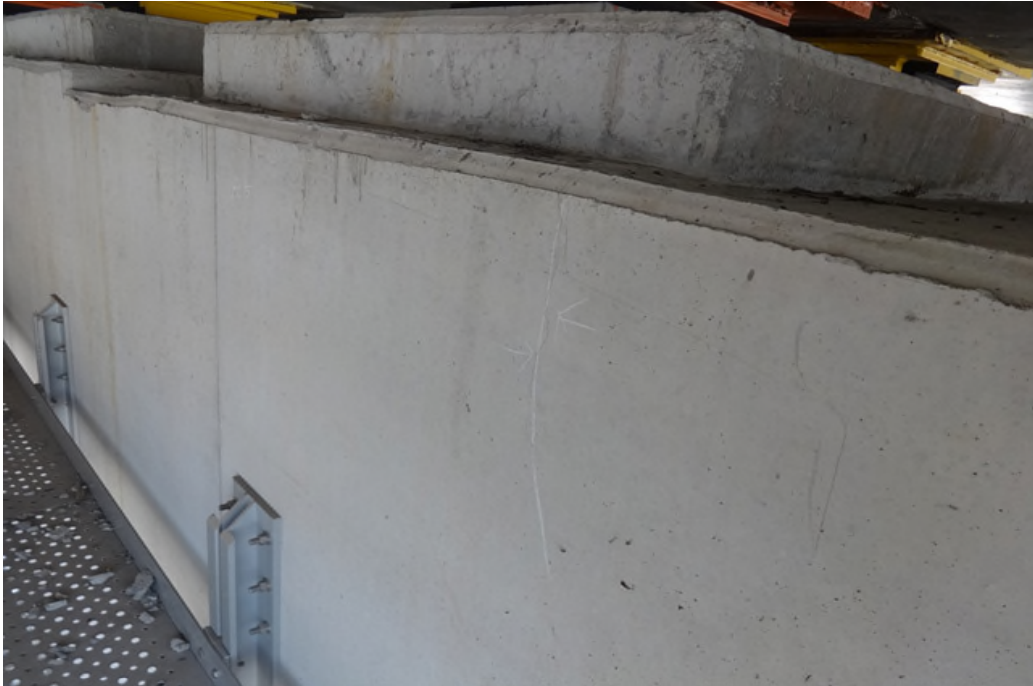
| 점검위치 | 상주 배골교(P1, P2) | 사진번호 | #11 |

| No. | 위치 | | 점검 내용 | 사진번호 |
|---|---|---|---|---|
| 11 | 상주 | 배골교(P1, P2) | 교각 균열(cw=0.3mm미만) | #11 |

| 점검내용 | 교각 균열(cw=0.3mm미만) | | |

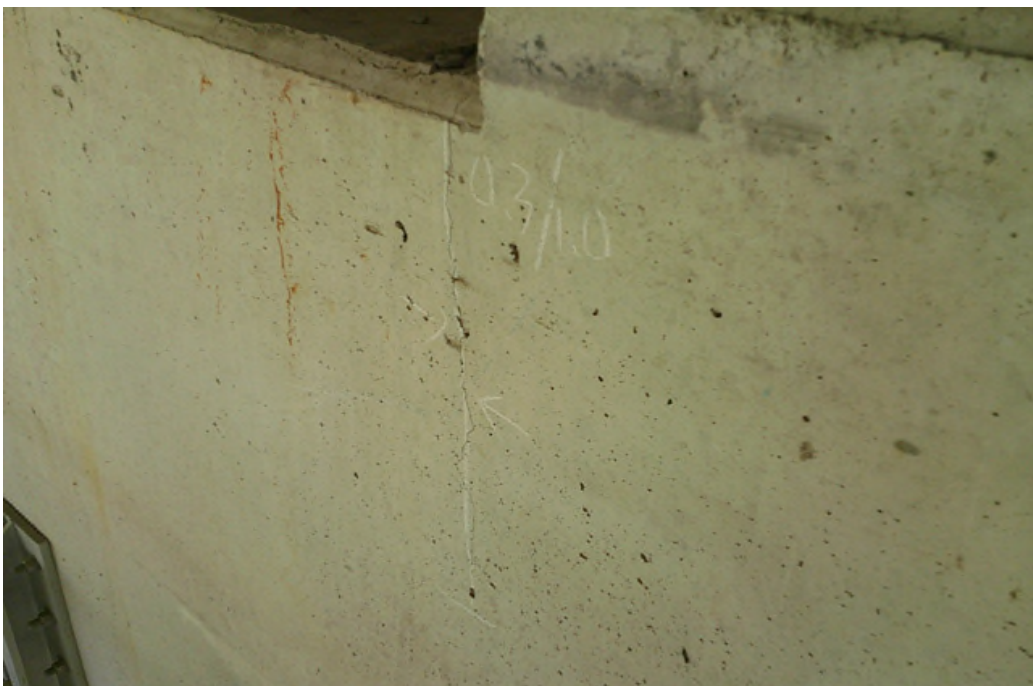
| 점검위치 | 상주 배골교(P1) | 사진번호 | #12 |

| No. | 위치 | | 점검 내용 | 사진번호 |
|---|---|---|---|---|
| 12 | 상주 | 배골교(P1) | 교각 균열(cw=0.3mm이상) | #12 |

| 점검내용 | 교각 균열(cw=0.3mm이상) | | |

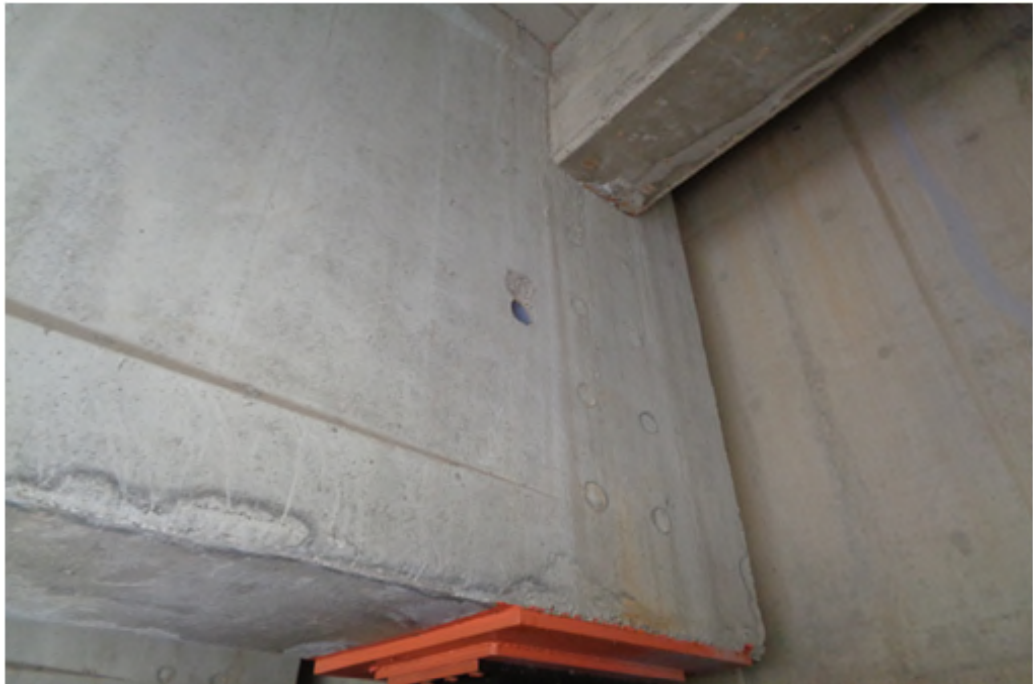
| 점검위치 | 영천 | 배골교(A1) | 사진번호 | #13 |

| No. | 위치 | | 점검 내용 | 사진번호 |
|---|---|---|---|---|
| 13 | 영천 | 배골교(A1) | 거더 인양홀 파손 보수 | #13 |

| 점검내용 | | 거더 인양홀 파손 보수 | | |

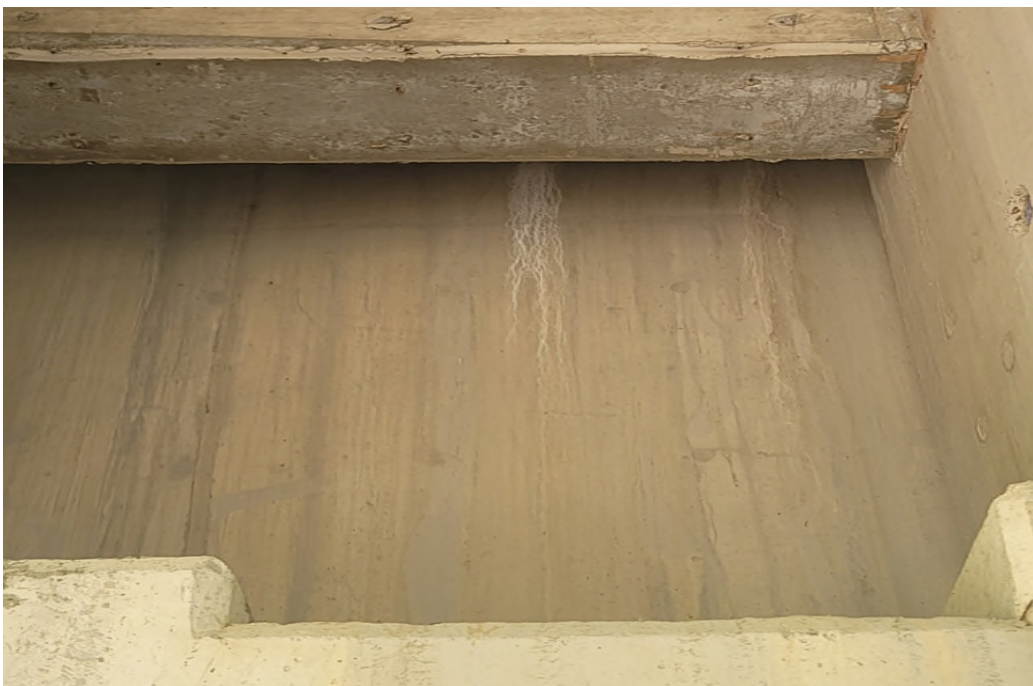
| 점검위치 | 영천 | 배골교(A1) | 사진번호 | #14 |

| No. | 위치 | | 점검 내용 | 사진번호 |
|---|---|---|---|---|
| 14 | 영천 | 배골교(A1) | 교대 백태 | #14 |

| 점검내용 | | 교대 백태 | | |

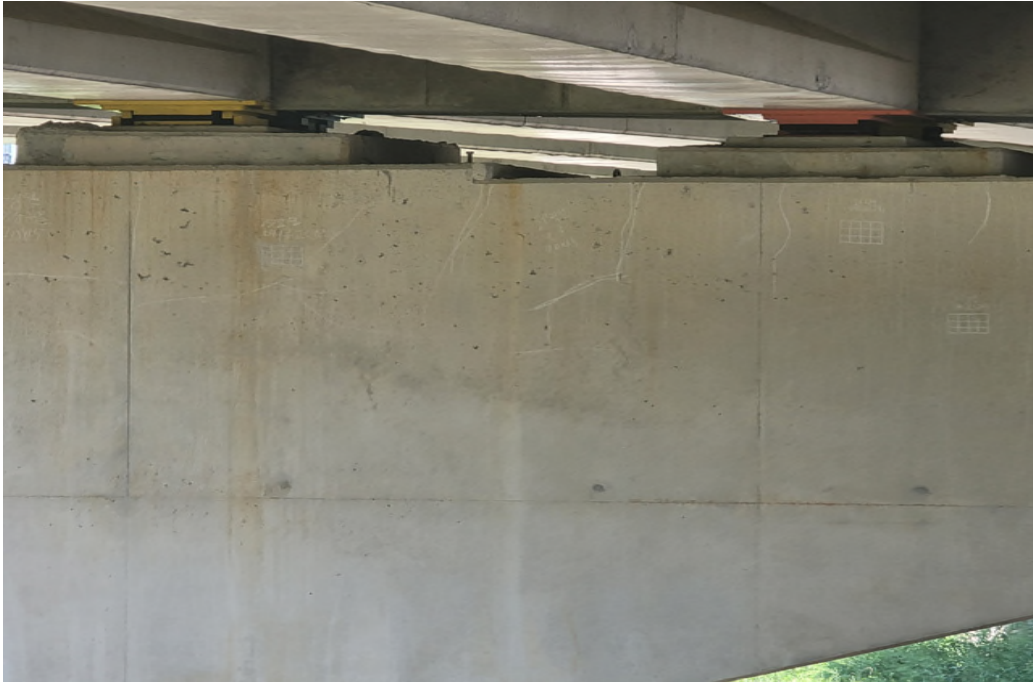
| 점검위치 | 영천 | 배골교(P2) | 사진번호 | #15 |

| No. | 위치 | | 점검 내용 | 사진번호 |
|---|---|---|---|---|
| 15 | 영천 | 배골교(P2) | 교각 망상균열 | #15 |

| 점검내용 | | 교각 망상균열 | | |

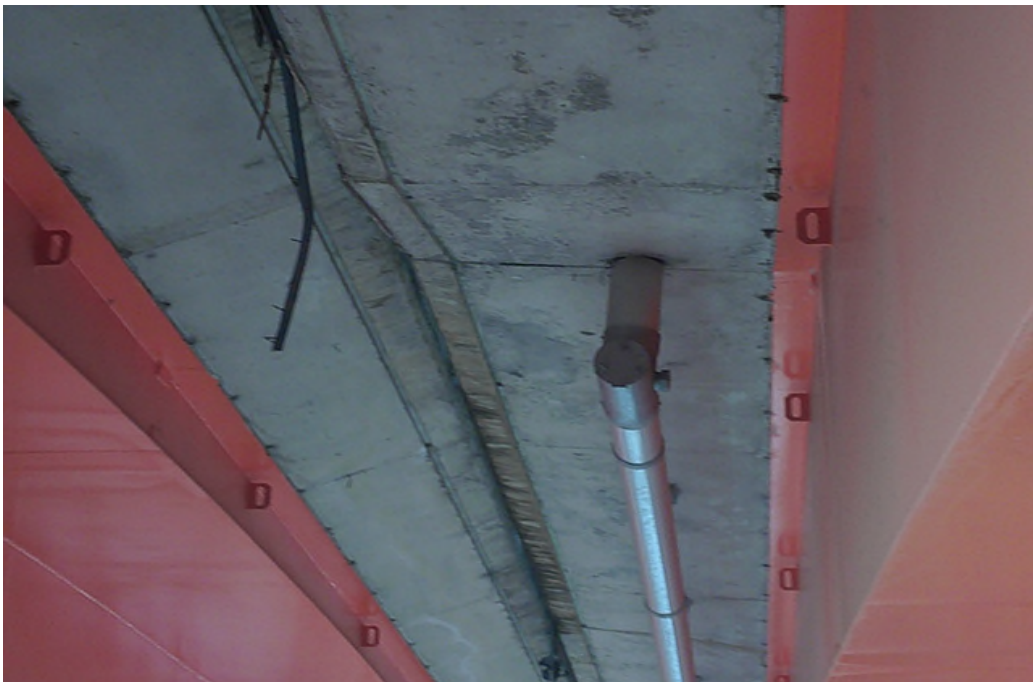
| 점검위치 | 상주 | 화남1교(S1) | 사진번호 | #16 |

| No. | 위치 | | 점검 내용 | 사진번호 |
|---|---|---|---|---|
| 16 | 상주 | 화남1교(S1) | 바닥판하면 균열(cw=0.3mm미만) | #16 |

| 점검내용 | | 바닥판하면 균열(cw=0.3mm미만) | | |

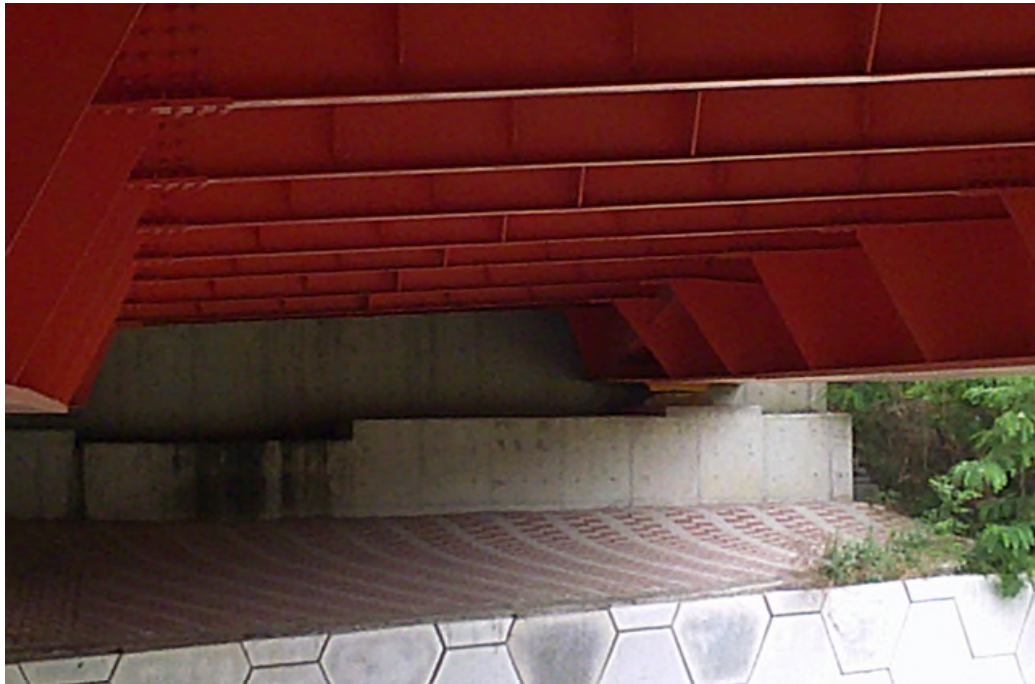
| 점검위치 | 상주 | 화남1교(A1) | 사진번호 | #17 |

| No. | 위치 | | 점검 내용 | 사진번호 |
|---|---|---|---|---|
| 17 | 상주 | 화남1교(A1) | 교대 백태 | #17 |

| 점검내용 | | 교대 백태 | | |

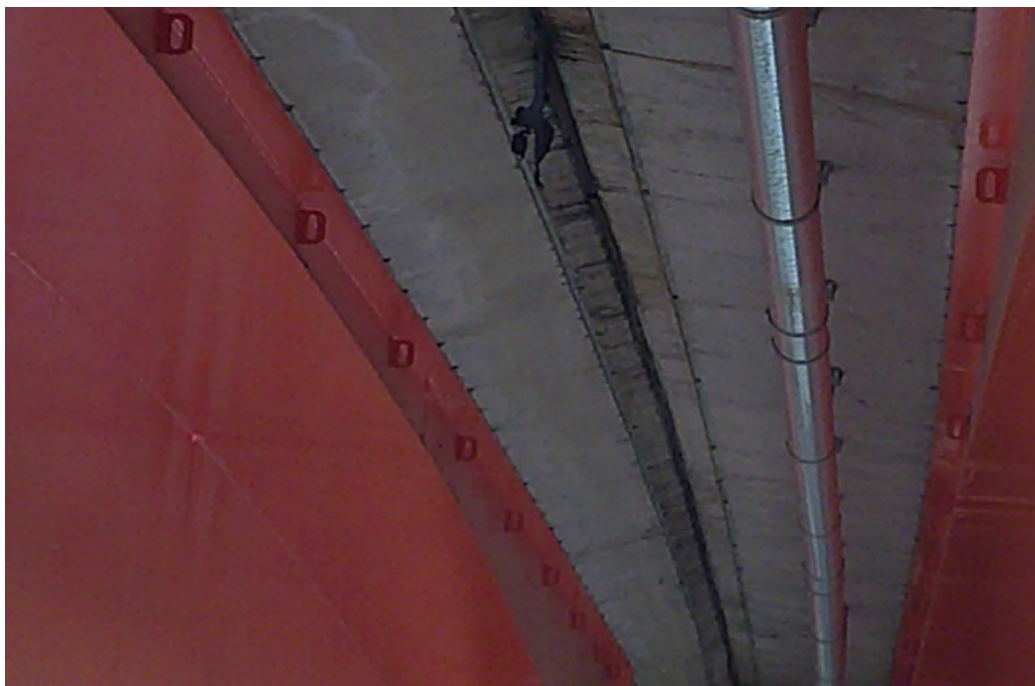
| 점검위치 | 영천 | 화남1교(S1) | 사진번호 | #18 |

| No. | 위치 | | 점검 내용 | 사진번호 |
|---|---|---|---|---|
| 18 | 영천 | 화남1교(S1) | 바닥판하면 균열(cw=0.3mm미만) | #18 |

| 점검내용 | | 바닥판하면 균열(cw=0.3mm미만) | | |

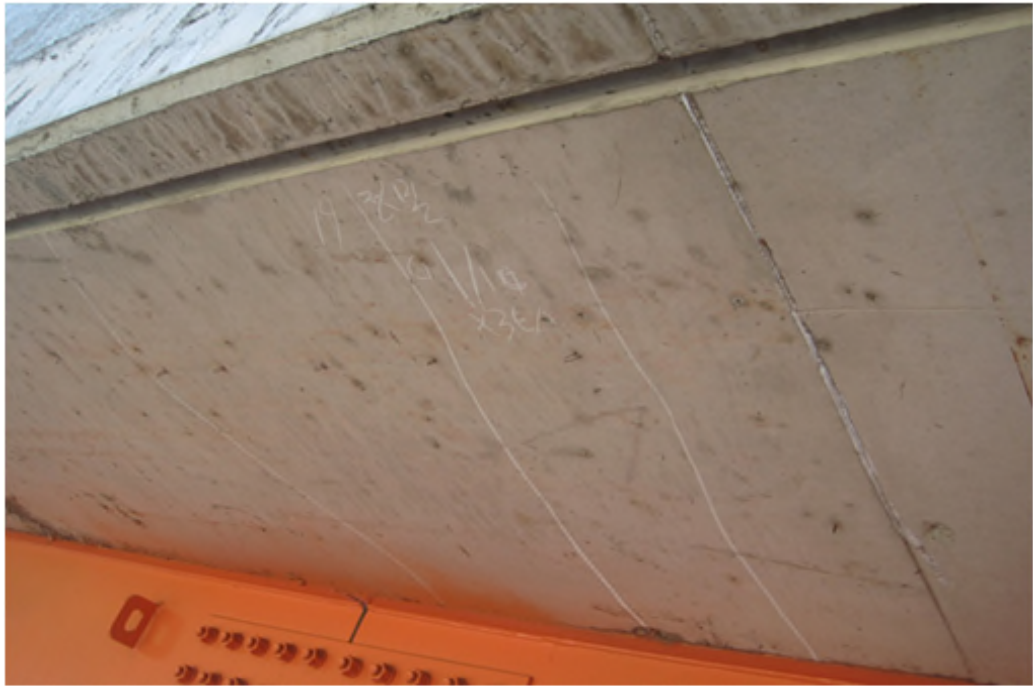
| 점검위치 | 상주 | 화남교(S3) | 사진번호 | #19 |

| No. | 위치 | | 점검 내용 | 사진번호 |
|---|---|---|---|---|
| 19 | 상주 | 화남교(S3) | 바닥판하면 균열(cw=0.3mm미만) | #19 |

| 점검내용 | | 바닥판하면 균열(cw=0.3mm미만) | | |

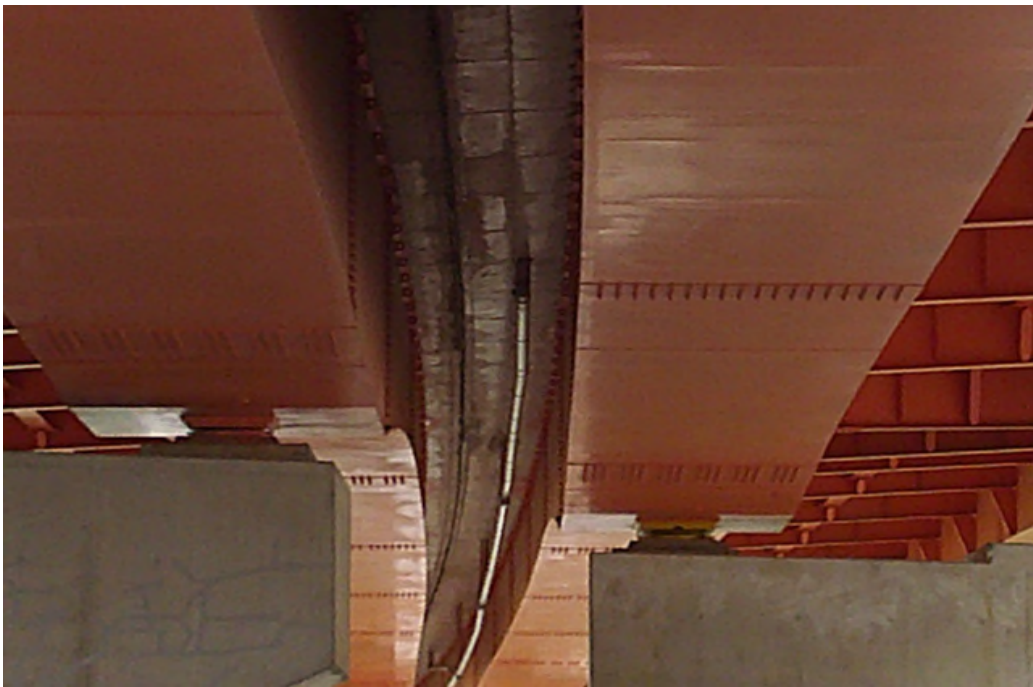
| 점검위치 | 상주 | 화남교(S3) | 사진번호 | #20 |

| No. | 위치 | | 점검 내용 | 사진번호 |
|---|---|---|---|---|
| 20 | 상주 | 화남교(S3) | 바닥판하면 백태 | #20 |

| 점검내용 | | 바닥판하면 백태 | | |

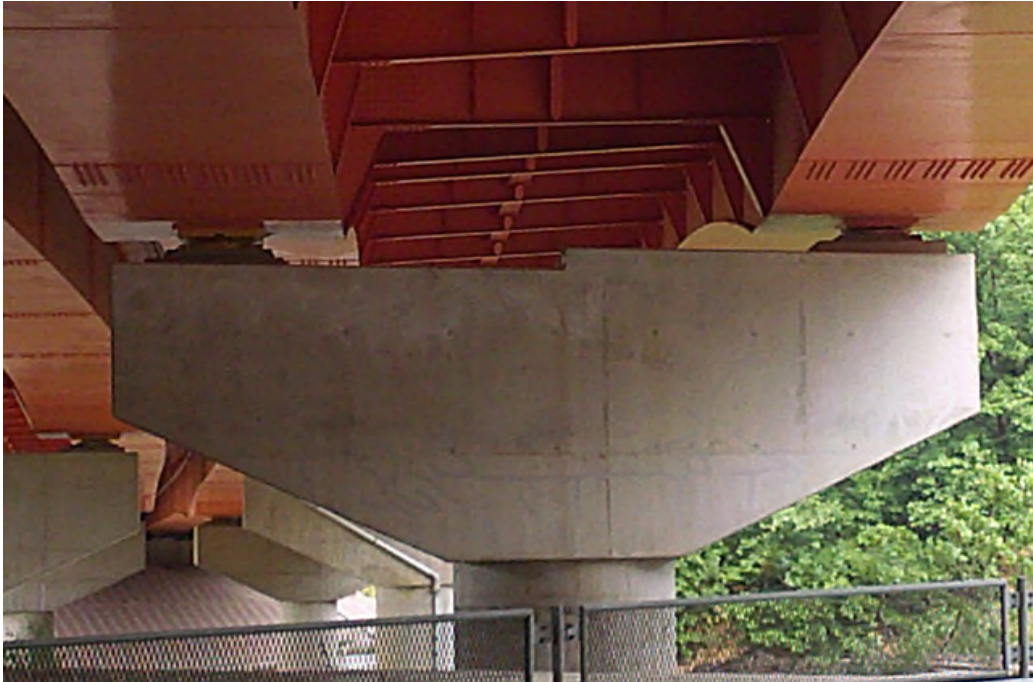
| 점검위치 | 상주 화남교(P1~P3) | 사진번호 | #21 |

| No. | 위치 | | 점검 내용 | 사진번호 |
|---|---|---|---|---|
| 21 | 상주 | 화남교(P1~P3) | 교각 균열(cw=0.3mm미만) | #21 |

| 점검내용 | 교각 균열(cw=0.3mm미만) | | |

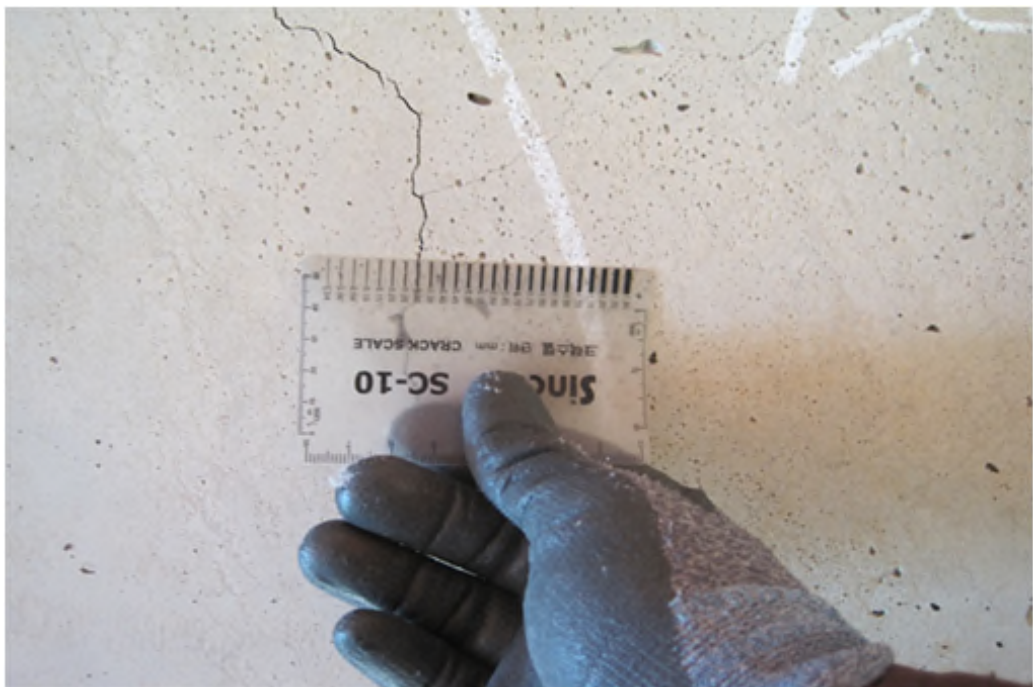
| 점검위치 | 상주 화남교(P1) | 사진번호 | #22 |

| No. | 위치 | | 점검 내용 | 사진번호 |
|---|---|---|---|---|
| 22 | 상주 | 화남교(P1) | 교각 균열(cw=0.3mm이상) | #22 |

| 점검내용 | 교각 균열(cw=0.3mm이상) | | |

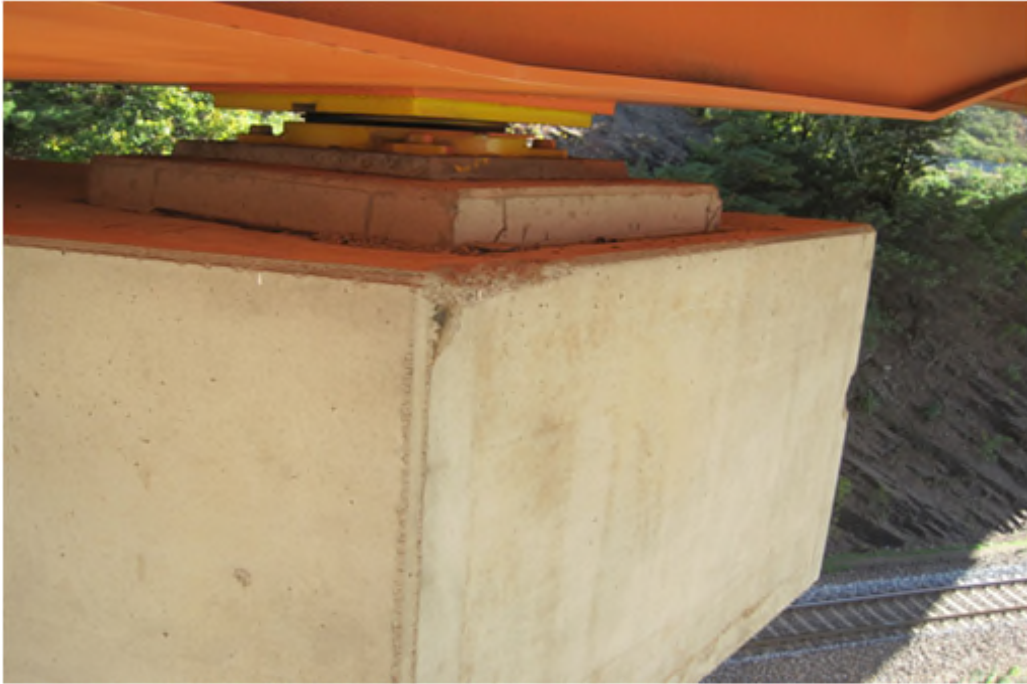
| 점검위치 | 상주 화남교(P1, P2) | 사진번호 | #23 |

| No. | 위치 | | 점검 내용 | 사진번호 |
|---|---|---|---|---|
| 23 | 상주 | 화남교(P1, P2) | 교각 파손 | #23 |

| 점검내용 | 교각 파손 | | |

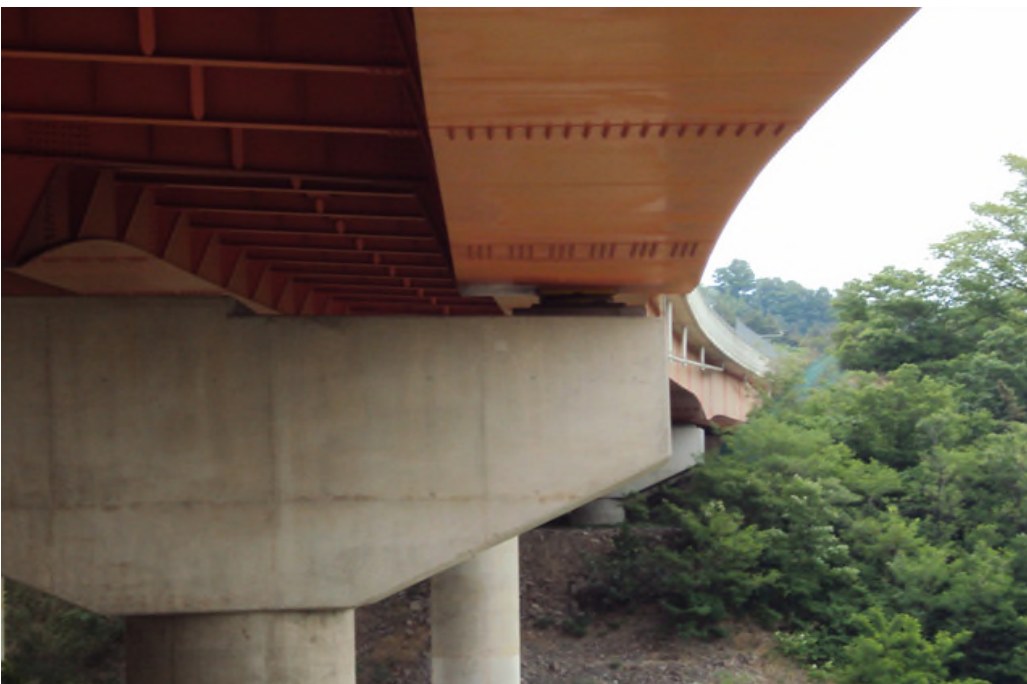
| 점검위치 | 상주 화남교(P1, P2) | 사진번호 | #24 |

| No. | 위치 | | 점검 내용 | 사진번호 |
|---|---|---|---|---|
| 24 | 상주 | 화남교(P1, P2) | 교각 망상균열 | #24 |

| 점검내용 | 교각 망상균열 | | |

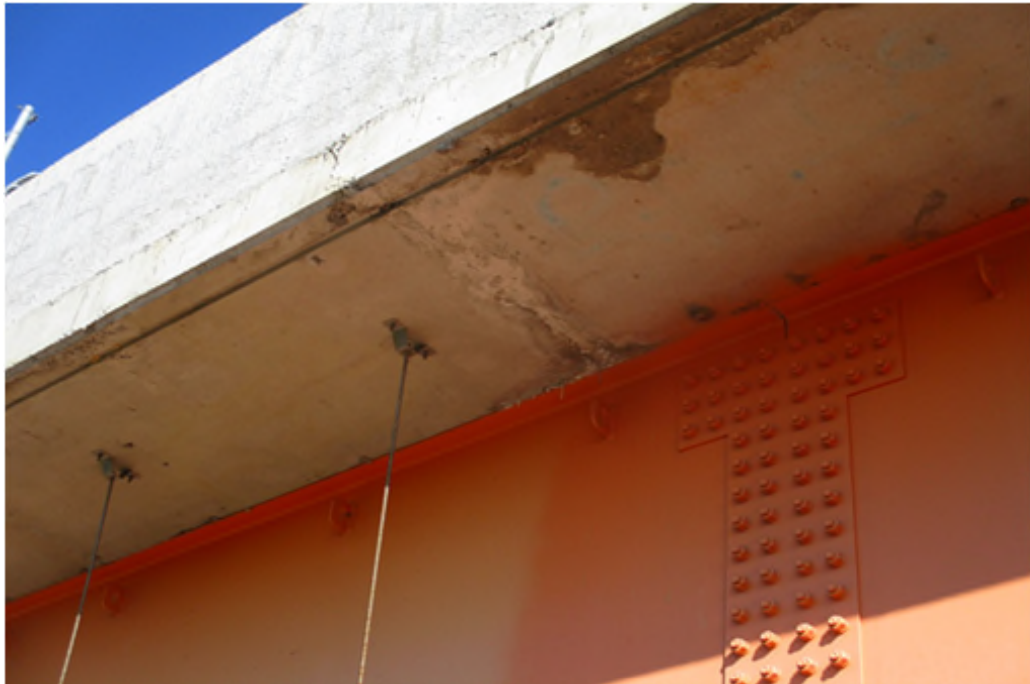
| 점검위치 | 영천 | 화남교(S3) | 사진번호 | #25 |

| No. | 위치 | | 점검 내용 | 사진번호 |
|---|---|---|---|---|
| 25 | 영천 | 화남교(S3) | 바닥판하면 백태 | #25 |

| 점검내용 | | 바닥판하면 백태 | | |

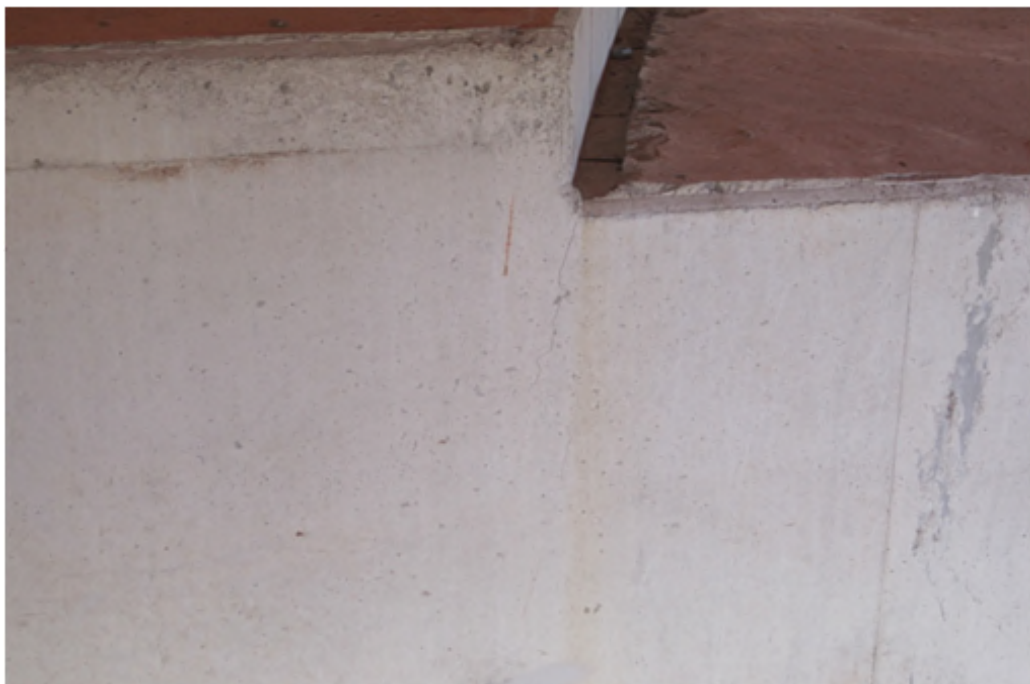
| 점검위치 | 영천 | 화남교(P1~P3) | 사진번호 | #26 |

| No. | 위치 | | 점검 내용 | 사진번호 |
|---|---|---|---|---|
| 26 | 영천 | 화남교(P1~P3) | 교각 균열(cw=0.3mm미만) | #26 |

| 점검내용 | | 교각 균열(cw=0.3mm미만) | | |

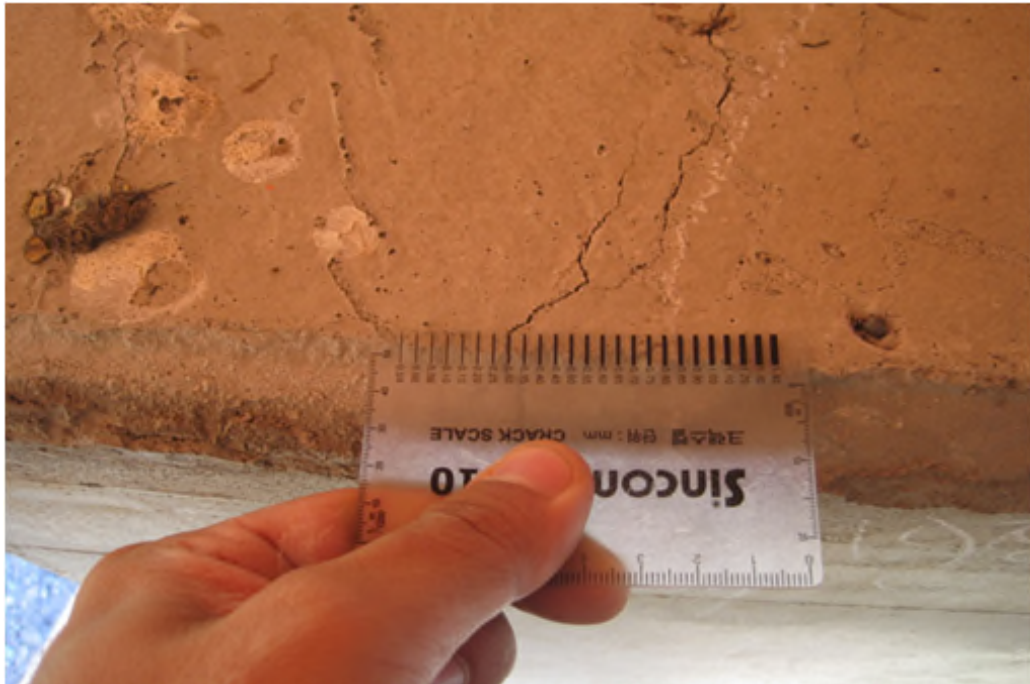
| 점검위치 | 영천 | 화남교(P2) | 사진번호 | #27 |

| No. | 위치 | | 점검 내용 | 사진번호 |
|---|---|---|---|---|
| 27 | 영천 | 화남교(P2) | 교각 균열(cw=0.3mm이상) | #27 |

| 점검내용 | | 교각 균열(cw=0.3mm이상) | | |

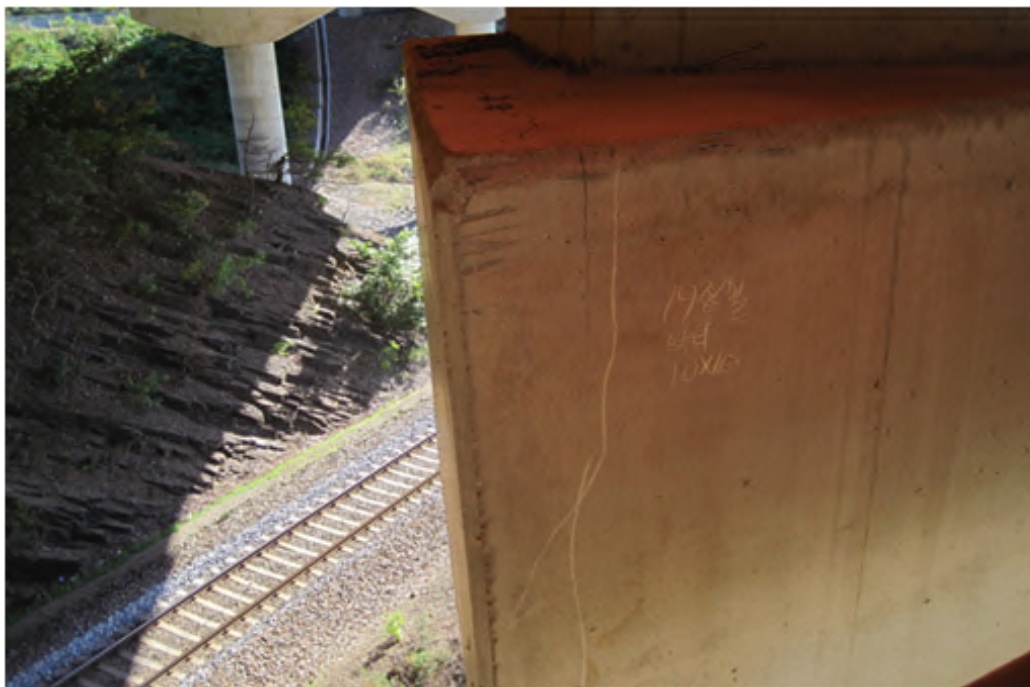
| 점검위치 | 영천 | 화남교(P1) | 사진번호 | #28 |

| No. | 위치 | | 점검 내용 | 사진번호 |
|---|---|---|---|---|
| 28 | 영천 | 화남교(P1) | 교각 파손 | #28 |

| 점검내용 | | 교각 파손 | | |

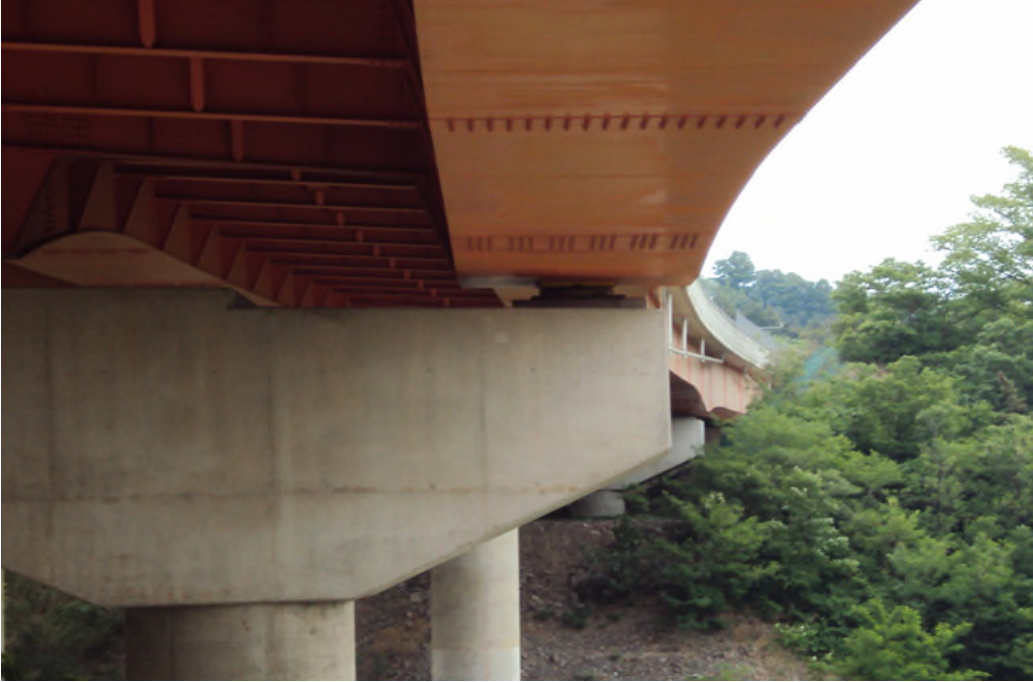
| 점검위치 | 영천 | 화남교(P1) | 사진번호 | #29 |

| No. | 위치 | | 점검 내용 | 사진번호 |
|---|---|---|---|---|
| 29 | 영천 | 화남교(P1) | 교각 망상균열 | #29 |

| 점검내용 | | 교각 망상균열 | | |
