## 도로교량 하자 목록(8-1공구)

## 사진대지

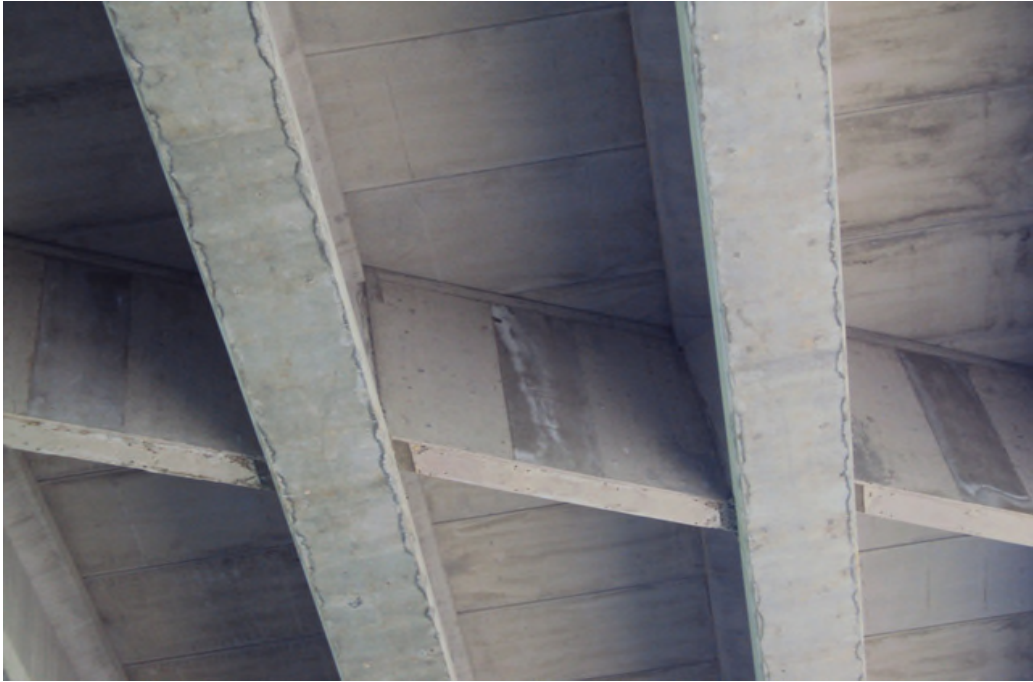
| 점검위치 | - | 가천교(S2~S8) | 사진번호 | #01 |

| No. | 위치 | | 점검 내용 | 사진번호 |
|---|---|---|---|---|
| 1 | - | 가천교(S2~S8) | 가로보 백태 | #01 |

| 점검내용 | | 가로보 백태 | | |

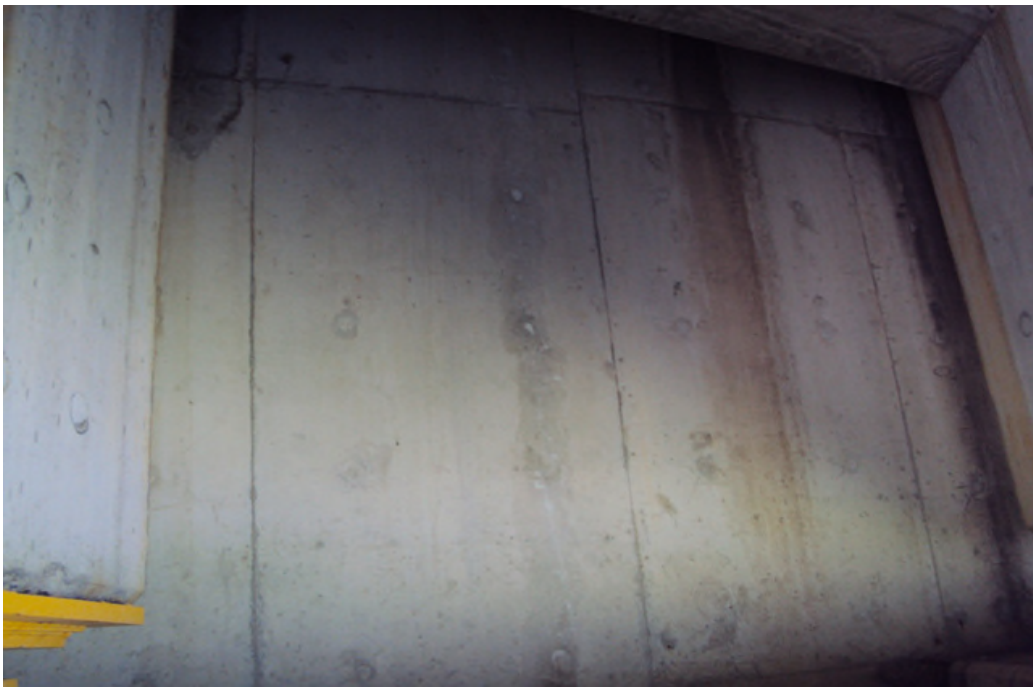
| 점검위치 | - | 가천교(A1, A2) | 사진번호 | #02 |

| No. | 위치 | | 점검 내용 | 사진번호 |
|---|---|---|---|---|
| 2 | - | 가천교(A1, A2) | 교대 균열(cw=0.3mm미만) | #02 |

| 점검내용 | | 교대 균열(cw=0.3mm미만) | | |

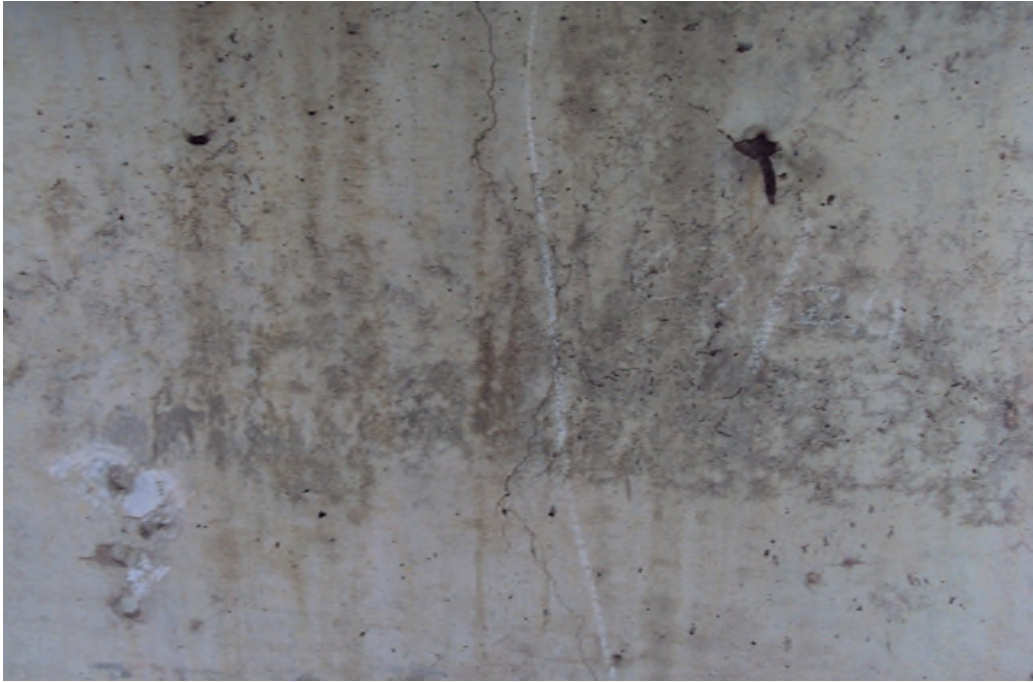
| 점검위치 | - | 가천교(A1, A2) | 사진번호 | #03 |

| No. | 위치 | | 점검 내용 | 사진번호 |
|---|---|---|---|---|
| 3 | - | 가천교(A1, A2) | 교대 균열(cw=0.3mm이상) | #03 |

| 점검내용 | | 교대 균열(cw=0.3mm이상) | | |

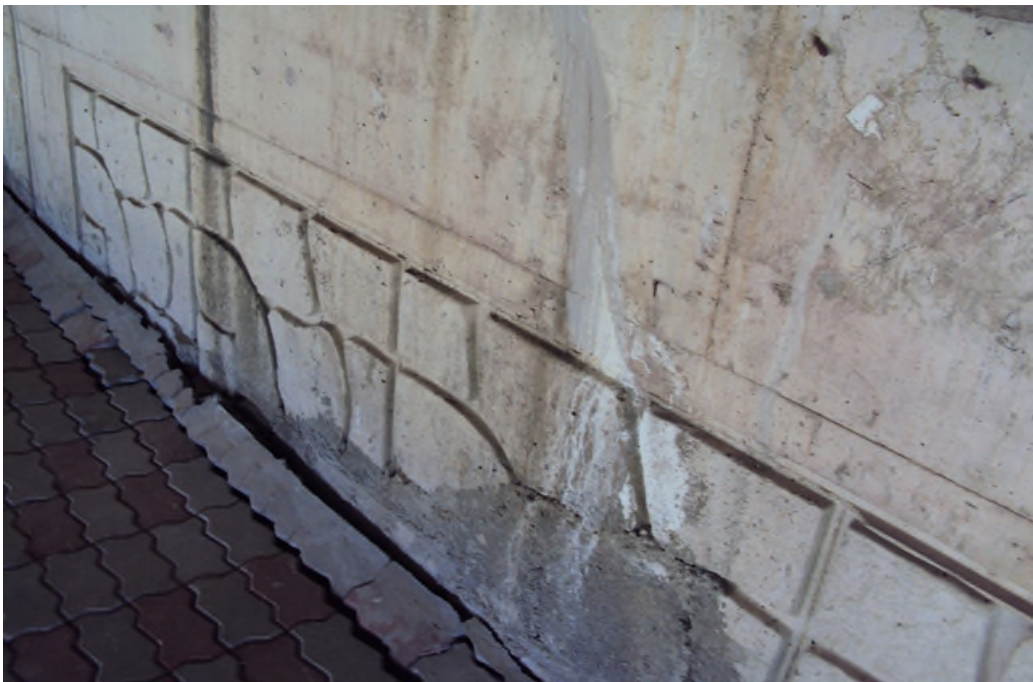
| 점검위치 | - | 가천교(A1) | 사진번호 | #04 |

| No. | 위치 | | 점검 내용 | 사진번호 |
|---|---|---|---|---|
| 4 | - | 가천교(A1) | 교대 균열부백태 | #04 |

| 점검내용 | | 교대 균열부백태 | | |

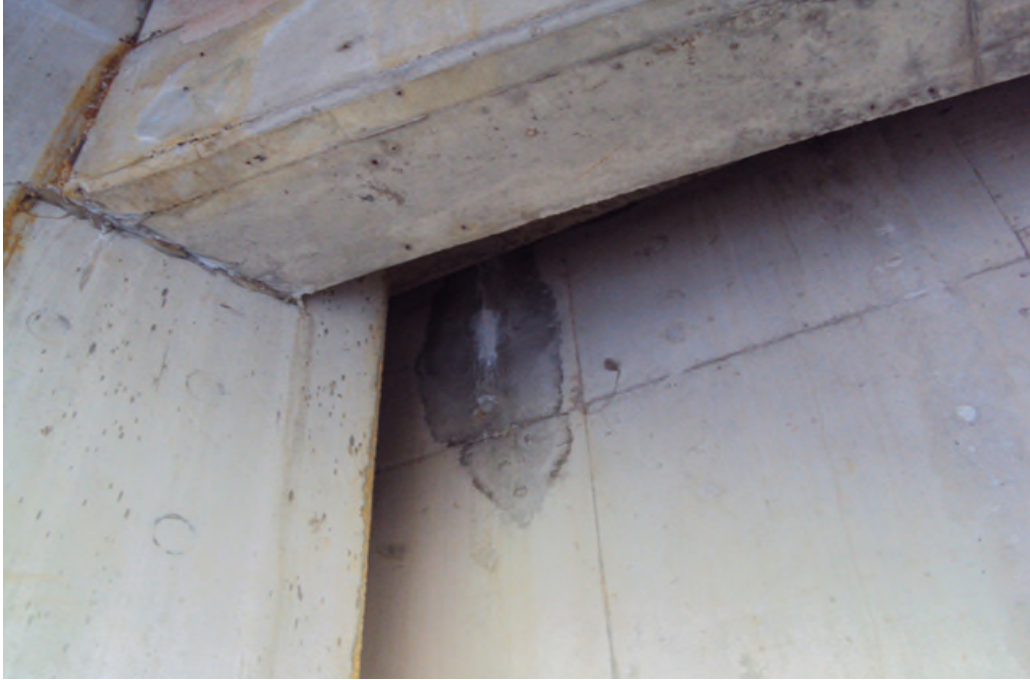
| 점검위치 | - | 가천교(A1, A2) | 사진번호 | #05 |

| No. | 위치 | | 점검 내용 | 사진번호 |
|---|---|---|---|---|
| 5 | - | 가천교(A1, A2) | 교대 백태 | #05 |

| 점검내용 | 교대 백태 | | | |

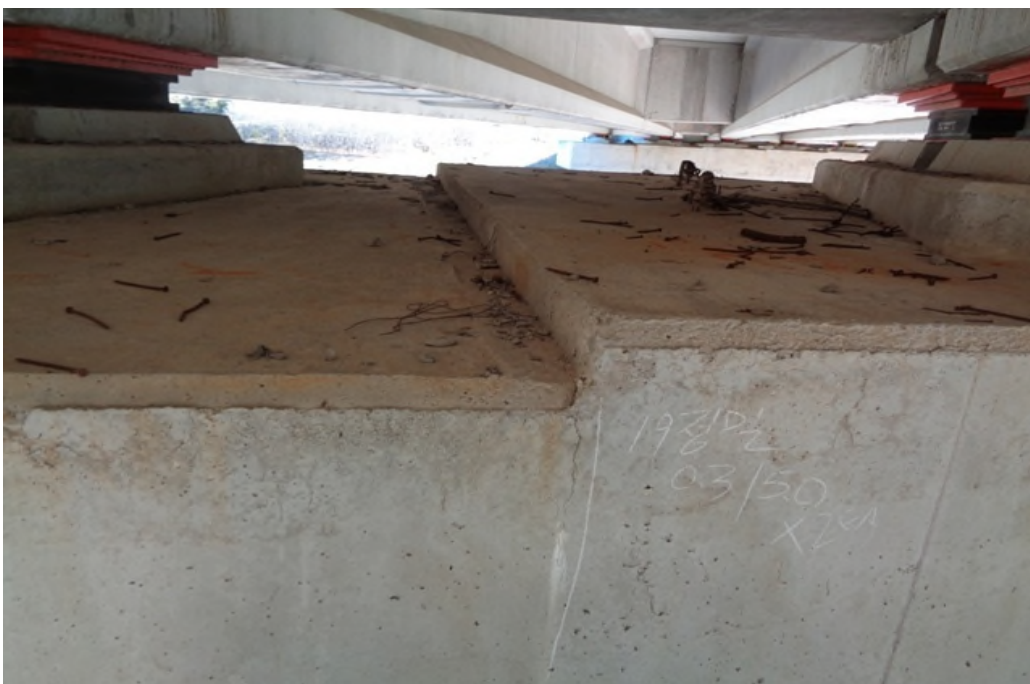
| 점검위치 | - | 가천교(P7) | 사진번호 | #06 |

| No. | 위치 | | 점검 내용 | 사진번호 |
|---|---|---|---|---|
| 6 | - | 가천교(P7) | 교각 균열(cw=0.3mm이상) | #06 |

| 점검내용 | 교각 균열(cw=0.3mm이상) | | | |

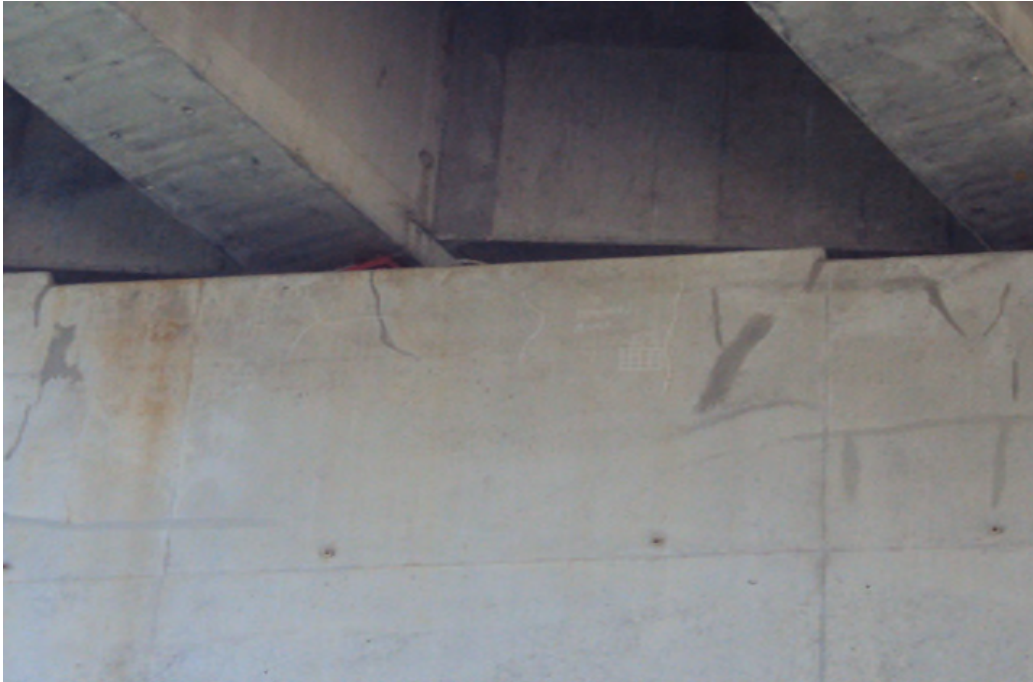
| 점검위치 | - | 가천교(P7) | 사진번호 | #07 |

| No. | 위치 | | 점검 내용 | 사진번호 |
|---|---|---|---|---|
| 7 | - | 가천교(P7) | 교각 망상균열 | #07 |

| 점검내용 | | 교각 망상균열 | | |

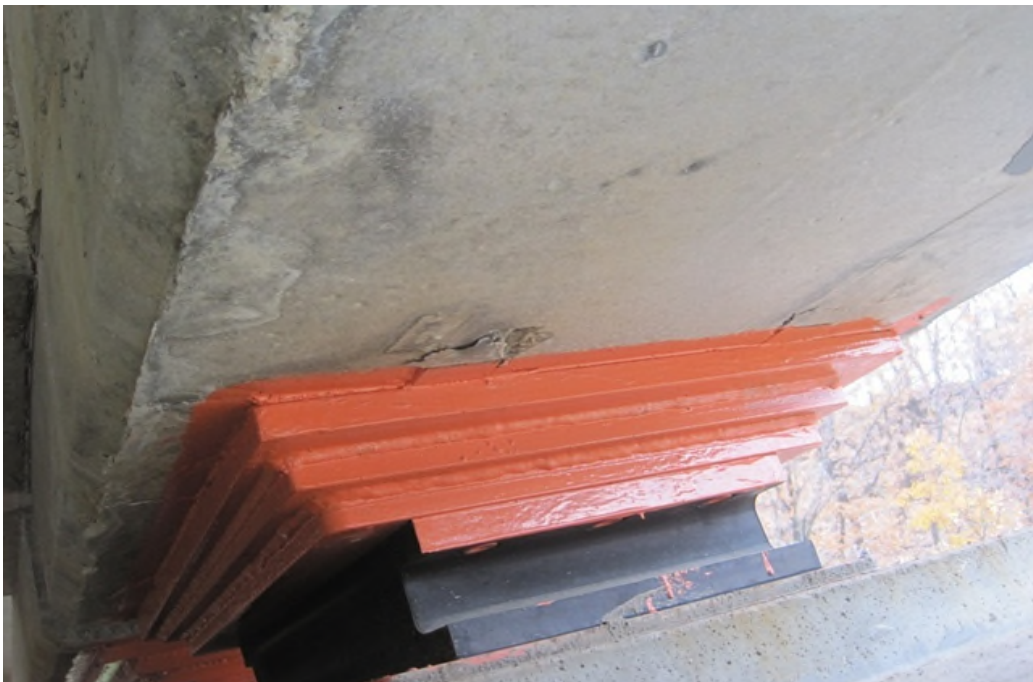
| 점검위치 | 상주 | 신녕교(S2) | 사진번호 | #08 |

| No. | 위치 | | 점검 내용 | 사진번호 |
|---|---|---|---|---|
| 8 | 상주 | 신녕교(S2) | 거더 박리, 박락 | #08 |

| 점검내용 | | 거더 박리, 박락 | | |

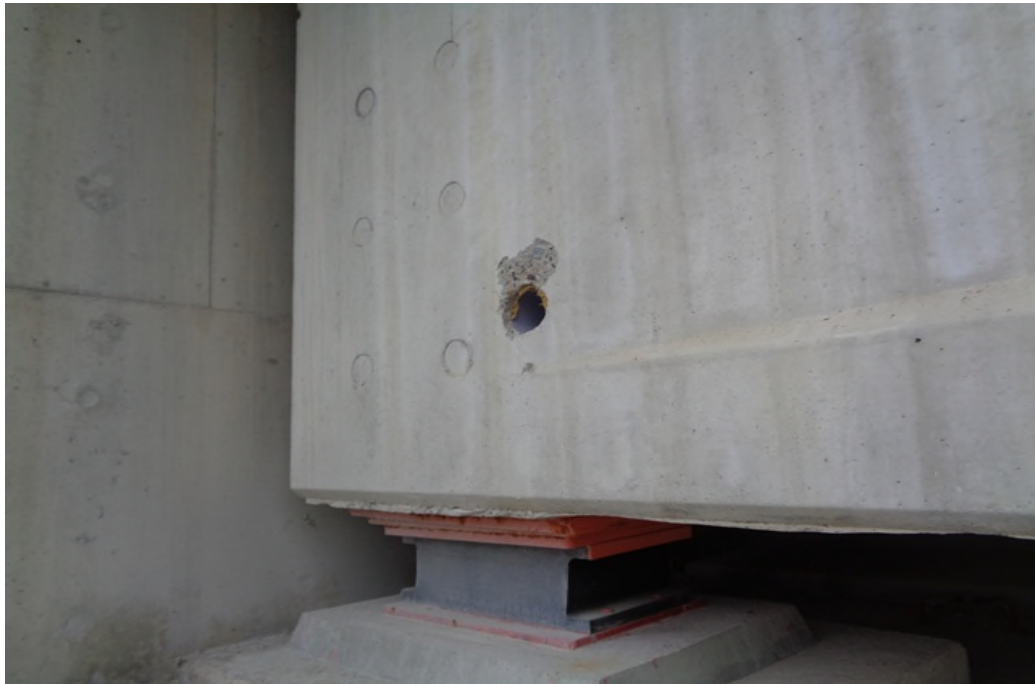
| 점검위치 | 상주 | 신녕교(S4) | 사진번호 | #09 |

| No. | 위치 | | 점검 내용 | 사진번호 |
|---|---|---|---|---|
| 9 | 상주 | 신녕교(S4) | 거더 인양홀 파손 | #09 |

| 점검내용 | | 거더 인양홀 파손 | | |

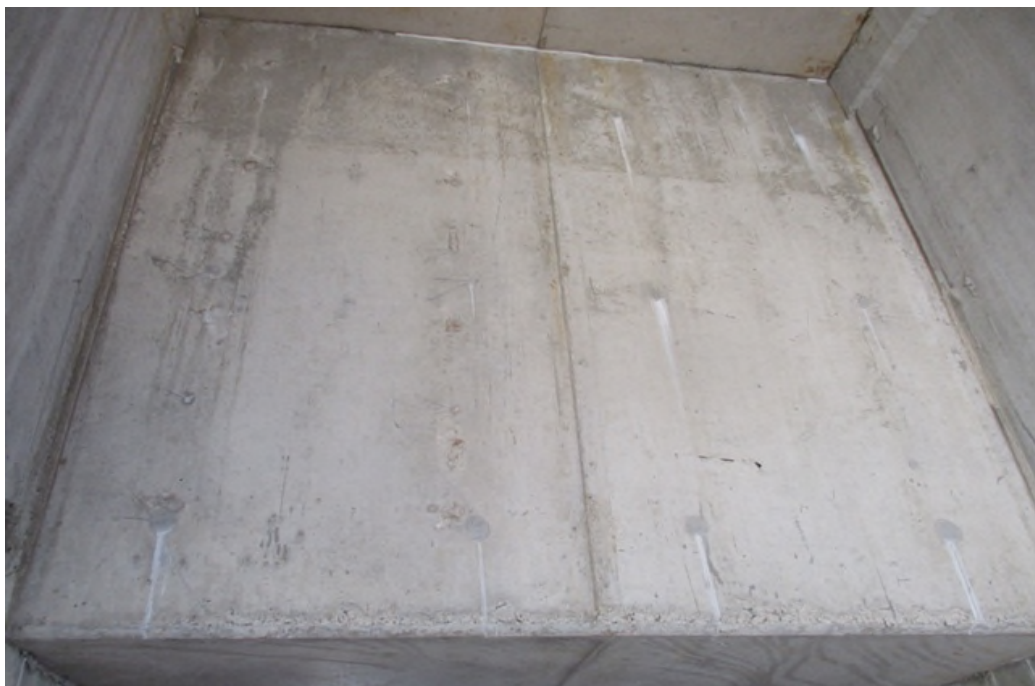
| 점검위치 | 상주 | 신녕교(S2) | 사진번호 | #10 |

| No. | 위치 | | 점검 내용 | 사진번호 |
|---|---|---|---|---|
| 10 | 상주 | 신녕교(S2) | 가로보 백태 | #10 |

| 점검내용 | | 가로보 백태 | | |

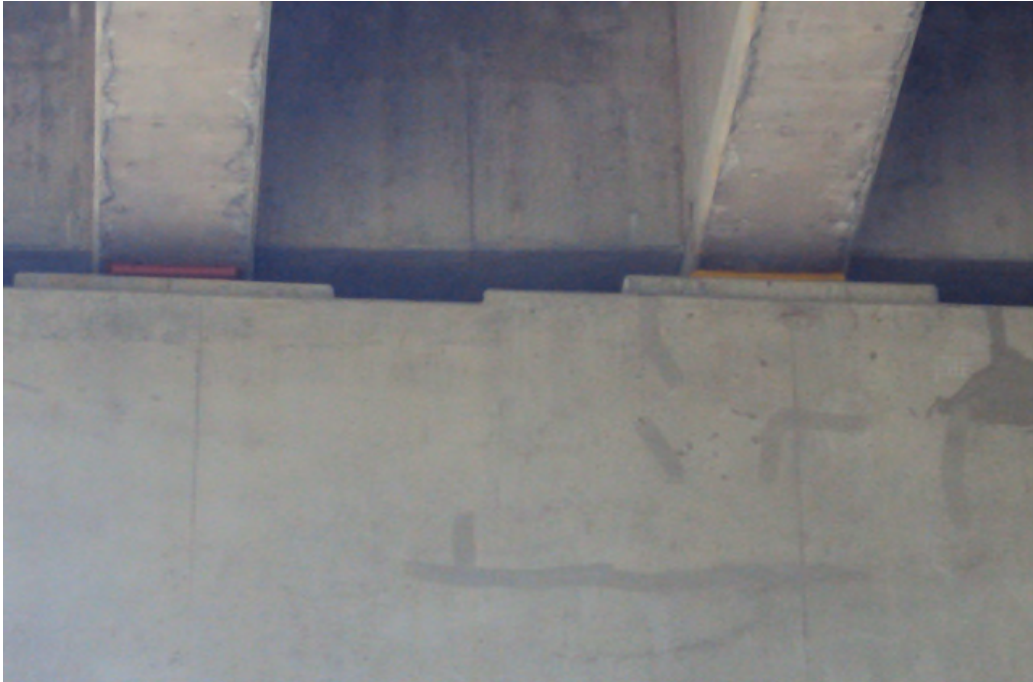
| 점검위치 | 상주 신녕교(P2, P3) | 사진번호 | #11 |

| No. | 위치 | | 점검 내용 | 사진번호 |
|---|---|---|---|---|
| 11 | 상주 | 신녕교(P2, P3) | 교각 균열(cw=0.3mm미만) | #11 |

| 점검내용 | 교각 균열(cw=0.3mm미만) | | |

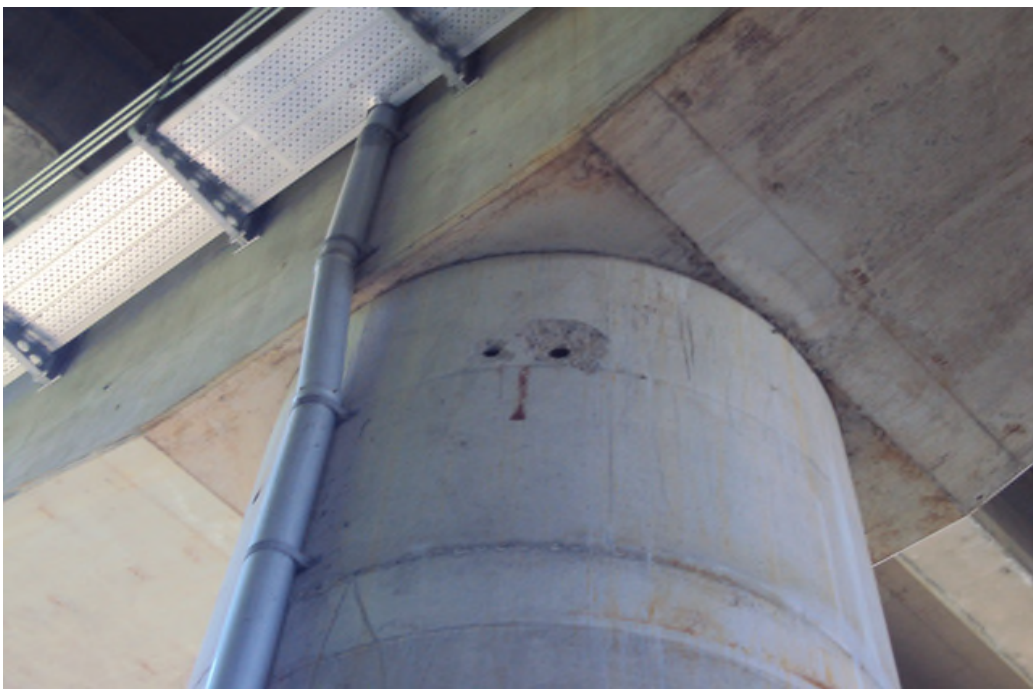
| 점검위치 | 상주 신녕교(P1) | 사진번호 | #12 |

| No. | 위치 | | 점검 내용 | 사진번호 |
|---|---|---|---|---|
| 12 | 상주 | 신녕교(P1) | 교각 박락 | #12 |

| 점검내용 | 교각 박락 | | |

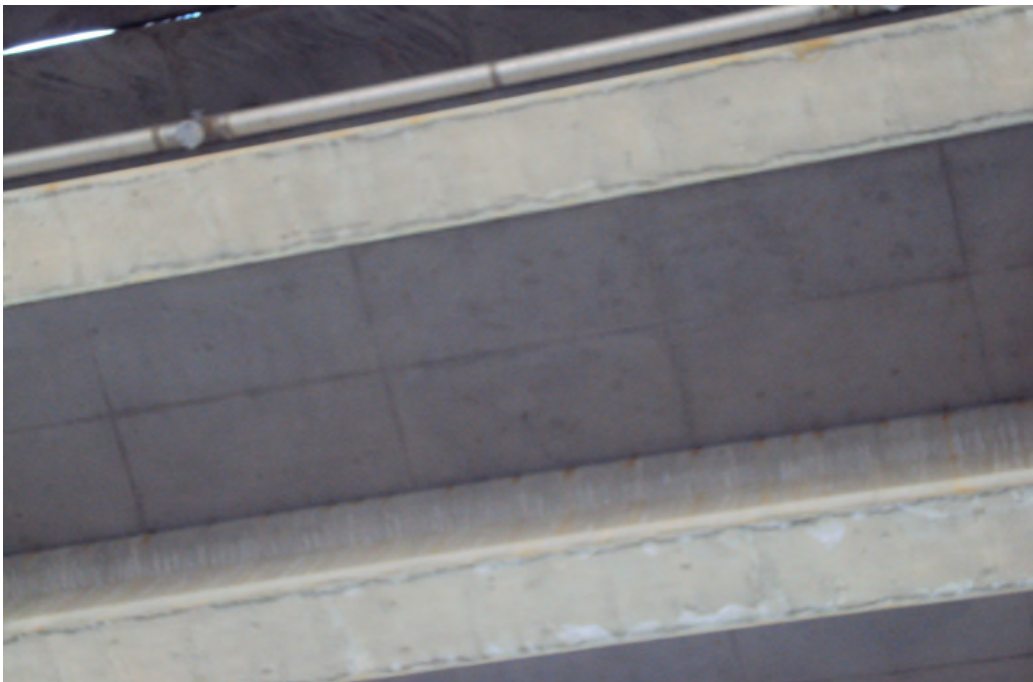
| 점검위치 | 영천 | 신녕교(S3) | 사진번호 | #14 |

| No. | 위치 | | 점검 내용 | 사진번호 |
|---|---|---|---|---|
| 14 | 영천 | 신녕교(S3) | 바닥판하면 망상균열 | #14 |

| 점검내용 | | 바닥판하면 망상균열 | | |

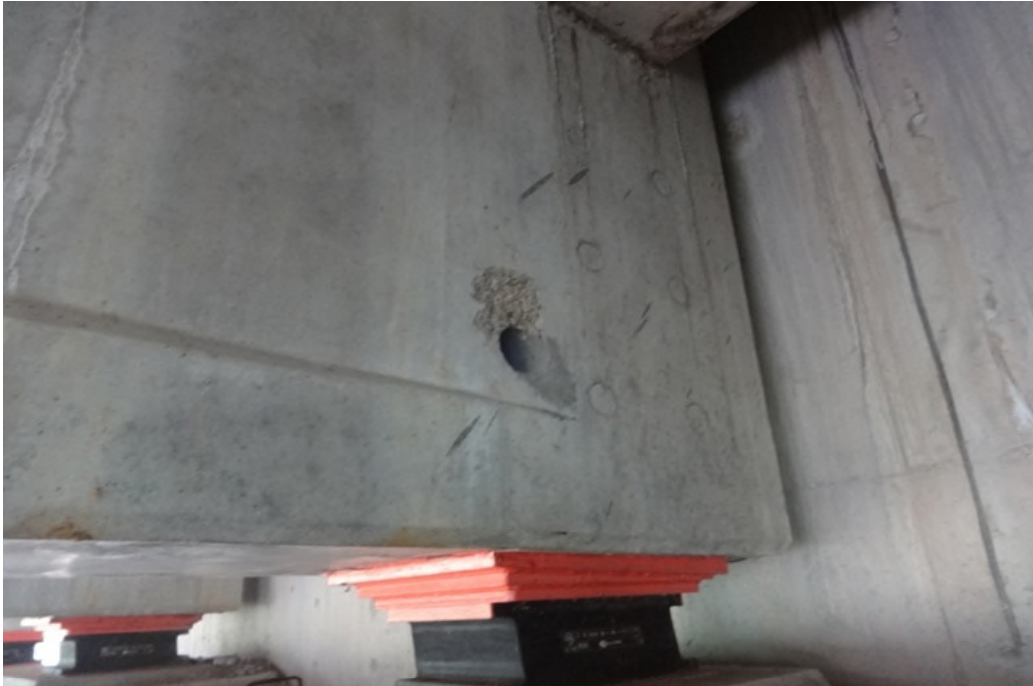
| 점검위치 | 영천 | 신녕교(S1) | 사진번호 | #15 |

| No. | 위치 | | 점검 내용 | 사진번호 |
|---|---|---|---|---|
| 15 | 영천 | 신녕교(S1) | 거더 인양홀 파손 | #15 |

| 점검내용 | | 거더 인양홀 파손 | | |

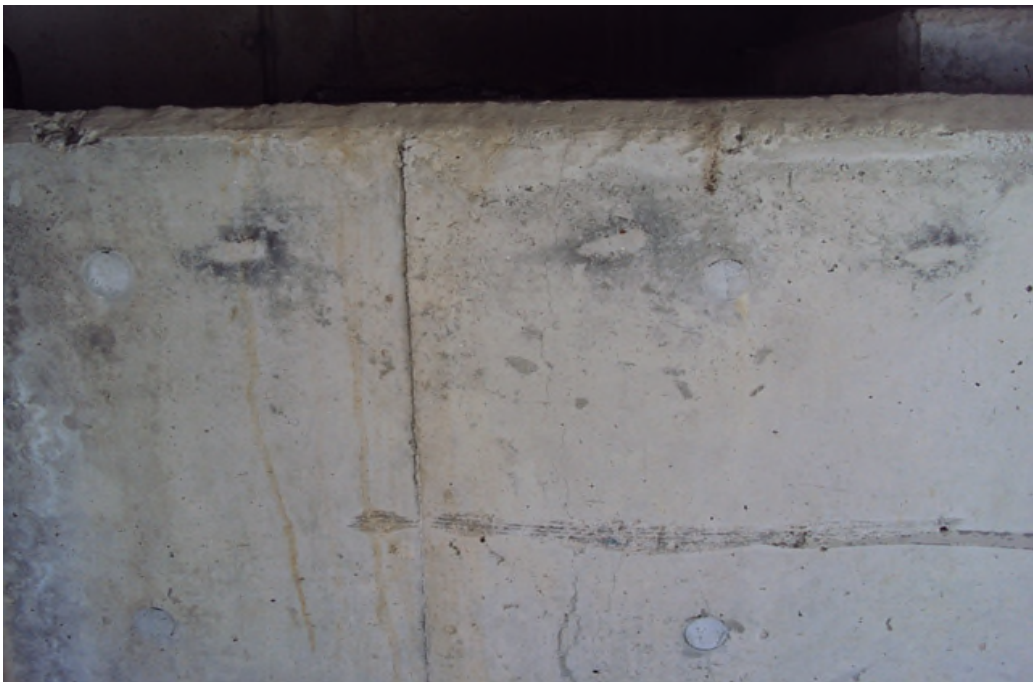
| 점검위치 | 영천 | 신녕교(A1, A2) | 사진번호 | #16 |

| No. | 위치 | | 점검 내용 | 사진번호 |
|---|---|---|---|---|
| 16 | 영천 | 신녕교(A1, A2) | 교대 균열(cw=0.3mm미만) | #16 |

| 점검내용 | | 교대 균열(cw=0.3mm미만) | | |

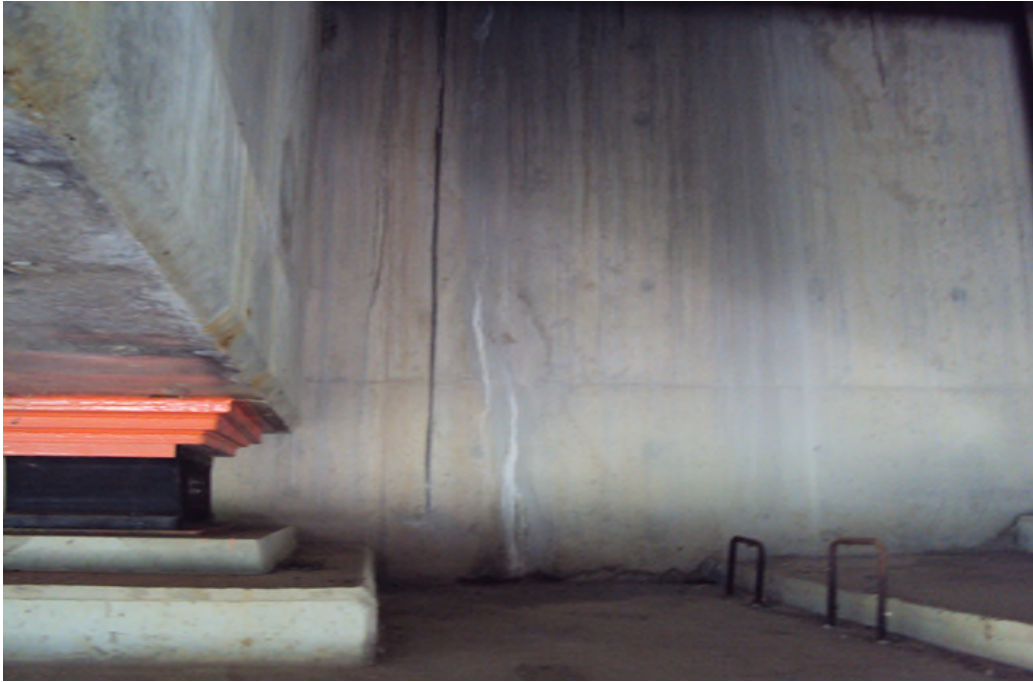
| 점검위치 | 영천 | 신녕교(A1) | 사진번호 | #17 |

| No. | 위치 | | 점검 내용 | 사진번호 |
|---|---|---|---|---|
| 17 | 영천 | 신녕교(A1) | 교대 백태 | #17 |

| 점검내용 | | 교대 백태 | | |

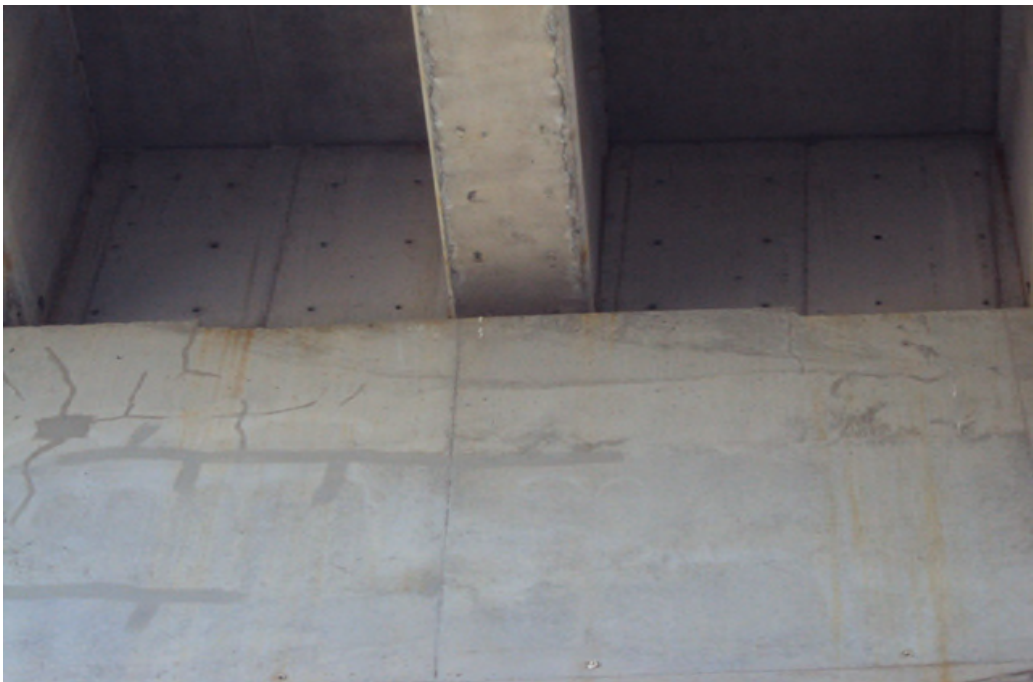
| 점검위치 | 영천 | 신녕교(P1~P3) | 사진번호 | #18 |

| No. | 위치 | | 점검 내용 | 사진번호 |
|---|---|---|---|---|
| 18 | 영천 | 신녕교(P1~P3) | 교각 균열(cw=0.3mm미만) | #18 |

| 점검내용 | | 교각 균열(cw=0.3mm미만) | | |
