## 도로교량 하자 목록(8-2공구)

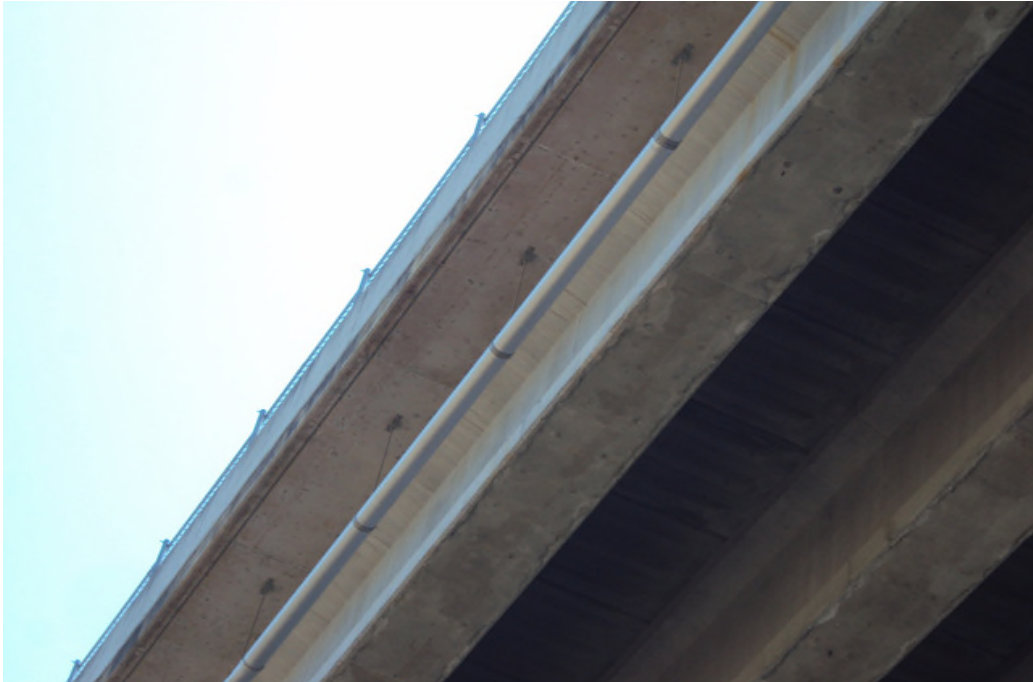
| 점검위치 | 상주 | 창정교(S3) | 사진번호 | #01 |

| No. | 위치 | | 점검 내용 | 사진번호 |
|---|---|---|---|---|
| 1 | 상주 | 창정교(S3) | 바닥판하면 균열(cw=0.3mm미만) | #01 |

| 점검내용 | | 바닥판하면 균열(cw=0.3mm미만) | | |

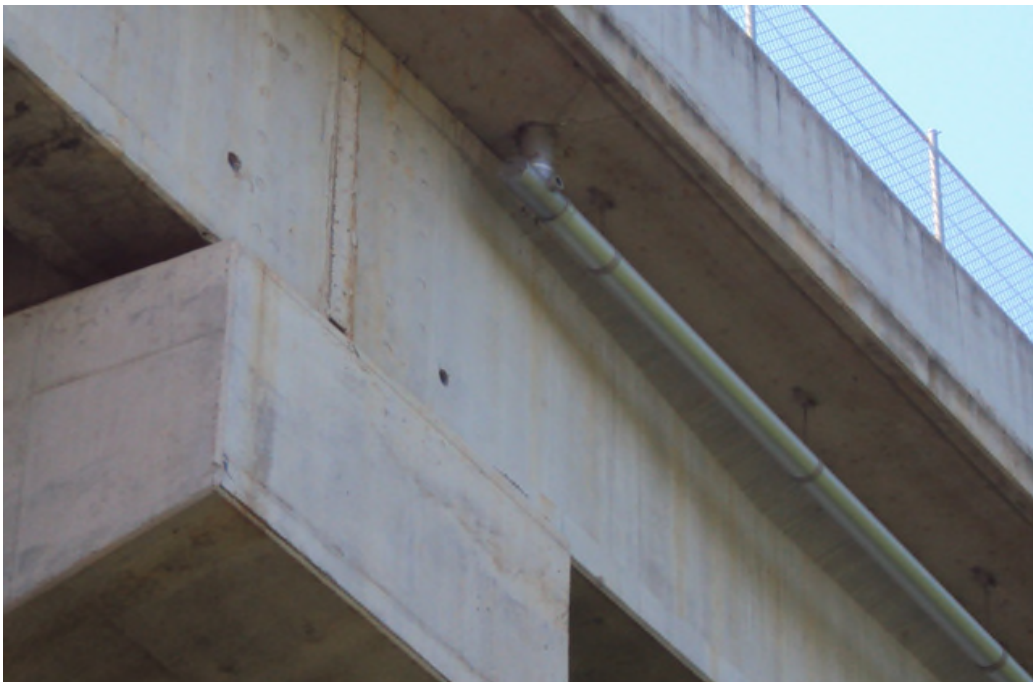
| 점검위치 | 상주 | 창정교(S1~S5) | 사진번호 | #02 |

| No. | 위치 | | 점검 내용 | 사진번호 |
|---|---|---|---|---|
| 2 | 상주 | 창정교(S1~S5) | 거더 인양홀 박락 | #02 |

| 점검내용 | | 거더 인양홀 박락 | | |

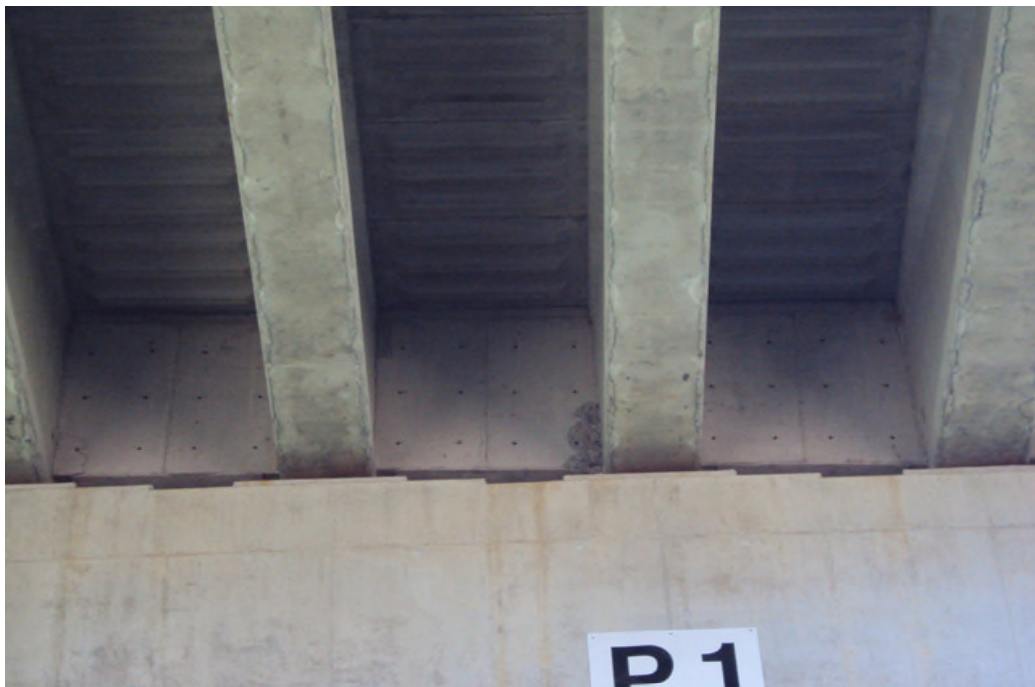
| 점검위치 | 상주 | 창정교(S2~S5) | 사진번호 | #03 |

| No. | 위치 | | 점검 내용 | 사진번호 |
|---|---|---|---|---|
| 3 | 상주 | 창정교(S2~S5) | 가로보 박리, 박락 | #03 |

| 점검내용 | | 가로보 박리, 박락 | | |

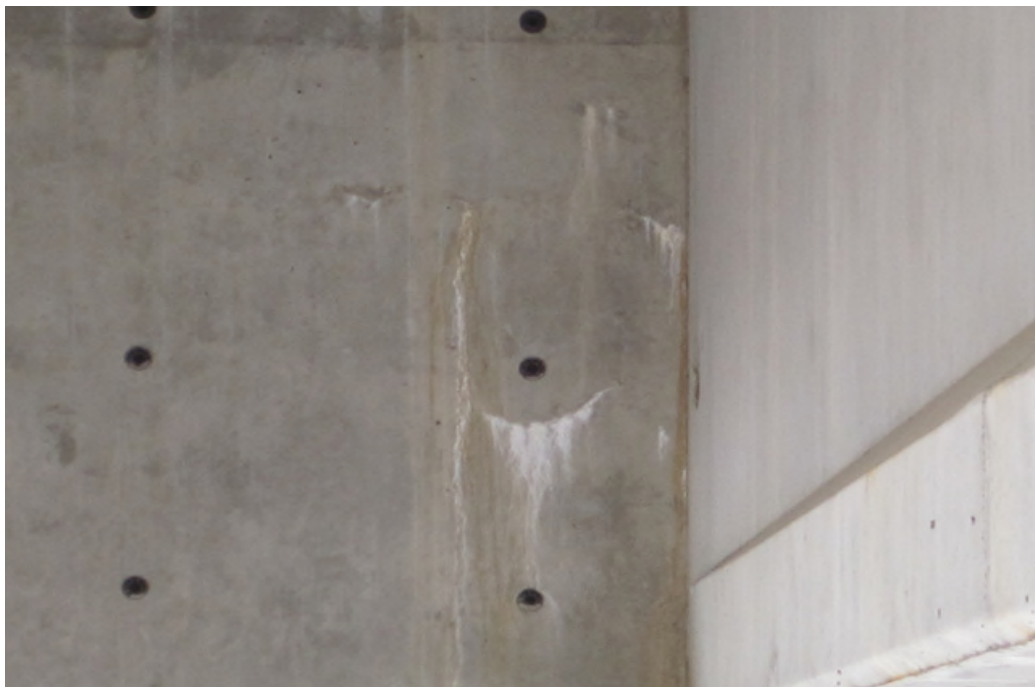
| 점검위치 | 상주 | 창정교(S3) | 사진번호 | #04 |

| No. | 위치 | | 점검 내용 | 사진번호 |
|---|---|---|---|---|
| 4 | 상주 | 창정교(S3) | 가로보 백태 | #04 |

| 점검내용 | | 가로보 백태 | | |

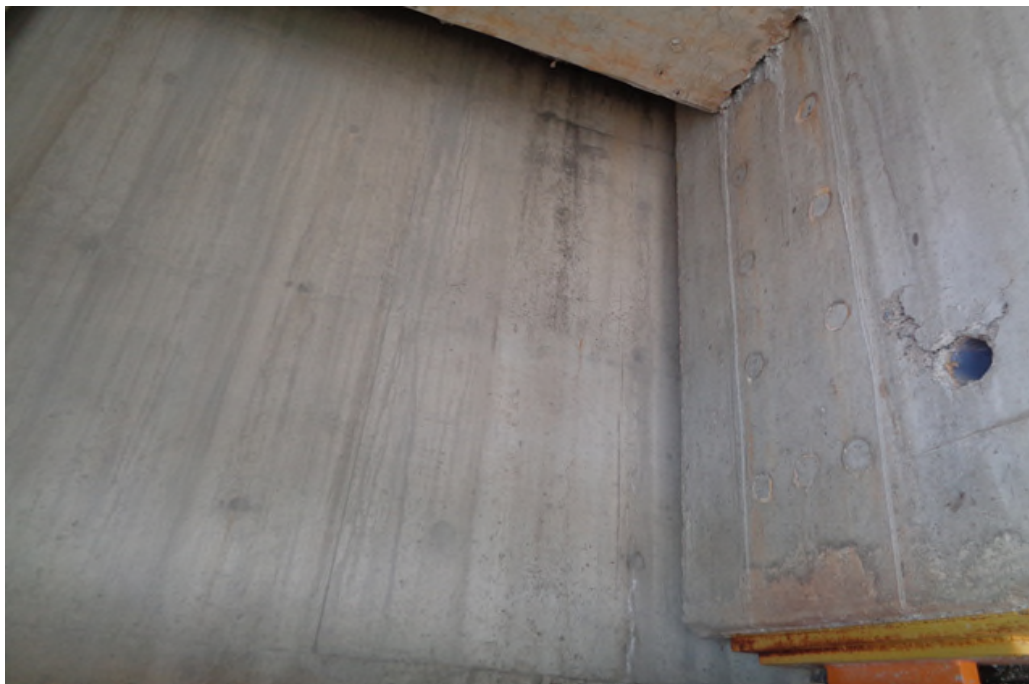
| 점검위치 | 상주 | 창정교(A1) | 사진번호 | #05 |

| No. | 위치 | | 점검 내용 | 사진번호 |
|---|---|---|---|---|
| 5 | 상주 | 창정교(A1) | 교대 균열(cw=0.3mm미만) | #05 |

| 점검내용 | | 교대 균열(cw=0.3mm미만) | | |

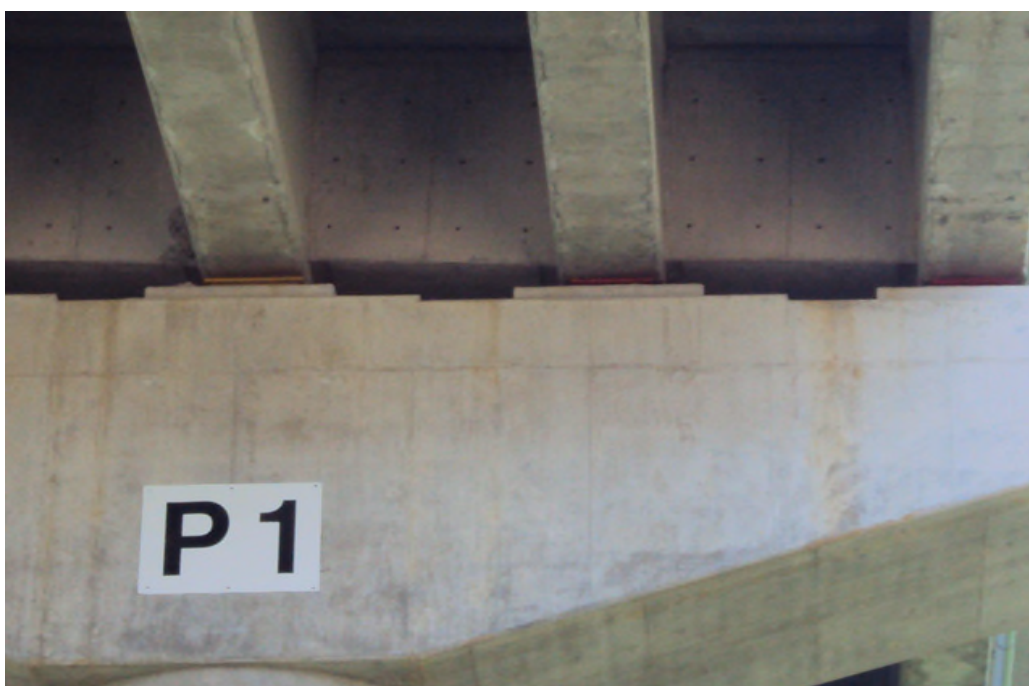
| 점검위치 | 상주 | 창정교(P1~P4) | 사진번호 | #06 |

| No. | 위치 | | 점검 내용 | 사진번호 |
|---|---|---|---|---|
| 6 | 상주 | 창정교(P1~P4) | 교각 균열(cw=0.3mm미만) | #06 |

| 점검내용 | | 교각 균열(cw=0.3mm미만) | | |

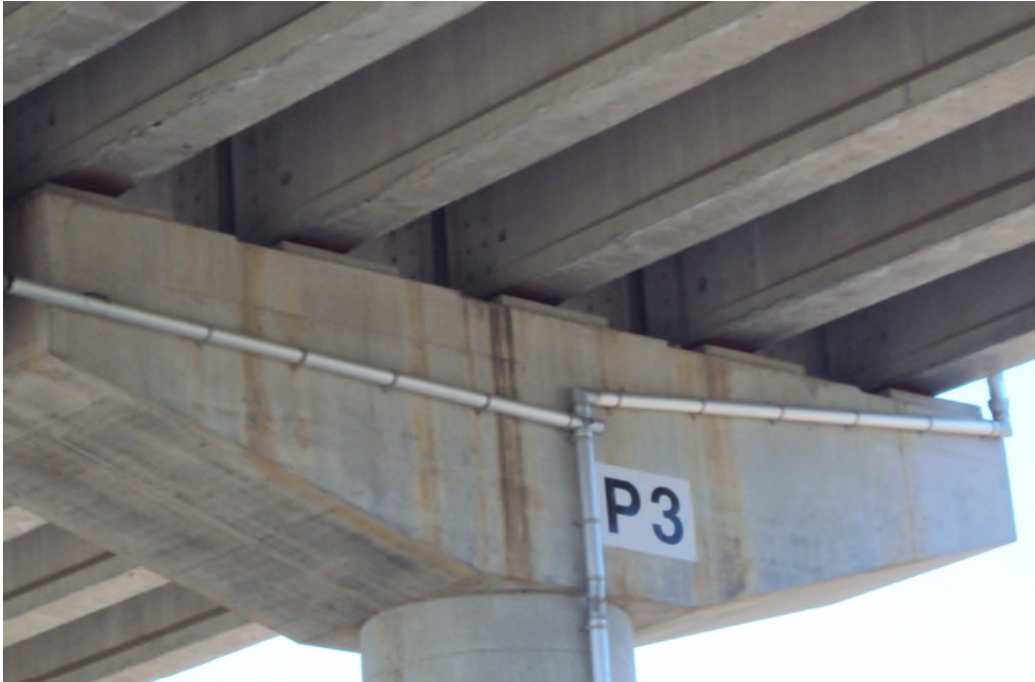
| 점검위치 | 상주 | 창정교(P3) | 사진번호 | #07 |

| No. | 위치 | | 점검 내용 | 사진번호 |
|---|---|---|---|---|
| 7 | 상주 | 창정교(P3) | 교각 망상균열 | #07 |

| 점검내용 | | 교각 망상균열 | | |

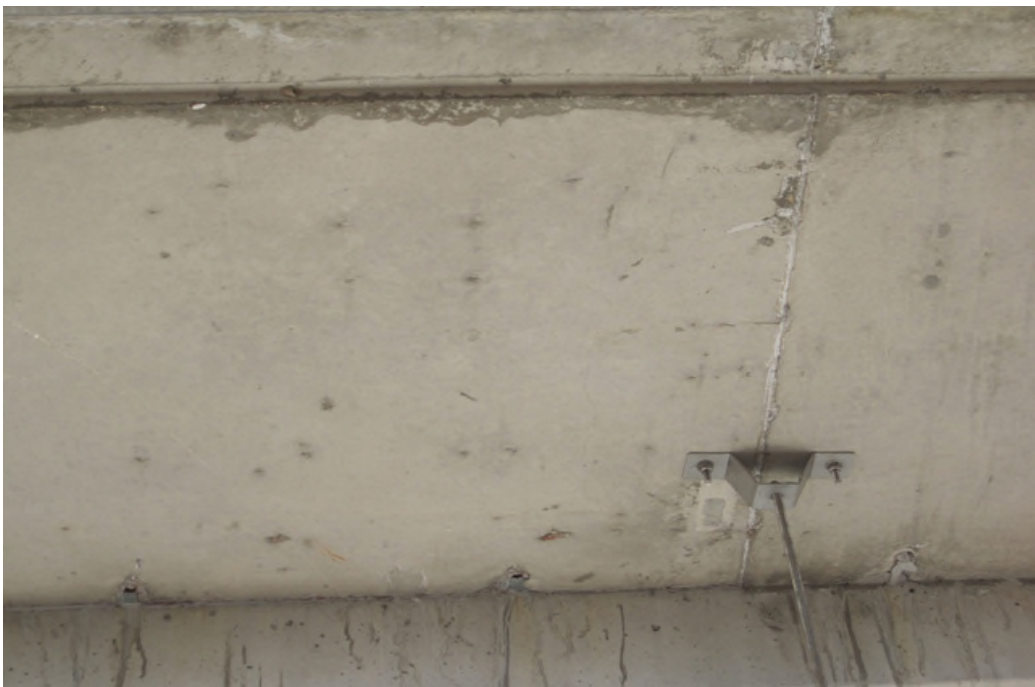
| 점검위치 | 영천 | 창정교(S2, S4) | 사진번호 | #08 |

| No. | 위치 | | 점검 내용 | 사진번호 |
|---|---|---|---|---|
| 8 | 영천 | 창정교(S2, S4) | 바닥판하면 균열(cw=0.3mm미만) | #08 |

| 점검내용 | | 바닥판하면 균열(cw=0.3mm미만) | | |

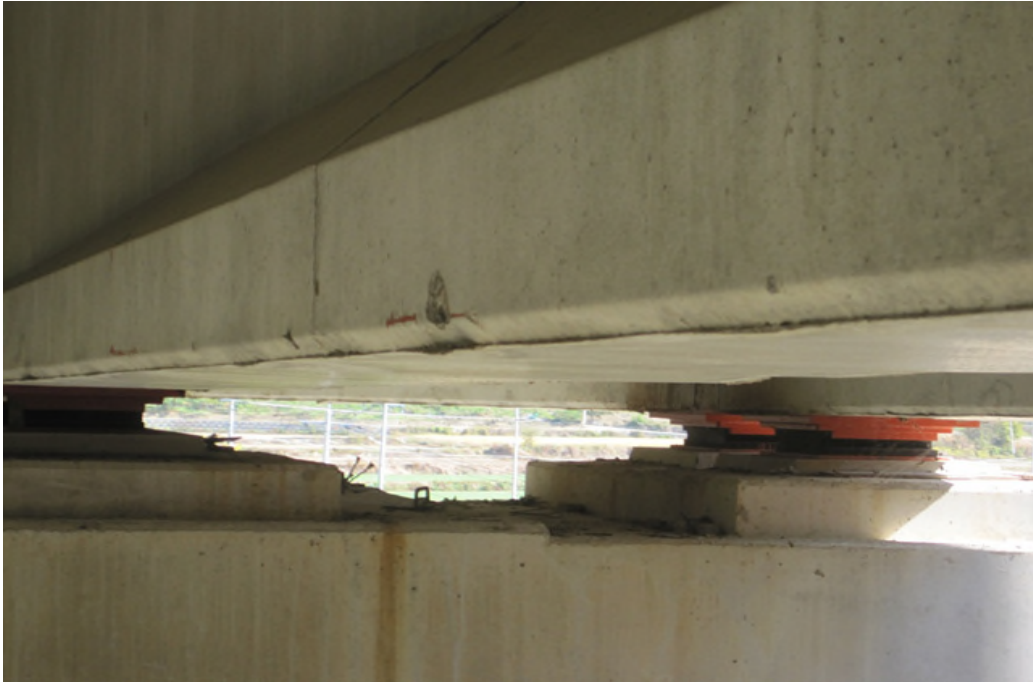
| 점검위치 | 영천 | 창정교(S1) | 사진번호 | #09 |

| No. | 위치 | | 점검 내용 | 사진번호 |
|---|---|---|---|---|
| 9 | 영천 | 창정교(S1) | 거더 박락 | #09 |

| 점검내용 | | 거더 박락 | | |

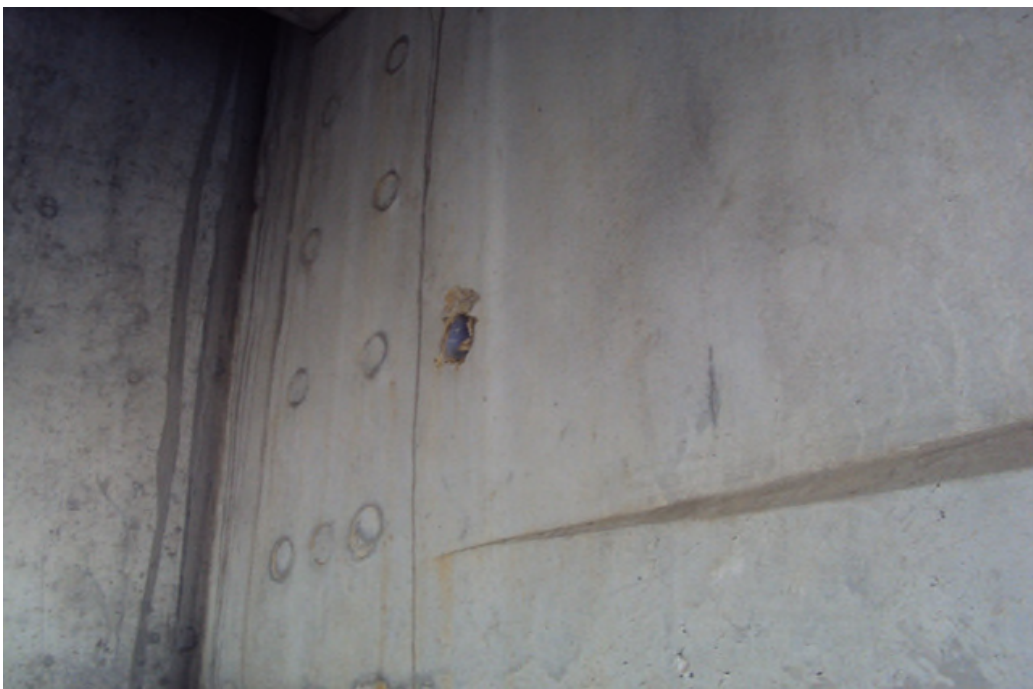
| 점검위치 | 영천 | 창정교(S1~S5) | 사진번호 | #10 |

| No. | 위치 | | 점검 내용 | 사진번호 |
|---|---|---|---|---|
| 10 | 영천 | 창정교(S1~S5) | 거더 인양홀 박리, 박락, 파손 | #10 |

| 점검내용 | | 거더 인양홀 박리, 박락, 파손 | | |

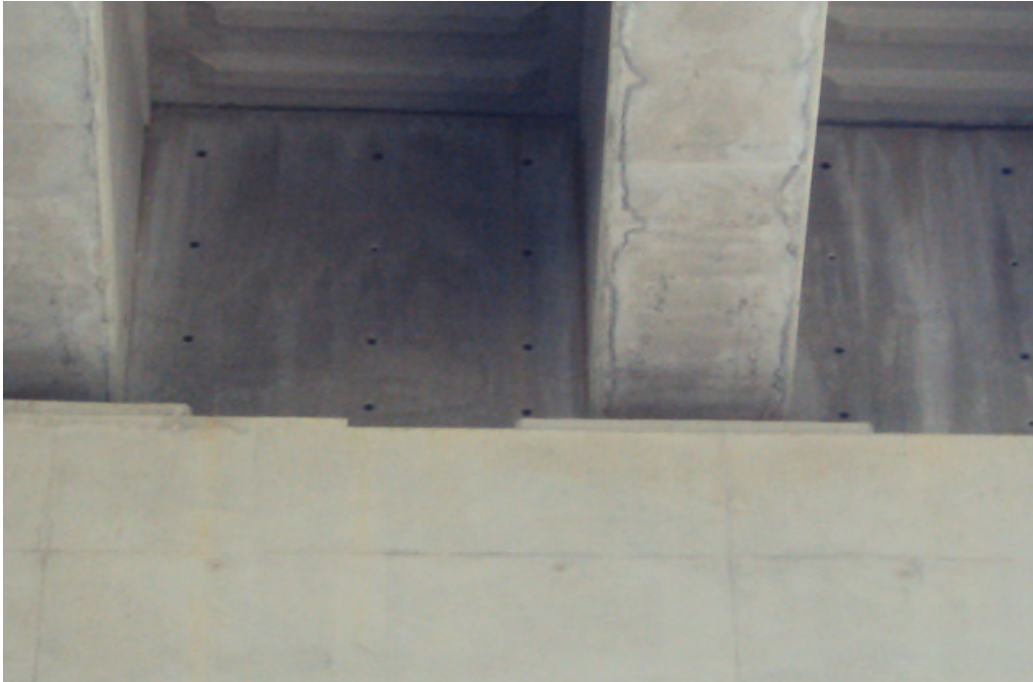
| 점검위치 | 영천 | 창정교(S1, S4) | 사진번호 | #11 |

| No. | 위치 | | 점검 내용 | 사진번호 |
|---|---|---|---|---|
| 11 | 영천 | 창정교(S1, S4) | 가로보 박리 | #11 |

| 점검내용 | | 가로보 박리 | | |

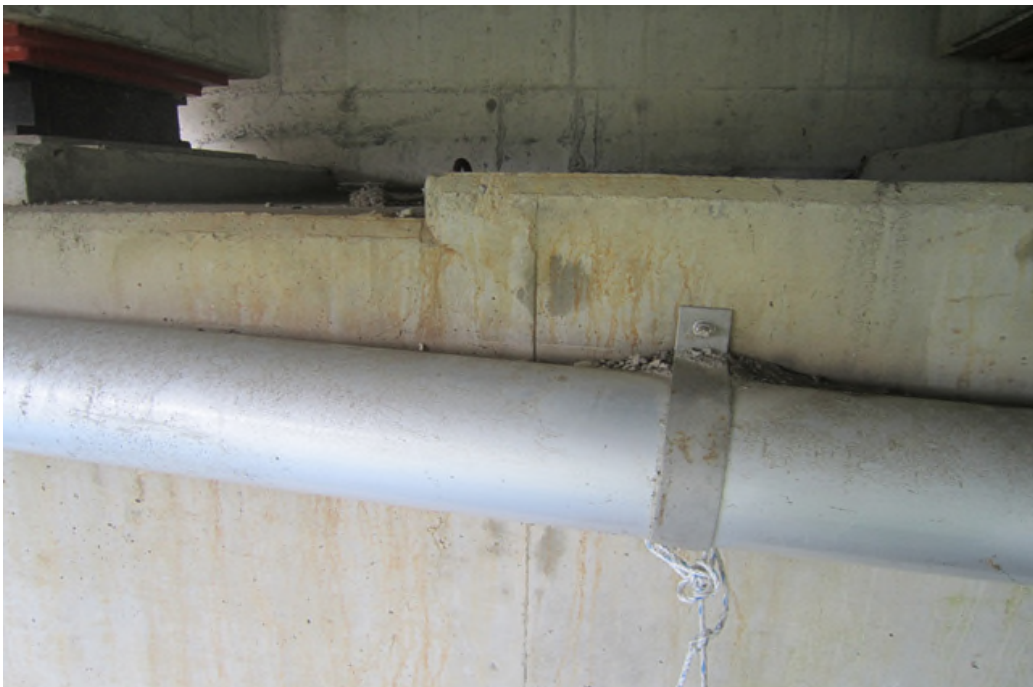
| 점검위치 | 영천 | 창정교(A1) | 사진번호 | #12 |

| No. | 위치 | | 점검 내용 | 사진번호 |
|---|---|---|---|---|
| 12 | 영천 | 창정교(A1) | 교대 균열(cw=0.3mm미만) | #12 |

| 점검내용 | | 교대 균열(cw=0.3mm미만) | | |

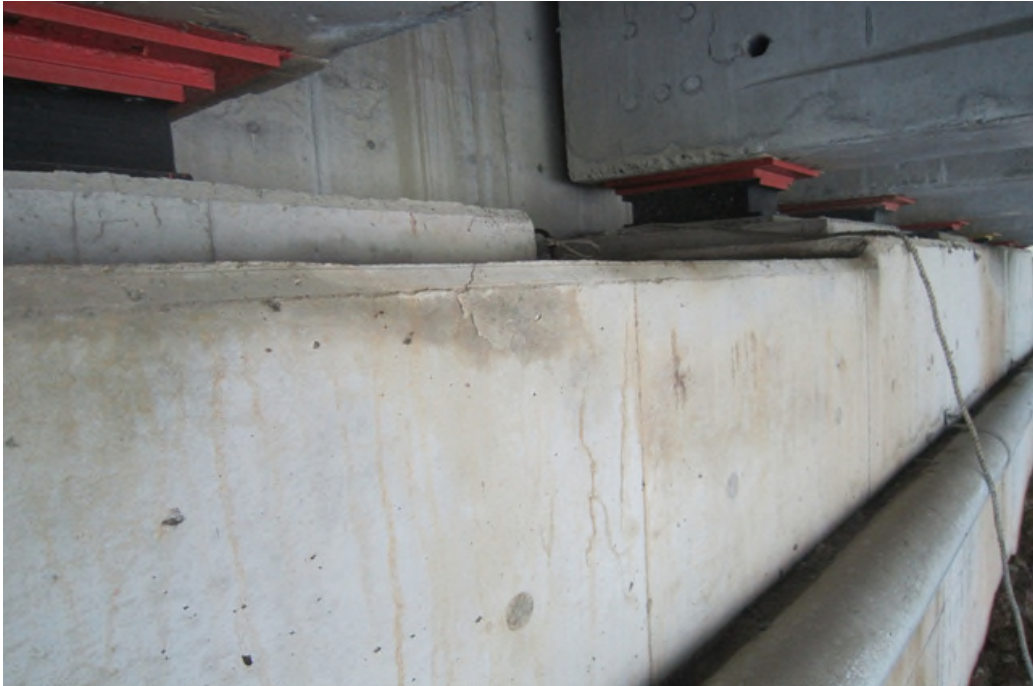
| 점검위치 | 영천 | 창정교(A1) | 사진번호 | #13 |

| No. | 위치 | | 점검 내용 | 사진번호 |
|---|---|---|---|---|
| 13 | 영천 | 창정교(A1) | 교대 박리, 파손 | #13 |

| 점검내용 | | 교대 박리, 파손 | | |

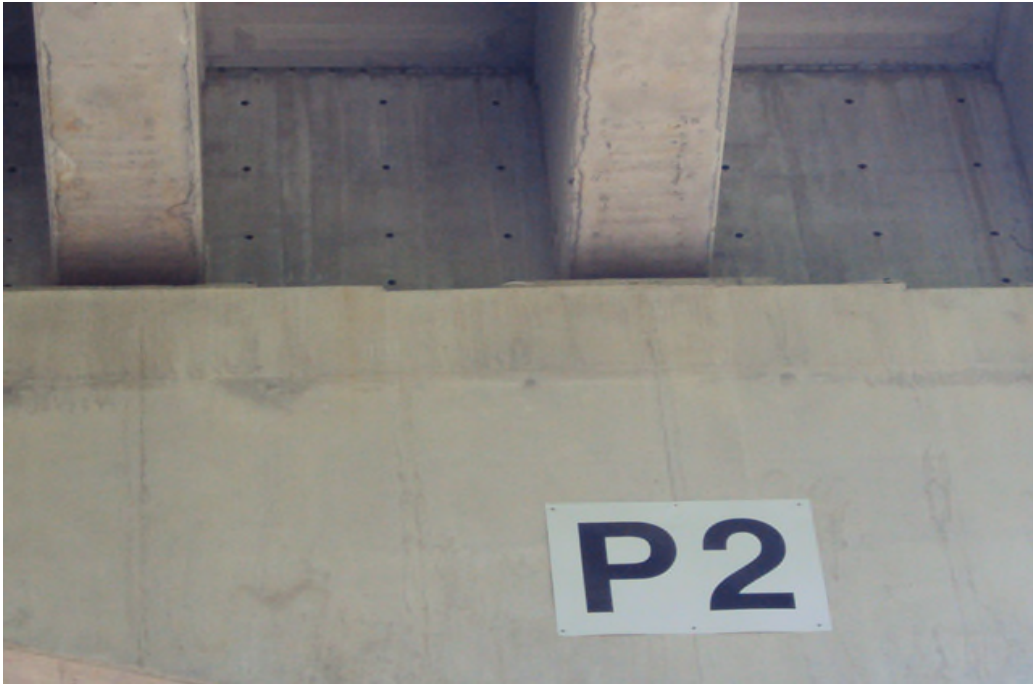
| 점검위치 | 영천 | 창정교(P1~P3) | 사진번호 | #14 |

| No. | 위치 | | 점검 내용 | 사진번호 |
|---|---|---|---|---|
| 14 | 영천 | 창정교(P1~P3) | 교각 균열(cw=0.3mm미만) | #14 |

| 점검내용 | | 교각 균열(cw=0.3mm미만) | | |

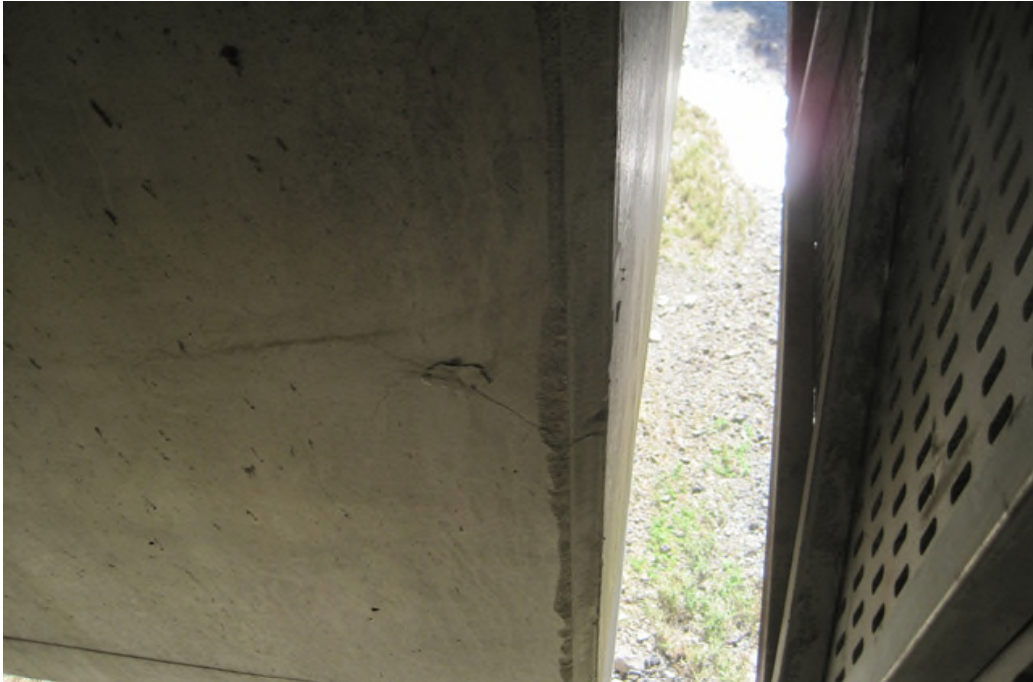
| 점검위치 | 영천 | 창정교(P1) | 사진번호 | #15 |

| No. | 위치 | | 점검 내용 | 사진번호 |
|---|---|---|---|---|
| 15 | 영천 | 창정교(P1) | 교각 균열(cw=0.3mm이상) | #15 |

| 점검내용 | | 교각 균열(cw=0.3mm이상) | | |

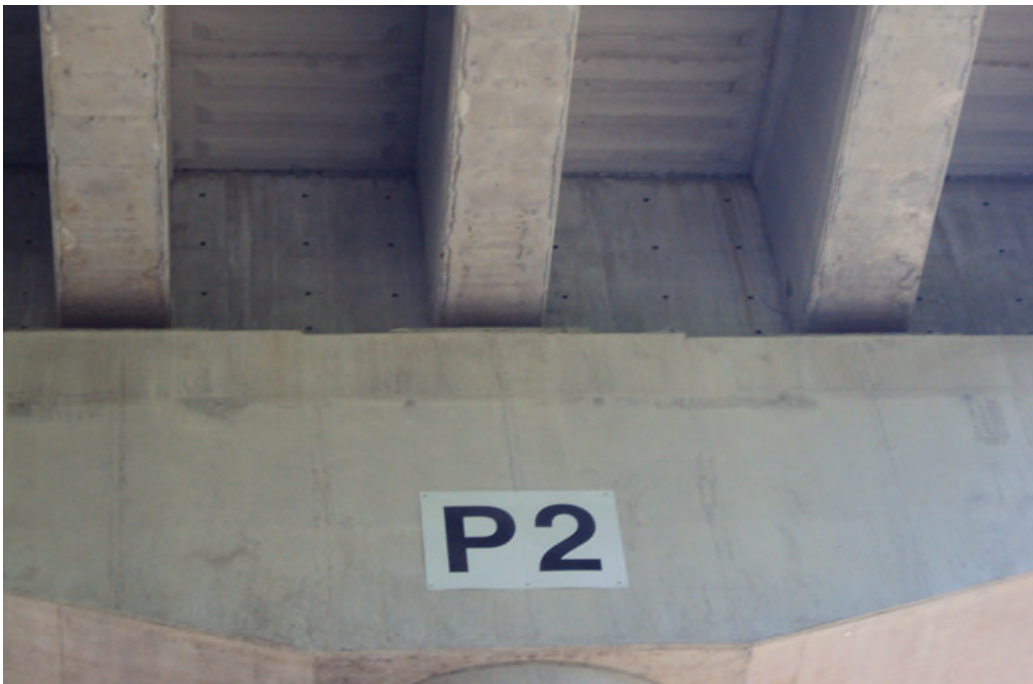
| 점검위치 | 영천 | 창정교(P1, P2) | 사진번호 | #16 |

| No. | 위치 | | 점검 내용 | 사진번호 |
|---|---|---|---|---|
| 16 | 영천 | 창정교(P1, P2) | 교각 박리, 박락 | #16 |

| 점검내용 | | 교각 박리, 박락 | | |

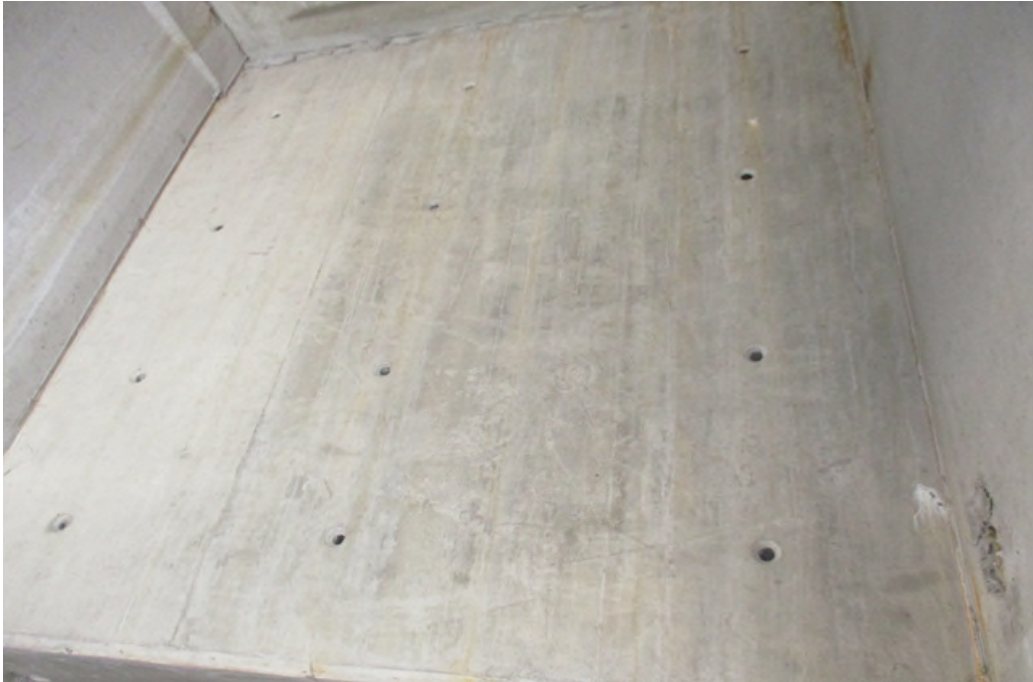
| 점검위치 | 상주 | 중들교(S2) | 사진번호 | #17 |

| No. | 위치 | | 점검 내용 | 사진번호 |
|---|---|---|---|---|
| 17 | 상주 | 중들교(S2) | 가로보 망상균열 | #17 |

| 점검내용 | | 가로보 망상균열 | | |

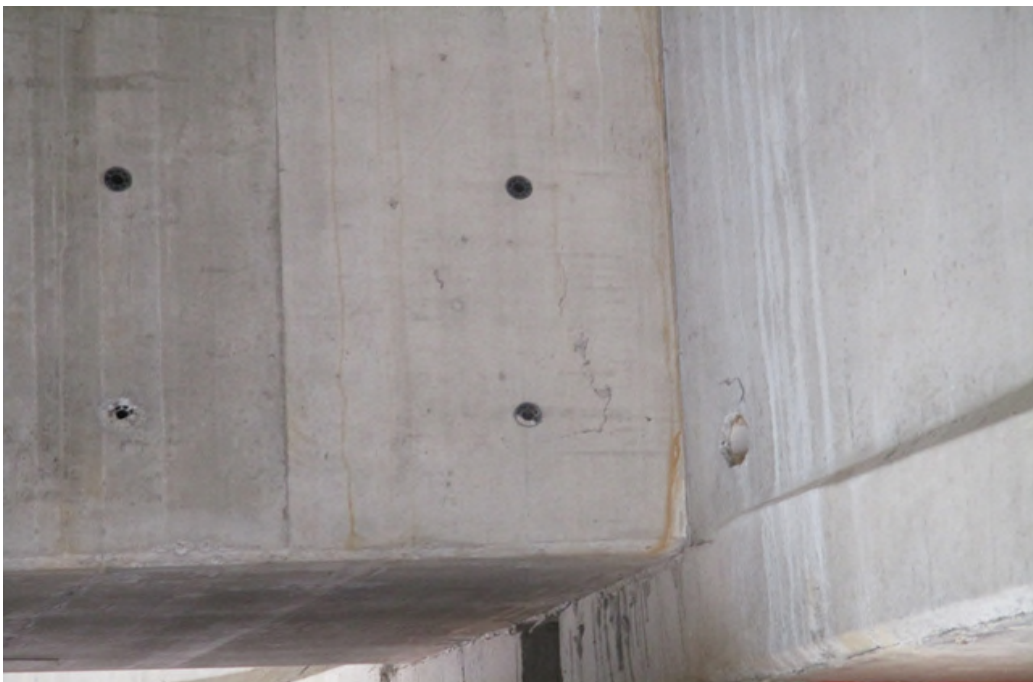
| 점검위치 | 상주 | 중들교(S2) | 사진번호 | #18 |

| No. | 위치 | | 점검 내용 | 사진번호 |
|---|---|---|---|---|
| 18 | 상주 | 중들교(S2) | 가로보 박리 | #18 |

| 점검내용 | | 가로보 박리 | | |

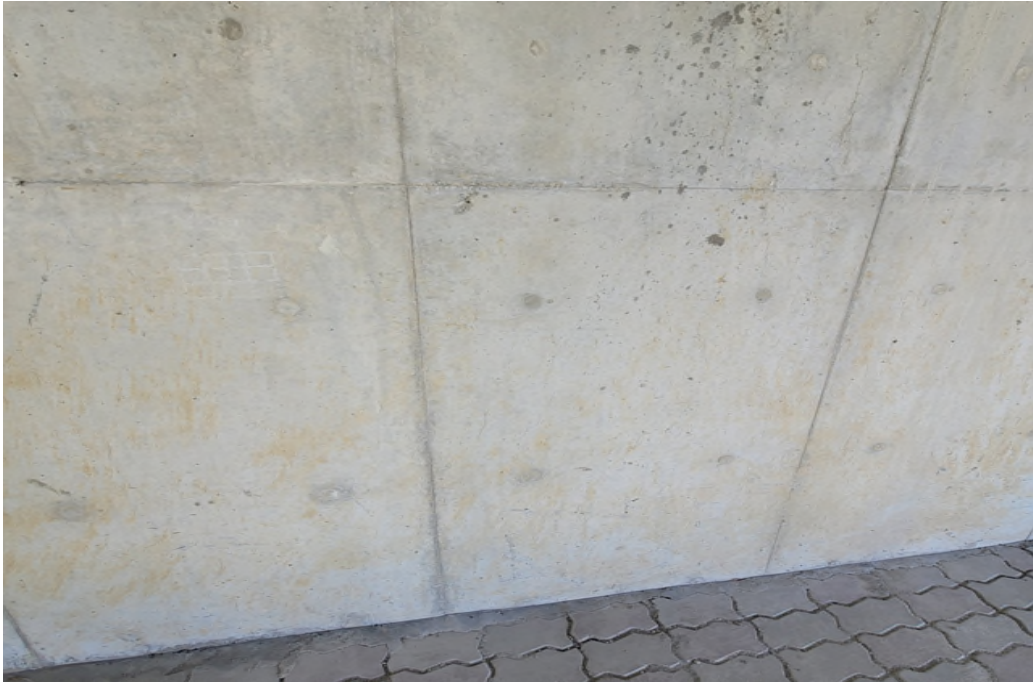
| 점검위치 | 상주 | 중들교(A1, A2) | 사진번호 | #19 |

| No. | 위치 | | 점검 내용 | 사진번호 |
|---|---|---|---|---|
| 19 | 상주 | 중들교(A1, A2) | 교대 균열(cw=0.3mm미만) | #19 |

| 점검내용 | | 교대 균열(cw=0.3mm미만) | | |

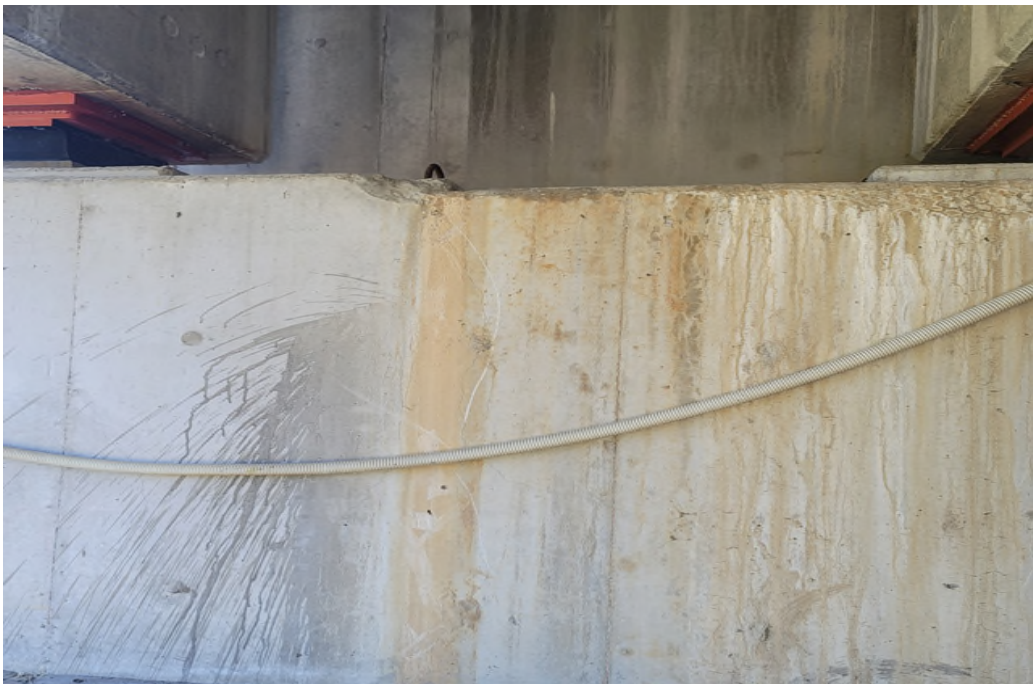
| 점검위치 | 상주 | 중들교(P1, P2) | 사진번호 | #20 |

| No. | 위치 | | 점검 내용 | 사진번호 |
|---|---|---|---|---|
| 20 | 상주 | 중들교(P1, P2) | 교각 균열(cw=0.3mm미만) | #20 |

| 점검내용 | | 교각 균열(cw=0.3mm미만) | | |

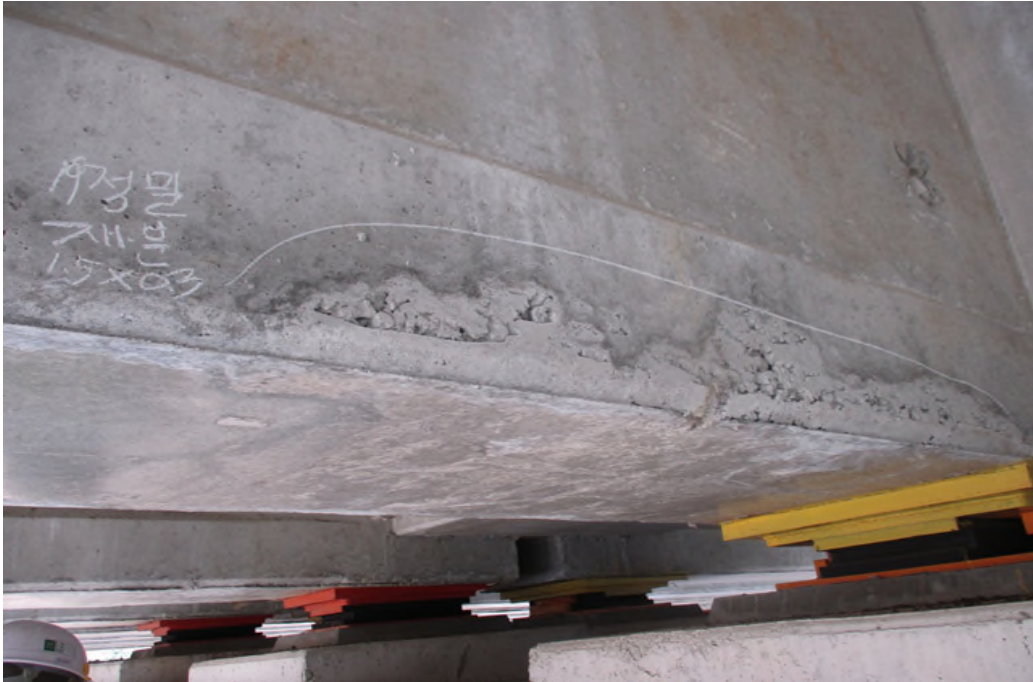
| 점검위치 | 영천 | 중들교(S2) | 사진번호 | #21 |

| No. | 위치 | | 점검 내용 | 사진번호 |
|---|---|---|---|---|
| 21 | 영천 | 중들교(S2) | 거더 재료분리 | #21 |

| 점검내용 | | 거더 재료분리 | | |

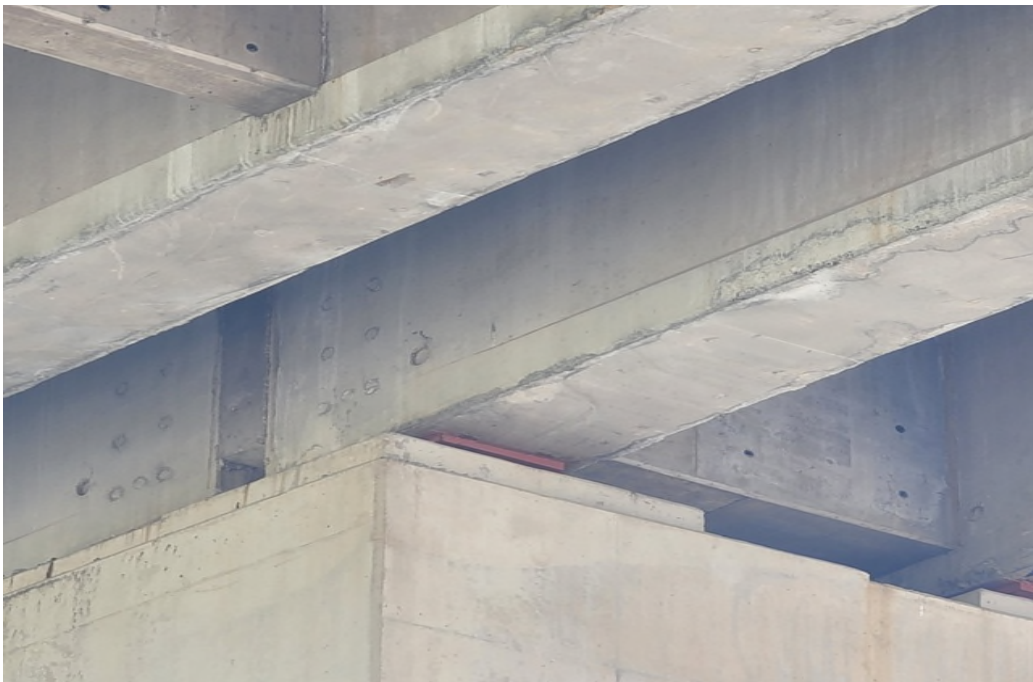
| 점검위치 | 영천 | 중들교(S2, S3) | 사진번호 | #22 |

| No. | 위치 | | 점검 내용 | 사진번호 |
|---|---|---|---|---|
| 22 | 영천 | 중들교(S2, S3) | 거더 인양홀 박리, 박락 | #22 |

| 점검내용 | | 거더 인양홀 박리, 박락 | | |

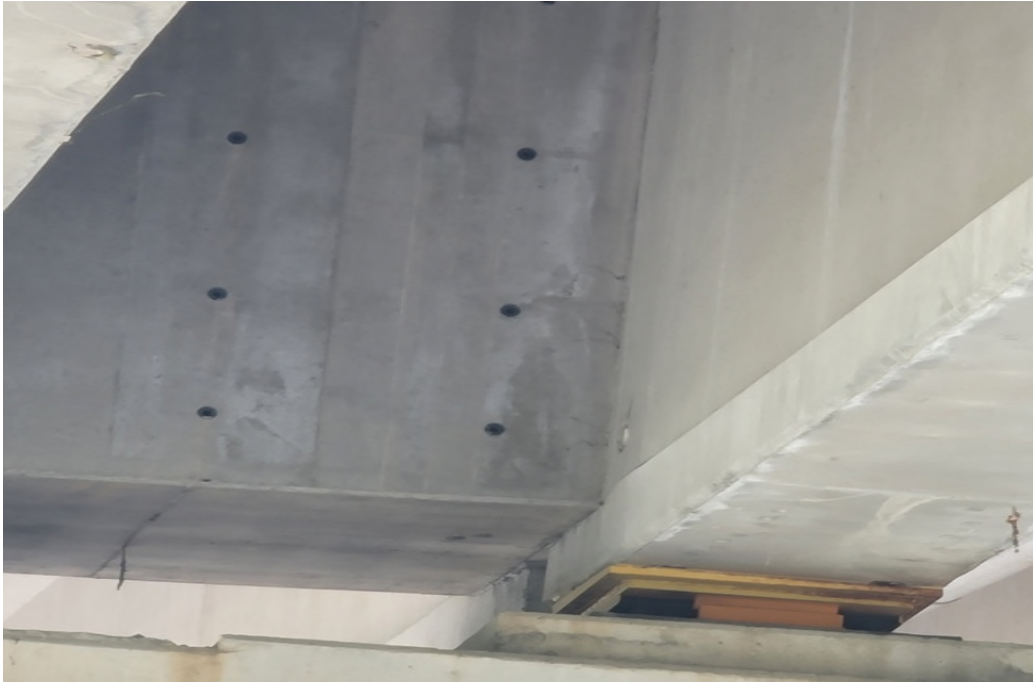
| 점검위치 | 영천 | 중들교(S2) | 사진번호 | #23 |

| No. | 위치 | | 점검 내용 | 사진번호 |
|---|---|---|---|---|
| 23 | 영천 | 중들교(S2) | 가로보 박리 | #23 |

| 점검내용 | | 가로보 박리 | | |

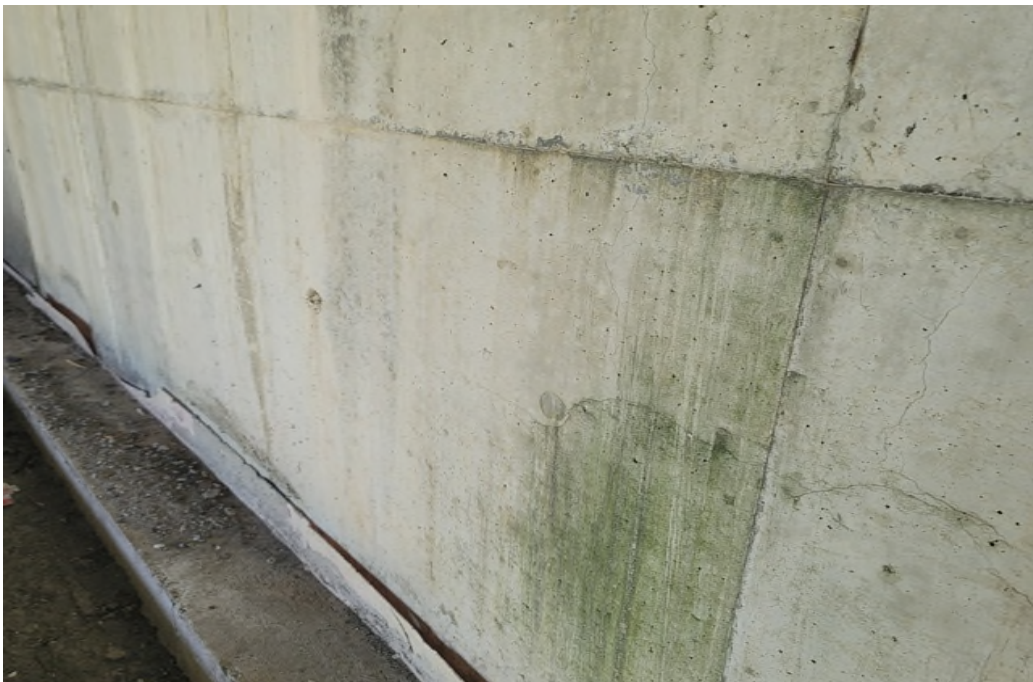
| 점검위치 | 영천 | 중들교(A1, A2) | 사진번호 | #24 |

| No. | 위치 | | 점검 내용 | 사진번호 |
|---|---|---|---|---|
| 24 | 영천 | 중들교(A1, A2) | 교대 균열(cw=0.3mm미만) | #24 |

| 점검내용 | | 교대 균열(cw=0.3mm미만) | | |

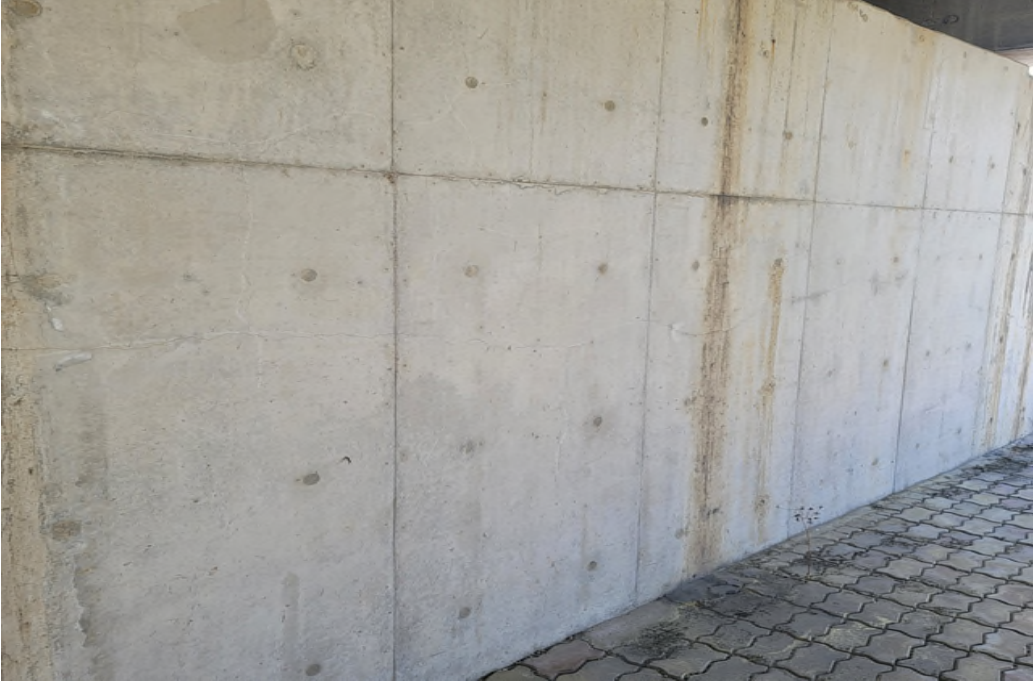
| 점검위치 | 영천 | 중들교(A2) | 사진번호 | #25 |

| No. | 위치 | | 점검 내용 | 사진번호 |
|---|---|---|---|---|
| 25 | 영천 | 중들교(A2) | 교대 망상균열 | #25 |

| 점검내용 | | 교대 망상균열 | | |

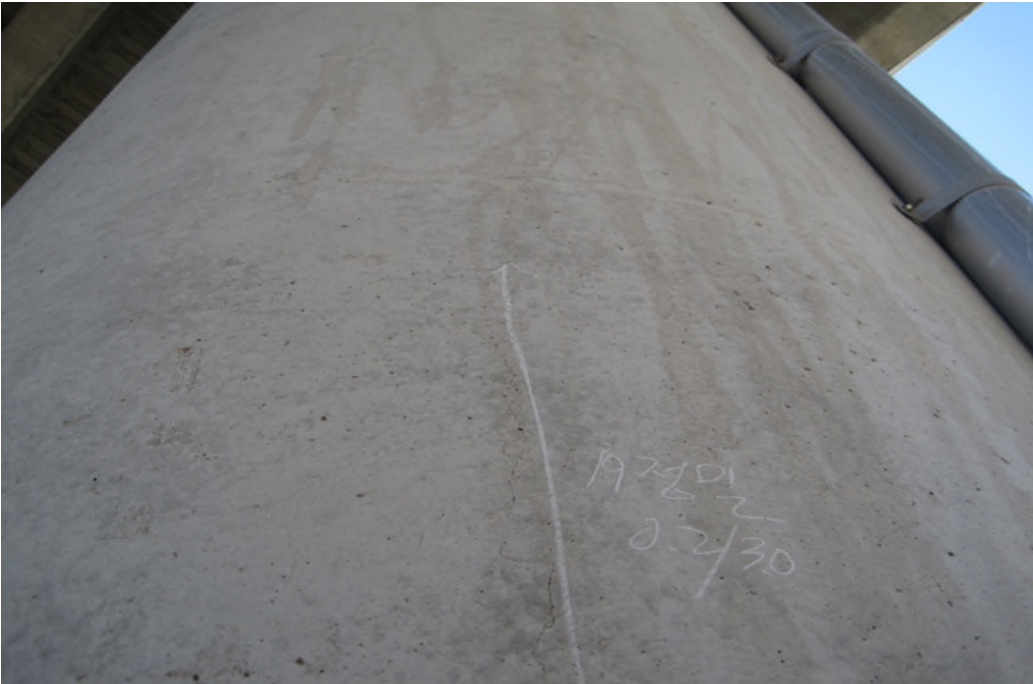
| 점검위치 | 영천 | 중들교(P2) | 사진번호 | #26 |

| No. | 위치 | | 점검 내용 | 사진번호 |
|---|---|---|---|---|
| 26 | 영천 | 중들교(P2) | 교각 균열(cw=0.3mm미만) | #26 |

| 점검내용 | | 교각 균열(cw=0.3mm미만) | | |

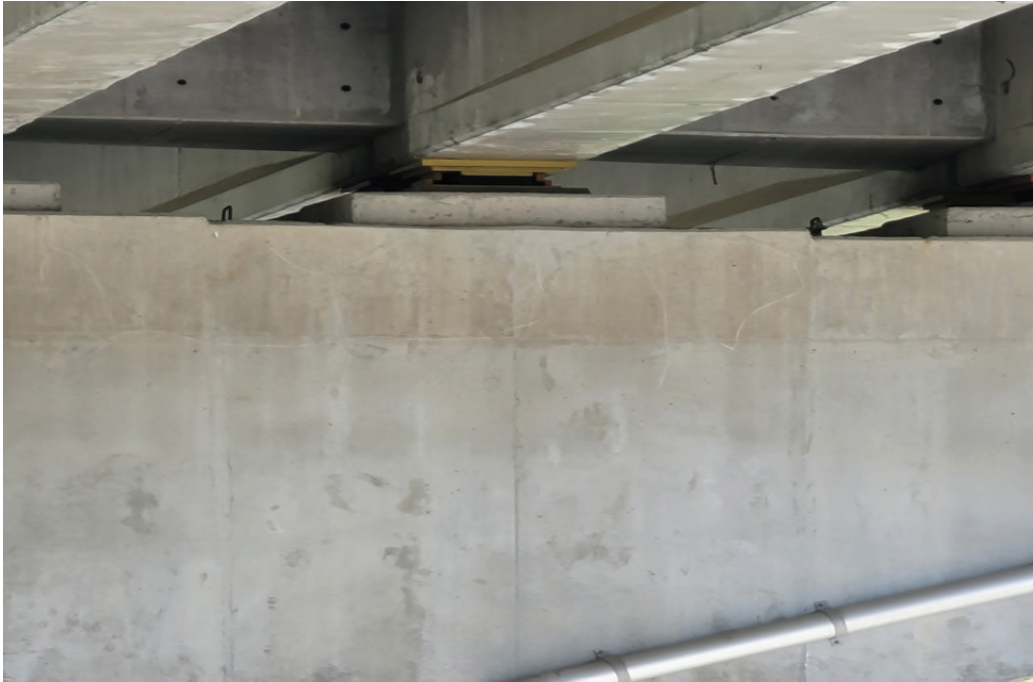
| 점검위치 | 영천 | 중들교(P2) | 사진번호 | #27 |

| No. | 위치 | | 점검 내용 | 사진번호 |
|---|---|---|---|---|
| 27 | 영천 | 중들교(P2) | 교각 균열(cw=0.3mm이상) | #27 |

| 점검내용 | | 교각 균열(cw=0.3mm이상) | | |

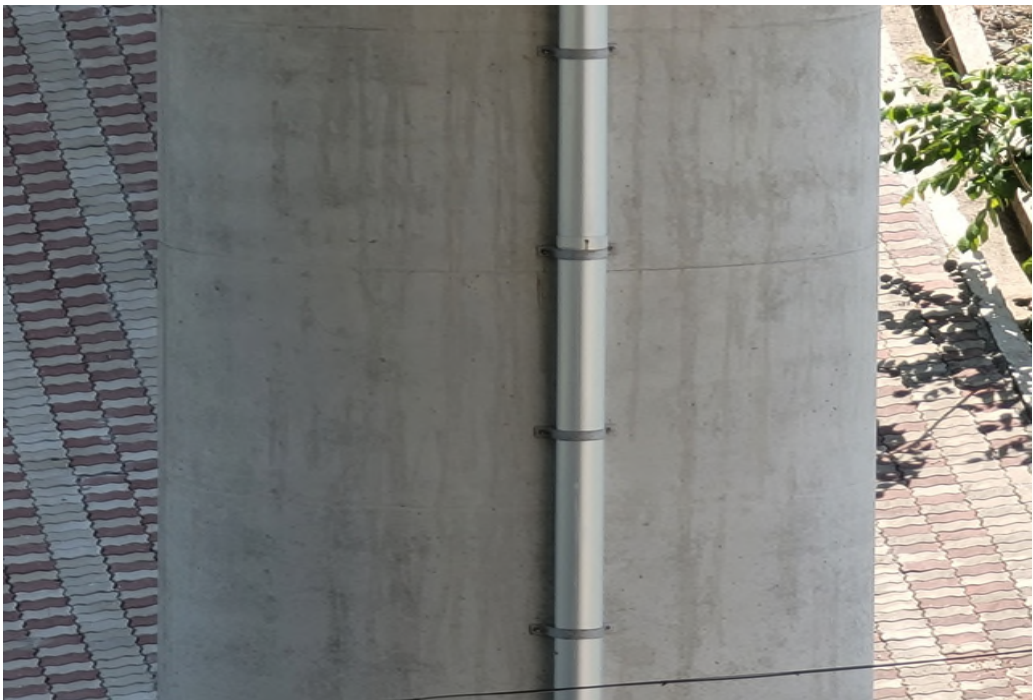
| 점검위치 | 영천 | 중들교(P2) | 사진번호 | #28 |

| No. | 위치 | | 점검 내용 | 사진번호 |
|---|---|---|---|---|
| 28 | 영천 | 중들교(P2) | 교각 망상균열 | #28 |

| 점검내용 | | 교각 망상균열 | | |

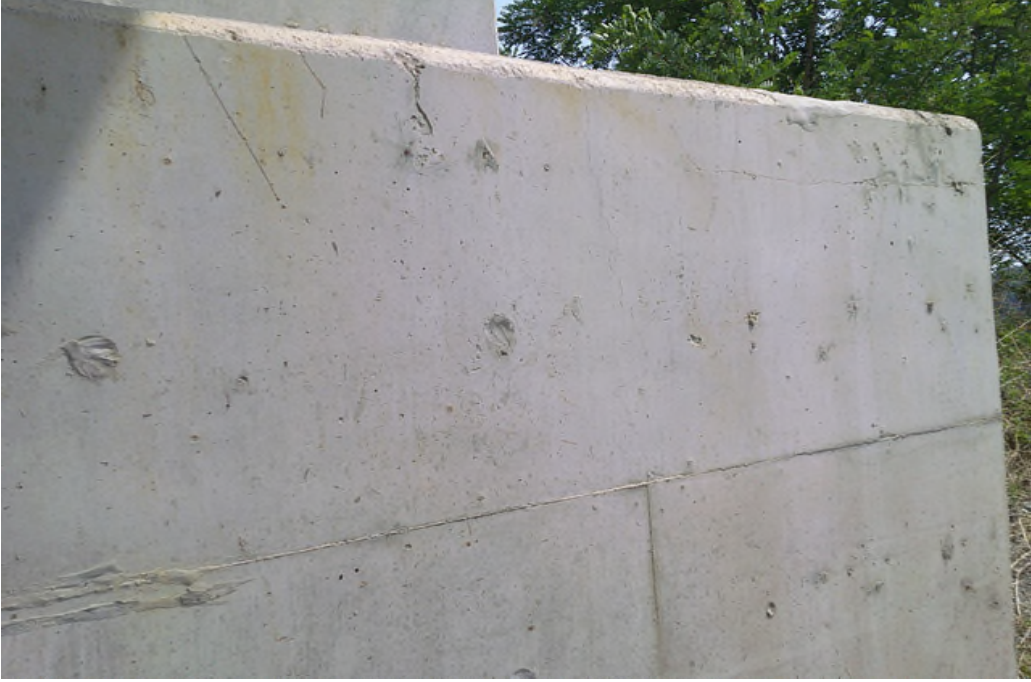
| 점검위치 | - 화산JCT R-A교(A1, A2 | 사진번호 | #29 |

| No. | 위치 | | 점검 내용 | 사진번호 |
|---|---|---|---|---|
| 29 | - | 화산JCT R-A교(A1, A2) | 교대 망상균열 | #29 |

| 점검내용 | 교대 망상균열 | | |

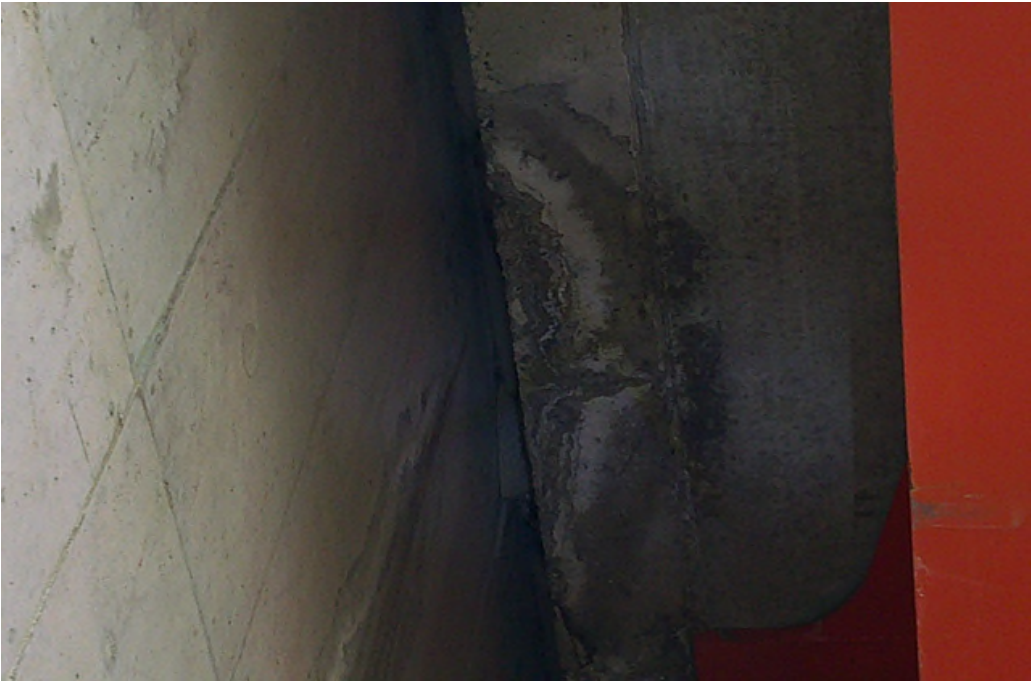
| 점검위치 | - 화산JCT R-A1교(S1) | 사진번호 | #30 |

| No. | 위치 | | 점검 내용 | 사진번호 |
|---|---|---|---|---|
| 30 | - | 화산JCT R-A1교(S1) | 바닥판하면 균열부백태 | #30 |

| 점검내용 | 바닥판하면 균열부백태 | | |
