## 도로교량 하자 목록(8-2공구)

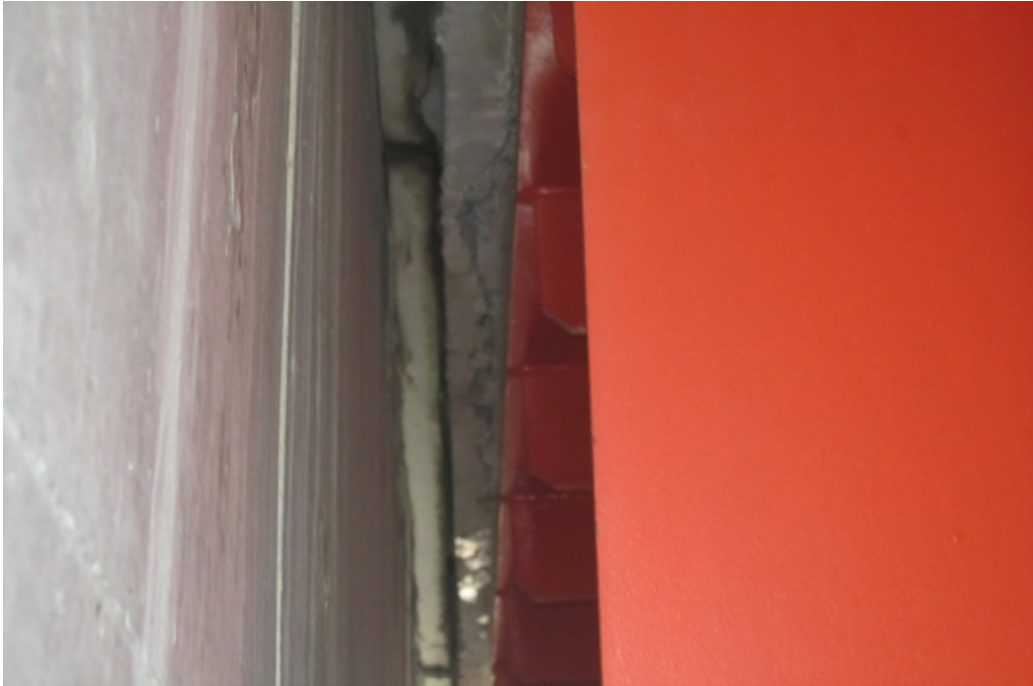
| 점검위치 | - 화산JCT R-A1교(S1) | 사진번호 | #31 |

| No. | 위치 | | 점검 내용 | 사진번호 |
|---|---|---|---|---|
| 31 | - | 화산JCT R-A1교(S1) | 바닥판하면 파손 | #31 |

| 점검내용 | 바닥판하면 파손 | | |

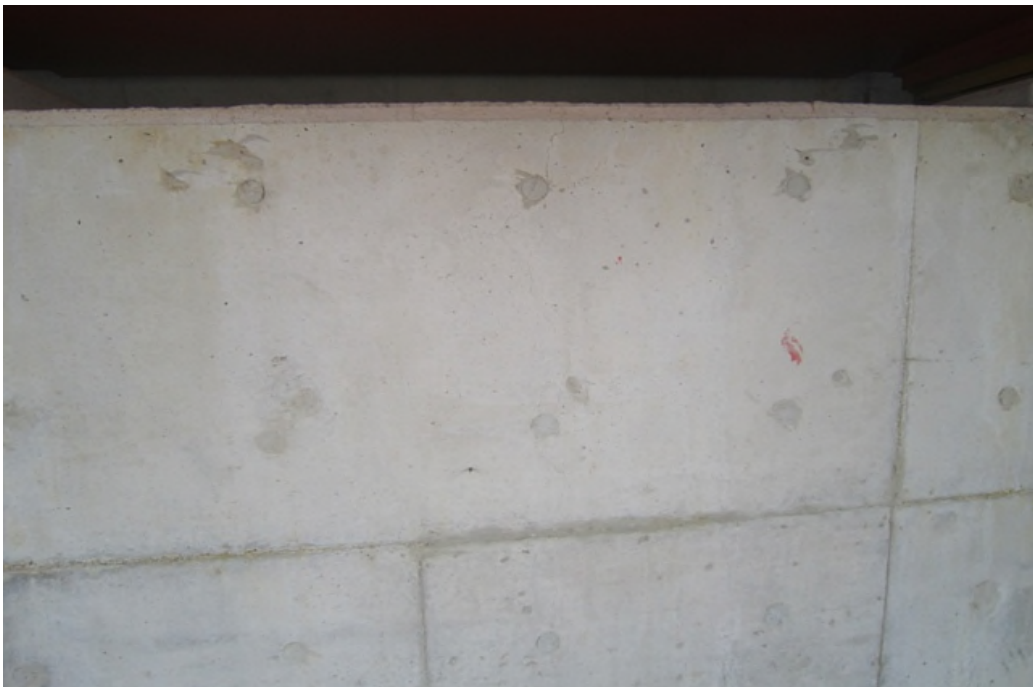
| 점검위치 | - 화산JCT R-A1교(A1, A2) | 사진번호 | #32 |

| No. | 위치 | | 점검 내용 | 사진번호 |
|---|---|---|---|---|
| 32 | - | 화산JCT R-A1교(A1, A2) | 교대 균열(cw=0.3mm미만) | #32 |

| 점검내용 | 교대 균열(cw=0.3mm미만) | | |

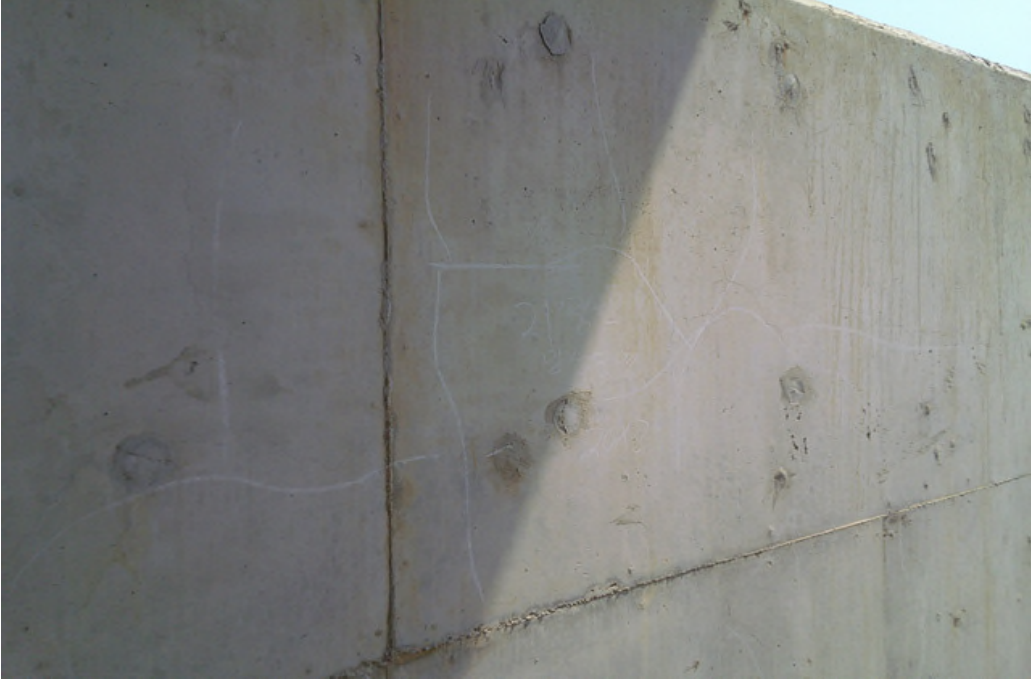
| 점검위치 | - 화산JCT R-A1교(A1) | 사진번호 | #33 |

| No. | 위치 | | 점검 내용 | 사진번호 |
|---|---|---|---|---|
| 33 | - | 화산JCT R-A1교(A1) | 교대 망상균열 | #33 |

| 점검내용 | 교대 망상균열 | | |

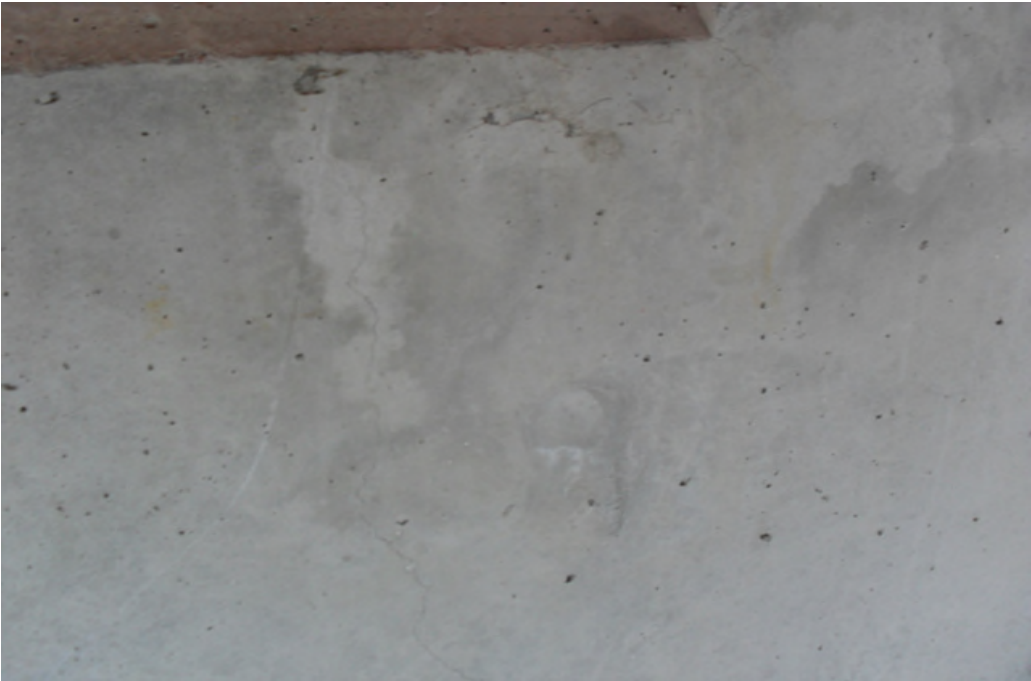
| 점검위치 | - 화산JCT R-A1교(A2) | 사진번호 | #34 |

| No. | 위치 | | 점검 내용 | 사진번호 |
|---|---|---|---|---|
| 34 | - | 화산JCT R-A1교(A2) | 교대 백태 | #34 |

| 점검내용 | 교대 백태 | | |

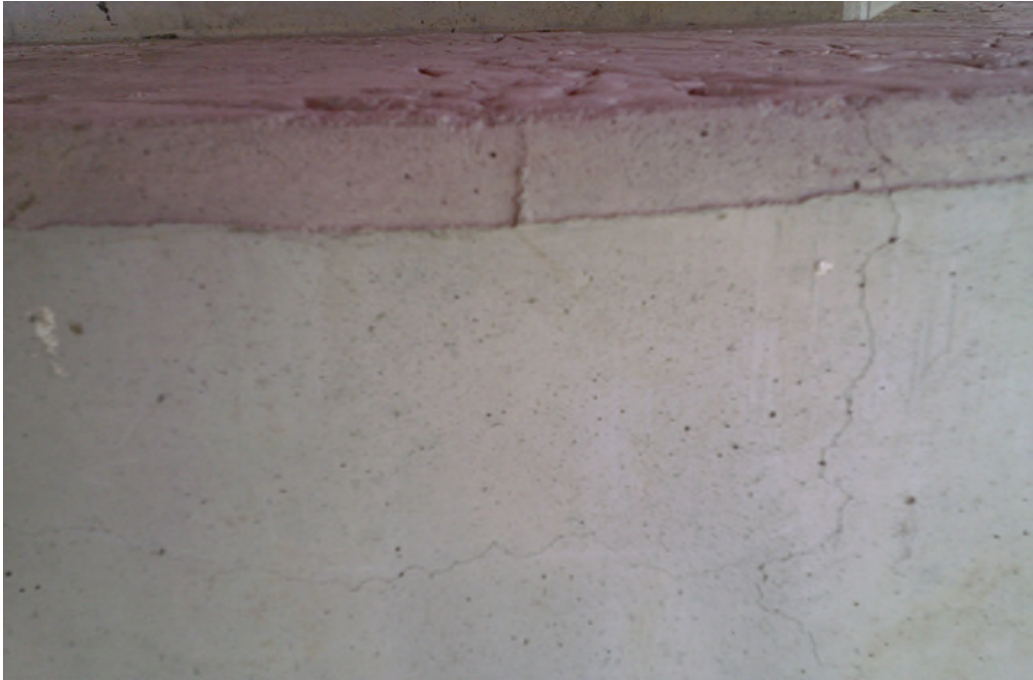
| 점검위치 | - | 화산JCT R-A1교(P1~P6) | 사진번호 | #35 |

| No. | 위치 | | 점검 내용 | 사진번호 |
|---|---|---|---|---|
| 35 | - | 화산JCT R-A1교(P1~P6) | 교각 균열(cw=0.3mm미만) | #35 |

| 점검내용 | | 교각 균열(cw=0.3mm미만) | | |

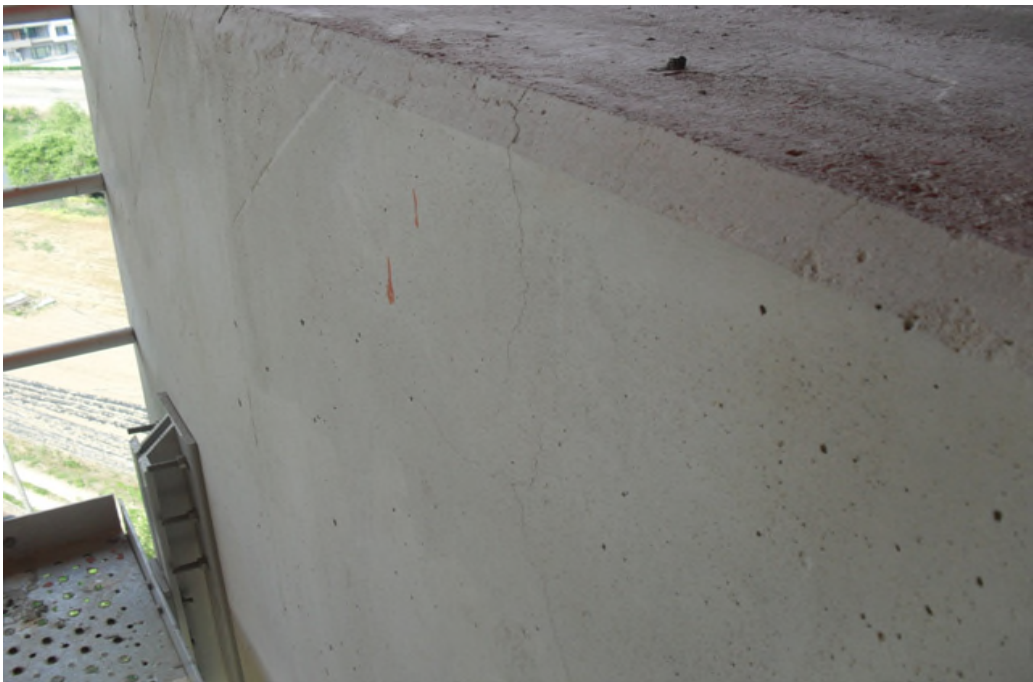
| 점검위치 | - | 화산JCT R-A1교(P2, P5) | 사진번호 | #36 |

| No. | 위치 | | 점검 내용 | 사진번호 |
|---|---|---|---|---|
| 36 | - | 화산JCT R-A1교(P2, P5) | 교각 망상균열 | #36 |

| 점검내용 | | 교각 망상균열 | | |

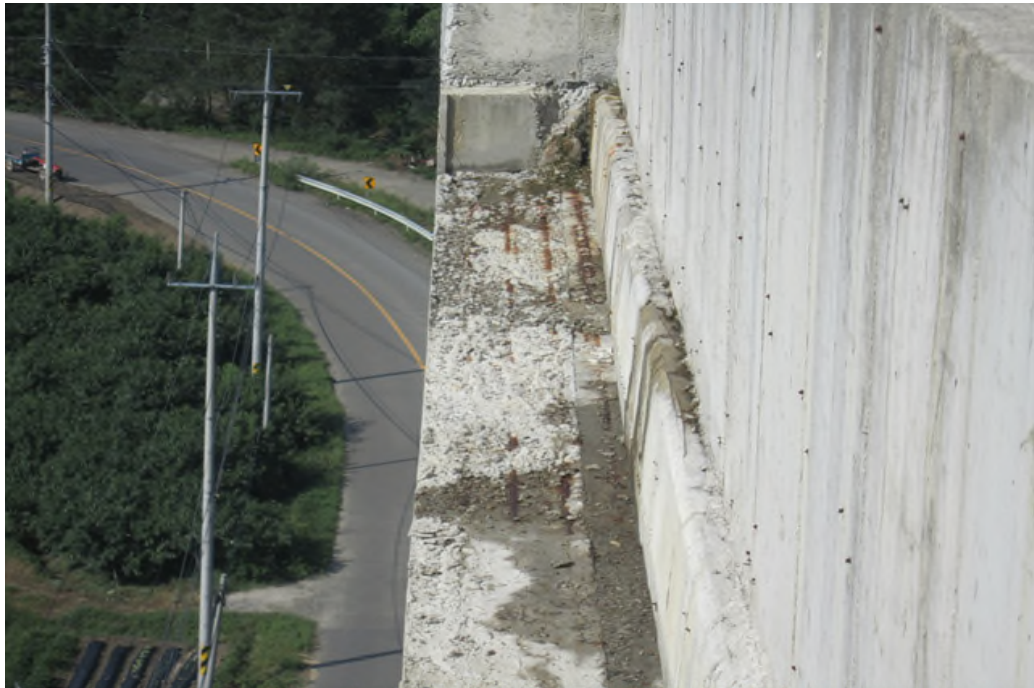
| 점검위치 | - | 화산JCT R-A1교(S3) | 사진번호 | #37 |

| No. | 위치 | | 점검 내용 | 사진번호 |
|---|---|---|---|---|
| 37 | - | 화산JCT R-A1교(S3) | 바닥판하면 철근노출 | #37 |

| 점검내용 | | 바닥판하면 철근노출 | | |

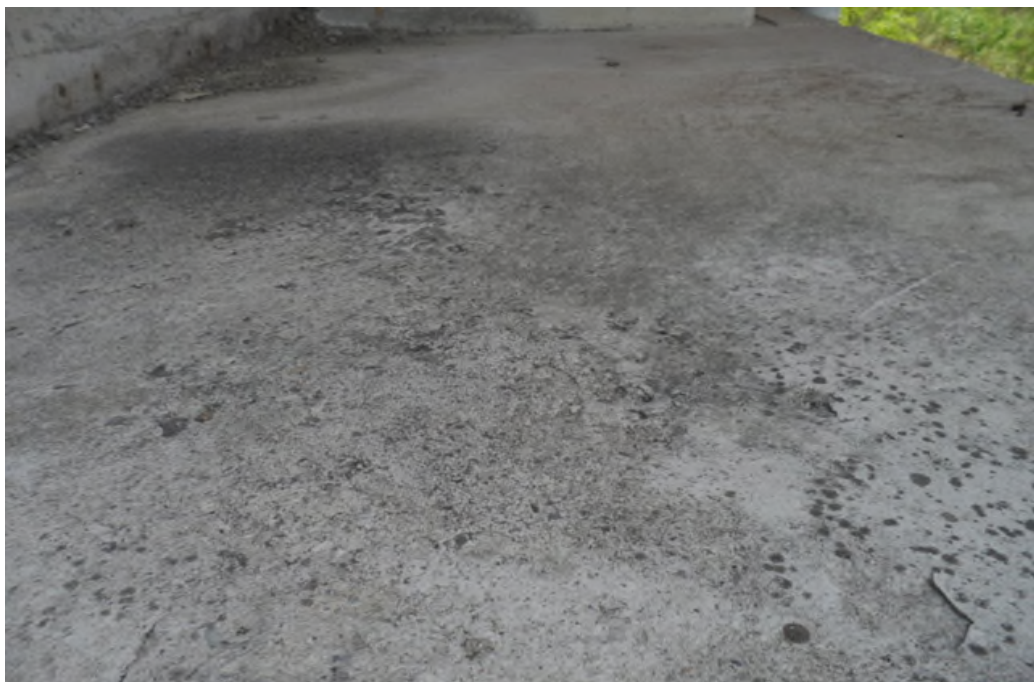
| 점검위치 | - | 화산JCT R-H교(A1) | 사진번호 | #38 |

| No. | 위치 | | 점검 내용 | 사진번호 |
|---|---|---|---|---|
| 38 | - | 화산JCT R-H교(A1) | 교대 박리 | #38 |

| 점검내용 | | 교대 박리 | | |

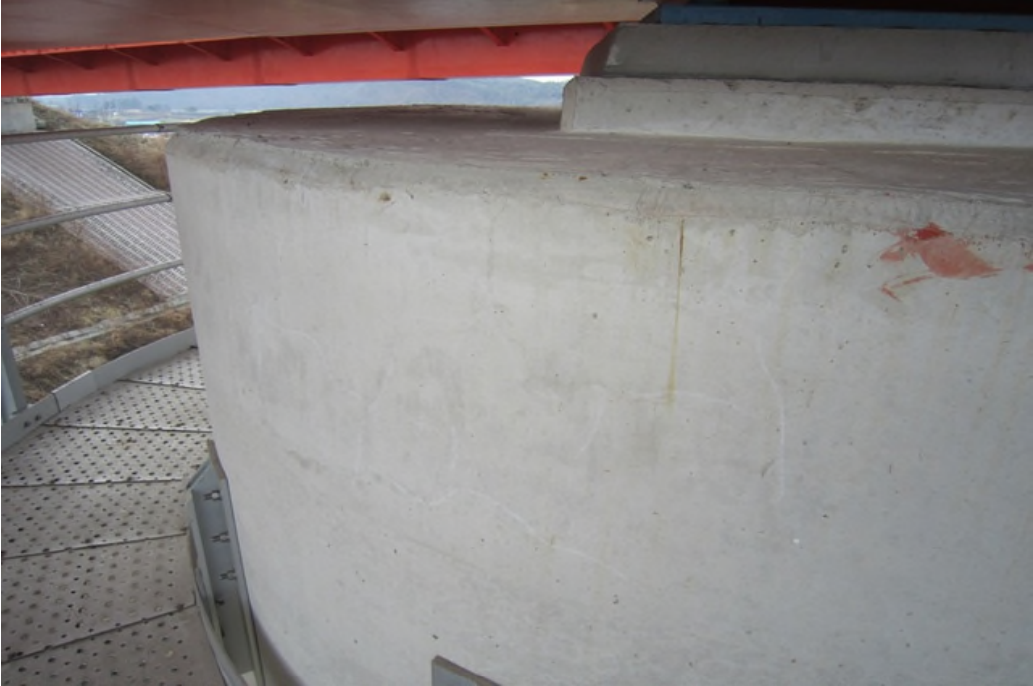
| 점검위치 | - | 화산JCT R-H교(P1) | 사진번호 | #39 |

| No. | 위치 | | 점검 내용 | 사진번호 |
|---|---|---|---|---|
| 39 | - | 화산JCT R-H교(P1) | 교각 망상균열 | #39 |

| 점검내용 | 교각 망상균열 | | | |
