## 도로교량 하자 목록(9공구)

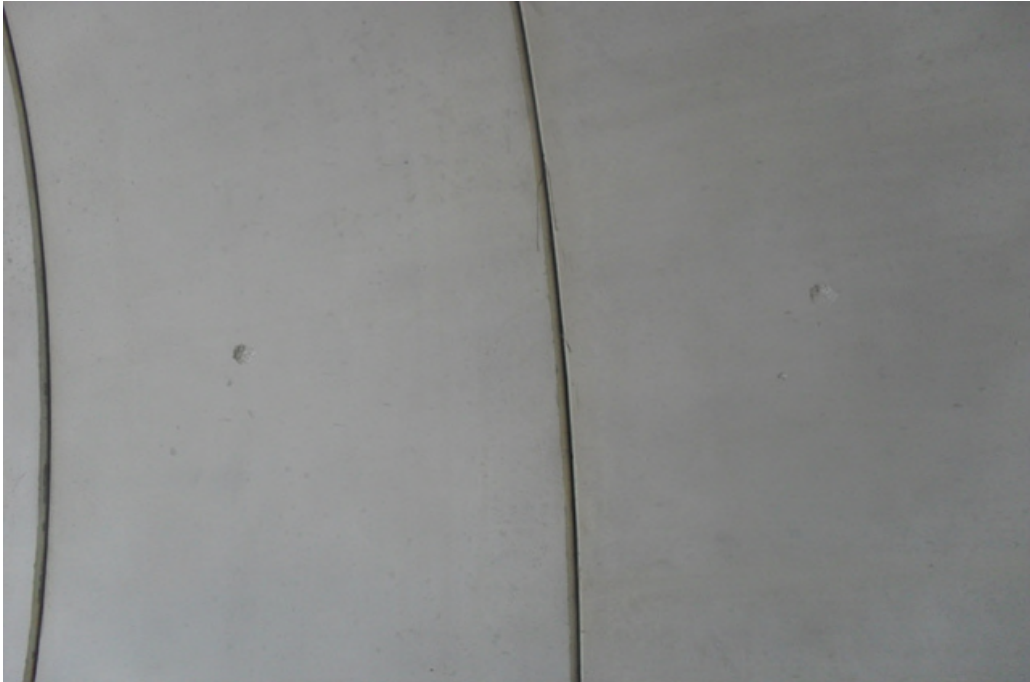
| 점검위치 | 상주 | 애병교(A2) | 사진번호 | #01 |

| No. | 위치 | | 점검 내용 | 사진번호 |
|---|---|---|---|---|
| 1 | 상주 | 애병교(A2) | STA 78.35k 교대 파손 | #01 |

| 점검내용 | | STA 78.35k 교대 파손 | | |

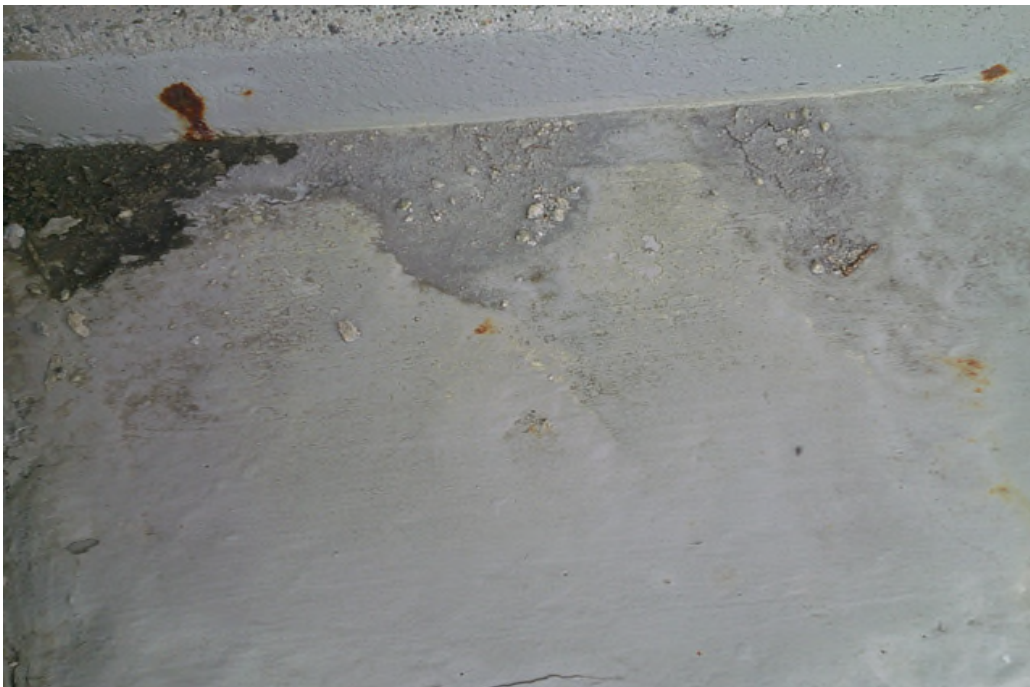
| 점검위치 | - | 동영천IC교(A1) | 사진번호 | #02 |

| No. | 위치 | | 점검 내용 | 사진번호 |
|---|---|---|---|---|
| 2 | - | 동영천IC교(A1) | 동영천IC연결로 교대 들뜸 보수 | #02 |

| 점검내용 | | 동영천IC연결로 교대 들뜸 보수 | | |

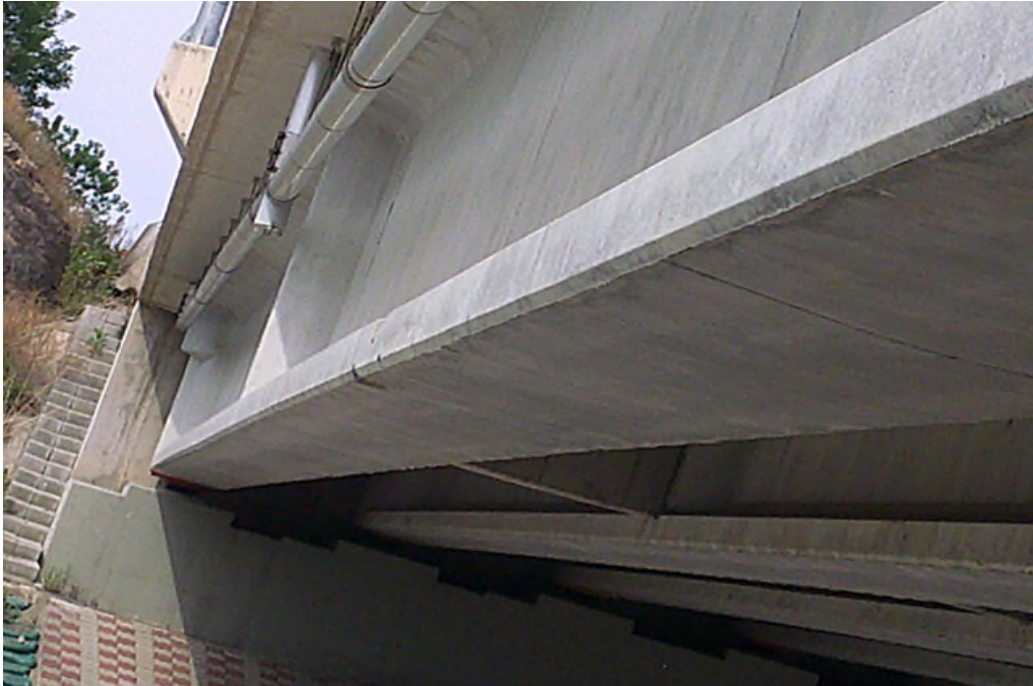
| 점검위치 | - | 동영천IC교(S1) | 사진번호 | #03 |

| No. | 위치 | | 점검 내용 | 사진번호 |
|---|---|---|---|---|
| 3 | - | 동영천IC교(S1) | 동영천IC연결로 거더 파손 | #03 |

| 점검내용 | | 동영천IC연결로 거더 파손 | | |

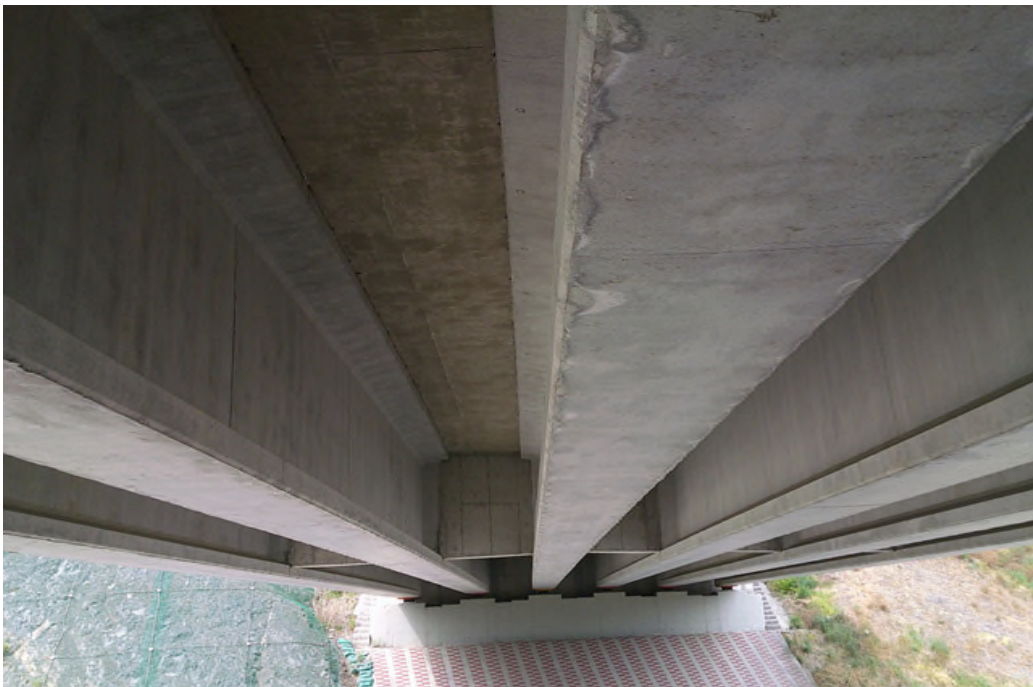
| 점검위치 | - | 동영천IC교(S1) | 사진번호 | #04 |

| No. | 위치 | | 점검 내용 | 사진번호 |
|---|---|---|---|---|
| 4 | - | 동영천IC교(S1) | 동영천IC연결로 바닥판하면 망상균열 | #04 |

| 점검내용 | | 동영천IC연결로 바닥판하면 망상균열 | | |

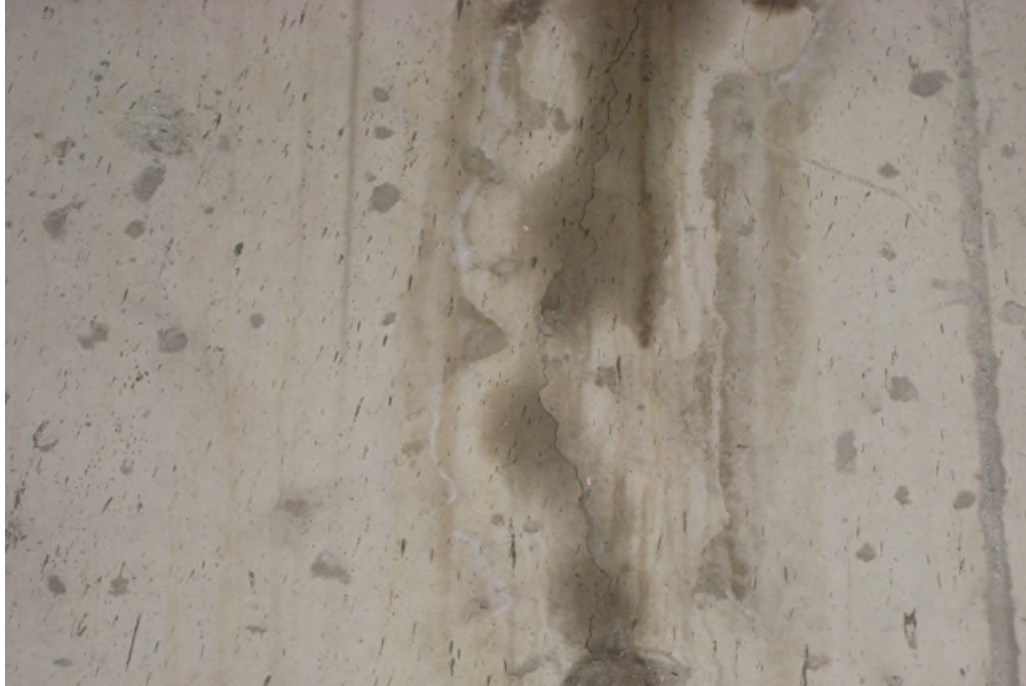
| 점검위치 | - | 동영천IC교(A2) | 사진번호 | #05 |

| No. | 위치 | | 점검 내용 | 사진번호 |
|---|---|---|---|---|
| 5 | - | 동영천IC교(A2) | 동영천IC연결로 교대 균열(cw=0.3mm미만) | #05 |

| 점검내용 | 동영천IC연결로 교대 균열(cw=0.3mm미만) | | | |

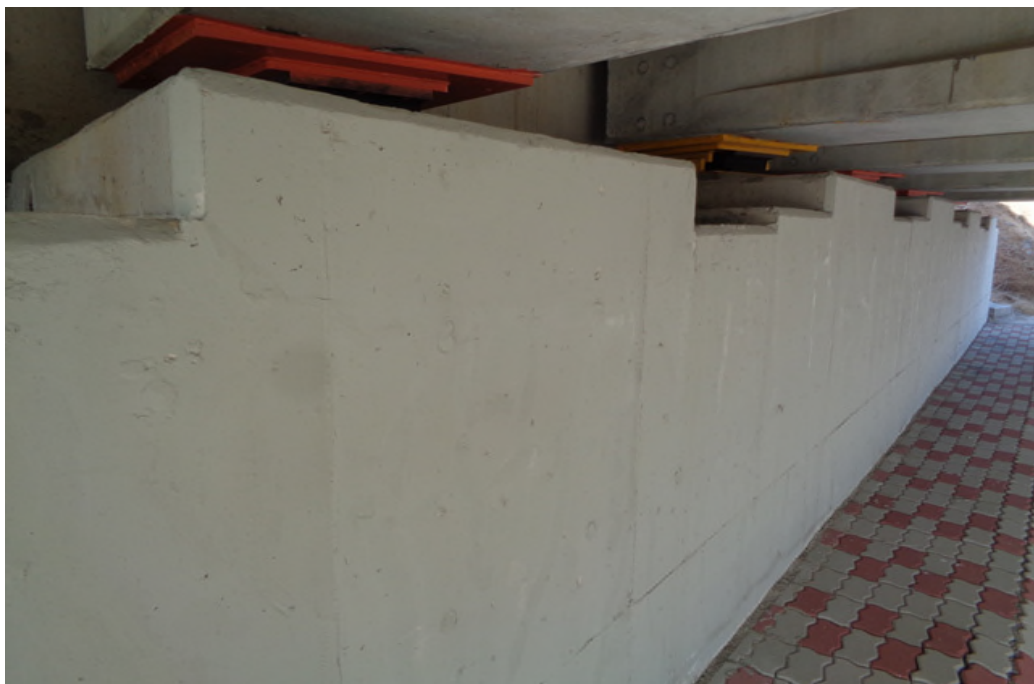
| 점검위치 | - | 동영천IC교(A2) | 사진번호 | #06 |

| No. | 위치 | | 점검 내용 | 사진번호 |
|---|---|---|---|---|
| 6 | - | 동영천IC교(A2) | 동영천IC연결로 교대 균열 보수 | #06 |

| 점검내용 | 동영천IC연결로 교대 균열 보수 | | | |

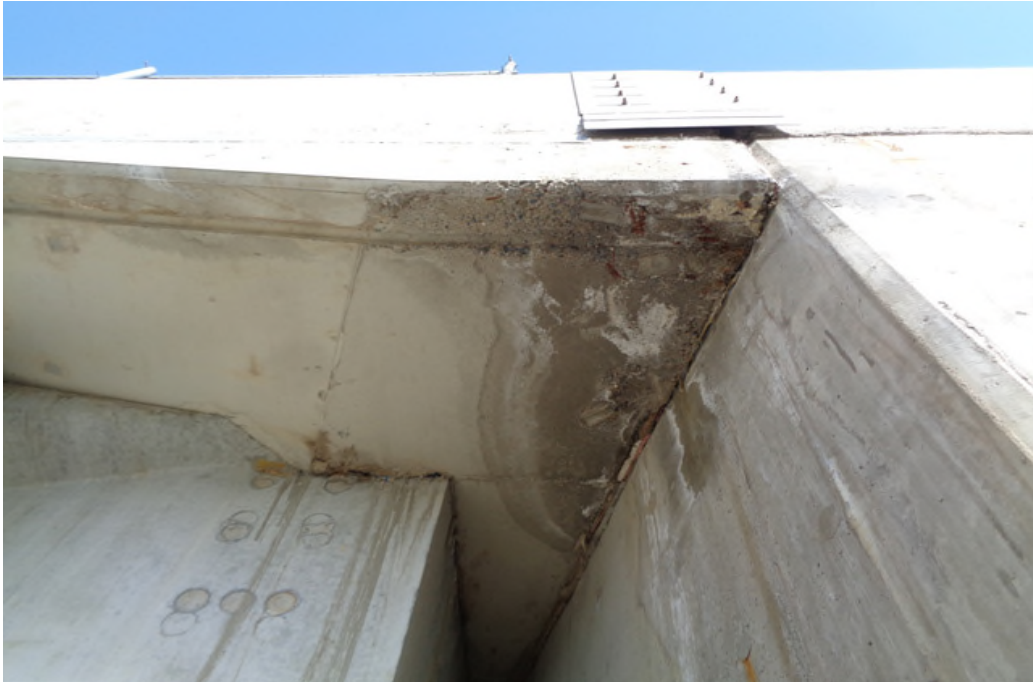
| 점검위치 | - | 동영천IC교(S1) | 사진번호 | #07 |

| No. | 위치 | | 점검 내용 | 사진번호 |
|---|---|---|---|---|
| 7 | - | 동영천IC교(S1) | 동영천IC연결로 바닥판하면 재료분리 | #07 |

| 점검내용 | | 동영천IC연결로 바닥판하면 재료분리 | | |

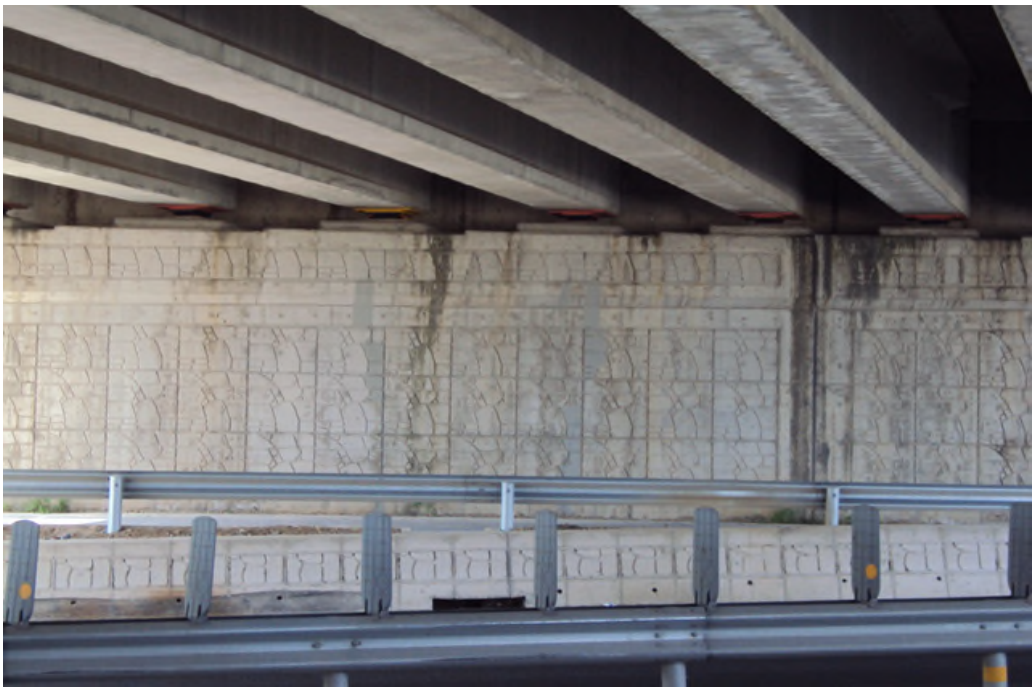
| 점검위치 | 상주,영천 | 언하1교(A1) | 사진번호 | #08 |

| No. | 위치 | | 점검 내용 | 사진번호 |
|---|---|---|---|---|
| 8 | 상주, 영천 | 언하1교(A1) | STA 84.010k 교대 균열 보수 | #08 |

| 점검내용 | | STA 84.010k 교대 균열 보수 | | |

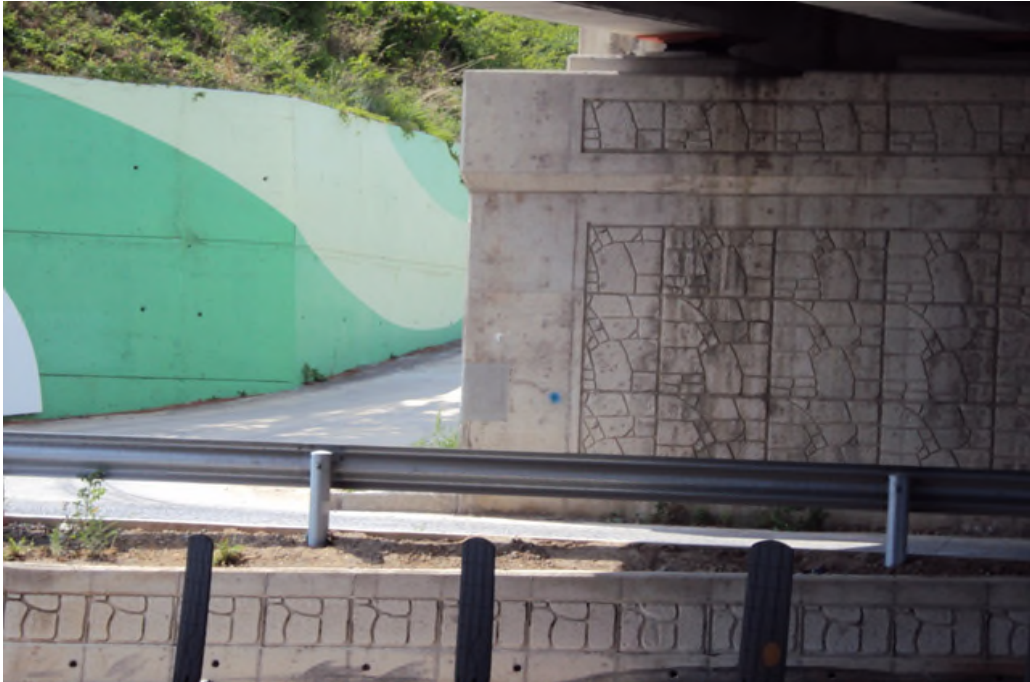
| 점검위치 | 영천 | 언하1교(A1) | 사진번호 | #09 |

| No. | 위치 | | 점검 내용 | 사진번호 |
|---|---|---|---|---|
| 9 | 영천 | 언하1교(A1) | STA 84.010k 교대 파손 보수 | #09 |

| 점검내용 | | STA 84.010k 교대 파손 보수 | | |
