## 도로교량 하자 목록(2공구)

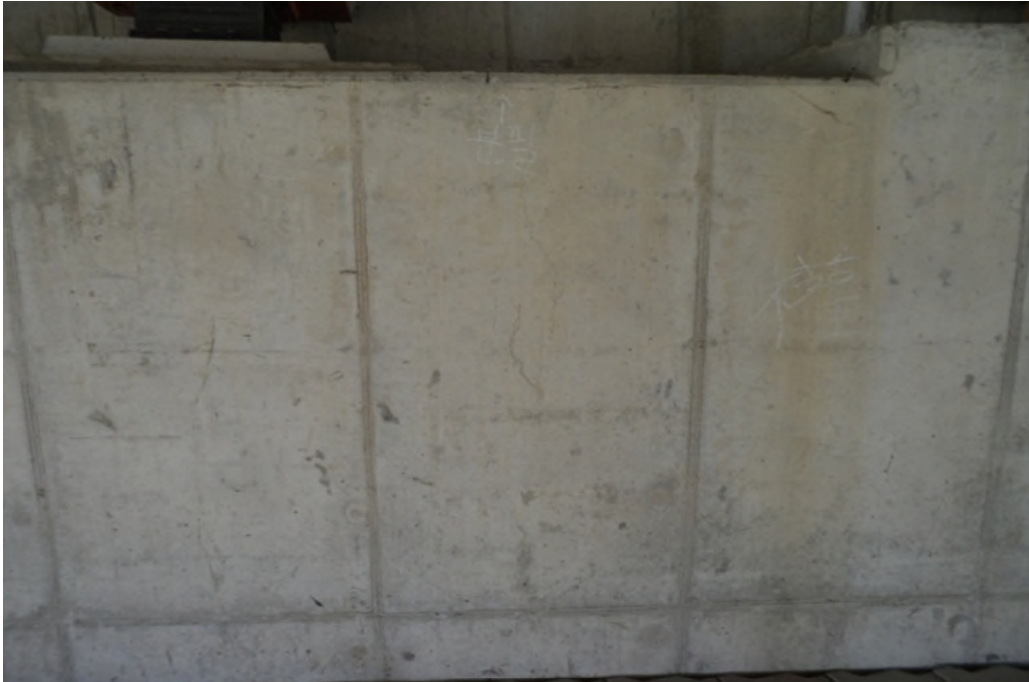
| 점검위치 | - | 도개IC R-A2교(A1) | 사진번호 | #07 |

| No. | 위치 | | 점검 내용 | 사진번호 |
|---|---|---|---|---|
| 7 | - | 도개IC R-A2교(A1) | 도개IC연결로 교대 균열 | #07 |

| 점검내용 | | 도개IC연결로 교대 균열 | | |

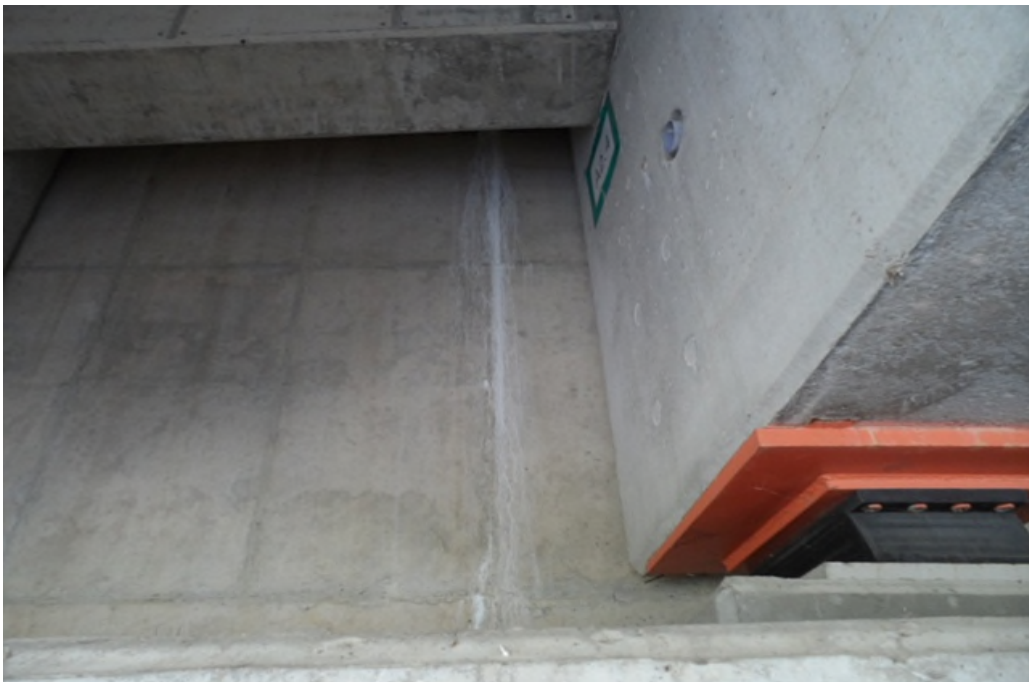
| 점검위치 | - | 도개IC R-A2교(A2) | 사진번호 | #08 |

| No. | 위치 | | 점검 내용 | 사진번호 |
|---|---|---|---|---|
| 8 | - | 도개IC R-A2교(A2) | 도개IC연결로 교대 백태 | #08 |

| 점검내용 | | 도개IC연결로 교대 백태 | | |

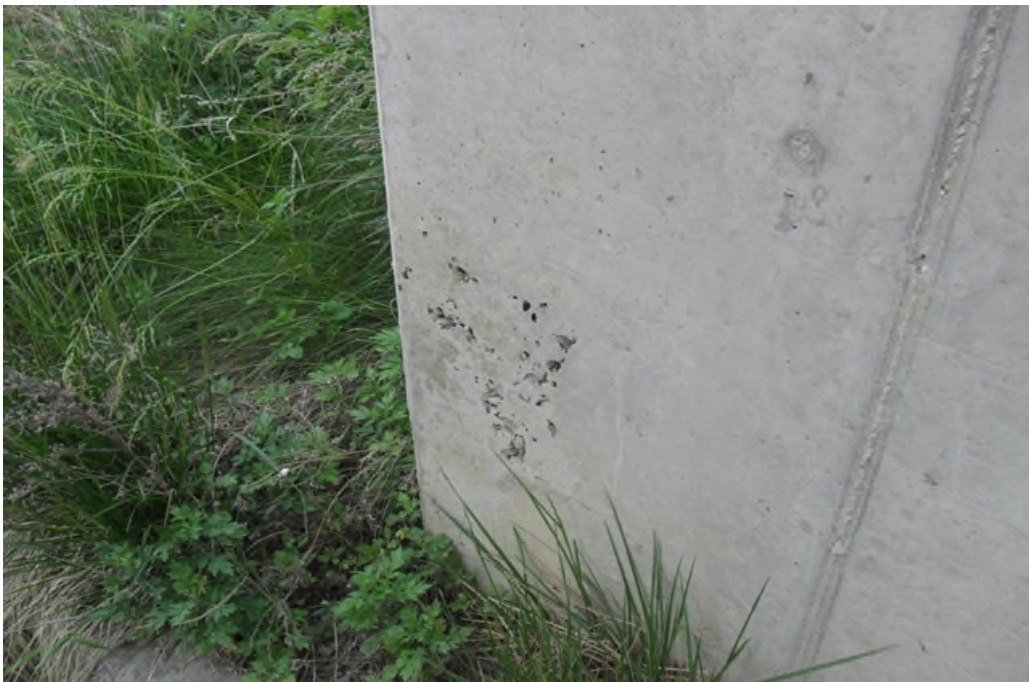
| 점검위치 | - | 도개IC R-D교(A2) | 사진번호 | #14 |

| No. | 위치 | | 점검 내용 | 사진번호 |
|---|---|---|---|---|
| 14 | - | 도개IC R-D교(A2) | 도개IC연결로 교대 재료분리 | #14 |

| 점검내용 | | 도개IC연결로 교대 재료분리 | | |

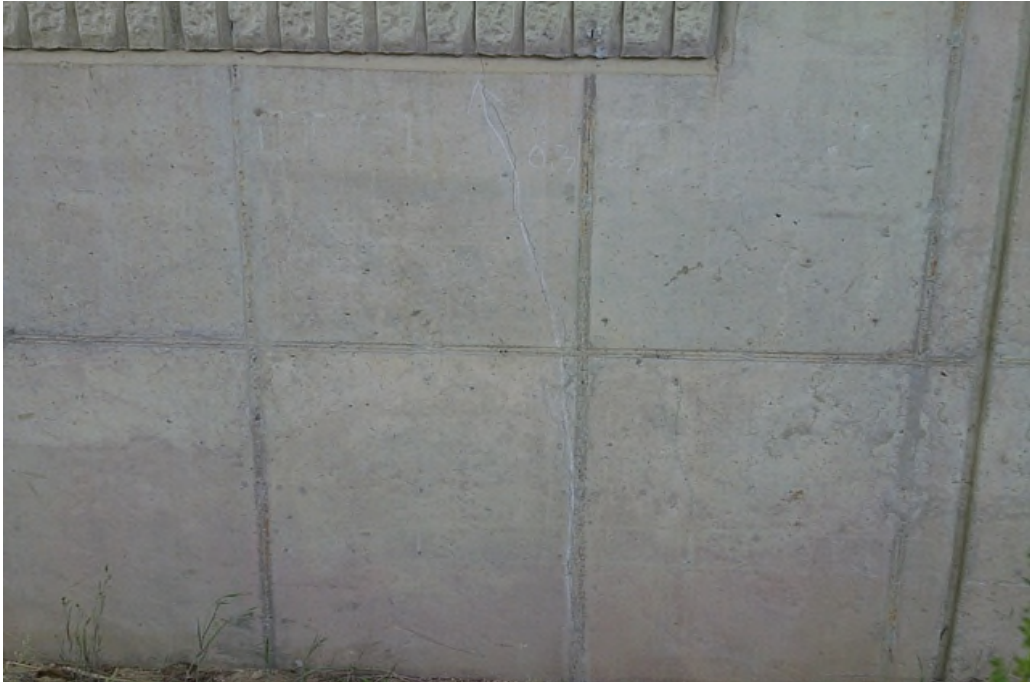
| 점검위치 | - | 도개IC R-E교(A1) | 사진번호 | #15 |

| No. | 위치 | | 점검 내용 | 사진번호 |
|---|---|---|---|---|
| 15 | - | 도개IC R-E교(A1) | 도개IC연결로 교대 균열 | #15 |

| 점검내용 | | 도개IC연결로 교대 균열 | | |

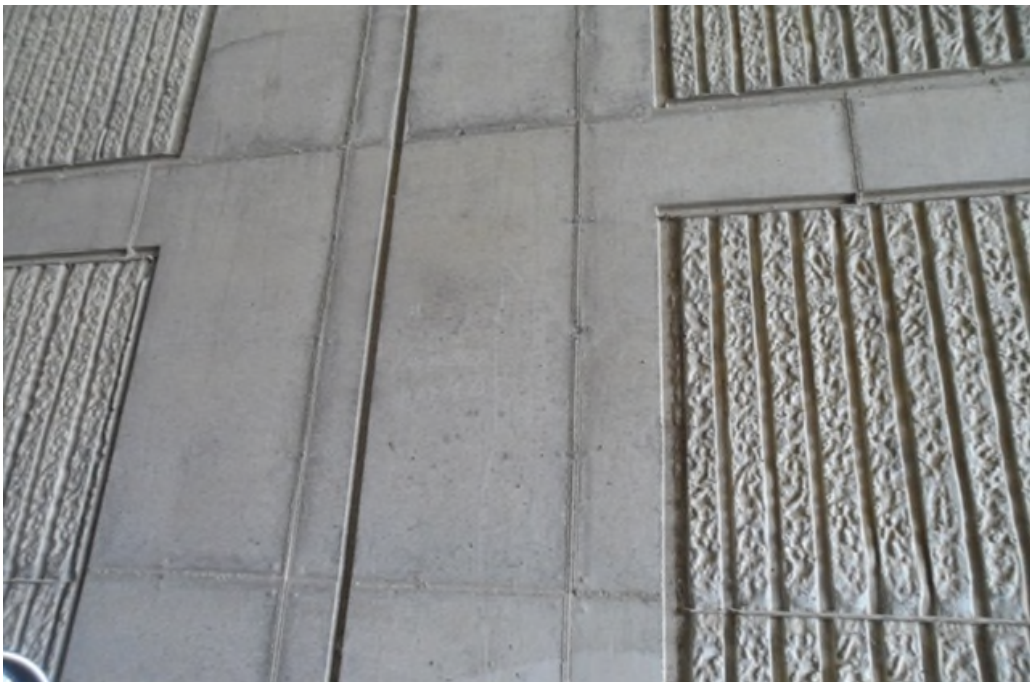
| 점검위치 | 상주 | 원당교(A1) | 사진번호 | #16 |

| No. | 위치 | | 점검 내용 | 사진번호 |
|---|---|---|---|---|
| 16 | 상주 | 원당교(A1) | STA 13.85k 교대 균열 | #16 |

| 점검내용 | | STA 13.85k 교대 균열 | | |

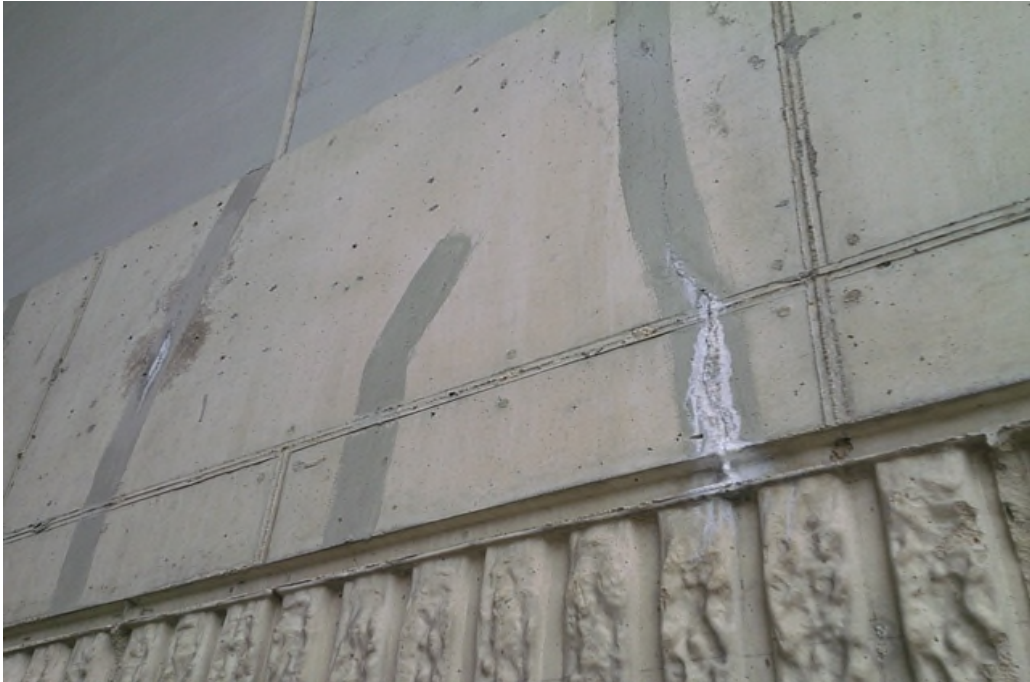
| 점검위치 | 영천 | 일선육교(A1) | 사진번호 | #17 |

| No. | 위치 | | 점검 내용 | 사진번호 |
|---|---|---|---|---|
| 17 | 영천 | 일선육교(A1) | STA 15.18k 교대 백태 | #17 |

| 점검내용 | | STA 15.18k 교대 백태 | | |

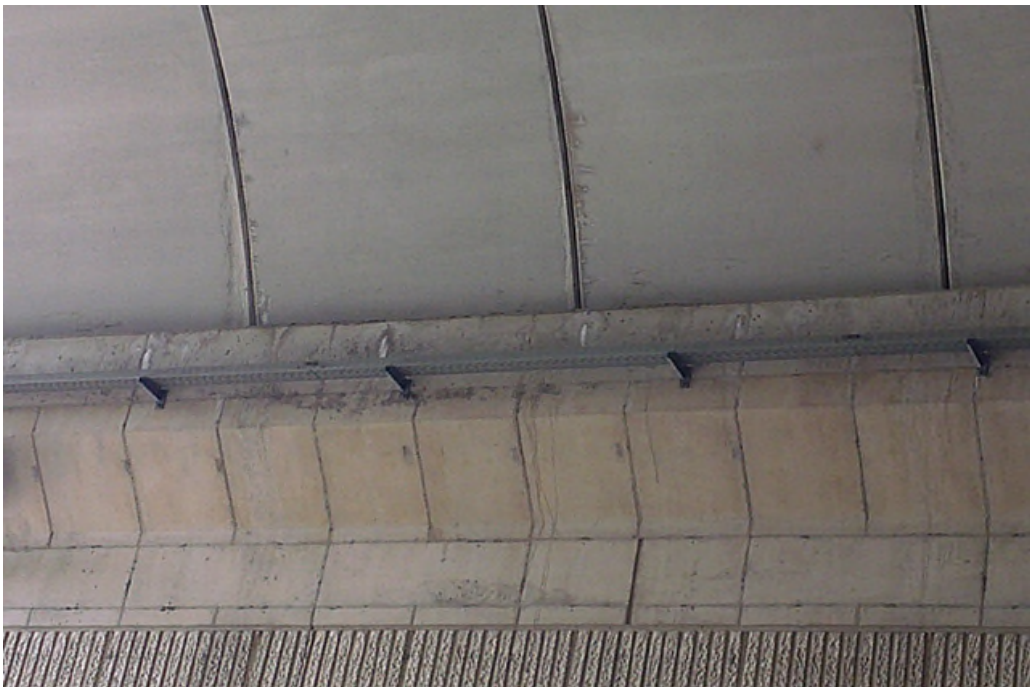
| 점검위치 | 영천 | 일선육교(P1) | 사진번호 | #18 |

| No. | 위치 | | 점검 내용 | 사진번호 |
|---|---|---|---|---|
| 18 | 영천 | 일선육교(P1) | STA 15.18k 교각 백태 | #18 |

| 점검내용 | | STA 15.18k 교각 백태 | | |

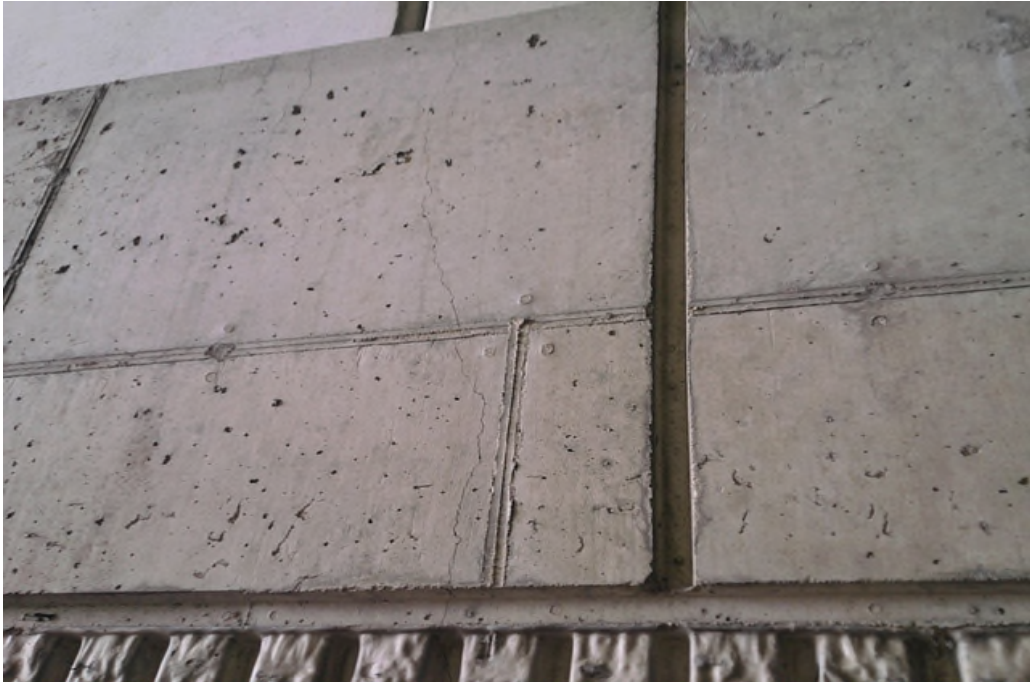
| 점검위치 | 영천 | 일선육교(A1) | 사진번호 | #19 |

| No. | 위치 | | 점검 내용 | 사진번호 |
|---|---|---|---|---|
| 19 | 영천 | 일선육교(A1) | STA 15.18k 교각 균열 | #19 |

| 점검내용 | | STA 15.18k 교각 균열 | | |

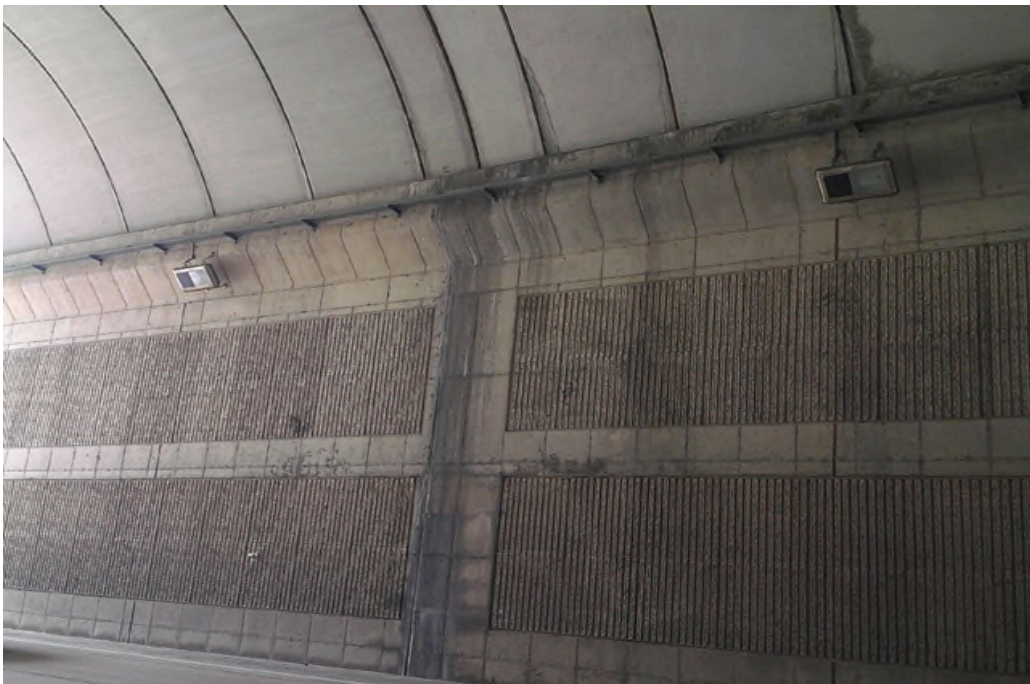
| 점검위치 | 상주 | 일선육교(P1) | 사진번호 | #20 |

| No. | 위치 | | 점검 내용 | 사진번호 |
|---|---|---|---|---|
| 20 | 상주 | 일선육교(P1) | STA 15.18k 교각 누수 | #20 |

| 점검내용 | | STA 15.18k 교각 누수 | | |
