## 도로교량 하자 목록(3공구)

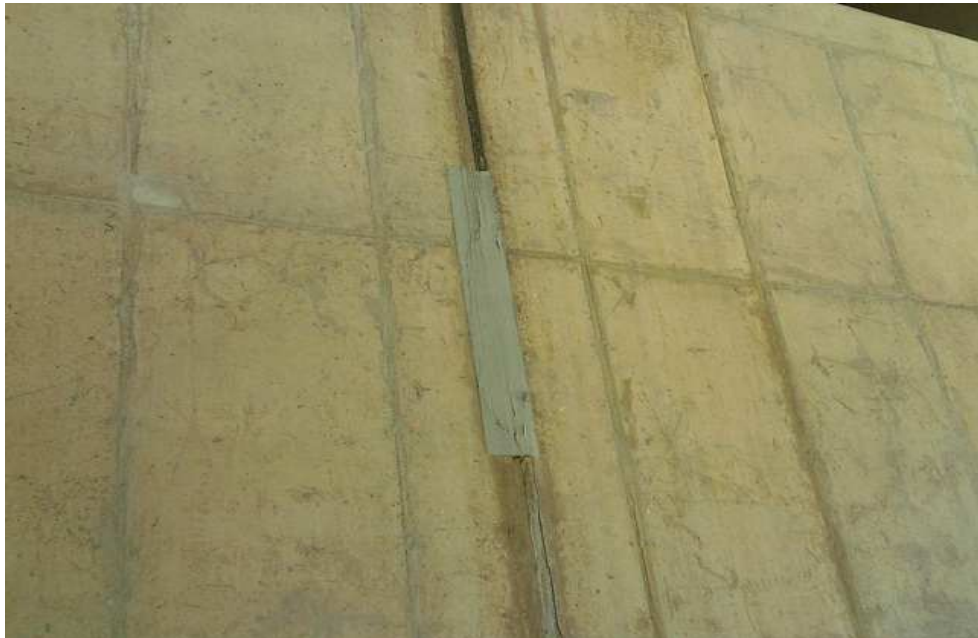
| 점검위치 | 상주 | 다곡2교(A2) | 사진번호 | #01 |

| No. | 위치 | | 점검 내용 | 사진번호 |
|---|---|---|---|---|
| 1 | 상주 | 다곡2교(A2) | STA 18.53k 교대 조인트부 들뜸 보수 | #01 |

| 점검내용 | | STA 18.53k 교대 조인트부 들뜸 보수 | | |

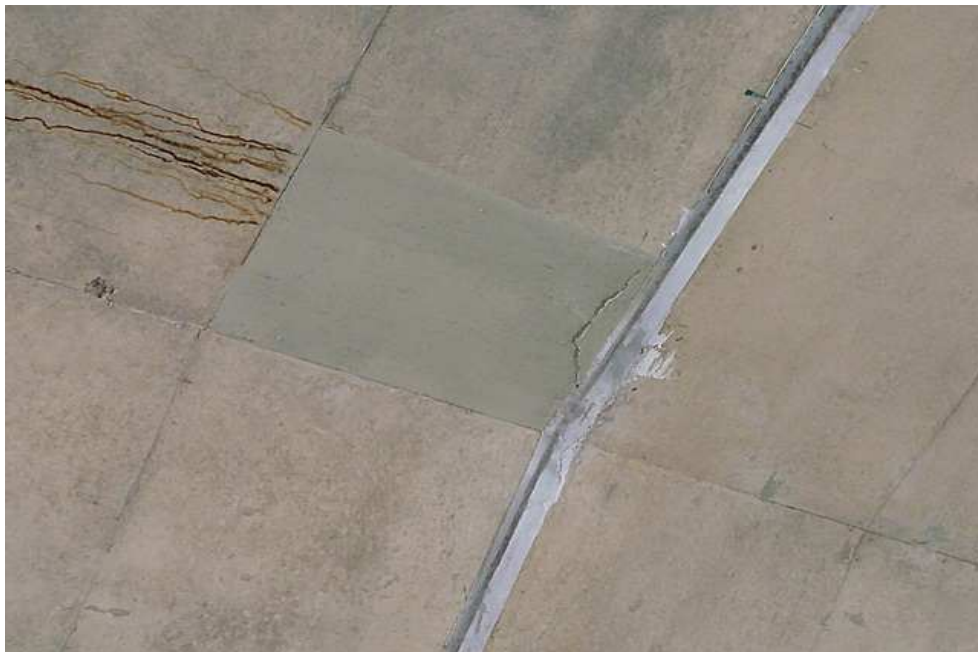
| 점검위치 | 영천 | 다곡1교(S1) | 사진번호 | #02 |

| No. | 위치 | | 점검 내용 | 사진번호 |
|---|---|---|---|---|
| 2 | 영천 | 다곡1교(S1) | STA 19.55k 바닥판하면 보수부 들뜸 | #02 |

| 점검내용 | | STA 19.55k 바닥판하면 보수부 들뜸 | | |

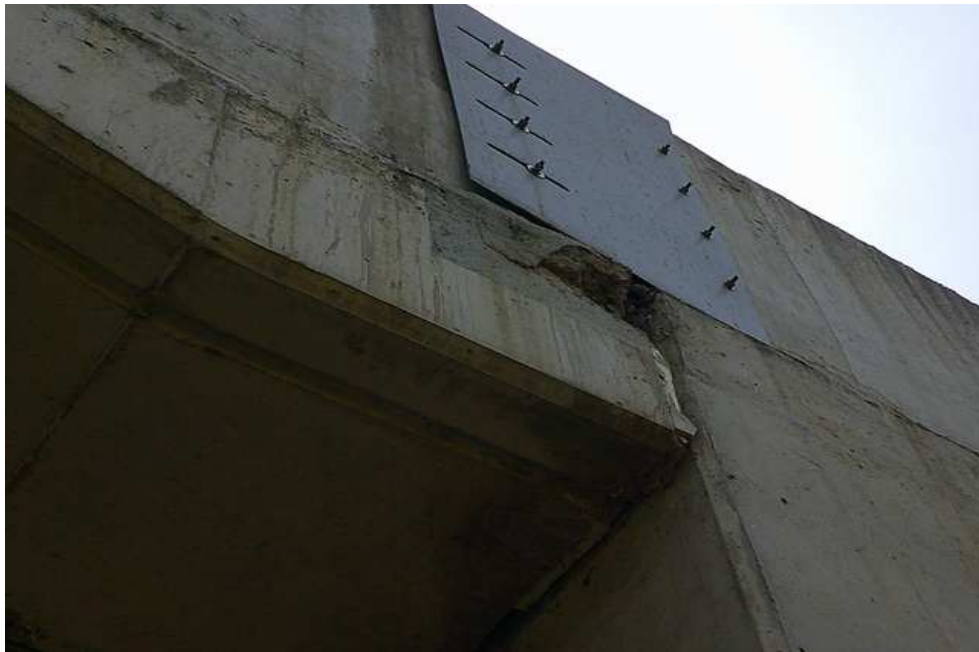
| 점검위치 | 상주 | 달산1교(S1) | 사진번호 | #03 |

| No. | 위치 | | 점검 내용 | 사진번호 |
|---|---|---|---|---|
| 3 | 상주 | 달산1교(S1) | STA 26.20k 바닥판하면 보수부 들뜸 | #03 |

| 점검내용 | | STA 26.20k 바닥판하면 보수부 들뜸 | | |

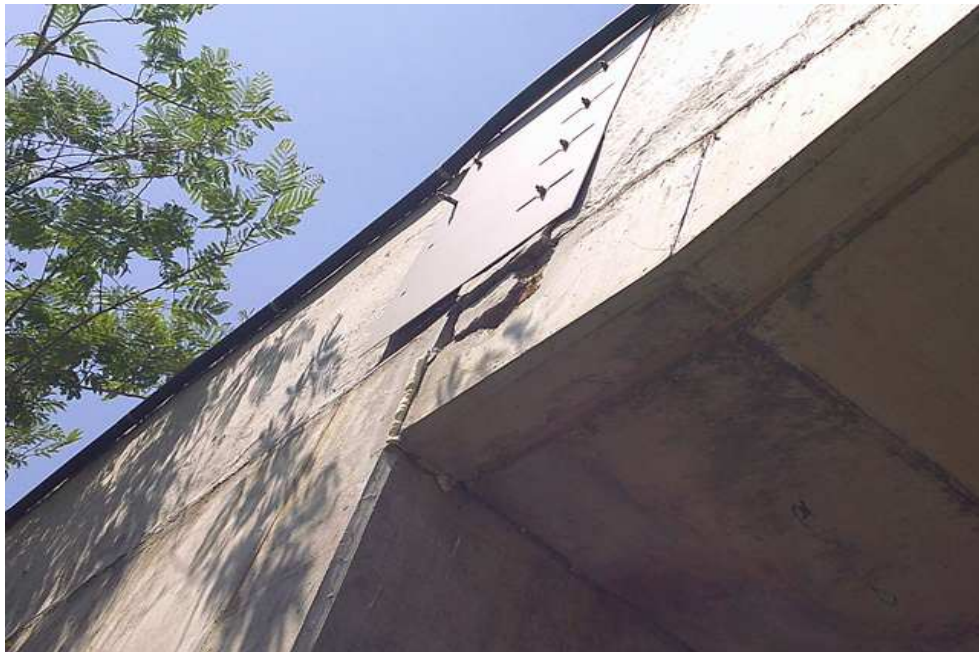
| 점검위치 | 상주 | 달산1교(S1) | 사진번호 | #04 |

| No. | 위치 | | 점검 내용 | 사진번호 |
|---|---|---|---|---|
| 4 | 상주 | 달산1교(S1) | STA 26.20k 바닥판하면 파손 | #04 |

| 점검내용 | | STA 26.20k 바닥판하면 파손 | | |

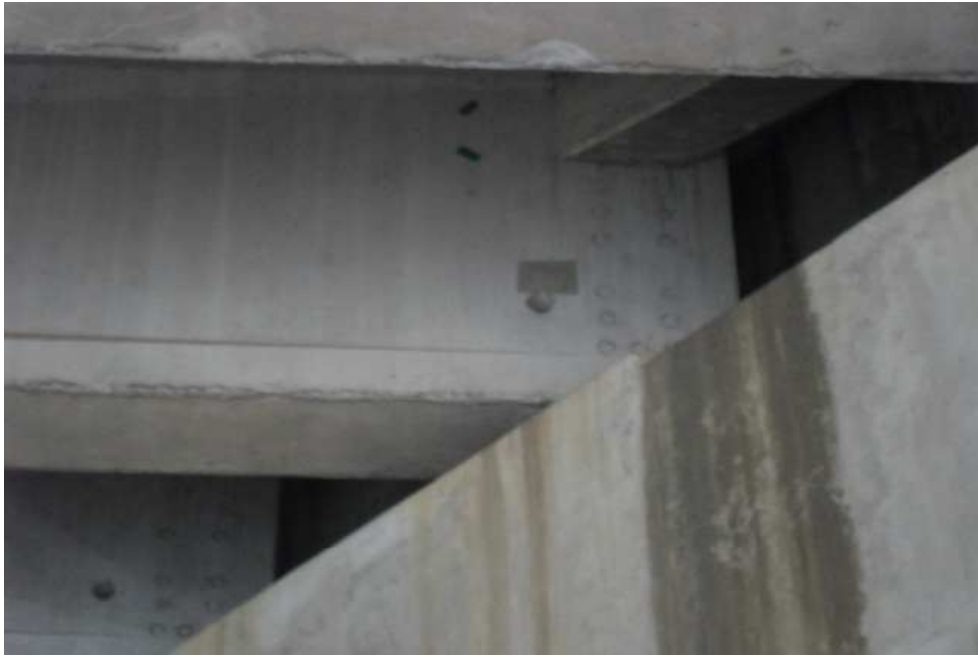
| 점검위치 | 영천 | 개량교(S1) | 사진번호 | #05 |

| No. | 위치 | | 점검 내용 | 사진번호 |
|---|---|---|---|---|
| 5 | 영천 | 개량교(S1) | STA 28.49k 거더 파손 보수 | #05 |

| 점검내용 | | STA 28.49k 거더 파손 보수 | | |

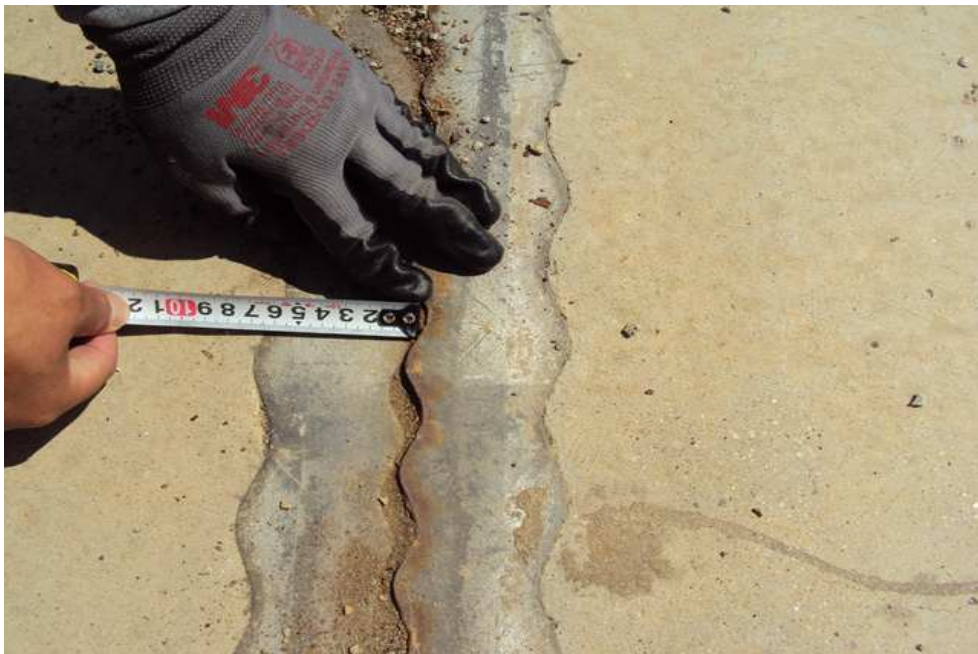
| 점검위치 | 상주,영천 | 개량교(A1) | 사진번호 | #06 |

| No. | 위치 | | 점검 내용 | 사진번호 |
|---|---|---|---|---|
| 6 | 상주,영천 | 개량교(A1) | STA 28.70K 바닥판하면 S1 슬레브 협착 (A1)-(1) | #06 |

| 점검내용 | STA 28.70K 바닥판하면 S1 슬레브 협착 (A1)-(1) | | | |

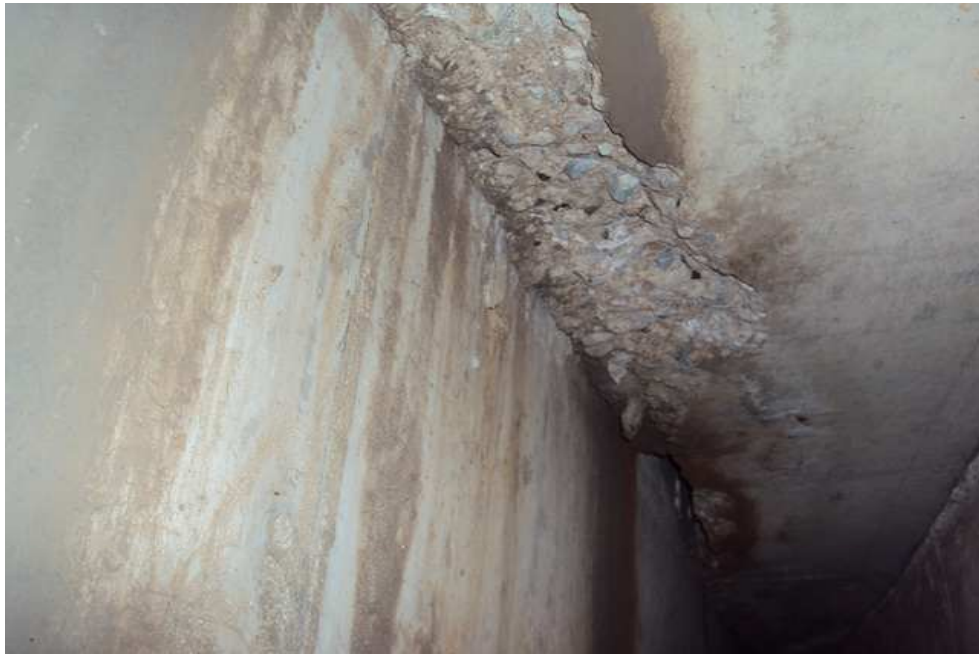
| 점검위치 | 상주,영천 | 개량교(A2) | 사진번호 | #07 |

| No. | 위치 | | 점검 내용 | 사진번호 |
|---|---|---|---|---|
| 7 | 상주,영천 | 개량교(A2) | STA 28.70K 바닥판하면 S1 슬레브 협착 (A2)-(2) | #07 |

| 점검내용 | | STA 28.70K 바닥판하면 S1 슬레브 협착 (A2)-(2) | | |

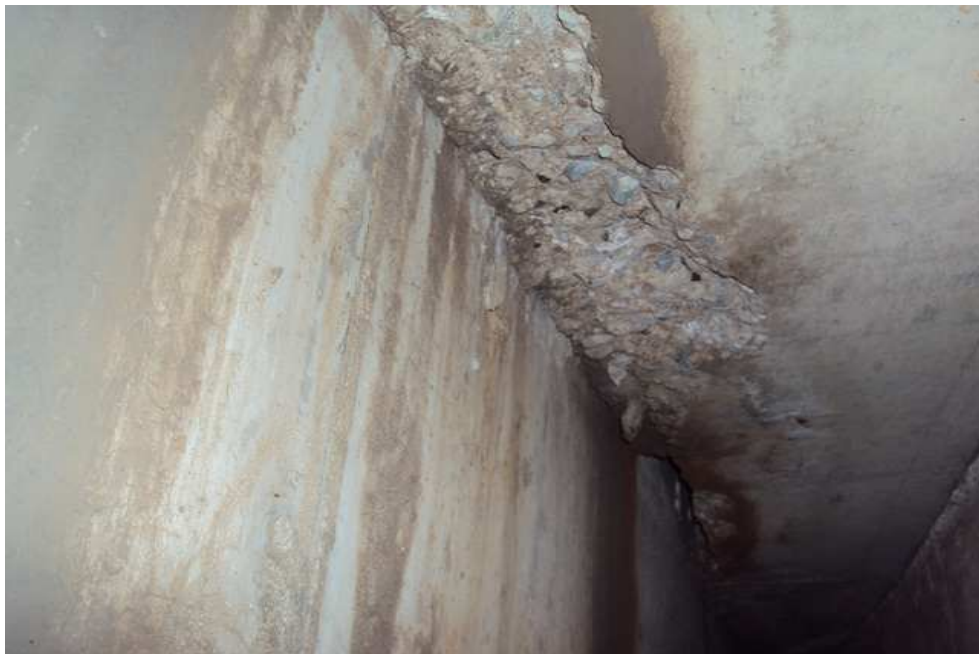
| 점검위치 | 상주,영천 | 개량교(A1) | 사진번호 | #08 |

| No. | 위치 | | 점검 내용 | 사진번호 |
|---|---|---|---|---|
| 8 | 상주,영천 | 개량교(A1) | STA 28.70K 바닥판하면 S1 슬레브 협착 (A2)-(3) | #08 |

| 점검내용 | | STA 28.70K 바닥판하면 S1 슬레브 협착 (A2)-(3) | | |

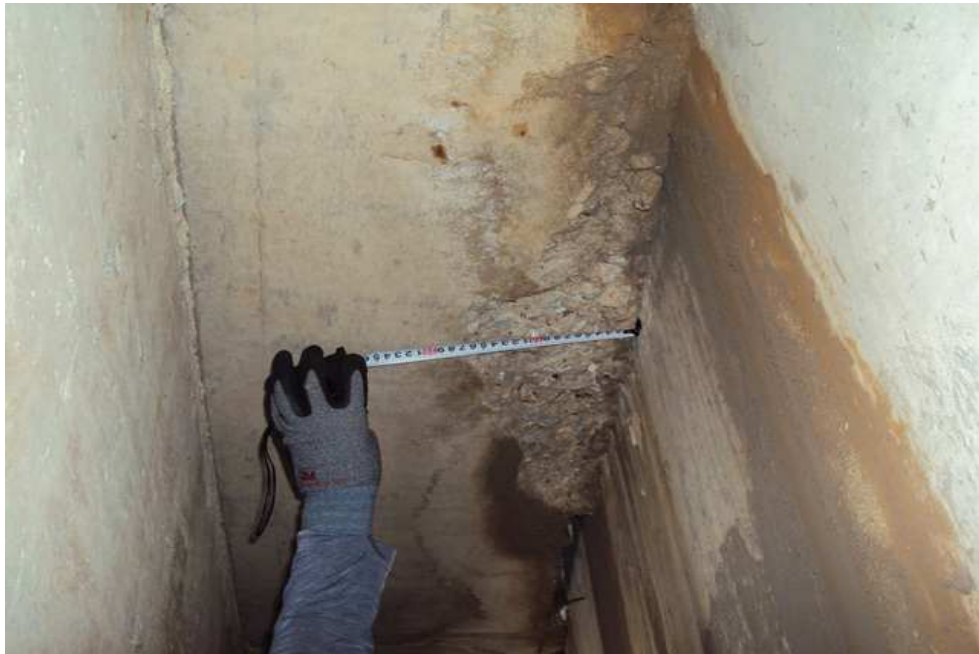
| 점검위치 | 상주,영천 | 개량교(A2) | 사진번호 | #09 |

| No. | 위치 | | 점검 내용 | 사진번호 |
|---|---|---|---|---|
| 9 | 상주,영천 | 개량교(A2) | STA 28.70K 바닥판하면 S1 슬레브 협착 (A2)-(4) | #09 |

| 점검내용 | | STA 28.70K 바닥판하면 S1 슬레브 협착 (A2)-(4) | | |

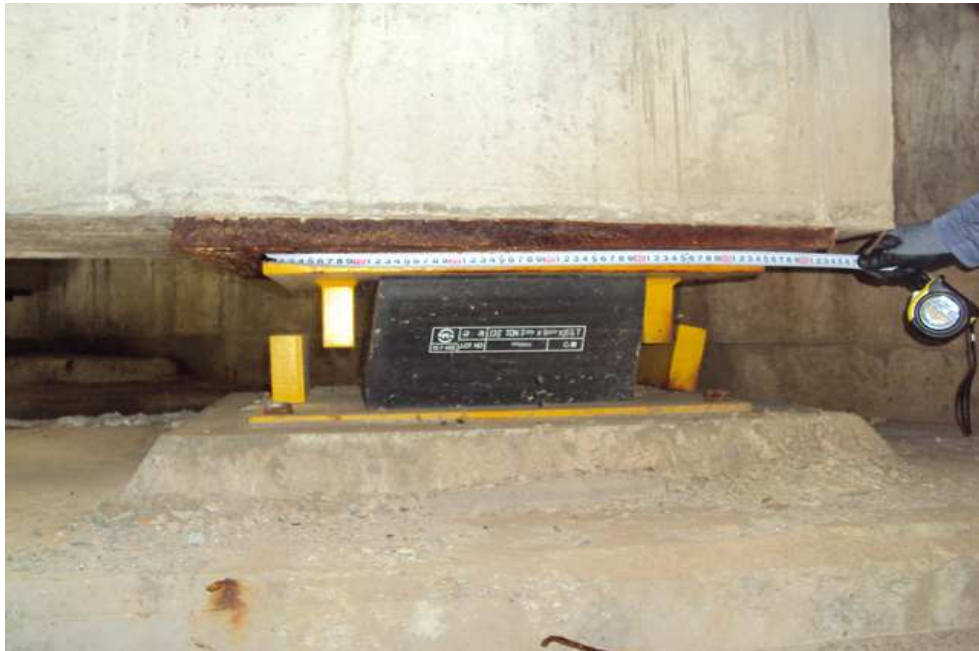
| 점검위치 | 상주,영천 | 개량교(A2) | 사진번호 | #10 |

| No. | 위치 | | 점검 내용 | 사진번호 |
|---|---|---|---|---|
| 10 | 상주,영천 | 개량교(A2) | STA 28.70K 바닥판하면 S1 슬레브 협착 (A2)-(5) | #10 |

| 점검내용 | | STA 28.70K 바닥판하면 S1 슬레브 협착 (A2)-(5) | | |

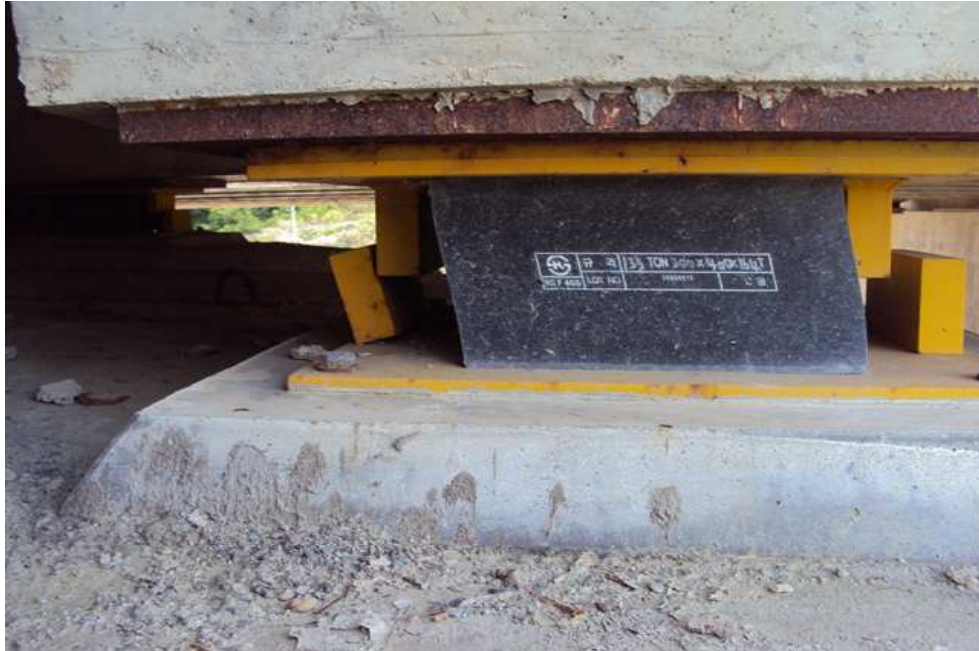
| 점검위치 | 상주,영천 | 개량교(A2) | 사진번호 | #11 |

| No. | 위치 | | 점검 내용 | 사진번호 |
|---|---|---|---|---|
| 11 | 상주,영천 | 개량교(A2) | STA 28.70K 바닥판하면 S1 슬레브 협착 (A2)-(6) | #11 |

| 점검내용 | | STA 28.70K 바닥판하면 S1 슬레브 협착 (A2)-(6) | | |
