# 기 타 종 교 랑 하 자 보 고 서

2021. 12

상주영천고속도로주식회사

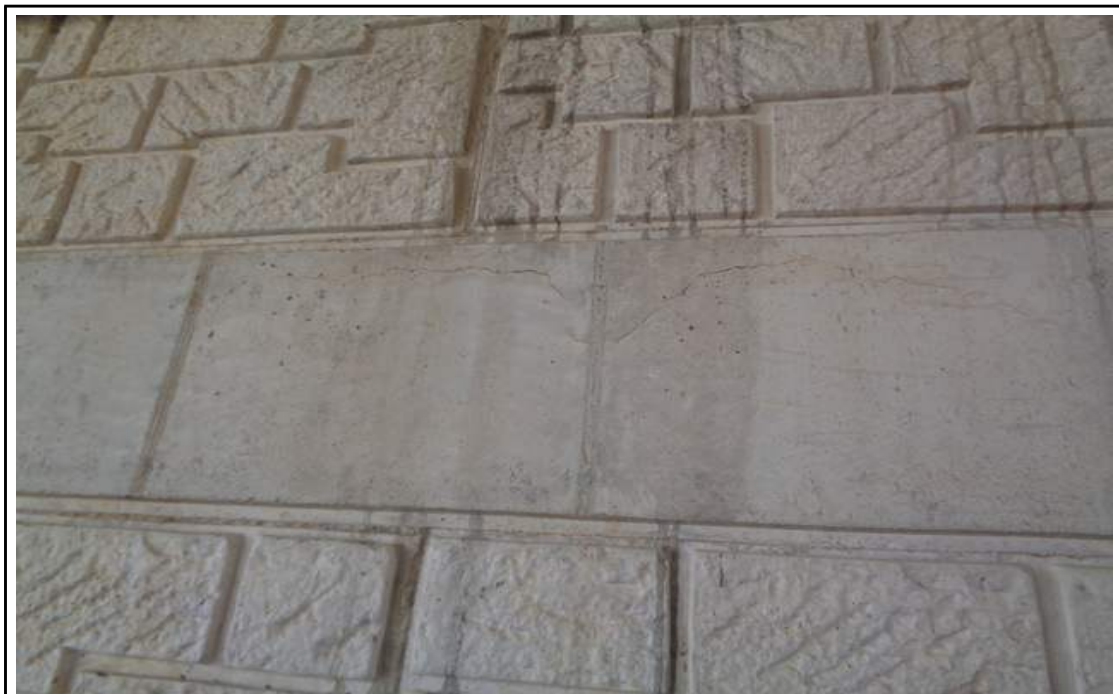
| 사진번호 | 2-1 | 위 치 | 용내교 영천방향 |

| 내 용 | STA 7.43k 교대 A2 균열 (cw=0.3mm이상) | | |

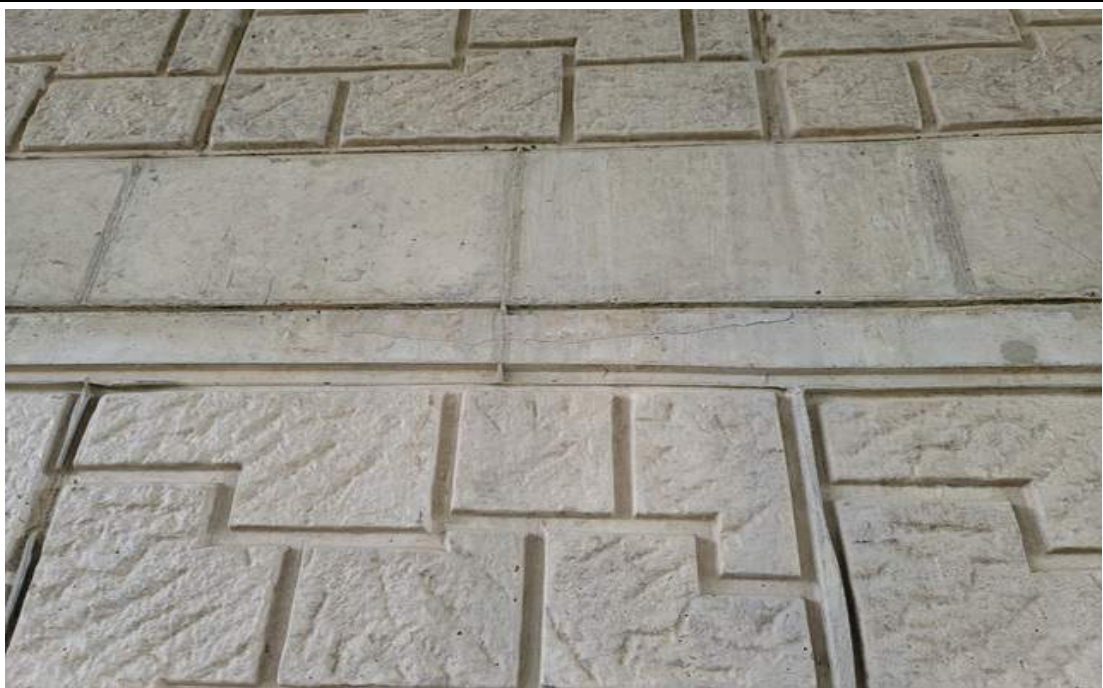
| 사진번호 | 2-2 | 위 치 | 용산교 영천방향 |

| 내 용 | STA 7.34k 교대 A1 들뜸 | | |

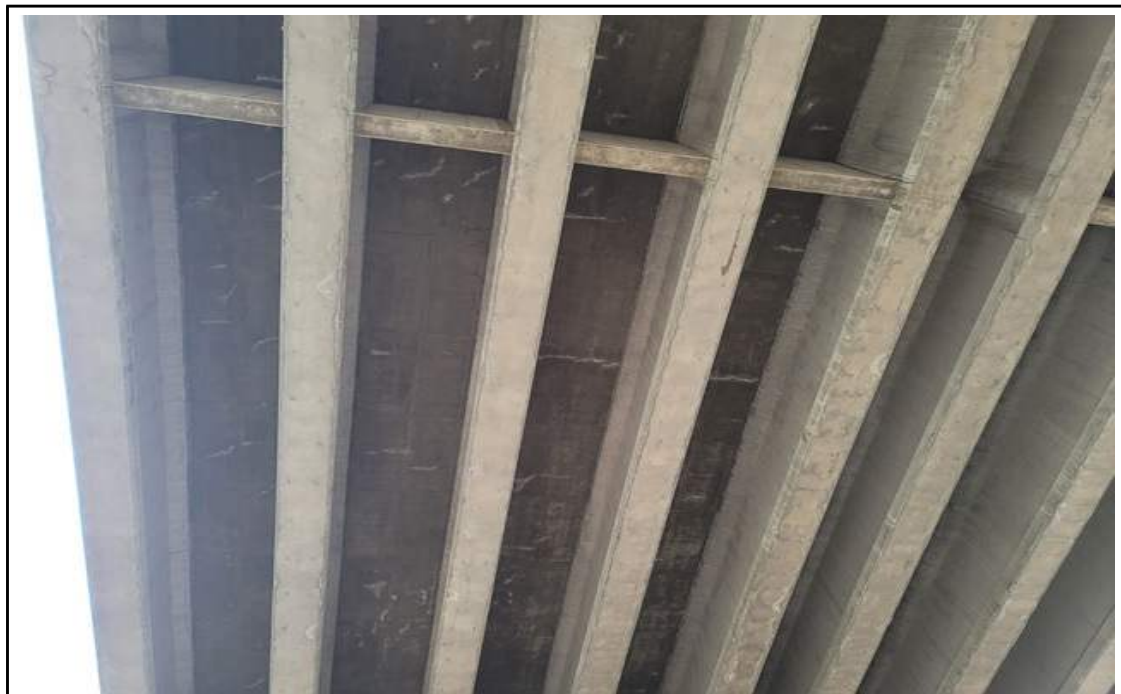
| 사진번호 | 2-1 | 위 치 | 용산교 상주방향 |

| 내 용 | STA 8.73k 바닥판하면 S1 균열부백태 A=3.00㎡ | | |

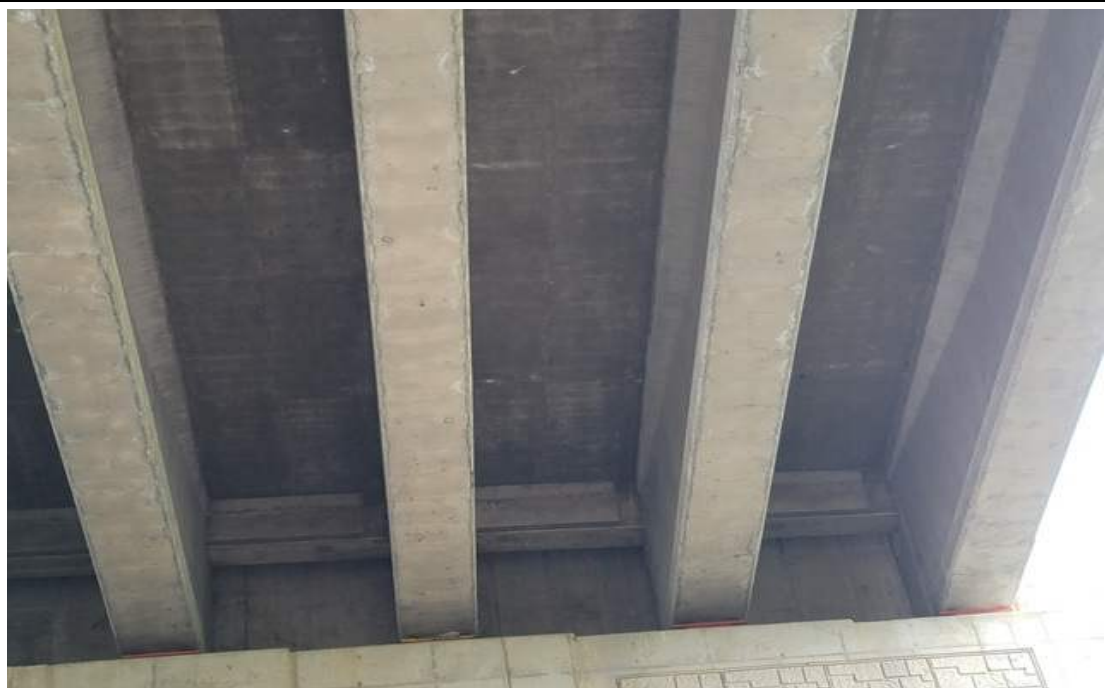
| 사진번호 | 2-2 | 위 치 | 용산교 영천방향 |

| 내 용 | STA 8.73k 바닥판하면 S1 균열부백태 A=0.20㎡ | | |

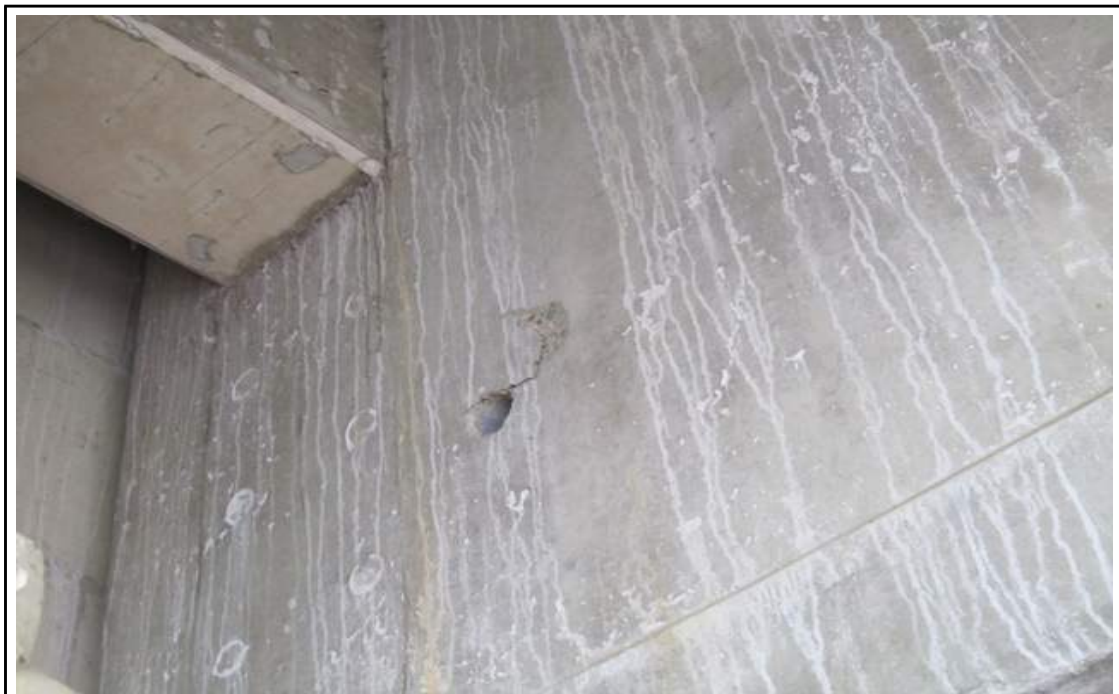
| 사진번호 | 2-1 | 위 치 | 도개IC교 영천방향 |

| 내 용 | STA 12.10k 도개IC진출로 거더 S1 들뜸 A=0.01㎡ | | |

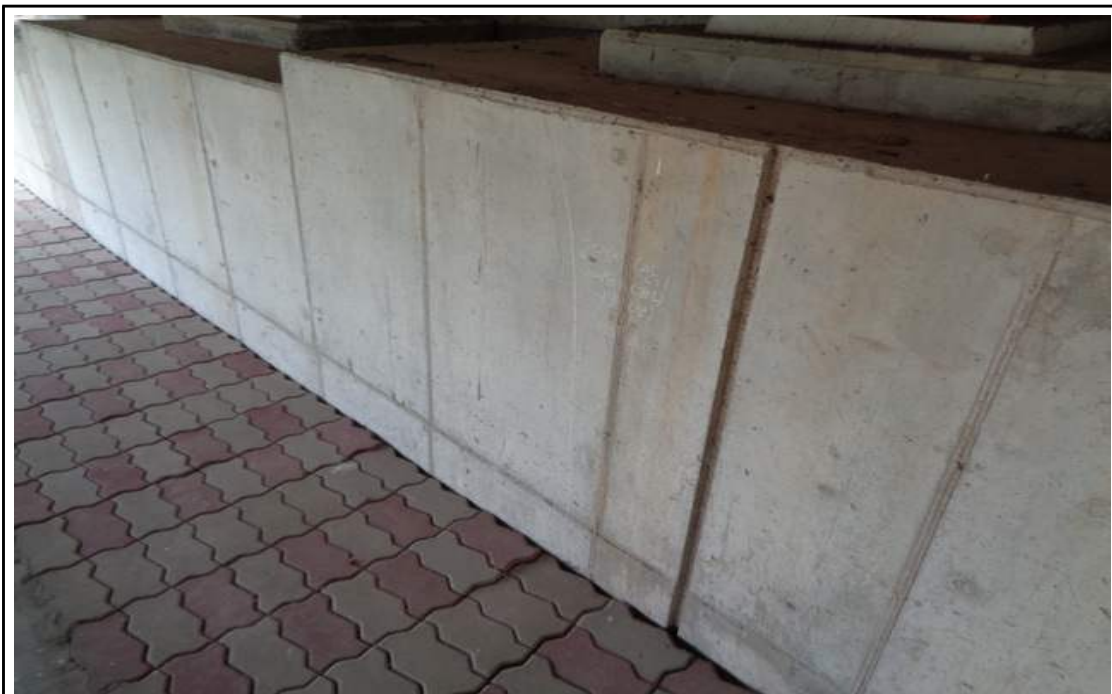
| 사진번호 | 2-1 | 위 치 | 도개IC R-A2교 |

| 내 용 | 도개IC진출로 교대 A1 균열 (cw=0.3mm미만) | | |

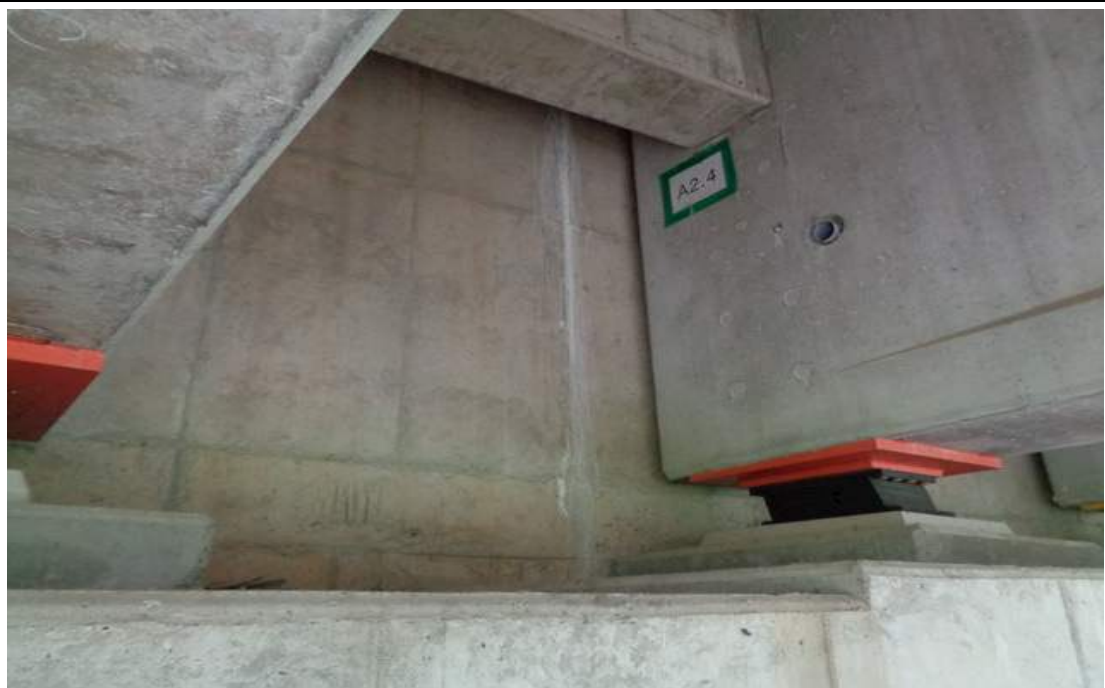
| 사진번호 | 2-2 | 위 치 | 도개IC R-A2교 |

| 내 용 | 도개IC진출로 교대 A2 백태 A=0.30㎡ | | |

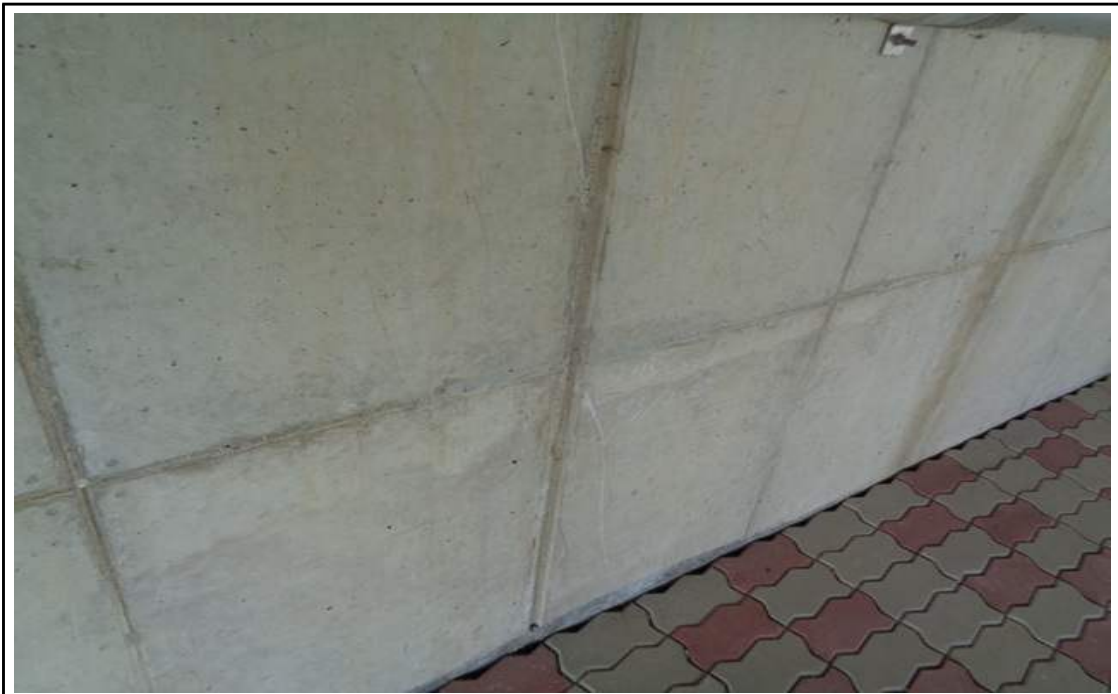
| 사진번호 | 2-3 | 위 치 | 도개IC R-A2교 |

| 내 용 | 도개IC진출로 교대 A2 균열 (cw=0.3mm이상) | | |

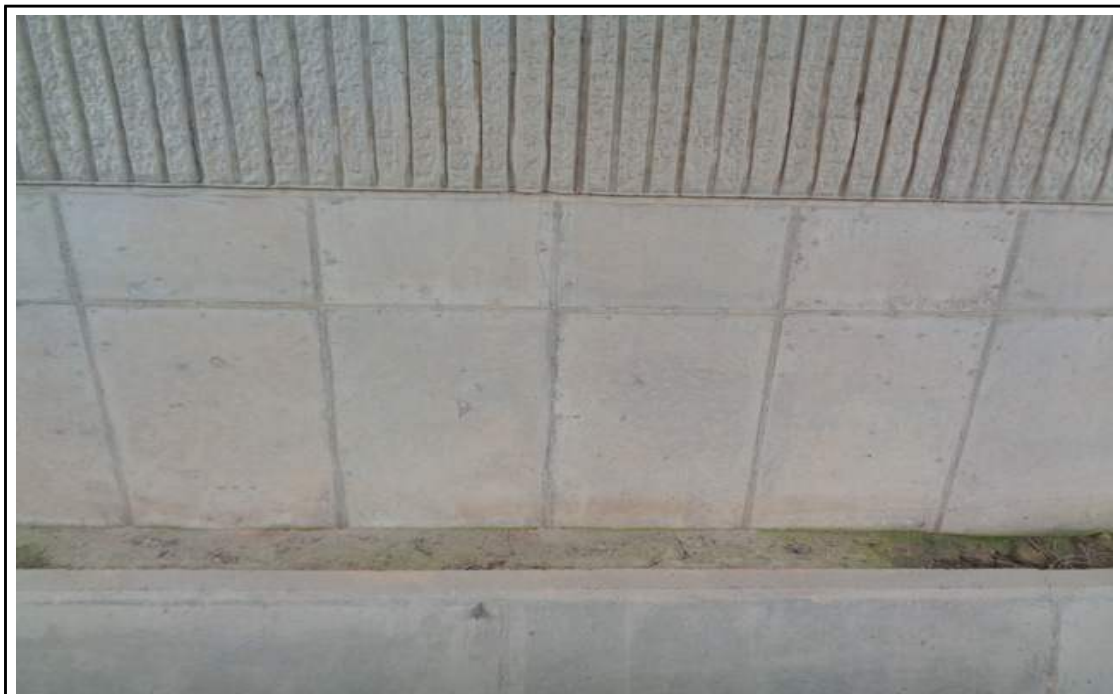
| 사진번호 | 2-1 | 위 치 | 도개IC R-A3교 |

| 내 용 | 도개IC진출로 교대 A1 균열 (cw=0.3mm이상) | | |

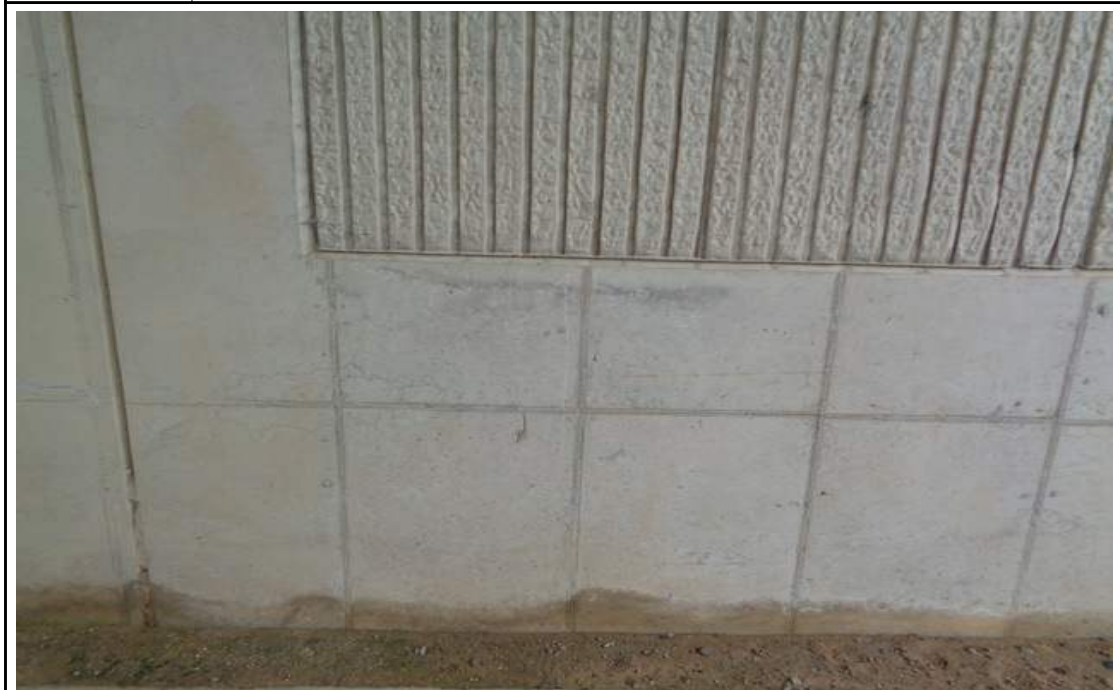
| 사진번호 | 2-2 | 위 치 | 도개IC R-A3교 |

| 내 용 | 도개IC진출로 교대 A2 균열 (cw=0.3mm이상) | | |

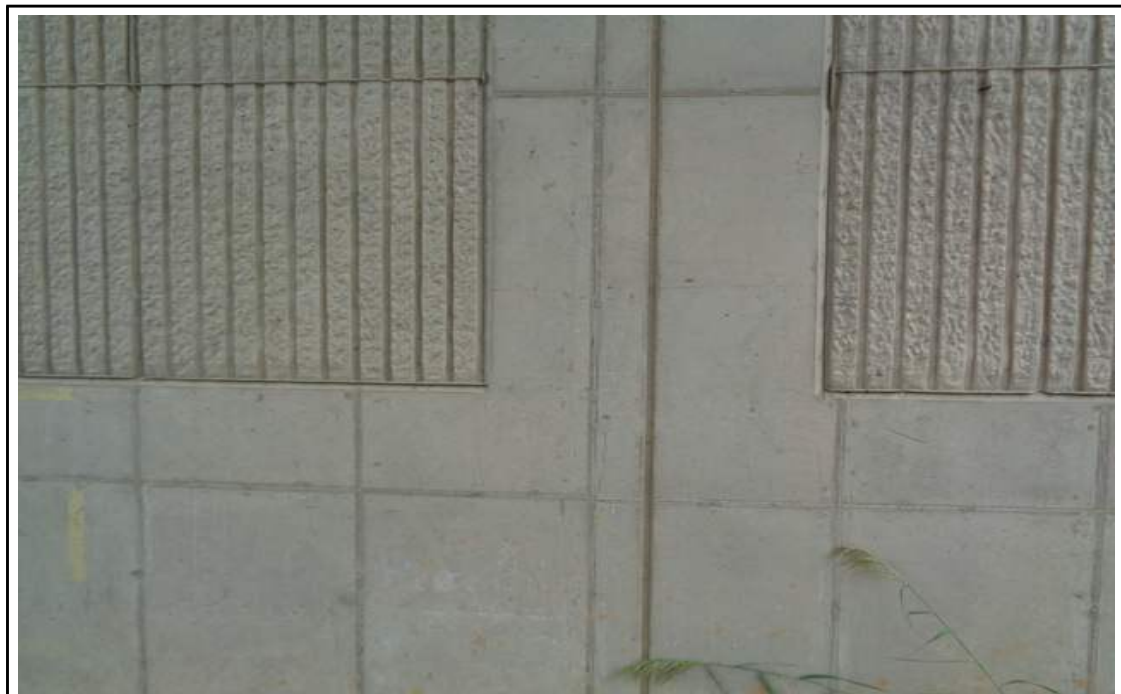
| 사진번호 | 2-1 | 위 치 | 도개IC R-D교 |

| 내 용 | 도개IC진출로 교대 A1 균열 (cw=0.3mm이상) | | |

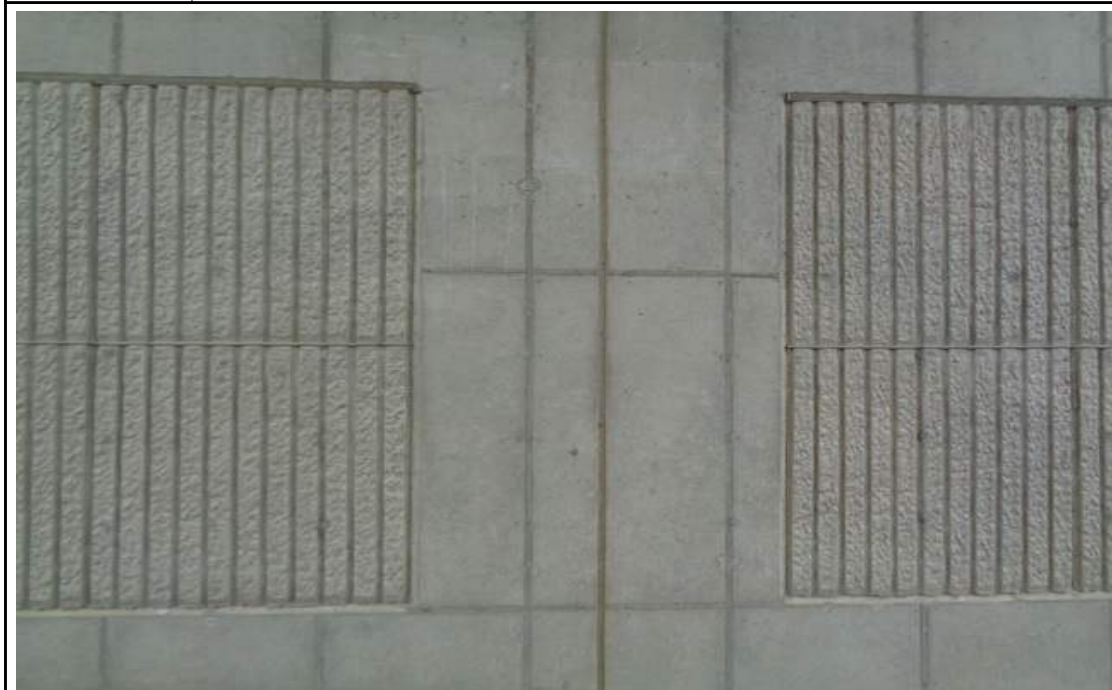
| 사진번호 | 2-2 | 위 치 | 도개IC R-D교 |

| 내 용 | 도개IC진출로 교대 A2 균열 (cw=0.3mm이상) | | |

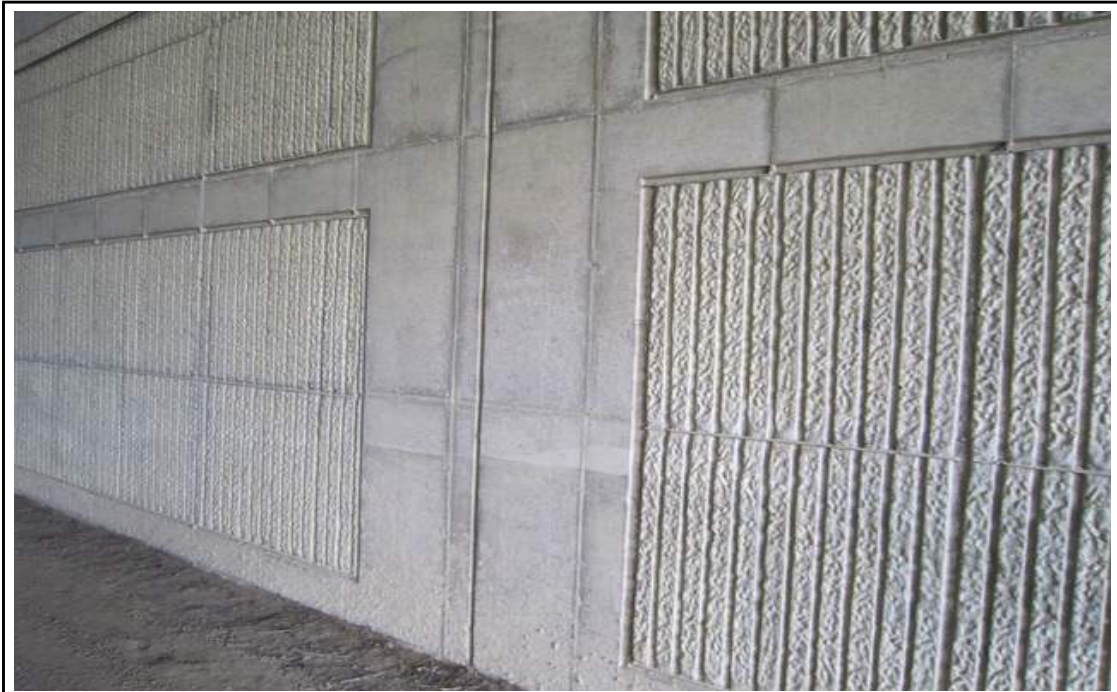
| 사진번호 | 2-1 | 위 치 | 원당교 상주방향 |

| 내 용 | STA 13.85k 교대 A1 균열 (cw=0.3mm이상) | | |

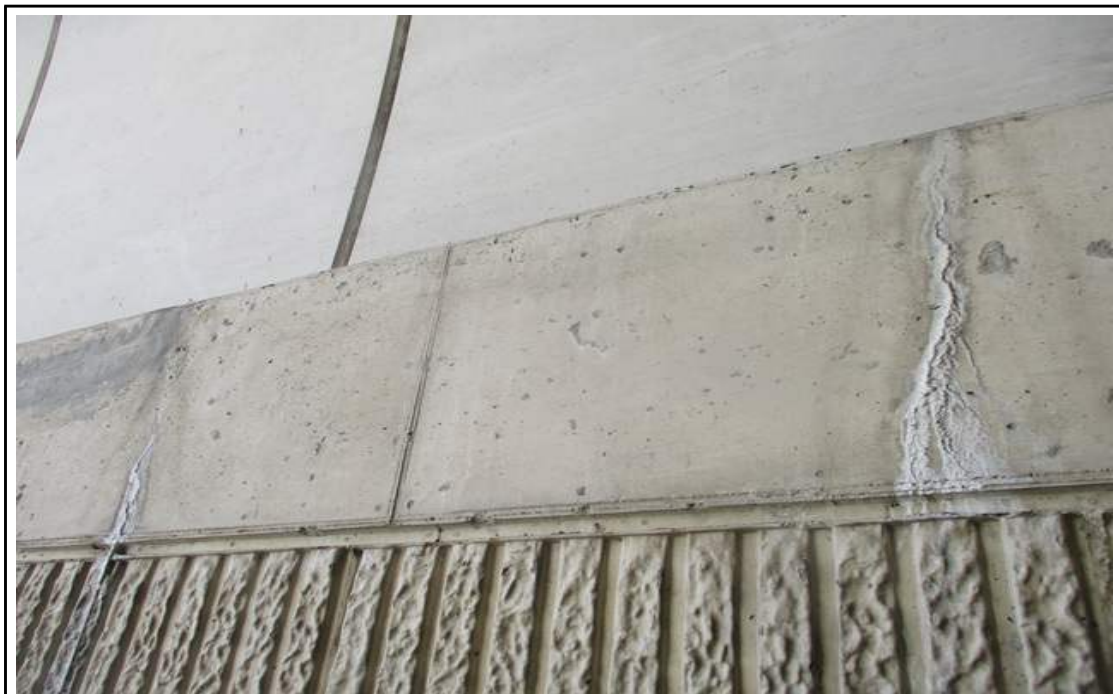
| 사진번호 | 2-1 | 위 치 | 일선육교 영천방향 |

| 내 용 | STA 15.18k 교대 A1 백태 A=0.50㎡ | | |

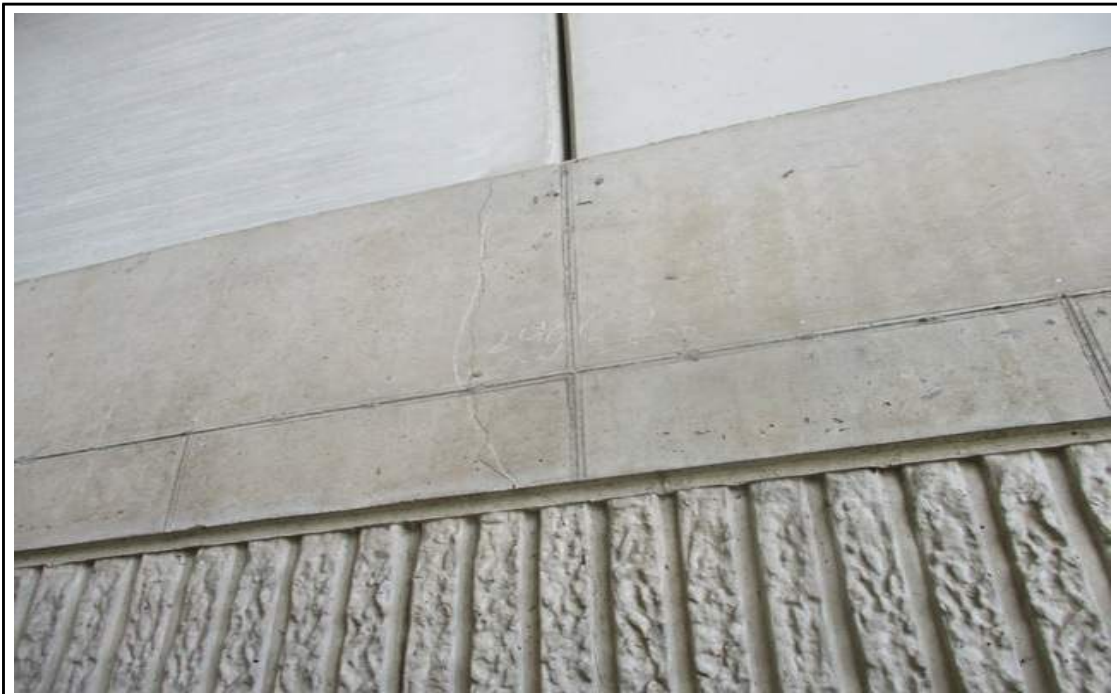
| 사진번호 | 2-3 | 위 치 | 일선육교 영천방향 |

| 내 용 | STA 15.18k 교대 A1 균열 (cw=0.3mm이상) | | |

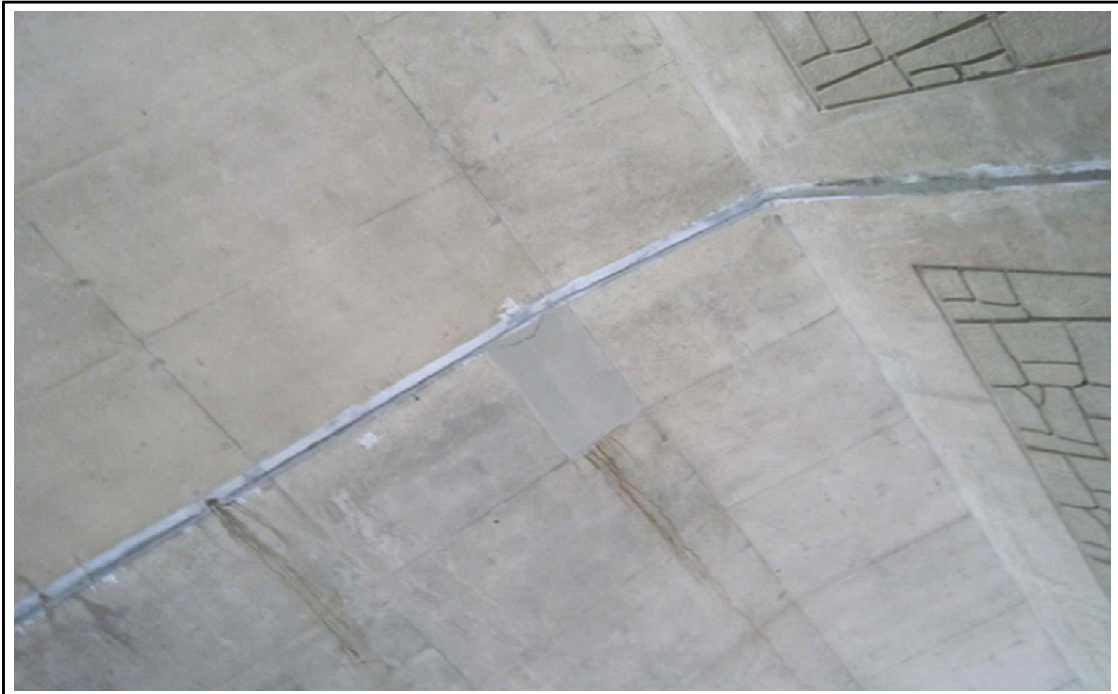
| 사진번호 | 3-1 | 위 치 | 다곡1교 영천방향 |

| 내 용 | STA 19.55k 바닥판하면 S1 보수부들뜸 A=0.03㎡ | | |

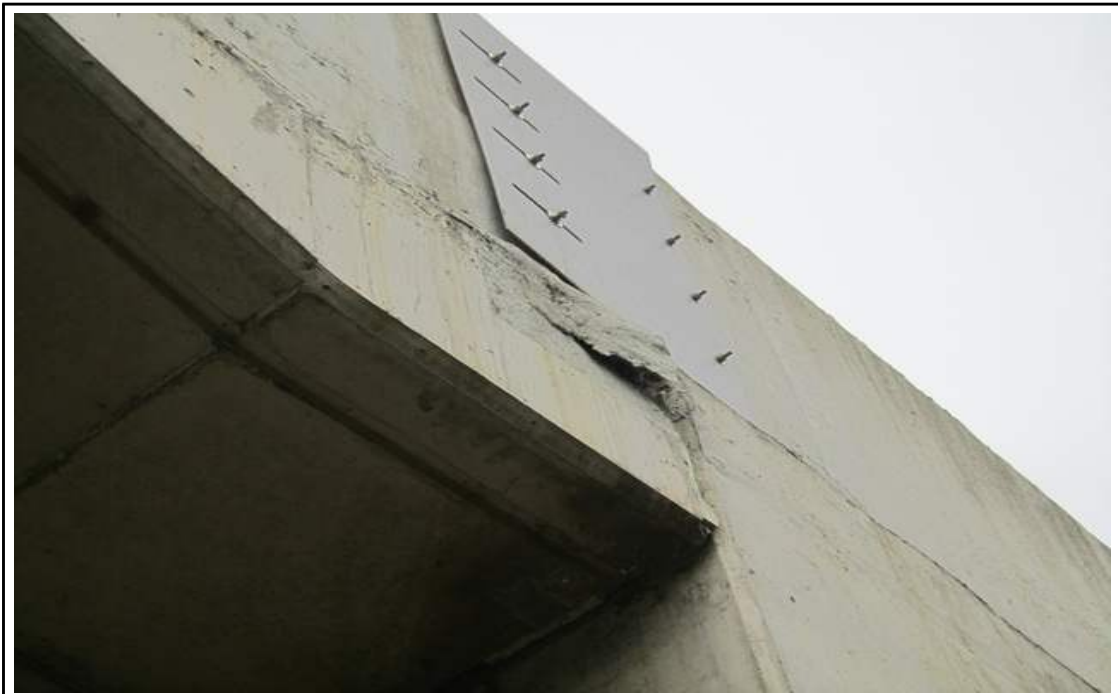
| 사진번호 | 3-1 | 위 치 | 달산1교 상주방향 |

| 내 용 | STA 26.20k 바닥판하면 S1 보수부 들뜸 A=0.15㎡ | | |

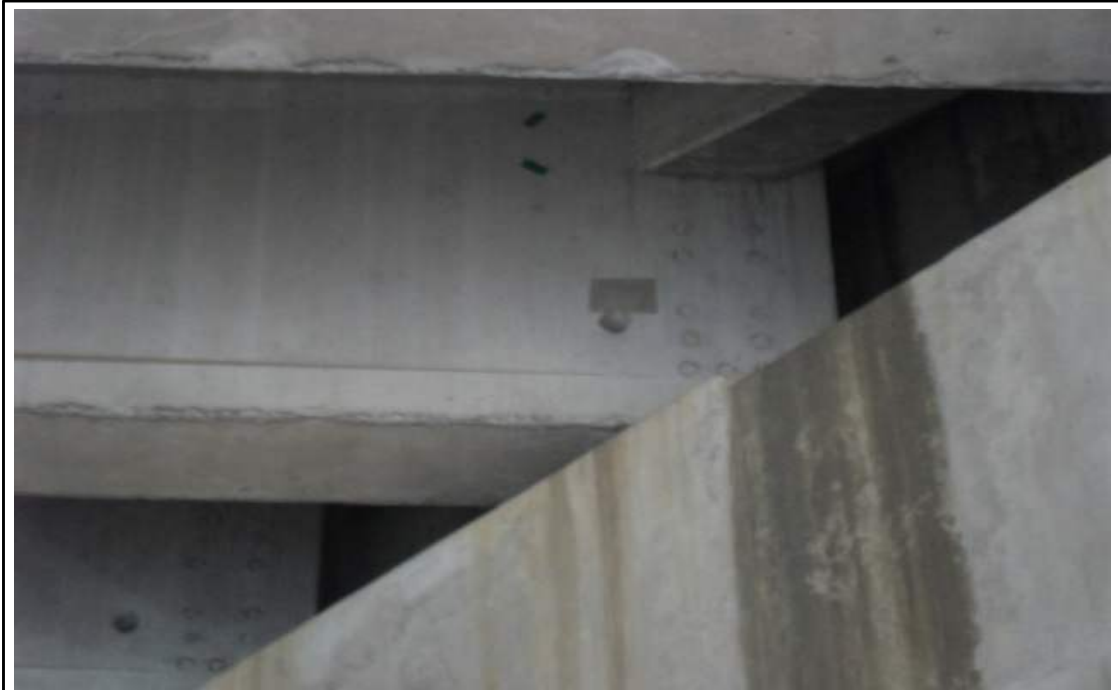
| 사진번호 | 3-1 | 위 치 | 개량교 영천방향 |

| 내 용 | STA 28.49k 거더 S1 파손 보수 A=0.02㎡ | | |

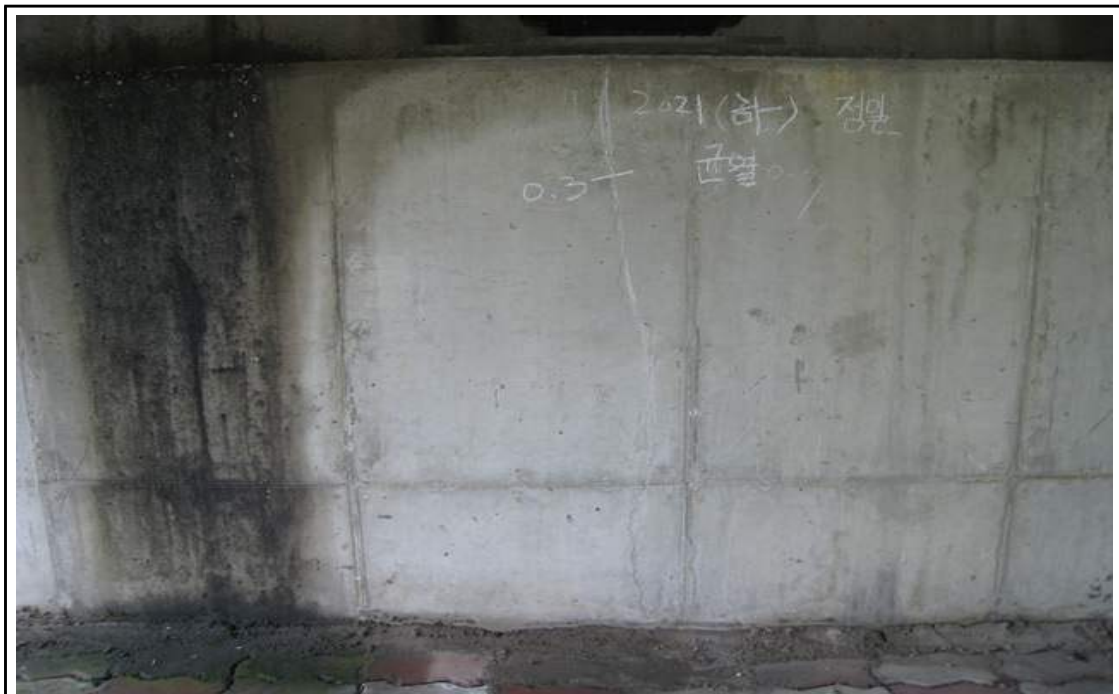
| 사진번호 | 5-1 | 위 치 | 갈매교 상주방향, 영천방향 |

| 내 용 | STA 43.90k 교대 A1 균열 (cw=0.3mm이상) | | |

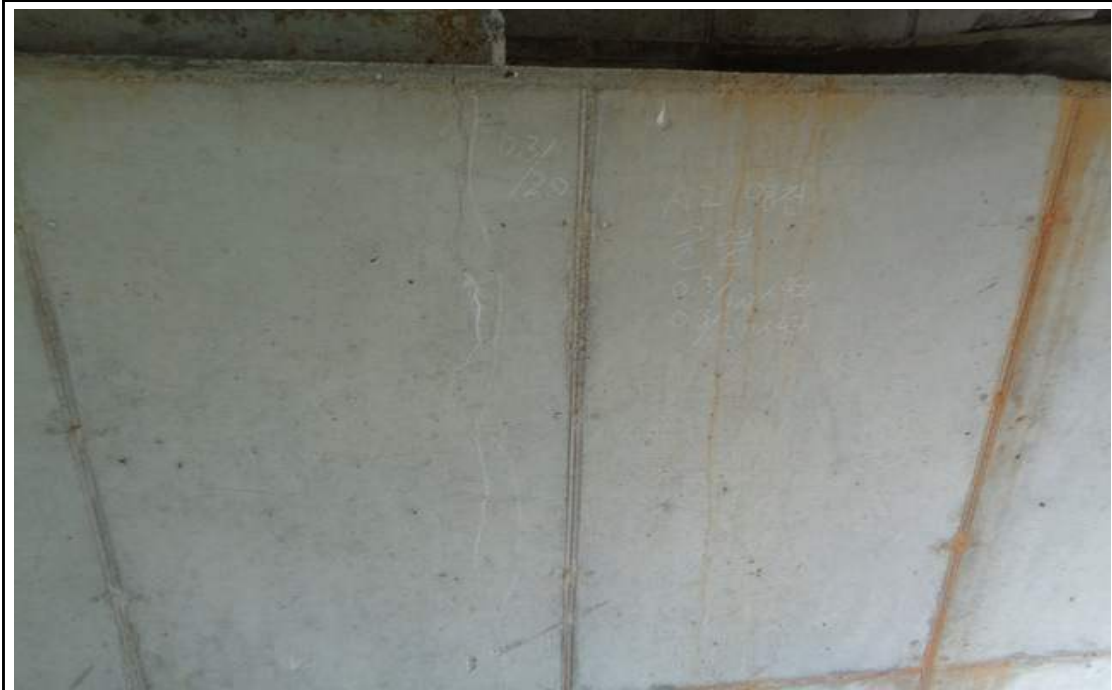
| 사진번호 | 5-2 | 위 치 | 갈매교 영천방향 |

| 내 용 | STA 43.99k 교대 A2 균열 (cw=0.3mm이상) | | |

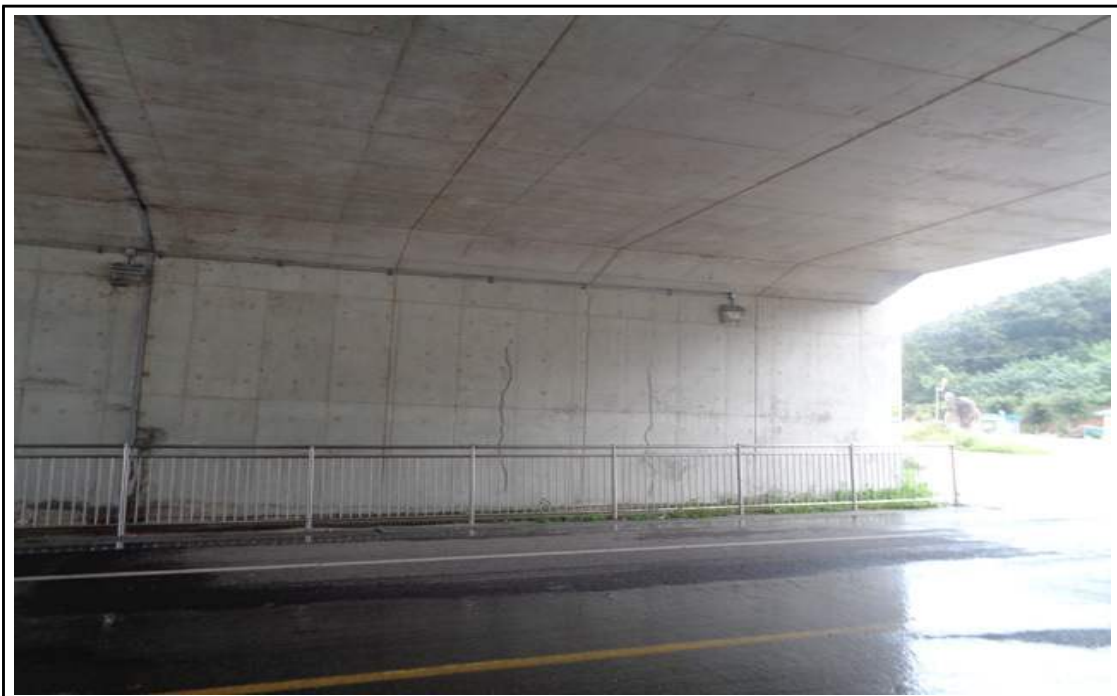
| 사진번호 | 6-1 | 위 치 | 신화교 상주방향 |

| 내 용 | STA 50.87k 교대 A1 균열 (cw=0.3mm이상) 보수 | | |

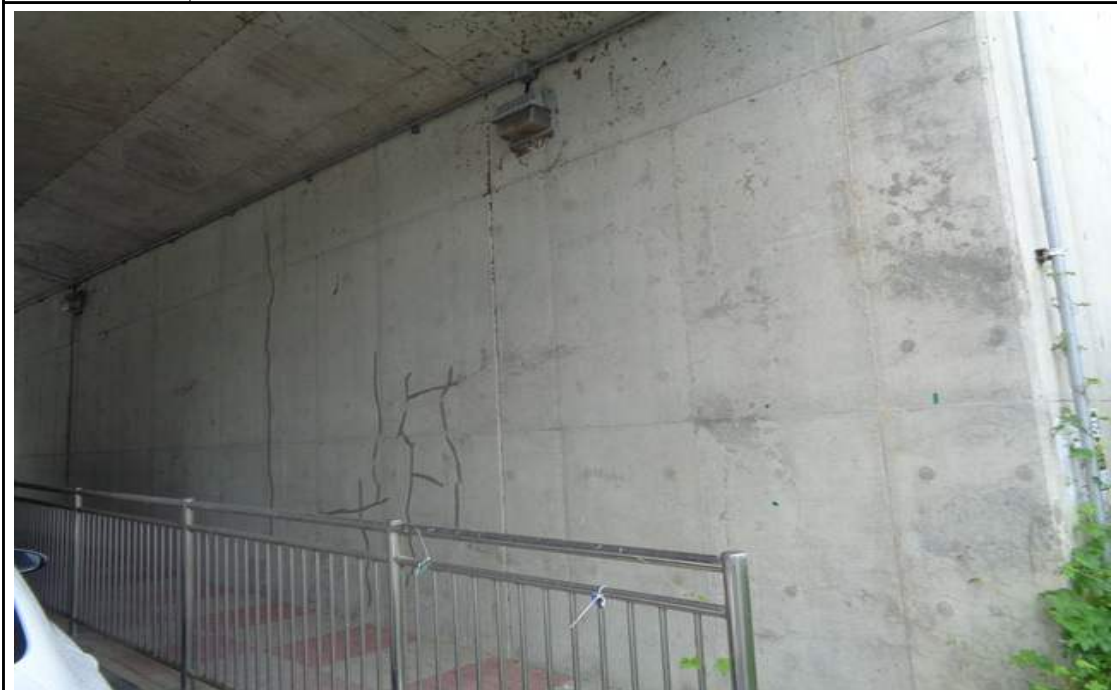
| 사진번호 | 6-2 | 위 치 | 신화교 상주방향 |

| 내 용 | STA 50.87k 교대 A1 망상균열 A=2.00㎡ 보수 | | |

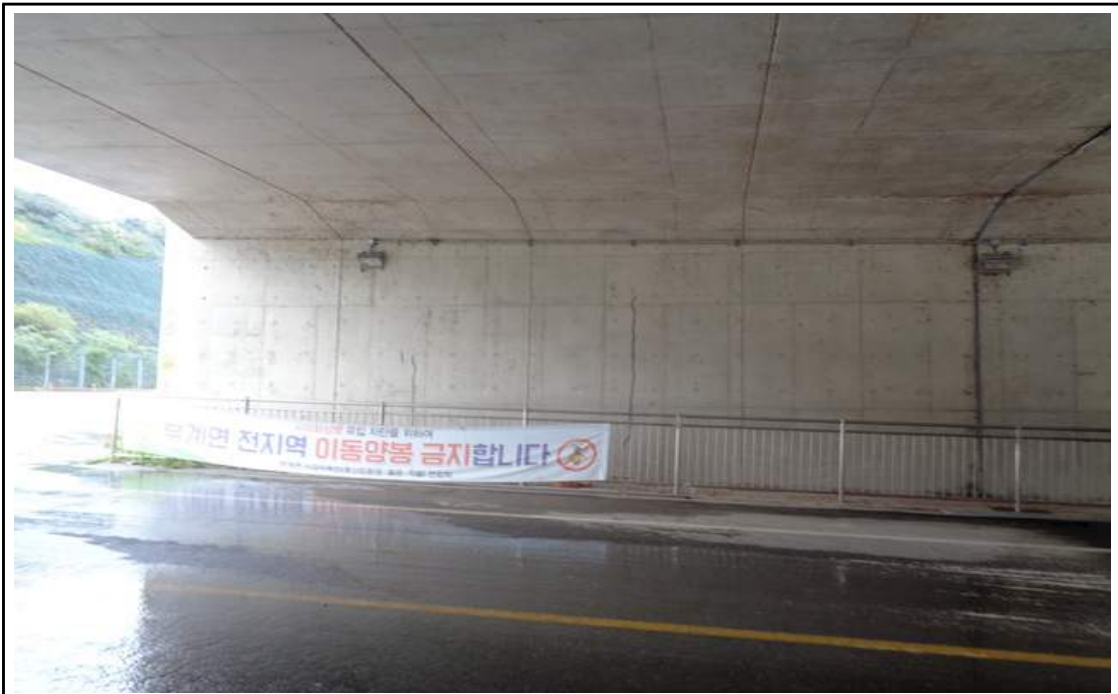
| 사진번호 | 6-3 | 위 치 | 신화교 영천방향 |

| 내 용 | STA 50.88k 교대 A2 균열 (cw=0.3mm이상) 보수 | | |

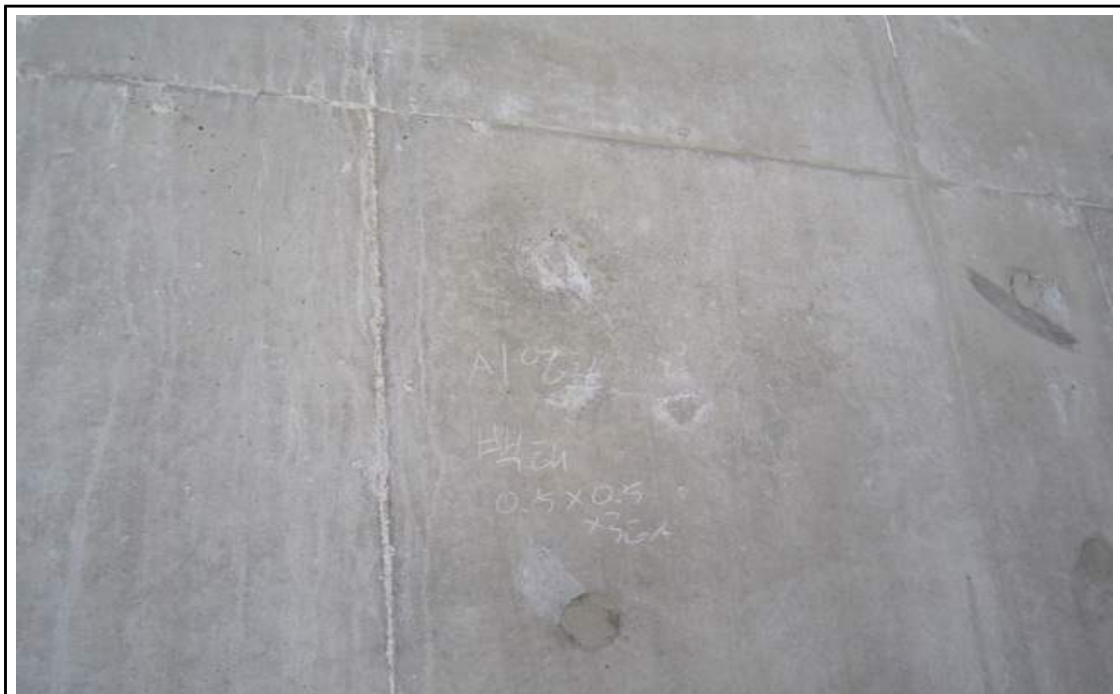
| 사진번호 | 6-1 | 위 치 | 동군위IC교 영천방향 |

| 내 용 | STA 52.30k 교대 A1 백태 A=0.25㎡ | | |

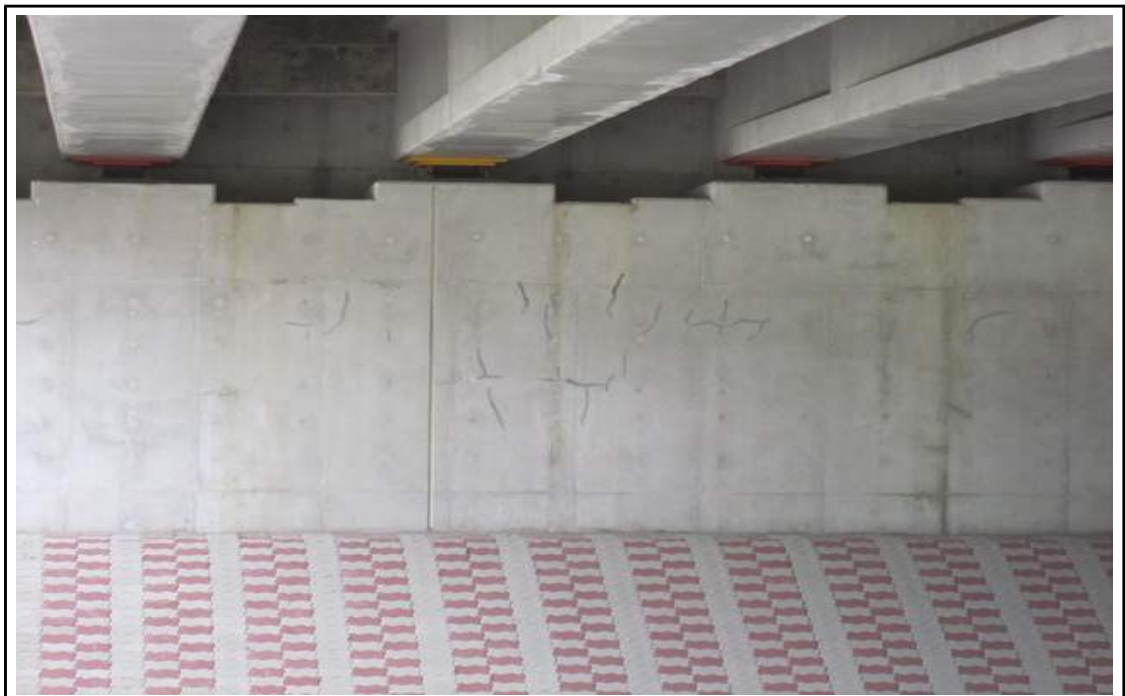
| 사진번호 | 6-3 | 위 치 | 동군위IC교 상주방향, 영천방향 |

| 내 용 | STA 52.33k 교대 A2 망상균열 A=20.00㎡ 보수 | | |

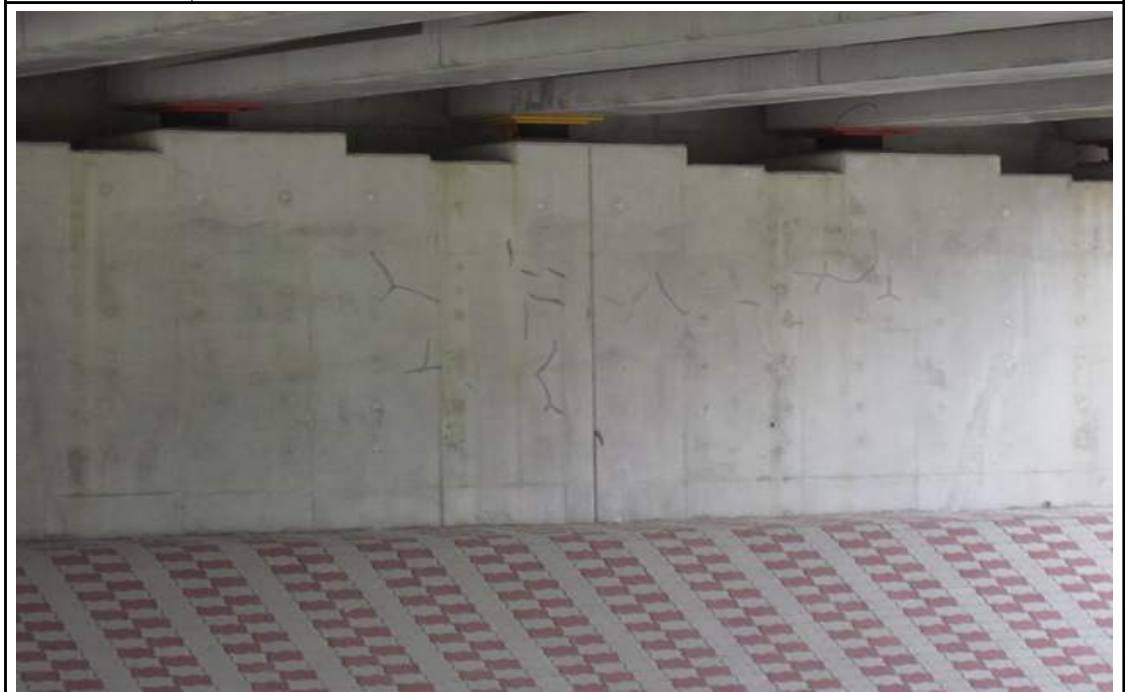
| 사진번호 | 6-4 | 위 치 | 동군위IC교 상주방향, 영천방향 |

| 내 용 | STA 52.33k 교대 A2 망상균열 A=20.00㎡ 보수 | | |

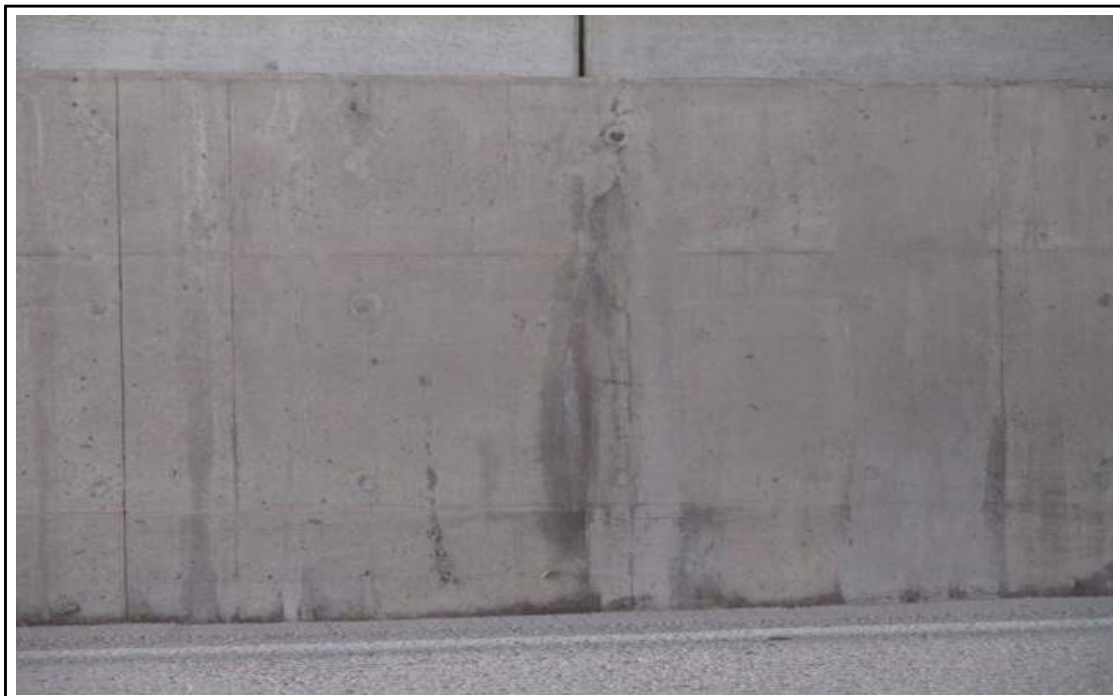
| 사진번호 | 7-1 | 위 치 | 치산생태육교 상주방향 |

| 내 용 | STA 57.86k 교대 A1 백태 A=0.30㎡ | | |

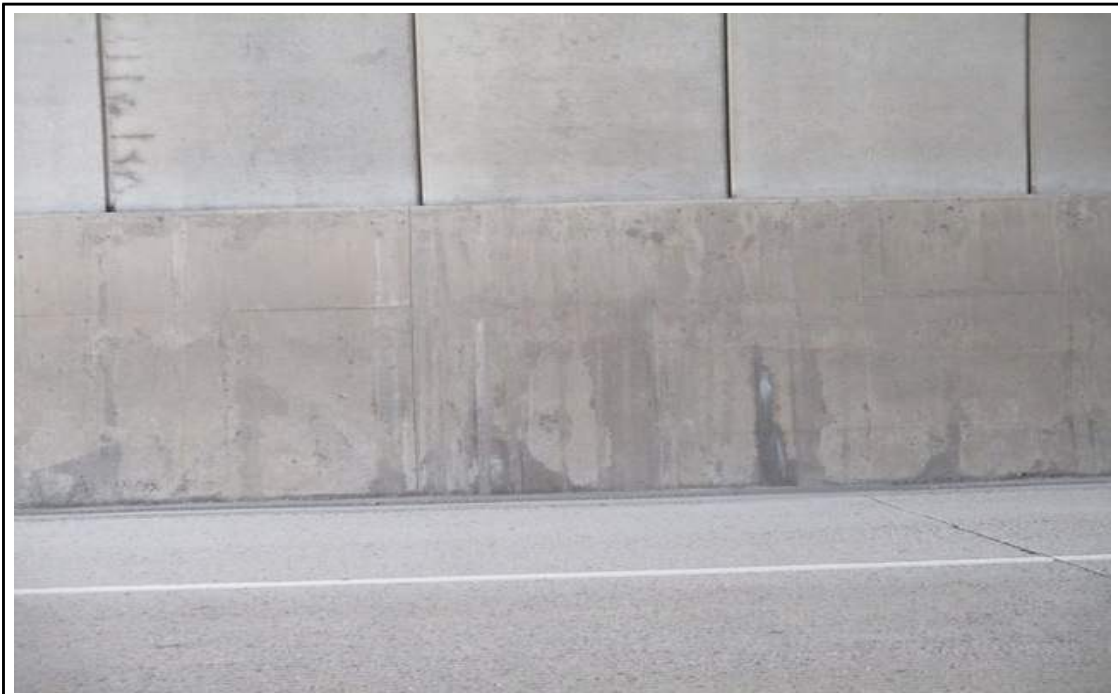
| 사진번호 | 7-3 | 위 치 | 치산생태육교 상주방향, 영천방향 |

| 내 용 | STA 57.86k 교각 P1 백태 A=0.30㎡ | | |

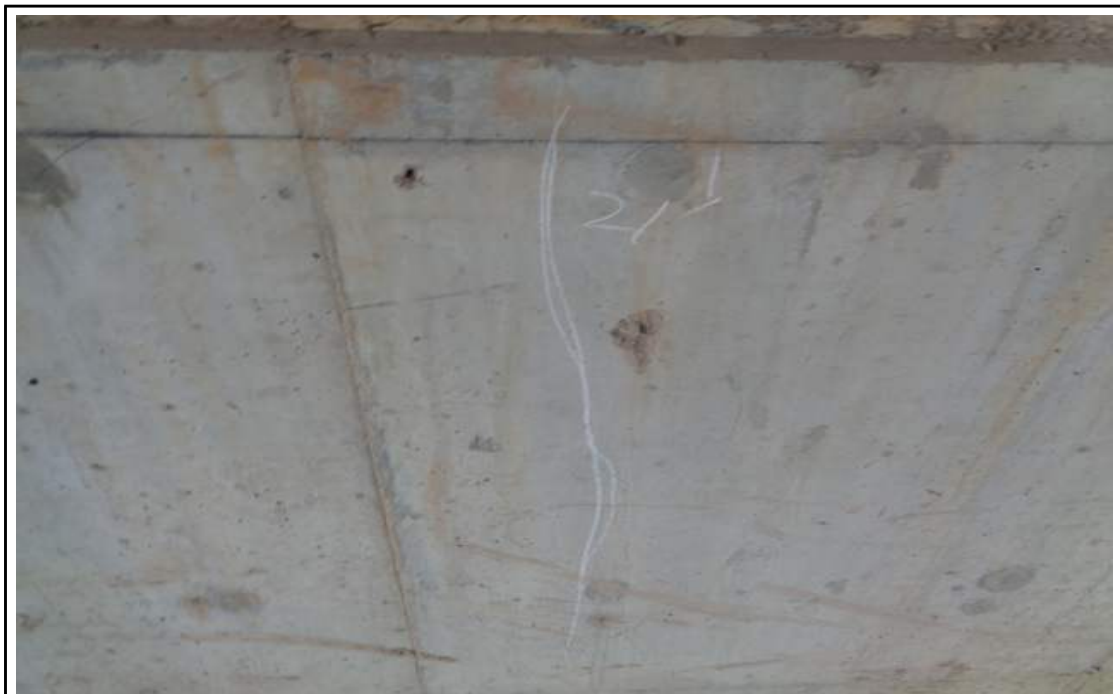
| 사진번호 | 8-1 | 위 치 | 효정교 상주방향 |

| 내 용 | STA 66.96k 교대 A2 균열 (cw=0.3mm미만) | | |
