# 기 타 종 교 랑 하 자 보 고 서

2021. 12

상주영천고속도로주식회사

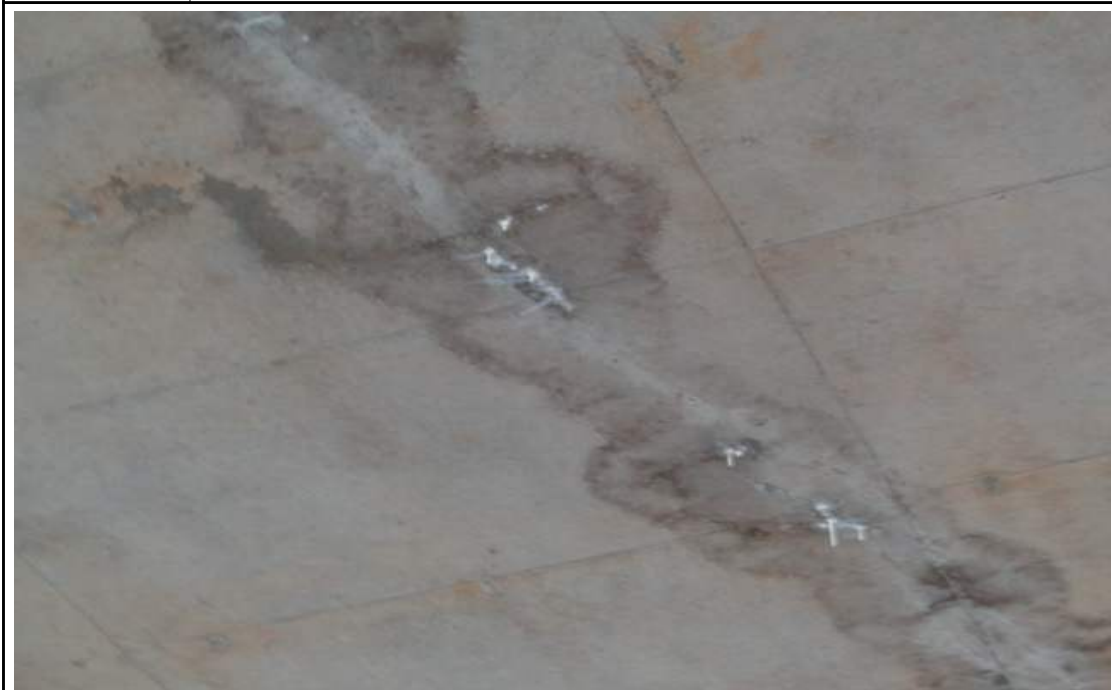
| 사진번호 | 8-1 | 위 치 | 효정교 상주방향 |

| 내 용 | STA 66.95k 슬래브하면 S1 균열부백태 A=5.0㎡ | | |

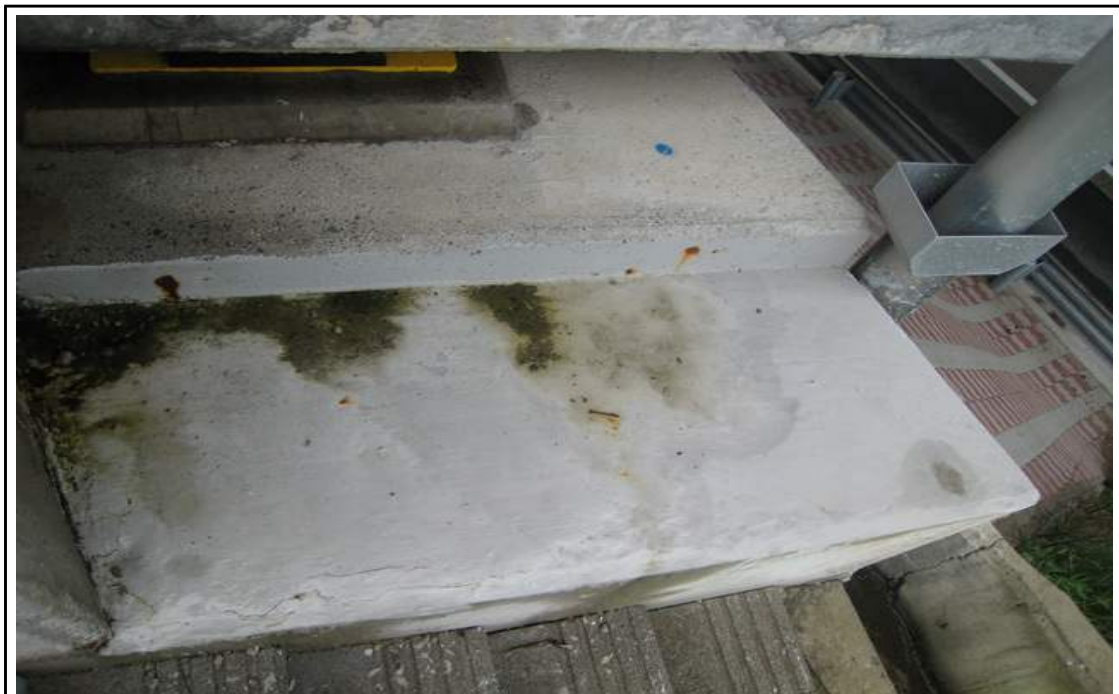
| 사진번호 | 9-1 | 위 치 | 동영천IC교 |

| 내 용 | 동영천IC연결로 교대 A1 들뜸 보수 A=2.00㎡ | | |

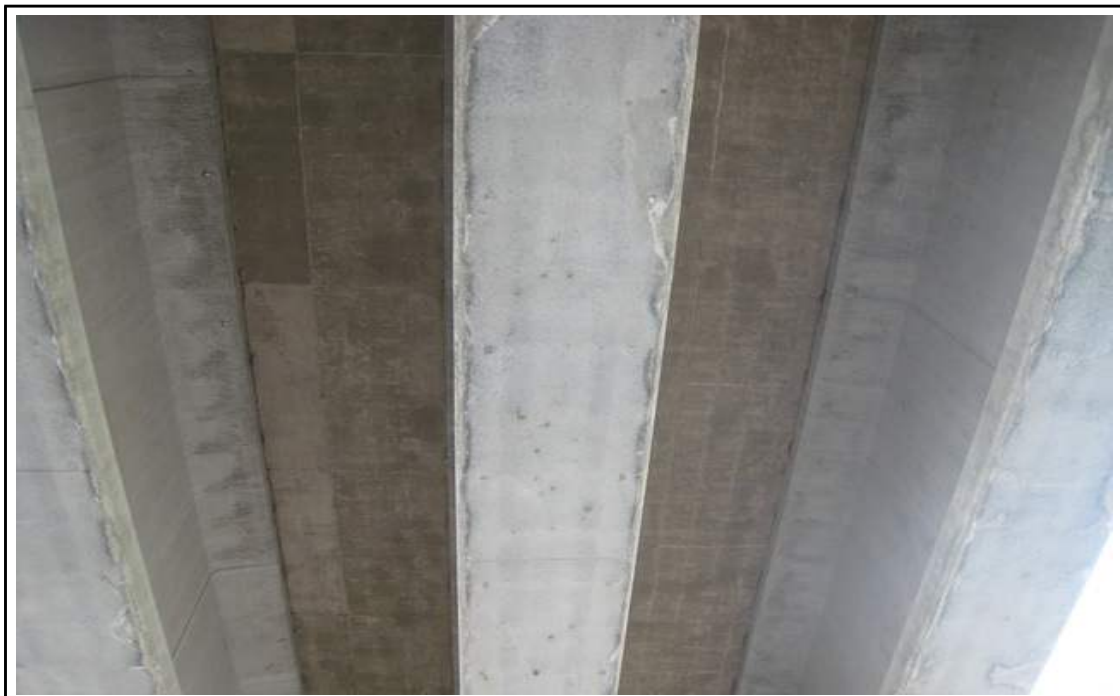
| 사진번호 | 9-3 | 위 치 | 동영천IC교 |

| 내 용 | 동영천IC연결로 바닥판하면 S1 망상균열 A=4.00㎡ | | |

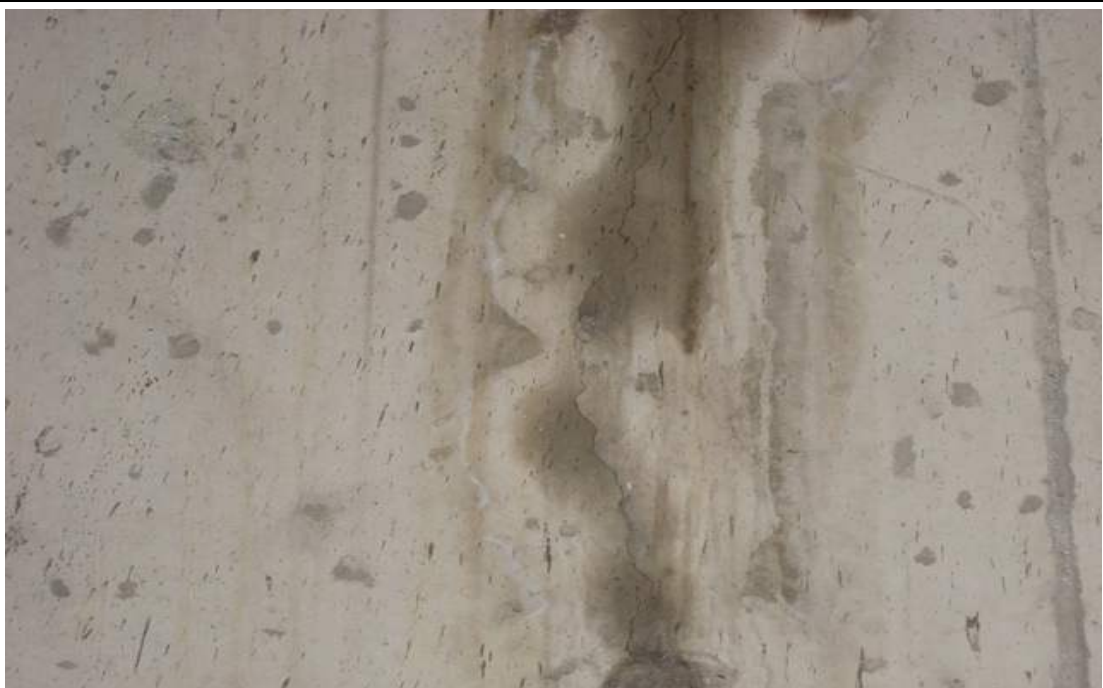
| 사진번호 | 9-4 | 위 치 | 동영천IC교 |

| 내 용 | 동영천IC연결로 교대 A1 균열 (cw=0.3mm미만) | | |

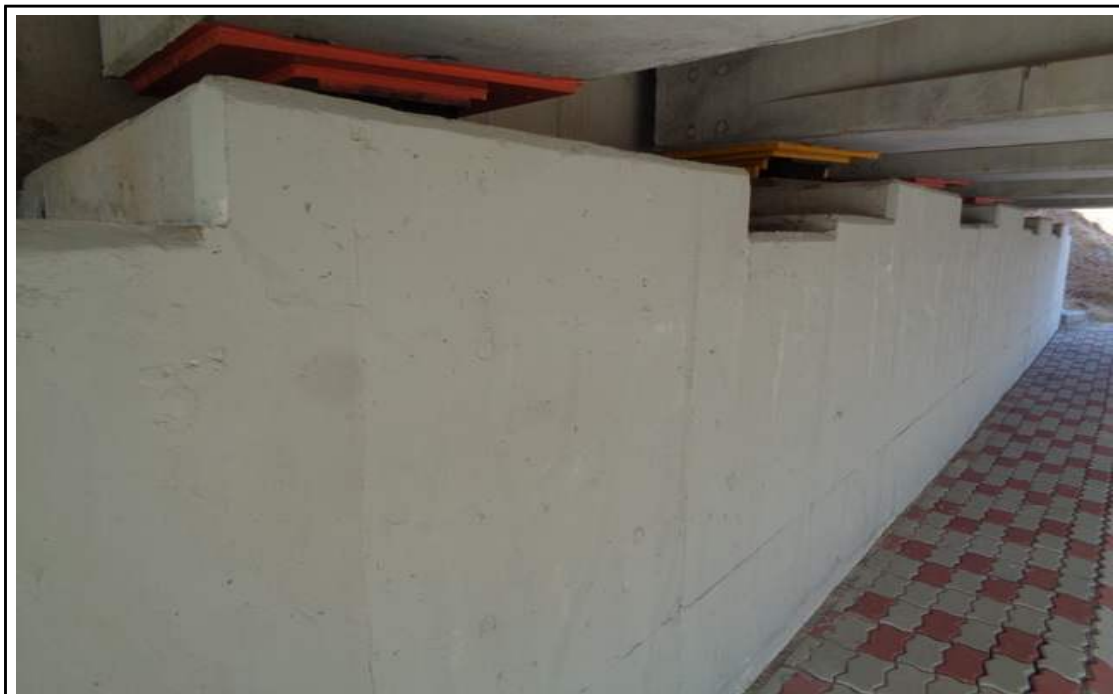
| 사진번호 | 9-5 | 위 치 | 동영천IC교 |

| 내 용 | 동영천IC연결로 교대 A2 균열 (cw=0.3mm미만) 보수 | | |

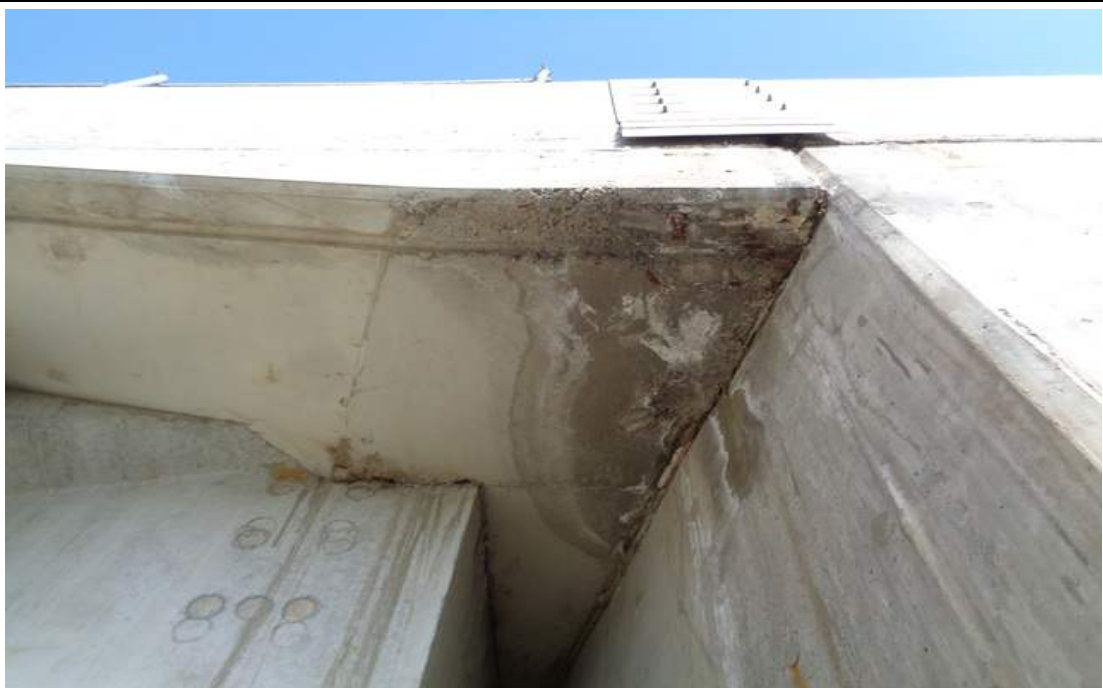
| 사진번호 | 9-6 | 위 치 | 동영천IC교 |

| 내 용 | 동영천IC연결로 바닥판하면 S1 재료분리 A=0.50㎡ | | |

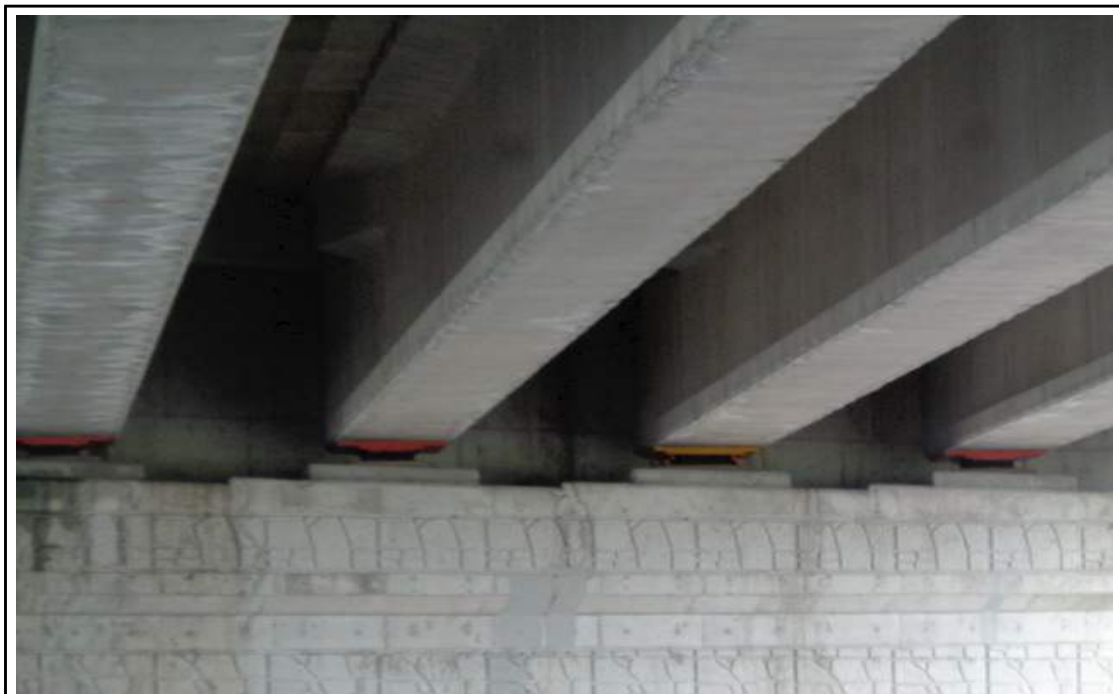
| 사진번호 | 9-1 | 위 치 | 언하1교 상주, 영천방향 |

| 내 용 | STA 84.01k 교대 A1 균열 (cw=0.3mm이상) 보수 | | |

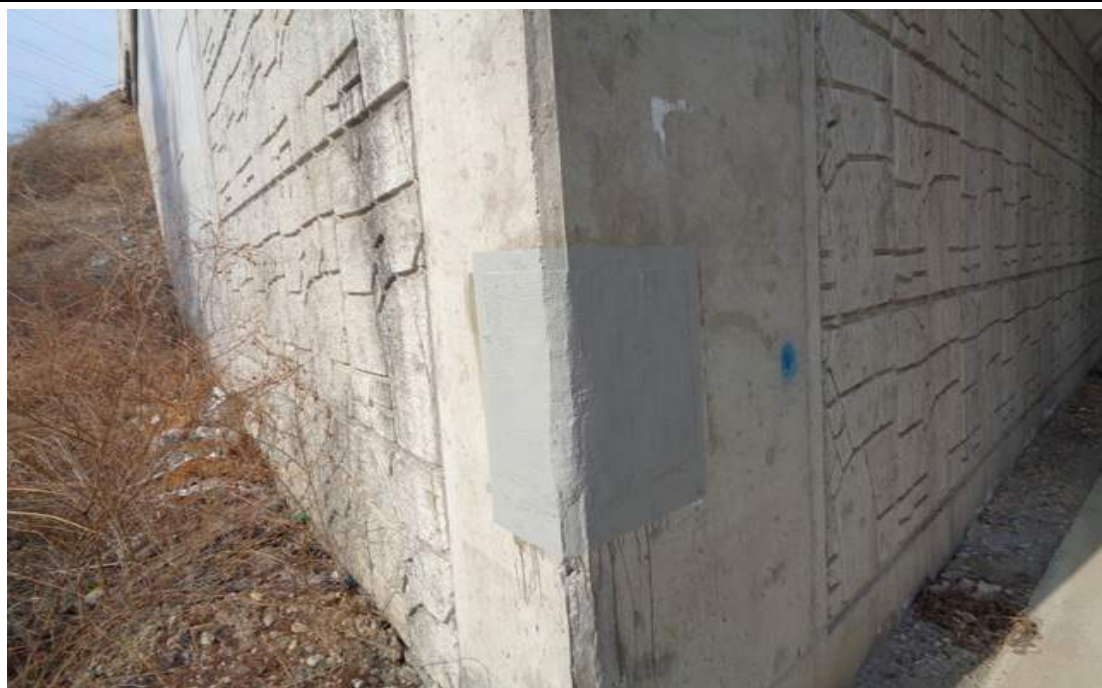
| 사진번호 | 9-2 | 위 치 | 언하1교 영천방향 |

| 내 용 | STA 84.01k 교대 A1 파손 A=0.10㎡ 보수 | | |
