## 제 3장 정기안전점검 결과

### 3.1 연호지하차도

| 삼덕대절토사면 좌측 (STA.2+263~2+632) | | | | |

| 당고개절토사면 좌측 (STA.0+600~1+000) | | | | |

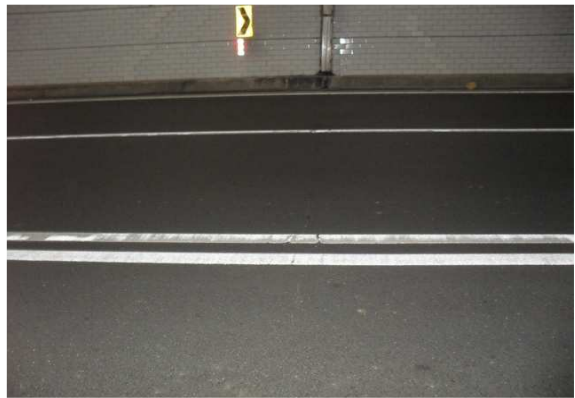
| 위치/내용 | 포장부 범물방향 S6 아스콘 균열 | 위치/내용 | 포장부 안심방향 S3 아스콘 파손 |
| 원 인 | 공용중 열화, 차량 통행 | 원 인 | 공용중 열화, 차량 통행 |

| 대 책 | 주의관찰 | 대 책 | 주의관찰(아스콘팻칭) |

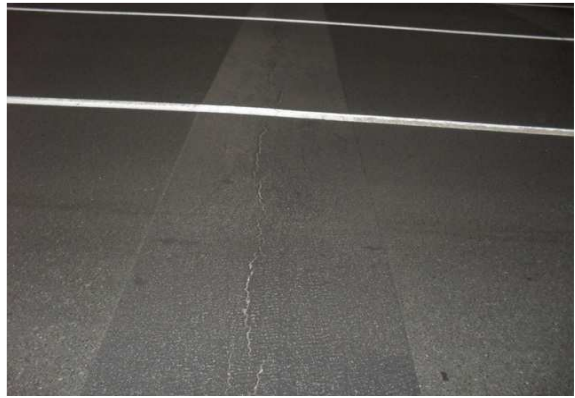
| 위치/내용 | 포장부 범물방향 S8 아스콘 균열 | 위치/내용 | 슬래브 범물방향 S10 균열 CW=0.2mm |
| 원 인 | 공용중 열화, 차량 통행 | 원 인 | 건조수축 |

| 대 책 | 주의관찰 | 대 책 | 주의관찰 |

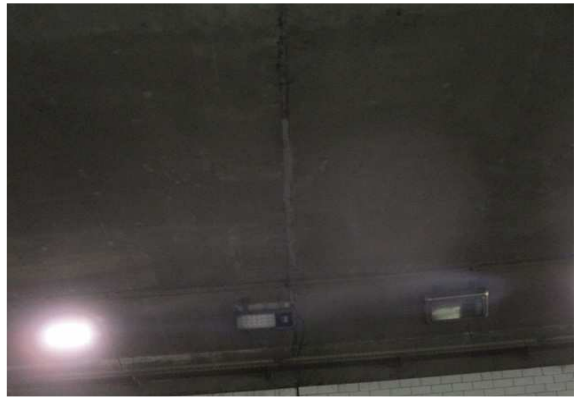
| 위치/내용 | 슬래브 범물방향 S3 실란트 보수 | 위치/내용 | 벽체 범물방향 S7 균열 보수 |

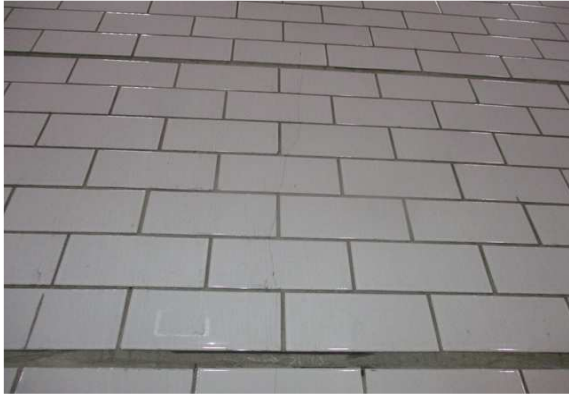
| 위치/내용 | 벽체 범물방향 S8 타일균열 | 위치/내용 | 벽체 범물방향 S8 타일균열 |
| 원 인 | 공용중 열화, 시공미흡 | 원 인 | 공용기간경과, 시공미흡 |

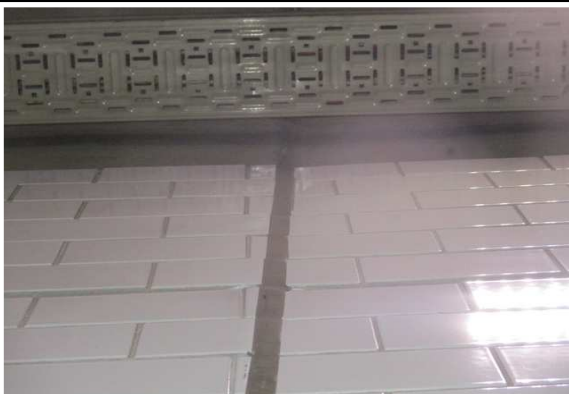
| 위치/내용 | 벽체 안심방향 S5 타일파손 보수 | 위치/내용 | 벽체 안심방향 S9 타일균열 |

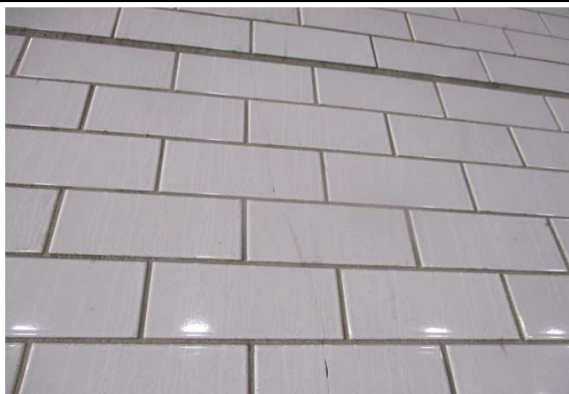
| 원 인 | — | 원 인 | 공용중 열화, 시공미흡 |

| 대 책 | — | 대 책 | 주의관찰 |

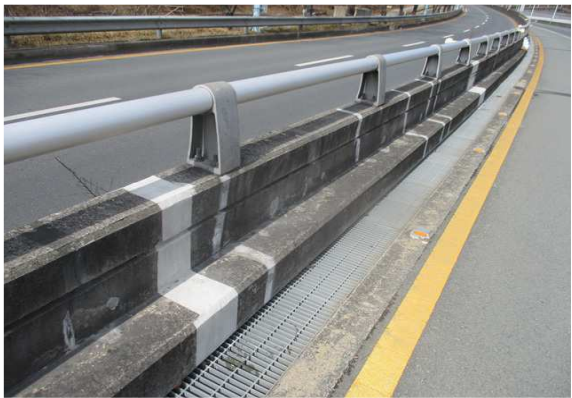
| 위치/내용 | 시점 옹벽부 균열보수 | 위치/내용 | 시점 옹벽부 타일균열 |

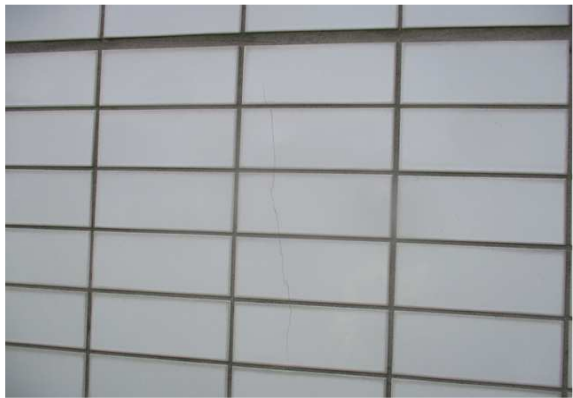
| 원 인 | — | 원 인 | 공용중 열화, 시공미흡 |

| 대 책 | — | 대 책 | 주의관찰 |

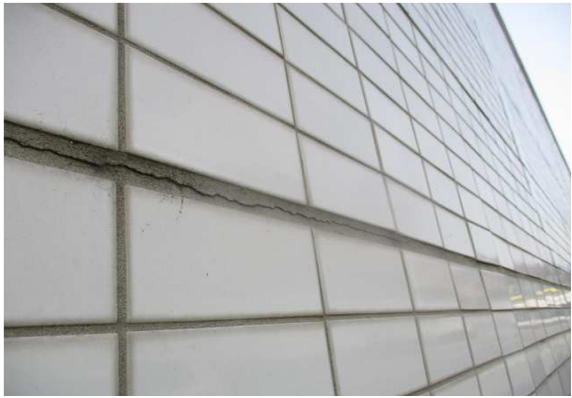
| 위치/내용 | 시점 옹벽부 타일들뜸 | 위치/내용 | 시점 옹벽부 균열 CW=0.2mm |
| 원 인 | 공용중 열화, 시공미흡 | 원 인 | 건조수축 |

| 대 책 | 주의관찰 | 대 책 | 주의관찰 |

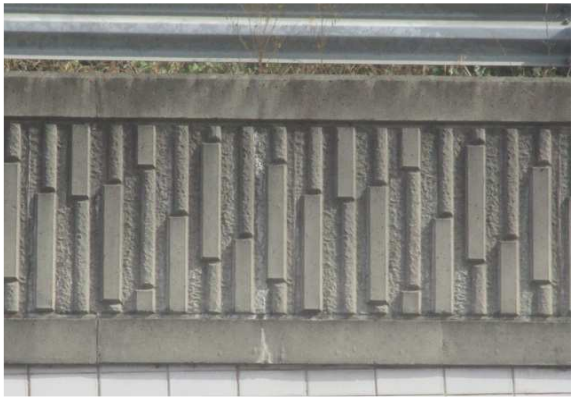
| 위치/내용 | 시점 옹벽부 균열 CW=0.2mm | 위치/내용 | 시점 옹벽부 실란트 보수 |
| 원 인 | 건조수축 | 원 인 | — |

| 대 책 | 주의관찰 | 대 책 | — |

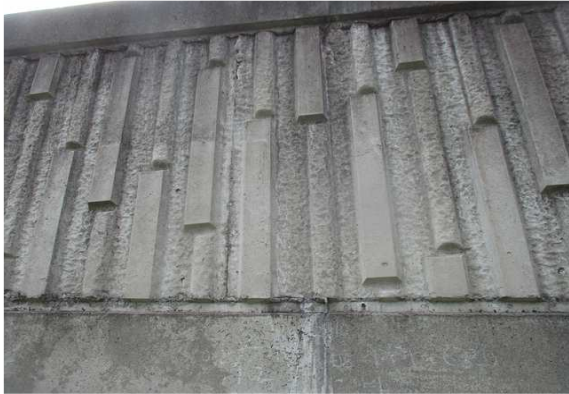
| 위치/내용 | 중점 용벽부 균열 CW=0.2mm | 위치/내용 | 중점 용벽부 타일균열 |
| 원 인 | 건조수축 | 원 인 | 공용중 열화, 시공미흡 |

| 대 책 | 주의관찰 | 대 책 | 주의관찰 |

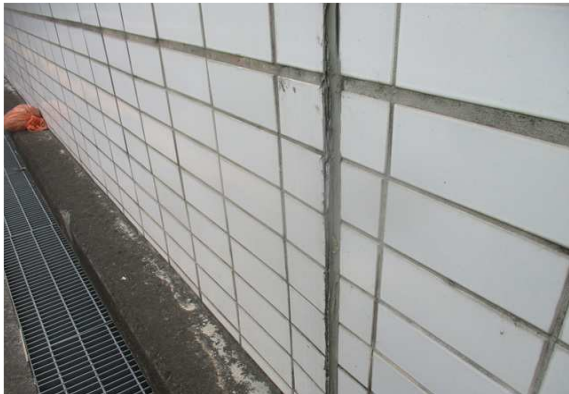
| 위치/내용 | 중점 용벽부 타일들뜸 | 위치/내용 | 중점 용벽부 타일균열 |
| 원 인 | 공용중 열화, 시공미흡 | 원 인 | 공용중 열화, 시공미흡 |

| 대 책 | 주의관찰 | 대 책 | 주의관찰 |

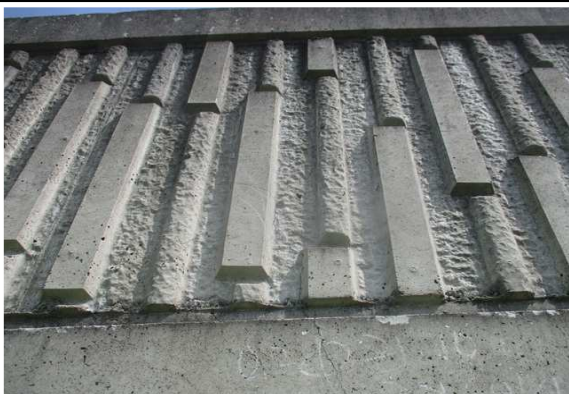
| 위치/내용 | 중점 용벽부 균열 CW=0.2mm | 위치/내용 | 중점 용벽부 실란트 보수 |
| 원 인 | 건조수축 | 원 인 | — |

| 대 책 | 주의관찰 | 대 책 | — |

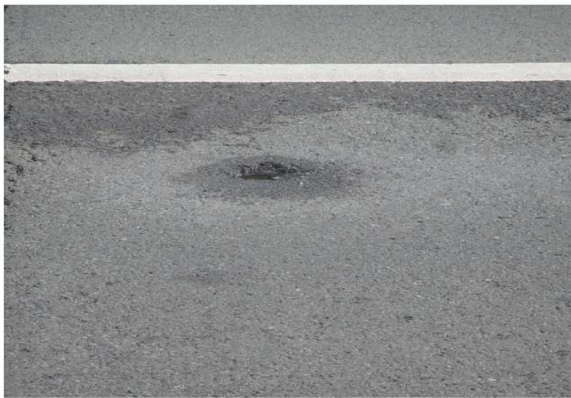
| 위치/내용 | 시점 옹벽 포장부 포트홀 | 위치/내용 | 시점 옹벽 포장부 아스콘 파손 |
| 원 인 | 장기공용, 차량통행 | 원 인 | 장기공용, 차량통행 |

| 대 책 | 주의관찰(아스콘패칭) | 대 책 | 주의관찰(아스콘패칭) |

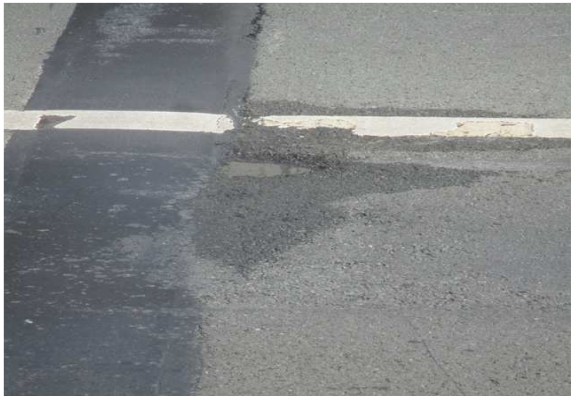
| 위치/내용 | 시점 옹벽 포장부 포트홀 | 위치/내용 | 종점 옹벽 포장부 아스콘 파손 |
| 원 인 | 장기공용, 차량통행 | 원 인 | 장기공용, 차량통행 |

| 대 책 | 주의관찰(아스콘패칭) | 대 책 | 주의관찰(아스콘패칭) |

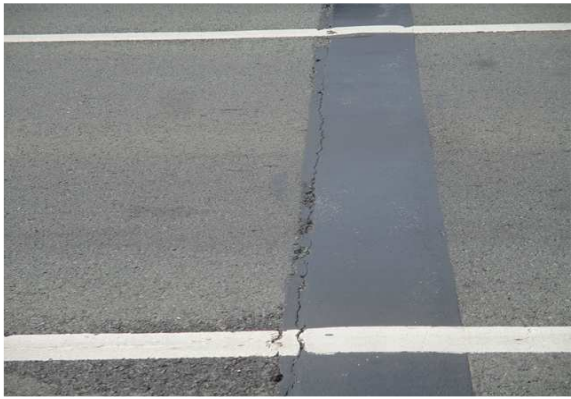
| 위치/내용 | 종점 옹벽 포장부 로드셀 마감불량 | 위치/내용 | 종점 옹벽 포장부 아스콘파손 보수 |
| 원 인 | 장기공용, 차량통행 | 원 인 | - |

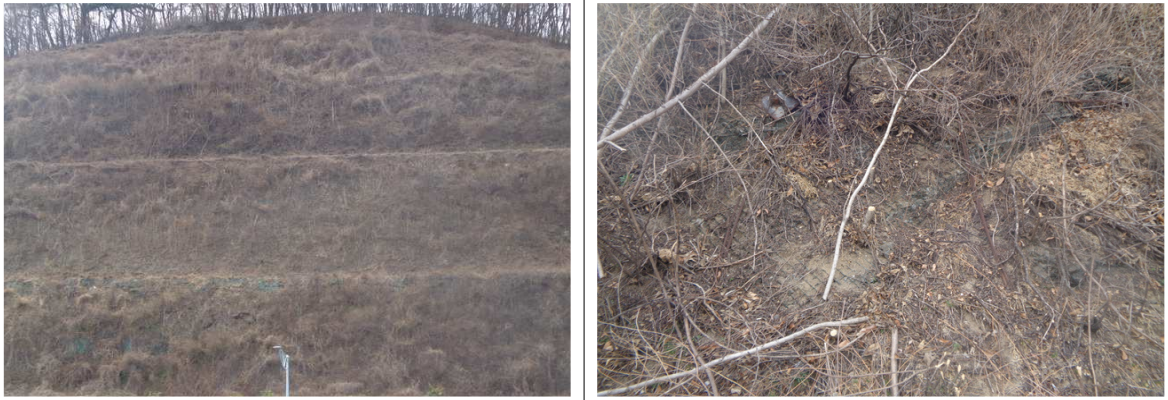
| 현 황 | STA.2+370~420 3단 능형망 노출, 로프부식 |
| 원 인 | 녹생토 표층불량에 의한 노출 |

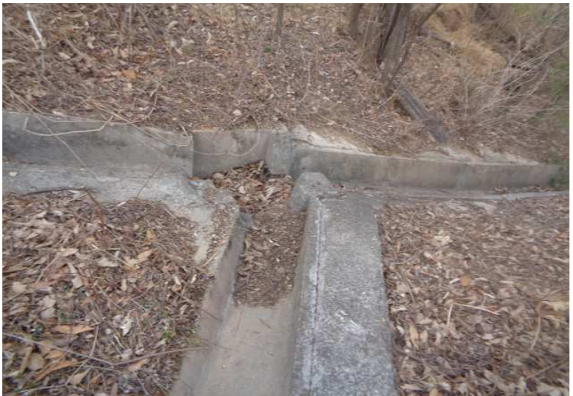
| 현 황 | STA.2+300 1소단배수로 전경 | 현 황 | STA.2+440 산마루측구 토사퇴적 |
| 원 인 | — | 원 인 | 공용기간 경과 |

배수시설의 배수 기능에 큰 문제는 없는 것으로 조사되었다. 현장조사 결과, 소단배수로 상태는 양호하며, 산마루측구 토사퇴적은 주기적인 청소 및 유지관리를 실시하는 것이 요구된다.

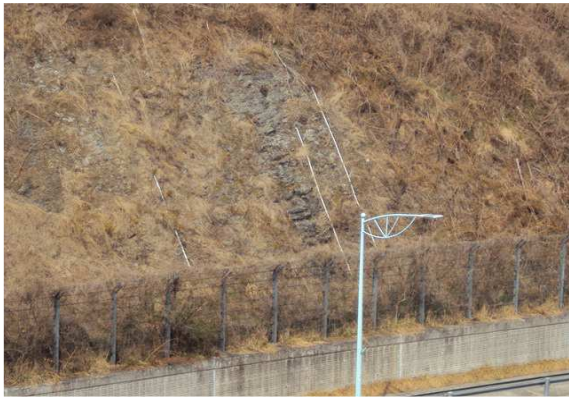
| 현 황 | STA.0+830 1단 표층유실, 암노출 | 현 황 | STA.0+640~820 1단 능형망노출 |
| 원 인 | 공용기간 증가 및 급경사지 | 원 인 | 공용기간 증가 및 급경사지 |

| 대 책 | 주의관찰 | 대 책 | 주의관찰 |

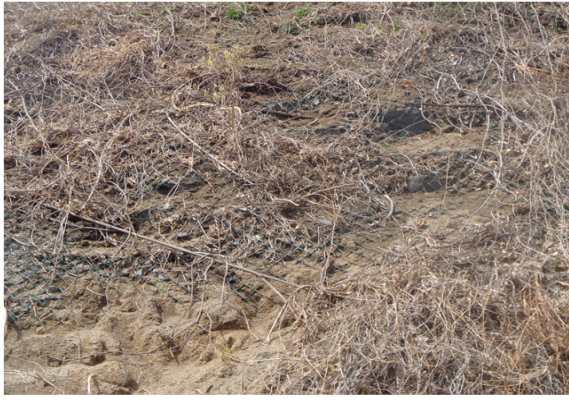
| 현 황 | STA.0+660 2단 능형망노출 | 현 황 | STA.0+730 3단 능형망 및 배수관노출 |
| 원 인 | 공용기간 증가 및 급경사지 | 원 인 | 공용기간 증가 및 급경사지 |

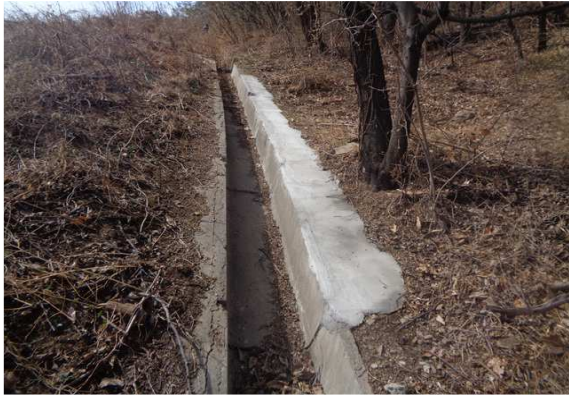
| 현 황 | STA.0+840 산마루측구 파손 보수 | 현 황 | 1소단배수로 전경 |

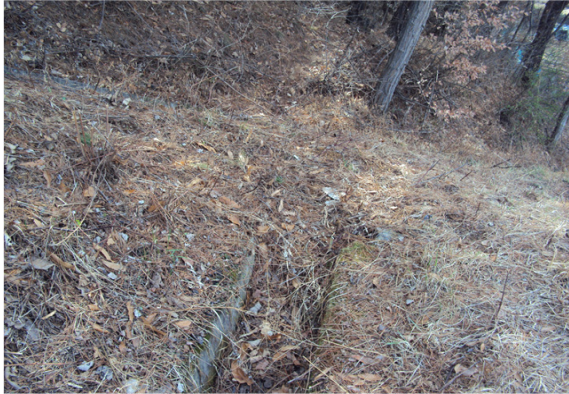
| 현 황 | STA.0+630 1소배~측구 연결불량 | 현 황 | STA.0+770 산마루측구 백태 |
| 원 인 | 시공미흡 | 원 인 | 공용기간 경과, 수분침투 |

대상 사면의 배수시설은 산마루측구, 소단배수로가 시공되어 있다. 현장조사 결과, 1 소단배수로-산마루측구 연결미흡은 이로 인한 주변부 손상이 없는 상태이고, 기능상의 문제가 없는 것으로 주의관찰 후 연결미흡으로 인한 손상이 발생시 정비여부를 결정하는 것이 효율적일 것으로 판단된다. 산마루측구 백태의 경우 손상의 정도가 미미하므로 주의관찰을 통한 유지관리가 요구된다.
