2022년 상반기 정기안전점검 용역  
**보 고 서**

**[서부간선지하도로, 옹벽]**

2022. 06

**점검기관 : [주]명성엔지니어링**

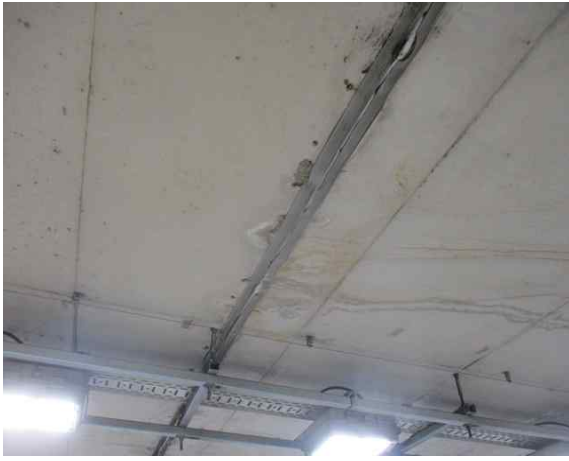
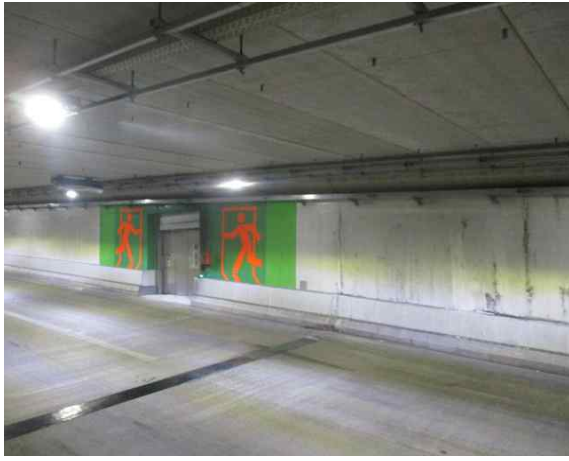
| 위 치 | 성산방향 관리이정 368~370 | 위 치 | 성산방향 관리이정 364~366 |

| 현 황 | 상부슬래브 누수 | 현 황 | 상부슬래브 누수 |

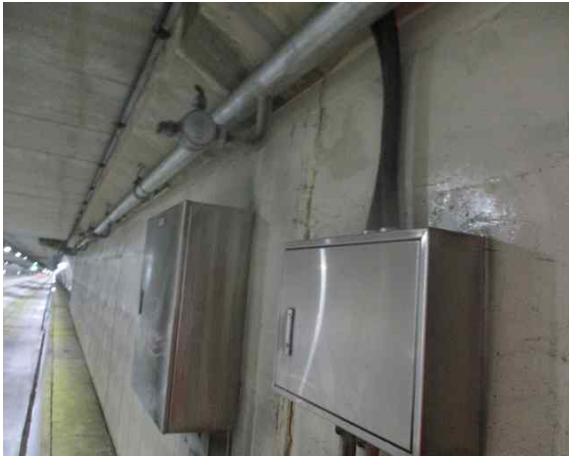
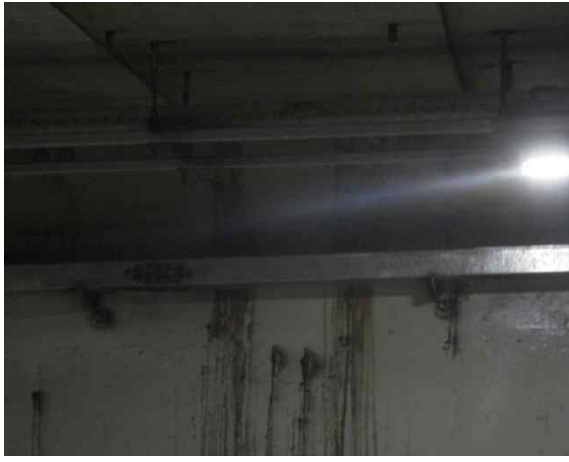
| 위 치 | 성산방향 관리이정 354~356 | 위 치 | 일직방향 관리이정 331~333 |

| 현 황 | 좌측벽 누수 | 현 황 | 좌측벽 누수 |

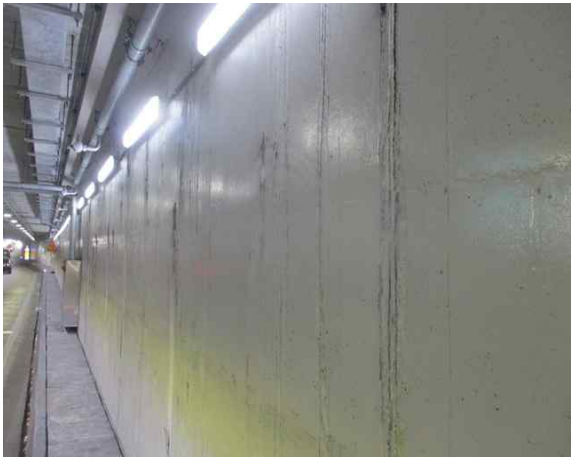
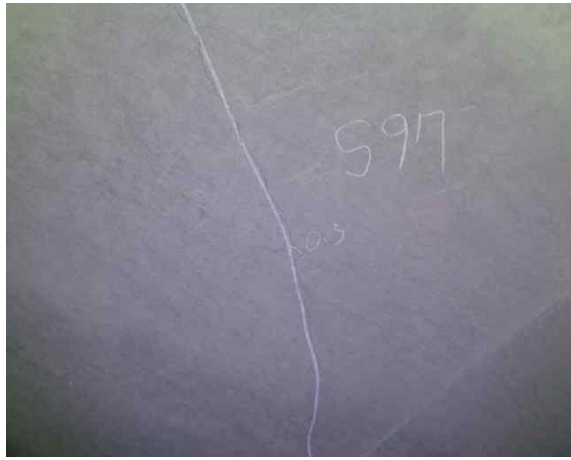
| 위 치 | 일직방향 관리이정 341~343 | 위 치 | 성산방향 관리이정 64~66 |

| 현 황 | 우측벽 누수 | 현 황 | 천단부 균열(폭 0.3mm) |

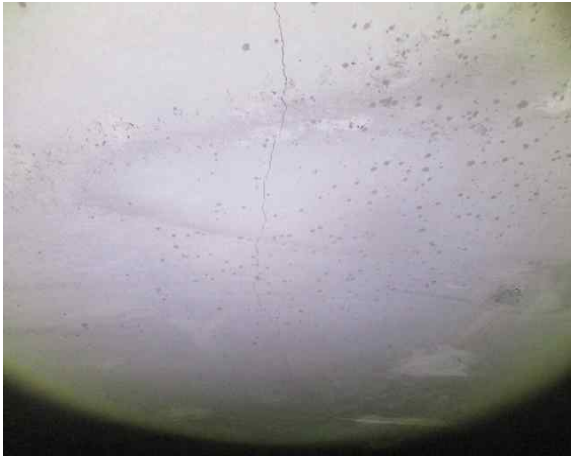
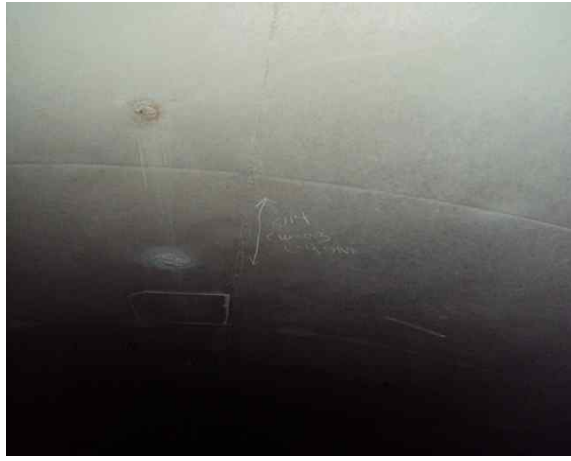
| 위 치 | 성산방향 관리이정 336~338 | 위 치 | 일직방향 관리이정 53~55 |

| 현 황 | 천단부 균열(폭 0.5mm) | 현 황 | 천단부 균열(폭 0.3mm) |

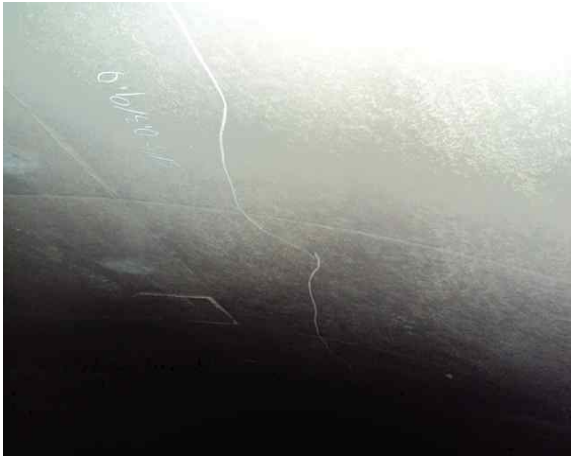
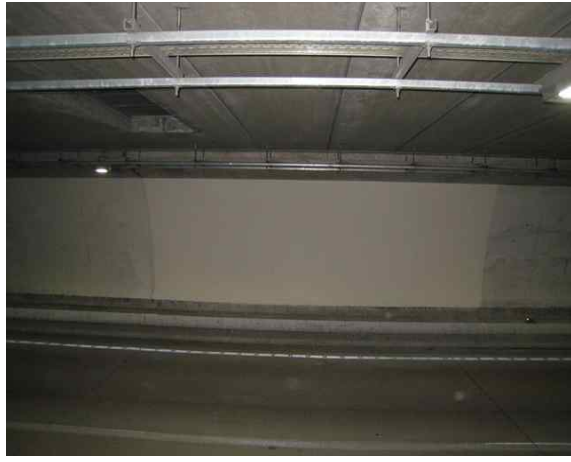
| 위 치 | 일직방향 관리이정 55~57 | 위 치 | 일직방향 관리이정 229~231 |

| 현 황 | 천단부 균열(폭 0.3mm) | 현 황 | 균열보수 - 양호 |

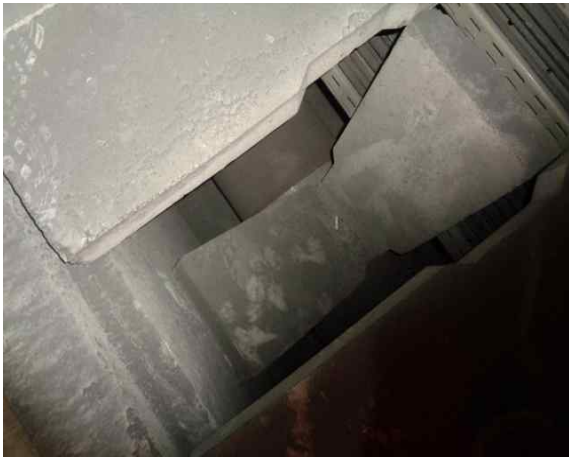
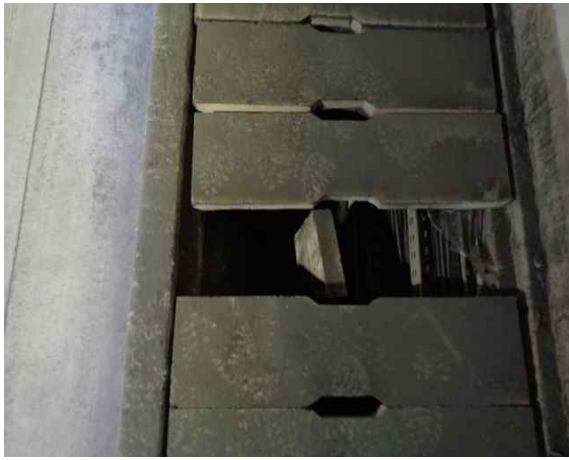
| 위 치 | 성산방향 관리이정 68~70 | 위 치 | 일직방향 관리이정 293~295 |

| 현 황 | 공동구 덮개파손 | 현 황 | 공동구 덮개파손 |

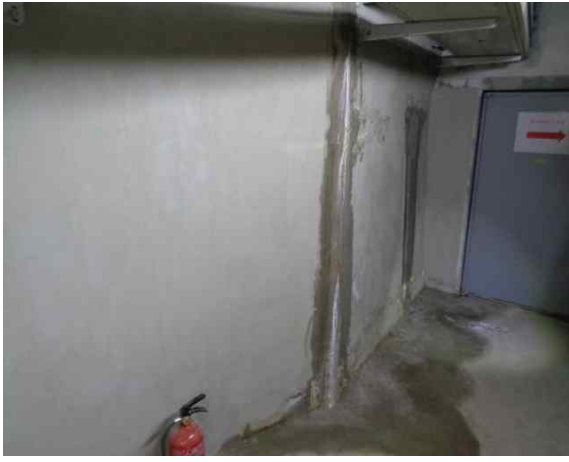
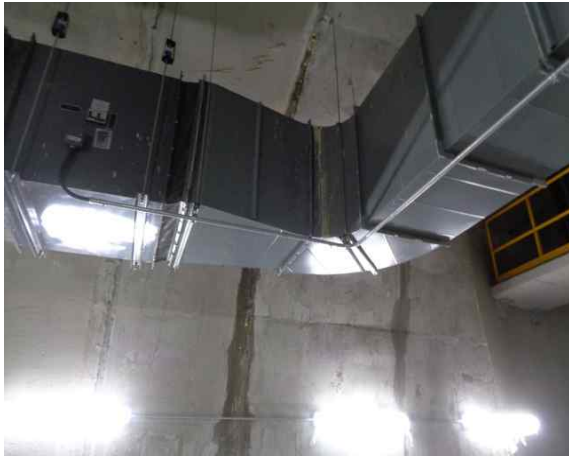
| 위 치 | 성산방향 공기정화시설#2 | 위 치 | 성산방향 공기정화시설#2 |

| 현 황 | 측류팬실 누수 | 현 황 | 측류팬실 누수 |

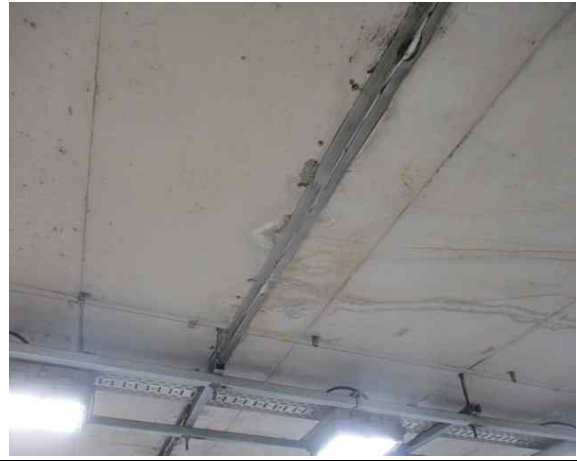
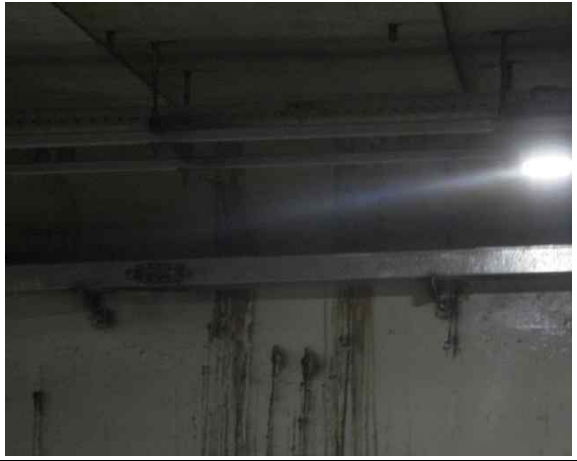
| 위 치 | 성산방향 관리이정 368~370 | 위 치 | 일직방향 관리이정 331~333 |

대상 시설물의 중점부(요금소부근, BOX구간) 부근에서 누수가 조사되었고, 누수보수 및 주기적인 점검을 통한 유지관리가 요망된다.

| 위 치 | 성산방향 관리이정 368~370 | 위 치 | 일직방향 관리이정 331~333 |
|---|---|---|---|
| | 상부슬래브 누수 | | 좌측벽 누수 |

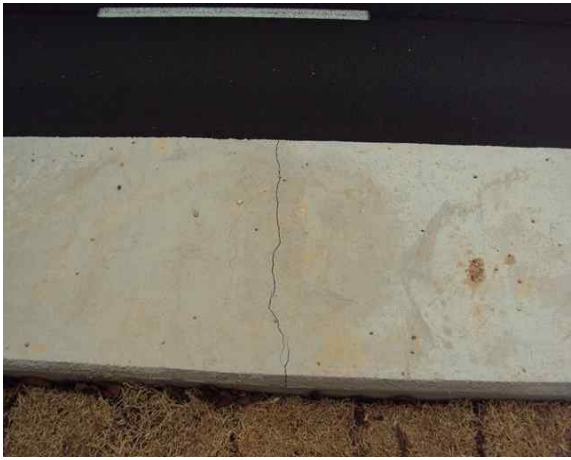
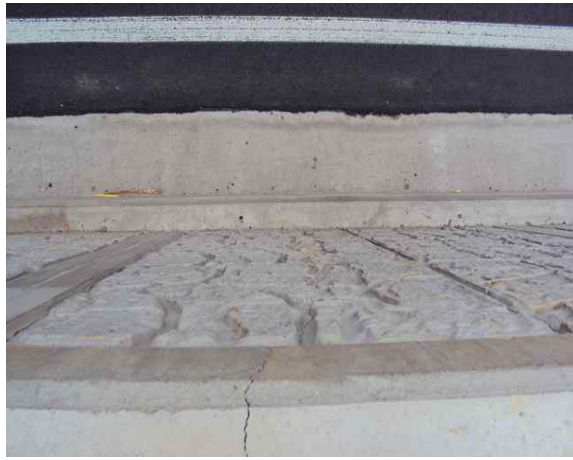
| 위 치 | 16구간 전면부 | 위 치 | 16구간 전면부 |

| 현 황 | 균열(폭 0.4mm) | 현 황 | 균열(폭 0.4mm) |

| | | 전면부 | 16구간 | 균열(폭 0.4mm) | |

| 구 분 | | 점 검 결 과 | | | 조치 필요사항 |
|---|---|---|---|---|---|
| | | 전면부 | 16구간 | 균열(폭 0.4mm) | 균열보수 |

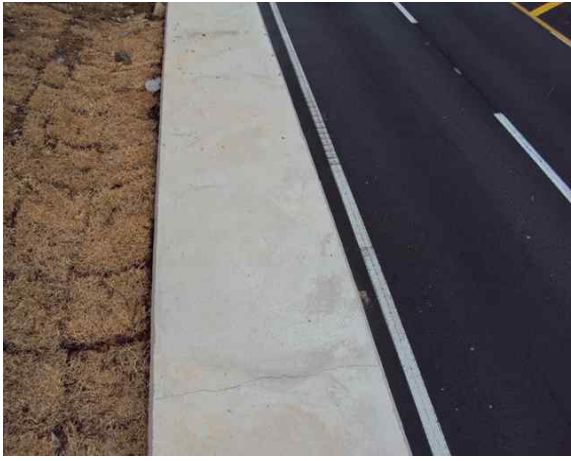
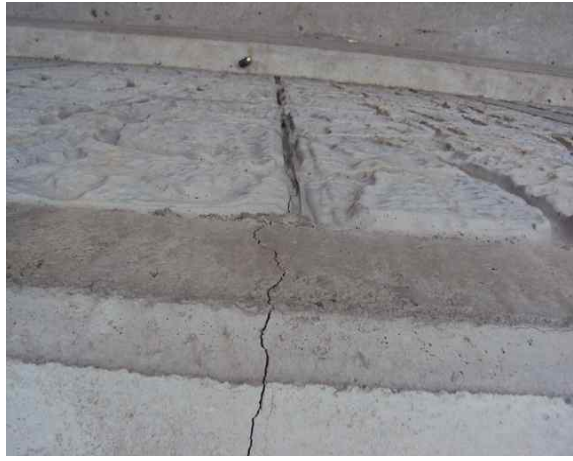
| 위 치 | 16구간 전면부 | 위 치 | 16구간 전면부 |

| 현 황 | 균열(폭 0.3mm) | 현 황 | 균열(폭 0.3mm) |

| | | 전면부 | 16구간 | 균열(폭 0.3mm) | |

| 구 분 | | 점 검 결 과 | | | 조치 필요사항 |
|---|---|---|---|---|---|
| | | 전면부 | 16구간 | 균열(폭 0.3mm) | 균열보수 |

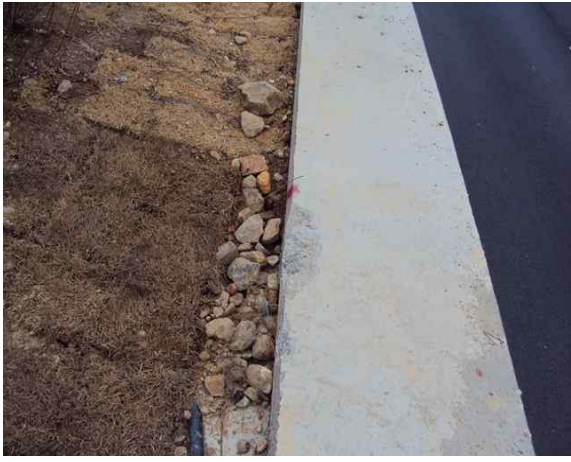
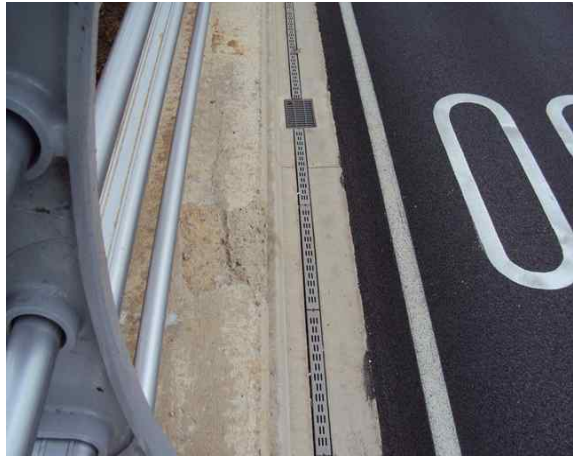
| 위 치 | 16구간 전면부 | 위 치 | 54구간 전면부 |

| 현 황 | 콘크리트 파손 | 현 황 | 콘크리트 파손 |

| | | 전면부 | 16구간 | 파손(0.2m*0.5m) | |
| | | 전면부 | 54구간 | 파손(0.2m*0.2m) | |

| 구 분 | | 점 검 결 과 | | | 조치 필요사항 |
|---|---|---|---|---|---|
| | | 전면부 | 16구간 | 파손(0.2m*0.5m) | 단면보수 |
| | | 전면부 | 54구간 | 파손(0.2m*0.2m) | 단면보수 |

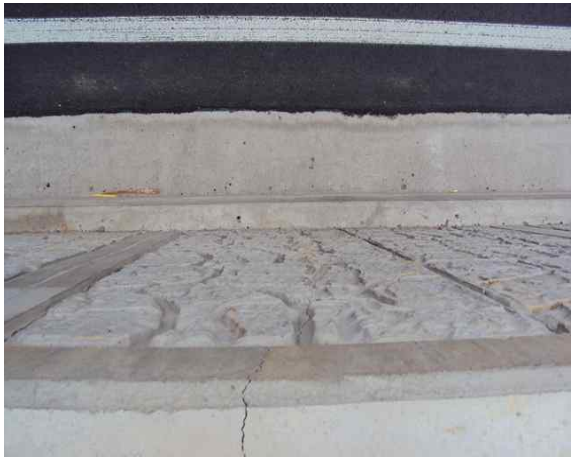
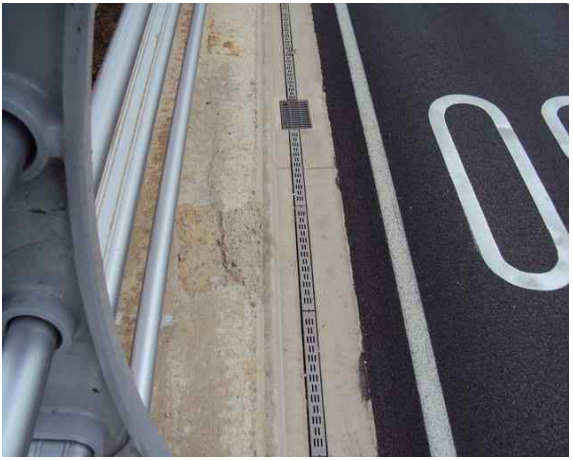
| 위 치 | 16구간 전면부 | 위 치 | 54구간 전면부 |

대상 시설물의 전면부에서 균열 및 파손이 조사되었고, 보수 및 주기적인 점검을 통한 유지관리가 요망된다.

| 위 치 | 16구간 전면부 | 위 치 | 54구간 전면부 |
|---|---|---|---|
| | 균열(폭 0.3~0.4mm) | | 콘크리트 파손 |

옹벽(8+980~10+156.5)의 외관조사 결과, 전면부 균열 및 파손 등의 손상이 조사되었으며, 기 손상은 시공미흡 및 초기건조수축 등의 원인에 의해 발생한 손상인 것으로 판단된다. 그 외의 옹벽 상단, 배면은 양호한 것으로 조사되었다. 상기 손상은 지속적인 점검으로 손상의 진전유무를 확인, 손상의 진전시 조치를 취하는 유지관리가 효율적일 것으로 판단된다.

| 구 분 | 점검 결과 | 조치 필요사항 |
|---|---|---|
| 지표면 노출부위<br>(전면부) | · 균열(폭 0.3~0.4mm) | 균열보수 |
| | · 콘크리트 파손 | 단면보수 |
