## 1. 서부간선지하도로 사진첩

## 2. 옹벽(8+980~10+156.5)

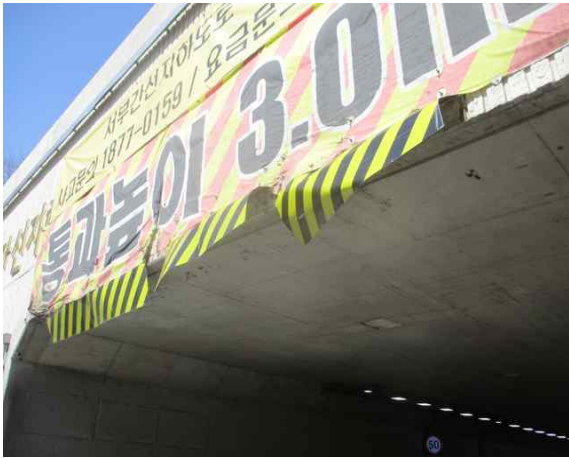
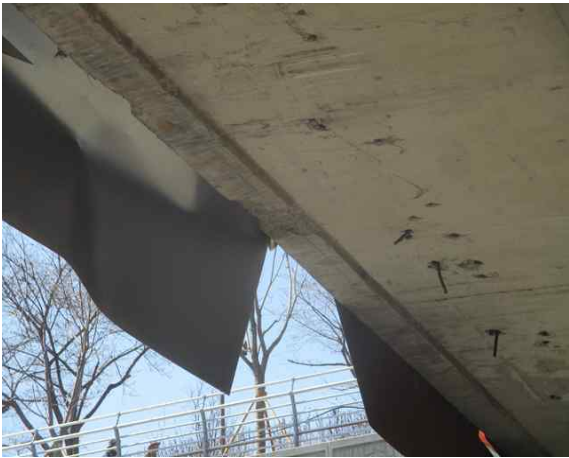
| 위 치 | 성산방향 진입부 | 위 치 | 성산방향 진입부 |

| 현 황 | 상부슬래브 콘크리트 파손 | 현 황 | 상부슬래브 콘크리트 파손 |

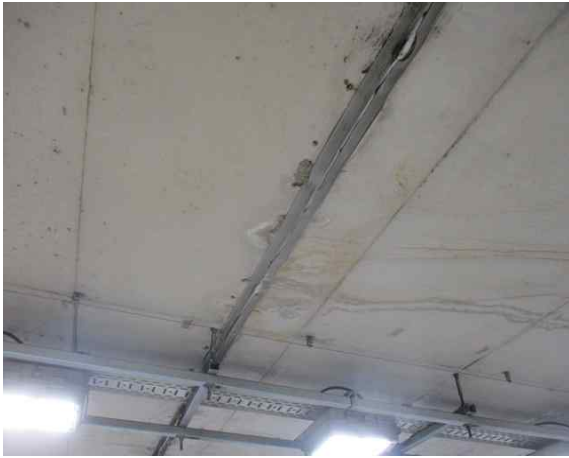
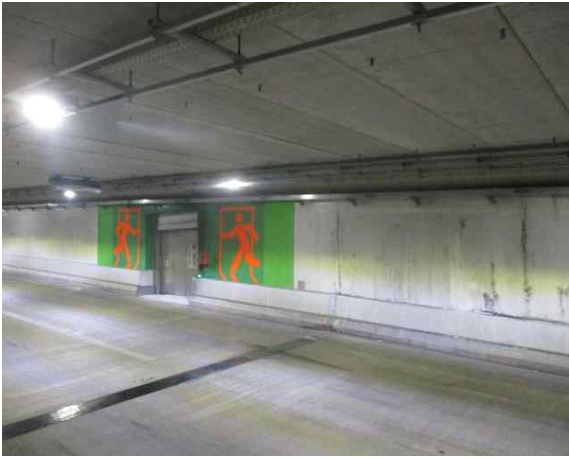
| 위 치 | 성산방향 관리이정 368~370 | 위 치 | 성산방향 관리이정 364~366 |

| 현 황 | 상부슬래브 누수 | 현 황 | 상부슬래브 누수 |

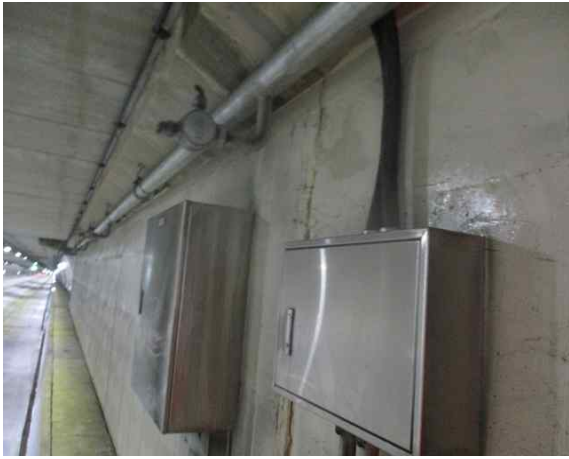
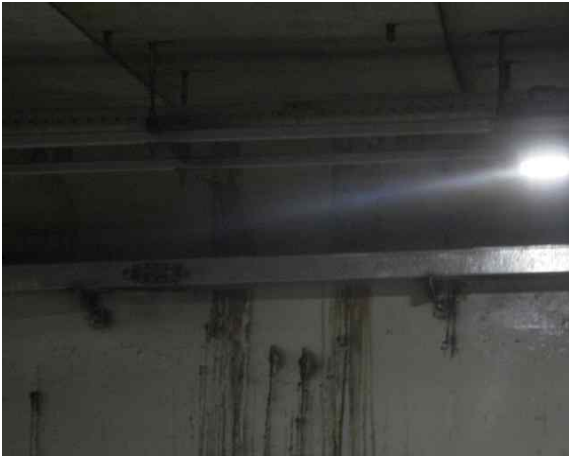
| 위 치 | 성산방향 관리이정 354~356 | 위 치 | 일직방향 관리이정 331~333 |

| 현 황 | 좌측벽 누수 | 현 황 | 좌측벽 누수 |

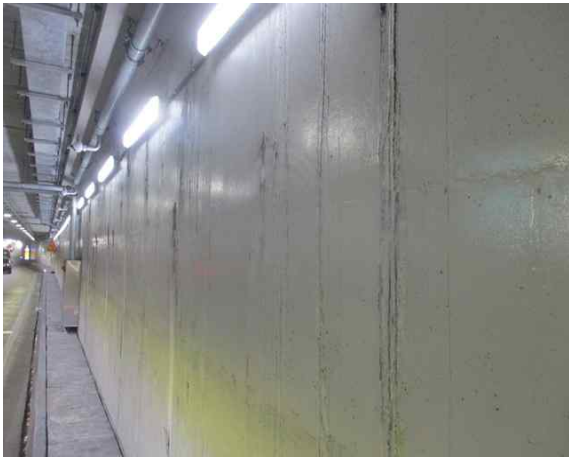
| 위 치 | 일직방향 관리이정 341~343 | 위 치 | 성산방향 관리이정 64~66 |

| 현 황 | 우측벽 누수 | 현 황 | 천단부 균열(폭 0.3mm) |

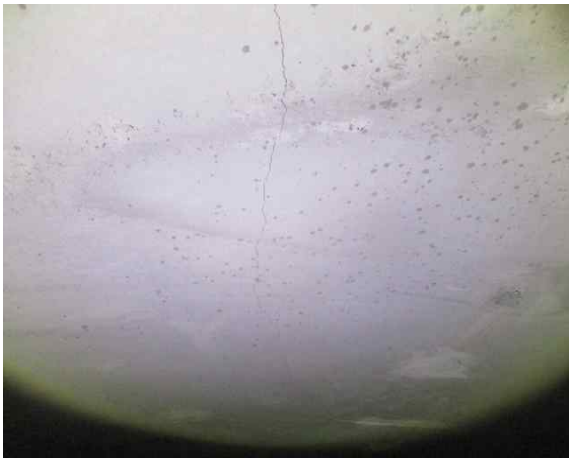
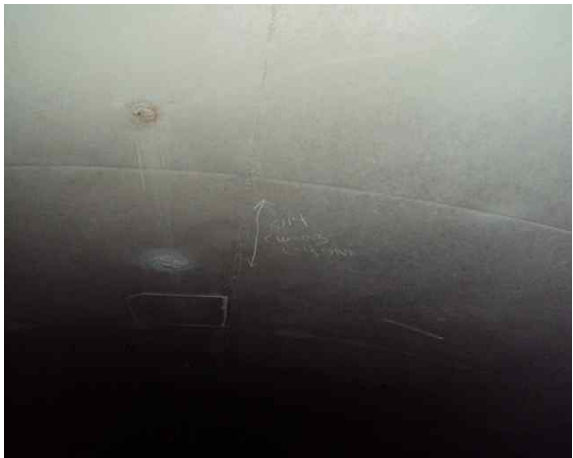
| 위 치 | 성산방향 관리이정 336~338 | 위 치 | 일직방향 관리이정 53~55 |

| 현 황 | 천단부 균열(폭 0.5mm) | 현 황 | 천단부 균열(폭 0.3mm) |

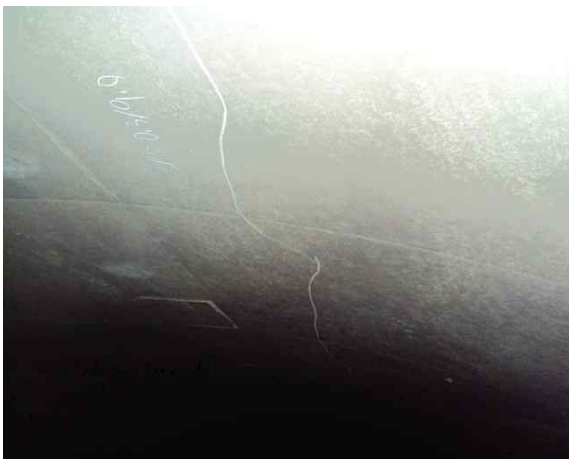
| 위 치 | 일직방향 관리이정 55~57 | 위 치 | 일직방향 관리이정 229~231 |

| 현 황 | 천단부 균열(폭 0.3mm) | 현 황 | 균열보수 - 양호 |

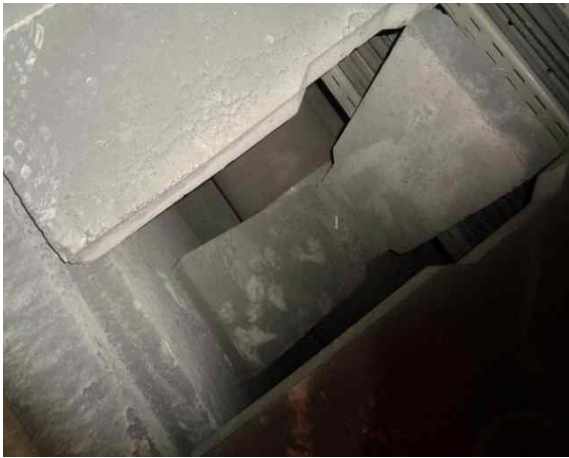
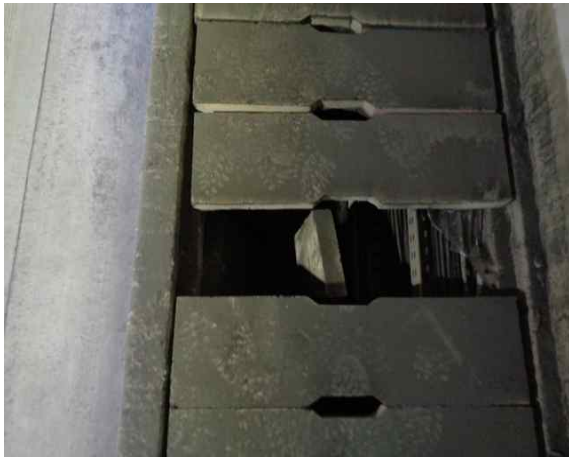
| 위 치 | 성산방향 관리이정 68~70 | 위 치 | 일직방향 관리이정 293~295 |

| 현 황 | 공동구 덮개파손 | 현 황 | 공동구 덮개파손 |

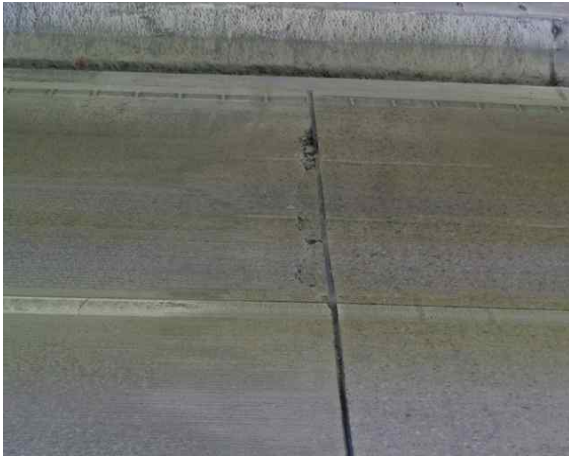
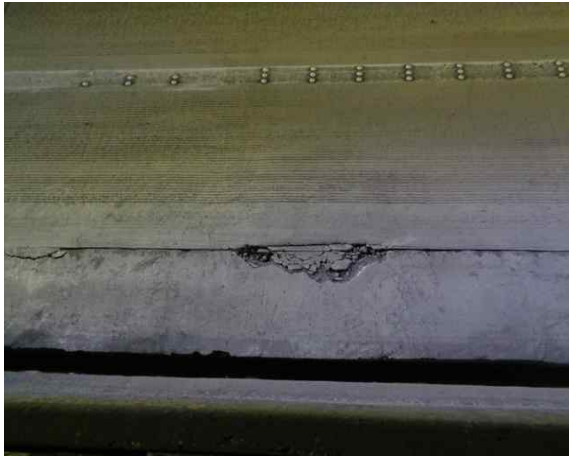
| 위 치 | 성산방향 관리이정 284~286 | 위 치 | 일직방향 관리이정 321~323 |

| 현 황 | 포장부 파손 | 현 황 | 포장부 파손 |

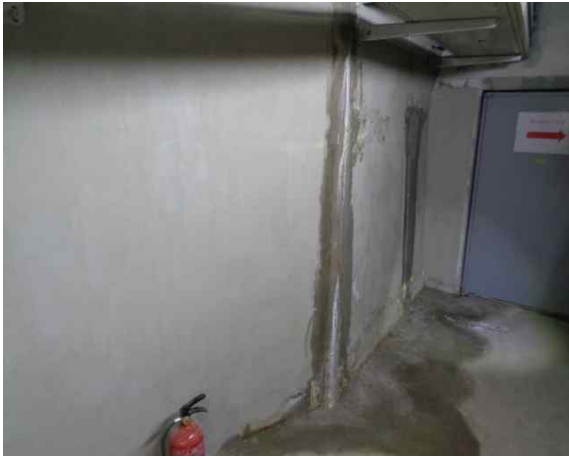
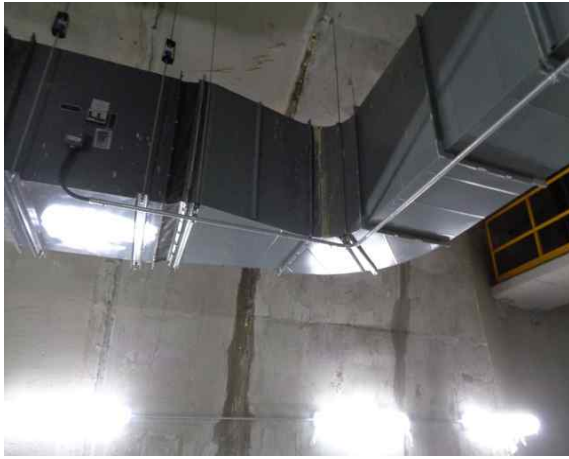
| 위 치 | 성산방향 공기정화시설#2 | 위 치 | 성산방향 공기정화시설#2 |

| 현 황 | 측류팬실 누수 | 현 황 | 측류팬실 누수 |

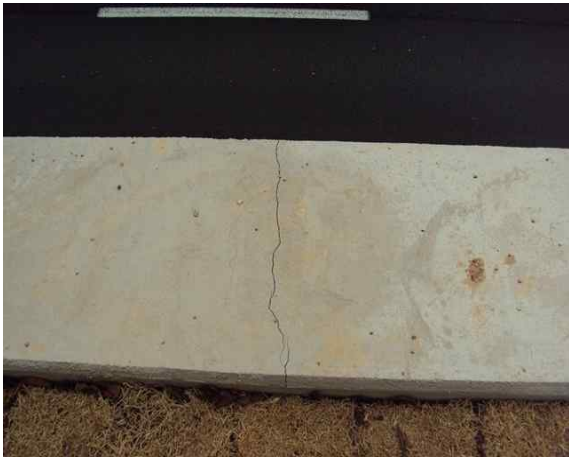
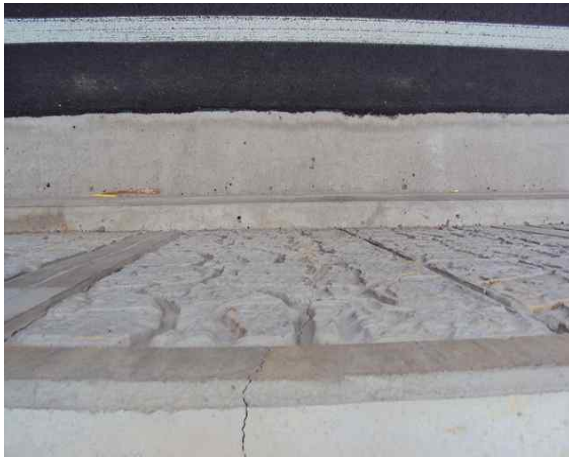
| 위 치 | 16구간 전면부 | 위 치 | 16구간 전면부 |

| 현 황 | 균열(폭 0.4mm) | 현 황 | 균열(폭 0.4mm) |

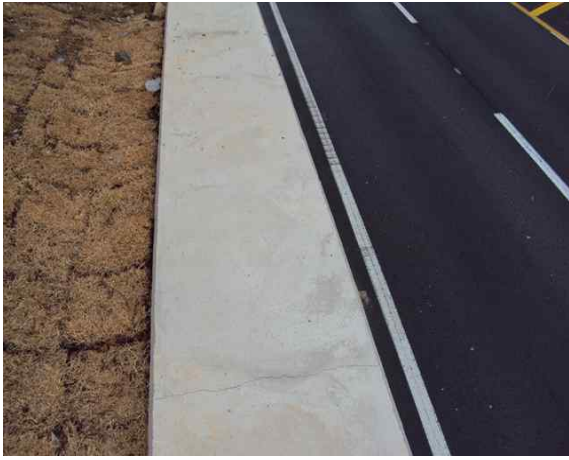
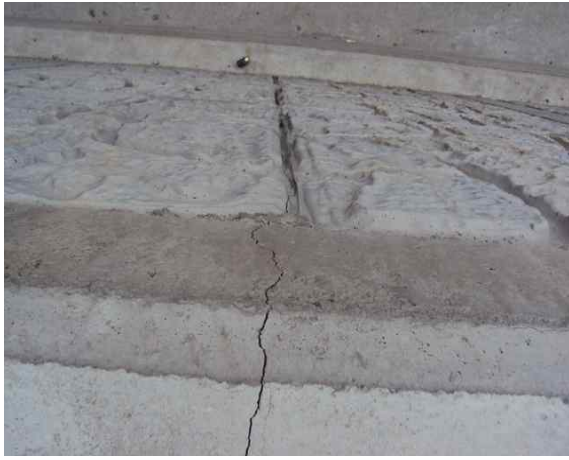
| 위 치 | 16구간 전면부 | 위 치 | 16구간 전면부 |

| 현 황 | 균열(폭 0.3mm) | 현 황 | 균열(폭 0.3mm) |

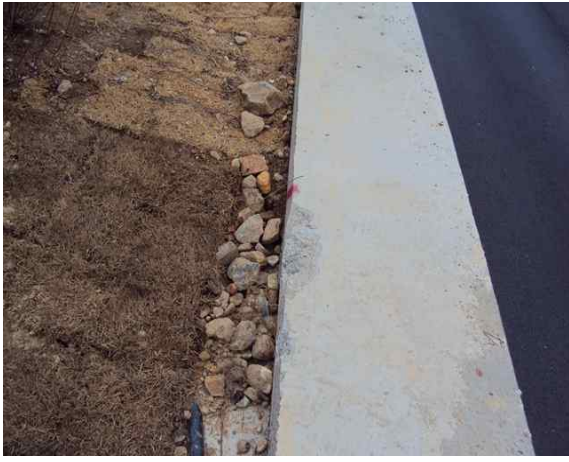
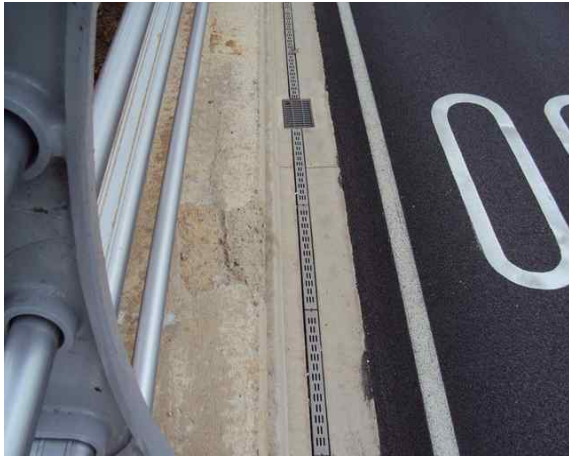
| 위 치 | 16구간 전면부 | 위 치 | 54구간 전면부 |

| 현 황 | 콘크리트 파손 | 현 황 | 콘크리트 파손 |
