# 부 록

## 시 설 물 별 사 진 첵

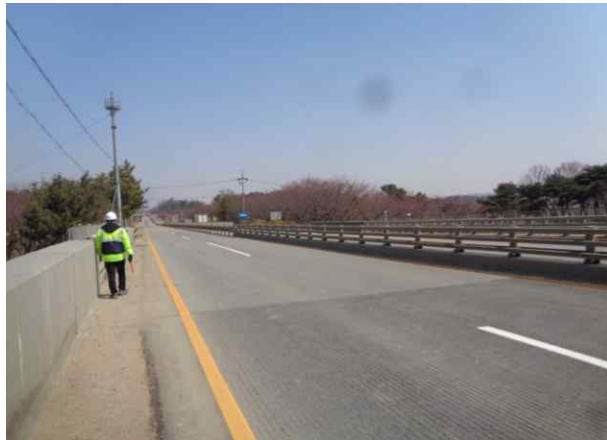
교량 전경

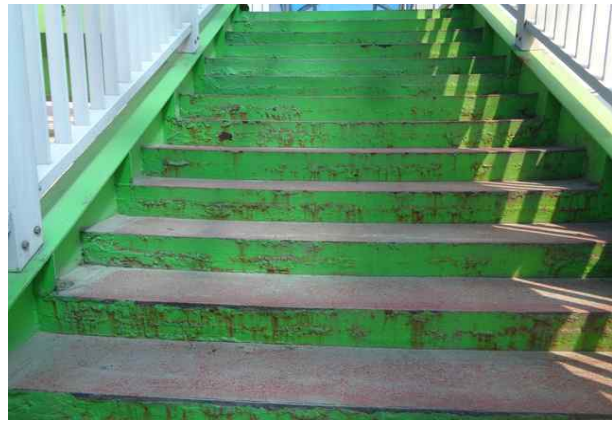
| #1 | | | |

| 계단부 부식/도장박리 (2.0×11.3) | | #1 | 계단부 부식/도장박리 (2.0×11.3) |
