## 16. 고산육교

# 제1장 정기안전점검 개요

【표 II. 1.1】 시설물현황(고산육교)

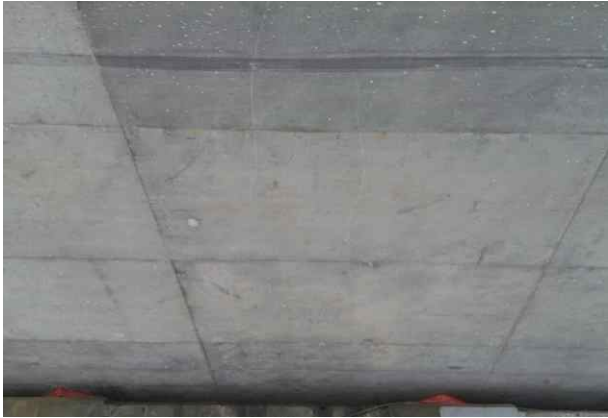
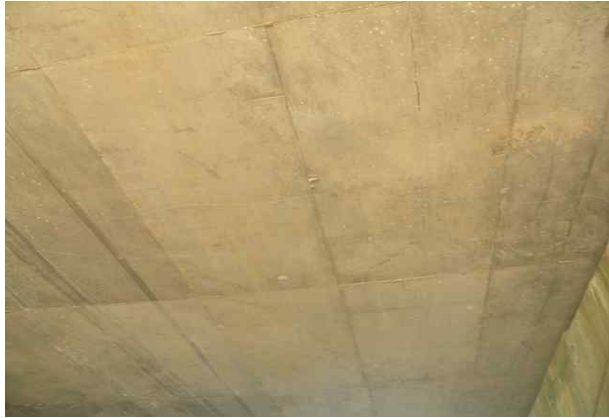
| 바닥판 하면 균열 (S1) #1 | 바닥판 하면 균열 (S1) #1 |

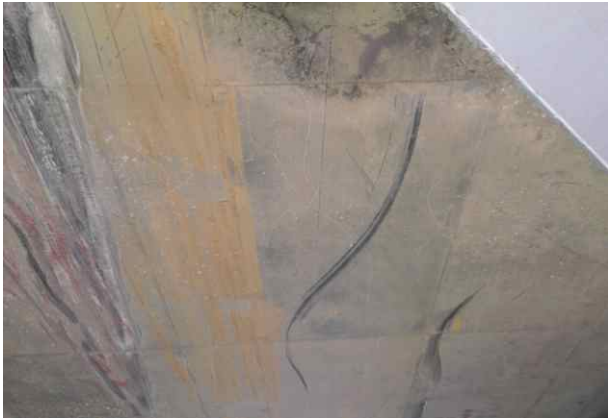
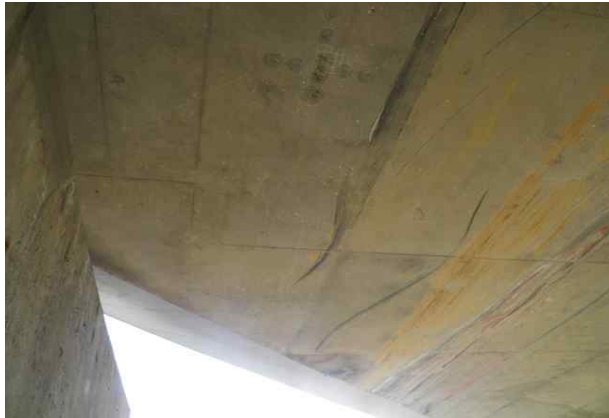
| 바닥판 하면 망상균열 (S1) #2 | 바닥판 하면 망상균열 (S1) #2 |

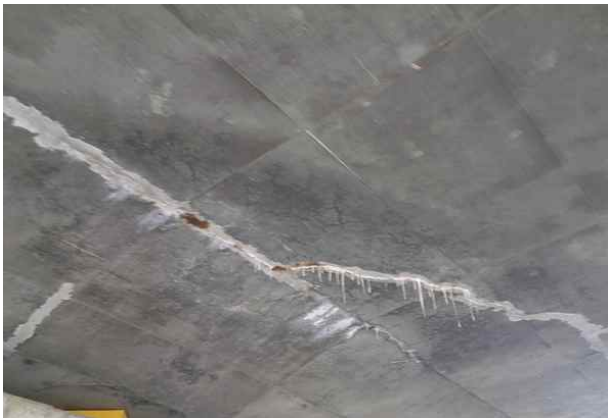
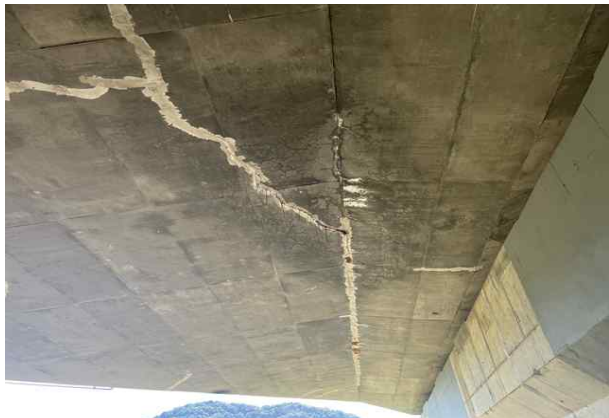
| 바닥판 하면 녹물 및 백태 (S5) #3 | 바닥판 하면 녹물 및 백태 (S5) #3 |

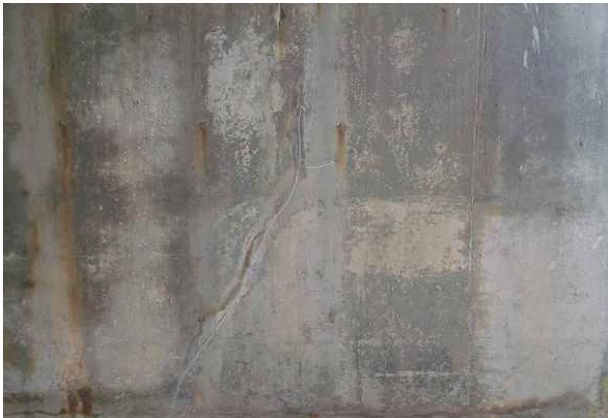
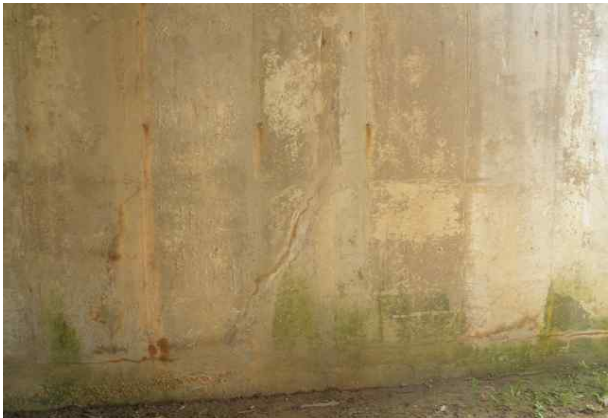
| 2022 상반기 | | 2022 하반기 | |
|---|--|---|--|
| #5 | | #5 | |

| 2022 상반기 | | 2022 하반기 | |
|---|--|---|--|
| 교대 벽체 전면 균열(A1) | | 교대 벽체 전면 균열(A1) | |

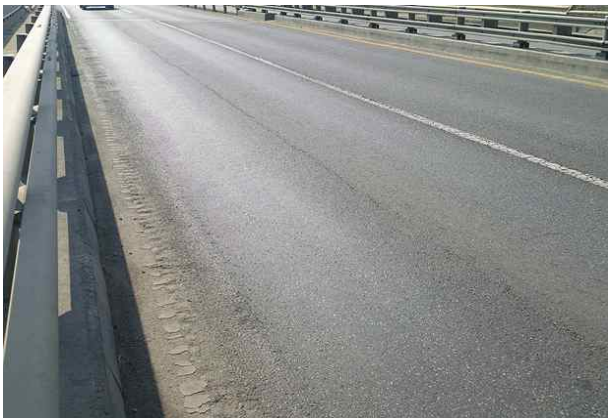
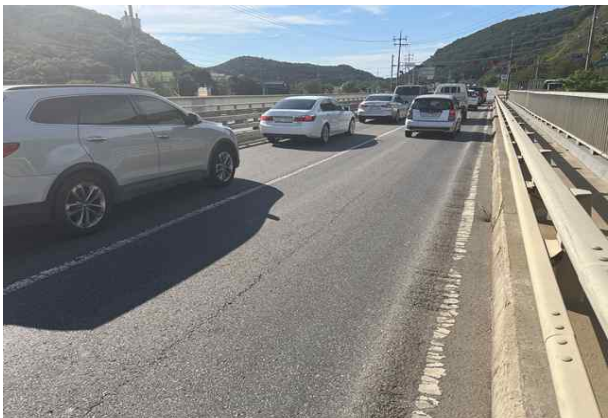
| 2022 상반기 | 2022 하반기 |
|---|---|
| 교면포장 일방향균열, 소성변형(강화,S3) #11 | 교면포장 일방향균열, 소성변형(강화,S3) #11 |

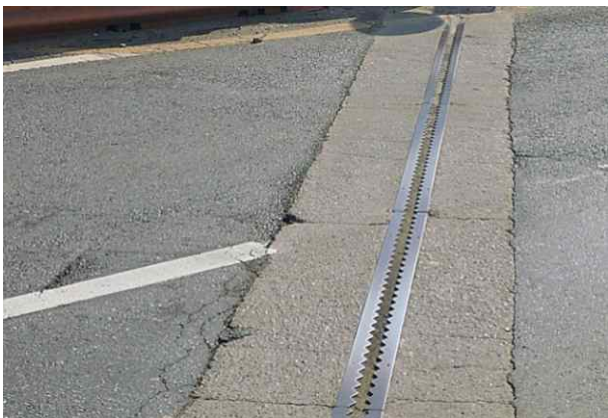
| 2022 상반기 | 2022 하반기 |
|---|---|
| 신축이음 토사퇴적, 균열, 파손(A2,서울) #12 | 신축이음 토사퇴적, 균열, 파손(A2,서울) #12 |

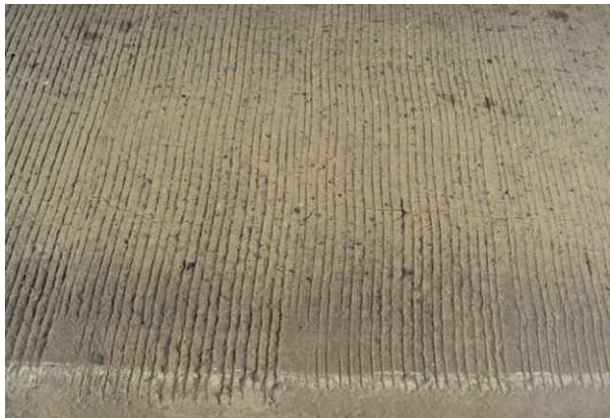
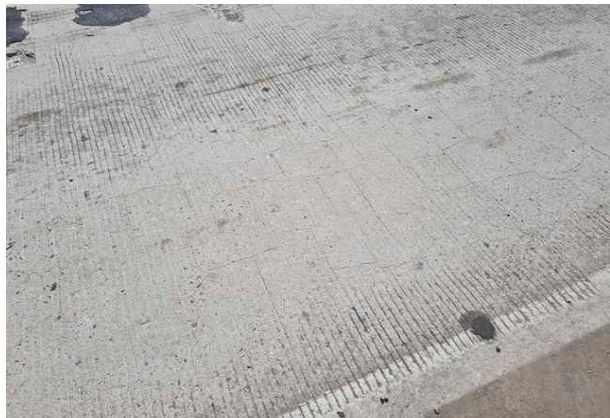
| 2022 상반기 | | 2022 하반기 | |
|---|--|---|--|
| #10 | | #10 | |

| 2022 상반기 | | 2022 하반기 | |
|---|--|---|--|
| 교면포장 망상균열(강화,S3) | | 교면포장 망상균열(강화,S3) | |

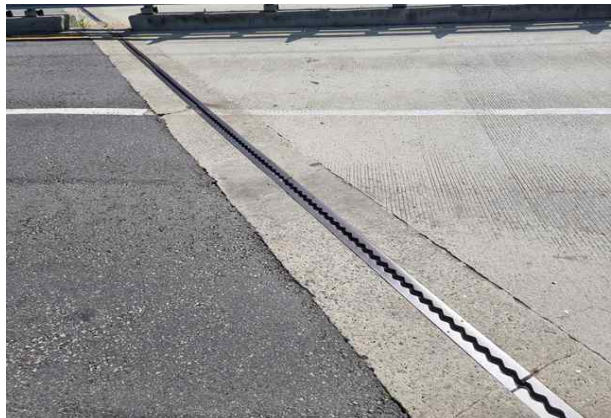
| 2022 상반기 | | 2022 하반기 | |
|---|--|---|--|
| #13 | | #13 | |

| 2022 상반기 | | 2022 하반기 | |
|---|--|---|--|
| 후타재 균열, 박리 (강화,A1) | | 후타재 균열, 박리 (강화,A1) | |

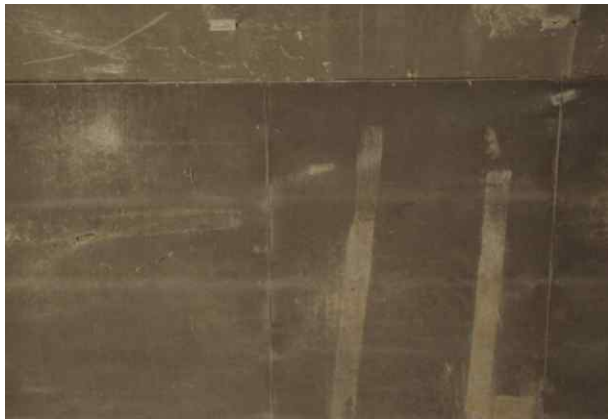
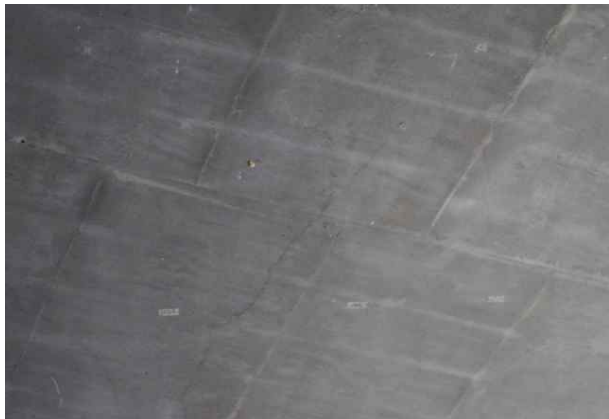
| 바닥판 균열 (0.3mm 미만) (S1) | | #1 | 바닥판 균열 (0.3mm 미만) (S1) | #1 |

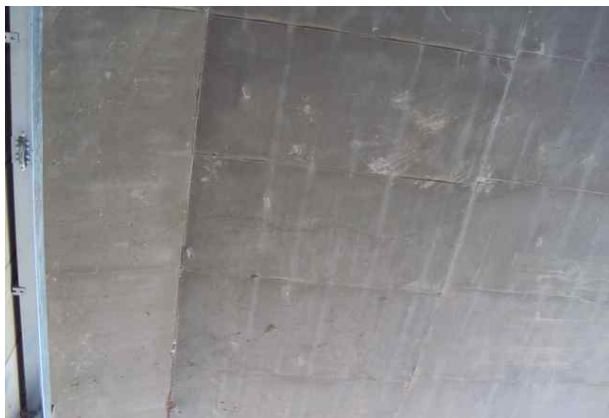
| 바닥판 재료분리 (1m×2m) (S2) | | #3 | 바닥판 재료분리 (1m×2m) (S2) | #3 |

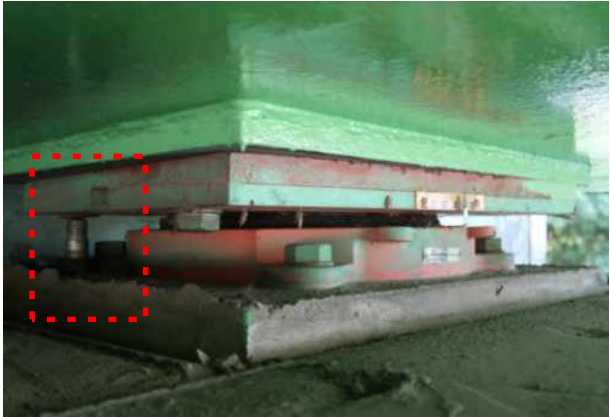
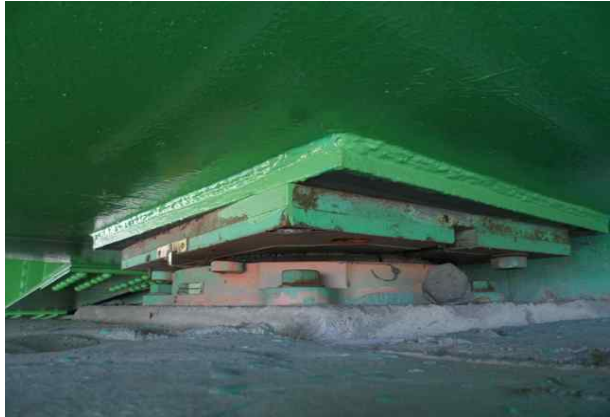
| 2022 상반기 | 2022 하반기 |
|---|---|
| <div>받침 볼트 탈락(A2-Sh2)</div> <div>#16</div> | <div>받침 볼트 탈락(A2-Sh3)</div> <div>#16</div> |

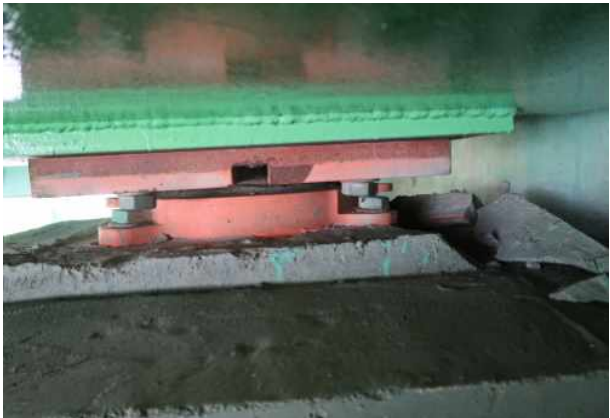
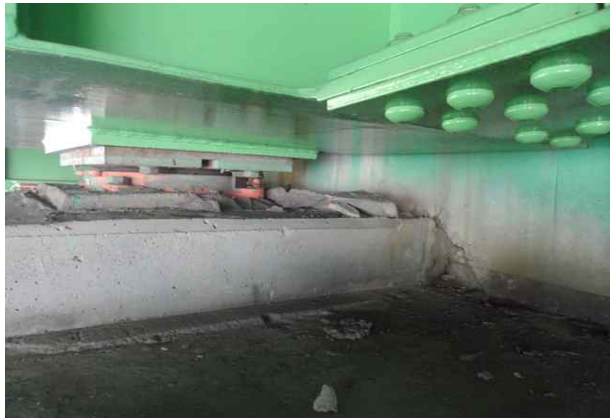
| 2022 상반기 | 2022 하반기 |
|---|---|
| <div>받침 몰탈 균열 및 파손(A2-Sh1)</div> <div>#17</div> | <div>받침 몰탈 파손(A2-Sh2)</div> <div>#17</div> |

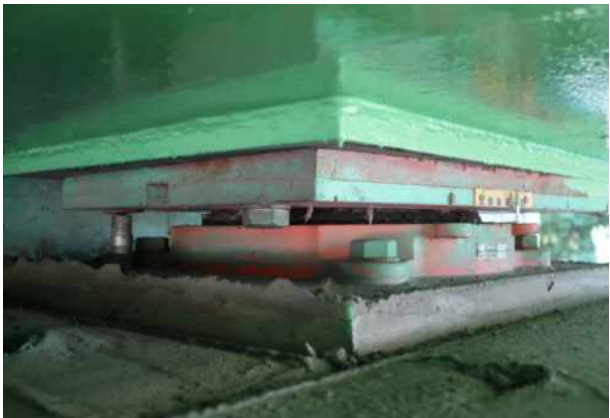
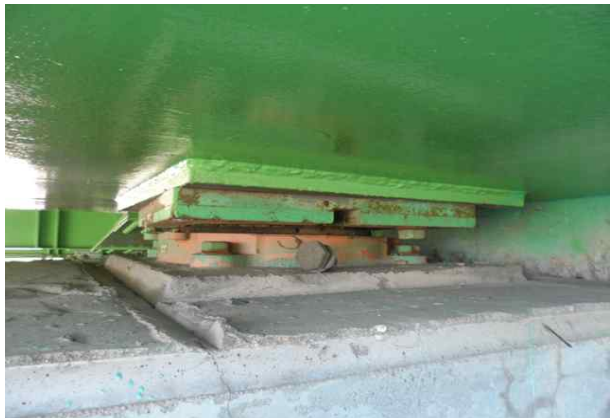
| 2022 상반기 | 2022 하반기 |
|---|---|
| <div>받침 설치 오류(A2-Sh3)</div> <div>#18</div> | <div>받침 설치 오류(A2-Sh3)</div> <div>#18</div> |

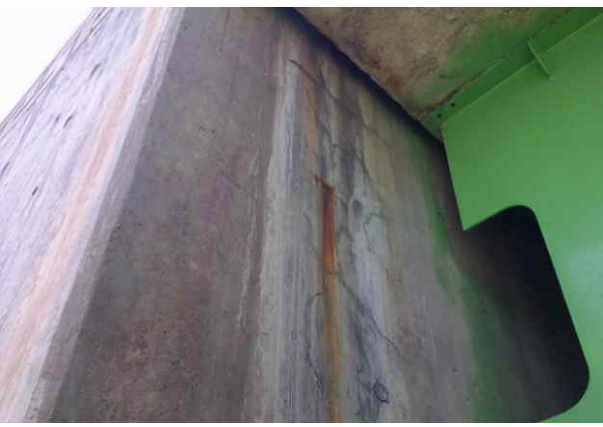
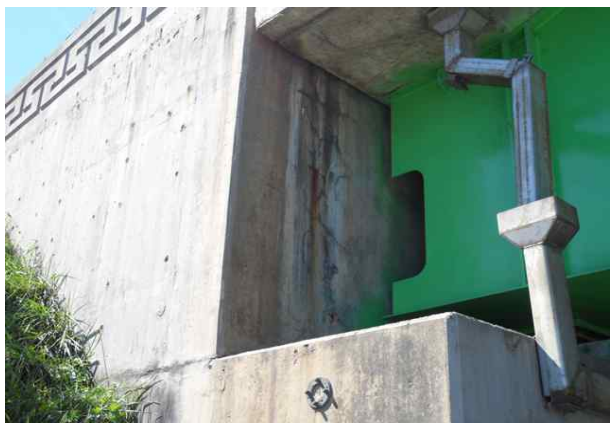
| | | 교대 홍벽 망상균열(A1) | #14 |

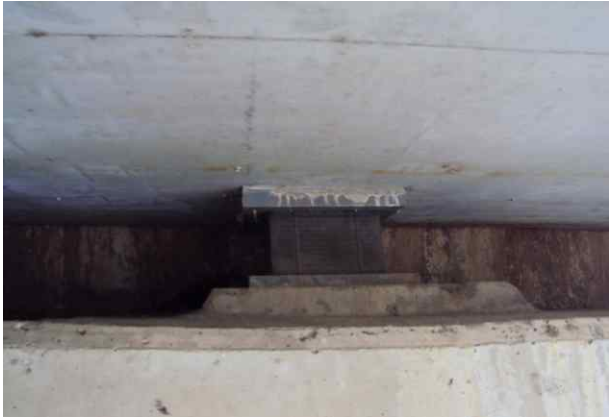
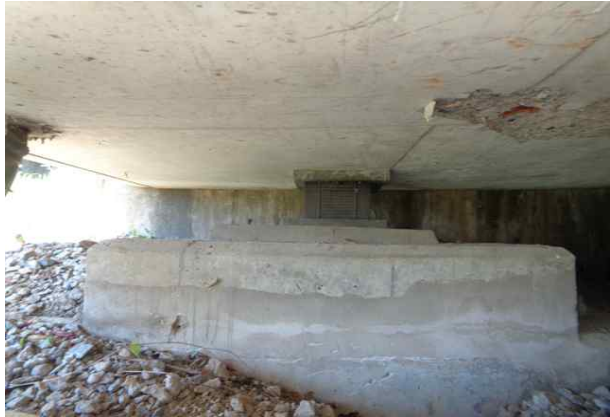
| 2022 상반기 | | 2022 하반기 | |
|---|---|---|---|
| | | 교좌받침 상태양호(A1) | #4 |

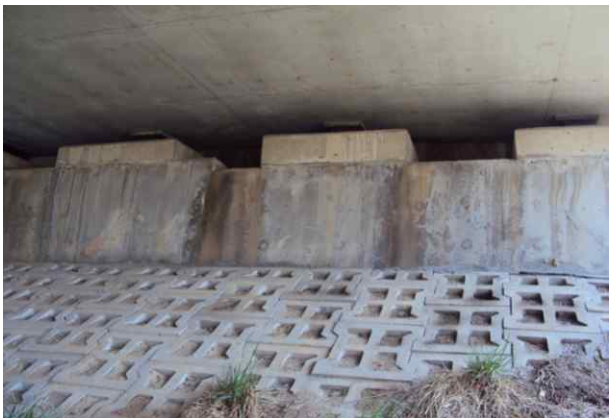
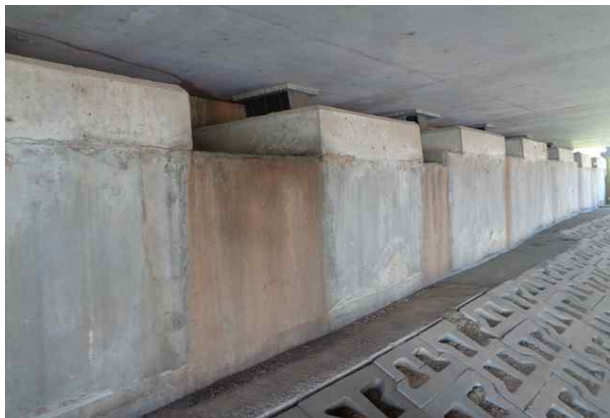
| 2022 상반기 | | 2022 하반기 | |
|---|---|---|---|
| | | 교대 누수흔적(A2) | #5 |

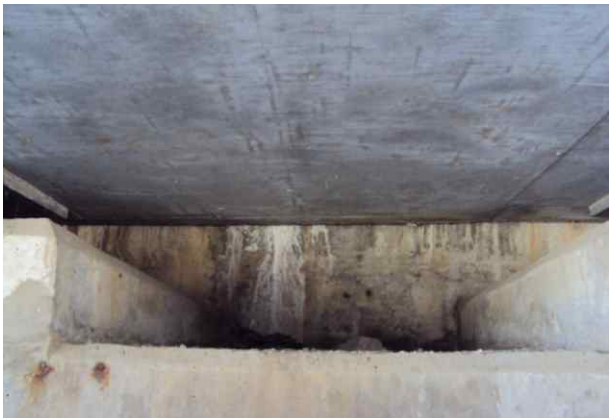
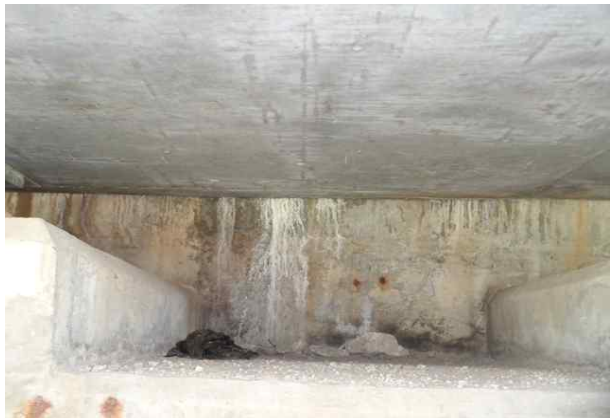
| 2022 상반기 | | 2022 하반기 | |
|---|---|---|---|
| | | 교대 홍벽 누수백태(A1) | #6 |

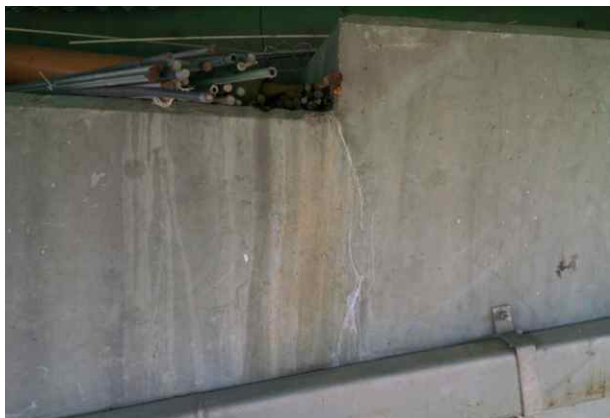
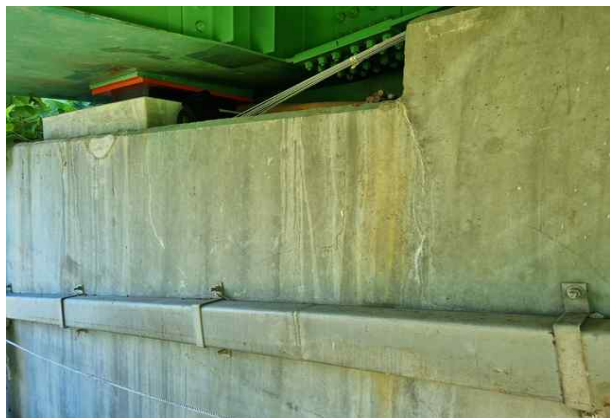
| 2022 상반기 | | 2022 하반기 | |
|---|---|---|---|
| 교대 벽체 균열(0.3mm이상) (A1) | #6 | 교대 벽체 균열(0.3mm이상) (A1) | #6 |

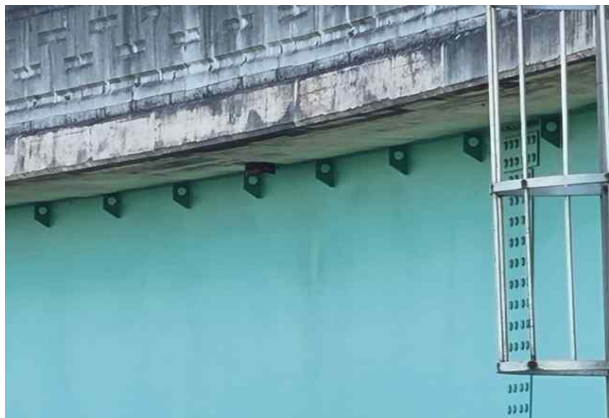
| 2022 상반기 | 2022 하반기 |
|---|---|
| 배수관 탈락 및 막힘(S1) #11 | 배수관 탈락 및 막힘(S1) #11 |

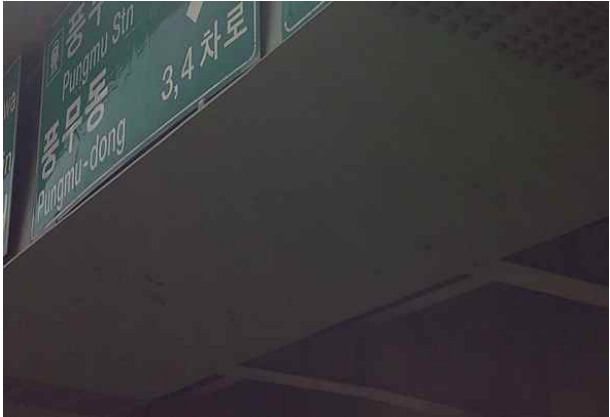
| 2022 상반기 | | 2022 하반기 | |
|---|---|---|---|
| | | 거더외부 도장박리(S1-G1) | #4 |

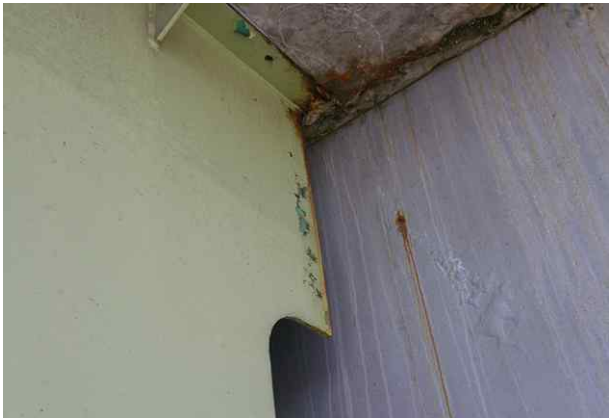
| 2022 상반기 | | 2022 하반기 | |
|---|---|---|---|
| | | 거더외부 단부 부식(S1-G1) | #5 |

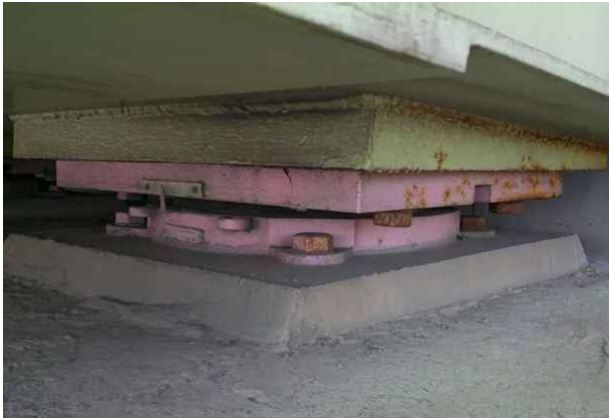
| 2022 상반기 | | 2022 하반기 | |
|---|---|---|---|
| | | 교량받침 부식(A1-Sh4) | #6 |

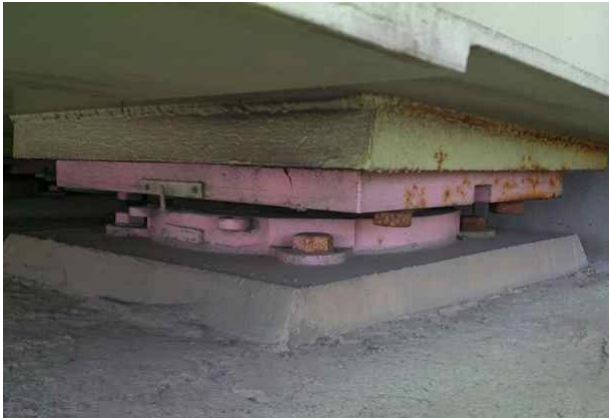
| 2022 상반기 | | 2022 하반기 | |
|---|---|---|---|
| | | 교량받침 부식(A2-Sh4) | #6 |

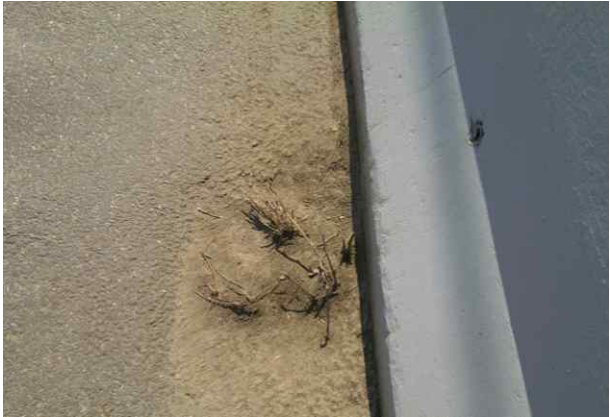
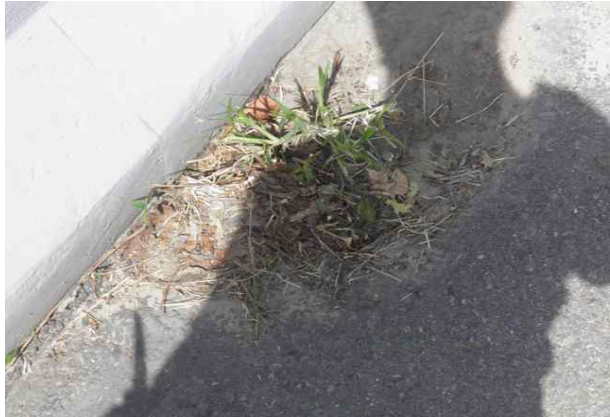
| 2022 상반기 | | 2022 하반기 | |
|---|---|---|---|
| | | 배수구 막힘 (S1, 서울) | #10 |

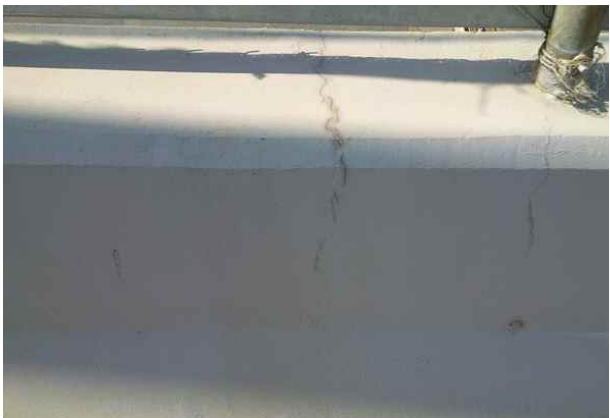
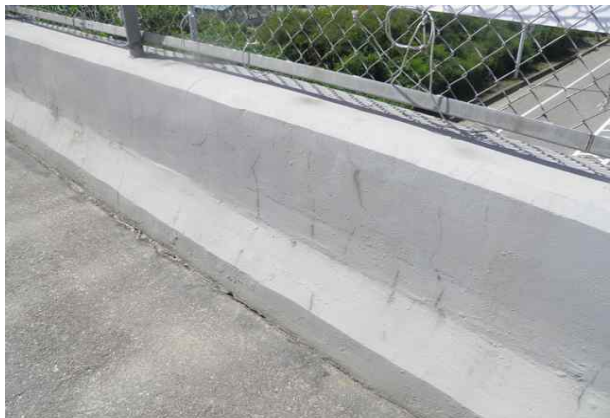
| 2022 상반기 | | 2022 하반기 | |
|---|---|---|---|
| | | 방호벽 보수부 균열 (0.3mm 미만) (S1) | #11 |
| | | 방호벽 보수부 망상균열 (S1) | #11 |

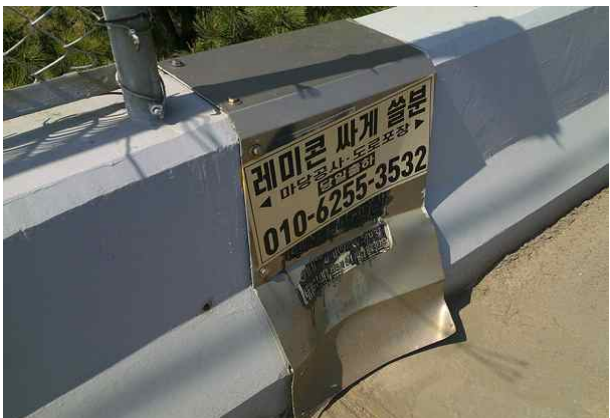
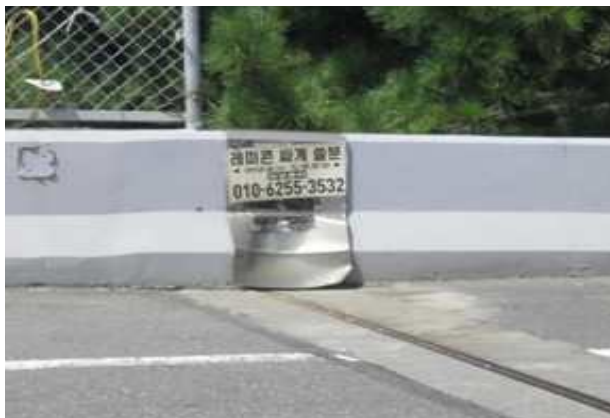
| 2022 상반기 | | 2022 하반기 | |
|---|---|---|---|
| | | 방호벽 차수관 변형 (A2) | #12 |

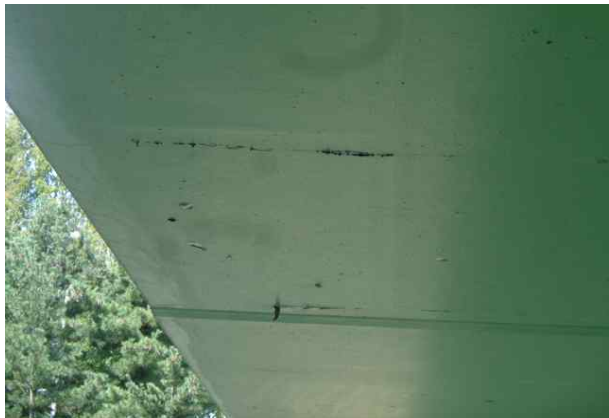
| 2022 상반기 | 2022 하반기 |
|---|---|
| 거더외부 균열 (S1-G2) #3 | 거더외부 균열 (S1-G2) #3 |

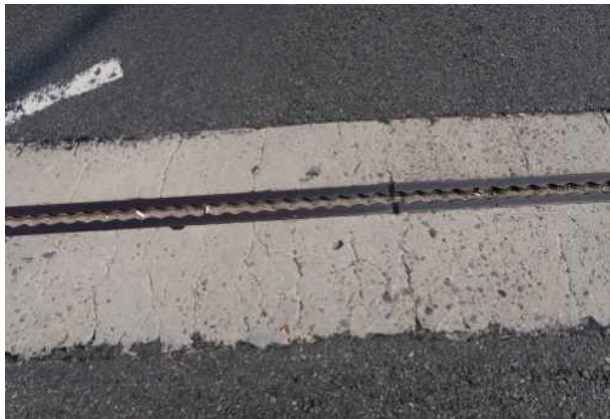
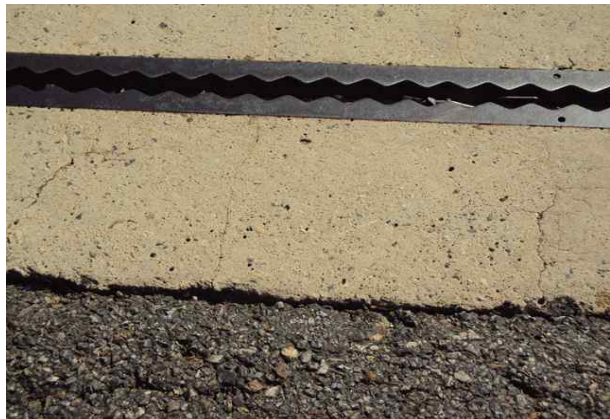
| 후타재 균열 (A1) | | #1 | 후타재 균열 (A1) | #2 |

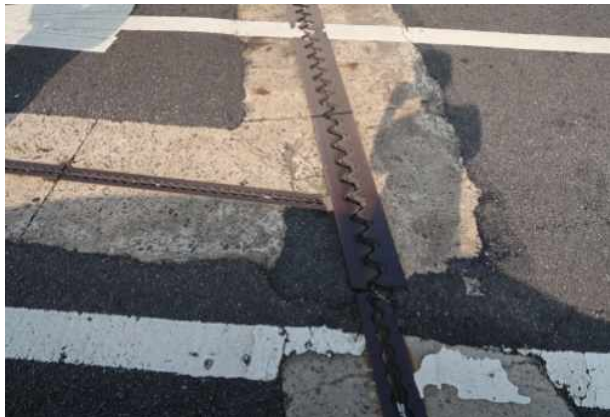
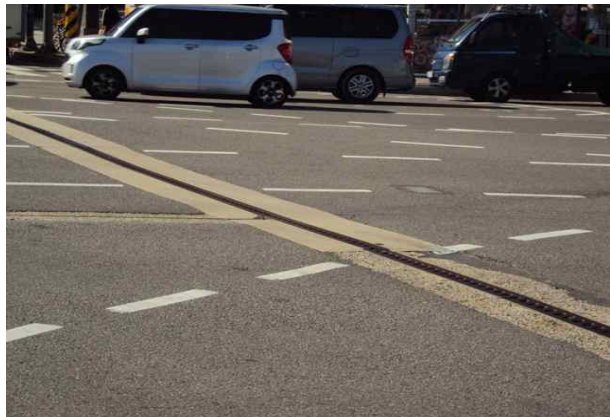
| 후타재 파손 (A2) | | #2 | 후타재 파손 (A1) | #2 |

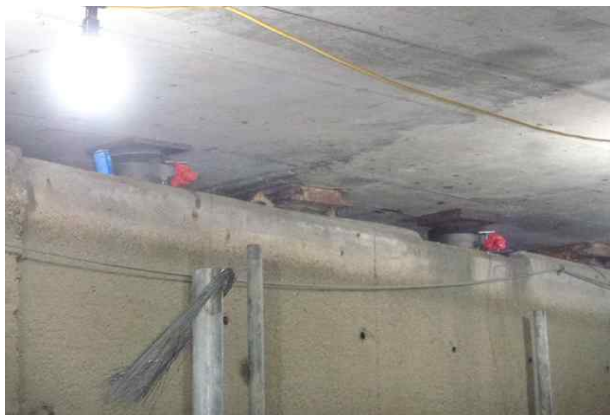
| 2022 하반기 | | 2022 하반기 | |
|---|---|---|---|
| | | 교량반침 교체 진행현황 #12 | 교량반침 교체 진행현황 #12 |

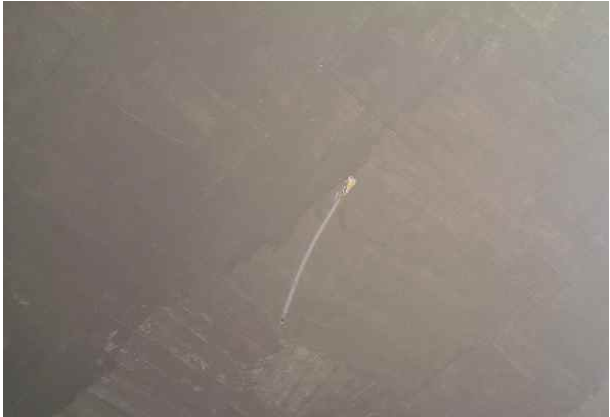
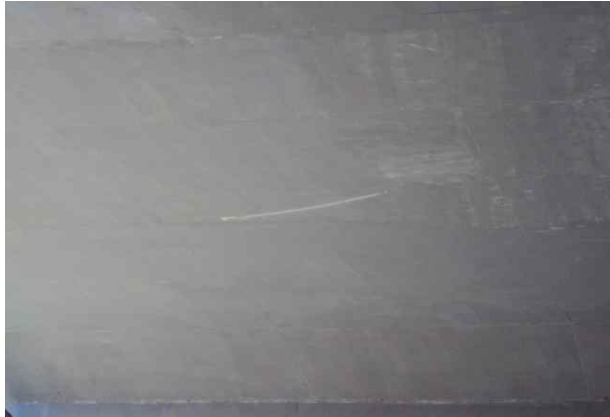
| 2022 상반기 | | 2022 하반기 | |
|---|---|---|---|
| 슬래브 균열(S1,서울) | #4 | 슬래브 균열(S1,서울) | #4 |

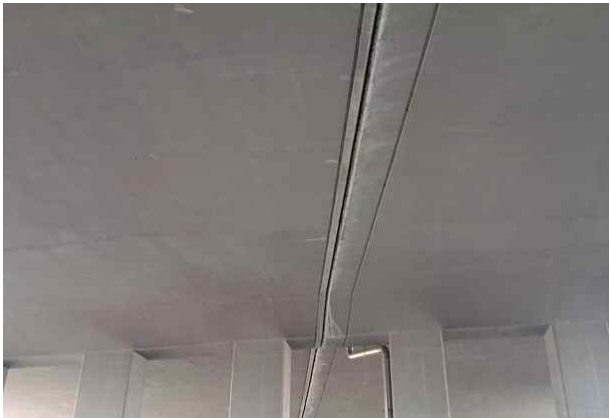
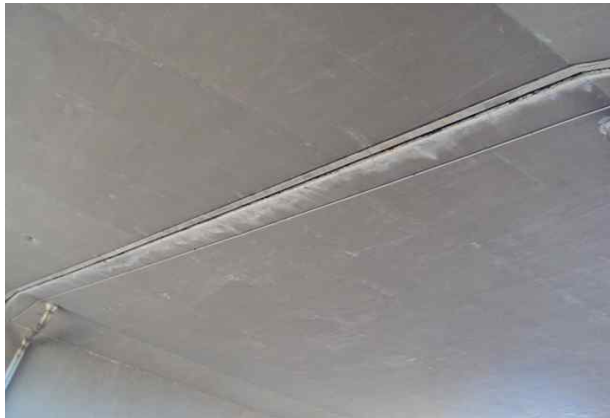
| 2022 상반기 | | 2022 하반기 | |
|---|---|---|---|
| 종조인트부 누수 및 백태 (S1~S2) | #5 | 종조인트부 누수 및 백태 (S1~S2) | #5 |

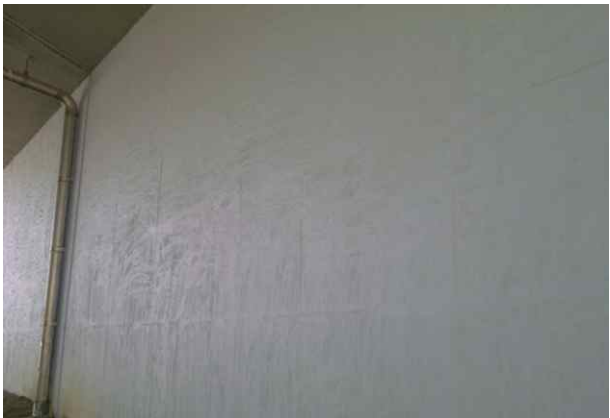
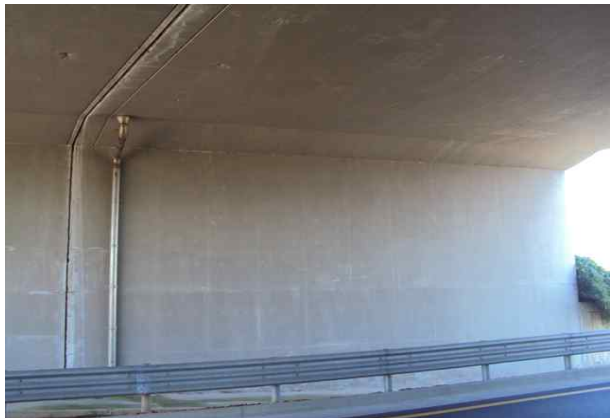
| 2022 상반기 | | 2022 하반기 | |
|---|---|---|---|
| 교대 기보수 상태양호(A1) | #6 | 교대 기보수 상태양호(A1) | #6 |

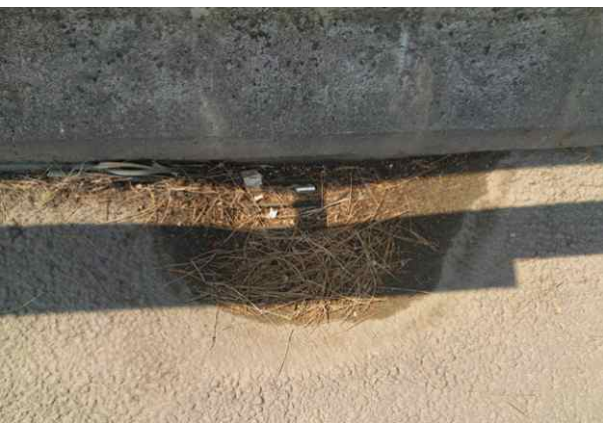
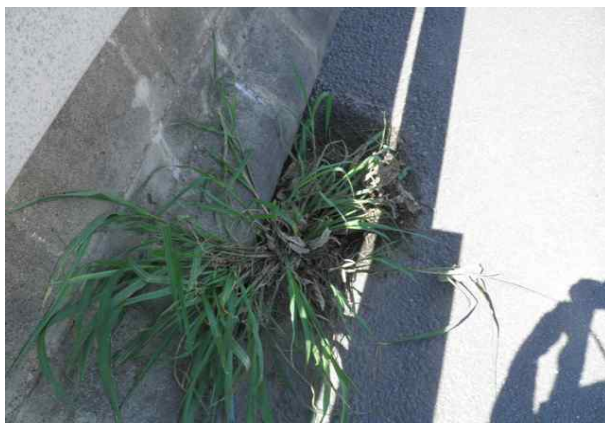
| | | 배수구 퇴적물 (S2,서울) | #14 |

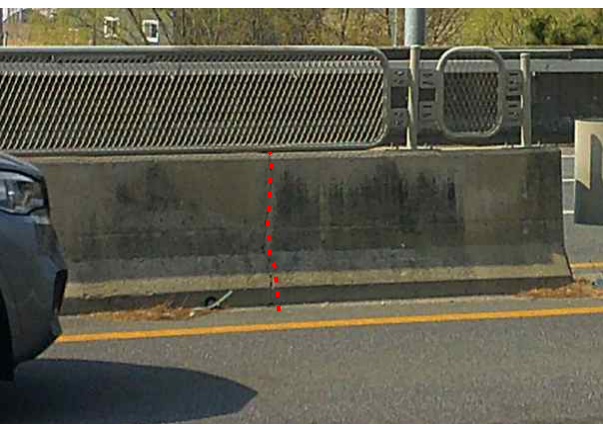
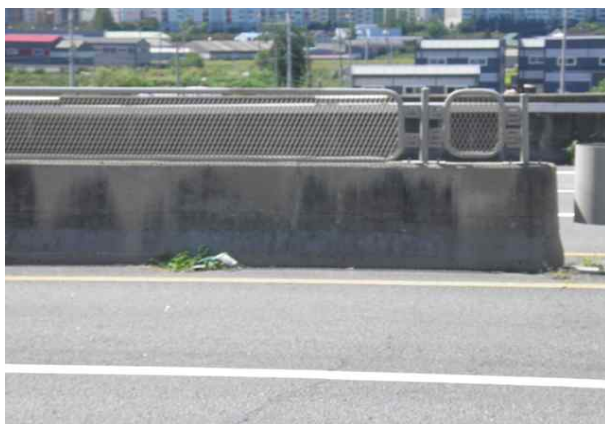
| | | 중분대 균열 (Cw=0.3mm) (S2) | #15 |

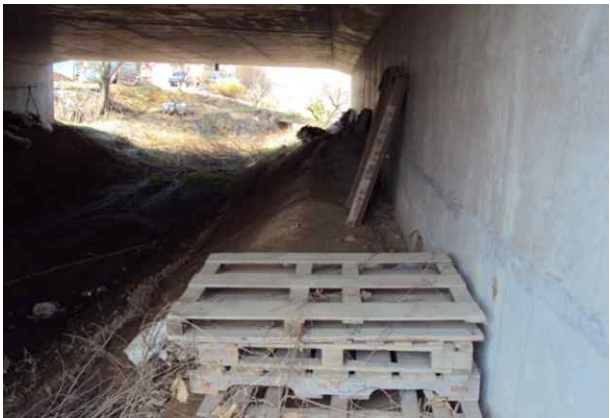
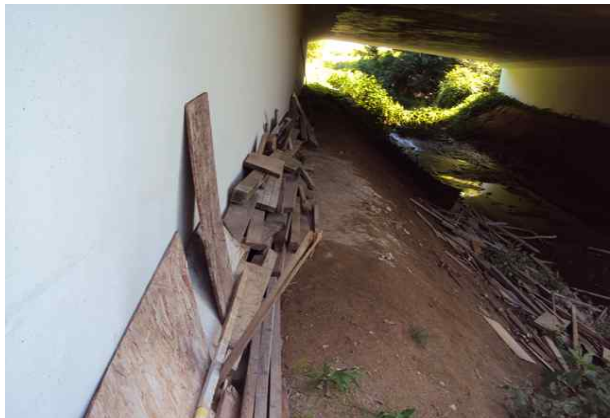
| 2022 상반기 | | 2022 하반기 | |
|---|---|---|---|
| | | 화재위험 물질 적치(S2) | #18 |

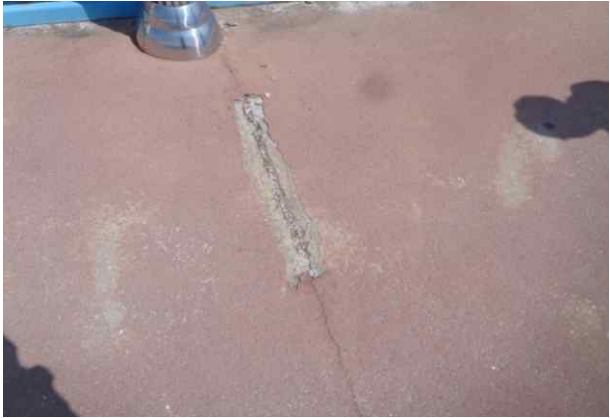
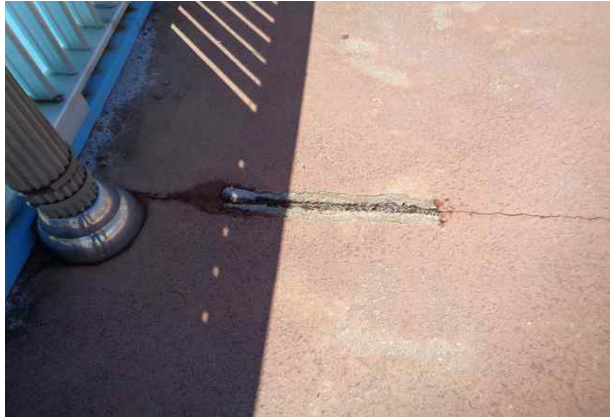
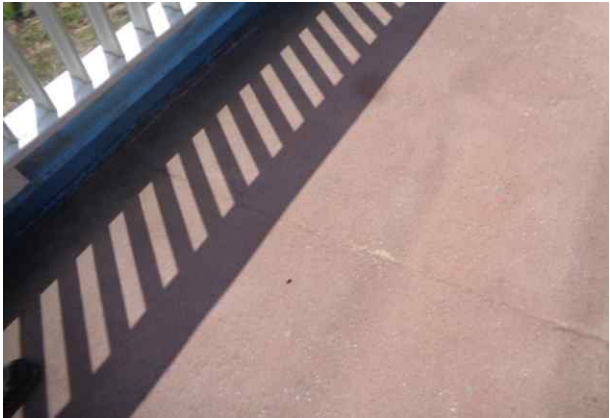
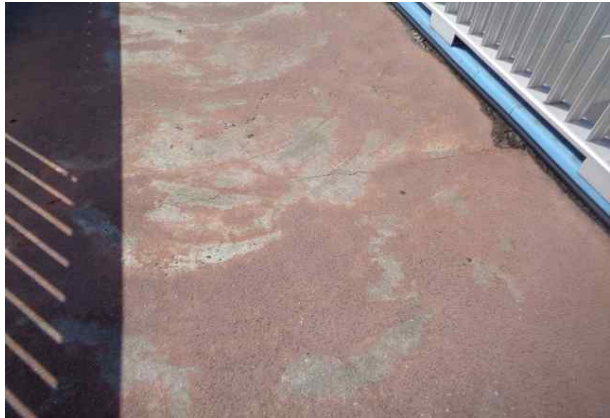
| 2022 상반기 | | 2022 하반기 | |
|---|---|---|---|
| | | 보도부 상면 포장파손 (0.2×0.8) | #1 |

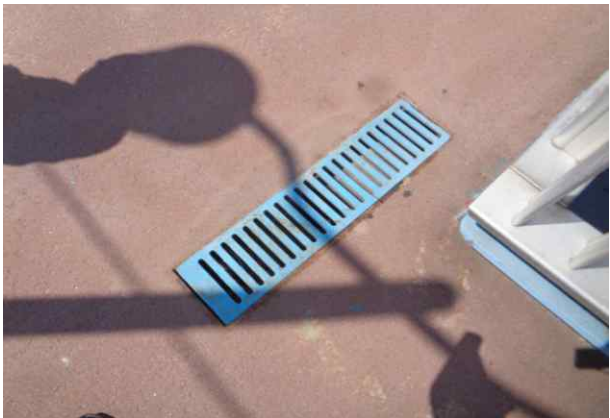
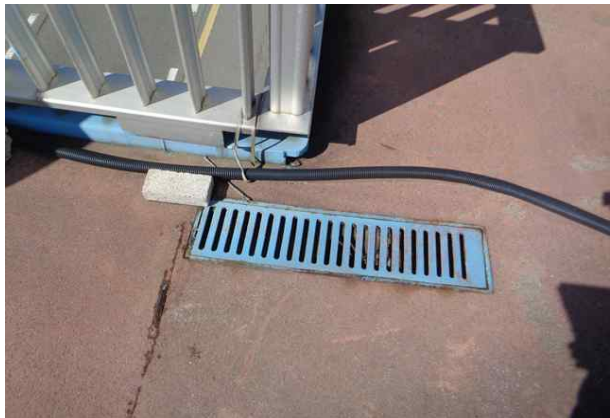
| 2022 상반기 | | 2022 하반기 | |
|---|---|---|---|
| | | 보도부 상면 포장균열 (2.0m) | #2 |

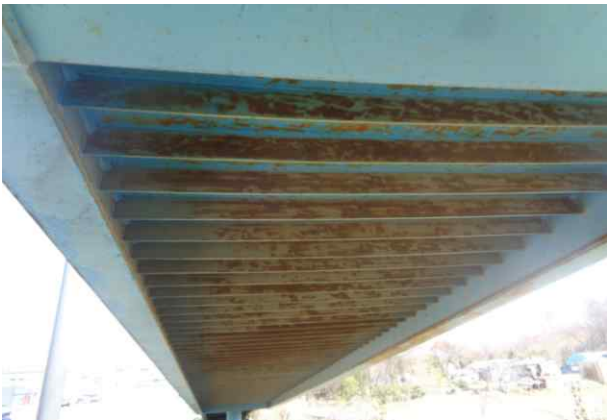
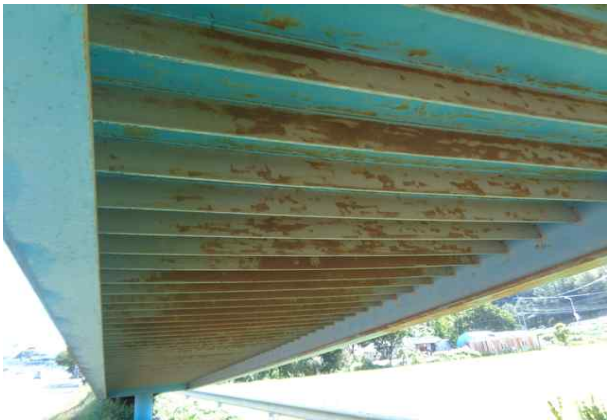
| 2022 상반기 | | 2022 하반기 | |
|---|--|---|--|
| #9 | | #9 | |

| 2022 상반기 | | 2022 하반기 | |
|---|--|---|--|
| 경사로 하면 부식(1.5×13.0) | | 경사로 하면 부식(1.5×13.0) | |
