## 31. 고덕

# 제1장 정기안전점검 개요

【표 II. 1.1】 시설물현황(고덕)

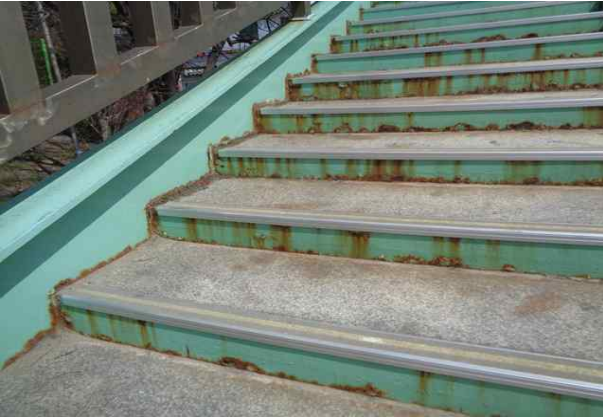
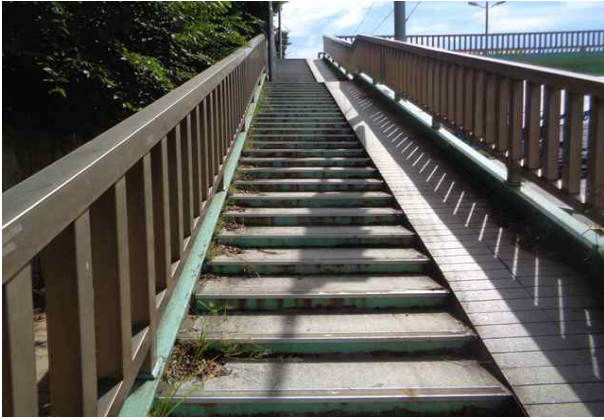
| 계단부 부식/도장박리 (1.5×8.0) #1 | 계단부 부식/도장박리 (1.5×10.0) #1 |

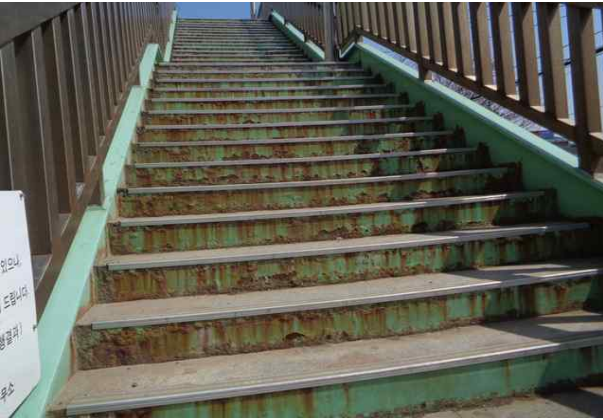
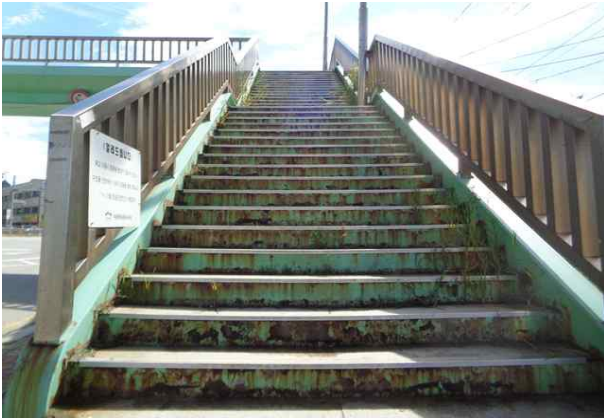
| 계단부 부식/도장박리 (1.5×13.0) #2 | 계단부 부식/도장박리 (1.5×10.0) #2 |

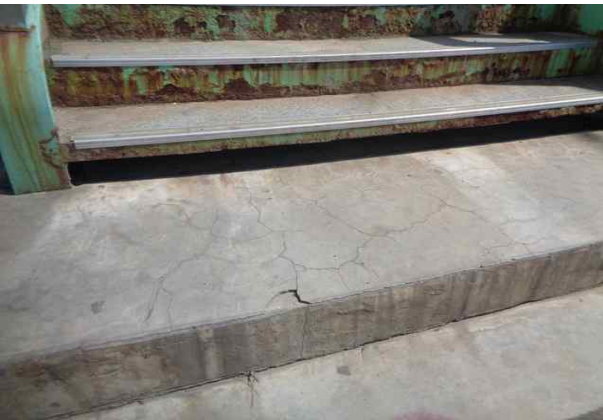
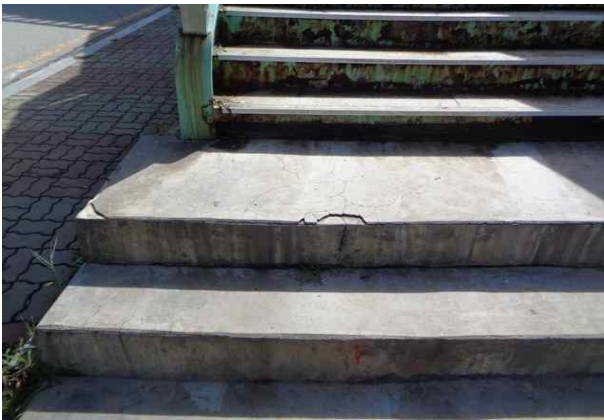
| 계단부 계단참 파손 (0.5×3.0) #3 | 계단부 계단참 파손 (0.5×3.0) #3 |

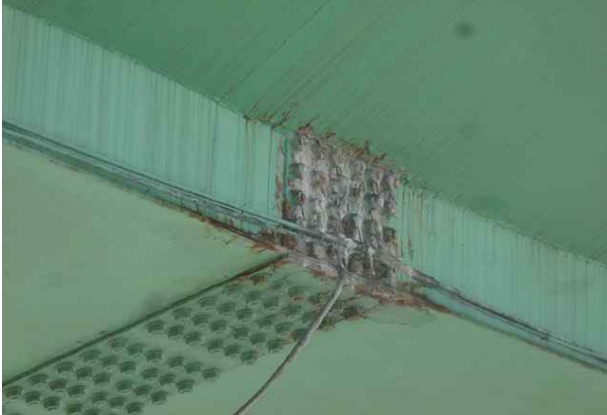
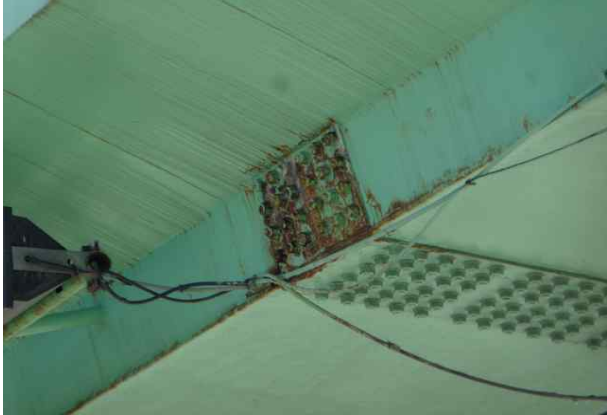
| 거더 측면 도장박리/부식 (0.5×0.5) #7 | 거더 측면 도장박리/부식 (0.5×0.5) #7 |

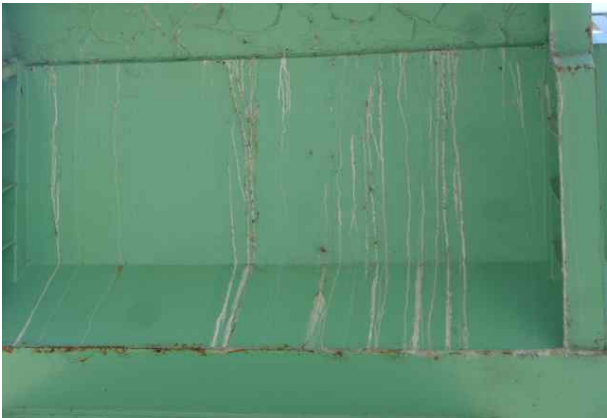
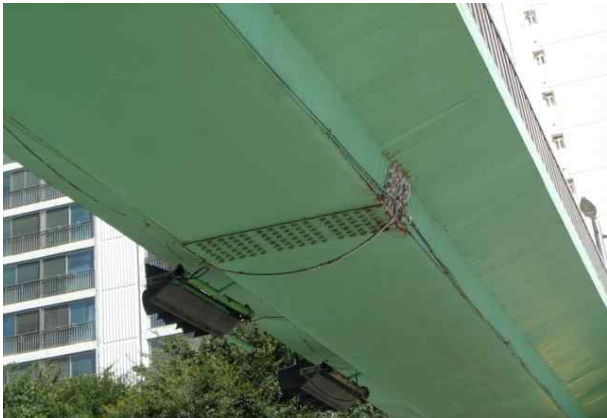
| 거더 하면 백태 (0.6×1.5) #8 | 거더 하면 백태 (0.5×0.5) #8 |

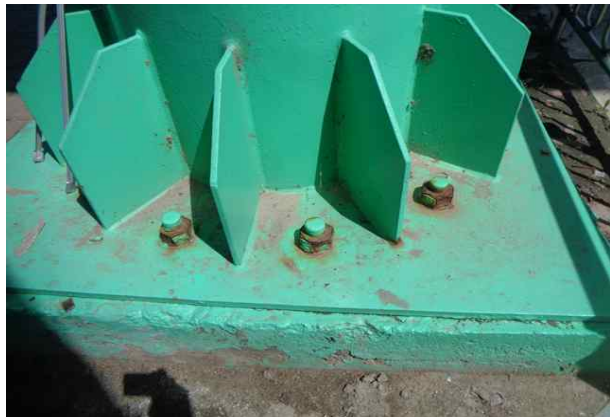
| 교각 볼트부식(18EA) | | #1 | 교각 볼트부식(18EA) | #1 |

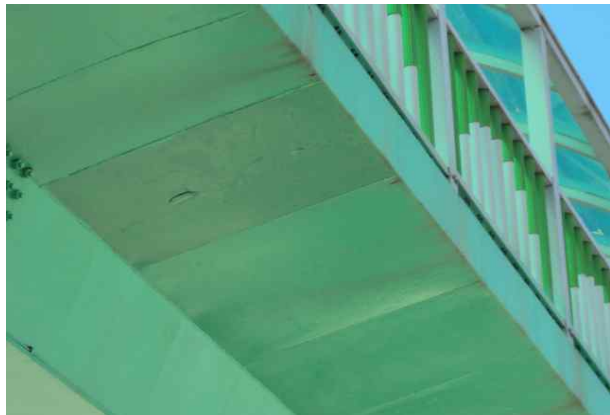
| 거더 상태양호 | | #2 | 거더 도장박리 (0.5×0.5) | #2 |

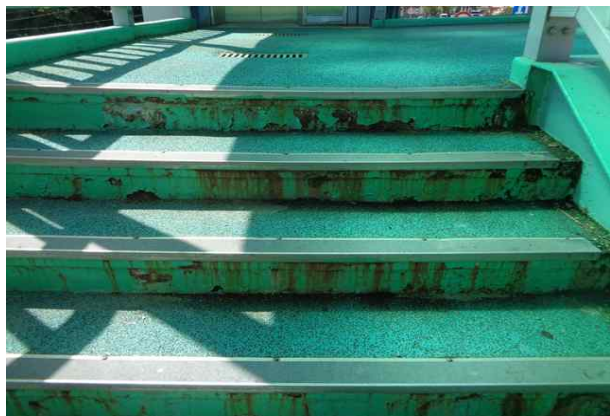
| 계단부 전경 | | #3 | 계단부 도장박리 (2.3×13.0) | #3 |

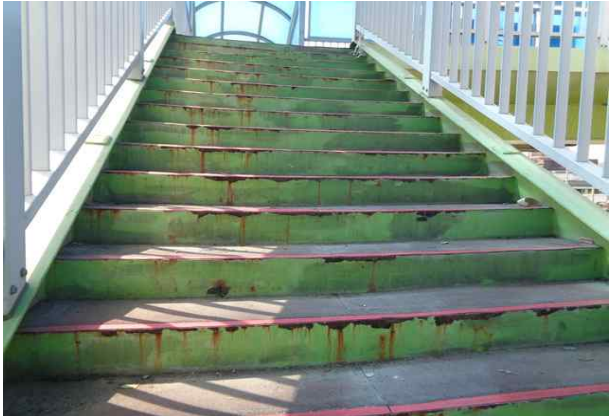
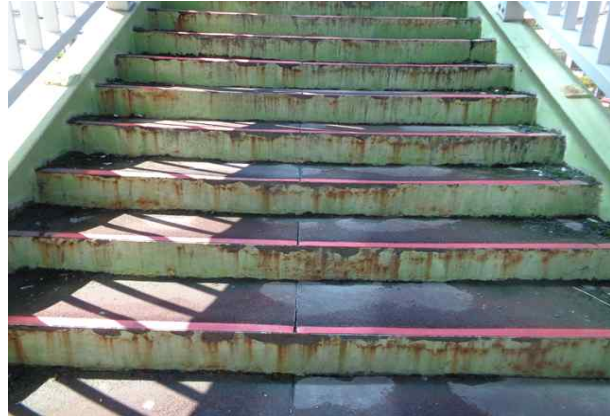
| 계단부 부식/도장박리 (2.3×14.0) #1 | 계단부 부식/도장박리 (2.3×14.0) #1 |

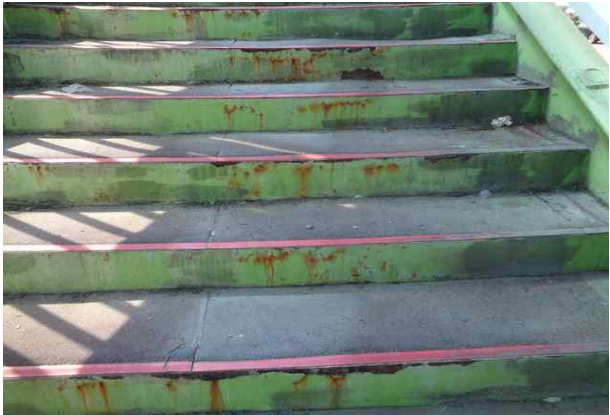
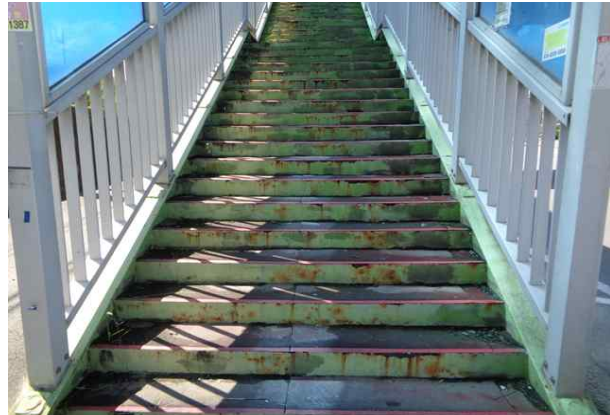
| 계단부 부식/도장박리 (2.3×13.0) #2 | 계단부 부식/도장박리 (2.3×13.0) #2 |

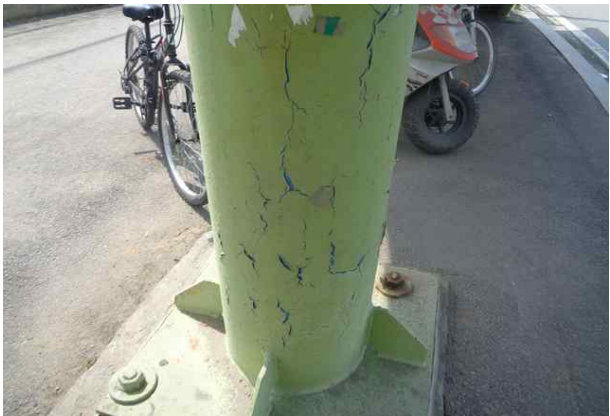
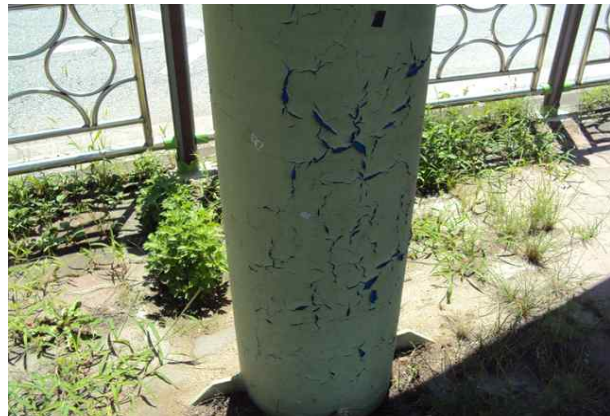
| 교각 도장박리 (1.4×1.4) #3 | 교각 도장박리 (1.4×1.4) #3 |

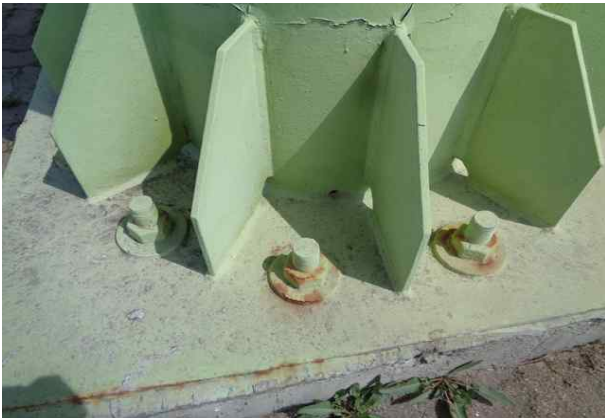
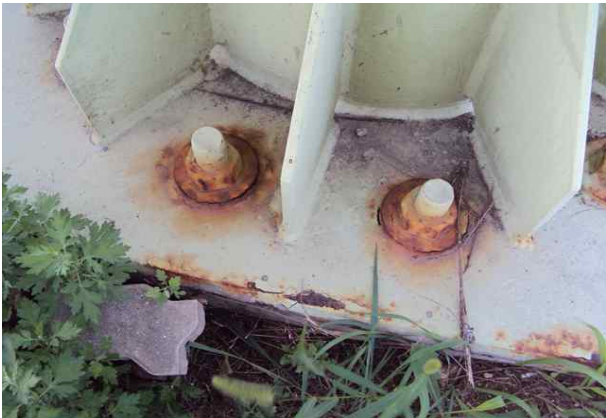
| 2022 상반기 | | 2022 하반기 | |
|---|--|---|--|
| #5 | | #5 | |

| 2022 상반기 | | 2022 하반기 | |
|---|--|---|--|
| 교각 볼트부식(9EA) | | 교각 볼트부식(9EA) | |

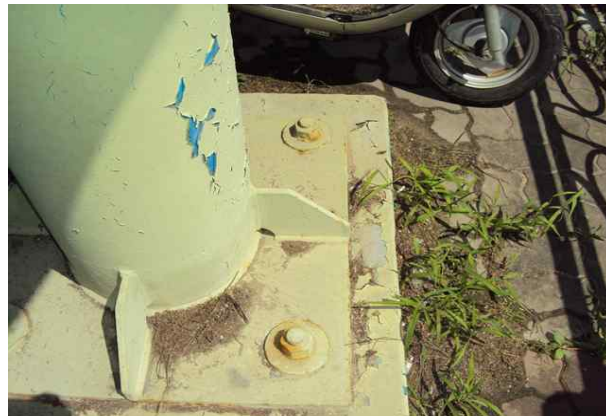
| #7 | | #7 | |

| 교각 볼트부식(2EA) | | 교각 볼트부식(2EA) | |

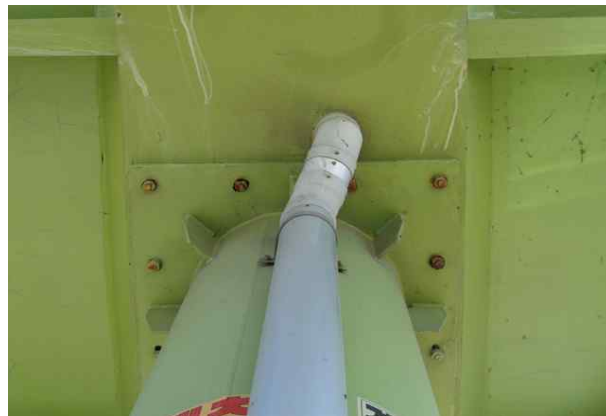
| #8 | | #8 | |

| 교각 볼트부식(6EA) | | 교각 볼트부식(6EA) | |

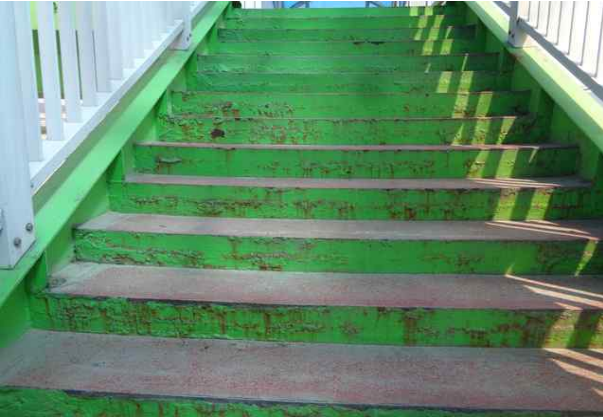
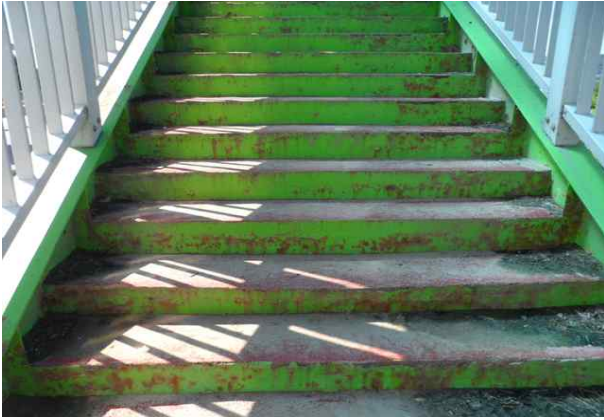
| 계단부 부식/도장박리 (2.0×11.3) #1 | 계단부 부식/도장박리 (2.0×11.3) #1 |

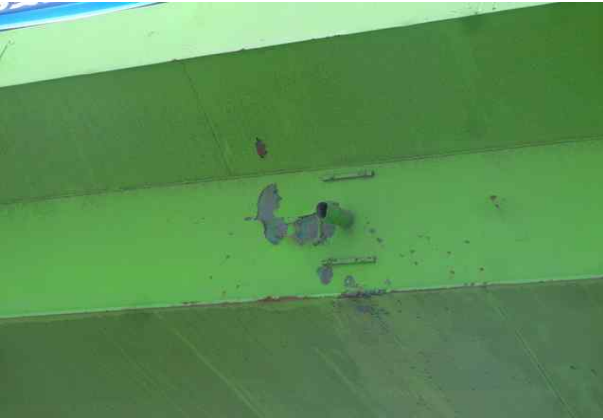
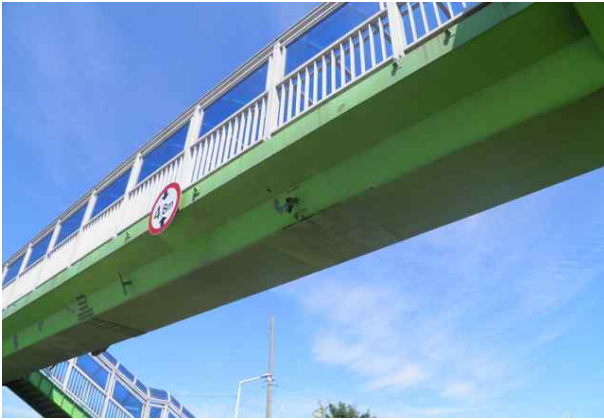
| 거더 도장박리 (0.5×0.5) #2 | 거더 도장박리 (0.5×0.5) #2 |

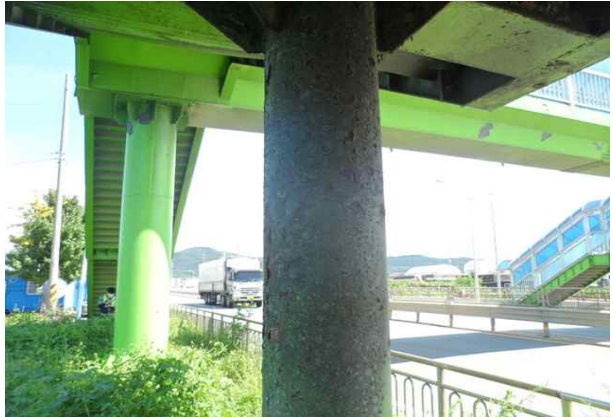
| 2022 상반기 | | 2022 하반기 | |
|---|---|---|---|
| | | 교각(좌) 부식/도장박리 (0.6×2.2) | #7 |

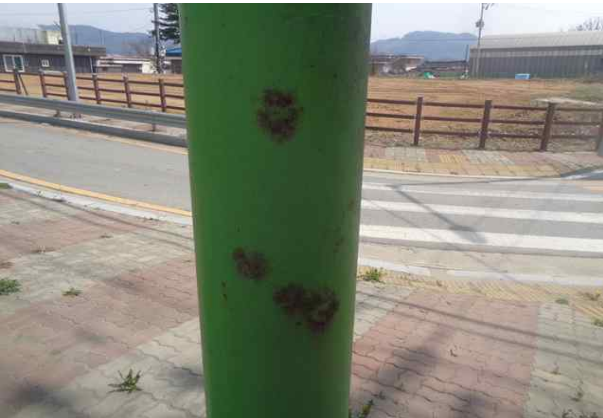
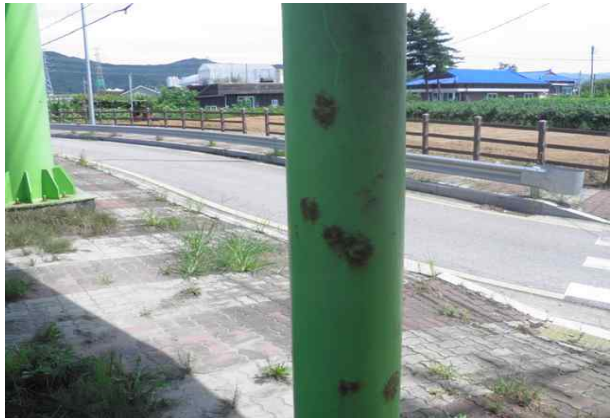
| 2022 상반기 | | 2022 하반기 | |
|---|---|---|---|
| | | 교각(우) 부식 (0.5×1.4) | #8 |

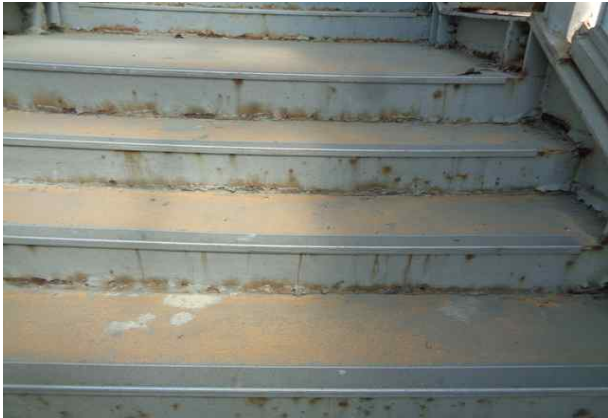
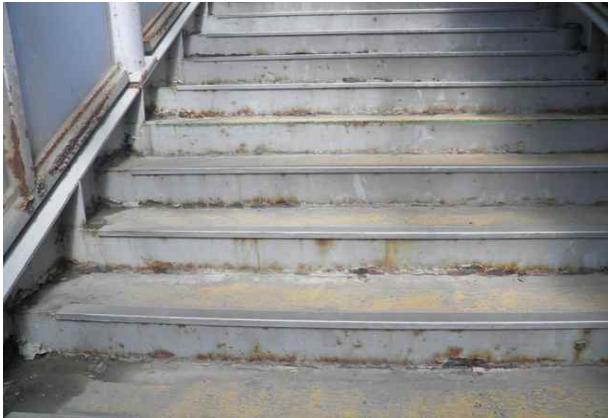
| 2022 상반기 | 2022 하반기 |
|---|---|
| 계단부 망상균열 (2.3×11.4) #2 | 계단부 망상균열 (2.3×11.4) #2 |

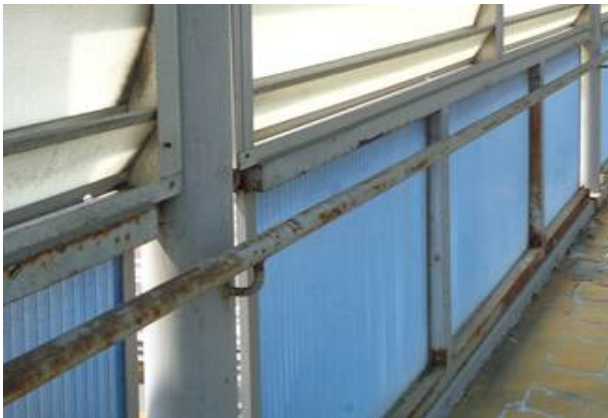
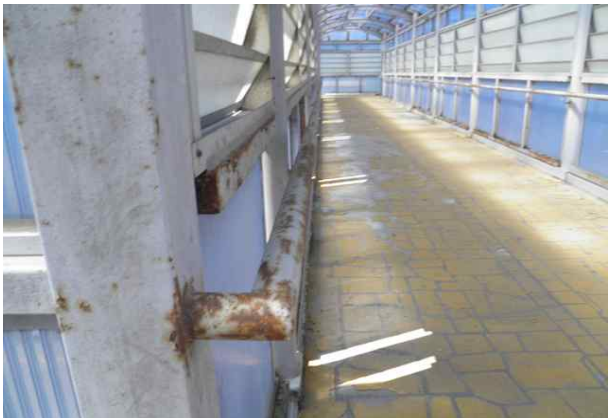
| 2022 상반기 | 2022 하반기 |
|---|---|
| 난간 부식 (2.4×21.0) #3 | 난간 부식 (2.4×21.0) #3 |

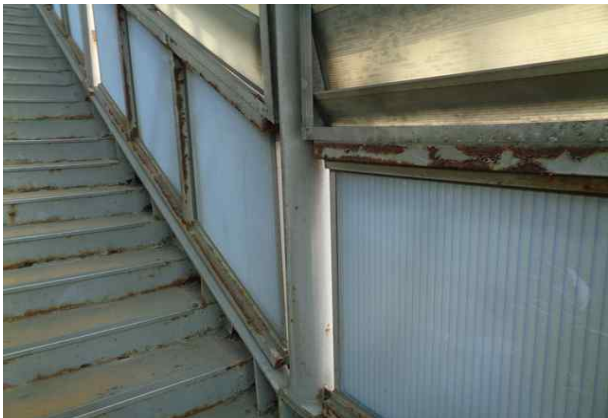
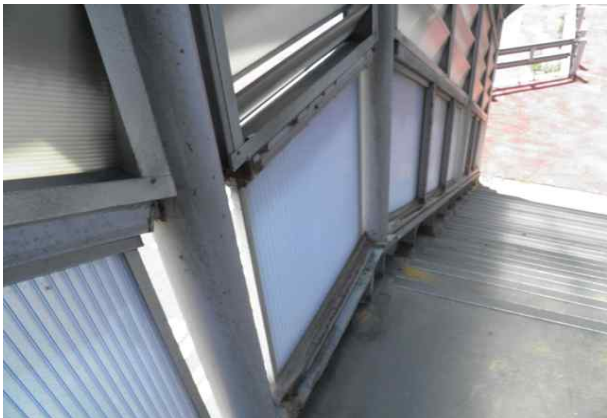
| 2022 상반기 | | 2022 하반기 | |
|---|--|---|--|
| #4 | | #4 | |

| 2022 상반기 | | 2022 하반기 | |
|---|--|---|--|
| 난간 부식 (2.2×11.4) | | 난간 부식 (2.2×11.4) | |

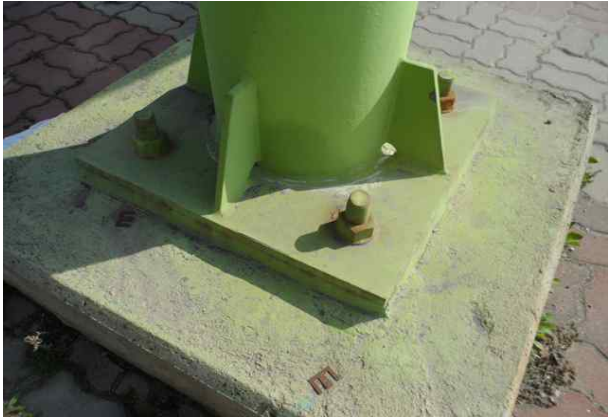
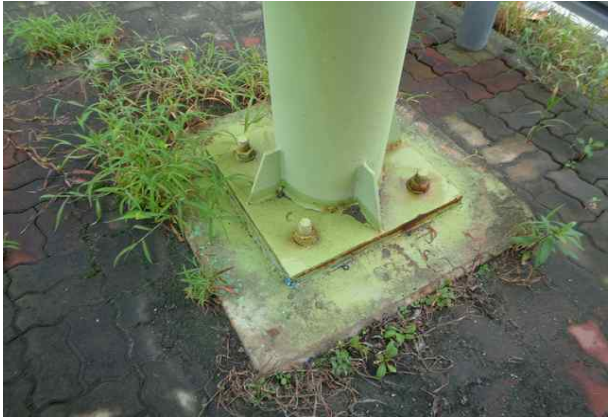
| 2022 상반기 | 2022 하반기 |
|---|---|
| 교각(계단부, 안성) 볼트부식(4EA) #1 | 교각(계단부) 볼트부식(4EA) #1 |

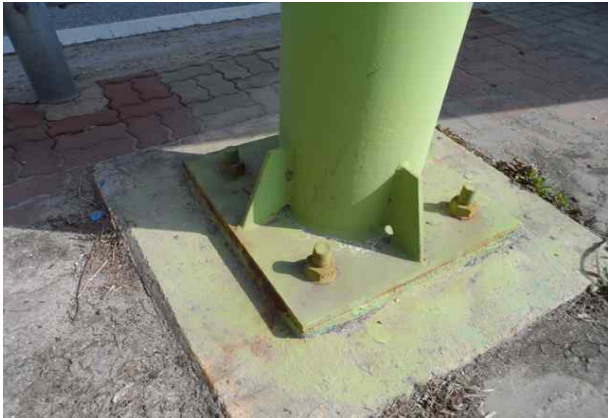
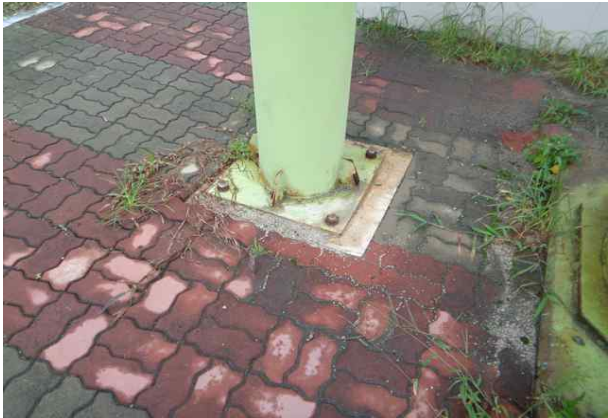
| 2022 상반기 | 2022 하반기 |
|---|---|
| 교각(계단부, 제천) 볼트부식(4EA) #2 | 교각(계단부) 볼트부식(4EA) #2 |

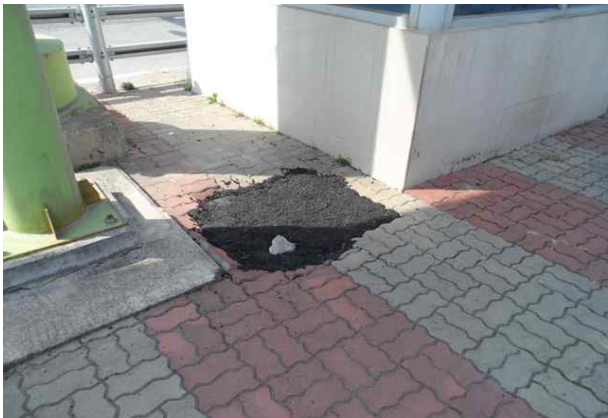
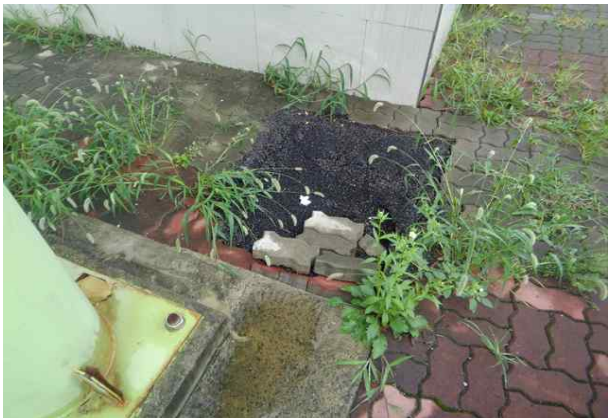
| 2022 상반기 | 2022 하반기 |
|---|---|
| 교량하부 블록침하 -보수- #3 | 교량하부 블록침하 -보수 상태현황- #3 |

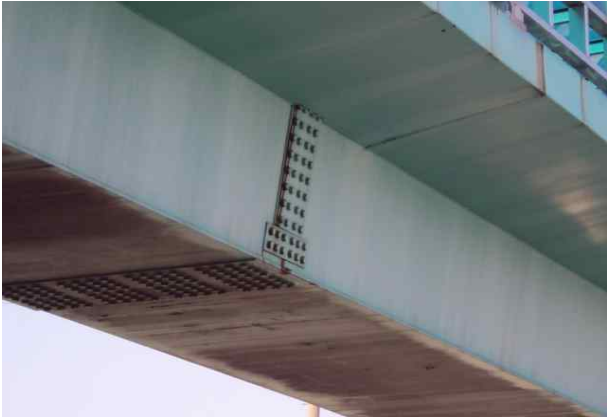
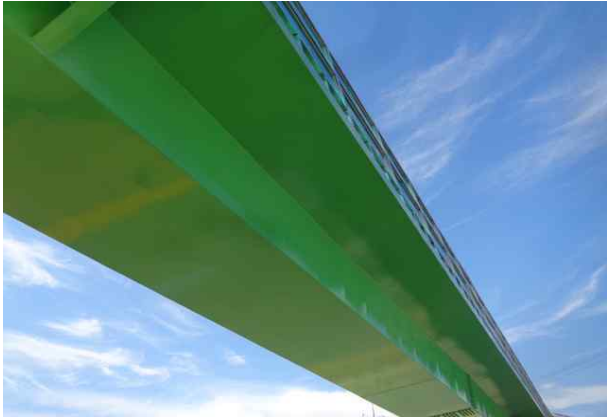
| 2022 상반기 | 2022 하반기 |
|---|---|
| 거더 SP.2 누수흔적 및 부식 #4 | 거더 SP.2 누수흔적 및 부식 -보수- #4 |

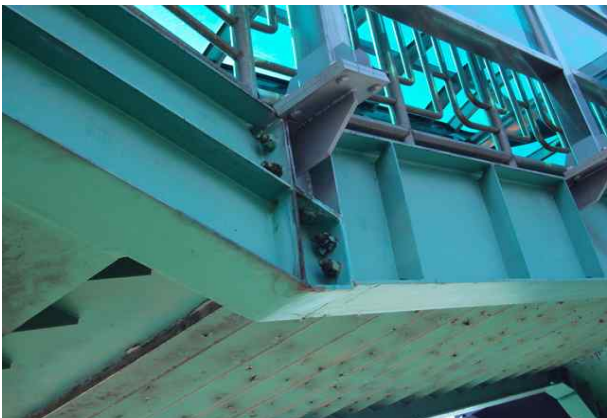
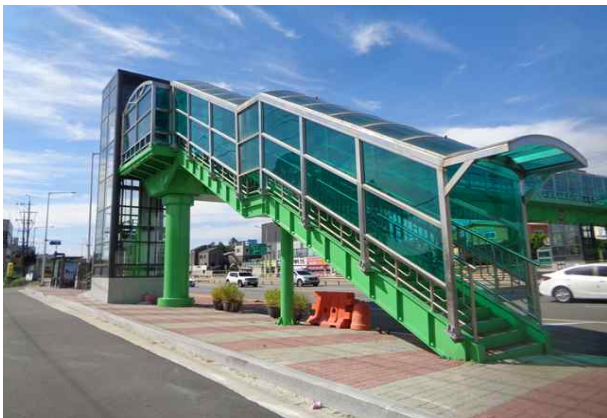
| 2022 상반기 | 2022 하반기 |
|---|---|
| 계단부 볼트부식 #5 | 계단부 볼트부식 -보수- #5 |

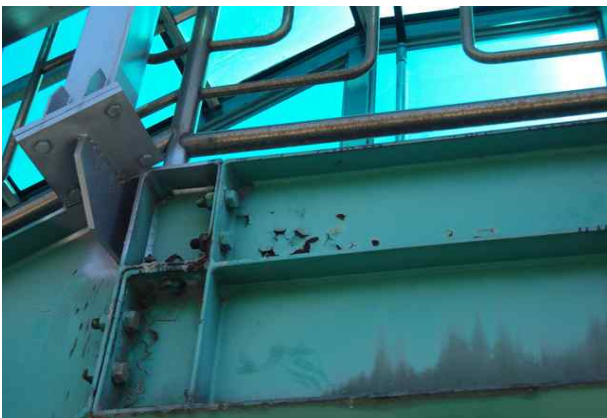
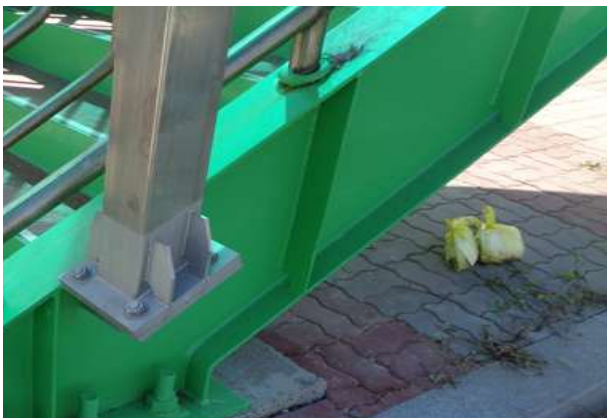
| 2022 상반기 | 2022 하반기 |
|---|---|
| 계단부 도장박리 #6 | 계단부 도장박리 -보수- #6 |

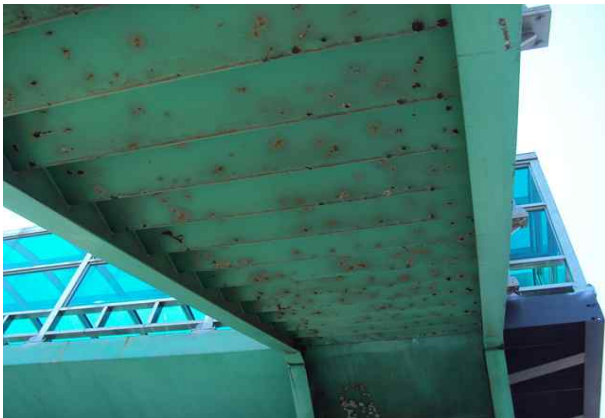
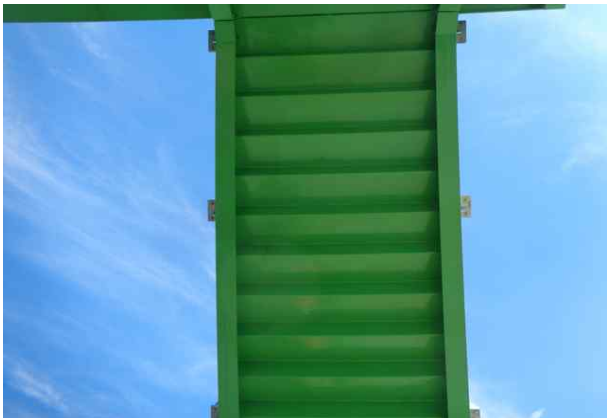
| 2022 상반기 | | 2022 하반기 | |
|---|--|---|--|
| #7 | | #7 | |

| 2022 상반기 | | 2022 하반기 | |
|---|--|---|--|
| 계단부 점부식 | | 계단부 점부식 -보수- | |

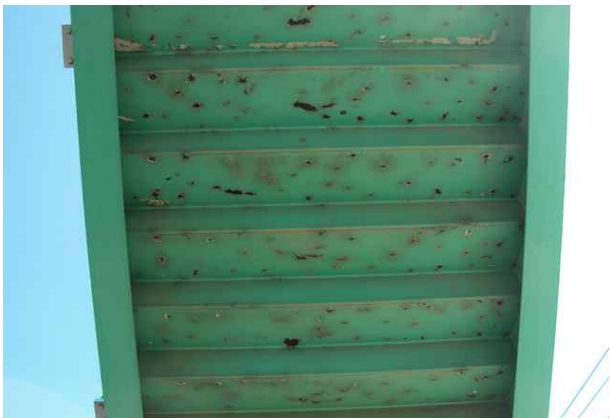
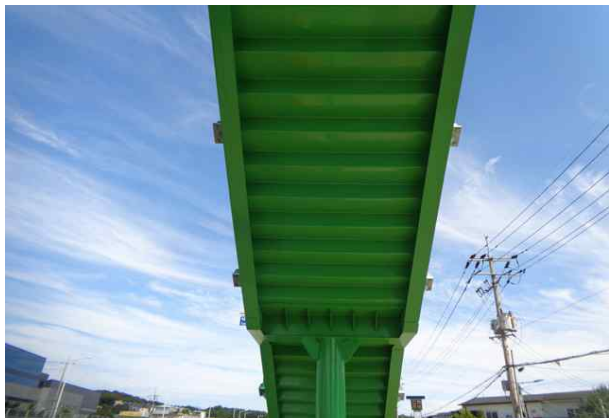
| 2022 상반기 | | 2022 하반기 | |
|---|--|---|--|
| #8 | | #8 | |

| 2022 상반기 | | 2022 하반기 | |
|---|--|---|--|
| 계단부 점부식 | | 계단부 점부식 -보수- | |

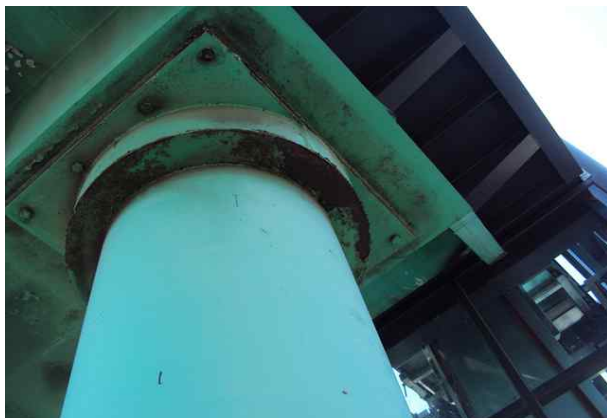
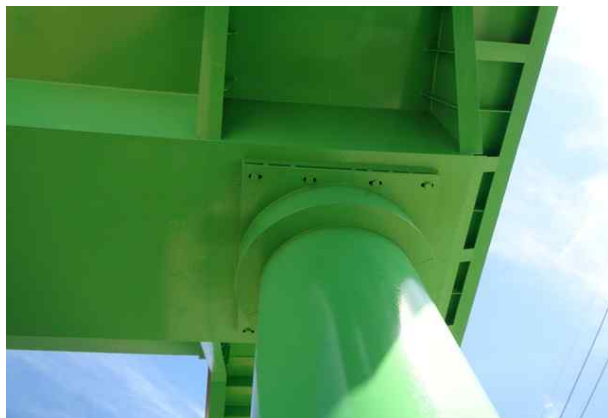
| 2022 상반기 | 2022 하반기 |
|---|---|
| #9 | #9 |

| 2022 상반기 | 2022 하반기 |
|---|---|
| 교각 기둥부 상단 부식(고정단) | 교각 기둥부 상단 부식(고정단) -보수- |

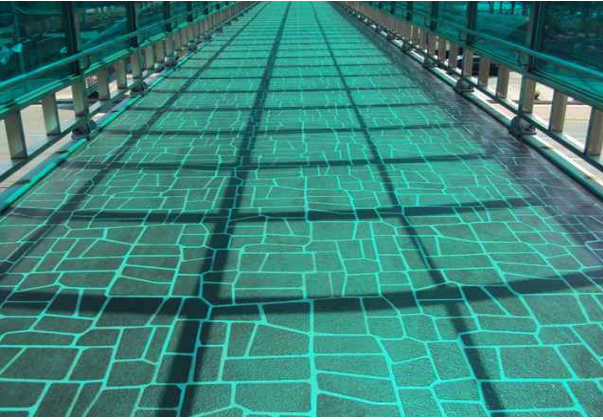
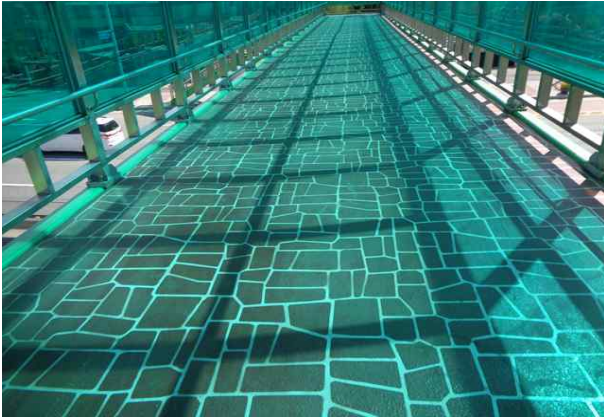
| 2022 상반기 | 2022 하반기 |
|---|---|
| 상부 포장 망상균열 #13 | 상부 포장 망상균열 -보수- #13 |

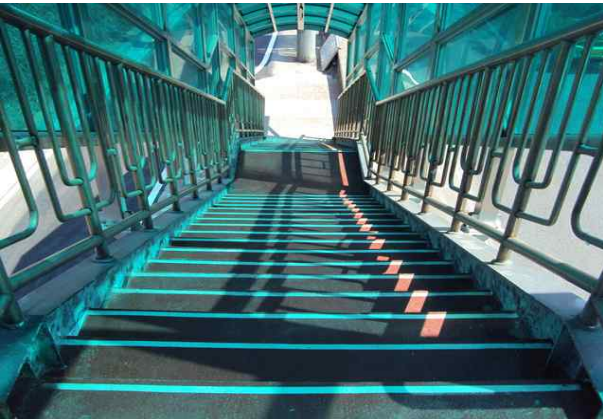
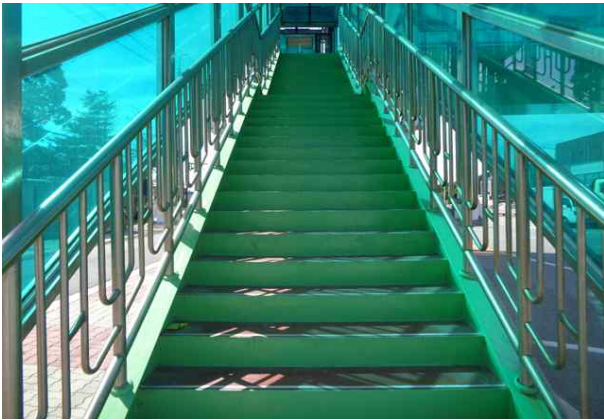
| 2022 상반기 | 2022 하반기 |
|---|---|
| 계단부 부식 #14 | 계단부 부식 -보수- #14 |

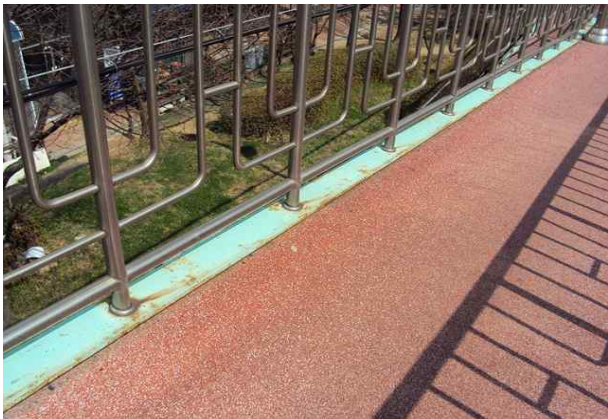
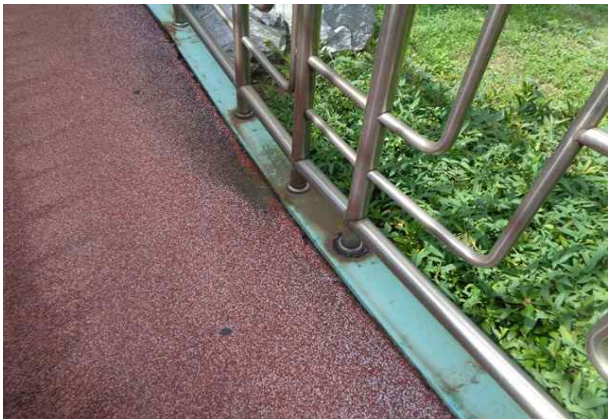
| 2022 상반기 | 2022 하반기 |
|---|---|
| 계단부(경사로) 부식(A1) #1 | 계단부(경사로) 부식(A1) #1 |

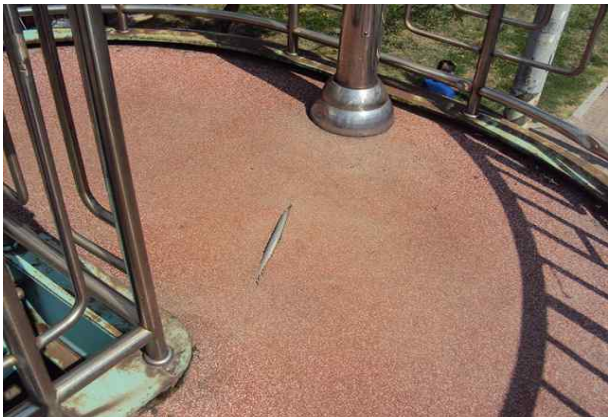
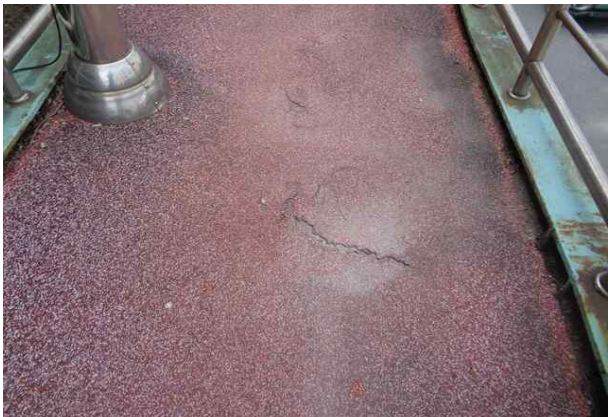
| 2022 상반기 | 2022 하반기 |
|---|---|
| 계단부(경사로) 포장 마모(A1) #2 | 계단부(경사로) 포장 마모(A1) #2 |

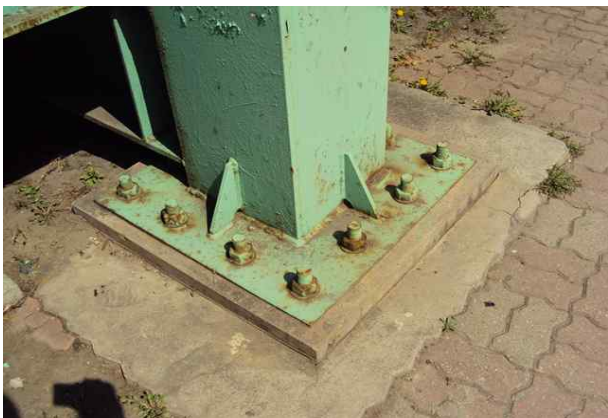
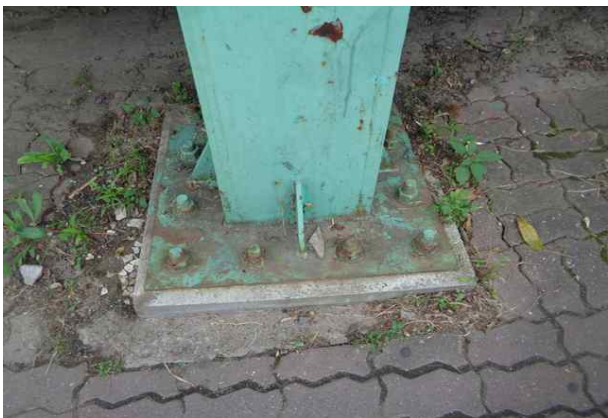
| 2022 상반기 | 2022 하반기 |
|---|---|
| 교각 앵커볼트 부식(A1) #3 | 교각 앵커볼트 부식(A1) #3 |

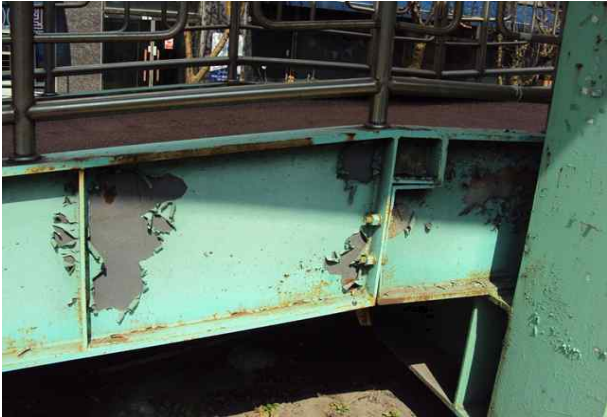
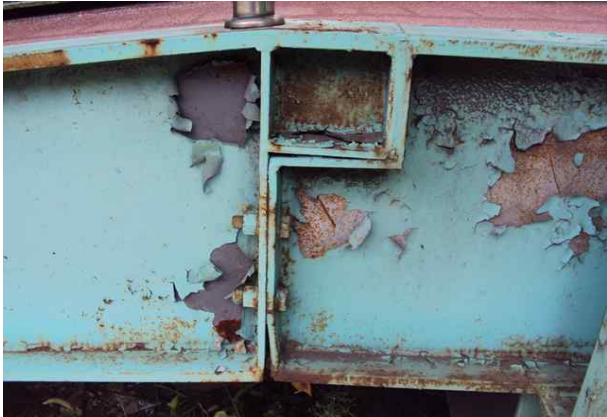
| 계단부(경사로) 연결부 변형(A1) #4 | 계단부(경사로) 연결부 변형(A1) #4 |

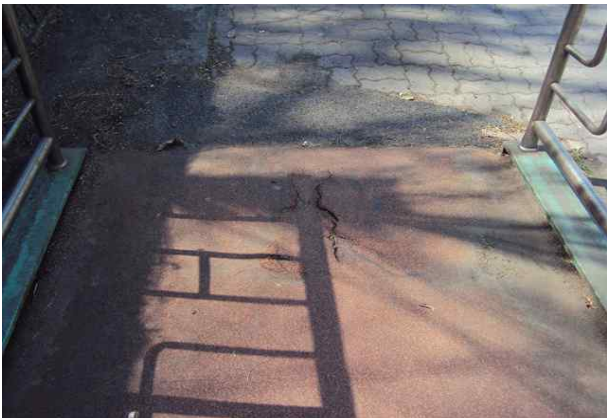
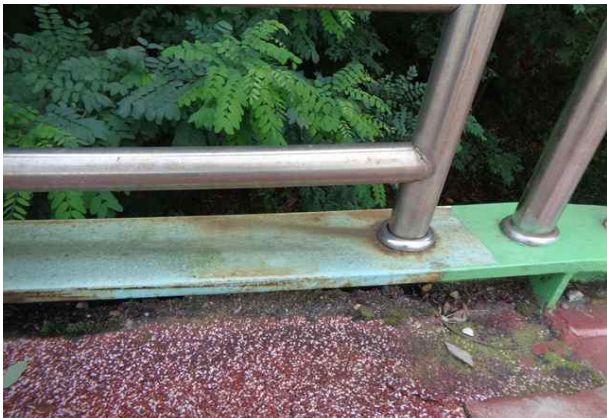
| 계단부(경사로) 부식(A2) #6 | 계단부(경사로) 부식(A2) #6 |
