## 제 II 편 시설물 편

## 1. 현덕IC교

# 제1장 정기안전점검 개요

【표 II. 1.1】 시설물현황(현덕IC교)

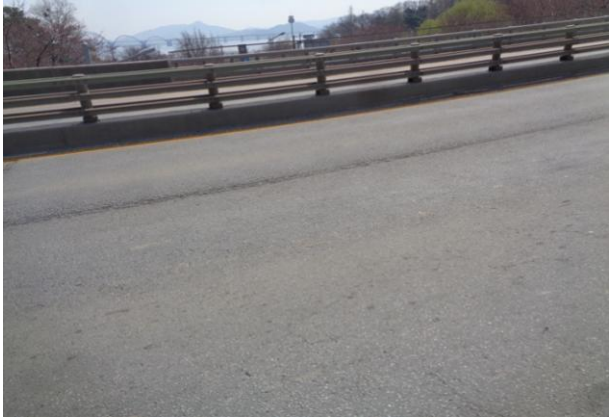
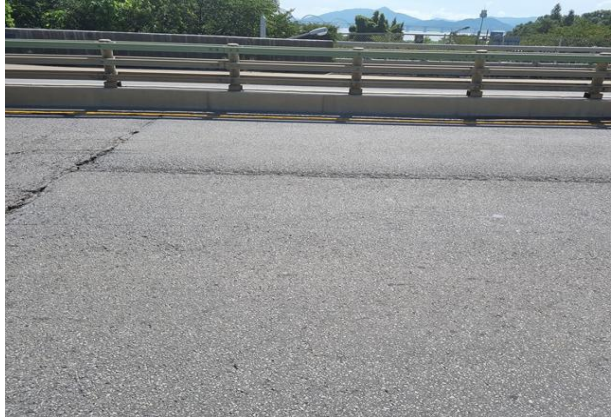
| 2022 상반기 | | 2022 하반기 | |
|---|---|---|---|
| | | 교면포장 S2(아산) 패임 (0.5×15.0) | #1 |

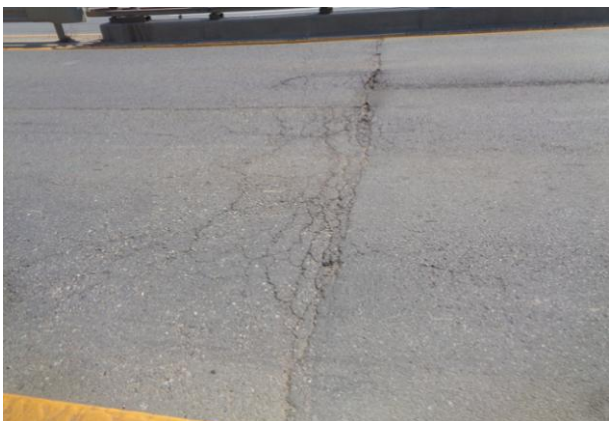
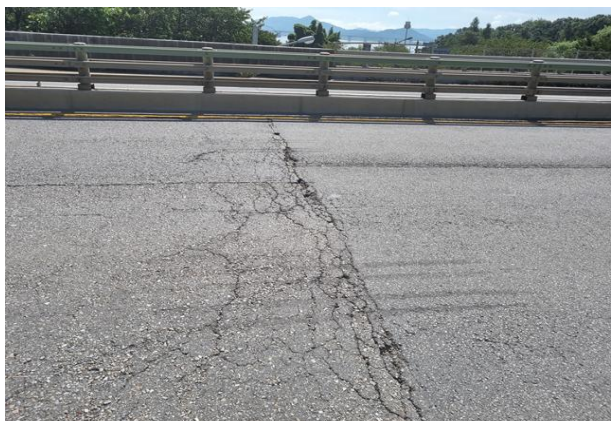
| 2022 상반기 | | 2022 하반기 | |
|---|---|---|---|
| | | 교면포장 S2(아산) 패임 (0.5×15.0) | #1 |

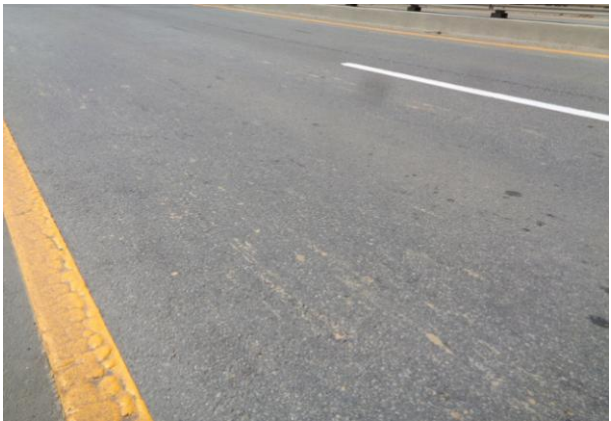
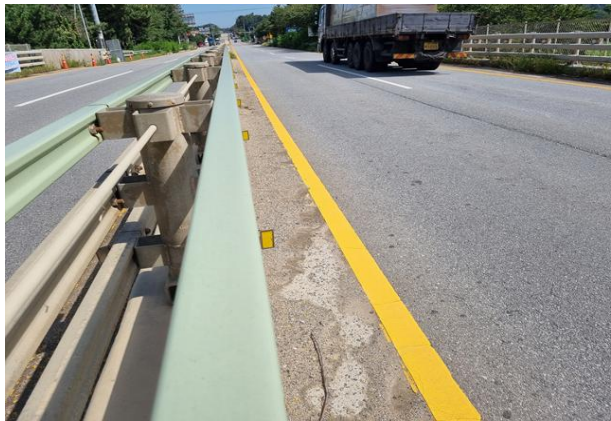
| 2022 상반기 | | 2022 하반기 | |
|---|---|---|---|
| 교면포장 S2(아산) 접속부 파손 (1.0×6.0) | #2 | 교면포장 S2(아산) 접속부 파손 (1.0×6.0) | #2 |

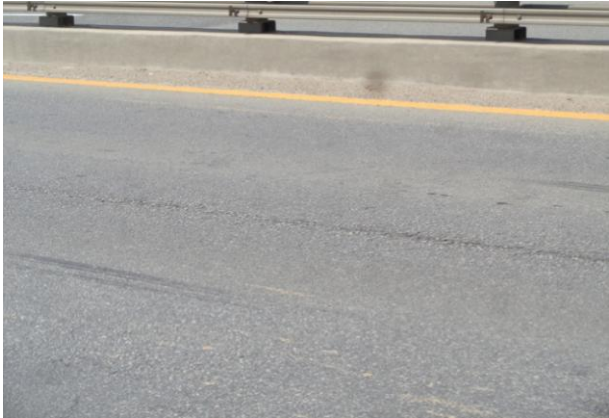
| 2022 상반기 | 2022 하반기 |
|---|---|
| 교면포장 S1(안중) 패임(0.1×15.0) #4 | 교면포장 S1(안중) 패임(0.1×15.0) #4 |

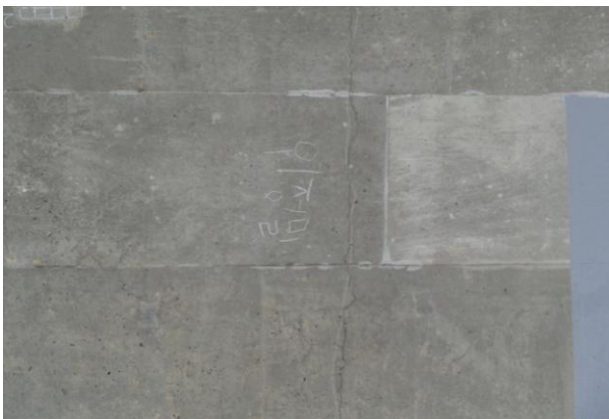
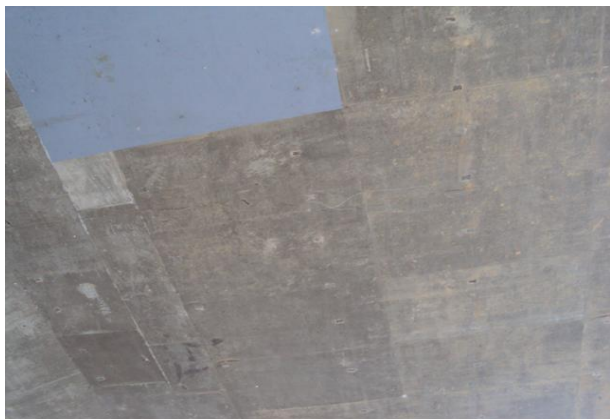
| 2022 상반기 | 2022 하반기 |
|---|---|
| 바닥판하면 S1 균열(Cw=0.3mm이상) #6 | 바닥판하면 S1 균열(Cw=0.3mm이상) #6 |

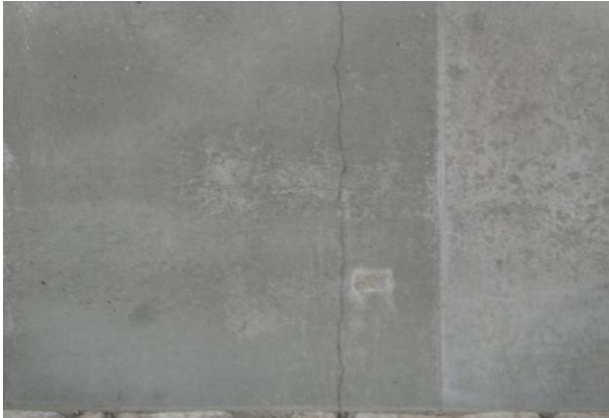
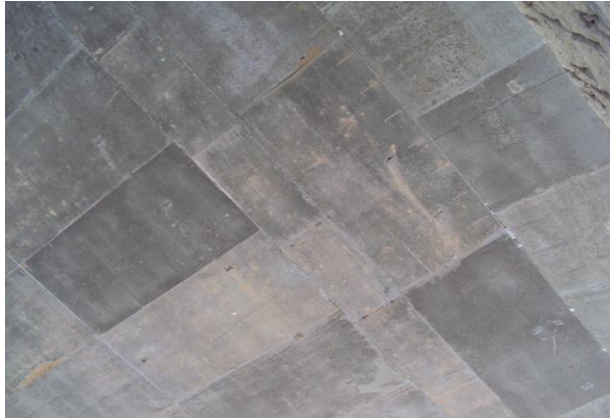
| 2022 상반기 | 2022 하반기 |
|---|---|
| 바닥판하면 S2 균열(Cw=0.3mm이상) #7 | 바닥판하면 S2 균열(Cw=0.3mm이상) #7 |

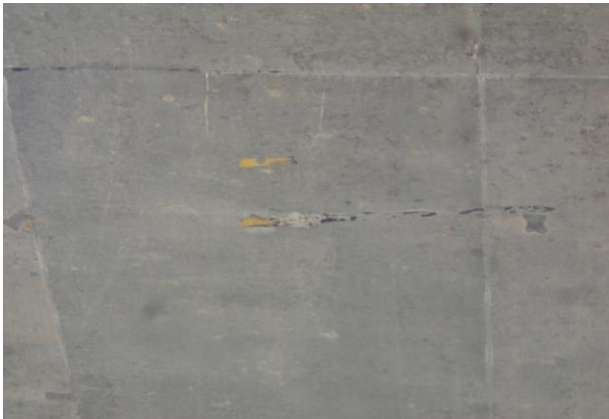
| 2022 상반기 | 2022 하반기 |
|---|---|
| 바닥판하면 S2 파손(0.1×0.1) #8 | 바닥판하면 S2 파손(0.2×0.3) #8 |

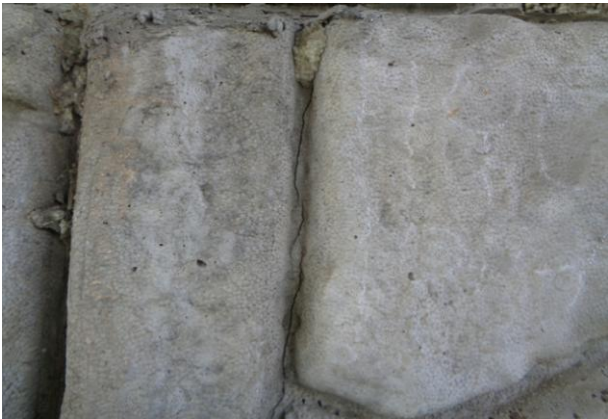
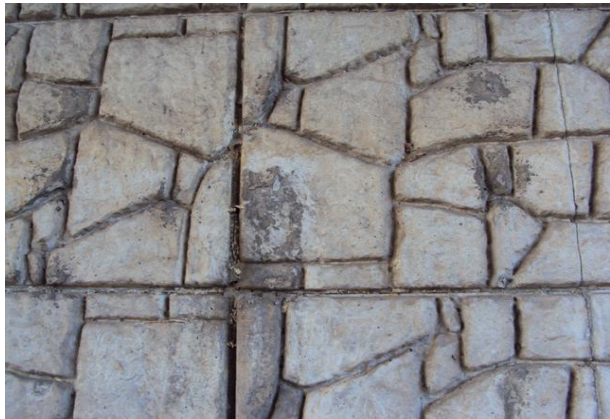
| 2022 상반기 | 2022 하반기 |
|---|---|
| 교대 A1 균열 (Cw=0.3mm미만) #11 | 교대 A1 균열 (Cw=0.3mm미만) #11 |

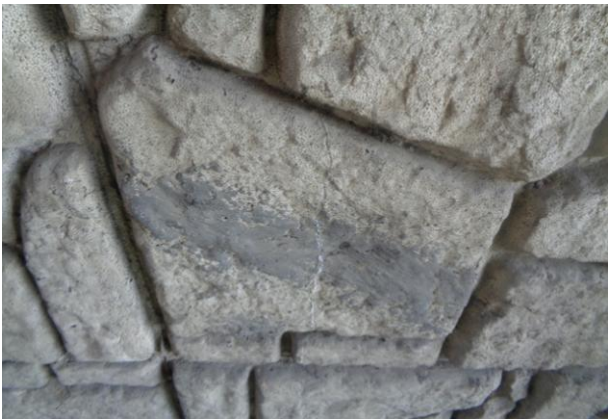
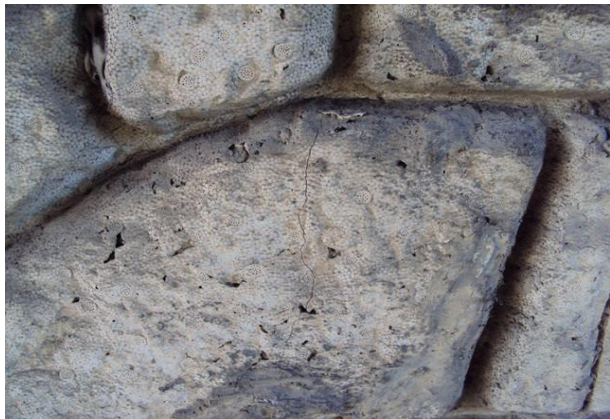
| 2022 상반기 | 2022 하반기 |
|---|---|
| 교각 P1 균열 (Cw=0.3mm) #12 | 교각 P1 균열 (Cw=0.3mm) #12 |

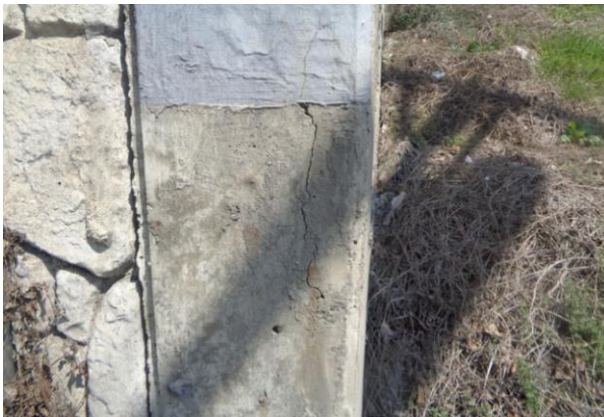
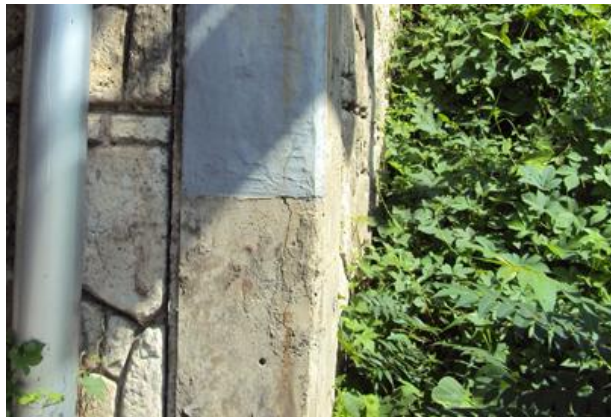
| 2022 상반기 | | 2022 하반기 | |
|---|--|---|--|
| #13 | | #13 | |

| 2022 상반기 | | 2022 하반기 | |
|---|--|---|--|
| 교대 A2 박리 (0.2×2.0) | | 교대 A2 박리 (0.2×2.0) | |

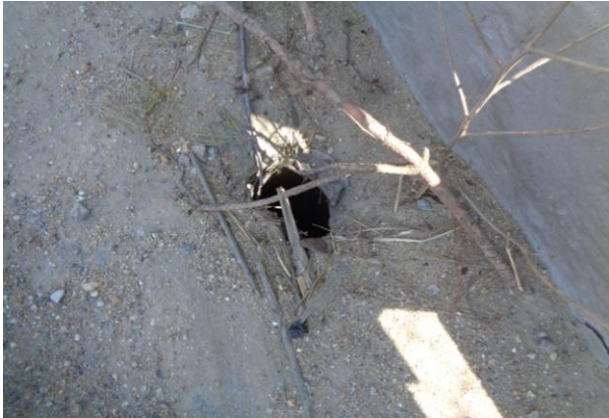
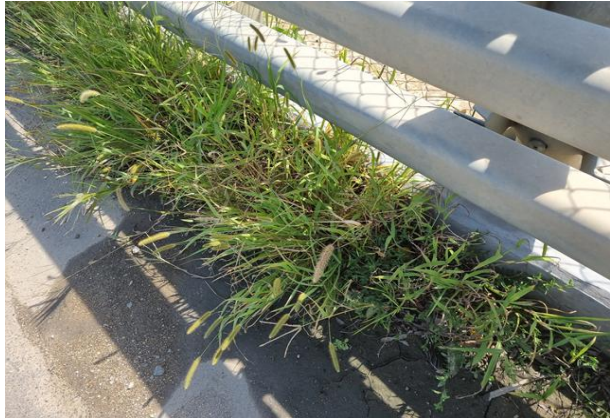
| 2022 상반기 | 2022 하반기 |
|---|---|
| 배수시설 S1(안중) 배수구 막힘(1EA) #16 | 배수시설 S1(안중) 배수구 막힘(1EA) #16 |

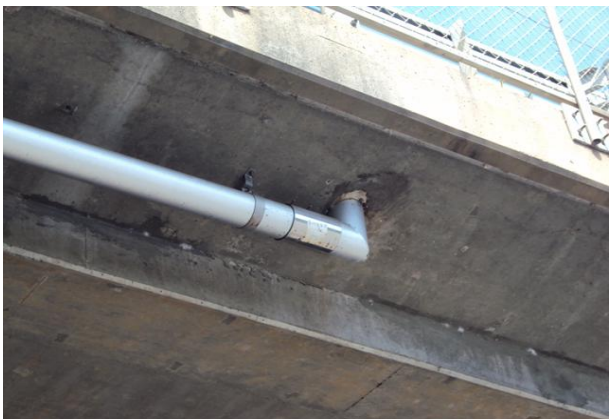
| 2022 하반기 | 2022 하반기 |
|---|---|
| 배수시설 S1 배수구 부식 (1EA) #18 | 배수시설 S2 배수구 부식 (1EA) #18 |
