## 제 II 편 시설물 편

## 4. 유덕교

# 제1장 정기안전점검 개요

【표 II. 1.1】 시설물현황 (유덕교)

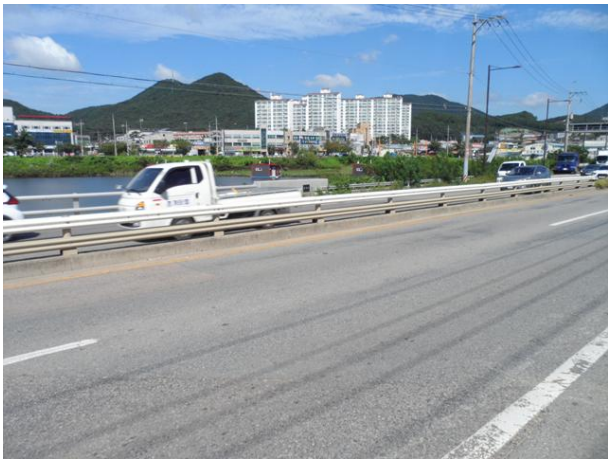
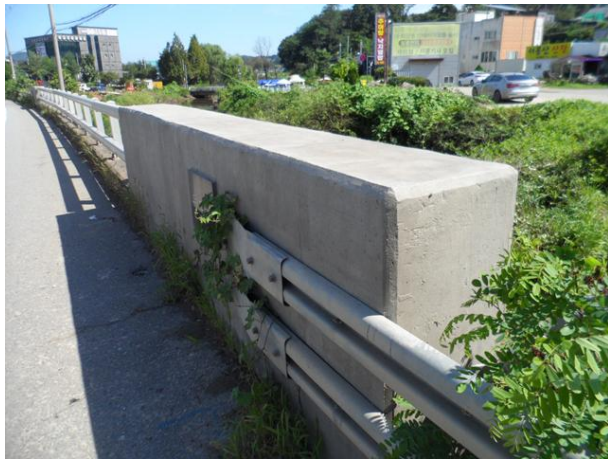
| 구 분 | 발생원인 | 비고 |
|---|---|---|
| 3.하중조건, 기초.지반 조건, 주변환경 등의 변동사항 | 중분대 + 방호책<br>콘크리트 방호벽 설치 | 종평면도 |

| 중앙분리대 연속 + 방호책 | 콘크리트 방호벽 |

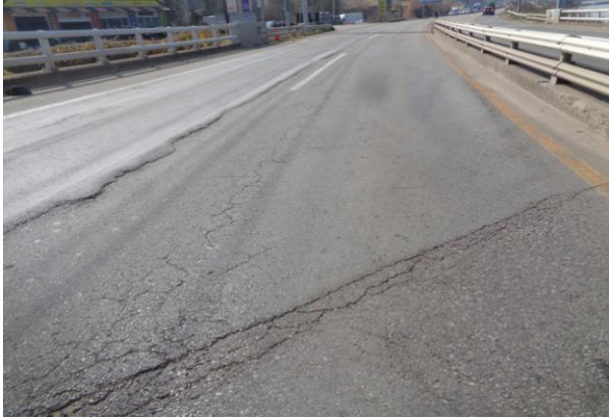
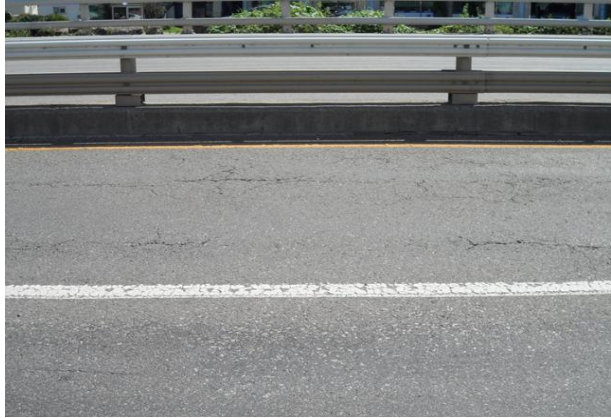
| No. | 부재 | 점검내용 | 발생원인 | 비고 |
|---|---|---|---|---|
| 4 | 교면포장 | 소성변형, 망상균열, 아스콘 균열 등 | 공용년수 및 중차량 증가, 반복적인 윤하중 등 | |

| 2022 상반기 | | 2022 하반기 | |
|---|---|---|---|
| | | 교면포장 아스콘 망상균열 (S2,불답) | #1 |
| 교면포장 아스콘 망상균열 (S1,불답) | #1 | 교면포장 아스콘 망상균열 (S2,불답) | #1 |

| 구분 | 결합 및 손상내용 | 손상물량 | | 보수물량 | | 보수방안 |
|---|---|---|---|---|---|---|
| 교면포장 | 아스콘 균열 | m | 36.00 | m <sup>2</sup> | 1213.65 | 재포장 |

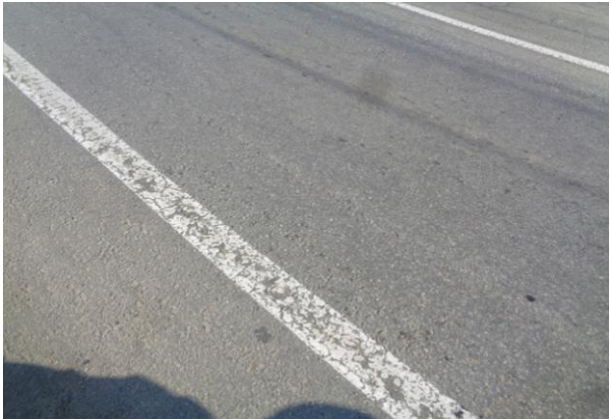
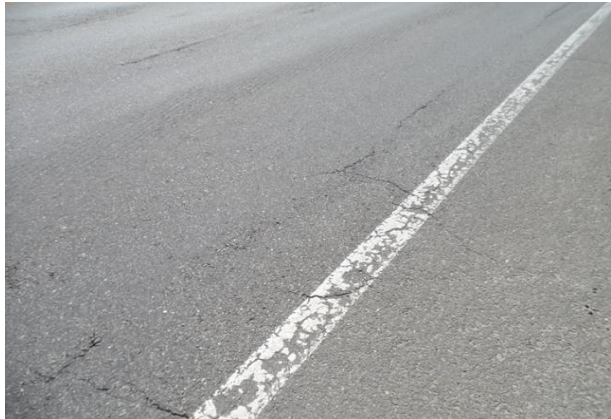
| 2022 상반기 | | 2022 하반기 | |
|---|---|---|---|
| | | 교면포장 아스콘 균열 (S2,불답) | #2 |
| 교면포장 아스콘 균열 (S1,불답) | #2 | 교면포장 아스콘 균열 (S2,불답) | #2 |

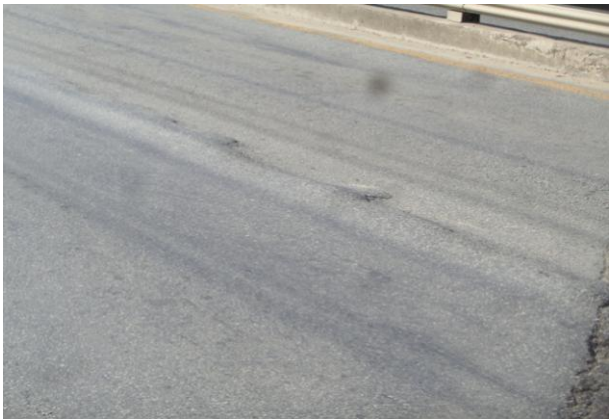
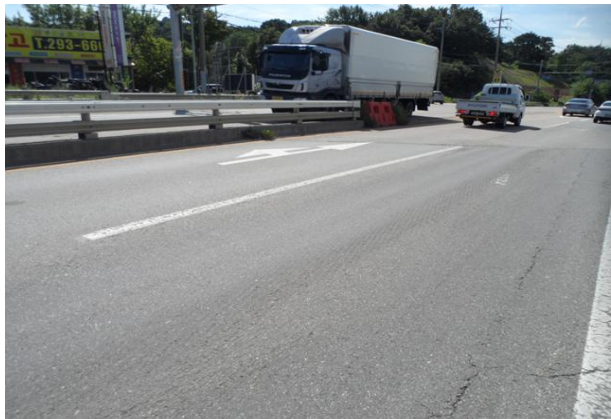
| 2022 상반기 | | 2022 하반기 | |
|---|---|---|---|
| | | 교면포장 아스콘 소성변형 (S2,불답) | #3 |
| 교면포장 아스콘 소성변형 (S3,불답) | #3 | 교면포장 아스콘 소성변형 (S1,불답) | #3 |

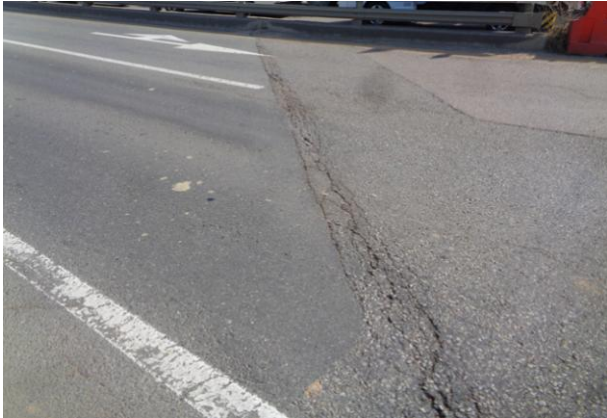
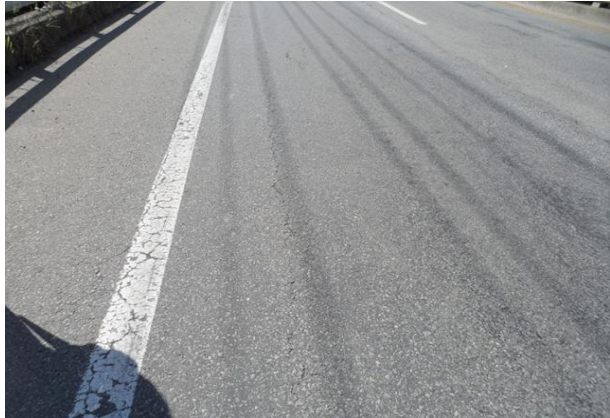
| 2022 상반기 | 2022 하반기 |
|---|---|
| 교면포장 아스콘 균열 (S1, 발안) #4 | 교면포장 아스콘 균열 (S1, 발안) #4 |

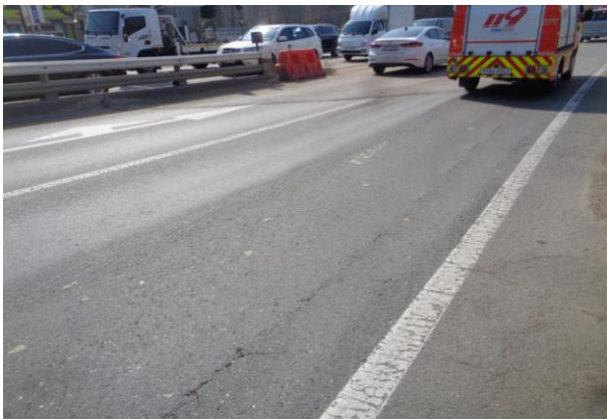
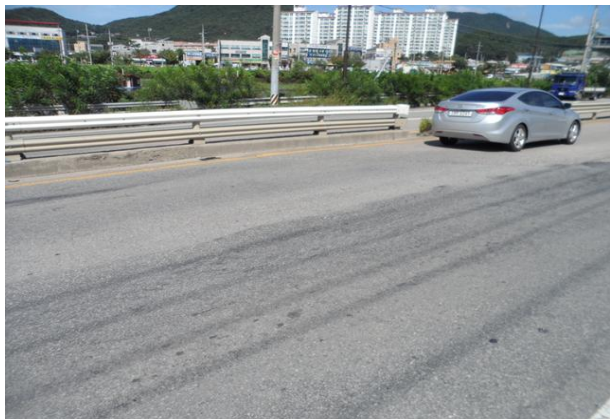
| 2022 상반기 | 2022 하반기 |
|---|---|
| 교면포장 아스콘 소성변형 (S1, 발안) #5 | 교면포장 아스콘 소성변형 (S1, 발안) #5 |

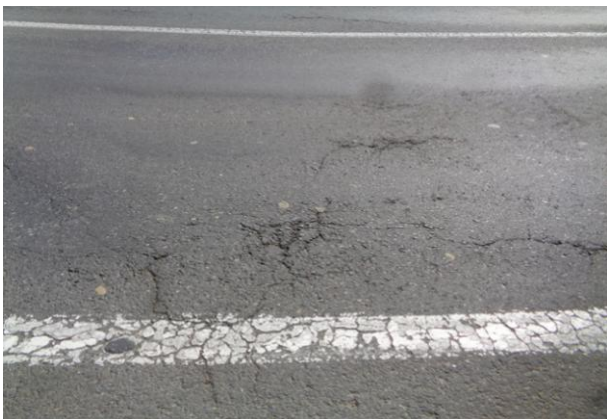
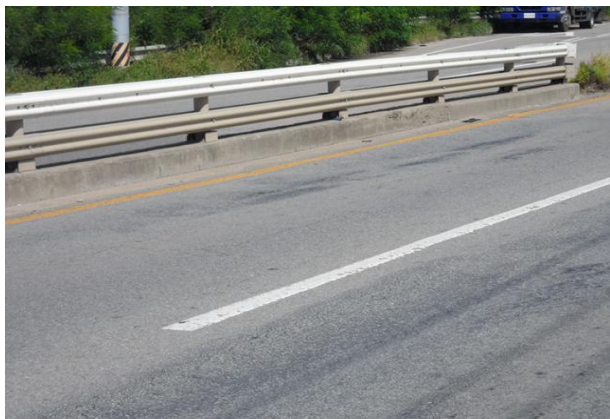
| 2022 상반기 | 2022 하반기 |
|---|---|
| 교면포장 아스콘 망상균열 (S2, 발안) #6 | 교면포장 아스콘 망상균열 (S2, 발안) #6 |

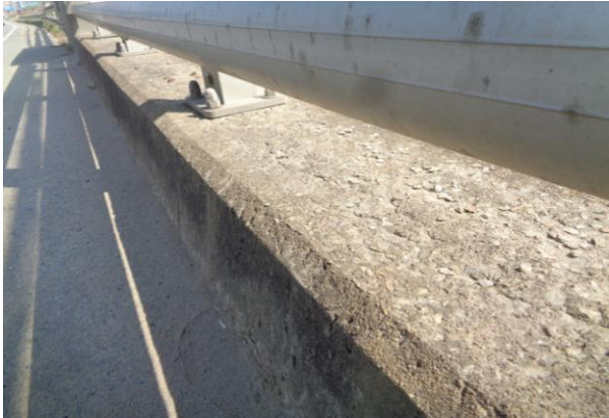
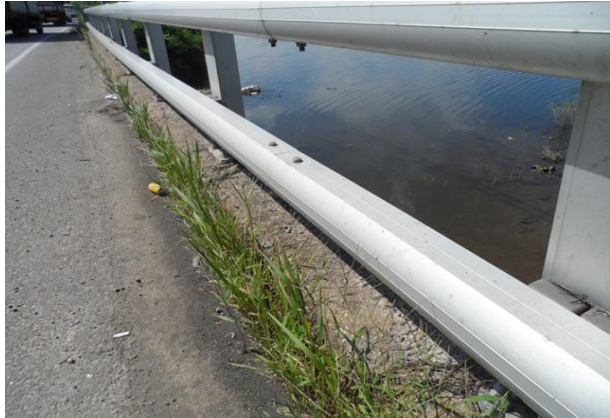
| No. | 부재 | 점검내용 | 발생원인 | 비고 |
|---|---|---|---|---|
| 6 | 난간, 연석 | 연석 박리 | 동절기 재설제 사용, 동결융해, 외부충격 등 | |

| 2022 상반기 | | 2022 하반기 | |
|---|---|---|---|
| | | 난간 연석 표면박리 (S2,봉담) | #7 |
| | | 난간 연석 표면박리 (S1,봉담) | #7 |

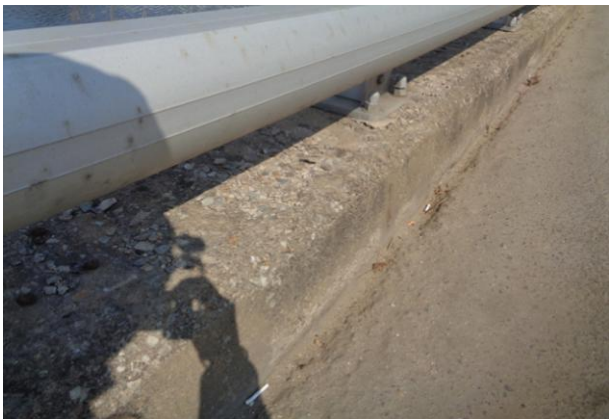
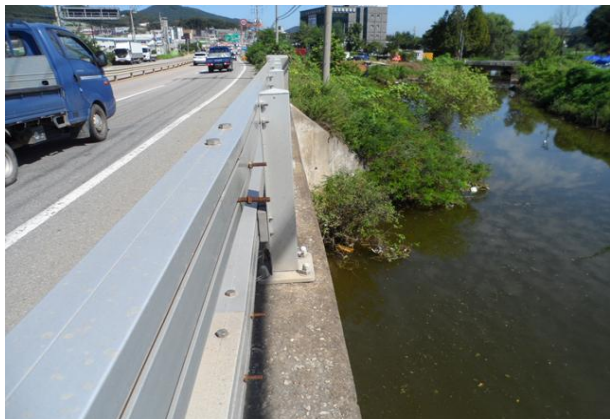
| 2022 상반기 | | 2022 하반기 | |
|---|---|---|---|
| | | 난간 연석 표면박리 (S1,말안) | #8 |
| | | 난간 연석 표면박리 (S1,말안) | #8 |

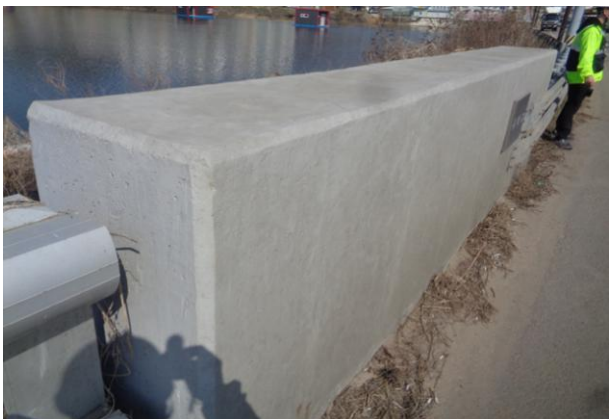
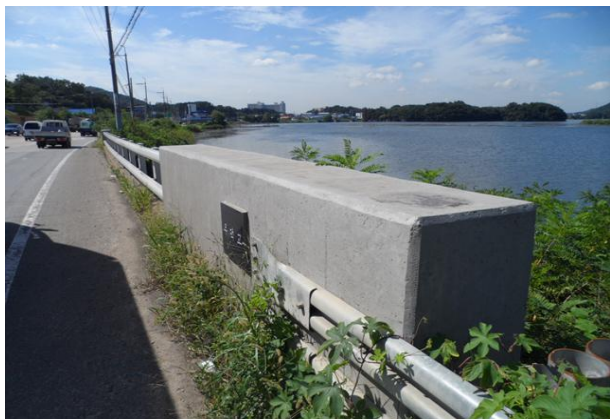
| 2022 상반기 | | 2022 하반기 | |
|---|---|---|---|
| | | 난간 콘크리트 방호벽 상태양호 | #9 |
| | | 난간 콘크리트 방호벽 상태양호 | #9 |

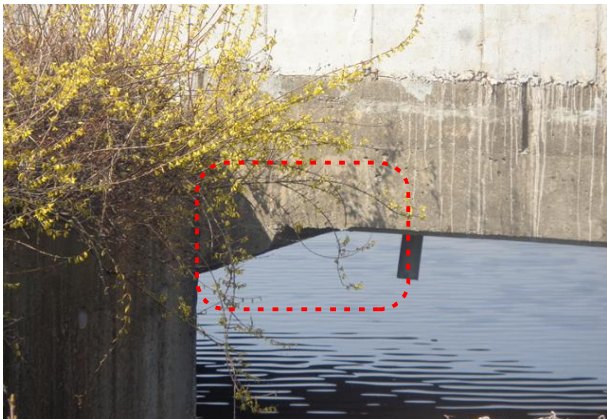
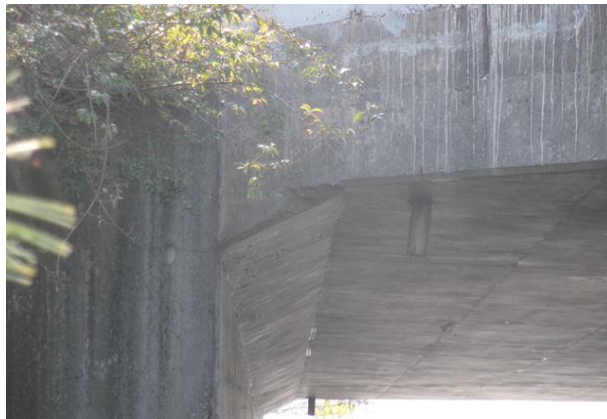
| 2022 상반기 | | 2022 하반기 | |
|---|--|---|--|
| #10 | | #10 | |

| No. | 부재 | 점검내용 | 발생원인 | 비고 |
|---|---|---|---|---|
| 1 | 바닥판 | 파손, 굽힘, 균열 | 건조수축, 공시공 품질관리 미흡, 외부충격 등 | |

| 2022 상반기 | | 2022 하반기 | |
|---|--|---|--|
| 바닥판 파손 (S2, 봉담) | | 바닥판 파손 (S2, 봉담) | |

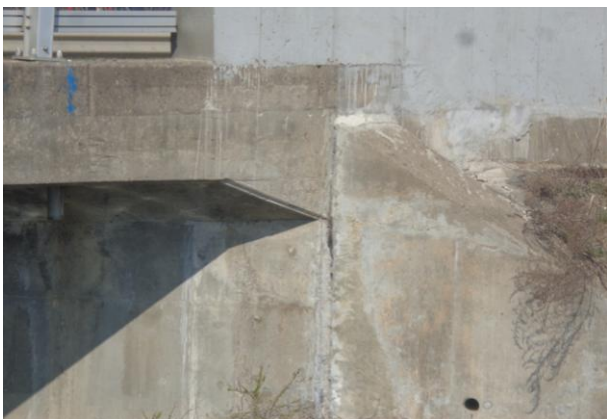
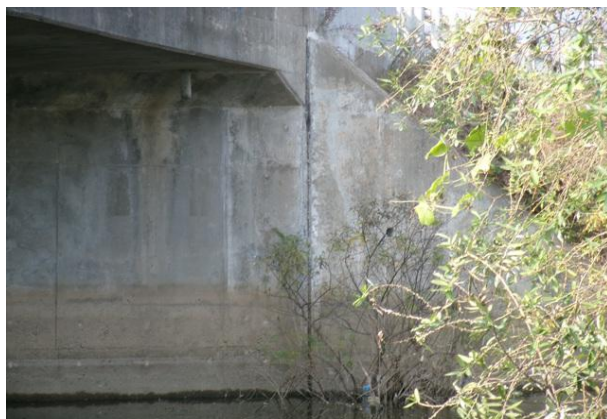
| 2022 상반기 | | 2022 하반기 | |
|---|--|---|--|
| #11 | | #11 | |

| No. | 부재 | 점검내용 | 발생원인 | 비고 |
|---|---|---|---|---|
| 2 | 교대/교각 | 균열, 망상균열, 실링재 열화 등 | 건조수축, 온도변화 등 | |

| 2022 상반기 | | 2022 하반기 | |
|---|--|---|--|
| 교대 실링재 열화(A1,봉담) | | 교대 실링재 열화(A1,봉담) | |

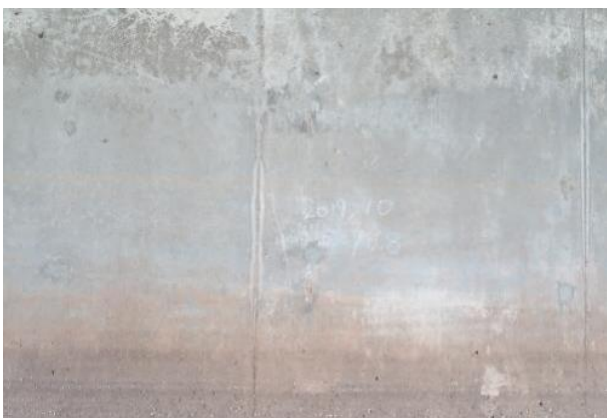
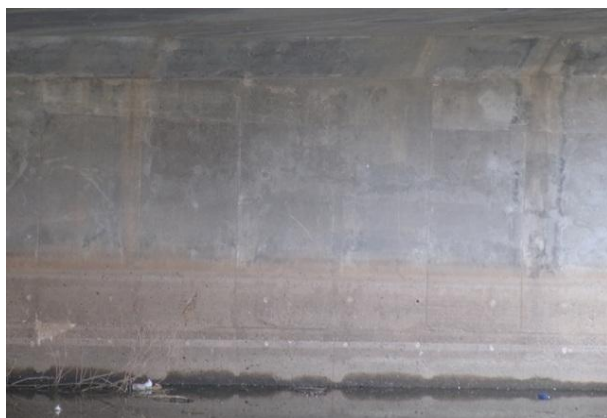
| 2021 하반기 | | 2022 하반기 | |
|---|--|---|--|
| #12 | | #12 | |

| 2021 하반기 | | 2022 하반기 | |
|---|--|---|--|
| 교대 백태 (A1, 말안) | | 교대 균열 (A1, 봉담) | |

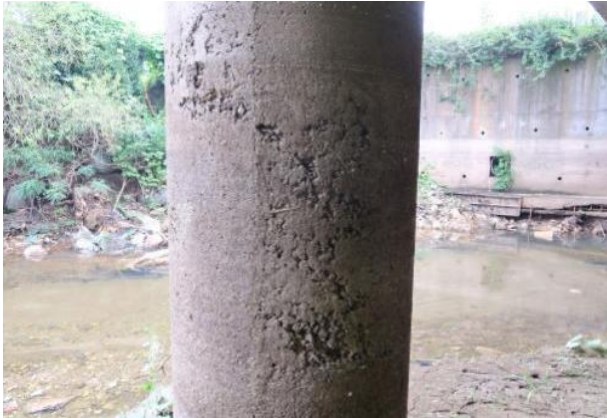
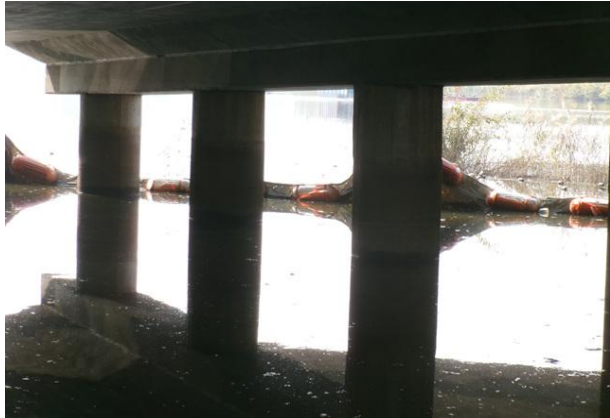
| No. | 부재 | 점검내용 | 발생원인 | 비고 |
|---|---|---|---|---|
| | | 재료분리, 철근노출 등 | 시공 품질관리 미흡, 피복두께 부족 등 | |

| 2021 하반기 | 2022 하반기 |
|---|---|
| 교각 기둥 재료분리(P1) #13 | 교각 기둥 재료분리(P1) #13 |

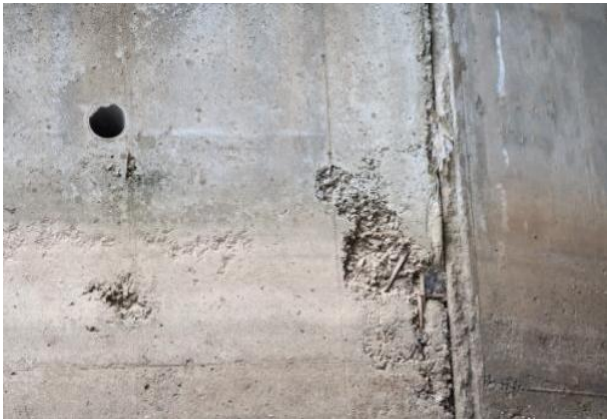
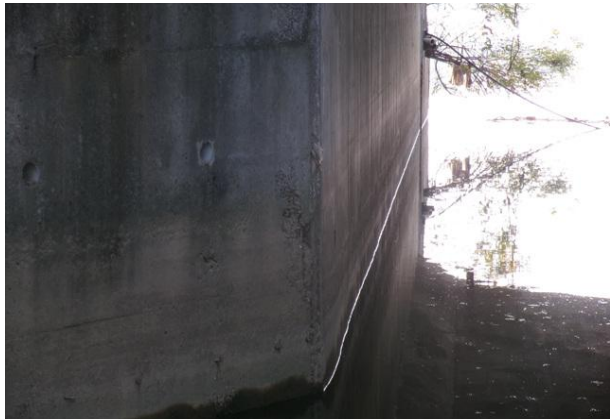
| No. | 부재 | 점검내용 | 발생원인 | 비고 |
|---|---|---|---|---|
| 7 | 옹벽 | 기초 파손 및 세굴, 벽체 철근노출 | 공용년수 증가 및 유속에 의한 만곡부 하상 침식 | |

| 2021 하반기 | 2022 하반기 |
|---|---|
| 교대 접속 웅벽 벽체 재료분리 및 철근노출 #14 | 교대 접속 웅벽 벽체 재료분리 및 철근노출 #14 |

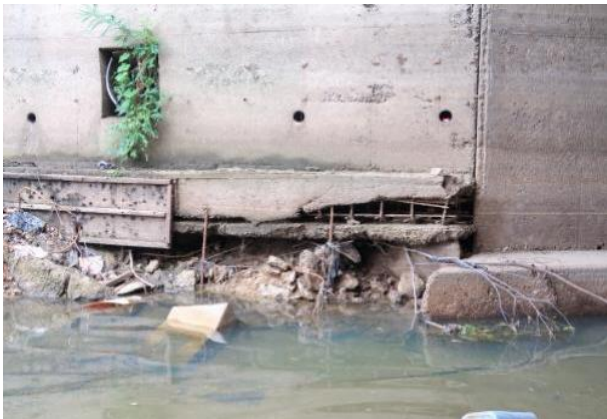
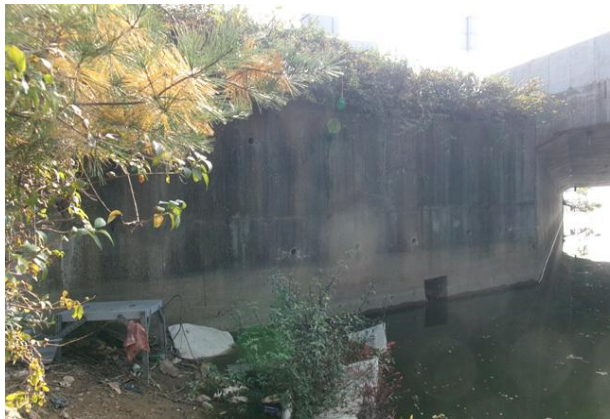
| 2021 하반기 | 2022 하반기 |
|---|---|
| 교대 접속 웅벽기초 파손 및 세굴 #15 | 하반기 하부 조사 불가(주변 공사로 인한 수위 상승) #15 |

접속용벽 기초, 교각 손상 등 유지관리계획 수립이 필요하다.
