## 5. 양촌교

# 제1장 정기안전점검 개요

【표 II. 1.1】 시설물현황 (양촌교)

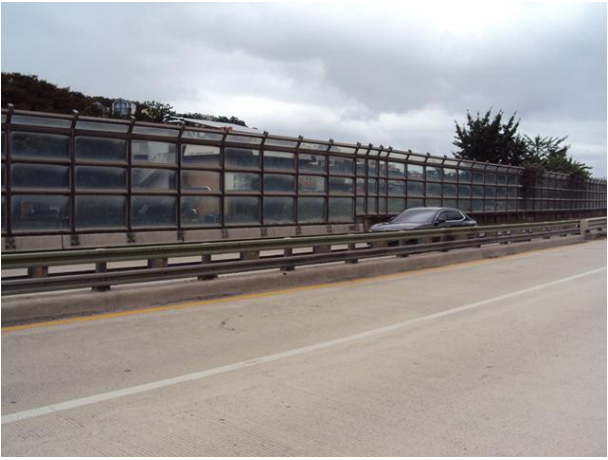
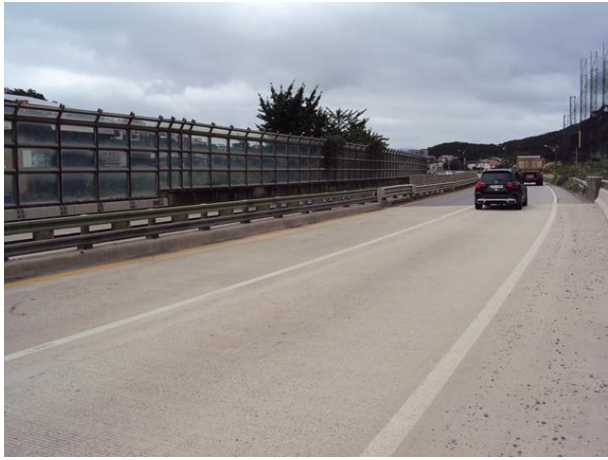
| 수지방향 투명방음벽 | 중양분리대 연속 + 방호책, ASP포장 → LMC포장 |

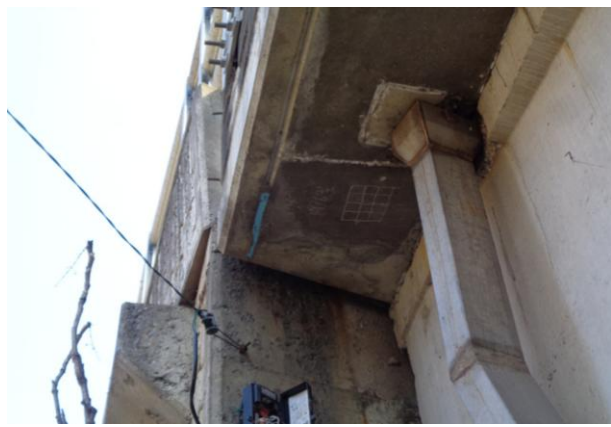
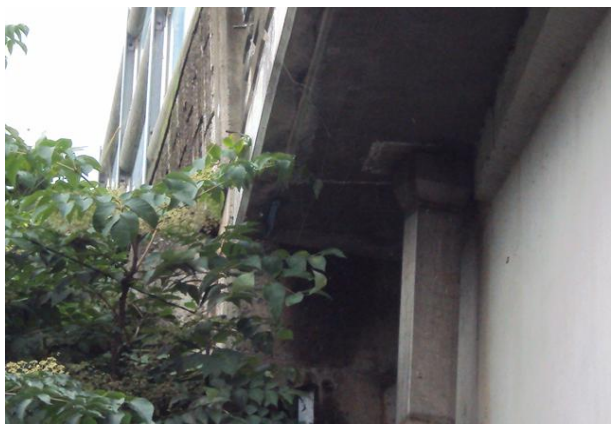
| No. | 부재 | 점검내용 | 발생원인 | 비고 |
|---|---|---|---|---|
| 1 | 바닥판 | 물끊기 홈 설치불량 | 시공 불량 | |

| 2022 상반기 | 2022 하반기 |
|---|---|
| 바닥판하면 물끊기홈 설치불량(S1,수지) #1 | 바닥판하면 물끊기홈 설치불량(S1,수지) #1 |

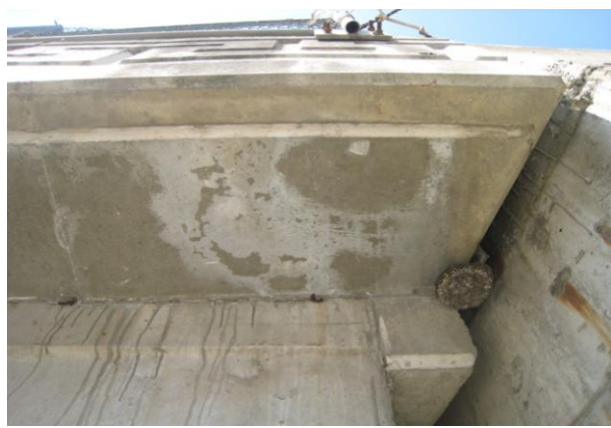
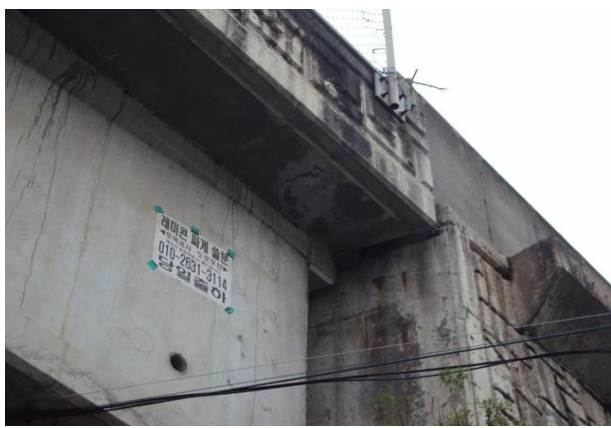
| No. | 부재 | 점검내용 | 발생원인 | 비고 |
|---|---|---|---|---|
| | | 백태 | 공용중 지속적인 우수유입 등 | |

| 2022 상반기 | 2022 하반기 |
|---|---|
| 바닥판하면 백태(S1,광주) #2 | 바닥판하면 백태(S1,광주) #2 |

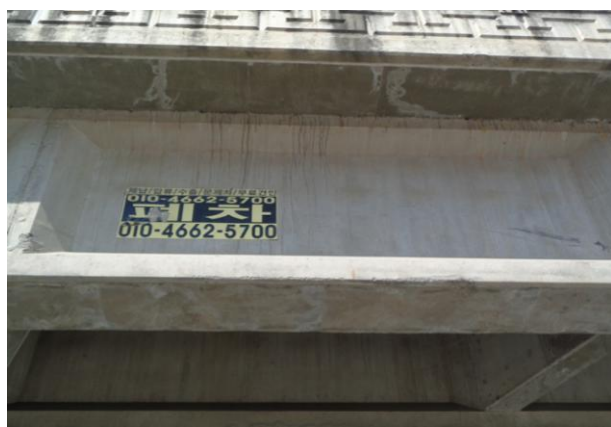
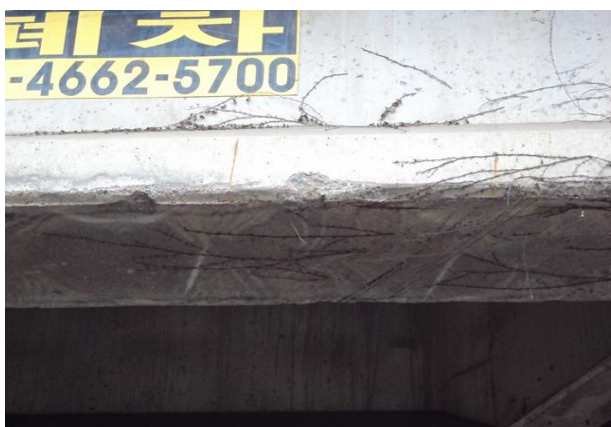
| 구분<br>(가중치) | 평가항목 | 점검결과 | | 평가결과 | | | | | |
|---|---|---|---|---|---|---|---|---|---|
| 종합의견 및 특기사항 | | · 양촌교에 대한 정기안전점검 결과, 균열, 철근노출, 파손, 박락, 백태, 실란트 열화 등의 손상이 확인되었으며, 조사된 손상은 적절한 보수 및 주기적인 점검을 통한 유지관리가 필요하다. 거더 파손의 경우 하부 통쟁차량에 의한 충격으로 판단되며, 통과높이 제한시설 등의 설치를 통하여 시설물의 손상발생 등의 유지관리가 요구된다. | | | | | | | |

| No. | 부재 | 점검내용 | 발생원인 | 비고 |
|---|---|---|---|---|
| 2 | 거더/가로보 | 파손, 재료분리 등 | 시공 품질관리 미흡, 하부통과 차량적재물 충격 등 | |

| 2022 상반기 | 2022 하반기 |
|---|---|
| 거더 파손(S1-G1,광주) #3 | 거더 파손(S1-G1,광주) #3 |

거더 외측 파손 방지를 위한 수지방향 하부도로 통과높이 제한시설 설치가 요구되며, 교량하부 화재 위험물 적치에 대한 정비 등의 조치가 필요하다.

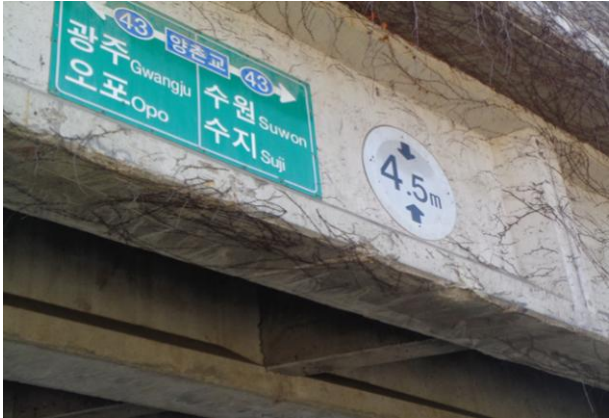
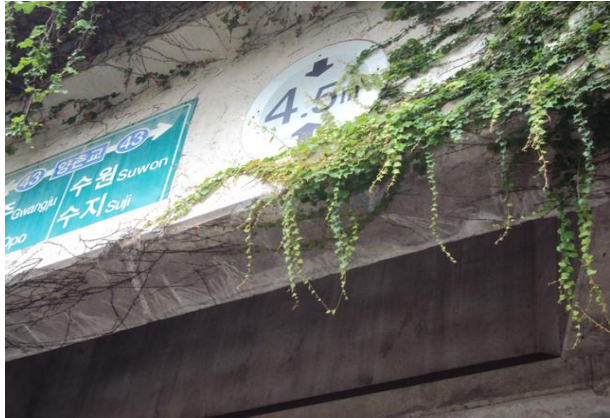
| 2022 상반기 | | 2022 하반기 | |
|---|--|---|--|
| #4 | | #4 | |

| 2022 상반기 | | 2022 하반기 | |
|---|--|---|--|
| 거더 파손(S1-G1,수지) | | 거더 파손(S1-G1,수지) | |

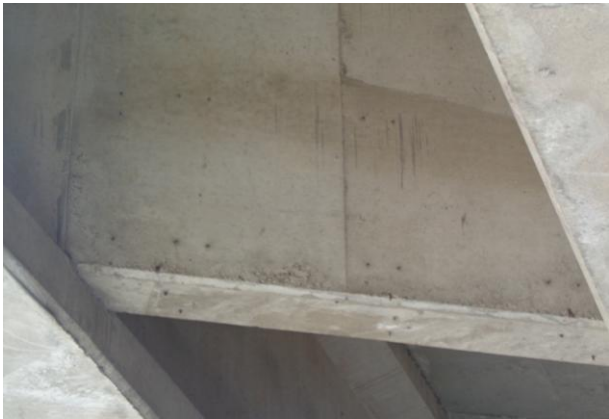
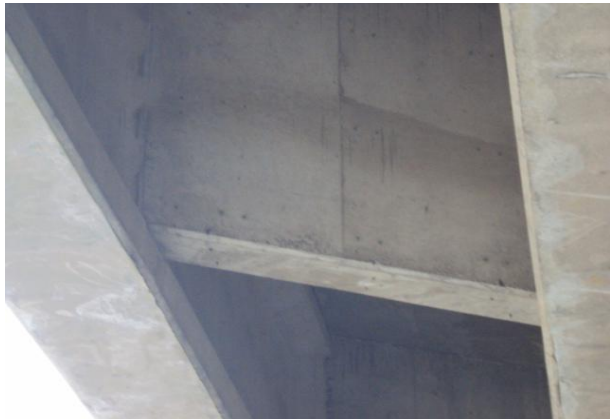
| 2022 상반기 | | 2022 하반기 | |
|---|--|---|--|
| #5 | | #5 | |

| 2022 상반기 | | 2022 하반기 | |
|---|--|---|--|
| 가로보 단면결함(S1-G8~9,광주) | | 가로보 단면결함(재료분리)(S1-G8~9,광주) | |

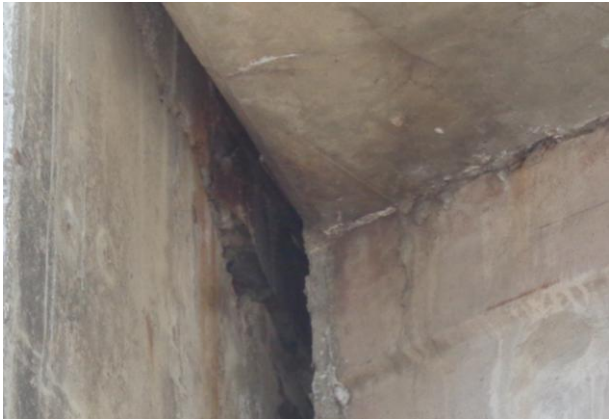
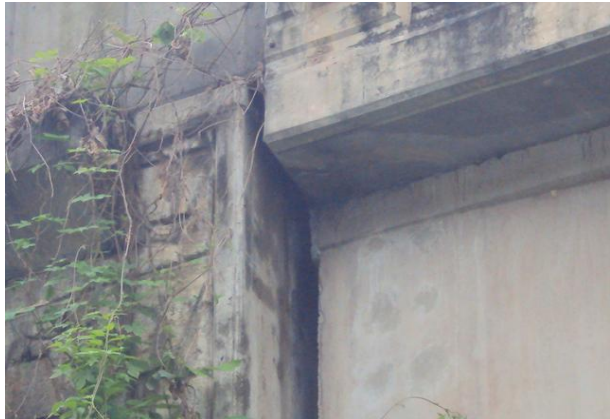
| 2022 상반기 | | 2022 하반기 | |
|---|--|---|--|
| #6 | | #6 | |

| No. | 부재 | 점검내용 | 발생원인 | 비고 |
|---|---|---|---|---|
| 4 | 교대/교각 | 교대 균열, 철근노출 등 | 시공초기 건조수축, 온도변화, 시공 불량 등 | |

| 2022 상반기 | | 2022 하반기 | |
|---|--|---|--|
| 교대 철근노출(A1,광주) | | 교대 철근노출(A1,광주) | |

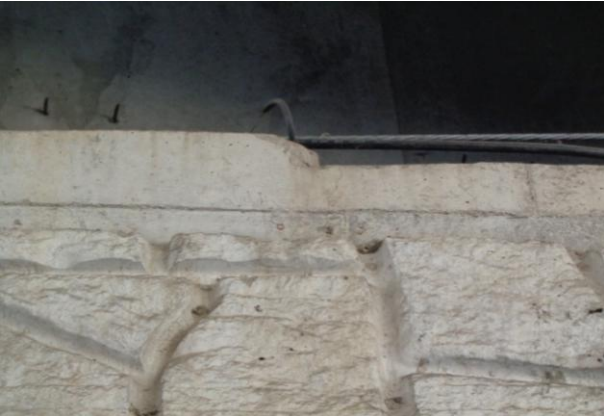
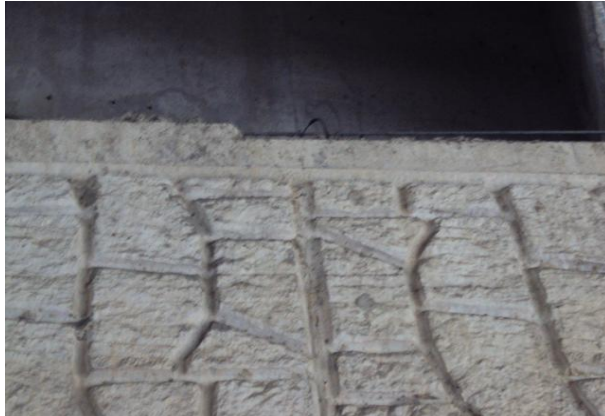
| 2022 상반기 | | 2022 하반기 | |
|---|---|---|---|
| 교대 균열 (A1,수지) | #7 | 교대 균열 (A1,수지) | #7 |

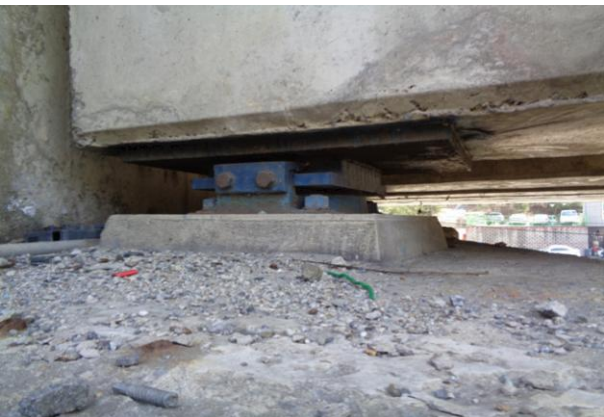
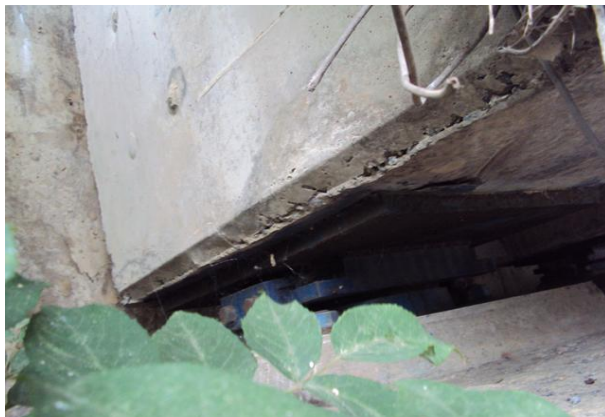
| No. | 부재 | 점검내용 | 발생원인 | 비고 |
|---|---|---|---|---|
| 3 | 교량받침 | 받침 부식 | 공용중 지속적인 우수유입 | |

| 2022 상반기 | | 2022 하반기 | |
|---|---|---|---|
| 교량받침 부식 (A2-Sh1,수지) | #8 | 교량받침 부식 (A2-Sh1,수지) | #8 |

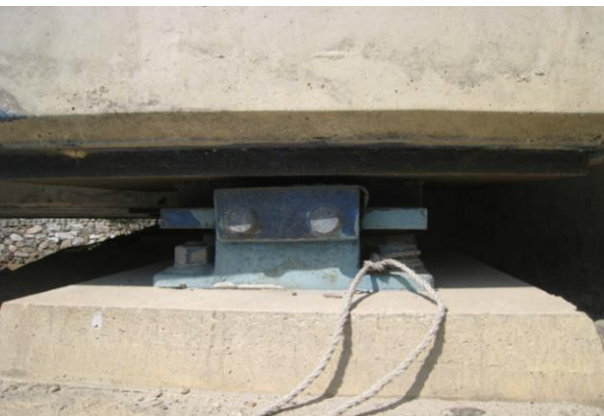
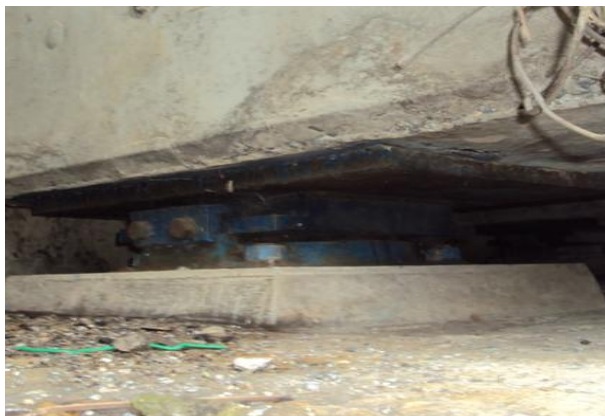
| 2022 상반기 | | 2022 하반기 | |
|---|---|---|---|
| 교량받침 부식 (A2-Sh9,광주) | #9 | 교량받침 부식 (A2-Sh6,광주) | #9 |

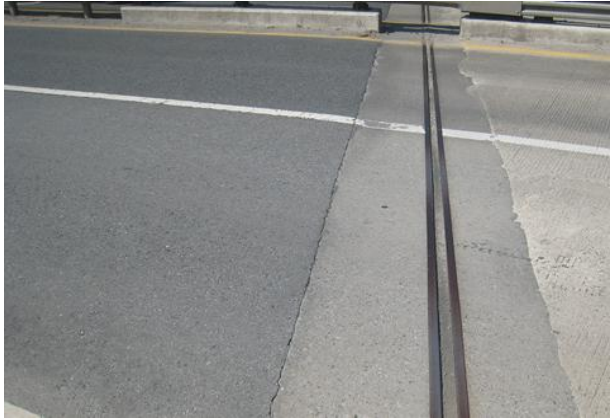
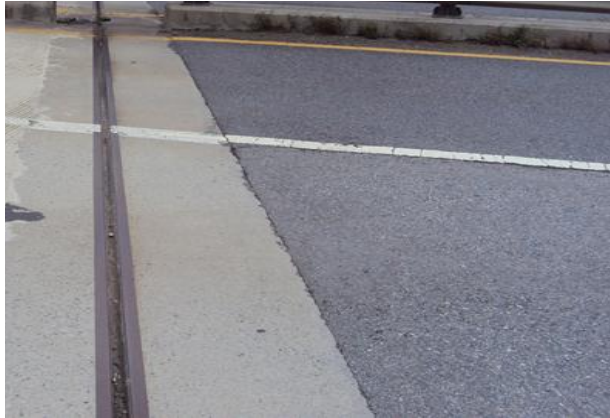
| 2022 상반기 | 2022 하반기 |
|---|---|
| 교면포장 접속부 재포장(A1,광주) #10 | 교면포장 접속부 포장(A2,광주) 상태현황 #10 |

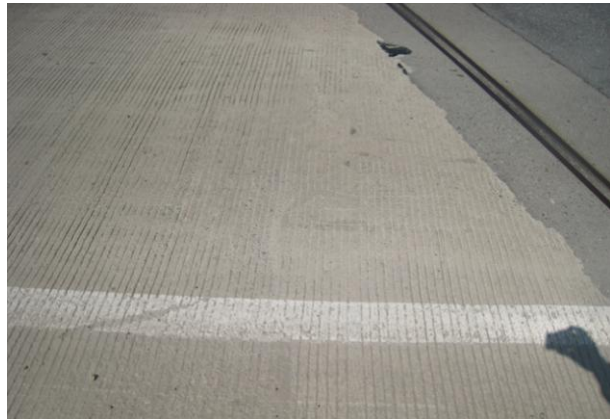
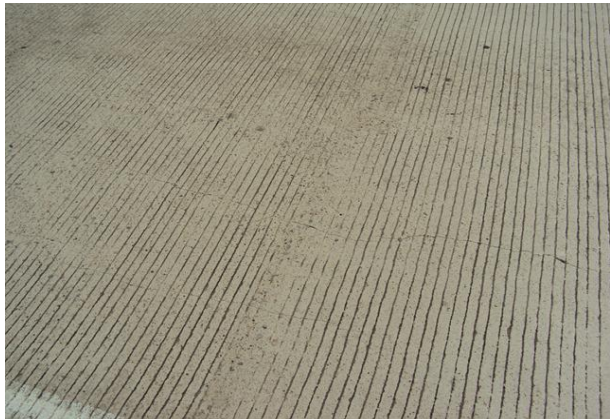
| No. | 부재 | 점검내용 | 발생원인 | 비고 |
|---|---|---|---|---|
| 5 | 교면포장 | LMC 포장 균열(경미) | 공용년수 증가, 반복적인 윤하중 등 | |

| 2022 상반기 | 2022 하반기 |
|---|---|
| 교면포장 균열(S1,광주) #11 | 교면포장 균열(S1,광주) #11 |

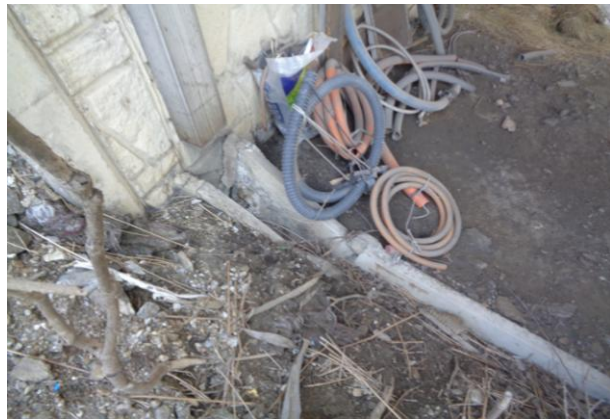
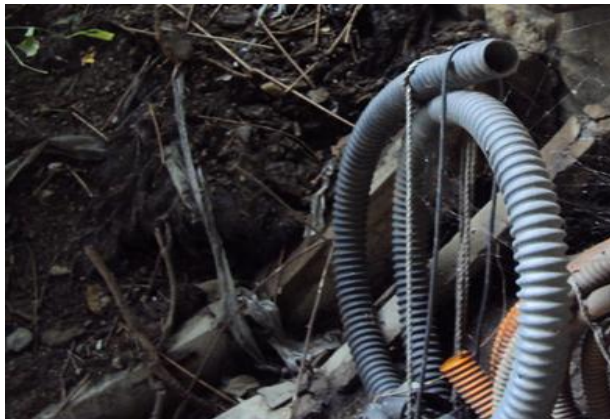
| No. | 부재 | 점검내용 | 발생원인 | 비고 |
|---|---|---|---|---|
| 7 | 배수시설 | 배수로 파손 등 | 외부충격, 공용기간 증가 등 | |

| 2022 상반기 | 2022 하반기 |
|---|---|
| 배수시설 배수로 파손(A2,수지) #12 | 배수시설 배수로 파손(A2,수지) #12 |

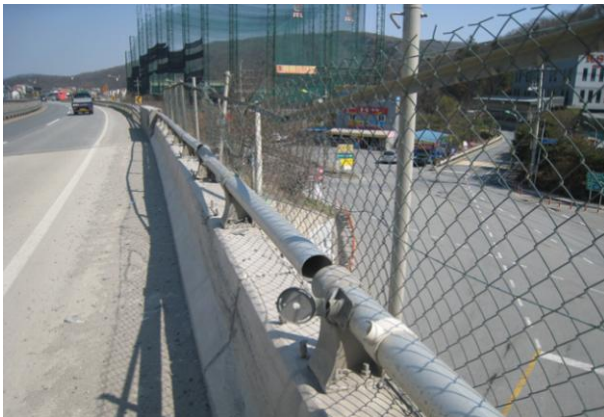
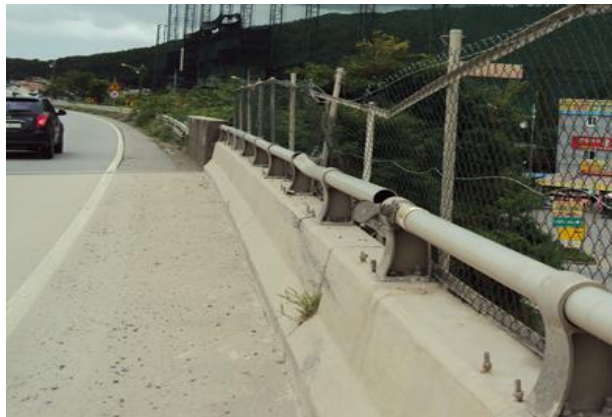
| No. | 부재 | 점검내용 | 발생원인 | 비고 |
|---|---|---|---|---|
| 8 | 난간, 연석 | 난간 및 방지책 변형 | 외부충격 등 | |

| 난간 변형 및 투척방지책 파손(S1,광주) | | #13 | 난간 변형 및 투척방지책 파손(S1,광주) | #13 |

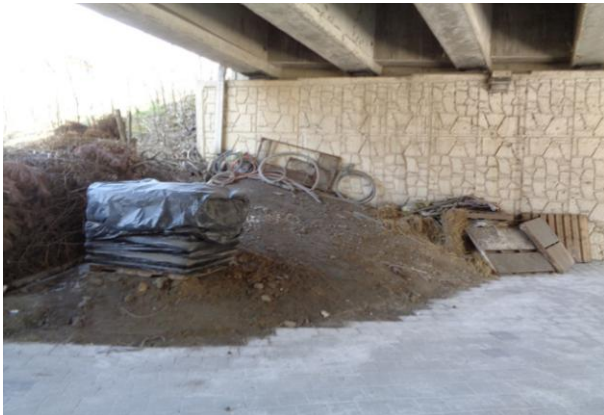
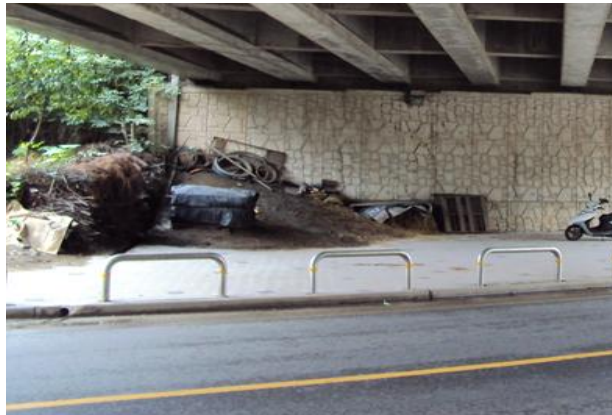
| 교량하부 화재위험물 적치 | | #14 | 교량하부 화재위험물 적치 | #14 |

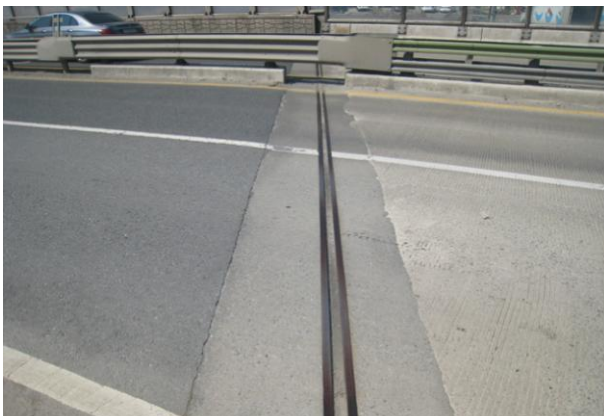
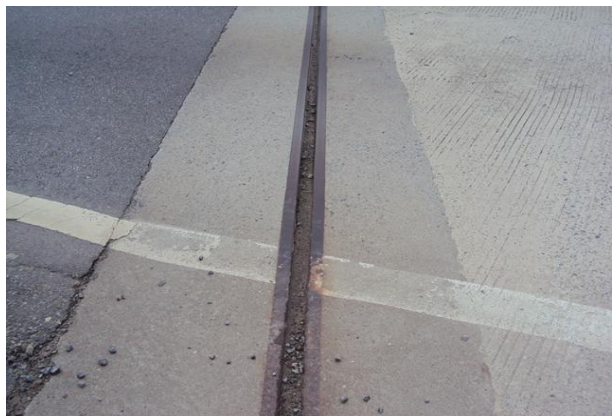
| No. | 부재 | 점검내용 | 발생원인 | 비고 |
|---|---|---|---|---|
| 6 | 신축이음 | 본체 유간 이물질 퇴적 | 공용년수 증가 | |

| 신축이음 유간 토사 퇴적(A1,광주) | | #15 | 신축이음 유간 토사 퇴적(A1,광주) | #15 |

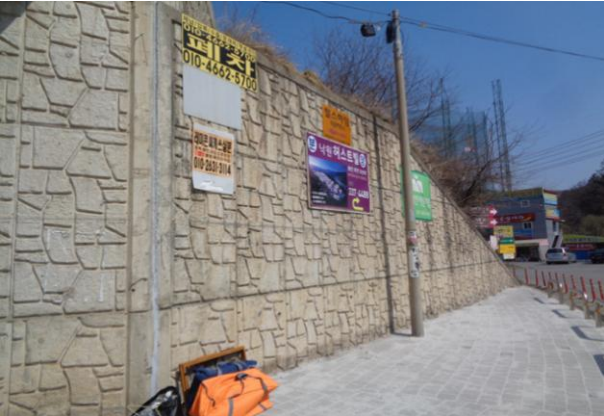
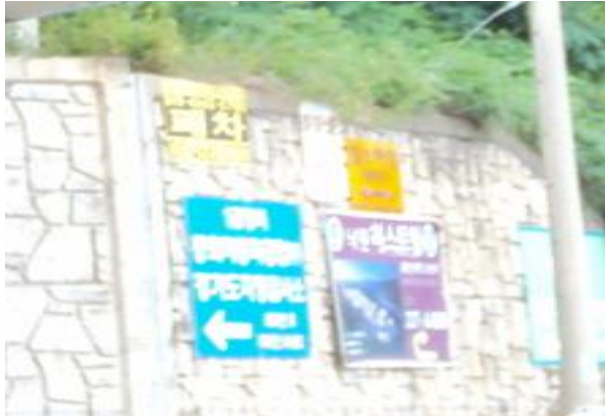
| 2022 상반기 | | 2022 하반기 | |
|---|---|---|---|
| #16 | #16 | | |

| 2022 상반기 | | 2022 하반기 | |
|---|---|---|---|
| | | 옹벽 상태양호 | 옹벽 상태양호 |
