## 제 II 편 시설물 편

## 6. 능원육교

# 제1장 정기안전점검 개요

【표 II. 1.1】 시설물현황(능원육교)

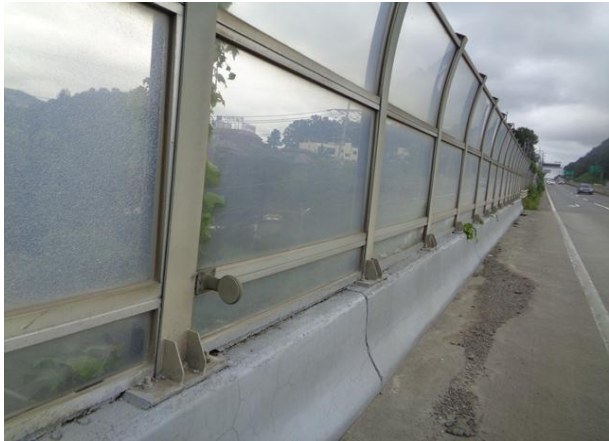
| 수지방향 투명방음벽 | 중앙분리대 연석 + 방호책, ASP포장→LMC포장 |

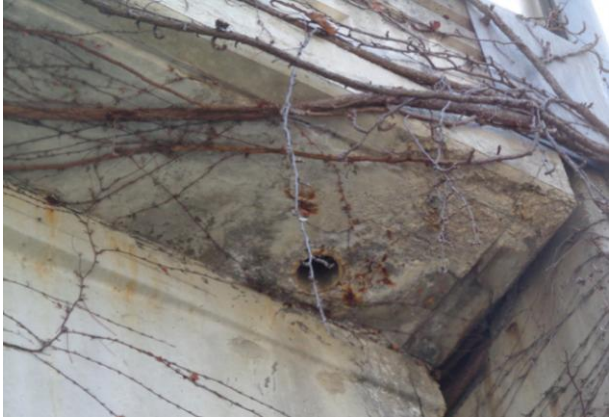
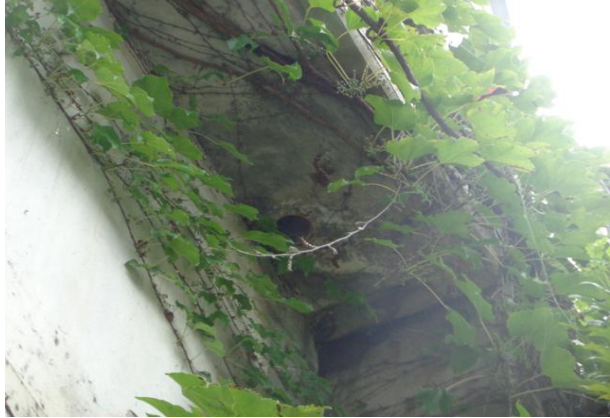
| No. | 부재 | 점검내용 | 발생원인 | 비고 |
|---|---|---|---|---|
| 1 | 바닥판 | 박락 | 반복적인 윤하중 등 | |
| | | 백태 | 공용중 지속적인 우수유입, 피복두께 부족 등 | |
| | | 배수관 탈락, 하천용 적용 | 외부충격 및 교량 하부공간 여건 변경 | |

| 2022 상반기 | 2022 하반기 |
|---|---|
| 바닥판하면 백태, 배수관 탈락(S1-A1,수지) #1 | 바닥판하면 백태, 배수관 탈락(S1-A1,수지) #1 |

| 구분<br>(가중치) | 평가항목 | 점검결과 | | 평가결과 | | | | | |
|---|---|---|---|---|---|---|---|---|---|
| 종합의견 및 특기사항 | | · 능원육교에 대한 정기안전점검 결과, 균열, 파손, 박락, 백태, 배수관 탈락, 부식, 변형, 후타재 파손(보수미흡) 등의 손상이 확인되었으며, 조사된 손상은 적절한 보수 및 주기적인 점검을 통한 유지관리가 필요하다. 교량받침 부식의 경우 손상의 정도가 심하여 내진성능평가를 통한 받침규격 확인 및 전면교체, 재도장 등의 여부에 대한 보수대책 수립이 필요하며, 배수관 탈락 및 기존 하천용 배수관의 경우 육교용 배수관으로 재설치가 요구된다. | | | | | | | |

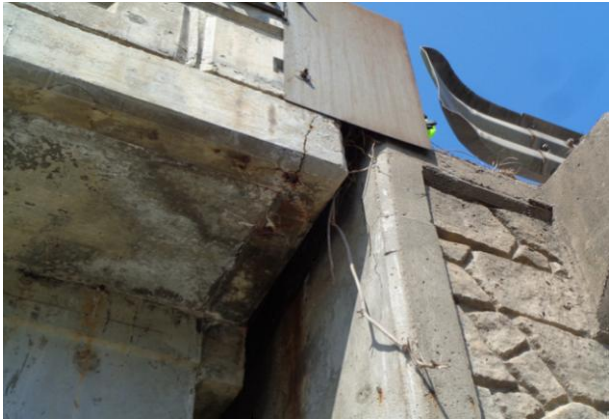
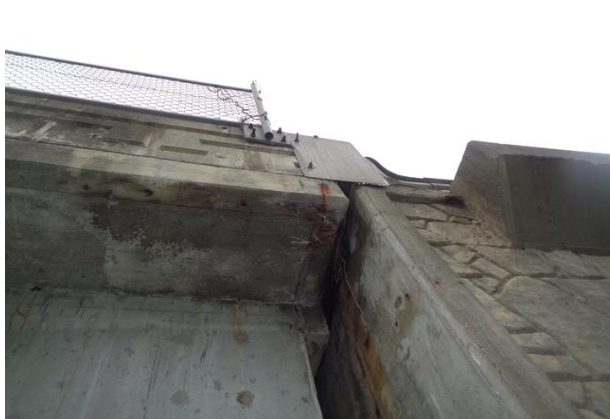
| 2022 상반기 | 2022 하반기 |
|---|---|
| 바닥판하면 박락(S1-A2,광주) #2 | 바닥판하면 박락(S1-A2,광주) #2 |

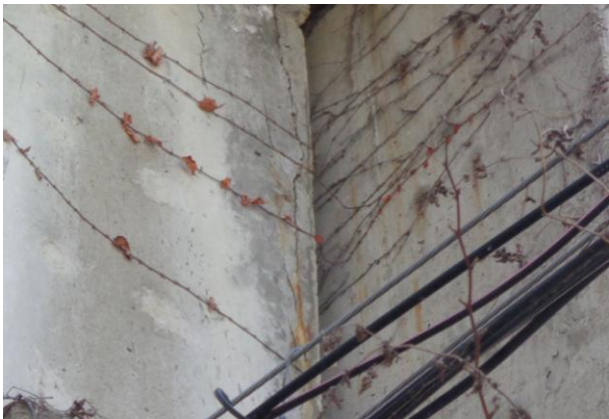
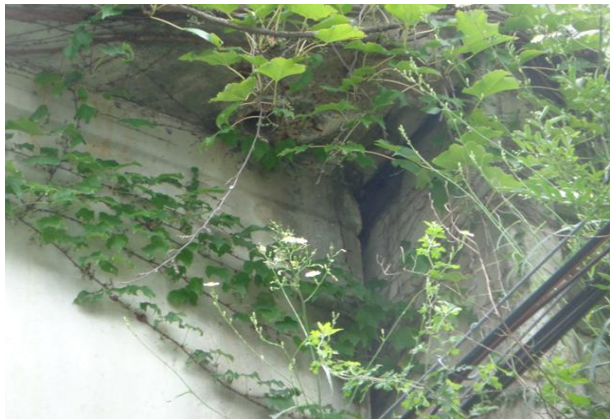
| No. | 부재 | 점검내용 | 발생원인 | 비고 |
|---|---|---|---|---|
| 2 | 거더/가로보 | 파손, 박락 | 공용년수 증가, 시공 품질관리 미흡 | |

| 2022 상반기 | 2022 하반기 |
|---|---|
| 거더 단부 파손(S1-G1(A1),수지) #3 | 거더 단부 파손(S1-G1(A1),수지) #3 |

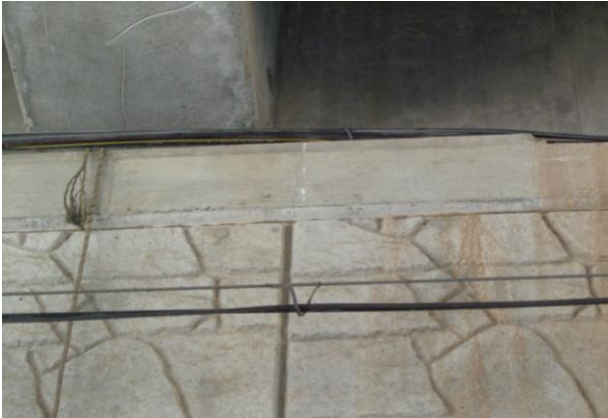
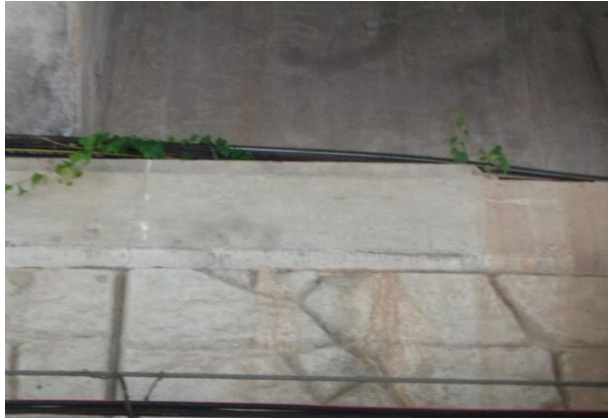
| No. | 부재 | 점검내용 | 발생원인 | 비고 |
|---|---|---|---|---|
| 4 | 교대/교각 | 균열(폭 0.3mm미만) | 건조수축, 온도변화 등 | |

| 2022 상반기 | | 2022 하반기 | |
|---|---|---|---|
| 교대 균열 (Cw=0.2mm) (A1) | #4 | 교대 균열 (Cw=0.2mm) (A1) | #4 |

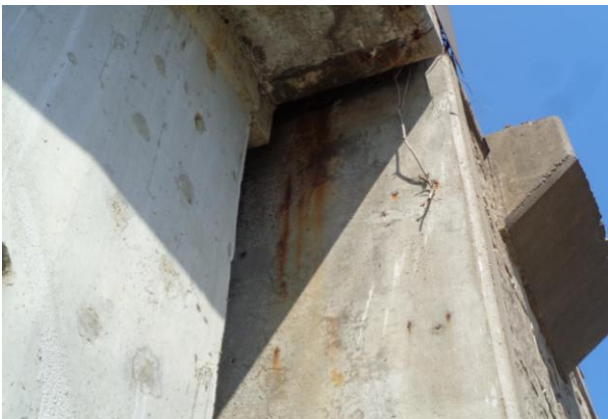
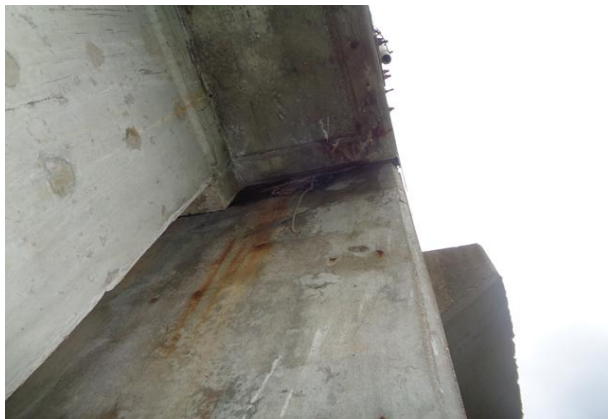
| No. | 부재 | 점검내용 | 발생원인 | 비고 |
|---|---|---|---|---|
| | | 단면결함, 실런트 열화 | 공용년수 증가, 피복두께 부족 등 | |

| 2022 상반기 | | 2022 하반기 | |
|---|---|---|---|
| 교대 단면결함 (A2,광주) | #5 | 교대 단면결함 (A2,광주) | #5 |

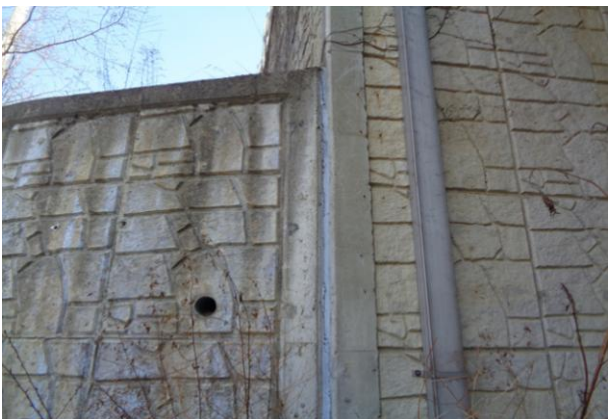
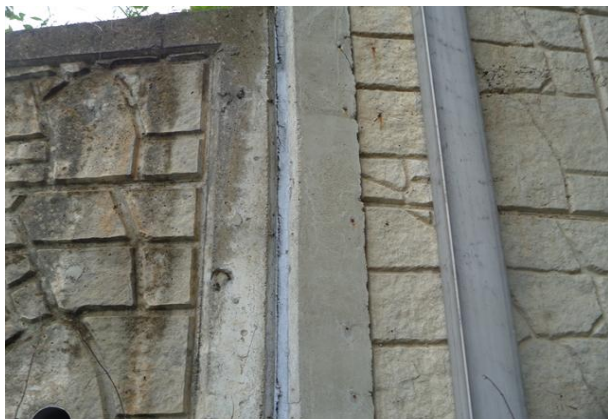
| 2022 상반기 | | 2022 하반기 | |
|---|---|---|---|
| 교대 접속부 실란트열화 (A2,수지) | #6 | 교대 접속부 실란트열화 (A2,수지) | #6 |

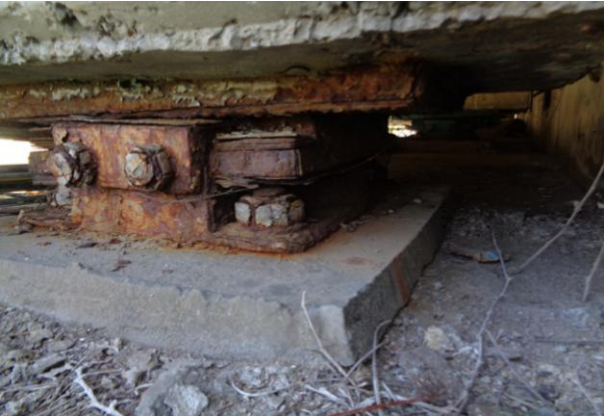
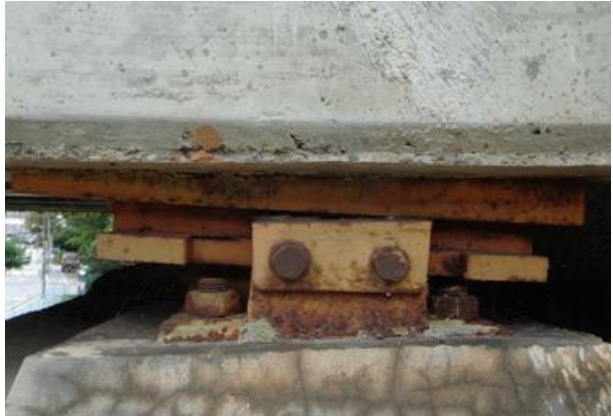
| No. | 부재 | 점검내용 | 발생원인 | 비고 |
|---|---|---|---|---|
| 3 | 교량받침 | 받침 부식, 물탈균열(0.3mm미만) | 공용중 지속적인 우수유입, 반복적인 윤하중 등 | |

| 교량받침 부식 (A1-Sh1,수지) #7 | 교량받침 부식 (A2-Sh9,광주) #7 |

배수관 탈락으로 외측 교량받침이 노면배수에 노출되어 부식이 발생하는 상황이므로 배수관 재설치를 실시하고, 교량받침 부식 심화부 재설치, 재도장 등의 유지관리가 필요하다.

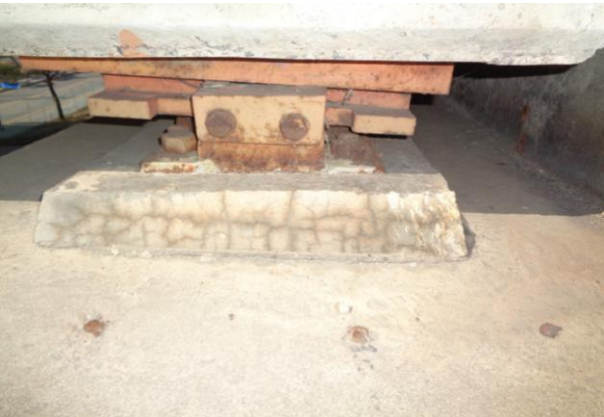
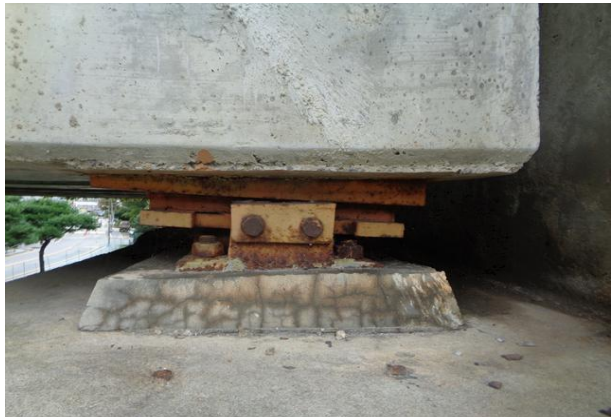
| 교량받침 몰탈균열 (A2-Sh9,광주) #8 | 교량받침 몰탈균열 (A2-Sh9,광주) #8 |

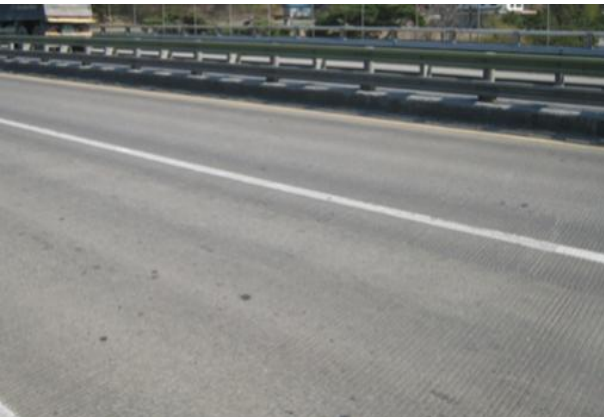
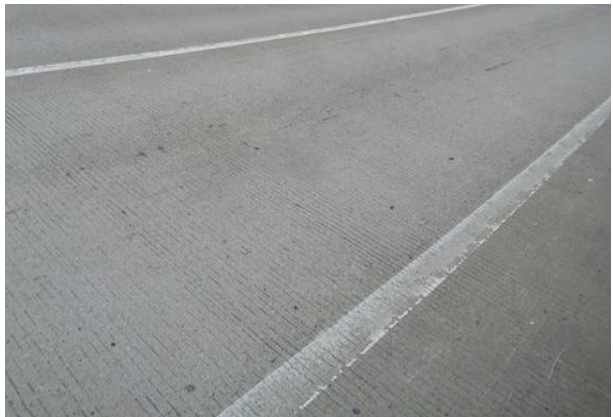
| 교면포장 상태양호 (S1,수지) #9 | 교면포장 상태양호 (S1,수지) #9 |

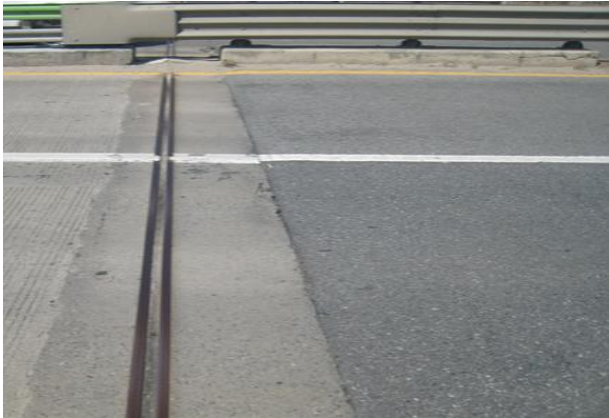
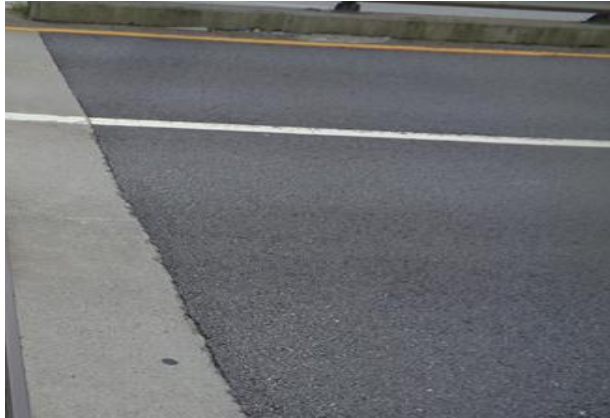
| 2022 상반기 | 2022 하반기 |
|---|---|
| 교면포장 접속부 재포장 상태양호(S1,수지) #10 | 교면포장 접속부 재포장 상태양호 #10 |

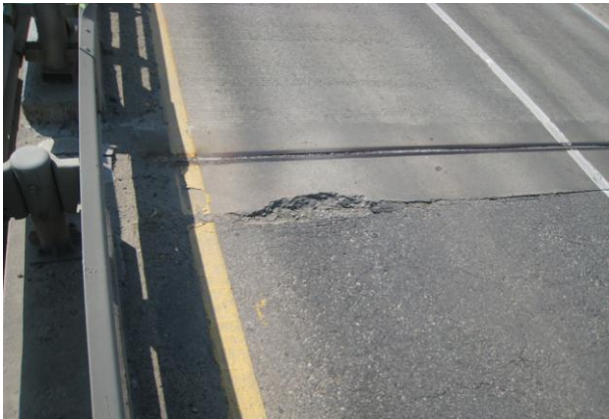
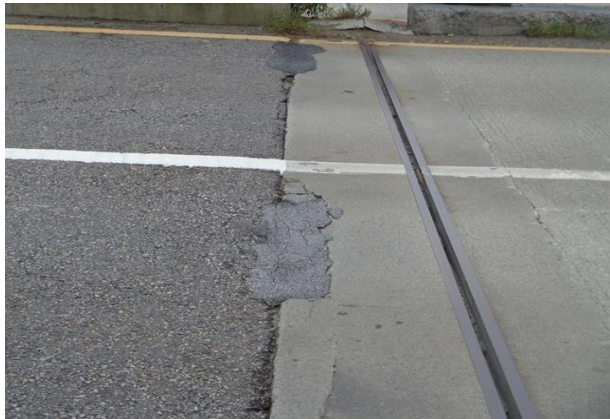
| 2022 상반기 | 2022 하반기 |
|---|---|
| 신축이음 후타재파손 보수 상태양호(A2,수지) #11 | 신축이음 후타재파손(보수미흡)(A2,수지) #11 |

| 구분 | 결합 및 손상내용 | 2022년 상반기 | | 2022년 하반기 | | 증/감 | 비 고 |
|---|---|---|---|---|---|---|---|
| | 후타재 파손 | — | — | m <sup>2</sup> | 0.90 | ▲ 0.90 | 신규손상 |

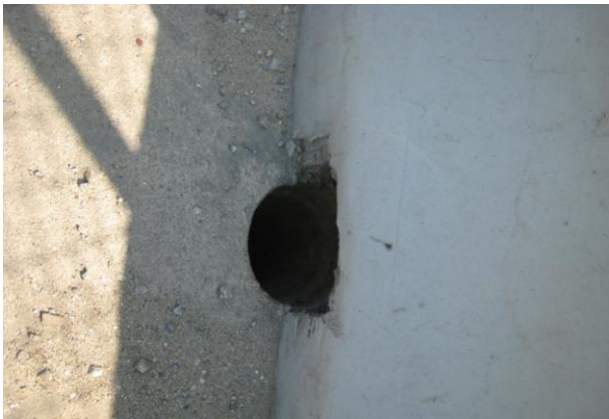
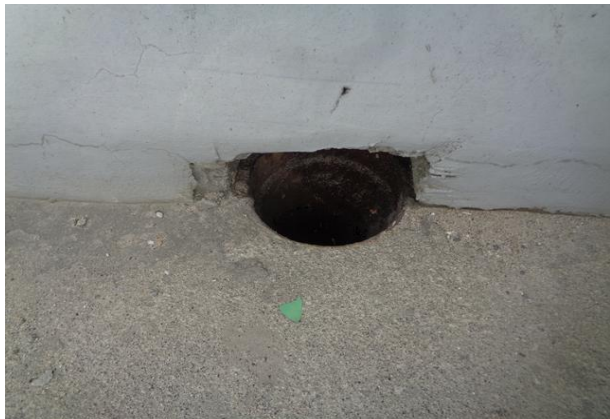
| No. | 부재 | 점검내용 | 발생원인 | 비고 |
|---|---|---|---|---|
| 7 | 배수시설 | 배수구 막힘 | 공용년수 증가 | |

| 2022 상반기 | 2022 하반기 |
|---|---|
| 배수시설 배수구 전경 #12 | 배수시설 S1 배수구 그레이팅 미설치 #12 |

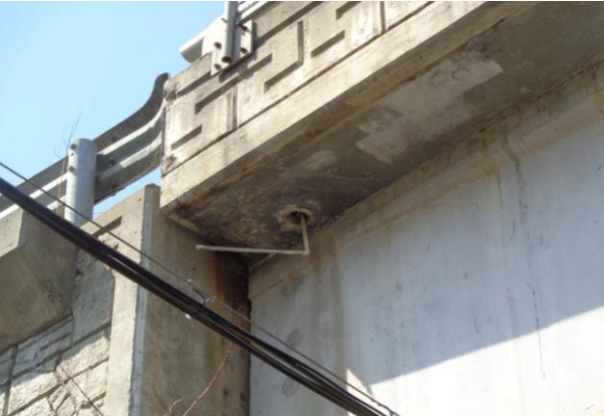
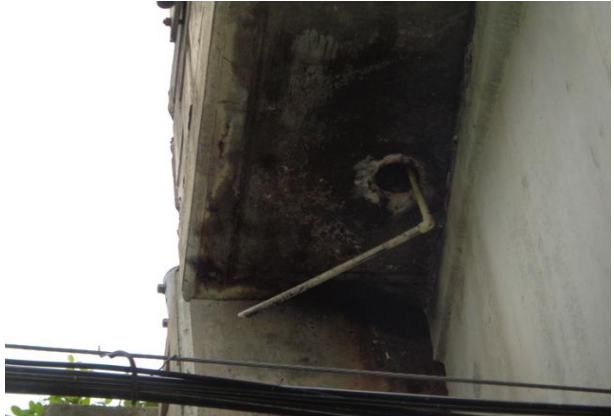
| 2022 상반기 | | 2022 하반기 | |
|---|---|---|---|
| | | 배수시설 배수관 탈락(S1-A1,광주,수지) #13 | 배수시설 배수관 탈락(S1-A1,광주,수지) #13 |

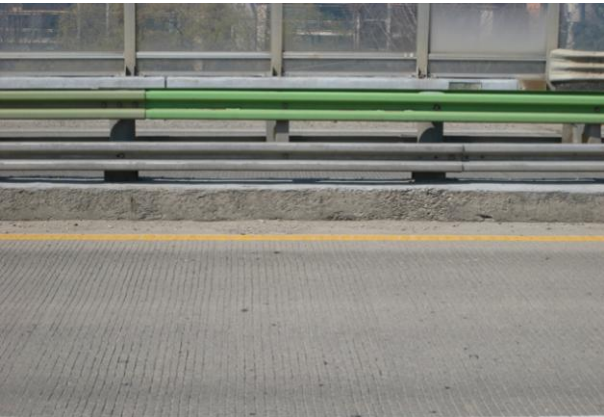
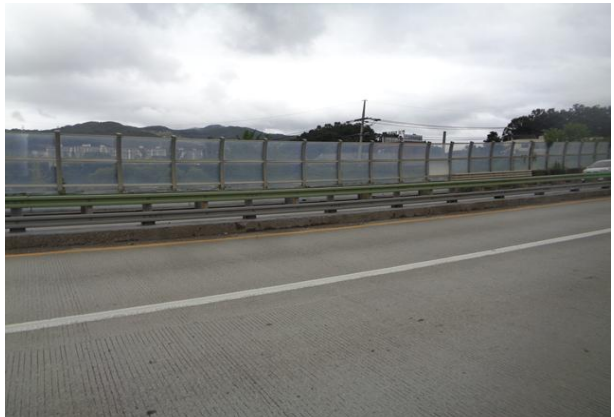
| No. | 부재 | 점검내용 | 발생원인 | 비고 |
|---|---|---|---|---|
| | | 중분대 열화 | 동절기 제설제 사용, 동결융해 | |

| 2022 상반기 | | 2022 하반기 | |
|---|---|---|---|
| | | 방호벽 중분대 연석 박리 #14 | 방호벽 중분대 연석 박리 #14 |

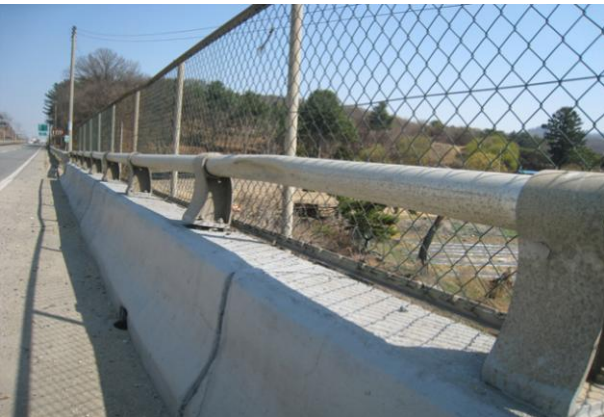
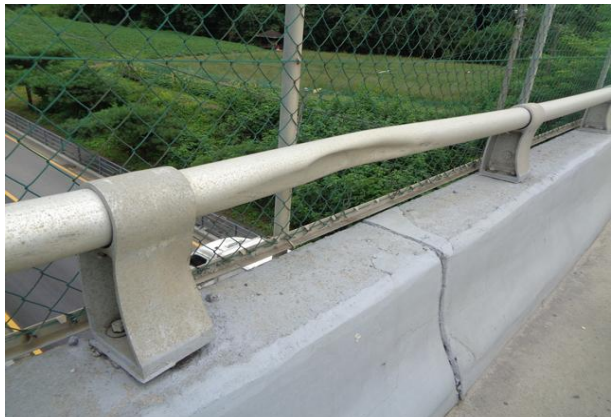
| No. | 부재 | 점검내용 | 발생원인 | 비고 |
|---|---|---|---|---|
| 8 | 난간, 연석 | 난간 변형 | 외부충격 등 | |

| 2022 상반기 | | 2022 하반기 | |
|---|---|---|---|
| | | 방호벽 S1 차량방호책 국부 변형(광주) #15 | 방호벽 S1 차량방호책 국부 변형(광주) #15 |

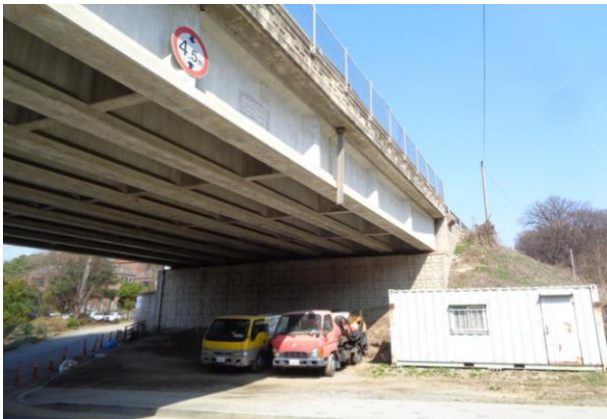
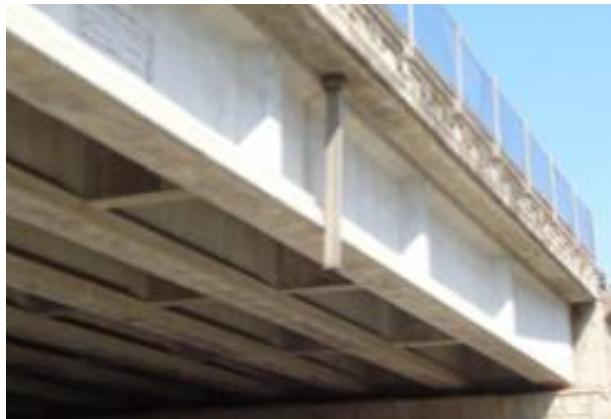
| 2022 상반기 | | 2022 하반기 | |
|---|--|---|---|
| 하천용 배수구 전경 | | 하천용 배수구 전경 | #16 |

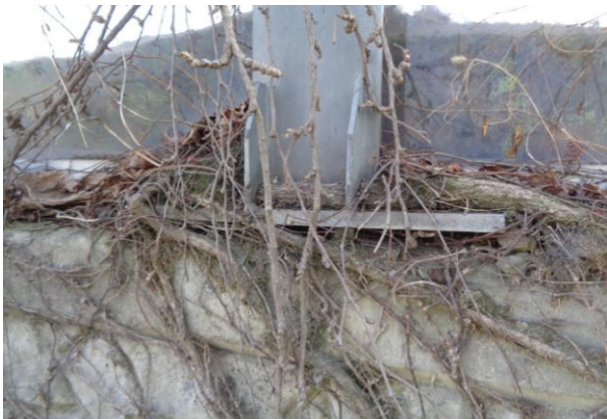
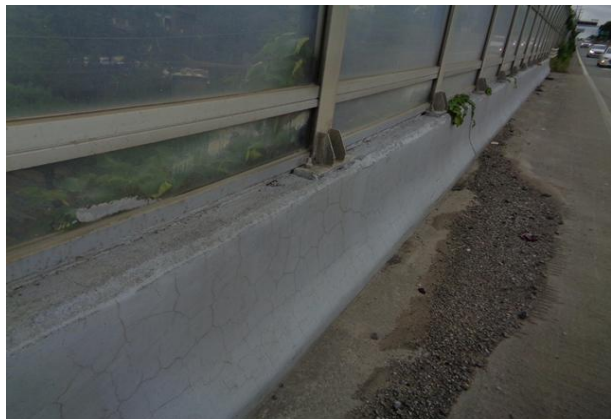
| No. | 부재 | 점검내용 | 발생원인 | 비고 |
|---|---|---|---|---|
| 9 | 기타 | 방음벽 지주 흔들림 | 공용년수 증가 | |

| 2022 하반기 | | 2022 하반기 | |
|---|--|---|---|
| 방음벽 지주 흔들림 (A1,수지) | | 방음벽 지주 흔들림 (A1,수지) | #17 |
