## 제 II 편 시설물 편

## 7. 문형육교

# 제1장 정기안전점검 개요

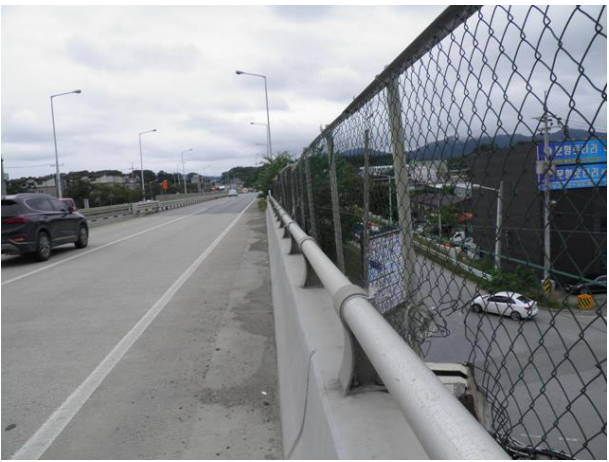
| 구 분 | 발생원인 | 비고 |
|---|---|---|
| 3.하중조건, 기초.지반 조건, 주변환경 등의 변동사항 | 광주,수지:오물투척방지망<br>중분대+방호책, ASP→LMC(2017) | 중평면도 |

| 오물투척방지망 | 중앙분리대 연속 + 방호책, ASP포장 → LMC포장 |

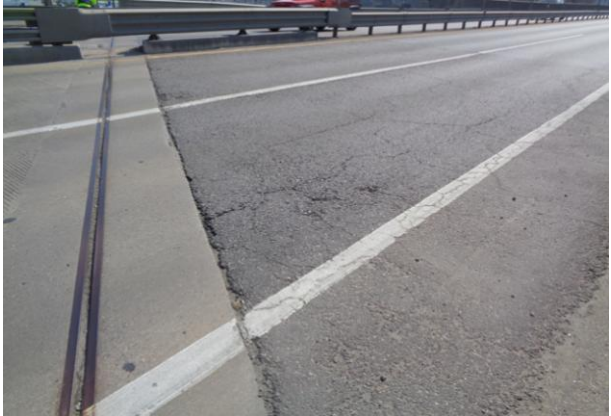
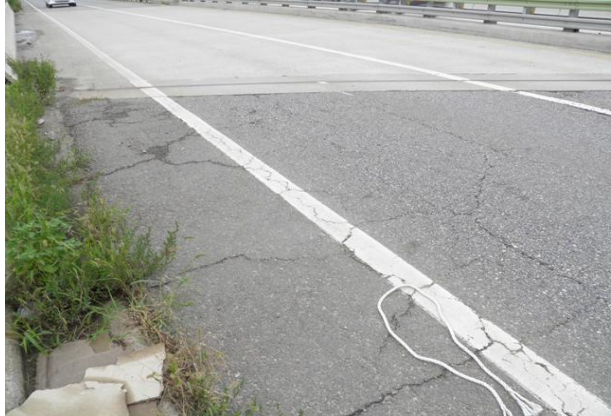
| No. | 부재 | 점검내용 | 발생원인 | 비고 |
|---|---|---|---|---|
| 5 | 교면포장 | 접속부 이격 및 균열 | 공용년수 증가, 반복적인 윤하중 등 | |

| 교면포장 접속부 이격 및 균열(A1,수지) #1 | 교면포장 접속부 이격 및 균열(A1,수지) #1 |

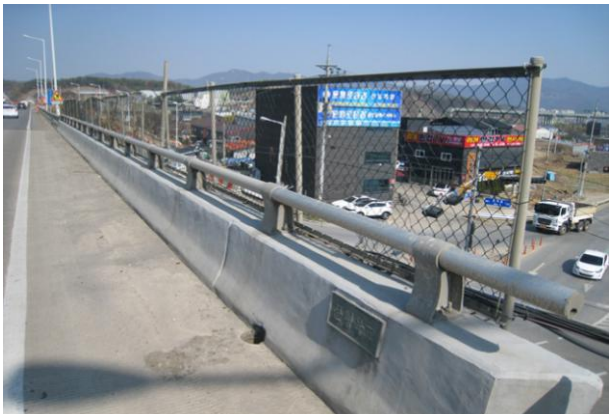
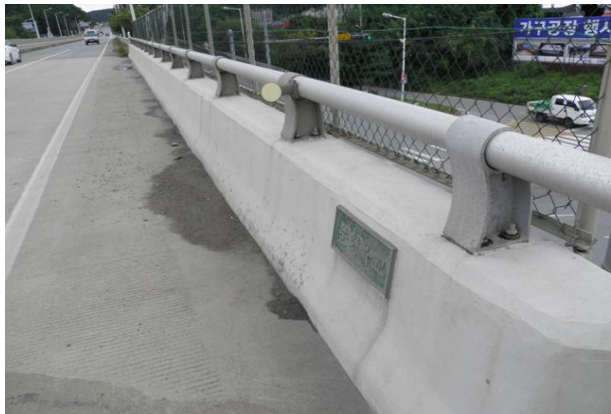
| 난간 방호벽 보수 상태양호(S1,수지) #2 | 난간 방호벽 보수 상태양호(S1,수지) #2 |

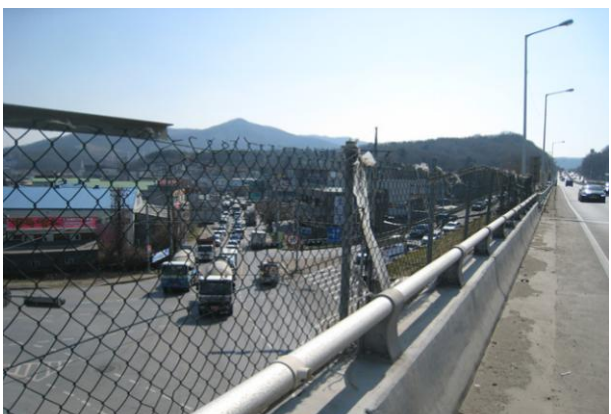
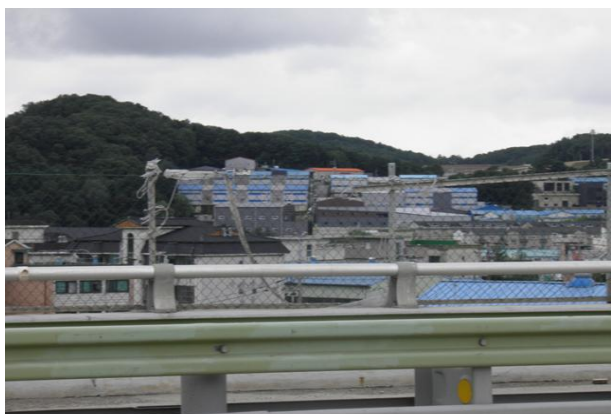
| No. | 부재 | 점검내용 | 발생원인 | 비고 |
|---|---|---|---|---|
| 9 | 부대시설 | 오물투척방지망 파손 | 외부충격 등 | |

| 오물투척방지망 파손(S1,광주) #3 | 오물투척방지망 파손(S1,광주) #3 |

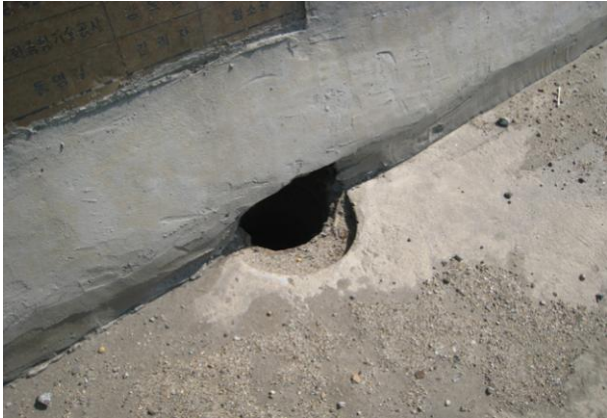
| 2022 상반기 | 2022 하반기 |
|---|---|
| 배수시설 배수구 막힘 보수 실시(광주) #4 | 배수시설 배수구 상태양호(광주) #4 |

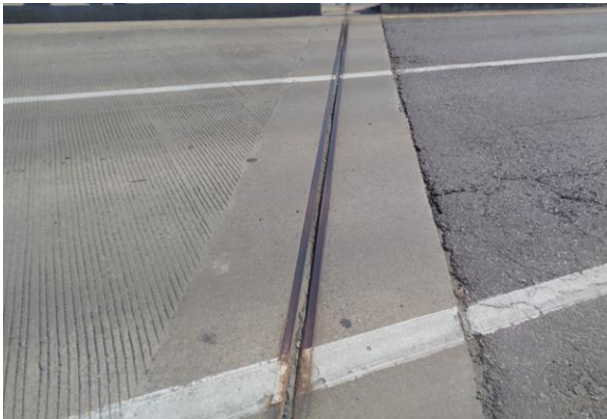
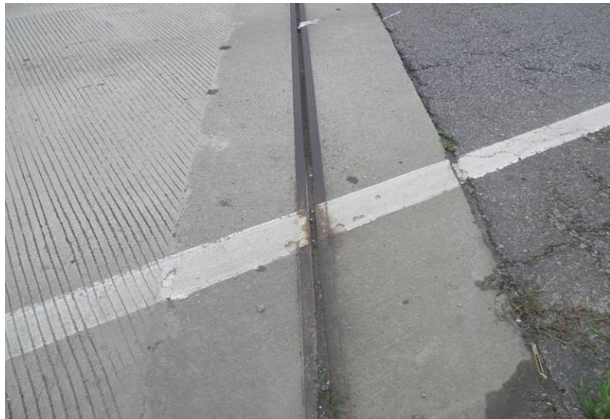
| No. | 부재 | 점검내용 | 발생원인 | 비고 |
|---|---|---|---|---|
| 6 | 신축이음 | 유간 토사퇴적 및 부식 등 | 공용년수 증가 등 | |

| 2022 상반기 | 2022 하반기 |
|---|---|
| 신축이음 부식 및 토사퇴적(A1,수지) #5 | 신축이음 부식 및 토사퇴적(A1,수지) #5 |

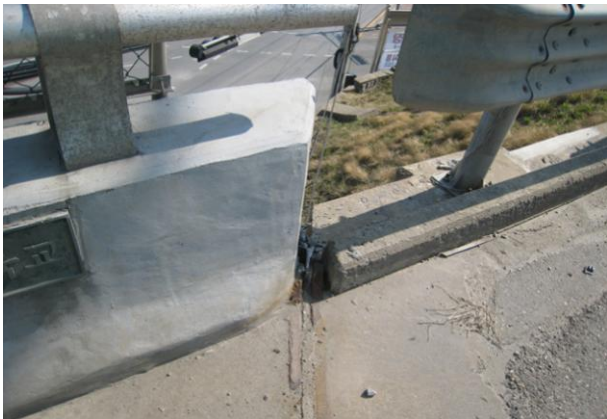
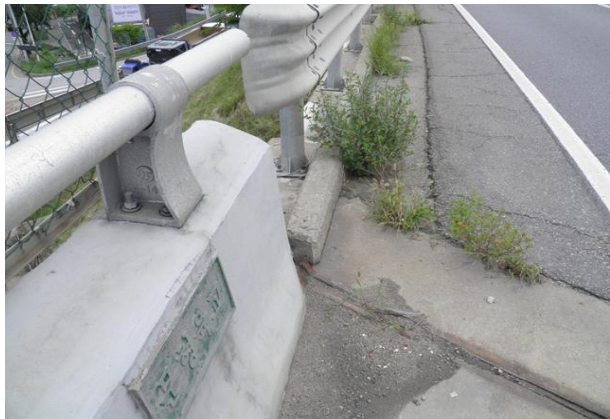
| No. | 부재 | 점검내용 | 발생원인 | 비고 |
|---|---|---|---|---|
| | | 차수판 덮개 미설치 | 시공미흡 등 | |

| 2022 상반기 | 2022 하반기 |
|---|---|
| 차수관 덮개 미설치(A1,광주) #6 | 차수관 덮개 미설치(A1,광주) #6 |

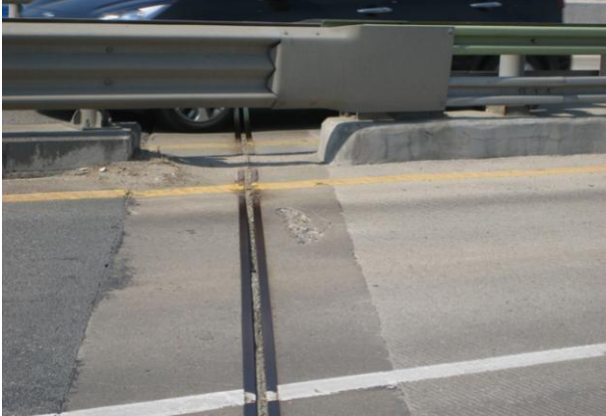
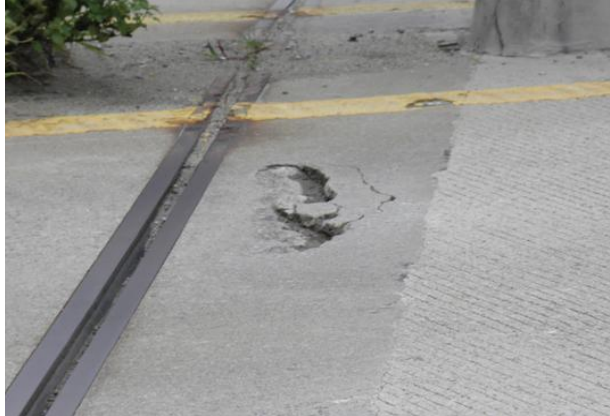
| No. | 부재 | 점검내용 | 발생원인 | 비고 |
|---|---|---|---|---|
| | | 후타재 파손 등 | 공용년수 증가, 외부충격 등 | |

| 2022 상반기 | 2022 하반기 |
|---|---|
| 신축이음 후타재 파손 (A1,광주) #7 | 신축이음 후타재 파손 (A1,광주) #7 |

후타재 파손에 대한 진전여부 및 주행차량의 안전사고 방지를 위한 보수가 요구된다.

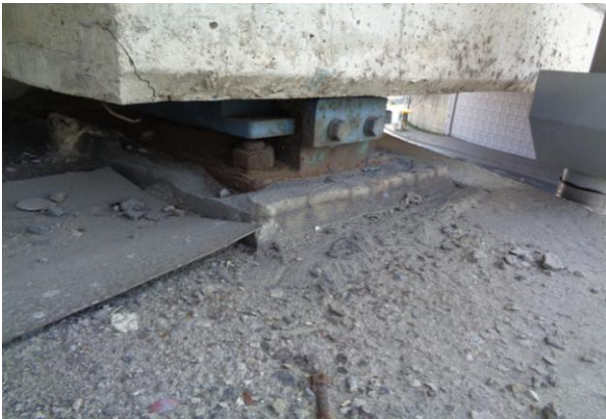
| No. | 부재 | 점검내용 | 발생원인 | 비고 |
|---|---|---|---|---|
| 3 | 교량받침 | 받침부식, 몰탈균열 등 | 공용중 지속적인 우수유입, 반복적인 윤하중 등 | |

| 2022 상반기 | 2022 하반기 |
|---|---|
| 교량받침 몰탈균열 (A1-Sh9) #8 | 교량받침 몰탈균열 (A2-Sh1) #8 |

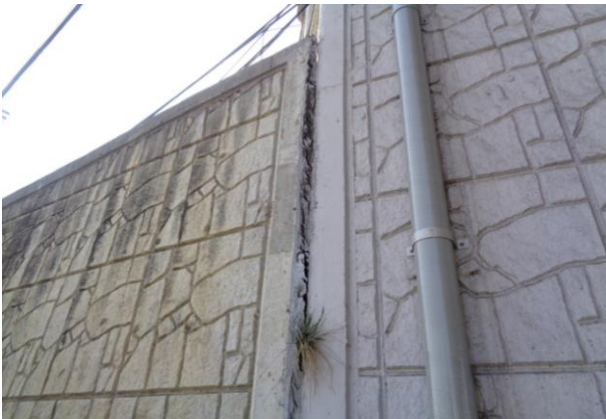
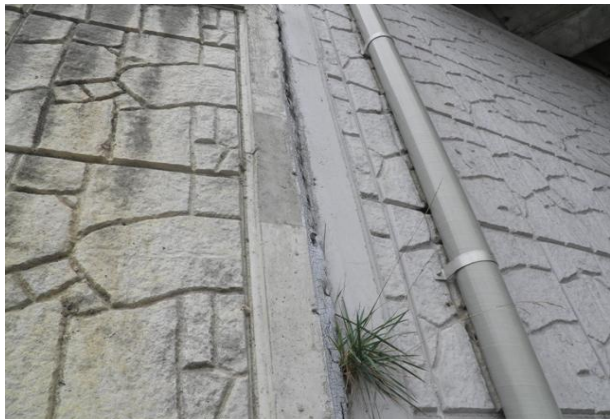
| No. | 부재 | 점검내용 | 발생원인 | 비고 |
|---|---|---|---|---|
| 4 | 교대/교각 | 실란트 이격 | 공용년수 증가 등 | |

| 2022 상반기 | 2022 하반기 |
|---|---|
| 교대 벽체 실링재 이격 (A1,광주) #9 | 교대 벽체 실링재 이격 (A1,광주) #9 |

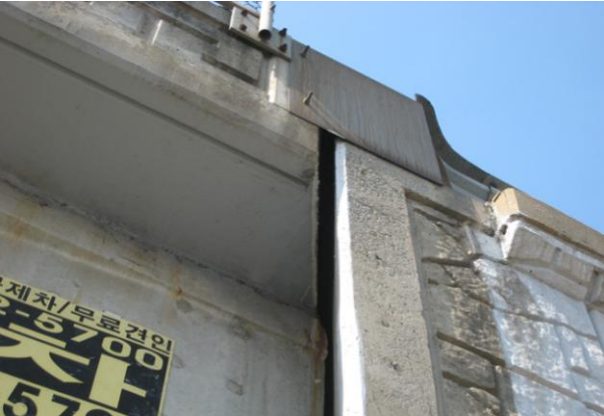
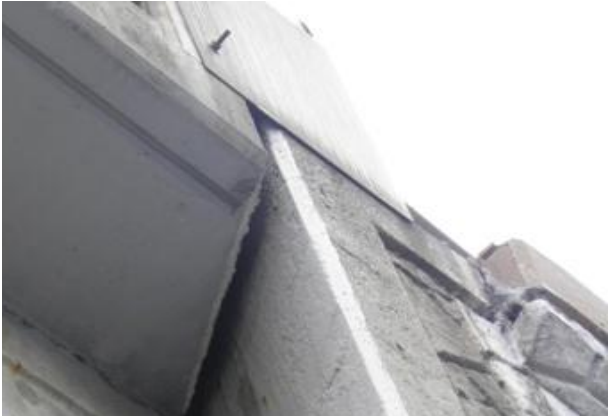
| 교대 홍벽 보수 상태양호 (A2,광주) #10 | 교대 홍벽 보수 상태양호 (A2,광주) #10 |

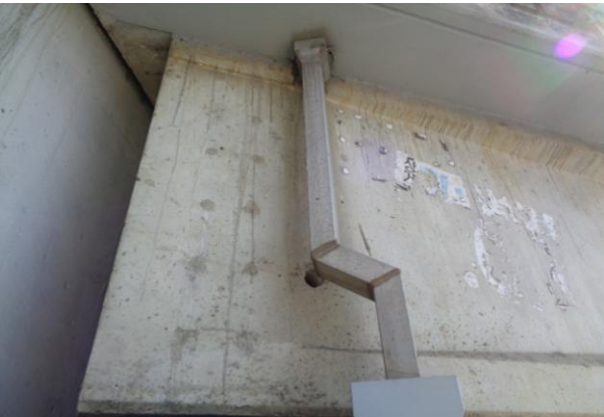
| 배수시설 배수관 막힘 보수실시 #11 | 배수시설 배수관 상태현황 #11 |

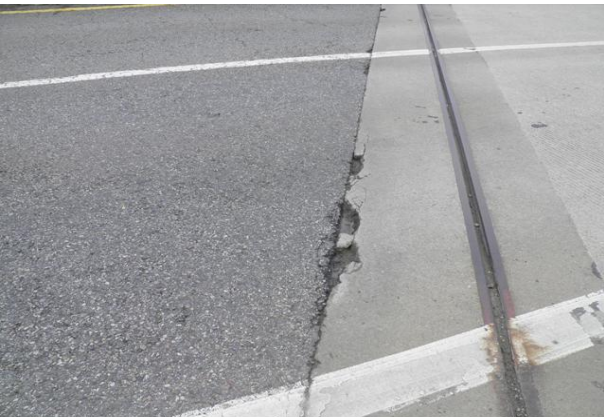
| 신축이음 후타재 파손 (A2,수지) #12 | 바닥판 보수 상태양호 #13 |
